**ESTUDO DE CASO DE RESTAURAÇÃO E  
AVALIAÇÃO DE IMÓVEL TOMBADO PELO  
PATRIMÔNIO HISTÓRICO**

**Autor: Jaqueline Lima de Sousa**  
**Orientador: Prof. Cícero Murta Diniz Starling**

**Trabalho Acadêmico de Conclusão de Curso**

Escola de Engenharia da UFMG

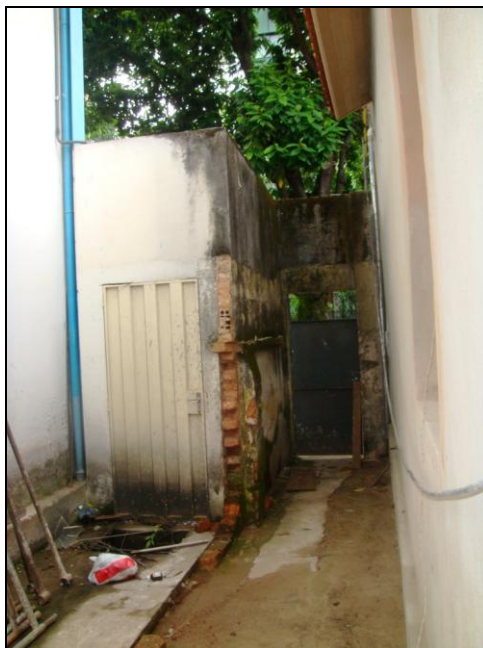
**Figura 14: Vista do Gradil antes da reforma, Setembro 2009.**

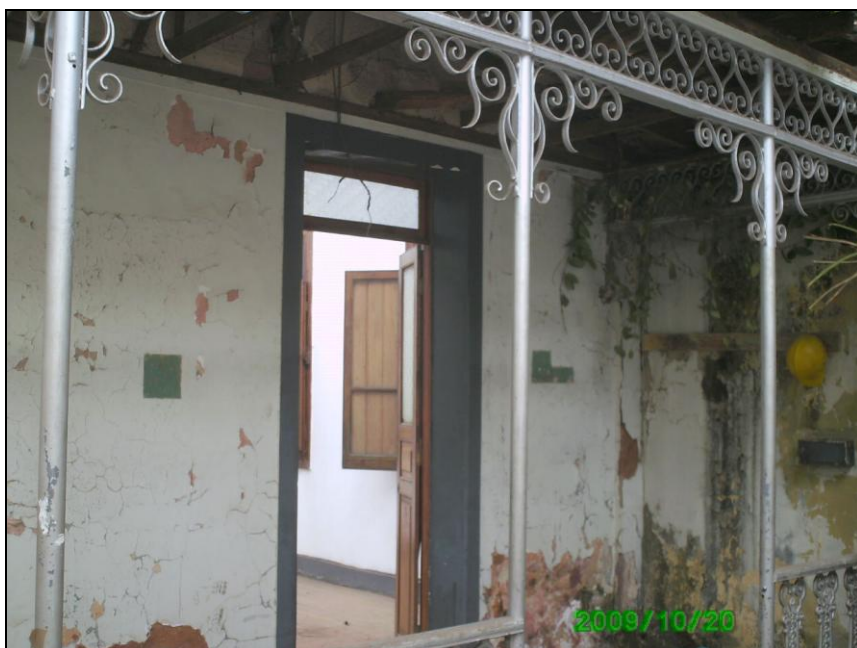
**Figura 16: Vista da varanda de acesso principal antes da reforma da serralheria. Setembro 2009.**

O alpendre será integralmente restaurado com a substituição de todo o forro e do beiral em madeira e da calha da cobertura, por elementos idênticos aos existentes. A cobertura será recuperada, com telhas francesas. O piso em ladrilhos hidráulicos será mantido e preservado de quaisquer danos durante a obra.

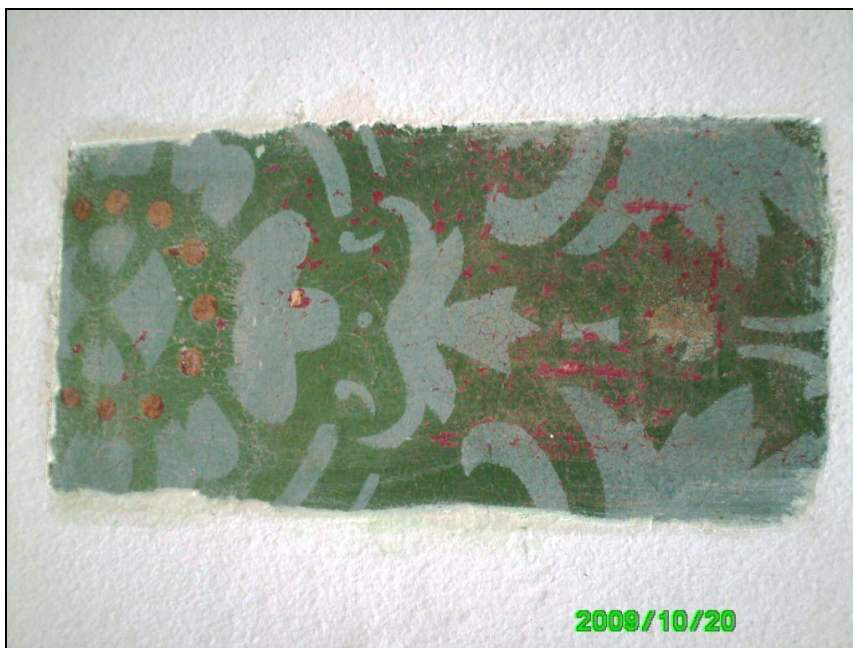
**Figura 20: Vista da pintura da ante-sala antes da recuperação e que antes foi recoberta com tinta branca. Setembro 2009.**

Será preservada integralmente a Sala de Visitas (cômodo 02), e seu respectivo forro, sendo aberto um vão. A pintura decorativa será refeita, através da replicação do padrão existente, após execução de molde em acetato, a partir da pintura original prospectada. Serão utilizadas as mesmas cores existentes e a parte já prospectada permanecerá exposta. O forro e a cimalha em madeira serão mantidos e receberão linchamento fino para receber nova pintura, em tom de acordo com as prospecções. O piso deve ser mantido e preservado de quaisquer danos durante a obra.

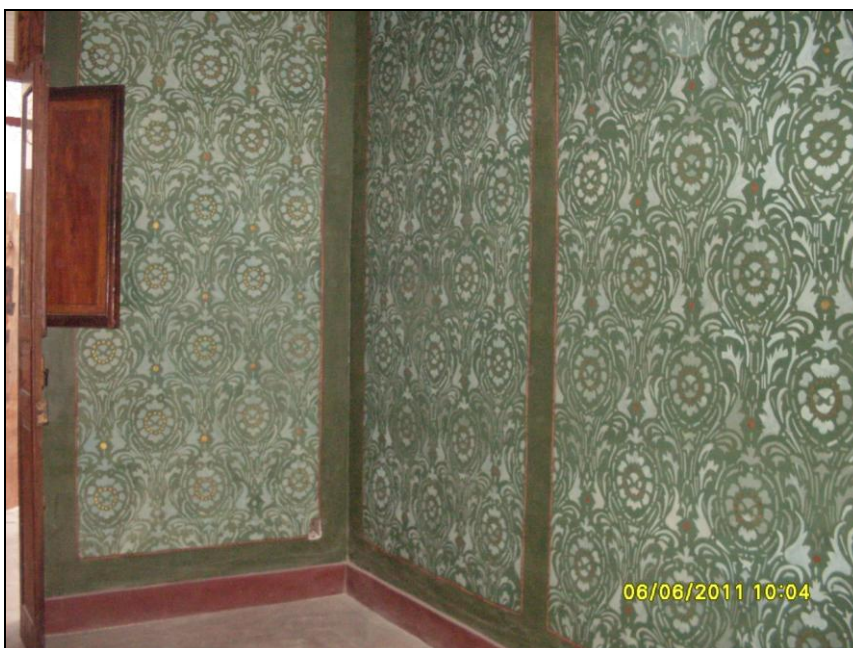
**Figura 21: Vista da pintura da ante-sala retocada.**

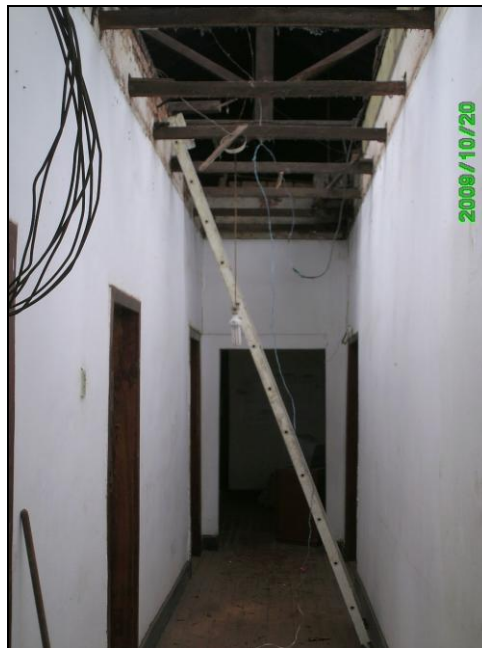
**Figura 23: Vista da paredes internas ainda não demolidas. Setembro 2009.**

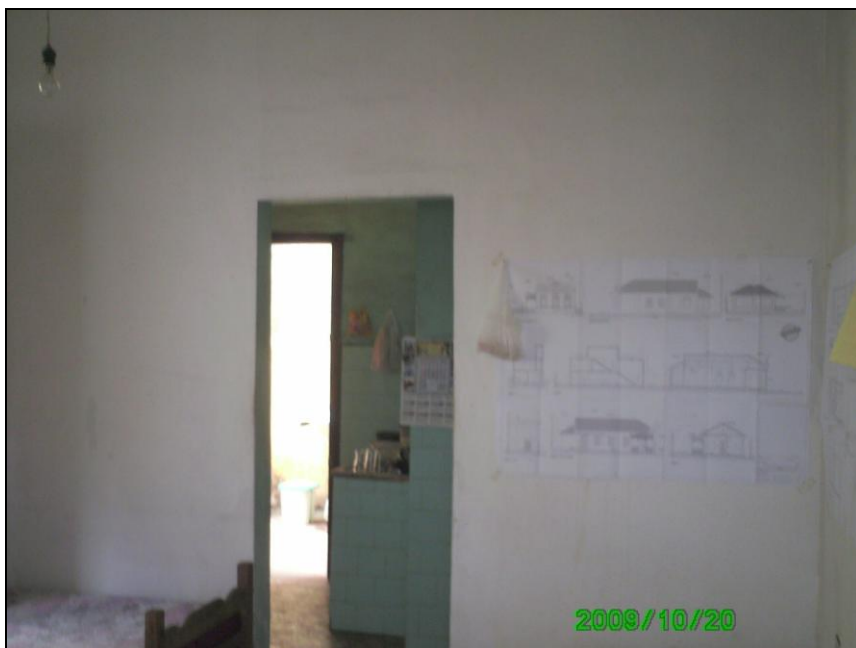
**Figura 26: Vista das alvenarias antes da demolição e aos fundos a cozinha. Setembro 2009.**

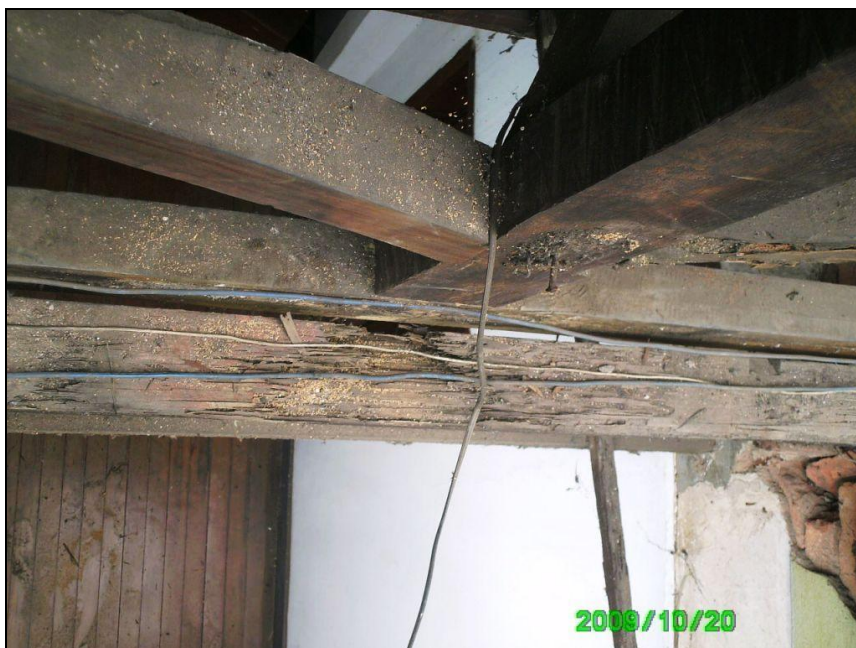
**Figura 30: Vista do telhado em processo de recuperação. Setembro 2009.**

- A cobertura receberá revisão geral, limpeza e imunização das peças em madeira com permetrina por pincelamento.
- As peças deterioradas por cupins e umidade e as peças deformadas serão substituídas por novas peças de seção similar.
- Será instalada manta de subcobertura Tyvec ou similar sob as ripas, acima dos caibros;
- As telhas serão retiradas para limpeza (com água e escova de nylon de cerdas macias) e reaproveitamento e, caso necessário substituídas por similares.
- As calhas e condutores pluviais serão substituídos por similares.
- Execução de cobertura em estrutura metálica e policarbonato na lateral esquerda, conforme projeto;

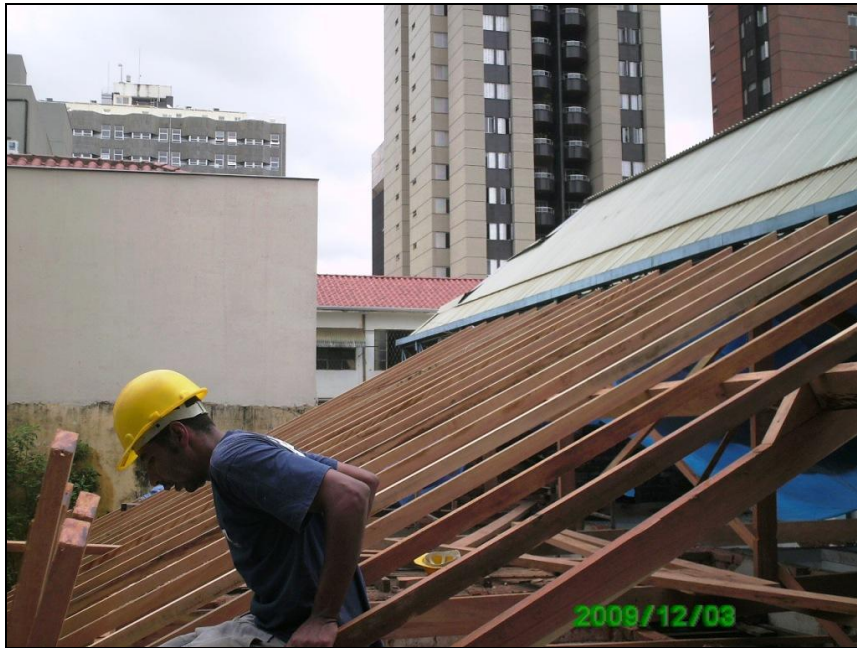
**Figura 32: Vista do telhado em processo de recuperação. Novembro 2009.**

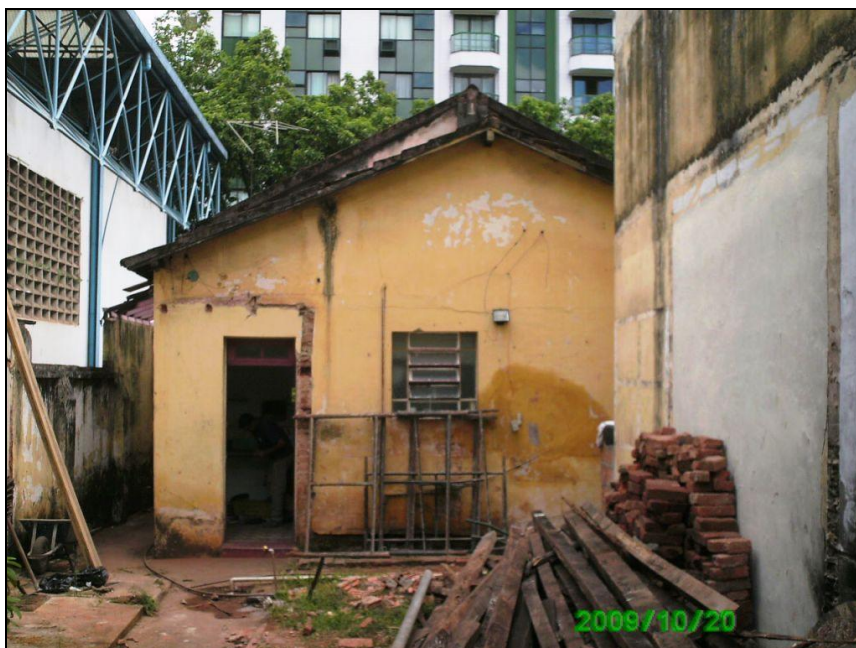
**Figura 34: Vista do acesso dos fundos do imóvel antes da reforma. Setembro 2009.**

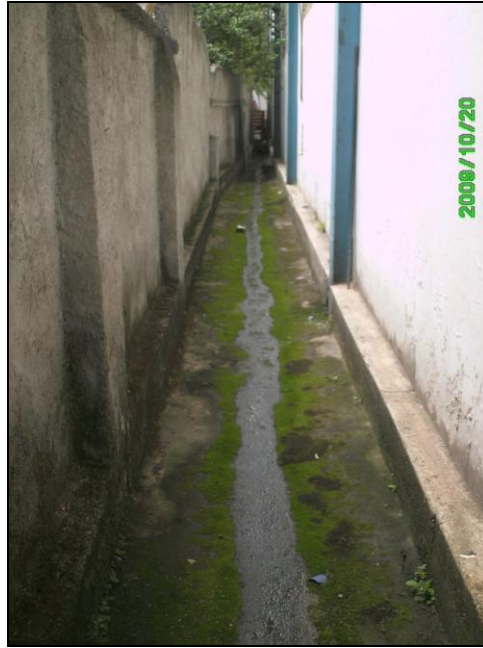
**Figura 36: Vista do piso lateral antes da reforma. Setembro 2009.**
