**PATOLOGIA EM REVESTIMENTOS CERÂMICOS DE FACHADAS DE
EDIFÍCIOS ESTUDO REGIONALIZADO PARA A CIDADE DE
DIVINÓPOLIS - MG**

UNIVERSIDADE FEDERAL DE MINAS GERAIS
DEPARTAMENTO DE ENGENHARIA DE MATERIAIS E CONSTRUÇÃO
MESTRADO EM CONSTRUÇÃO CIVIL

Dissertação apresentada ao Curso de Pós-Graduação em Construção Civil, da Escola de Engenharia da Universidade Federal de Minas Gerais, como parte dos requisitos necessários à obtenção do título de “Mestre em Engenharia Civil”.

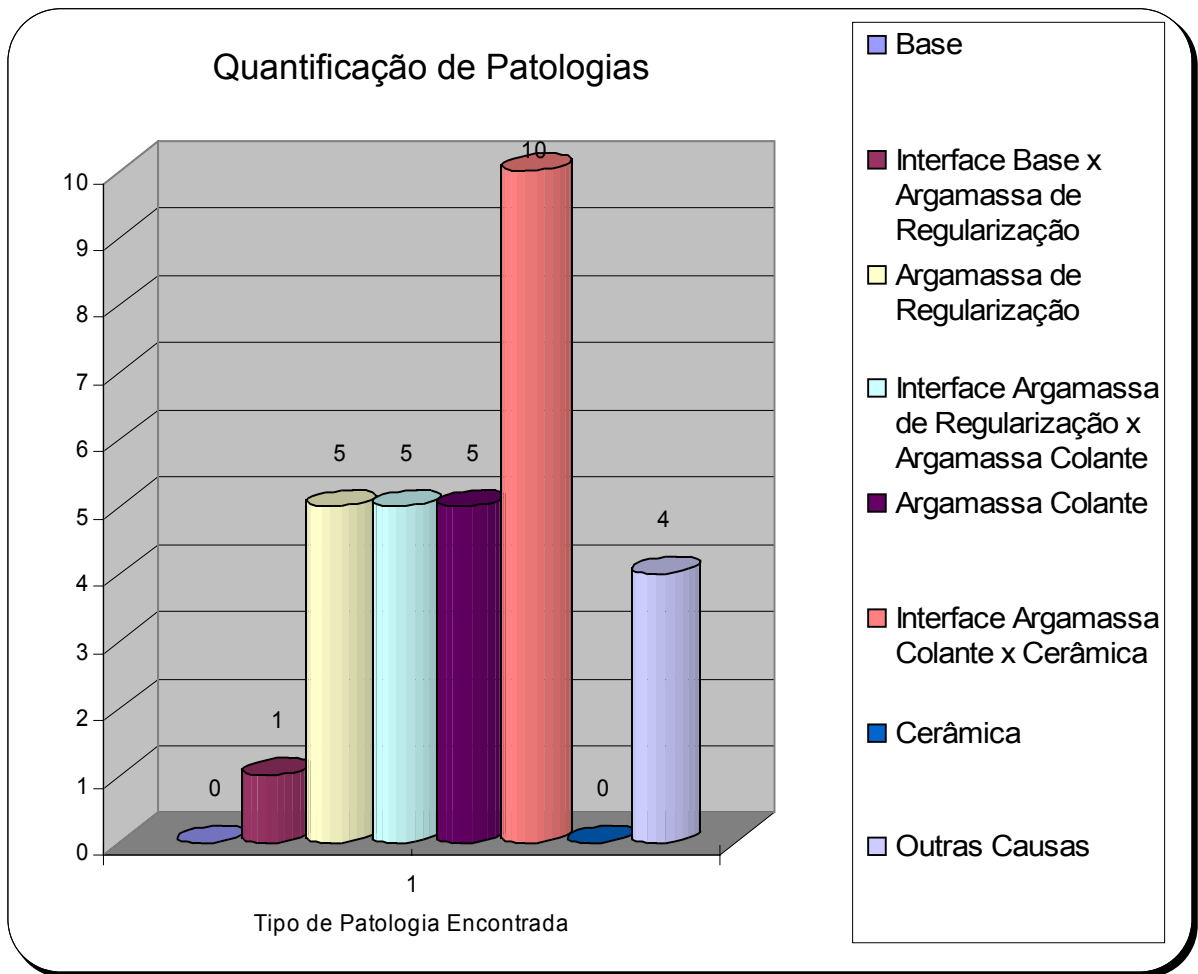
Figura 2 – Quantificação das patologias verificadas.

O gráfico da figura a seguir resume os resultados da tabela anterior, contemplando todas as patologias catalogadas em função da localização da patologia.

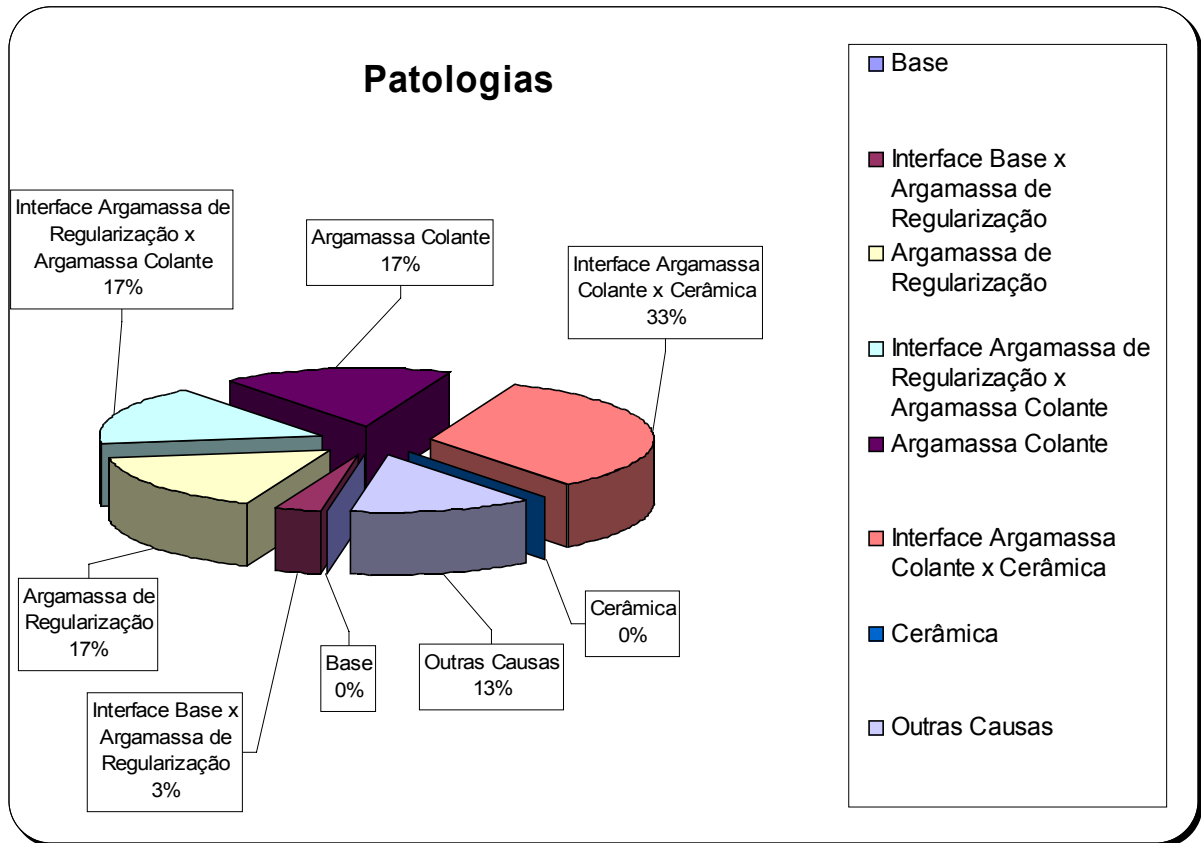
Figura 3 – Distribuição percentual das Patologias de RCF

Analisando-se o gráfico pode-se observar que em nenhum dos casos avaliados foi observada a presença de patologias originadas na base destes revestimentos e nas peças cerâmicas.

Nos casos estudados verificou-se, segundo a figura 3, que a distribuição de casos patológicos dos revestimentos cerâmicos de fachada obedecem a uma determinada frequência de ocorrência.

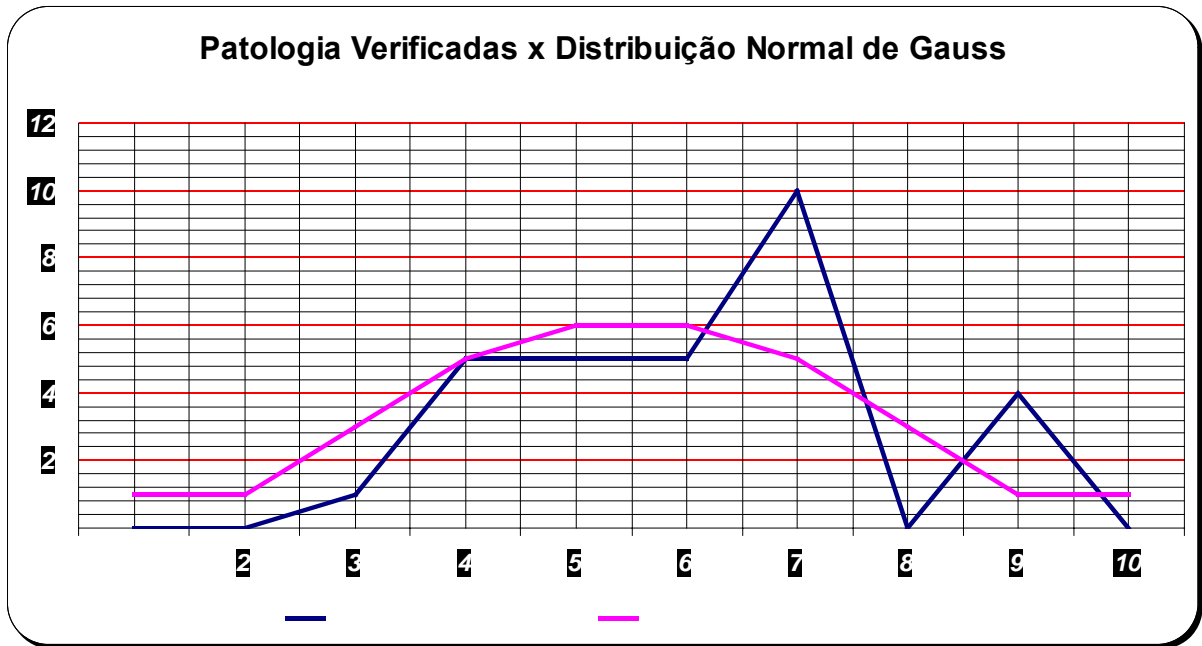
Figura 4 – Análise de falhas x Distribuição Normal de GAUSS.

Observando-se a curva do gráfico de análise das falhas acima, confrontando-se com o a distribuição normal de Gauss, nota-se que o ponto onde estão localizadas as patologias ocorridas na interface entre a argamassa de assentamento e a peça cerâmica, que não acompanha a distribuição normal.

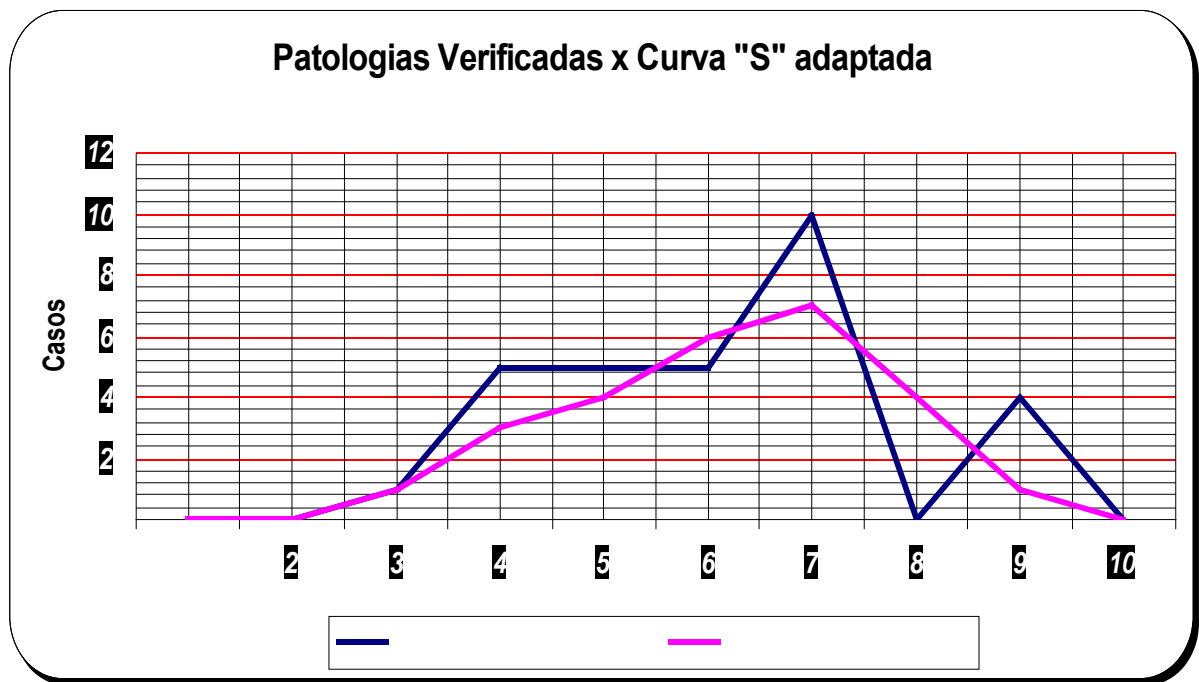
Figura 5 – Patologias Verificadas com maior aderência à Curva “S” adaptada.

Nos estudos de engenharia de custos é praxe utilizar a curva “S” de Produção x Faturamento, onde se tem a produção de 40% da obra em 50% do tempo. Neste trabalho, verifica-se que a ocorrência de patologias em RCF obedece a uma semelhante como mostra a figura 5 a seguir:
