PROGRAMA DE PÓS-GRADUAÇÃO EM CONSTRUÇÃO CIVIL

**AVALIAÇÃO DA EFICÁCIA DE ALGUNS PROCESSOS  
DE RECUPERAÇÃO NAS EDIFICAÇÕES DO  
TRIBUNAL DE JUSTIÇA DO ESTADO  
DE MINAS GERAIS**

Dissertação apresentada ao Programa de Pós-Graduação em Construção Civil da Universidade Federal de Minas Gerais, como requisito parcial à obtenção do título de Mestre em Construção Civil.

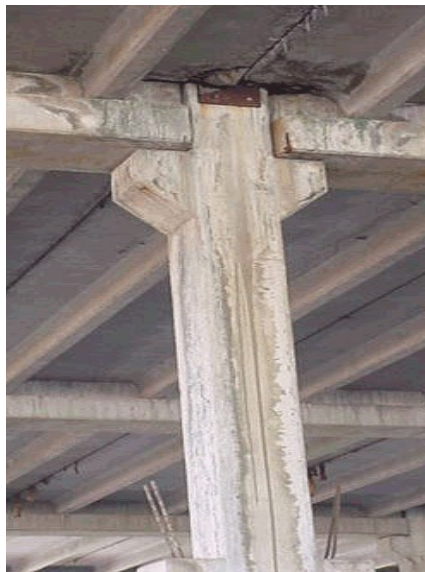
- Manchas: A água ao atravessar uma barreira, como por exemplo, uma alvenaria, fica aderente, resultando daí uma mancha;

Figura 2.18 – Exemplo de manchas na estrutura, devido problemas de impermeabilização.

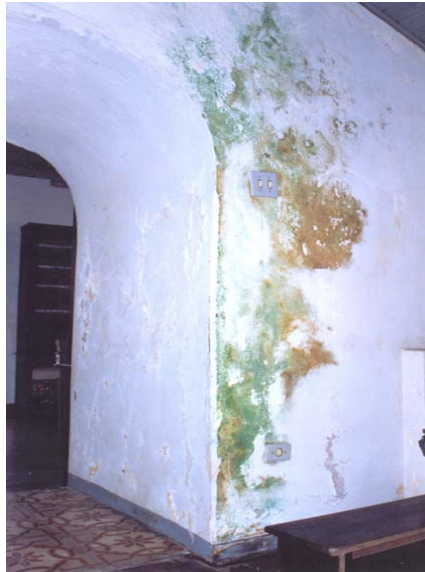
- Infiltração: Quando a quantidade de água é maior ela pode pingar, ou até fluir resultando em uma infiltração;
- Mofo e bolor: É a ocorrência de fungos vegetais aderentes à alvenaria, escurecendo sua superfície e desagregando-a;

Figura 2.19 – Exemplo de manchas, infiltração, mofo e bolor.

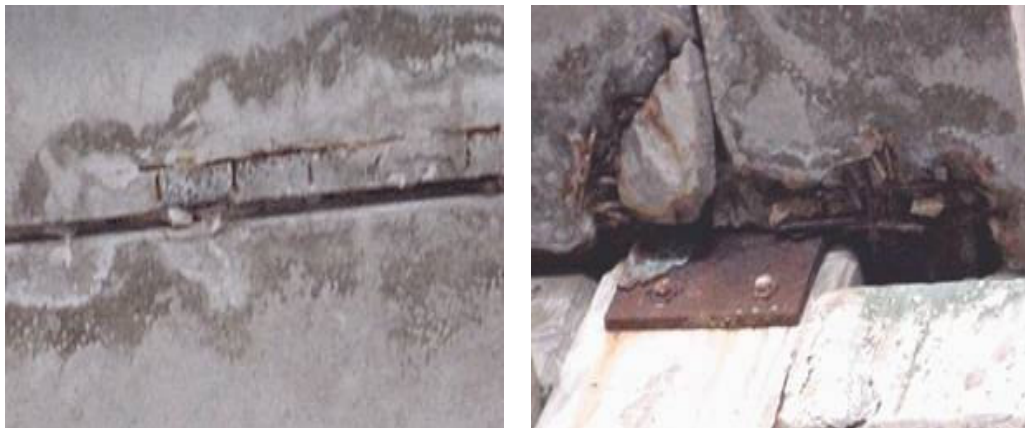
- Ferrugem: Oxidação do ferro ou do aço, oxidação esta favorecida pela ação da umidade;

Figura 2.20 – Exemplo de oxidação da armadura, devido a problemas de umidade.

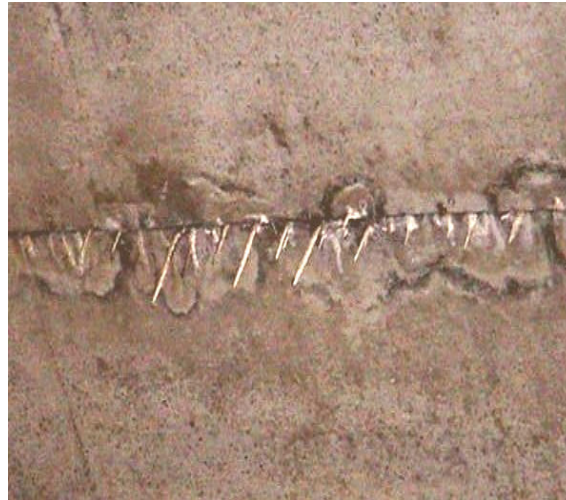
- Eflorescência: Formações salinas nas superfícies das paredes, trazidas de seu interior pela umidade. Apresenta-se com aspecto esbranquiçado à superfície da pintura ou reboco;

Figura 2.21 – Detalhe de eflorescência “estalactite” na estrutura.

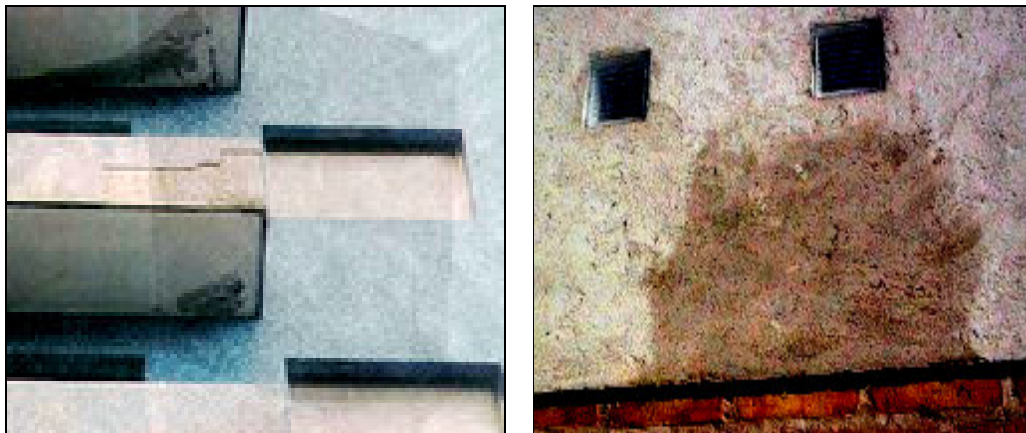
- Criptoflorescência: Formação de cristais no interior da parede ou estrutura pela ação de sais. Causam rachaduras e até a queda da parede;

Figura 2.22 – Detalhe de criptoflorescência.

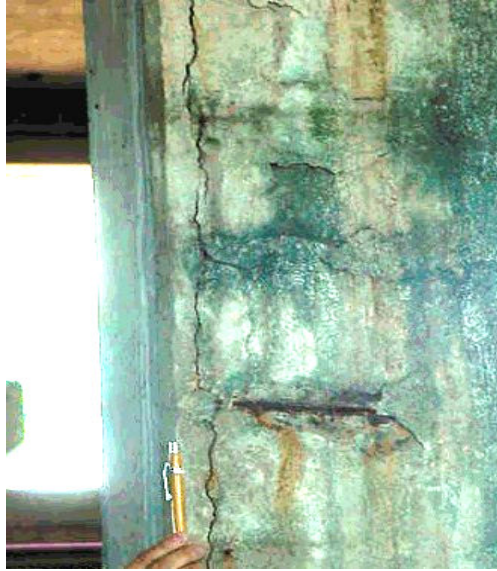
- Gelividade: Ação da água depositada nos poros e canais capilares dos materiais que ao se congelar podem causar a desagregação dos mesmos devido ao seu aumento de volume;
- Deterioração: Degradação do reboco e/ou estrutura quando exposta à ação da umidade.

Figura 2.23 – Detalhe de deslocamento da estrutura devido à ação da umidade.

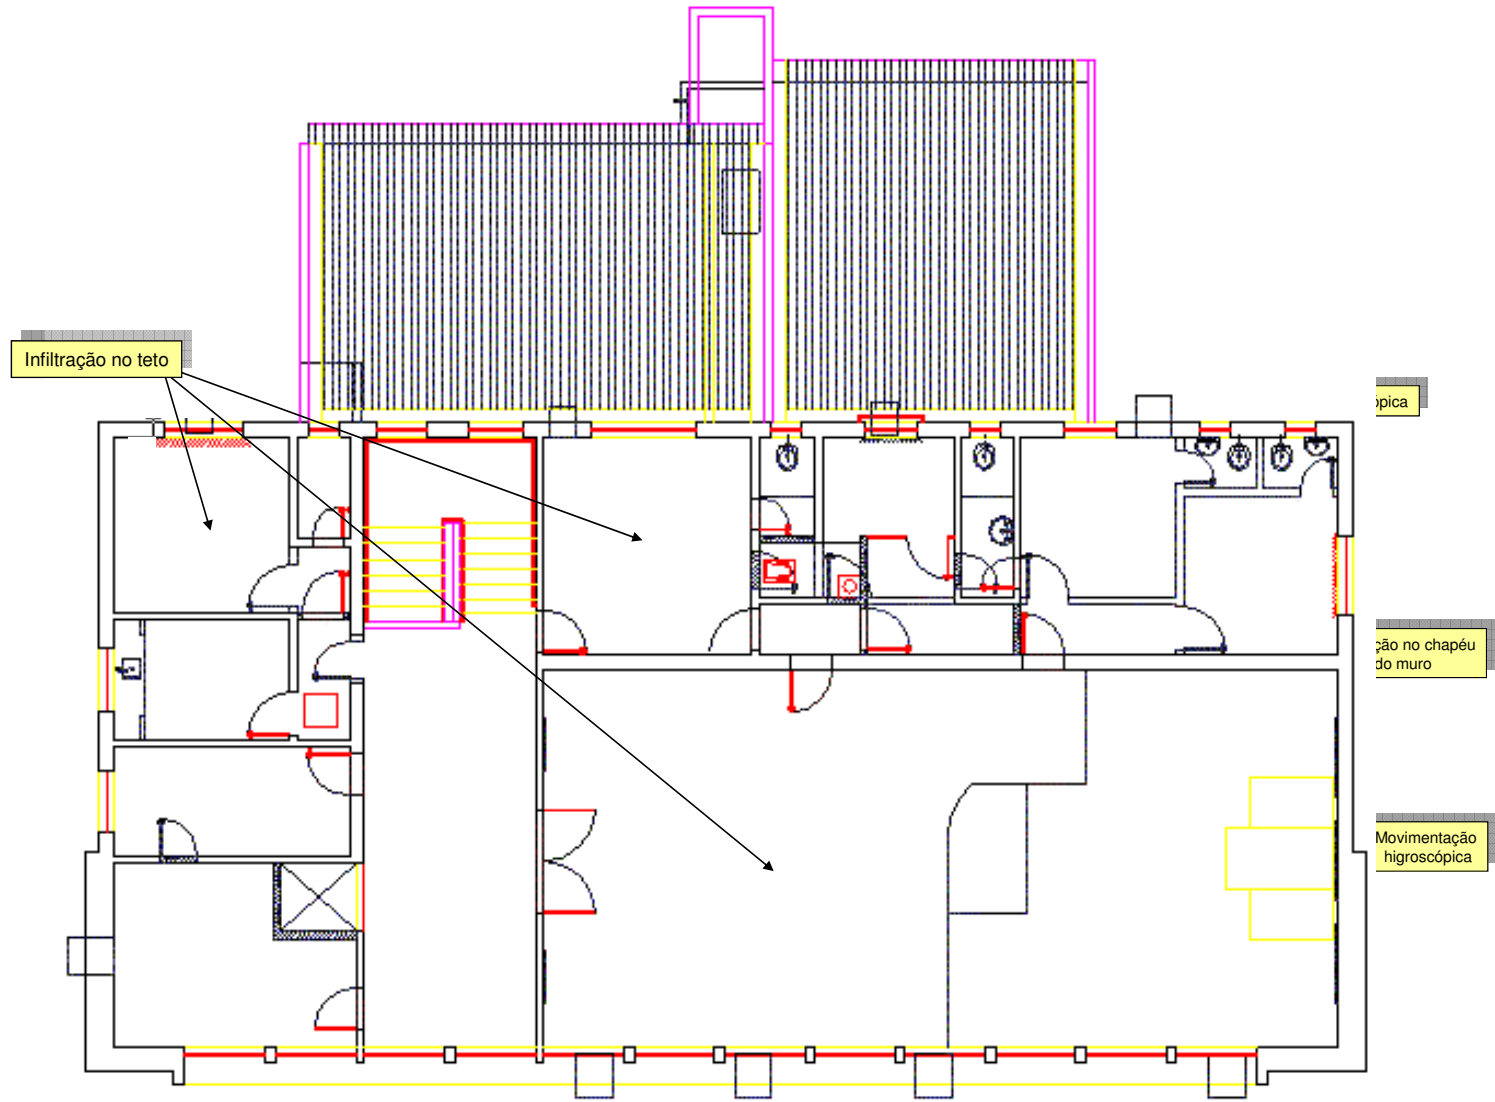
Figura 4.4 – Planta do 2º pavimento e suas patologias.

Nas vistorias realizadas antes do tratamento, constatou-se que o mecanismo que gerou as infiltrações no teto foi à penetração de água presente na face superior da laje de cobertura, conforme observado nas Figuras 4.5 e 4.6. Os problemas foram verificados tanto no 2º pavimento da edificação principal quanto no teto do Anexo 1.

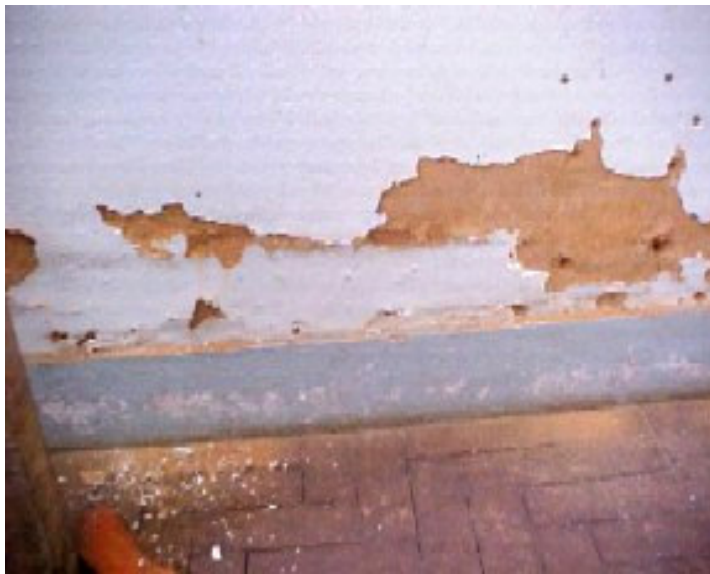
O agente causador desta patologia foi à utilização de materiais inadequados como o saibro na composição da argamassa de revestimento.

A origem deste problema foi um erro de especificação e de execução, já que o saibro foi utilizado na confecção da argamassa de assentamento e revestimento. O saibro é uma argila mineral que foi muito utilizado na confecção de argamassas. Deve haver um estudo de dosagem de argamassa quando da adição de saibro na mesma. Caso não haja este estudo pode ocorrer o aparecimento de patologias, conforme Figura 4.8.

Figura 4.8 – Desplacamento da argamassa de revestimento.

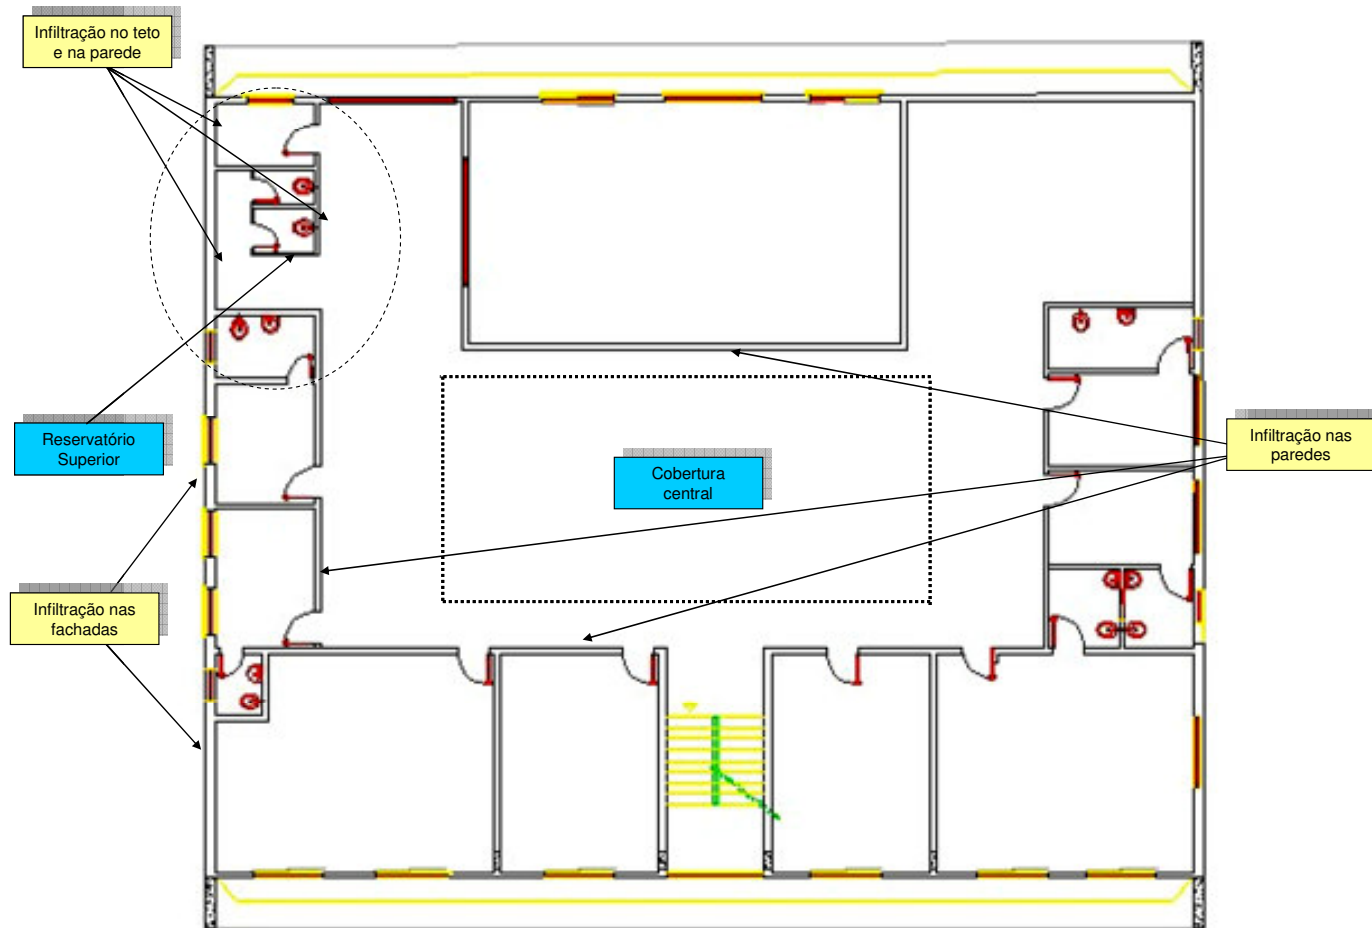
Figura 4.10 – Planta do 1º pavimento e suas patologias.

Foi realizada uma vistoria no ano de 2004 para averiguação dos sintomas relacionados à infiltração nesta edificação. Observou-se que a maior parte das patologias de infiltração está localizada na região onde está concentrado o reservatório superior, localizado na entrada da edificação.

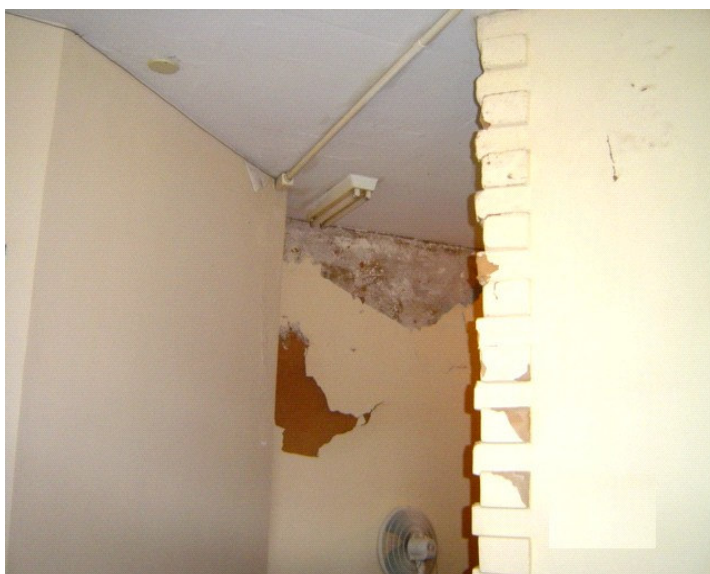
E por último, as fissuras decorrentes ainda da acomodação da edificação favorecem a penetração de água e também contribuem para a incidência de infiltração, como apresentado nas Figuras 4.13 e 4.14.

No caso desta edificação, as origens dos problemas de infiltração foram devido às falhas de projeto, de manutenção e acidente estrutural.

Figura 4.14 – Pintura soltando na parede da lateral direita, localizada abaixo do reservatório.

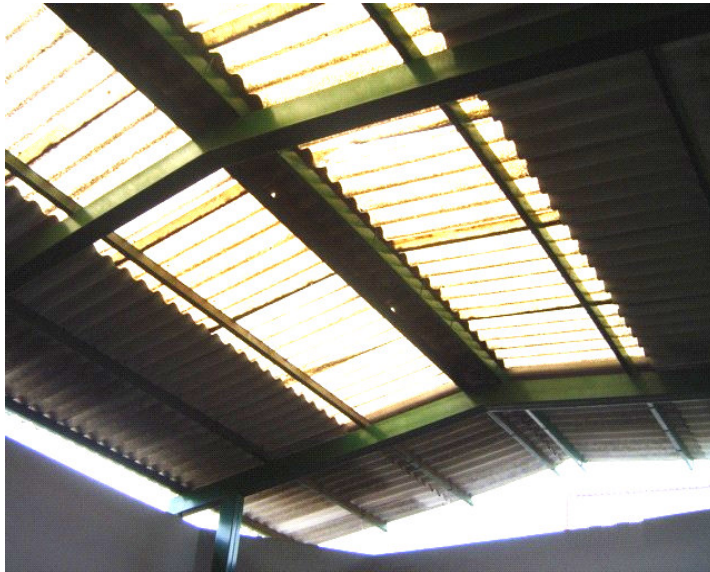
A cobertura que faz o fechamento do pátio central, conforme Figura 4.15, não possuía nenhum fechamento lateral na época da vistoria, sendo que as chuvas fazem com que haja constantemente umidade nas paredes desta região. Este fator ajuda na expansão da argamassa, e conseqüentemente causa o estufamento do reboco e seu deslocamento na região da cobertura central, conforme apresentado nas Figuras 4.16 e 4.17.

Figura 4.15 – Vista da cobertura central da edificação.

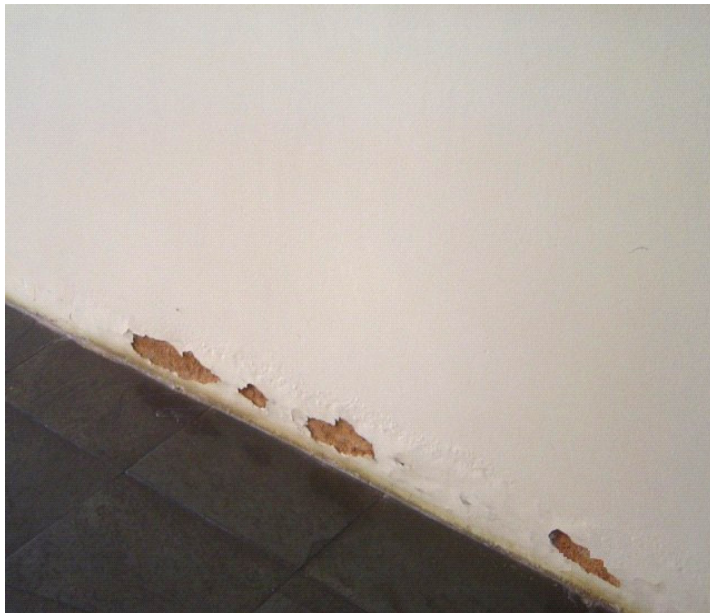
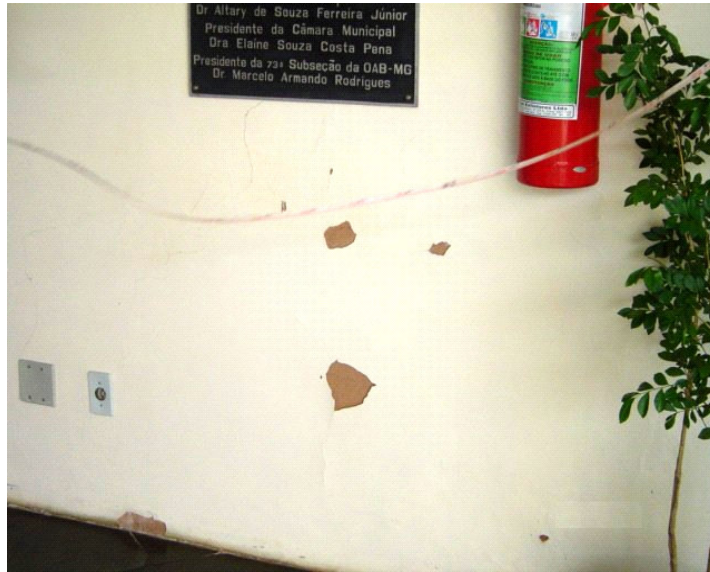
Figura 4.16 – Expansão da argamassa pelo aumento da umidade

Figura 4.17 – Expansão da argamassa pelo aumento da umidade

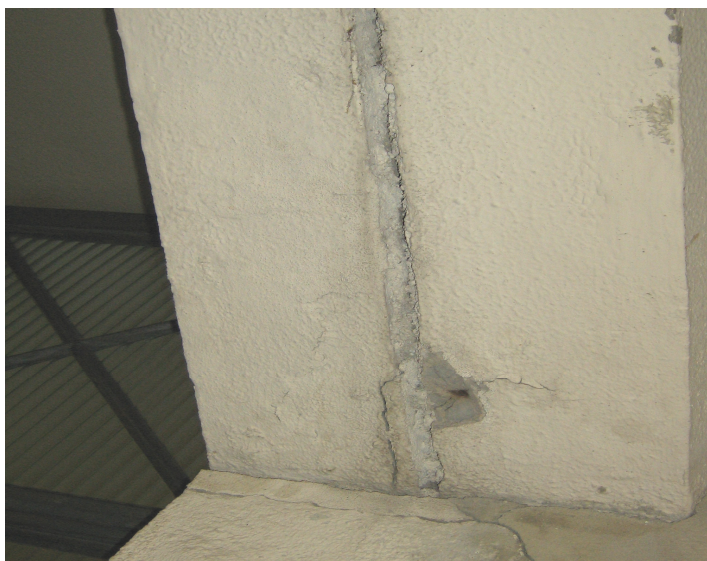
A patologia foi detectada quando da construção de um anexo nesta edificação. Apenas no trecho apresentado na Figura 4.22 é que se percebe uma maior movimentação e conseqüentemente uma maior quantidade de trincas. Analisando o projeto estrutural verifica-se que a edificação foi dividida em 3 (três) trechos, com juntas de concretagem, sendo que no terceiro trecho da junta apresentada na Figura 4.23 é que se concentram algumas trincas.

Figura 4.23 – Detalhe da junta de dilatação

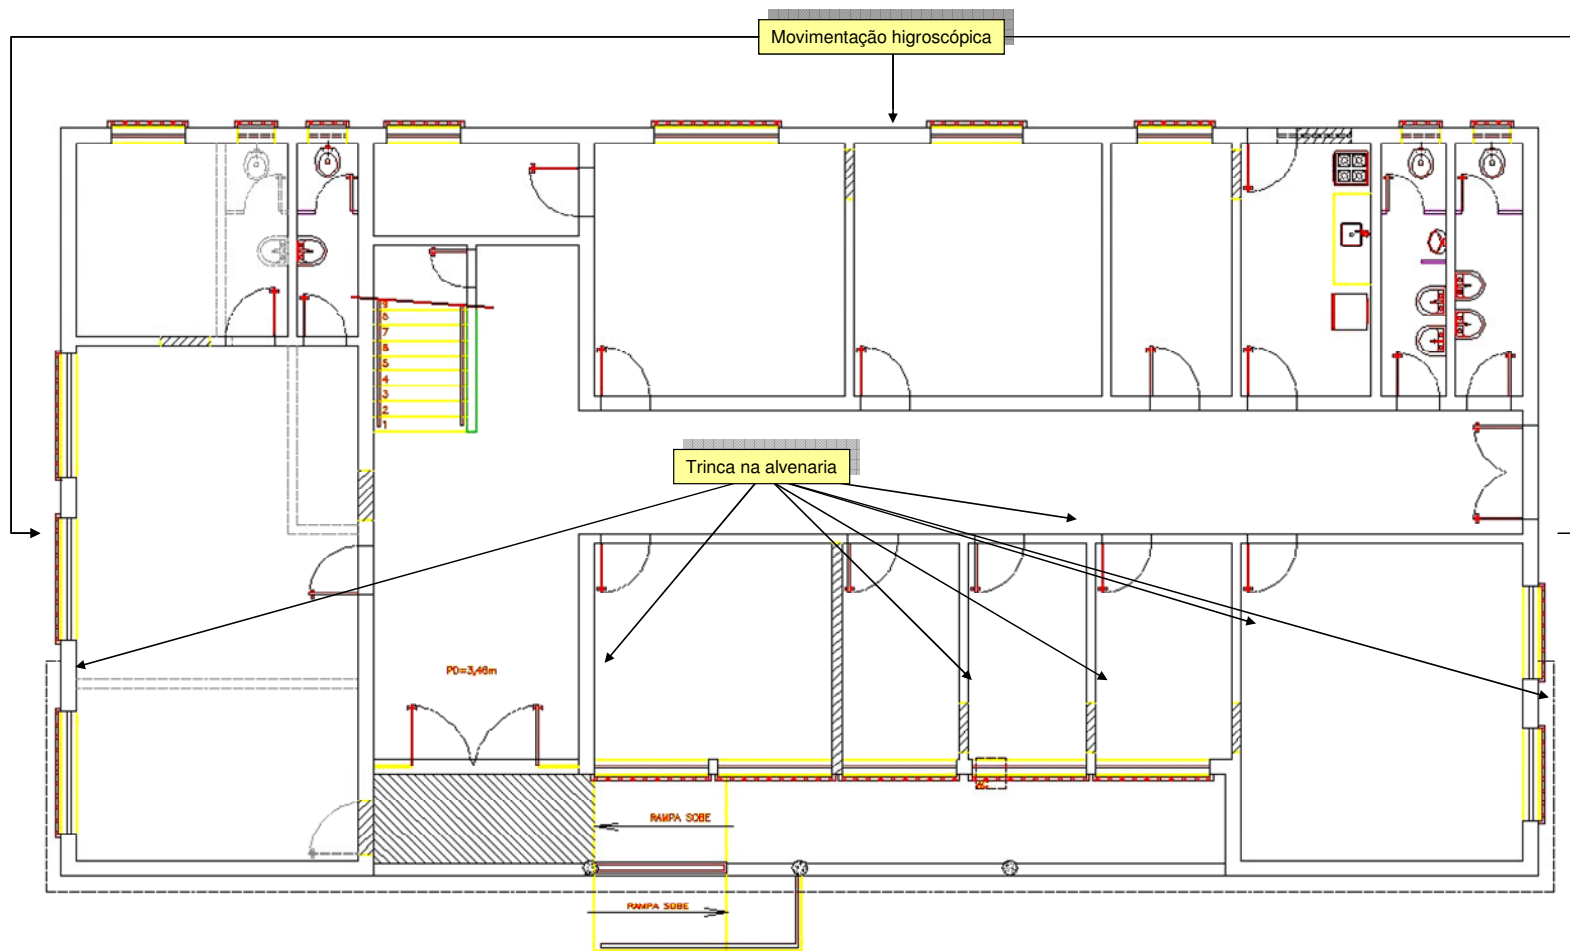
Figura 4.26 – Planta do 1º pavimento e suas patologias.

O sintoma principal desta edificação foi o surgimento de inúmeras trincas em toda a edificação, com predominância na região demarcada na Figura 4.26.

A razão do surgimento destas trincas foi o aparecimento de deformações diferenciadas do solo ao longo do plano das fundações, conforme apresentado na sondagem, Anexo A, onde se mostra que o solo sob a edificação é mole. Assim o recalque ocorrido foi basicamente proveniente da sua redução de volume, uma vez que a água presente no bulbo de tensões das fundações percolou para regiões sujeita as pressões menores. Este fenômeno de mudança de volume do solo por percolação de água é denominado “consolidação”. No caso de solos argilosos, menos permeáveis, este processo de consolidação ocorre de maneira lenta, ao longo de vários anos.

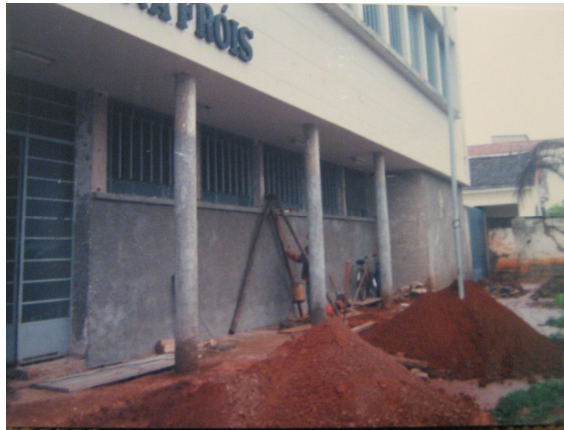
Figura 4.30 – Execução do tubulão para reforço.

O reforço das fundações existentes foi constituído de tubulões, localizados conforme mostra a Figura 4.29. Os tubulões foram escavados manualmente e

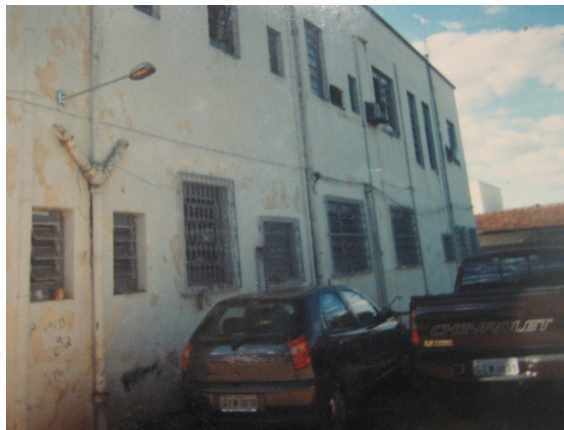
Figura 4.31 – Situação do reboco da fachada antes do tratamento

Neste caso, as alvenarias foram revestidas com chapisco e reboco, executados através de argamassa industrializada, própria para cada etapa do revestimento. Concluído o revestimento e sua cura foi feita a pintura, empregando-se líquido selador e tinta acrílica.

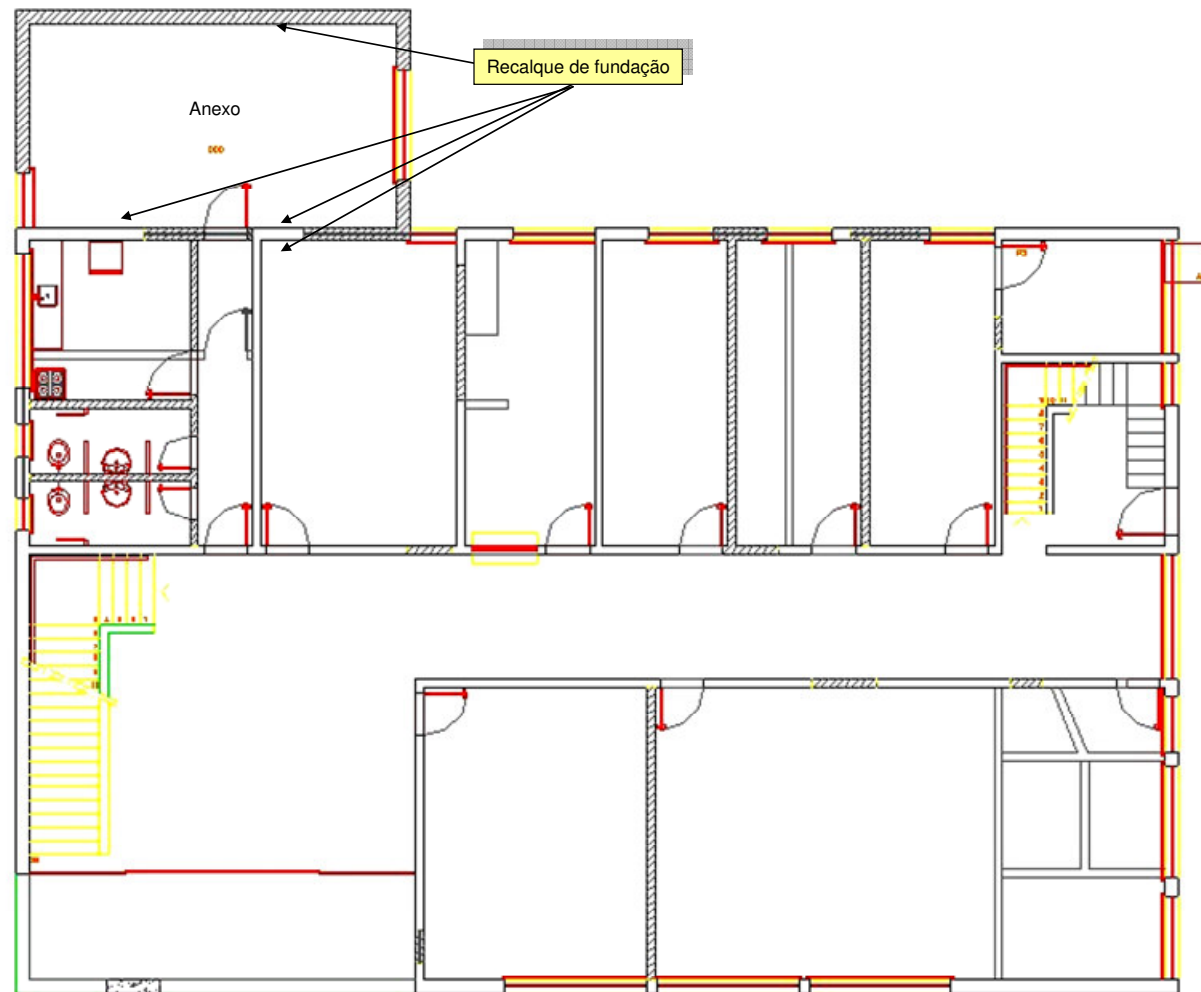
Figura 4.33 – Planta do 1º pavimento e suas patologias.

Esta edificação passou por uma reforma e construção de um anexo no ano de 2002. Para a construção foi executada uma junta de dilatação entre a construção existente e o anexo. Mesmo adotando os procedimentos para ligação entre as duas edificações, ocorreu o recalque de fundação, ocasionando trincas no anexo e no prédio principal.

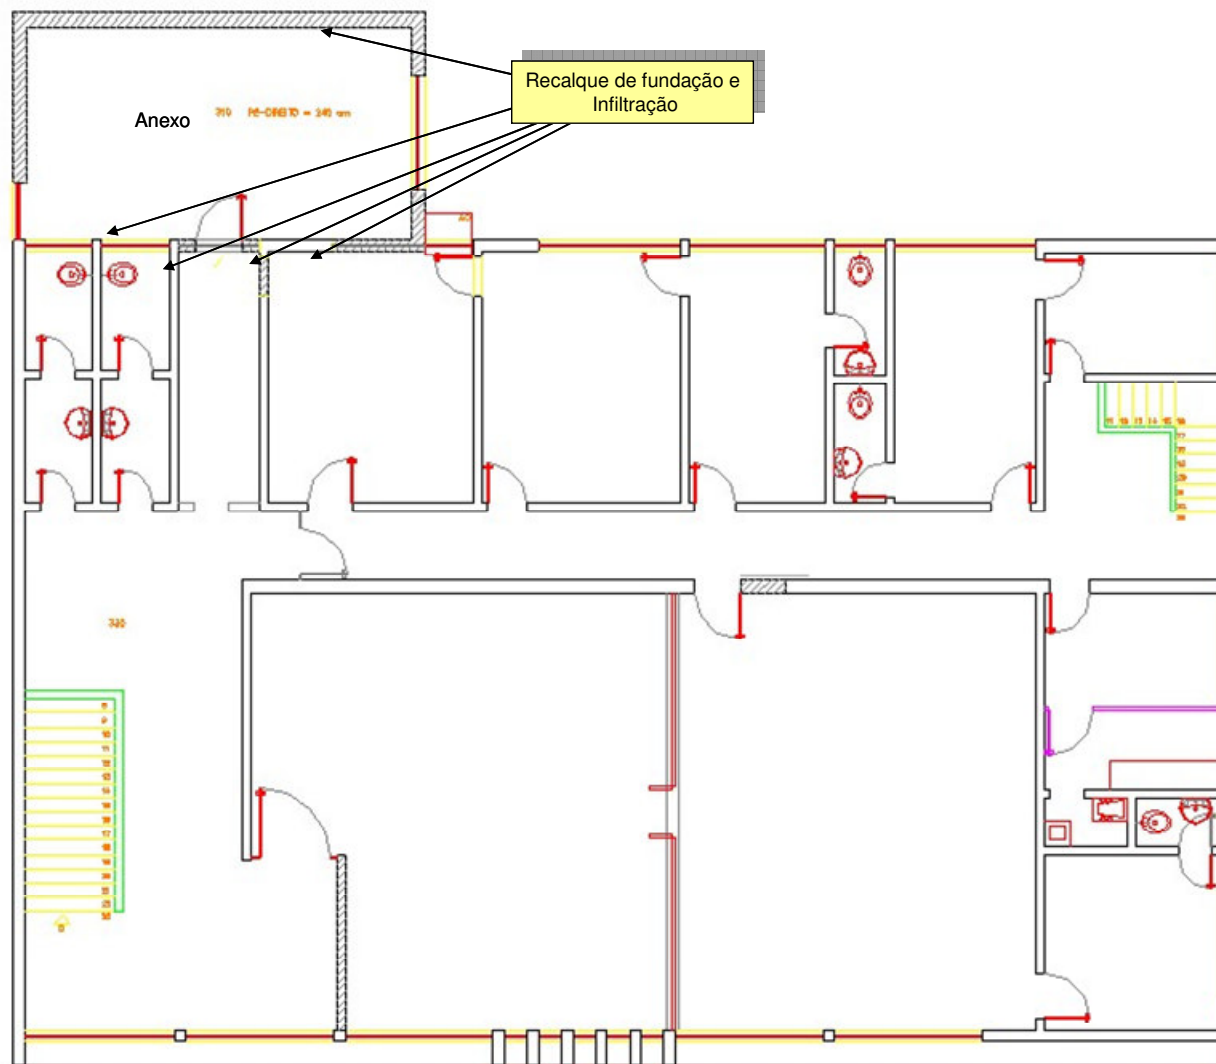
Figura 4.34 – Planta do 2º pavimento e suas patologias.

As trincas, bem como os problemas de infiltração decorrentes da mesma ocorreram poucos meses após a conclusão da obra. Na documentação da obra consta a notificação do TJMG junto à empresa responsável pela obra, para que a mesma providenciasse o reparo. Este reparo compreendia o tratamento das trincas, bem como a instalação de um rufo na ligação entre os prédios e conseqüentemente a troca de revestimento e nova pintura.

As trincas em suas alvenarias e na ligação entre os dois prédios passaram pelo processo de costura, visto que as mesmas foram consideradas mortas (passivas). Estas trincas foram tratadas usando procedimentos rígidos, através do método de costura das trincas, conforme relatado no tratamento da edificação de Contagem e apresentado no Anexo B e que não permitem a movimentação.

Para correção dos problemas de infiltração originados pelo recalque de fundação, tendo como foco a ligação entre os dois prédios, principalmente na cobertura, optou-se pela instalação de sistema de vedação na cobertura. Assim, foram instalados rufos em chapa galvanizada #24. Para fixação dos rufos foi executado primeiramente um rasgo na alvenaria, onde tarugos de madeira foram chumbados. Os rufos foram presos a estes tarugos através de parafusos zincados e buchas do tipo S6. Na região de encontro dos rufos, foi utilizada uma emenda por traspasse com comprimento mínimo de 5 cm.

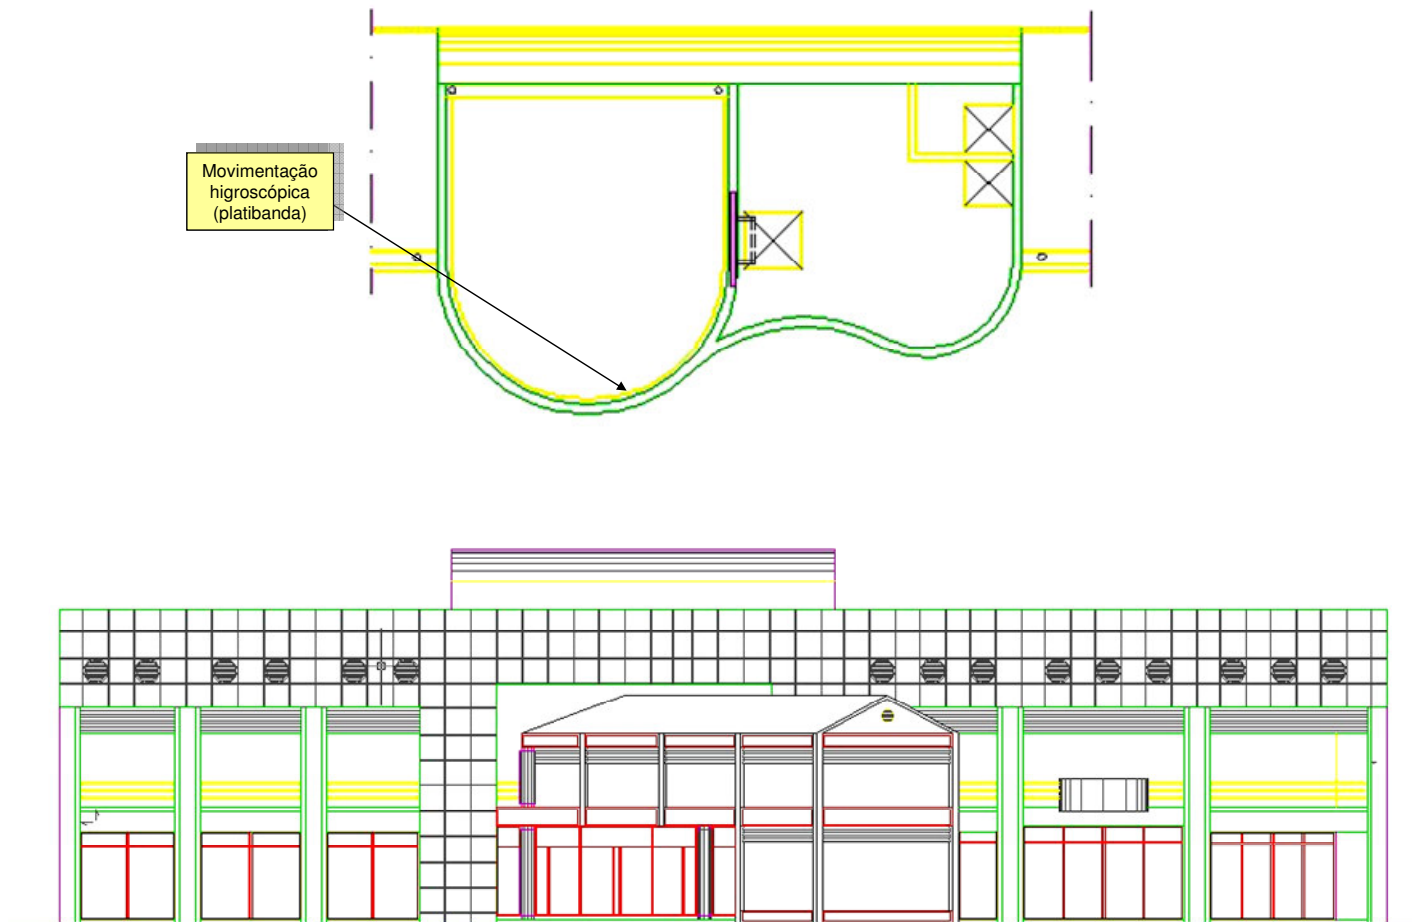
Figura 4.36 – Fachada e Detalhe da Cobertura da escada.

Esta edificação foi construída na década de 80, sendo que a última reforma para tratamento das patologias relatadas abaixo aconteceu em 2005. A edificação estudada é a apresentada nas Figuras 4.36 e 4.37, sendo que os problemas detectados nesta reforma são os citados abaixo e apresentado nas Figuras 4.38 e 4.39.

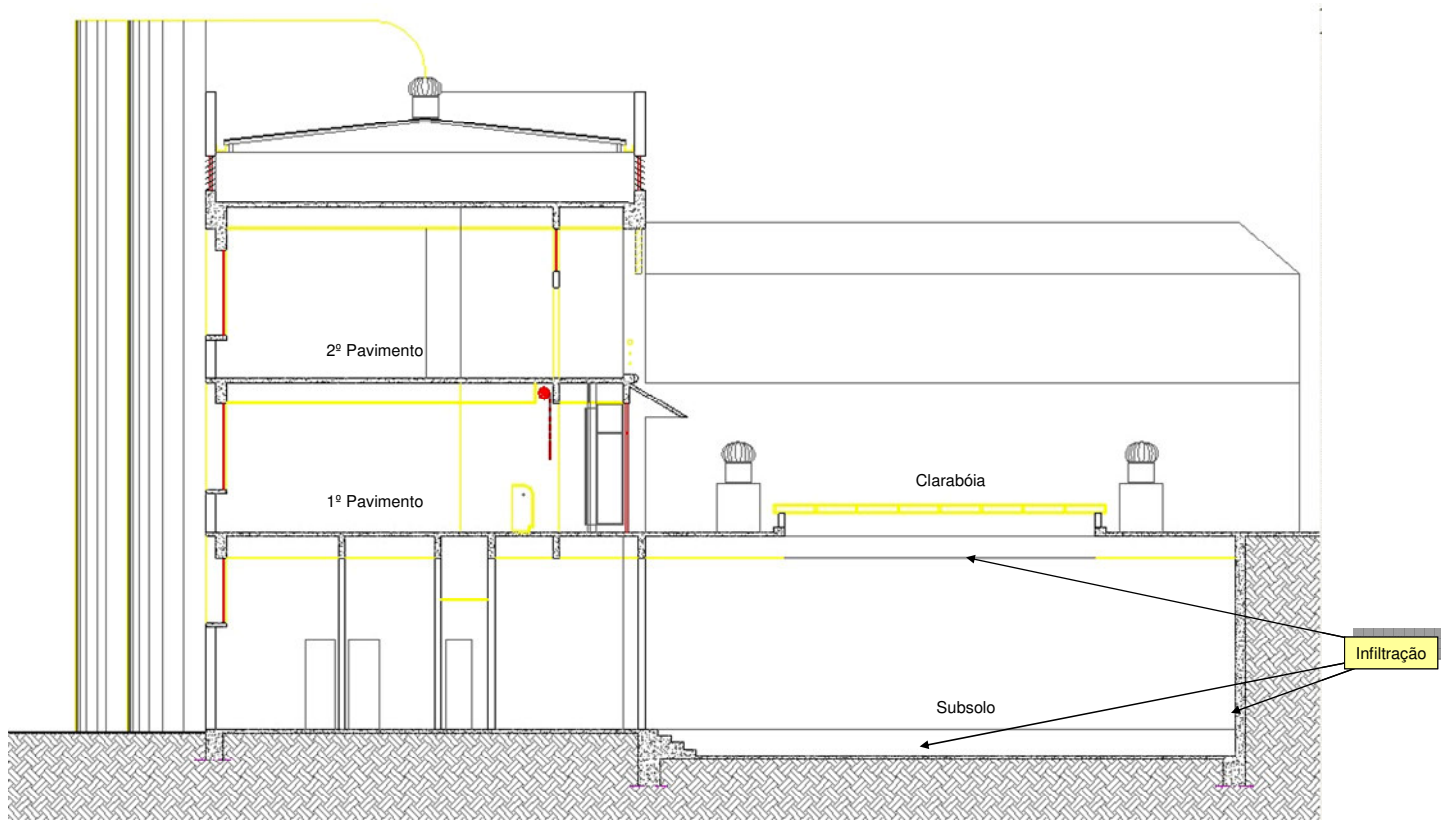
Figura 4.37 – Corte e patologias.

Trata-se de um imóvel constituído de subsolo e mais dois pavimentos. As infiltrações encontradas estão nas paredes, nas lajes de piso e cobertura do subsolo, bem como no teto no Anexo (Praça) e na cobertura da escada central, conforme apresentado nas Figuras 4.38 e 4.39.

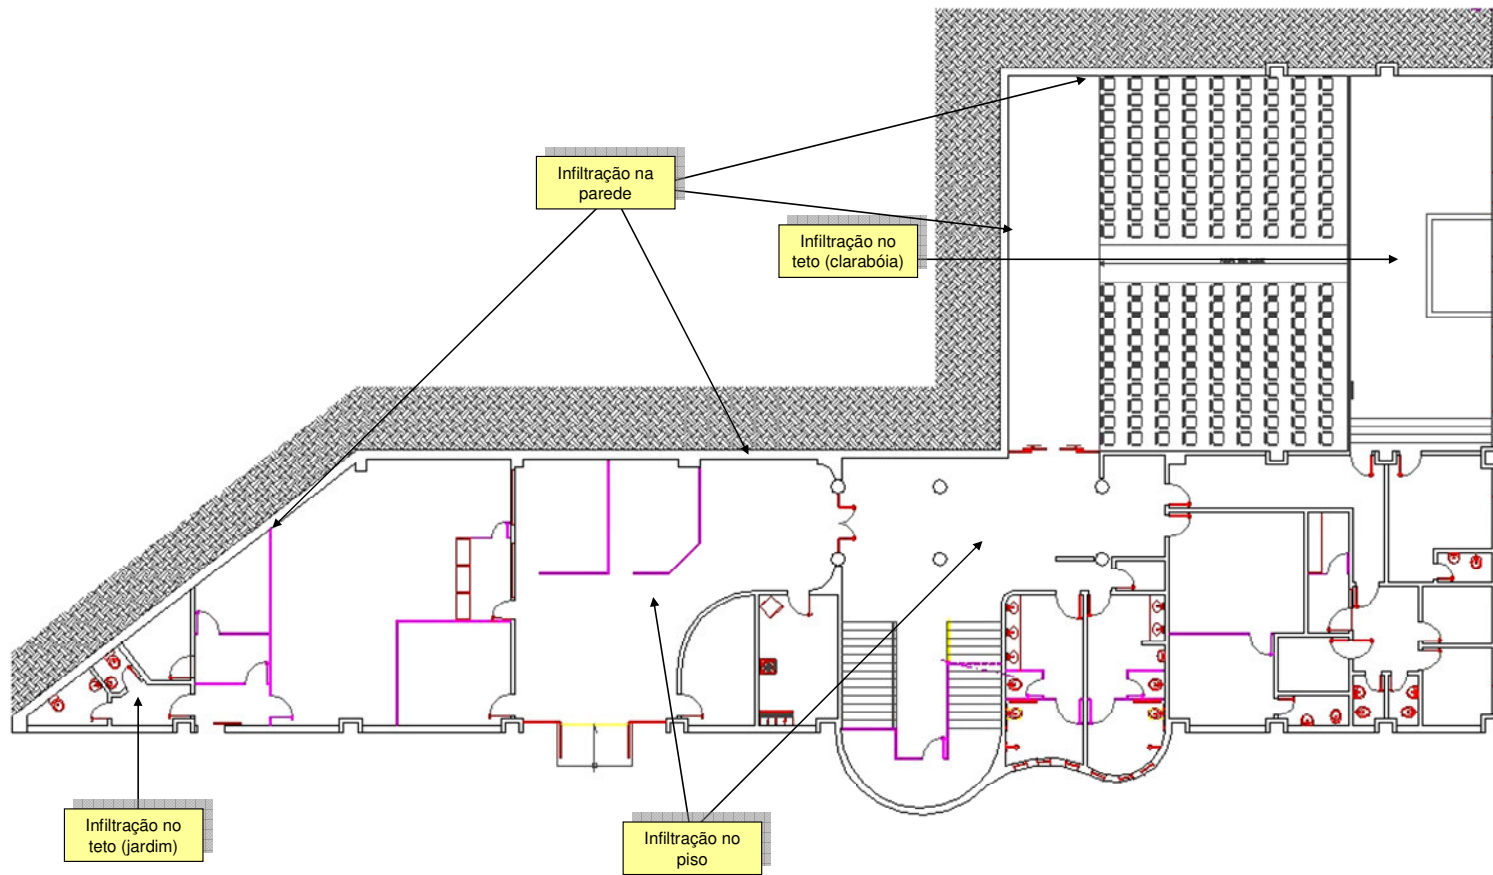
Figura 4.38 – Planta do subsolo e suas patologias.

Apesar da carência de dados para analisar a edificação, entendeu-se que a origem do problema estava no projeto, pela falta/insuficiente sistemas de drenagem e de impermeabilização.

Também sob o teto do subsolo, nas partes onde o mesmo possui um jardim e uma clarabóia há vários pontos de infiltração. A ala dos banheiros do subsolo, conforme apresentado na Figura 4.38, há manchas de infiltração em todo teto.

Os procedimentos de reparo constaram da demolição e remoção da camada de reboco, eliminação das trincas existentes nas alvenarias, aplicação de uma camada de impermeabilização seguida de revestimento e pintura. Os detalhes de cada um destes procedimentos são os seguintes:

Em seguida iniciou-se o processo de imprimação através da aplicação de um primer sobre o substrato seco. Após a secagem do primer, fez-se a aplicação do sistema impermeabilizante, que consistiu de mantas asfálticas de 4 mm de espessura e proteção ante-raiz. A aplicação das mantas foi realizada com o auxílio do maçarico, direcionando-se a chama para aquecer a parte inferior da bobina e a parte superior da superfície imprimada. À medida que se derretia o asfalto da bobina, o aplicador ia desenrolando a mesma tomando os devidos cuidados para uma boa aderência final.

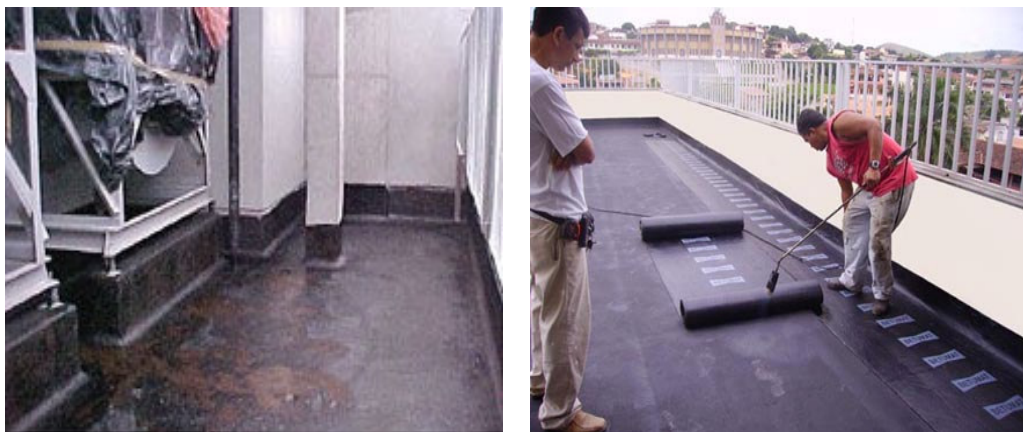
Figura 4.42 – Imprimação e aplicação da manta asfáltica.

A sobreposição entre as mantas foi de 10 cm, e foi executada derretendo-se a extremidade da manta superior com uma colher de pedreiro aquecida formando um

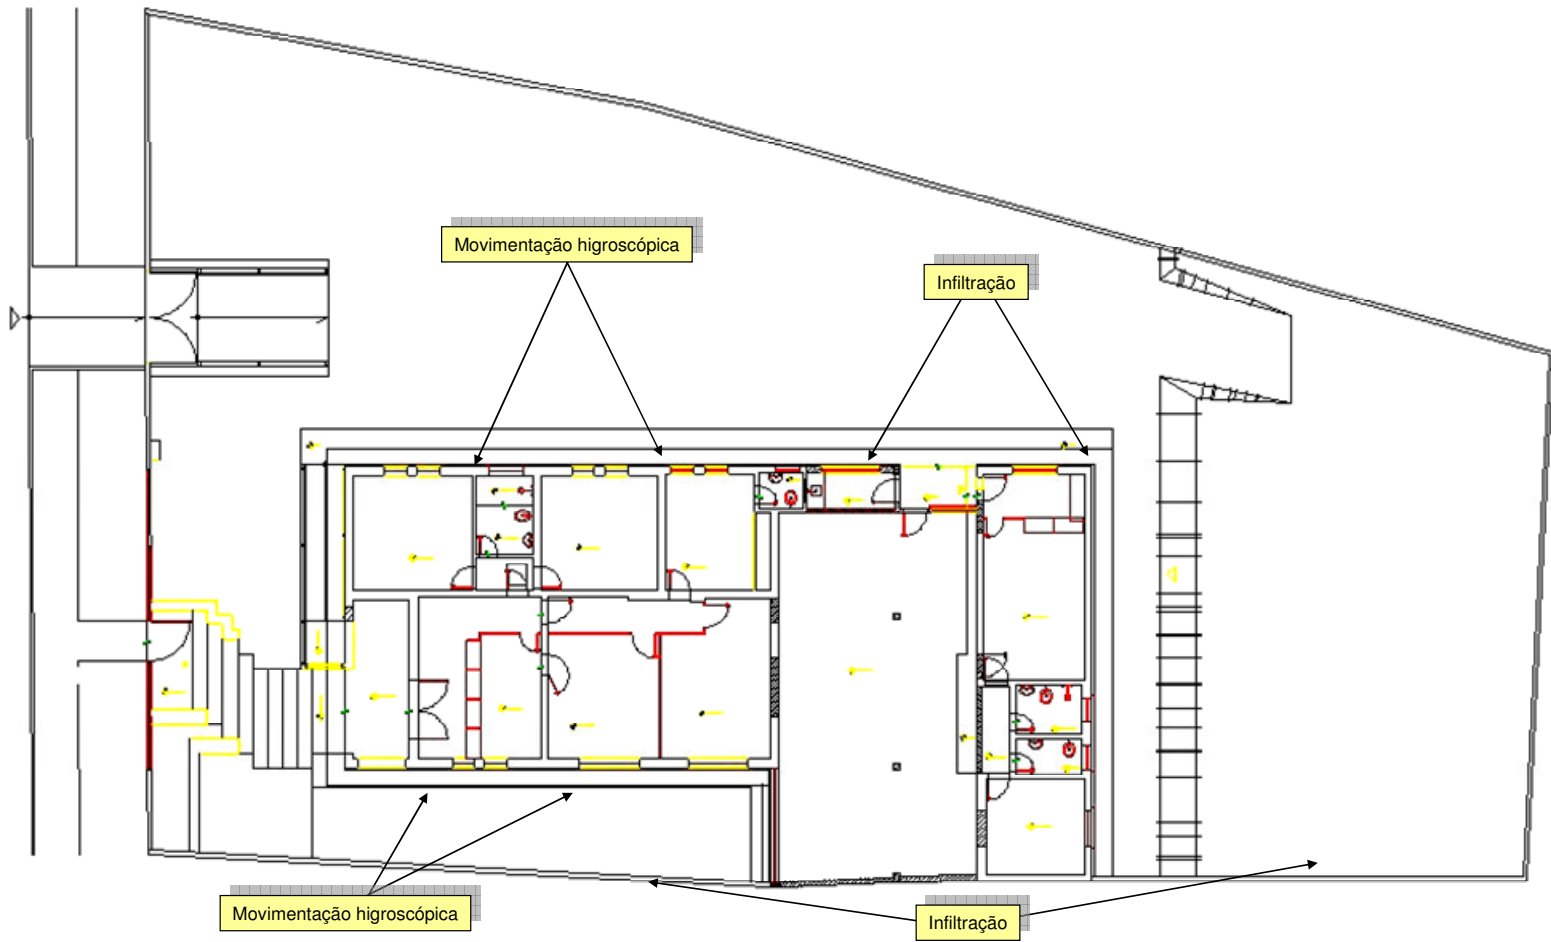
Figura 4.43 – Planta da edificação e suas patologias.

Esta edificação e os seus problemas patológicos foram detectados na vistoria ocorrida em 2005 e estão apresentados na Figura 4.43.

A infiltração encontra-se em todo o contorno externo da edificação. A origem das infiltrações deve-se à existência de um beiral do telhado de pequena dimensão que quando da ocorrência de chuvas, permitia que a mesma caísse no passeio e ali ficasse retida, principalmente junto às paredes externas, conforme apresentado na Figura 4.44.

Nesta edificação, observa-se como sintoma o aparecimento de microfissuras (como um mapa) na argamassa de revestimento das alvenarias juntamente com o deslocamento desta argamassa principalmente nas fachadas.

Assim, a causa desta patologia é a intensa variação de umidade nos materiais constituintes da alvenaria e de seu revestimento associada às deformações diferenciadas destes materiais na presença e na ausência de umidade.

Neste caso, uma das origens do problema foi erro de execução na operação de umedecimento da alvenaria durante o assentamento da argamassa de revestimento. Ao executar o umedecimento da alvenaria, o excesso de água provoca um desequilíbrio que ocasiona a expansão do material de revestimento.

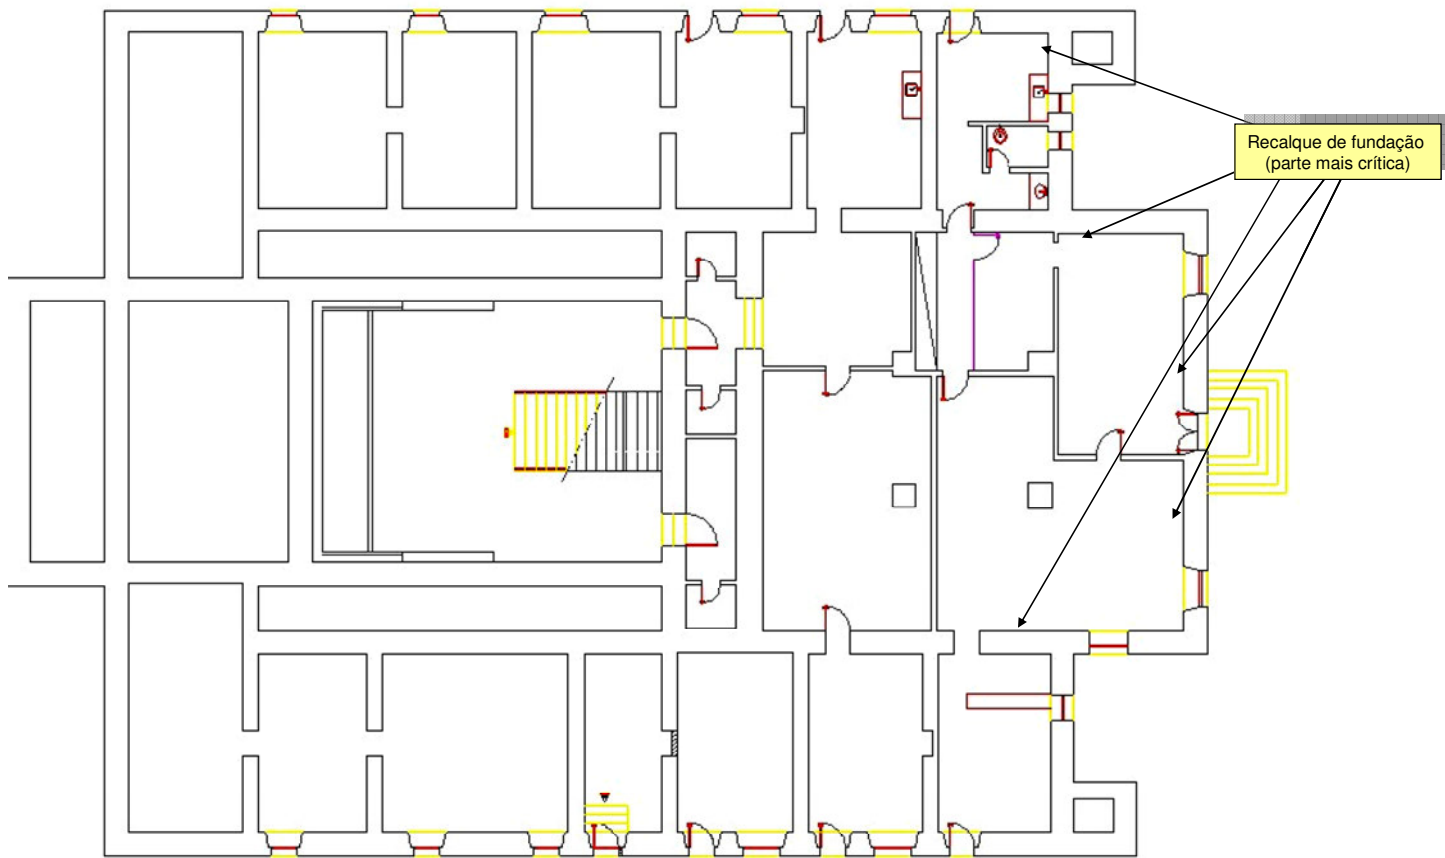
Figura 4.46 – Planta do subsolo e suas patologias.

A edificação estudada foi construída na primeira metade do Século XX, sendo que a última reforma aconteceu em 1992. A edificação juntamente com seus problemas patológicos é apresentada nas Figuras 4.46 e 4.47.

Trata-se de uma edificação constituída de alvenarias em paredes maciças duplas, apoiadas em fundação direta de pedras argamassadas. Segundo ASSUNÇÃO (2005), no início da década de 90, começou a aparecer trincas generalizadas em quase todas as paredes internas e externas desta edificação. Foi então contratada uma consultoria que após análise concluiu que "... as fundações diretas estavam apoiadas em camadas de argila de baixa consistência, o que originou acentuados recalques apresentados nas trincas das alvenarias. Só não tendo maiores estragos devido à robustez das obras antigas".

Com esta análise da consultoria, iniciaram-se o levantamento e cadastramento das trincas, inspeção das redes de esgoto e água pluvial e sondagem geotécnica.
