PROGRAMA DE PÓS-GRADUAÇÃO EM CONSTRUÇÃO CIVIL

**AVALIAÇÃO DA EFICÁCIA DE ALGUNS PROCESSOS  
DE RECUPERAÇÃO NAS EDIFICAÇÕES DO  
TRIBUNAL DE JUSTIÇA DO ESTADO  
DE MINAS GERAIS**

Dissertação apresentada ao Programa de Pós-Graduação em Construção Civil da Universidade Federal de Minas Gerais, como requisito parcial à obtenção do título de Mestre em Construção Civil.

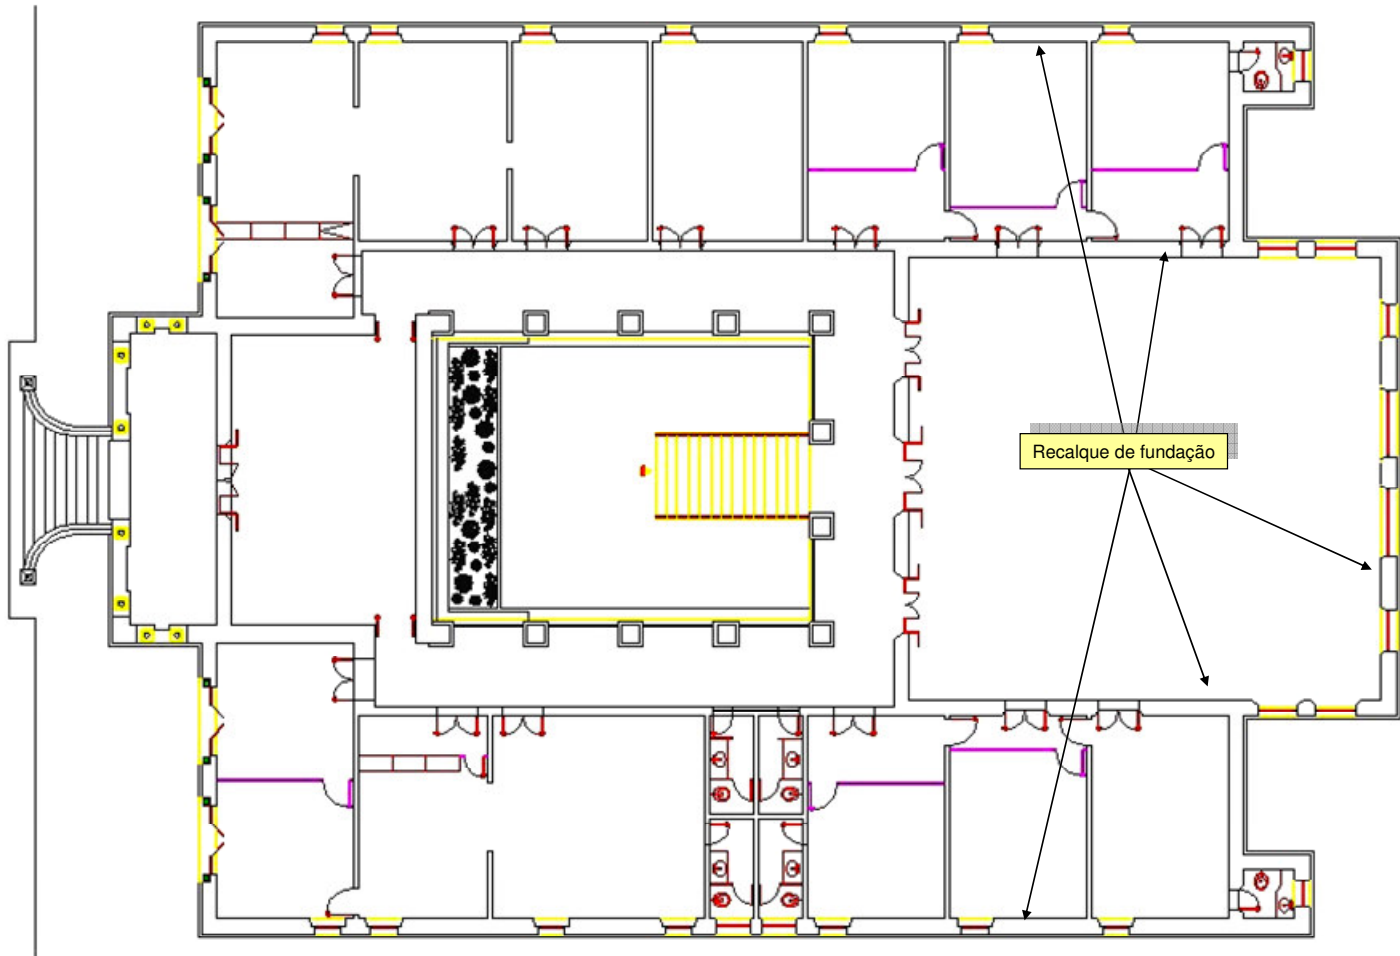
Figura 4.47 – Planta do 1º pavimento e suas patologias.

A edificação estudada foi construída na primeira metade do Século XX, sendo que a última reforma aconteceu em 1992. A edificação juntamente com seus problemas patológicos é apresentada nas Figuras 4.46 e 4.47.

Trata-se de uma edificação constituída de alvenarias em paredes maciças duplas, apoiadas em fundação direta de pedras argamassadas. Segundo ASSUNÇÃO (2005), no início da década de 90, começou a aparecer trincas generalizadas em quase todas as paredes internas e externas desta edificação. Foi então contratada uma consultoria que após análise concluiu que "... as fundações diretas estavam apoiadas em camadas de argila de baixa consistência, o que originou acentuados recalques apresentados nas trincas das alvenarias. Só não tendo maiores estragos devido à robustez das obras antigas".

Com esta análise da consultoria, iniciaram-se o levantamento e cadastramento das trincas, inspeção das redes de esgoto e água pluvial e sondagem geotécnica.

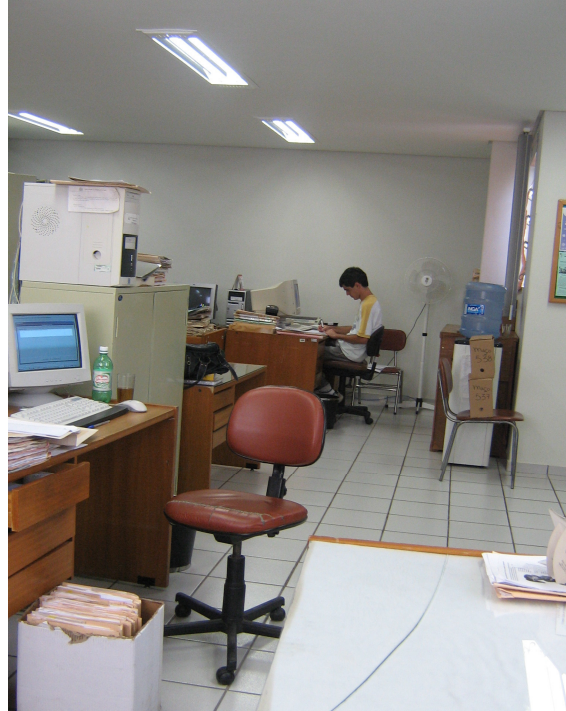
Figura 4.54 – Parede sem patologia.

Este tratamento mostrou-se eficaz, pois em nenhum ponto da edificação percebem-se problemas relacionados à movimentação higroscópica.

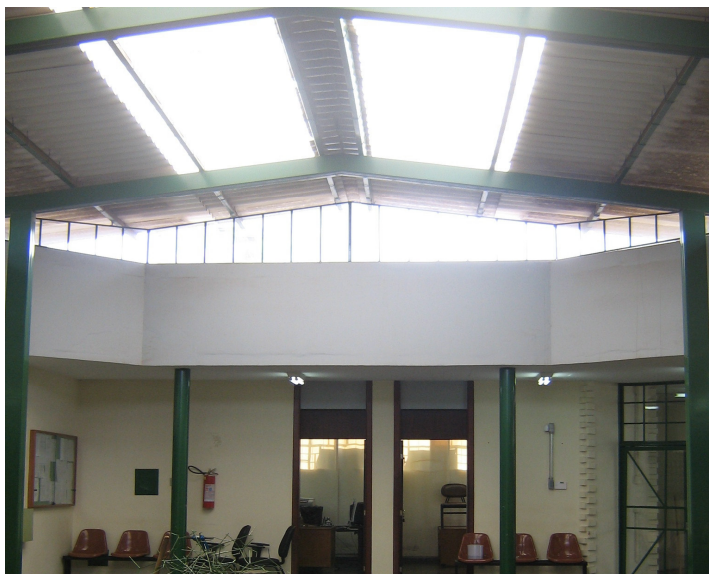
Figura 4.56 – Fechamento com venezianas no lanternim.

Também o fechamento do lanternim do pátio central mostrou-se eficiente, uma vez que reduziu a incidência de chuvas e conseqüentemente dos problemas relacionados à infiltração.

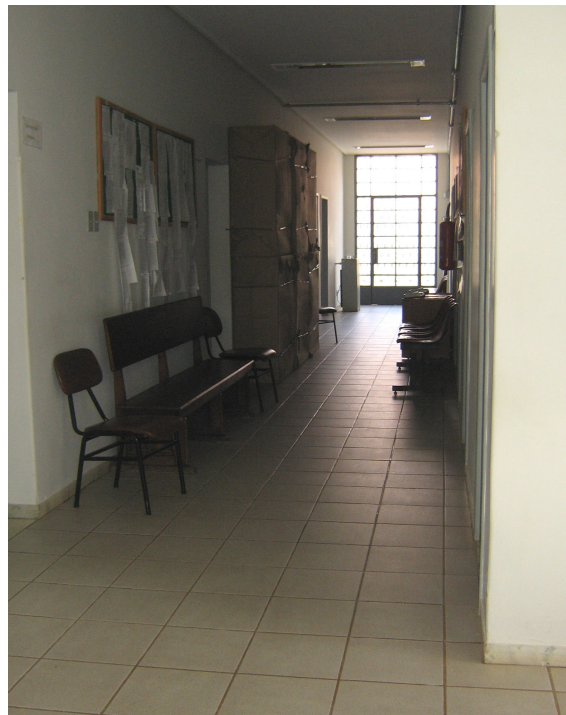
Figura 4.63 – Corredor onde ocorreu reforço de fundação.

Nas paredes do corredor apresentado na Figura 4.63, é que ocorreu o reforço de fundação, conforme relatado no Item 4.1. Após este reforço e com o tratamento aplicado nas trincas existentes não houve mais retorno de patologia. Apenas na sala da entrada da edificação é que apresenta em uma de suas paredes trinca, conforme apresentado na Figura 4.64. Pela vistoria realizada acredita-se que trata apenas de trinca do próprio reboco.

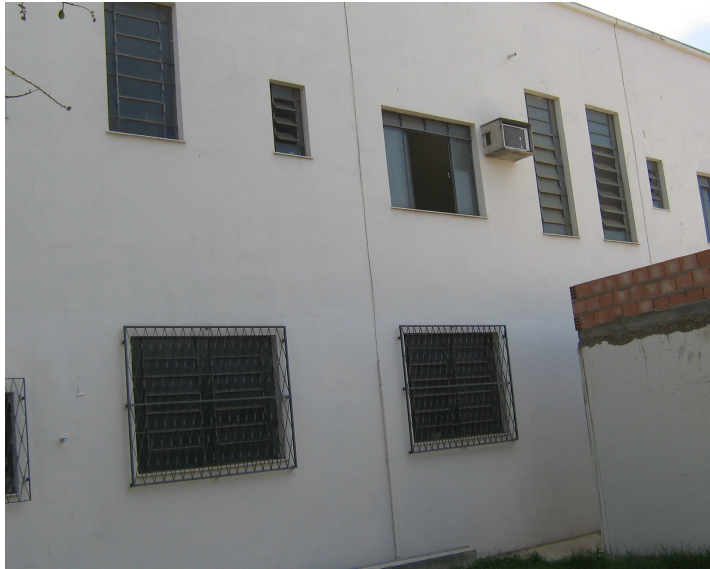
A troca do revestimento do reboco da fachada mostrou-se eficaz, visto que houve a eliminação do agente causador da patologia que era o saibro na composição da argamassa de revestimento. Após o período de cinco (5) anos a fachada que recebeu tratamento não apresenta sinais de movimentação higroscópica.

Figura 4.66 – Fachada dos fundos após tratamento.

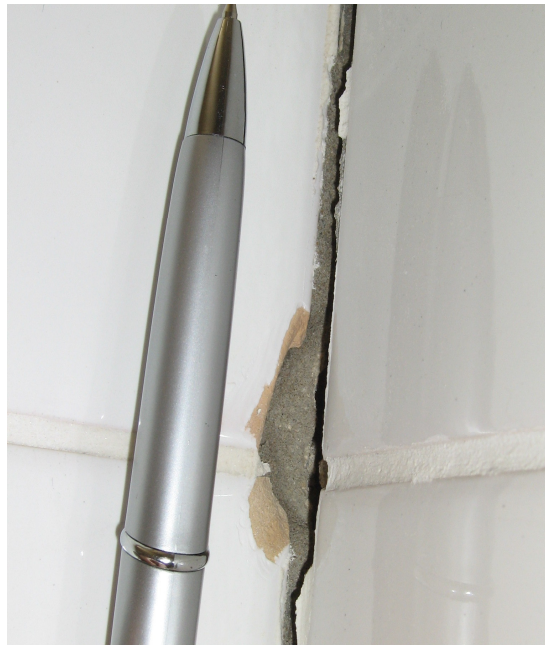
A Figura 4.69 apresenta trinca no sanitário do 2º pavimento que fica ao lado da ligação entre os dois prédios.

Figura 4.69 – Trinca nos sanitários do 2º pavimento na ligação entre anexo e edificação principal

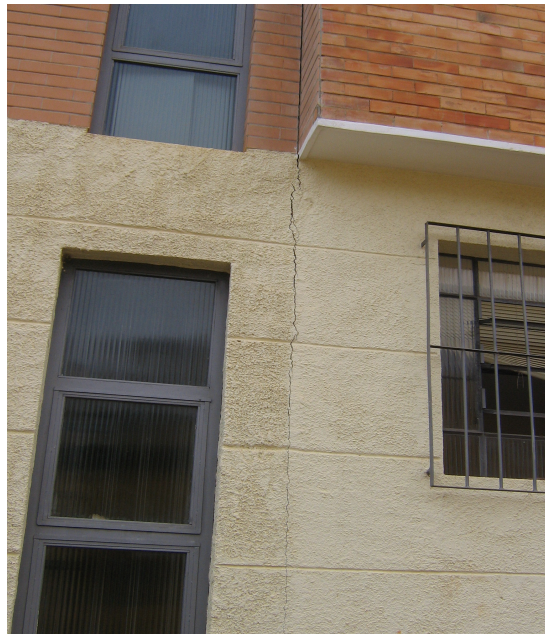
Figura 4.72 – Trinca na fachada - ligação entre anexo e edificação principal

Na Figura 4.72 podemos observar na fachada lateral esquerda a trinca entre a edificação existente e o anexo. Através desta Figura, podemos observar que não foi executada junta externa.

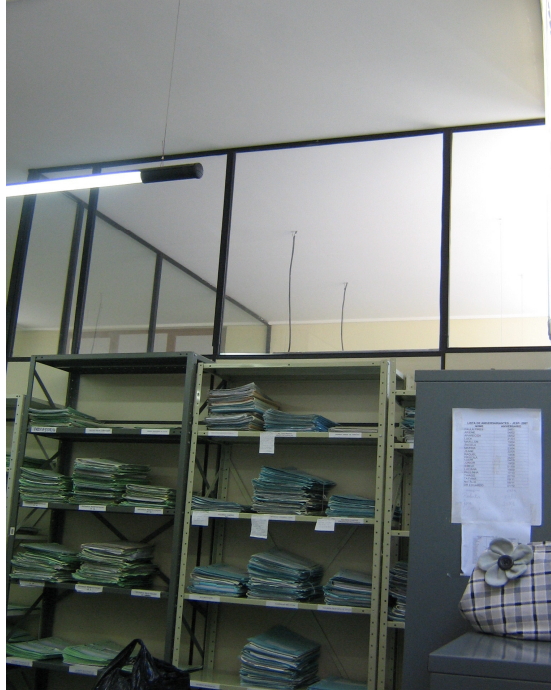
O tratamento para infiltração no teto do subsolo obteve sucesso, visto que não pôde ser constatado pontos de vazamento no teto deste pavimento.

Figura 4.75 – Teto do subsolo sob jardim impermeabilizado

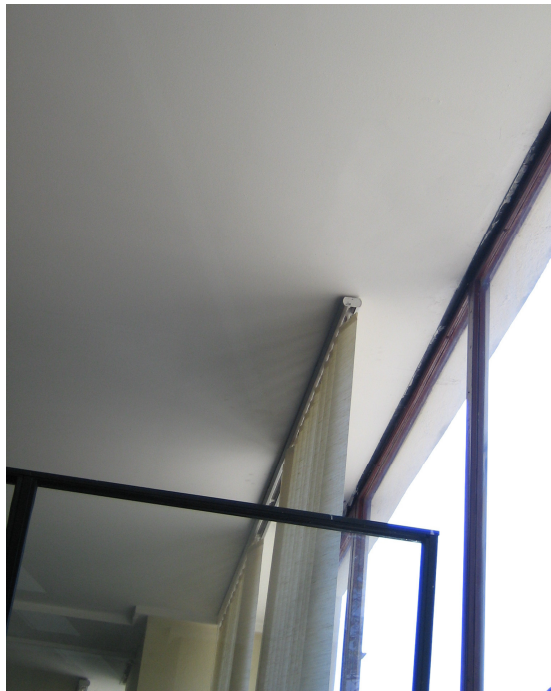
Figura 4.76 – Teto do subsolo sob jardim impermeabilizado

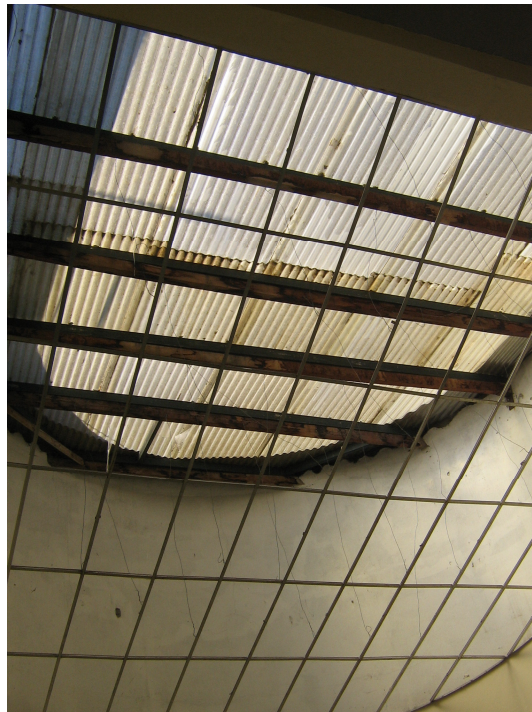
A demolição de todo reboco na platibanda da escada central foi suficiente para o tratamento da movimentação higroscópica, conforme verificado na Figura 4.79. Na época da vistoria (agosto de 2008) estava sendo realizada uma obra de fechamento da platibanda com outro sistema de cobertura. Antes o fechamento do telhado era feito através de placas de acrílico, sendo que em época de chuva de vento as mesmas eram arrancadas. Assim, na época da vistoria estava sendo executado um telhado que fechava a platibanda, mas pela foto percebe-se que o problema relacionado à movimentação higroscópica foi sanado.

Figura 4.79 – Platibanda da escada central tratada.

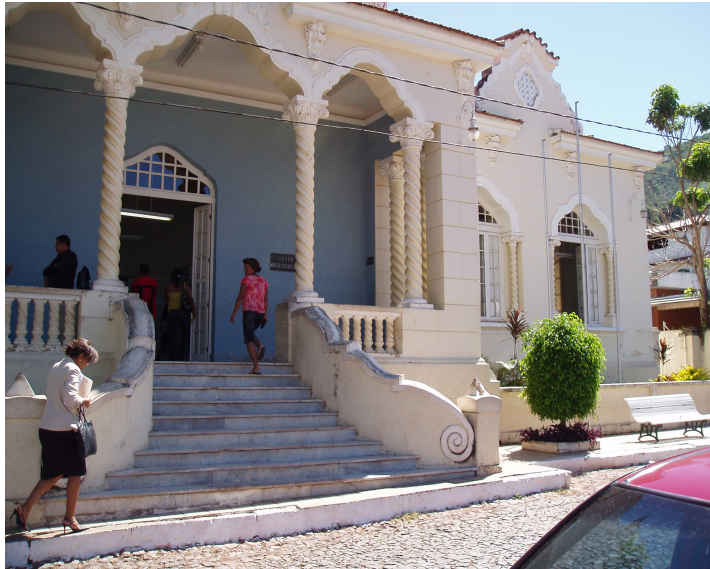
Após tratamento executado para reforço de fundações não houve retorno das patologias, conforme Figuras 4.82, 4.83 e 4.84.

Figura 4.82 – Entrada da edificação sem apresentação de patologias.

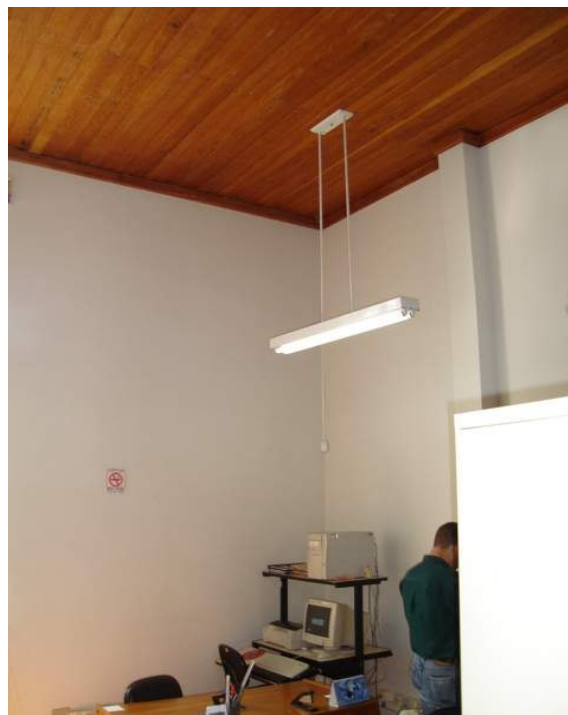
Figura 4.83 – Detalhe da edificação sem apresentação de patologias.
