**RECORRÊNCIA DE PATOLOGIAS EM  
PROCESSOS DE ATAQUE VIA CLORETO EM  
CONCRETO ARMADO**

**Dissertação apresentada ao Programa de Pós Graduação em Construção Civil na Universidade Federal de Minas Gerais como requisito à obtenção do Título de Mestre em Construção Civil e Materiais de Construção.**

Como corolário ao estudo de caso, será feita uma análise sistemática dos ensaios realizados durante aproximadamente 12 anos em estruturas, beira mar, expostas a ambientes agressivos onde foram realizados tratamentos específicos face à corrosão observada nas armaduras.

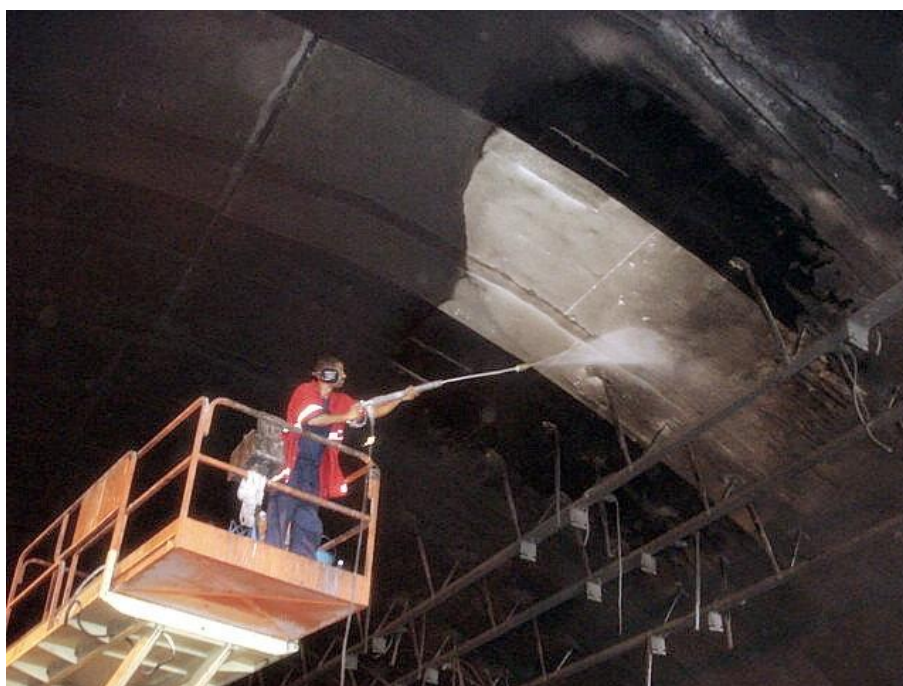
Para garantir a total remoção das sujeiras deve-se proceder ao jateamento com água sob pressão através de equipamentos apropriados como, por exemplo, tipo lava-jato com bico direcional, com pressão mínima de 14 MPa (2000 psi), conforme demonstrado na Figura 25, onde pode-se verificar a total remoção das sujeiras impregnadas na superfície do concreto, possibilitando a visualização das áreas.

Figura 25 – Limpeza das superfícies de concreto em ambiente repleto de fuligem para o início dos tratamentos.

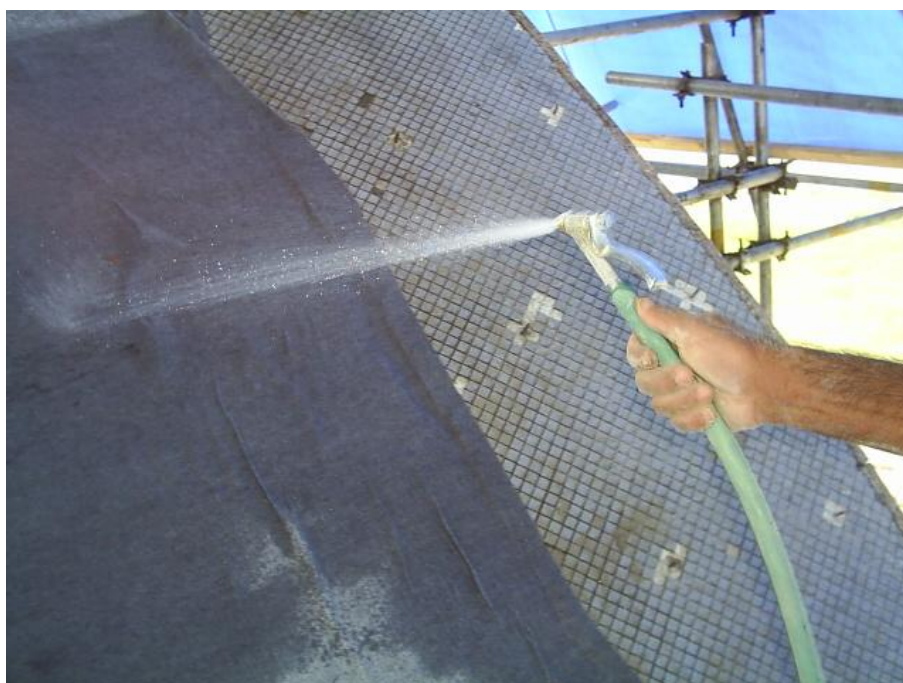
Podem ser utilizadas técnicas que garantam e facilitem a cura úmida nas superfícies, tais como a fixação de manta tipo geotêxtil, aspergindo água sobre a mesma periodicamente, variando conforme a incidência do sol, intensidade dos ventos e outros fatores que causam uma rápida perda de água. A Figura 27 demonstra a simples metodologia que garante a umidade durante todo o período de cura recomendado.

Figura 27 – Técnica que garante a correta cura dos reparos.

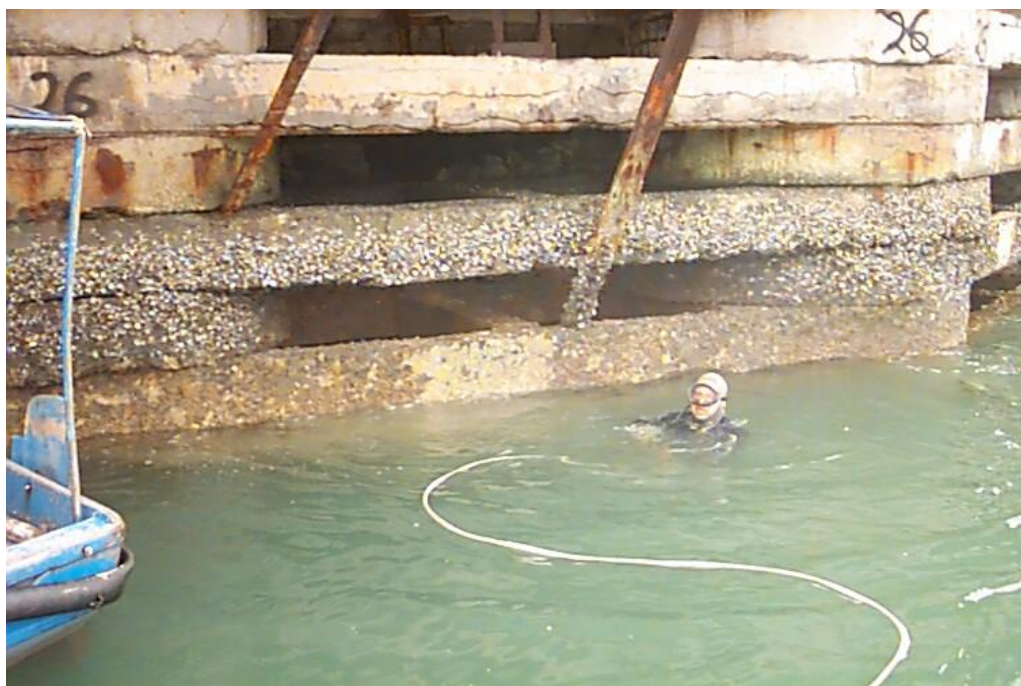
Diversas técnicas de inspeções foram aprimoradas. Para a inspeção dos elementos estruturais submersos no mar, foram realizados mergulhos com profissionais, que registraram em filmes e fotografias a situação das camisas metálicas de revestimento dos tubulões, conforme mostrado na Figura 30.

Figura 30 – Técnicas de mergulho profissional para realizar a inspeção subaquática, nas fundações da 3ª Ponte de Vitória.

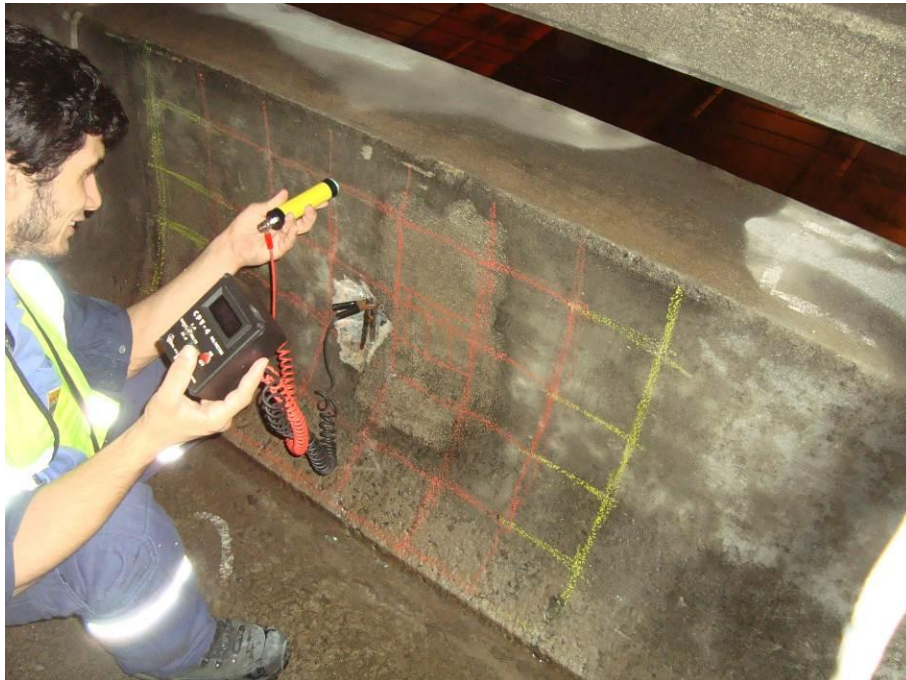
Figura 41 – Local escolhido para o ensaio III, próximo ao reparo executado anteriormente (aproximadamente 5 anos).

Para o ensaio III, a presilha do aparelho (denominada “jacaré”) foi fixada em uma armadura exposta em processo de corrosão, localizada no perímetro de uma área de reparo, o que indica uma provável existência do fenômeno da macrocélula, conforme visualizado na Figura 41. Porém não foram verificados valores que indicasse a formação da pilha, inclusive encontram-se valores positivos (Figuras 42 e 43).

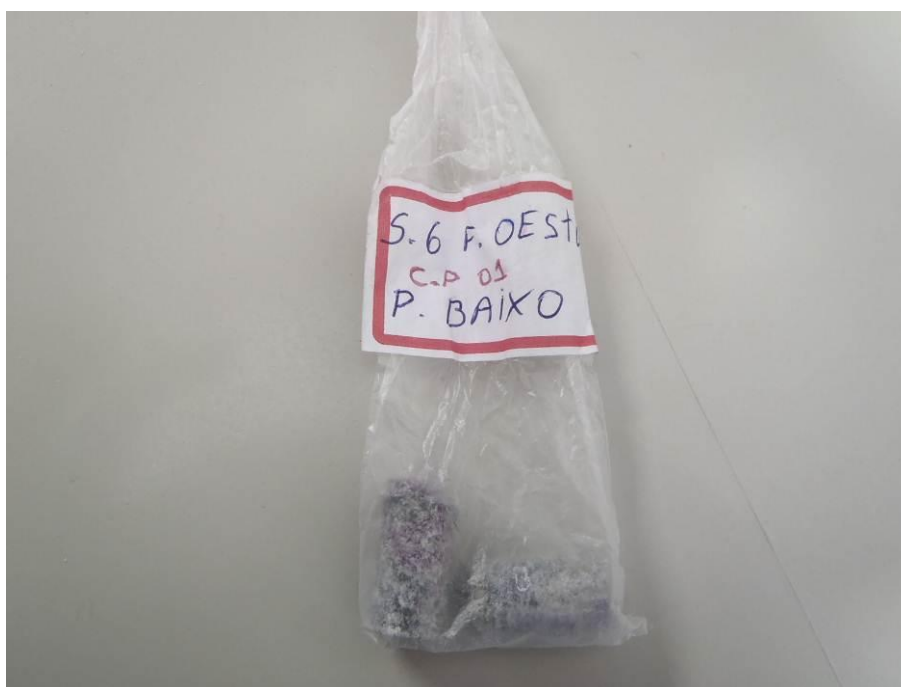
Neste local o cobrimento médio das armaduras, foi de 34,25 mm, com valores individuais de 36, 32, 33 e 36 mm, e registro de profundidade de carbonatação da ordem de 21 mm (medição realizada imediatamente após a extração). Inspeção visual realizada neste local não sinalizou ou sequer identificou as manifestações patológicas de quaisquer natureza. O percentual de cloretos avaliado foi de 0,042%, expresso sobre o peso de concreto. O teor de cloretos presentes é muito baixo, e em função da frente de carbonatação se localizar a 21 mm, longe do alinhamento das armaduras ali existentes, sinaliza uma justificativa para a não ocorrência, em tempo, de qualquer patologia.

Figura 56 – Testemunhos de concreto do Pilar S6, sentido cidade de Vila Velha, face oeste.
