UNIVERSIDADE FEDERAL DE MINAS GERAIS
ESCOLA DE ARQUITETURA

IGREJINHA DA PAMPULHA:
DESCRITIVO HISTÓRICO DAS INTERVENÇÕES E ESTADO DE
CONSERVAÇÃO ATUAL

Belo Horizonte
2018

Dissertação apresentada ao Programa de Pós Graduação em Ambiente Construído e Patrimônio Sustentável da Universidade Federal de Minas Gerais – PAPCS UFMG, para obtenção do título de Mestre.

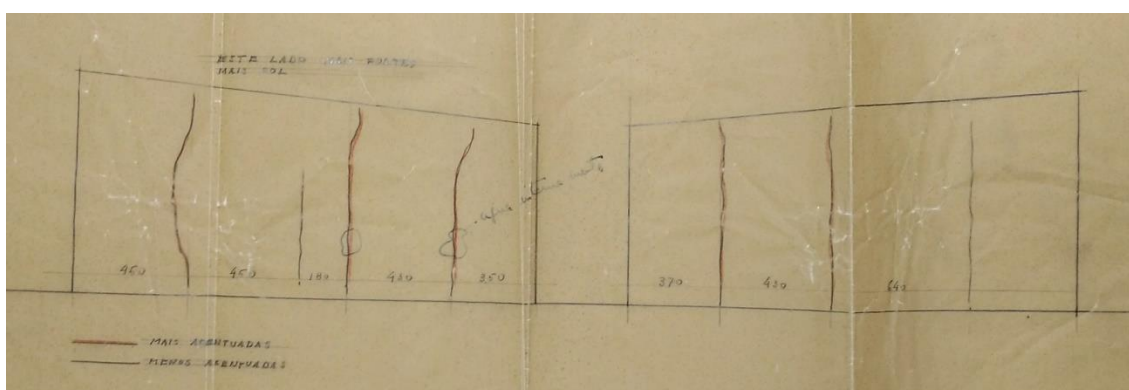
Em setembro de 1953 Vasconcellos envia croqui [FIG. 17] das fendas existentes na nave e detalha melhor o problema: “[...] de acordo com minha opinião as fendas são consequência da dilatação não uniforme da cobertura. Esta, de desenvolvimento desigual, dilata desigualmente entre suas seções fazendo que entre, digamos, entre os vários anéis que se subdivide”. Para ele essa ideia se confirma pela observação de que “são maiores e de maior número no lado de maior insolação (poente), ao passo que a cobertura de igual desenho da capela-mór e sacristia, porém, cilíndricas, não apresentam fendas”. Relata também a existência de fenda considerável entre a cobertura e a coroa que preenche a desigualdade da altura entre a capela-mór e nave que para ele “demonstra claramente a dilatação em altura a que me refiro e não segundo o eixo longitudinal da construção.”. Quanto ao exame do concreto “[...] indica ser este de muito má fendição, deixando verdadeiros claros e pedras soltas em seu interior o que também possibilita verdadeiros drenos internos”. A água aparece no interior com mais intensidade a uma altura de 1,50 do solo na posição das fendas e não em toda sua extensão, para ele é curiosa essa observação “porque exatamente mais junto do solo as paredes mais se aproximam da vertical. Talvez o fenômeno se deva aos drenos internos que aludi” (ANEXO B9).

Figura 17 – Croqui das fendas em 1953, indicando que o lado de maior insolação (desenho a esquerda) possui as fendas mais acentuadas (em vermelho). **Fonte:** Arquivo Central IPHAN/RJ.

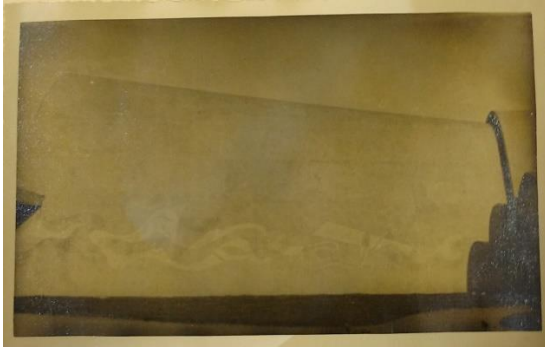
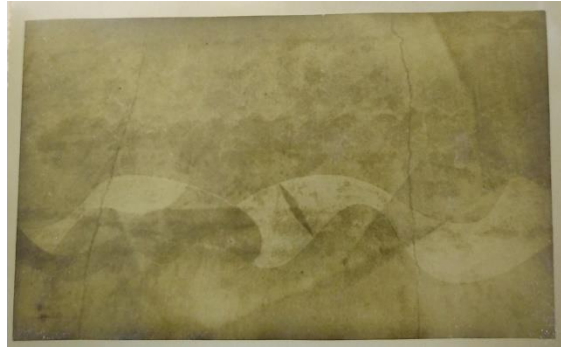
Figuras 18 – Foto da nave em 1953. **Figuras 19** – Foto da nave sendo possível observar duas das fendas.
Fonte: Arquivo Central IPHAN/RJ.

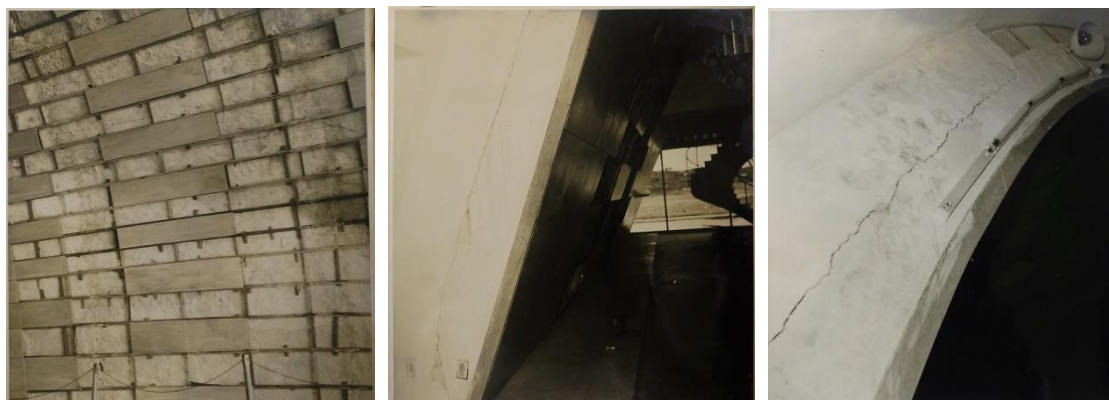
- a) O concreto armado foi chapiscado anteriormente de modo que não se pode julgar direito o seu estado a menos que se retire esse chapiscado.
- b) A fenda entre a capela-mór e a nave é bem mais recente que as demais se bem antiga. Com a variação acentuou-se esta fenda parecendo que a nave fugiu um pouco para frente, ou pelo menos desceu um pouco a frente.
- c) A fenda do adro é nova e acentuada, mas diz respeito apenas ao terreno (ANEXO B14).

Figura 20 - Foto do relatório de obras de 1954, mostrando o concreto armado chapiscado. **Figura 21** - Foto do relatório de obras de 1954, indicando a fenda entre a capela mor e a nave. . **Figura 22** - Foto do relatório de obras de 1954, indicando a fenda entre a capela mor e a nave. **Fonte:** Arquivo Central do IPHAN/RJ.

A partir das observações Cardozo indica *“as fendas existentes devem ser definitivamente tomadas, abrindo-se então juntas definitivas de acordo com as indicações, sendo a junta externa da cobertura revestida de mosaico, protegida com uma placa de cobre”* conforme croqui [FIG. 23]. Esclarece posteriormente que essa solução deve ser adotada em complemento as indicações anteriores – o sistema de calhas da parte interna (ANEXO B15).

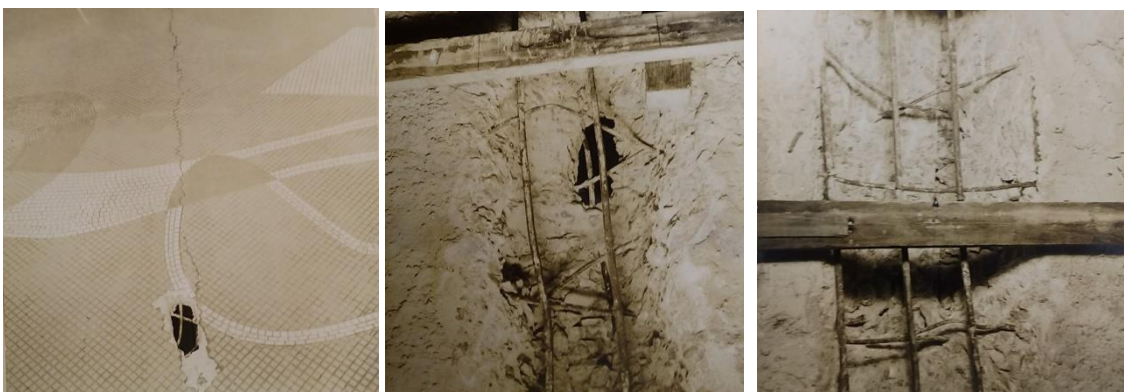
A obra é iniciada pelo serviço de drenagem das fendas, abrindo as por dentro, em chanfros. Verifica-se nesta oportunidade que *“as fendas coincidem com as juntas de construção da abóboda, onde há completo desligamento do concreto e solução de continuidade dos ferros. Muitos destes estão de fato seccionados, outros com as pontas cruzadas”*. Além disso, observa-se que *“Os ferros verticais espaçam-se de mais ou menos 0,20 e os horizontais de mais ou menos 0,40”* (ANEXO B16).

Figura 24 - Foto da prospecção da fenda externa na capela mor. **Figura 25** - Foto da prospecção interna, indicando ferragens seccionadas. **Figura 26** - Foto da prospecção interna legendada *“junta de contração”*. **Fonte:** IPHAN, 1955, p. 97-98.

A partir das observações Cardozo recomenda: 1 “Os ferros espaçados 40 em 40 (longitudinais) devem ser cortados e dobrados sobre os ferros verticais.”; 2 “Nestes ferros verticais assim como nos longitudinais agora dobrados devem ser enrolados arames para melhor se conseguir a ligação entre concreto novo e antigo.”; 3 “Deve ser deixado um intervalo de 1,5 cm. De acordo com o desenho em anexo (não encontrado no arquivo)”;

4 “Deve ser recomposta a superfície interna da abóboda usando concreto rico em cimento e se deixando também os grampos para prender a lamina de cobre que coletara as águas.”; 5 “A lamina de cobre deve ter a forma indicada no desenho (não encontrado no arquivo) ou uma forma congênere para que ela possa se deformar com a dilatação da abóboda” (ANEXO B17).

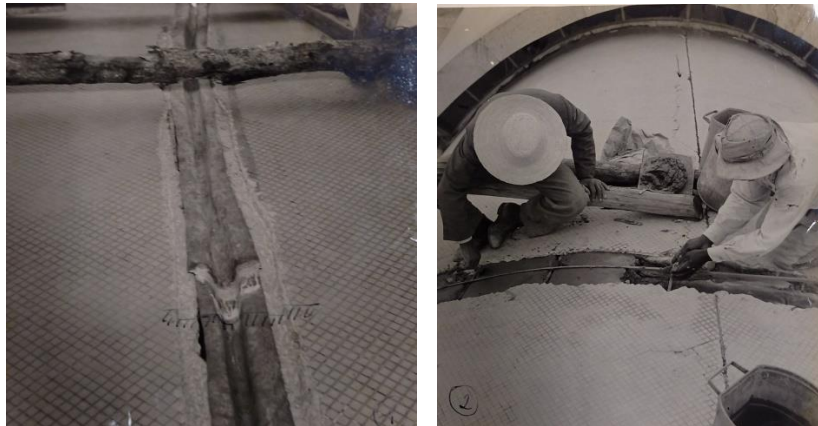
Convencido de ter executado o projeto de maneira correta Vasconcellos envia mais algumas fotos e afirma que “as calhas foram feitas exatamente de acordo com o croqui enviado, apoiada no concreto [FIG. 28]”. Na sequência “vê-se a colocação de cimento já na calha posta na qual a massa deixa uma fenda por intermédio de um sáfarro posteriormente retirado. Isso para que a fenda possa ficar em menor largura possível, o que não poderia ser possível obter na calha” [FIG. 29] (ANEXO B20).

Figura 28 - Calha externa, sem estar apoiada no concreto. **Figura 29:** - Colocação do cimento nas calhas externas. **Fonte:** Arquivo Central do IPHAN/RJ.

A resposta de Joaquim Cardozo é irônica “é estranhável que, para mostrar ter cumprido a risca o detalhe enviado, o Dr. Sylvio tenha marcado, sobre a fotografia, um corte exatamente num ponto onde a calha não repousa sobre o concreto” e completa “acho natural que o alinhamento da junta não possa ser uniforme, uma vez que se trata de quebrar concreto, porém mesmo irregular devia ser recomposta da maneira seguinte” [FIG. 30]. Pelo croqui é possível ver que a lâmina metálica repousa sobre o concreto, que deveria ser refeito com argamassa rica em cimento e areia. Não se tem registro se o reparo indicado foi realizado. O próximo documento oficial é o boletim mensal de informações, de maio de 1956, que informa o termino dos serviços de reparo das trincas, com gasto anual de CR\$ 163.000,00. (ANEXOS B21 e B22).

Atendendo ao seu officio nº. 1079 e informação anexa, ocorre informar que a colocação das calhas externas da Capela da Pampulha foi feita exatamente de acordo com o croquis enviado, apoiada no concreto como se vê na foto 1. Na foto 2 vê-se a colocação da massa de revestimento já sobre a calha posta, na qual massa se deixa uma fenda por intermédio de um sarrafe posteriormente retirado. Isto para que a fenda no final possa ficar ^{com} menor largura possível, o que não seria possível obter-se na calha.

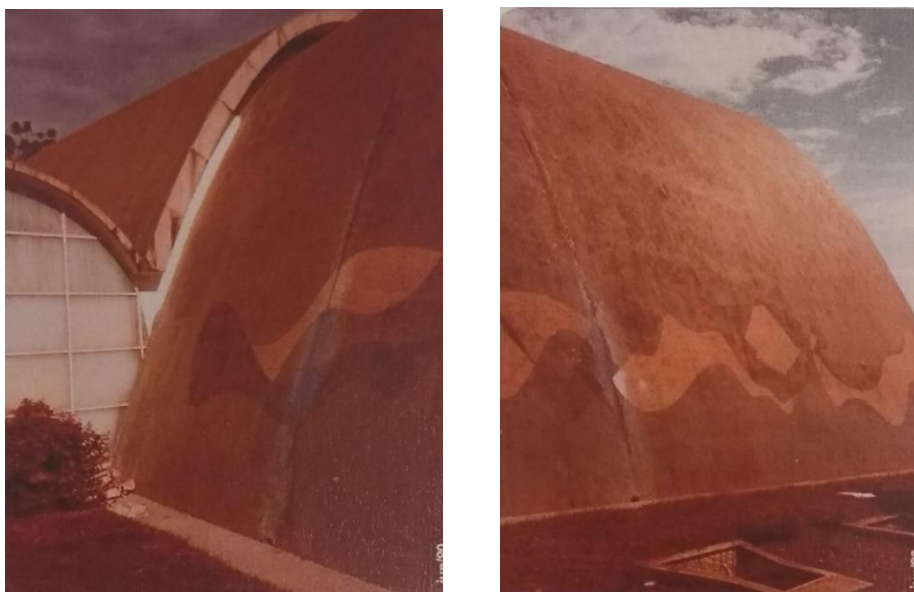
Conforme relatório da Construtora Jardim Quinet LTDA ao chefe do setor de obras do IEPHA, de 9 de maio de 1980, o serviço de preencher a junta estrutural com mastique elástico *“é inexequível, conquanto a junta em questão foi feita através de placa de chumbo. Ficou combinado então que os defeitos existentes naquela placa seriam corrigidos através da parte interna da Igreja”*. Não se tem mais informações sobre essa possível alteração do projeto. O relatório dos trabalhos de restauração do IEPHA/MG indica, sem mais detalhes, que *“a intervenção compreendeu basicamente os serviços de enchimento das juntas de dilatação com mastique elástico e impermeabilização da abóboda da nave em toda sua extensão”*. O custo total da obra é de CR\$ 148,528,00 (ANEXOS C5 e C6).

Figura 31 e 32: Situação da cobertura em junho de 1980 após reparo na calha e recomposição das pastilhas com cimento colorido. **Fonte:** Centro de documentação e informação do IPHAN/MG.

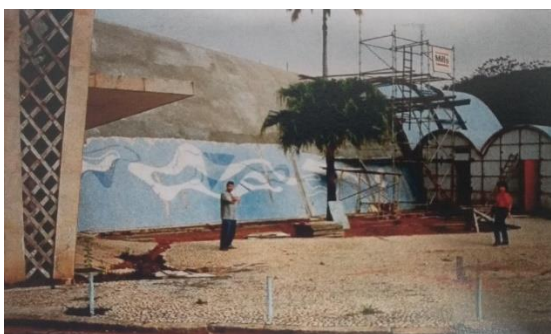
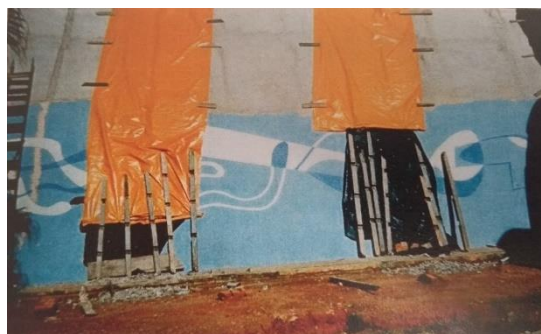
Figura 35 - Operação de remoção das pastilhas. **Figura 36** - Remoção das pastilhas e proteção com lona plástica nas juntas de dilatação. **Fonte:** Centro de documentação e informação do IPHAN/MG.

Segundo memorial descritivo de 2 de maio de 1991 elaborado pela ISOLAR sobre os serviços de impermeabilização executados na Igreja, por necessidade de preservação do mosaico externo em pastilhas, que não deveria ser removido, optou-se pela execução de um processo de impermeabilização externo e um interno, ou seja, atrás da superfície revestida com mosaico. Além disso, seriam realiza a recuperação da impermeabilização da marquise, o aterramento da parede atrás do afresco de Portinari, para diminuir a umidade ascendente e o tratamento das juntas de dilatação e fissuras da cúpula (Anexo D3).

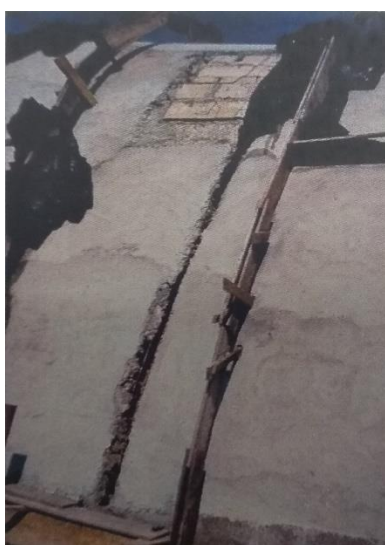
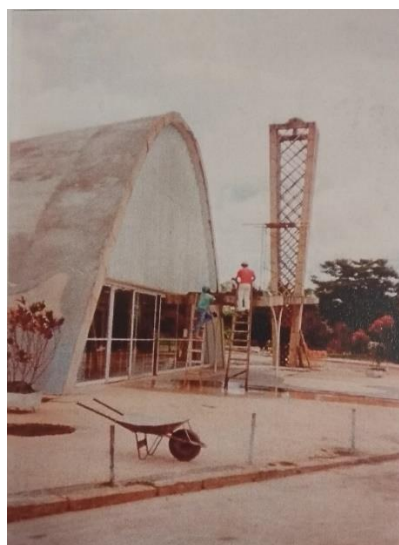
Figura 37 - Nivelamento da abóboda com blocos sical e abertura das juntas. **Figura 38** - Impermeabilização da marquise e recapeamento do cimento. **Fonte:** Centro de documentação e informação do IPHAN/MG.

O tratamento externo deveria cobrir a cúpula até alcançar aproximadamente 1 metro acima da linha do mosaico. Encontrou-se um enchimento sobre a laje, com tijolo e argamassa, que é removido e substituído por enchimento com concreto celular auto clavado SICAL, em blocos, argamassado. A regularização é feita com argamassa de cimento e areia lavada. A impermeabilização é executada com manta asfáltica pré-fabricada com estrutura de fibra de vidro, aplicada a maçarico, aderida ao substrato. As mantas são aplicadas transversalmente ao eixo principal da igreja, não paralelas em escamas. O asfalto das mantas é do tipo AFB, com polipropileno asfáltico em formula de VETROASFALTO, de Monza, Itália, fabricado no Brasil pela VIAPOL (ANEXO D3).

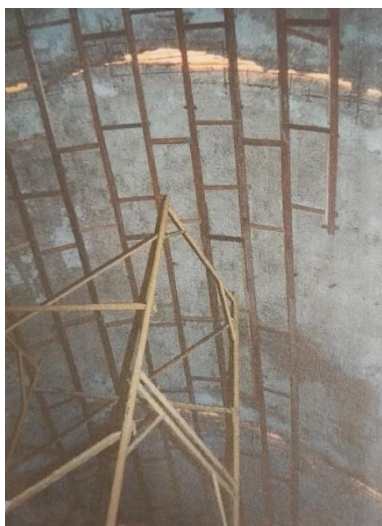
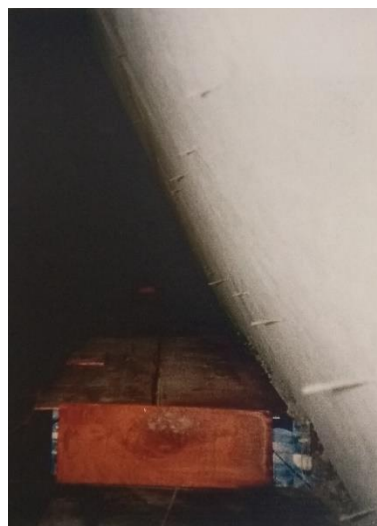
Figura 39 - Vista interna da abóboda após remoção do forro. **Figura 40** - Pinos de fixação das placas de isolamento térmico. **Fonte:** IPHAN/MG.

O tratamento interno é executado nas áreas não abrangidas pelo tratamento externo, sendo prevista uma área de sobreposição de 2 m, como margem de segurança. Após retirar o forro de madeira e as camadas até atingir o concreto, são fixados pinos de apoio, a cada metro. É feita então a armação e lançamento do microconcreto, de espessura variável. Após cura e secagem, é feito o revestimento com resinas epoxídicas, a três demãos. Sobre a ultima camada são assentadas placas de isolante térmico (STYIROFOAM RM 25) ficando as superfícies prontas para fixação do forro (ANEXO D3).

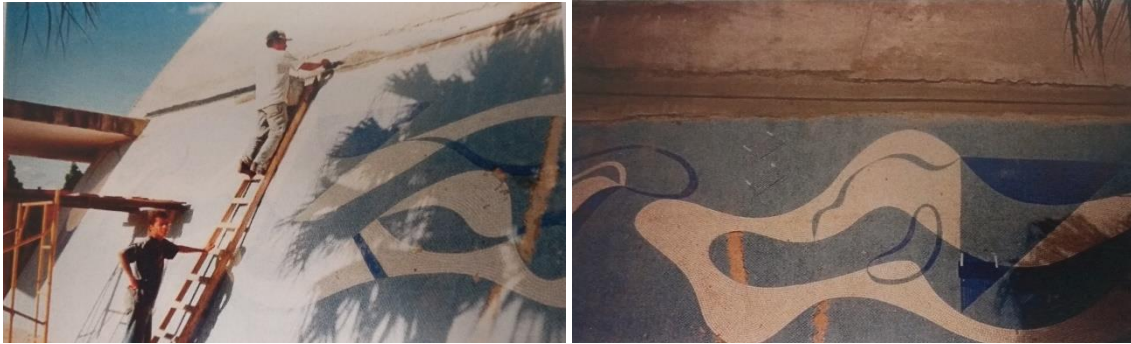
Figuras 41 e 42 - Execução e colocação de micro calha embutida para coleta e escoamento da água pluvial infiltrada entre as pastilhas. **Fonte:** IPHAN/MG.

A proposta de impermeabilização da ISOLAR, de 16 de agosto de 1990, indicava ainda a instalação de drenos, embutidos sob o forro, com a finalidade de drenar a água do exterior e evitar efeitos de carbonatação nas pastilhas externas. Segundo relatório para esclarecimento dos detalhes executivos, de 22 de outubro de 1991, *“devido as dificuldades de instalação dos drenos através da laje, optamos pelo instalação de sistema externo de drenagem”*. Em reunião ocorrida em 19 de março de 1991 entre a SUDECAP, ARQUEL e o IPHAN, fica definida o uso de micro calhas sob as pastilhas, para coleta e escoamento da água pluvial [FIG. 41 e 42] (ANEXOS D2 e D4).

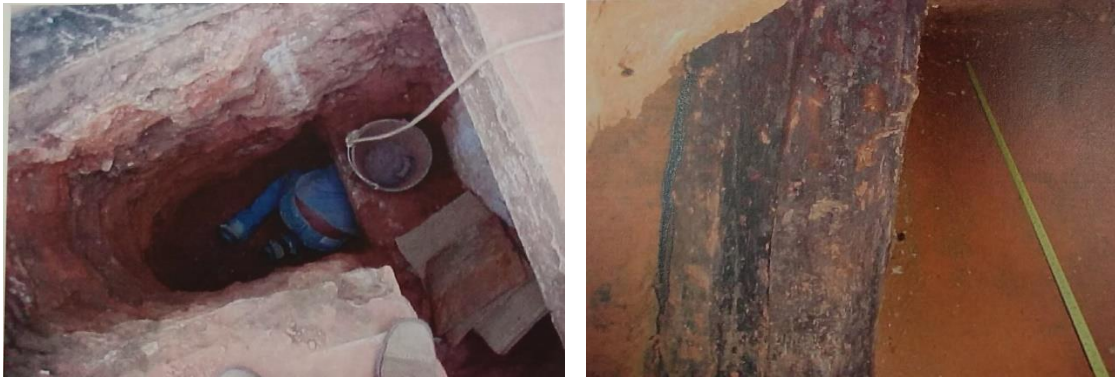
A primeira hipótese usada para justificar os sucessivos problemas estruturais da igreja estava relacionada às fundações, devido à proximidade com a lagoa. Para esclarecer de vez o assunto foi feito um "*Estudo geotécnico*". Inicialmente executa-se um poço de inspeção para pesquisar as fundações existentes. Constata-se que a estrutura esta assentada sobre uma integra laje de concreto armado, em forma de radier, executada sobre estacas de madeira em perfeito estado [FIG. 46 e 47] Sendo assim, a hipótese que relaciona o problema estrutural a fundação, é rejeitada.

Figura 46 - Escavação do poço de inspeção para pesquisa da fundação. **Figura 47** - Estacas de madeira da fundação em perfeito estado de conservação. **Fonte:** IPHAN/MG.

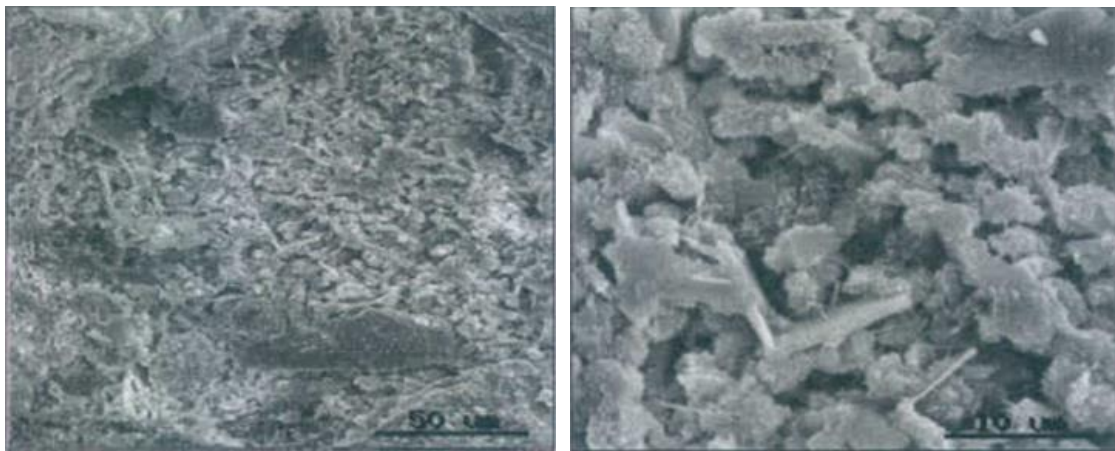
Para avaliar a qualidade e resistência do concreto da casca e do radier, são extraídos corpos de prova, e utilizando medições de pulsos ultra-sônicos, se constata que a resistência média à compressão é de 24,60 MPa e o módulo de elasticidade médio de 28046 GPa. Além disso, são retiradas lâminas dos corpos de provas e observadas por Microscopia Eletrônica de Varredura (MEV), que indicam uma microestrutura típica compacta, sem anomalias ou presença de materiais deletérios [FIG. 48 e 49].

Figura 48 - Imagem do corpo de prova através da Microscopia Eletrônica por Varredura (MEV), aumentada 500 x. **Figura 49** - Imagem do corpo de prova através Microscopia Eletrônica por Varredura (MEV), aumentada 2400 x, indicando ausência de anomalia. **Fonte:** AGUIAR; MORAES, 2005, p. 6.

Conclui-se que a *“qualidade e compacidade do concreto estão adequadas para a estrutura. A espessura da camada de cobertura das armaduras também é satisfatória, e protege-as adequadamente contra a corrosão”* (AGUIAR; MORAES, 2005, p. 6).

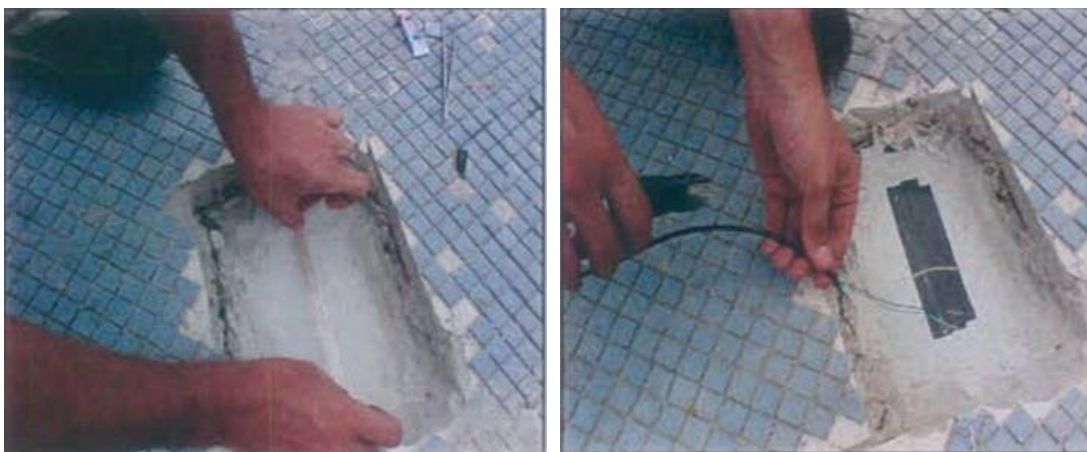
Para avaliar a deformação da estrutura frente às fortes variações térmicas encontradas, realiza-se o *“Monitoramento por Extensometria Eletrônica”*. São instalados extensômetros elétricos [FIG. 50 e 51] – Strain Gages, filamentos plásticos flexíveis de fina espessura dotados de fios de resistência – na superfície do concreto e, utilizando um sistema de aquisição de dados – através dos cabos elétricos interligados a um computador – é possível visualizar os gráficos gerados pelas movimentações. Os resultados indicam *“grande estabilidade termodinâmica da estrutura, registrando baixas tensões e deformações, apesar das fortes variações de temperatura”*

Figuras 50 e 51 - Fixação dos filamentos de Strain Gages na estrutura. **Fonte:** IPHAN/MG.

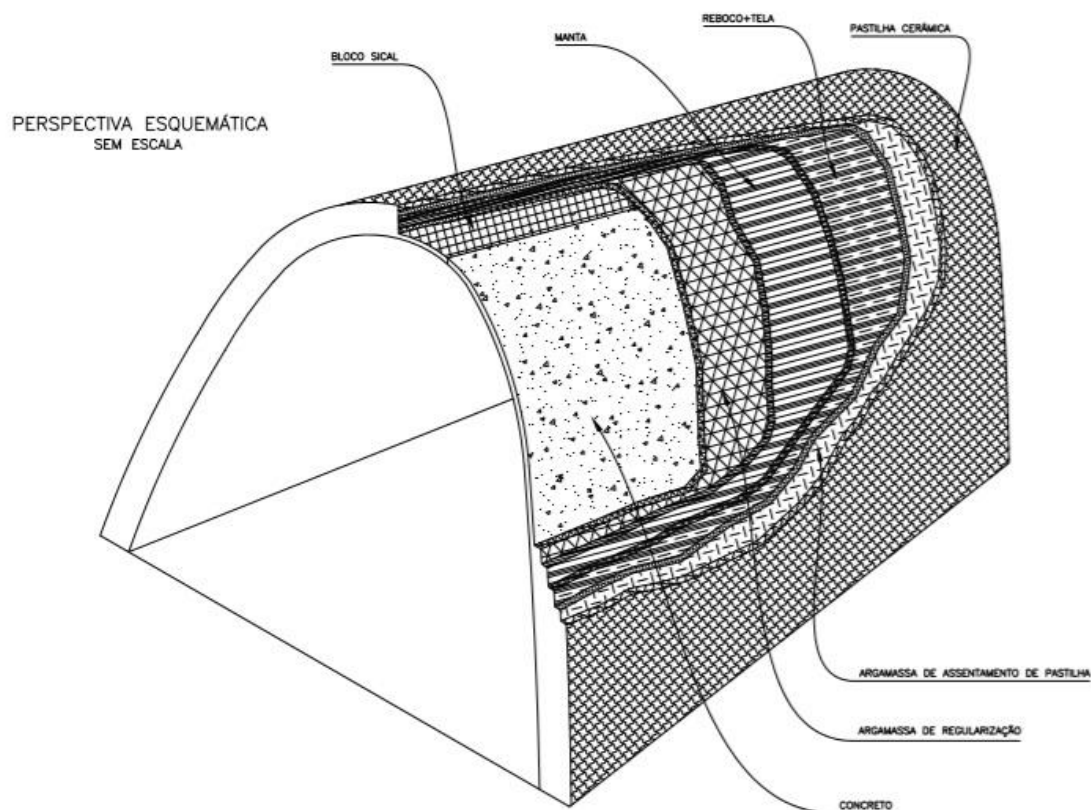
Figura 53 – Desenho esquemático dos revestimentos existentes na aboba principal em 2004. **Fonte:** UNESCO, 2016, p. 1983.

Os revestimentos existentes na abóbada localizados acima e abaixo do mosaico deveriam então ser removidos, permanecendo na estrutura somente o concreto original [FIG.53]. A remoção das camadas seria iniciada pelas partes superiores da Igreja, com uso de calhas, evitando que o material de demolição danifique as partes inferiores. As remoções deveriam ser manuais e executadas de forma lenta e progressiva, utilizando ferramentas leves. Pode ser utilizado equipamento dotado de disco de corte diamantado (makita) como ferramenta auxiliar.

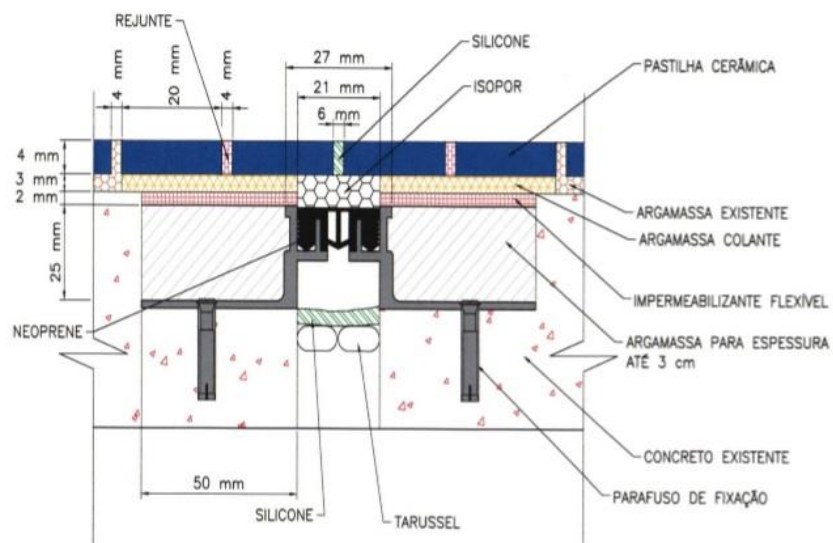
Figura 54 – Desenho esquemático dos perfis metálicos de vedação das juntas de dilatação a serem instalados em 2004. **Fonte:** UNESCO, 2016, p. 1993.

- Assentar as pastilhas na argamassa, sendo que as localizadas imediatamente acima da junta ficarão com a metade da seção em balanço livre.
- Rejuntar as pastilhas “em balanço” com silicone e as demais com argamassa de rejunte feita com cimento branco.

- Deixar uma abertura de 20 mm na junção da junta de dilatação e o piso externo da Igreja para a saída de água, porventura existente nos reservatórios localizados acima e abaixo do neoprene. Este procedimento deverá ser realizado nas duas fachadas laterais da Igreja. (UNESCO, 2016, p. 1887).

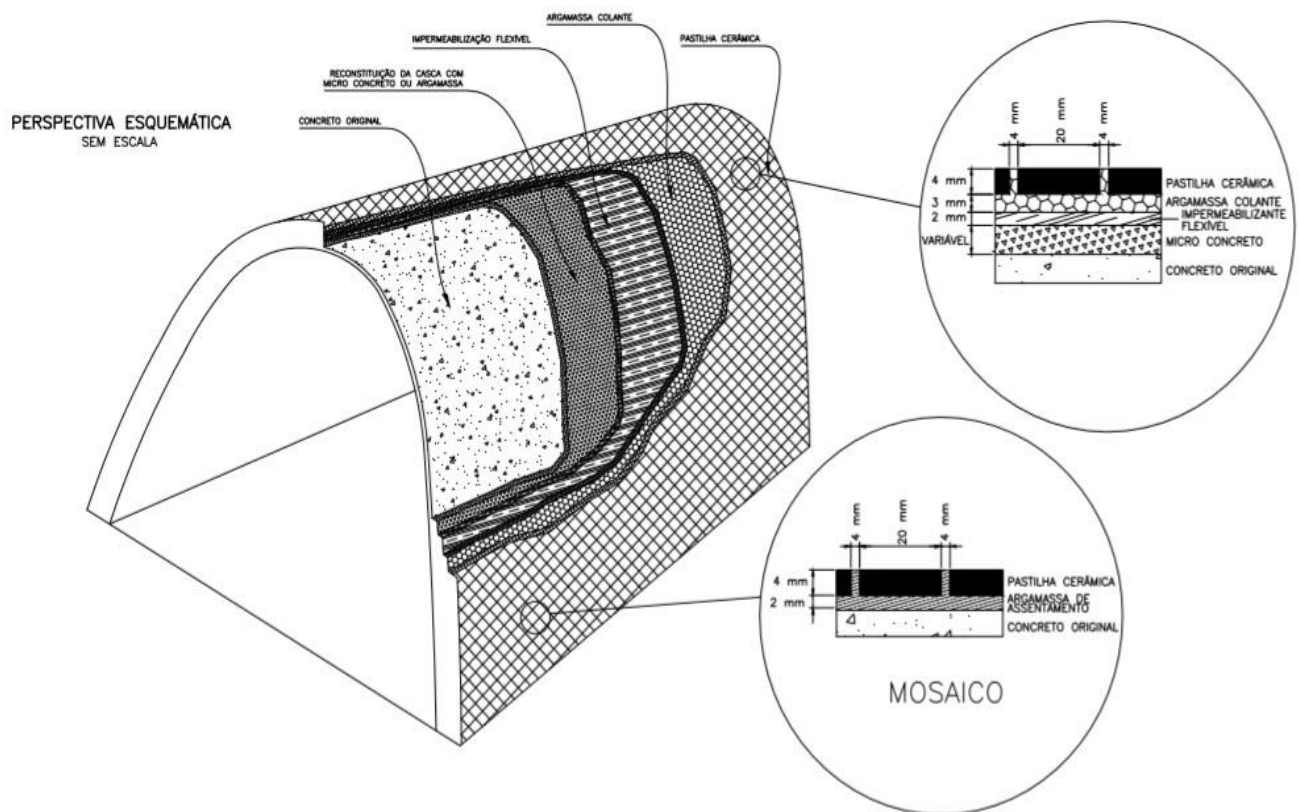
Figura 55 – Desenho esquemático da sequência de aplicação dos novos revestimentos na intervenção de 2004. **Fonte:** UNESCO, 2016, p. 1997.

Respeitado o período de cura do microcimento, 30 dias, a casca deve ser reconstituída e impermeabilizada. O revestimento precisa ser aplicado também sobre as abas metálicas das juntas de dilatação. O material utilizado deve atingir estanqueidade total da estrutura e ter capacidade de absorver pequenas movimentações estruturais, para isso deve atender as seguintes características: ser flexível de base cimentícia; cobrir fissuras dinâmicas (até 0,3 mm); hidrofóbico, resistente a carbonatação e ataques de

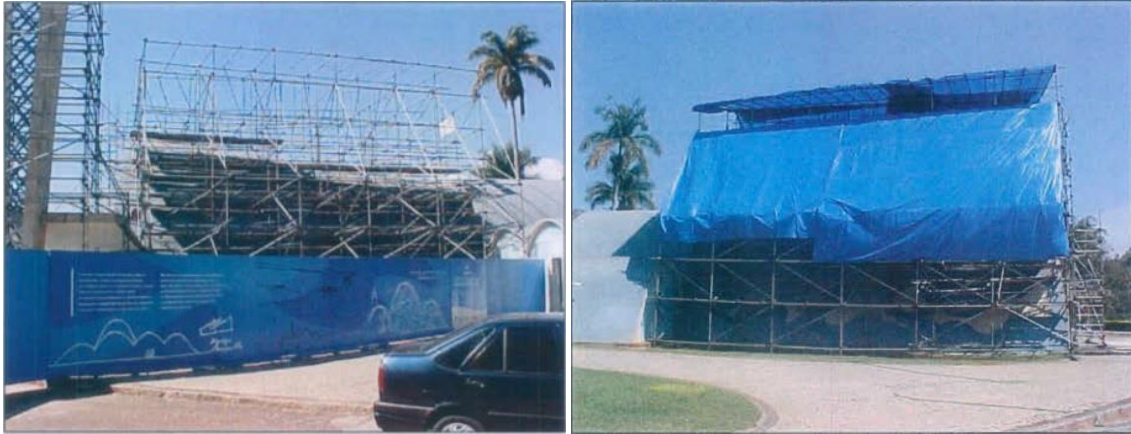
Figura 56 – Montagem dos andaimes sobre a casca da Igreja em 2004. **Figura 57** – Vista dos andaimes já cobertos pela lona de proteção contra chuvas. **Fonte:** AGUIAR; MORAES, 2005, p. 17-18.

Os trabalhos têm início em julho de 2004 – com conclusão prevista para 31 de janeiro de 2005 – quando a igreja é fechada com tapume e a proteção da calota feita com a instalação dos andaimes tubulares metálicos – executado pela Escalar Andaimes. A estrutura é coberta por lonas de proteção e, para aumentar a claridade e ventilação, são construídos lanternins na parte superior [FIG. 56 e 57].

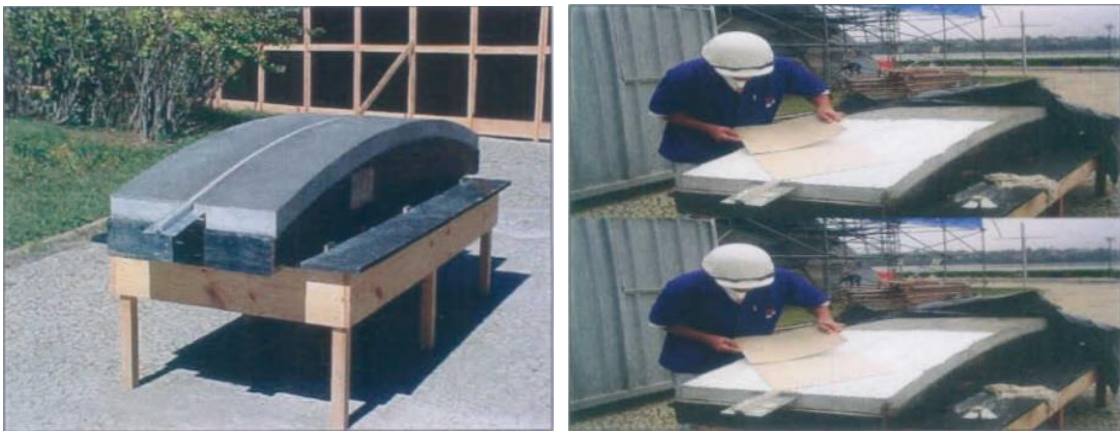
Figura 58 – Protótipo da junta de dilatação simulando a curvatura da casca. **Figura 59** – Ajuste no posicionamento das pastilhas utilizando o protótipo. **Fonte:** AGUIAR; MORAES, 2005, p. 19.

Um protótipo da nave é construído em modelo reduzido, com a curvatura igual a da parte superior da calota, para se executar testes preliminares. Nele é instalado um segmento do perfil metálico da junta de dilatação, fixado por graute [FIG. 58]. Durante a obra o protótipo deve auxiliar na tomada de decisões, não apenas sobre as juntas, mas da escolha dos produtos de impermeabilização, posicionamento e montagem das pastilhas, etc [FIG. 59].

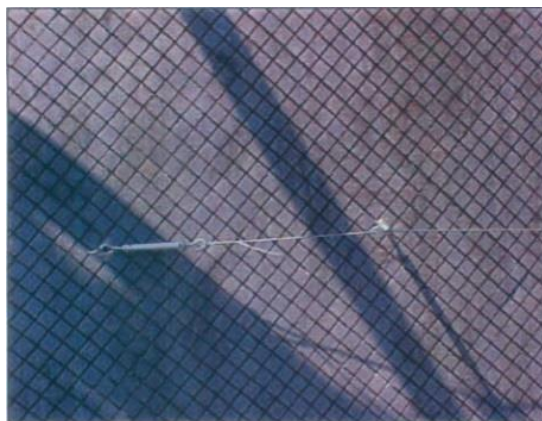
Figura 60 – Instalação de fios metálicos para referência topográfica.
Fonte: AGUIAR; MORAES, 2005, p. 20.

O cadastro topográfico da superfície externa da casca da nave central é realizado com aparelhagem de estação total. A partir desse estudo, são instalados fios metálicos, espaçados entre si 10 cm no sentido horizontal, fixados por pinos na casca, que são a referência topográfica para a reconstituição [FIG. 60]

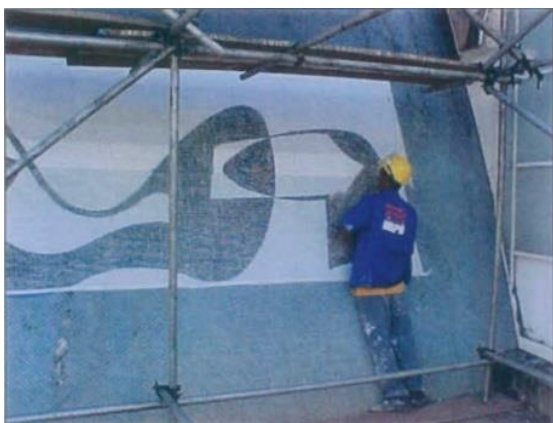
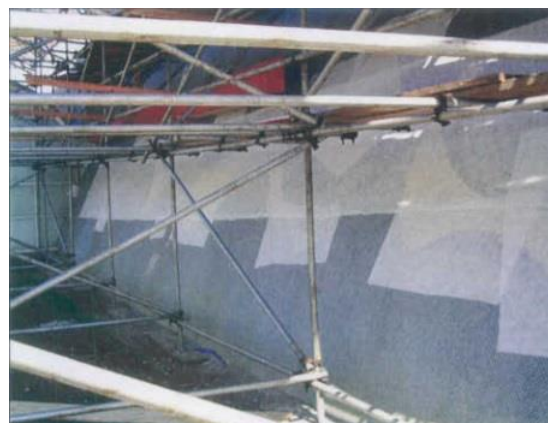
Figura 61 – Execução do mapeamento do mosaico. **Figura 62** – Faceamento do mosaico com TNT.
Fonte: AGUIAR; MORAES, 2005, p. 21-22.

Antes do serviço de demolição dos revestimentos, é realizado o mapeamento do mosaico, na escala 1/1, em papel fosco – papel manteiga – e giz de cera [FIG. 61]. Na sequência, as pastilhas passariam por limpeza e faceamento com TNT e cola polivinílica diluída em água, para impedir que os impactos durante a remoção das camadas de revestimento danificassem o mosaico [FIG. 62]. Durante o processo de demolições são feitos reparos no faceamento dos mosaicos com adesivo CMC Induscol 2000.

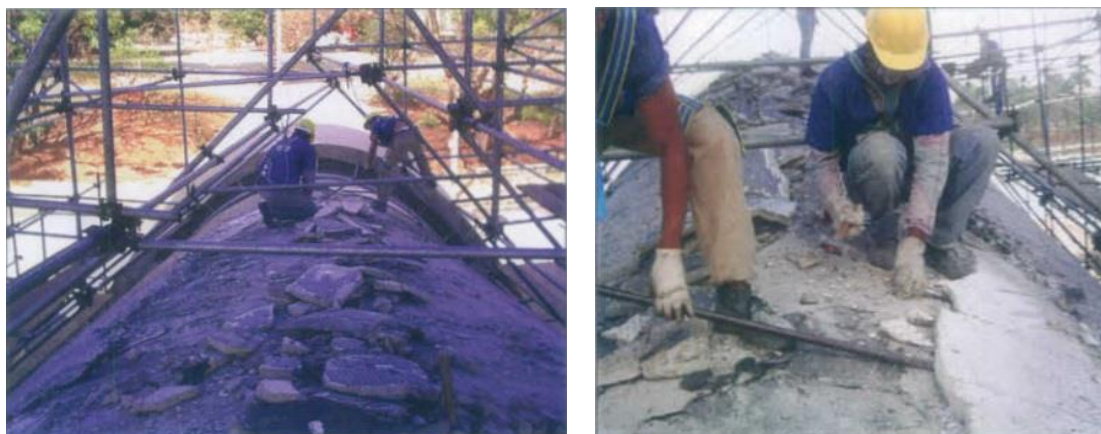
Após colocar calhas de madeira acima dos mosaicos, inicia-se a retirada dos revestimentos pela parte superior da nave, mantendo-se apenas as pastilhas da parte inferior e interior aos mosaicos. Na sequência, são retiradas a argamassa de assentamento das pastilhas, tela e manta asfáltica, e conforme previsão do projeto “a remoção foi fácil, em função da absoluta falta de aderência entre as camadas” [FIG. 63 e 64] (AGUIAR; MORAES, 2005, p. 22).

Figura 63 - Remoção das camadas no topo da abóboda principal. **Figura 64** - Remoção manual dos revestimentos da abóboda principal. **Fonte:** AGUIAR; MORAES, 2005, p. 23.

Verifica-se então que *“a superfície da camada de regularização da casca, abaixo da manta asfáltica, estava em bom estado em grande parte”*. Contudo, há existência de *“fissuras de pequena abertura e som cavo em algumas áreas, particularmente trecho entre a junta de dilatação mais baixa e casca do altar mor...”* - região onde estariam concentrados os blocos sical, utilizados para regularizar a casca em 1990 (AGUIAR; MORAES, 2005, p. 24).

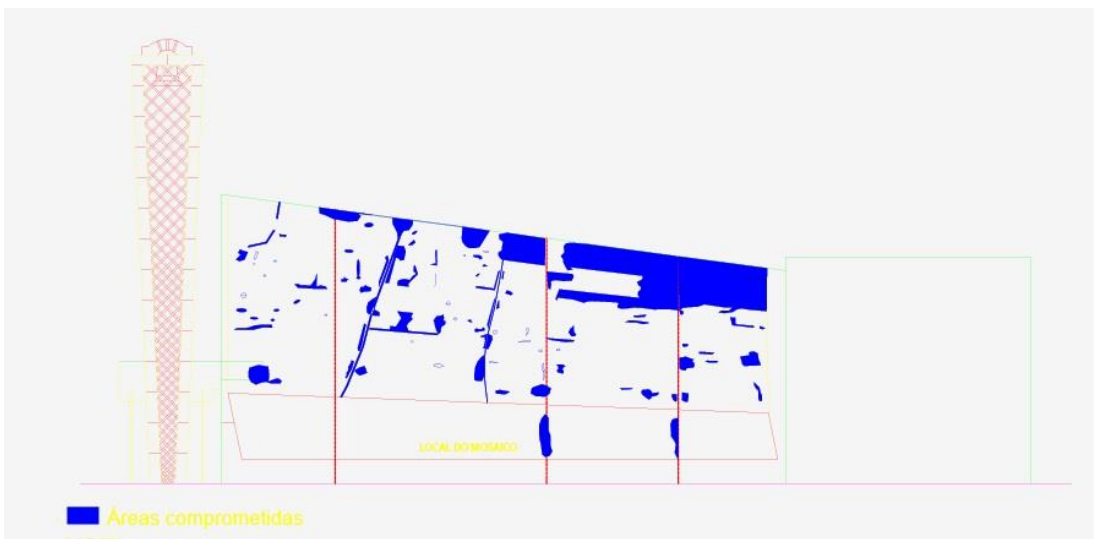
As áreas com som cavo e fissuras, indicando deficiência de aderência com o substrato, são removidas, principalmente onde havia blocos sical e tijolos cerâmicos. A região mais afetada seria o módulo mais baixo, próximo do altar mor. As [FIG. 68 e 69] indicam os locais comprometidos, e por consequência, removidos.

Figura 69: Desenho esquemático localizando os pontos com falta de aderência ao substrato, lado NO.
Fonte: Memorial da Arquidiocese de Belo Horizonte.

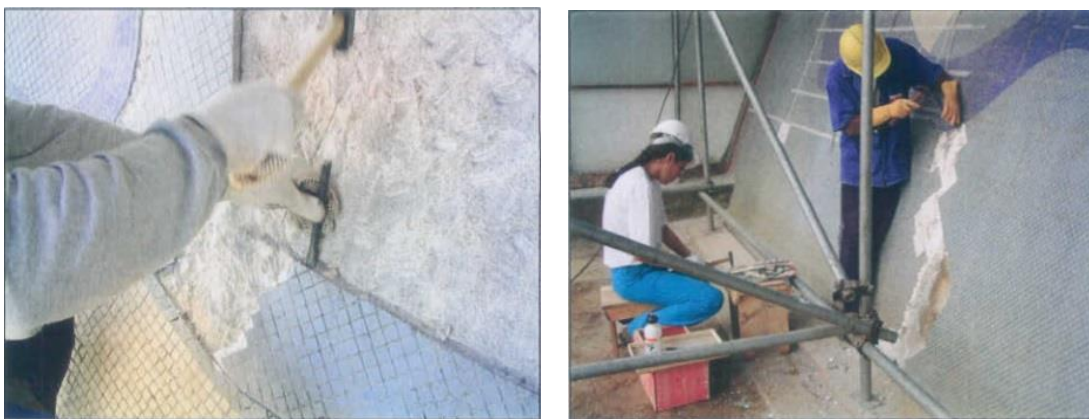
As pastilhas azuis claro próximas aos mosaicos são retiradas com o uso de Maquita até o limite dos mesmos [FIG. 70]. Já as argamassas de assentamento e regularização mantidas num contorno de aproximadamente 3 centímetros. Contudo, para o alinhamento das juntas de dilatação, é necessário que se retire parte das pastilhas sobre o mosaico. Este trabalho é realizado por pessoal especializado em restauração, através de equipamentos manuais. [FIG. 71]. As pastilhas são higienizadas e arquivadas, de acordo com o mapeamento.

Figura 70 – Retira das pastilhas azuis claro acima do mosaico. **Figura 71** - Remoção das pastilhas do mosaico sobre as juntas de dilatação. **Fonte:** AGUIAR; MORAES, 2005, p. 30 – 32.

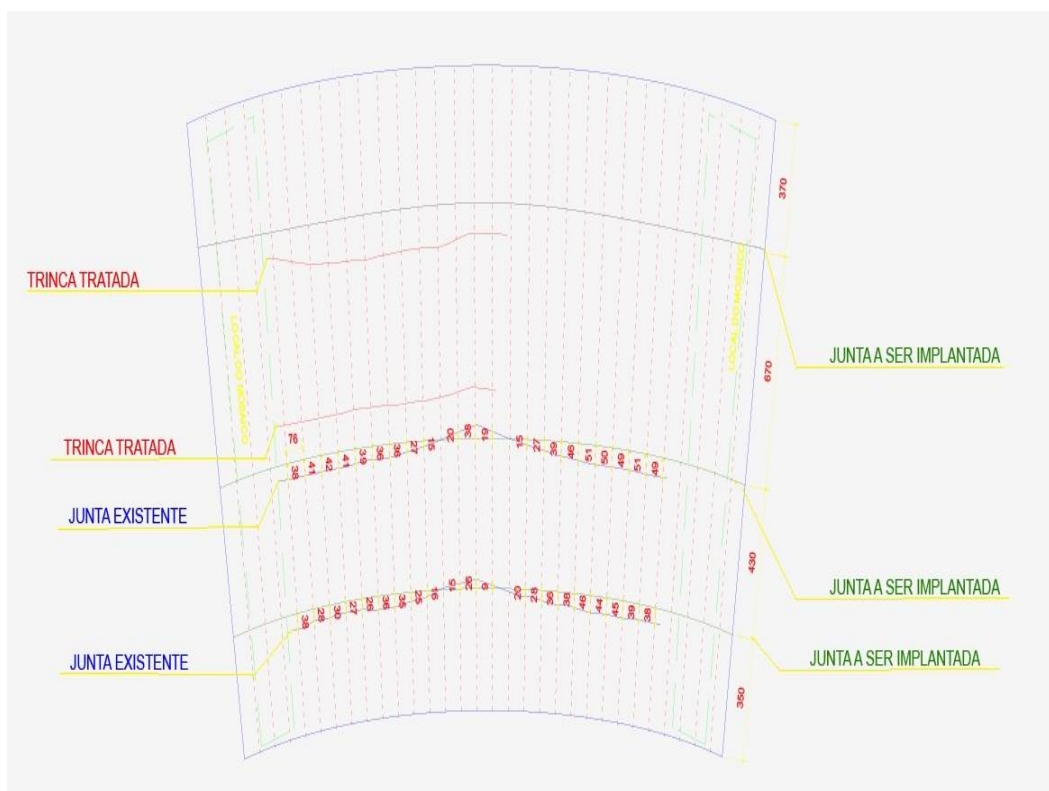
As duas juntas de dilatação existentes estavam com desalinhamentos maiores que 1 metro na parte superior da casca. O trabalho de demolição exigido para deixá-las verticais não era recomendável tecnicamente, portanto *“a comissão responsável pela obra chegou a um consenso de manter a inclinação espontânea das juntas, mas corrigir os alinhamentos, de forme que as três juntas ficassem paralelas”* [FIG. 72].

Figura 72 - Representação esquemática com destaque as duas juntas existentes desalinhadas e as três juntas a serem implantadas paralelas (sem escala). **Fonte:** Memorial da Arquidiocese de Belo Horizonte.

Para a correção dos alinhamentos das duas juntas são feitas aberturas de mais ou menos 20 cm para cada lado, abrangendo toda a casca, inclusive a área dos mosaicos.

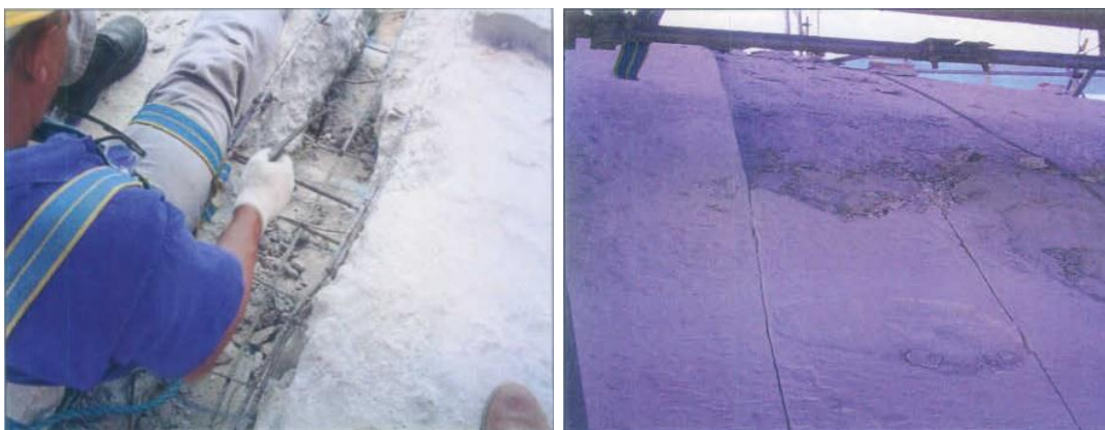
Para agilizar os serviços “foi autorizado o uso do martelo rompedor para abertura das juntas, tendo o martelo no máximo 5 Kg e a demolição sendo feita em escamas, evitando maiores vibrações na estrutura”. Todo material existente nesta faixa é removido, inclusive as armaduras, que são cortadas. Já a terceira junta é aberta através do corte parcial, atingindo 1/3 da espessura do concreto, e recebeu tratamento igual a das existentes, com corte das armaduras encontradas [FIG. 73 e 74].

Figura 73 – Corte das armaduras existentes ao longo das juntas de dilatação **Figura 74** – Marcação para abertura da 3ª junta de dilatação. **Fonte:** AGUIAR; MORAES, 2005, p. 36 - 38.

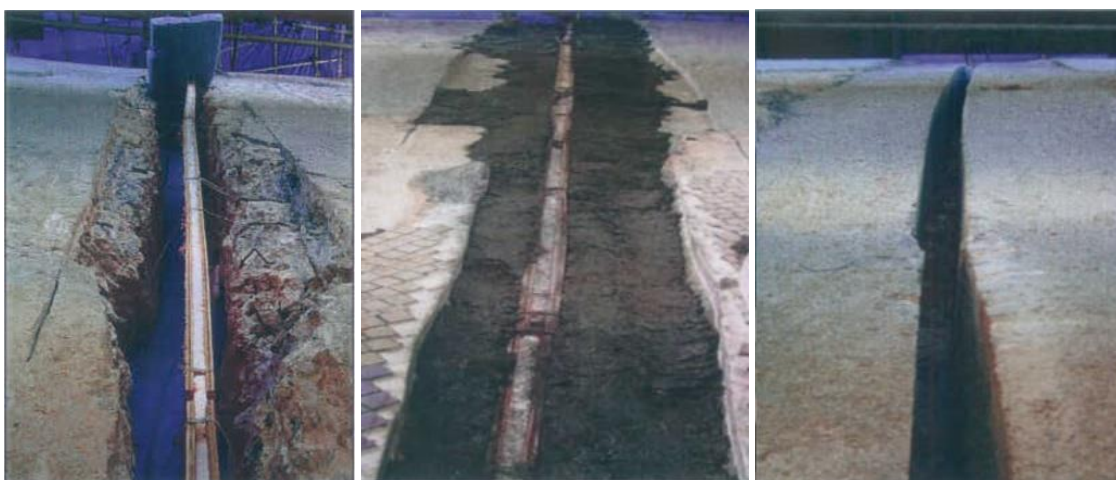
Concluído o trabalho de abertura das juntas, são construídos os berços onde seriam fixados os perfis metálicos. São instalados para isso um conjunto de formas de madeirite, separados por uma folha de isopor, com largura total de 2 cm. Esta forma acompanha o desenvolvimento da casca e é nivelada de forma que a parte superior do sistema construtivo fique exatamente na cota de assentamento dos perfis metálicos. O preenchimento dos berços é feito utilizando-se graute cimentício – Denver Grout da Denver [FIG. 75, 76 e 77].

Figura 75 – Detalhe do sistema construtivo instalado no alinhamento da nova junta de dilatação. **Figura 76** – Detalhe da concretagem na região dos mosaicos. **Figura 77** – Aspecto final da concretagem da junta

de dilatação, com 2 em de largura, após endurecimento do graute e retirada do sistema construtivo.

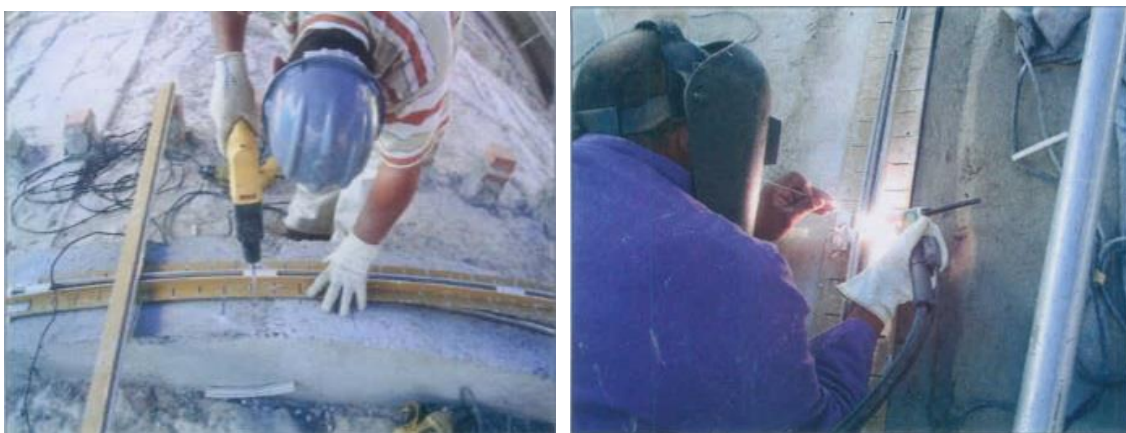
Após o grauteamento dos berços das juntas, seria feita a fixação dos perfis metálicos. Segundo o relatório de trabalho “*A instalação da borracha de vedação em Neoprene tipo GTF 100-1 nas juntas de dilatação foi feita depois da colocação de uma espuma de proteção (cordéis de tarussel) para evitar a passagem de água para o interior das mesmas durante o processo executivo*”. Os perfis de alumínio, fornecidos com secção de 3 m, são fixados diretamente no concreto através de parafusos galvanizados e emendados com solda de alumínio [FIG. 78 e 79].

Figura 78 – Fixação dos perfis de alumínio na junta de dilatação. **Figura 79** – Solda de alumínio na emenda dos perfis. **Fonte:** AGUIAR; MORAES, 2005, p. 43 – 44.

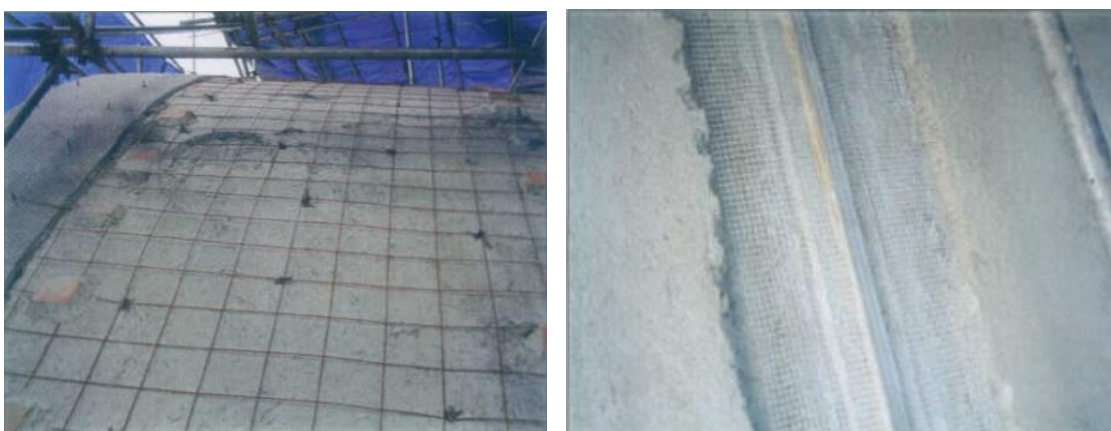
Após o completo apicoamento do substrato da casca, é colocada uma de tela de aço, para garantir a fixação da camada final e evitar fissuras por retração. Nas regiões dos berços das juntas, é utilizado fibra de vidro – o contato entre diferentes metais poderia causar corrosão galvânica. [FIG. 80 e 81].

Figura 80 - Colocação da tela para garantir a aderência do micro concreto sobre a casca original. **Figura 81** - Tela de fibra de vibro aplicada sobre o perfil de alumínio da junta de dilatação para evitar a corrosão galvânica. **Fonte:** AGUIAR; MORAES, 2005, p. 45 – 50.

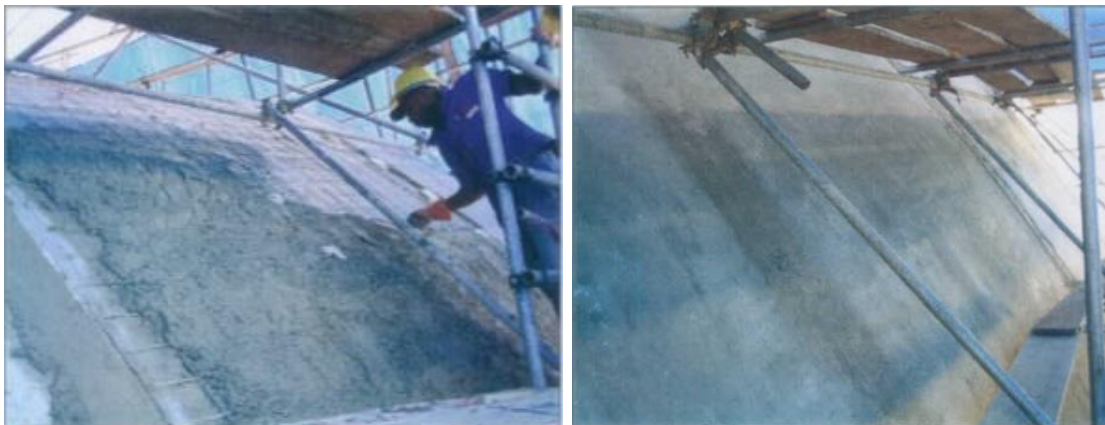
O substrato é saturado e recebe uma ponte de aderência com calda de cimento, para aumentar e garantir a fixação da nova camada. A concretagem da casca é realizada com aplicação de microconcreto $F_{ck} = 15\text{MPa}$, utilizando brita 0 e brita 1, com microcimento Duracem AO 300 Holcim, para reconstituição da calota. A cura úmida é “rigorosa” e leva três dias [FIG. 82 e 83].

Figura 82 - Aplicação da camada de microconcreto. **Figura 83** - Vista da lateral da casca após acabamento. **Fonte:** AGUIAR; MORAES, 2005, p. 50 - 51.

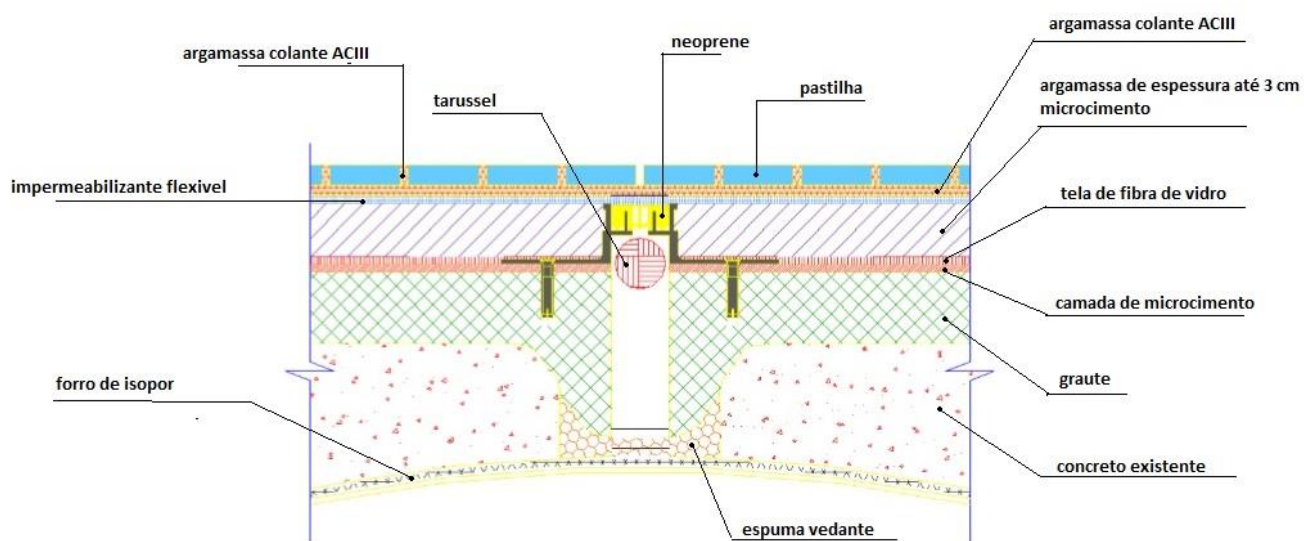
Segundo o “*Projeto de Recuperação – Infiltrações na Igrejinha da Pampulha*”, datada de dezembro de 2013, por decisão dos responsáveis pela obra, algumas mudanças foram feitas no projeto de construção das juntas. A principal modificação “*foi aplicar as pastilhas sem deixa-las parcialmente flutuantes, sendo instaladas diretamente sobre a camada de argamassa colante para, posteriormente, abrir-se a junta de dilatação através de um corte feito com a máquina maquita*”. Tratava-se de uma operação de alto risco feito manualmente e sem um rigoroso controle de profundidade do corte, uma vez que seriam feitos bem rentes aos perfis de borracha das juntas “*com evidente*

risco de danificar esse material, que seria o principal responsável pela impermeabilidade da casca” [FIG. 87].

Figura 87 - Desenho esquemático das juntas de dilatação com as pastilhas sendo aplicadas sobre a argamassa colante, sem estarem parcialmente flutuantes. **Fonte:** Biapó [legendada pelo autor].

As infiltrações que surgiram na Igreja “*muito provavelmente, estão relacionadas à rasgos nos perfilados de borracha*” devido ao corte com makita. Cabe ressaltar que “*também não foi executado o sistema de impermeabilização secundário com silicone, previsto no projeto original*”.

Duas alternativas são apresentadas a gerência de projetos e obras do IPHAN para solução do problema: a substituição do perfilado de borracha nas juntas de dilatação ou a injeção de poliuretano flexível sob a laje da cobertura. O instituto entende ser mais apropriada a segunda “*tendo em vista fazer uso de técnicas menos invasivas*” que sugere para melhoria da alternativa “*a introdução e fixação de uma calha, em alumínio, ao longo dos perímetros das três juntas, sob a laje, com a drenagem instalada no piso entre os painéis do forro e a laje*”.
