UNIVERSIDADE FEDERAL DE MINAS GERAIS
ESCOLA DE ARQUITETURA

IGREJINHA DA PAMPULHA:
DESCRITIVO HISTÓRICO DAS INTERVENÇÕES E ESTADO DE
CONSERVAÇÃO ATUAL

Belo Horizonte
2018

Dissertação apresentada ao Programa de Pós Graduação em Ambiente Construído e Patrimônio Sustentável da Universidade Federal de Minas Gerais – PAPCS UFMG, para obtenção do título de Mestre.

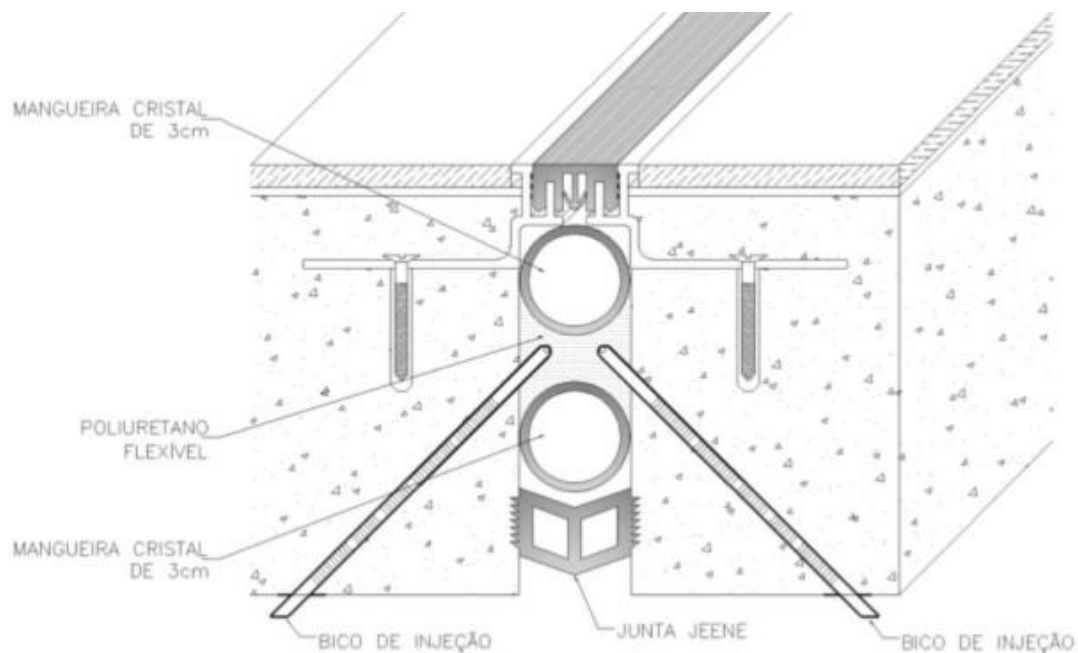
Figura 88 – Procedimentos para injeção de poliuretano flexível + junta Jenne. **Fonte:** UNESCO, 2016, p.2111.

As injeções precisam ser feitas pela parte inferior da casca da Igreja. Por isso é necessário remover o forro de madeira que reveste a nave e instalar bicos de perfuração, espaçados a cada metro. A resina de poliuretano flexível recomendada é a 2300 NV da MC Bauchemie, tendo o reservatório aproximadamente 30 mm de altura. Para conter a resina, evitando que ela saia do reservatório devido à pressão utilizada no processo, é preciso contê-la por cima e por baixo antes de iniciar as injeções. A contenção deve ser feita utilizando mangueira cristal trançada de 30 mm de diâmetro, devendo ser aplicada no local com pressão manual [FIG. 88].

Para aumentar a capacidade de sustentação da mangueira inferior, que vai suportar o peso da resina, deve ser aplicado de forma provisória um tampão feito com argamassa tipo graute tixotrópico de cimento, em uma espessura de aproximadamente 50 mm, devidamente aderida nas bordas de concreto.

As injeções de poliuretano flexível devem ser com baixa pressão, começando na parte mais baixa das juntas, prosseguindo no sentido acima, de forma que os reservatórios sejam preenchidos lentamente. Os purgadores, instalados a cada metro, indicam o preenchimento completo dos vazios. Após o término das injeções, deve-se aguardar o período de cura das resinas, em torno 24 horas.

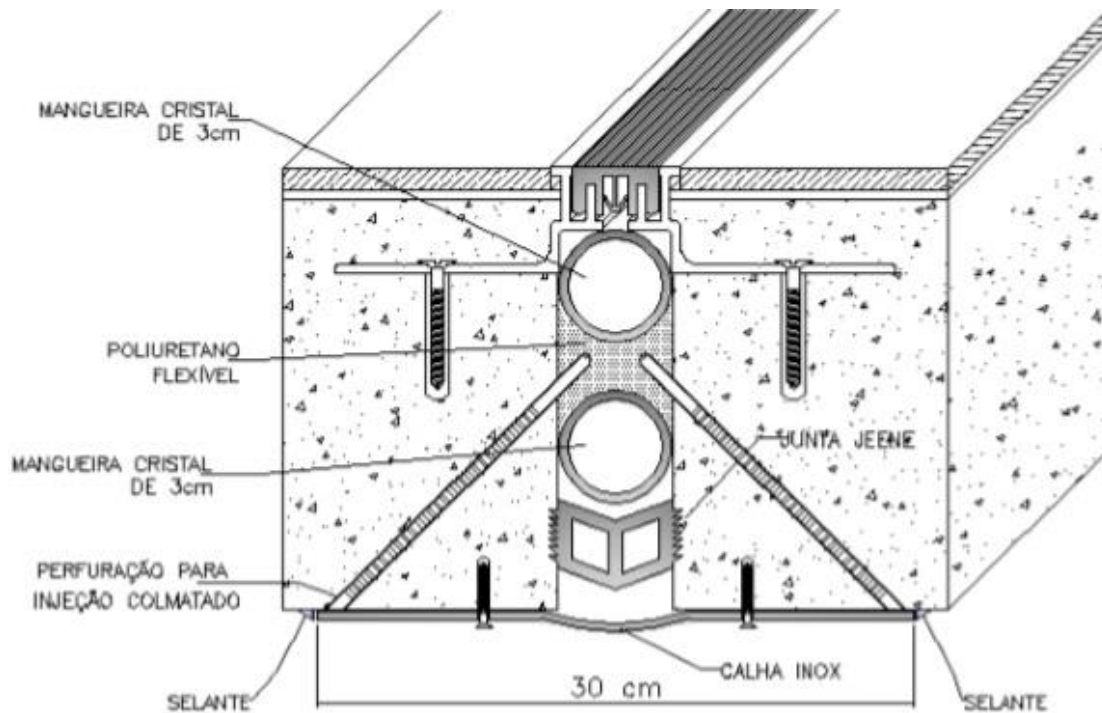
ura 89 – Procedimentos para fechamento com calha interna. Fonte: UNESCO, 2016, p. 2112.

O tampão provisório deve ser removido após este período, tomando-se os cuidados necessários para não danificar a mangueira inferior. Em seu lugar deve ser instalada uma junta de borracha tipo “*Jeene*” (35-50 VV), cuja dimensão será confirmada após retirada do forro. Os bicos de injeção devem ser retirados e, na face inferior da junta de dilatação, instalada uma calha de aço inox estendendo-se ao longo de toda a junta, fixada com parafusos galvanizados [FIG. 89].

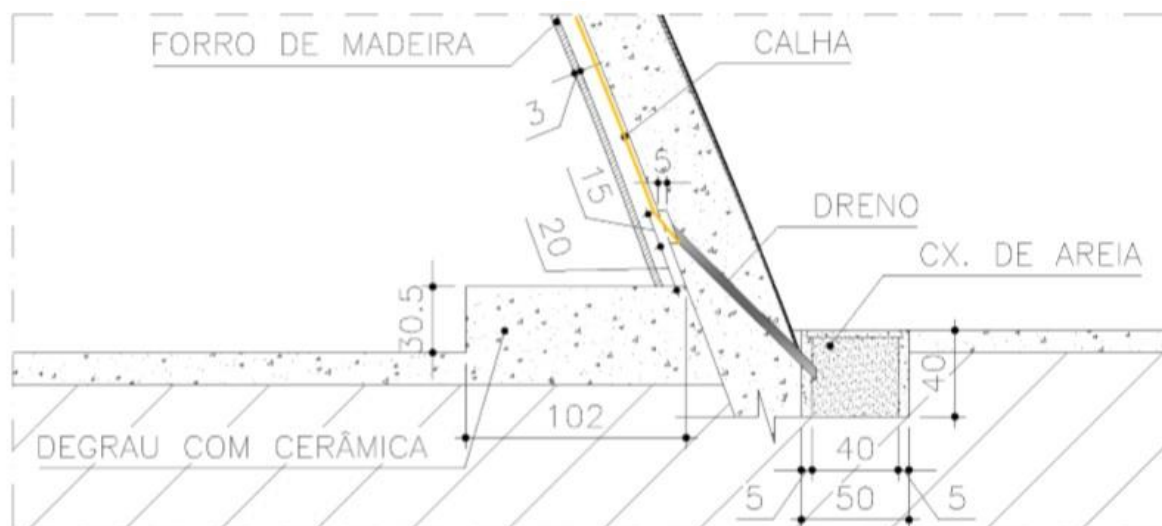
Figura 90 - Detalhamento do direcionamento de água para fora da estrutura. Fonte: Recuperação Serviços Especiais de Engenharia.

Caso infiltre água pelas vedações da junta, ultrapassando algum dos sistemas de impermeabilização construídos, ela deverá ser drenada para fora da casca de concreto através de tubos de PVC de 19,00 mm (3/4”), instalados dentro de um furo, feito por perfuratriz elétrica na casca da Igreja, interligados às caixas de drenagem, construídas abaixo da calçada [FIG. 90, 91 e 92].

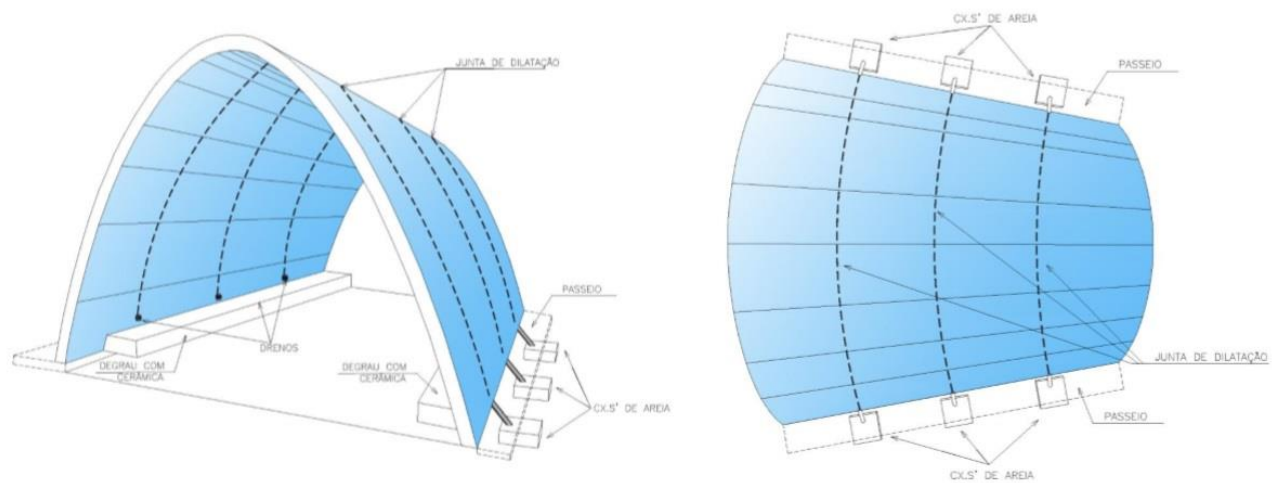
Figura 91 – Perspectiva da drenagem da casca da Igreja. **Figura 92** – Planta da drenagem da casca da Igreja. **Fonte:** Recuperação Serviços Especiais de Engenharia.

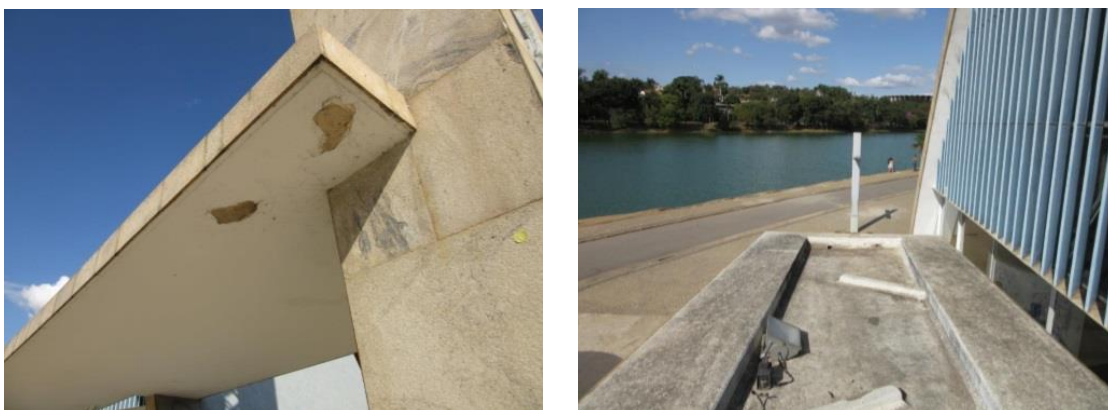
Já a marquise de entrada da Igreja apresenta alguns pontos com destacamento do reboco. Pelo aspecto dos desprendimentos, *“acredita-se que a presença de umidade, associada à constituição desta argamassa de reboco, tenham sido preponderantes para a ocorrência desta manifestação patológica.”.* Após visita técnica é constatada a inexistência de falhas no sistema de impermeabilização, indicando que os destacamentos *“estão sendo ocasionados majoritariamente pela má qualidade da*

argamassa do reboco, somada à umidade comum aos ambientes externos” [FIG. 95 e 96].

Figura 95 – Destacamentos na marquise de entrada. **Figura 96** – Vista superior da marquise sem nenhuma evidência de problemas com a impermeabilização. **Fonte:** Recuperação Serviços Especiais de Engenharia.

Assim, para recomposição do reboco, sugerem-se os seguintes procedimentos: 1. *“Retirada da região comprometida (com ponteiro e marretinha de 1 kg) até se atingir região estável do substrato”*; 2. *“Limpeza da área para remoção de quaisquer pulverulências”*; 3. *“Aplicar com brocha uma “ponte de aderência” composta de 3 partes de cimento, 1 parte de água e 1 parte de Denver Fix Chapisco (ou similar)”*; 4. *“Garantir que a ponte esteja úmida na hora da aplicação da nova argamassa de reboco, que deverá ser constituído por uma argamassa ensacada industrializada (ex.: Precon ou similar)”*; 5. *“Recomposição da pintura existente”*.

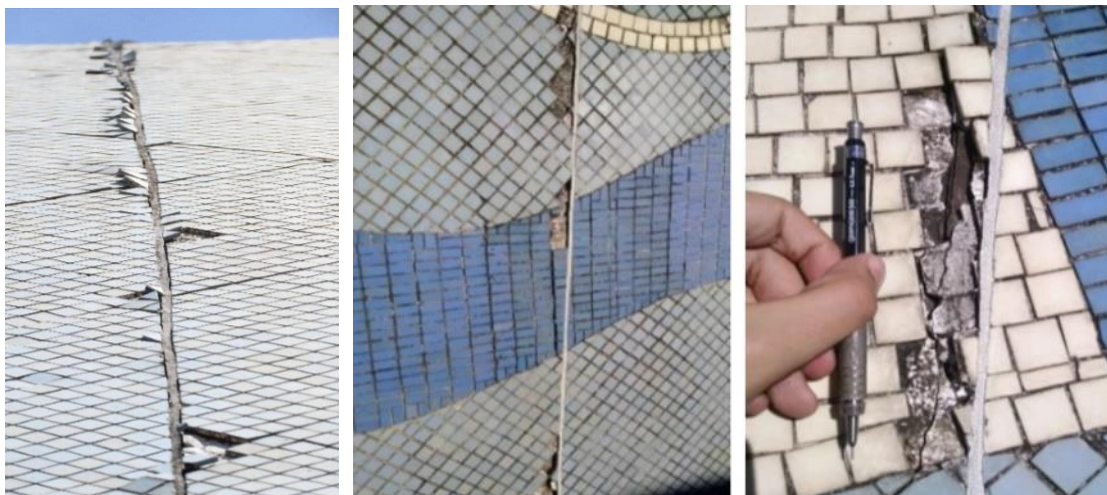
Na parte externa é observado o destacamento de pastilhas ao longo do alinhamento das juntas de dilatação; fissuração e desprendimento da argamassa de assentamento das pastilhas sobre as juntas [FIG. 97, 98 e 99]; destacamento de um ponto do reboco da marquise e do beiral na fachada posterior do edifício (volume da sacristia), [FIG. 100 e 101]; fissuras no piso de mármore sob a marquise; deterioração da pintura nos

Figuras 97, 98 e 99– Destacamento de pastilhas ao longo das juntas de dilatação e desprendimento da argamassa de assentamento das pastilhas. **Fonte:** Memorial da Arquidiocese de Belo Horizonte.

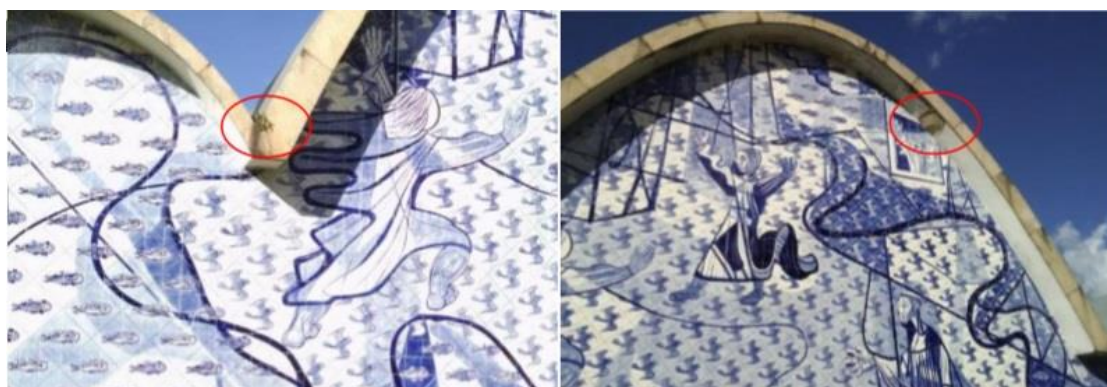
Figura 100 - Fachada posterior – vegetação invasiva no encontro das coberturas. **Figura 101** - Fachada posterior –destacamento de reboco no beiral. **Fonte:** Memorial da Arquidiocese de Belo Horizonte.

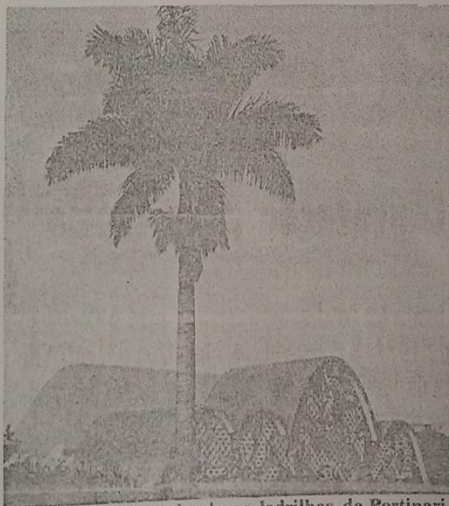
A capela está perdendo os ladrilhos de Portinari

No caso da capela de São Francisco de Assis, além da perda dos ladrilhos e dos vidros quebrados, existem outros sinais do seu estado de abandono: há muita sujeira e manchas nas pastilhas do teto, o que também já foi comunicado às autoridades.

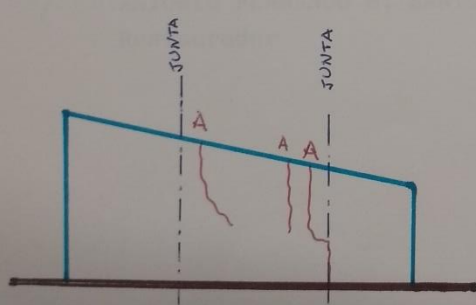
FACHADA NO

Comunicamos que, em visita à Igreja de São Francisco de Assis (Pampulha), constatamos a ocorrência de algumas fissuras na cobertura da abóbada da nave.

Essas fissuras, aparentemente superficiais, ocorrem nas fachadas sudeste e noroeste, com as seguintes representações esquemáticas:

(A) 3 FISSURAS VERTICAIS, ENTRE AS LINHAS DAS JUNTAS

(B) 3 FISSURAS VERTICAIS, SENDO UMA DELAS EXTERNA ÀS LINHAS DAS JUNTAS DE DILATAÇÃO EXISTENTES.

(C) 1 FISSURA HORIZONTAL, ACIMA DO MOSAICO DECORADO, EM TODA A EXTENSÃO DA NAVE.

À primeira vista, parece-nos que essas trincas poderiam ser atribuídas a expansões e retrações, diferenciadas, das argamassas de assentamento das pastilhas e das camadas de impermeabilizante. Ressalte-se que não há continuidade ou simetria entre as fissuras verticais, o que parece confirmar a conecção do problema no nível dos revestimentos.

Não se observaram sinais de infiltrações, nessa rápida visita.

- 3 - Confirmo a informação de que não há infiltrações de água, o que mostra o bom desempenho da impermeabilização executada pela Isolar.
- 4 - As fissuras devem ser analisadas com maior cuidado. Para isto será necessário uma escada, ou andaimes na obra. Também acredito que sejam fissuras resultantes de retração e expansão diferenciada da argamassa, sem qualquer efeito estrutural. A espessura da argamassa foi mínima. É necessário e fundamental um exame mais minucioso.
