**PATOLOGIA E TERAPIA DOS EDIFÍCIOS DO TRIBUNAL DE
JUSTIÇA DO ESTADO DE MINAS GERAIS**

UNIVERSIDADE FEDERAL DE MINAS GERAIS
ESCOLA DE ENGENHARIA
PROGRAMA DE PÓS-GRADUAÇÃO EM ENGENHARIA DE ESTRUTURAS

Dissertação apresentada ao Programa de Pós-Graduação em Engenharia de Estruturas da Escola de Engenharia da Universidade Federal de Minas Gerais, como parte dos requisitos necessários à obtenção do título de "Mestre em Engenharia de Estruturas".

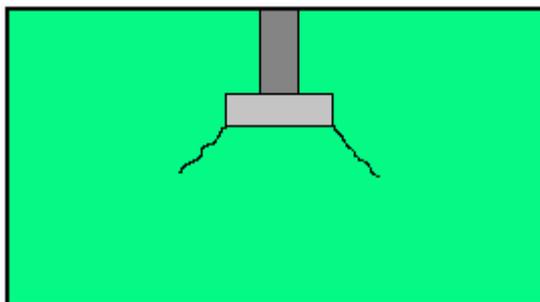
Quando há necessidade de tal expediente, adota-se a construção de coxim para ‘espraiar’ a carga concentrada. Têm-se observado, inclusive nos prédios do Tribunal de Justiça do Estado de Minas Gerais, coxins curtos ou mal dimensionados provocando fissuras a partir de seus terminos. A figura 3.18 ilustra o caso.

Figura 3.18 – Fissuras a partir do coxim

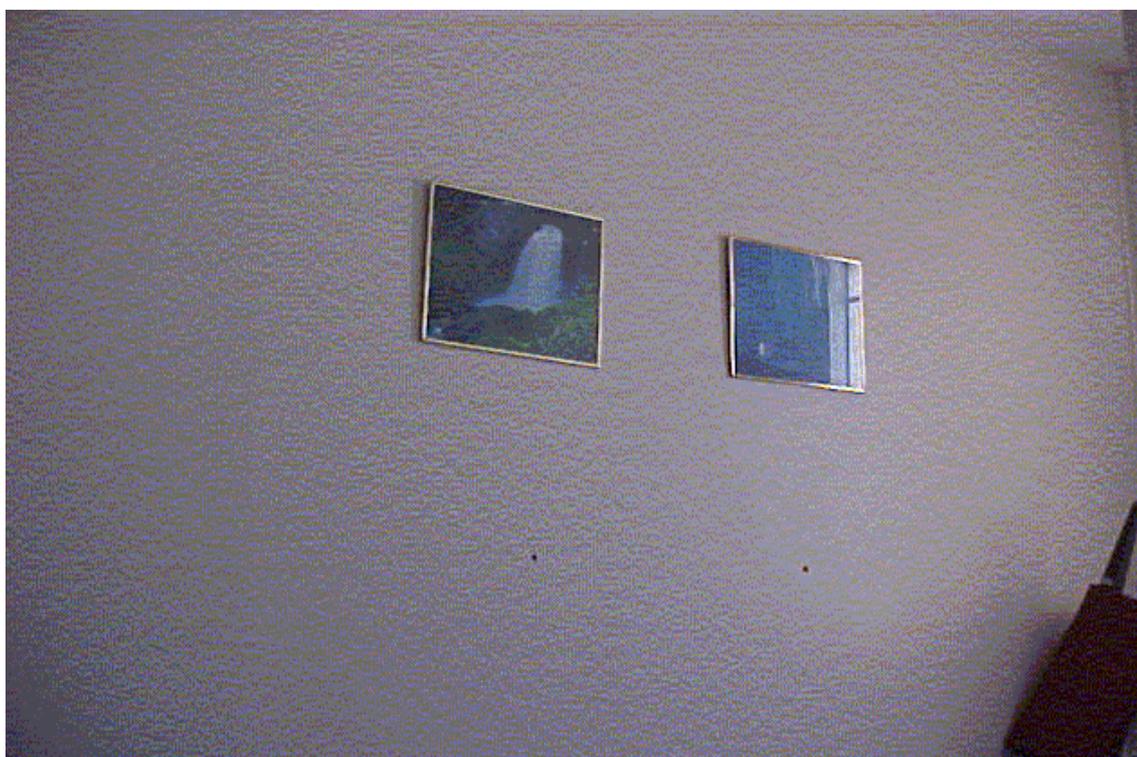
Figura 7.2.3: Um dos lado da parede sobre a laje com a viga de reforço

As fotos 7.2.3 e 7.2.4 mostram os dois lados da mesma parede sobre a laje com a viga de reforço que se encontrava fissurada em novembro de 1997, época em que foi também costurada de acordo com o projeto-padrão PR-TRINCAS (vide Anexo C). Salienta-se que a parede, mostrada nas duas fotos anteriores, manteve-se íntegra após o reforço da laje na qual se apóia.

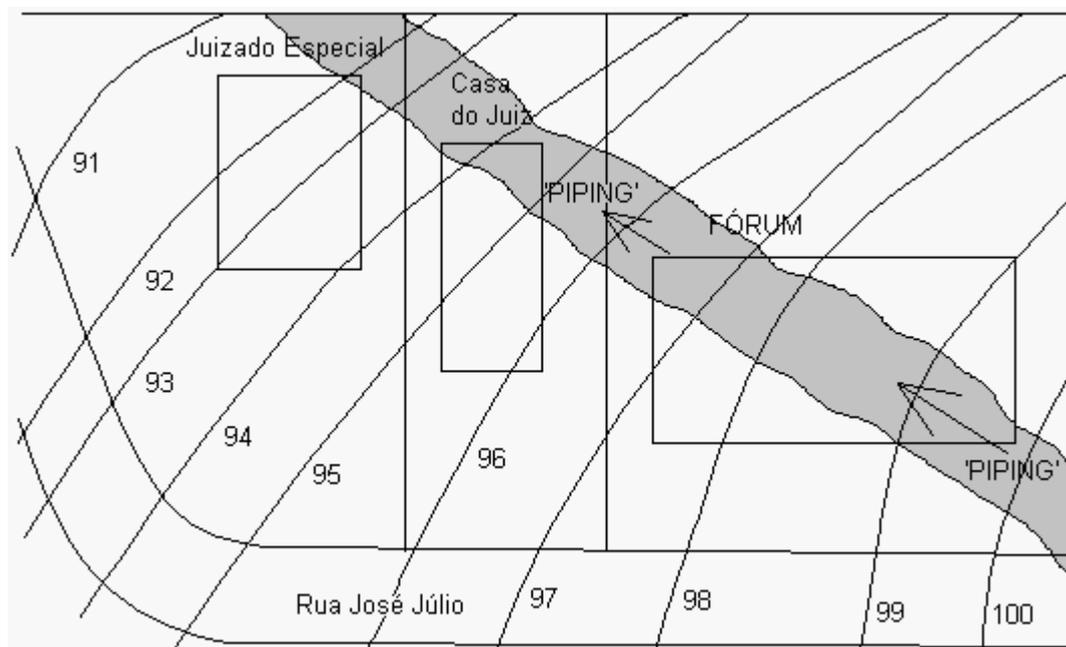
Figura 7.4.1.1 – Situação dos prédios públicos e o fenômeno ‘piping’

principal até a esquerda da fachada posterior, como pode ser explicado pelo croquis da figura 7.4.1.1. Em 19/02/1998, houve a evacuação de todos os servidores, e o prédio foi interditado e isolado, assim como a casa do juiz.

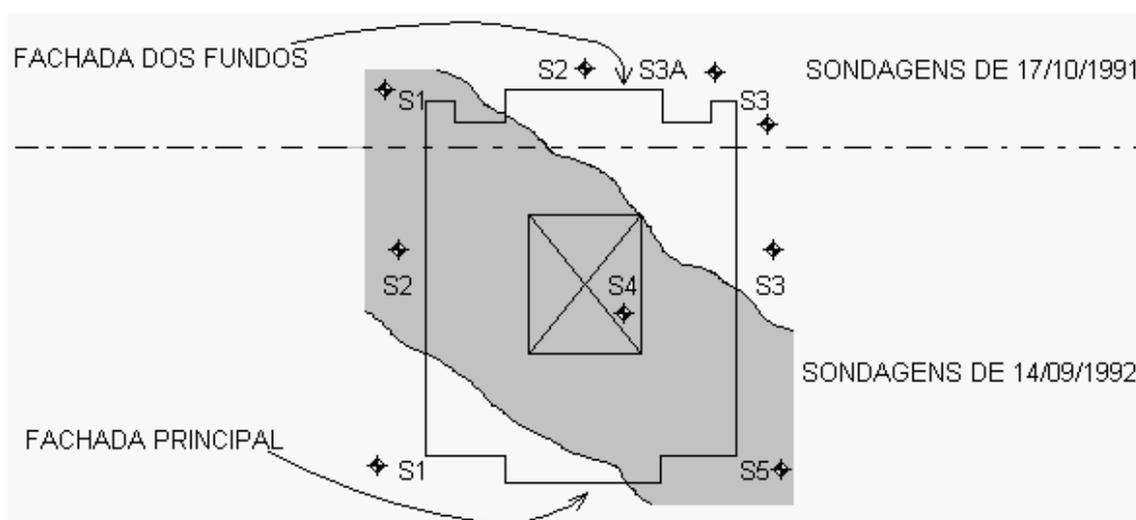
Figura 7.4.2.1 – Localização dos furos de sondagem no Fórum de Sabará

Em 14/09/1992, outros cinco furos foram executados nas laterais, centro e fachada principal do prédio. O furo S1, impenetrável à percussão a 4,70m, não apresentou NA. Os demais furos chegaram em média a 15,70 m impenetráveis à peça de lavagem por tempo, apresentando NA entre 10,30 e 14,40 m de profundidade. Os furos S2, S4 e S5 apresentam perfil de solo com SPT na faixa de 8 a 30, por volta da profundidade de 4,00 m e abaixo disto chegam a cair para 2 a 6; portanto a fundação foi assentada em camada com capacidade de carga relativamente suficiente, porém sobre camada de argila de consistência de média a mole. Os furos S1 (de 17/10/1991) e S2, S4 e S5 (de 14/09/1992) parecem formar uma faixa de terreno diagonal à planta do prédio, apresentando um terreno heterogêneo, como pode ser percebido na figura 7.4.2.1.

Nesta faixa diagonal, o terreno apresenta-se em solo argiloso de consistência mole, e, lateralmente a esta faixa, o solo melhora a ponto de ser impenetrável a cerca de 4,50 m

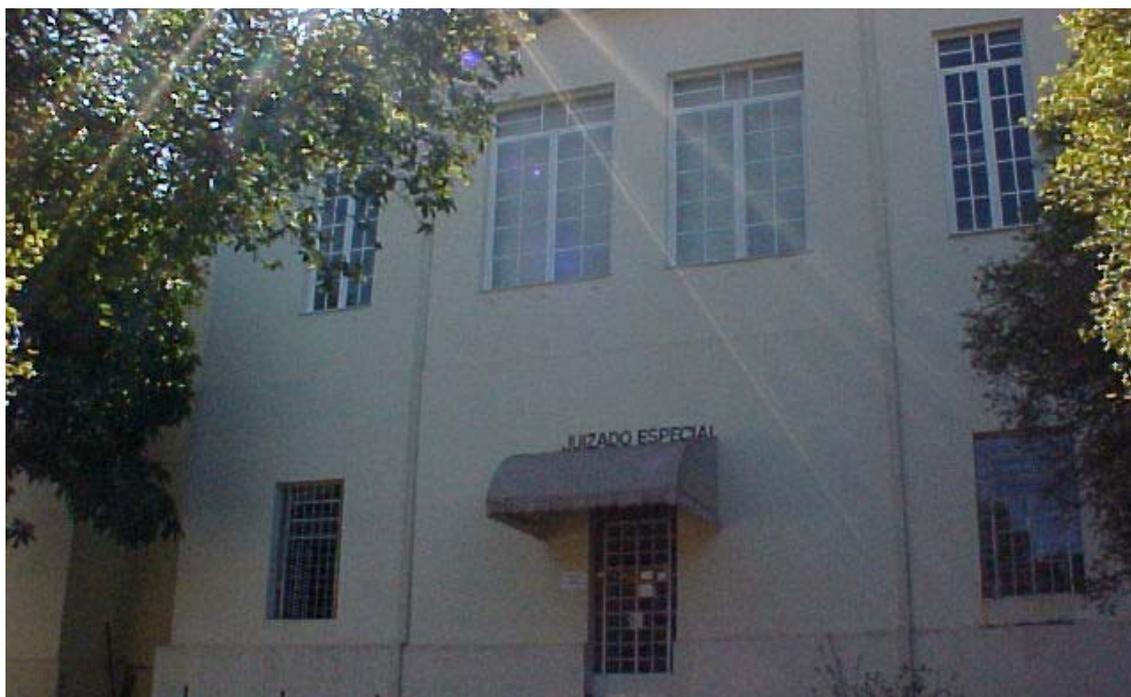
Figura 7.4.2.3 – Fachada dos fundos

A fachada dos fundos foi a parte do prédio onde os recalques eram maiores e agora se apresenta em ótimo estado, como pode ser visto na foto mostrada na figura 7.4.2.3.

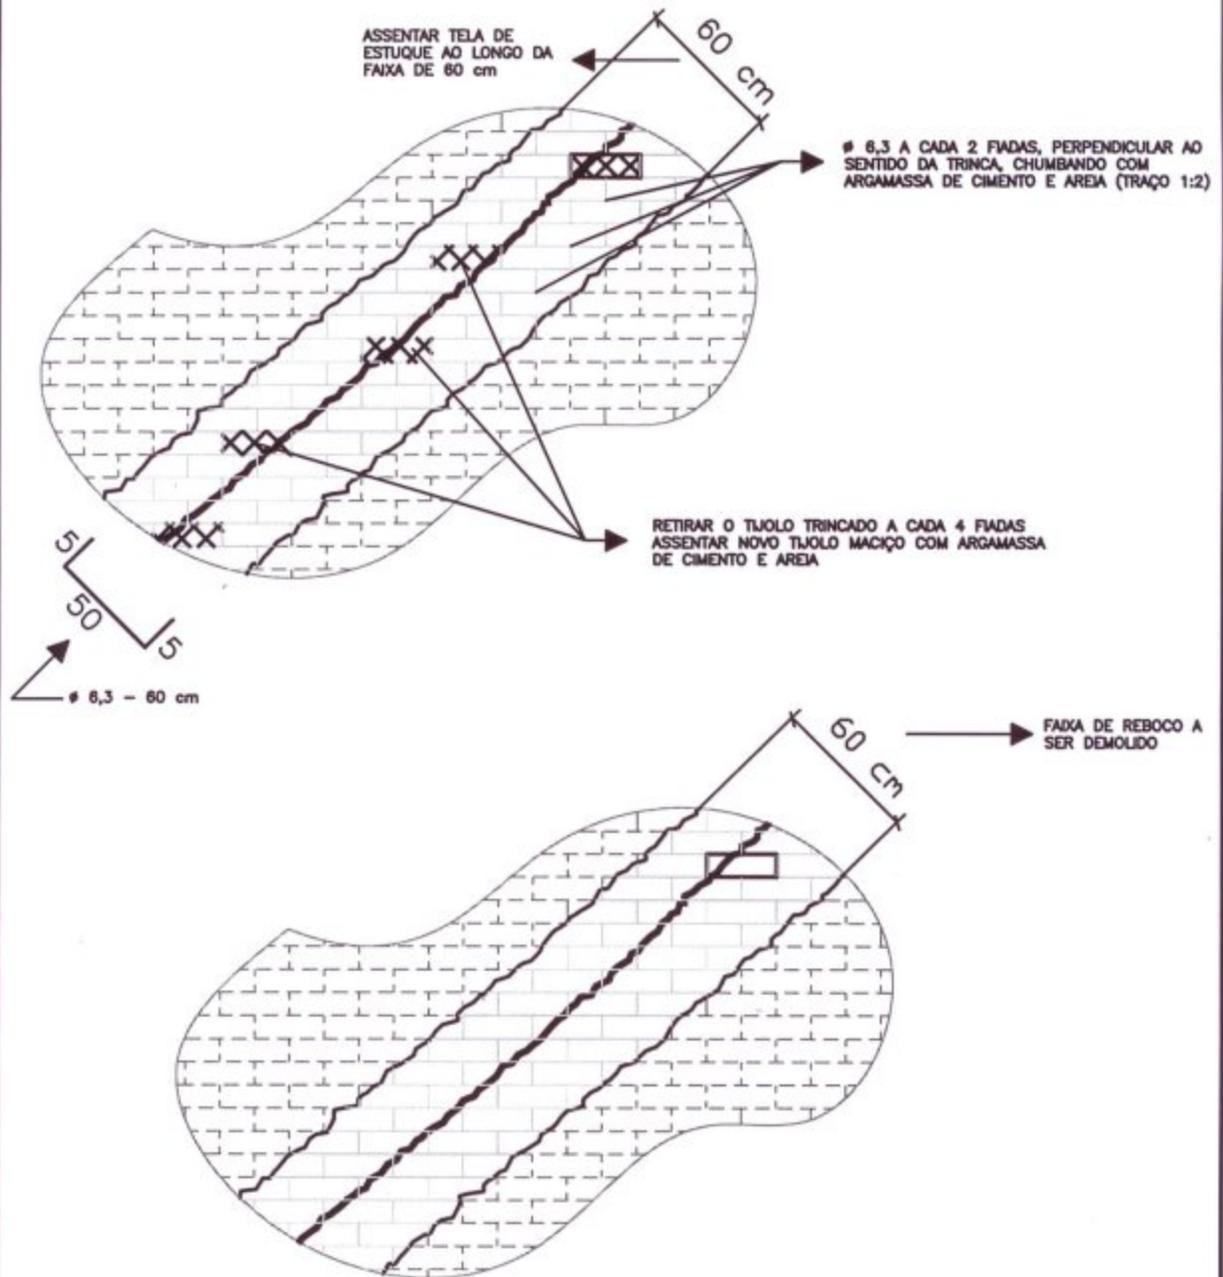
DET. DE COSTURA DAS TRINCAS (TÍPICO)
(LADOS - INTERNO E EXTERNO)

Em relação ao tratamento dado às alvenarias fissuradas através do projeto-padrão PR-TRINCAS convém fazer a crítica de que sua eficácia é relativa às “trincas mortas”. Esta prática é usada na maioria dos casos que apresentam problemas de fissuração na obras do Tribunal, e nem sempre, é recomendável. As fissuras de natureza termo-higroscópicas, por exemplo, não podem ser tratadas com este conceito rígido de grampeamento/costura proposto por esse projeto. Essas fissuras são dinâmicas e estão em constante movimentação, dada as condições de que a temperatura e a umidade sofrem variações de acordo com cada caso segundo o binômio tempo e espaço. O grampeamento e costura de trincas adotando esse expediente mostrou eficiência comprovada nos casos de estruturas que já se estabilizaram suas deformações diferidas (fluência). O maior engano aconteceu em obras onde se executou reforços de fundações. Nestes casos de costuras de paredes precedidas de reforços de fundações, observou-se que a estrutura, o reforço, o solo, e suas interfaces interagem redistribuindo tensões, provocando movimentações e deformações até que se chegue à estabilização final. Apesar dessas tensões e deformações residuais serem menores que aquelas acontecidas quando a estrutura passava por um processo progressivo de recalque, ainda são suficientes para tornar a fissurar essas alvenarias e revestimentos. Três alternativas podem ser invocadas: primeira, fazer nova intervenção após a estabilização; segunda, deixar para fazer esta intervenção em época em que se verificar a estabilização; e terceira, adotar técnicas inovadoras através de revestimentos finais mais resilientes, isto é, com capacidade de absorver tensão através de deformação no regime elástico. Fica aqui uma sugestão para outros trabalhos, que pela ordem natural das coisas, seria focalizar em terapias melhores para os casos apresentados, haja vista que esta obra teve um caráter mais voltado ao diagnóstico patológico que terapêutico.

DETALHE DE COSTURA DE TRINCAS
