# **MANIFESTAÇÕES PATOLÓGICAS EM EDIFICAÇÕES CAUSADAS POR OBRAS NOVAS EM TERRENOS VIZINHOS: UM ESTUDO DE CASO**

**AUTOR: THAÍS CALIXTO BARROS**  
**ORIENTADOR: PROF. ADRIANO DE PAULA E SILVA**

**JULHO, 2016**

Monografia apresentada ao Curso de Especialização em Construção Civil  
da Escola de Engenharia da UFMG.

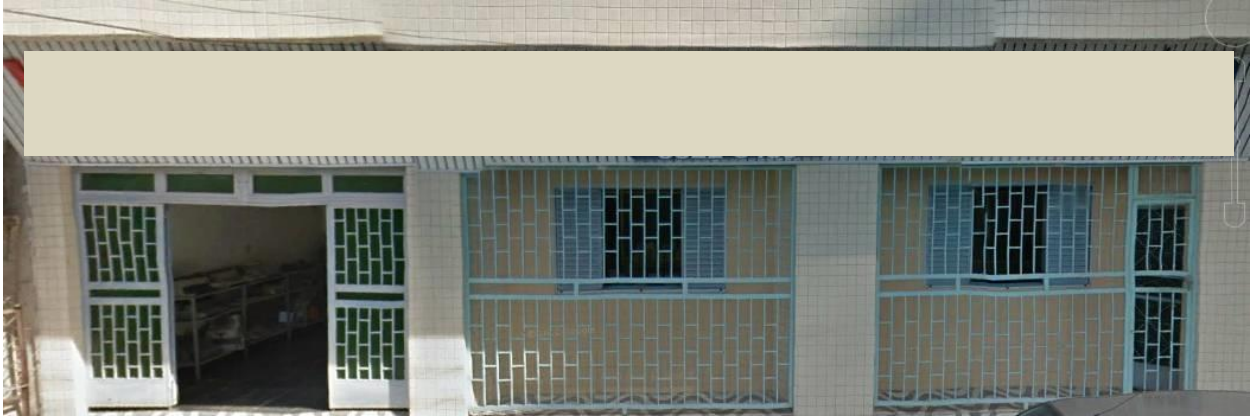
Em análise da imagem retirada do Google Earth, datada de setembro 2011, foi observado na época que estava sendo construída uma edificação ao lado da edificação analisada. No entanto, pode-se visualizar nas Figuras 4.3 e 4.4 que não existiam de patologias na fachada da edificação vistoriada.

Figura 4.3 - Fachada da edificação em 2011.  
Fonte: Google Earth, 2011

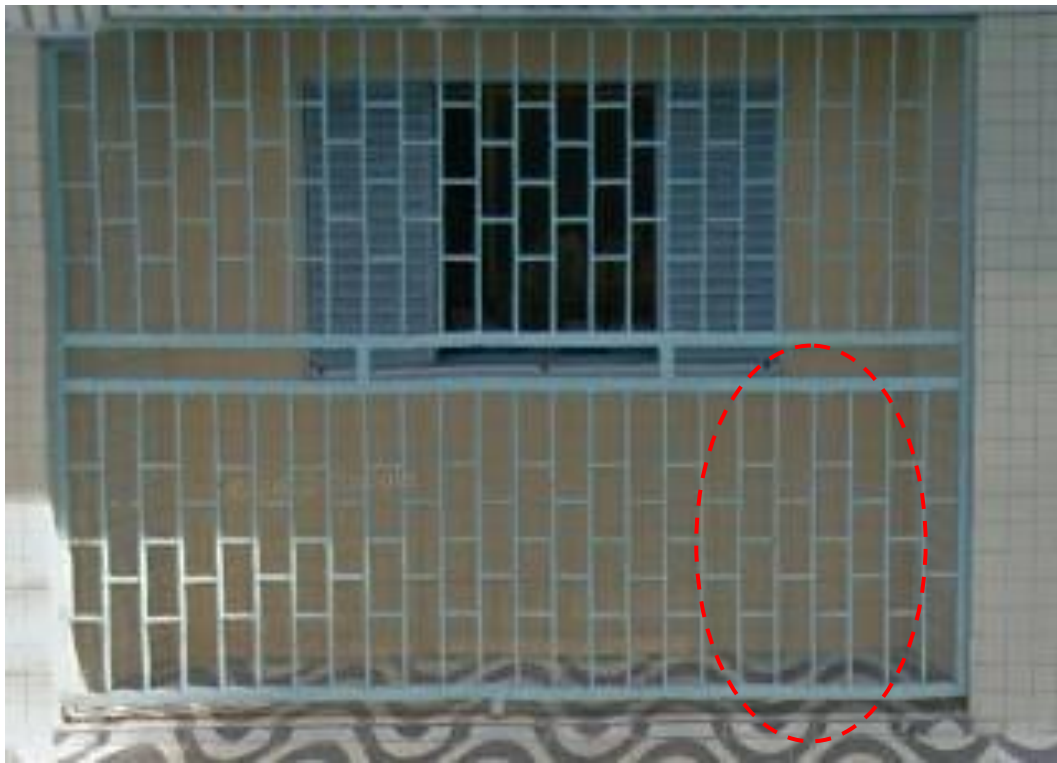
Figura 4.4 - Fachada da edificação anterior a construção da edificação vizinha, em 2011.  
Fonte: Google Earth, 2011

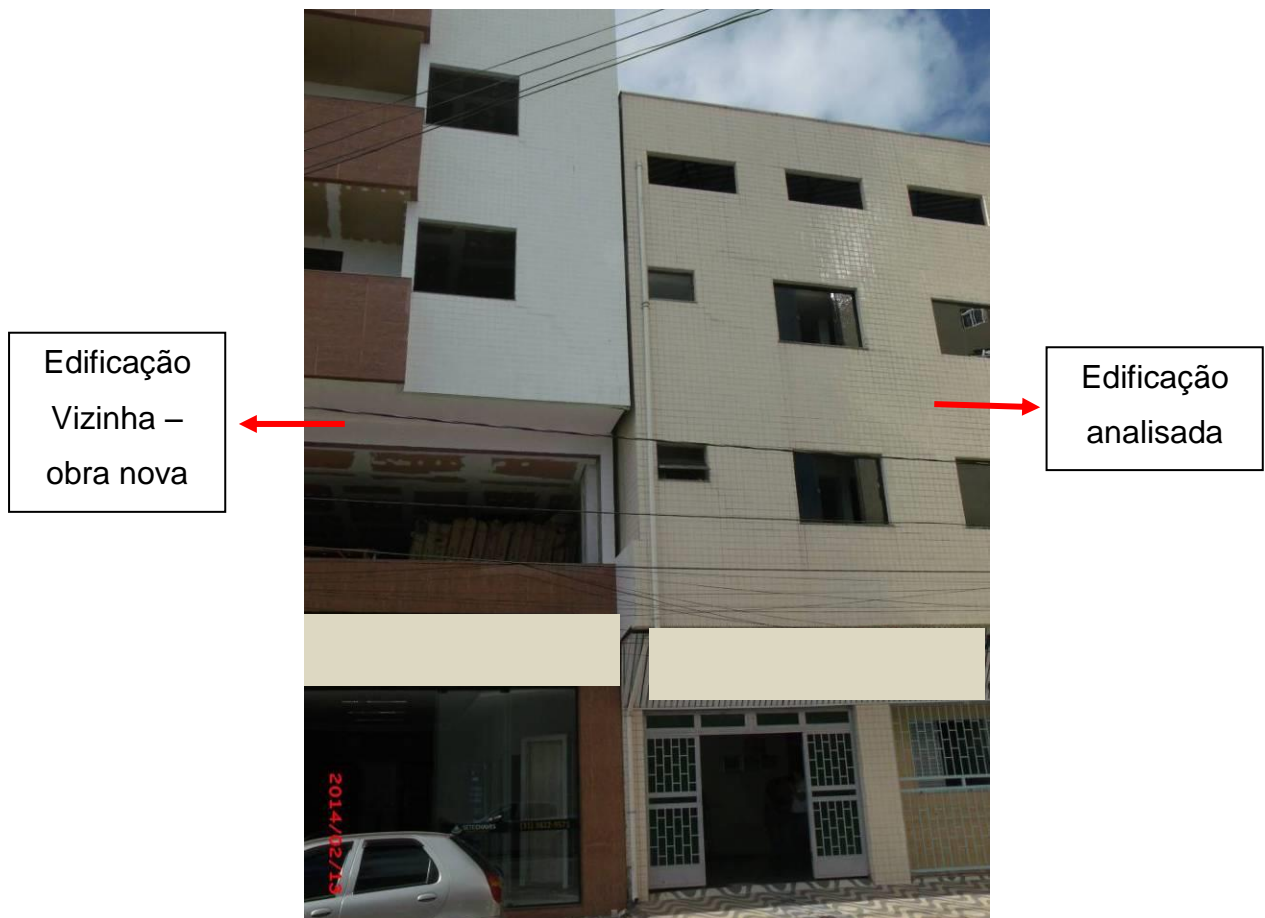
Analisando as características das manifestações patológicas, como trincas em 45°, aberturas com grandes espessuras, esmagamentos localizados em forma de escamas, abatimento do piso, entre outros, é possível verificar que a edificação analisada sofreu recalque diferencial. A estrutura não suportou deformações originadas pela obra nova. Essas deformações foram determinadas pela interferência no bulbo de tensões das fundações, incompatibilidade de materiais, técnicas e tipo de fundação utilizadas.

Figura 4.1529 - Posição edificação analisada e edificação vizinha (obra nova).

Não foi executado junta de dilatação / movimentação entre a edificação em análise e a edificação vizinha, conforme demonstrado na foto abaixo. A flexibilidade dos edifícios foram prejudicadas, ocorrendo grande concentração de tensões, provocando fissuras.

Sugere-se acompanhamento das manifestações patológicas existentes para verificação de sua progressão. De imediato faz-se necessário a execução da junta de dilatação entre os componentes da obra vizinha com a edificação objeto deste, bem como a instalação de calhas e rufos no espaçamento existente entre as mesmas, para eliminação da infiltração de água e reparos das patologias existentes.
