## **Monografia**

**"PROCEDIMENTOS PARA VISTORIAS DE RECEBIMENTO DE IMÓVEIS"**

**LAUDO DE VISTORIA PARA RECEBIMENTO DE IMÓVEL NOVO**

Identificação do Imóvel: Rua Flor de Esparódia, 51/203, Bairro Ouro Perto –  
Belo Horizonte / M.G.

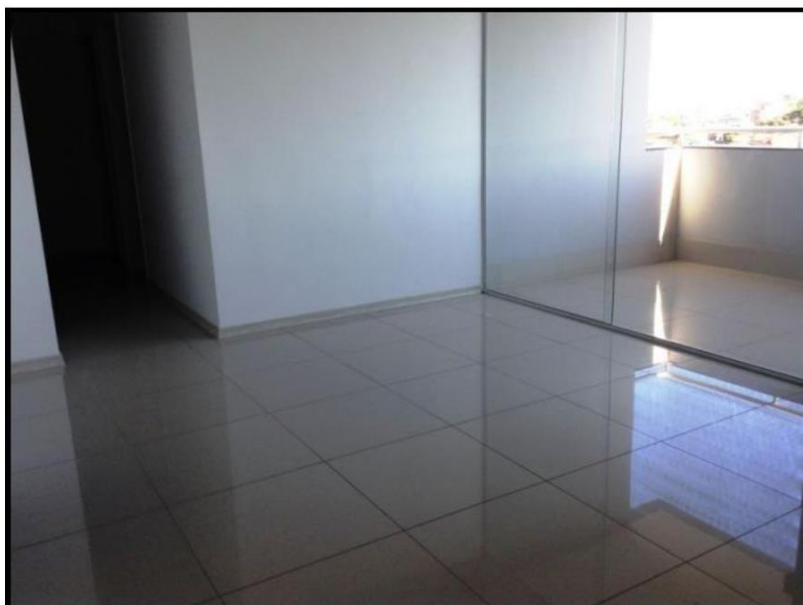
Foto 1- Sala Estar / Jantar

Não foi encontrado nenhum problema ou patologia neste ambiente. Não foi possível verificar a parte elétrica, pois a energia ainda não havia sido ligada.

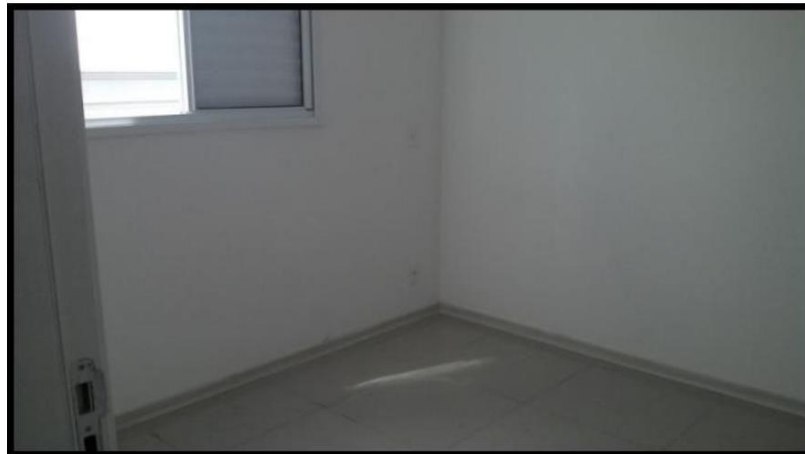
Foto 4 – Quarto 1

Não foi encontrado nenhum problema ou patologia neste ambiente. Não foi possível verificar a parte elétrica, pois a energia ainda não havia sido ligada.

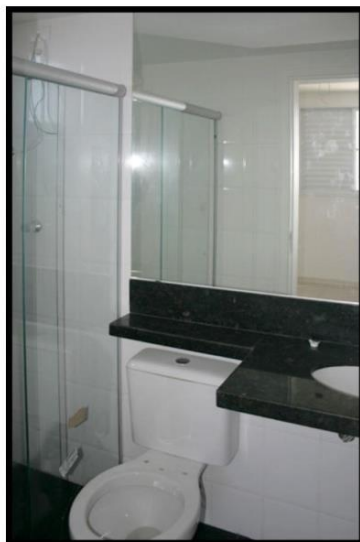
Foto 7 – Banho suíte

Não foi encontrado nenhum problema ou patologia neste ambiente. Não foi possível verificar a parte elétrica, pois a energia ainda não havia sido ligada.

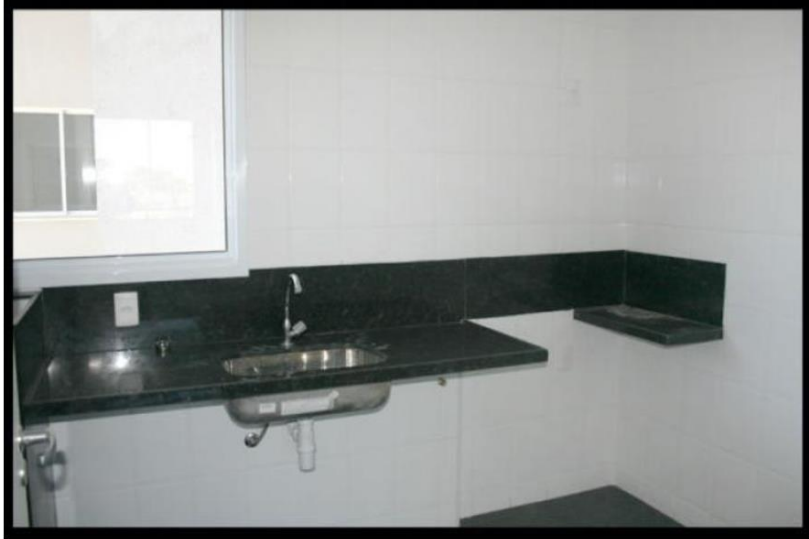
Foto 8 - Cozinha

Não foi encontrado nenhum problema ou patologia neste ambiente. Não foi possível verificar a parte elétrica, pois a energia ainda não havia sido ligada.
