UNIVERSIDADE FEDERAL DE MINAS GERAIS  
Programa de Pós-Graduação em Engenharia Metalúrgica, Materiais e de Minas

Dissertação de Mestrado

**“Reposição de espessura por soldagem em tubos de caldeira de recuperação e seu efeito nas propriedades mecânicas, metalúrgicas e de corrosão”**

Autora: Camila Pontes Pena  
Orientador: Paulo José Modenesi

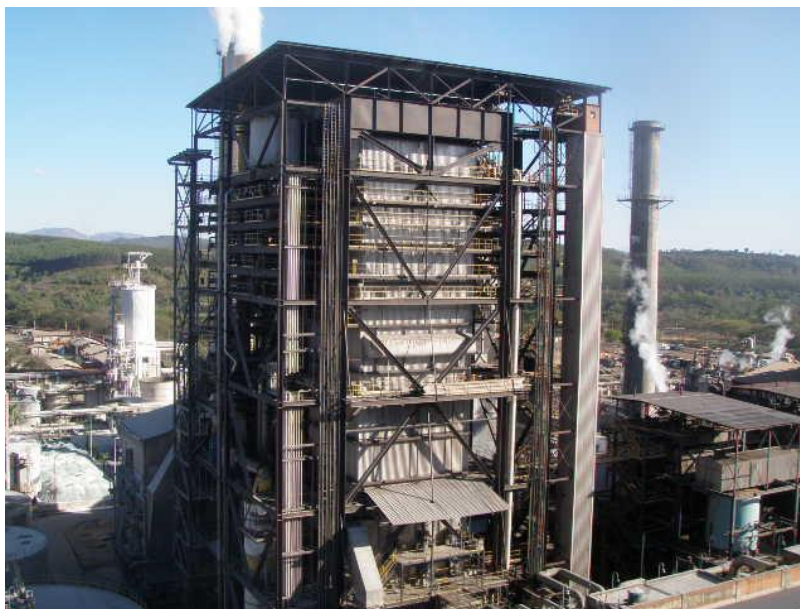
Uma caldeira de recuperação química possui um papel essencial dentro de uma planta de celulose, visto que ela é responsável por produzir grande parte da energia da planta funcionando como uma caldeira de vapor, além de recuperar os produtos químicos inorgânicos utilizados no processo e de reduzir os efluentes com potencial poluente, onde faz o papel de um reator químico por ser o local onde as reações de recuperação ocorrem. Esta dupla função faz com que a concepção de uma caldeira de recuperação seja muito complexa e seu funcionamento muito mais complicado do que, por exemplo, o de uma caldeira comum que queima combustíveis convencionais (HUPA, 2012). O vapor produzido através do calor gerado na queima da matéria orgânica é empregado na geração de energia elétrica e em diversos outros usos no processo produtivo. Na Figura 3-1 é mostrada foto de uma caldeira de recuperação.

**Figura 3-1 - Caldeira de recuperação de uma planta de celulose (ISQ BRASIL, 2014).**

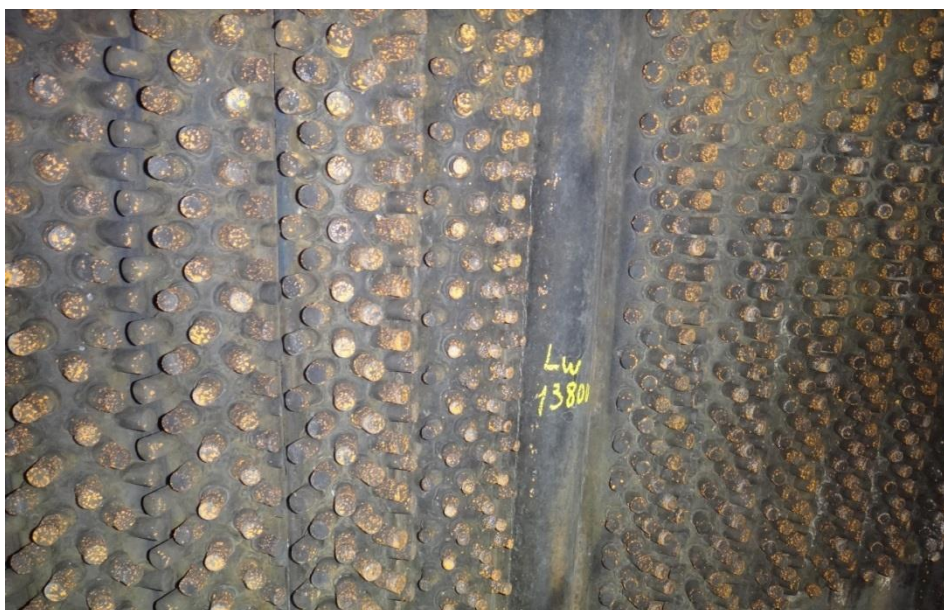
O sistema de tubos pinados, ou pinagem, que durante muitos anos foi uma tendência predominante na indústria como modalidade de proteção de fornalhas, permanece presente nos dias atuais em um número expressivo de unidades de recuperação em serviço. A Figura 3-9 mostra um banco de tubos contendo estes pinos. Nas fornalhas de tubos pinados, os pinos favorecem a formação e a fixação de uma camada protetora de *smelt* solidificado sobre os tubos que compõem as paredes, interpondo assim uma barreira contra a incidência direta do licor preto e *smelt* a alta temperatura, cujo contato promoveria a corrosão rápida dos tubos de aço carbono desta zona da caldeira (Figura 3-10).

**Figura 3-9 - Tubos pinados da fornalha de uma caldeira de recuperação química (ISQ BRASIL, 2014).**

Entretanto, os pinos se desgastam por erosão e corrosão depois de decorrido certo tempo de campanha da caldeira e vão tomando formas arredondadas e diminuindo seu tamanho, conforme visto na Figura 3-11 em comparação aos pinos mais novos da Figura 3-9. Sua durabilidade está relacionada com a carga da caldeira e a outras variáveis de processo, assim como ao projeto da caldeira. A temperatura da superfície dos tubos da fornalha durante a operação da caldeira estará diretamente relacionada à camada “isolante” de *smelt* solidificado que se forma sobre os mesmos. A espessura desta camada, por sua vez, é governada pelo comprimento dos pinos, seu diâmetro e também o seu padrão de "densidade", ou seja, a quantidade de pinos aplicada por

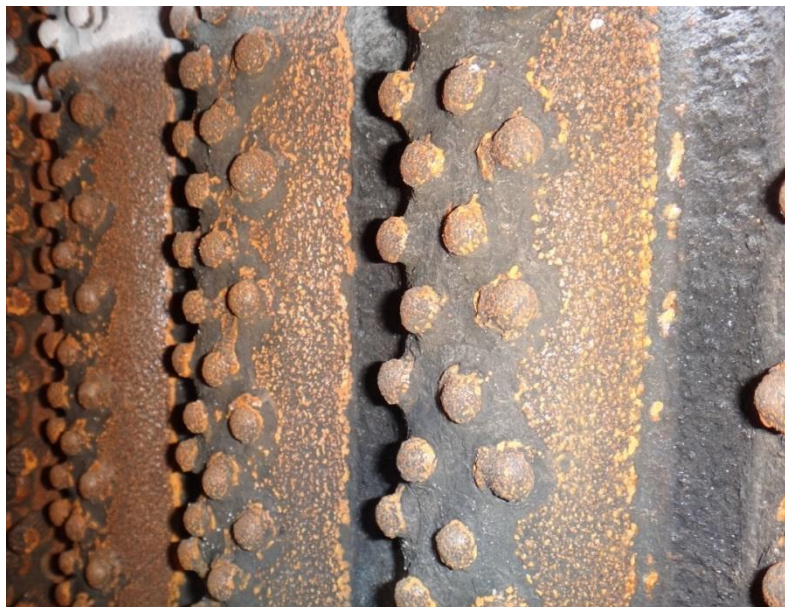
**Figura 3-11 - Pinos corroídos (ISQ BRASIL, 2014).**

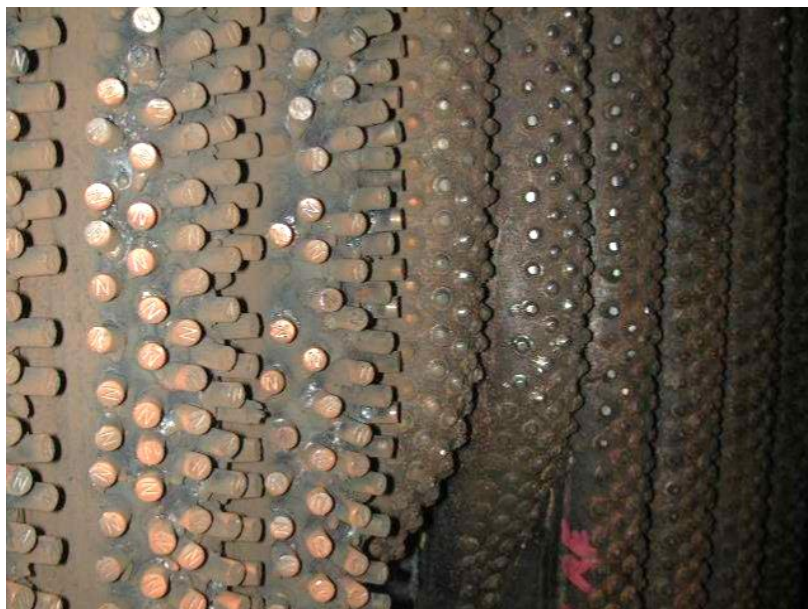
A pinagem dos tubos é feita por soldagem direta com procedimento específico e no caso de repinagem sobre tubos antigos uma prática geral adequada e obrigatória de preparação é o escovamento mecânico sobre os pinos “velhos” e o esmerilhamento do topo dos pinos que estejam com perfil desgastado ou com impurezas de solda de antigas repinagens (Figura 3-12). Áreas que já foram repinadas anteriormente terão uma tendência de ser cada vez mais difíceis de repinar. Isto se deve ao fato de que cada vez que um pino é ressoldado, suas características de transferência de calor serão piores (múltiplas soldas sobrepostas, resultando em impurezas de solda, poros, etc., e também tornando menor a área exposta para soldagem). Isto permite concluir que há um limite teórico de repinagens sucessivas em um dado ponto e após atingir este estado, deve ser considerada a conveniência da troca dos tubos em questão. A área da seção transversal deve ser examinada antes da soldagem. Usualmente uma área plana correspondente a um diâmetro de 50% do original é requerida. O comprimento máximo total admissível

dos pinos, resultante após a repinagem é de 18 mm, acima do qual ocorre a queima acelerada dos mesmos. Portanto, a repinagem prematura produz pinos muito longos e não é considerada uma boa prática (PAOLIELLO *et al.*, 2005).

**Figura 3-12 - Tubos de área repinada conforme procedimentos corretos (PAOLIELLO *et al.*, 2005).**

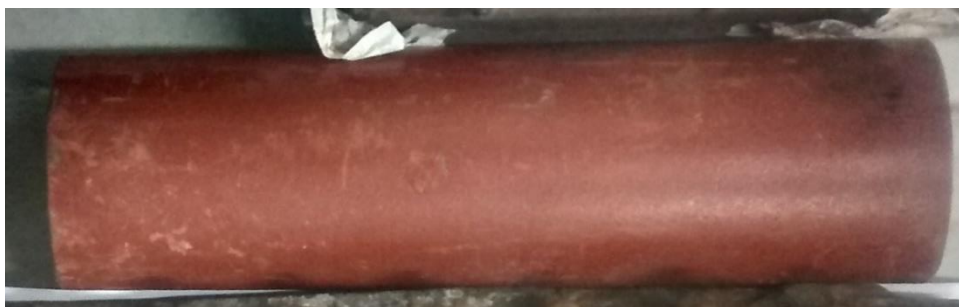
**Figura 4-2 - Amostra 1: Tubo novo sem pinos.**

De acordo com as Figuras 4-2 a 4-8, nota-se que as amostras de tubos usados (A2 e A5) expostas por períodos de vários anos ao ambiente da caldeira, já se encontravam atacadas por corrosão. Tal fato fica mais claro nas Figuras 4-4 e 4-7 onde a perda de espessura é visível na seção transversal dos tubos do lado com pinos, sendo este o lado que opera em contato com o licor preto e o *smelt* e recebe o calor da combustão da fornalha da caldeira. Por esse motivo, elas não servem como um bom parâmetro para avaliação da corrosão entre metal base e solda.

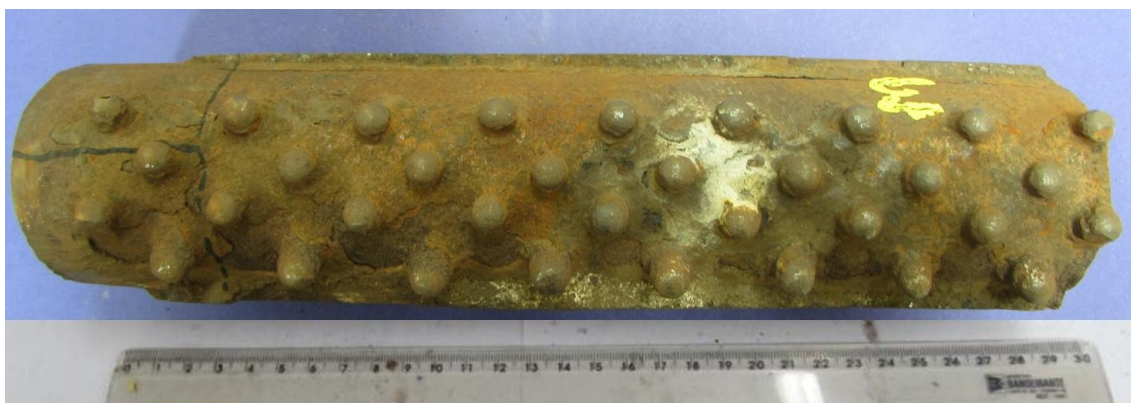
**Figura 4-3 - Amostra 2: tubo usado com pinos que estava em operação na caldeira sem a reposição de espessura.**

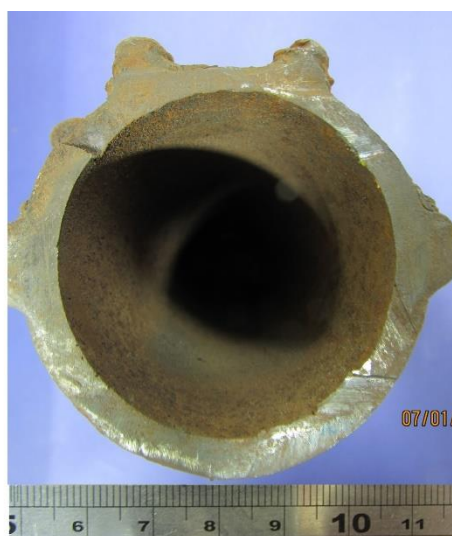
**Figura 4-4 - Amostra 2: detalhe transversal.**

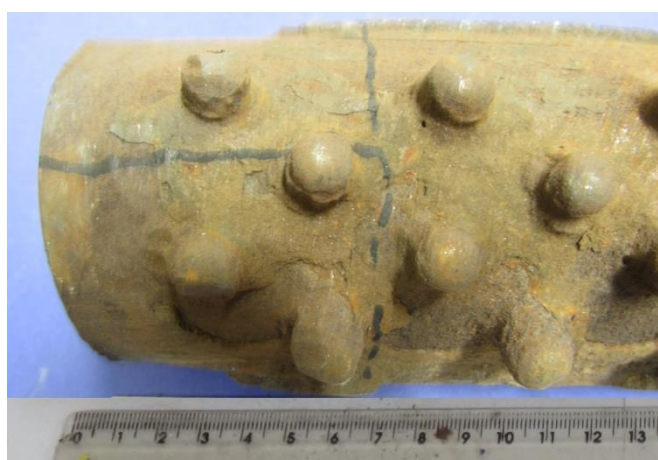
**Figura 4-5 - Amostra 2: detalhe de onde foi feito o corte para o embutimento.**

Foi observada em uma porção do MB-B (Amostra 2) uma microestrutura diferente decorrente da soldagem dos pinos de proteção na sua superfície externa (Figura 5-29). Tal fato pode ser comprovado pela Figura 4-5 que mostra que o local onde o corte transversal foi feito é muito próximo de um dos pinos. Na Figura 5-29(a) a microestrutura parece típica da região de granulação grosseira da ZTA (GGZTA) de soldas de aços baixo carbono com regiões de ferrita acicular-FA (agulhas aleatórias) e ferrita de Widmanstätten-FW (agulhas alinhadas) conforme indicado pelas siglas FA e FW. Na Figura 5-29(b) a microestrutura de ferrita e perlita é semelhante à da Amostra 1, porém com grãos menores e a presença de perlita esboroada é um indício de que o tubo sofreu um aumento de temperatura devido à soldagem. Vale ressaltar que a reposição de espessura é executada na região sem pinos de proteção, mas isso não elimina a chance de que a região do MB para recuperação tenha sido alterada anteriormente pela soldagem de algum pino nas imediações.

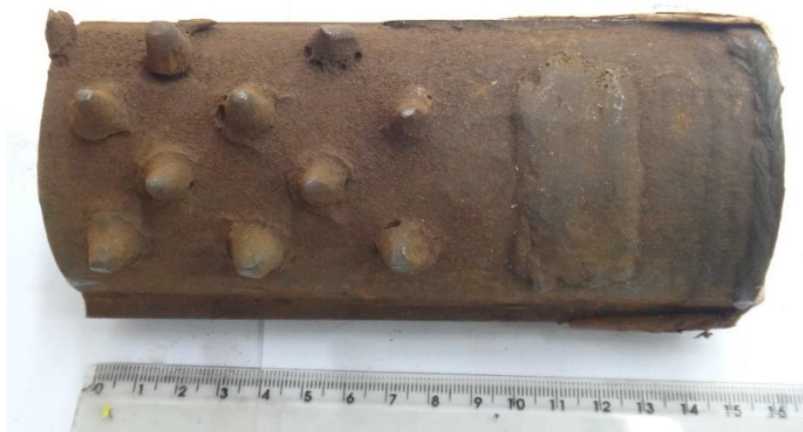
**Figura 4-6 - Amostra 5: tubo usado da caldeira de recuperação com pinos onde foi feita a reposição da espessura por soldagem dentro da caldeira e que continuou em operação durante mais 1 ano.**

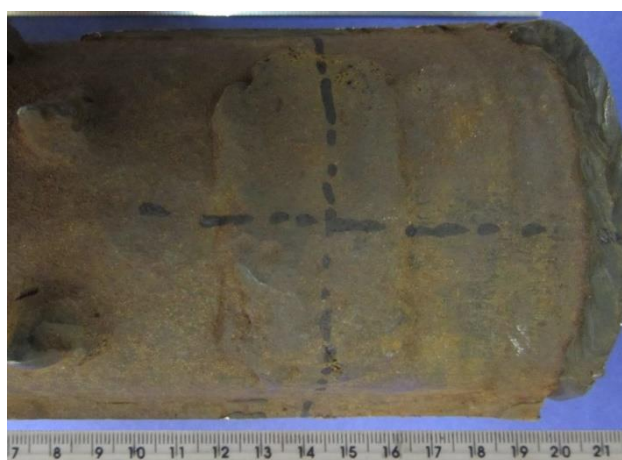
**Figura 4-8 - Amostra 5: detalhe de onde foi feito o corte para o embutimento.**

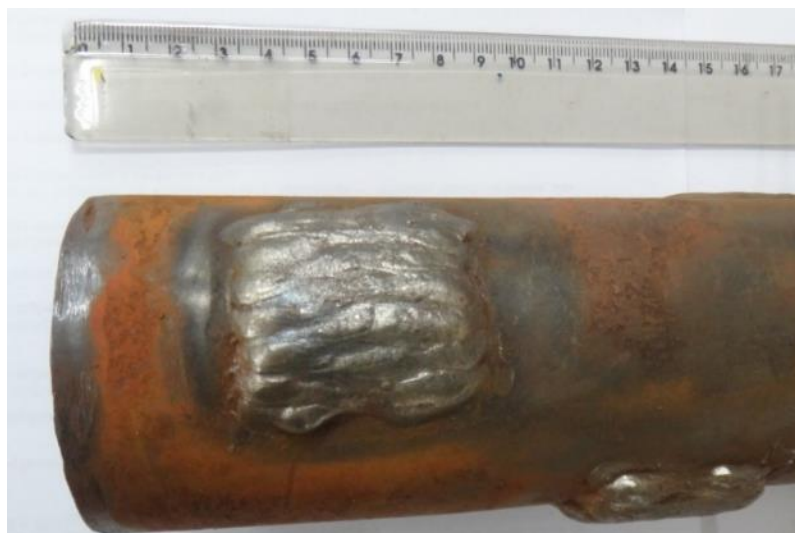
Foram preparadas mais 2 (duas) amostras denominadas Amostras 3 e 4, a partir das Amostras 1 e 2, respectivamente. Nas Amostras 3 e 4 (Figuras 4-9 e 4-10) foi realizado em laboratório o mesmo procedimento de soldagem feito na Amostra 5 que está descrito no Anexo A no final deste documento. Este procedimento é o mesmo utilizado para fazer a reposição de espessura na caldeira.

Para a soldagem os tubos não receberam nenhuma preparação superficial e foi usada uma corrente de 85 A.

**Figura 4-9 - Amostra 3: tubo novo da Amostra 1 que serviu de corpo de prova para fazer a reposição de espessura por soldagem.**

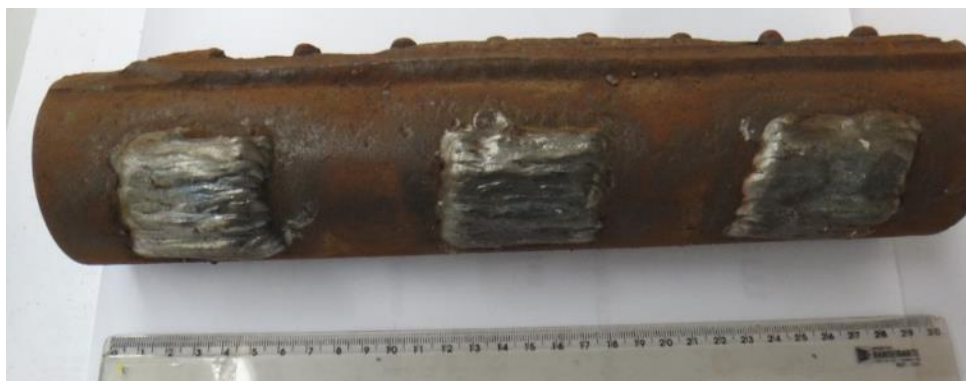
**Figura 4-10 - Amostra 4: tubo usado da Amostra 2 que serviu de corpo de prova para fazer a reposição de espessura por soldagem.**

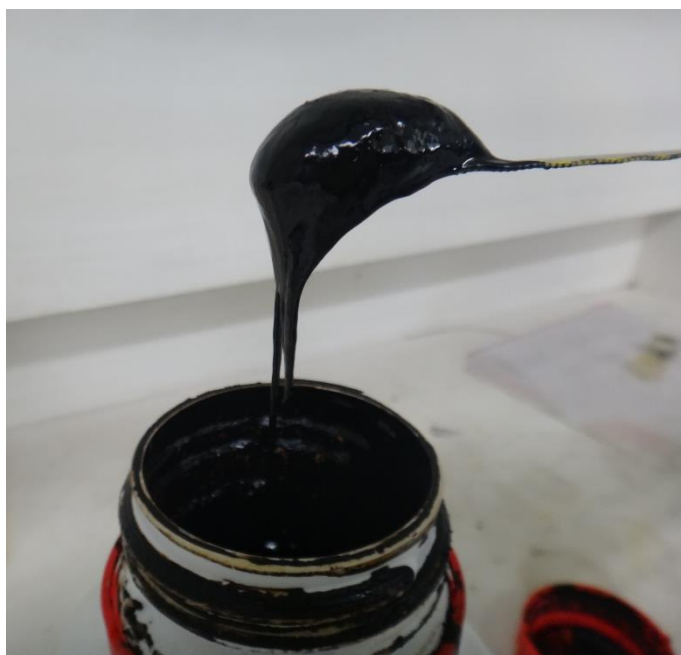
O licor preto utilizado foi coletado e fornecido pelo fabricante de celulose com as seguintes características (Figura 4-11):

- Identificação: licor preto forte após tanque de mistura
- Composição: compostos orgânicos da madeira e sais inorgânicos de carbonato de sódio, sulfeto de sódio, sulfato de sódio, ácido sulfídrico e tiosulfato de sódio
- Concentração de sólidos (%SS): 69,82
- Densidade (g/cm<sup>3</sup>): 1,391
- Densidade Baumé (°Be): 39.

**Figura 4-11 - Aspecto do licor preto forte.**
