UNIVERSIDADE FEDERAL DE MINAS GERAIS

MESTRADO EM ENGENHARIA QUÍMICA

Tratamento à base de zircônia aplicado sobre aços galvanizados como  
alternativa ao processo de fosfatização

Dissertação apresentada à Universidade Federal de Minas Gerais, como parte das exigências do Programa de Pós-Graduação em Engenharia Química, para obtenção do título de Mestre.

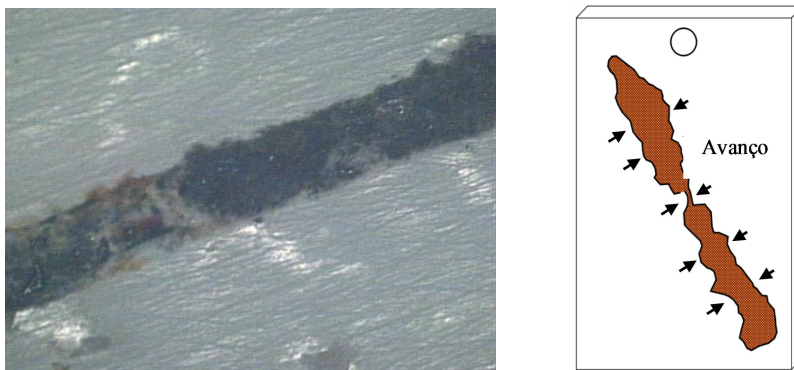
A determinação do avanço médio da corrosão após testes acelerados, foi realizada conforme demonstrado na Figura 11. Primeiramente, foram registradas fotografias (25x de ampliação) das amostras riscadas com uma câmara digital acoplada a um microscópio ótico. Em seguida, foram realizadas 10 medidas ao longo do risco do avanço da corrosão a partir de análises de imagem utilizando o

software ImageJ. Por último, foi calculada a média das 10 medidas para cada corpo de prova.

**Figura 11.** Representação da determinação de avanço da corrosão em chapas de aço, após testes acelerados de corrosão. Fonte: Autor.
