UNIVERSIDADE FEDERAL DE MINAS GERAIS

Dissertação de Mestrado

INFLUÊNCIA DE ELEMENTOS QUÍMICOS RESIDUAIS DO AÇO NA QUALIDADE  
DO FIO MÁQUINA ENFORNADO A ALTA TEMPERATURA E LAMINADO A  
QUENTE

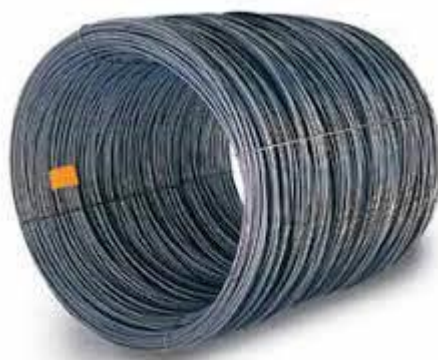
Algumas características importantes do fio máquina para boa processabilidade no processo de trefilação são: circularidade da seção, ductilidade do material, nível de embaraçamento de espiras e condição da carepa. Na Figura 1 é apresentada a imagem de uma bobina de Fio Máquina.

Figura 1: Bobina de Fio máquina Fonte: Próprio autor.

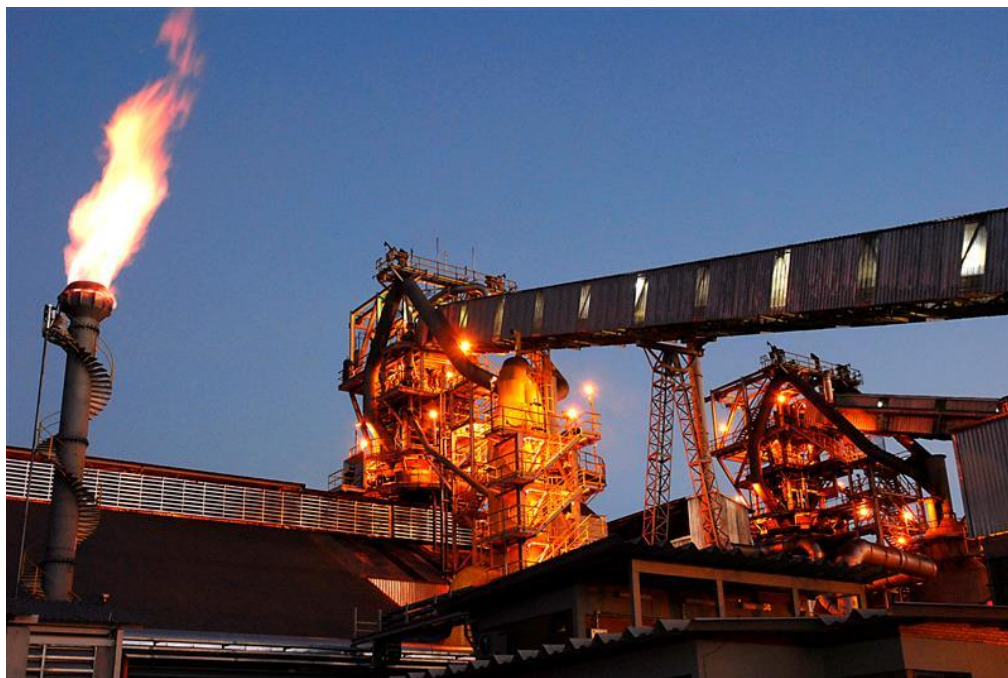
No alto-forno o ferro gusa é produzido por meio do processo de redução do minério de ferro pelo carbono oriundo de carvão vegetal. O gusa obtido do processo é direcionado para a aciaria FEA – Forno Elétrico a Arco. Na Figura 2 é apresentada foto dos altos-fornos da ArcelorMittal Aços Longos Juiz de Fora.

Figura 2: Altos-fornos ArcelorMittal Aços Longos Juiz de Fora. Fonte: Próprio autor.

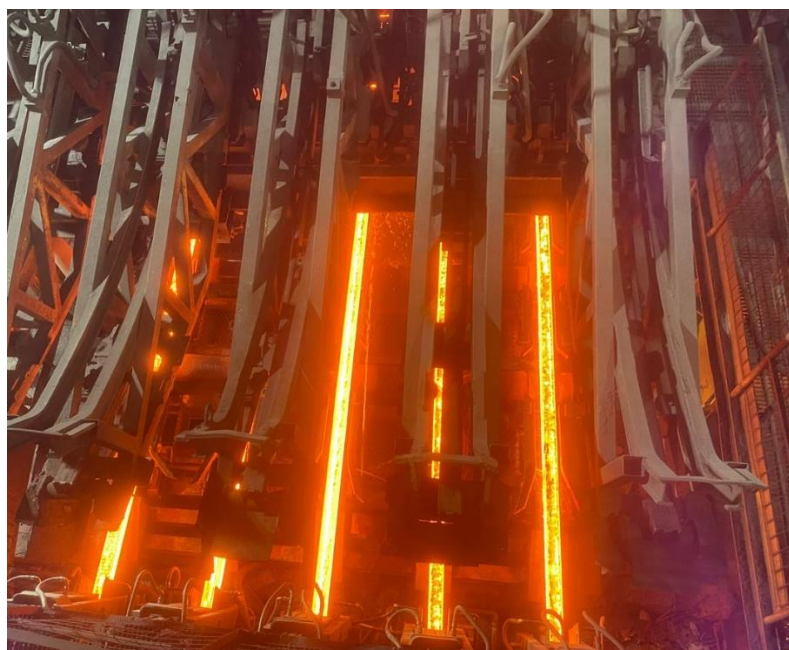
Do forno panela o material é vazado na máquina de lingotamento contínuo. A máquina é composta por um distribuidor que escoo o aço líquido por cinco veios. O material é refrigerado em moldes por jatos de água e solidificado, formando os tarugos de aço, com seção quadrada de 130 mm x 130 mm e cortados por oxicorte em comprimentos de 15,60 m. Os tarugos são direcionados a um leito rotativo para resfriamento ao ar no qual a temperatura é reduzida de 900°C a 500°C e então são os mesmos são estocados no pátio até serem direcionados ao forno de reaquecimento de tarugos da laminação. Na figura 3 é ilustrada etapa de lingotamento contínuo da aciaria ArcelorMittal Aços Longos Juiz de Fora.

Figura 3: Lingotamento contínuo da aciaria ArcelorMittal Aços Longos Juiz de Fora. Fonte: Próprio autor.

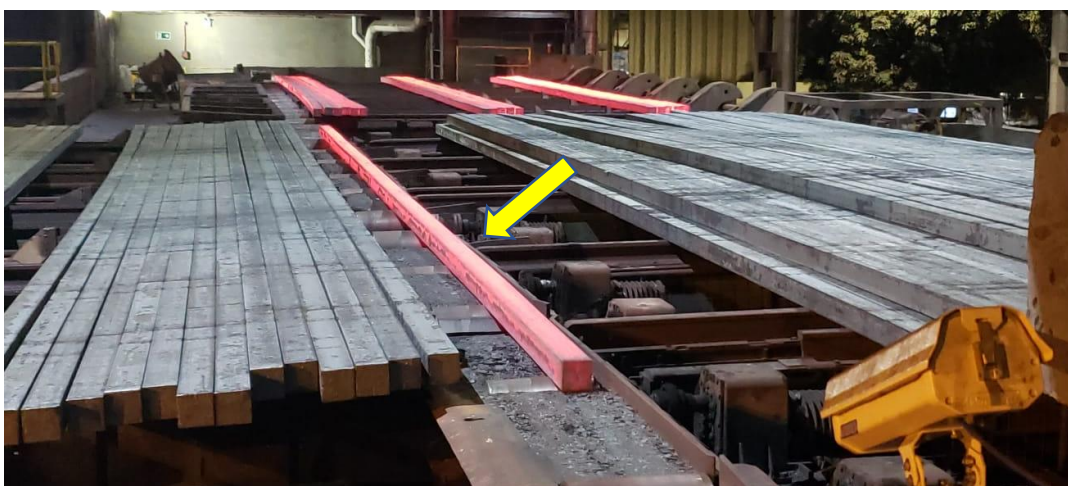
A outra rota de processo, tema desse estudo, é a rota de enformamento a quente. Nela, os tarugos lingotados na aciaria não passam pelo leito de resfriamento ao ar e sim pela rota a quente onde são direcionados diretamente para o forno de reaquecimento de tarugos da laminação, chegando com temperaturas em torno de 850°C. Segue figura 4, com seta indicando tarugo vindo diretamente da aciaria, em alta temperatura.

Figura 4: Tarugos direcionados para o forno de aquecimento da laminação a alta temperatura. Fonte: Próprio autor.

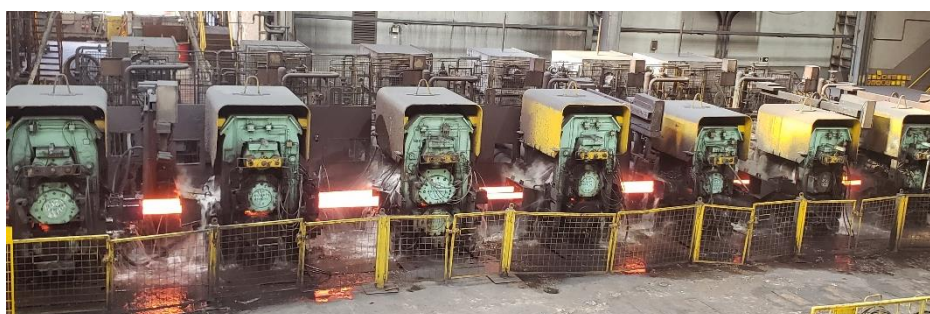
Na laminação, os tarugos (advindos do pátio ou direto da aciaria) são pesados e encaminhados ao forno de reaquecimento de tarugos, no qual permanecem sendo aquecidos por tempos em torno de 2h até alcançarem temperaturas ideais de conformação mecânica por laminação a quente, em torno 1180°C. Após atingirem essa temperatura, os tarugos são conformados no desbaste por sete passes em gaiolas compostas de dois cilindros horizontais, acionados por motores. Nessa etapa os tarugos são conformados e sofrem redução da seção quadrada de 130 mm x 130 mm até uma seção circular de 51mm de diâmetro. O material então é direcionado ao laminador intermediário, composto por 8 gaiolas de pares de discos alternados horizontal e verticalmente. No final dos 8 passes o material tem seção circular reduzida a 15mm de diâmetro. Na figura 5 está ilustrado laminador desbastador.

Figura 5: Laminador desbastador ArcelorMittal Aços Longos. Fonte: Próprio autor.

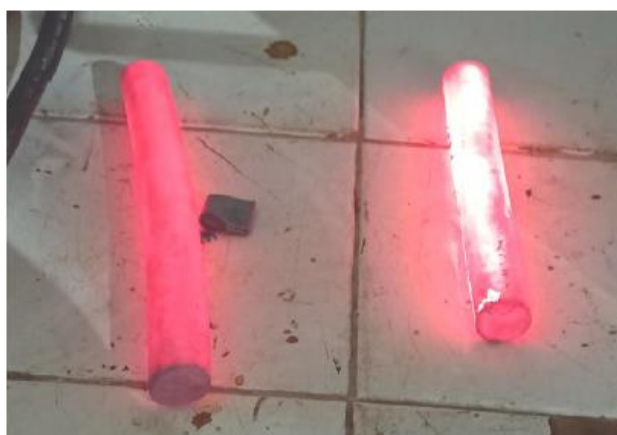
Após condicionamento no forno, as amostras foram resfriadas ao ar e preparadas para ensaios metalográficos de microscopia ótica através de remoção de carepa com escova de aço e banho em ácido clorídrico (diluído 50% em água), embutimento a quente, lixamento, polimento e ataque com Nital (2% ácido nítrico, 98% álcool etílico). Na Figura 11 são apresentas imagens das peças após retirada da mufla, com material ainda em alta temperatura, na figura 12 são apresentas imagens das peças após resfriamento contendo carepa aderida e na Figura 13 são indicadas imagens das peças após retirada da carepa grosseira.

Figura 11: Peças após retirada da mufla. Fonte: Próprio autor.

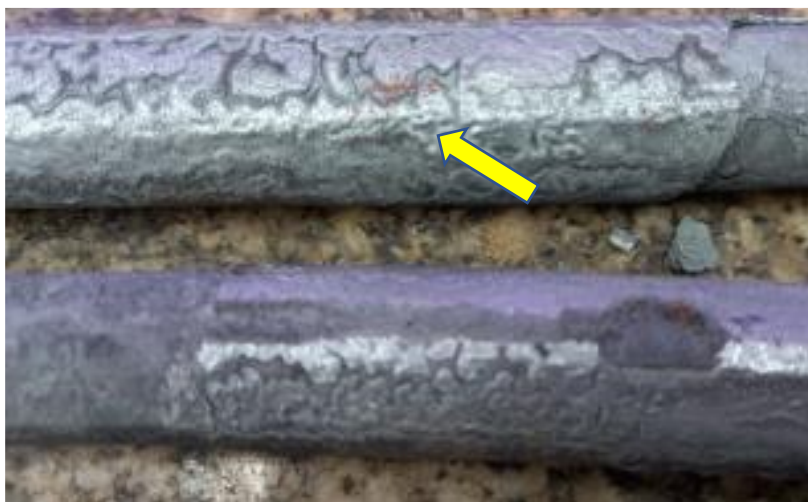
Figura 12: Peças após resfriamento contendo carepa. Fonte: Próprio autor.

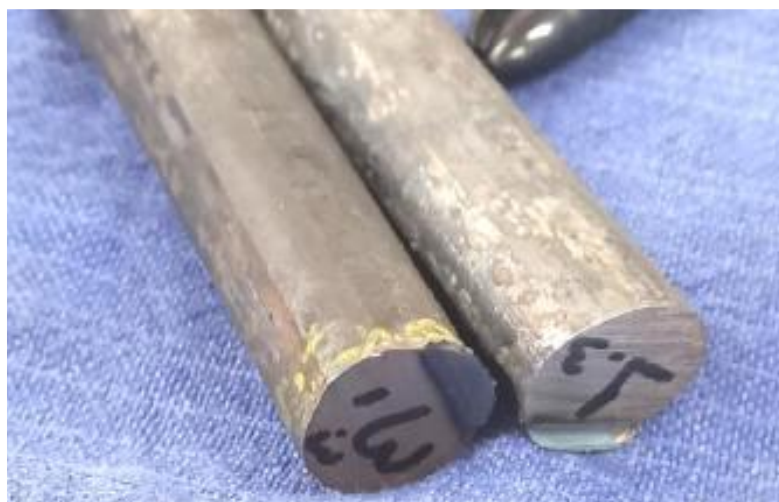
Figura 13: Peças após remoção da carepa grosseira. Fonte: Próprio autor.

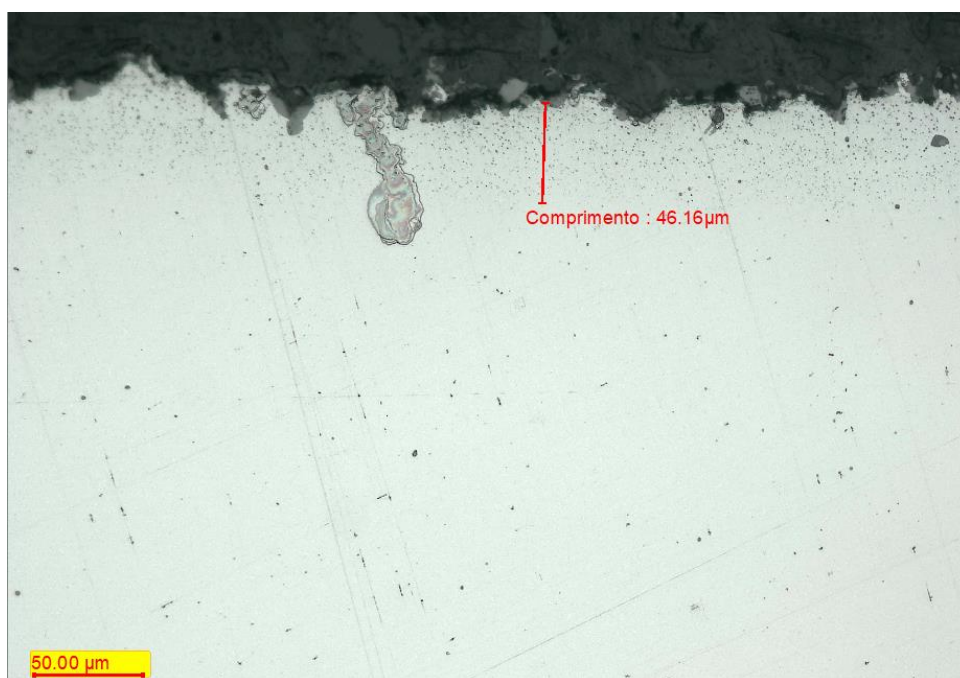
Após submeter as amostras de duas composições químicas diferentes em diferentes temperaturas e tempo de permanência no forno, foram realizadas as micrografias das amostras contendo alto teor de Cu e Sn nas quatro condições e da amostra contendo baixo teor de Cu e Sn na condição de maior exposição à temperatura. As Figuras 14, 15, 16 e 17 referem-se respectivamente às micrografias das amostras nas quatro condições, sem ataque químico.

Figura 16: Condição 03, amostra 01 – Tempo de permanência no forno de 4h a 1100°C. Formação de camada de óxidos de 46 µm. Fonte: Próprio autor.

Foi observada ausência de trincas, oxidação da superfície e formação de óxidos na região abaixo da superfície em todas as condições e nos dois aços. A espessura das camadas variou em decorrência da temperatura e do tempo de permanência no forno. Quanto maior temperatura e maior o tempo de permanência no forno, maiores foram as espessuras das camadas de óxidos. Maiores temperatura

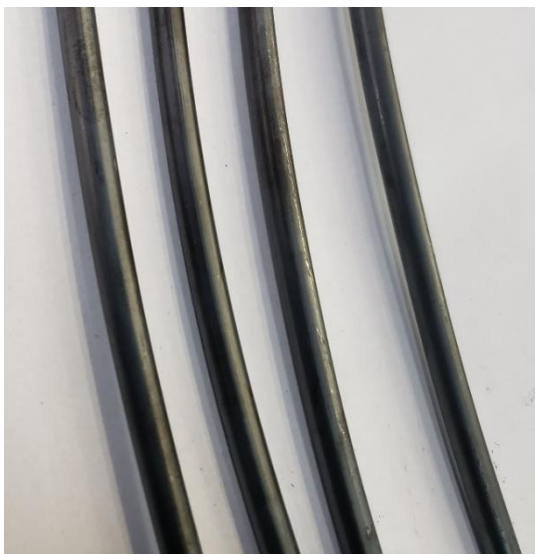
Nas Figuras 20 e 21 são apresentadas amostras dos fios máquina contendo diferentes teores de cobre e estanho e expostos às mesmas condições de enformamento, temperatura e tempo de forno. Na Figura 20 é possível observar a superfície do fio máquina sem defeitos e na Figura 21 a seta indica o defeito de palha.

Figura 20: Amostra do fio máquina com baixo teor de Cu (0,07%) e Sn (0,0046%) enornado a alta temperatura e laminado a quente. Superfície lisa, sem defeitos.

O material contendo baixos teores de Cu e Sn apresentou superfície lisa, sem defeitos. Já o material com maior teor de Cu e Sn apresentou superfície rugosa, com defeitos de palha por toda sua extensão. Os defeitos de palha se evidenciam por pequenos pontos que afloram no material, tornando a superfície do fio irregular e rugosa, como mostrado na Figura 21.

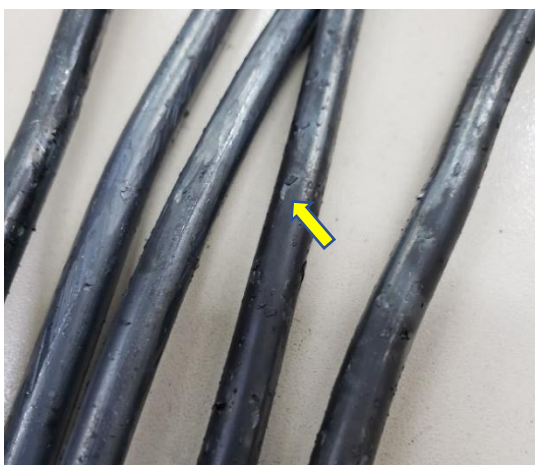
Figura 21: Amostra do fio máquina com maiores teores de Cu (0,23%) e Sn (0,0046%) enornado a alta temperatura e laminado a quente. Superfície rugosa, com defeito de palha. Fonte: Próprio autor.

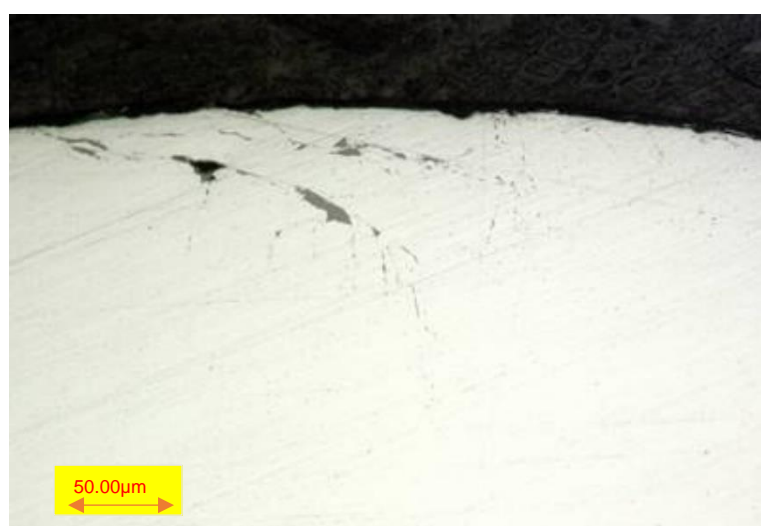
As amostras cortadas e polidas foram avaliadas no microscópio ótico primeiramente sem ataque. Seguem Figuras 22 e 23 contendo imagens das micrografias sem ataque das amostras dos fios máquina contendo diferentes teores de cobre e estanho e expostos às mesmas condições de enformamento, temperatura e tempo de forno. Na amostra contendo baixo teor de Cu e Sn a superfície se apresenta lisa, sem a presença de defeitos. Já na amostra com maior teor de Cu e Sn é possível observar trincas na região abaixo da superfície.

Figura 23: Imagem metalográfica da seção transversal da amostra de fio máquina com maior teor de Cu e Sn, na região de um defeito aumento 200X. Fonte: Próprio autor.

No teste em processo foi observada a formação de trincas superficiais no material com elevada porcentagem de Cu e Sn, mantido alto tempo em elevada temperatura, enornado pela rota a quente e laminado em 25 passes de conformação. Já o material com baixos teores de Cu e Sn, enornado e laminado nas mesmas condições apresentou superfície livre de defeitos.

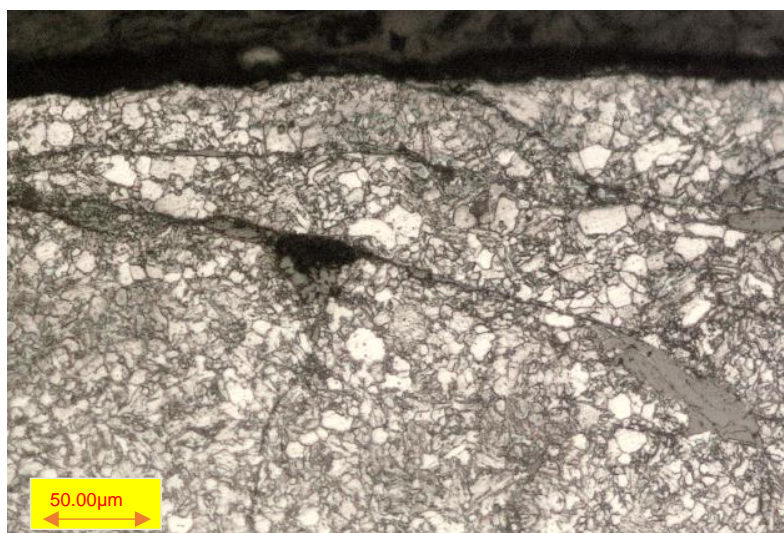
Figura 25: Ampliação de 500x do corte da seção da amostra de fio máquina com maior teor de Cu e Sn atacada com ácido Nital. Presença de defeitos e óxidos.

Nas Figuras 24 e 25, referentes a micrografia com ataque Nital 2% das amostras dos fios máquina contendo diferentes teores de cobre e estanho e expostos às mesmas condições de enformamento, temperatura e tempo de forno, é possível observar amostra sem defeito e amostra com defeito, respectivamente.
