Monografia

ANÁLISE DE FISSURAS E TRINCAS NAS ALVENARIAS DE VEDAÇÃO CONSTRUÇÃO DE CASAS EM MINAS GERAIS

Monografia apresentada ao Curso de Especialização em Construção Civil
da Escola de Engenharia UFMG

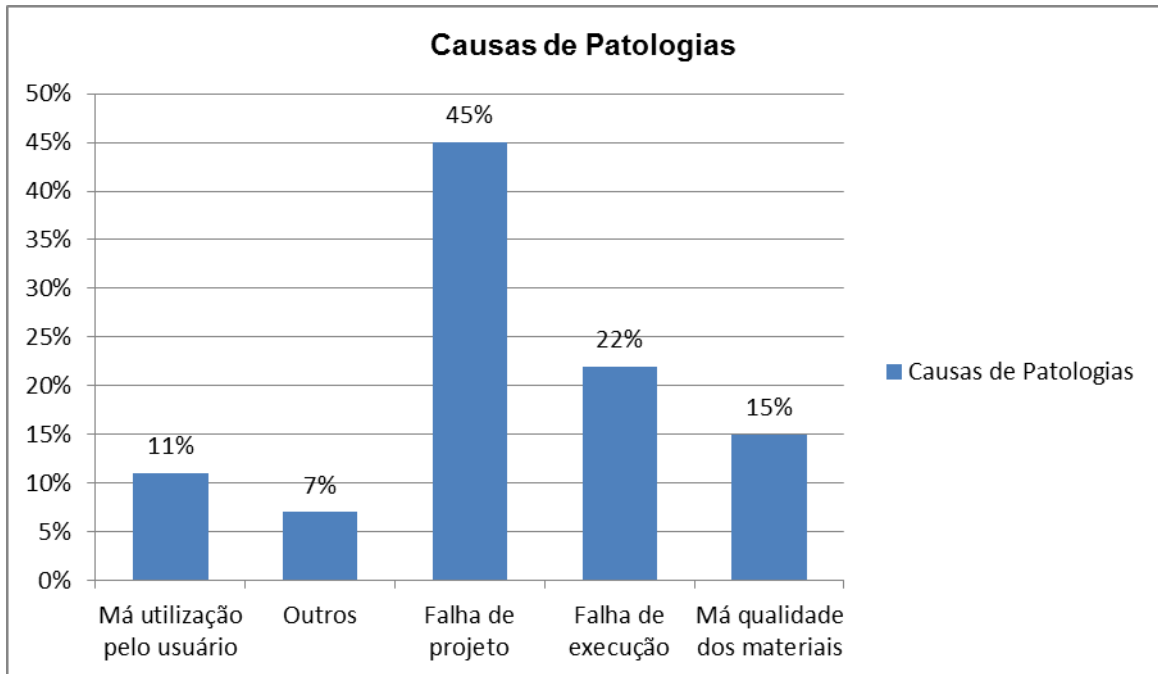
Figura 1 -Causas de patologias segundo estudos europeus. Fonte: IBAPE, 2013

A patologia da construção civil tem como preocupação fundamental o conhecimento das causas dos problemas e como evitá-los. Muitos estudos já foram realizados com esse objetivo, e já é possível ter uma ideia geral sobre causas de patologias. Pesquisas feitas na Europa, por exemplo, na década de 70, mostraram que a origem das falhas estão no projeto deficiente, nas falhas de execução, nos materiais empregados e na má utilização das casas pelos usuários, conforme figura 1. No entanto existem outros tipos de patologias mais e menos graves que essas (IBAPE, 2013).

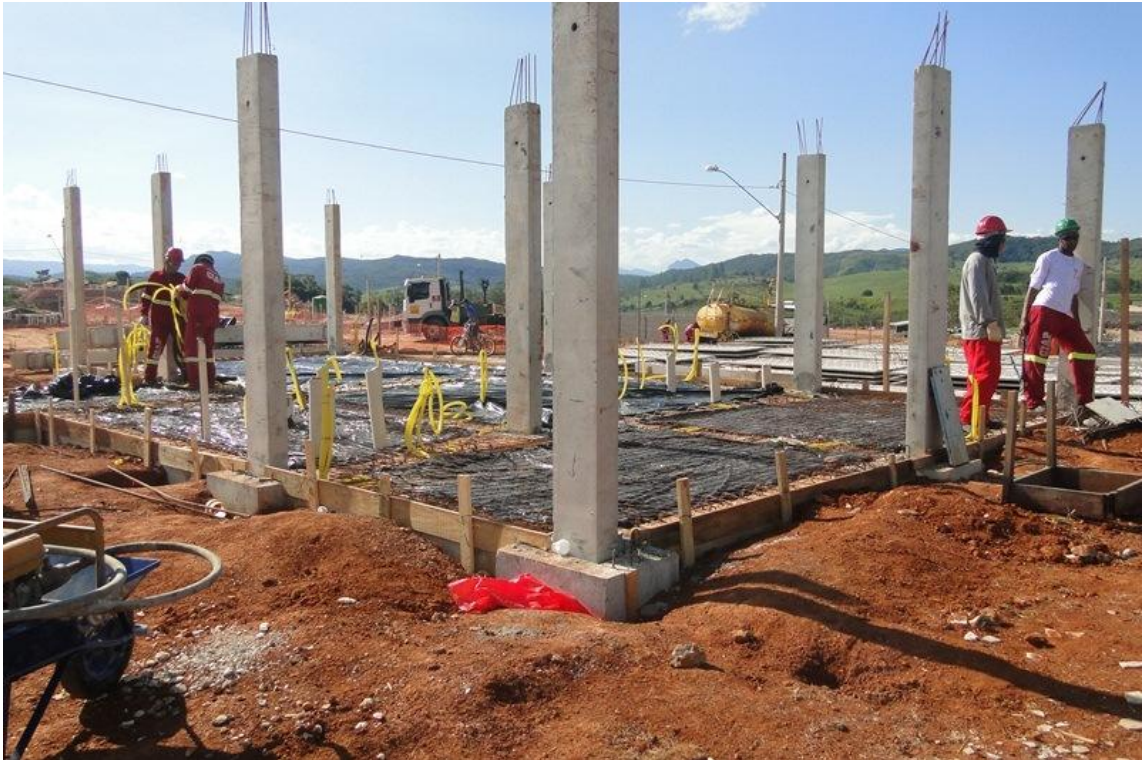
Figura 5- Montagem de estruturas pré fabricadas. Fonte: arquivo pessoal

As estruturas de pilares, vigas e lajes também são de peças pré fabricadas e também fabricados e fornecidos pela indústria de pré moldados, já a montagem é de responsabilidade da equipe técnica conforme figuras 5, 6 e 7.

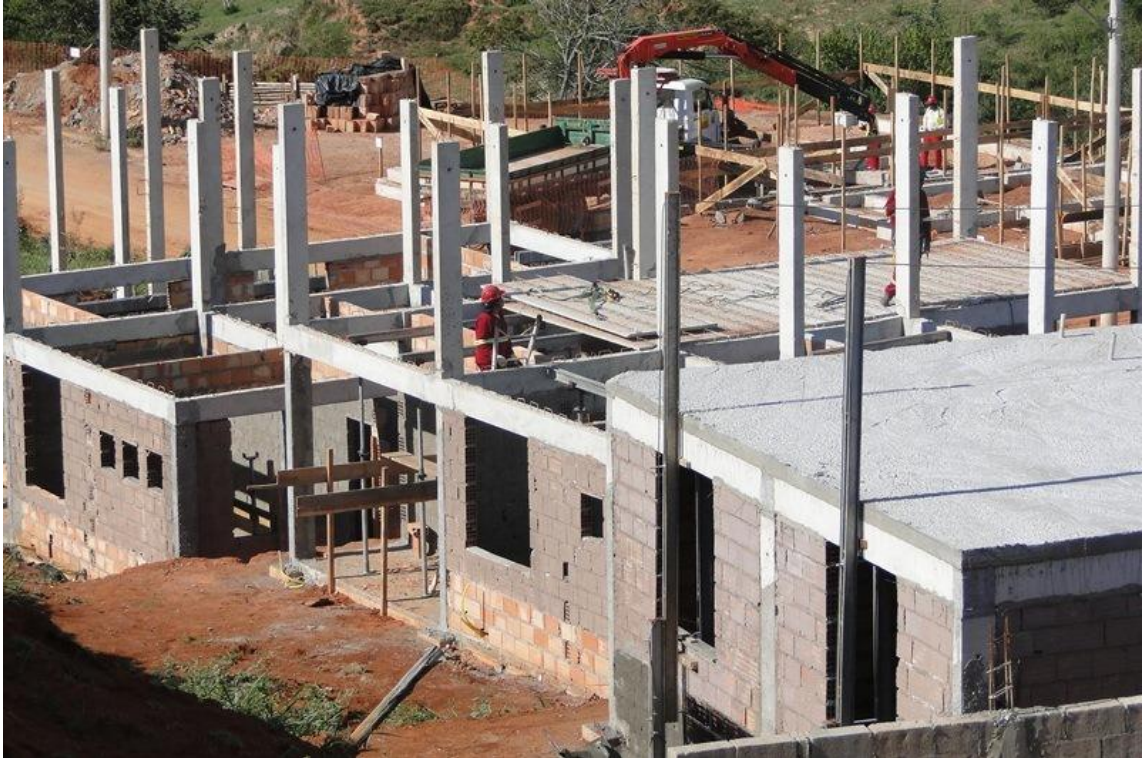
Figura 6- Montagem de estruturas e lajes pré fabricada. Fonte: arquivo pessoal

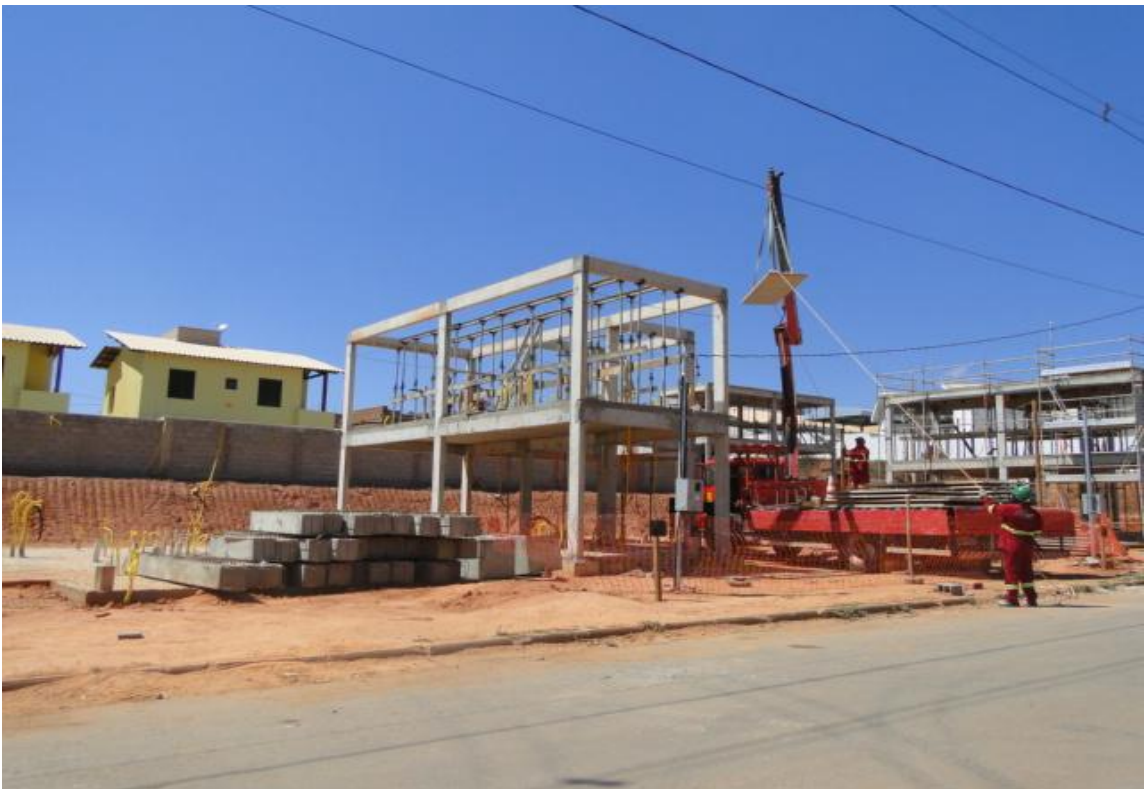
Figura 7- Montagem de laje. Fonte: arquivo pessoal

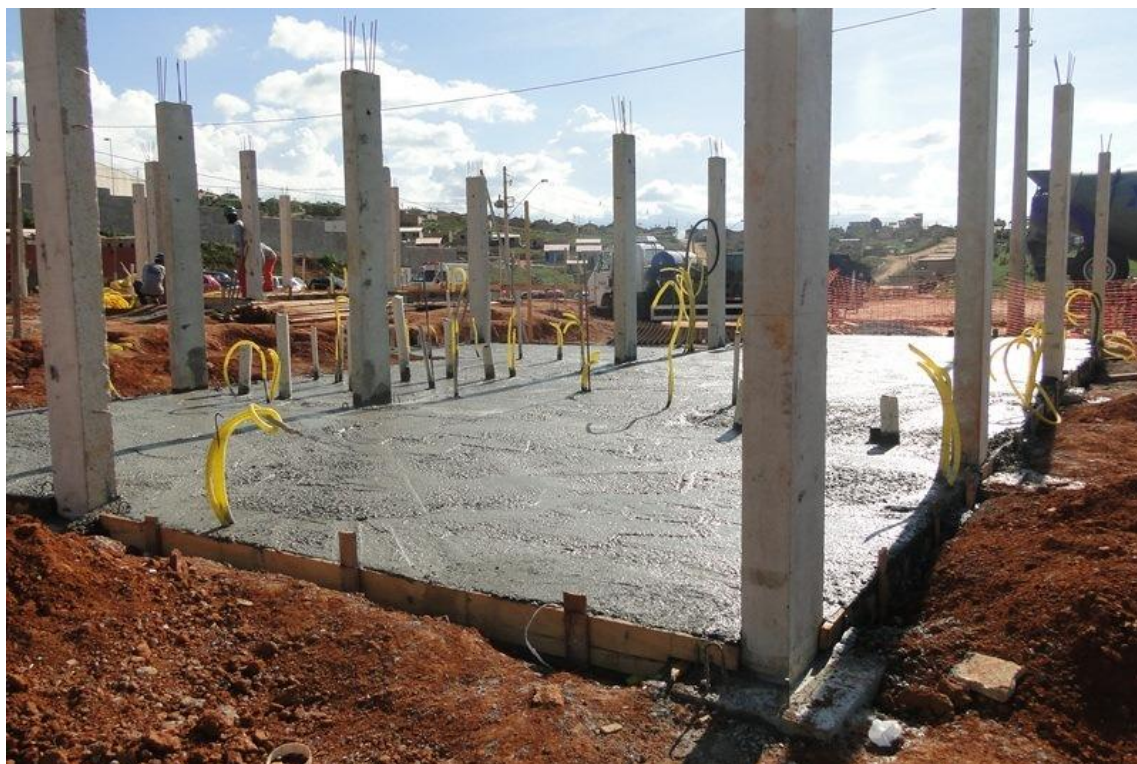
As lajes dos pavimentos são pré-fabricadas, para piso, tipo Painel Treliçado TR08 – sobrecarga de 200 kg/cm², com 1,20m de largura, 4 cm de espessura e 10 cm de espessura final após capeamento de concreto conforme figura 8.

Figura 8- Concretagem de laje de piso. Fonte: arquivo pessoal

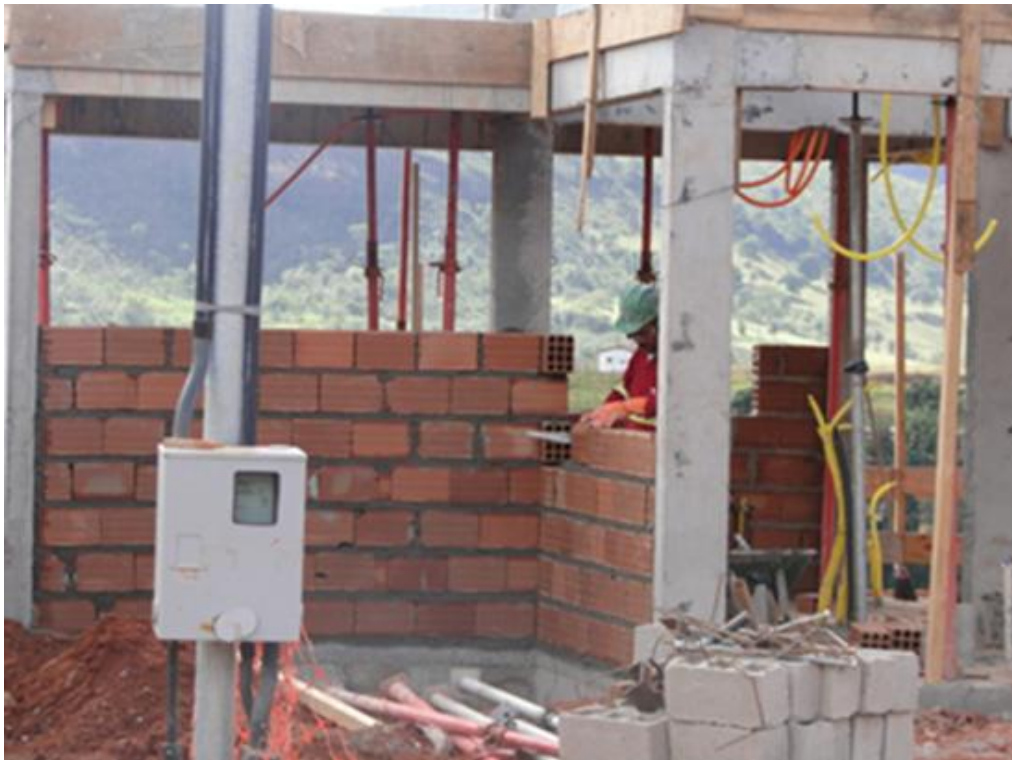
As paredes internas e externas das casas são executadas em tijolo cerâmico de vedação conforme figura 9.

Figura 9- Alvenaria de vedação. Fonte: arquivo pessoal

Todas as faces de contato entre os tijolos são argamassadas e as juntas, assim definidas, tem espessura máxima de 1,5 cm e são rebaixadas a ponta de colher, permanecendo perfeitamente contínuas no sentido horizontal e descontínuas no sentido vertical.

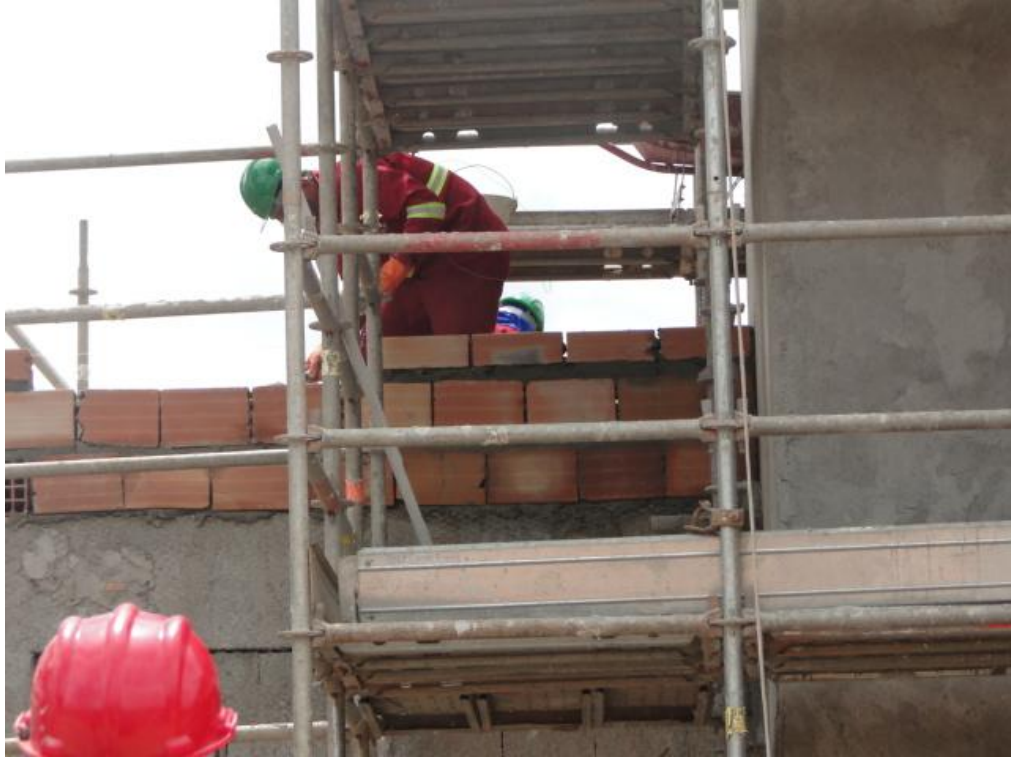
Figura 10- Alvenaria segundo pavimento. Fonte: arquivo pessoal

Todas as paredes obedecem às dimensões, alinhamentos e espessuras indicadas nos projetos, figura 12. Os tijolos são assentados em fiadas horizontais perfeitamente alinhadas, niveladas e aprumadas. Os tijolos são molhados antes

do seu emprego e assentados em fiadas horizontais conforme figuras 10 e 11.

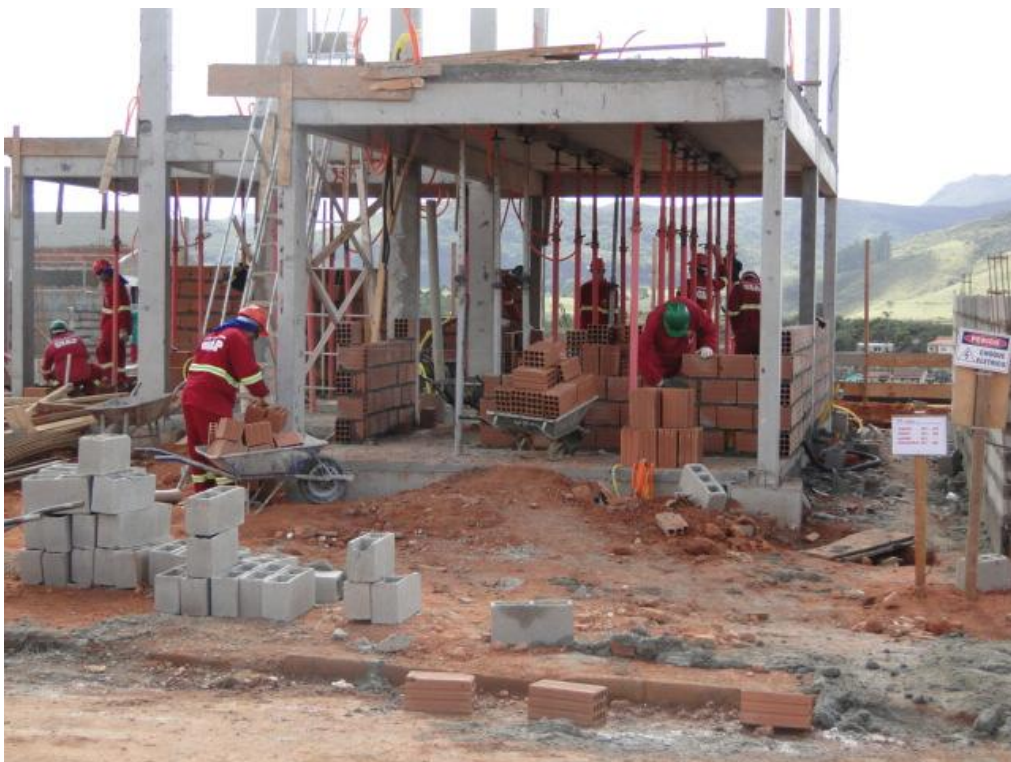
Figura 11- Alvenaria primeiro pavimento. Fonte: arquivo pessoal

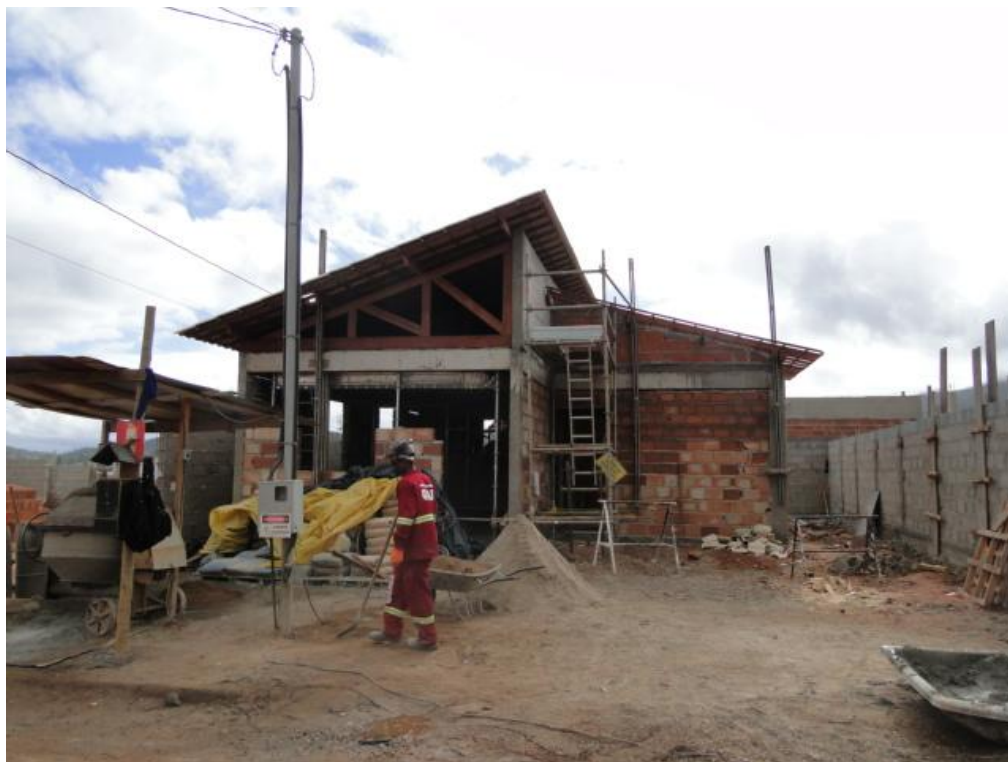
Figura 12- Vista geral alvenaria. Fonte: arquivo pessoal

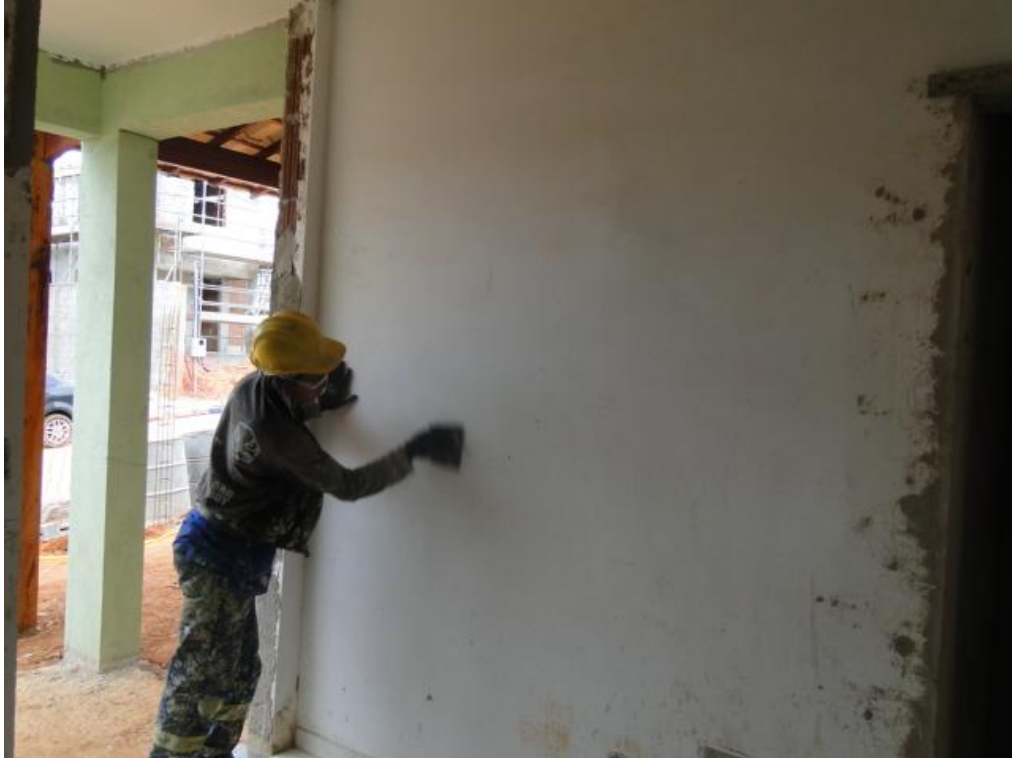
Figura 13- Amassamento em gesso. Fonte: arquivo pessoal

O revestimento interno das paredes é executado em argamassa de gesso, figuras 13 e 14. Já onde especificado em projeto é aplicado revestimento cerâmico.

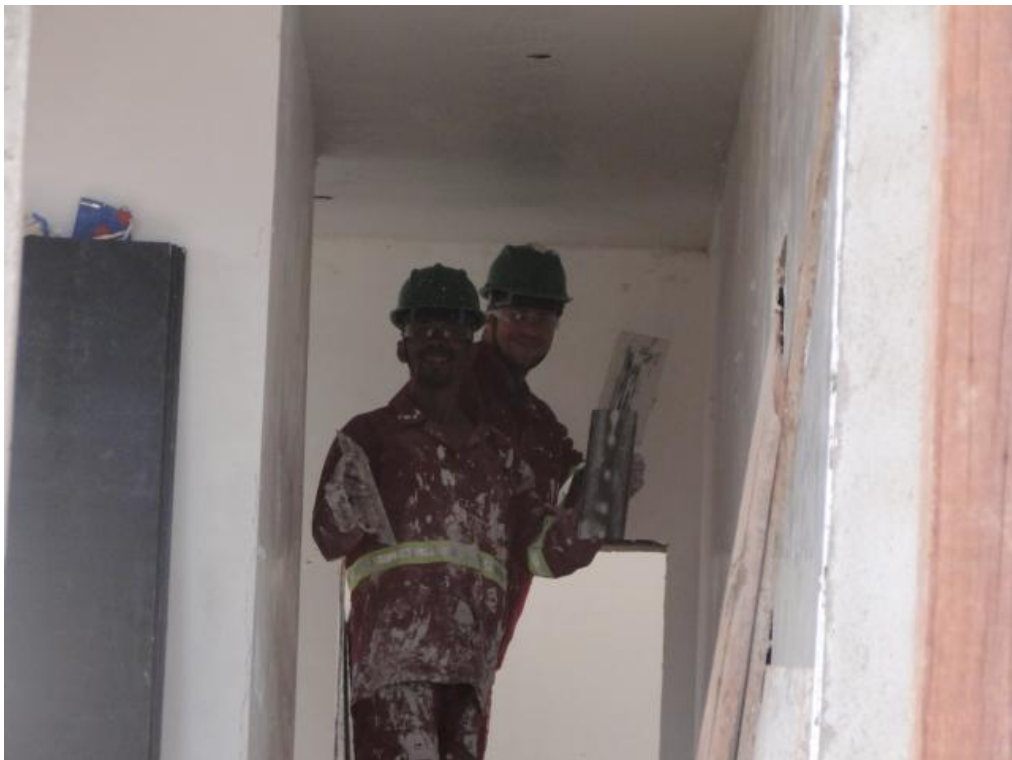
Figura 14- Amassamento em gesso. Fonte: arquivo pessoal

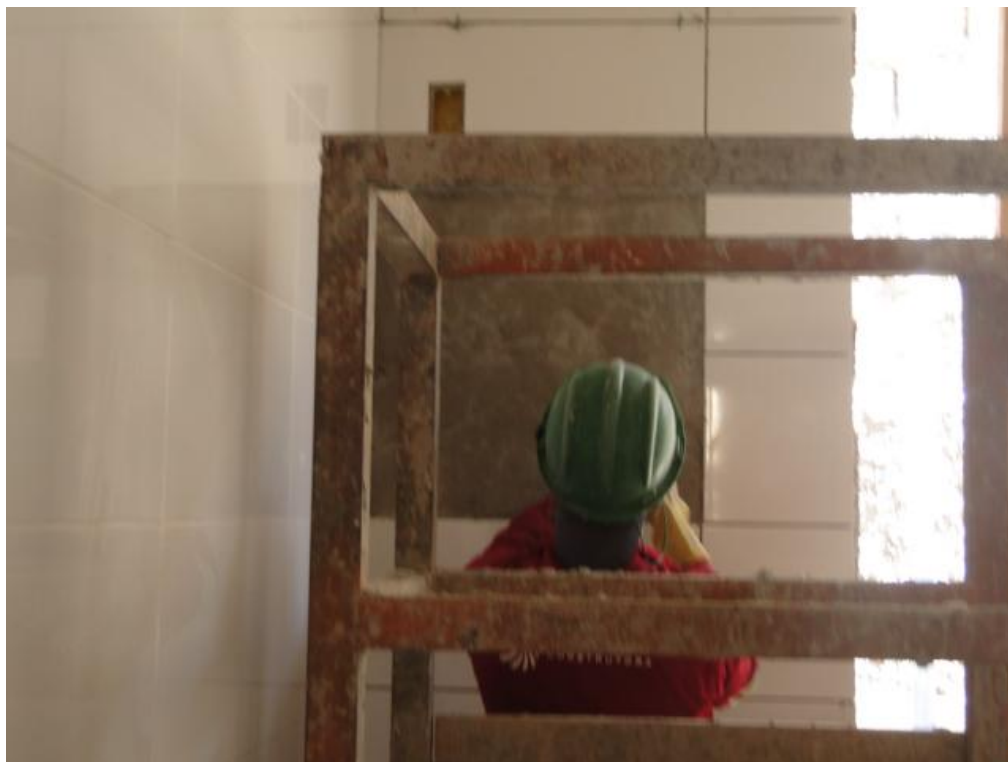
Figura 15- Assentamento cerâmica na parede. Fonte: arquivo pessoal

No caso de descolamento de alguma peça cerâmica é necessário a substituição da mesma imediatamente, necessário também a verificação da patologia, remoção e substituição do emboço. Após a cura do emboço faz-se a substituição da cerâmica figura 15.

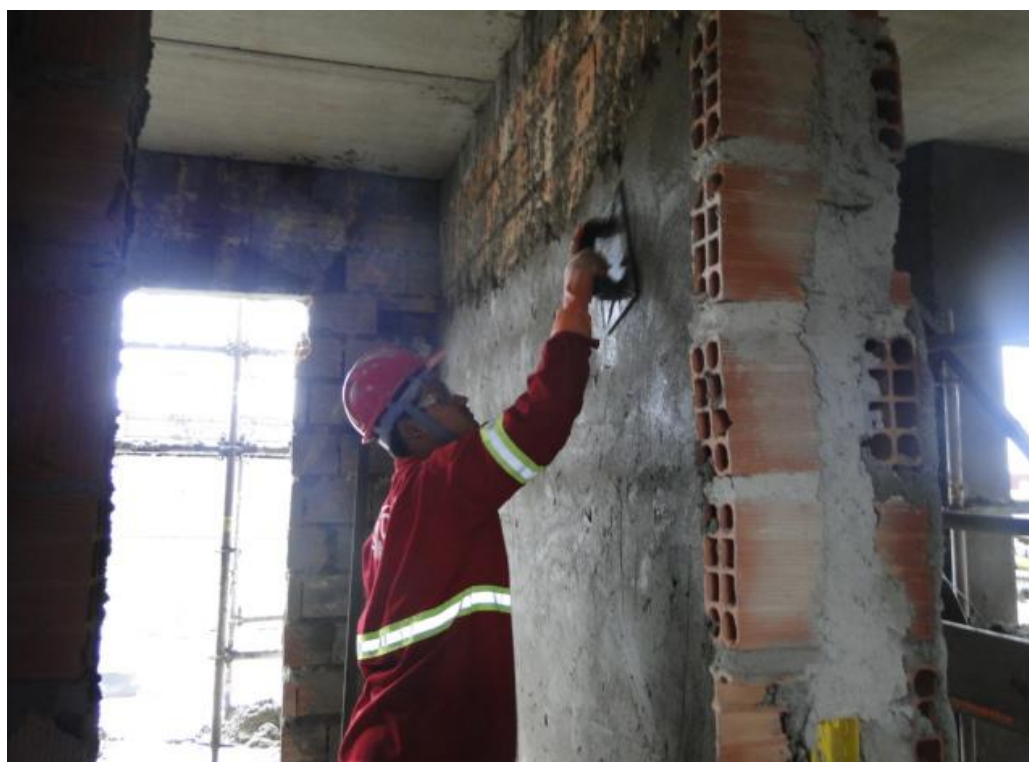
Figura 16- Reboco. Fonte: arquivo pessoal

Reboco Paulista: Os materiais básicos são: cimento Portland, areia fina peneirada e espessura de 2,5 cm.

As superfícies serão preparadas prévia e convenientemente para receber o reboco conforme figuras 16 e 18.

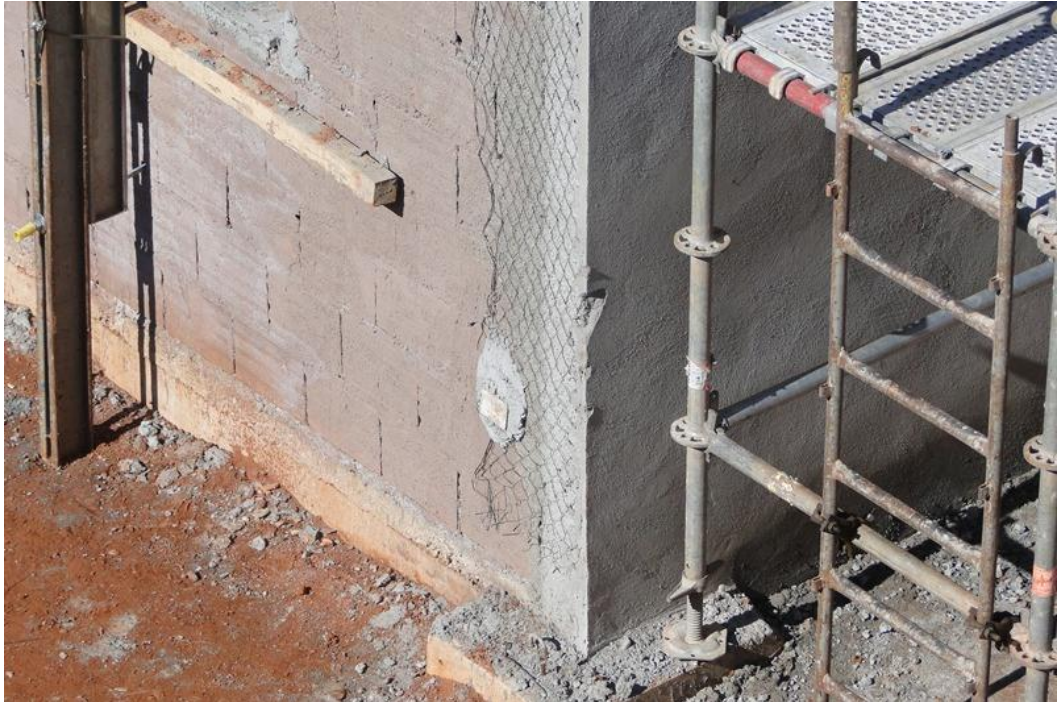
Figura 17- Chapisco e reboco sobre tela. Fonte: arquivo pessoal

Em determinadas áreas foi usado chapisco rolado figura 17, para ganho de produção já que no projeto não especificava o método de aplicação do chapisco.

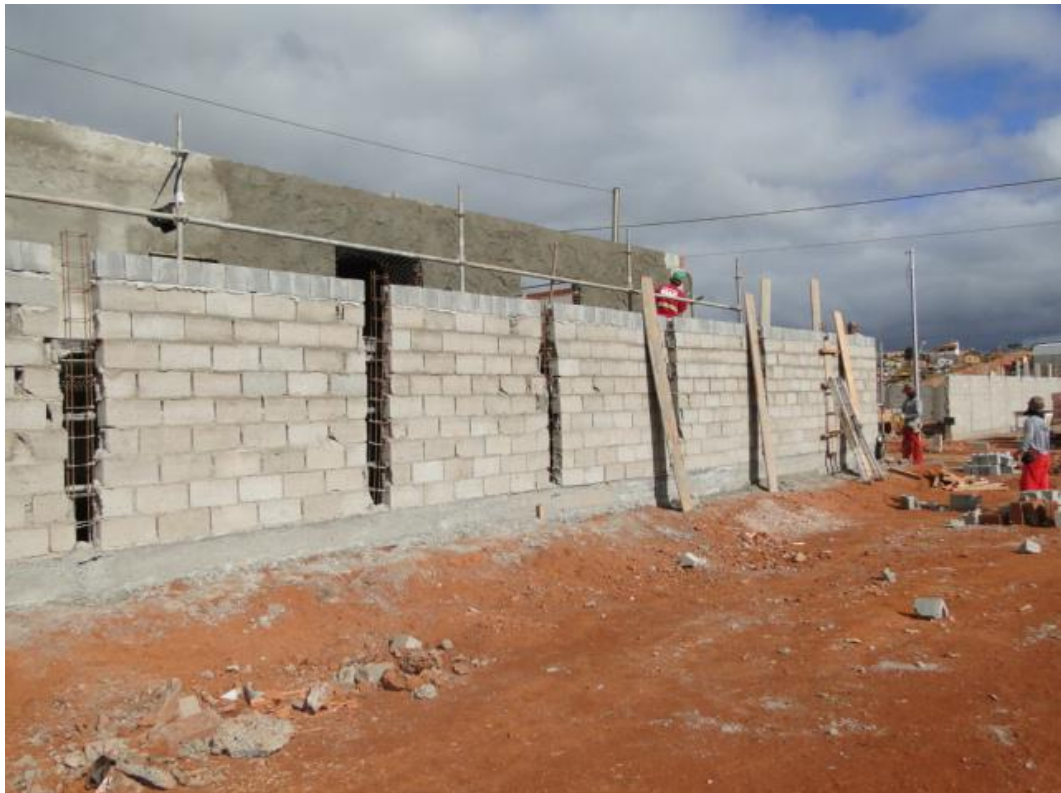
Figura 18- Reboco externo. Fonte: arquivo pessoal

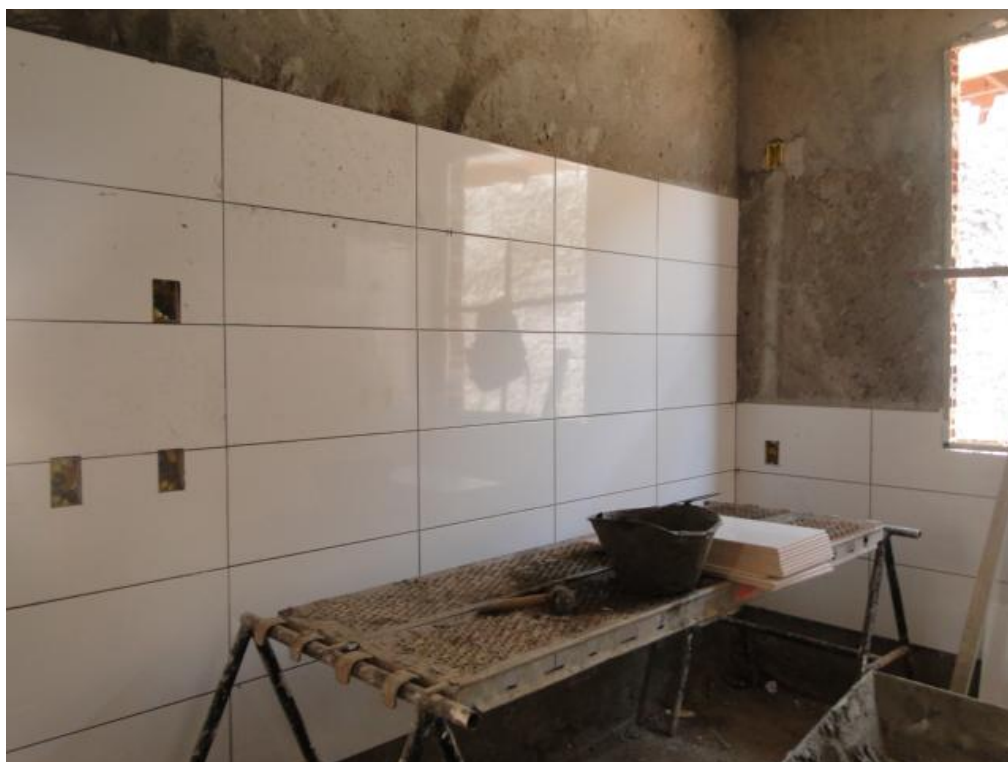
Figura 19- Cerâmica de parede. Fonte: arquivo pessoal

Cerâmica nas Paredes: O assentamento das peças será sobre emboço com argamassa colante, apropriada para o uso figura 19.

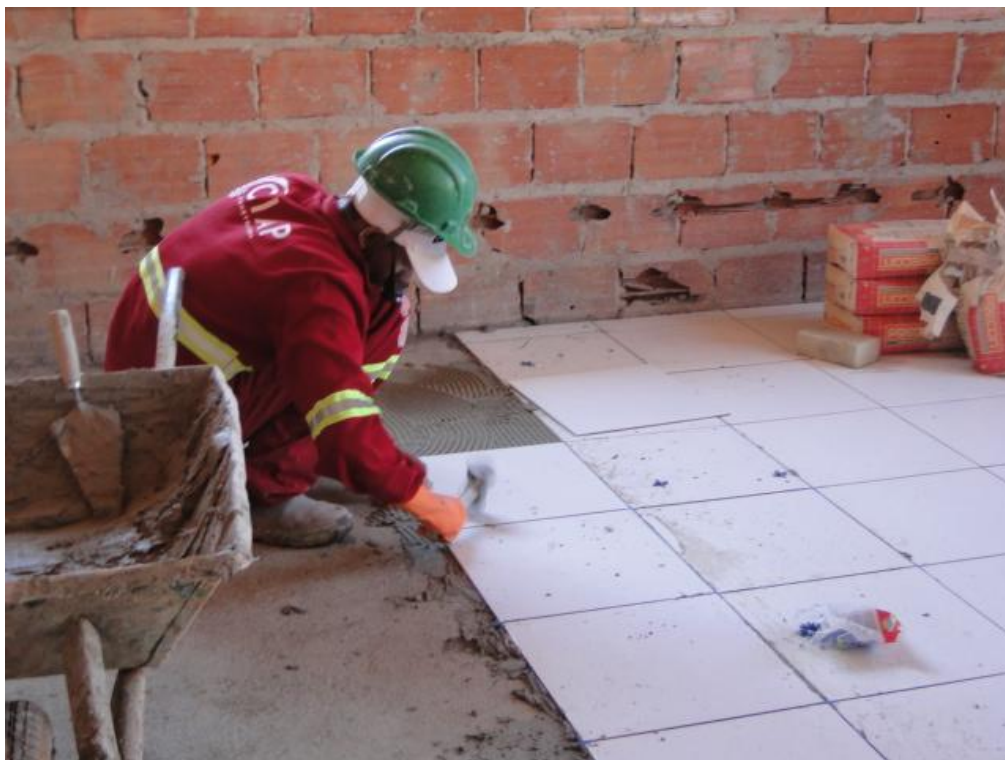
Figura 20- Assentamento de cerâmica de piso. Fonte arquivo pessoal

Piso Cerâmico: Placas cerâmicas nas dimensões e cores, indicadas no projeto e especificação, que são assentadas sobre argamassa colante figura 20.

Após a cura da argamassa, as juntas são perfeitamente limpas e rejuntadas com rejunte pronto. O revestimento interno é de gesso liso exceto nas áreas molhadas.

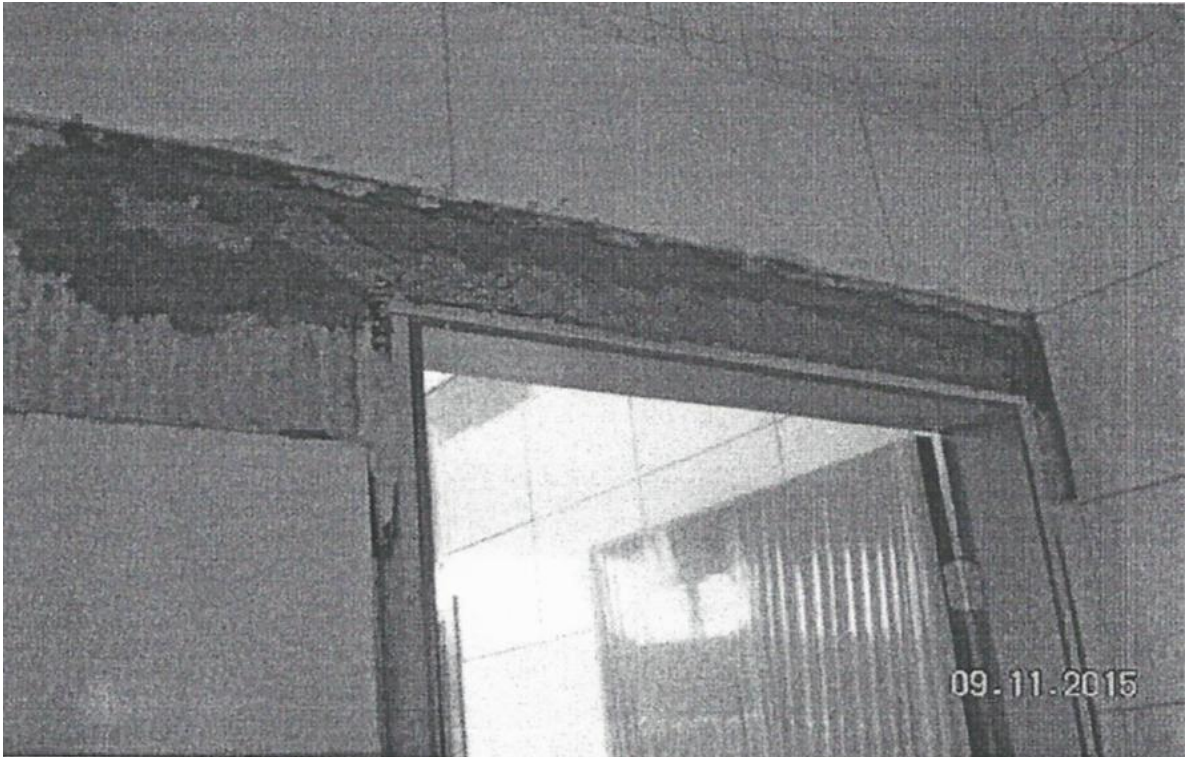
Figura 21- Execução de verga. Fonte: arquivo pessoal

Na prática as fissuras nas aberturas são combatidas pela construção de vigas sobre as aberturas(vergas) ou sob aberturas(contravergas) (RODRIGUES, 2015)

A equipe de fiscalização passou a registrar a construção de vergas figuras 21 e 22 e contra verga, para apresentação nas reuniões de planejamento e acompanhamento de obra.

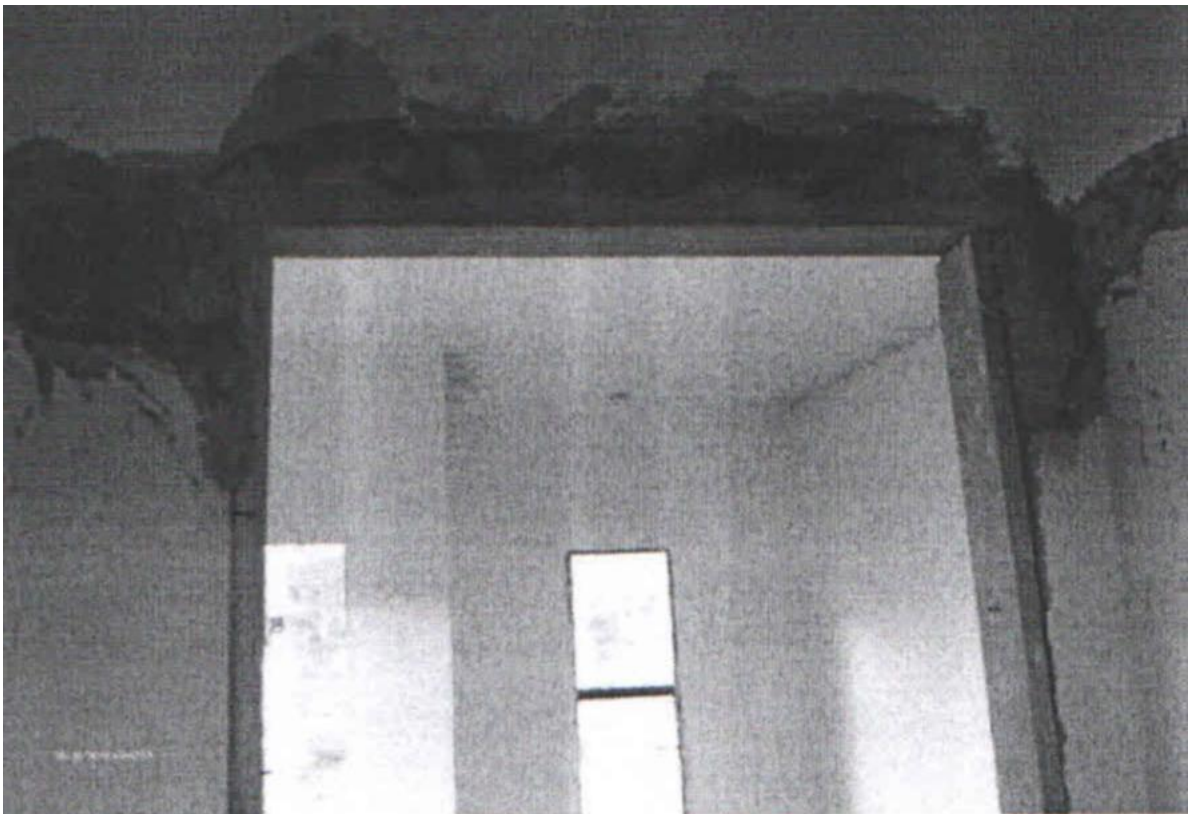
Figura 22- Execução de verga. Fonte: arquivo pessoal
