UNIVERSIDADE FEDERAL DE MINAS GERAIS

UNIVERSIDADE DO PORTO

**METODOLOGIA PARA GESTÃO DE RISCOS GEOLÓGICO-GEOTÉCNICOS EM
ÁREAS URBANAS: OS CASOS DO CONCELHO DO PORTO E CONTAGEM, MG**

Tese de doutoramento em regime de cotutela

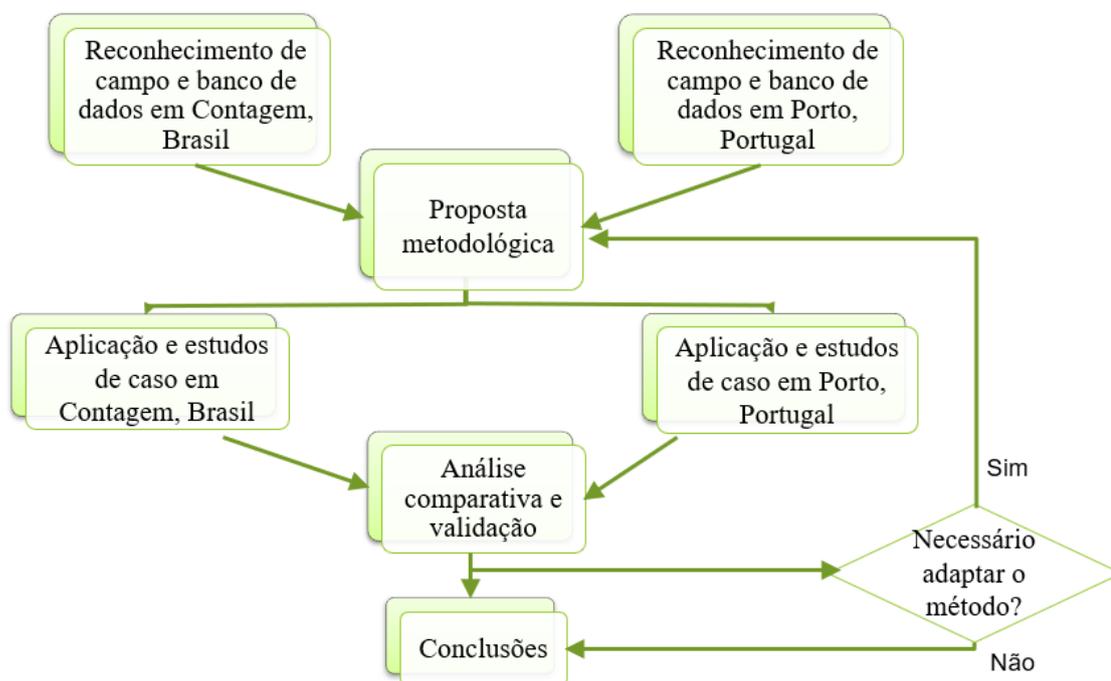
Figura 1.1- Fluxograma com a metodologia geral da tese

A etapa de consolidação da proposta metodológica para Porto e Contagem ocorreu no primeiro semestre de 2021, quando em Porto, e posteriormente, após o retorno da autora ao Brasil em agosto de 2021, quando o método foi novamente aplicado nos estudos de caso de Contagem, devido às alterações na proposta inicial. Após os estudos de caso de Porto e Contagem foi realizada a análise comparativa dos resultados e validação do método, bem como as considerações finais e sugestões para pesquisas futuras. A Figura 1.1 apresenta o fluxograma da metodologia geral da tese.

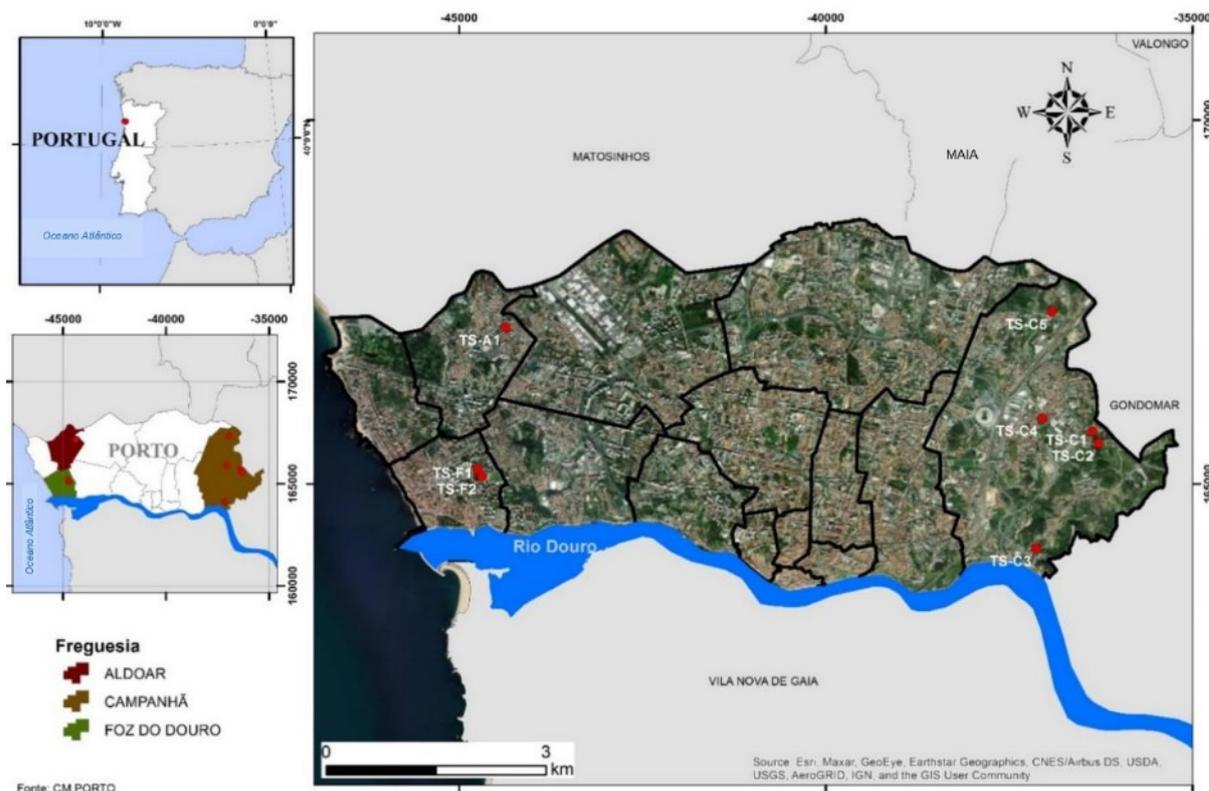
Figura 1.3- Localização dos taludes avaliados quanto ao risco, no município do Porto, Portugal

Após o reconhecimento de campo e aplicação dos critérios de escolha dos taludes, que estão descritos no CAPÍTULO 3, foram selecionados 8 taludes conforme se apresenta na Figura 1.3. A caracterização e descrição detalhada destes taludes está no APÊNDICE A.

Os taludes são denominados nesta pesquisa de TS-C1, TS-C2, TS-C3, TS-C4 e TS-C5, em Campanhã, e TS-F1, TS-F2 e TS-A1, na Foz do Douro e Aldoar.

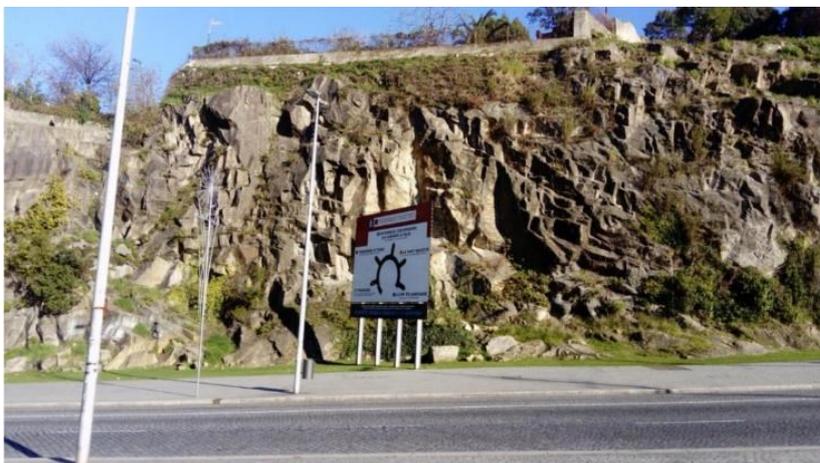
Figura 2.2- Queda de blocos em talude de granito na Avenida D. Afonso Henriques, Porto, Portugal (BORGES, 2017).

A Figura 2.2 ilustra a queda de blocos de um talude de granito no Porto, com superfícies de desprendimento condicionadas por famílias de descontinuidades. Observam-se blocos soltos na base do talude.

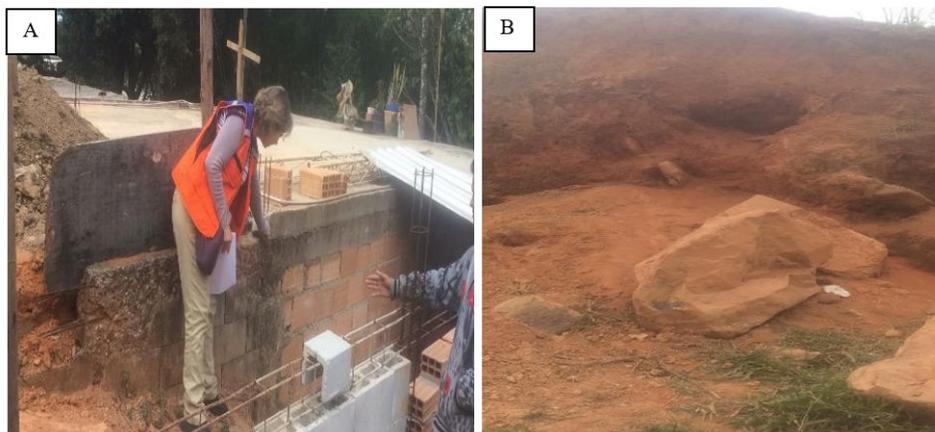
Figura 2.3- Queda de blocos em talude de gnaiss na “Rua da Copasa”, Vila Darcy Ribeiro, em Contagem.

Em Contagem, observam-se algumas áreas com maciços rochosos de gnaisse. A Figura 2.3 mostra a via conhecida como “Rua da Copasa”, Vila Darcy Ribeiro, na Regional Vargem das Flores, sendo que em A), moradias com risco construtivo e de inundação, pois se encontram às margens de um córrego; e em B), do lado oposto da mesma rua, trechos com risco de quedas de blocos. No trabalho de campo em 22 de junho de 2018, foi observado que o processo de movimento de blocos é potencializado por cortes, principalmente na base do talude.

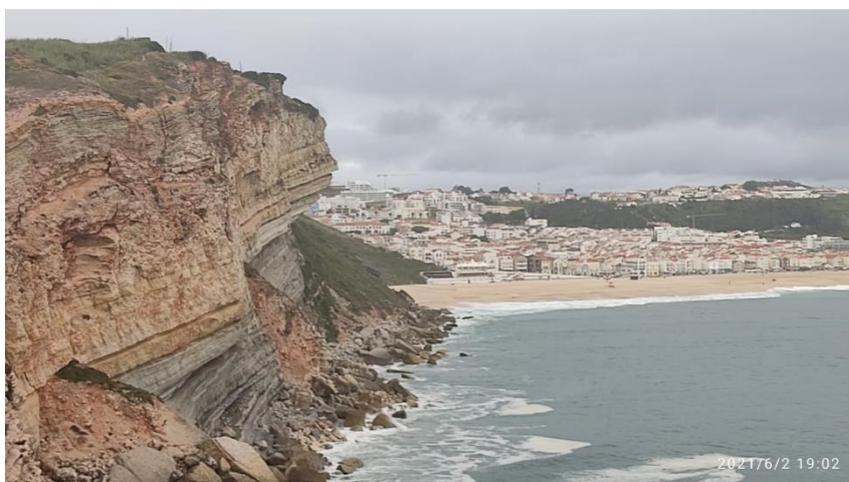
Figura 2.4- Queda de blocos, detritos e solo na falésia da praia de Nazaré, Portugal, em junho de 2021 (Foto: Estevam A. Diniz Júnior).

A Figura 2.4 ilustra a queda de blocos de rocha, detritos e solo em uma falésia da praia de Nazaré, Portugal. A justificativa para as diferentes texturas dos materiais que sofreram queda vem da diversidade litológica da encosta, e dos diferentes graus de intemperismo e discontinuidades visíveis nas camadas. Conforme CORROCHANO et al. (1998, apud RAMALHO et al, 2020), a falésia ao norte de Nazaré é um geossítio de extremo interesse pelas características geológicas únicas para a compreensão da Bacia Lusitânica. De baixo para cima, foram identificados pelos autores: calcários e brechas de dissolução cársticas, arenitos amarelos grosseiros, localmente colapsados, arenitos feldspáticos arcósicos brancos, basaltos olivínicos, conglomerados e arenitos.

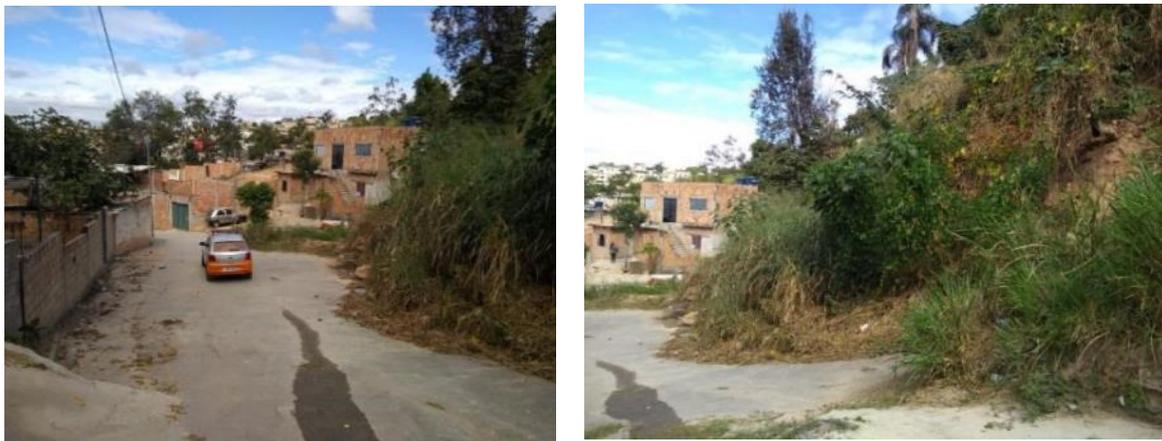
Figura 2.5- Queda de blocos, detritos e solo no Beco Maria José Chiodi, Contagem.

Também na Regional Vargem das Flores, em Contagem, no Beco Maria José Chiodi, foram observadas quedas de blocos, detritos e solo, conforme mostra Figura 2.5. No trabalho de campo do dia 19 de junho de 2018, os moradores da região relataram constantes movimentações próximas às suas casas. Também foram observadas tubulações de lançamento de água servida no talude que potencializam os movimentos de massa.

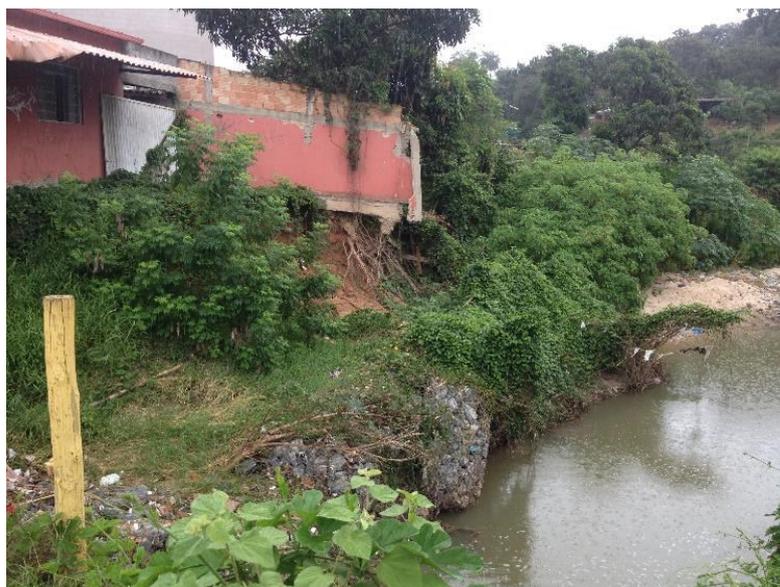
Figura 2.6- Queda de solo em margens de córrego, Contagem, MG.

Quedas de solo é um fenômeno expressivo nas margens dos cursos de água em Contagem, processo que pode estar associado a escorregamentos, tombamentos e desmoronamento de moradias, como se pode observar na Figura 2.6. Nesse local, há uma estrutura de contenção antiga, construída em gabião, mas que não foi suficiente para conter a queda de solo e desmoronamento de parte da moradia.

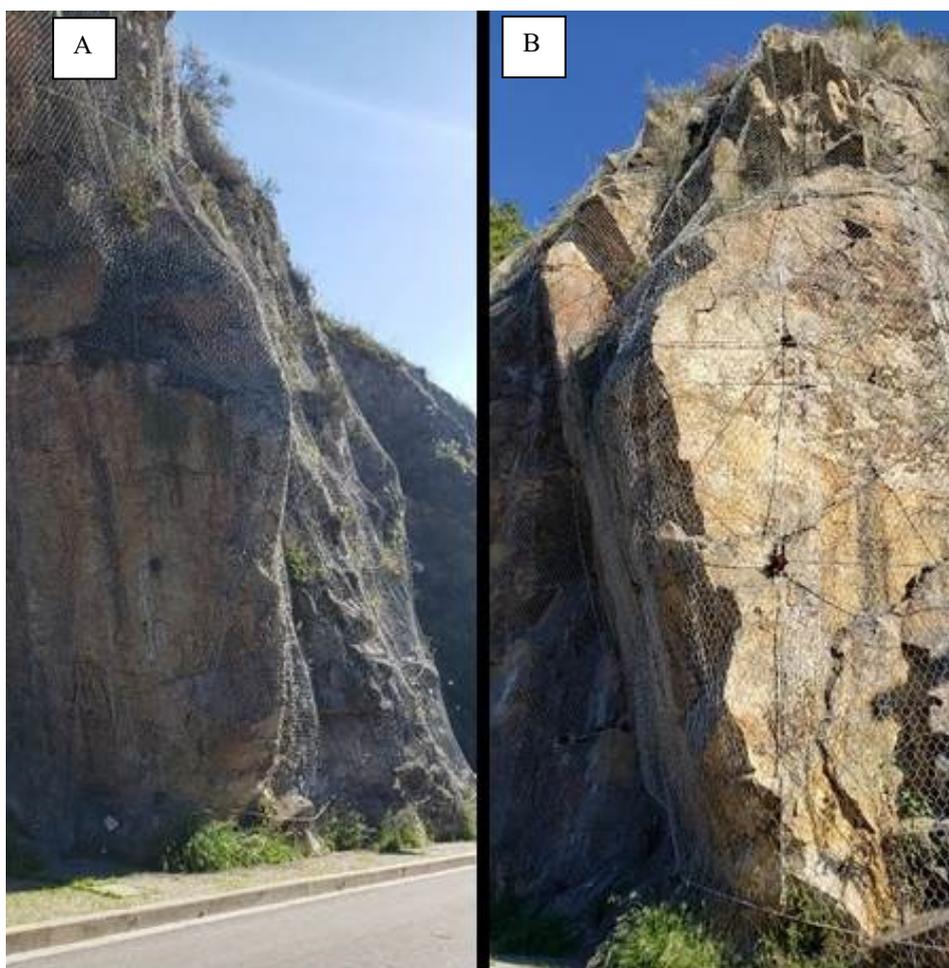
Figura 2.7- Suscetibilidade a tombamento de bloco em talude de granito na Rua da Mocidade da Arrbida, Porto, Portugal, em novembro de 2020. A) Vista geral; B) Detalhe do bloco.

A Figura 2.7 ilustra um bloco suscetvel  tombamento na Rua da Mocidade da Arrbida em Porto. Este talude foi estabilizado com soluo de tela estrutural em ao e tirantes.

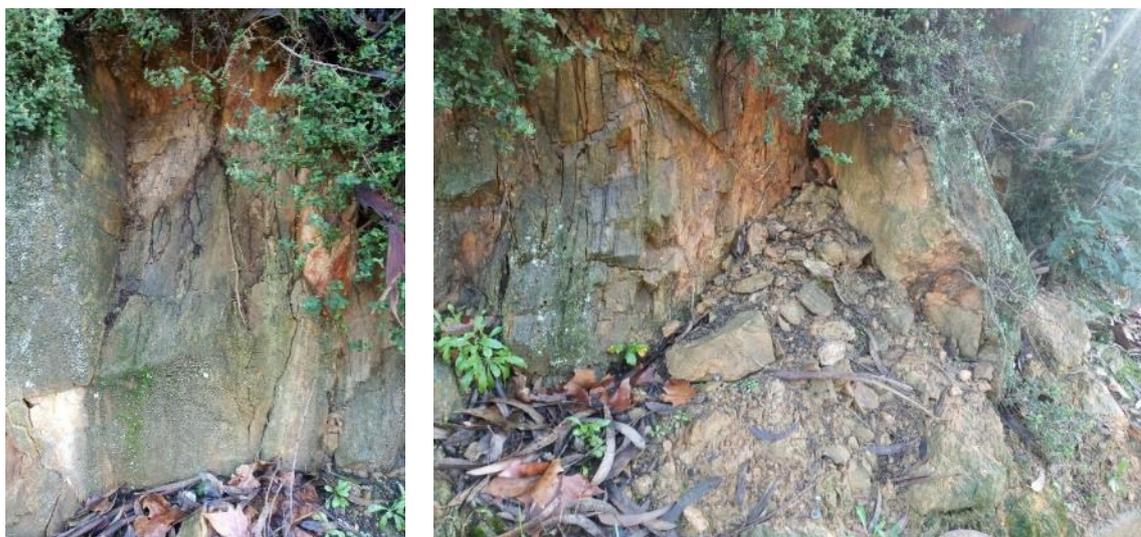
Figura 2.8- Escorregamento em saprolito de xisto na Rua Henrique Lopes de Mendonça, Porto, Portugal, em janeiro de 2021. A) Escorregamento planar; B) Escorregamento em cunha.

A Figura 2.8 ilustra escorregamentos em rocha alterada. Trata-se de um talude heterogêneo, localizado na parte ocidental do Porto. Na extensão do talude que abrange um quarteirão, pode-se observar desde xisto alterado a muito alterado, saprolito friável, até solo residual de xisto; e por vezes com intercalações de gnaisses. As descontinuidades ainda marcantes no saprolito, com foliação saindo na face do talude, condicionam os escorregamentos planares (A) e em cunha (B) observados. Trata-se do talude TS-F1.

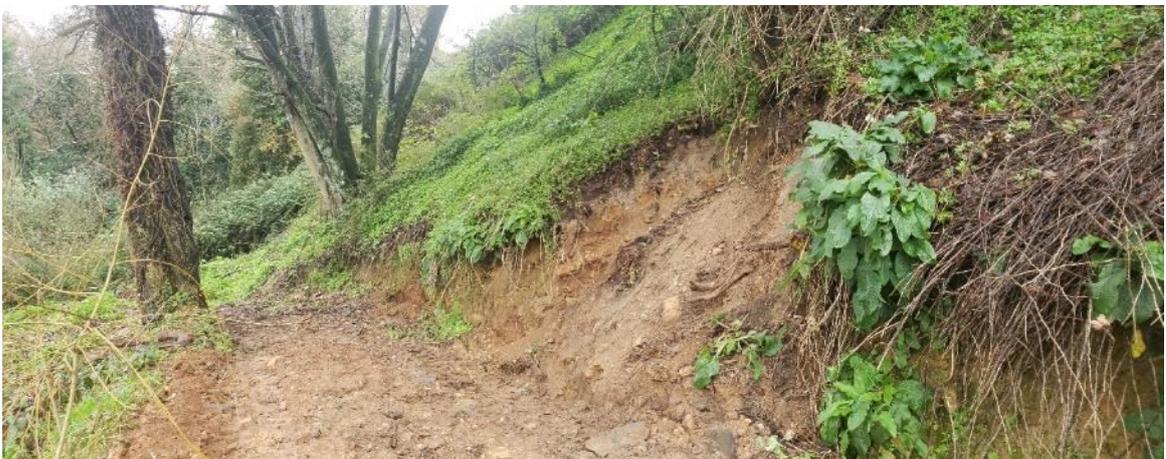
Figura 2.9- Escorregamento planar em solo residual de xisto grauváquico, no Parque Oriental do Porto, Portugal, em dezembro de 2020.

Em geral, o escorregamento planar em solo e/ou detritos acontece em pequenas profundidades, condicionadas pelo contato com a rocha, por um caminho preferencial de água, ou por contato com material mais resistente. Para a análise de estabilidade destas ocorrências adota-se o conceito de talude infinito, ou seja, superfícies inclinadas e extensas. A Figura 2.9 ilustra um escorregamento planar de solo residual de xisto grauváquico, com superfície rasa de ruptura, condicionada pela estrutura reliquiar da rocha, com mergulho próximo de 50 graus, saindo na face do talude. Trata-se do talude TS-C1.

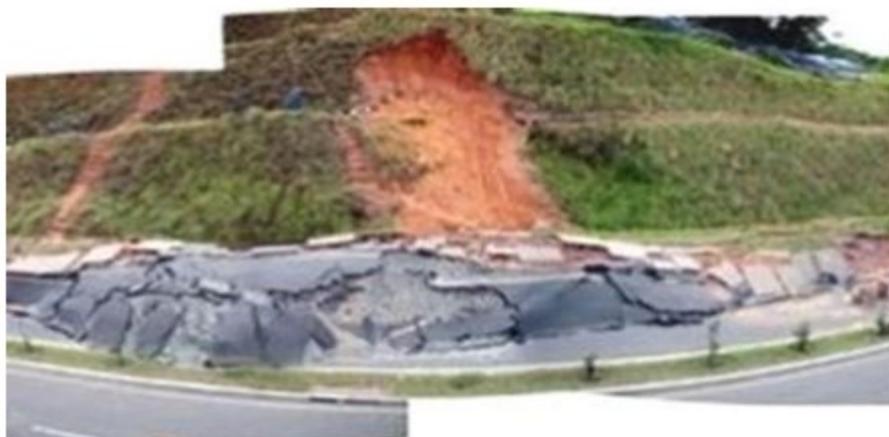
Figura 2.10- Escorregamento rotacional em talude rodoviário no Brasil (CPRM, 2018).

desloca em torno de um eixo que é paralelo à superfície do solo e transversal ao deslizamento. Geralmente observa-se na superfície rompida, degraus de abatimento na crista e elevação da base do talude devido ao movimento rotacional. Na Figura 2.10 apresenta-se um exemplo de escorregamento rotacional de um talude rodoviário de média magnitude no Brasil, no qual pode-se observar o levantamento da base (rodovia).

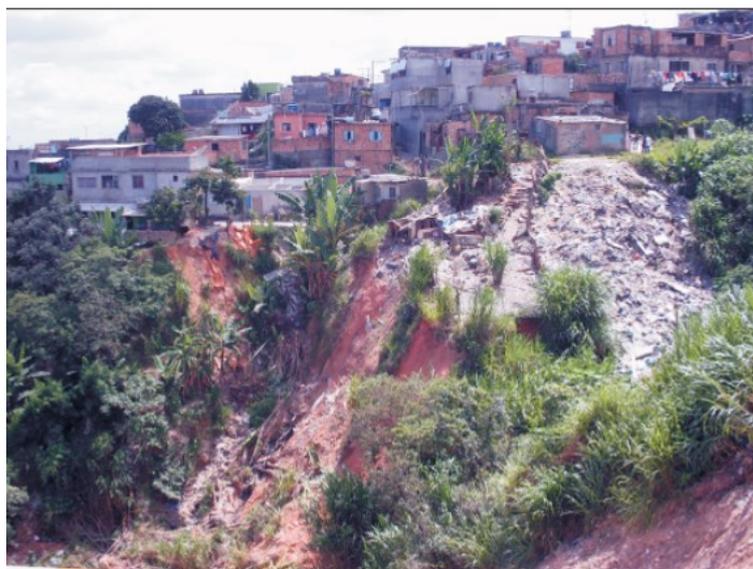
Figura 2.11- Escorregamentos e processos erosivos na Vila Bandeirantes, Contagem (CPRM, 2012)

Em Contagem, o solo residual de gnaiss, de textura predominantemente silto-arenosa, é suscetível a processos erosivos e escorregamentos rotacionais de pequena e média magnitude. Em levantamento realizado por CPRM (2012) foi identificada uma área de ocupação irregular em talvegue na Vila Bandeirantes, com processos erosivos e cicatrizes de escorregamento, conforme apresentado na Figura 2.11.

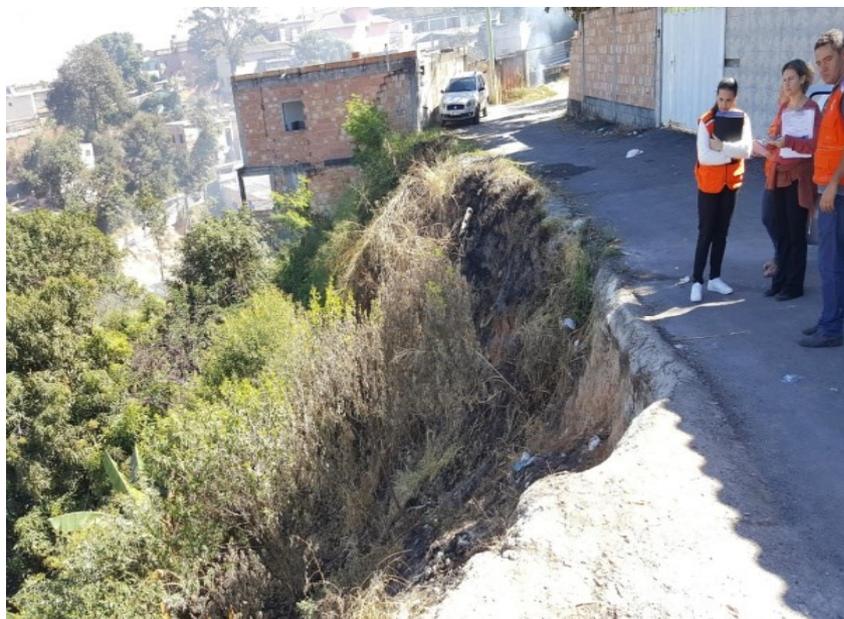
Figura 2.12- Cicatriz de escorregamento rotacional raso, na Vila Estaleiro, Contagem.

Também em Contagem, na Vila Estaleiro, Regional Vargem das Flores, foram observados nos trabalhos de campo, realizados em junho de 2018, escorregamentos rotacionais e processos erosivos, acarretando o estreitamento de vias conforme apresentado na Figura 2.12.

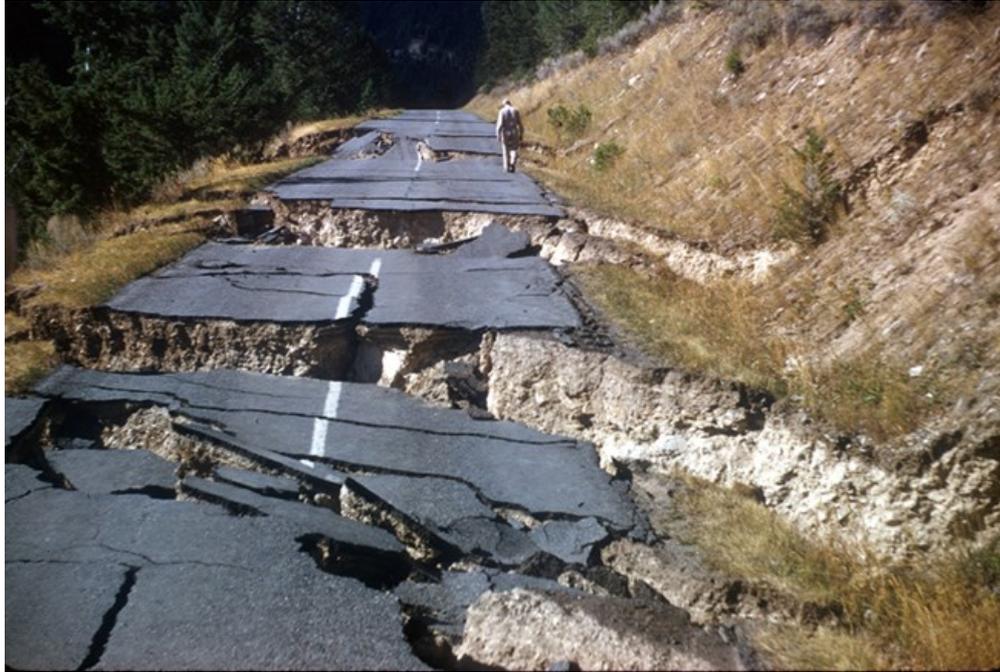
Figura 2.13- Espalhamento lateral nas proximidades do lago de Hebgen, EUA, após terremoto de magnitude 7,3, em 1959 (Foto: R.B. Colton, USGS<<https://www.idahogeology.org/geologic-hazards/landslides>>).

A causa desta expansão lateral é a liquefação do material sotoposto, que submetido a carregamentos rápidos como terremotos, ou outras ações estáticas ou dinâmicas, gera um acréscimo de poropressão que anula as tensões efetivas entre os grãos do solo, fazendo com que o material se comporte como um fluido. Desta forma, as unidades superiores podem romper por forças de tração ou compressão, diminuir, girar, desintegrar, liquefazer, e/ou iniciar o movimento de corrida. O terremoto ocorrido em Lisboa, de magnitude ~9, em 1755 causou, dentre outros, o espalhamento de solo, rocha e detritos. A Figura 2.13 ilustra o espalhamento lateral em uma via próxima ao lago de Hebgen, em Montana, Estados Unidos, após um terremoto de grande magnitude.

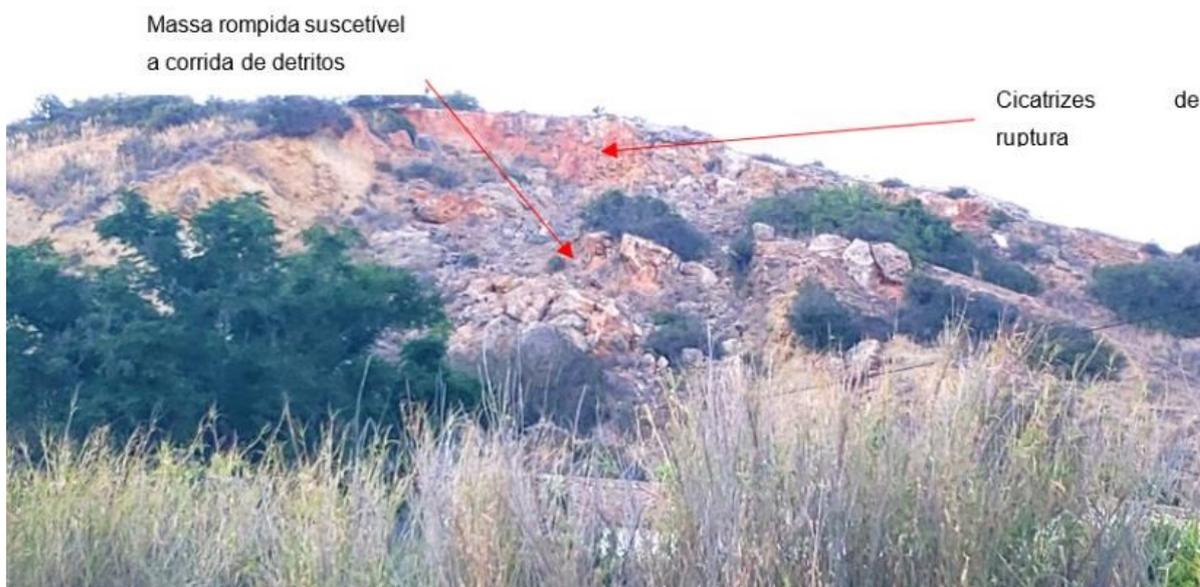
Movimento de massa com velocidade alta, com material heterogêneo que combina solo solto, rocha, matéria orgânica, ar. Geralmente causado pela ação de águas superficiais em época de forte precipitação, que desloca os materiais declive abaixo. Também pode ser um movimento de massa complexo associado com detritos provenientes de escorregamento anterior ou processos erosivos. Os materiais rompidos e desagregados ficam depositados na ravina, ou na superfície de ruptura pretérita, até o próximo evento de precipitação extrema, o qual desencadeia a corrida desses detritos inconsolidados. A Figura 2.14 apresenta um exemplo de detritos suscetíveis à corrida, depositados em superfície pretérita de escorregamento. Podem ser provenientes de ruptura única rotacional ou de escorregamentos planares, quedas e processos erosivos.

Figura 2.14- Material inconsolidado suscetível a corrida de detritos em encosta na cidade de Albufeira, Portugal, em junho de 2021.

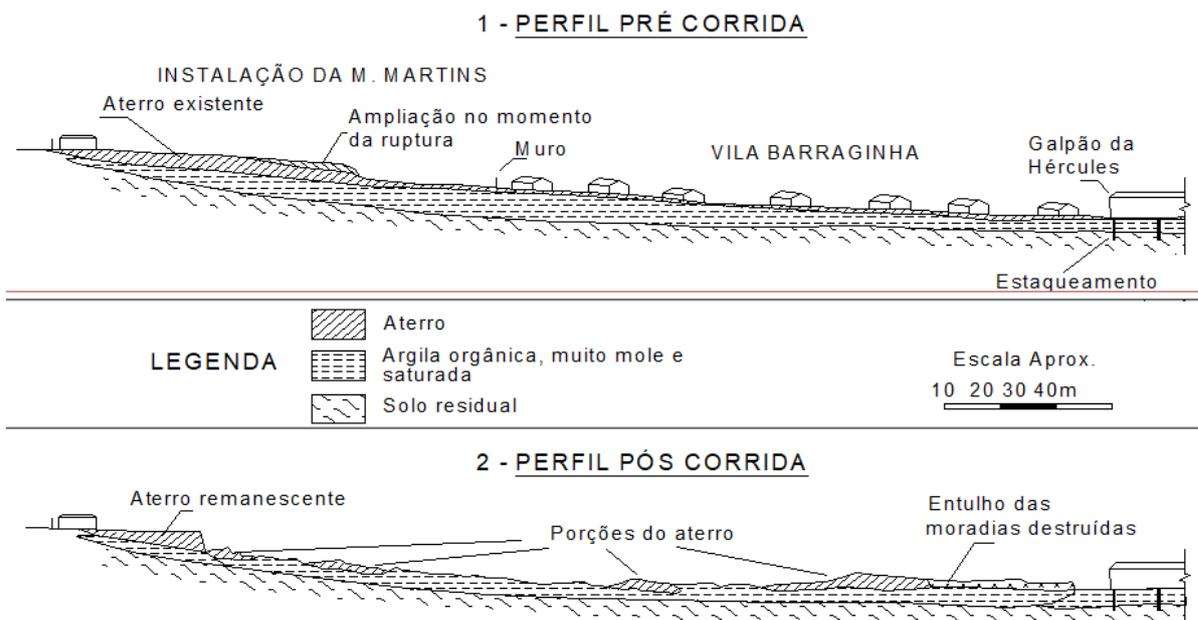
Um caso histórico de corrida de lama ocorrido em Contagem na década de 90 foi a ruptura de talude na Vila Barraginha. As consequências do acidente foram significativas, e a corrida de lama foi condicionada pela presença de argila mole sensível no terreno de fundação da vila, e desencadeada pela construção de um aterro na crista da encosta, em área pertencente à uma empresa. A corrida de lama foi potencializada pelas chuvas intensas e elevado grau de saturação do terreno. Sabe-se que os solos sensíveis são aqueles que perdem resistência de forma significativa quando sofrem um amolgamento em sua estrutura pelo acréscimo de cargas, e podem sofrer rupturas abruptas de consequências danosas. Na Figura 2.15 mostra-se o perfil longitudinal do local do acidente antes e após a corrida de lama. Percebe-se que a ampliação do aterro em relação ao aterro existente não foi tão significativa, mas pela sensibilidade da argila já foi suficiente para causar a ruptura da argila sensível muito mole e saturada, e escoamento da massa rompida.

Figura 2.15- Seção transversal do talude que rompeu na Vila Barraginha, antes e depois da corrida de massa (adaptada de ABGE, 1998)

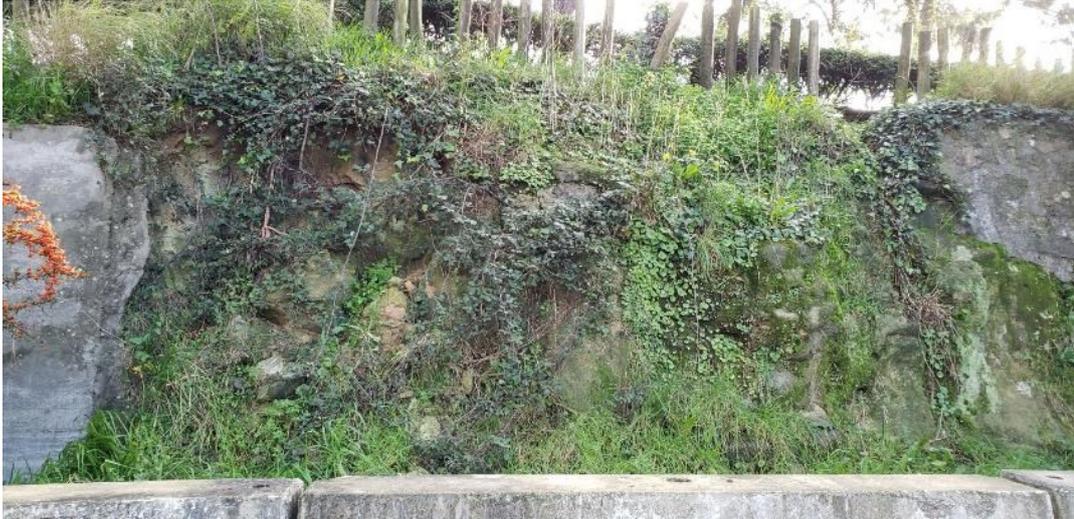
A Figura 2.16 ilustra um talude localizado na parte ocidental de Porto, que sofreu uma ruptura complexa, mas de pequena magnitude. Observam-se quedas de pequenos fragmentos de rocha, em conjunto com queda de solo e detritos. O material mais fino estava a preencher as discontinuidades da rocha. A saturação do solo e ação das raízes de árvore localizada na crista desencadearam o processo de queda e pequenos escorregamentos planares. Trata-se do talude TS-A1.

Figura 2.16- Talude heterogêneo de solo e fragmentos de rocha, na parte ocidental de Porto, Portugal.

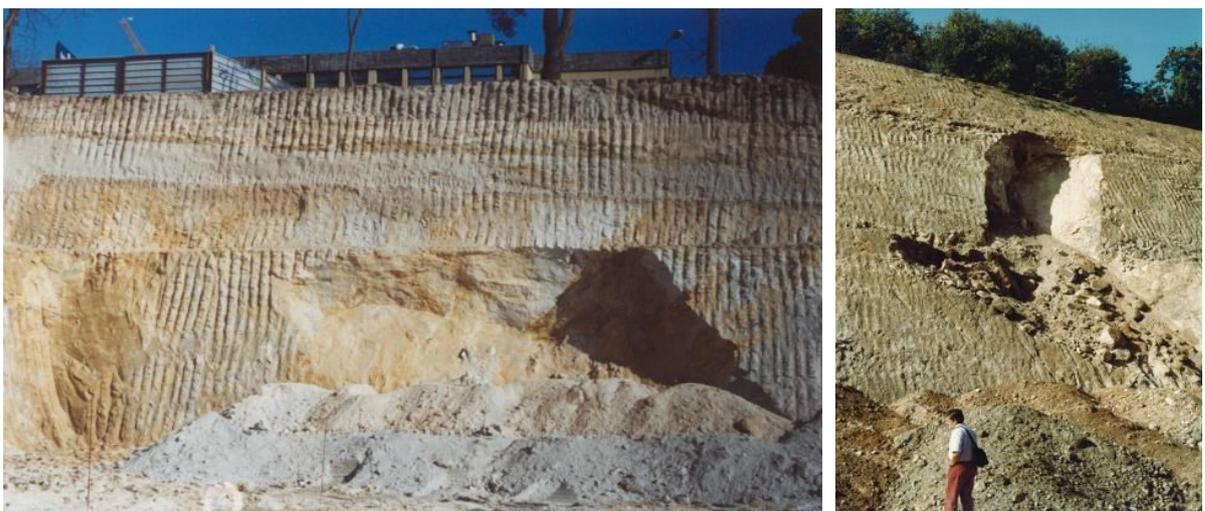
Outros movimentos complexos podem ocorrer em solos saprolíticos com estruturas reliquias da rocha. VALLEJO (2002) classifica o movimento de massa em solos saprolíticos ou rocha, condicionado por discontinuidades, como escorregamentos poligonais. Essa classificação é bastante oportuna para os solos residuais do Porto, tanto provenientes das unidades geotécnicas associadas aos granitos, quanto para os xistos grauváquicos da parte oriental da cidade e rochas metassedimentares (xistos e gnaisses) da parte ocidental do Porto. Na Figura 2.17 apresentam-se perfis de solos residuais de granito do Porto, de significativa espessura, que apresentaram rupturas poligonais condicionadas por estruturas reliquias da rocha.

Figura 2.17- Escorregamento poligonal em solo residual do granito do Porto (Foto: António Viana da Fonseca).

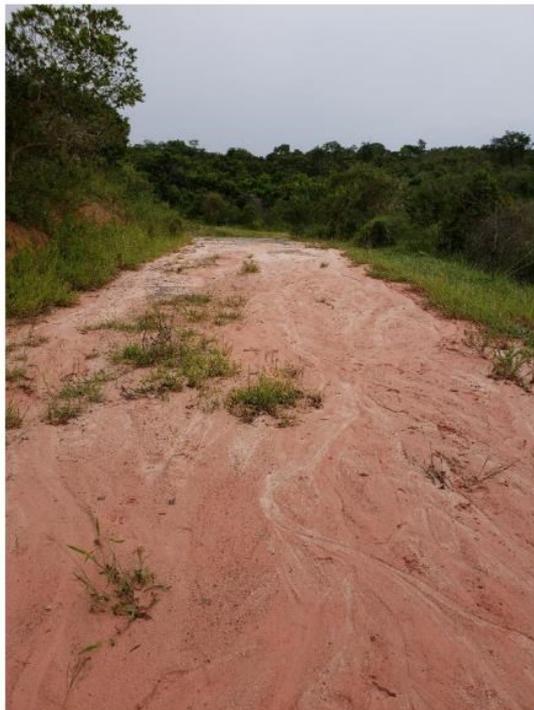
NA Figura 2.18, pode-se observar a percolação difusa de água e o carreamento laminar de finos, em Vargem das Flores, Contagem.

Figura 2.18- Carreamento laminar de finos em Vargem das Flores, Contagem.

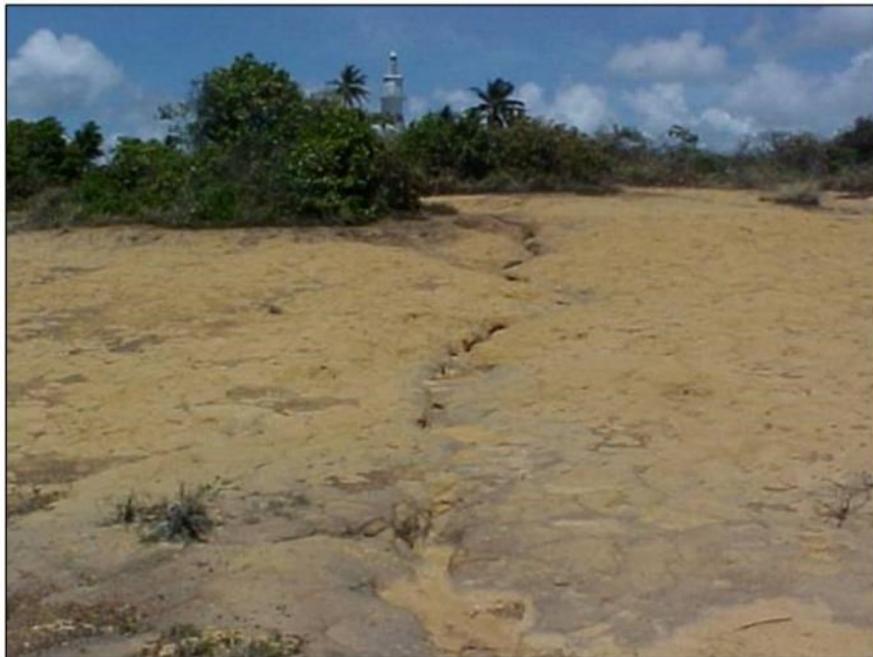
A transição entre o processo de erosão laminar e linear em sulcos pode ocorrer associada a chuvas intensas, e conforme LAFAYETTE (2006), a partir de irregularidades na superfície do solo e na sua estrutura e erodibilidade, o escoamento superficial se concentra no fundo e paredes das irregularidades e passa a retirar partículas formando incisões. Essa autora apresenta a ilustração de sulcos em um parque metropolitano de Pernambuco, conforme mostra a Figura 2.19.

Figura 2.19- Sulcos em Cabo de Santo Agostinho (LAFAYETTE, 2006)

Adota-se nesta pesquisa sulcos como feições erosivas com profundidades até 50cm (Figura 2.19), e ravinas mais profundas, alongadas, perfil transversal próximo de um “V”, com paredes sujeitas a escorregamentos, quedas, desmoronamentos (Figura 2.20). Já as voçorocas interceptam o nível freático, tendo uma combinação de efeitos da percolação superficial e subsuperficial, movimentos de massa e processos erosivos atuantes, seção transversal próximo de “U”, e maiores dimensões que ravinas (Figura 2.22).

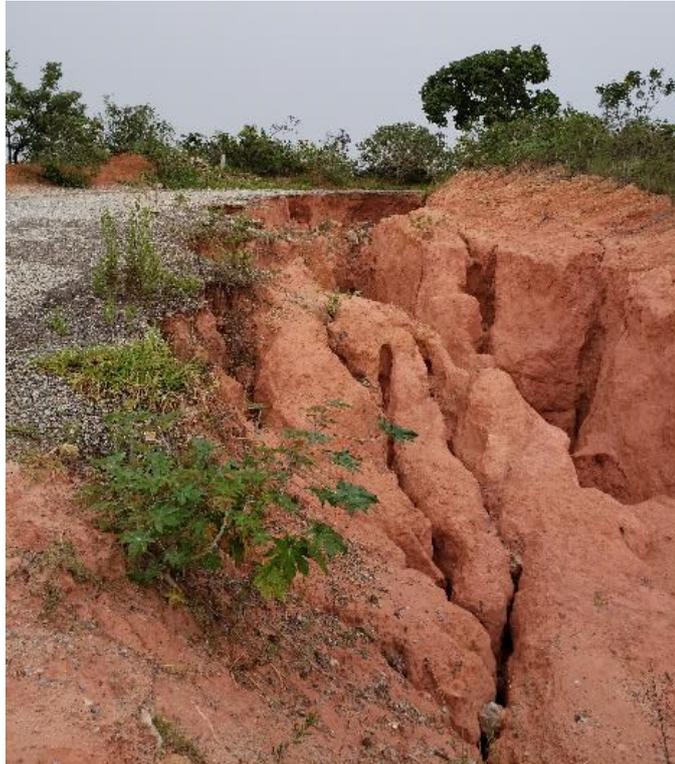
a rocha. Podem ocorrer escorregamentos nas paredes laterais, aumentando a feição da ravina. Não costumam atingir o nível freático e raramente se ramificam (BRASIL, 2008; OLIVEIRA, 1994, Proin/Capes & Unesp/IGCE, 1999). A Figura 2.20 apresenta a feição de um processo de ravinamento ativo em Contagem, na Regional Vargem das Flores. Este local é nas adjacências na voçoroca da Vila Feliz, a qual foi analisada nesta pesquisa.

Figura 2.20- Ravinas em Vargem das Flores, Contagem.

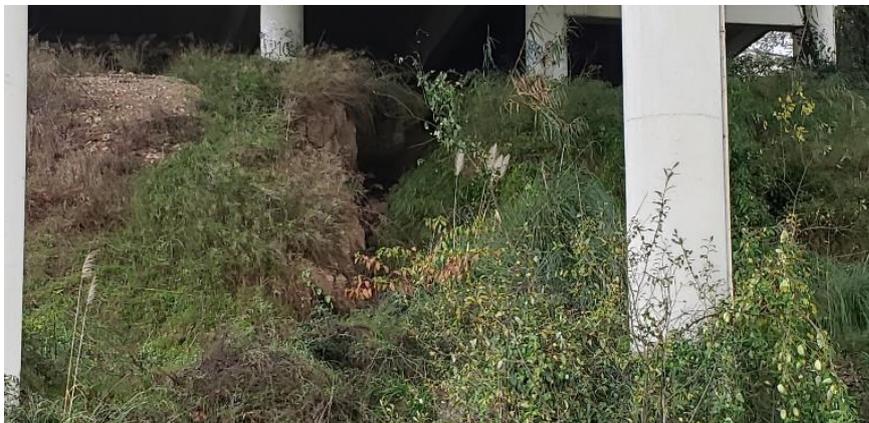
Em Porto, foram observados processos erosivos em forma de ravina nos solos alúvio-coluvionares nas margens do Rio Tinto, conforme ilustra a Figura 2.21.

Figura 2.21- Ravinas em solo alúvio-coluvionar às margens do Rio Tinto, Porto.

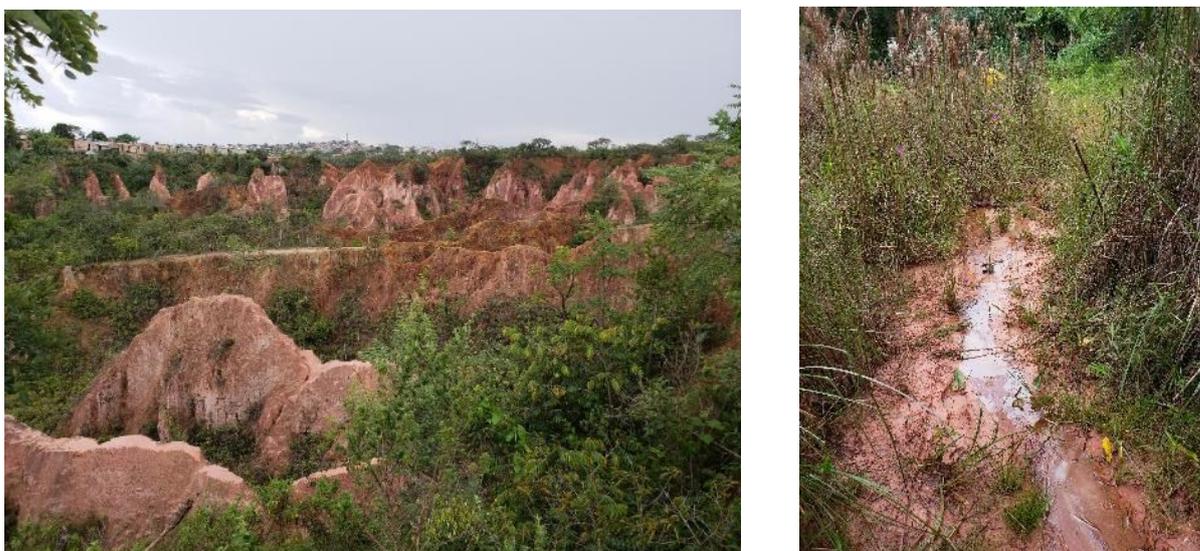
A Figura 2.22 mostra a voçoroca da Vila Feliz em Contagem, com quantidade considerável de ilhas e ravinas, e sobretudo, com o nível freático aflorando em sua base.

Figura 2.22- Afloramento de lençol freático na base da Voçoroca em Vargem das Flores, Contagem.

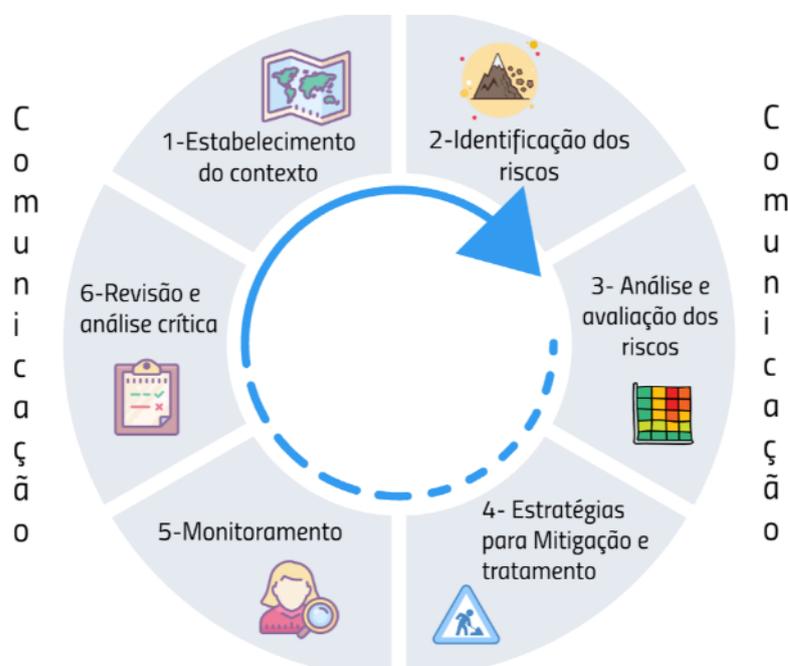
Neste capítulo apresenta-se, além dos materiais e métodos adotados, uma discussão prévia de conceitos e metodologias para gestão e análise de riscos geológico-geotécnicos. Também são apresentados os critérios de definição dos taludes e áreas estudadas, os parâmetros de perigo e consequências, bem como o método de elaboração da matriz de risco e da tabela *FMEA*. Em síntese, alia-se o método *FMEA*, com as etapas de gestão e análise de risco preconizadas pelas instituições de Proteção e Defesa Civil e normas nacionais (ANPC, 2009; CPRM, 2018; PORTUGAL, 2006; BRASIL, 2012), e também em conformidade com a ABNT NBR ISO 31000 (2018) e ABNT NBR ISO/IEC 31010 (2012). Na Figura 3.1 podem ser observadas as etapas principais adotadas e logo a seguir, a descrição sucinta das mesmas.

Figura 3.1- Metodologia para caracterização e gestão de risco (Criado pela autora no Prezi, a partir de conceitos de ABNT NBR ISO/IEC 31010 (2012) e ANPC, 2009)

Quanto à escala de análise, pode-se aplicar a metodologia em escalas diferentes. Inicialmente o método da Figura 3.1 foi aplicado em escala regional para identificação e reconhecimento de áreas de risco em Porto e Contagem, e posteriormente, as etapas metodológicas são aplicadas em escala local dos taludes de solo, para se obter maior detalhamento do contexto local e apresentar como resultado a mensuração do risco dos taludes e áreas avaliadas.

Ao término das etapas 1 e 2 da Figura 3.1, Análise da Situação de Referência e Identificação dos Riscos, os taludes de solo a serem estudados são escolhidos; e na etapa 3 são estabelecidos os critérios para determinar o perigo e consequências de um evento danoso, de forma qualitativa a partir da determinação de índices quantitativos. Conceitos da metodologia *FMEA* são adaptados para a análise dos taludes de solo. Os resultados são apresentados em uma matriz de risco e tabela.

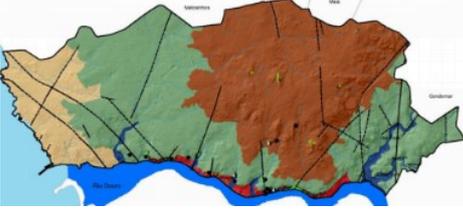
<p data-bbox="448 1099 901 1227">Figura 3.9- Carta geomorfológica em https://portoplanodiretormunicipal-live-b22d5cf-b4f967f.divio-media.com/documents/21_PDMP_ECD_Caract_Biofisica.pdf (PORTO, 2018, baseada em PORTO, 2003)</p>	<p data-bbox="927 875 1455 1211">Marcar o talude em estudo no mapa, para análise em escala local. Descrever se a localização do talude é em zonas instáveis mais críticas; menos críticas ou potencialmente instáveis. Definir a morfologia da área em estudo: se planalto (marrom); plataforma intermediária (verde); inferior (bege); vertentes do Douro e vales (azul). Nesta versão não há rosetas com a indicação de ângulos de mergulho de descontinuidades. Esta informação pode ser obtida em PORTO (2003).</p>

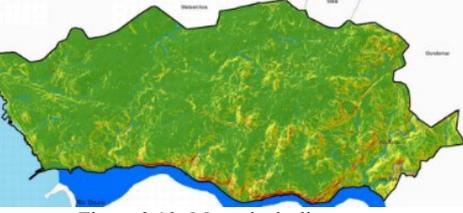
<p data-bbox="448 1469 901 1585">Figura 3.10- Mapa de declives em https://portoplanodiretormunicipal-live-b22d5cf-b4f967f.divio-media.com/documents/21_PDMP_ECD_Caract_Biofisica.pdf (PORTO, 2018)</p>	<p data-bbox="927 1301 1455 1514">Marcar o talude em estudo no mapa, para análise em escala local. Descrever se a localização do talude se encontra em zonas com declividade de até 5 graus (verde); de 6 a 10 graus (verde claro); de 11 a 20 graus (amarelo); de 21 a 40 graus (laranja); de 41 a 79 graus (vermelho). Contudo, a inclinação do talude deve ser medida <i>in situ</i>.</p>
Carta Hidrogeológica

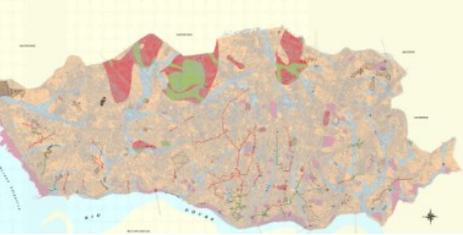
<p data-bbox="448 1917 901 1944">Figura 3.11- Carta hidrogeológica (PORTO, 2003)</p>	<p data-bbox="927 1603 1455 1995">Marcar o talude em estudo no mapa, para análise em escala local. Descrever em qual das 5 unidades hidrogeológicas se encontra, dentro do espectro que varia de permeável, semipermeável a impermeável. Mas, sobretudo, observar proximidade com pontos de nascentes, linhas de água entubada ou não. A percolação de água pelos taludes é um importante fator de risco a ser considerado. Deve-se considerar que as informações desta carta podem estar ultrapassadas, mas permanecem como uma importante referência quanto à localização de nascentes.</p>

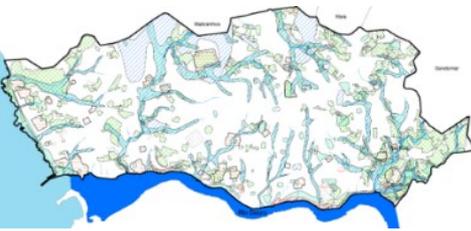
<p>Figura 3.12- Condicionantes geotécnicas em https://portoplanodiretormunicipal-live-b22d5cf-b4f967f.divio-media.com/documents/21_PDMP_ECD_Caract_Biofisica.pdf (PORTO, 2018, baseada em PORTO, 2003)</p>	<p>Marcar o talude em estudo no mapa para análise em escala local. Descrever se a localização do talude se encontra em áreas de condicionantes geotécnicas, quais sejam: solos com baixa resistência e alta deformabilidade, por vezes com níveis freáticos altos; taludes instáveis ou com potencial de; zona de recarga direta de aquíferos; vulnerabilidade a contaminação do subsolo, zonas de interesse patrimonial; lixeiras, entulheiras e cemitérios. Este é um mapa síntese, mas nesta pesquisa optou-se por avaliar também as cartas de fatores. Esta carta de condicionantes contempla a Carta de Riscos Naturais (PORTO, 2003 e PORTO, 2020)</p>

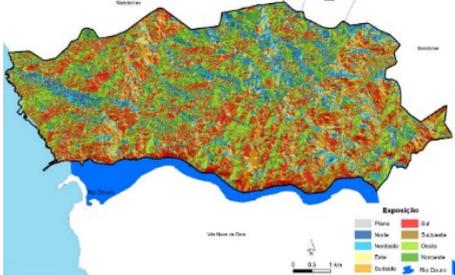
<p>Figura 3.13- Mapa de exposição de vertentes em https://portoplanodiretormunicipal-live-b22d5cf-b4f967f.divio-media.com/documents/21_PDMP_ECD_Caract_Biofisica.pdf (PORTO, 2018).</p>	<p>Marcar no mapa o talude em estudo para análise em escala local. Descrever qual a orientação da face do talude e comparar com as direções de descontinuidades mapeadas na carta geotécnica do Porto (2003). Por exemplo, nos solos residuais e maciço rochoso de xisto grauváquico tem-se foliações com direção de mergulho para leste. Portanto, as orientações de vertente a leste (cor amarela) condicionam os taludes com descontinuidades desfavoráveis à segurança, quando aliadas a inclinações de taludes acima de 50 graus.</p>
<p>Carta Geológica</p>

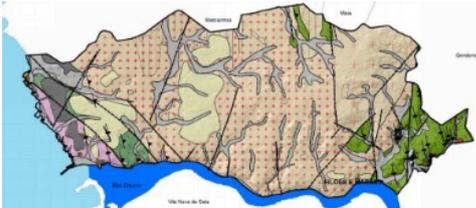
<p>Figura 3.14- Carta Geológica em https://portoplanodiretormunicipal-live-b22d5cf-b4f967f.divio-media.com/documents/21_PDMP_ECD_Caract_Biofisica.pdf (PORTO, 2018, baseada em PORTO, 2003)</p>	<p>Marcar no mapa o talude em estudo para análise em escala local. Descrever a localização nas seguintes opções: zonas de rochas sedimentares ou sedimentos (aterros e aluviões em cinza, depósitos fluviais em amarelo, depósitos marinhos em cinza escuro); zonas de rochas metamórficas (complexo Foz do Douro com gnaisses em rosa e metassedimentos em verde claro); rochas ígneas (granitos em laranja, rosa pêssego e bege). A análise deste mapa deve ser conjunta com unidades geotécnicas. Observar se as foliações e falhas podem condicionar rupturas em solos saprolíticos.</p>

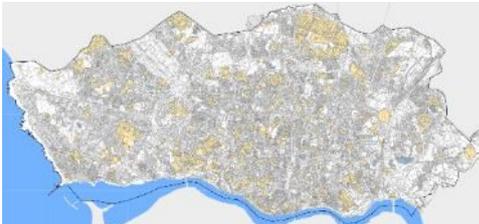
<p>Figura 3.17- Carta de Equipamentos coletivos em https://geopdm.cm-porto.pt/cccaec (PORTO, 2020)</p>	<p>Marcar o talude em estudo e verificar se em áreas de Equipamentos Existentes (laranja); Equipamentos Propostos (azul); Reserva de Solo para Equipamentos (listras azuis).</p>

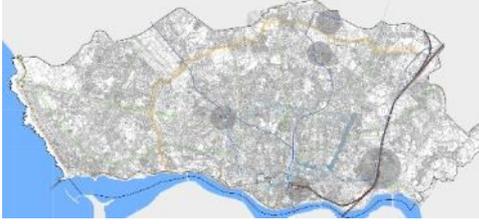
<p>Figura 3.18- Infraestrutura de Transporte Coletivo em https://geopdm.cm-porto.pt/cccite (PORTO, 2020)</p>	<p>Marcar o talude no mapa e verificar se em área de: Corredores de Autocarro da Alta Qualidade - Radiais (verde escuro); Corredores de Autocarro de Alta Qualidade - Circulares (azul escuro); Corredores de Elevada Frequência - radiais (verde claro); Corredores de Elevada Frequência - circulares (azul claro); Eixo com especial apetência para o transporte coletivo (laranja); Propostas (listras cinza); e informações sobre ferrovias.</p>
Infraestrutura de Modos Suaves

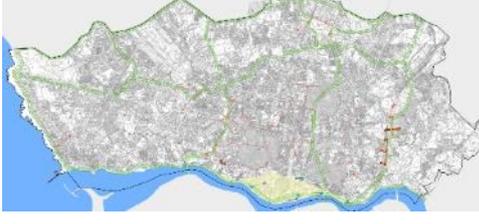
<p>Figura 3.19- Infraestrutura de Modos Suaves em https://geopdm.cm-porto.pt/cccims (PORTO, 2020)</p>	<p>Marcar o talude e verificar se em área de: Rede de ciclovias estruturantes (verde c/ listras); Rede pedonal estruturante (linha vermelha contínua); Infraestrutura p/ atravessamento pedonal (caminho vermelho); Infraestrutura c/ ligação mecânica (caminho azul); ou Programa de qualificação urbana, mobilidade e ambiente (hachura cinza).</p>

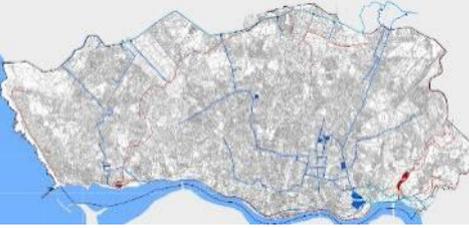
<p>Figura 3.20- Carta de Infraestrutura de Água e Residuais em https://geopdm.cm-porto.pt/ccci1 (PORTO, 2020)</p>	<p>Verificar se em área de: reservatório de água existente (azul); reservatório de água proposto (listras azuis), Tubulação adutora (linha azul); Estação de tratamento de águas residuais existente (vermelho); Estação de tratamento de águas residuais proposta (listras vermelhas); Tubulação coletora (linha vermelha contínua é existente, tracejada é proposta); condutor de transporte de lamas e águas residuais para reutilização (proposta) (linha tracejada laranja).</p>
<p>Infraestruturas II: Transporte e Distribuição de Energia Elétrica</p>

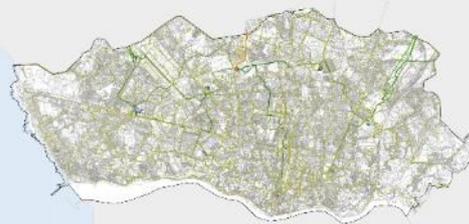
<p>Figura 3.21- Carta de Infraestruturas II - Transporte e distribuição de energia elétrica em https://geopdm.cm-porto.pt/ccci2 (PORTO, 2020)</p>	<p>Verificar se o talude está em área de: Rede nacional de transporte de eletricidade (muito alta tensão, aérea em linha fina marrom; e muito alta tensão, subterrânea em linha laranja grossa); Rede nacional de distribuição de eletricidade (alta tensão aérea existente em linha verde médio; alta tensão subterrânea existente em verde escuro e a proposta tracejada; média tensão aérea existente em verde claro e subterrânea existente em marrom claro e proposta em tracejado); Subestação muita alta e alta tensão (hachura vermelha); Subestação alta e média tensão (em azul médio); Posto de seccionamento de alta tensão em azul claro.</p>

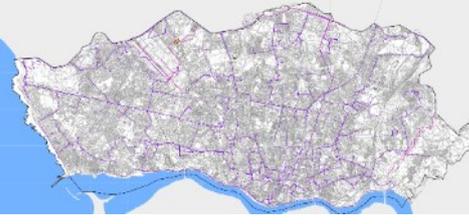
<p>Figura 3.22- Carta de Infraestruturas III em https://geopdm.cm-porto.pt/ccci3 (PORTO, 2020)</p>	<p>Marcar o talude no mapa e verificar se está em área de: Transporte e distribuição de combustíveis (oleoduto Leixões, linha preta; rede primária de gás natural em linha rosa); Telecomunicações (Centro de monitorização em hachura laranja; fibra ótica em linha azul sendo contínua existente e tracejada proposta); Resíduos sólidos urbanos (ecocentro existente hachura verde; ecocentro proposto hachura verde com listras).</p>
<p>Zoneamento Perequativo</p>

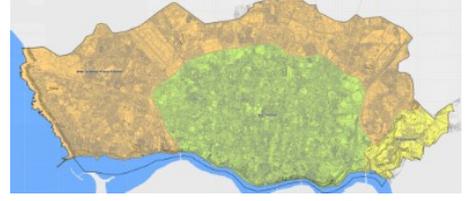
<p>Figura 3.23- Carta de Zoneamento Perequativo em https://geopdm.cm-porto.pt/ccczp (PORTO, 2020)</p>	<p>Este mapa traz o zoneamento perequativo em 3 áreas: Área Central (verde); Área Ocidental e Arco Exterior (laranja); e Área Oriental (amarelo). Ainda, apresenta as áreas condicionantes biofísicas segundo PORTO, 2020. Verificar se o talude está em áreas declivosas, de salvaguarda da orla costeira, inundáveis e de instabilidade de vertentes.</p>

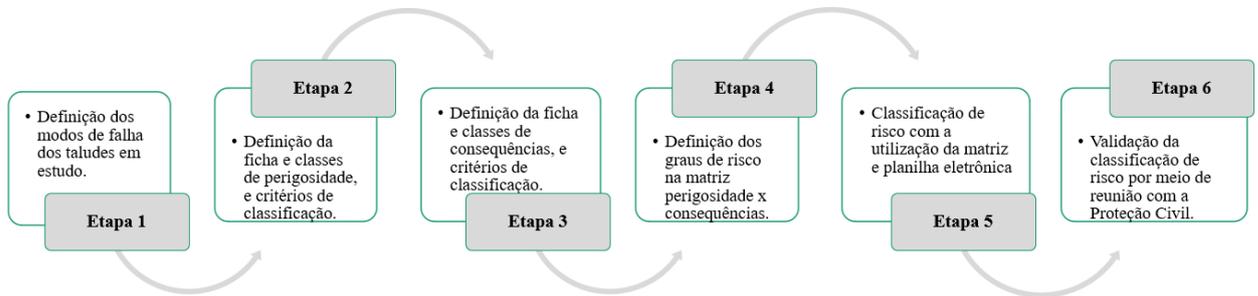
as etapas de aplicação do *FMEA* para gestão de riscos em taludes de solo em áreas urbanas monitoradas pela Proteção Civil foram desenvolvidas e estão apresentadas na Figura 3.24.

Figura 3.24- Etapas da aplicação do FMEA nos taludes analisados

Na etapa 1, foi realizada a análise do histórico de ocorrências e estudo da Carta Geotécnica do Porto (PORTO, 2003) e do PMRR de Contagem, e demais mapas temáticos a fim de elencar possíveis mecanismos de ruptura, condicionantes, indícios de instabilidade, possíveis agentes deflagradores de ruptura. Os modos de falha elencados foram confirmados pelos trabalhos de campo, e em alguns casos, mais de um cenário de ruptura foi avaliado. Já a etapa 2 contemplou a definição da ficha de perigo, índices e critérios para definição de classes. Foi adotada uma tabela de pontos que considera 11 parâmetros a serem avaliados por talude. Após a soma dos pontos de cada índice, enquadra-se o talude em 5 classes de perigo, definidas conforme BORGES (2017). A etapa 3, para definição da ficha e classes de consequências, contempla os mesmos passos da etapa 2, contudo, a ficha de consequências possui 5 índices a serem pontuados. A etapa 4 consiste na definição das classes de risco (que podem ser de R1 - risco baixo, a R4 - risco extremo) na matriz de perigo e consequências, a qual foi adotada com a ordem 5x5. De posse da somatória dos pontos e classes de perigo e consequências, aplica-se esse resultado de cada talude na matriz de risco e tabela *FMEA*, que consiste da etapa 5. Já na etapa 6, o resultado da classificação dos riscos dos taludes é discutido em reunião técnica, bem como as ações preventivas, mitigatórias e corretivas.
