UNIVERSIDADE FEDERAL DE MINAS GERAIS

UNIVERSIDADE DO PORTO

**METODOLOGIA PARA GESTÃO DE RISCOS GEOLÓGICO-GEOTÉCNICOS EM
ÁREAS URBANAS: OS CASOS DO CONCELHO DO PORTO E CONTAGEM, MG**

Tese de doutoramento em regime de cotutela

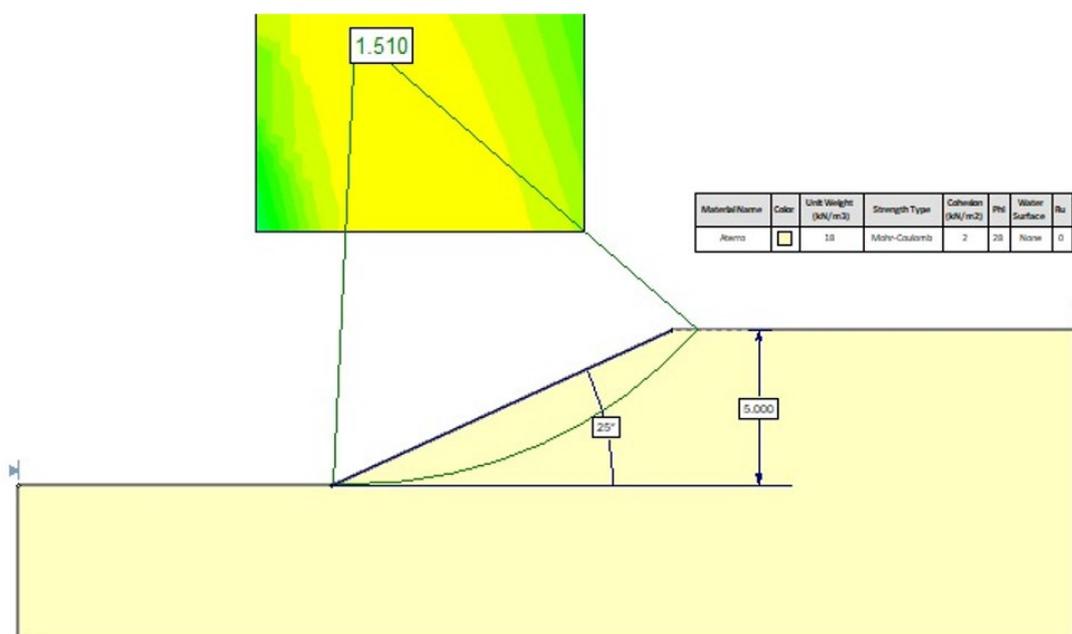
Apresenta-se na Figura 3.27 uma das análises de estabilidade realizadas para verificação dos FS variando com a altura, especificamente a que considera o talude com 5 m de altura e inclinação de 25°. Foi utilizado o programa Slide 6.0 da Rocscience e o método de Bishop Simplificado. O fator de segurança obtido nesse caso foi de 1,51, o que está coerente com a condição normal de segurança ($FS \geq 1,5$ conforme Tabela 3.6), que corresponde a 3 pontos na tabela de perigo.

Figura 3.27- Análise de estabilidade de talude hipotético do grupo G1, altura 5m, inclinação 25°, sem nível de água, condições drenadas.

Somente para a altura de 20 m não se obteve $FS < 1,1$, o qual corresponderia à condição de emergência com pontuação máxima (81 pontos). Contudo, manteve-se a relação de 81 pontos para essa altura a favor da segurança.

Portanto, após validação preliminar por meio de análises de estabilidade, mantiveram-se as classes de altura e respectivas pontuações conforme Tabela 3.9.

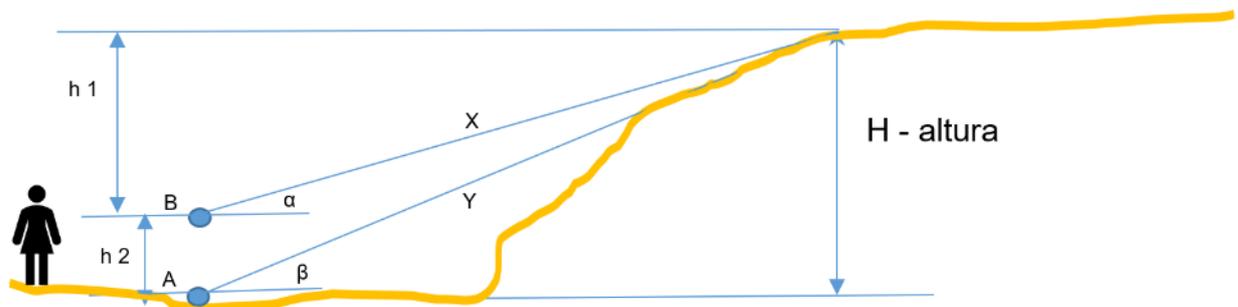
As alturas médias dos taludes foram obtidas em campo por meio de uma trena a laser e clinômetro digital, a qual já utiliza as relações trigonométricas para o cálculo da altura (H). Conforme indicado na Figura 3.28, a trena a laser foi posicionada em A, quando era possível mirar e visualizar o laser no topo do talude; ou em B, quando não era possível visualizar o laser na crista, partindo de A.

- Obter o valor de X;
- Obter o valor de α ;
- Calcular a altura pela fórmula: $H = h_2 + X * \sin \alpha$

**Figura 3.28- Esquema para obtenção da altura do talude em campo**

Buscou-se determinar a altura média do talude, realizando mais de uma medida para alturas não uniformes, a fim de se obter um valor mais próximo da realidade.

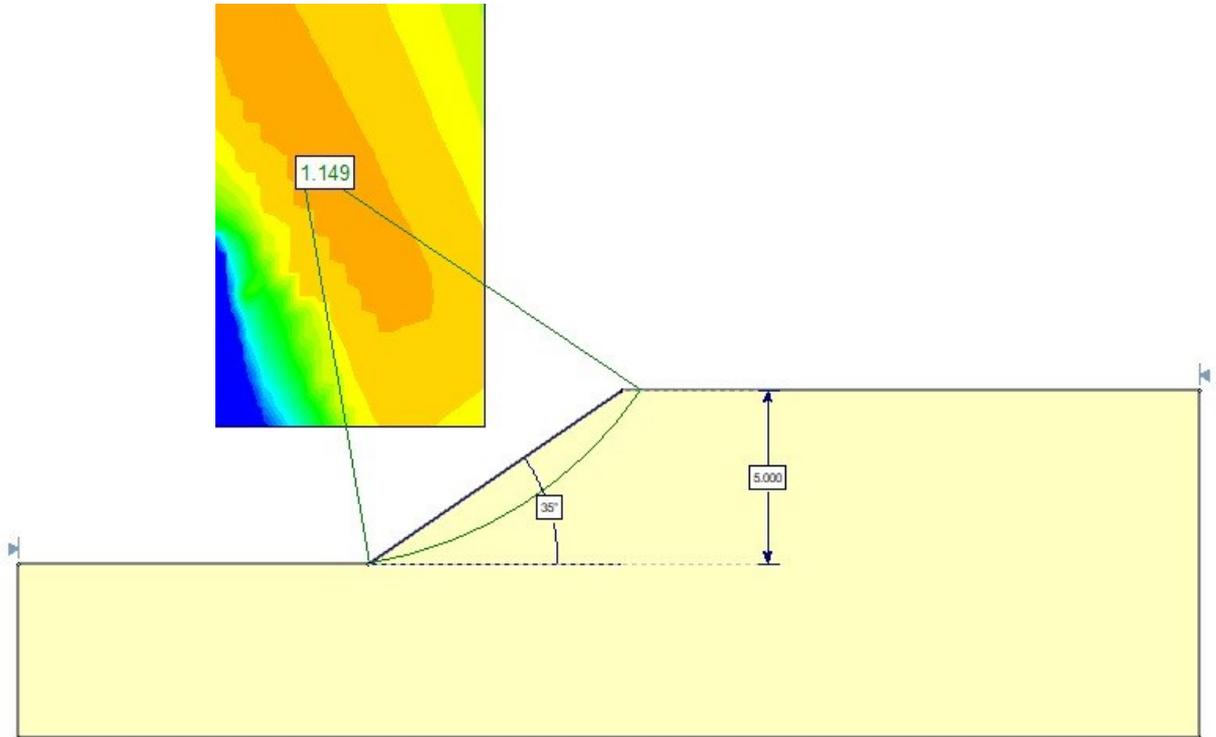
Apresenta-se na Figura 3.29 uma das análises de estabilidade realizadas para verificação do FS variando com a inclinação, especificamente a que considera o talude com 5 m de altura e inclinação de 35°. O fator de segurança obtido nesse caso foi de 1,15, o que está coerente com a condição de alerta ($1,1 \leq FS < 1,3$ conforme Tabela 3.6), que corresponde a 27 pontos na tabela de perigo.

Figura 3.29- Análise de estabilidade de talude hipotético do grupo G1, altura 5m, inclinação 35°, sem nível de água, condições drenadas.

Inclinação do talude (graus)	FS obtido	FS atribuído	Validação
25	1,51	$FS \geq 1,5$	1,51 > 1,5 ok!
30	1,27	$1,3 \leq FS < 1,5$	1,27 > 1,3 considerado ok!
35	1,15	$1,1 \leq FS < 1,3$	$1,1 \leq 1,15 < 1,30$ ok!
40	1,02	$FS < 1,1$	1,02 < 1,15 ok!

Portanto, após validação preliminar por meio de análises de estabilidade, as classes de inclinação e respectivas pontuações foram adotadas conforme Tabela 3.11.

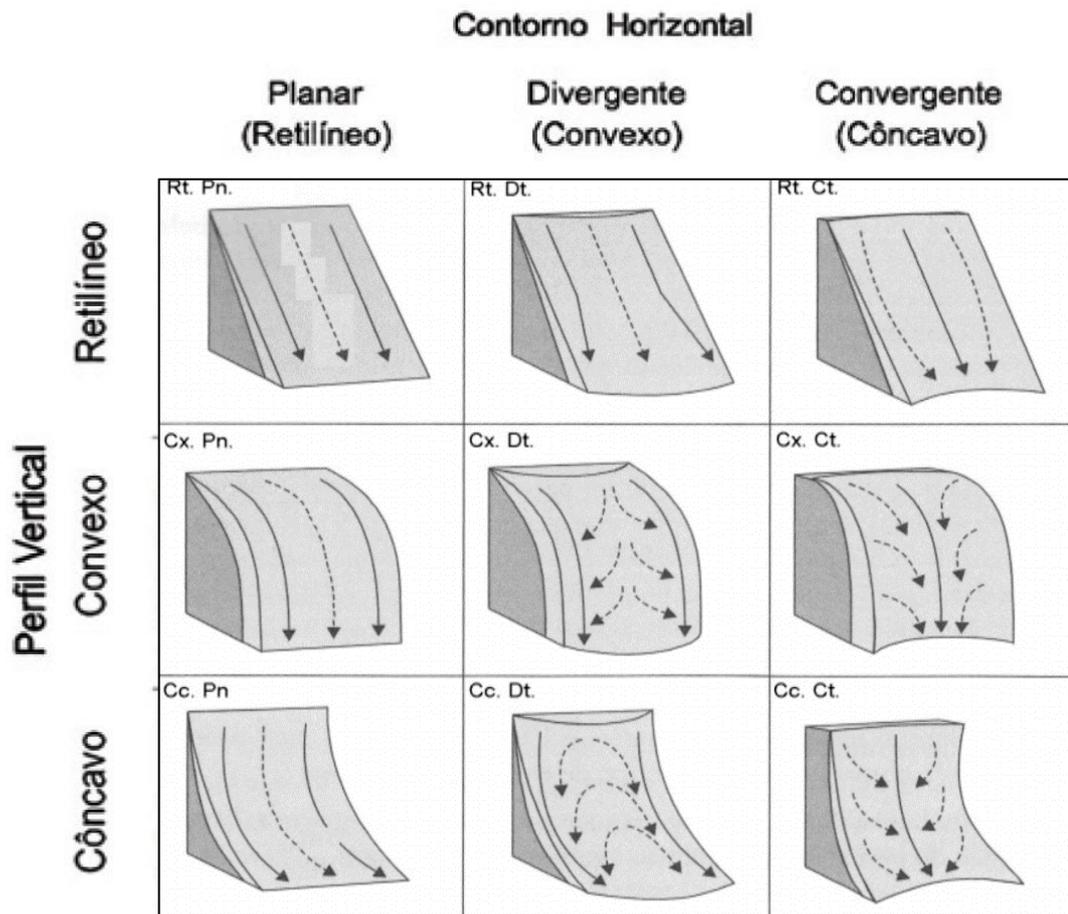
A forma das encostas e taludes interferem na condição de acumulação ou espraio da água superficial. HUGGET (1975) estabelece nove combinações de forma de vertentes relacionadas às curvaturas vistas em perfil e em planta, conforme Figura 3.30. A curvatura horizontal, ou vista em planta, pode ser planar (alguns autores chamam retilínea); divergente (convexa) ou convergente (côncava). A curvatura do perfil vertical pode ser da mesma forma retilínea, convexa ou côncava.

Legenda: Rt– Retilíneo; Pn – Planar; Dt. – Divergente; Ct – Convergente; Cx – Convexo; Cc – Côncavo.

Figura 3.30- Formas das vertentes com indicação do fluxo superficial de água na encosta (adaptado de HUGGET, 1975 apud ROBAINA et al., 2016).

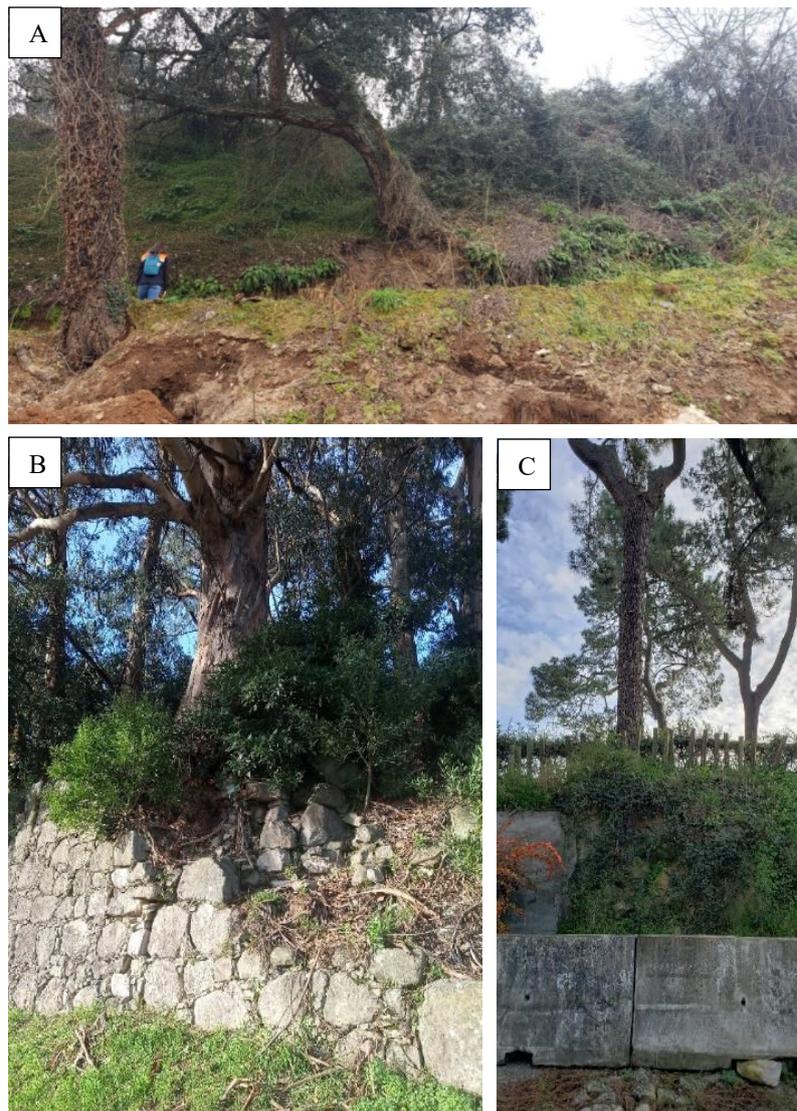
É importante considerar a influência benéfica das árvores somente em situações que for possível a análise, pois as árvores ora são fatores instabilizadores, ora colaboram com a segurança. Foram observados em campo, e por vezes com confirmação por meio de análise de estabilidade, pelo menos três taludes no Porto em que a estabilidade após ruptura parcial estava aparentemente assegurada devido à presença de árvores, conforme ilustrado na Figura 3.31. Contudo, as raízes das árvores podem ter contribuído com o processo de instabilização antes da ruptura.

Figura 3.31- Exemplos de árvores em taludes instáveis no Porto. A) Talude na freguesia de Campanhã; B) Talude na Via panorâmica; C) Talude em Aldoar.

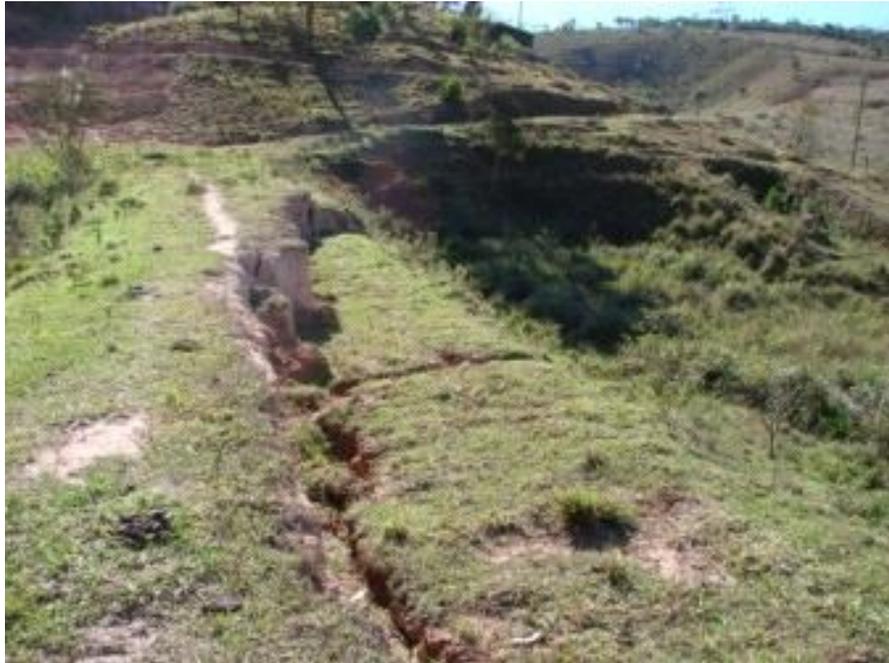
As trincas de até 10 cm e localizadas na crista são classificadas com 27 pontos; e as marcantes com profundidade maior que 10 cm recebem 81 pontos. As trincas presentes, mas superficiais, recebem 9 pontos; e casos de taludes sem trincas aparentes recebem 3 pontos. A Figura 3.32 apresenta uma ilustração de trinca na crista de um talude.

Figura 3.32- Trinca de tração na crista de talude (CPRM, 2018)

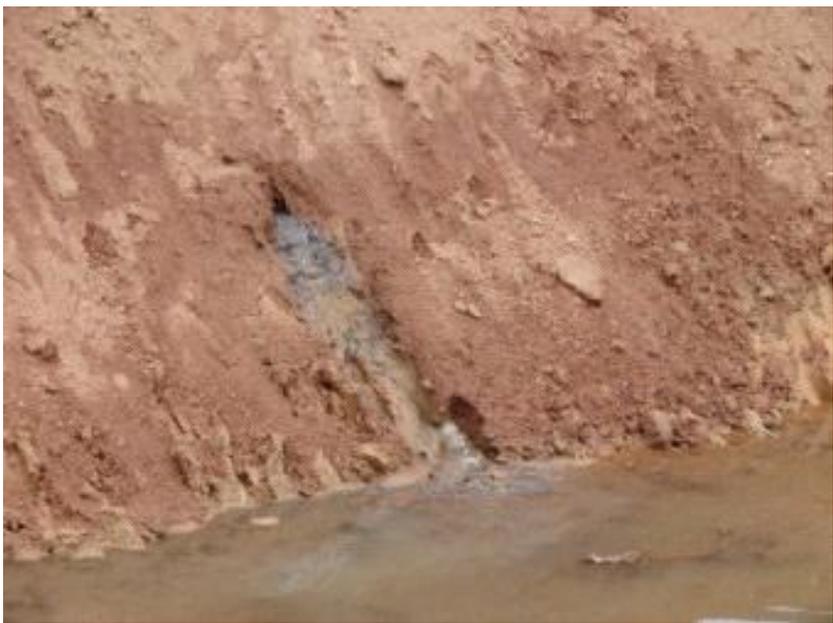
Caso não tenha sido observado no talude nenhuma surgência ou lançamento ou vazamento de água e o mesmo se encontre relativamente seco, recebe pontuação 3. Caso haja observação de pontos mais úmidos, mas sem surgências, a pontuação é 9. Já as pontuações de 27 e 81 pontos são utilizadas quando se observam surgências e/ou lançamentos ou vazamentos de água ou esgoto, com a diferença que para 27 pontos tem-se pequena magnitude e sem carreamento de finos (água da surgência é límpida), e para 81 pontos tem-se maior magnitude, com carreamento de finos (água da surgência é turva). A Figura 3.33 ilustra uma surgência.

Figura 3.33- Surgência de água na face de um talude (CPRM, 2018)

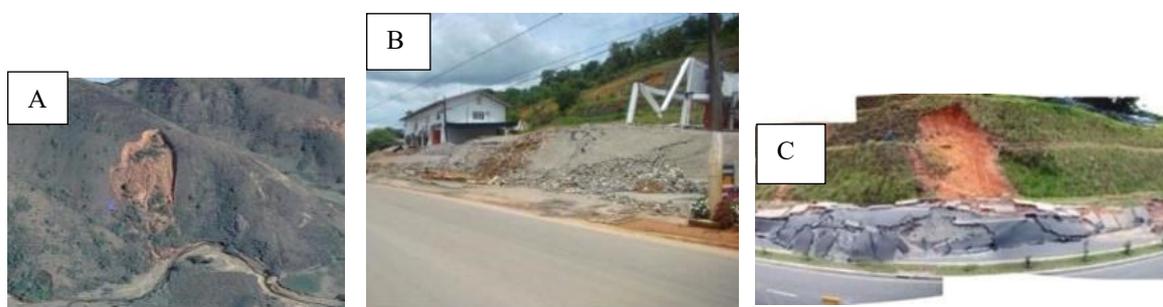
Em casos onde o modo de falha provável é escorregamento rotacional, foi verificado em campo se havia indícios de estreitamento da base do talude, sendo essa base uma via ou rio, conforme Figura 3.34 A); bem como aumento do volume basal por levantamento, conforme Figura 3.34 C); ou mesmo a existência de deformação de estruturas na base, conforme Figura 3.34 B).

Figura 3.34- Movimentação do talude. A) Estreitamento da base; B) Deformação de estruturas na base; C) Levantamento da base (CPRM, 2018).

Ressalta-se que para escorregamentos rotacionais de pequena magnitude é possível a ocorrência de círculos de ruptura que não necessariamente passam pela base do talude, e que por isso, não acarretam o aumento do volume na base da encosta.

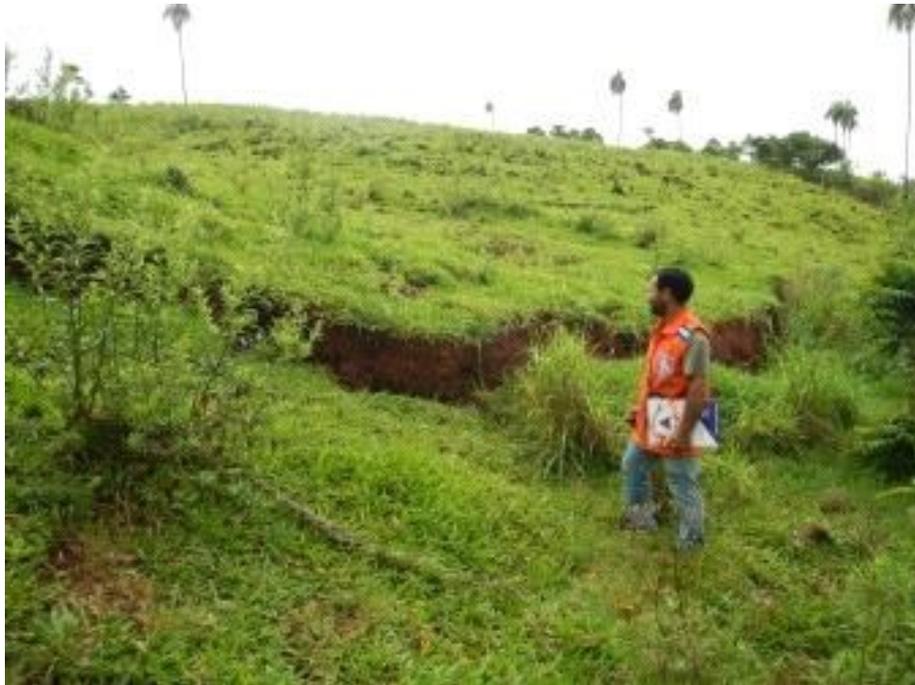
A observação da existência de degraus de abatimento foi realizada nos estudos de caso desta pesquisa principalmente nas cristas. Os patamares intermediários dos taludes também foram vistoriados, quando existentes. A Figura 3.35 apresenta uma ilustração de degrau de abatimento marcante, com desnível superior a 20 cm e com extensão em quase toda a crista, o qual receberia 81 pontos. Em contrapartida, quando não observado no talude, 3 pontos. Caso o degrau de abatimento seja observado com pequena extensão e diferença de nível (até 5 cm), recebe 9 pontos; e para maiores desníveis e extensão, 27 pontos.

Figura 3.35- Degrau de abatimento (CPRM, 2018)

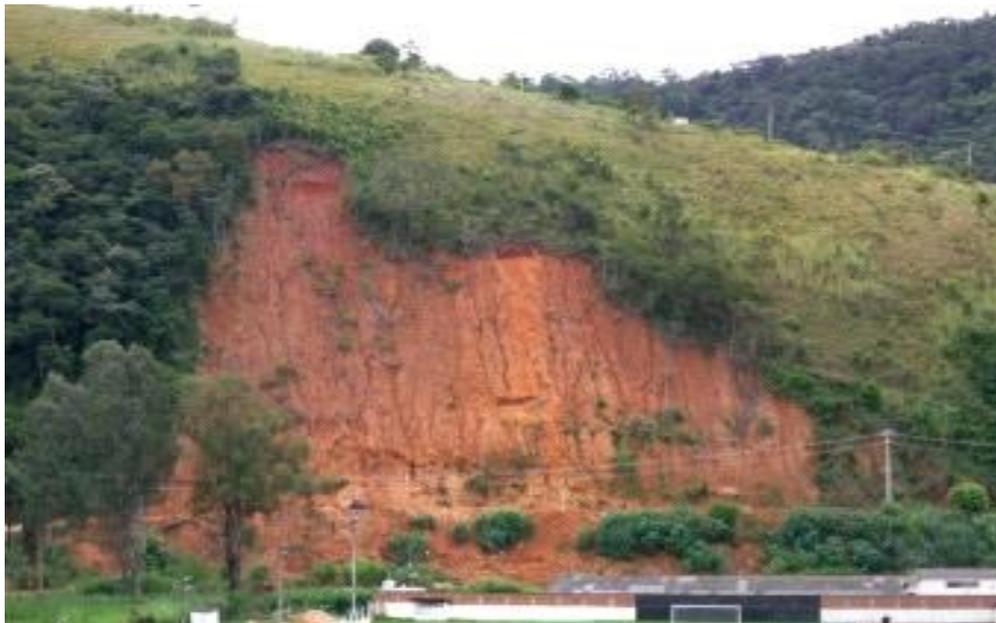
Para os casos estudados foram observados indícios de cicatrizes de deslizamentos próximos à crista do talude, ou em patamares intermediários do talude, bem como a existência de material solto na base do talude e presença de tálus na face ou base do talude. Em alguns casos, a vegetação impede a visualização destas cicatrizes, situações que foram relatadas. A Figura 3.36 apresenta um exemplo de cicatriz de ruptura marcante.

Figura 3.36- Cicatrizes de deslizamento (CPRM, 2018)

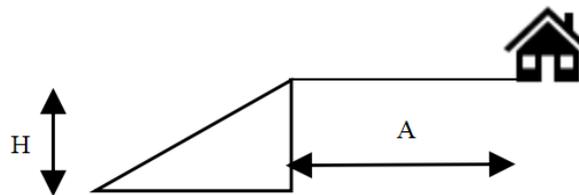
As medidas de afastamento e altura do talude foram obtidas em campo por meio da trena digital a laser. Caso as moradias ou estruturas avaliadas com possibilidade de serem atingidas por um movimento de massa estiverem localizadas na crista do talude, o afastamento “A” deve ser obtido a partir da crista, conforme ilustrado na Figura 3.38.

Figura 3.38- Relação afastamento da moradia na crista e altura do talude

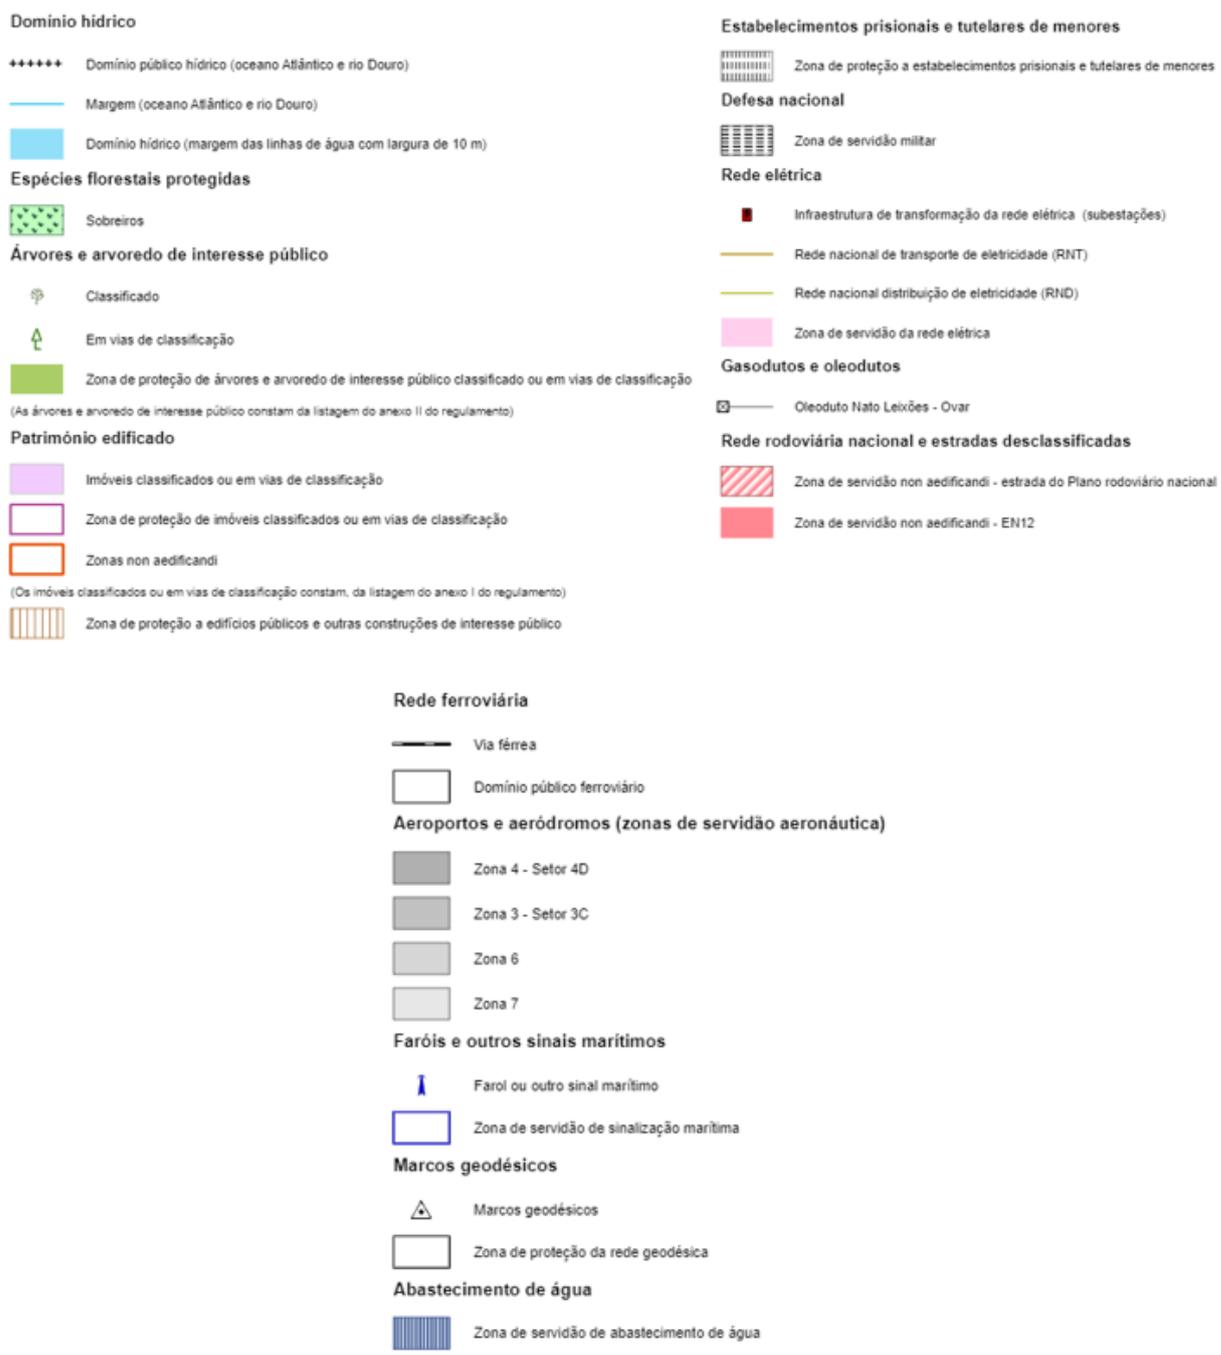
Figura 3.39- Imagem extraída da legenda do mapa de Condicionantes Gerais quanto ao contexto urbanístico (PORTO, 2020 <https://geopdm.cm-porto.pt/pc1_ccg>)

O parâmetro contexto urbanístico foi adotado por BORGES (2017) para taludes rochosos do Porto, e expressa a possibilidade de taludes estudados estarem inseridos em diferentes contextos quanto às condicionantes da ocupação e uso da área. Foram adotados nesta pesquisa os critérios de BORGES (2017) com quatro classes de pontuações: zona interdita; zona habitacional; zona de atração turística; zona com grande afluência de pessoas; acrescentando a ocorrência de um ou mais condicionantes urbanísticos, como por exemplo, os apresentados na Figura 3.39 para Porto.

- 3 pontos: zonas interditas ou de ocupação irregular de baixa densidade, e com mais nenhum condicionante urbanístico dentre os apresentados na Figura 3.39, no caso de Porto, ou outras condicionantes como áreas de interesse social descritas no Plano Diretor de Contagem (CONTAGEM, 2018);

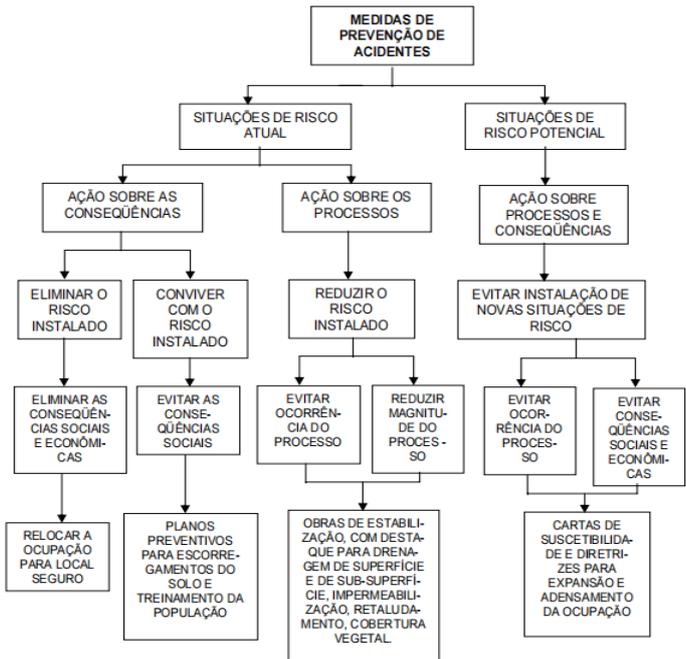
Figura 3.42- Medidas de prevenção de acidentes associados à escorregamentos de solo (CERRI, 2001)

CERRI (2001) sugere um fluxograma para escolha de medidas de prevenção de acidentes relacionados a escorregamentos de solo, o qual se apresenta na Figura 3.42. Esse autor divide as medidas de prevenção para duas situações: i) situações atuais, com ações não estruturantes que geralmente diminuem as consequências, e ações estruturantes, como obras de estabilização, drenagem e proteção superficial que diminuem os índices de perigo; ii) e para situações futuras, onde indica as cartas de suscetibilidade para embasar decisões de planejamento urbano e evitar o aparecimento de novas áreas de riscos.

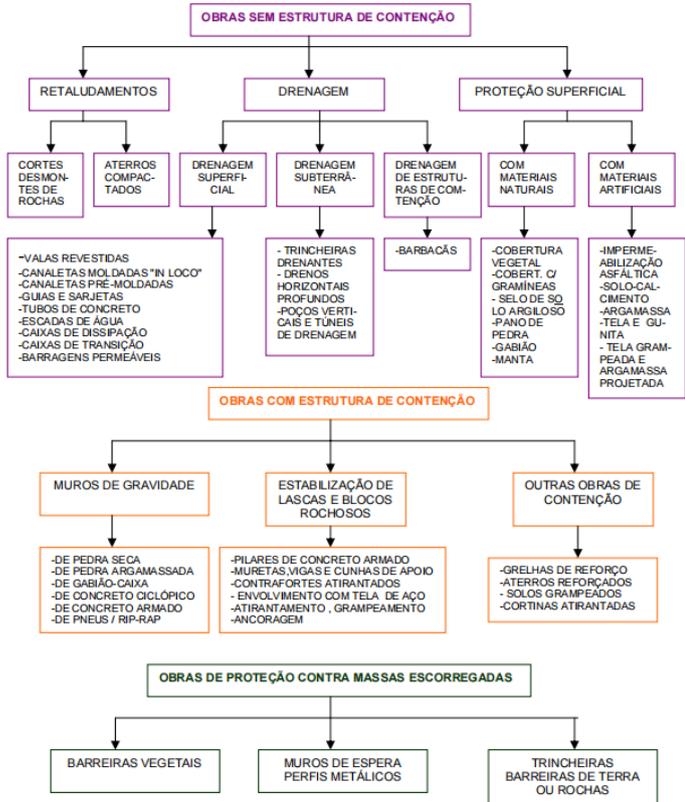
Figura 3.43- Tipos de obras para estabilização de encostas (NOGUEIRA, 2002 modificado de FONSECA, 1969; CUNHA, 1991; E VIEIRA CÉZAR, 1997).

Já NOGUEIRA (2002) apresenta sugestões de obras (ações estruturantes) para tratamento de riscos em taludes e encostas, e divide-as da seguinte forma: i) obras sem estruturas de contenção, como retaludamento, drenagem e proteção superficial; ii) obras com contenção ou estabilização (como muros de gravidade, solo grampeado e cortinas atirantadas); iii) obras de proteção contra massas escorregadas, como barreiras vegetais, muros de espera e trincheiras. O fluxograma com essa proposta está apresentado na Figura 3.43.

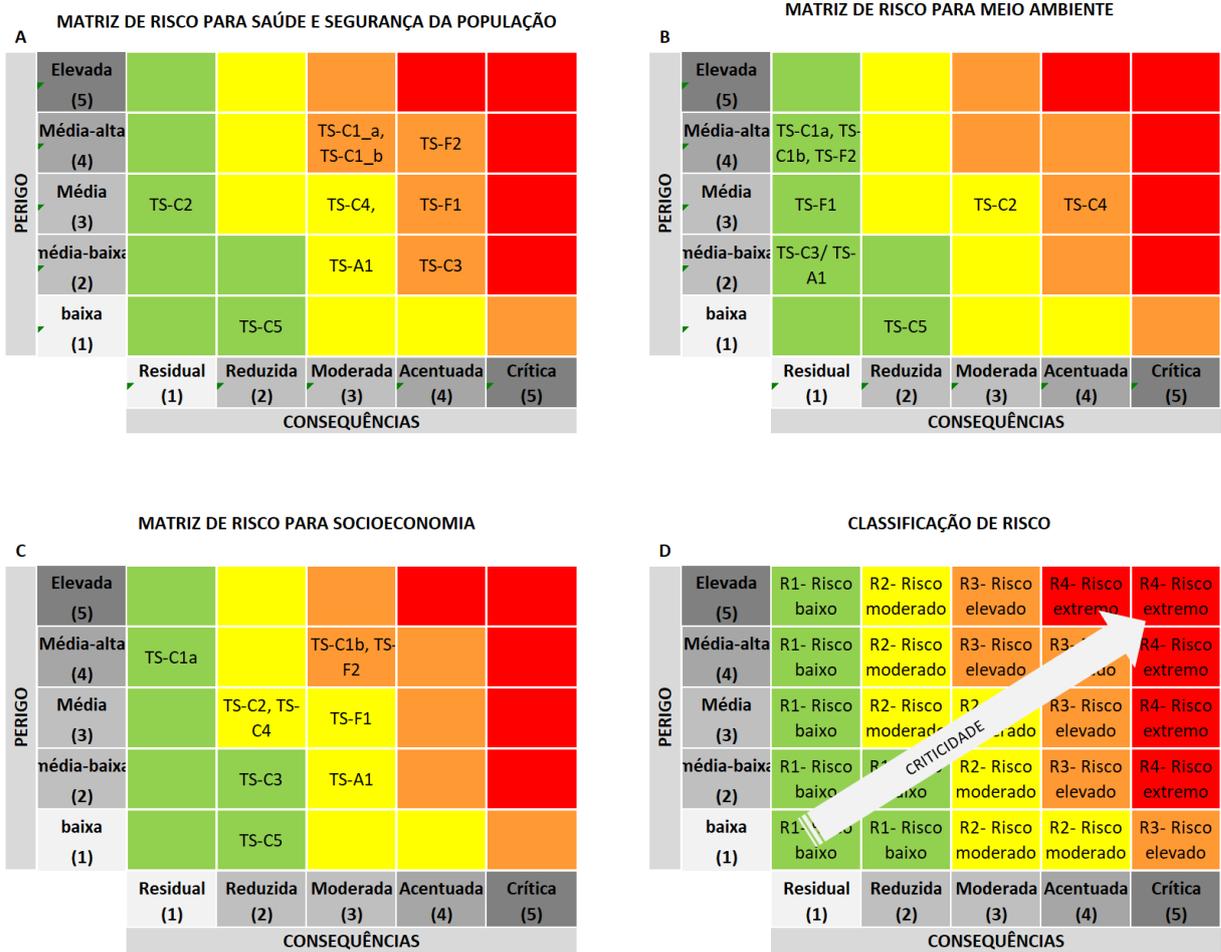
A Figura 4.1 apresenta os resultados das análises de perigo e consequências para cada talude, apresentados em uma matriz de risco, sendo que a Figura 4.1a representa o risco para a saúde e segurança da população, a Figura 4.1b para o meio ambiente, a Figura 4.1c para a socioeconomia, e a Figura 4.1d apresenta as classes de risco de R1 a R4 as quais se enquadram os taludes. Observa-se que a matriz de saúde e segurança da população é mais crítica, com maior concentração de taludes nas classes de risco mais altas (R2, amarelo, e R3, laranja), seguida da matriz para impactos na socioeconomia, e por último a matriz de meio ambiente, a qual concentra a maior parte dos taludes na classe de risco R1, verde. Nenhum dos taludes analisados no Porto obteve classificação de risco máxima, R4 (cor vermelha, risco extremo), o que exigiria ações imediatas.

Figura 4.1- Matriz de risco dos taludes em Porto

Em relação à saúde e segurança da população, os taludes mais críticos com risco R3-elevado são o TS-F2, TS-F1, TS-C3, TS-C1 em ordem de criticidade, considerando o critério de desempate para a maior classe de consequências. Em seguida, tem-se os taludes TS-A1 e TS-C4 para risco R2- moderado. Com risco R1-baixo, encontram-se os taludes TS-C2 e TS-C5. Para o TS-C1 foram analisados dois modos de falha, sendo “a” para escorregamentos na base de pequena magnitude, e “b” para escorregamentos de média magnitude.

devido à possibilidade de um escorregamento de média magnitude impactar o muro adjacente à via N12 que se encontra próximo à crista desse talude; e o TS-F2, devido à possibilidade de um escorregamento expor a fundação do edifício que se encontra na crista, ou causar algum dano a mesma, com o desconfinamento, por exemplo. Com risco R2- moderado, tem-se TS-C2, TS-C4, TS-A1 e TS-F1; e risco R1-baixo, encontram-se os taludes TS-C3, TS-C5 e TS-C1a, por haver um nível reduzido de impactos na comunidade, sem perdas financeiras em caso de escorregamentos, ou no máximo alguma perda financeira, com interrupção de algum serviço por até 24 horas.

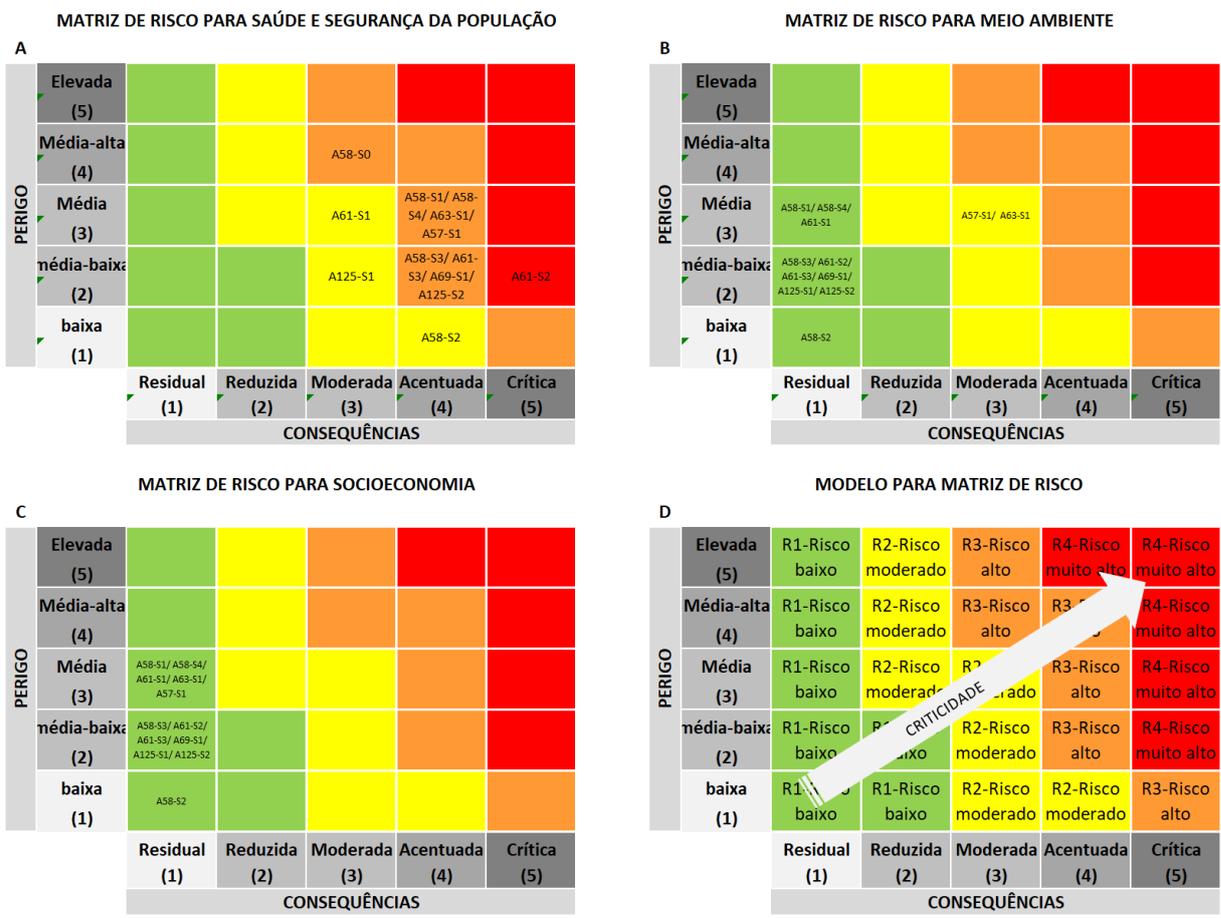
A Figura 4.2 apresenta os resultados das análises de perigo e consequências para cada setor analisado em Contagem, apresentados em uma matriz de risco, sendo que a Figura 4.2A representa o risco para a saúde e segurança da população, a Figura 4.2B para o meio ambiente, Figura 4.2C para a socioeconomia, e a Figura 4.2D apresenta as classes de risco de R1 a R4, as quais se enquadram os setores.

Figura 4.2- Matriz de Risco de setores em Contagem

Em relação à saúde e segurança da população, observa-se uma concentração de setores com risco R3- elevado: são o A58-S1 e A58-S4 na Vila Bastilha; A63-S1 e A57-S1 nas Vilas Feliz e Barroquinha no entorno da voçoroca; A58-S3 na Vila Bastilha; A61-S3 na Vila Estaleiro; A69-S1 na Vila Soledade; A125-S2 no Beco Maria José Chiodi; e A58-S0 na Vila Bastilha, em ordem de maior criticidade para menor, com critério de desempate para maiores consequências. Em seguida, com maior criticidade e risco R4 (muito alto), tem-se o setor A61-S2 na Vila Estaleiro, devido à vulnerabilidade da moradia. Com risco R2 – moderado tem-se os setores A58-S2, A61-S1 e A125-S1.

Para o impacto ao meio ambiente, somente os setores A63-S1 e A57-S1 nas Vilas Feliz e Barroquinha no entorno da voçoroca apresentam risco R2- moderado, por estarem em região de nascente e devido à possibilidade de contaminação do lençol freático que aflora no fundo da voçoroca por lançamentos de efluentes domésticos sem tratamento. Além do aumento potencial da perda de solo devido às ações antrópicas de corte e aterro com consequente assoreamento dos cursos de água. Há uma linha de água intermitente que se estende do fundo da voçoroca em direção ao reservatório de Vargem das Flores. Os demais setores estão com risco baixo R1.

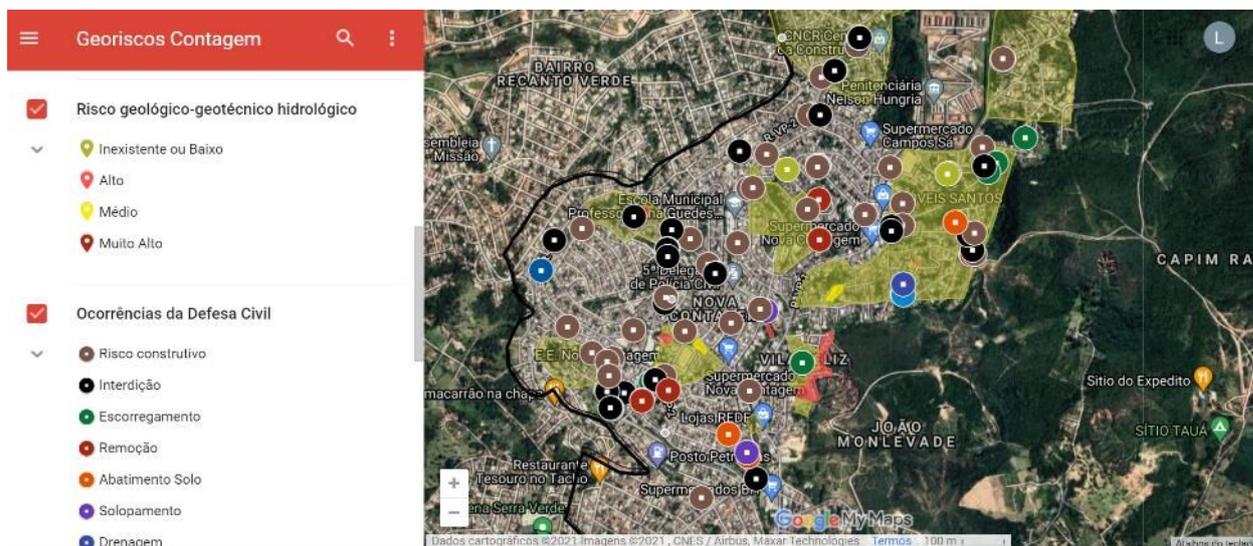
Destaca-se dentre os resultados, a proposição do *Web Map* Georiscos Contagem, com informações de áreas de risco e ocorrências, conforme ilustrado na Figura 4.3.

Figura 4.3- Tela do Georiscos Contagem, com indicação de áreas de risco e ocorrências em áreas da Regional Vargem das Flores

Para além de informar as comunidades, o Georiscos Contagem também se mostrou útil para a própria equipe de monitoramento das áreas de risco e para esta pesquisa, pois, facilitou o planejamento dos trabalhos de campo e visualização de áreas de risco. Para saber se uma determinada rua encontra-se em área de risco mapeada pelo PMRR, basta fazer uma procura, nos moldes de utilização do *Google Maps*, e pode-se visualizar as manchas de risco e ocorrências próximas. No período chuvoso de 2020/2021 o protótipo deste *web map* foi testado e divulgado para a comunidade e grupos de NUPDECs, principalmente para alerta a locais de inundação. Contudo, como todas as ferramentas de informação pública, requer atualização das informações e normativas próprias das instituições. Foi possível pela pesquisa, somente o protótipo com informações de ocorrências atualizadas segundo tabela de ROs de 2017 e pontos de inundação de 2020, além das áreas de risco segundo o PMRR (CONTAGEM, 2017). Portanto, o link não está mais disponível ao público, mas todas as informações de acesso foram passadas para a Defesa Civil de Contagem, para quando for da possibilidade desta instituição, retornar à atualização de dados e disponibilização pública, se pertinente.

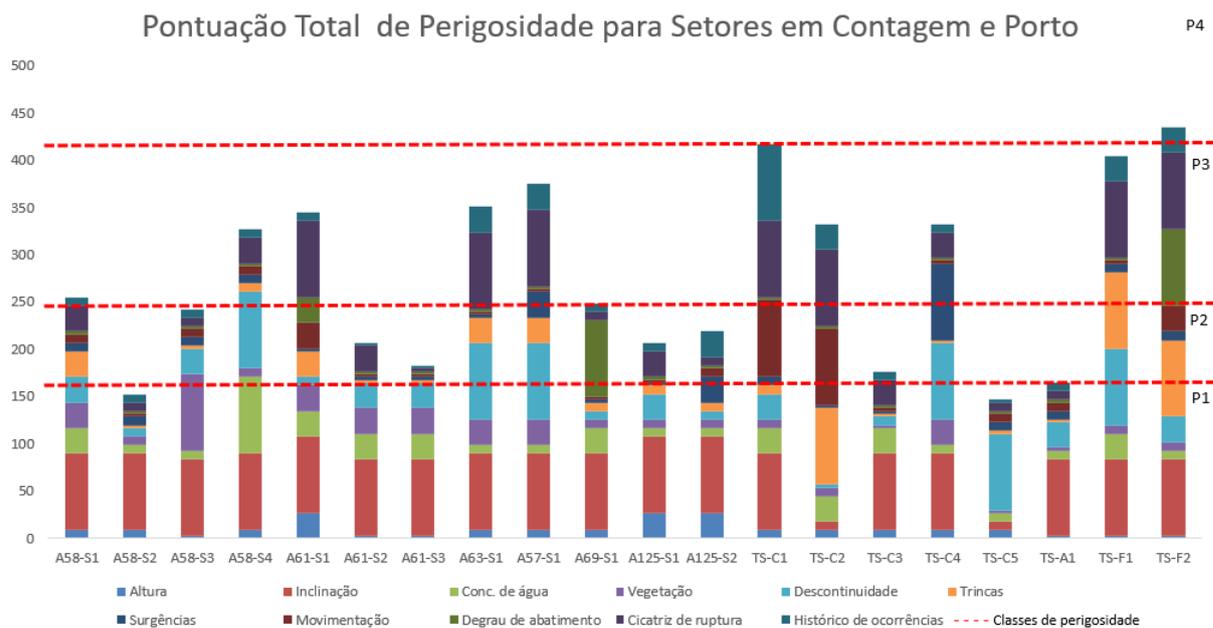
A Figura 4.4 apresenta a pontuação total de perigo para os taludes analisados em Porto e em Contagem, sendo as áreas de Contagem com nomes que iniciam com “A” e os taludes do Porto com iniciais “T”. A pontuação de cada índice está indicada nos gráficos de barras por uma legenda de cores, o que facilita a rápida visualização de índices críticos por setor e comparação de resultados. Também se indica por barras horizontais tracejadas a divisão de classes de perigo (P1, P2, P3, P4 e P5).

Figura 4.4- Gráfico com pontuação de perigo para taludes do Porto e setores em Contagem

Dentre os 12 setores avaliados em Contagem, 1 está na classe de perigo baixa, P1 (A58-S2); 6 na classe média-baixa, P2 (A58-S3, A61-S2, A61-S3, A69-S1, A125-S1, A125-S2); e 5 na classe de perigo média, P3 (A58-S1, A58-S4, A61-S1, A62-S1, A57-S1). Não há setores avaliados em Contagem com perigo P4 (médio-alto) ou P5 (elevado).

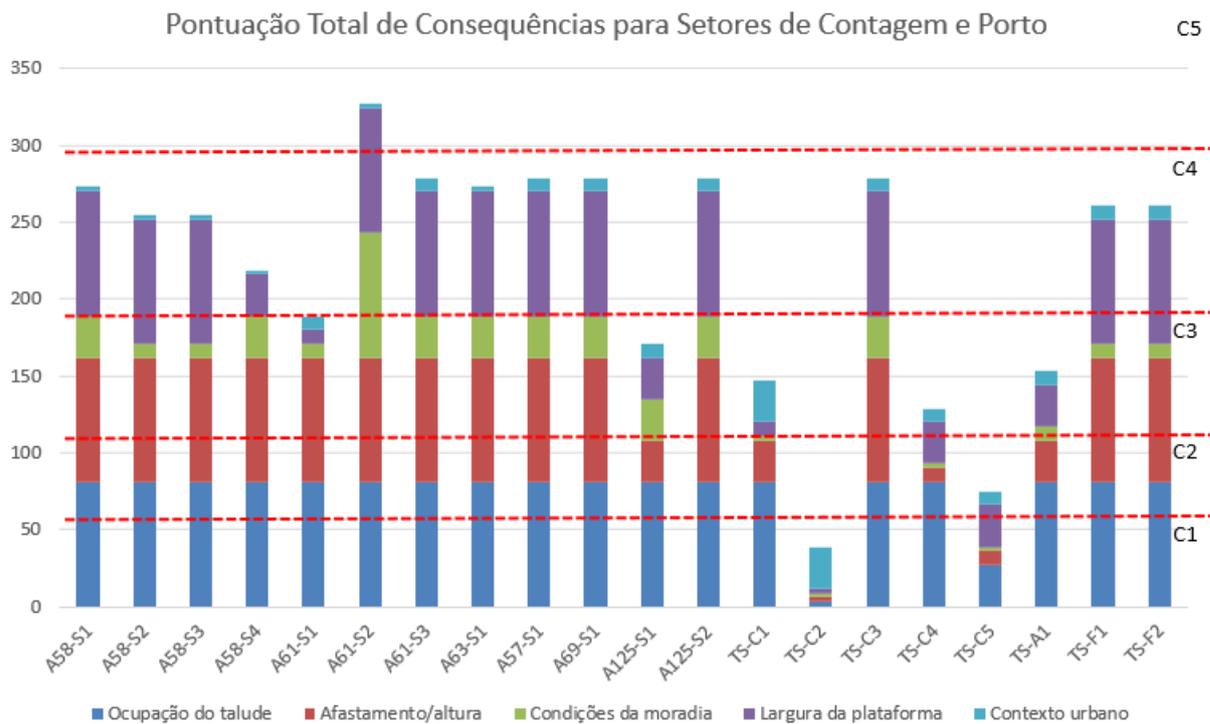
A Figura 4.5 apresenta a pontuação total de consequências para os taludes analisados em Porto e Contagem. A pontuação de cada índice está indicada nos gráficos de barras por uma legenda de cores, o que facilita a rápida visualização de índices críticos por setor e comparação de resultados. Também se indica por barras horizontais tracejadas a divisão das classes de consequências (C1, C2, C3, C4, C5)

Figura 4.5- Gráfico com pontuação de consequências para taludes do Porto e setores em Contagem

Dentre os 12 setores avaliados em Contagem, para esta pesquisa, 2 estão com classe de consequências moderada, C3 (A61-S1, A125-S1); 9 na classe acentuada, C4 (A58-S1, A58-S2, A58-S3, A58-S4, A61-S3, A63-S1, A57-S1, A69-S1, A125-S2); e 1 na classe de consequências crítica, C5 (A61-S2). Não há setores avaliados em Contagem com consequências residuais, C1, ou reduzidas C2, o que expressa o elevado grau de danos para a saúde e segurança da população, dentro da amostra avaliada, caso os modos de falhas previstos se concretizem.

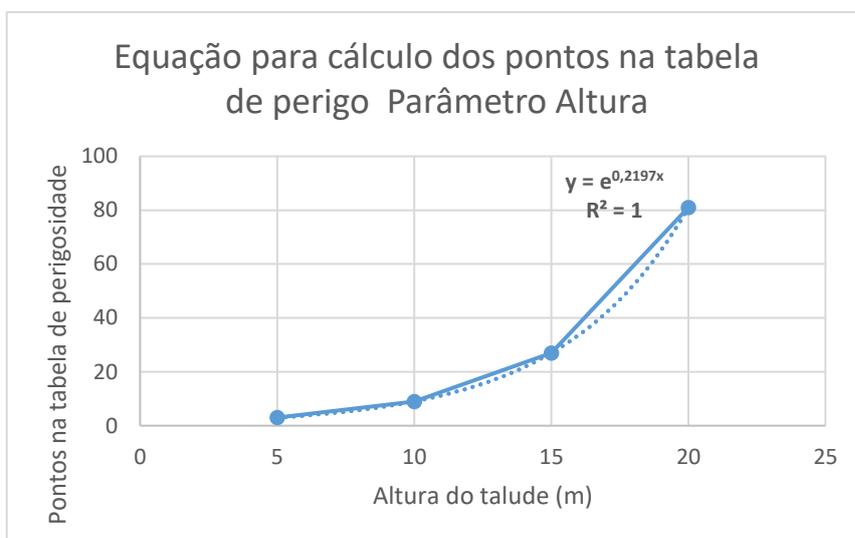
Em relação às fichas de campo propostas para análise de perigo e consequências, após catalogar uma maior quantidade de taludes e ocorrências de risco com esta metodologia, pode-se realizar análises estatísticas dos resultados e propor ajustes nas fichas de campo, buscando o aprimoramento das mesmas. Bem como é possível propor equações para cálculo dos índices de risco, pois, como foi adotada a progressão geométrica para as opções das pontuações, e buscou-se adotar intervalos iguais (ou próximos) entre opções de valores dos índices, pode-se realizar a regressão exponencial por parâmetro e obter uma equação para cálculo da pontuação de forma contínua, por exemplo, como ilustrado na Figura 6.1.

Figura 6.1- Equação para cálculo dos pontos na tabela de perigo – Parâmetro Altura

Como exemplo, se a altura medida de um talude fosse 6 m, não seria necessário optar na ficha de campo pela pontuação de 9 pontos, correspondente a 10 m, a favor da segurança. Mas, utilizando-se a equação, o valor encontrado seria 3,7 pontos. Contudo, recomenda-se as soluções numéricas somente após um vasto banco de dados de taludes analisados com a metodologia, e sem perder a análise qualitativa dos resultados.

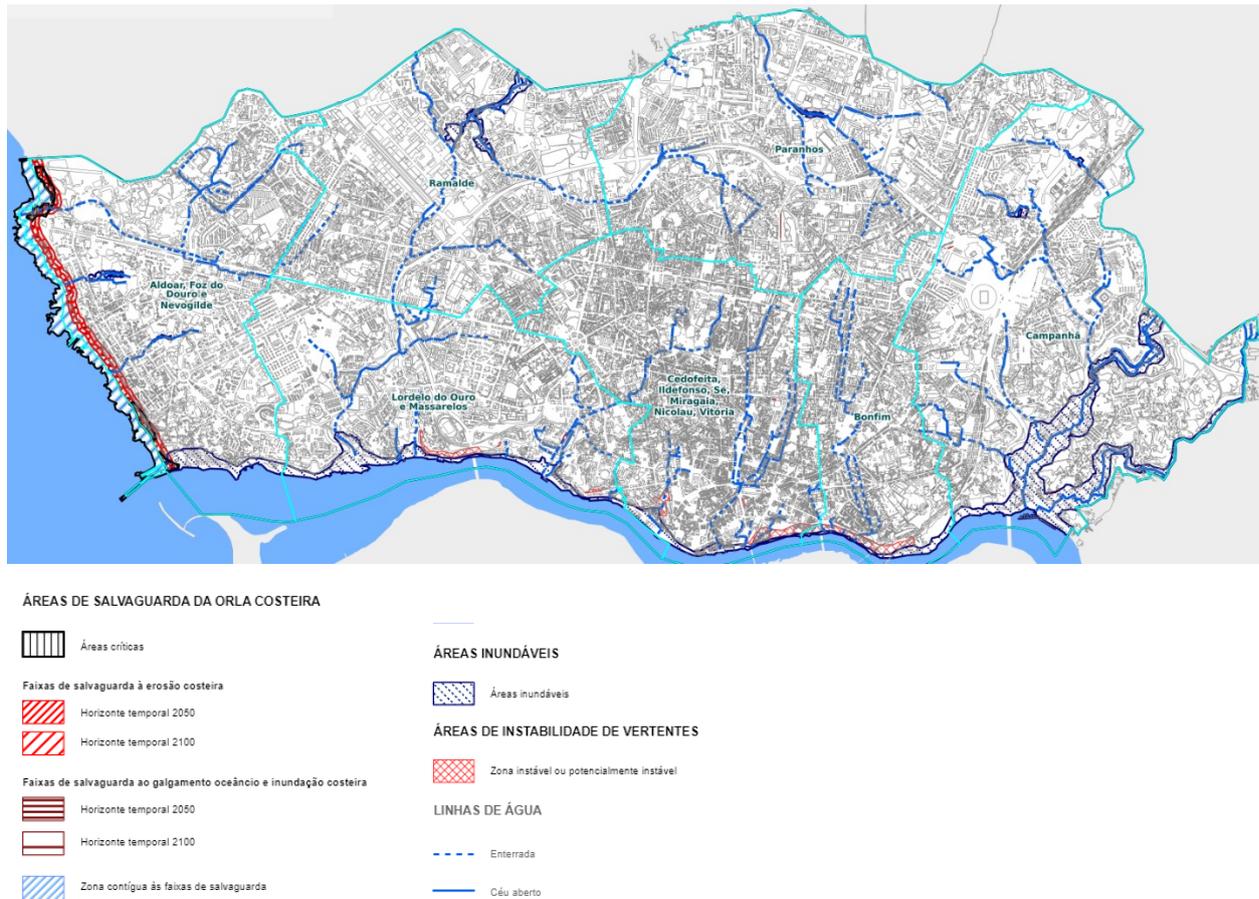
A carta de riscos naturais está apresentada na Figura 2.2 e foi obtida no site do PDM (PORTO, 2020). Este mapa indica: áreas de instabilidade de vertentes (em vermelho quadriculado zona instável ou potencialmente instável); uma atualização das áreas suscetíveis à inundaç o (em azul tracejado); linhas de  gua enterrada ou a c eu aberto;  reas de salvaguarda da orla costeira ( reas cr ticas, sujeitas a eros o costeira, ou galgamento oce nico). Tamb m pode-se observar a divis o de freguesias (em cor cyan).

Figura 2.2- Carta de Riscos Naturais e limites de freguesias (PORTO, 2020; PORTO, 2003)

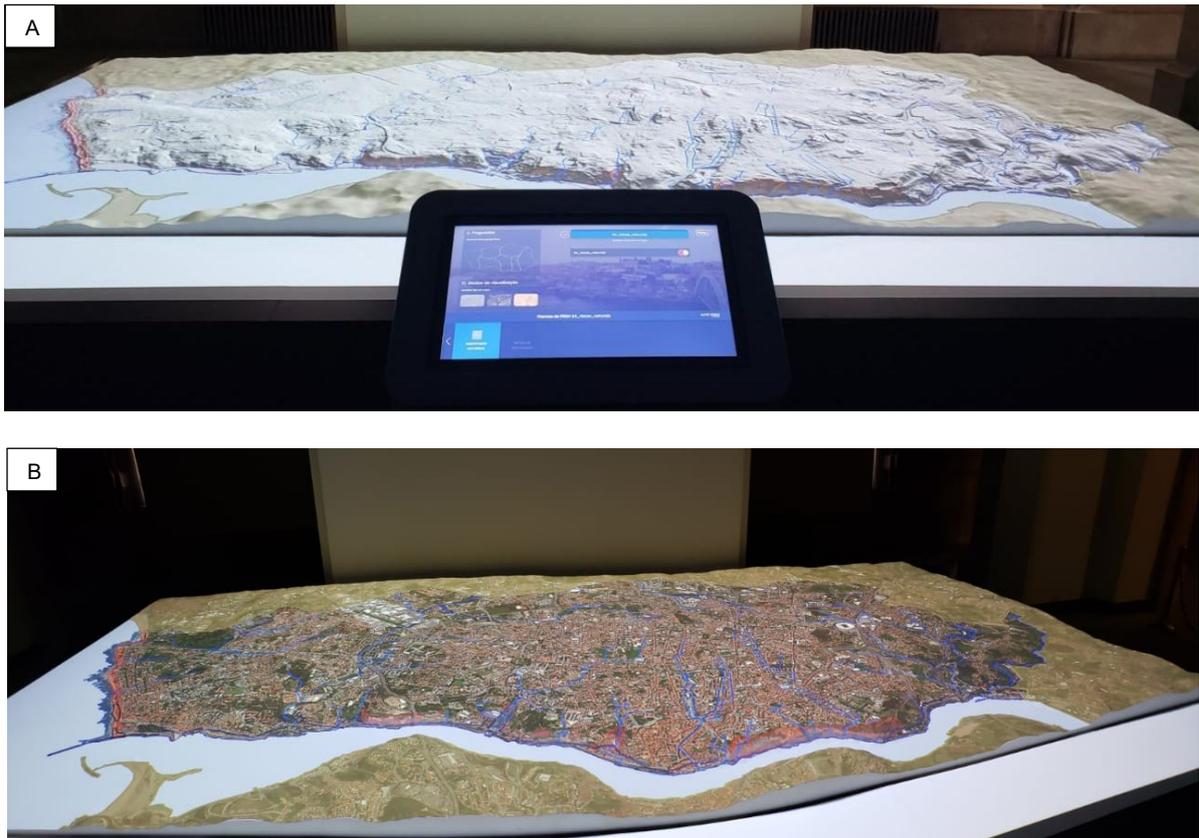
A maquete digital 3D interativa do Porto foi disponibilizada pela Câmara Municipal para facilitar a consulta pública ao PDM. Todas as cartas que constituem o plano diretor, listadas na Figura 2.1, podem ser projetadas em uma base física construída a partir do Modelo Digital de elevação (MDE) do concelho do Porto. A Figura 2.3 A) apresenta a vista da maquete digital com o mapa de riscos em evidência, bem como o painel de controle para seleção dos mapas a serem projetados na base da maquete. A Figura 2.3 B) mostra além da carta de riscos projetada sobre o MDE, a urbanização do concelho do Porto.

Figura 2.3- Visualização da maquete digital do Porto e do painel de controle. A) Vista do MDE e carta de riscos; B) Vista do MDE, carta de riscos, e urbanização de Porto.
