UNIVERSIDADE FEDERAL DE MINAS GERAIS

UNIVERSIDADE DO PORTO

**METODOLOGIA PARA GESTÃO DE RISCOS GEOLÓGICO-GEOTÉCNICOS EM
ÁREAS URBANAS: OS CASOS DO CONCELHO DO PORTO E CONTAGEM, MG**

Tese de doutoramento em regime de cotutela

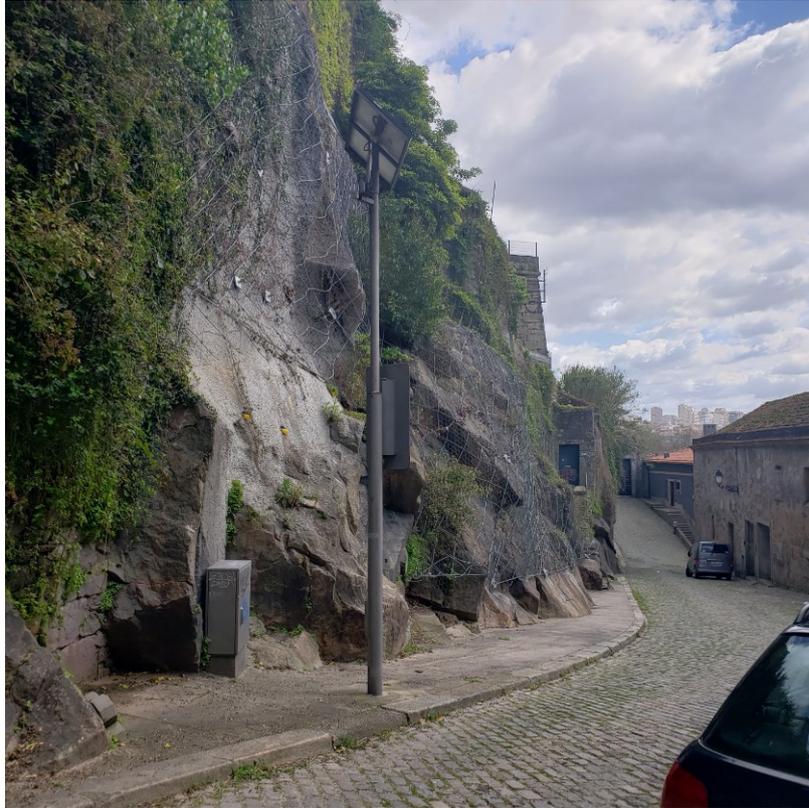
- Área 1 (A1) – Rua de Sobre o Douro: neste local encontra-se uma encosta verticalizada, com muro de pedras em um trecho, e tela metálica e tirantes em outro trecho, conforme observa-se na Figura 2.7. O local próximo à R. da Restauração faz parte da freguesia de Lordelo de Ouro e Massarelo, mas está considerado na Área 2. Os trechos encontram-se em área histórica conforme planta de Qualificação e Uso do Solo do PDM.

Figura 2.7- Vista da Área 1, mapeada como instável ou potencialmente instável em PORTO (2020;2003).

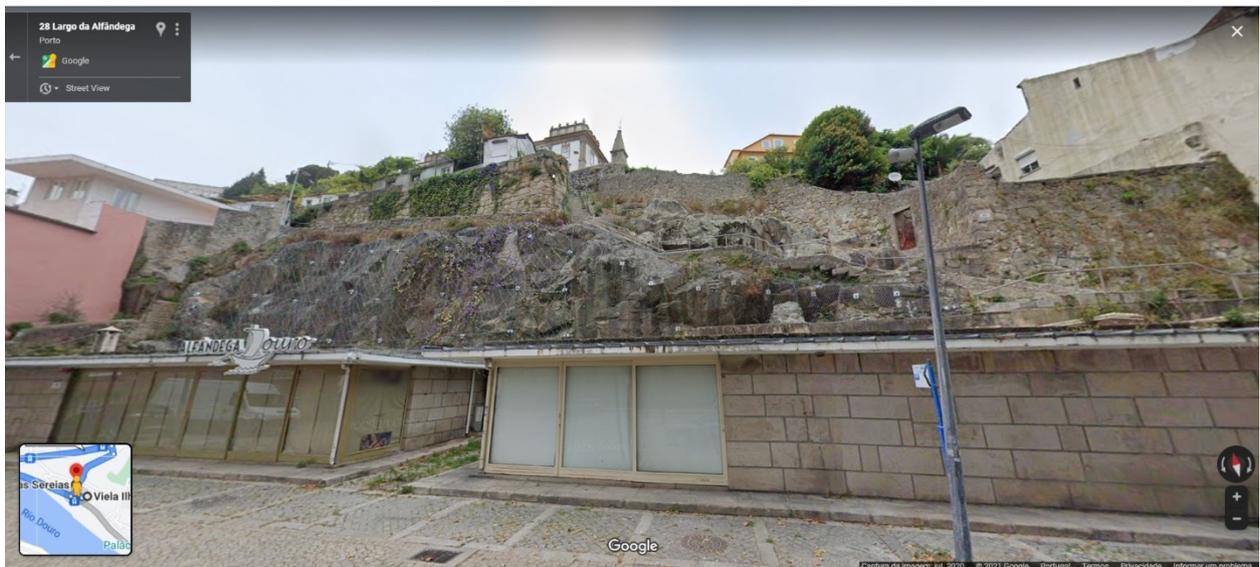
- Área 2 (A2) – Escadas das Sereias: neste local encontra-se um talude rochoso estabilizado com tela metálica e tirantes, conforme observa-se na Figura 2.8. Trata-se de área histórica, conforme planta de Qualificação e Uso do Solo do PDM.

Figura 2.8- Vista da Área 2, mapeada como instável ou potencialmente instável em PORTO (2020;2003).

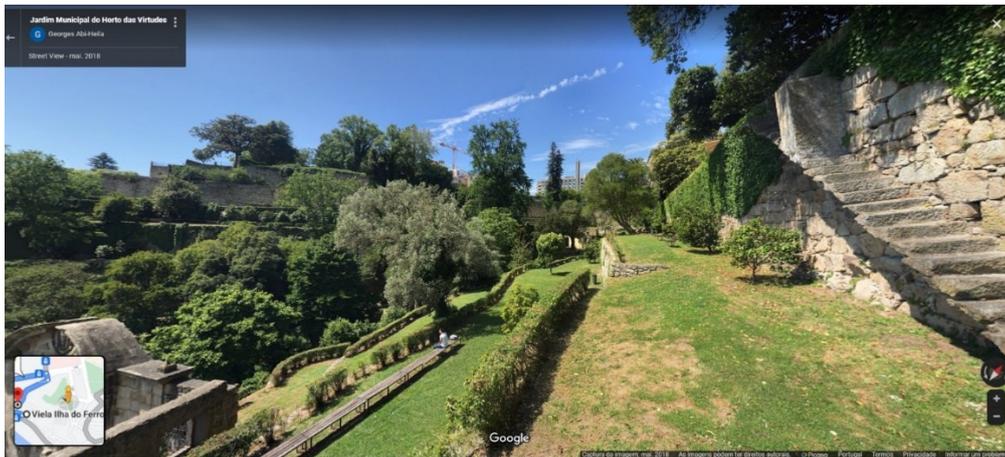
- Área 3 (A3) – Parque do Horto das Virtudes: neste local encontra-se terraceamentos construídos há tempos remotos e atualmente a compor um parque arborizado e com cobertura vegetal. Observa-se muros de pedras para contenção das encostas conforme Figura 2.9. Esta área encontra-se mapeada como área verde de fruição coletiva conforme planta de Qualificação e Uso do Solo do PDM.

Figura 2.9- Vista da Área 3, mapeada como instável ou potencialmente instável em PORTO (2020;2003).

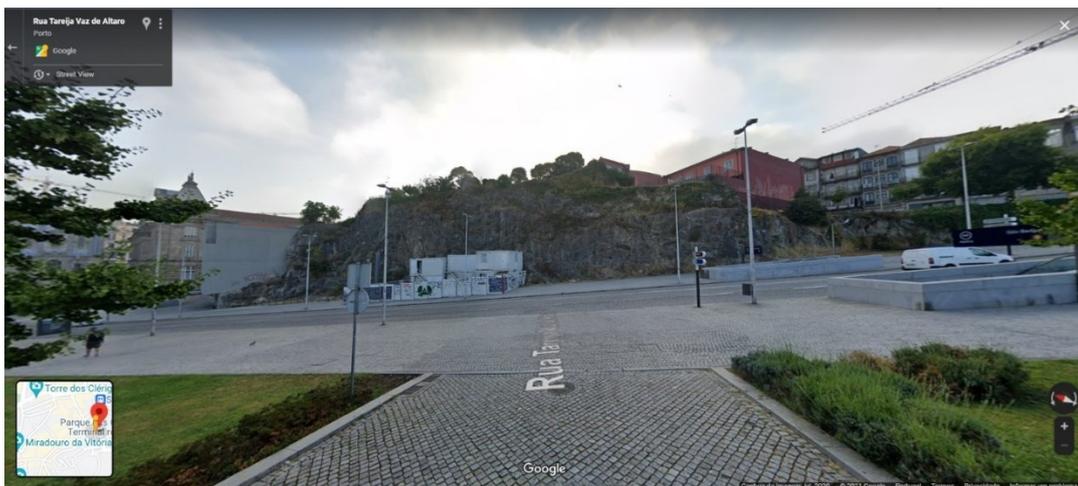
- Área 4 (A4) – Av. de Dom Afonso Henriques: neste local encontra-se um talude rochoso, estabilizado com tela metálica e tirantes (Figura 2.10), e que teve o risco analisado por BORGES, 2017.

Figura 2.10- Vista da Área 4, mapeada como instável ou potencialmente instável em PORTO (2020; 2003) e BORGES (2017).

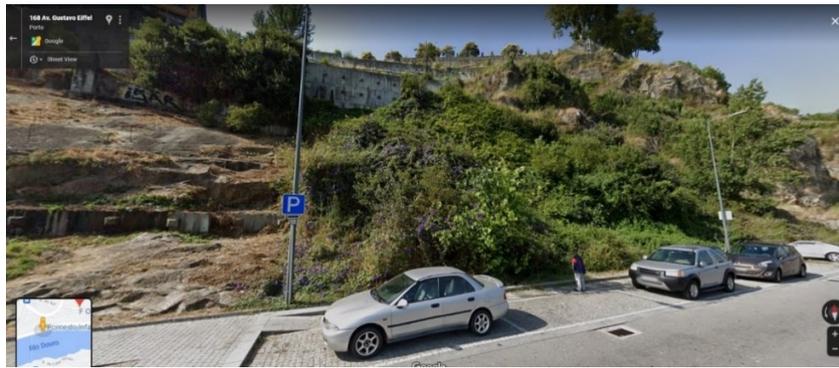
- Área 5 (A5) – Av, Gustavo Eiffel: nesta área ilustrada na Figura 2.11 observa-se uma encosta de taludes rochosos, desde sob a Ponte D. Luís I, passando sob as Pontes do Infante e Maria

Pia até a Ponte de São João, suscetíveis a quedas de blocos, e estabilizados por soluções de tela metálica e tirantes, cortina atirantada em alguns trechos, e muros de pedras antigas. Surgências nas faces dos taludes ocorrem em alguns pontos, provenientes de percolações subsuperficiais e linhas de água que passam pelo local. O trecho dessa encosta sob a Ponte D. Luis I até a altura da R. Miradouro com Passeio de Fontainhas está como área histórica na carta de uso e qualificação do solo vigente. Desse ponto até a Ponte de São João, a encosta é considerada área verde de uso coletivo. Entre a Calçada das Carquejeiras e Passeio das Fontainhas também se enquadra como área histórica.

Figura 2.11- Vista da Área 5, mapeada como instável ou potencialmente instável em PORTO (2020; 2003).

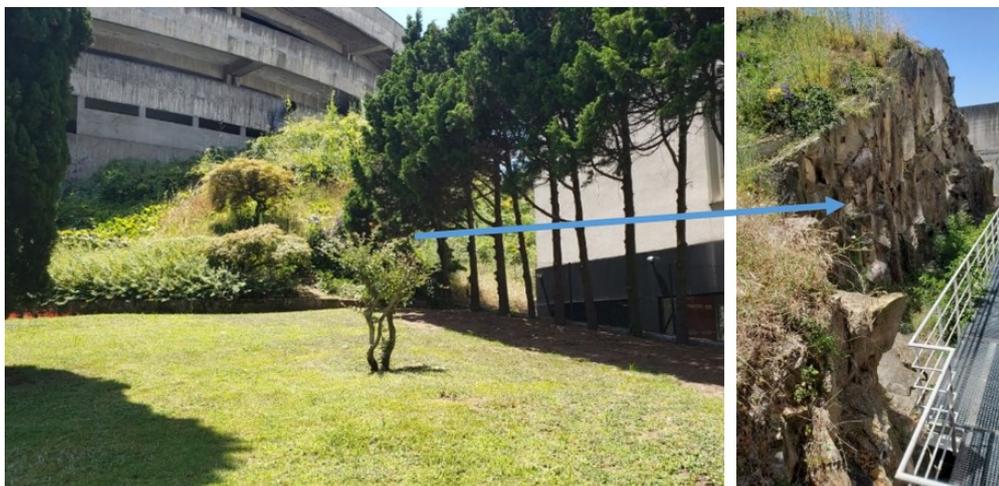
- Área 6 (A6) – Rua de Gonçalo Cristóvão com Rua das Carvalheiras: nesta área, ilustrada na Figura 2.12, observa-se desnível entre o prédio de estacionamento e a área externa. A área assinalada como instável ou potencialmente instável em PORTO (2020; 2003) está com cobertura vegetal. Na carta de qualificação do solo compreende uma área de equipamento coletivo.

Figura 2.12- Vista da Área 6, mapeada na carta de riscos em PORTO (2020; 2003).

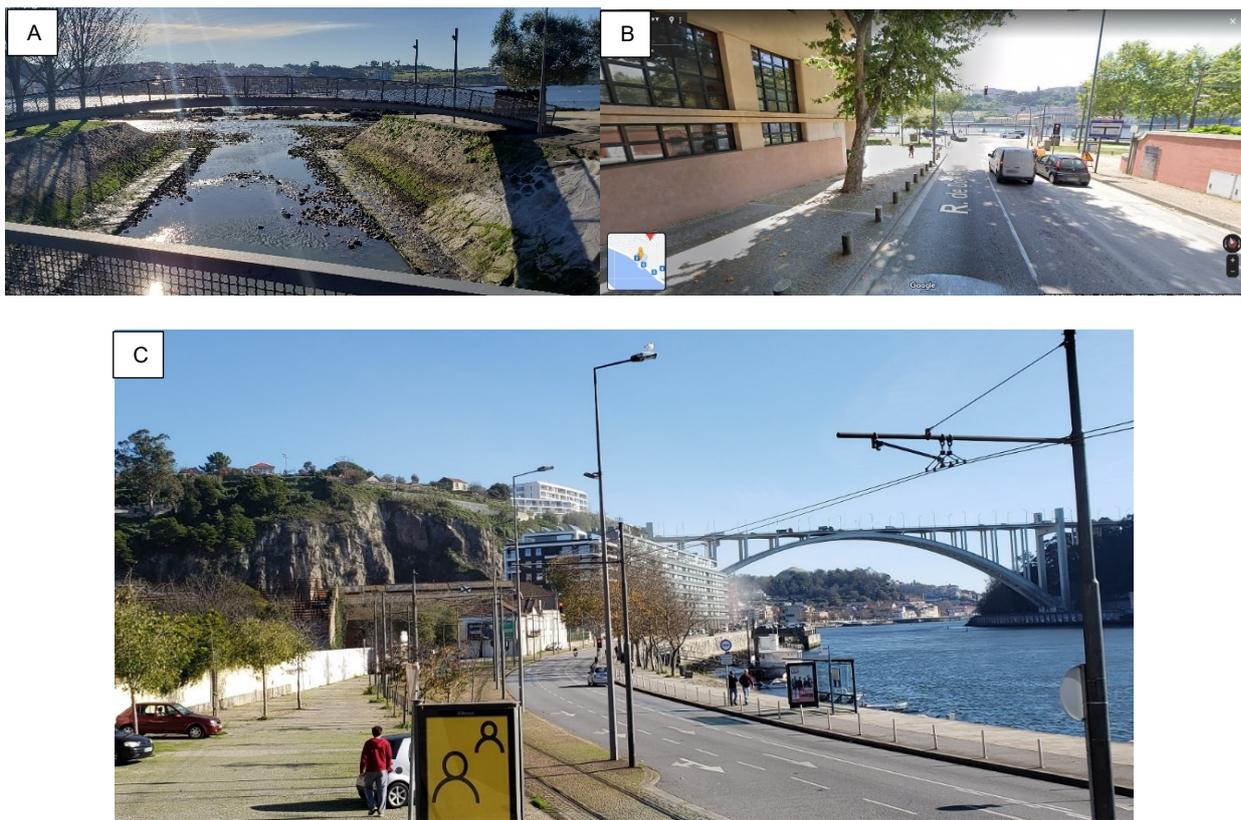
Essa união de freguesias possui áreas inundáveis previstas somente nas margens do Rio Douro. Três pontos de atenção, onde a mancha de inundaç o ocupa o territ rio com maior extens o, s o: i) R. D. Pedro de Meneses com R. das Sobreiras, o qual est  sobre uma linha de  gua enterrada e aberta em pequeno trecho na chegada ao Rio Douro; ii) R. do Ouro, entre a Calçada do Ouro e a R. da Mocidade da Arr bida, que est  tamb m sobre uma linha enterrada de  gua; iii) R. do Ouro com D. Pedro V, tamb m sobre linhas enterradas de  gua. As  reas inund veis desta uni o de freguesias est o ilustradas na Figura 2.13, sendo em A) a  rea da R. D. Pedro de Meneses, em B) a  rea da R. Pedro V, e em C) a R. do Ouro na altura da Calçada do Ouro.

Figura 2.13- Vista de  reas inund veis na Uni o de Freguesias de Lordelo do Ouro e Massarelos, conforme PORTO (2020, 2003). Em A) Trecho da R. Pedro de Meneses; B) Trecho da R. Pedro V (imagem do google); C) Trecho da Calçada do Ouro.

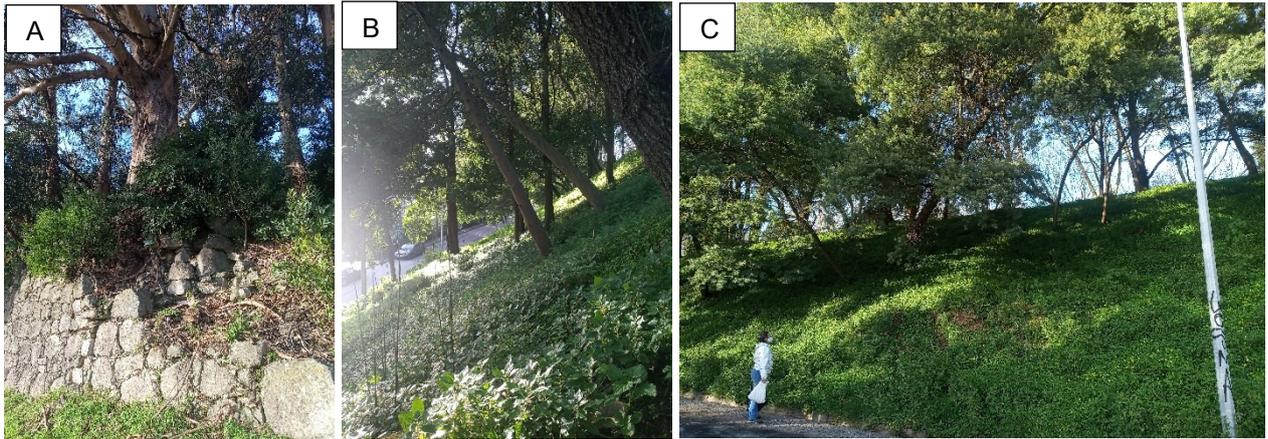
- Área 8 (A8) – Talude da Via Panorâmica Edgar Cardoso: no local assinalado na carta de riscos naturais como instável ou potencialmente instável, encontram-se taludes rochosos intercalados com pequenas espessuras de solo residual e depósitos superficiais, sendo um trecho com muro de contenção de pedra rompido conforme Figura 2.14 A). Observa-se uma árvore de grande porte na crista deste talude. Na mesma via panorâmica, no sentido oeste, observam-se taludes em solo residual pouco espesso, intercalados com porções rochosas e depósitos superficiais, conforme Figura 2.14 B) e C). Nesse local foram observadas algumas árvores inclinadas, e sugere-se monitoramento, quanto a possibilidade de rastejo. Conforme a carta de qualificação do solo vigente, o local possui caracterização como área verde de preservação e enquadramento.

Figura 2.14- Vista da Área 8. A) Área mapeada como instável ou potencialmente instável em PORTO (2020;2003); B) e C) Talude próximo à área 8, com árvores inclinadas.

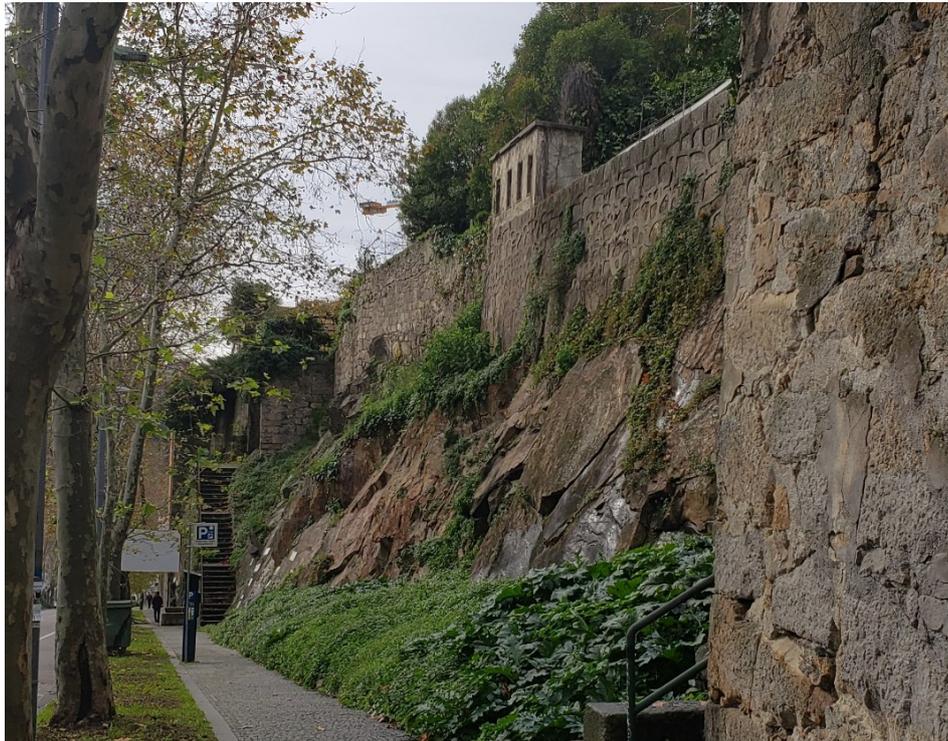
- Área 9 (A9) – Av. de Dom Pedro V: no local assinalado na carta de riscos naturais como instável ou potencialmente instável, encontra-se um talude rochoso, com aparente umidade na face, e um muro de pedra na crista, conforme Figura 2.15. Conforme a carta de qualificação do solo vigente é uma área de frente urbana contínua do tipo I, em que as intervenções devem privilegiar a preservação e requalificação conforme PORTO (2020).

Figura 2.15- Talude em rocha na R. D. Pedro V.

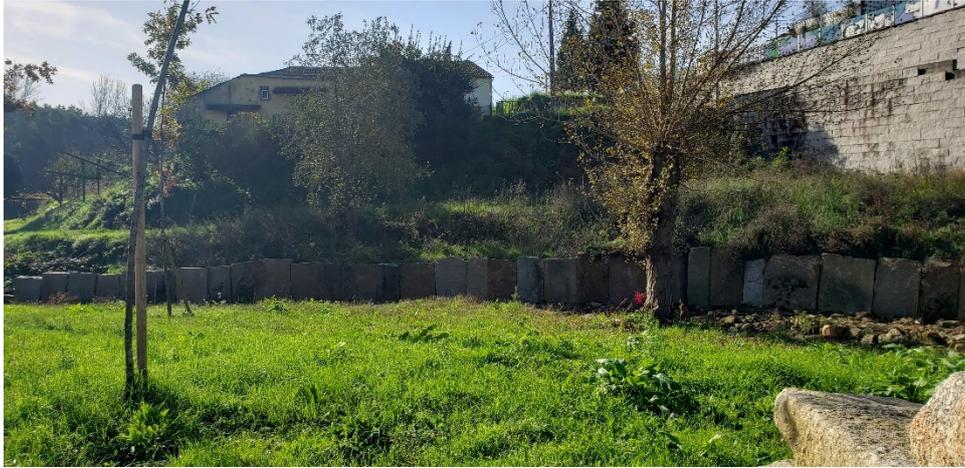
A margem do Rio Tinto foi percorrida a pé para esta pesquisa. Já a margem do Rio Torto somente foi reconhecida a pé no trecho próximo à R. da Levada e imagens do Google Earth. As margens do Rio Tinto foram transformadas em parque conforme PORTO (2020) e estão enquadradas no PDM com usos múltiplos, desde área verde de proteção e enquadramento (área adjacente ao curso de água), até área para equipamentos e infraestrutura, área de moradias, espaços urbanos de baixa densidade, dentre outros. O Parque Oriental está como UOPG 12. Já as margens do Rio Torto estão como área verde lúdico-produtiva, espaços urbanos de baixa densidade dentre outros. Poucas construções foram observadas na área com potencial de inundação, tanto no Rio Tinto quanto no Rio Torto, conforme ilustrado na Figura 2.16. A Rua Amorim de Carvalho, próximo à estação do metrô Nasoni e na Rua Silva Ramos, próximo à estação de metrô Nau Vitória, também se trata de área com risco à inundação.

Figura 2.16- Margens do Rio Tinto, no Parque Oriental de Campanhã.

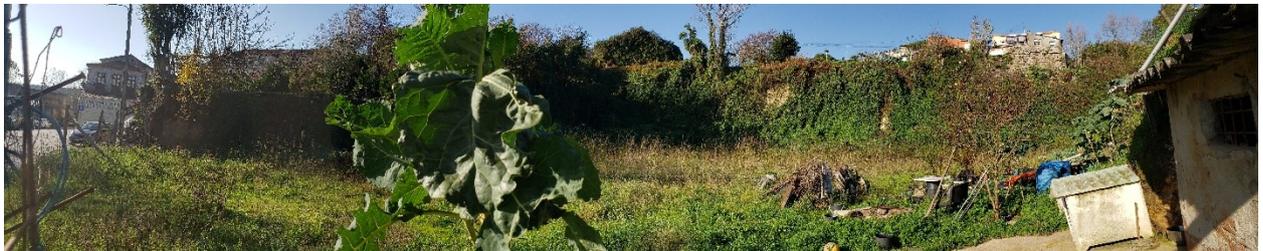
De acordo com PORTO (2003; 2020) as áreas de instabilidade de vertente para Campanhã correspondem àquelas indicadas como A11 e A12 na Figura 2.4, imagem 5. A Figura 2.17 ilustra o talude mapeado como instável ou potencialmente instável em Campanhã (A11). A Figura 2.18 ilustra o talude rochoso da R. Vigorosa, o qual passava por obras de estabilização quando ocorreu a visita técnica em novembro de 2020 (A12).

Figura 2.17- Vista da Área 11, talude instável com moradias construídas na crista.

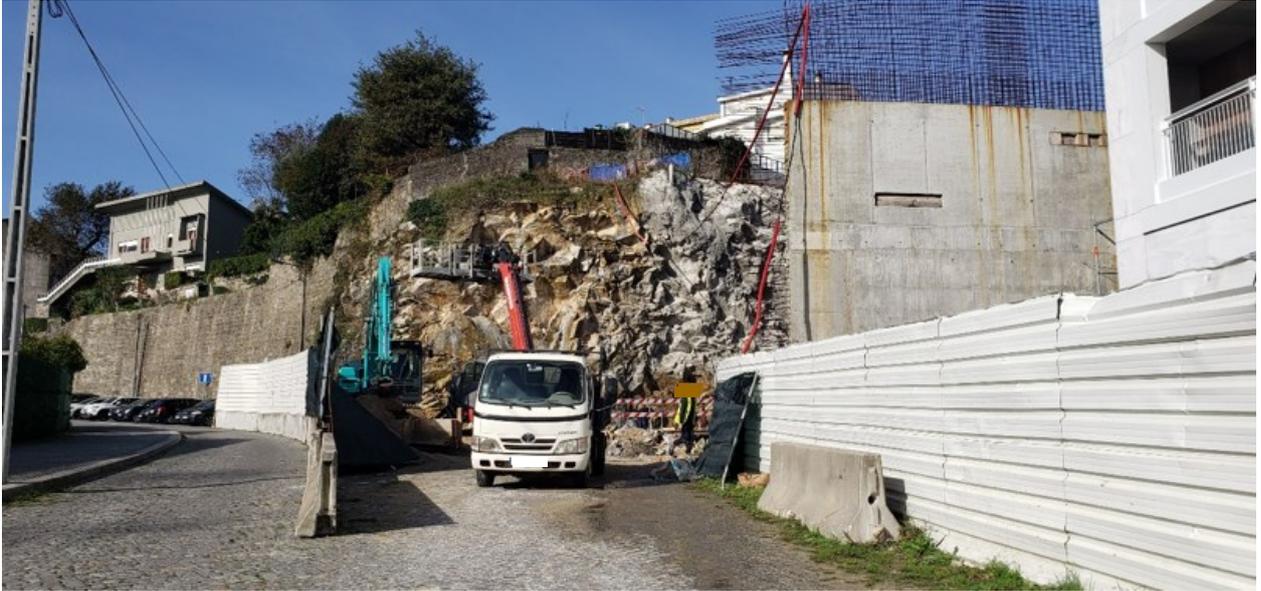
Figura 2.18- Vista da Área 12, talude rochoso em obras.

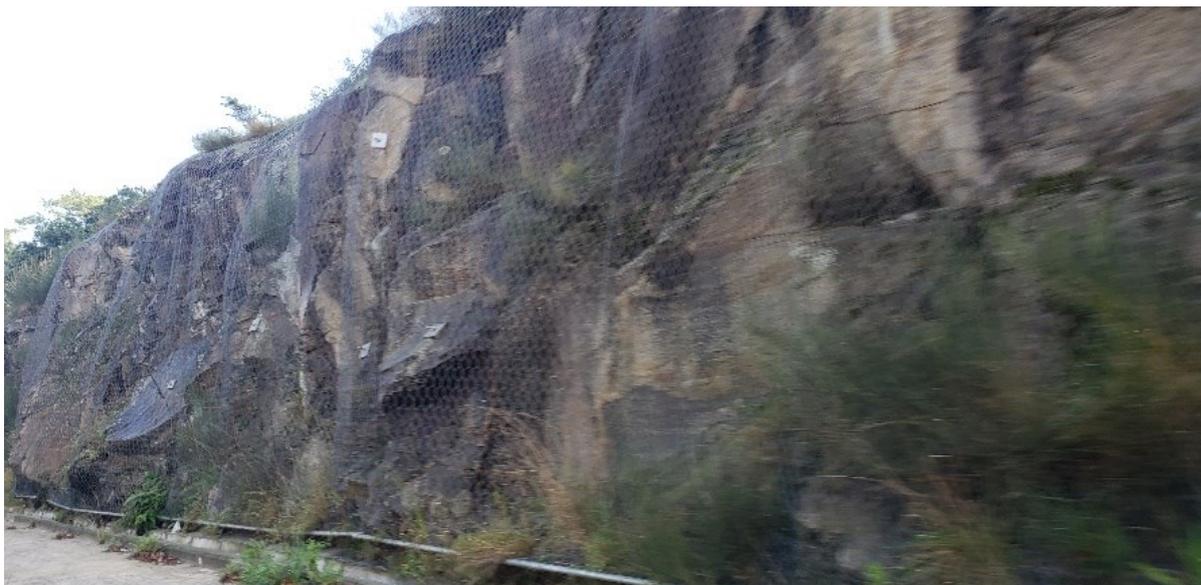
A área instável ou de potencial instabilidade de vertente mapeada em PORTO (2020, 2003) é na Rua de Faria Guimarães (Área 13 na Figura 2.4), e constitui um talude rochoso estabilizado com solução de tela metálica e tirantes, conforme Figura 2.19. Este talude pertence ao parque Quinta do Covelo, o qual enquadra-se em área verde de preservação, conforme PDM de Porto.

Figura 2.19- Talude rochoso da Quinta do Covelo, Parranhos.

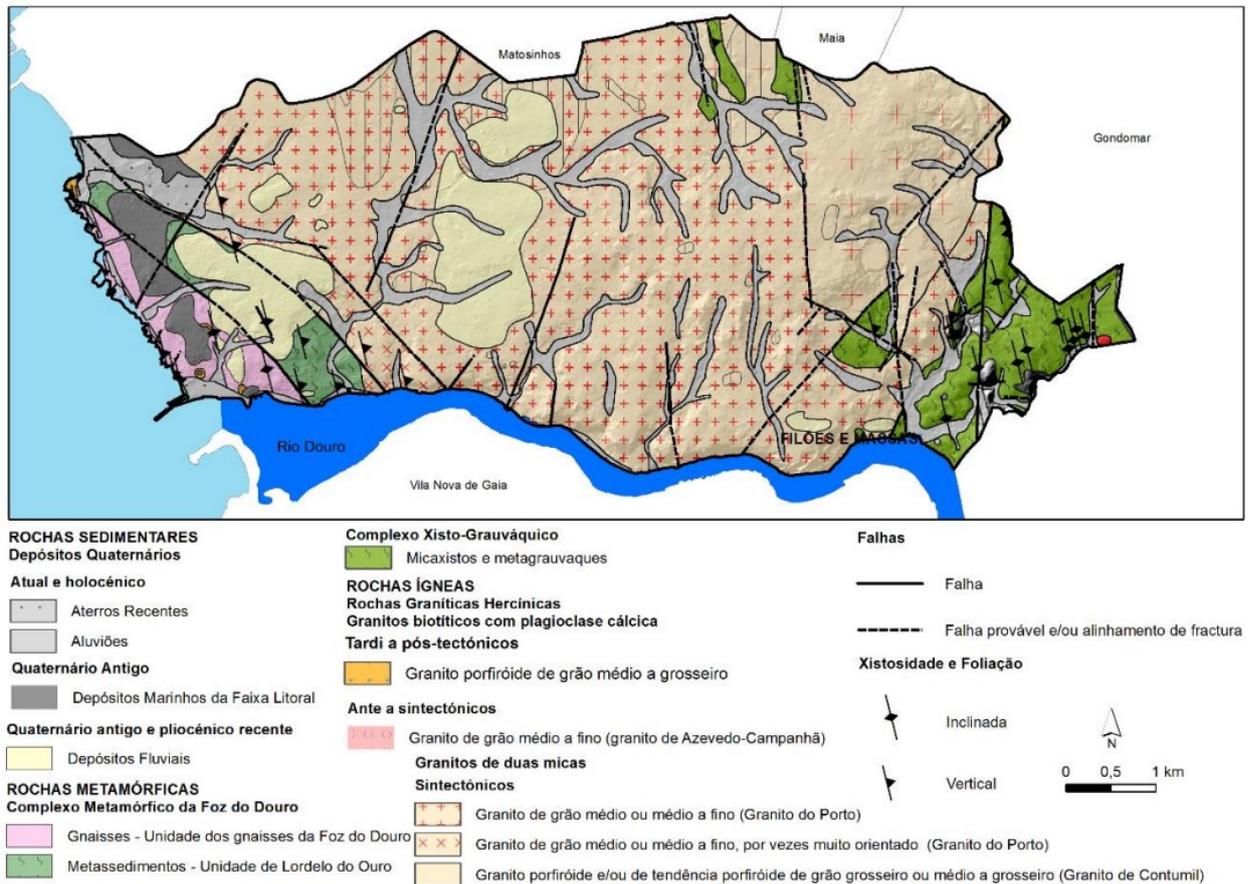
O Rio Douro, que tem sua foz entre o concelho de Vila Nova de Gaia e Porto, juntamente com o contexto geológico histórico, esculpíram escarpas predominantemente de granito na parte central e histórica, com alta declividade e altitude, ao sul; e em menor proporção observam-se áreas com rochas metamórficas representadas predominantemente pelos xistos grauváquicos na porção oriental do município que abrange os vales do Rio Tinto e Rio Torto; e gnaisses e xistos representando os metassedimentos na porção ocidental e litorânea, de menores altitudes e

declividades, dentre outras formações. Esses aspectos podem ser observados na Figura 2.20, Carta Geológica do Porto, e na Figura 2.21, Carta Geomorfológica do Porto.

Figura 2.20- Carta geológica do Porto (PORTO, 2018; PORTO, 2003)

Conforme a Carta Geotécnica do Porto (PORTO, 2003) e Figura 2.20, existem três tipos de rocha que compõem o território de Porto: sedimentares, metamórficas e ígneas. No conjunto das rochas sedimentares tem-se os depósitos quaternários que incluem: i) aterros recentes constituídos de materiais naturais ou artificiais, provenientes de escavação ou não, e podem ser oriundos de obras ou outra atividade antrópica, por exemplo aqueles construídos na base do Parque da Cidade, porção ocidental, na marginal da circunvalação, ou na foz do Douro para construção das vias junto ao mar; ii) aluviões, constituídos por sedimentos argilosos e arenosos, presentes principalmente na área de inundação dos rios Tinto e Torto, e utilizados por vezes na agricultura devido à fertilidade, uso este observado mais frequentemente nas margens do Rio Torto; iii) depósitos marinhos, concentrados na faixa litoral na Foz do Douro e Nevogilde, com textura arenosa e seixos rolados de praias antigas (terraços marinhos), e que comprovam a regressão marítima; iv) depósitos fluviais, constituídos de areias grossas e cascalhos, considerados como

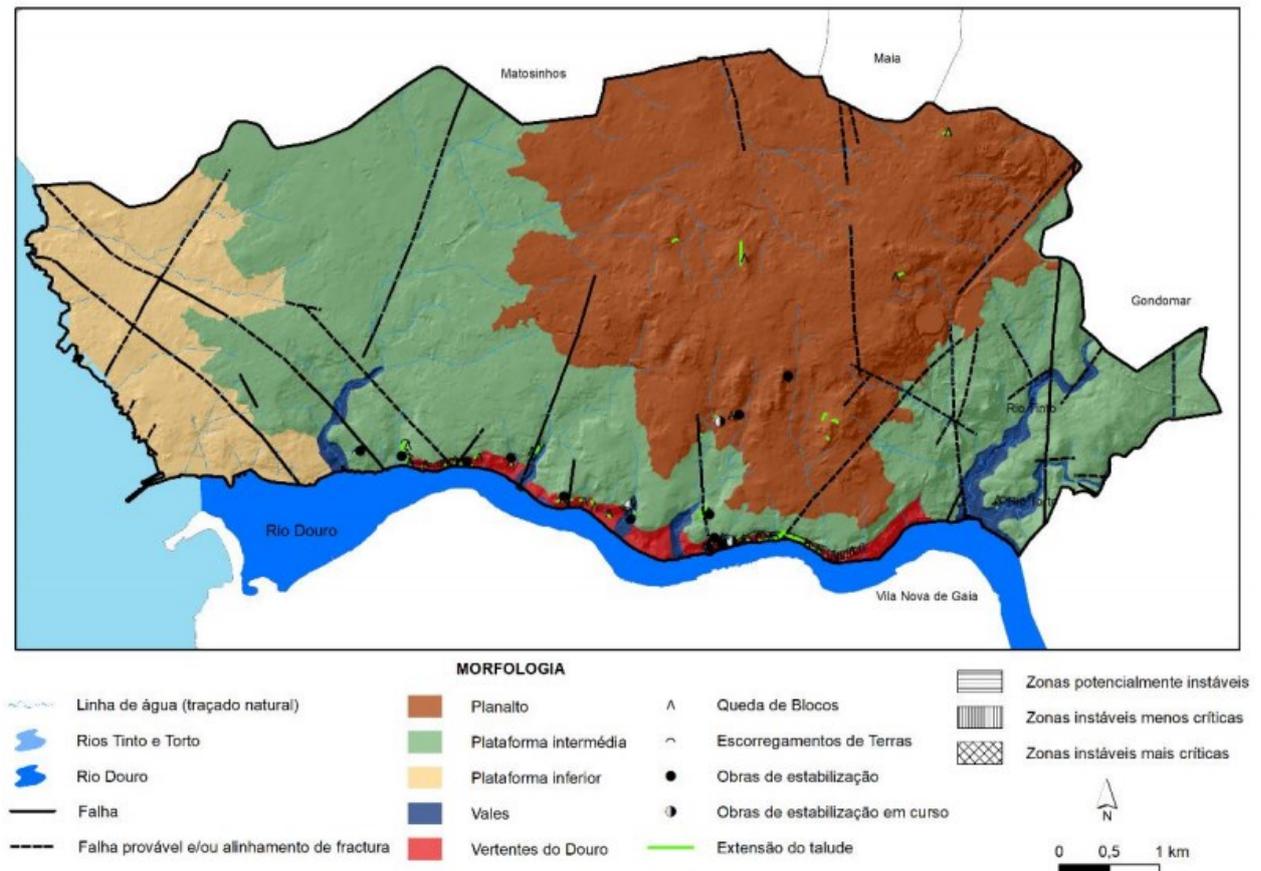
Em relação aos aspectos fisiográficos, observa-se na Figura 2.21 que o relevo do concelho de Porto foi dividido nas seguintes unidades morfológicas, conforme PORTO (2018): vertentes do Douro; vales dos rios afluentes (Rio Tinto, Rio Torto, e rio da Ribeira da Granja à oeste); planalto superior; plataforma intermediária e plataforma inferior junto à faixa litoral.

A Carta Geomorfológica do Porto (Figura 2.21) apresenta as falhas e/ou fraturas existentes ou prováveis, além de zonas instáveis ou potencialmente instáveis, críticas ou menos críticas para movimentos de massa e quedas de blocos, as quais estão apresentadas na Tabela 2.1. Ainda na Figura 2.21, observam-se locais de ocorrências de processos da dinâmica superficial e obras em andamento e finalizadas quando da elaboração da carta.

Figura 2.21- Carta geomorfológica do Porto (PORTO, 2018; PORTO, 2003)

Os solos do grupo G4-G estão localizados predominantemente no planalto e plataforma intermediária à oeste de Porto (Figura 2.21 e Figura 3.2). São áreas de baixa declividade e urbanizadas, conforme ilustra a Figura 3.6. Uma ocorrência da Proteção Civil na Praça Pedra Verde, Aldoar, foi registrada e faz parte do grupo G4-G.

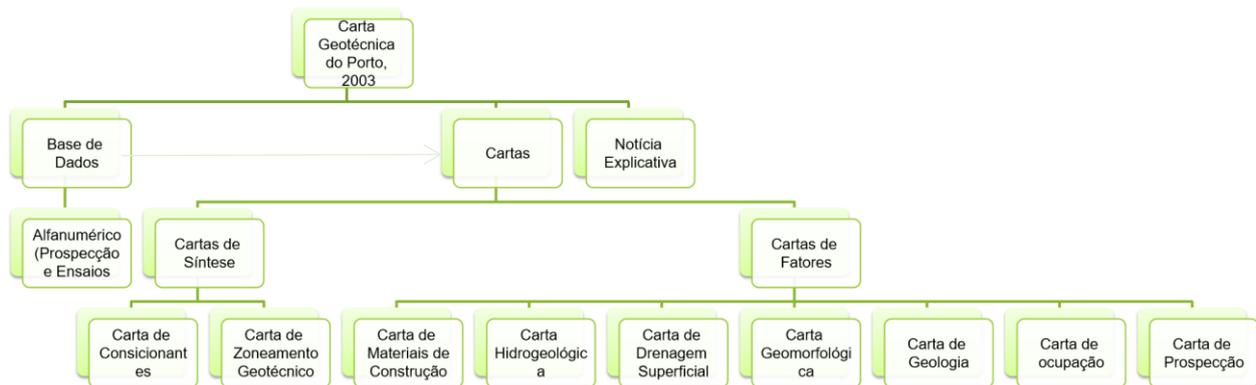
A Carta Geotécnica do Porto (PORTO, 2003) foi apresentada como documento oficial do município em 2003. É um estudo robusto, que além das cartas temáticas necessárias para as análises, apresenta dois mapas síntese que são a Carta de Zoneamento Geotécnico e a Carta de Condicionantes do Subsolo. Importante ressaltar que a base de dados também apresenta extensa gama de informações alfanuméricas sobre prospecções e ensaios já realizados no município, além da Notícia Explicativa, com indicações de metodologias, dados de ensaios e investigações, e detalhamento de legendas e informações das cartas. A Figura 3.1 apresenta de forma esquemática os documentos que fazem parte da carta geotécnica.

Figura 3.1- Documentos que compõem a carta geotécnica do Porto (Desenhado a partir de PORTO, 2003)

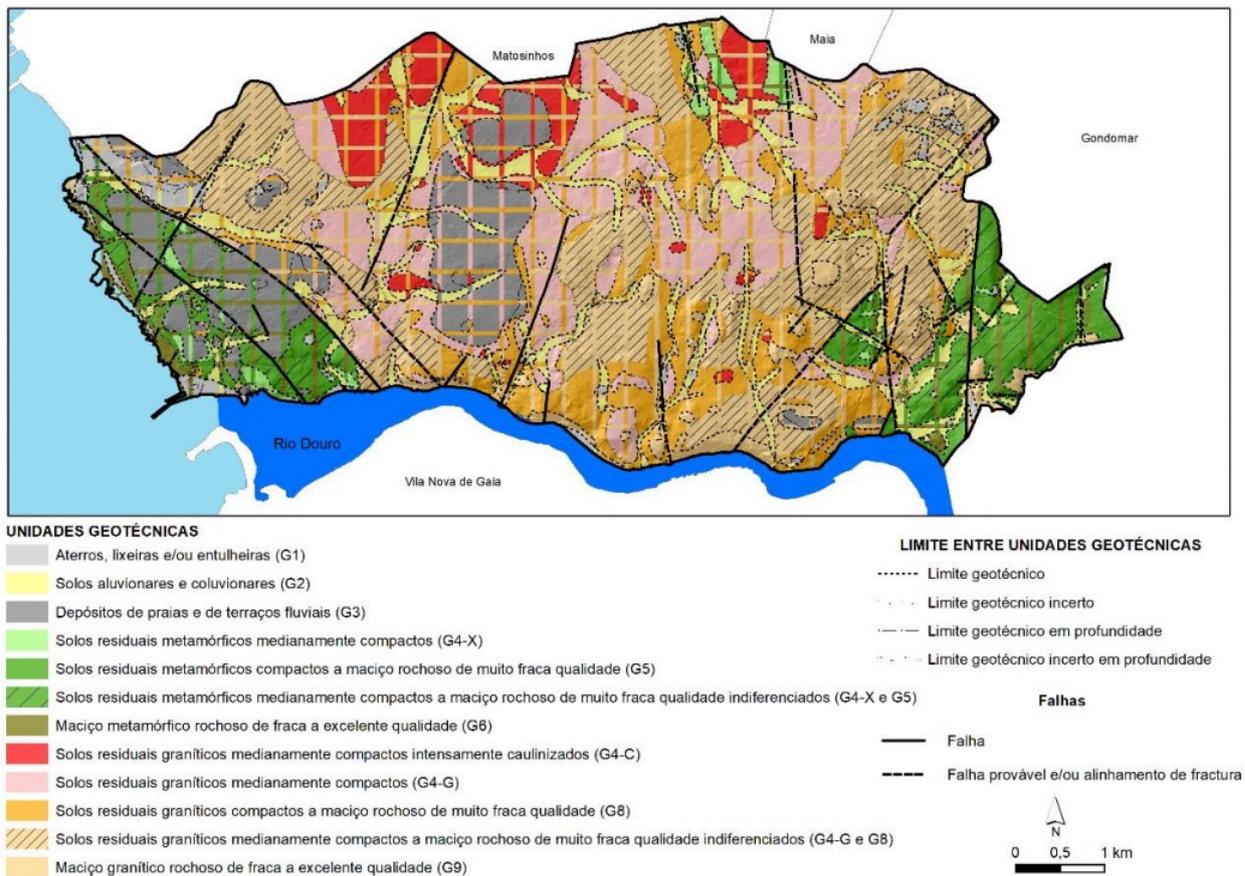
A Figura 3.2 apresenta a Carta Geotécnica do Porto (PORTO, 2018) adaptada a partir de dados de PORTO (2003), com a indicação de doze unidades geotécnicas com características específicas, além de indicar os limites das unidades, falhas identificadas ou prováveis e/ou alinhamento de fraturas.

Figura 3.2- Carta Geotécnica do Porto (PORTO, 2018; PORTO, 2003)

Conforme PORTO (2003), os aterros na cidade são inúmeros e com heterogeneidade elevada. Para fins da carta geotécnica foram mapeados os mais representativos em termos de área e profundidade, sendo ilustrados no mapa da Figura 3.2 os aterros presentes na Foz e marginal do Rio Douro, com ocorrência principal devido a acertos topográficos e construções. Já o aterro da antiga pedreira de Contumil situado ao norte de Campanhã, bem como o aterro do Parque da Cidade situado em Aldoar/Nevogilde são mais heterogêneos e associados a entulheiras ou antigas áreas de depósitos de lixo e entulho (Figura 3.3).

Os solos residuais metamórficos medianamente compactos concentram-se no extremo ocidental e no extremo oriental do Porto. À oeste, são originados do Complexo Metamórfico da Foz do Douro; e à leste, provenientes do Complexo Xisto-Grauváquico, conforme se observa na Figura 3.2. Importante observar que à oeste tem-se os gnaisses e xistos, que podem originar solos diferenciados, mas não diferenciados como unidade geotécnica. Já os solos residuais metamórficos do leste de Porto, são oriundos do xisto-graувáquico, portanto, com menos diferenciação que os solos do extremo ocidental de Porto. Os pesos específicos aparente seco do solo, natural e das partículas são em média 14,5; 17,5 e 25,5 kN/m³ respectivamente.

Os solos residuais metamórficos compactos a maciço de muito fraca qualidade, assim como os solos do G4-X concentram-se no extremo ocidental e no extremo oriental de Porto conforme se observa na Figura 3.2.. À oeste, são originados do Complexo Metamórfico da Foz do Douro; e à leste, provenientes do Complexo Xisto-Grauváquico composto por micaxistos e metagrauvaques com atitude da xistosidade principal constante, N20W a N40W; 50E a subvertical.

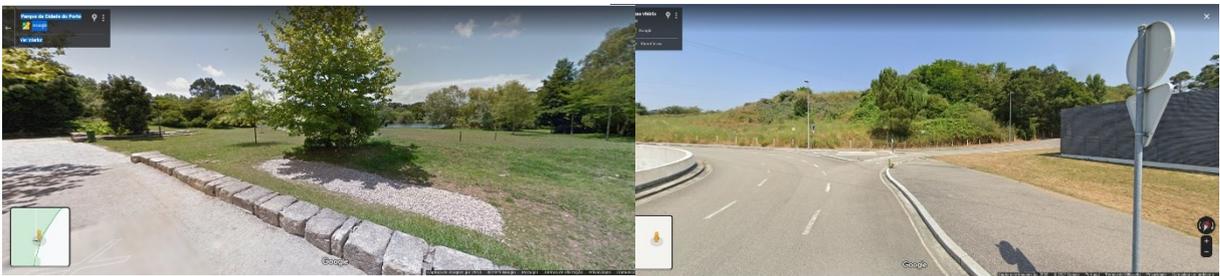
Figura 3.3- Vista de áreas de aterro no Parque da Cidade na freguesia de Nevogilde à esquerda (<https://www.google.pt/maps/@41.1676246,-8.672981,2a,75y,265.14h,81.77t/data=!3m6!1e1!3m4!1sC2ZLvISQbGfmcuaTQFJhkQ!2e0!7i13312!8i6656>) e na Rua Virginia Moura na freguesia de Campanhã à direita (https://www.google.pt/maps/@41.1740528,-8.5739216,3a,75y,353.38h,91.27t/data=!3m6!1e1!3m4!1ssWp_lJUej3SvQWecNC7Jmw!2e0!7i16384!8i8192).

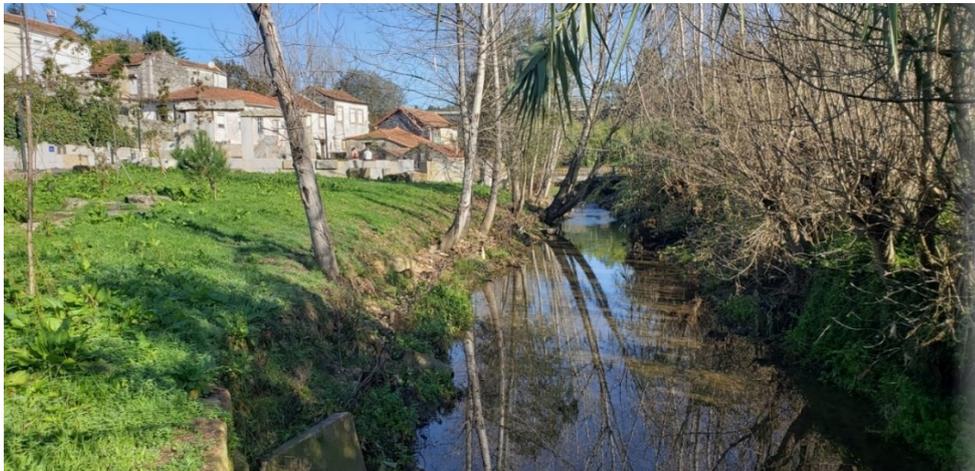
Os solos aluvionares e coluvionares ocorrem geralmente acompanhando as linhas de água, em baixas profundidades e por vezes sobrepostos por aterros. Possuem maior dimensão no final do Rio Tinto e Torto. A Figura 3.4 mostra uma área de depósito aluvionar do Rio Tinto com cobertura vegetal. Por vezes, à montante, encontra-se áreas de menor dimensão sem cobertura vegetal e com processos erosivos.

Figura 3.4- Depósitos aluvionares nas margens do Rio Tinto próximo à foz, com cobertura vegetal (<https://www.google.pt/maps/@41.1502875,-8.5748356,3a,75y,16.6h,82.47t/data=!3m6!1e1!3m4!1sAF1QipMmGvXF5fusO6zVYK0GA8NGMARB34IEKaPbQwJ!2e10!7i6080!8i3040..>)

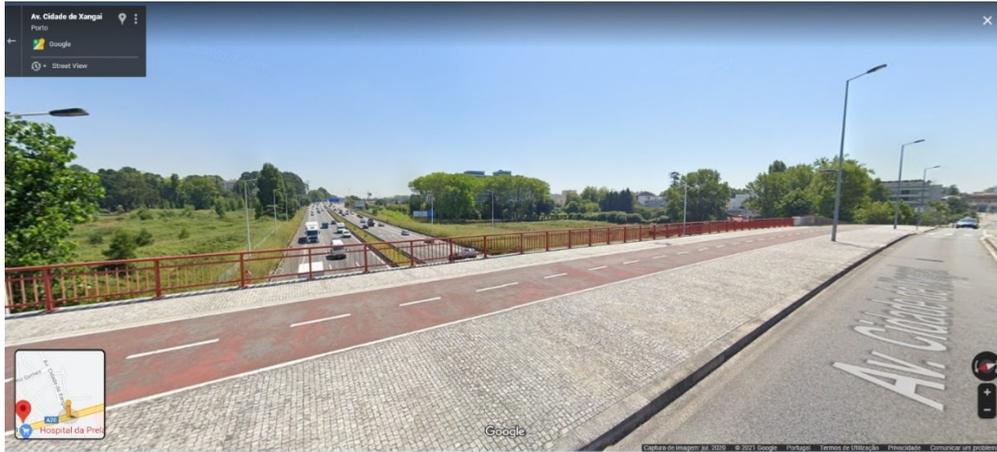
Os depósitos de praia e terraços conforme PORTO (2003), foram parcialmente retirados devido a obras. Atualmente, percebe-se que essas áreas estão intensamente mais urbanizadas do que na época de elaboração da carta geotécnica, o que sugere que a retirada destes depósitos já é mais significativa. Observa-se na carta geotécnica (Figura 3.2) que estes depósitos estão concentrados na parte ocidental desde a divisa com Matozinhos até a Foz do Douro, e são intercalados com as formações metamórficas desta área. Os depósitos também são observados em Ramalde, na altura da Av. Cidade de Xangai com Circunvalação, conforme Figura 3.5.

Figura 3.5- Vista de áreas de depósitos e terraços de praia
(<https://www.google.pt/maps/@41.1719346,-8.6327841,3a,75y,120.42h,72.7t/data=!3m6!1e1!3m4!1sTvbiaqfOOKLMVBMDUSVN2g!2e0!7i16384!8i8192>)

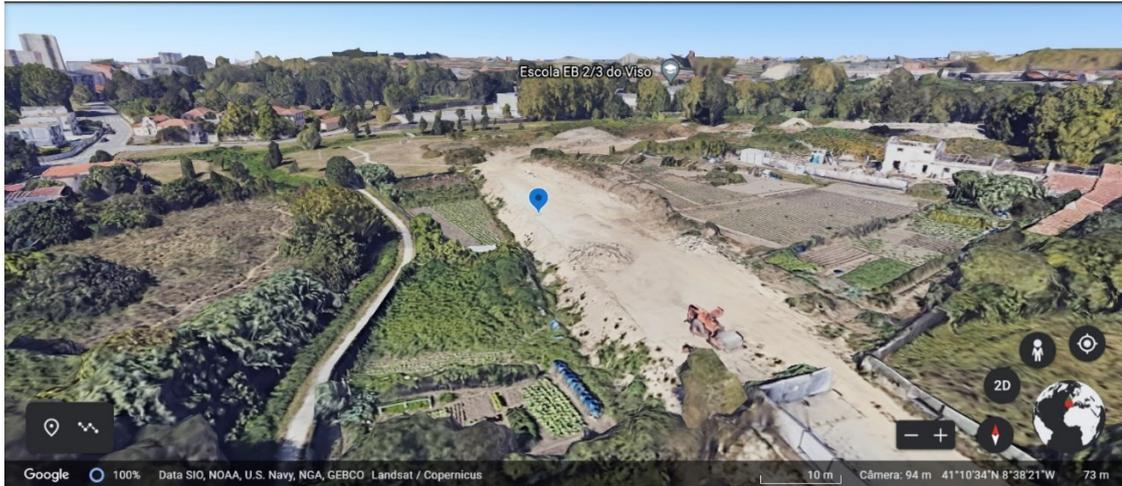
Conforme PORTO (2003), os solos residuais graníticos medianamente compactos e intensamente caulinizados diferem do grupo G4-G pelo processo de argilização com caulinição e oxidação, o que os torna menos adequados para utilização em construções e menos resistentes. Estão localizados predominantemente no planalto e plataforma intermediária à norte de Porto (Figura 2.21 e Figura 3.2). São áreas de baixa declividade, onde os taludes de solo com risco potencial não são facilmente observados na escala de mapeamento da carta geotécnica (1:10000), mas podem ser observados em escala maior. A Figura 3.7 ilustra uma região do Viso, que se enquadra no contato do grupo G4-C com os alúvios/colúvios observados ao longo dos cursos de água da região. O talude assinalado nessa figura com um marcador azul apresenta camada de solo residual sotoposto por colúvio/alúvio, e fina camada de aterro lançado sobre o mesmo para execução da obra de pavimentação da rua. Foi observado neste local, o solo residual de granito caulinado, cor marrom escura, textura areno-siltosa com pedregulhos. Também foi possível identificar uma fenda de tração na crista do talude.

Figura 3.7- Vista de área do grupo G4-C, com indicação de talude de solo residual sotoposto por camada de aterro (Google Earth).

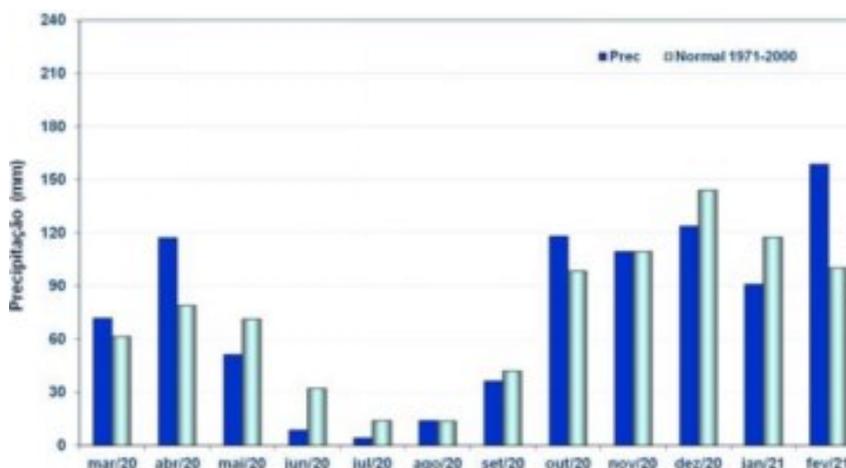
Conforme proposto na metodologia da pesquisa, foi realizado o monitoramento de ocorrências no Porto, em período seco e chuvoso, entre o mês de outubro de 2020 a julho de 2021. Os índices pluviométricos foram observados, de acordo com as ocorrências. Conforme a Figura 4.1, foi observado que a máxima precipitação mensal em Porto no período 2020/2021 ocorreu nos meses de dezembro/20 e fevereiro/21 com 126 mm e 160 mm respectivamente. Em dezembro/20, a Proteção Civil enviou um aviso à população em relação às condições climáticas adversas, conforme Figura 4.2.

Figura 4.1- Relação precipitação ocorrida em 2020/2021 em Porto, Portugal versus precipitações médias (<https://pt.climate-data.org/europa/portugal/porto/porto-161/>)

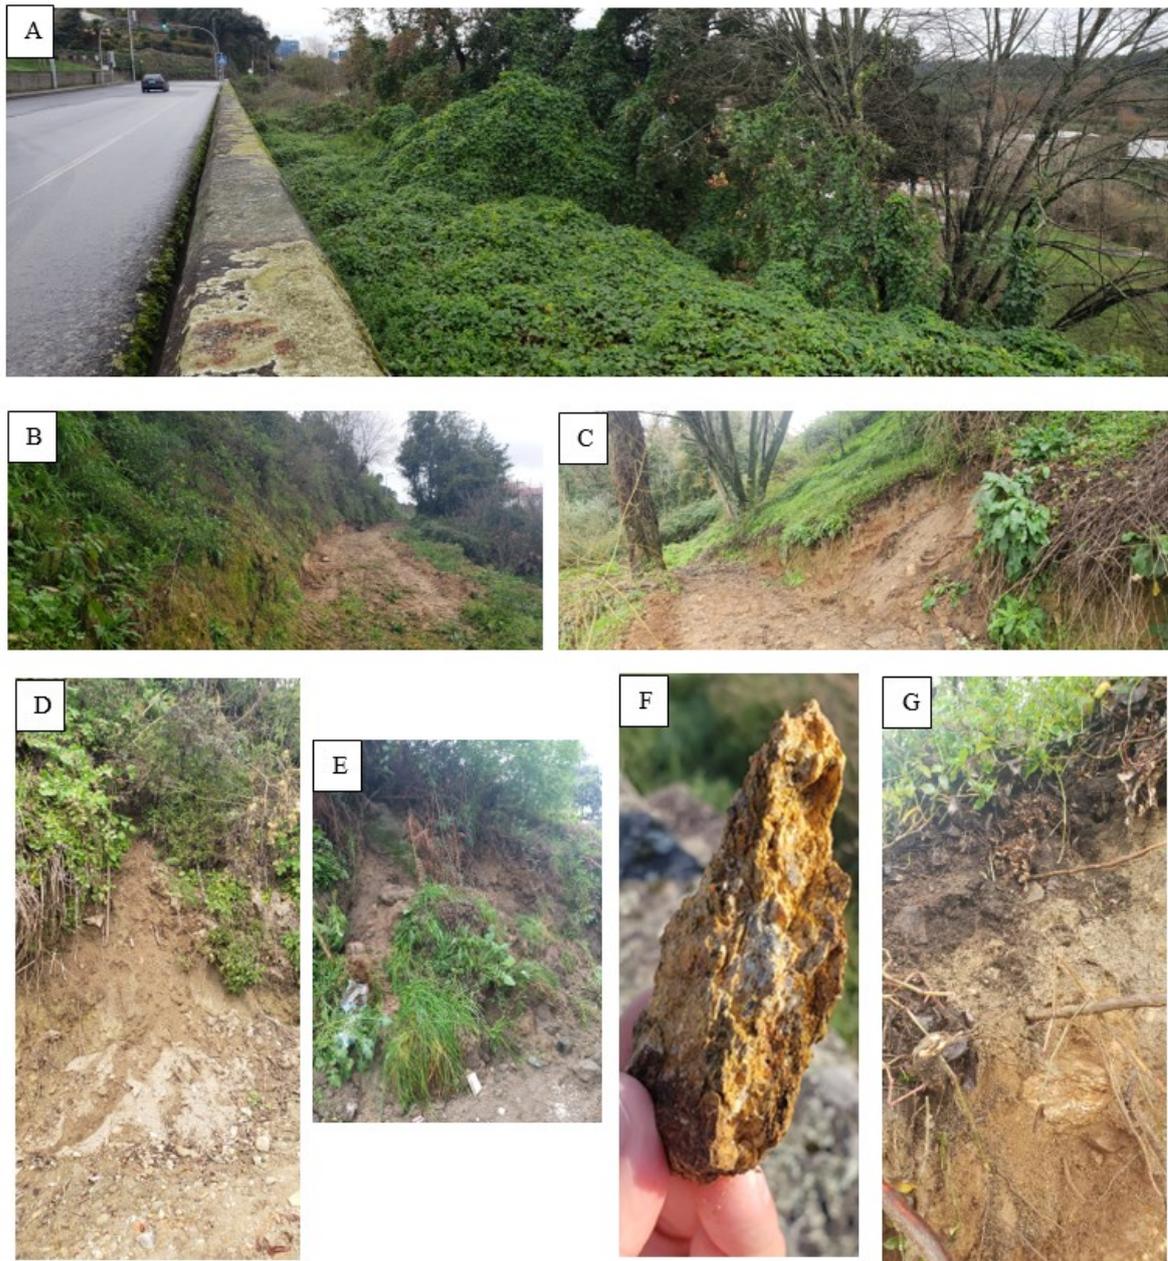
Em 21 de dezembro de 2020 observou-se que o talude denominado TS-C1 apresentou escorregamentos plano circulares condicionados pelas descontinuidades reliquias do xisto grauváquico, potencializados por corte na base de pequena altura e chuvas prolongadas. Foram observadas chuvas sem picos intensos, contudo, o acumulado de outubro, novembro e dezembro/20 (cerca de 353 mm) manteve o talude com elevado teor de umidade neste período. A Figura 4.3 apresenta uma fotomontagem de aspectos observados do talude, na segunda quinzena de dezembro de 2020. Em A), uma vista da crista do talude na margem direita da Circunvalação N12, com superfície apresentando cobertura vegetal em toda a crista; em B), apresenta-se a vista da extensão do talude a partir de sua base; em C), o primeiro ponto de escorregamento observado; em D), segundo escorregamento observado; em E), terceiro escorregamento observado na base do TS-C1; em F), uma amostra de mão de xisto grauváquico coletada em talude próximo ao TS-C1, com minerais claros e escuros vistos a olho nu, que representam o material de origem do solo residual observado no TS-C1, solo esse mostrado em G), com textura de areia pedregulho-siltosa em identificação visual e tátil.

Figura 4.3- Foto montagem de aspectos observados no monitoramento do talude TS-C1

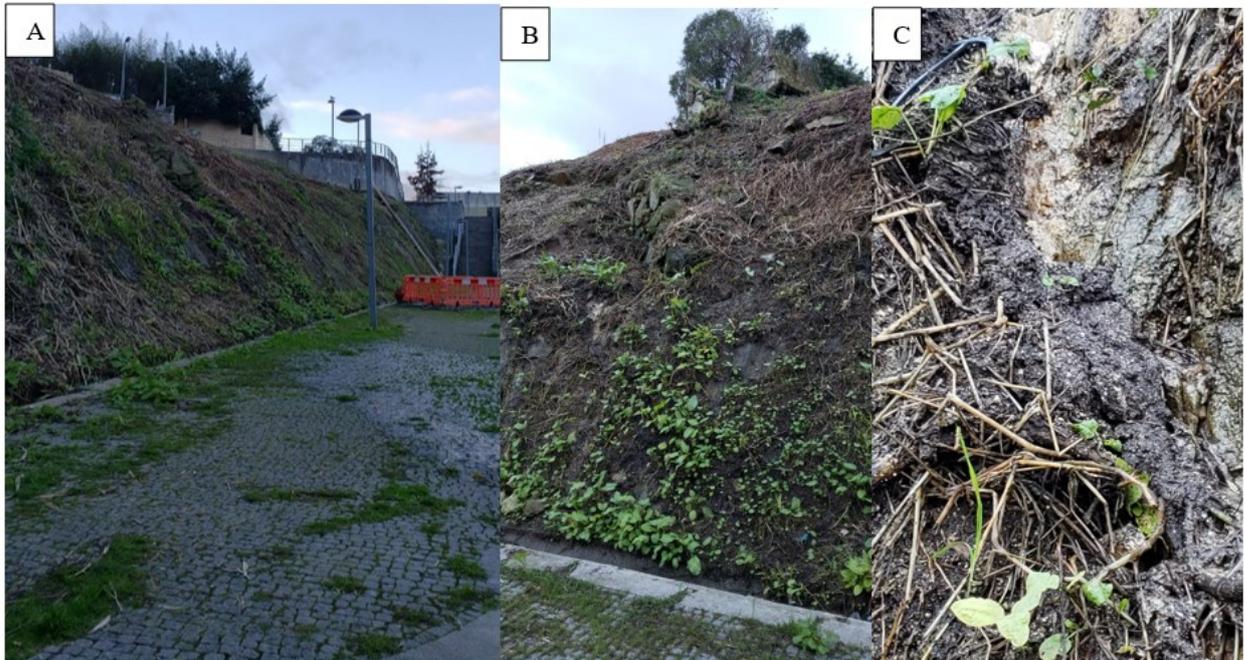
Em 30 de dezembro de 2020 observou-se que o talude denominado TS-C4 apresentou movimentos de massa complexos, com queda de pequenos blocos e escorregamento de solo coluvionar. Foram utilizados *guardrails* para sinalizar o local. A surgência expressiva de água na face, inclusive, foi motivo de abertura de ocorrência na Proteção Civil, pois a água chegou até a via, formando uma película superficial de gelo devido ao frio, causando deslizamentos de veículos. A Figura 4.4 apresenta o talude TS-C4, sendo que em A), observa-se a água

proveniente do talude escoando pela calçada e o *guardrail*; em B), face do talude onde há surgência; em C), detalhe do local da surgência.

Figura 4.4- Fotomontagem do talude TS-C4

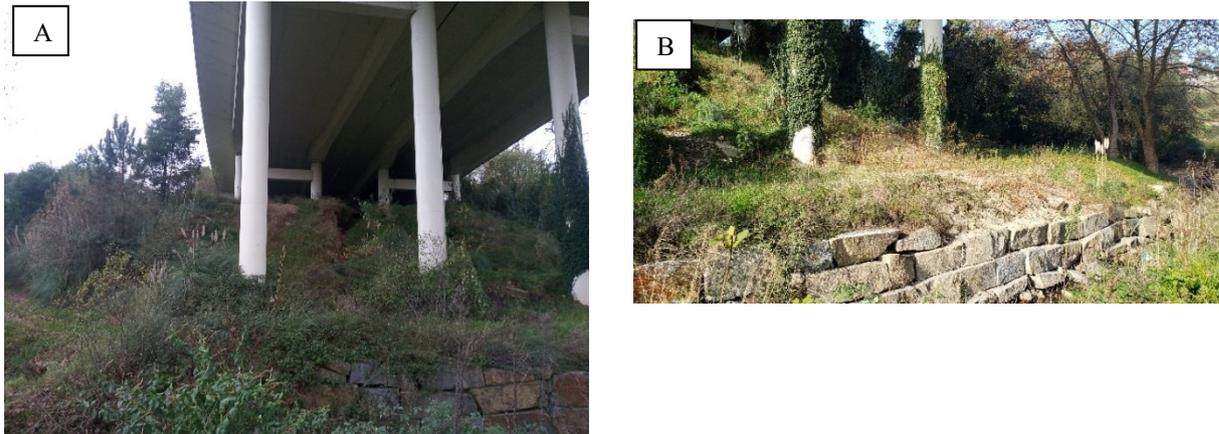
Em 21 de dezembro de 2020 observou-se que o talude denominado TS-C2 permaneceu com os processos erosivos e carreamento de finos para o Rio Tinto, conforme observa-se na Figura 4.5. Já no talude em Ramalde, observou-se uma trinca de tração na crista com discreto grau de abatimento em janeiro/2021. Contudo, não se pode precisar se a fenda ocorreu no período chuvoso de 2020/2021, pois não havia sido realizada vistoria prévia. Está localizado entre uma via no topo, e com uma área de horta na base, às margens de um córrego. As coordenadas geográficas podem ser obtidas no link: <https://goo.gl/maps/iyEdAVJ2jHDWvaRA8>.

Figura 4.5- Erosões no talude TS-C2. A) Vista da ravina em 21/12/20; B) Vista de material depositado nas margens do Rio Tinto em outubro/20.
