UNIVERSIDADE FEDERAL DE MINAS GERAIS

UNIVERSIDADE DO PORTO

**METODOLOGIA PARA GESTÃO DE RISCOS GEOLÓGICO-GEOTÉCNICOS EM
ÁREAS URBANAS: OS CASOS DO CONCELHO DO PORTO E CONTAGEM, MG**

Tese de doutoramento em regime de cotutela

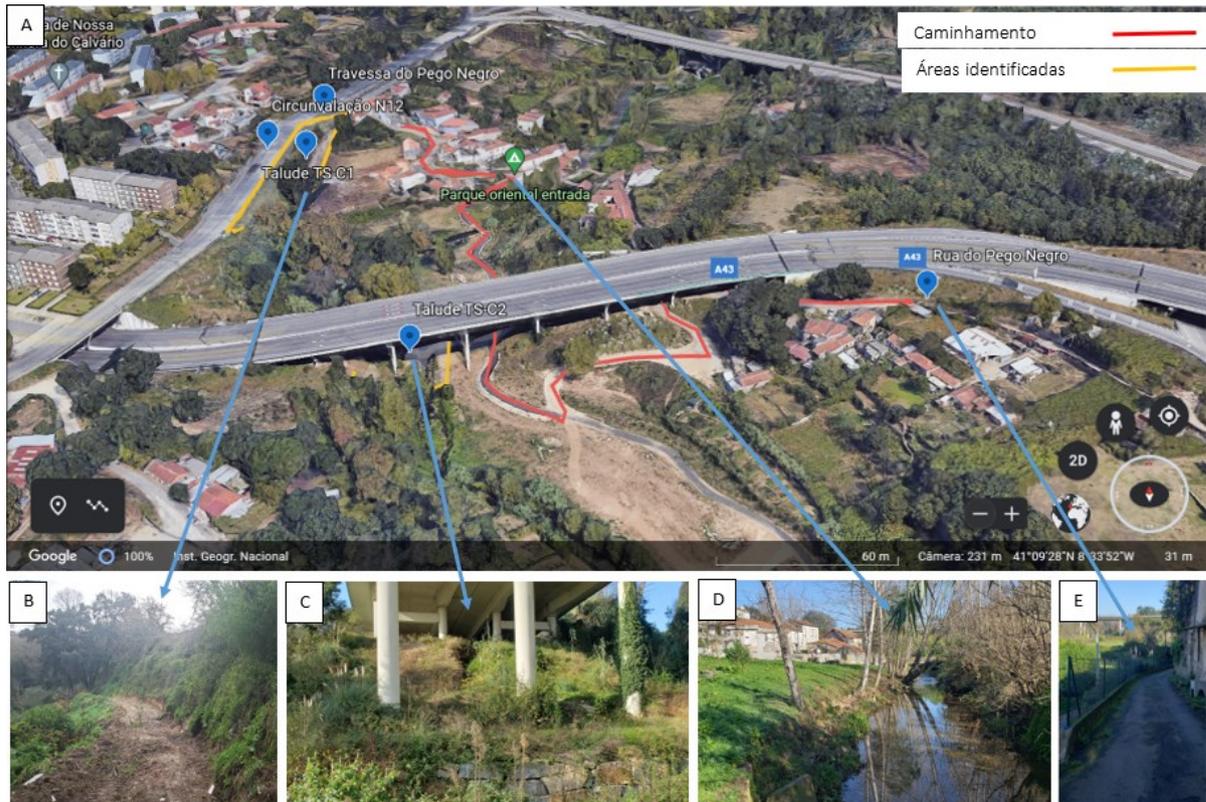
A primeira parada foi na Rua do Pego Negro, onde foi iniciada a caminhada em direção à Travessa do Pego Negro com Circunvalação N12, conforme ilustrado na Figura 4.6 A). Nessa mesma figura apresenta-se em E) o início do caminhamento a leste do Parque Oriental; em C) a identificação de uma área com erosões no talude de solo aluvionar/coluvionar/aterro sob a ponte, nomeado como TS-C2; em D) a entrada do parque o qual possui moradias nas margens do Rio Tinto; em B) área com talude adjacente à circunvalação N12 o qual chamou atenção pela sua face virada à leste coincidente com a direção das foliações dos xistos grauváquicos, inclinação acima de 40° em alguns trechos, e características de solo residual de xisto. Portanto, neste trecho do Roteiro 1, foram identificadas duas possíveis áreas para avaliação de risco.

Figura 4.6- Identificação de riscos no Roteiro 1, à norte do Parque oriental. A) Vista geral do caminhamento e áreas identificadas com risco potencial; B) Vista de talude identificado para análise e nomeado como TS-C1; C) Vista de talude identificado e nomeado como TS-C2; D) Área construída em margem de rio; E) Início do caminhamento na Rua do Pego Negro.

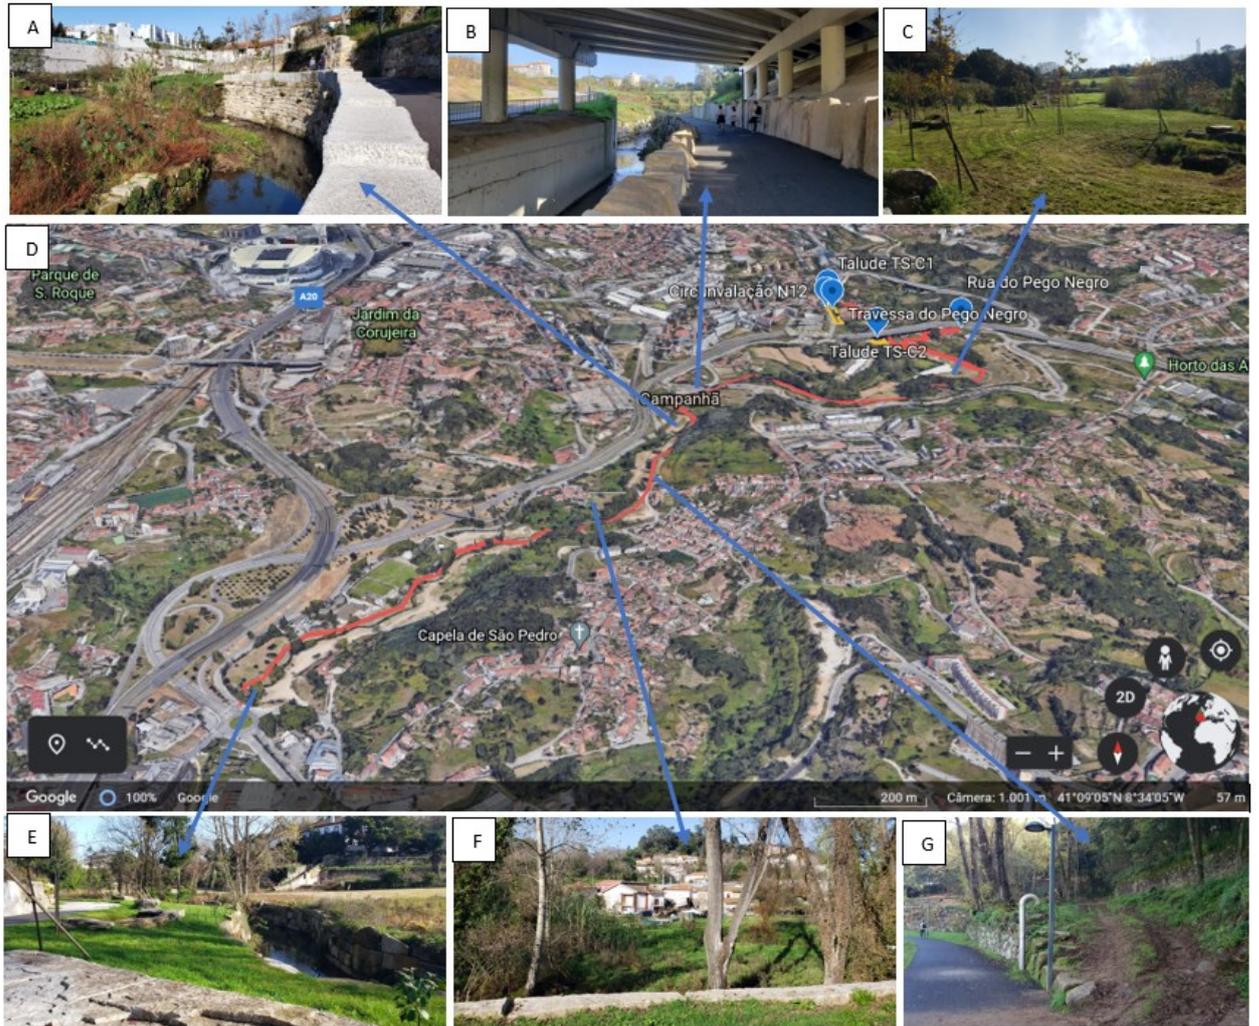
Após o caminhamento investigativo da área norte do Parque Oriental foi realizado o caminhamento em direção ao sul, para a rotunda do Freixo, observando os taludes das margens do Rio Tinto e arredores. Não foram identificadas possíveis áreas de risco para movimentos de massa ou processos erosivos em taludes de solo, contudo foram observadas algumas moradias em áreas indicadas com risco a inundações mapeadas por PORTO (2018). As áreas internas do parque estão requalificadas, com taludes tratados ora por solução de retaludamento, ora por contenção em concreto armado, ou muros com pedras de granito especialmente nas margens do Rio Tinto. Na Figura 4.7 apresentam-se algumas observações de campo.

Figura 4.7- Identificação de riscos no Roteiro 1, à centro sul do parque. A) Contenção em muro de pedra; B) Contenção de margem em concreto armado e pedra; C) Largos requalificados; D) Vista geral do caminhamento; E) Entrada sul do parque; F) Moradias próximas ao rio; G) Retaludamento e contenção em pedra.

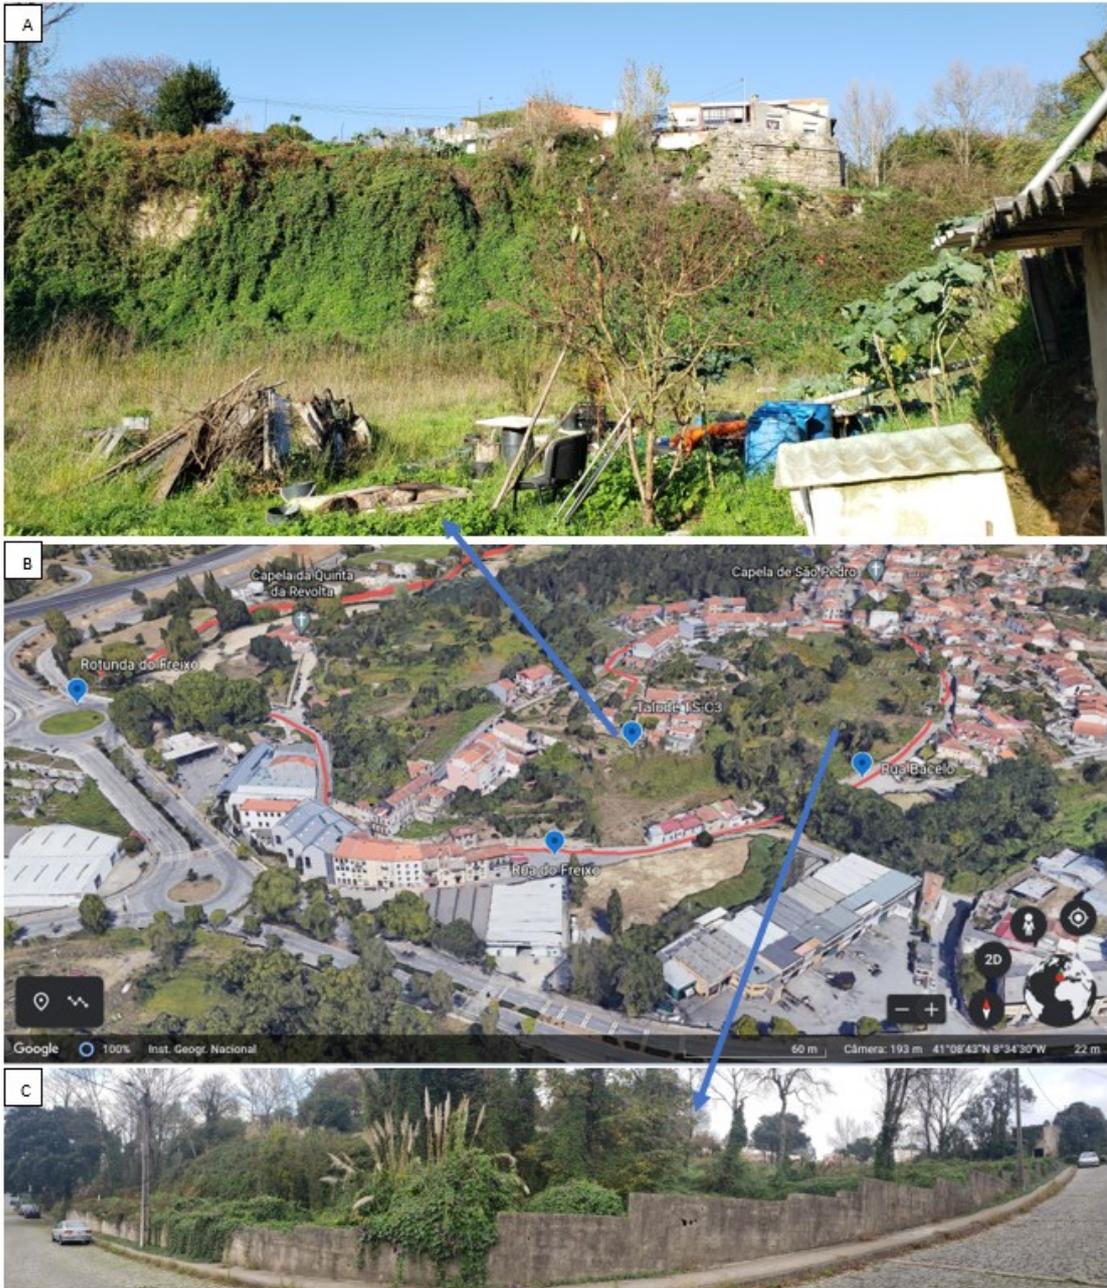
Com a finalização do caminhamento previsto para o Parque Oriental, foi iniciada a caminhada para a Rua do Freixo com Bacelo, especificamente um talude identificado como instável em PORTO (2003, 2018, 2020) o qual foi denominado nesta pesquisa de TS-C3. Na Figura 4.8 B) uma visão do caminhamento a partir da rotunda do Freixo no sentido da Rua do Freixo com Bacelos onde observou-se o talude TS-C3. Na Figura 4.8 A) a vista de frente desse talude e em C uma visão do quarteirão com área verde. Foi realizada uma caminhada em torno do quarteirão com o objetivo de se chegar até a crista do talude TS-C3, mas não foi possível devido às moradias no percurso, e falta de acesso.

Figura 4.8- Identificação de riscos no Roteiro 1, Rua do Freixo. A) Talude nomeado como TS-C3; B) Vista da Rua Bacelo para área verde com moradias na crista.

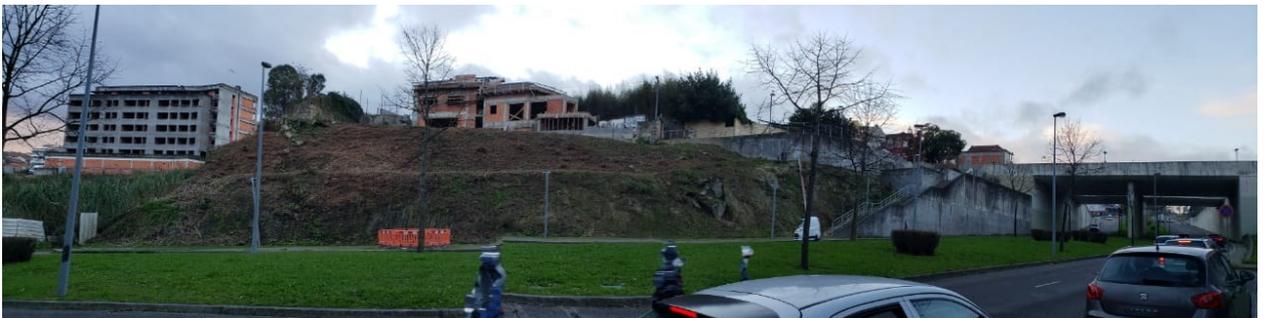
Não foram observados taludes com aparente instabilidade na N12. Contudo, na Alameda de Cartes antes do cruzamento com a Rua São Roque da Lameira, foi visualizado um talude com pequenas feições de ruptura e material solto na base, inclusive com sinalização no passeio conforme ilustrado na Figura 4.10. Ao parar o carro para verificar o talude em detalhe, foi observada surgência de água na face do talude, bem como materiais diversos: desde solo até saprolito, e também áreas compostas por maciço rochoso. Este talude foi nomeado como TS-C4.

Figura 4.10- Vista geral do talude TS-C4

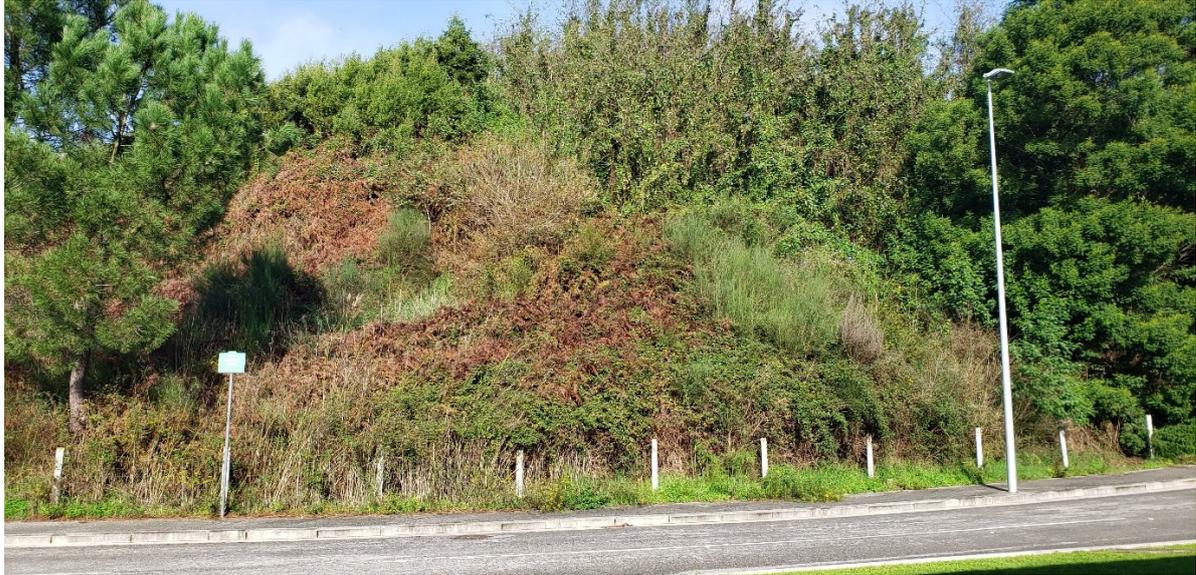
Ao chegar no local, foram observados taludes irregulares com características de aterro na parte superior, e trechos na base em saprolito e maciço rochoso, com declividades variadas e vegetação em quase toda totalidade, o que não possibilitou a verificação de processos erosivos ou cicatrizes de movimentos de massa (Figura 4.12). Apesar da declividade aparentemente suave, o talude foi nomeado como TS-C5 para análise de sua condição como aterro.

Figura 4.12- Vista geral do talude TS-C5

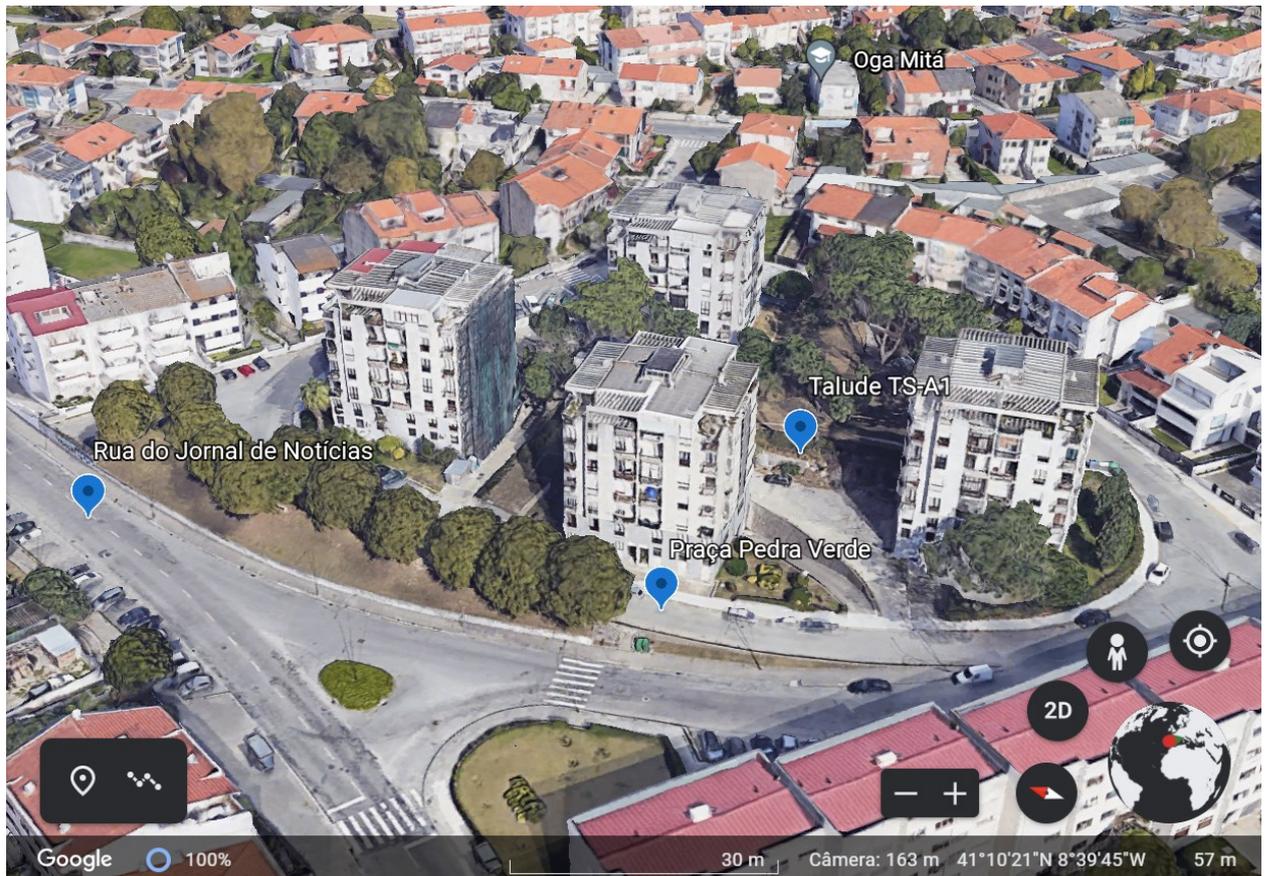
A partir do bairro Prelada, via automóvel, tomou-se a direção da Praça Pedra Verde para Aldoar. A escolha desta área foi devido à ocorrência prévia no local. A Figura 4.13 mostra uma vista da Praça Pedra Verde com o talude a ser vistoriado, nomeado nesta pesquisa como TS-A1.

Figura 4.13- Identificação de riscos no Roteiro 2, Praça Pedra Verde.

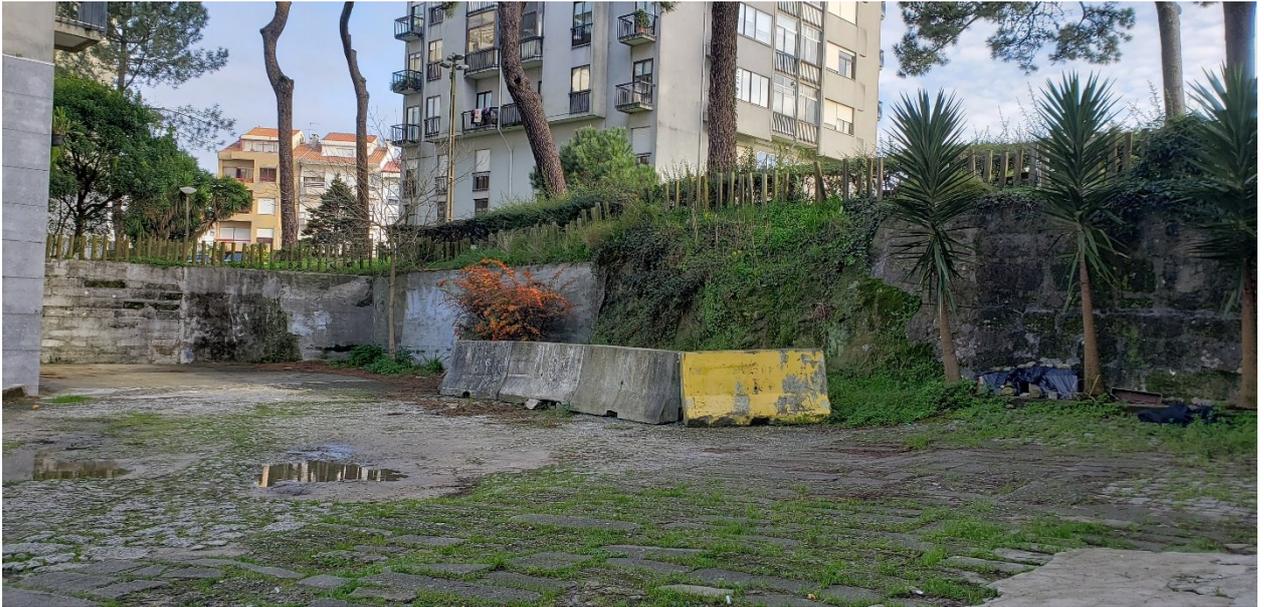
Ao chegar no local, foi observada uma cicatriz de ruptura pretérita de um muro de concreto armado, com material rompido depositado na base e área cercada por muretas de concreto (*guardrails*). A ruptura do muro expôs um maciço rochoso muito alterado e solo residual indiferenciados. Na crista, uma árvore de médio porte com raízes expostas. Na Figura 4.14 apresenta-se uma visão geral do talude, o qual foi nomeado como TS-A1 para análise de sua condição de risco nesta pesquisa.

Figura 4.14- Vista geral do talude TS-A1

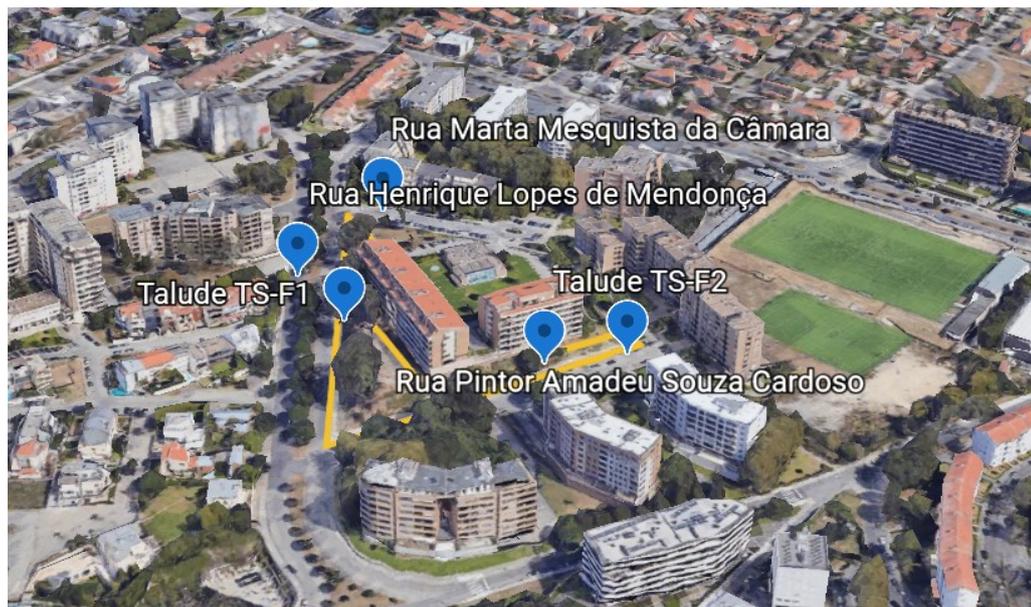
Figura 4.15- Identificação de riscos no Roteiro 3, Rua Henrique Lopes de Mendonça e Rua Pintor Amadeu Souza Cardoso (Fonte Google Earth).

A partir da Praça Pedra Verde em Aldoar (ponto do Roteiro 2, pois neste dia optou-se por realizar o Roteiro 2 e 3), tomou-se a direção da Rua Henrique Lopes de Mendonça em Foz, a pé. A escolha dessa área foi devido à ocorrência prévia de movimento de massa no local. A Figura 4.15 mostra o quarteirão que abrange a área em análise, onde o talude da Rua Henrique Lopes de Mendonça foi nomeado nesta pesquisa de TS-F1; e o talude da Rua Pintor Amadeu Souza Cardoso foi nomeado de TS-F2.

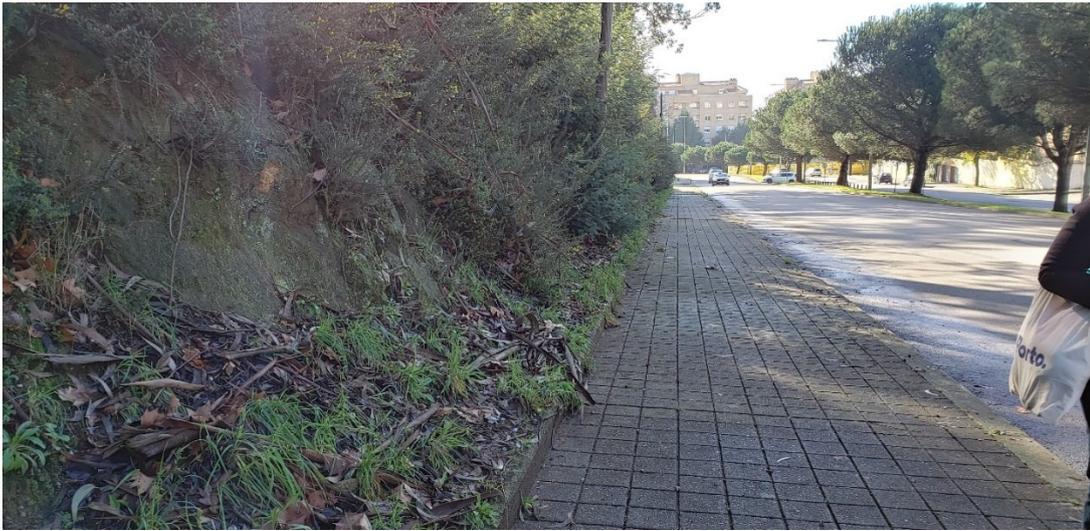
Figura 4.16- Vista Geral do talude TS-F1, na Rua Henrique Lopes de Mendonça

A Figura 4.16 mostra a visão geral do talude TS-F1, onde foram observadas várias cicatrizes de rupturas ao longo de sua extensão, inclusive com os detritos rompidos ainda depositados em sua base. O talude é caracterizado por solo residual e por maciço rochoso alterado, proveniente de micaxistos da Unidade Lordelo do Ouro, conforme indicado pela Proteção Civil. O grau de alteração do maciço diminui desde o início de sua extensão na esquina com a Rua Marta Mesquita da Câmara, onde observam-se solos, até a esquina com a Rua Pintor

Amadeu Souza Cardoso, onde observam-se neste trecho as xistosidades bem definidas, condicionando rupturas planares e em cunha.

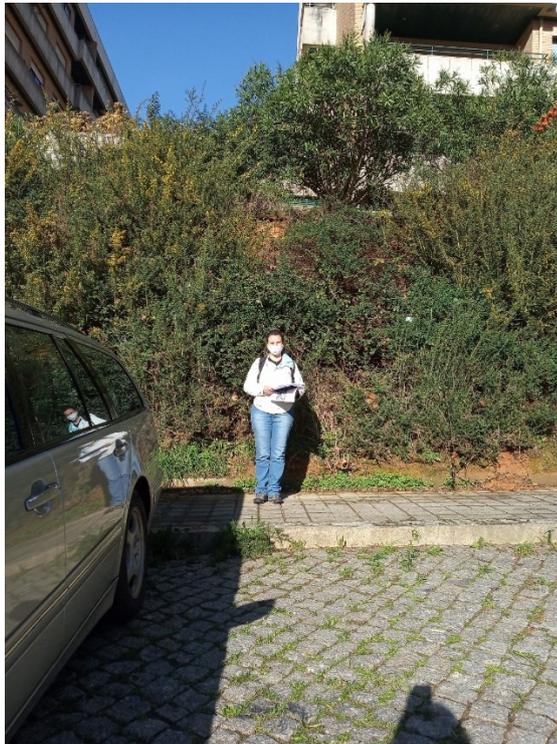
Figura 4.17- Vista geral do talude TS-F2, na Rua Pintor Amadeu de Souza

A Figura 4.17 apresenta o talude TS-F2, com características um pouco diversas do talude TS-F1. Trata-se de solo residual dos metassedimentos da Unidade Lordelo do Ouro, conforme apresentado pela Proteção Civil e PORTO (2003), com superfícies de rupturas pretéritas em sua extensão, e uma trinca de tração observada na crista, com suave degrau de abatimento (menor que 10 cm)

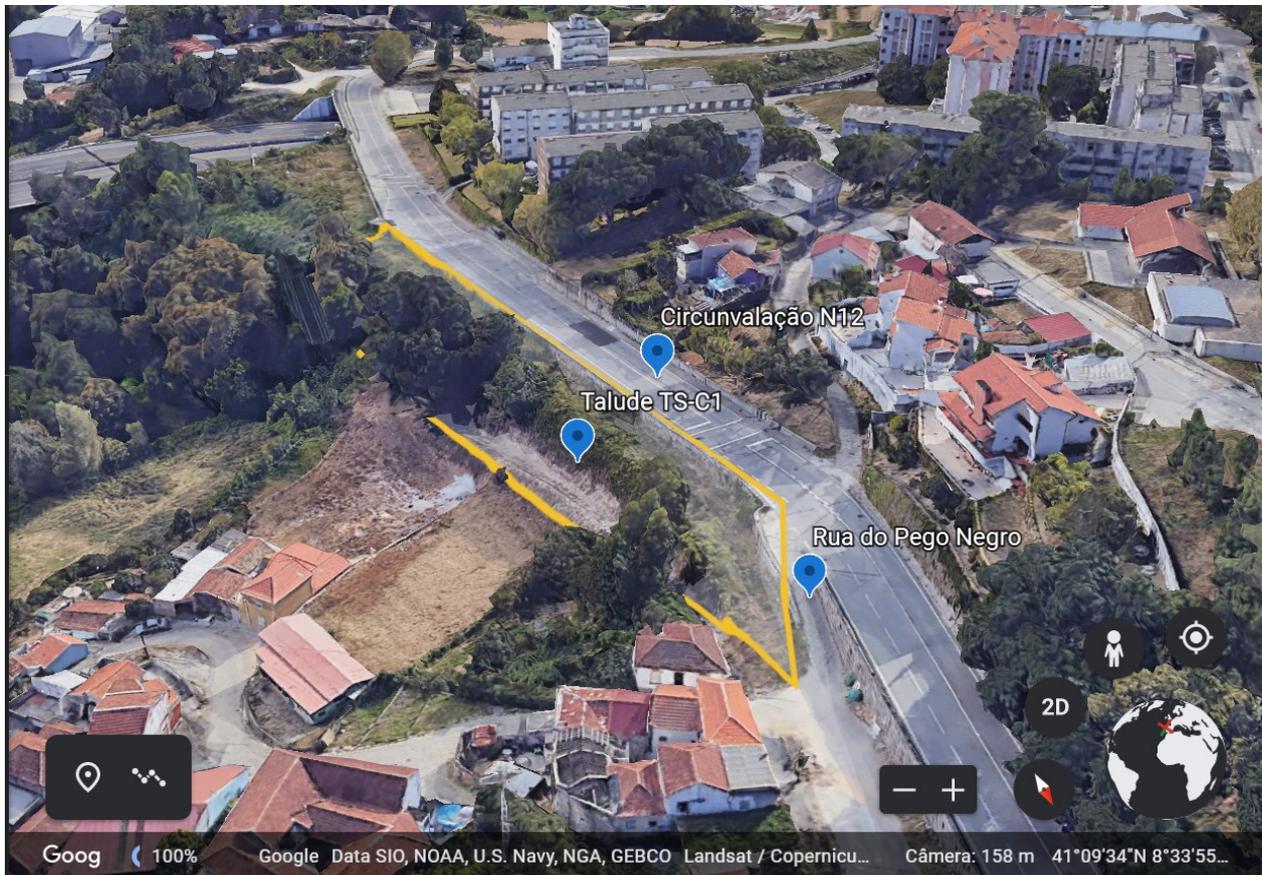
Figura 4.20- Vista da localização do talude TS-C1 (Imagem editada, extraída do Google Earth).

Na Figura 4.20 observa-se a vista do talude TS-C1 e da área analisada quanto ao risco. O início da área encontra-se na Rua do Pego Negro esquina com Estrada da Circunvalação N12, com coordenadas geográficas 41°09'36.9"N 8°33'59.4"W. Na crista do talude existe um muro

de pedras, aparentemente antigo, adjacente a via pública; e no pé do talude uma via de terra de acesso local a lotes, inclusive tendo um deles a fundação em construção.

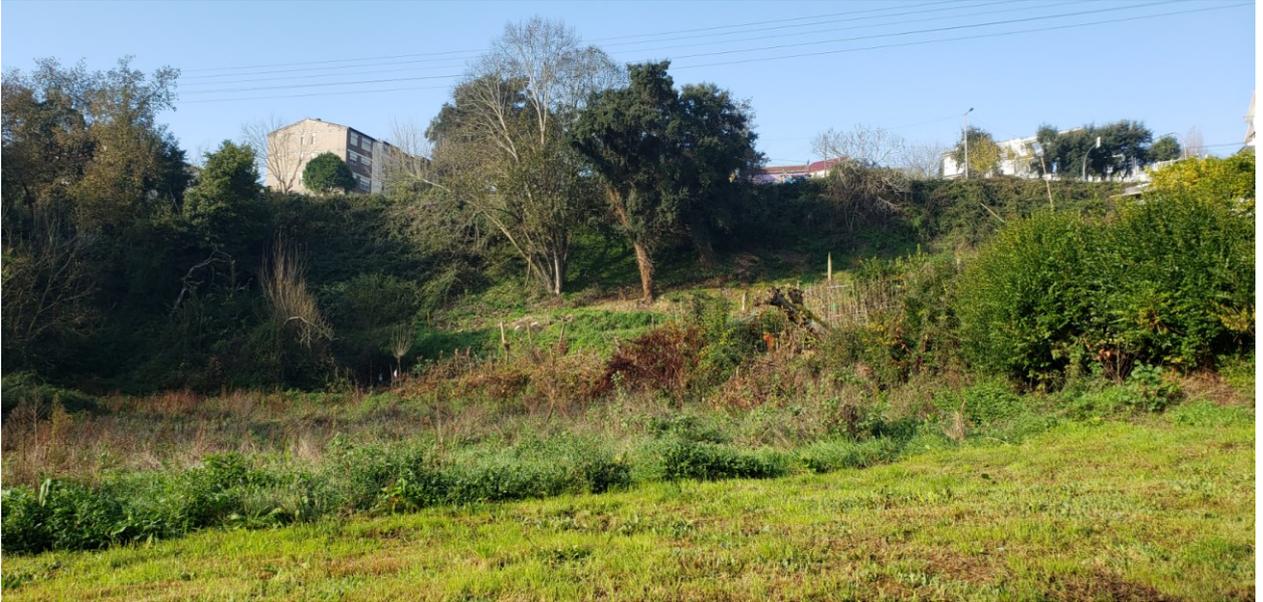
Figura 4.22- Vista geral do talude TS-C1

Observa-se na Figura 4.22 a vista frontal do TS-C1, sem ocupação habitacional no entorno, contudo com a via Circunvalação N12 na crista. Já a Figura 4.23 mostra uma árvore de médio/grande porte com raízes expostas, e a superfície da ruptura plano circular a qual foi observada nos últimos 2 meses do ano de 2020. Acredita-se que a ruptura não foi maior devido à presença da árvore. Contudo, o talude permanece sujeito a novas rupturas, inclusive de maior porte e altura, principalmente se a árvore vier a cair.

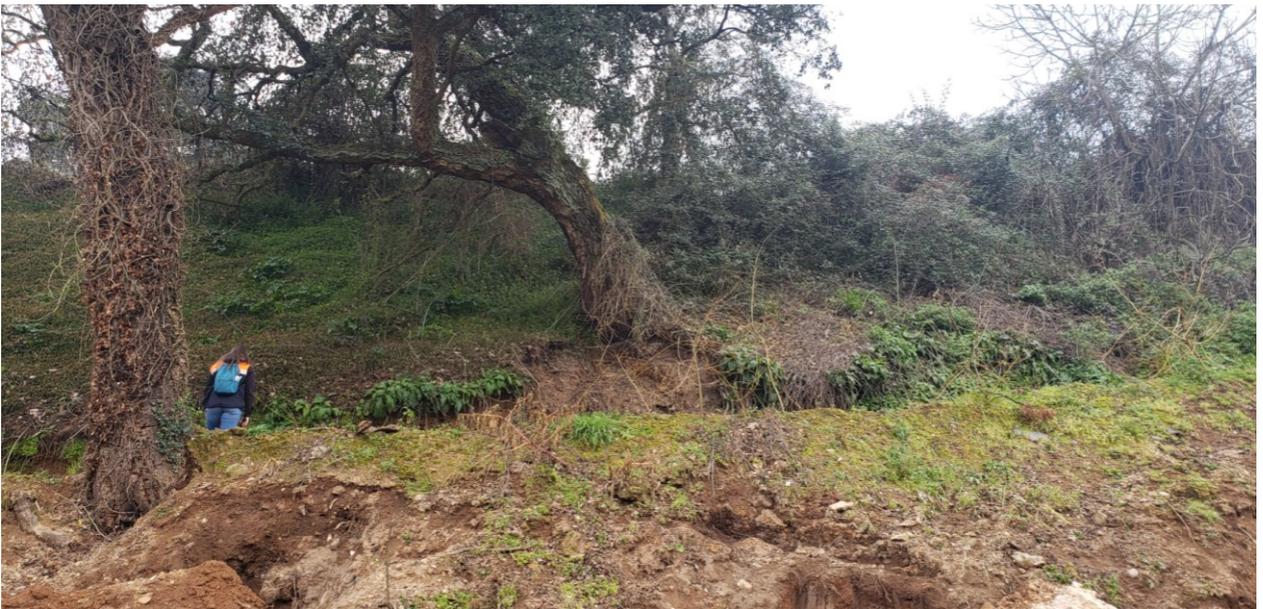
Figura 4.23- Vista da árvore no topo da ruptura do talude TS-C1

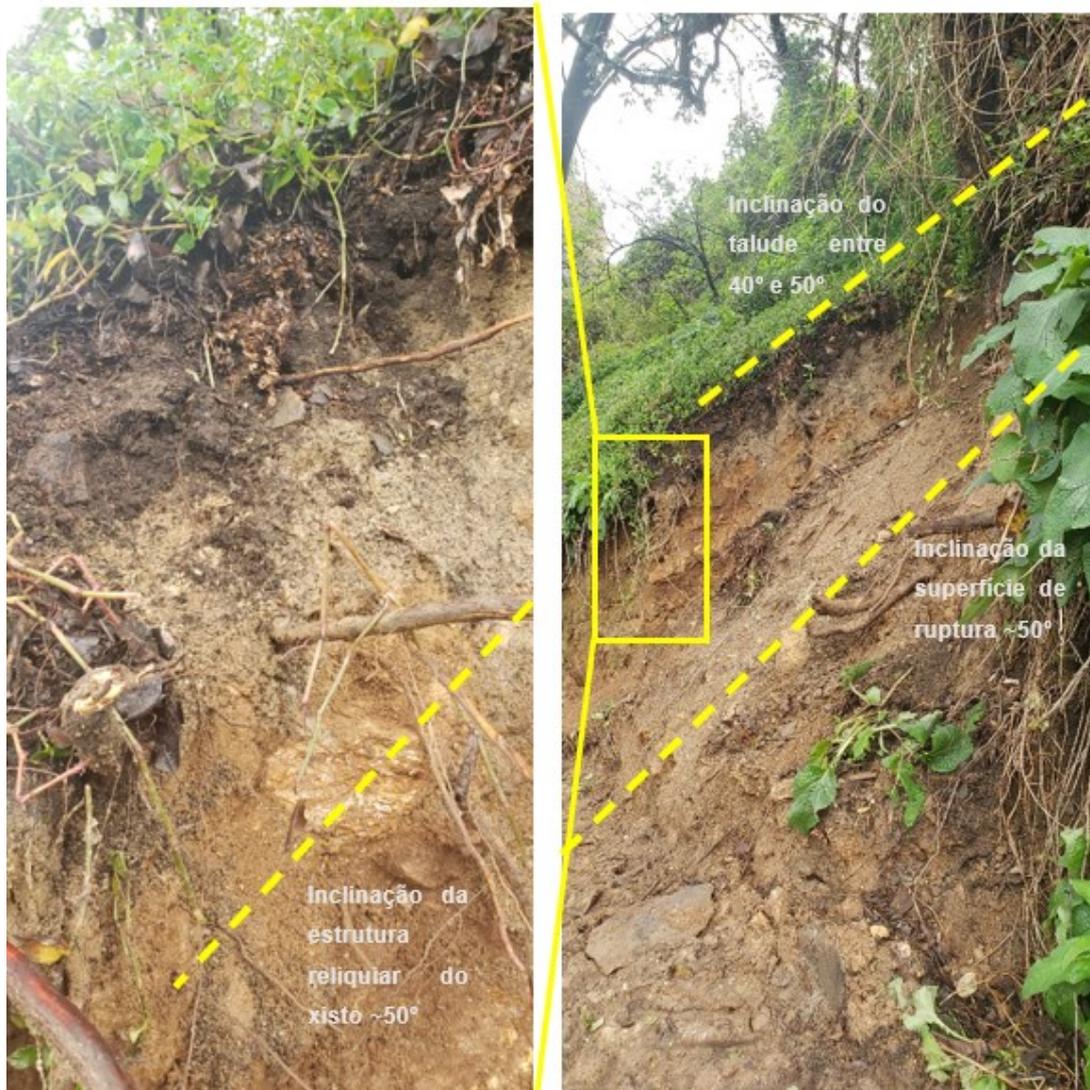
Figura 4.24- Vista em corte da superfície de ruptura com solo residual superficial e saprolito sotoposto - Talude TS-C1

Observa-se na Figura 4.24 a estrutura reliquiar do xisto grauváquico com mergulho aproximado de 50° e superfície de ruptura com a mesma inclinação que a foliação ou bem próximo dela.

A direção da face do talude é para leste, o que condiciona as superfícies plano circulares pelas discontinuidades, pois conforme informações da Carta Geotécnica do Porto (PORTO, 2003), e constatação em campo, a atitude da xistosidade principal do grupo G5 é também para leste, constante, N20W a N40W; 50E a subvertical.

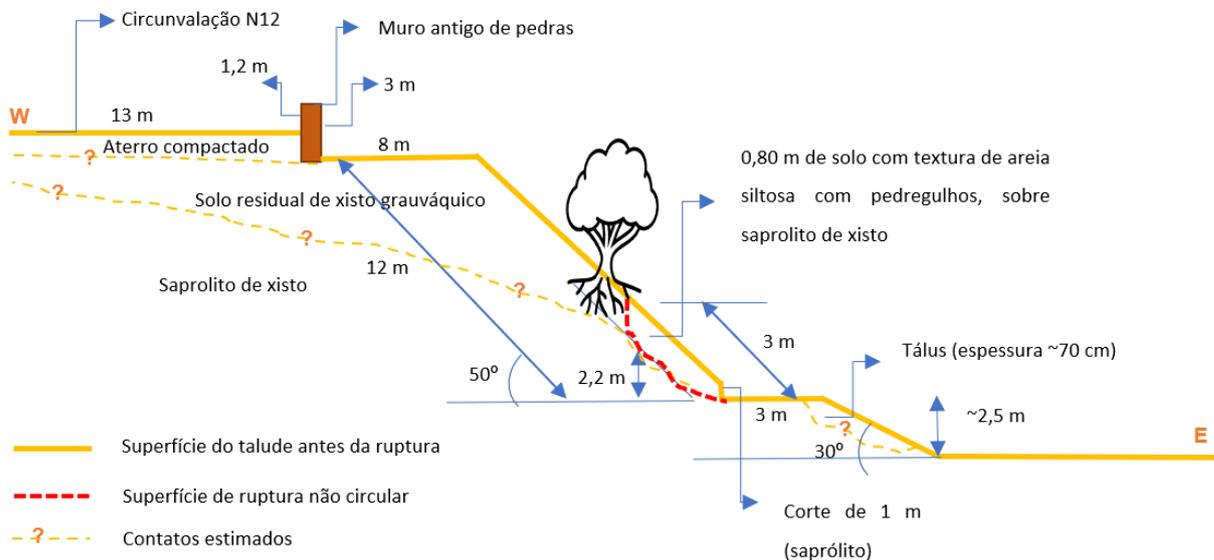
Figura 4.26- Seção geométrica e com informações geotécnicas do talude TS-C1

A Figura 4.26 ilustra a seção geométrica e geológico-geotécnica do talude TS-C1 antes da ruptura do final de 2020. Também se apresenta uma aproximação da superfície de ruptura observada em campo. Trata-se de uma seção simplificada com medidas e inclinações obtidas por meio de trena a laser.

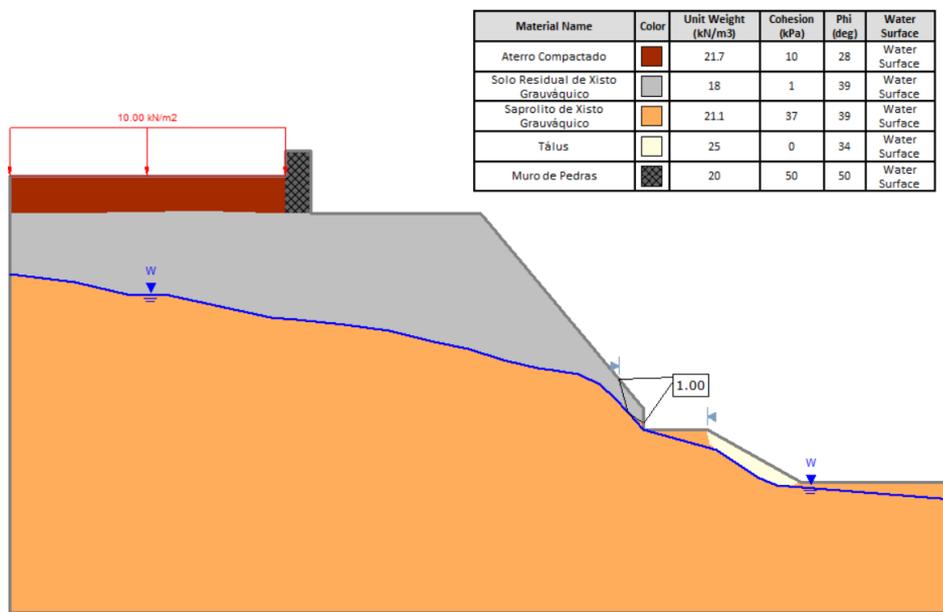
Figura 4.27- Talude TS-C1 - Seção AA – Retroanálise de parâmetros para $FS=1$, condição drenada, com linha freática.

Esta análise contempla a geometria da superfície do talude antes da ruptura, com o $FS=1$ nas proximidades da superfície de ruptura observada em campo. Como a ocorrência foi em período chuvoso, o nível de água (NA) foi mantido elevado, e na superfície de contato entre saprolito e solo residual. A Figura 4.27 apresenta o resultado da retroanálise, bem como os valores adotados e obtidos para os parâmetros físicos e de resistência.

Para a retroanálise, todos os parâmetros foram mantidos conforme Tabela 4.8, exceto o ângulo de atrito do solo residual de xisto grauváquico, que foi o parâmetro retroanalizado. Adotou-se inicialmente o ângulo de atrito de 45° na primeira análise, conforme resultado de um ensaio triaxial apresentado em PORTO (2003). Esse valor foi sendo diminuído em análises consecutivas até se chegar ao $FS=1$. O ângulo de atrito retroanalizado para o solo residual de xisto grauváquico foi de 39° para $FS=1$. Esse valor foi adotado nas demais análises, e está também dentro da faixa de valores desse parâmetro (entre 39° a 45°), conforme correlação por NSPT apresentada em PORTO (2003).

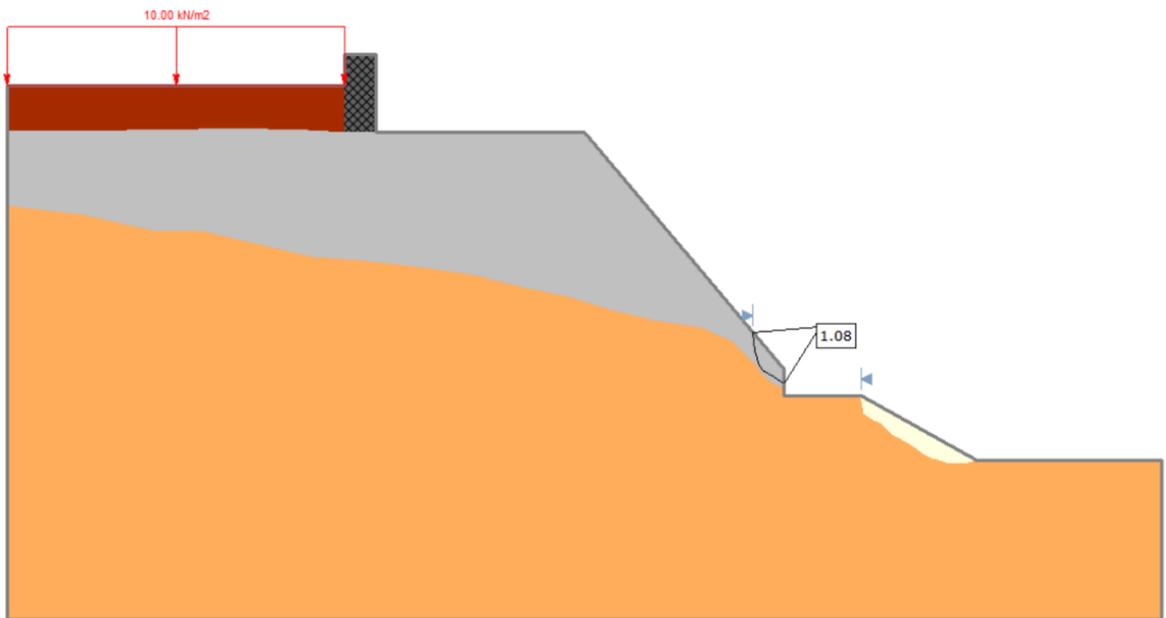
Figura 4.28- Talude TS-C1 - Seção AA – Análise de estabilidade para talude sem linha freática, condição drenada.

- Seção AA – com superfície do talude sem a cicatriz de ruptura. Essa seção simula a condição do talude imediatamente adjacente à ruptura. Foram realizadas duas análises, sendo o resultado apresentado na Figura 4.28 sem linha freática; e o resultado da Figura 4.29 com linha freática. Observam-se que os fatores de segurança diminuíram com a presença do nível freático ($FS=1,08$ e $FS= 1,00$), mas não de forma significativa, visto que a superfície de ruptura é acima no nível de água, além de ser superficial. O que condiciona a ruptura iminente da base do talude é o pequeno corte realizado para abertura da via, além da descontinuidade desfavorável à segurança. As chuvas de final de ano deflagam a ruptura, mas o talude na umidade natural já está na iminência do escorregamento.

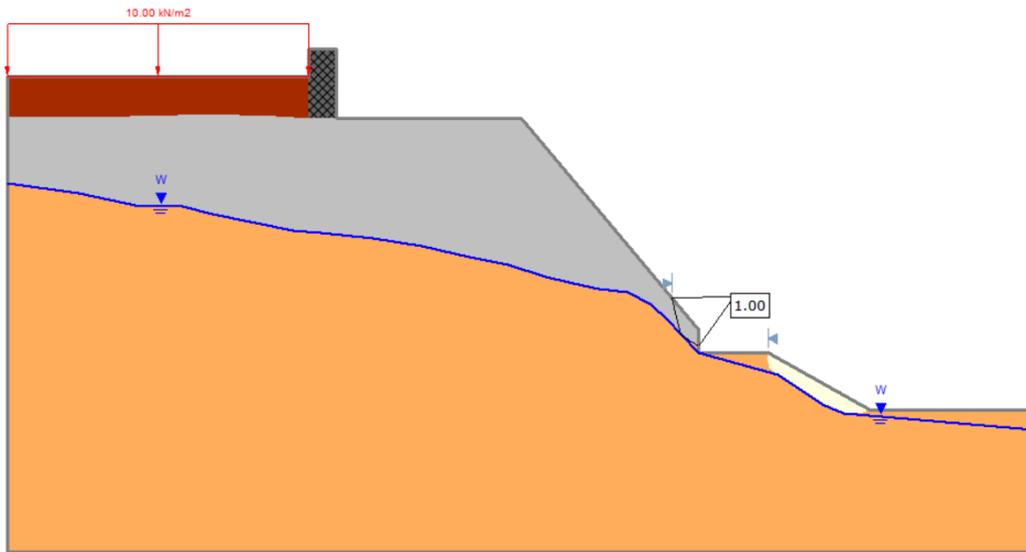
Figura 4.29- Talude TS-C1 - Seção AA – Análise de estabilidade para talude com linha freática, condição drenada.

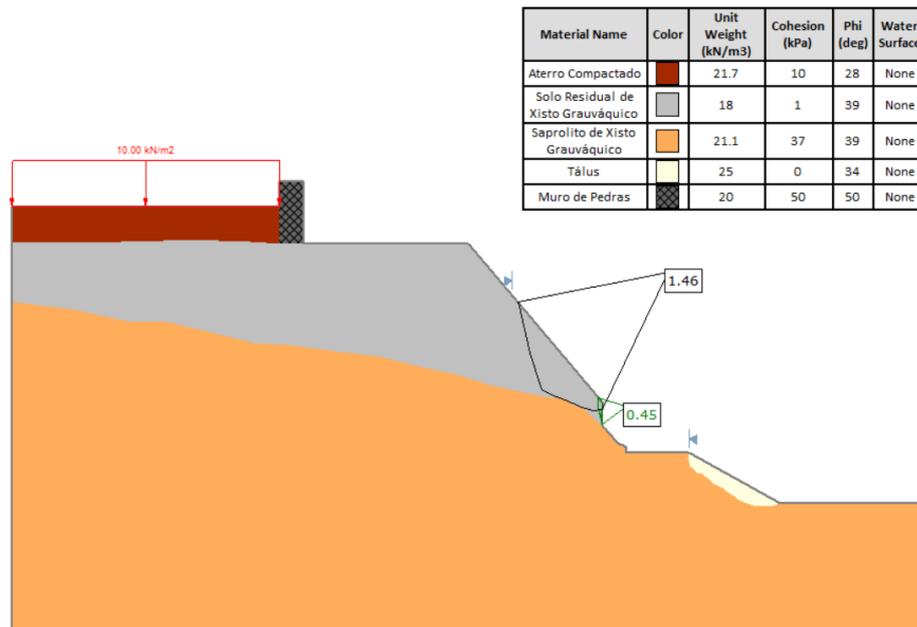
Figura 4.30- Talude TS-C1 - Seção BB – Análise de estabilidade para talude sem linha freática, condição drenada.

Esta seção simula a condição do talude no local da superfície de ruptura, conforme apresentado na Figura 4.30. Observa-se que foi encontrado $FS=0,45$ no local da ruptura. Fatores de segurança menores que 1 não tem significado físico no método de equilíbrio limite, pois com $FS=1$ já se tem a ruptura ou a iminência da mesma. Contudo, FS menores que 1 são bons indicadores que o modelo geotécnico adotado não representa a realidade. Neste caso, acredita-se que a árvore que se encontra na crista da superfície de ruptura, e que não faz parte do modelo, está a acrescentar resistência ao talude devido à ação de suas raízes. Portanto, se a árvore cair, pode ocorrer mais rupturas na base, além de condicionar rupturas de maior magnitude em direção à crista, conforme ilustrado uma condição com $FS=1,46$.

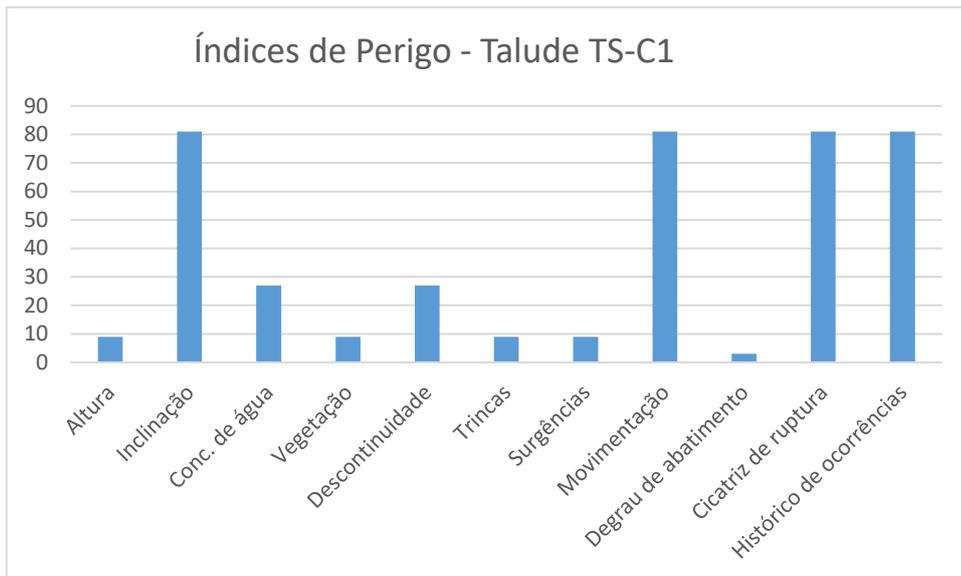
Figura 4.31- Gráfico de índices de perigo para o talude TS-C1

Para analisar quais fatores de perigo e consequências estão críticos, bem como orientar as ações de monitoramento, apresenta-se na Figura 4.31 um gráfico com os índices de perigo de acordo com a pontuação recebida, a qual varia de 3 a 81. Também se apresenta na Figura 4.32 um gráfico com os índices de consequências para melhor visualizar os índices que mais colaboram com a situação de risco do talude TS-C1.

Pode-se afirmar que dentre os índices da categoria condicionantes geológico-geotécnicos, a inclinação do talude e as descontinuidades são fatores preponderantes para o perigo. Já na categoria de indícios de instabilidade, a movimentação do talude e cicatrizes de ruptura são os mais relevantes. O histórico de ocorrências também colaborou para a pontuação de perigo Média-Alta. Em relação às consequências, destacam-se os índices relativos à ocupação do talude e seu contexto urbano.

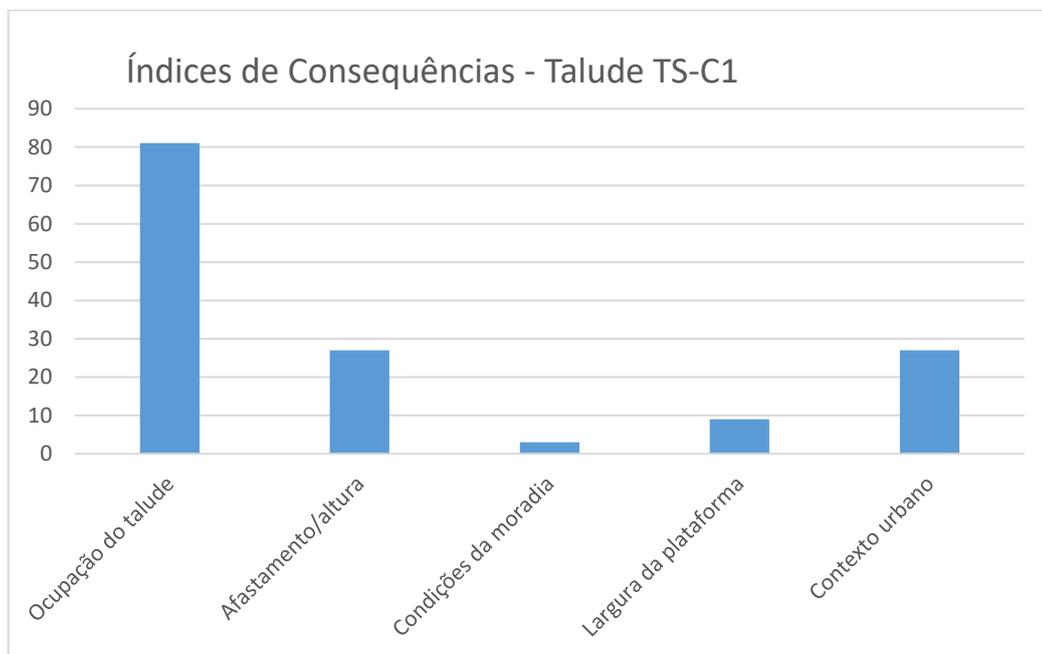
Figura 4.32 Gráfico de índices de consequências para o talude TS-C1

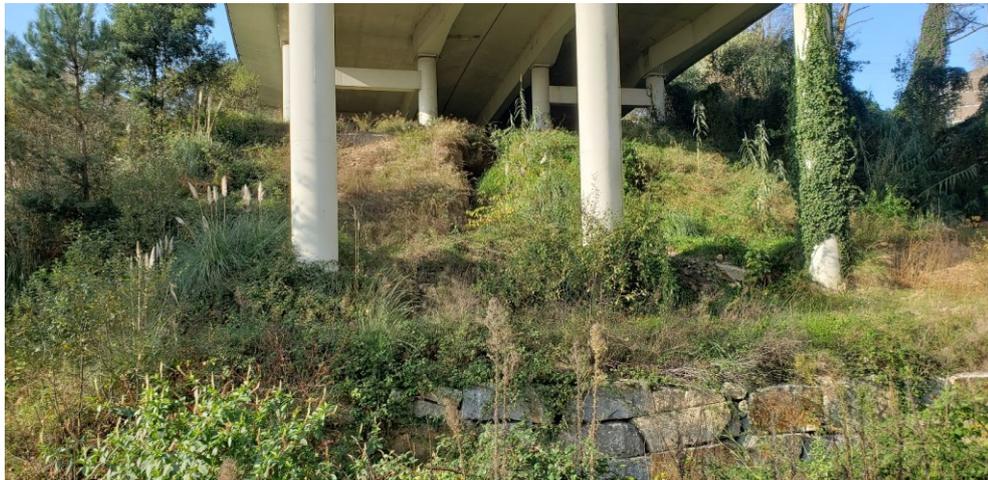
Figura 4.35- Vista geral do talude TS-C2

A Figura 4.35 apresenta a vista frontal do TS-C2, coberto em grande parte por vegetação rasteira e com processos erosivos superficiais e ravinamento. Os processos erosivos condicionam o talude a escorregamentos e quedas de solo superficiais. O material depositado na base do talude é levado pela chuva em períodos de maior índice pluviométrico, causando o assoreamento do Rio Tinto. A Figura 4.36 ilustra a situação de material erodido nas margens

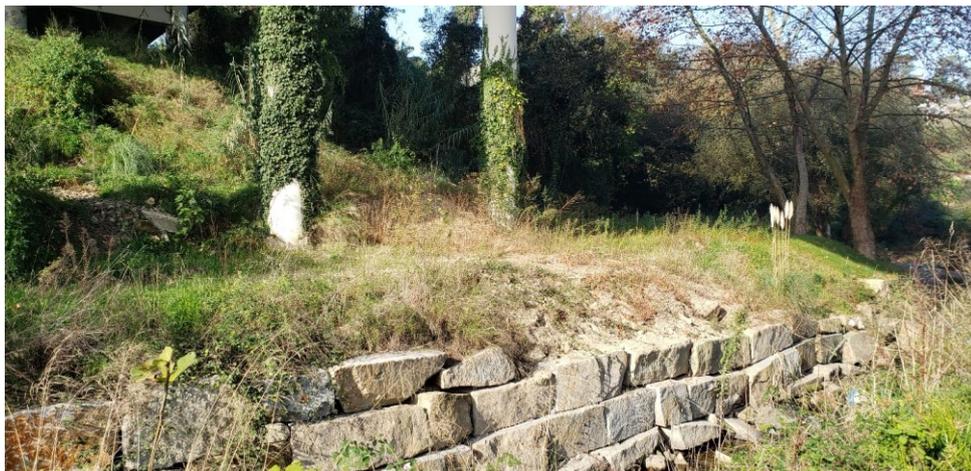
Figura 4.36- Vista do material proveniente da erosão do TS-C2 depositado nas margens do Rio Tinto

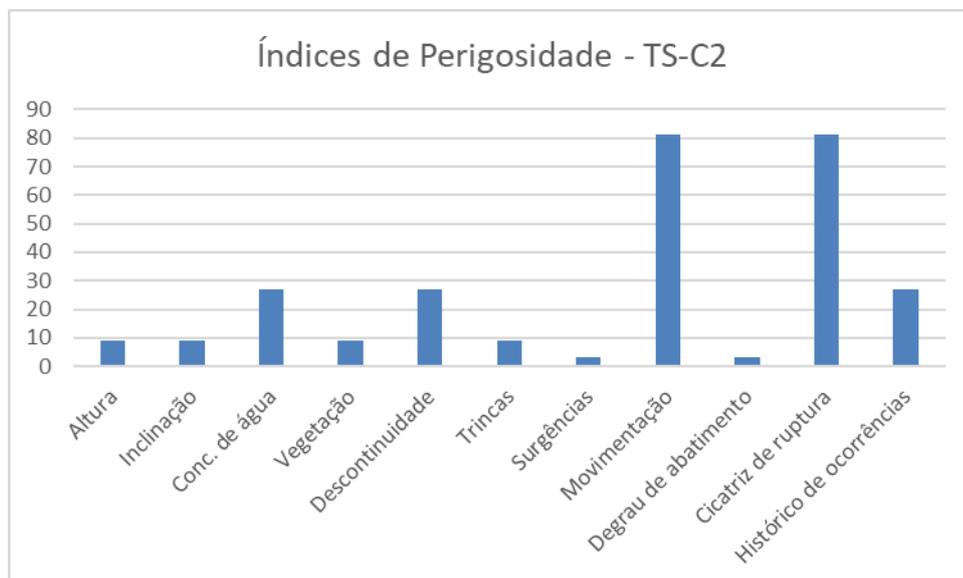
Figura 4.38- Gráfico de índices de perigo para o talude TS-C2

Pode-se afirmar que dentre os índices da categoria condicionantes geológico-geotécnicos, a concentração de água é o mais significativo, que potencializa também os processos erosivos observados. Ressalta-se que conforme definido no método, foi avaliado este índice em um período chuvoso. De forma particular para este talude, a concentração do escoamento superficial se dá pela ravina.

Já na categoria de indícios de instabilidade dois índices são preponderantes: movimentação na face e base do talude principalmente acumulando material nas bordas do Rio Tinto causando assoreamento, e cicatrizes de ruptura. Para o índice cicatriz de ruptura, foi considerado a ravina pois há indícios de quedas.

Para analisar quais fatores de perigo e consequências estão críticos, bem como orientar as ações de monitoramento, apresenta-se na Figura 4.38 um gráfico com os índices de perigo de acordo com a pontuação recebida, a qual varia de 3 a 81. Também se apresenta na Figura 4.39 um gráfico com os índices de consequências para melhor visualizar os impactos do modo de falha do talude TS-C2.

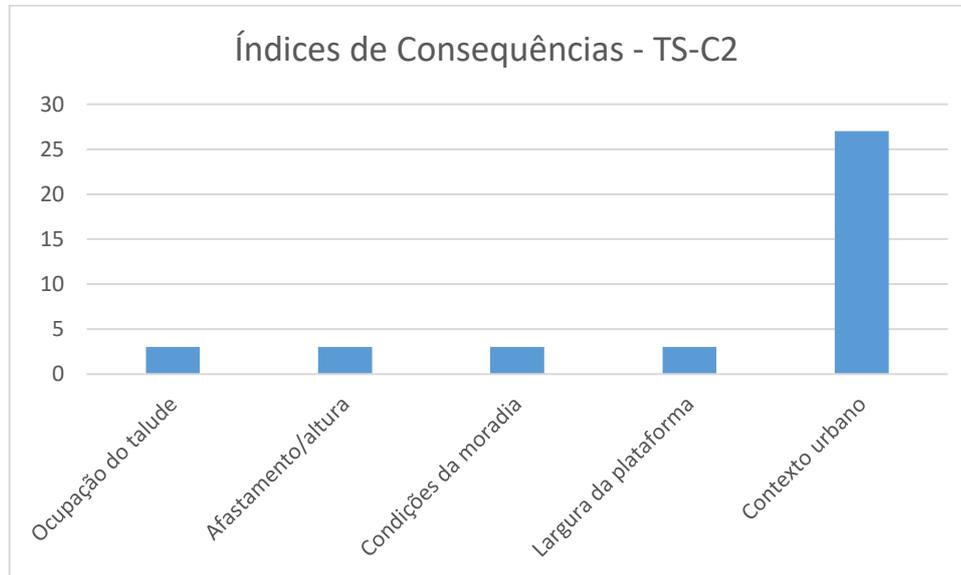
Figura 4.39 Gráfico de índices de consequências para o talude TS-C2

Em relação às consequências, destaca-se o índice relativo ao contexto urbano. Além de ser área de servidão rodoviária, o talude se encontra em área adjacente a cursos de água.
