UNIVERSIDADE FEDERAL DE MINAS GERAIS

UNIVERSIDADE DO PORTO

**METODOLOGIA PARA GESTÃO DE RISCOS GEOLÓGICO-GEOTÉCNICOS EM
ÁREAS URBANAS: OS CASOS DO CONCELHO DO PORTO E CONTAGEM, MG**

Tese de doutoramento em regime de cotutela

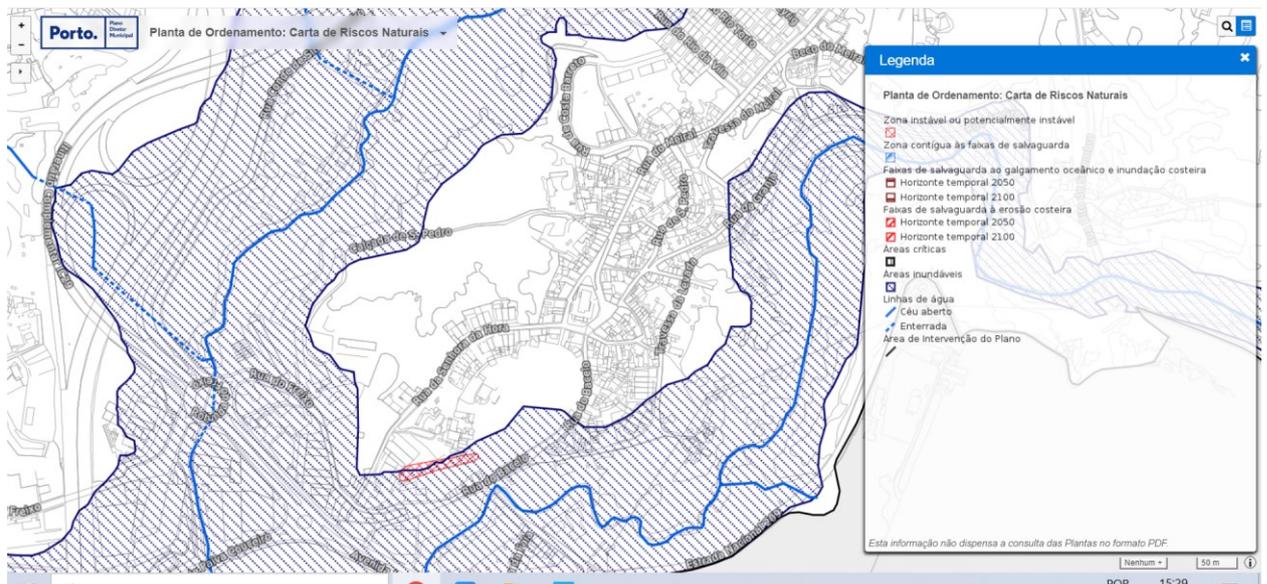
Figura 4.41- Localização do talude TS-C3 na Carta de Riscos Naturais (PORTO, 2003; PORTO, 2020)

Para verificação do enquadramento do talude TS-C3 no PDM, foram verificadas principalmente as cartas de riscos naturais, condicionantes gerais, qualificação do solo e patrimônio. Verifica-se na Figura 4.41 a localização do talude na carta de riscos naturais, onde o mesmo já estava assinalado como área instável ou potencialmente instável, e sua base em área de inundação do rio Torto. Em relação à carta de condicionantes gerais não há condicionantes, somente uma parte do talude se encontra no limite de uma área mapeada como potencial valor

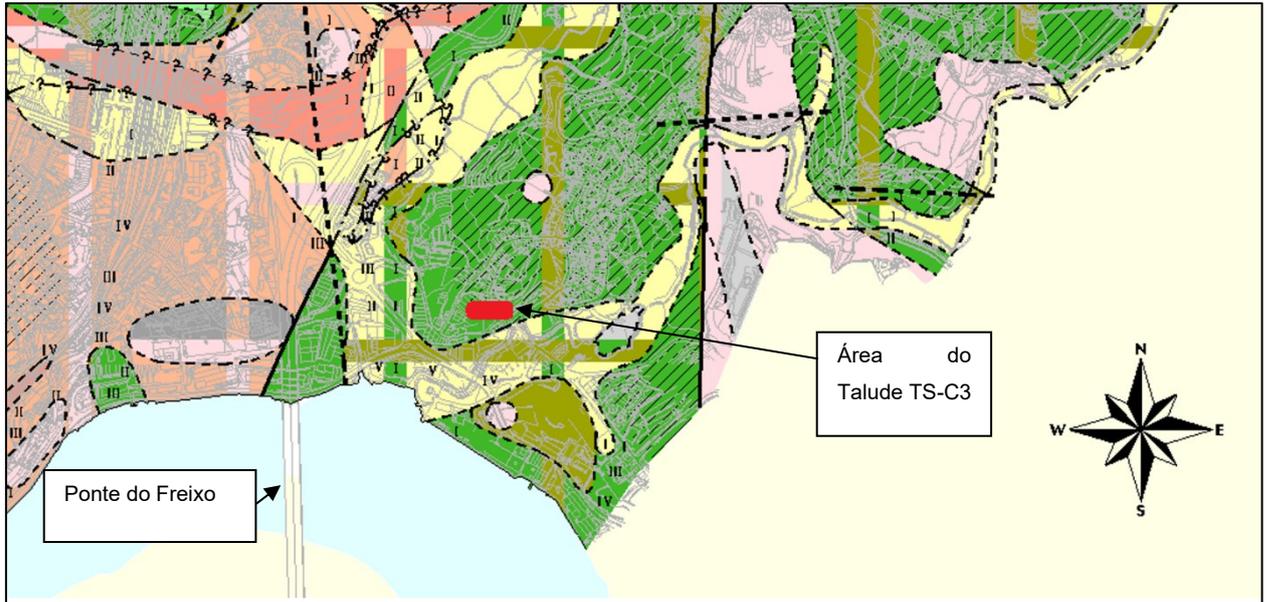
O talude TS-C3 encontra-se na transição da unidade G4-X, solos residuais medianamente compactos; e G5, solos residuais compactos a maciço rochoso de muito fraca qualidade conforme Figura 4.42. Não foi possível realizar a identificação visual e táctil do talude, nem pela base, pois a área estava cercada; e nem pela crista, pois não foram encontrados os moradores que poderiam permitir o acesso ao topo do talude.

Conforme a carta geotécnica e trabalho de campo no talude TS-C1, a descontinuidade principal desta unidade geotécnica é para leste. Foi verificado em campo, que a orientação da face do talude é para sul. Portanto, as descontinuidades podem não ser o fator condicionante principal de movimentos de massa neste talude.

Figura 4.42- Recorte da Carta Geotécnica (PORTO, 2003) com indicação do TS-C3

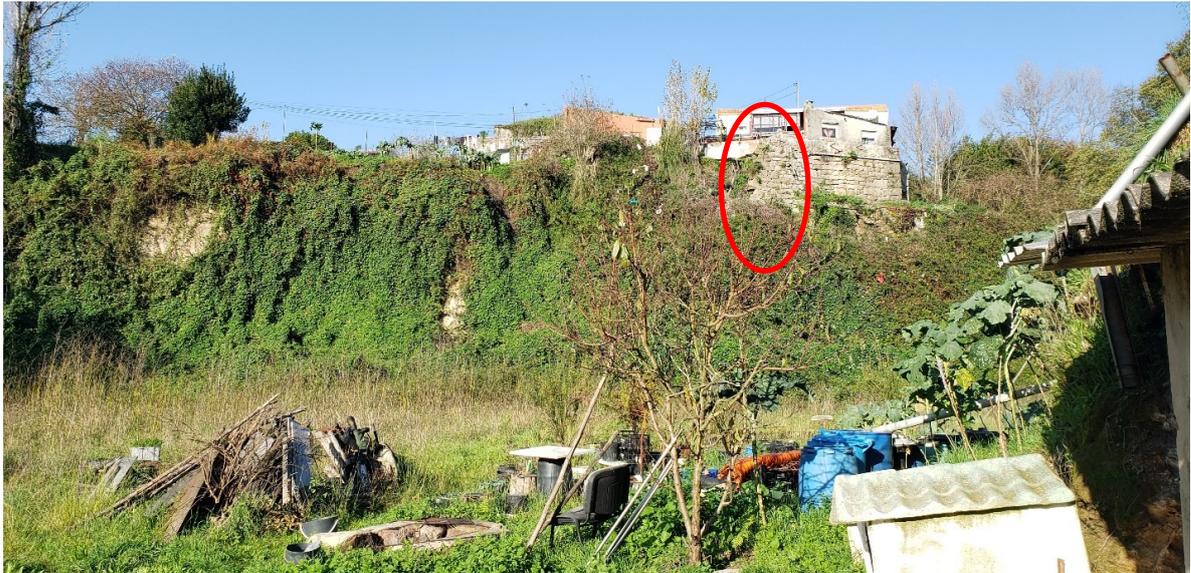
Apesar de não ter tido acesso direto ao talude, alguns aspectos foram observados quando em caminhada pela R. do Freixo e na Rua S^{ra.} da Hora. A Figura 4.43 apresenta a vista frontal do TS-C3, verticalizado, com altura aproximada de 8m, grande parte coberto por vegetação, com processos erosivos e uma possível cicatriz de ruptura assinalada em vermelho.

Figura 4.43- Vista geral do talude TS-C3, com sinalização de movimento de massa pretérito.

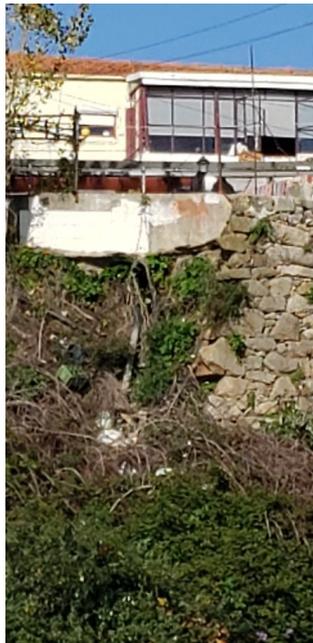
Também foram observadas habitações na crista ainda com residentes. No local da possível cicatriz de ruptura observam-se detritos de um muro que fazia parte da construção na crista, conforme apresentado na Figura 4.44, contudo, a habitação parece descaracterizada e sem residentes.

Figura 4.44- Vista de processos erosivos e escorregamento pretérito no talude TS-C3

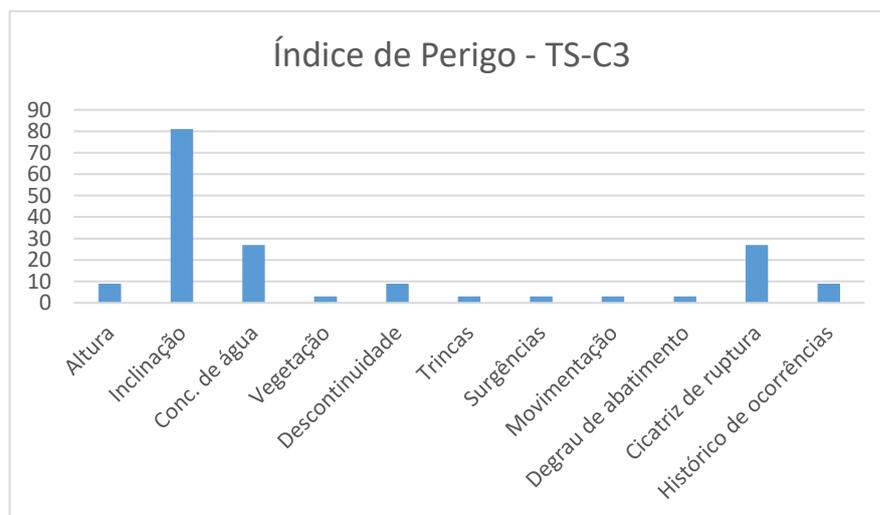
Figura 4.46- Gráfico de índices de perigo para o talude TS-C3

Pode-se afirmar que dentre os índices da categoria condicionantes geológico-geotécnicos, a inclinação do talude é o mais significativo, seguido da concentração de água onde se observa uma antiga superfície de ruptura. Em relação aos indícios de instabilidade ressalta-se a cicatriz de ruptura observada.

Para analisar quais fatores de perigo e consequências estão críticos, bem como orientar as ações de monitoramento, apresenta-se na Figura 4.46 um gráfico com os índices de perigo de acordo com a pontuação recebida, a qual varia de 3 a 81. Também se apresenta na Figura 4.47, o gráfico com os índices de consequências para melhor visualizar os impactos do modo de falha do talude TS-C3.

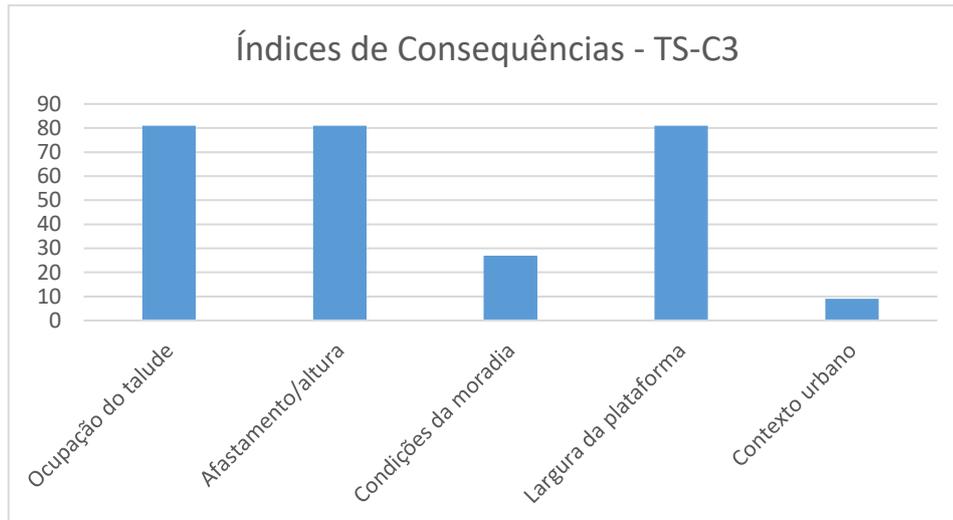
Figura 4.47 Gráfico de índices de consequências para o talude TS-C3

Em relação às consequências, o TS-C3 apresenta-se mais crítico, com três índices com pontuação máxima: ocupação do talude, por haver moradias na crista; afastamento/altura, pois as habitações estão muito próximas ao paredão do talude verticalizado; e largura da plataforma, exatamente por não terem a distância de segurança à crista.

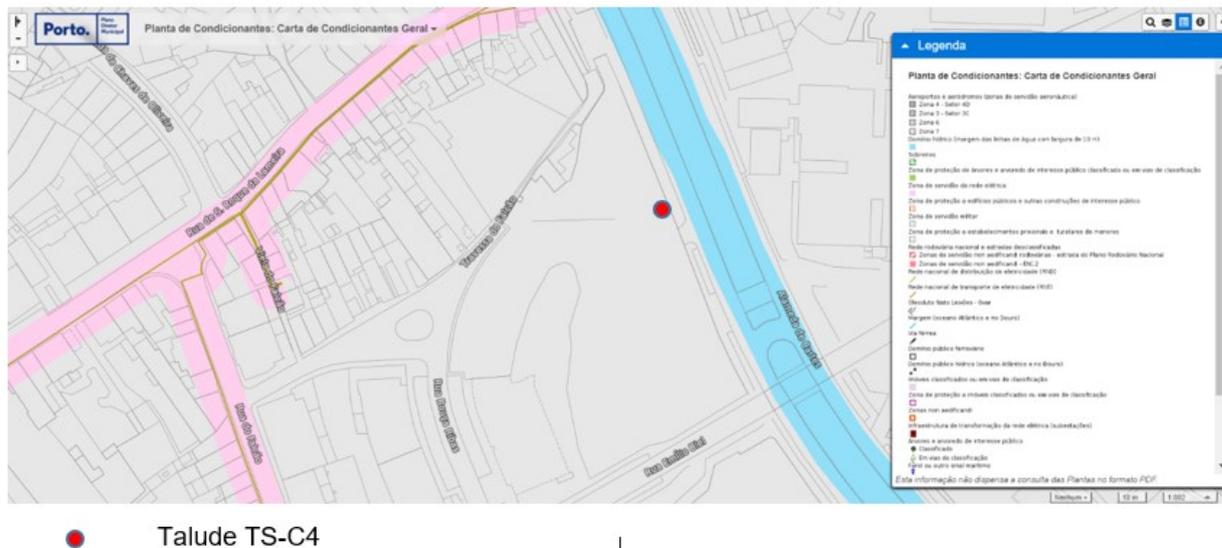
Figura 4.49- Localização do talude TS-C4 na Carta de Condicionantes Gerais do PDM (PORTO, 2003)

Para verificação do enquadramento do talude TS-C4 no PDM, foram verificadas principalmente as cartas de riscos naturais, condicionantes gerais, qualificação do solo e património. Em relação aos riscos naturais, não há área de instabilidade mapeada. A carta de condicionantes gerais indica que a Alameda de Cartes faz parte do Domínio Hídrico conforme Figura 4.49, pois havia um curso de água no local, antes da urbanização da via. Não há condicionantes relativas à património arquitetónico ou arqueológico.

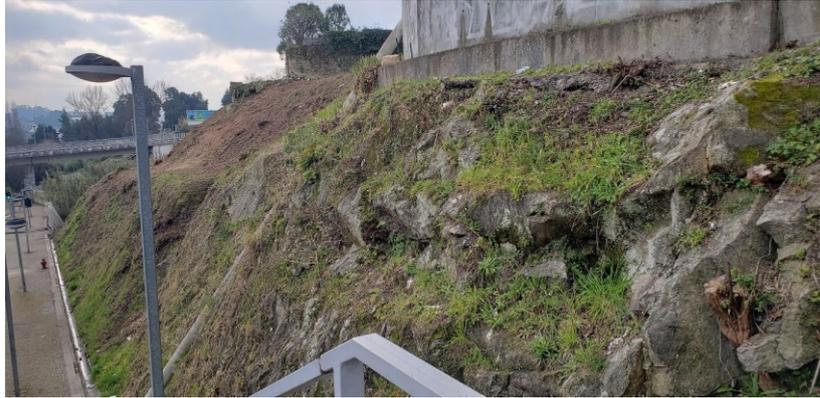
Figura 4.50- Vista geral do talude TS-C4, próximo à R. São Roque da Lameira.

O talude TS-C4 encontra-se em um local de transição de unidades geotécnicas, as quais pode-se citar a G4-G e G8 – solos residuais graníticos medianamente compactos a maciço rochoso de muito fraca qualidade indiferenciados; e G2 - Solos aluvionares e coluvionares. Trata-se de um talude heterogêneo em sua extensão quanto em perfil. Na esquina da Alameda De Cartes com viaduto da Rua São Roque da Lameira observa-se talude de granito, unidade G8, conforme Figura 4.50. Já descendo a Alameda de Cartes, observam-se as unidades de solo residual granítico e maciço rochoso indiferenciados, conforme Figura 4.51, onde observa-se solo residual, material de aterro, trechos indiferenciados de maciço rochoso e uma surgência de água significativa. Neste trecho foram visualizados blocos que podem ser de um antigo muro já totalmente desfeito, bem como terraplenagem executada em bancada superior do talude. Não foi possível diferenciar a presença de colúvio e/ou alúvio junto ao material de aterro. Acredita-se que a parte superior do talude já sofreu ação antrópica mais expressiva, conforme pode-se observar na Figura 4.52.

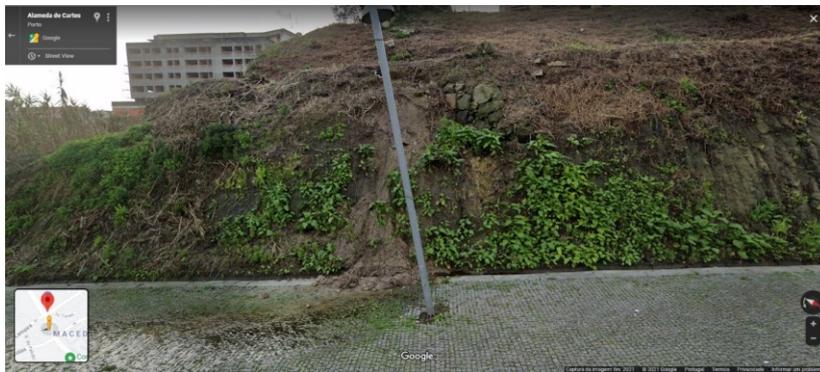
Figura 4.51- Vista da surgência na face do TS-C4

Caso se confirme a hipótese que a surgência observada na face do talude é proveniente da nascente, as movimentações no talude impactam esta importante fonte hídrica, portanto o risco é R3 – RISCO ELEVADO (cor laranja), para o sistema meio ambiente.

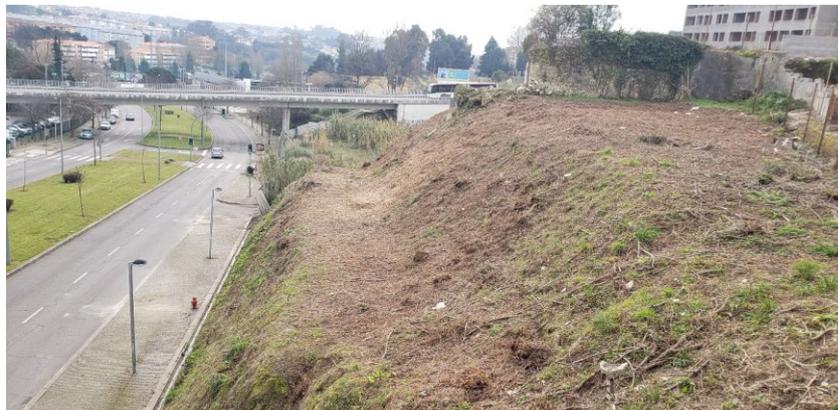
Figura 4.52- Vista superior do talude TS-C4

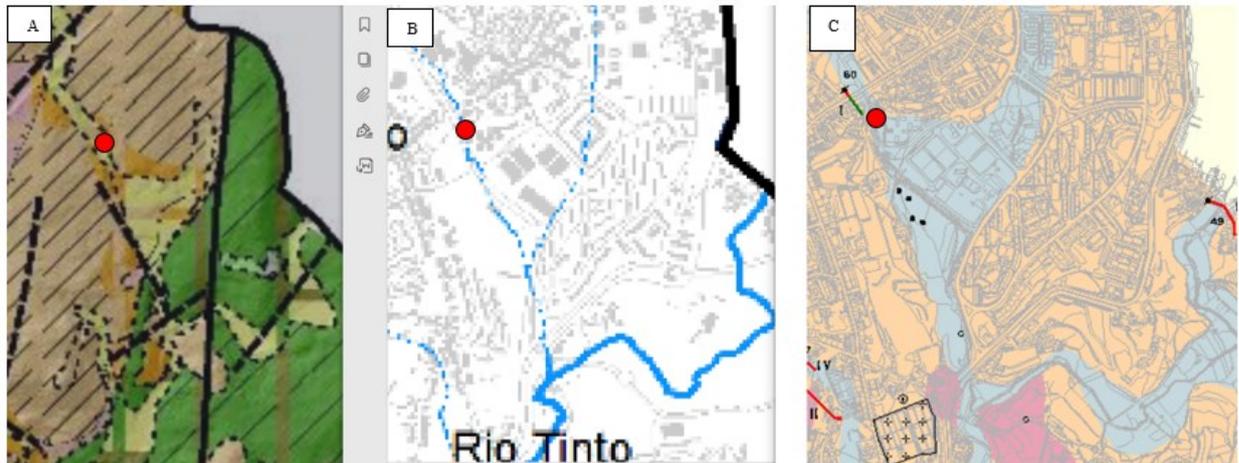
● Localização aproximada do TS-C4

Figura 4.54- Recorte da carta temáticas com indicação do TS-C4. A) Carta Geotécnica (PORTO, 2003); B) Mapa de Bacias Hidrográficas (PORTO, 2018); C) Carta Hidrogeológica (PORTO, 2003).

Conforme Figura 4.54 A), observa-se o TS-C4 na interface entre unidades geotécnicas G4-G, G8 e G2; em B) recorte do mapa de bacias hidrográficas onde o talude está sobre ou próximo de um curso de água afluente do Rio Tinto, que hoje está sotoposto à Alameda De Cartes; em C) apresenta-se a carta hidrogeológica (PORTO, 2003) com indicação de uma nascente à montante do talude, próximo ao cruzamento de Alameda De Cartes e R. São Roque da Lameira.

Conforme PORTO (2003), que obteve dados de SMAS – Águas do Porto, a nascente possui identificação nº 60 e designação “Manacial das Bicas”, com profundidade de cerca de 5m, ativa em 2003 e abastece lavadouros, com mina em galeria. A Figura 4.54 C) indica à

jusante da nascente certa extensão de água de nascente em galeria e posteriormente em tubulação.

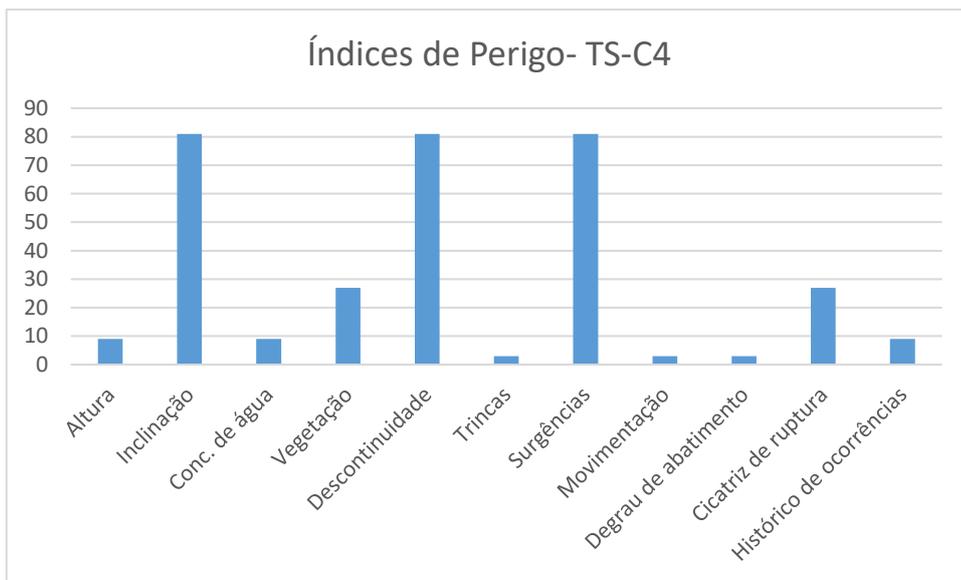
Figura 4.55- Gráfico de índices de perigo para o talude TS-C4

Pode-se afirmar que dentre os índices da categoria condicionantes geológico-geotécnicos, a inclinação é o mais significativo, com ângulo médio de 60°. Também as descontinuidades, principalmente no trecho com a unidade G8, e a falta de vegetação benéfica.

Já na categoria de indícios de instabilidade o índice de surgências possui grande destaque, por se tratar do possível gatilho para os processos identificados em campo. As cicatrizes ou indícios de cicatrizes de ruptura estão na segunda colocação. Em relação às consequências, destaca-se a ocupação do talude em área habitacional e seu posicionamento adjacente à via, pois há relatos de impactos no trânsito no inverno de 2020.

Para analisar quais fatores de perigo e consequências estão críticos, bem como orientar as ações de monitoramento, apresenta-se na Figura 4.55 um gráfico com os índices de perigo de acordo com a pontuação recebida, a qual varia de 3 a 81. Também se apresenta na Figura 4.56 um gráfico com os índices de consequências para melhor visualizar os impactos do modo de falha do talude TS-C4 para a saúde e segurança da população.

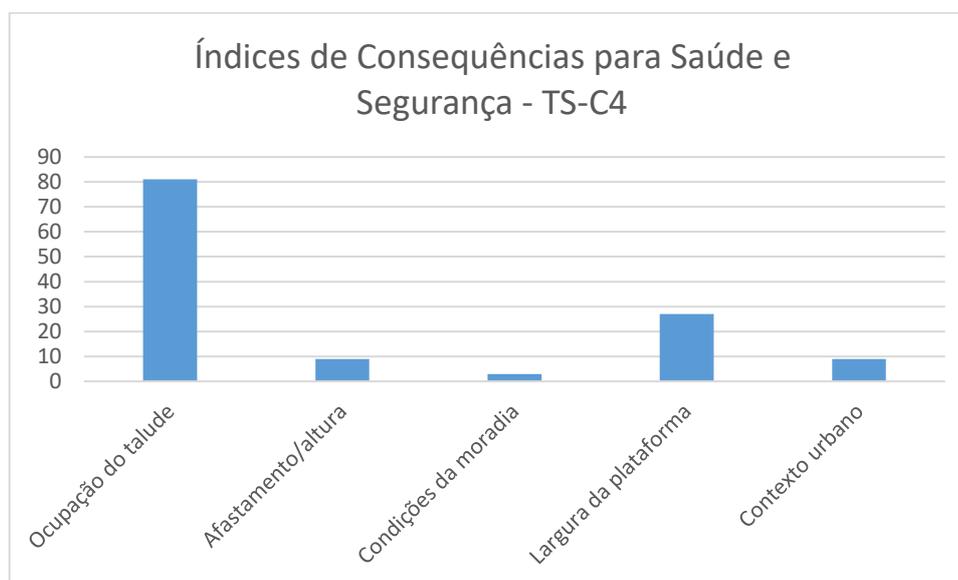
Figura 4.56 Gráfico de índices de consequências para o talude TS-C4

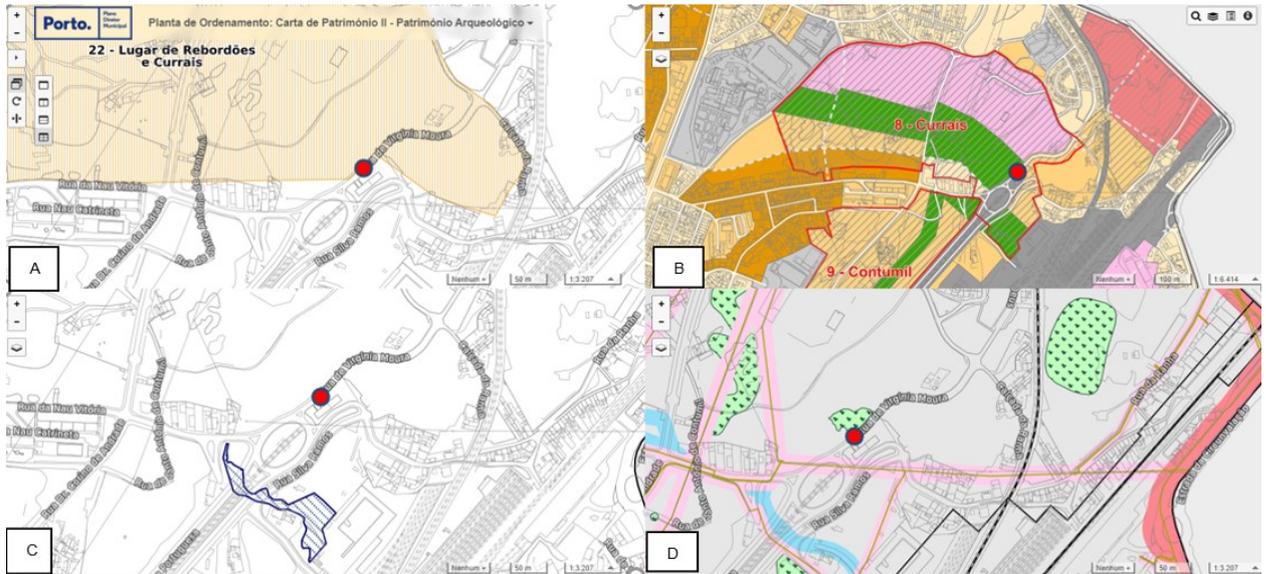
Figura 4.58- Recortes de mapas temáticos do PDM e localização do talude TS-C5. A) Carta de Condicionantes Gerais; B) Qualificação do Solo; C) Riscos Naturais; D) Carta de Condicionantes Gerais (PORTO, 2020).

Para verificação do enquadramento do talude TS-C5 no PDM, foram verificadas principalmente as cartas de riscos naturais, condicionantes gerais, qualificação do solo e património, conforme Figura 4.58. Em relação aos riscos naturais (Figura 4.58 C), não há área de instabilidade mapeada, somente área de inundação nas proximidades, ao sul da estação de Nau Vitória. A carta de condicionantes gerais (Figura 4.58 D) indica que há área de sobreiros a preservar no local do talude e próximo, bem como a carta de património arqueológico (Figura 4.58 A) indica APA – área de potencial valor arqueológico. Em relação à qualificação do solo, o talude se encontra em área verde de fruição coletiva (Figura 4.58 B), entre uma área de moradia e outra de atividades econômicas.

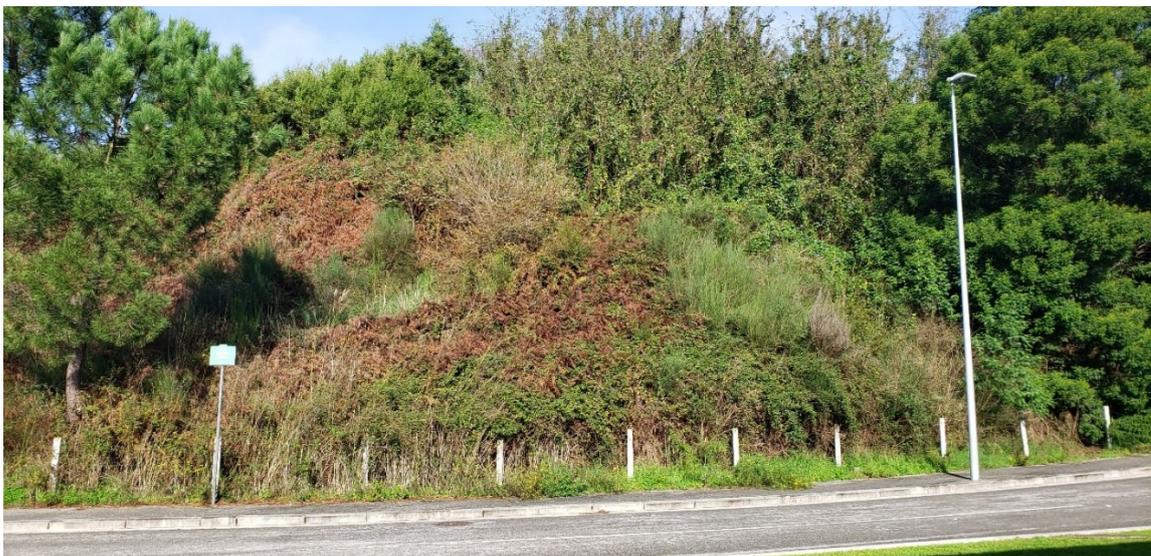
Figura 4.59- Vista geral do talude TS-C5.

O talude TS-C5 encontra-se em um local de transição de unidades geotécnicas, as quais pode-se citar a G4-G e G8 – solos residuais graníticos medianamente compactos a maciço rochoso de muito fraca qualidade indiferenciados; e G1 – Aterros e entulheiras. Há vegetação em quase a totalidade da área o que dificultou a investigação, conforme Figura 4.59. Trata-se de um talude heterogêneo, com maciço rochoso de granito observado em alguns pontos da base (Figura 4.60), e solo residual e aterro nas camadas superiores.

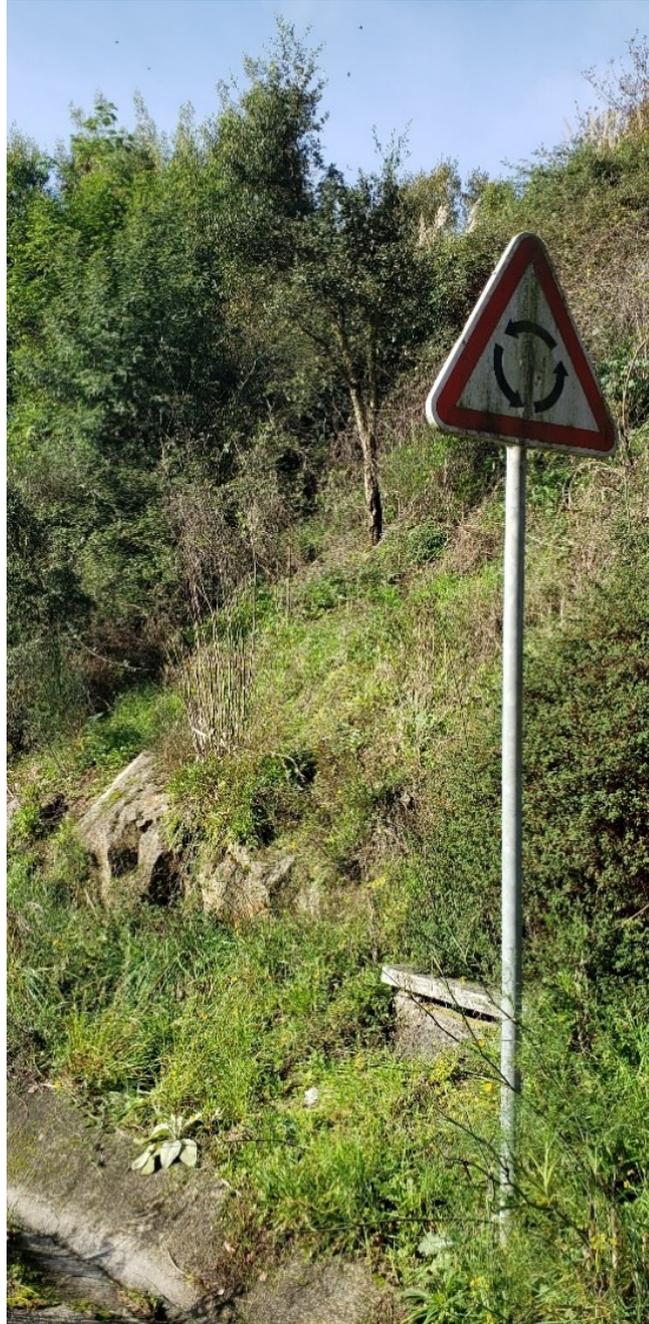
Figura 4.60- Vista de saprolito e maciço rochoso na base do talude TS-C5

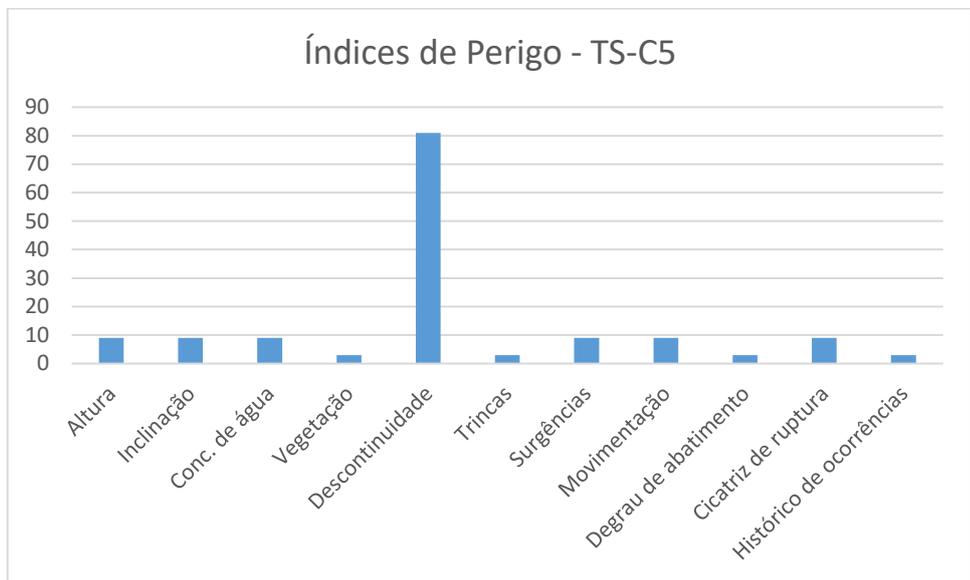
Figura 4.62- Gráfico de índices de perigo para o talude TS-C5

Pode-se afirmar que dentre os índices da categoria condicionantes geológico-geotécnicos, as descontinuidades vistas nos trechos com a presença do maciço rochoso granítico na base do talude é o mais significativo.

Já na categoria de indícios de instabilidade houve uma certa homogeneidade na distribuição de pontos, não sendo tão relevantes para o TS-C5.

Para analisar quais fatores de perigo e consequências estão críticos, bem como orientar as ações de monitoramento, apresenta-se na Figura 4.62 um gráfico com os índices de perigo

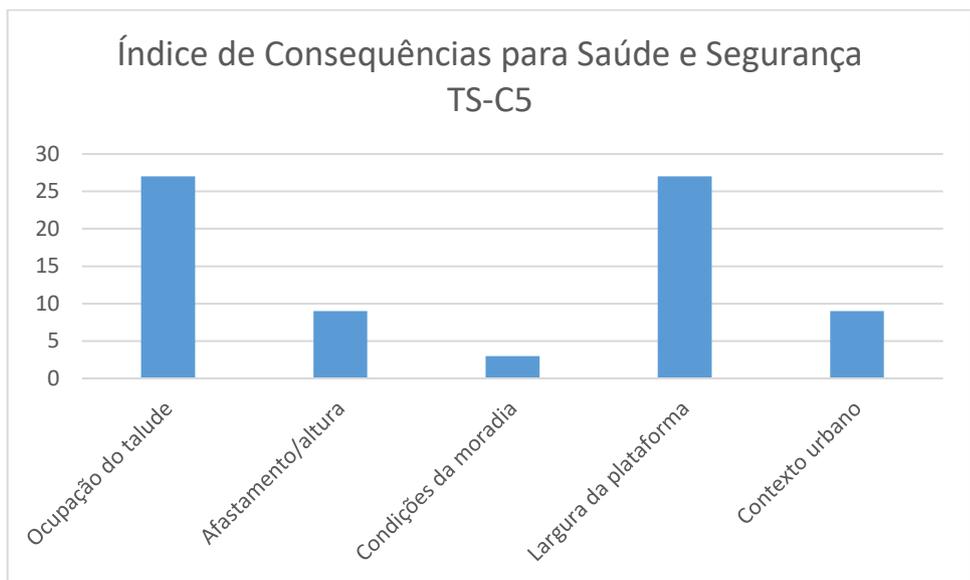
Figura 4.63 Gráfico de índices de consequências quanto à saúde e segurança do talude TS-C5

Em relação às consequências, destaca-se a ocupação do talude em área habitacional e seu posicionamento adjacente à via, pois foi observado poucos detritos em área de passeio, contudo em maioria proveniente de processos erosivos e carreamento de finos em períodos chuvosos.

de acordo com a pontuação recebida, a qual varia de 3 a 81. Também se apresenta na Figura 4.63 um gráfico com os índices de consequências para melhor visualizar os impactos do modo de falha do talude TS-C5 para a saúde e segurança da população.

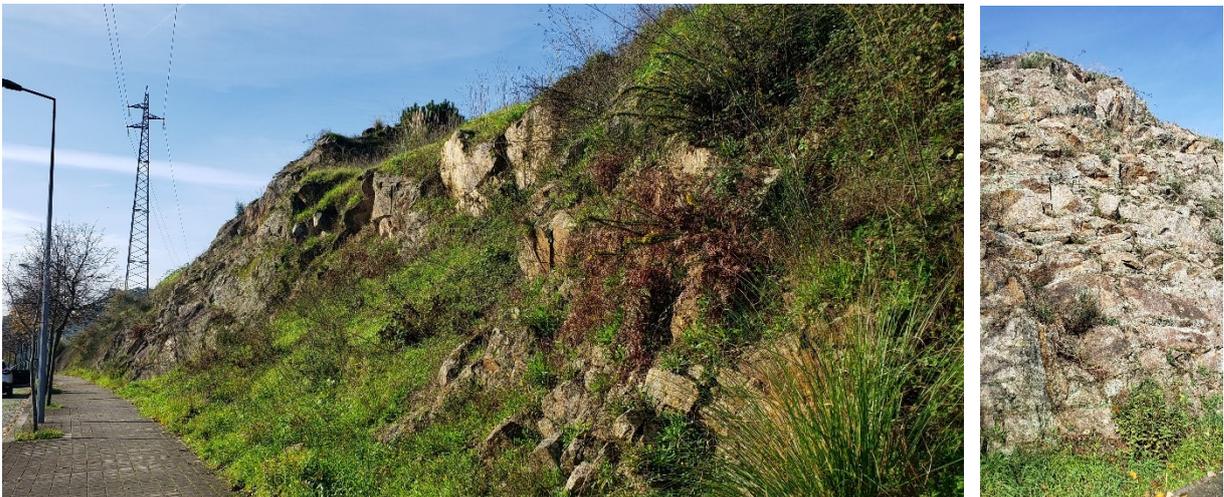
Figura 4.64- Vista do talude rochoso da R. Dr. Corino de Andrade, no lado direito de quem desce em direção à R. Nau Vitória, e um detalhe do grau de fraturamento.

Recomenda-se a análise de risco de taludes rochosos observados na região, com aplicação da metodologia sugerida por BORGES (2017). Foram observados, principalmente na Rua Dr. Corino de Andrade, taludes rochosos com grau de alteração que varia de W2 a W4, e grau de fraturamento também heterogêneo, de descontinuidades afastadas a próximas (F2 a F4). Por vezes, as descontinuidades estavam preenchidas com vegetação e foram observadas surgências de água nos trechos superiores do talude. A Figura 4.64 ilustra um trecho da referida rua, com maciço rochoso alterado e cobertura vegetal, e um recorte de trecho com espaçamentos entre descontinuidades mais próximos. A Figura 4.65 apresenta um trecho da referida rua com talude ao fundo e moradia a frente.

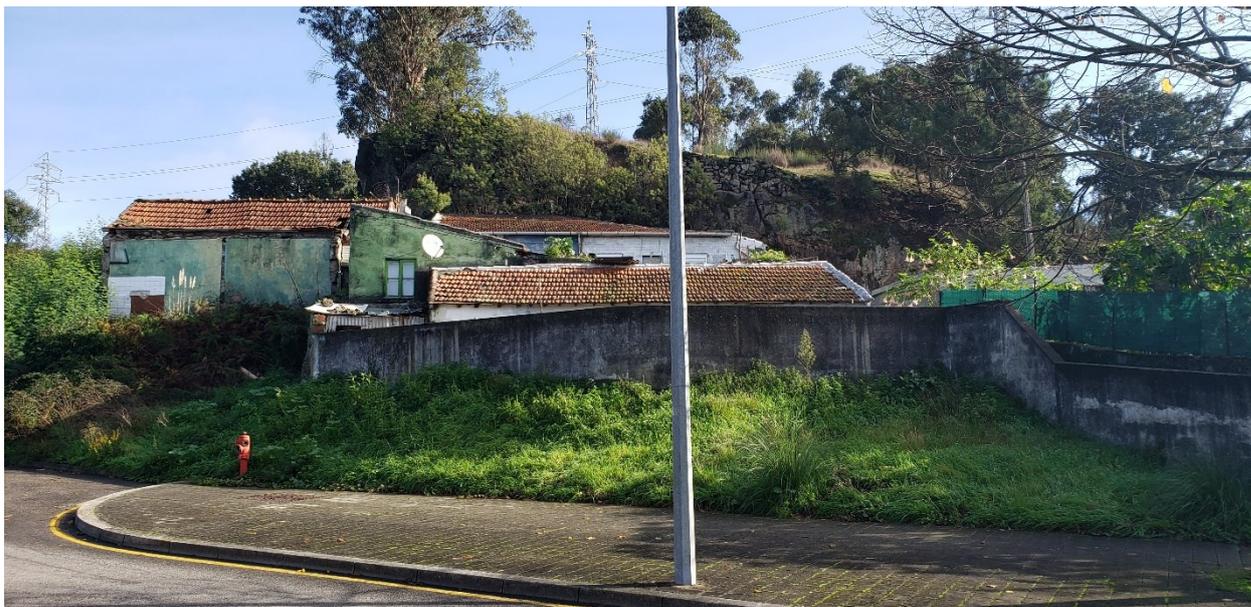
Figura 4.65 - Vista de talude rochoso ao fundo de moradias da R. Dr. Corino de Andrade, no lado esquerdo de quem desce em direção à R. Nau Vitória.

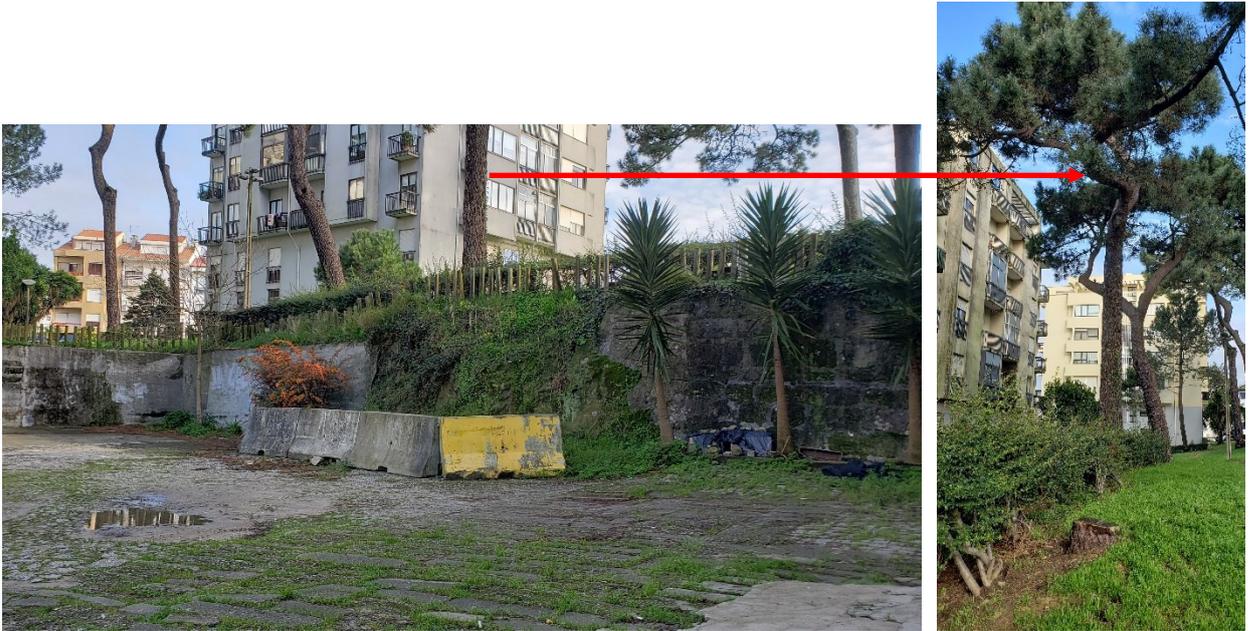
Figura 4.67- Vista geral do talude TS-A1, sendo à direita uma foto da crista, com indicação da árvore no local de ruptura.

muro, pode ter ocorrido a desagregação e fluxo do material. A Figura 4.67 apresenta a vista geral do talude com trecho rompido e *guardrails*, bem como uma vista da crista do talude, com a árvore que permanece com raízes expostas na face do talude. Figura 4.68 ilustra a heterogeneidade do material do talude e um detalhe do imbricamento das raízes no solo e e descontinuidades.

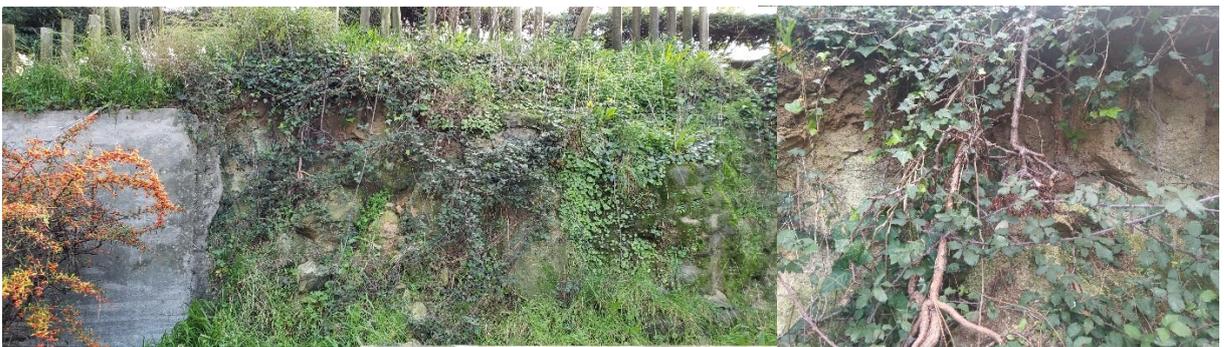
Figura 4.68- Vista da superfície de ruptura com fragmentos de rocha e solo indiferenciados, bem como detalhe das raízes da árvore e vegetação rasteira embricadas no solo e descontinuidades do TS-A1.

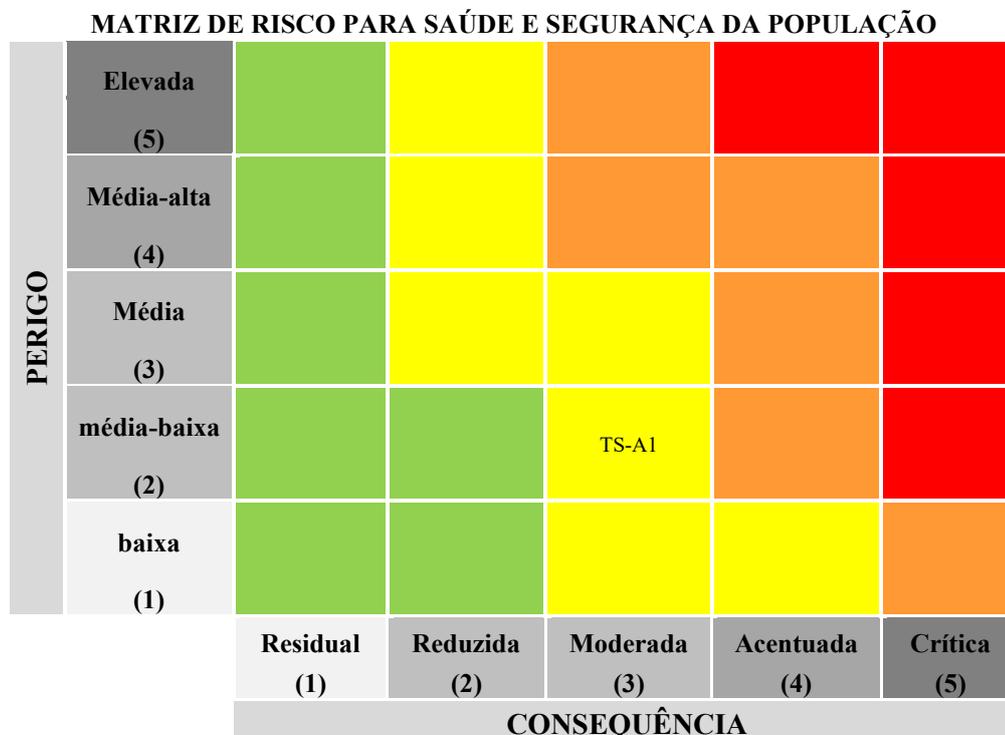
Figura 4.69- Matriz de risco para saúde e segurança – Talude TS-A1

Com os resultados de perigo médio-baixo (2) e consequências Moderada (3) para impactos em saúde e segurança da população, o talude TS-A1 apresenta-se na matriz de risco na classe R2 – RISCO MODERADO (cor amarela), conforme Figura 4.69.

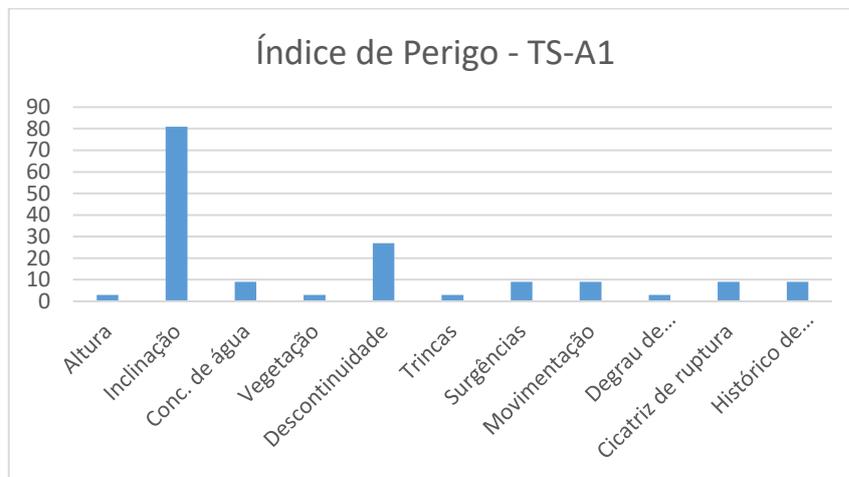
Figura 4.70- Gráfico de índices de perigo para o talude TS-A1

Pode-se afirmar que dentre os índices da categoria condicionantes geológico-geotécnicos, a inclinação é o mais significativo, seguido das descontinuidades. Já na categoria de indícios de instabilidade houve uma certa homogeneidade na distribuição de pontos, não sendo tão relevantes para o TS-A1.

Para analisar quais fatores de perigo e consequências estão críticos, bem como orientar as ações de monitoramento, apresenta-se na Figura 4.70 um gráfico com os índices de perigo de acordo com a pontuação recebida, a qual varia de 3 a 81. Também se apresenta na Figura 4.71 um gráfico com os índices de consequências para melhor visualizar os impactos do modo de falha do talude TS-A1 para a saúde e segurança da população.

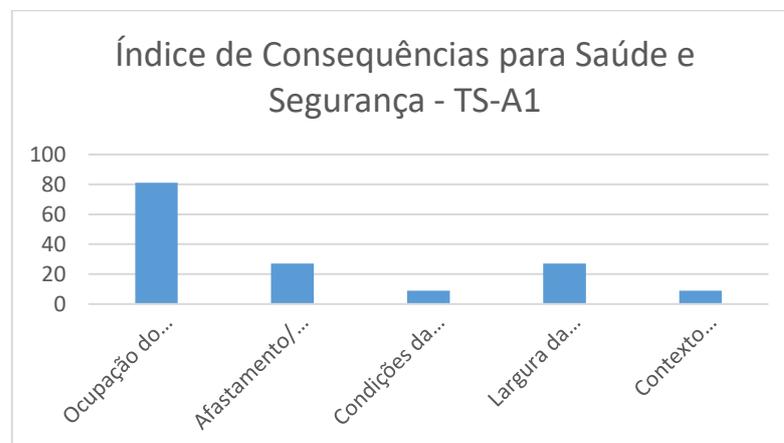
Figura 4.71 Gráfico de índices de consequências quanto à saúde e segurança do talude TS-A1

Em relação às consequências, destaca-se a ocupação do talude em área habitacional e seu posicionamento no estacionamento do conjunto de prédios. Em segundo lugar, o afastamento e largura da plataforma.

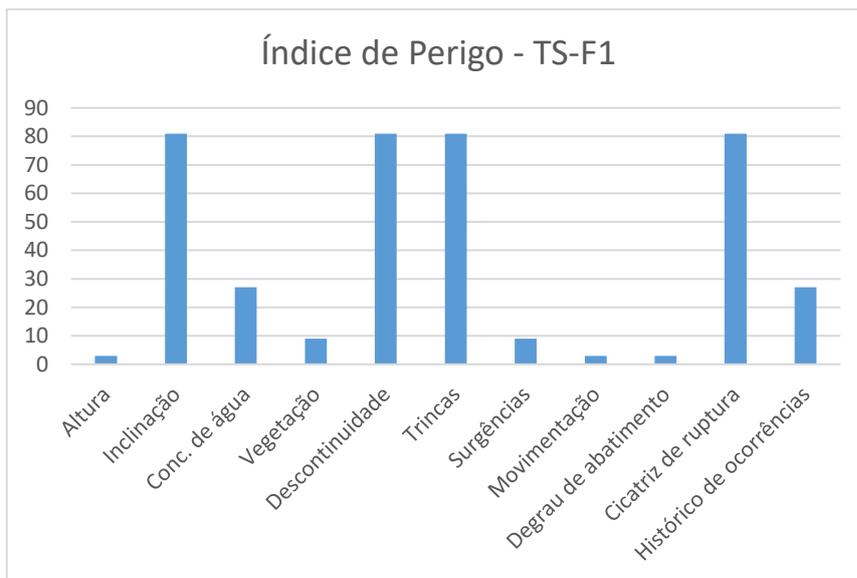
Figura 4.74- Gráfico de índices de perigo para o talude TS-F1

Pode-se afirmar que dentre os índices da categoria condicionantes geológico-geotécnicos, a inclinação é o mais significativo, seguido das descontinuidades e trincas nas mesmas. Já na categoria de indícios de instabilidade destaca-se as diversas cicatrizes de ruptura observadas ao longo da extensão do talude, bem como o histórico de ocorrências.

Para analisar quais fatores de perigo e consequências estão críticos, bem como orientar as ações de monitoramento, apresenta-se na Figura 4.74 um gráfico com os índices de perigo de acordo com a pontuação recebida, a qual varia de 3 a 81. Também se apresenta na Figura 4.75 um gráfico com os índices de consequências para melhor visualizar os impactos do modo de falha do talude TS-F1 para a saúde e segurança da população.

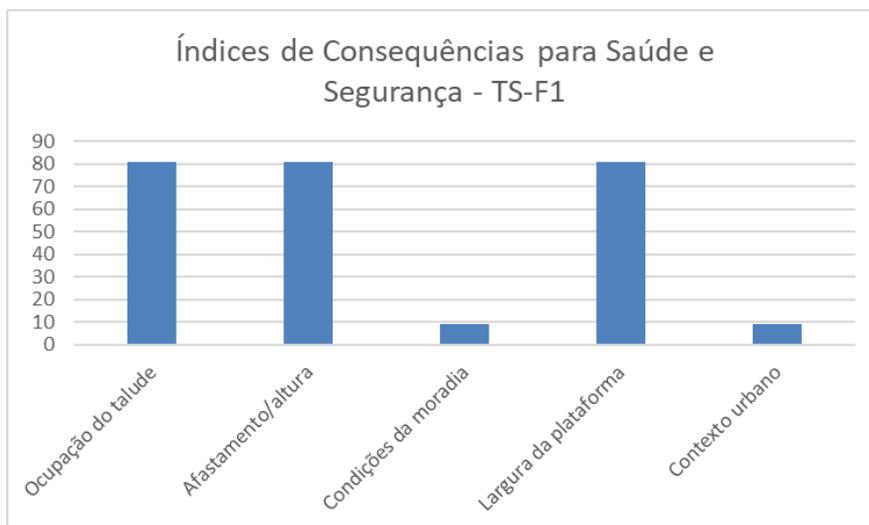
Figura 4.75 Gráfico de índices de consequências para saúde e segurança do talude TS-F1

Em relação às consequências, destaca-se a ocupação do talude em área habitacional e seu posicionamento no estacionamento do conjunto de prédios. Em segundo lugar o afastamento e largura da plataforma.

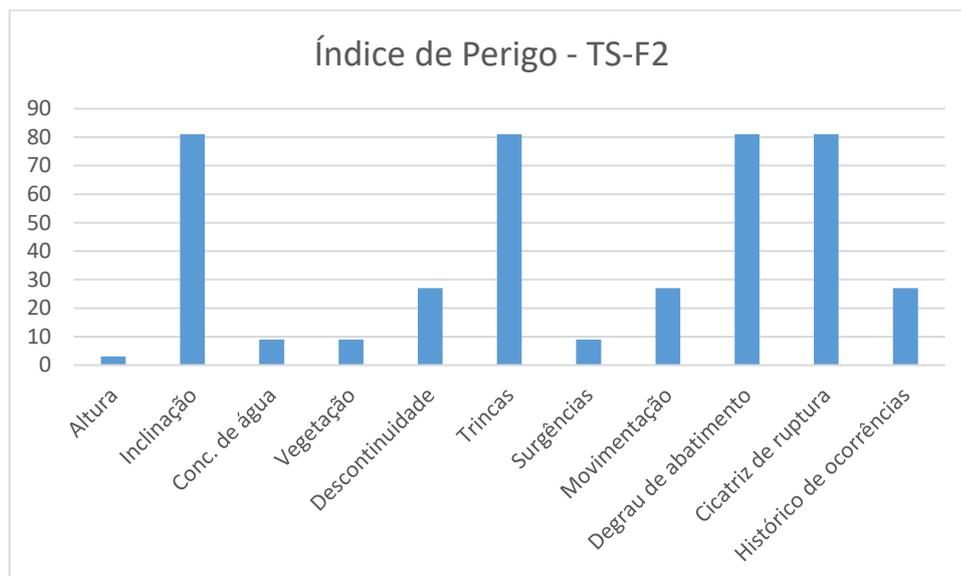
Figura 4.78- Gráfico de índices de perigo para o talude TS-F2

Pode-se afirmar que dentre os índices da categoria condicionantes geológico-geotécnicos, a inclinação é o mais significativo, seguido das descontinuidades. Já na categoria de indícios de instabilidade destaca-se as trincas visualizadas na crista; degrau de abatimento que apesar de pequena magnitude já se observa o deslocamento vertical na região, e cicatrizes de ruptura.

Para analisar quais fatores de perigo e consequências estão críticos, bem como orientar as ações de monitoramento, apresenta-se na Figura 4.78 um gráfico com os índices de perigo de acordo com a pontuação recebida, a qual varia de 3 a 81. Também se apresenta na Figura 4.79 um gráfico com os índices de consequências para melhor visualizar os impactos do modo de falha do talude TS-F2 para a saúde e segurança da população.

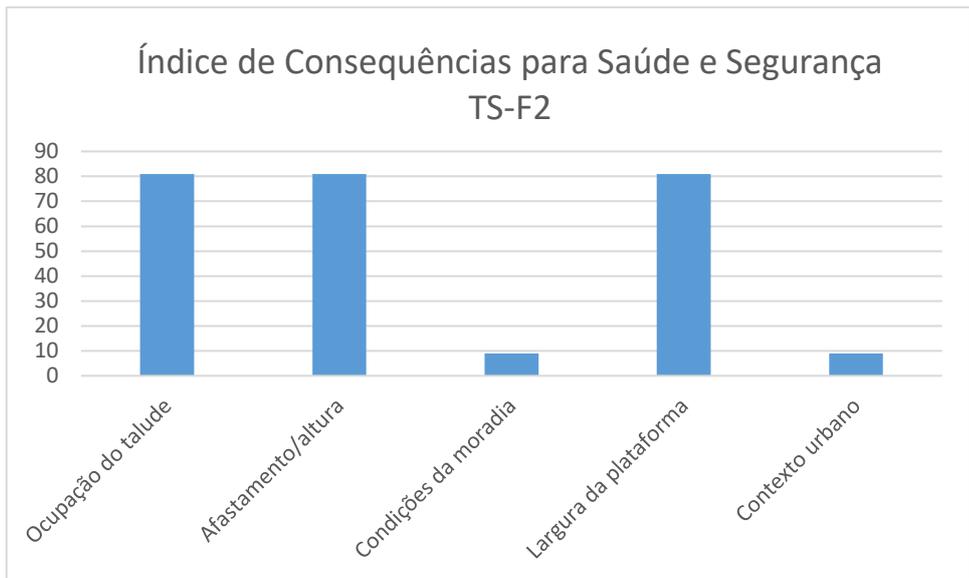
Figura 4.79 Gráfico de índices de consequências quanto à saúde e segurança do talude TS-F1

Em relação às consequências, destaca-se a ocupação do talude em área habitacional e seu posicionamento no estacionamento do conjunto de prédios. Em segundo lugar, o afastamento e largura da plataforma.

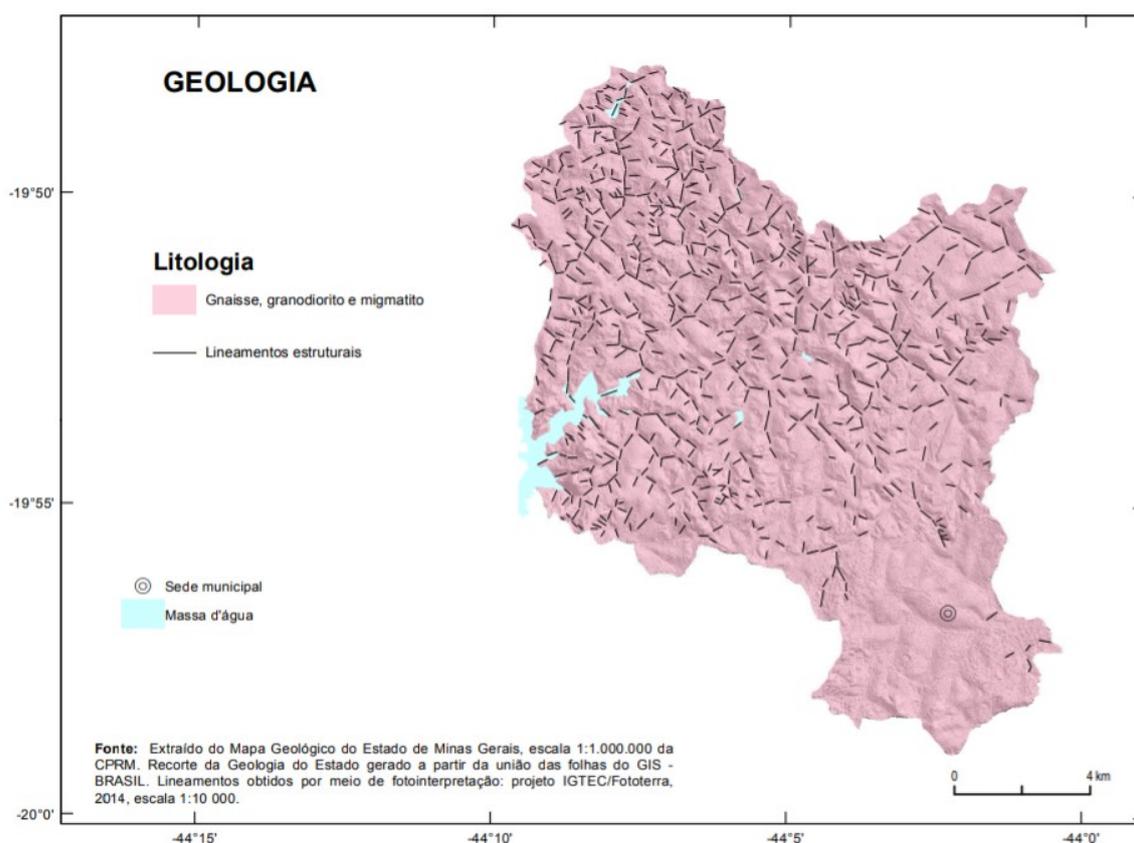
Figura 2.1- Mapa Geológico de Contagem (CPRM, 2015
<<https://rigeo.cprm.gov.br/handle/doc/14926>>)

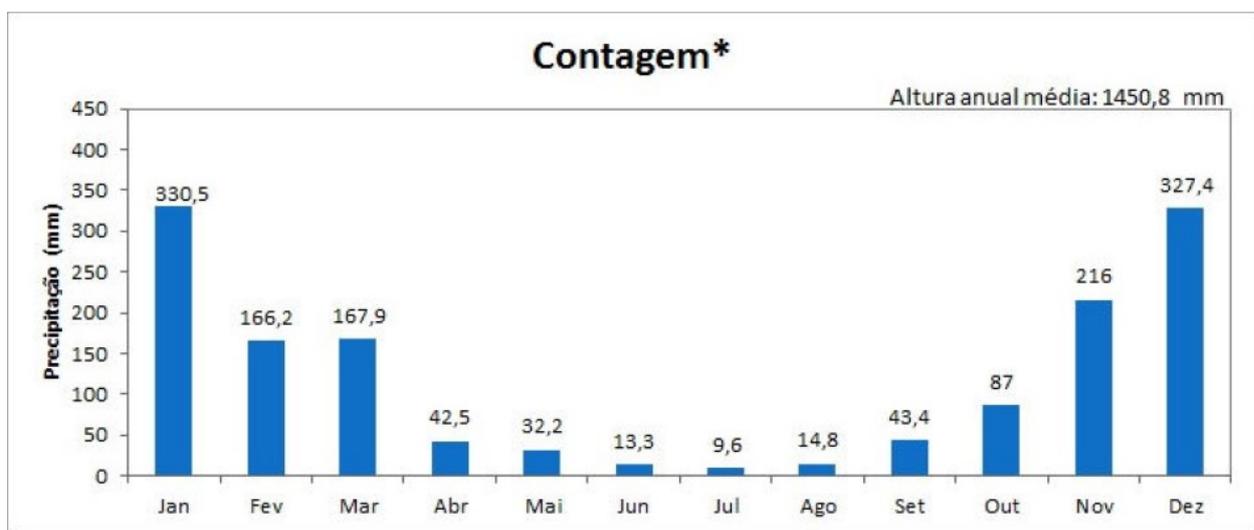
Figura 2.4- Índice pluviométrico em Contagem (CPRM, 2015
 <<https://rigeo.cprm.gov.br/handle/doc/14926>>)

Observa-se na Figura 2.4, a altura pluviométrica média mensal, sendo janeiro e dezembro os meses mais chuvosos: 330,5 mm e 327,4 mm respectivamente.
