UNIVERSIDADE FEDERAL DE MINAS GERAIS

UNIVERSIDADE DO PORTO

**METODOLOGIA PARA GESTÃO DE RISCOS GEOLÓGICO-GEOTÉCNICOS EM
ÁREAS URBANAS: OS CASOS DO CONCELHO DO PORTO E CONTAGEM, MG**

Tese de doutoramento em regime de cotutela

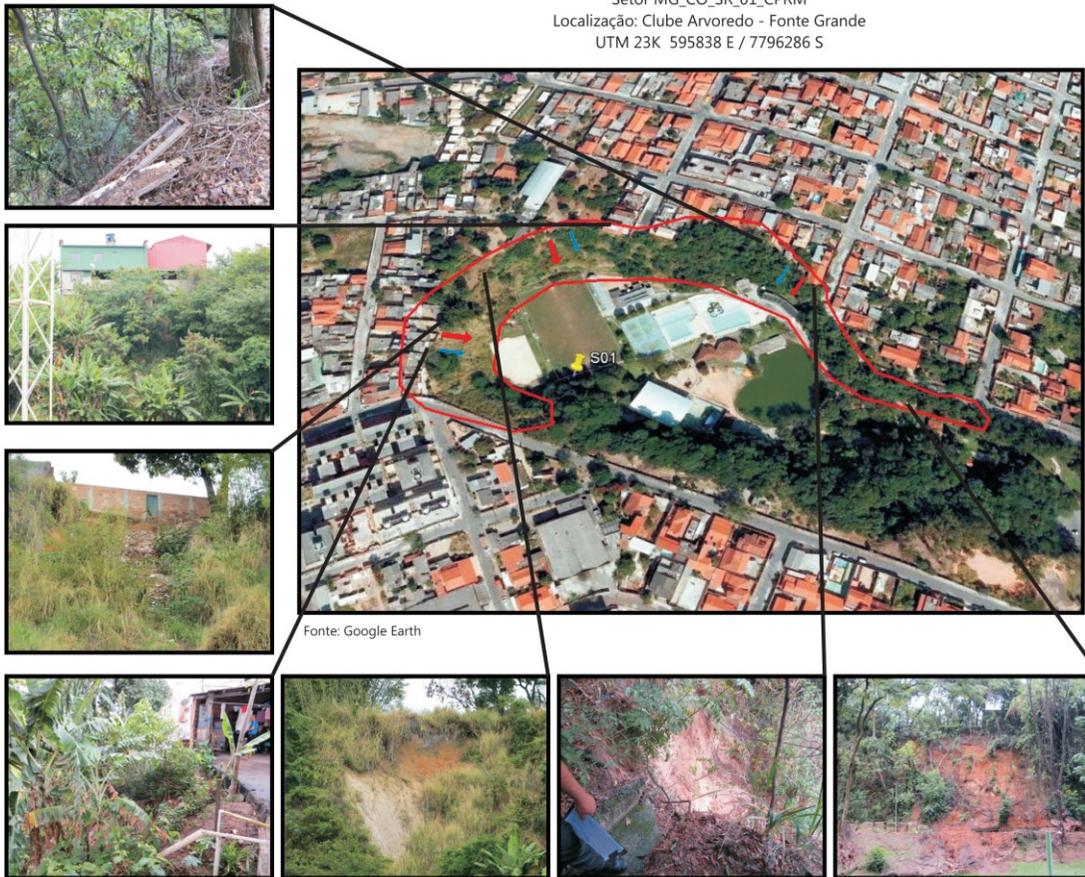
Setor MG_CO_SR_01_CPRM
Localização: Clube Arvoredo - Fonte Grande
UTM 23K 595838 E / 7796286 S

Descrição: Encostas sujeitas a deslizamentos. Trata-se de encosta de amplitudes em torno de 15mts, com declividade superior a 45 graus, em solo residual siltico-arenoso. É possível observar pequenos deslizamentos ao longo de toda a encosta. Observa-se também ausência de drenagens superficiais e despejos de águas servidas, lixos e entulhos diretamente na encosta. Algumas residências localizadas na crista, principalmente as da rua Coqueiros, apresentam rachaduras e trincas, evidenciando instabilidade na encosta. Apesar de possuir drenagens de montante no flanco esquerda da encosta, a boca de lobo que recebe as águas captadas transborda em períodos de alta pluviosidade, saturando o solo e provocando deslizamentos atrás da academia. Recomenda-se a não utilização da academia em períodos chuvosos até que medidas de contenção e redimensionamento do sistema de drenagens sejam realizadas.

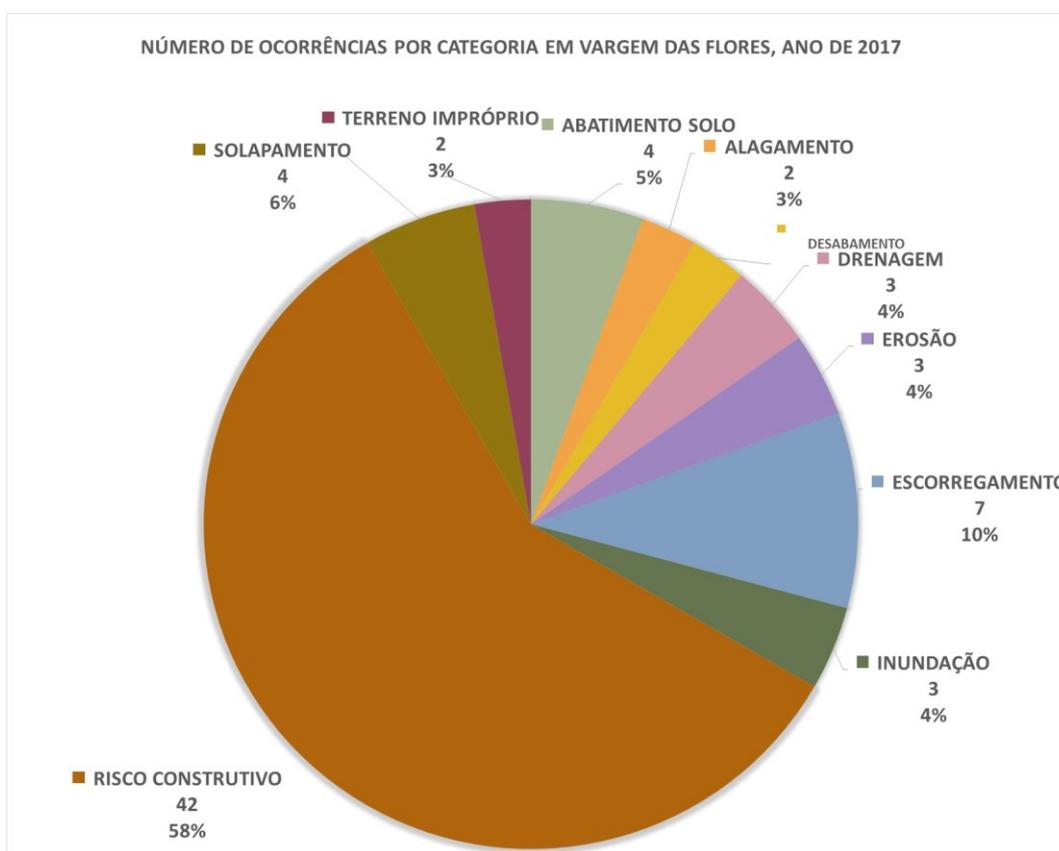
Figura 5.1- Distribuição de tipos de ocorrências de risco na Regional Vargem das Flores

Em 2017 foram abertas 1178 ROs em Contagem (sendo ROs- relatórios de ocorrências). Desse total, 117 na Regional Vargem das Flores, especificamente em 15 diferentes áreas de risco. Muitas ocorrências foram associadas a riscos construtivos, totalizando 58% das ROs. Mas o índice de escorregamentos prevalece representativo, conforme apresentado na Figura 5.1, com 10% do total de ocorrências da Regional Vargem das Flores no ano de 2017.

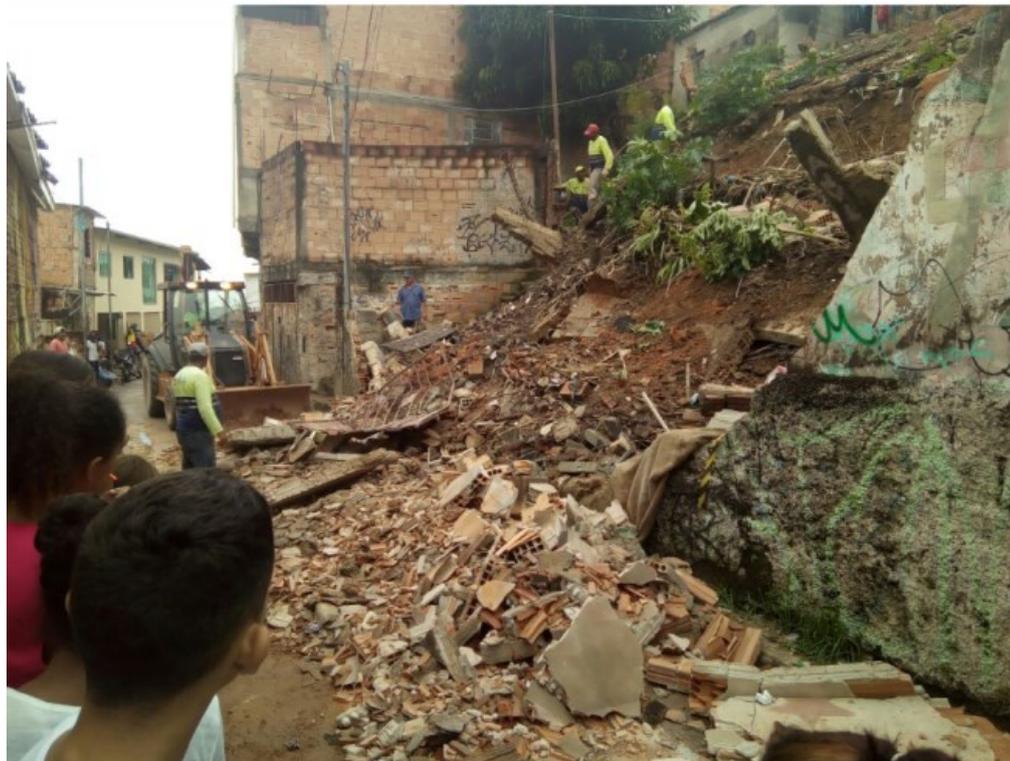
Em 2018, o percentual de escorregamentos permaneceu alto, e em número representativo associado a problemas construtivos como quedas de muros, cortes verticalizados e inadequados e construções em cristas de taludes instáveis. A Figura 5.2 apresenta uma ocorrência em 2018, de queda de muro e escorregamento de solo desencadeados por elevados índices pluviométricos e problemas de drenagem superficial, bem como prováveis percolações subsuperficiais associadas a redes não formais de água e esgoto.

Figura 5.2- Ocorrência de escorregamento associada a queda de estrutura precária, em Contagem, em 09/03/2018 (<https://www.hojeemdia.com.br/horizontes/chuva-deixa-fam%C3%ADlias-desalojadas-em-contagem-1.604870>).

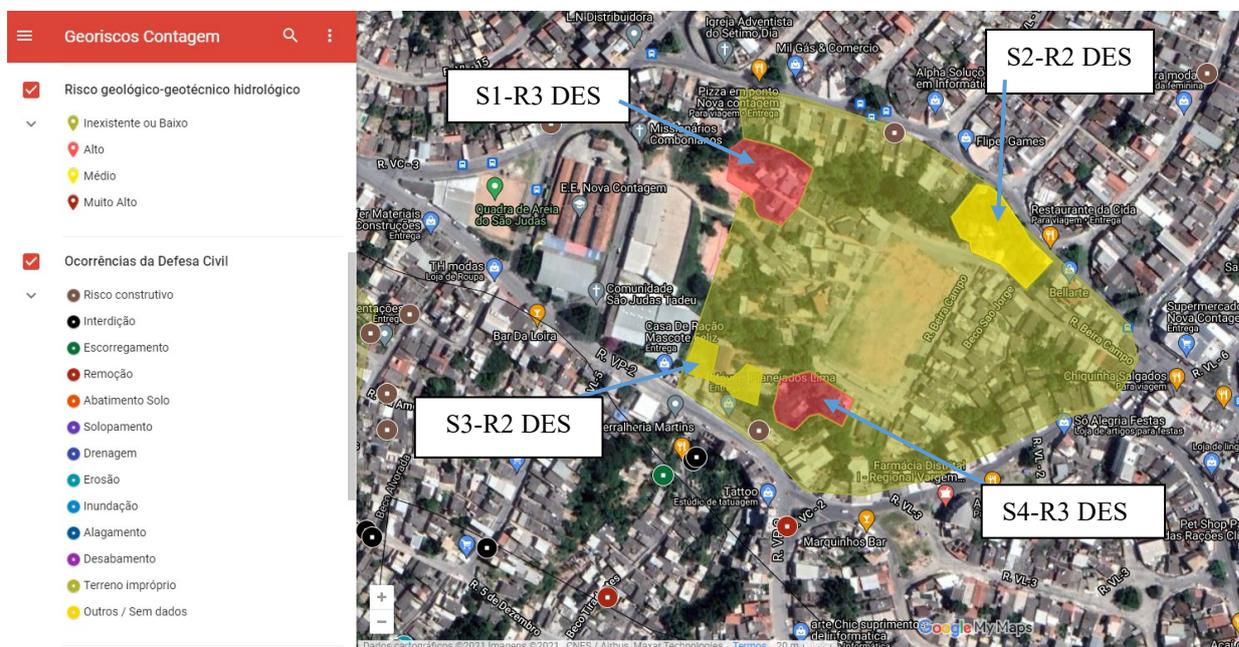
Figura 5.3- Imagem da tela do Georiscos Contagem com áreas de risco da Vila Bastilha (Adaptado de CONTAGEM, 2017)

Observam-se na Figura 5.3 as ocorrências registradas pela Defesa Civil, além das seções com risco baixo ou inexistente, médio e alto. O *web map* Georiscos Contagem, uma das propostas desta pesquisa, foi utilizado tanto na etapa de planejamento, quanto em campo, e posteriormente para fechamento das análises de risco.

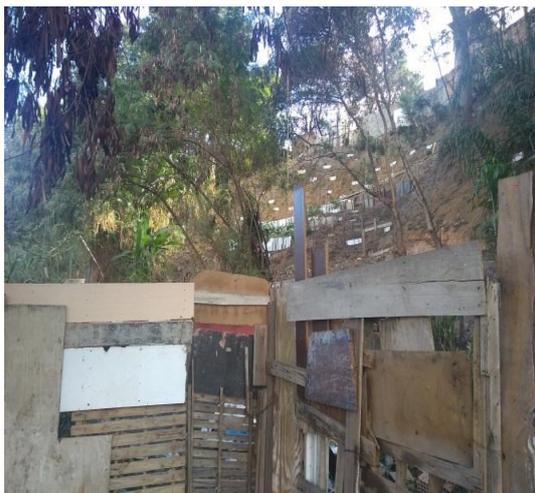
A primeira edificação vistoriada (-19.829880, -44.151999) encontra-se no pé do talude e em condições precárias (Figura 5.4). Possui um pavimento, construída com madeira, lona e outros materiais. Em suas proximidades há bananeiras, lixo e entulhos. Há possibilidade de ser atingida por escorregamentos e material proveniente de processos erosivos.

Figura 5.4- Moradia na R. Beira Campo, 26, no pé do talude Beira Campo. (Foto: autora e equipe)

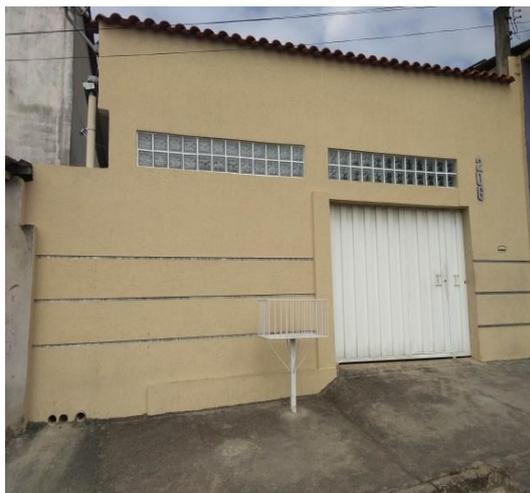
Para vistoriar a crista do talude, o morador da Rua Ápio Cardoso, conforme Figura 5.5, permitiu a entrada da equipe. A partir do quintal desta moradia podem-se visualizar trincas no piso e a face do talude (Figura 5.6); moradias vizinhas construídas na crista e muros danificados (Figura 5.7); bem como bermas construídas na superfície do talude. O imóvel vistoriado encontra-se fora da mancha de risco, entre o setor S1-R3 DES e S2-R2 DES, portanto considerado com risco baixo ou inexistente. Faz-se necessária a avaliação da ampliação da mancha de risco para contemplar a moradia.

Figura 5.5- Moradia por onde a equipe teve acesso à crista do talude Beira Campo. (Foto: autora e equipe)

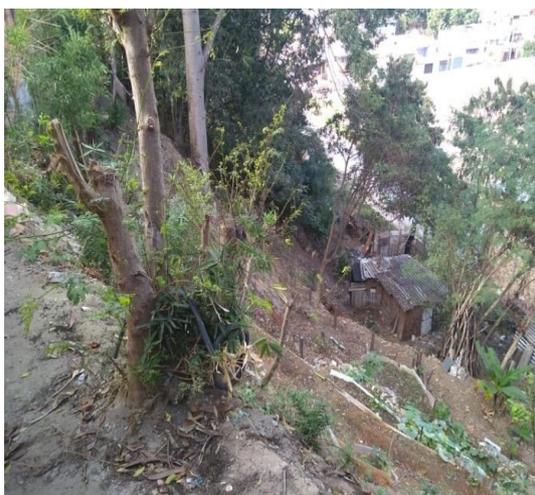
Figura 5.6- Vista da moradia da R. Beira Campo, a partir da crista do talude. (Foto: autora e equipe)

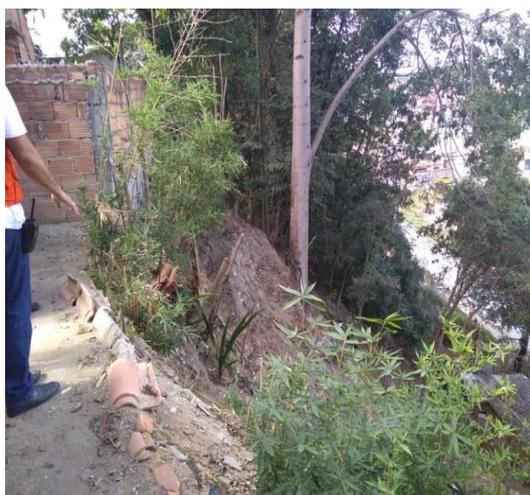
Figura 5.7- Muros danificados, e moradias na crista do talude. (Foto: autora e equipe)

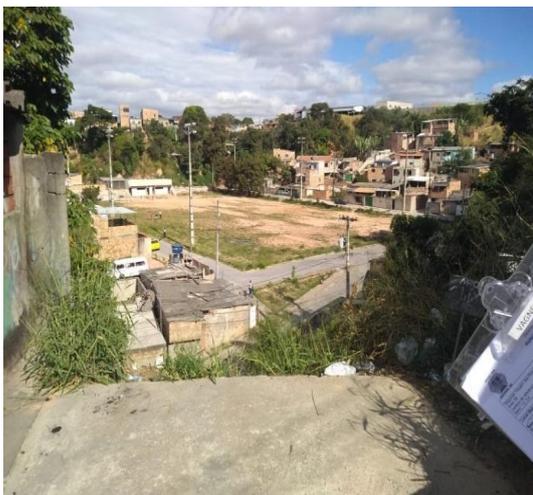
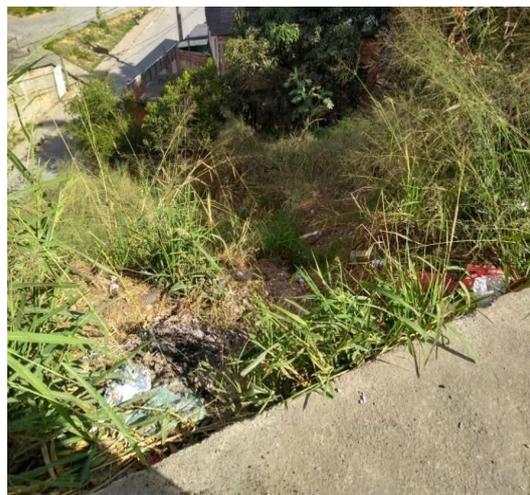
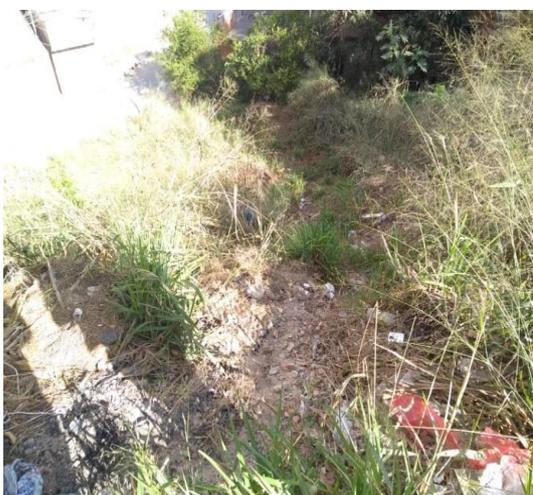
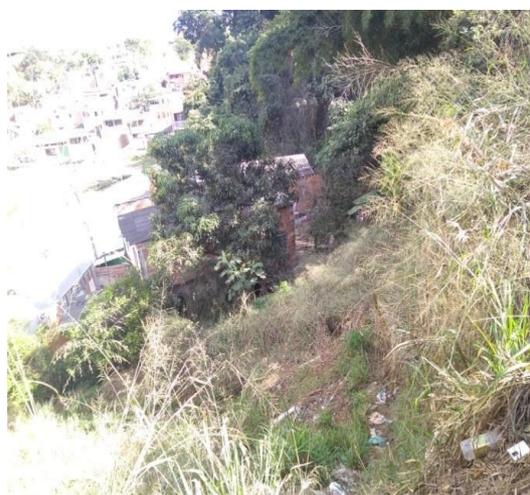
Conforme é possível verificar na Figura 5.8, Figura 5.9, Figura 5.10 e Figura 5.11, a inclinação do talude é de aproximadamente 70° e pode-se perceber a presença de lixo e entulho sobre a superfície do talude.

**Figura 5.8- Vista da crista do talude.
(Foto: autora e equipe)**

**Figura 5.9: Vista superior do talude.
(Foto: autora e equipe)**

Figura 5.10- Entulho e lixo presente no talude. (Foto: autora e equipe)

**Figura 5.11- Vista superior do talude.
(Foto: autora e equipe)**

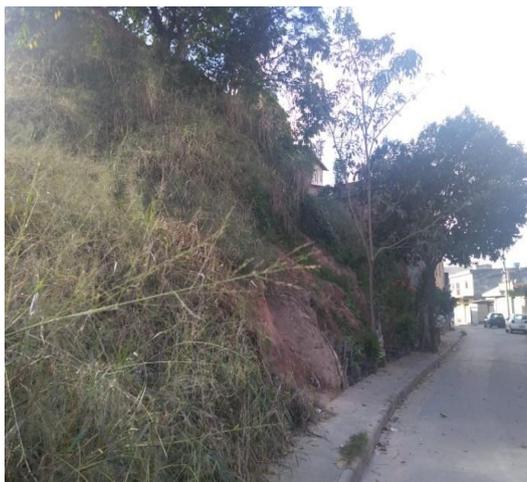
Na Figura 5.12 observa-se o pé do talude, com trechos cuja inclinação é maior que 70°. Não há proteção neste local, e a calçada pública está adjacente à base do talude.

Figura 5.12- Vista do pé do talude. (Foto: autora e equipe)

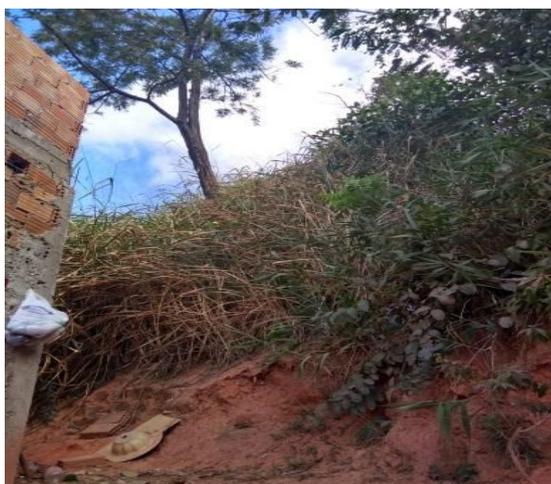
O próximo imóvel vistoriado está localizado nas coordenadas (-19.829880, -44.151999). O morador realizou corte no talude para ter acesso à sua moradia. A construção do imóvel foi feita em alvenaria e possui um pavimento e um segundo em construção nesta área próxima ao talude. Em sua proximidade há bananeira e uma árvore inclinada na superfície do talude, conforme Figura 5.13. O local vistoriado encontra-se fora da mancha de risco, entre o setor 03- R2- deslizamento e o setor 04- R3- deslizamento. Faz-se necessário a ampliação da mancha de risco.

Figura 5.13- Vista do afastamento da edificação ao talude. (Foto: autora e equipe)

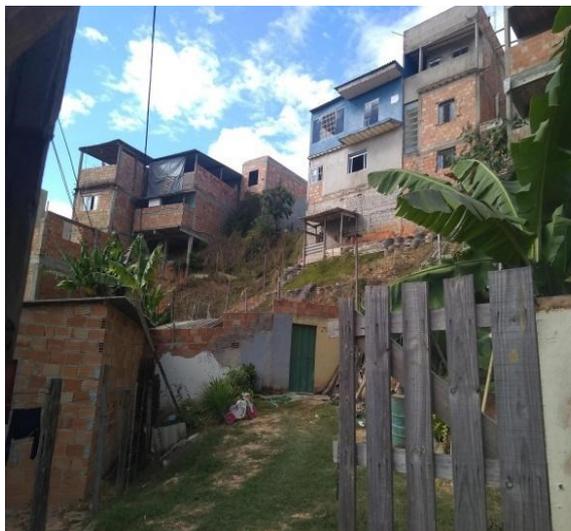
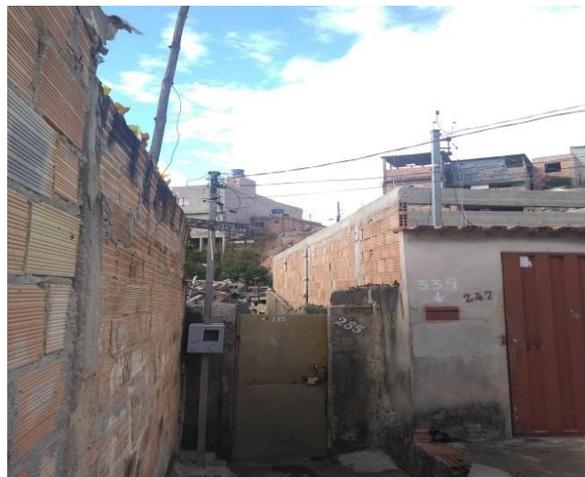
Figura 5.14 e Figura 5.15 respectivamente. A área ocupada é próxima de uma encosta com inclinação acentuada (maior que 50°), e altura próxima de 10m. As edificações vistoriadas são em alvenaria e possuem apenas um pavimento, contudo, observam-se na região moradias de 3 e por vezes 4 pavimentos construídas sobre taludes com inclinação acentuada.

Figura 5.14- Fachada imóvel, rua Beira Campo, 295. (Foto: autora e equipe)

Figura 5.15- Fachada imóvel, rua Beira Campo, 285. (Foto: autora e equipe)

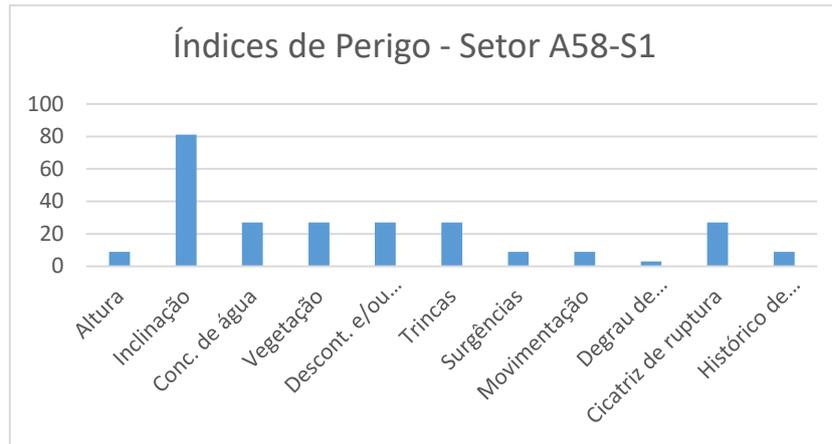
Para analisar quais fatores de perigo e consequências estão críticos, bem como orientar as ações de monitoramento e ações preventivas e corretivas, estruturantes e não estruturantes, apresenta-se na Figura 5.24 um gráfico com os índices de perigo de acordo com a pontuação recebida, a qual varia de 3 a 81. Também se apresenta na Figura 5.25 um gráfico com os índices de consequências para melhor visualizar os impactos de uma ruptura no setor A-58.

Figura 5.24- Gráfico de índices de perigo para o setor A58-S1

Pode-se afirmar que dentre os índices da categoria condicionantes geológico-geotécnicos, a inclinação do talude é o fator preponderante, seguido pela concentração de água, vegetação e erosões. Já na categoria de indícios de instabilidade, as trincas e cicatrizes de ruptura são mais críticos.

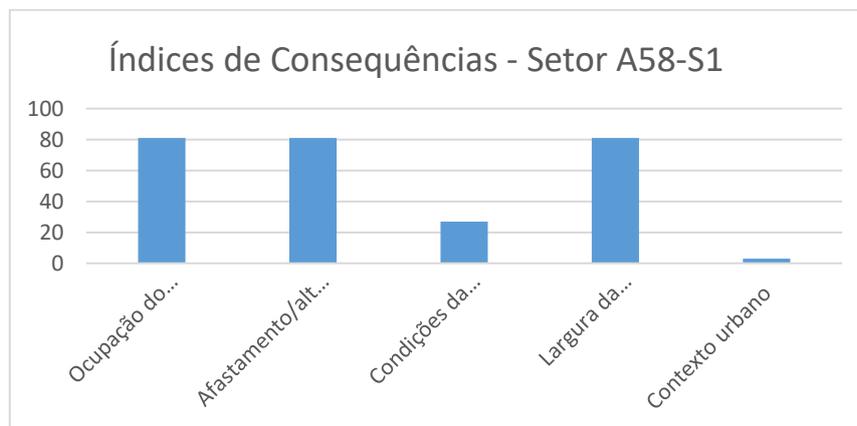
Figura 5.25- Gráfico de índices de consequências para o setor A58-S1

Em relação às consequências, destaca-se a ocupação habitacional do talude, o pequeno afastamento em relação às moradias e pequena magnitude da plataforma entre o possível movimento de massa e moradia.

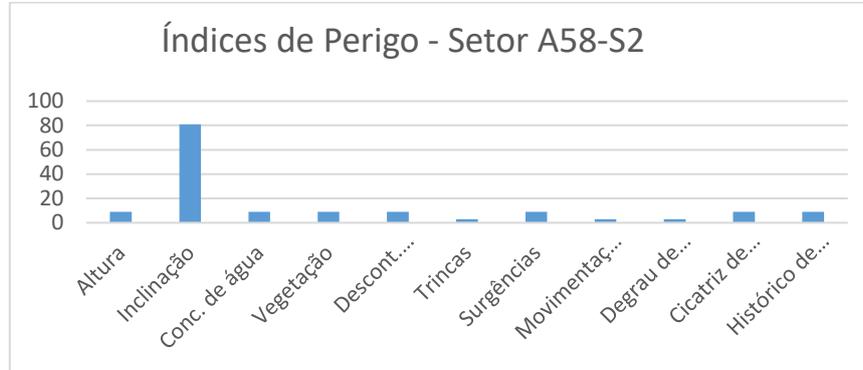
apresenta-se na Figura 5.26 um gráfico com os índices de perigo de acordo com a pontuação recebida, a qual varia de 3 a 81. Também se apresenta na Figura 5.27 um gráfico com os índices de consequências para melhor visualizar os impactos de uma ruptura no setor A-58-S2.

Figura 5.26- Gráfico de índices de perigo para o setor A58-S2

Pode-se afirmar que dentre os índices da categoria condicionantes geológico-geotécnicas, a inclinação do talude é o fator preponderante, seguida pela concentração de água, vegetação e erosões. Já na categoria de indícios de instabilidade, as trincas e cicatrizes de ruptura são mais críticos.

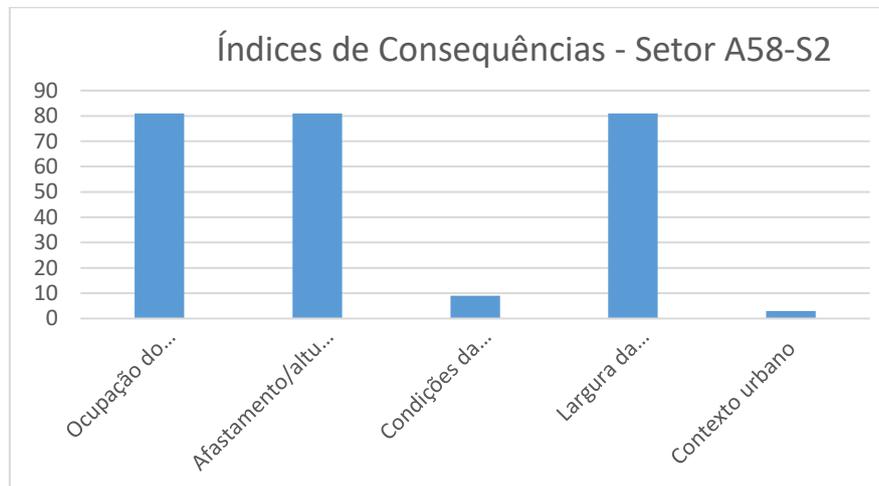
Figura 5.27- Gráfico de índices de consequências para o setor A58-S2

Em relação às consequências, destaca-se a ocupação habitacional do talude, o pequeno afastamento em relação às moradias e pequena magnitude da plataforma entre o possível movimento de massa e moradia.

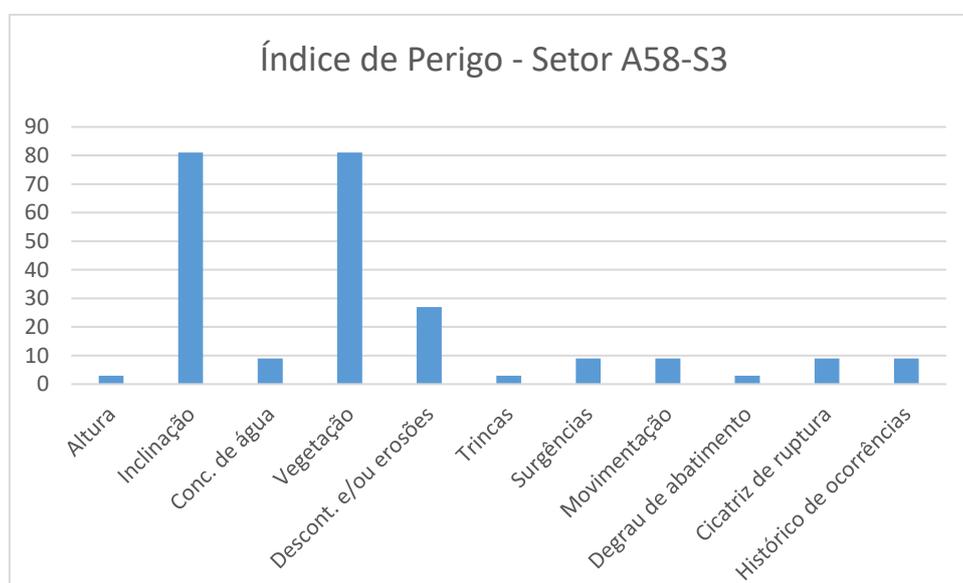
Para analisar quais fatores de perigo e consequências estão críticos, bem como orientar as ações de monitoramento e ações preventivas e corretivas, estruturantes e não estruturantes, apresenta-se um gráfico com os índices de perigo (Figura 5.28) de acordo com a pontuação recebida, a qual varia de 3 a 81. Também se apresenta na Figura 5.29 um gráfico com os índices de consequências para melhor visualizar os impactos de uma ruptura no setor A-58-S3.

Figura 5.28- Gráfico de índices de perigo para o setor A58-S3

Pode-se afirmar que dentre os índices da categoria condicionantes geológico-geotécnicas, a inclinação do talude e falta de cobertura vegetal são os fatores preponderantes, seguido pela presença de processos erosivos. Já na categoria de indícios de instabilidade, as cicatrizes de ruptura, surgências e movimentação são mais críticas. Também há histórico de ocorrências no local.

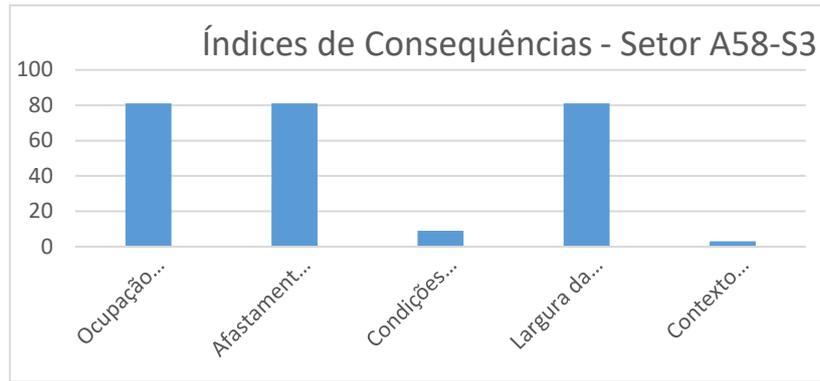
Figura 5.29- Gráfico de índices de consequências para o setor A58-S3

Em relação às consequências, destaca-se a ocupação habitacional do talude, o pequeno afastamento em relação às moradias e pequena magnitude da plataforma entre o possível movimento de massa e moradia.

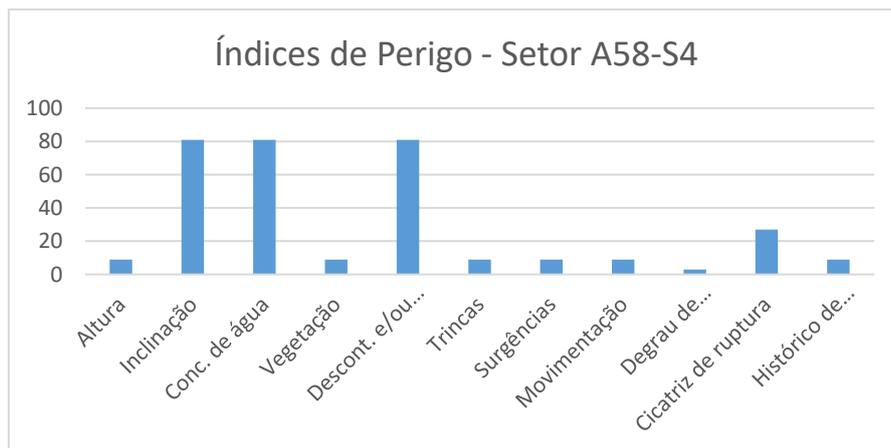
Para analisar quais fatores de perigo e consequências estão críticos, bem como orientar as ações de monitoramento e ações preventivas e corretivas, estruturantes e não estruturantes, apresenta-se no gráfico a seguir os índices de perigo de acordo com a pontuação recebida, a qual varia de 3 a 81. Também se apresenta um gráfico com os índices de consequências para melhor visualizar os impactos de uma ruptura no setor A-58-S4.

Figura 5.30- Gráfico de índices de perigo para o setor A58-S4

Pode-se afirmar que dentre os índices da categoria condicionantes geológico-geotécnicos, a inclinação do talude, a concentração de água na face e processos erosivos. Já na categoria de

indícios de instabilidade, as cicatrizes de ruptura é o fator mais crítico. Também há histórico de ocorrências no local.

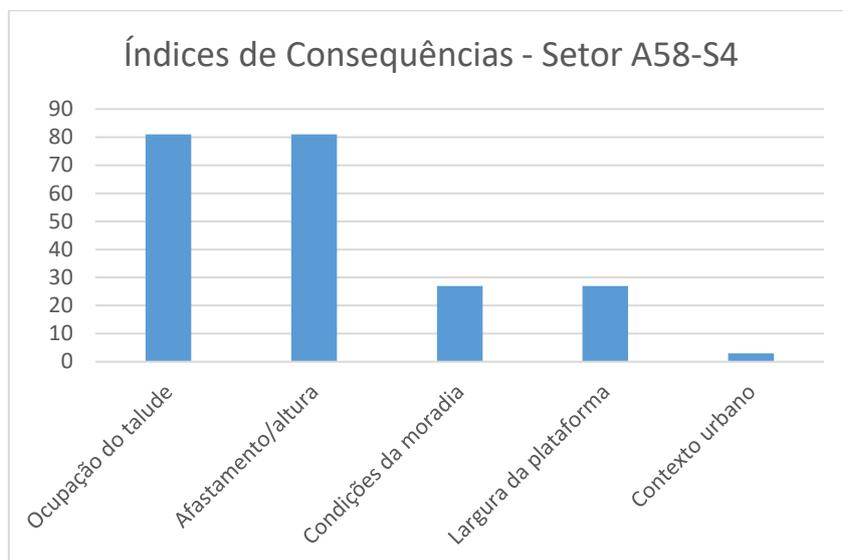
Figura 5.31- Gráfico de índices de consequências para o setor A58-S4

Em relação às consequências, destaca-se a ocupação habitacional do talude, o pequeno afastamento em relação às moradias.

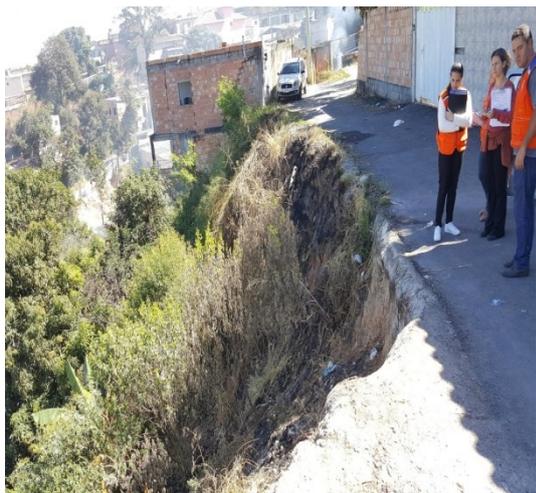
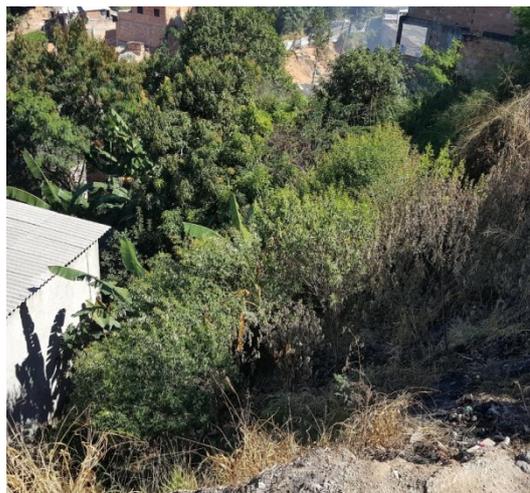
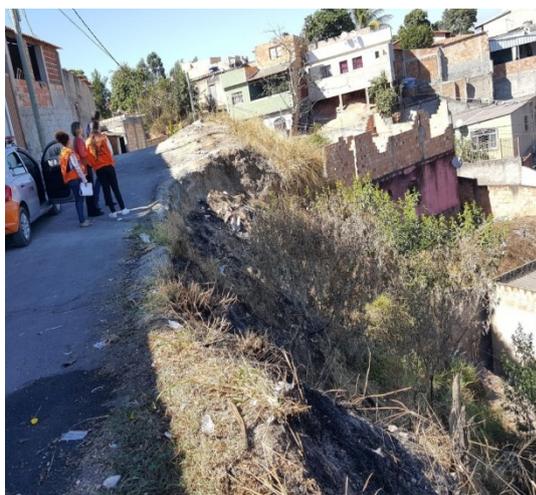
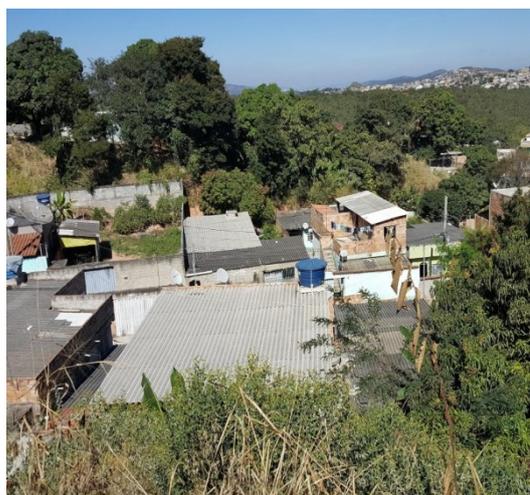
Nas proximidades do setor S2 (coordenadas geográficas -19.82664, -44.14101), foi observado um talude com declividade próxima de 70°, altura próxima de 15 m, cicatriz de escorregamento que comprometeu parte da via, e indícios de instabilidade, como uma trinca no revestimento asfáltico da crista, conforme Figura 5.32, Figura 5.33, Figura 5.34, e Figura 5.35.

**Figura 5.32: Vista da cicatriz de ruptura.
(Foto: autora e equipe)**

Figura 5.33: Vista da proximidade da moradia na base do talude. (Foto: autora e equipe)

**Figura 5.34: Outro ângulo da crista.
(Foto: autora e equipe)**

Figura 5.35: Residências na base do talude. (Foto: autora e equipe)

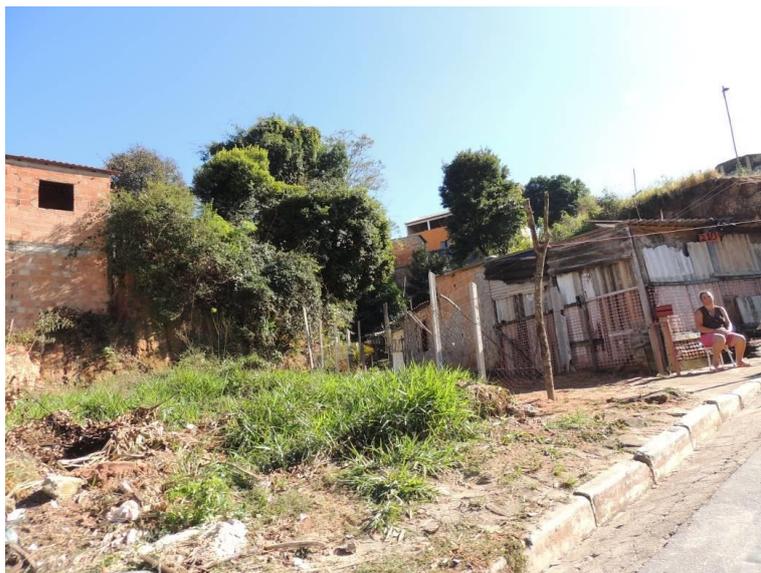
Nesta área foi possível identificar encostas suscetíveis à escorregamentos e com sobrepeso na crista. Existem moradias na base da encosta. As coordenadas do setor são -19.82657, -44.14185

Figura 5.37- Setor A61-S2 (Foto: Leonardo Souza, CONTAGEM, 2017)

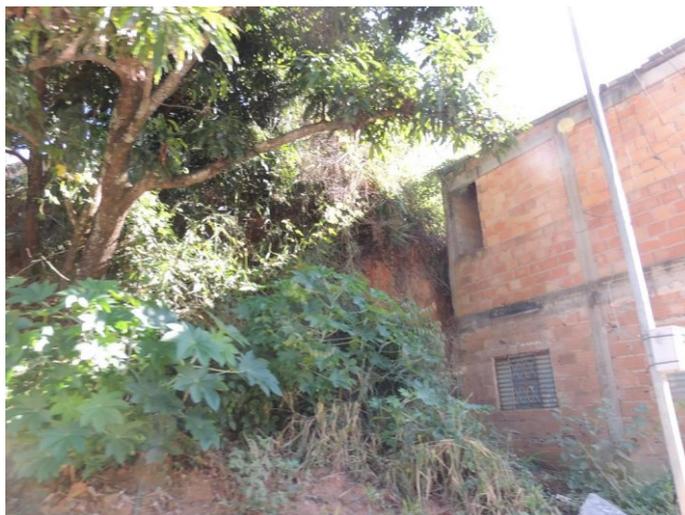
Nesta área foi possível identificar encostas suscetíveis à escorregamentos e com moradias na base do talude sem o devido afastamento.

Figura 5.39- Setor A61-S3 (Foto: Leonardo Souza, CONTAGEM, 2017)

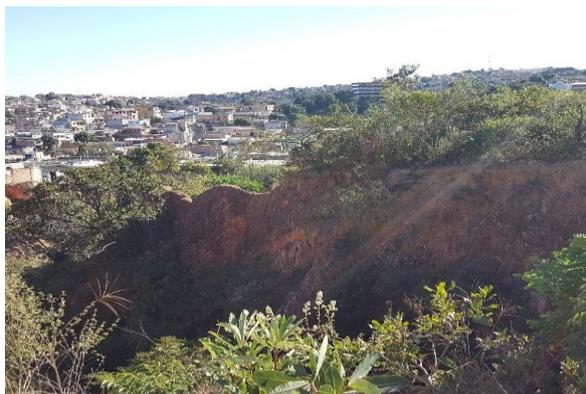
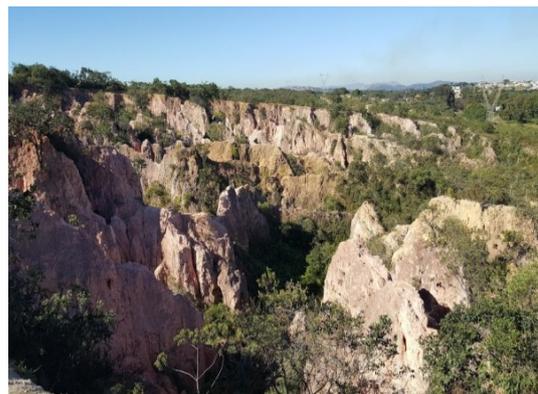
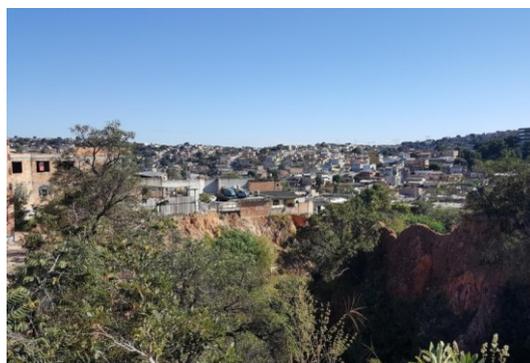
A vistoria se iniciou em um ponto situado na crista entre as voçorocas onde existem pelo menos 4 moradias e outra em construção. O ponto analisado tem coordenadas geográficas - 19,831287 -44,145584. Foram observadas trincas no terreno onde se iniciava uma construção, ainda em escavação de fundação. A moradia em construção já havia sido identificada e notificada pela Defesa Civil. Nesse local, observam-se as dimensões da voçoroca. A parte do terreno onde as moradias se encontram, bem como a voçoroca, é propriedade da CEMIG, que já havia sido informada da situação conforme informações da Defesa Civil. Foram visualizadas cicatrizes de escorregamentos e foi identificado histórico de ocorrência de deslizamento no setor em 2017.

Figura 5.41: Vista da voçoroca para norte. (Foto: autora e equipe)

Figura 5.42: Vista da voçoroca para sul (Foto: autora e equipe)

Figura 5.43: Vista da voçoroca para noroeste. (Foto: autora e equipe)

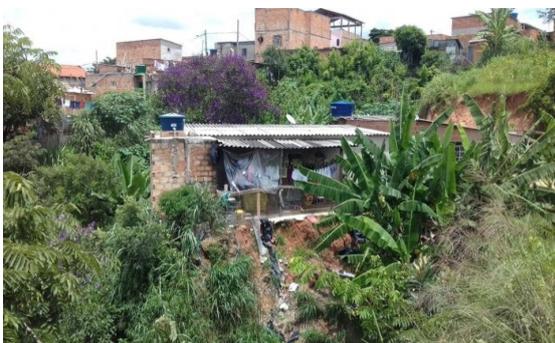
No dia 05 de junho de 2018 foi realizado o monitoramento na Vila Barroquinha (-19.831231, -44.145997) onde existem construções em uma voçoroca de grande porte. Observaram-se cortes verticalizados nos taludes e cicatrizes de deslizamento. Presença de bananeiras, entulhos, lixo e lançamento de água e esgoto. A seguir, fotos do local e classificação de risco.

Figura 5.48: Vista das ocupações próximo a encosta. (Foto: autora e equipe)

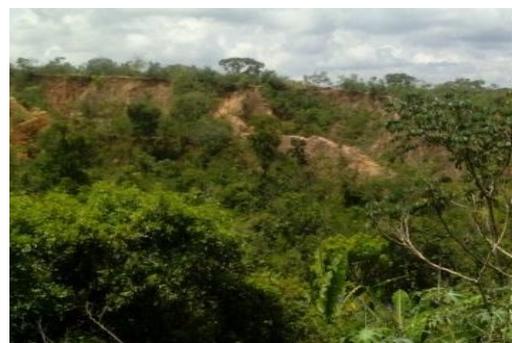
Figura 5.49: Vista da Voçoroca. (Foto: autora e equipe)

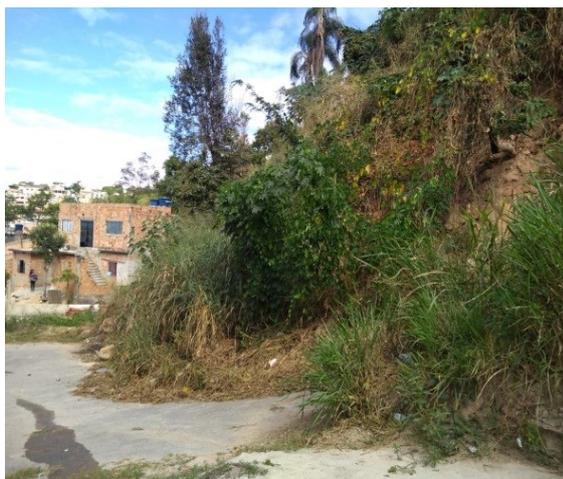
O Beco Maria José Chiodi, coordenadas cartográficas: -19.824130, -44.154961, encontra-se no final da rua de mesmo nome. Encerra-se com um talude íngreme, cuja crista é a R. VL-2. Foram observados blocos na base do beco, bem como solo e detritos provenientes de escorregamentos. Esse material ocupa parte da via, e segundo relatos de moradores da região, a queda e rolamentos de blocos é frequente. Há movimentação de blocos no talude próximo às moradias. Também foi observado que o talude se encontra úmido e com tubulações de água servida à montante. A moradia no final do beco encontra-se sem afastamento da face do talude, o qual possui inclinação superior a 50°, e em alguns locais, próximo de 90°.

Figura 5.56- Talude com vegetação.

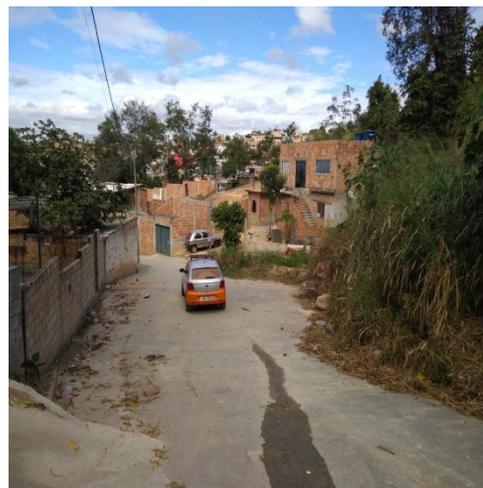
Figura 5.57-Vista de moradia ao pé do talude

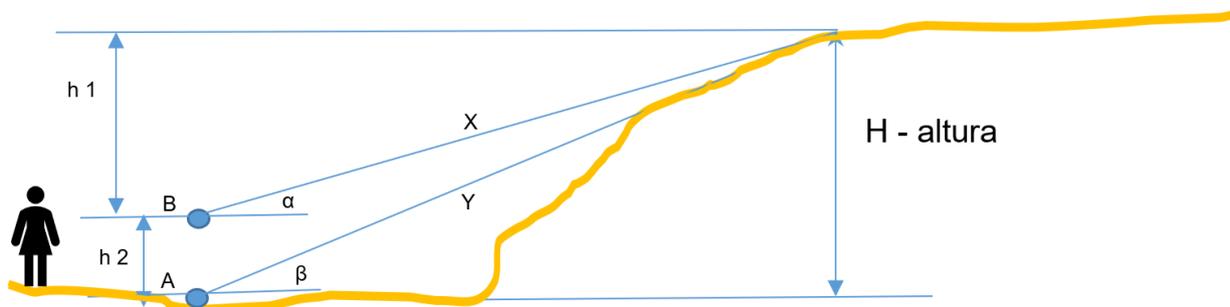
- a. Para obter a altura do talude em campo, posicionar a trena a laser em A (ver figura a seguir), se possível, mirar e visualizar o laser no topo do talude; ou em B, quando não é possível visualizar o laser na crista, partindo de A.

- b. Calcular a altura H, conforme a seguir, com a trena posicionada em A.
- Obter o valor de Y;
 - Obter o valor de β ;
 - Calcular a altura pela fórmula: $H = Y * \sin \beta$
- c. Calcular a altura H, conforme a seguir, com a trena posicionada em B.
- Obter o valor de X;
 - Obter o valor de α ;
 - Calcular a altura pela fórmula: $H = h 2 + X * \sin \alpha$
- d. Em caso de face e alturas irregulares ao longo da extensão do talude, obter pelo menos 3 medidas em pontos diferentes e calcular a altura média.
- e. Anotar a altura média e marcar na ficha de perigo os pontos correspondentes.
- f. Marcar a pontuação de altura conforme tabela a seguir, sendo que para alturas fora dos valores estipulados, escolhe-se a pontuação imediatamente superior. Ex.: caso a altura do talude seja 6m, a pontuação correspondente será 9 pontos.

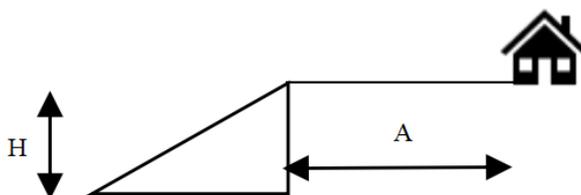
- b. Para moradias ou estruturas avaliadas que se encontrem na crista do talude, considerar o afastamento e altura, conforme a seguir.

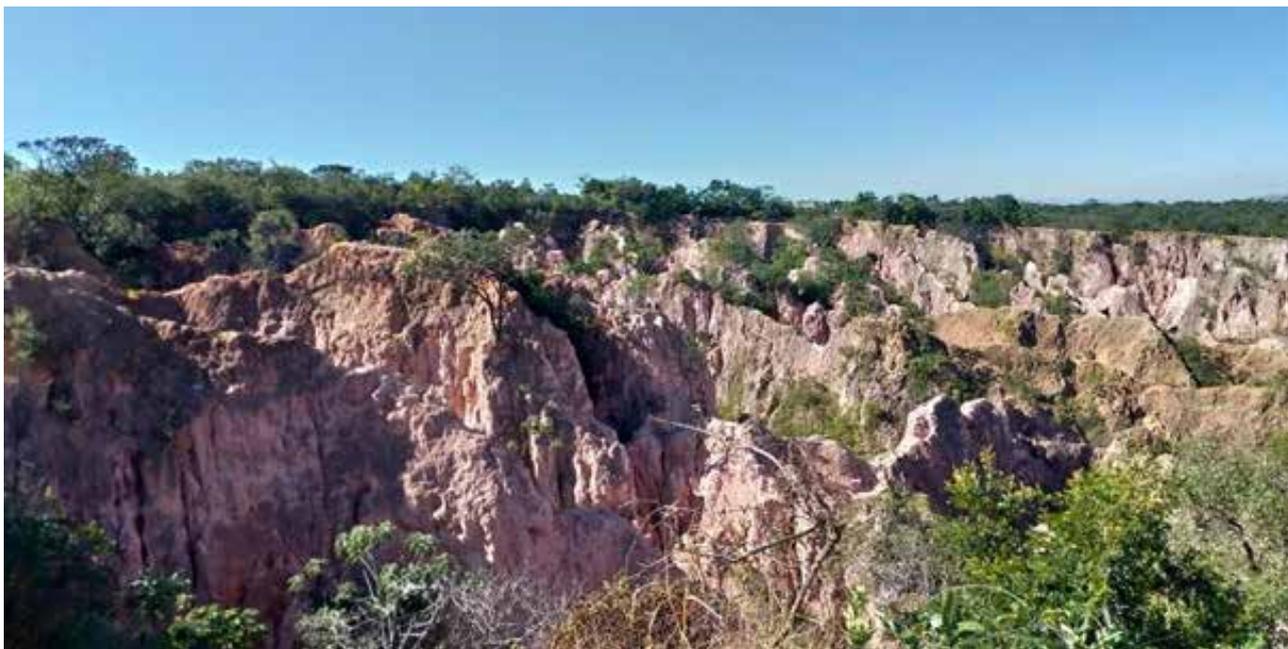
Figura 2 Vista da área não ocupada da voçoroca da Vila Barroquinha, Contagem, MG.

Os principais processos da dinâmica superficial do município são escorregamentos, erosões, inundações, enchentes e alagamentos, quedas de blocos, assoreamento (IPT, 2015; Contagem, 2017). O domínio de rochas gnáissicas do Complexo Belo Horizonte é predominante em Contagem, ocupando quase a área total com a rocha gnaisse, e em proporções menores dioritos e migmatitos. Conforme Parizzi, 2004, os solos residuais formados a partir do gnaisse são suscetíveis à erosão e escorregamentos, e a evolução das erosões para ravinas e voçorocas, juntamente com as ações antrópicas como cortes e desmatamentos, contribuem para a exposição do horizonte C em taludes subverticais que são bastante suscetíveis a escorregamentos. A Figura 2 ilustra uma voçoroca que se formou na Vila Barroquinha, localizada na regional Vargem das Flores em Contagem, com visão da área ainda não ocupada desta voçoroca, com feições erosivas acentuadas e ilhas em seu interior.

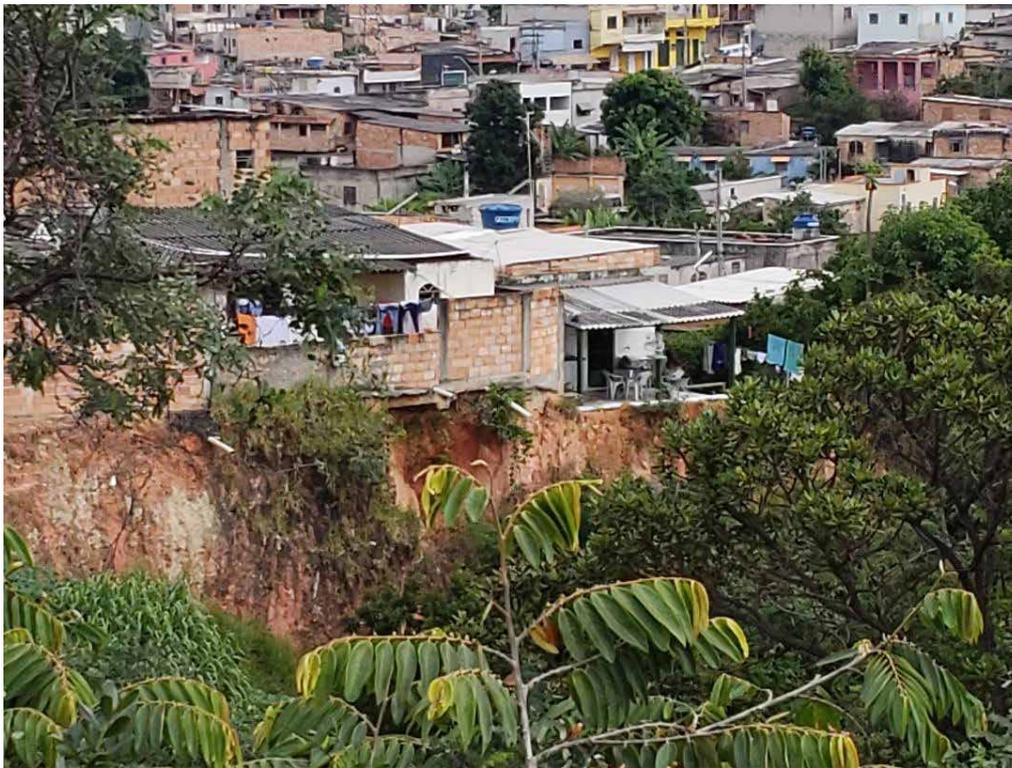
Figura 3 Vista da área ocupada da voçoroca e moradias construídas na crista, Vila Barroquinha, Contagem, MG.

Já a Figura 3 apresenta a mesma voçoroca, mas em área habitada, com construções na crista e paredes com

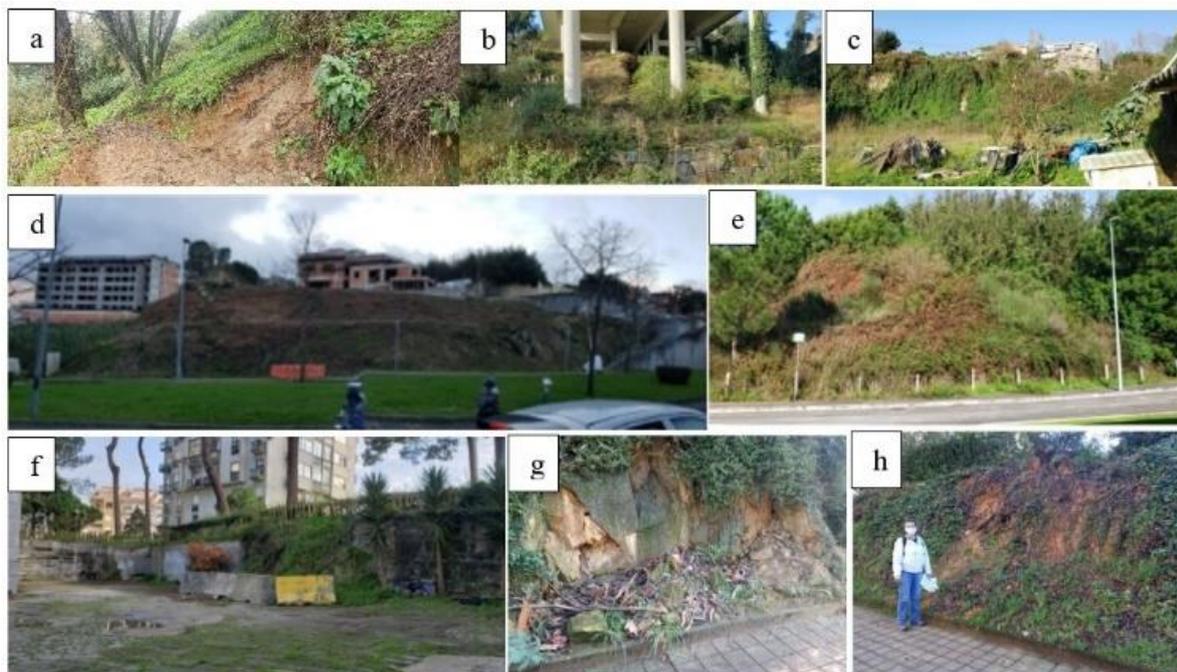
Figura 2 – Fotos dos taludes avaliados. a) TS-C1; b) TS-C2; c) TS-C3; d) TS-C4; e) TS-C5; f) TS-A1; g) TS-F1; h) TS-F2.

Foram priorizadas as áreas: oriental, devido a presença da unidade geotécnica de xisto grauváquico mapeada em Porto (2003) que por vezes origina solos pouco espessos, areno-pedregulhosos, e com estruturas reliquias que condicionam escorregamentos; bem como a parte ocidental da cidade, a qual também possui solos originados de xistos e gnaisses, além do próprio granito. Os taludes são denominados TS-C1, TS-C2, TS-C3, TS-C4 e TS-C5, em Campanhã, e TS-F1, TS-F2 e TS-A1, na Foz do Douro e Aldoar. A Figura 2 apresenta fotos ilustrativas dos taludes avaliados.

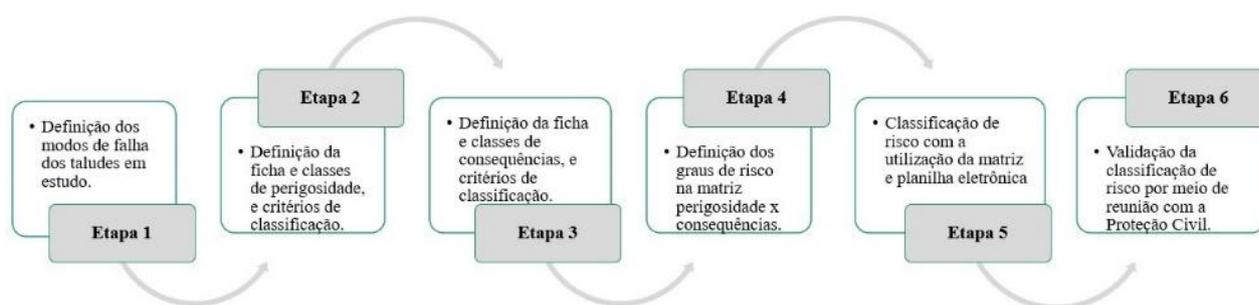
Figura 3 - Etapas de aplicação do método FMEA para riscos de escorregamentos em áreas urbanas. Na etapa 1, foi realizada a análise do histórico de ocorrências e estudo da CGP (Porto, 2003) e demais mapas temáticos (Porto, 2018, 2020) a fim de elencar possíveis mecanismos de ruptura, condicionantes, indícios de instabilidade e possíveis agentes deflagadores de ruptura, confirmados pelos trabalhos de campo, e mais de um cenário de ruptura pode ser avaliado por talude. Já a etapa 2 contemplou a definição da ficha de perigosidade, índices e critérios para definição de classes. Foi

adotada uma tabela de pontos que considera 11 parâmetros a serem avaliados por talude. Após a soma dos pontos de cada índice, enquadra-se o talude em 5 classes de perigosidade. A etapa 3, para definição da ficha e classes de consequências, contempla os mesmos passos da etapa 2, contudo a ficha de consequências possui 5 índices a serem pontuados. A etapa 4 consiste na definição das classes de risco na matriz de perigosidade e consequências, a qual foi adotada com a ordem 5x5. De posse do somatório dos pontos e classes de perigosidade e consequências, aplica-se esse resultado de cada talude na matriz de risco e planilha *FMEA*, que consiste da etapa 5. Já na etapa 6, o resultado da classificação dos riscos dos taludes é discutido em reunião técnica, bem como as ações preventivas, mitigatórias e corretivas.

A partir da ISO 31010 (2012) as etapas de aplicação do método *FMEA* foram adaptadas para utilização em taludes de solo em áreas urbanas monitoradas pela Proteção Civil, e estão apresentadas na Figura 3.

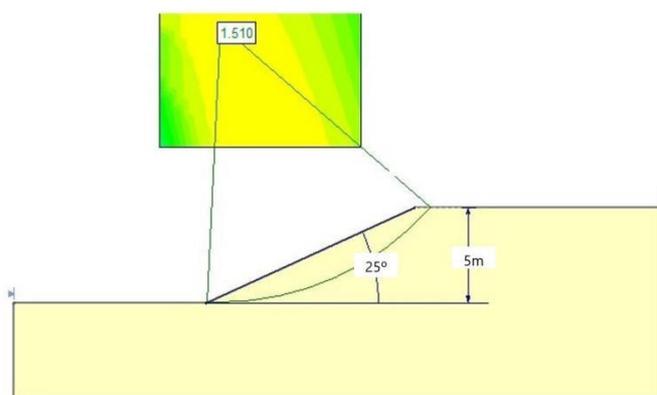
Figura 4 - Análise de estabilidade de talude hipotético, altura 5m, inclinação 25°, sem nível de água, condições drenadas.

Somente para a altura de 20 m não se obteve $FS < 1,1$, o qual corresponderia à condição de emergência com pontuação máxima (81 pontos). Contudo, como o FS encontrado foi maior (1,26)

manteve-se a relação de 81 pontos para altura de 20 m, a favor da segurança. Foram adotados parâmetros da unidade geotécnica de aterros, por possuir menores valores de coesão e ângulo de atrito dentre as demais unidades do Porto, quais sejam: peso específico total 18 kN/m³; coesão 2 kPa, adotada para evitar o efeito de círculos de ruptura muito superficiais (“casquinhas”), mas que pela CGP seria zero; ângulo de atrito de 28°; sem nível freático, pois conforme a CGP esse nível costuma estar associado com a base do aterro; condição drenada, parâmetros efetivos. Apresenta-se na Figura 4 uma das análises de estabilidade realizadas para verificação dos FS variando com a altura, especificamente a que considera o talude com 5 m de altura e inclinação de 25° (mantida constante nas verificações de FS com variação da altura). Foi utilizado o programa Slide 6.0 da Rocscience, método de Bishop Simplificado. O fator de segurança obtido nesse caso foi de 1,51, o que está coerente com a condição normal de segurança (FS \geq 1,5 conforme Tabela 1), e corresponde a 3 pontos. Portanto, após validação por meio de análises de estabilidade, mantiveram-se as classes de altura e respectivas pontuações conforme Quadro 1.
