UNIVERSIDADE FEDERAL DE MINAS GERAIS

UNIVERSIDADE DO PORTO

**METODOLOGIA PARA GESTÃO DE RISCOS GEOLÓGICO-GEOTÉCNICOS EM
ÁREAS URBANAS: OS CASOS DO CONCELHO DO PORTO E CONTAGEM, MG**

Tese de doutoramento em regime de cotutela

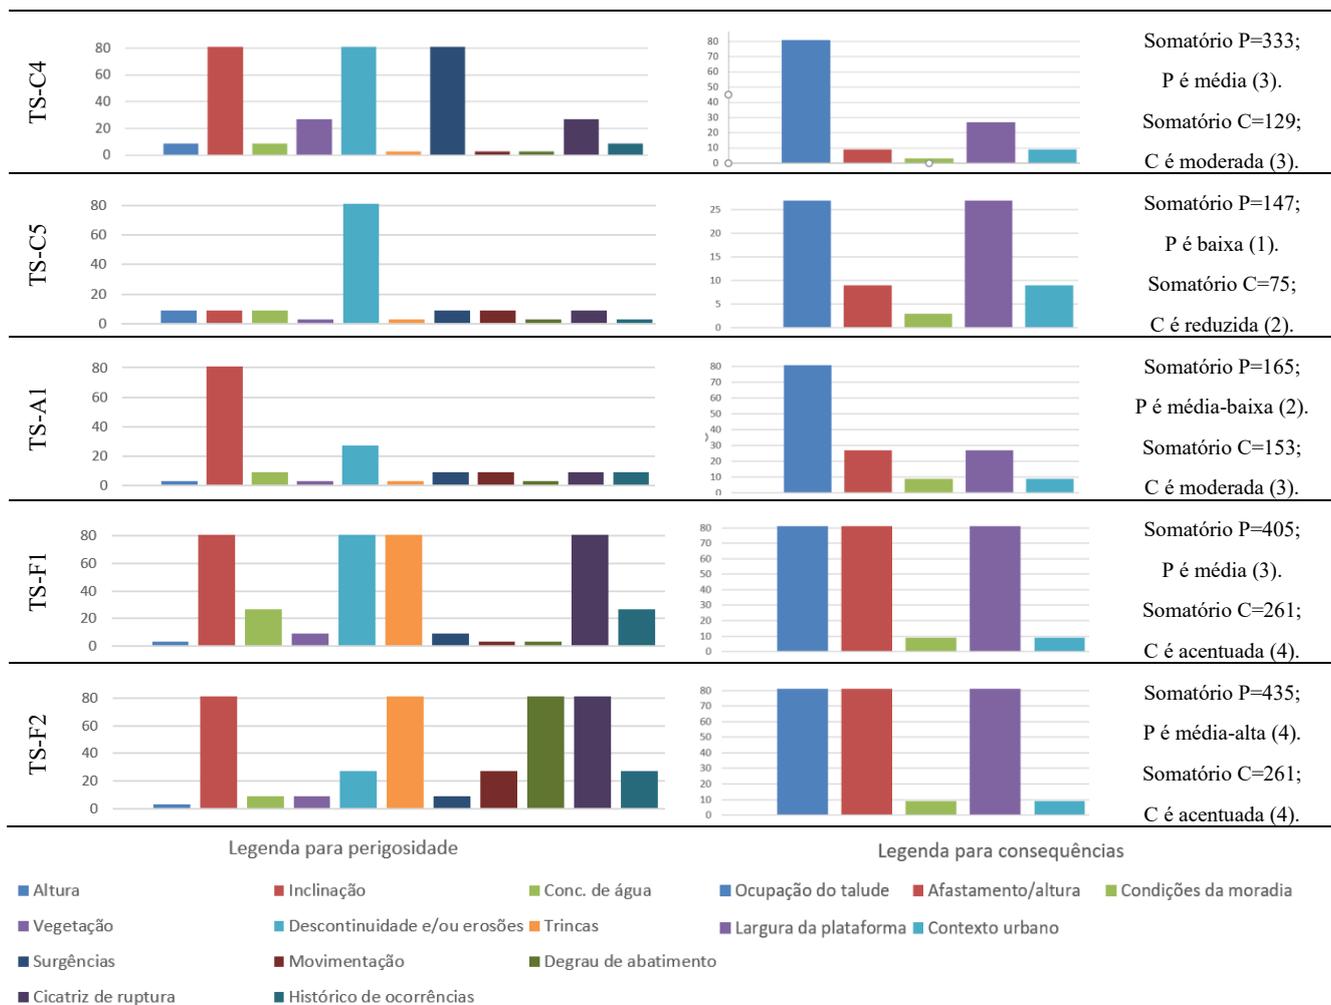
Em termos de somatório de índices de perigosidade, o talude TS-F2 apresenta o maior valor (435 pontos), sendo enquadrado na perigosidade média-alta (4), com 4 índices com a pontuação máxima de 81: inclinação, trincas, cicatriz de ruptura e degrau de abatimento, resultado que sugere que as ações corretivas são as mais indicadas para estabilizar o talude, principalmente por haver um prédio próximo à crista; seguido do talude TS-C1 (417 pontos) que da mesma forma possui 4 índices com pontuação de 81: inclinação, sinais de movimentação, cicatriz de ruptura e histórico de ocorrências, o que também sugere ações estruturantes de estabilização na base, por haver uma via próximo à crista (Circunvalação N12). Observa-se que a inclinação recebe nota máxima (81) para 6 dos 8 taludes estudados, não sendo crítica somente para os taludes TS-C2 e TS-C5, nos quais as ações não necessitam ser de estabilização e contenção, mas sim, ações preventivas associadas ao tratamento e controle de processos erosivos.

Somatório P=177; P é média-baixa (2). Somatório C=279; C é acentuada (4).

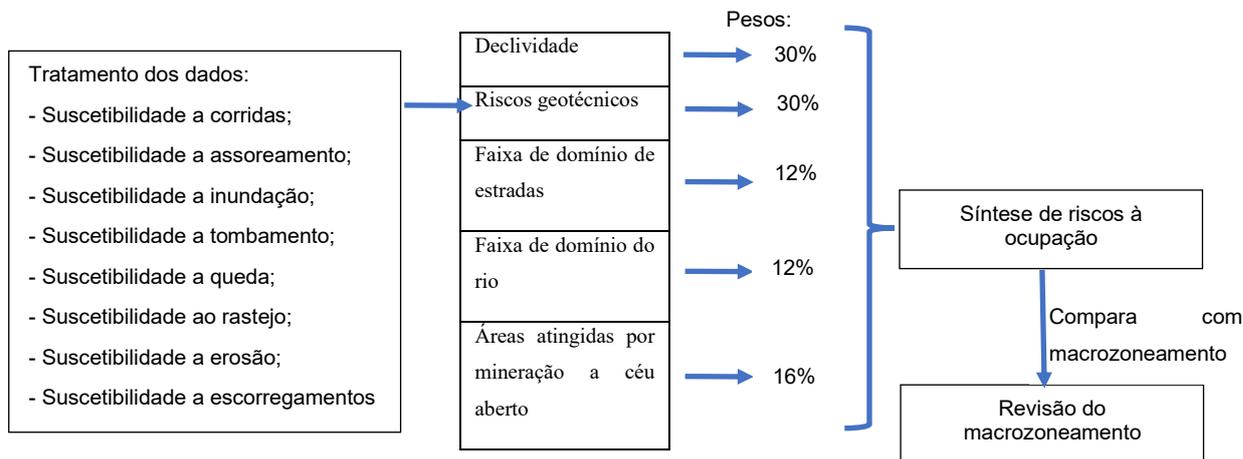
MOURA (2014) apresenta etapas para se obter um mapa de síntese de riscos à ocupação e o compara com o macrozoneamento da cidade de Ouro Preto, MG para fins de gerar alertas em relação às áreas com previsão de adensamento que sejam coincidentes com riscos (Figura 1.1).

Figura 1.1- Árvore de decisões da síntese de riscos à ocupação urbana na cidade de Ouro Preto, MG (Adaptado de MOURA, 2014)

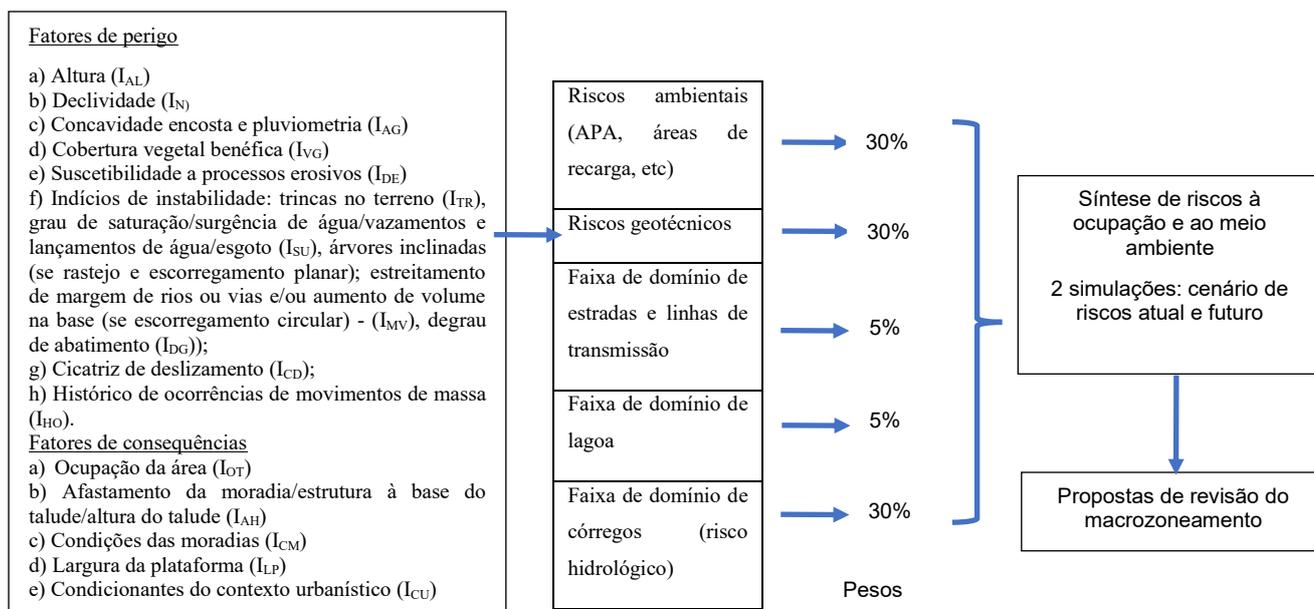
A partir dessa autora, as etapas propostas e os parâmetros de análise para se obter o mapa de aptidão à urbanização (ou riscos à ocupação e meio ambiente) e possibilitar a comparação com o Plano Diretor Municipal (CONTAGEM, 2018), estão apresentados na Figura 1.2.

Figura 1.2- Árvore de decisões proposta para a síntese de riscos à ocupação urbana em Vargem das Flores, Contagem, MG

Conforme indicado na Figura 1.2, a proposta é utilizar tanto quanto possível os parâmetros de perigo (P) e consequências (C) adotados na ficha de campo para análise de risco em escala local, para se obter a carta de riscos geotécnicos em escala regional, que terá o conceito de risco (R) conforme a equação $R=P \times C$.

Ainda a partir do esquema da Figura 1.2, após a geração da carta de riscos, sugere-se a combinação com mapas de riscos ambientais (delimitando a APA Vargem das Flores, áreas de recarga e cursos de água), faixa de servidão de estradas e linhas de transmissão, faixa de domínio da lagoa, e faixa de domínio de córregos considerando também as manchas de inundação (riscos hidrológicos). Essa combinação, considerando os devidos pesos, fornecerá como resultado o mapa de riscos para ocupação e meio ambiente. Desta forma, além dos riscos para saúde e segurança da população, pode-se considerar os impactos da urbanização também no sistema meio ambiente.

Ressalta-se que a árvore de decisões e pesos para os índices de risco apresentados na Figura 1.2 tem caráter conceitual, e é aplicável *a priori* somente para a área de estudo desta pesquisa.

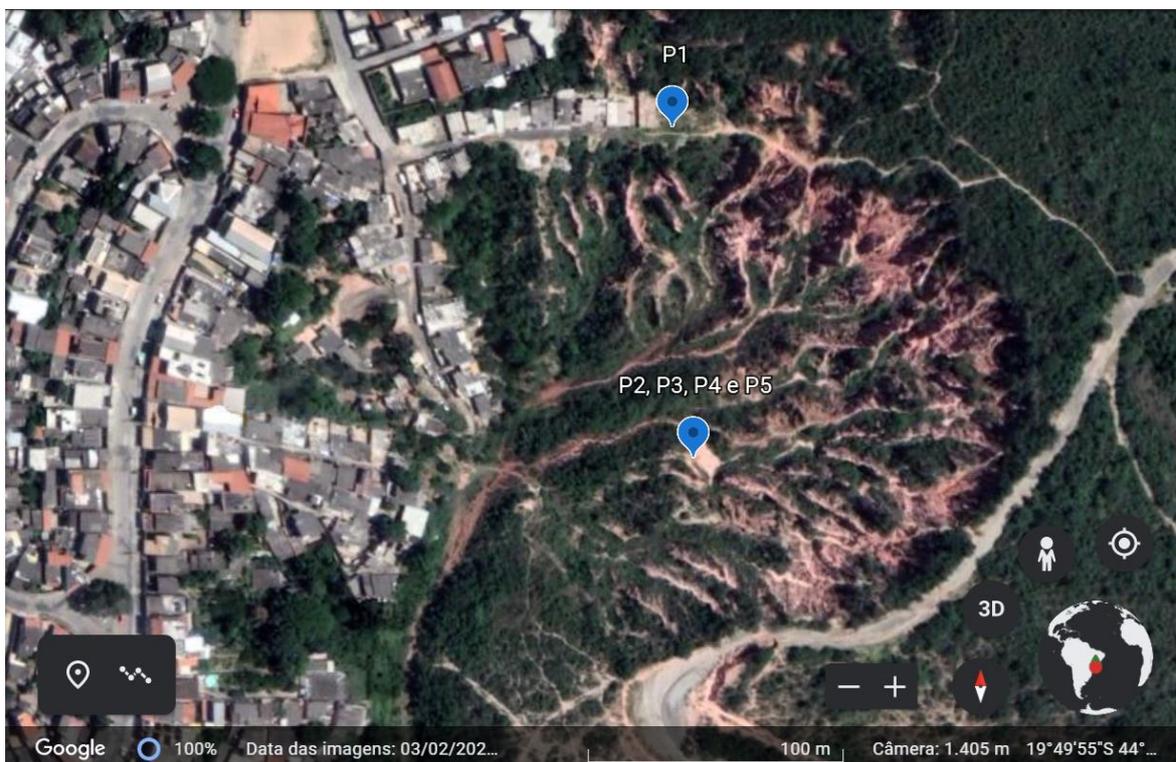
A Figura 2.1 apresenta a imagem da voçoroca da Vila Feliz, na Regional Vargem das Flores, com a indicação dos pontos de coleta.

Figura 2.1- Pontos de coleta de amostras na voçoroca Vila Feliz, em Contagem (Imagem do Google Earth).

O plano de investigações consistiu na definição de 5 pontos de amostragem, sendo 4 representativos de horizontes de solo (A, B, C e solo saprolítico), e 1 representativo do alúvio-colúvio presente na base da voçoroca. Foram realizados em campo: 2 ensaios de permeabilidade *in situ* (Horizonte A, ponto P1; e solo saprolítico, ponto P4); 1 ensaio de frasco de areia para determinação da massa específica do solo *in situ* (Horizonte A, ponto P1); coleta de 1 bloco de amostra indeformada (Horizonte B, ponto P3); coleta de amostras deformadas dos 5 pontos investigados. Em laboratório, foram realizados ensaios de caracterização completa nas 5 amostras deformadas (massa específica dos sólidos, granulometria completa, limite de liquidez, limite de plasticidade, limite de contração); além de 2 ensaios de cisalhamento direto tipo pré-adensado drenado (1 com umidade natural e outro inundado), e massa específica do solo a partir de amostras indeformadas do bloco extraído em campo (Horizonte B, ponto P3).

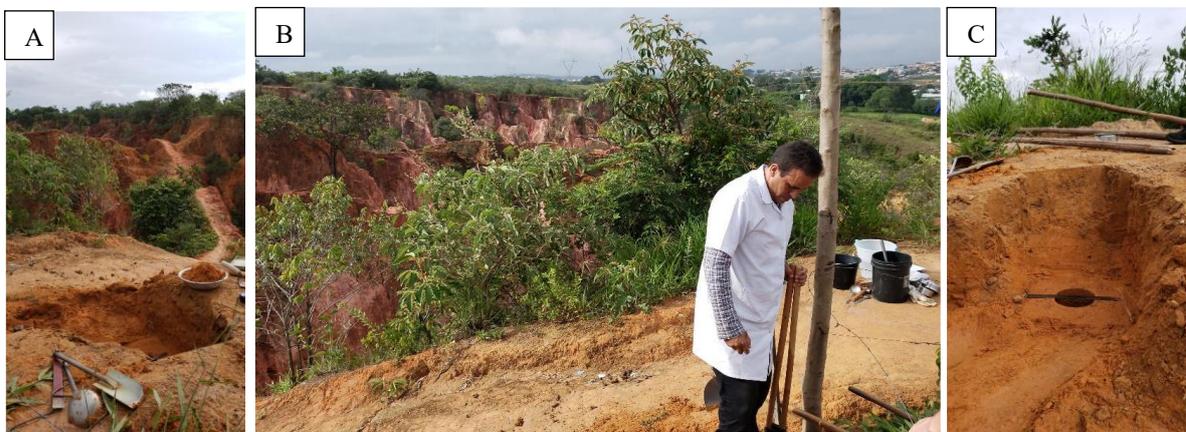
Os ensaios de caracterização e resistência ao cisalhamento foram realizados no Laboratório de Mecânica dos Solos da PUC Minas. A Figura 2.2 mostra fotos a partir do P1, sendo que em A) uma vista para leste, a partir da crista da voçoroca; em B) uma vista para o sul, em direção aos demais pontos de coleta que se encontram na base dos dígitos da voçoroca; e em C) o preparo do terreno para realização do ensaio de permeabilidade *in situ*.

Figura 2.2- Ponto de coleta e ensaio P1 – Amostras de solo da voçoroca Vila Feliz, em Contagem.

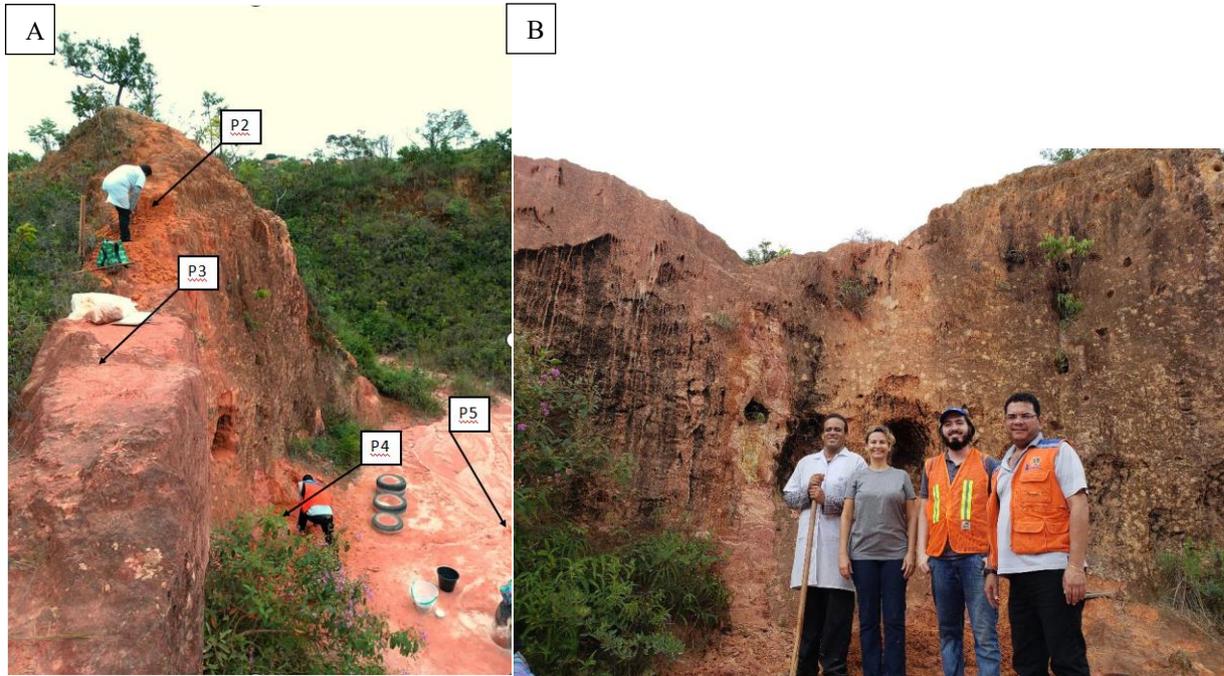
Já a Figura 2.3 A) apresenta os demais pontos de coleta. O ponto P2 é representativo do horizonte B, mais superficial, e foram coletadas amostras deformadas para ensaios de caracterização. O ponto P3 também é representativo do horizonte B, contudo, menos intemperizado que P2, e, portanto, foram coletadas amostras deformadas para ensaios de caracterização e 1 bloco indeformado para ensaios de resistência ao cisalhamento. O ponto P4 é representativo do horizonte C, onde foram coletadas amostras deformadas e realizou-se 1 ensaio

de permeabilidade *in situ*. O ponto P5 é representativo do alúvio-colúvio existente na base da voçoroca, e foram coletadas amostras deformadas para ensaios de caracterização. Em B), a equipe de campo.

Figura 2.3- A) Pontos de coleta e ensaios P2, P3, P4 e P5; B) Autora e equipe de campo
