## TERMOGRAFIA COMO TÉCNICA NÃO DESTRUTIVA NO DIAGNÓSTICO DE PATOLOGIAS EM PEÇAS DE MADEIRA

Esse artigo tem como objetivo apresentar a viabilidade do uso da termografia como técnica não destrutiva para diagnóstico das patologias ocultas em peças de madeira, sejam provenientes de manifestações naturais como fissuras, fendas, nós, gretas, a partir de agentes químicos, atmosféricos e/ou biológicos (ataque de fungos ou insetos xilófagos) ou de ação antrópica. Por meio do uso da técnica ativa de termografia, que utiliza o pré-aquecimento da superfície analisada, foram realizados experimentos a fim de se identificar a posição de defeitos naturais nessas peças. Para isso, foram utilizadas peças de tamanhos variados, com o objetivo de se simular peças estruturais presentes em telhados, vigas, etc. Os ensaios foram realizados em laboratório, com temperatura e umidade registradas. Os resultados demonstraram a viabilidade da utilização da técnica como ferramenta de diagnóstico preliminar de patologias ocultas próximas à superfície das peças e de manutenção em madeiras, em estágio inicial ou avançado.

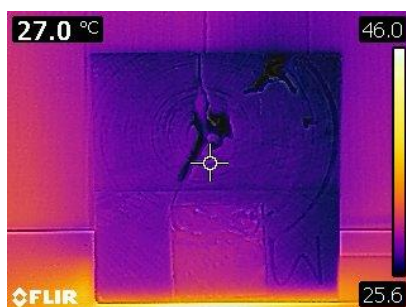
Figura 8 – Ensaio da série 2.

- (a) Antes do aquecimento, com corpo negro adesivado a peça.  
(b) Durante o aquecimento com refletor de lâmpada de halógeno.  
(c) Após aquecimento. (d) Após aquecimento, fundos da peça.

Uma das peças da série 2 apresentou resultados diferentes, pois um defeito visível (Figura 7) demonstrou temperatura diferente da superfície aquecida. Esta abertura ainda permitiu a visualização, por meio da termografia, do calor refletido na face posterior. Assim, mesmo com a superfície da peça atingindo 66,2°C, seu interior não passou de 50°C. Sendo esse resultado esperado, a termografia demonstra eficácia na identificação de patologias internas. Os resultados do ensaio (antes, durante e após o aquecimento) desta peça da série 2 encontram-se nas Figuras 8 e 9.

Para o segundo tipo de ensaio, série 2 e Figuras 7 a 9, foi possível perceber que os defeitos visíveis foram capturados nas imagens termográficas. Da mesma forma, os fundos indicam a diferença de temperatura presente na parte posterior da peça e, pela vista superior, infere-se o quanto foi possível a incorporação do calor pelo objeto, Figura 9.

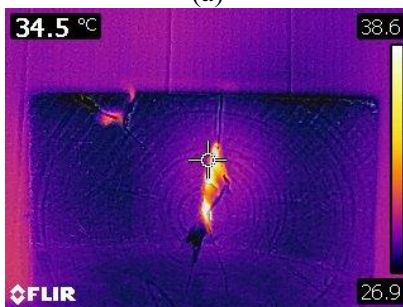
Figura 9 – Ensaio da série 2 após aquecimento  
(a) Frente superior. (b) Detalhe do defeito.  
(c) Aproximação pelos fundos da peça. (d) Vista superior.
