**UNIVERSIDADE FEDERAL DE MINAS GERAIS**  
PROGRAMA DE PÓS-GRADUAÇÃO EM CONSTRUÇÃO CIVIL

**AVALIAÇÃO MECÂNICA DE ALVENARIAS DE VEDAÇÃO ARMADAS NAS  
JUNTAS HORIZONTAIS SUBMETIDAS À FLEXÃO LATERAL**

Dissertação apresentada à Escola de Engenharia da Universidade Federal de Minas Gerais como parte dos requisitos para obtenção do título de Mestre em Construção Civil. Área de concentração: Tecnologia na Construção Civil. Linha de pesquisa: Materiais de Construção Civil.

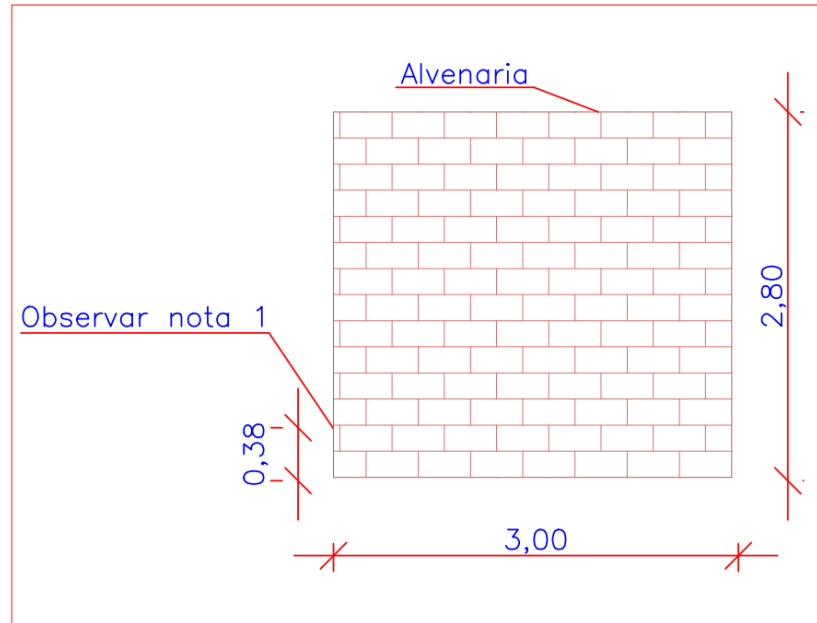
Figura 7 – Vista da parede a ser moldada, conforme detalhe extraído do Apêndice

Para cada corpo de prova é realizado o ensaio de impacto de corpo mole, análise de deslocamentos admitidos, falhas e verificação do padrão de fissuração quando pertinentes. Para avaliação dos requisitos são moldadas paredes em escala real com dimensões de 3,00 metros de comprimento por 2,80 metros de altura (ver Figura 7 extraída do projeto no Apêndice – A abaixo). Os protótipos têm espessuras de 9 e 14 centímetros, sendo moldados com blocos cerâmicos de vedação com

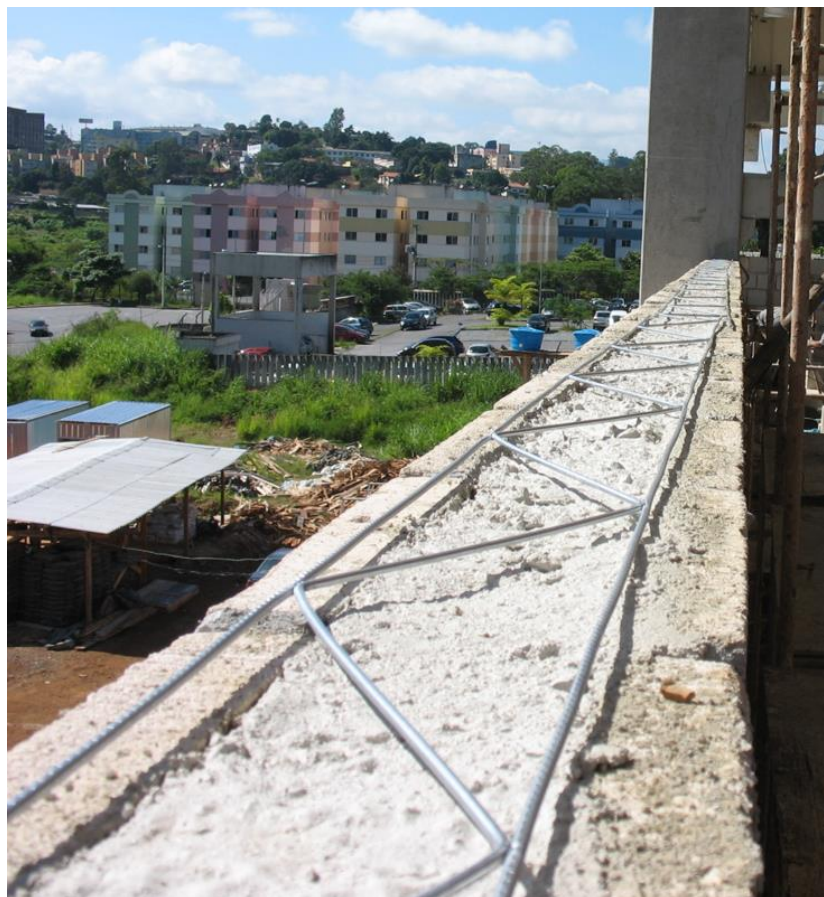
Figura 8 – Ilustração da treliça plana aramada galvanizada

Na Figura 8, apresenta-se a ilustração de um modelo de treliça plana aramada denominado *Round Zinco (RND-Z) 4,00 mm*, que é regularmente ofertado no

mercado brasileiro. Na Europa, além da treliça com fios longitudinais com seção circular, são ofertadas treliças com fios longitudinais achatados ou laminados, referenciados como tipo *Flat* e que são especificamente aplicados às alvenarias construídas com blocos de concreto celular autoclavado (CCA) e junta de argamassa de assentamento colante (TIMPERMAN, 2002).

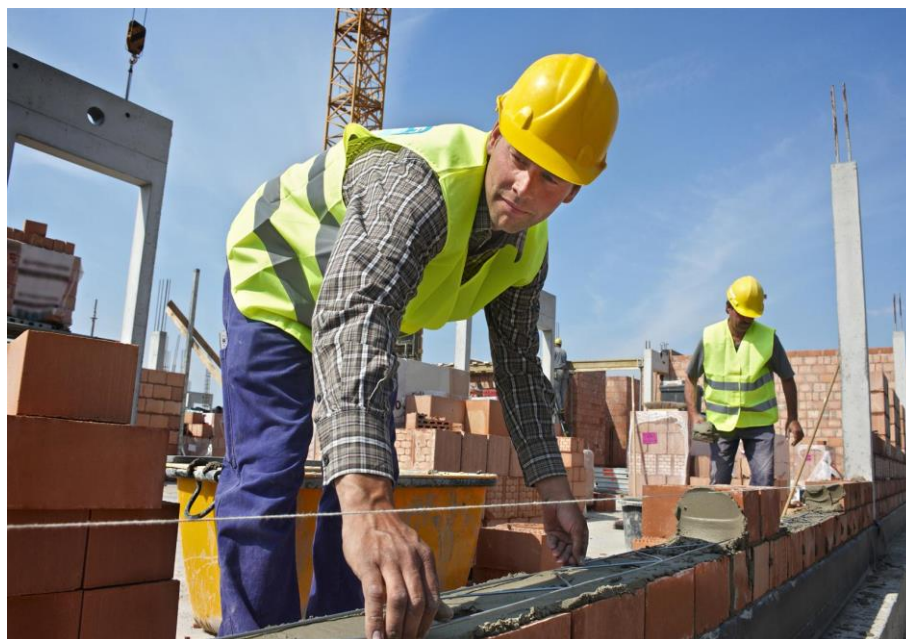
Figura 9 – Aplicação de treliça plana aramada galvanizada em obra

Segundo Timperman (2002) e Rezende (2012), essa treliça pré-fabricada funciona como um elemento de reforço embutido na argamassa de assentamento horizontal dos blocos, que envolvida pela argamassa, aumenta a resistência à tração da alvenaria (Figura 9). Esta treliça é constituída por dois fios longitudinais, com bitolas de 4 mm, endentados e unidos entre si por um fio senoidal contínuo ligeiramente mais fino (3,75 mm). Ambos os arames possuem resistência à tração e limite de escoamento de, pelo ao menos, 500 N/mm<sup>2</sup>, com resistência ao cisalhamento no ponto de solda de, pelo ao menos, 2500 N.

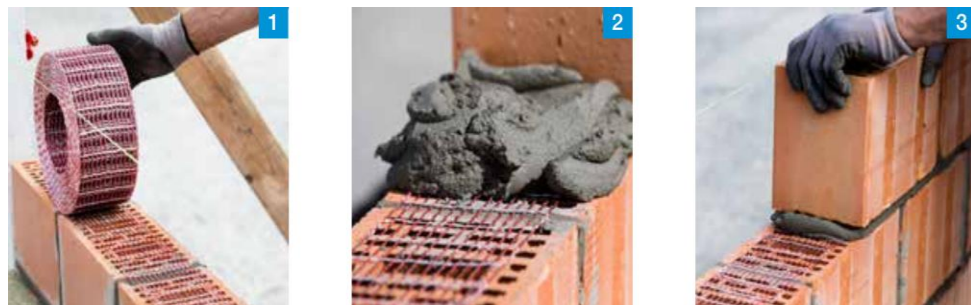
Figura 11 – Aplicação do rolo compacto em obra

Estes rolos compactos proporcionam um uso mais amigável, uma vez que são leves, contribuindo para a ergonomia e segurança no processo de aplicação, conforme Figura 11. Adicionalmente, estes rolos compactos podem ser aplicado em alvenarias com grandes panos de forma produtiva e com redução de perdas.

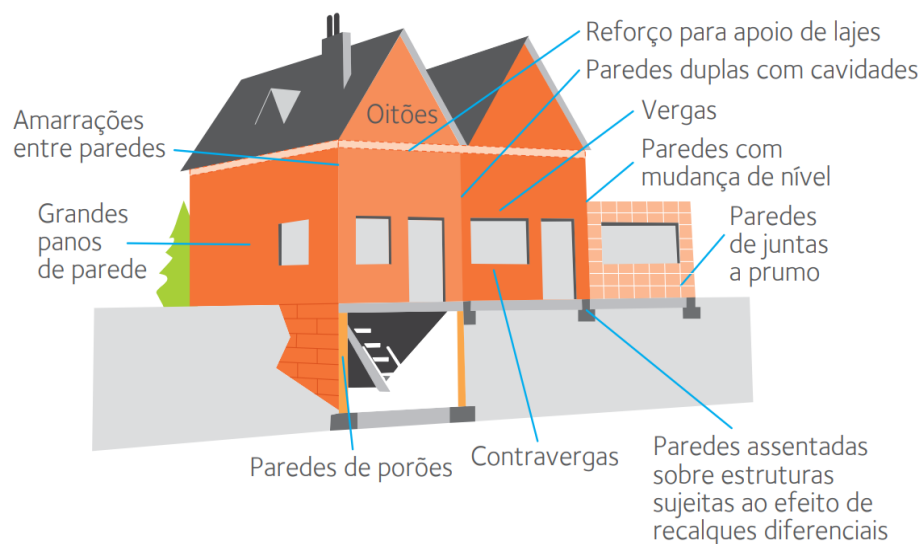
Figura 12 – Principais aplicações para o reforço de junta

Segundo Timperman (2002), os reforços de juntas horizontais de assentamento são empregados para melhorar o desempenho de alvenarias, absorvendo as tensões de tração e cisalhamento e prevenindo fissuras, principalmente em situações nas quais a ocorrência de trincas é mais frequente. Dentre essas aplicações pode se citar as seguintes situações (ver ilustração na Figura 12):

- Muros sujeitos a recalques de base (recalques diferenciais);
- Aumento do intervalo entre juntas de movimentação;
- Vedações de vãos de maiores dimensões;
- Alvenarias que recebem carregamentos concentrados (cargas pontuais);
- Paredes subterrâneas sujeitas ao carregamento lateral devido à pressão do solo;
- Paredes contidas entre lajes e vigas com deformações estruturais;
- Vergas e contravergas atuando sobre a concentração de tensões ao redor dos cantos de vãos livres de portas e janelas;
- Paredes com mudanças de níveis com concentração de tensões;
- Conexões entre paredes;
- Fechamentos de arestas, por exemplo, em empenas de telhados.

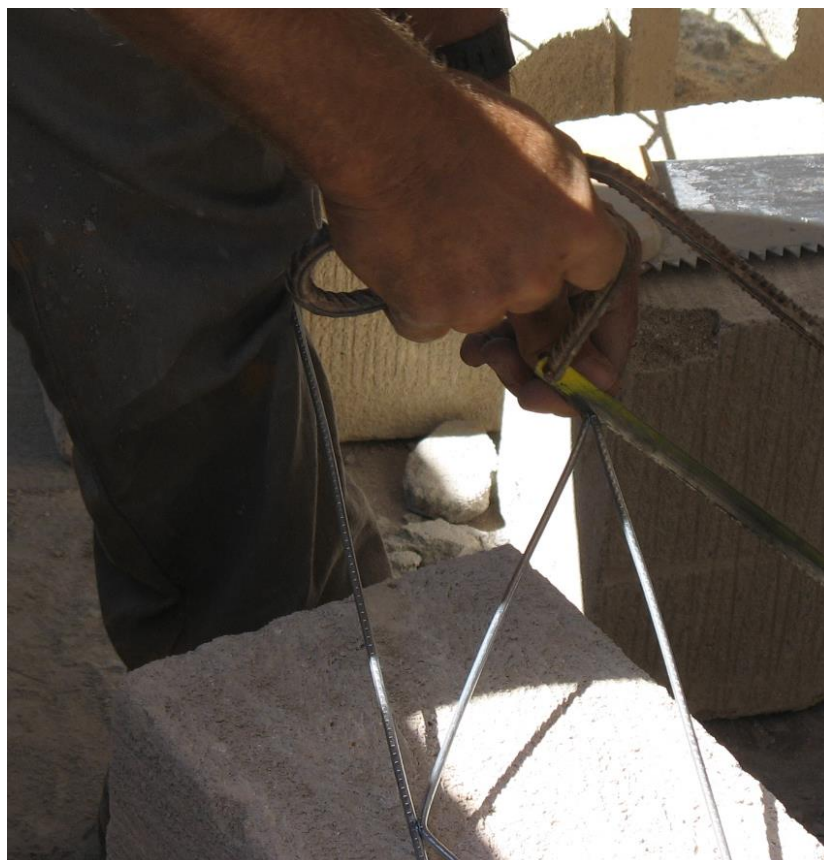
Figura 18 – Em detalhe, a treliça plana aramada

longitudinais entre 4,00 e 5,00 mm e fio da parte senoidal (diagonais da treliça) de 3,75 mm (Figura 18).

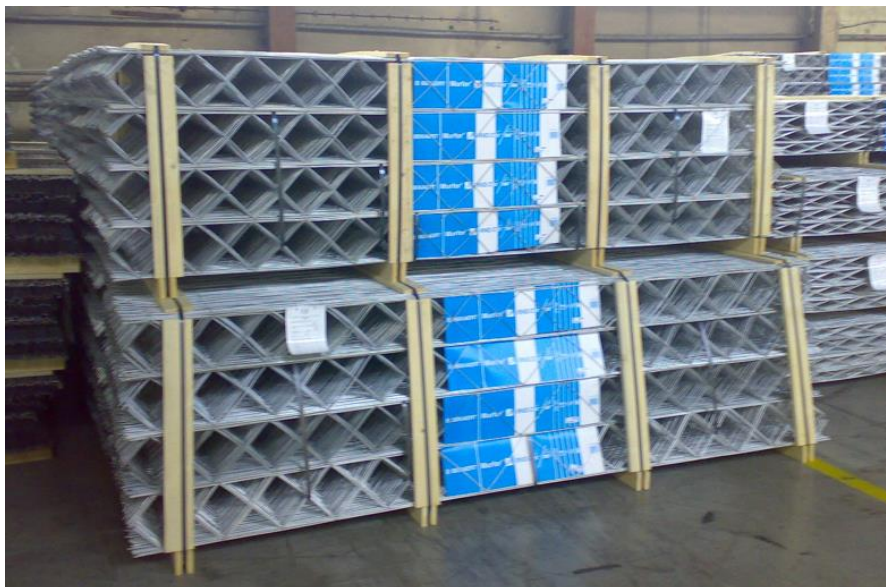
Figura 19 – Feixes de treliças planas galvanizadas armazenadas

Até o prazo de seu uso efetivo, as treliças planas galvanizadas devem ser armazenadas em local coberto e protegido de umidade e de outros agentes que possam promover sua oxidação. As treliças são comercializadas em feixes de 25 unidades e, para obras de maior porte, são entregues em caixas ou pallets de madeira contendo 40 feixes. A Figura 19 mostra o acondicionamento em madeira de feixes das treliças planas galvanizadas.

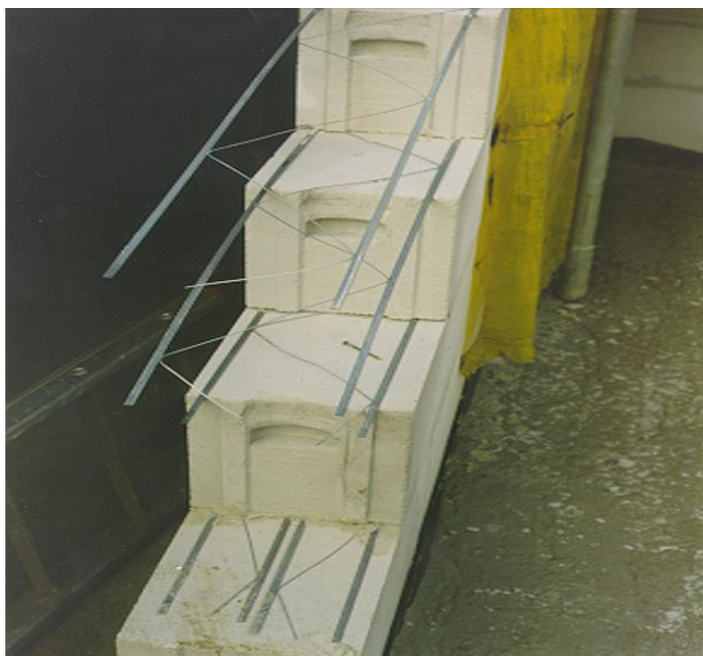
Figura 20 – Detalhe da treliça plana aramada tipo *Flat*, de fios longitudinais achatados

Para uso de cimento-cola é necessário o uso de treliças planas constituídas de arames com seção achatada. Estes elementos de reforço possuem fios longitudinais com seção de 8 x 1,5 mm e fio senoidal de 1,50 mm. A Figura 20 detalha a treliça plana aramada tipo *Flat* com seus fios longitudinais achatados aplicada com cimento cola.

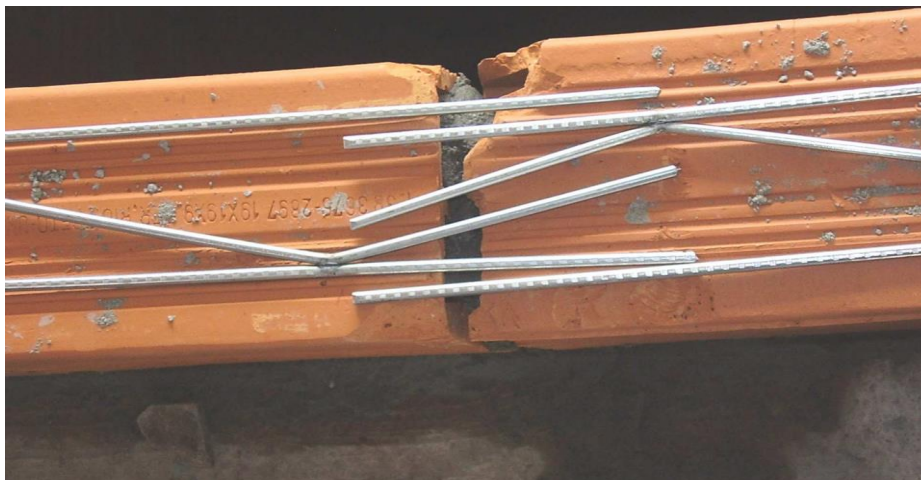
Figura 22 – Detalhe do traspasse lateral de duas extremidades de treliça plana aramada

As emendas entre tiras de treliças planas devem ocorrer por um traspasse de suas extremidades numa extensão mínima de 250 mm, de maneira paralela. Para manter a uniformidade da treliça no interior da camada de argamassa, deve-se evitar a sobreposição vertical de tiras de treliça, ou seja, de maneira encavalada. Nessa situação haveria uma zona com uma desuniformidade da espessura de aço e de argamassa em relação ao resto do comprimento da fiada. Isto provoca uma descontinuidade de aderência da argamassa ao reforço diminuindo sua eficiência. Portanto, o traspasse deve ser preferencialmente lateral. Em determinadas situações, especialmente com a utilização de blocos vazados devido a limitada espessura das paredes desses blocos, o traspasse lateral não é tão facilmente executado. Nessas situações o traspasse vertical acaba sendo o mais empregado.

A Figura 22 mostra o detalhe do traspasse lateral de duas extremidades de treliça plana aramada para continuidade em alvenarias reforçadas.

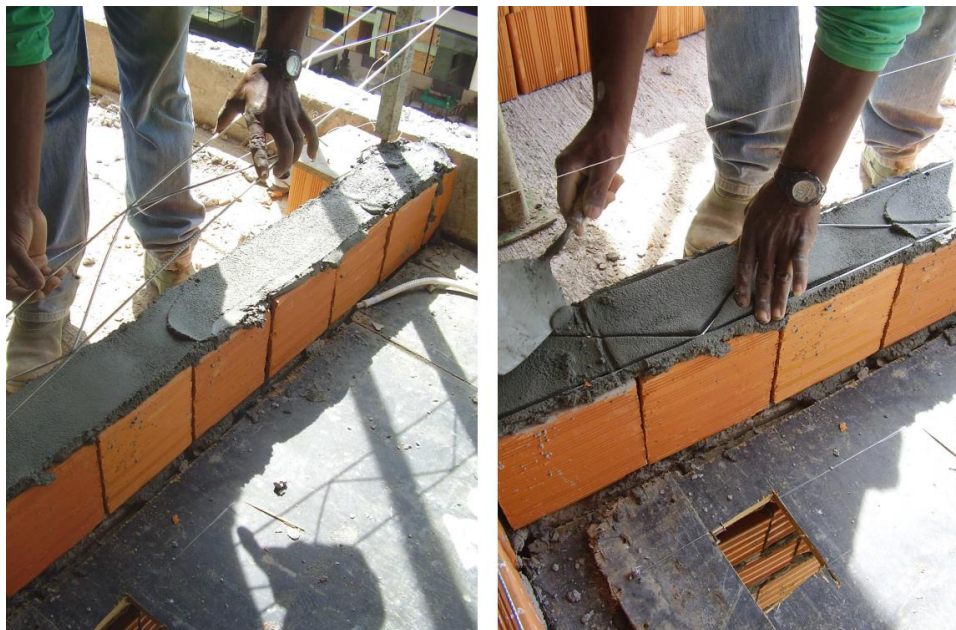
Figura 23 – Aplicação da treliça plana aramada com argamassa convencional

- Uso de argamassa convencional: colocada sobre toda a superfície superior dos blocos, distribuir a argamassa uniformemente e pressionar a treliça para baixo até que atinja o ponto médio da camada. A Figura 23 ilustra em suas

duas fotos sequenciais a aplicação de treliça plana aramada com argamassa convencional.

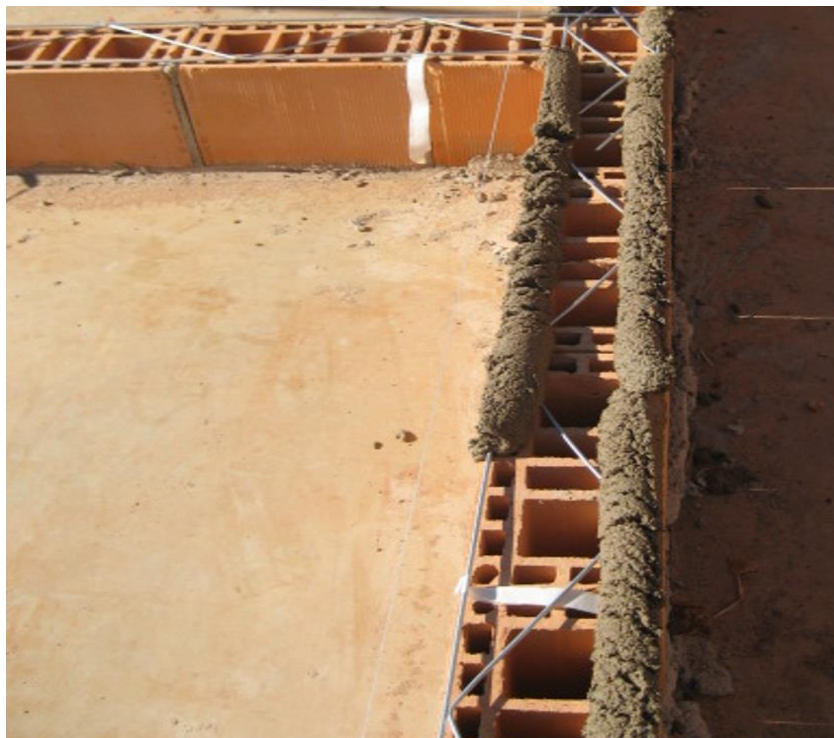
Figura 24 – Aplicação da treliça plana aramada com uso de cordões de argamassa convencional ao longo das paredes laterais de blocos cerâmicos vazados

- Para argamassa colocada apenas em filetes laterais ao longo das paredes laterais dos blocos, deve-se posicionar a treliça exatamente sobre o eixo das paredes do bloco, passar a argamassa com o auxílio de uma palheta estreita encobrimdo os fios longitudinais da treliça e seus respectivos pontos de solda com os fios diagonais. O deslocamento rápido da palheta raspando-a nas quinas superiores dos blocos acaba sendo suficiente para distribuir a argamassa no entorno dos fios longitudinais da treliça plana e seus pontos de solda. A Figura 24 mostra a aplicação da treliça plana aramada com uso de cordões de argamassa convencional ao longo das paredes laterais de blocos cerâmicos vazados.

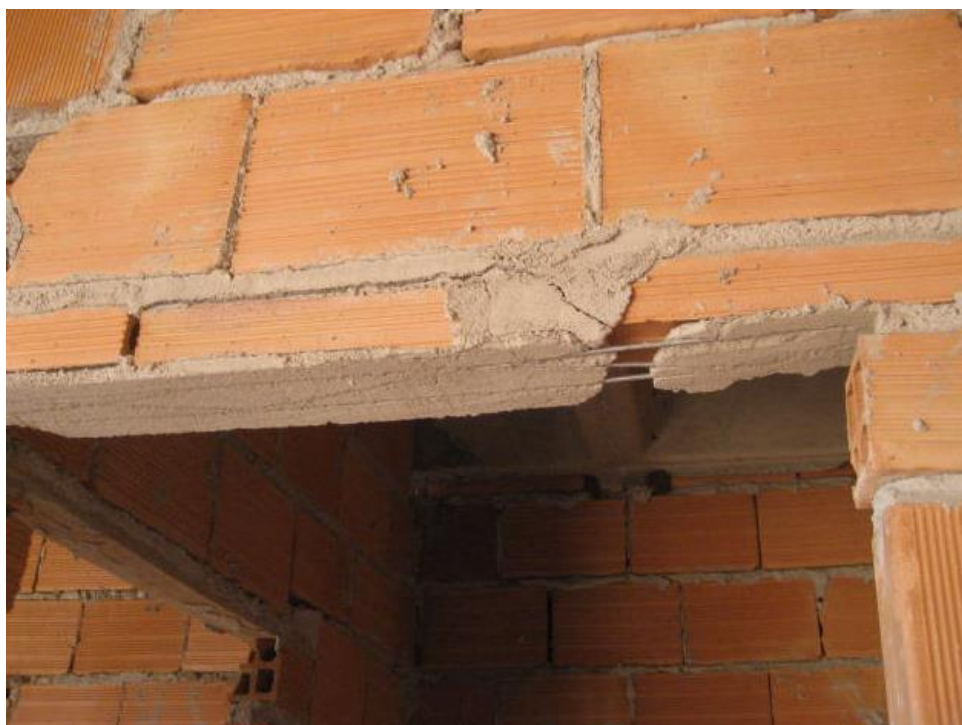
Figura 25 – Uso incorreto da treliça plana aramada como elemento de substituição de vergas. Camada de argamassa irregular, falha e com retirada precoce do escoramento

planas de maneira aleatória em substituição às vergas porque essas, associadas a uma delgada camada de argamassa, não possuem geometria adequada a constituírem elementos estruturais. Alternativas técnicas nesse sentido devem ser avaliadas caso a caso pelos calculistas. A Figura 25 apresenta o uso incorreto da treliça plana aramada como elemento de substituição de vergas, apresentando uma camada de argamassa irregular, falha e uma fissura bem destacada devido a retirada precoce do escoramento.

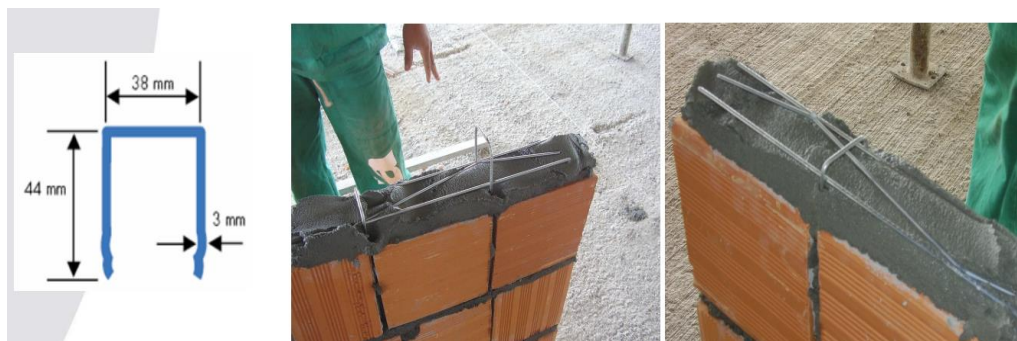
Figura 26 – Treliça plana aramada encaixada no grampo com o uso de argamassa convencional

cerâmicos à vista. A Figura 26 mostra na foto o detalhe da treliça plana aramada encaixada no grampo com o uso de argamassa convencional.

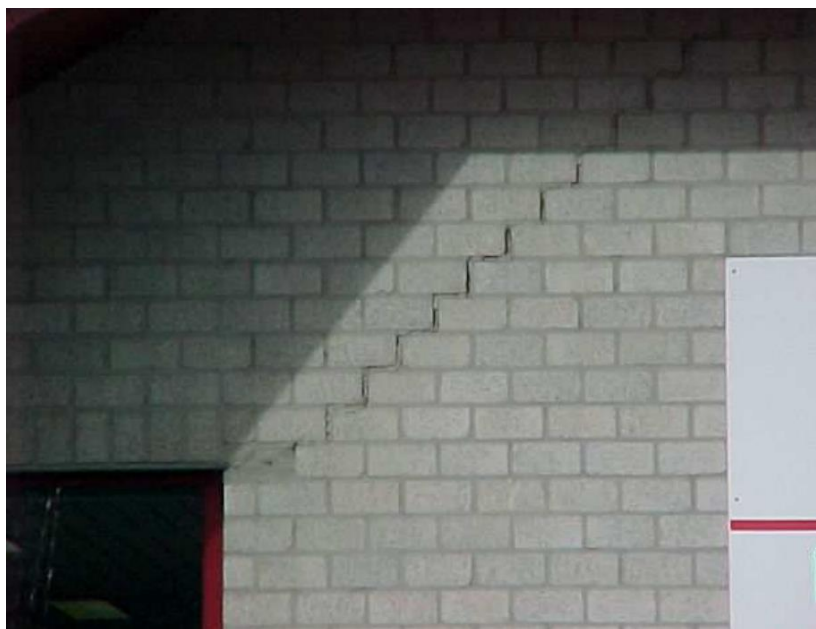
Figura 28 – Manifestação patológica ocasionada por concentração de tensões

As aberturas existentes no interior dos panos de alvenarias para janelas, portas ou afins, bem como as mudanças de níveis, geram cantos vivos, nos quais, invariavelmente têm-se concentração de tensões e uma maior propensão ao aparecimento de fissuras (Figura 28).

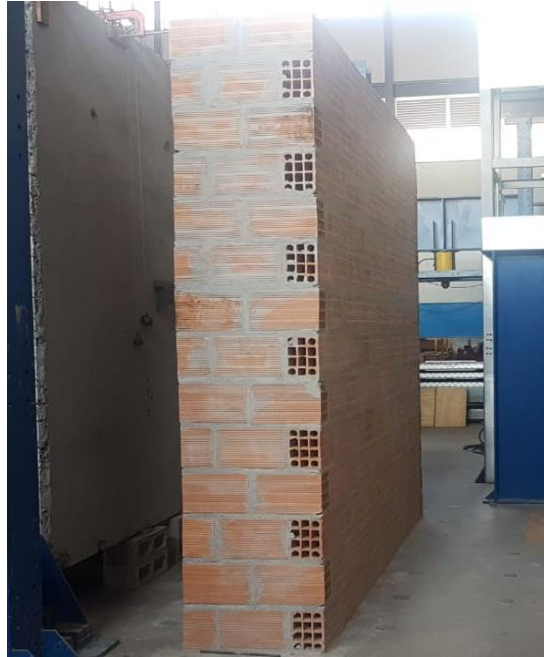
Figura 37 – Visão geral da ALV-1

Na Figura 37, abaixo, pode ser visualizado o modelo ALV – 1 moldado. Este modelo serviu de referência para as demais alvenarias por ter sido a primeira a ser construída. Para as demais, observou-se a colocação ou não da treliça plana armada enquanto armadura de junta em todas as fiadas ou em fiadas alternadas, bem como a mudança do tipo de bloco para 9 centímetros, conforme o tipo de alvenaria a ser construída.

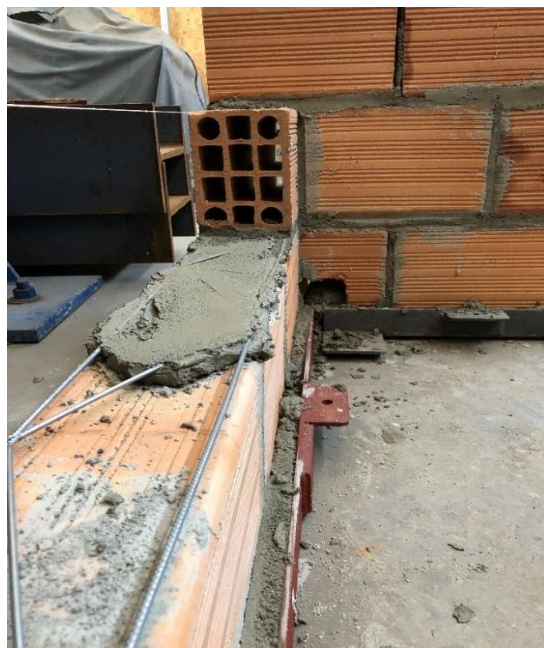
Figura 38 – Colocação da treliça plana aramada

A aplicação da treliça plana galvanizada não exigiu nenhuma técnica específica ou avançada, sendo realizada pelos pedreiros contratados após treinamento dos mesmos, ponto importante para a sua utilização no mercado, vide Figura 38 abaixo:

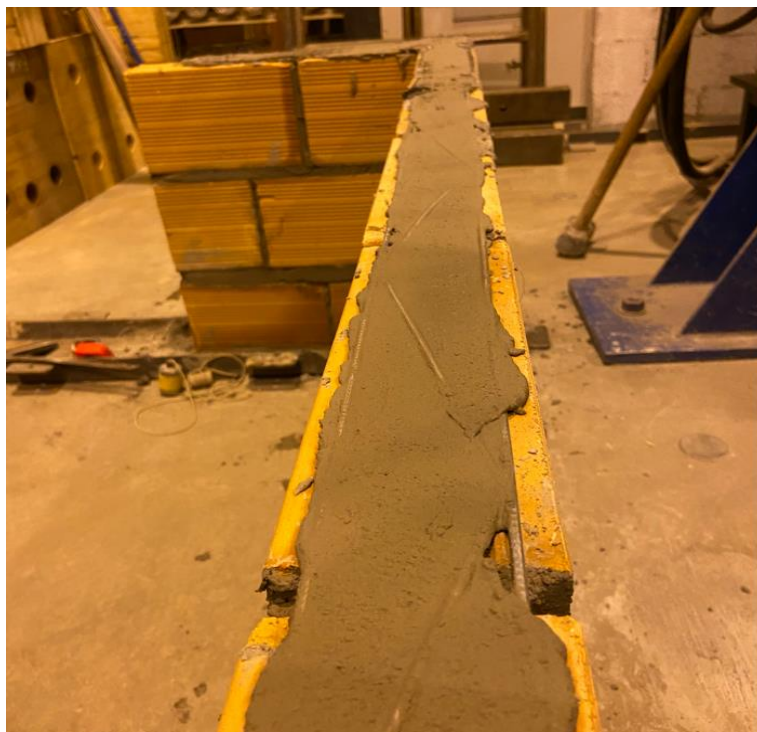
Figura 39 – Colocação da treliça plana aramada no eixo médio da junta de assentamento horizontal

Nesta pesquisa buscou-se a aplicação da treliça plana aramada de forma mais assertiva o possível, em outras palavras, sendo totalmente envolvida pela argamassa, vide Figura 39. Este procedimento é de fundamental importância para o pleno funcionamento do sistema.

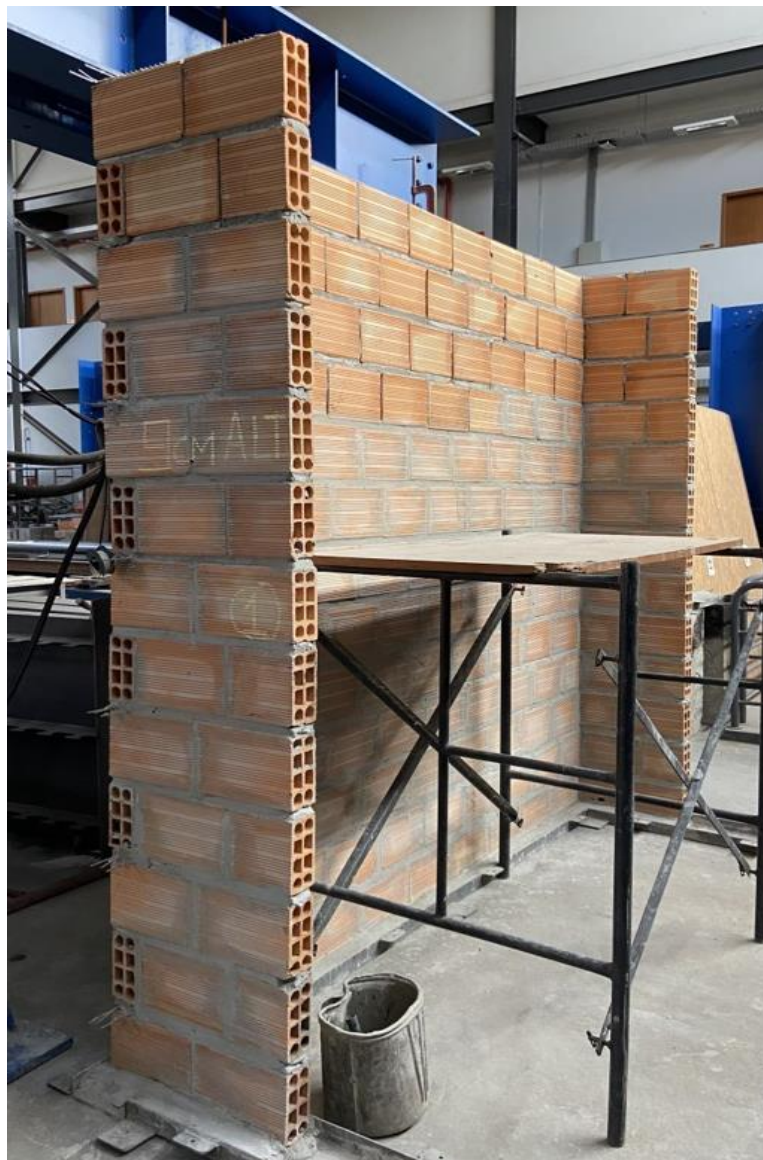
Figura 40 – Alvenaria tipo ALV - 4 sendo moldada com o auxílio de andaimes

As alvenarias foram moldadas em escala real, como descrito anteriormente, sendo assim, o uso de andaime tornou-se necessário para o prosseguimento de forma segura e ergonômica, conforme pode ser visto na Figura 40. Todos os andaimes foram cedidos pelos laboratoristas do LAEES com o devido acompanhamento dos mesmos durante os trabalhos em altura.

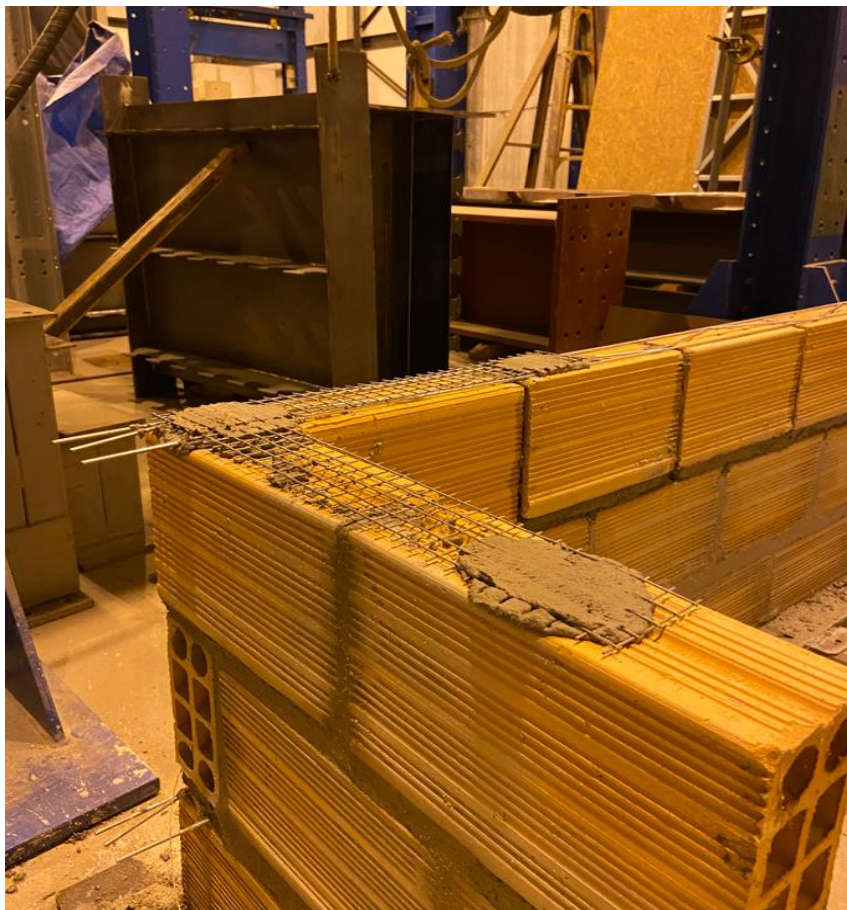
Figura 41 – Amarração com auxílio de telas eletrossoldadas

Importante salientar que todas as alvenarias foram projetadas com 3 vínculos, sendo assim, optou-se por realizar-se as amarrações com auxílio de telas eletrossoldadas, objetivando-se o travamento entre as paredes das alvenarias, conforme pode ser visto na Figura 41. Cumpre ao autor informar que se este procedimento descrito anteriormente não fosse realizado, as alvenarias trabalhariam como de bordo livre (com apenas um apoio), o que não era o interesse

desta pesquisa, já que buscou-se representar a maneira mais atualmente aplicada em obras. Maiores detalhes acerca das alvenarias moldadas poderão ser conferidos nos projetos localizados no Apêndice deste trabalho.

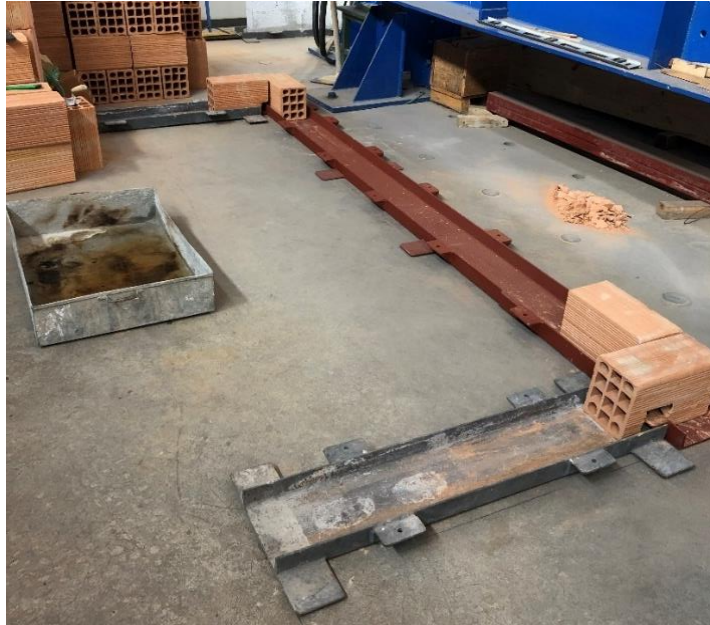
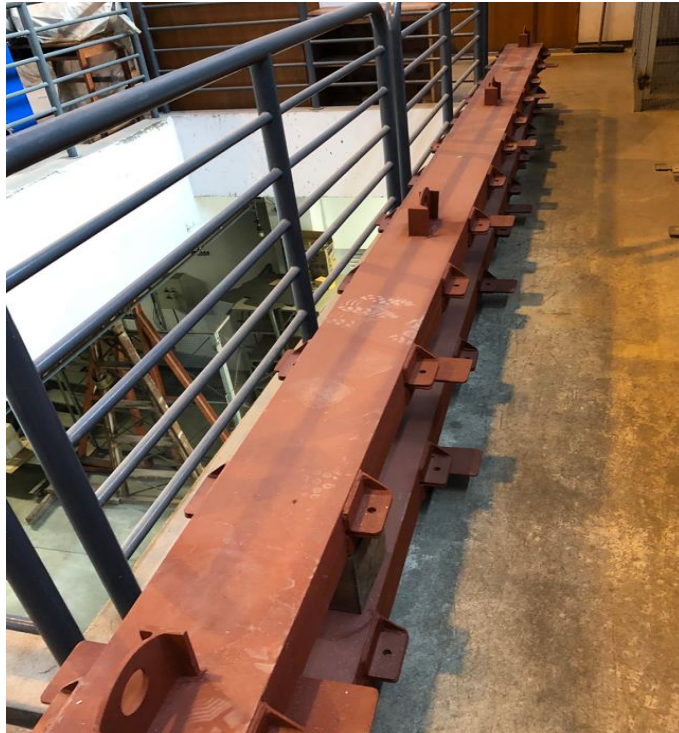
Figura 42 – Apoios para as alvenarias em aço

Os apoios em estruturas de aço especificados para a base e topo das alvenarias foram projetados e concedidos pela BELGO BEKAERT ARAMES e fabricados sob encomenda pela empresa PRESSMIX, vide Figuras 42 e 43. Estes apoios foram planejados com o intuito de permitir a livre movimentação das alvenarias no sítio laboratorial com o auxílio de tirantes laterais para travamento e içamento por intermédio da ponte rolante localizada neste mesmo laboratório.

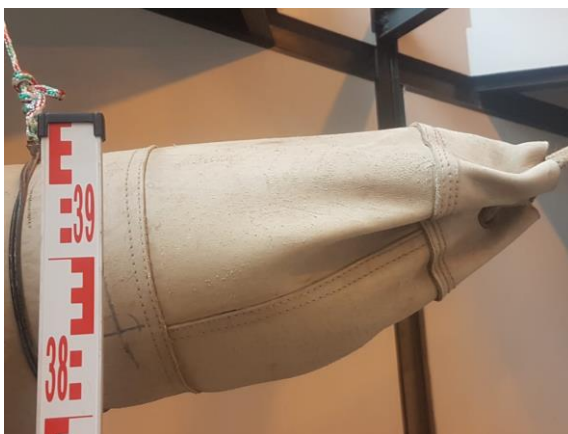
Figura 44 – Visão geral do saco de couro

Para a realização do ensaio de corpo mole, foram utilizados os seguintes equipamentos: saco de couro de 40 kg, conforme Figura 44, medidor de deslocamentos (Dh e Dhr), vide Figura 45, giz para demarcação de fissuras e identificação das alvenarias, e auxílio de trena. Todos estes utensílios foram cedidos pelo LAEES.

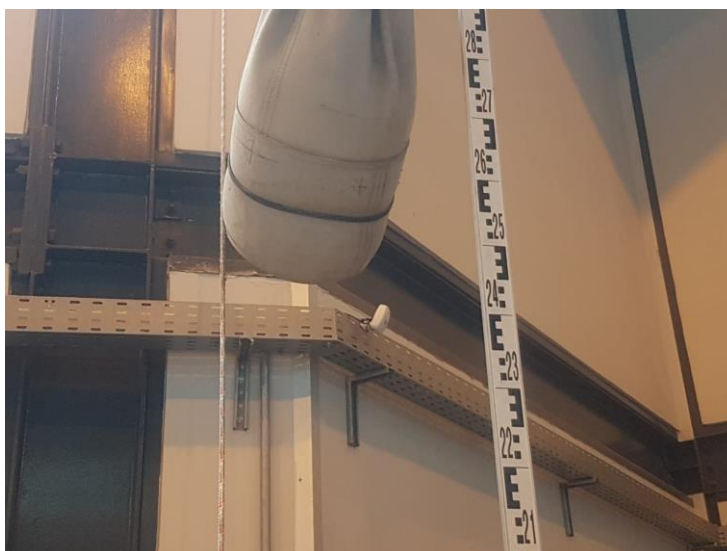
Figura 46 – Auxílio da utilização da mira topográfica adaptada para aferição das alturas com as respectivas energias de impacto

Os ensaios de impacto de corpo mole foram realizados com o apoio de régulas para aferição das alturas de queda do saco de 40 kilogramas e também com o auxílio de roldanas e plataforma elevatória, conforme Figuras 46 e 47. Aparatos e condições providas pelo LAEES.

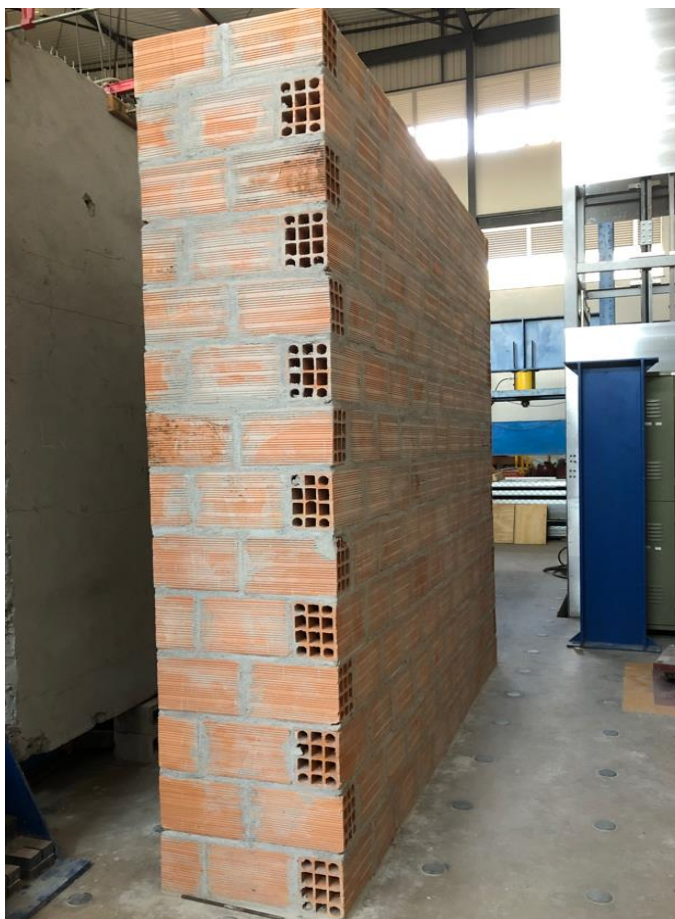
Figura 48 – Vista lateral da ALV - 1

Na Figura 48, é possível visualizar a alvenaria ALV – 1 lateralmente. Não foi possível realizar fotos frontais com melhores ângulos devido às restrições de espaço do LAEES durante o período de campanha.

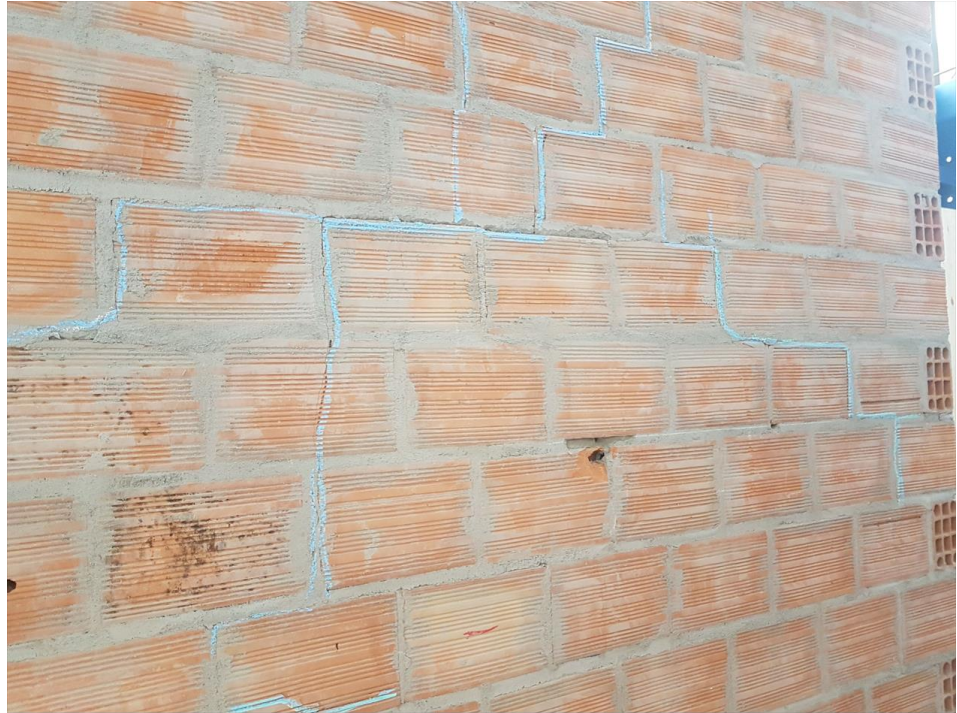
Figura 49 – Vista frontal da ALV – 1 com o mapeamento das fissuras

Após a realização do 5º impacto houve, o aparecimento de uma fissura vertical. Na sequência, logo após o 6º impacto, ocorreu aumento das fissuras existentes, fissuração generalizada nas duas faces e posterior ruína geral da parede. Por segurança de todos os envolvidos no processo, o último impacto (960 J) não foi realizado. Na Figura 49, abaixo, é possível visualizar a fissuração generalizada ocorrida.

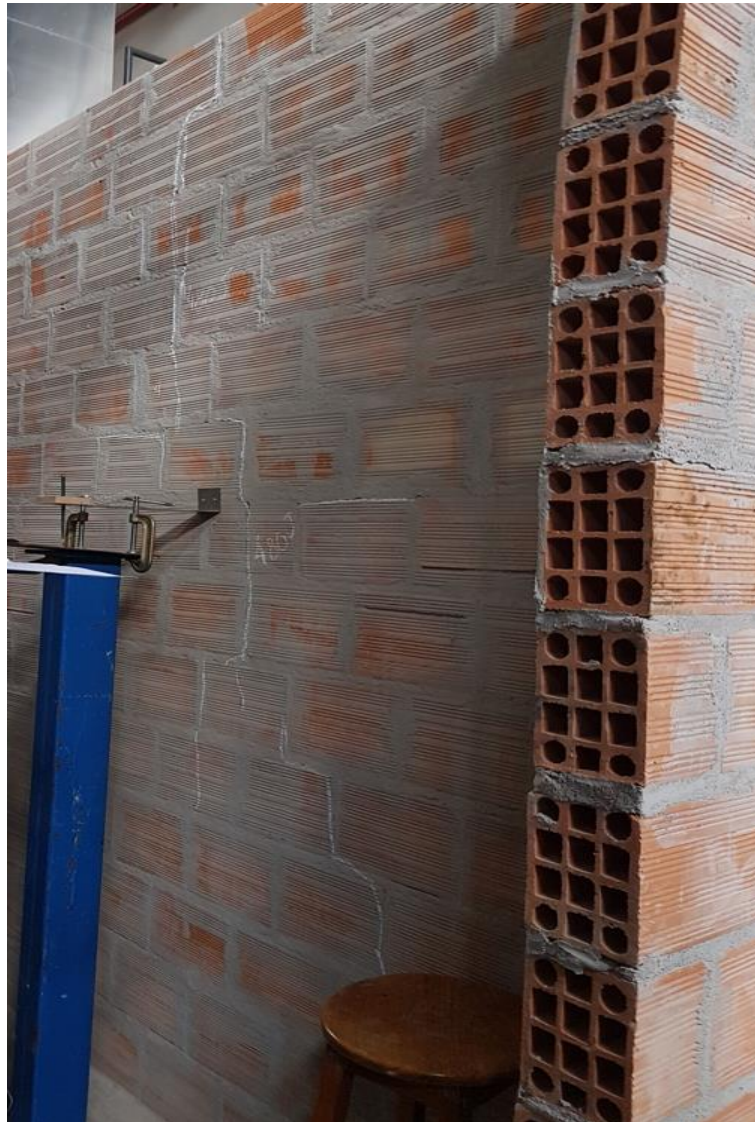
Figura 50 – Vista da região côncava da ALV – 1 com o mapeamento das fissuras

Em complemento à figura anterior, na Figura 50, mapeou-se boa parte da fissura vertical, iniciando-se no topo da alvenaria e indo até a base da mesma.

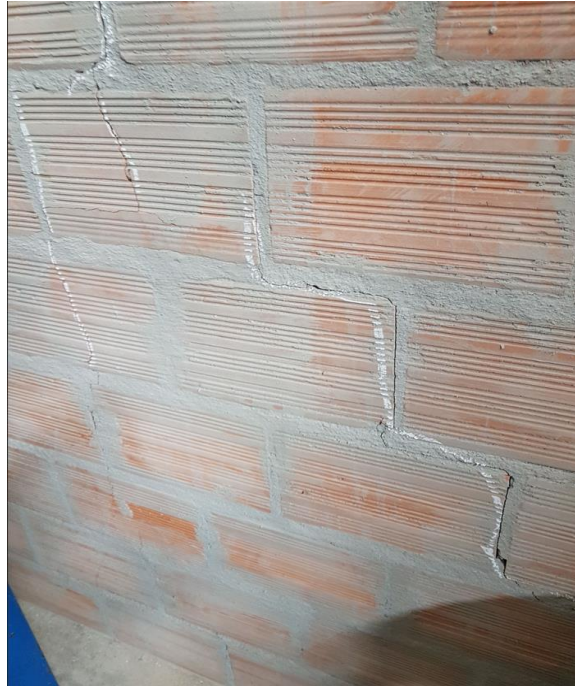
Figura 51 – Detalhe da fissura apresentada na ALV – 1

Em detalhe, é apresentado na Figura 51, a região central da fissura ocorrida na parte traseira da alvenaria.

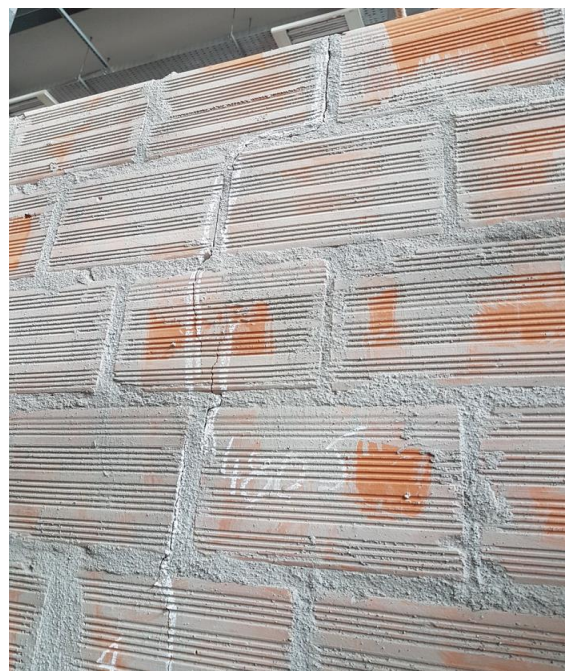
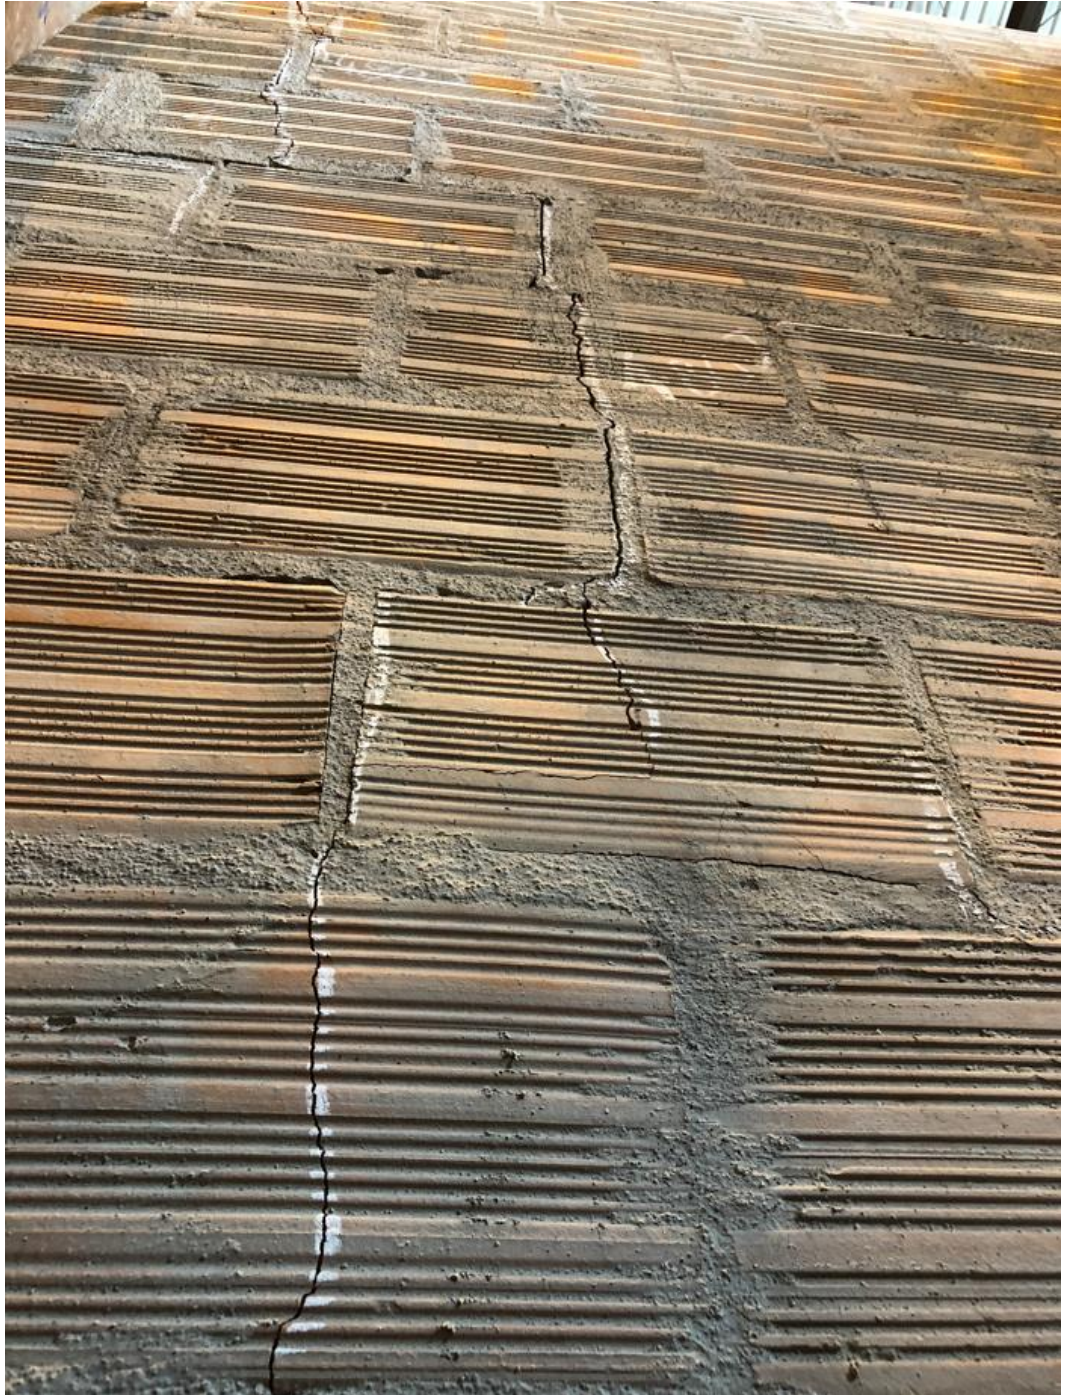
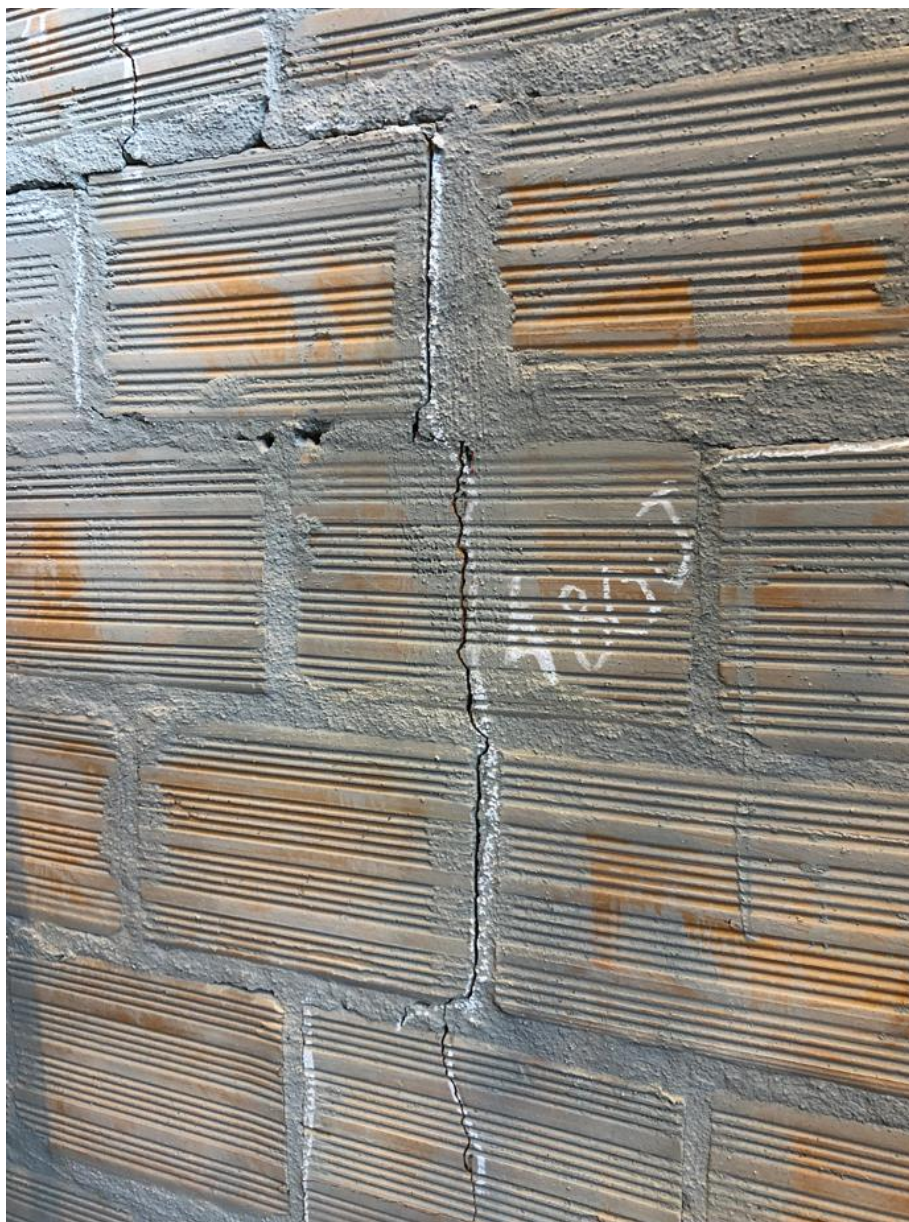
As demais Figuras 52, 53 e 54 detalham as fissuras ocorridas na parte posterior da alvenaria, em direção à base da mesma.

Figura 52 – Detalhe da fissura apresentada na ALV – 1 desde o topo até o meio

Figura 53 – Detalhe da fissura apresentada na ALV – 1 do topo até à base

Figura 54 – Detalhe da fissura na ALV – 1 após o impacto de 480 J

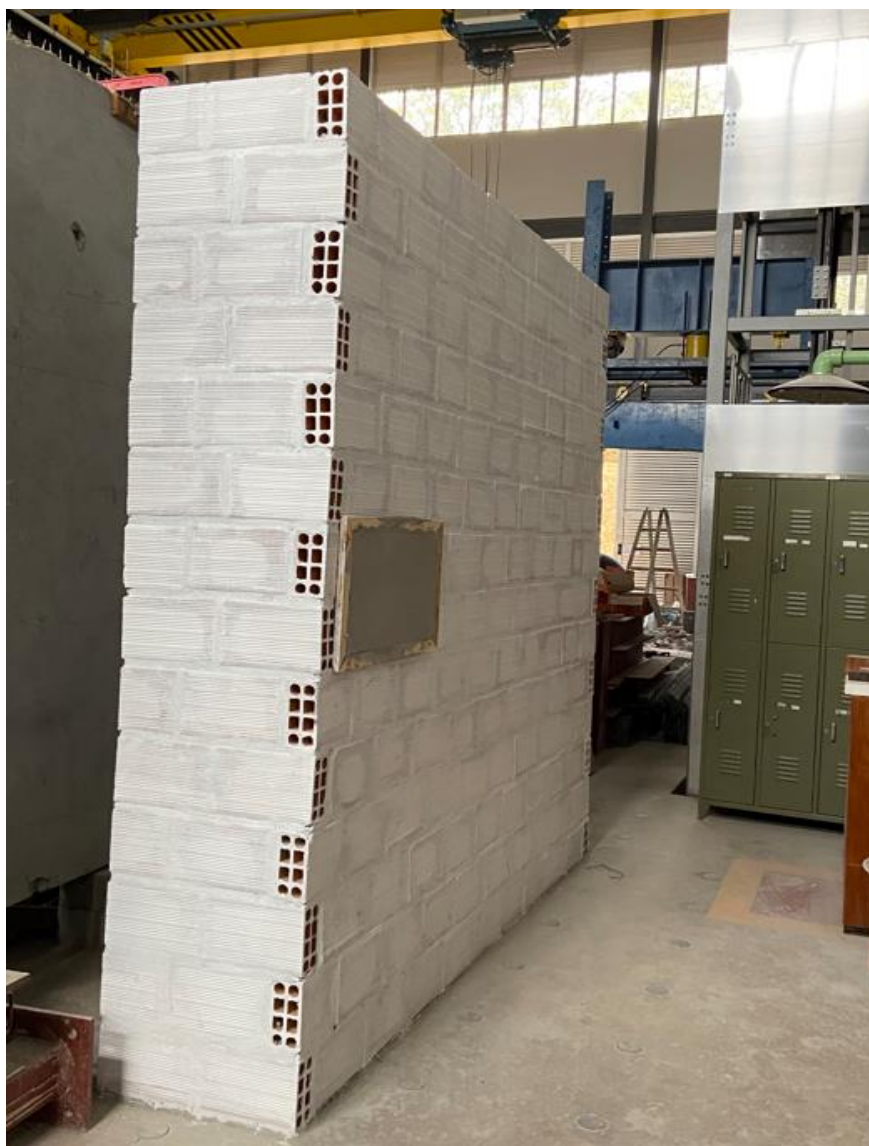
Figura 55 – Vista lateral da ALV - 2

Na Figura 55, é possível visualizar a alvenaria ALV – 2, lateralmente. Não foi possível realizar fotos frontais com melhores ângulos devido às restrições de espaço do LAEES durante o período de campanha.
