**UNIVERSIDADE FEDERAL DE MINAS GERAIS**  
PROGRAMA DE PÓS-GRADUAÇÃO EM CONSTRUÇÃO CIVIL

**AVALIAÇÃO MECÂNICA DE ALVENARIAS DE VEDAÇÃO ARMADAS NAS  
JUNTAS HORIZONTAIS SUBMETIDAS À FLEXÃO LATERAL**

Dissertação apresentada à Escola de Engenharia da Universidade Federal de Minas Gerais como parte dos requisitos para obtenção do título de Mestre em Construção Civil. Área de concentração: Tecnologia na Construção Civil. Linha de pesquisa: Materiais de Construção Civil.

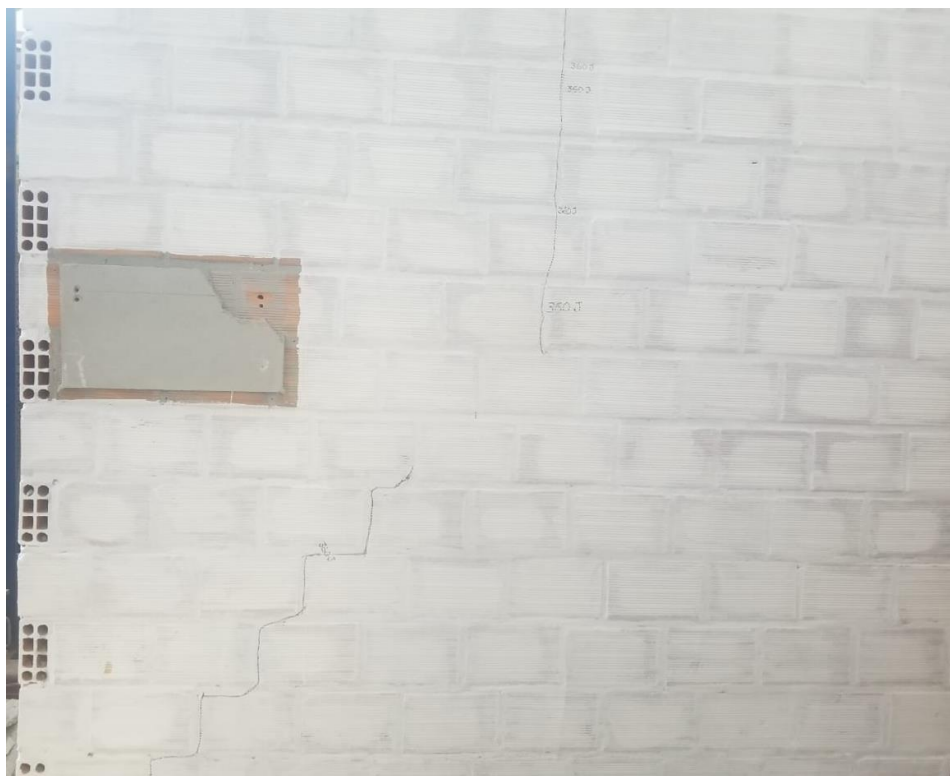
Figura 56 – Vista frontal da ALV – 2 com o mapeamento das fissuras

Após a realização do 5º impacto, houve a ocorrência de fissuras. Na sequência, logo após o 6º impacto, ocorreu a ruptura da parede. Na Figura 56, abaixo, é possível visualizar a fissuração ocorrida na face do impacto do corpo mole.

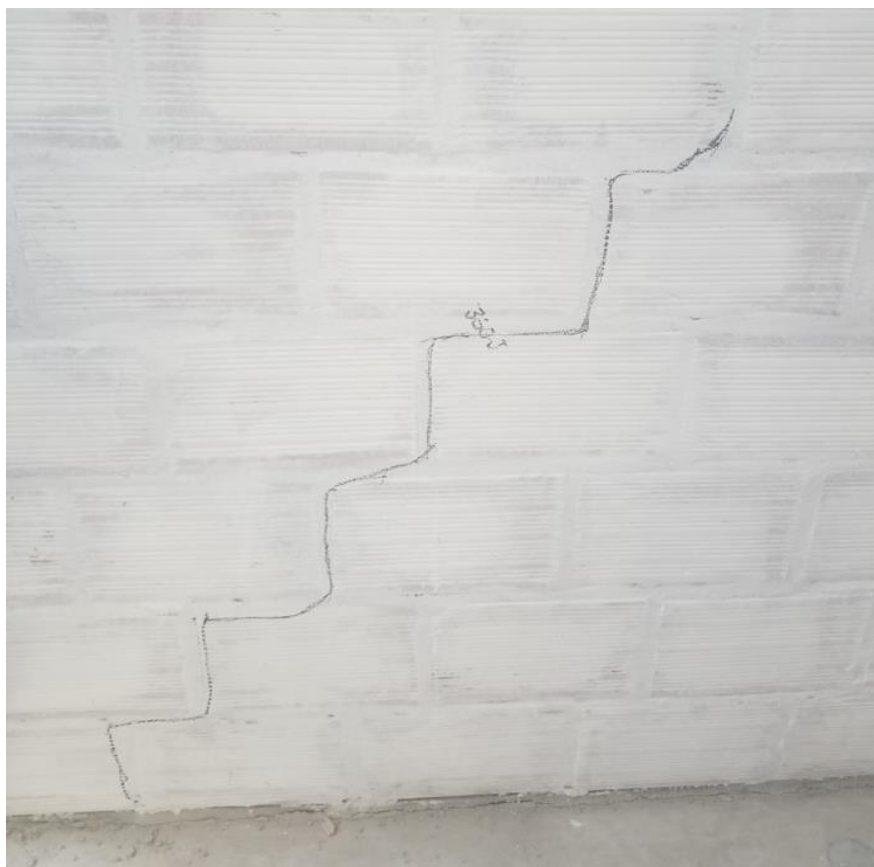
Na Figura 58, abaixo, encontra-se a segunda fissura formada em complemento à imagem anterior, também ampliada.

Figura 58 – Detalhe da fissura apresentada na ALV – 2

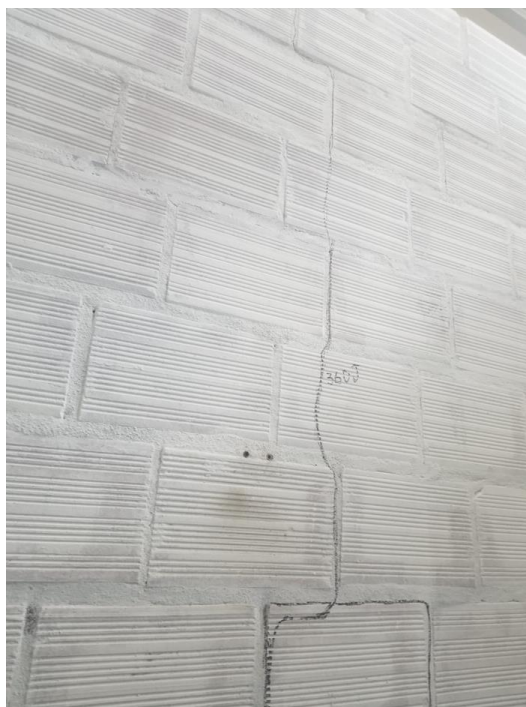
As demais Figuras 59, 60 e 61 detalham as fissuras ocorridas na parte traseira da alvenaria, do topo em direção à base da mesma.

Figura 59 – Detalhe da fissura apresentada na ALV – 2 desde o topo até ao meio da parede

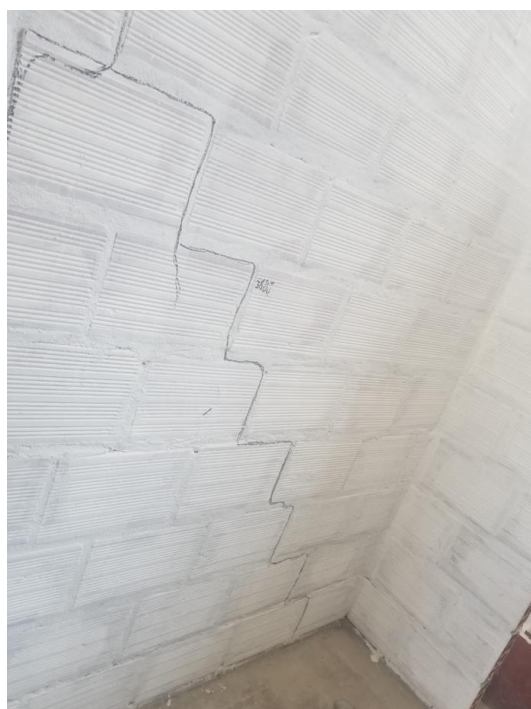
Figura 60 – Detalhe da fissura apresentada na ALV – 2 do meio em direção à lateral inferior direita

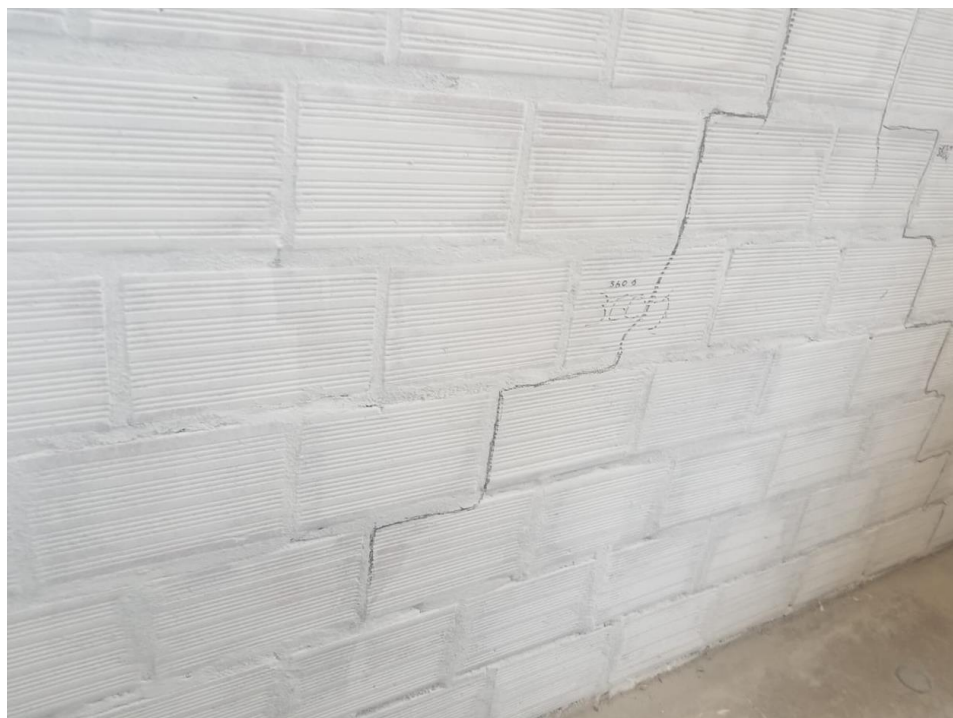
Figura 61 – Detalhe da fissura apresentada na ALV – 2 do meio em direção à lateral inferior esquerda

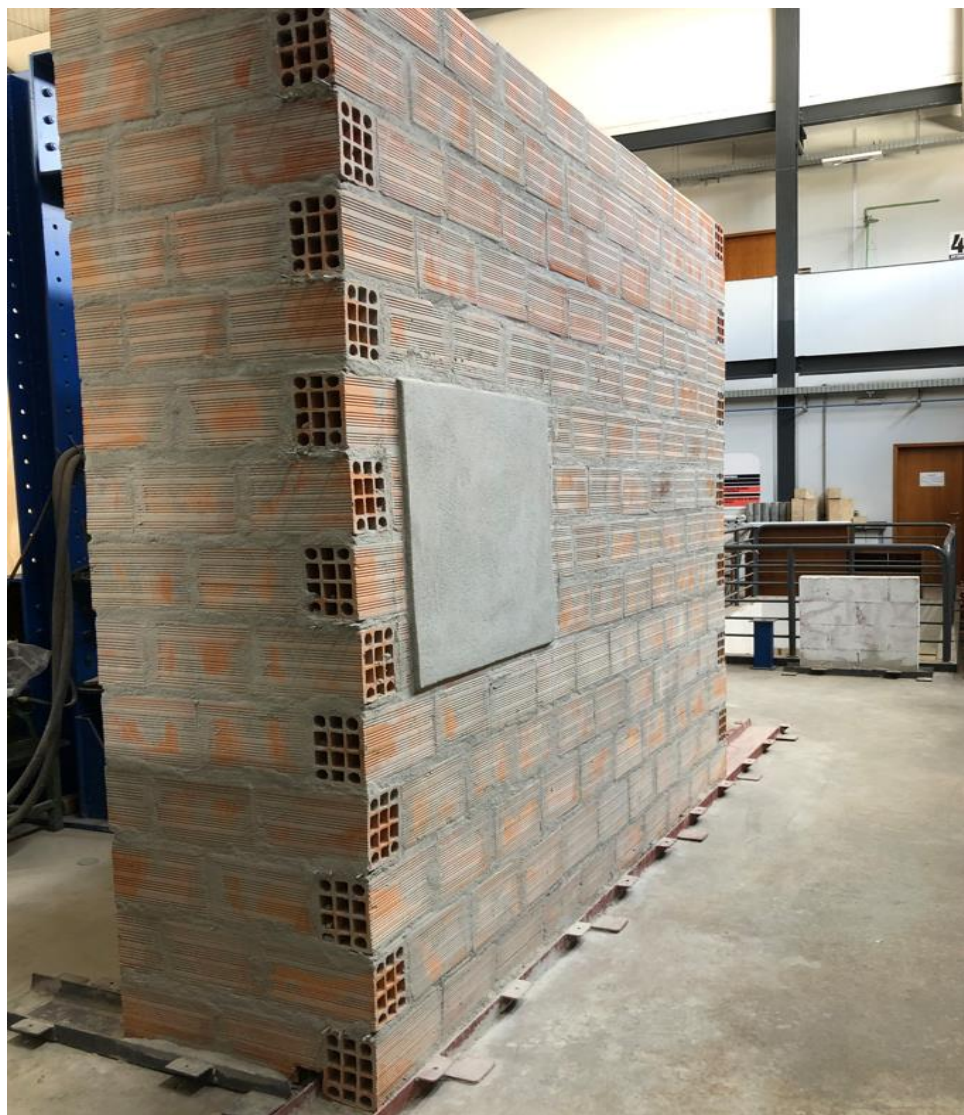
Para melhor entendimento dos resultados, à seguir são apresentadas imagens. Iniciando pela Figura 62 com a vista lateral da primeira alvenaria do tipo ALV – 3.

Figura 62 – Vista lateral da primeira alvenaria tipo ALV - 3

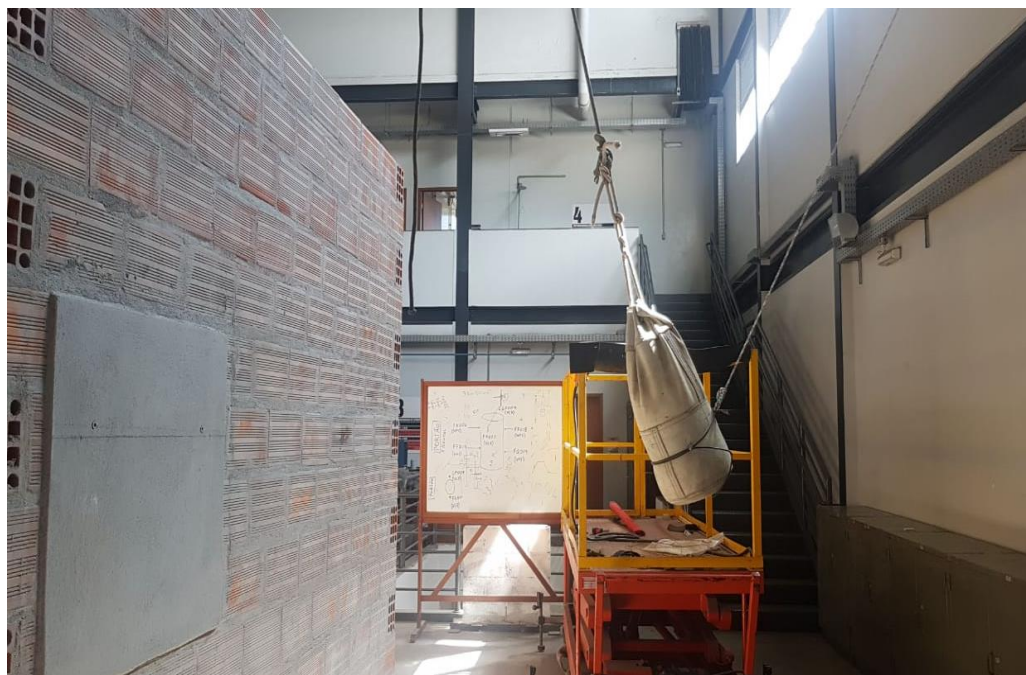
A Figura 63 abaixo retrata o procedimento de realização do impacto de corpo mole.

Figura 63 – Vista lateral da realização do ensaio de impacto de corpo mole

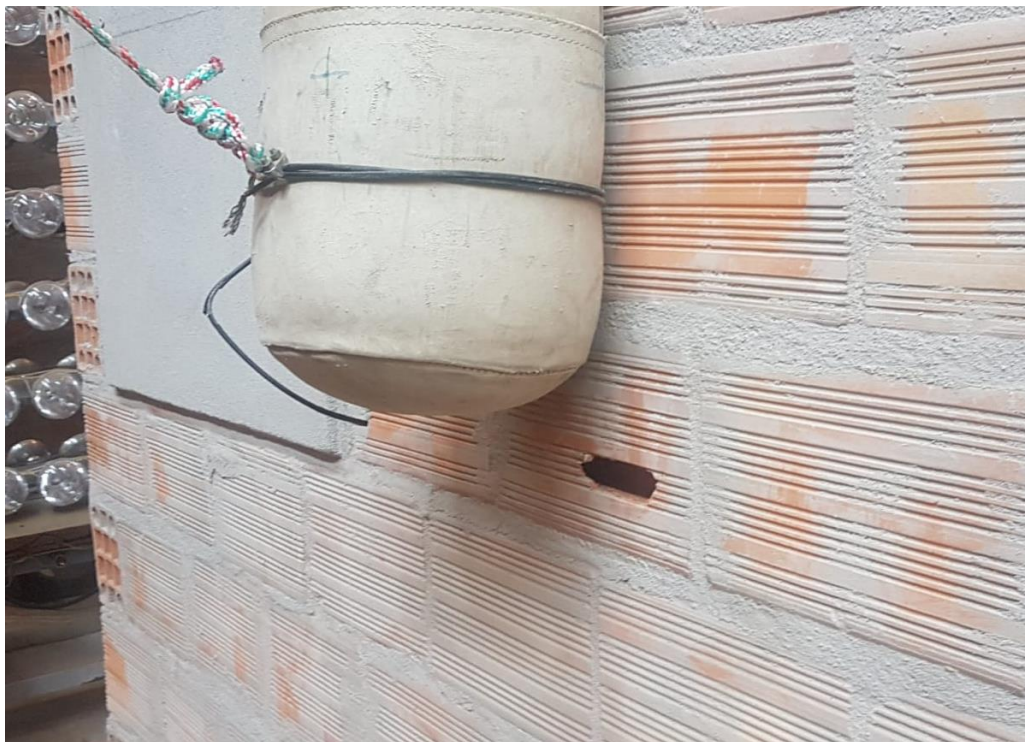
Na sequência, após o 6º impacto, uma ruptura localizada ocorreu (Figura 64). Como se sabe, os tijolos são furados, sendo o alvéolo o ponto mais frágil do mesmo, assim, após os impactos, esta tipologia de manifestação patológica poderia vir a acontecer. Em caso de aplicação de revestimento na alvenaria, a energia de impacto seria melhor distribuída e a chance de fratura localizada no bloco seria menor.

Figura 64 – Ruptura localizada no bloco após impacto de 720 J

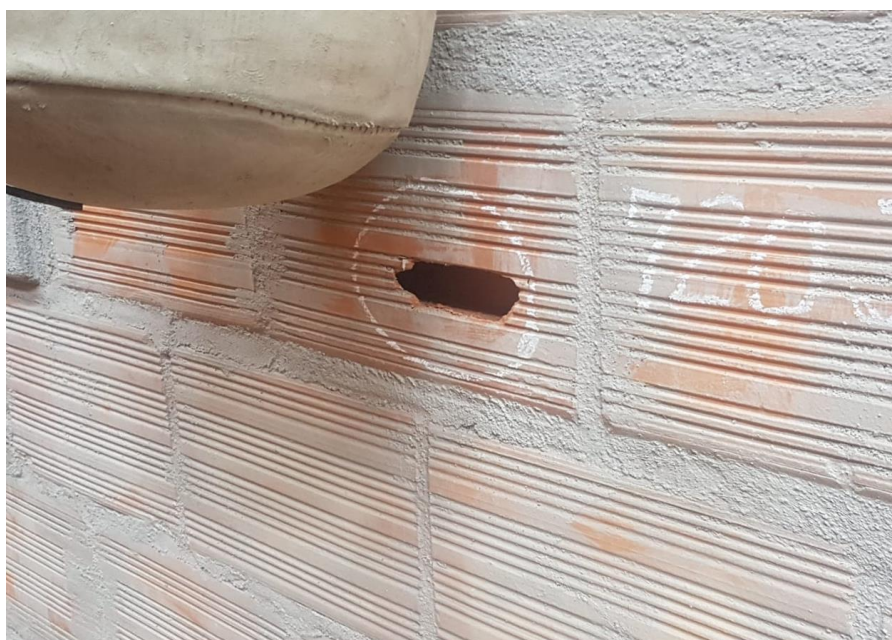
Em destaque, logo abaixo, na Figura 65, encontra-se a mesma ruptura ocasionada pelo impacto de 720 J.

Figura 65 – Ruptura localizada no bloco após impacto de 720 J em destaque

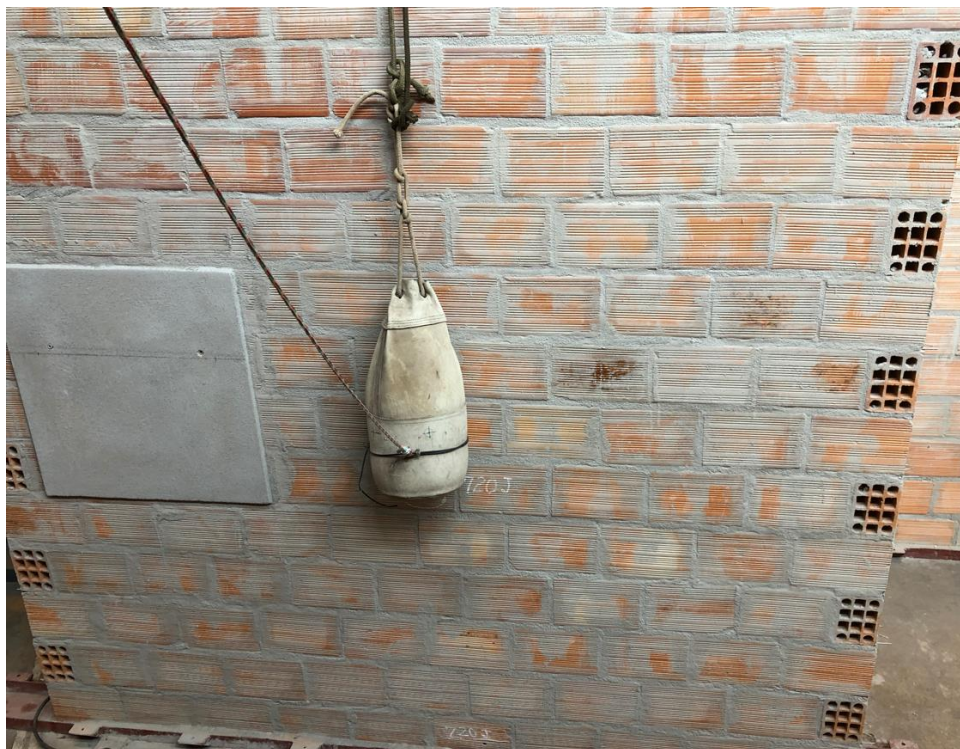
Na base da alvenaria, percebeu-se uma pequena fissura lateralizada, conforme Figura 66. Nas próximas imagens é possível uma melhor visualização.

Figura 66 – Ruptura localizada e fissura na base após impacto de 720 J

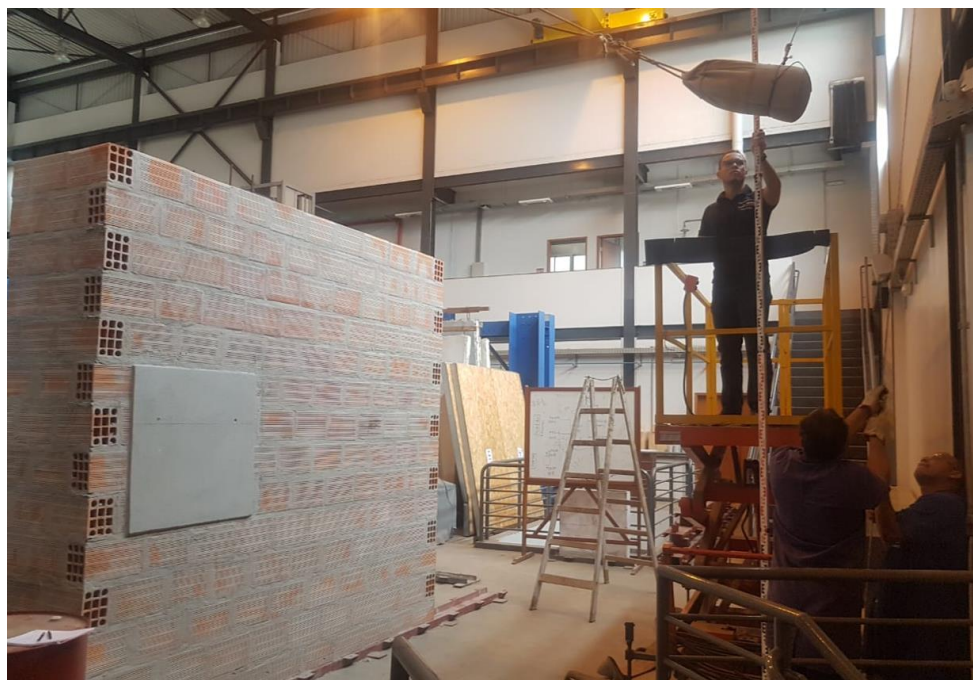
A realização do impacto de corpo mole demanda boa preparação e aferição das alturas de acordo com o centro geométrico do saco. Na Figura 67 pode ser visto o procedimento com o auxílio dos laboratoristas: Sr. Geraldo Evaristo e Sr. José Liberato.

Figura 67 – Preparação para o ensaio de impacto de corpo mole na altura desejada

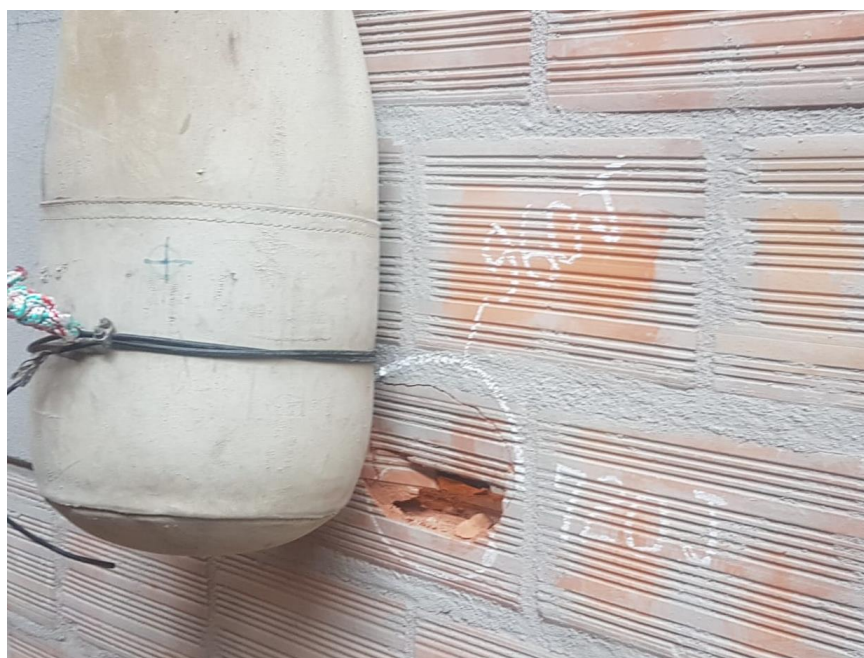
Ao fim do 7º e último impacto, a ruptura localizada já comentada anteriormente, se propagou em uma área maior, mas ainda sim, não muito representativa. Este detalhe pode ser visto na Figura 68.

Figura 68 – Ruptura localizada no bloco após impacto de 960 J

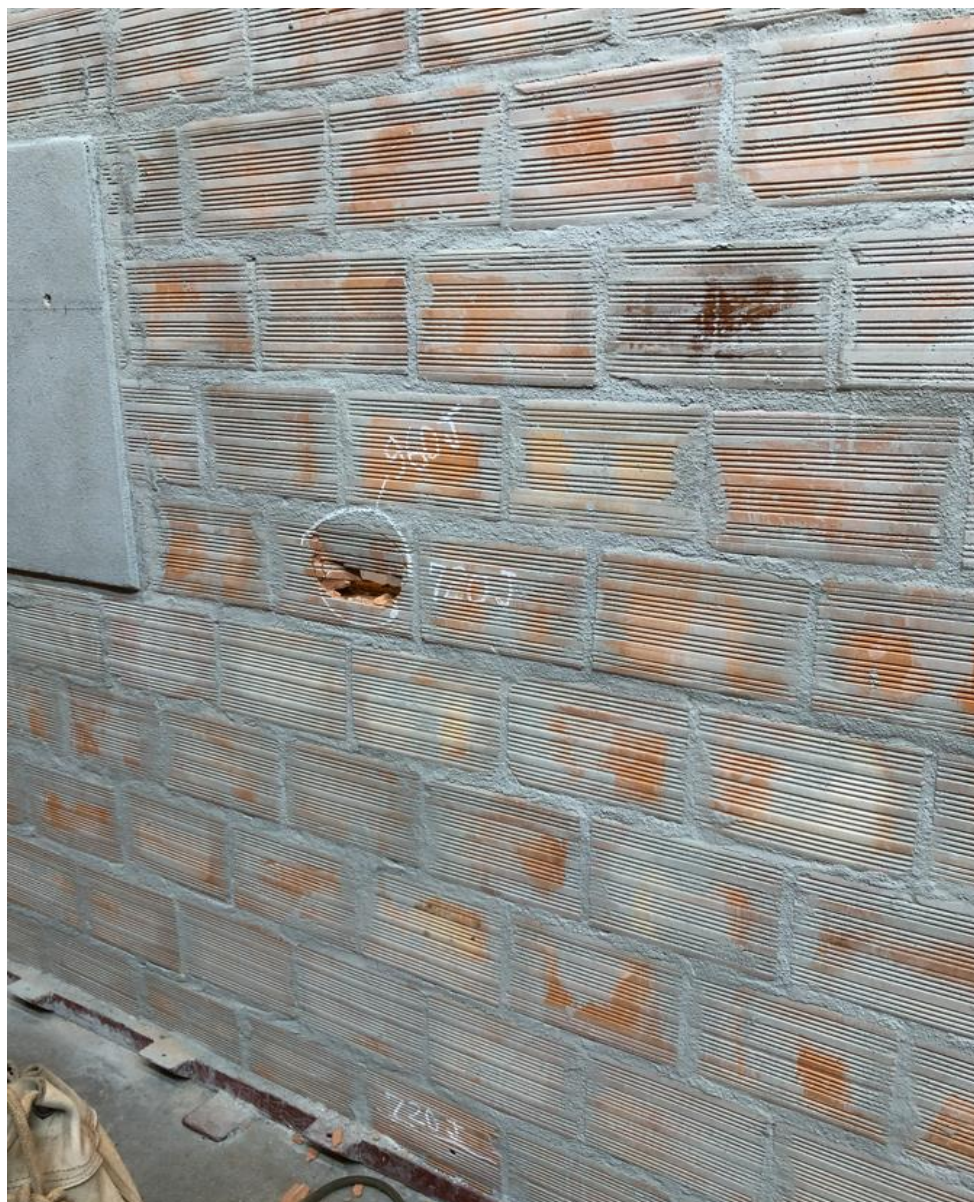
Por fim, nas próximas Figuras 69 e 70, apresenta-se o resultado final, após a realização de todos os impactos de corpo mole.

Figura 69 – Resultado final após a realização de todos os impactos

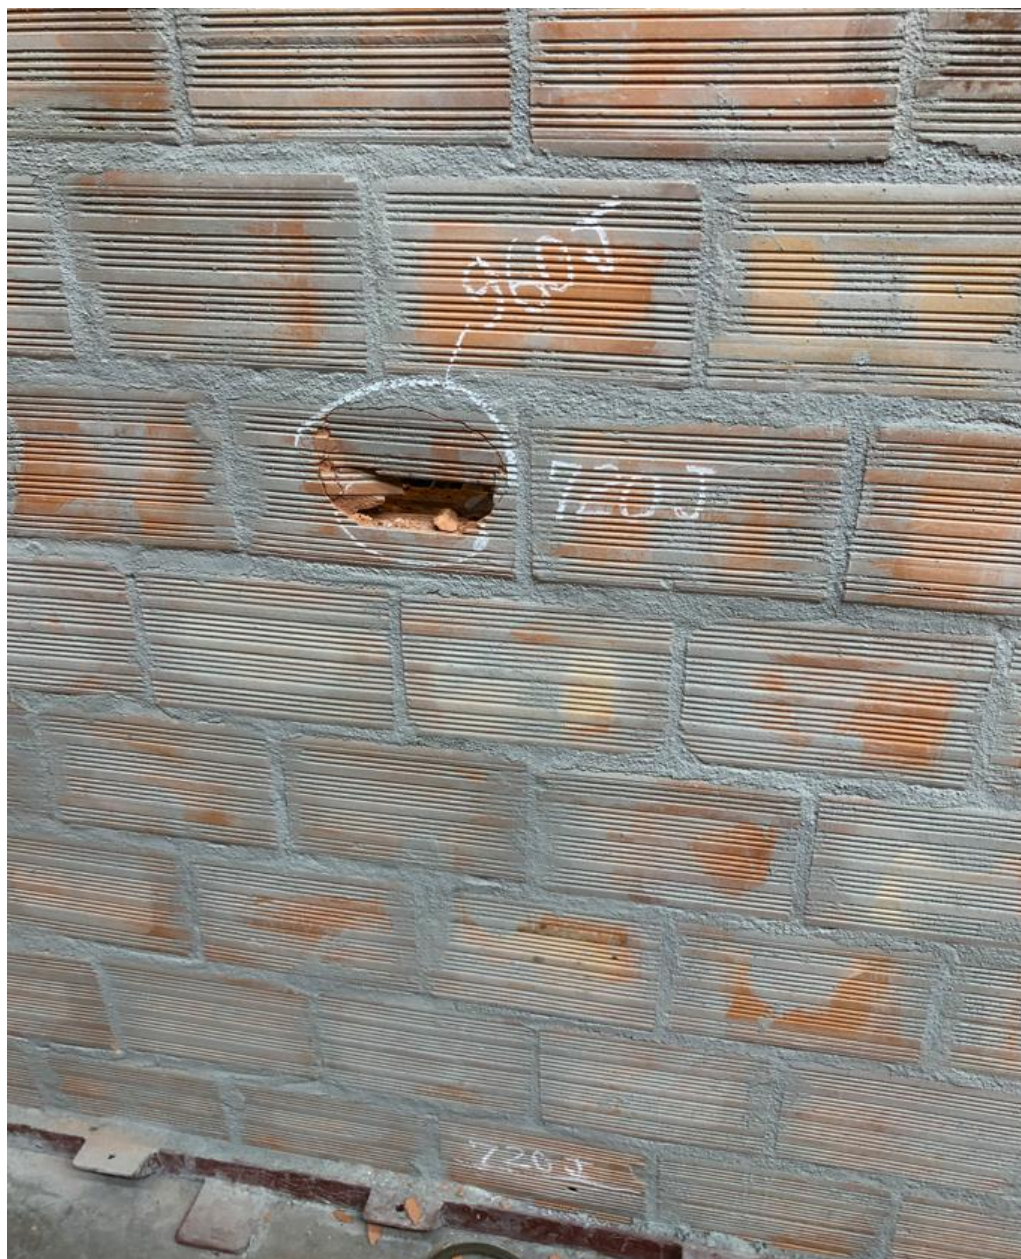
Figura 70 – Resultado final após a realização de todos os impactos em vista ampliada

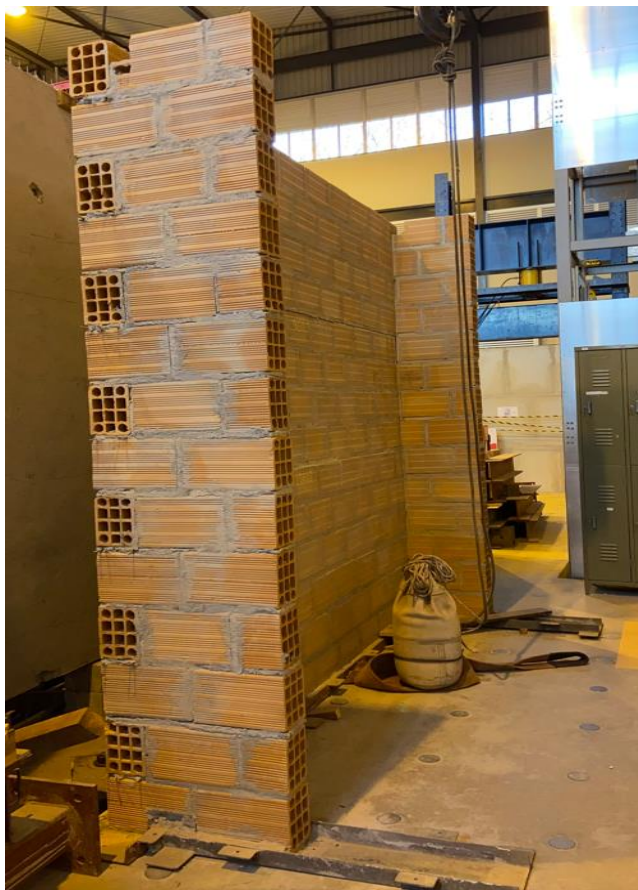
Na Figura 71, apresenta-se uma imagem da vista lateral da segunda alvenaria do tipo ALV – 3.

Figura 71 – Vista lateral da segunda alvenaria tipo ALV - 3

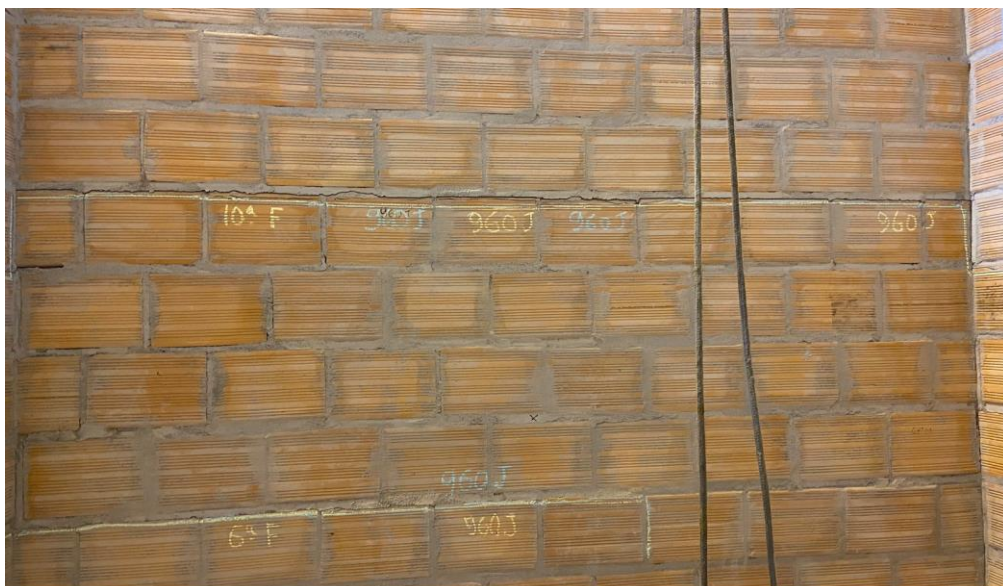
Após a realização de todos os impactos, foram mapeadas as fissuras com auxílio de giz, vide Figuras 72, 73 e 74.

Figura 72 – Vista frontal da segunda alvenaria tipo ALV - 3

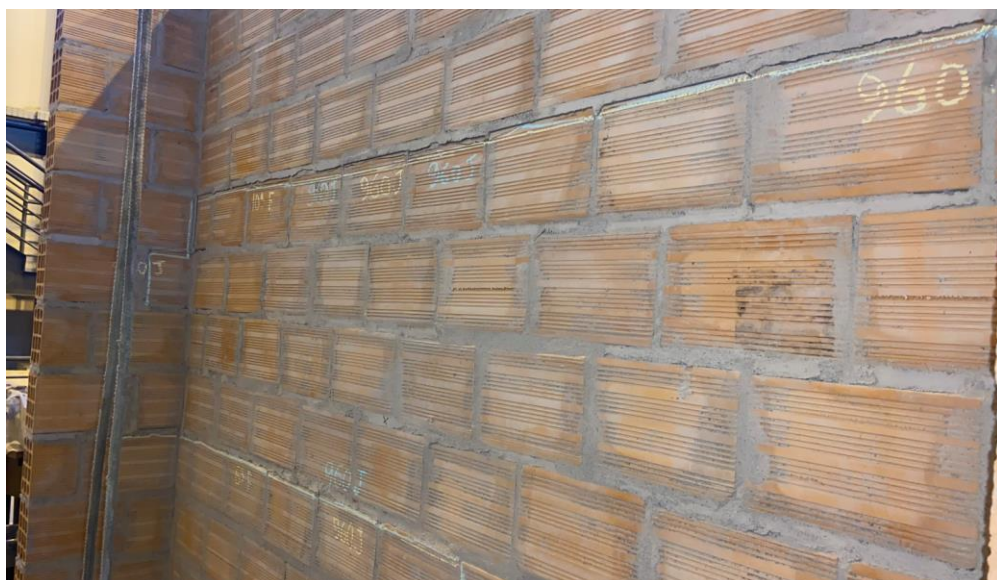
Figura 73 – Vista frontal para a esquerda da segunda alvenaria tipo ALV - 3

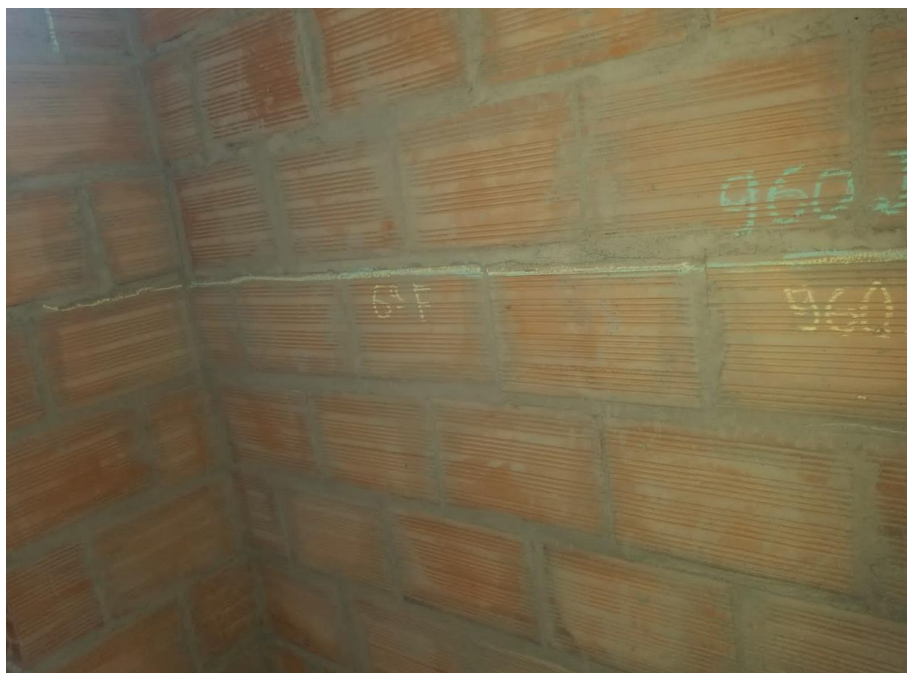
Figura 74 – Vista para a fissura apresentada na junta horizontal da 6ª fiada

Importante salientar que as fissuras ocorreram nas juntas de assentamento horizontais, nas fiadas 6 e 10. Assim, não houve ruína da alvenaria, mas a fissura se propagou transversalmente à esquerda, vide Figuras 75, 76 e 77, abaixo.

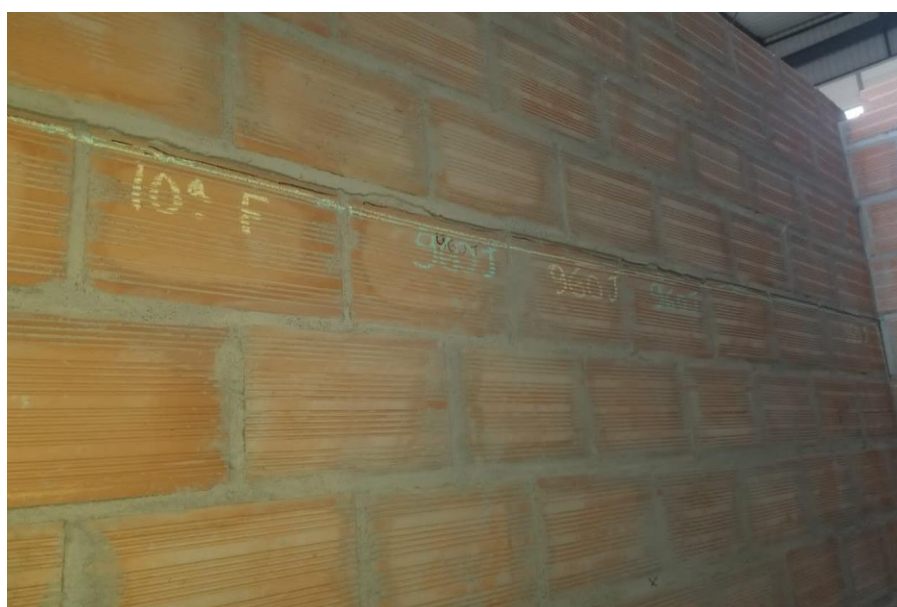
Figura 75 – Vista posterior para a fissura apresentada na junta horizontal da 10ª fiada

Cumprindo ao autor relatar que o posicionamento para esta segunda alvenaria do tipo ALV – 3 foi o contrário da primeira. Posicionamento este mais desfavorável ao desempenho da estrutura (menor rigidez) e que pode ter influenciado na ocorrência das fissuras paralelas às juntas de assentamento horizontais. No entanto, assim como a alvenaria anterior, não houve o colapso da mesma, mesmo indo até a última carga de 960 J.

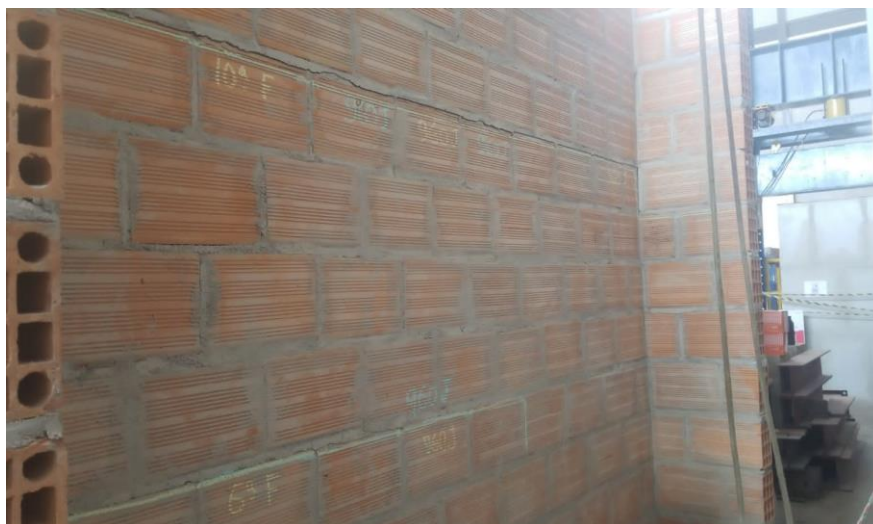
Figura 76 – Vista posterior para a fissura apresentada na junta horizontal da 6ª e 10ª fiada

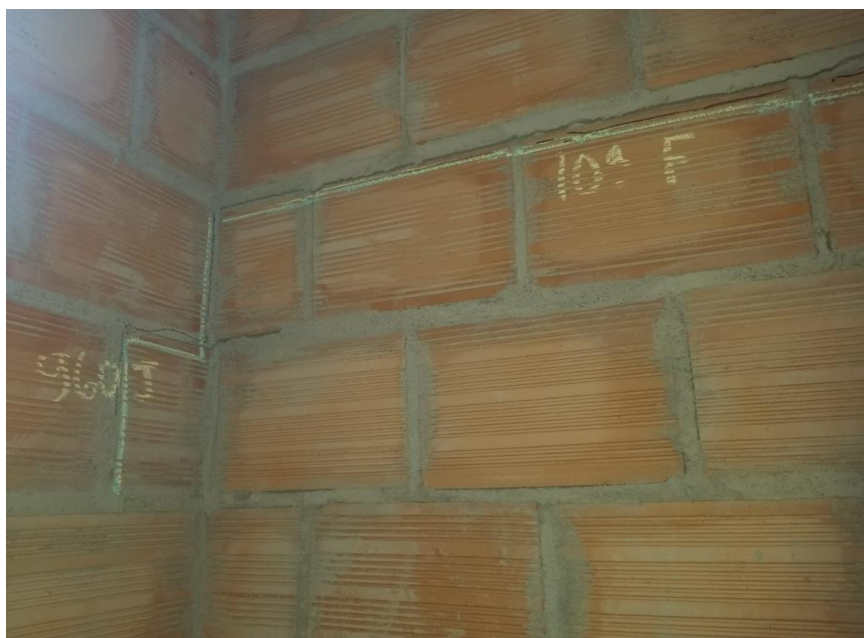
Figura 77 – Vista para a fissura propagada para o lado posterior

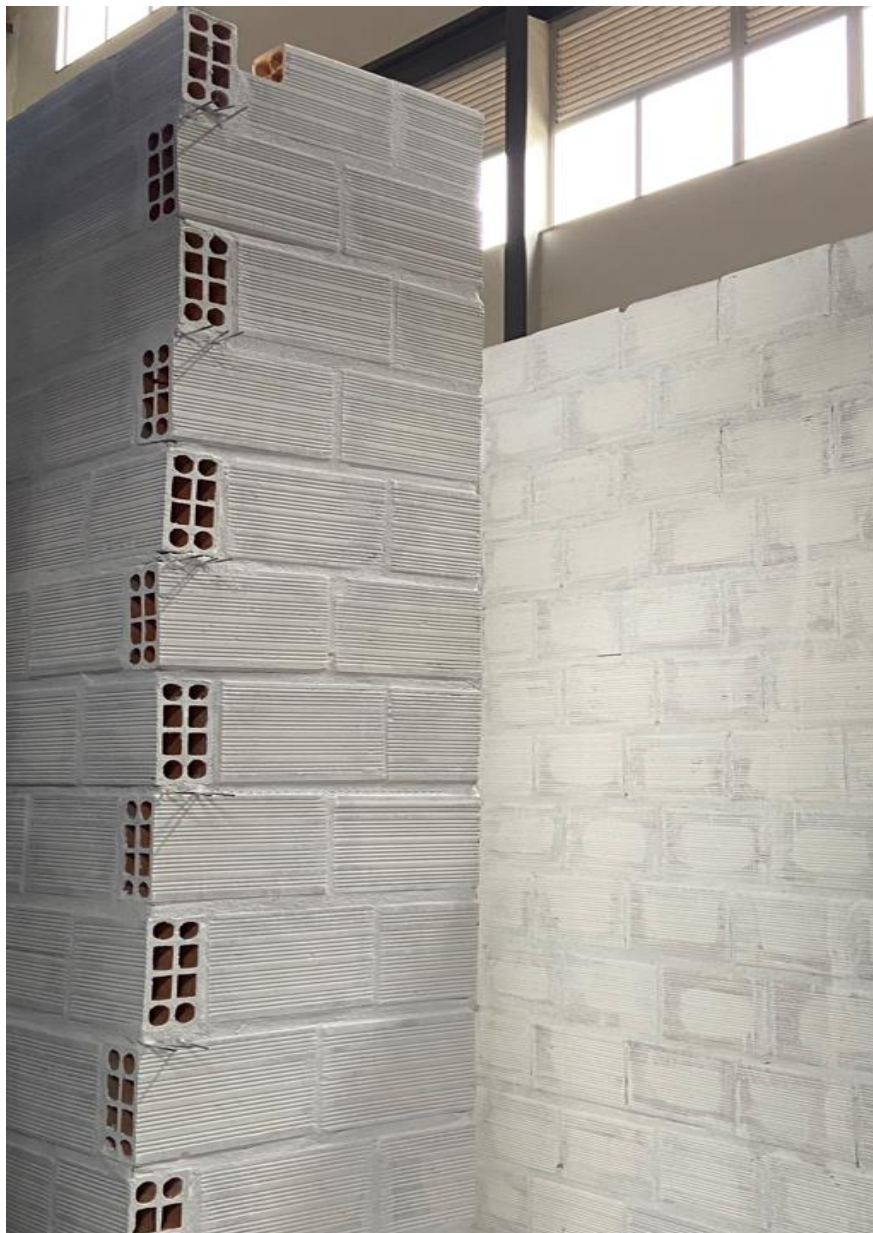
Para melhor entendimento dos resultados, à seguir são apresentadas imagens. Iniciando pelas Figuras 78 e 79 com a vista lateral da primeira alvenaria do tipo ALV – 4.

Figura 78 – Vista lateral da primeira alvenaria tipo ALV - 4

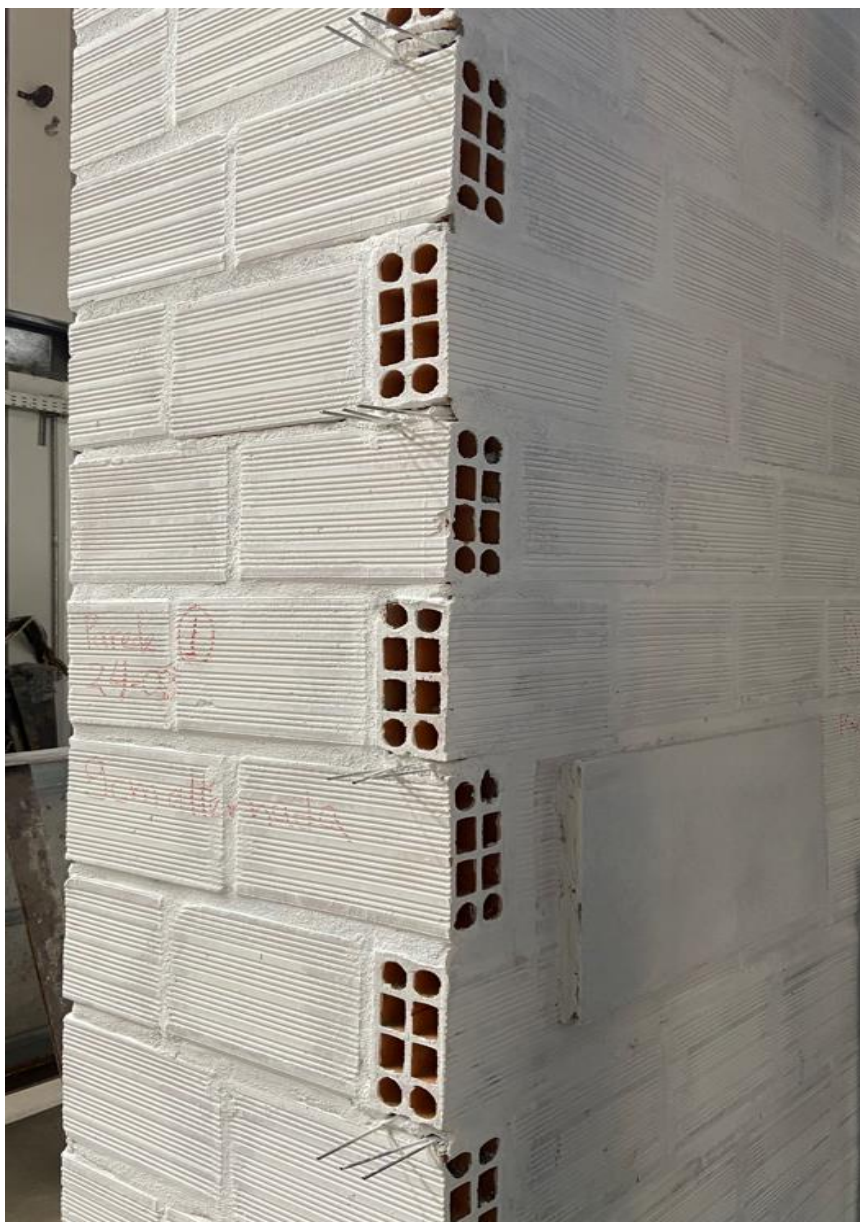
Figura 79 – Vista lateral ampliada da primeira alvenaria tipo ALV - 4

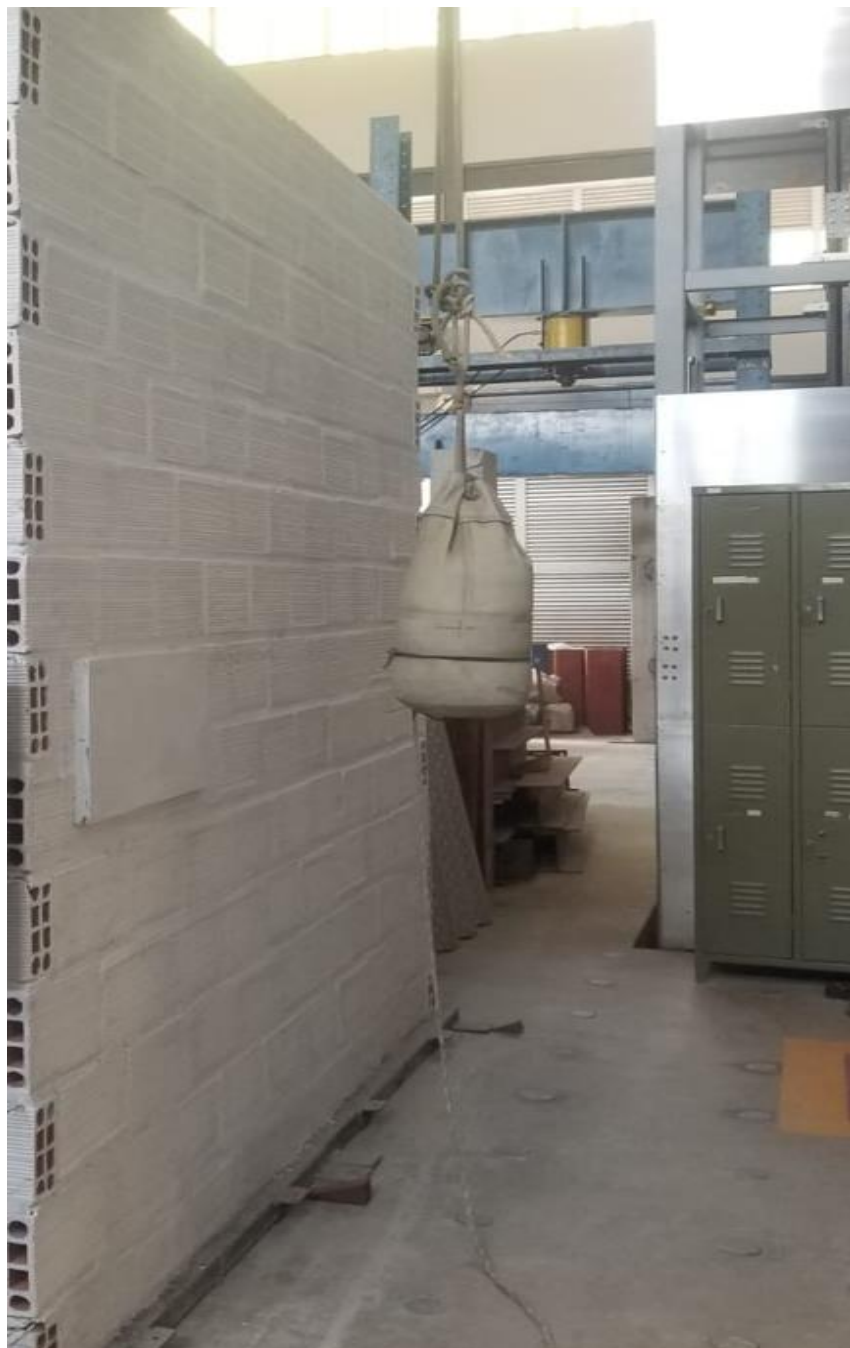
A Figura 80 abaixo retrata o procedimento de realização do impacto de corpo mole.

Figura 80 – Vista lateral da realização do ensaio de impacto de corpo mole

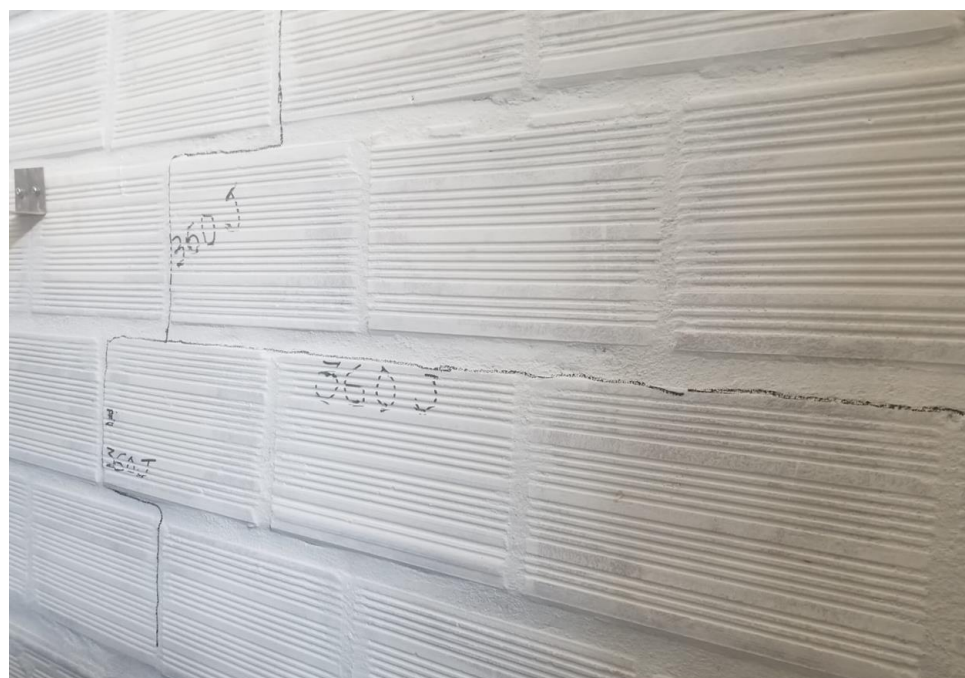
Figura 82 – Vista posterior após a realização do 5º impacto de corpo mole

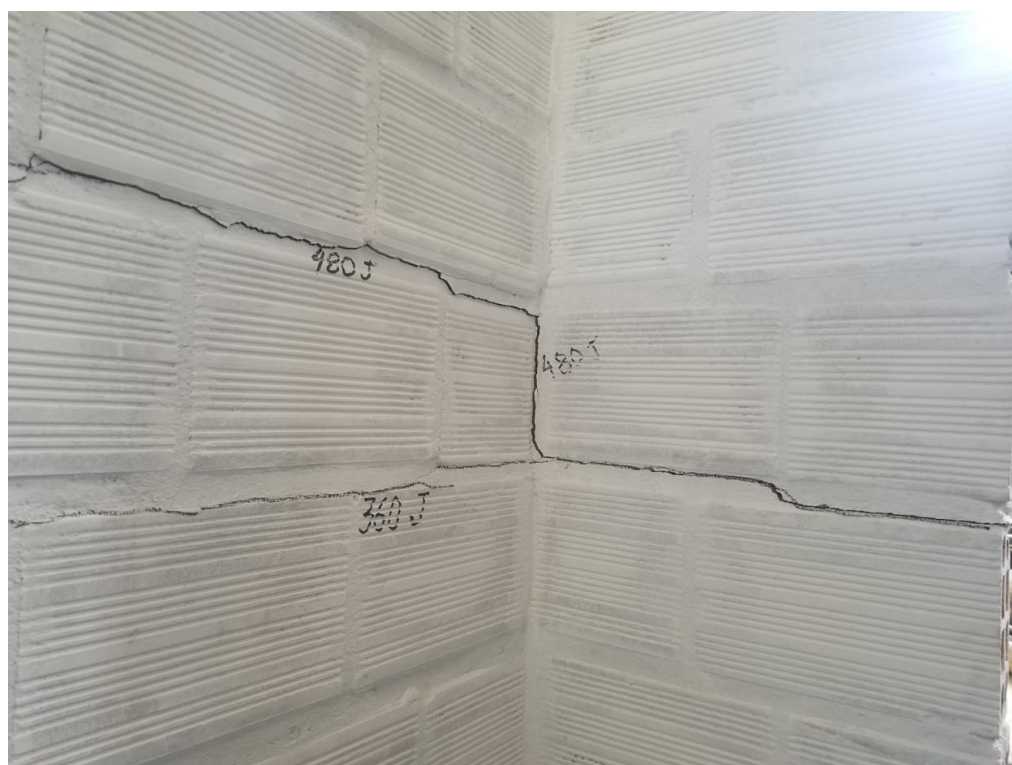
Figura 84 – Vista traseira após a realização do 6º impacto de corpo mole

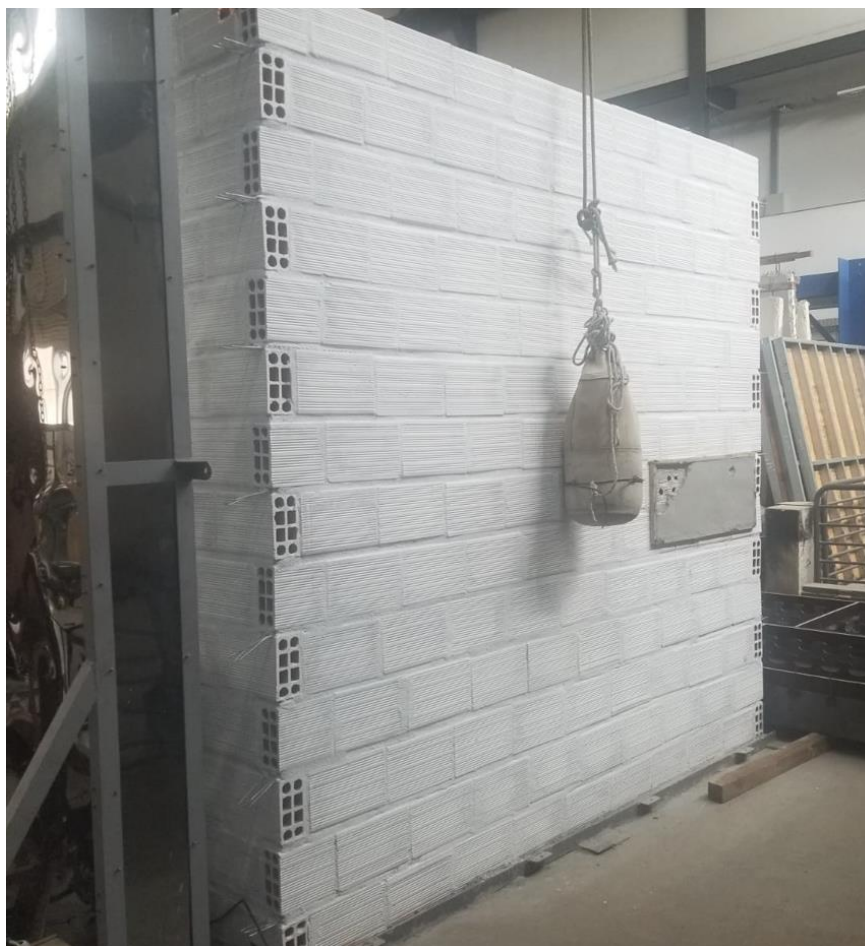
A Figura 85, abaixo, evidencia a segunda alvenaria tipo ALV – 4 antes da realização dos ensaios de impacto de corpo mole.

Figura 85 – Vista frontal antes da realização dos ensaios de impacto de corpo mole

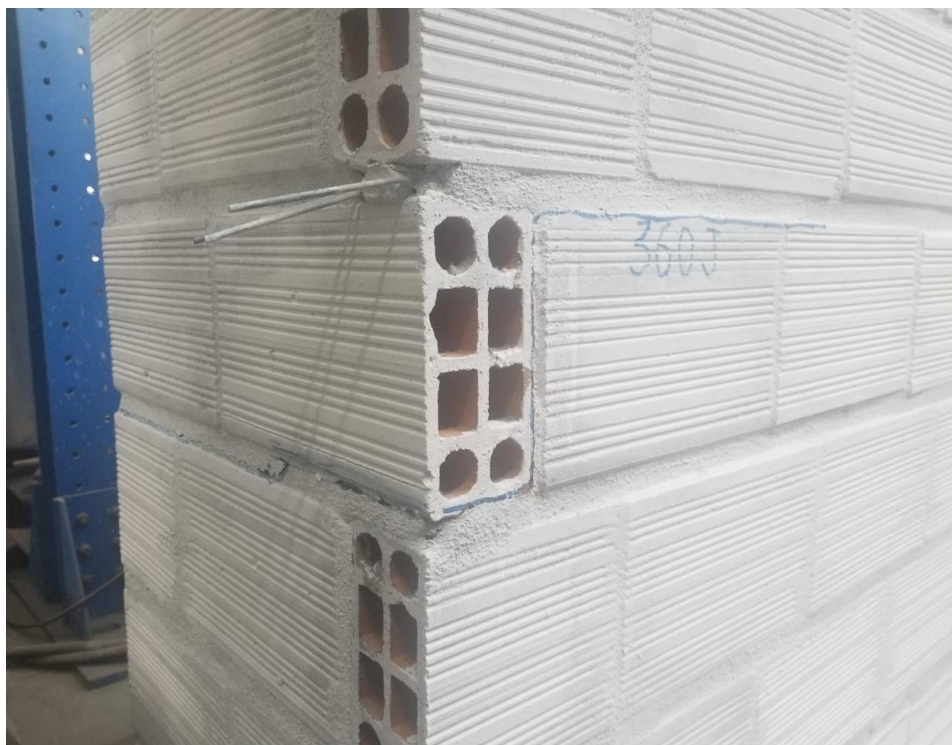
O ensaio de impacto de corpo mole iniciou-se com a carga de 60 J, por se tratar de alvenaria de menor espessura: 9 cm. Estes ensaios seguiram e passaram por energias de 120 J, 180 J e 240 J sem a ocorrência de manifestações patológicas. Porém, após a realização do impacto de 360 J, houve a ocorrência de fissuras, vide Figuras 86, 87 e 88.

Figura 86 – Ocorrência de fissura localizada no canto esquerdo frontal da alvenaria

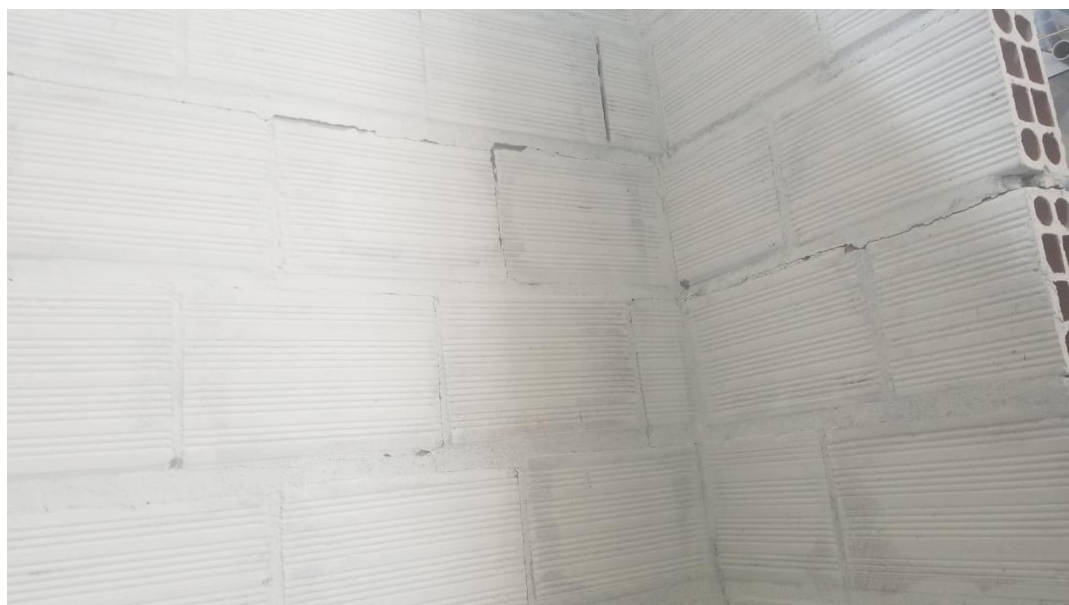
Figura 87 – Vista posterior da alvenaria, com destaque para as fissuras após o impacto de 360 J
