**UNIVERSIDADE FEDERAL DE MINAS GERAIS**  
PROGRAMA DE PÓS-GRADUAÇÃO EM CONSTRUÇÃO CIVIL

**AVALIAÇÃO MECÂNICA DE ALVENARIAS DE VEDAÇÃO ARMADAS NAS  
JUNTAS HORIZONTAIS SUBMETIDAS À FLEXÃO LATERAL**

Dissertação apresentada à Escola de Engenharia da Universidade Federal de Minas Gerais como parte dos requisitos para obtenção do título de Mestre em Construção Civil. Área de concentração: Tecnologia na Construção Civil. Linha de pesquisa: Materiais de Construção Civil.

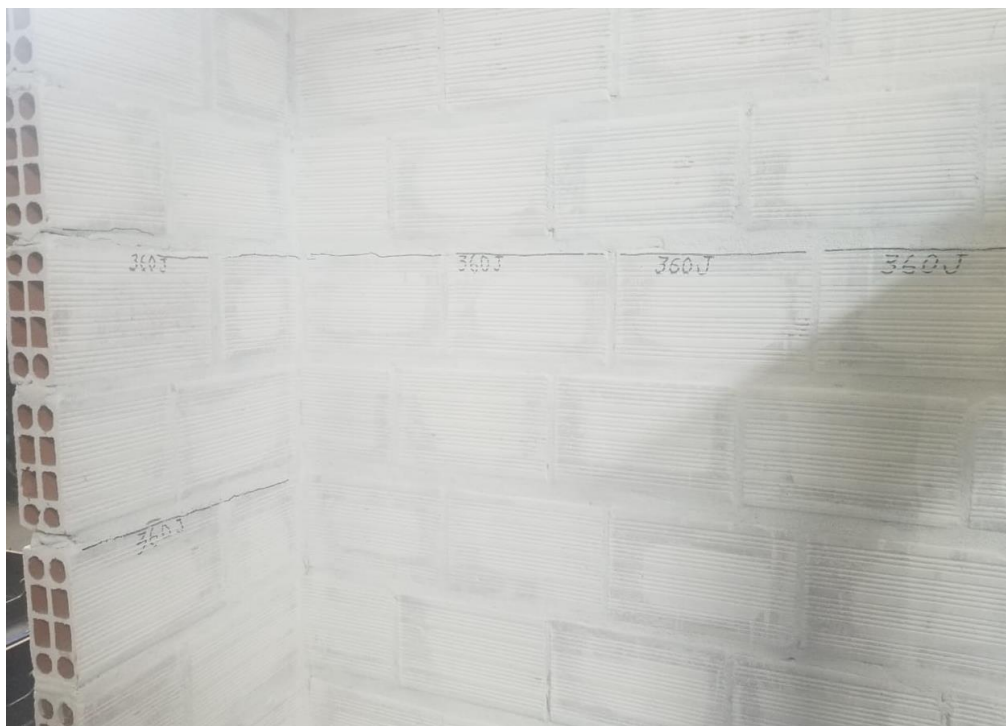
Figura 88 – Vista posterior com as fissuras após o impacto de 360 J

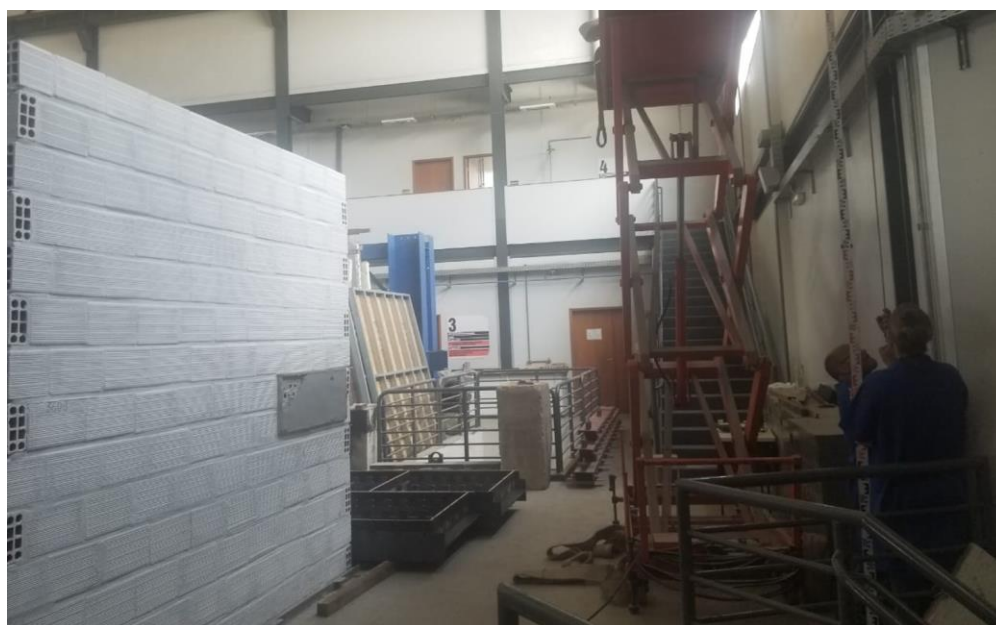
O ensaio seguiu até a energia de 480 J, vide preparação evidenciada na Figura 89, abaixo.

Figura 89 – Preparação para o ensaio de energia de 480 J

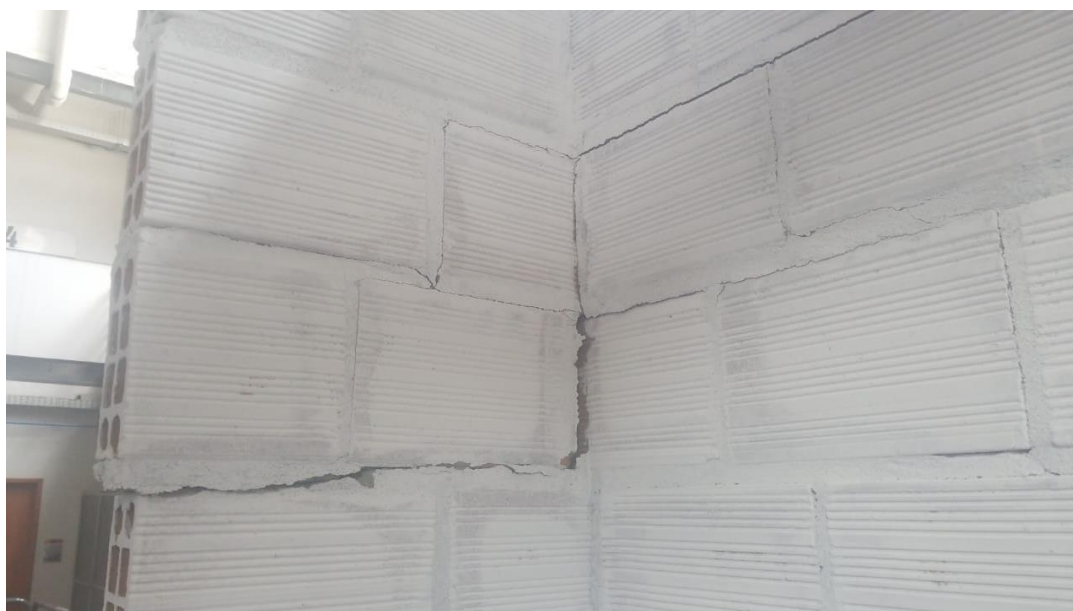
Por fim, o impacto de 480 J ocasionou a ruptura completa da alvenaria, evidenciando-se o deslizamento da alvenaria na direção da sua própria junta horizontal, vide Figuras 90 e 91.

Figura 90 – Deslizamento da alvenaria na direção da sua própria junta horizontal com a vista interna

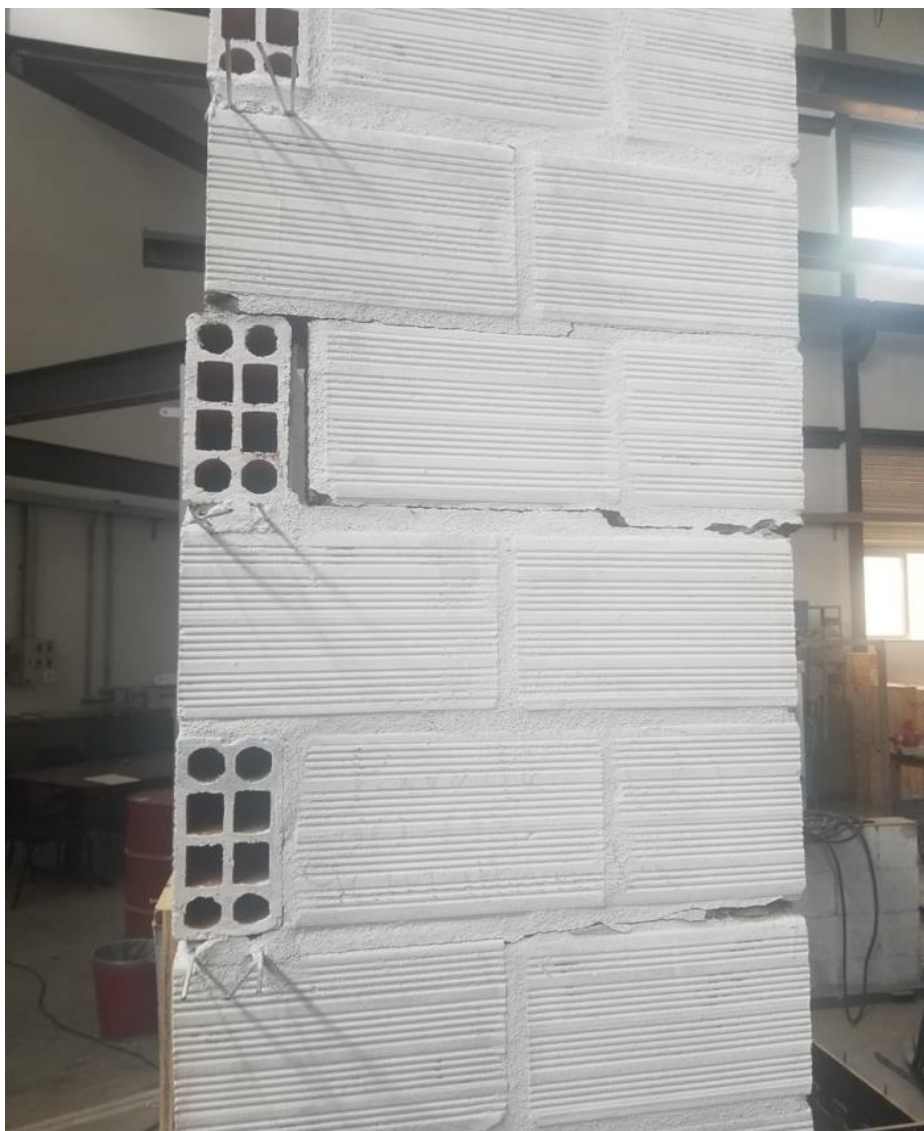
Figura 91 – Deslizamento da alvenaria na direção da sua própria junta horizontal com a vista lateral

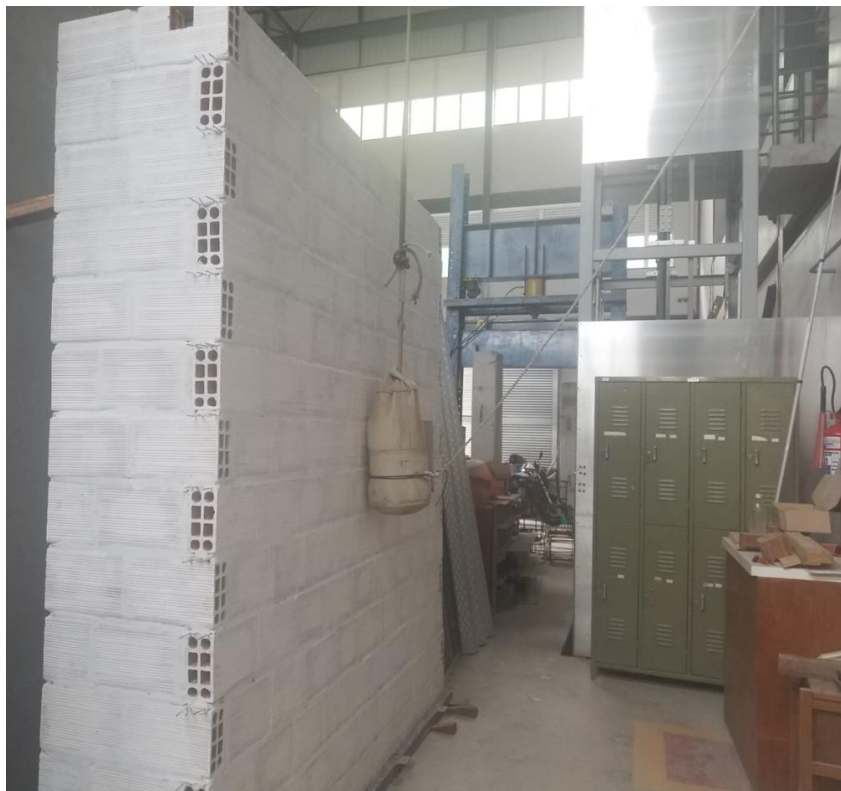
A Figura 92, abaixo, evidencia a primeira alvenaria tipo ALV – 6 antes da realização dos ensaios de impacto de corpo mole.

Figura 92 – Vista lateral da ALV – 6 antes da realização do ensaio de impacto de corpo mole

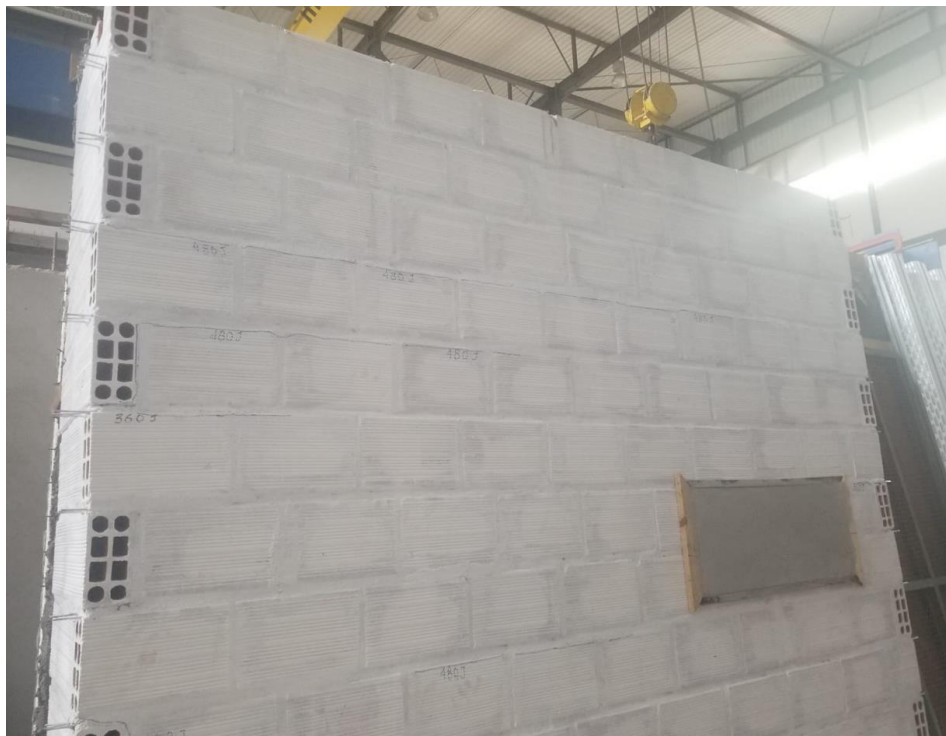
O ensaio de impacto de corpo mole iniciou-se com a carga de 60 J, por se tratar de alvenaria de menor espessura: 9 cm. Estes ensaios seguiram e passaram por energias de 120 J, 180 J e 240 J sem a ocorrência de manifestações patológicas. Porém, após a realização do impacto de 360 J e 480 J, houve a ocorrência de fissuras, vide Figuras 93 e 94.

Figura 93 – Vista da ALV- 6 após os impactos de 360 e 480 J

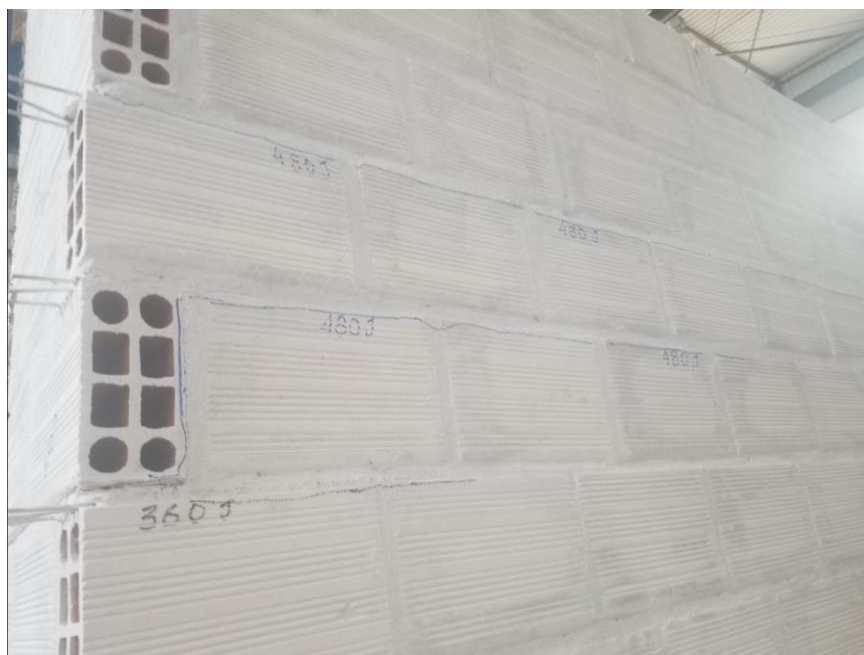
Figura 94 – Vista ampliada da ALV- 6 após os impactos de 360 e 480 J

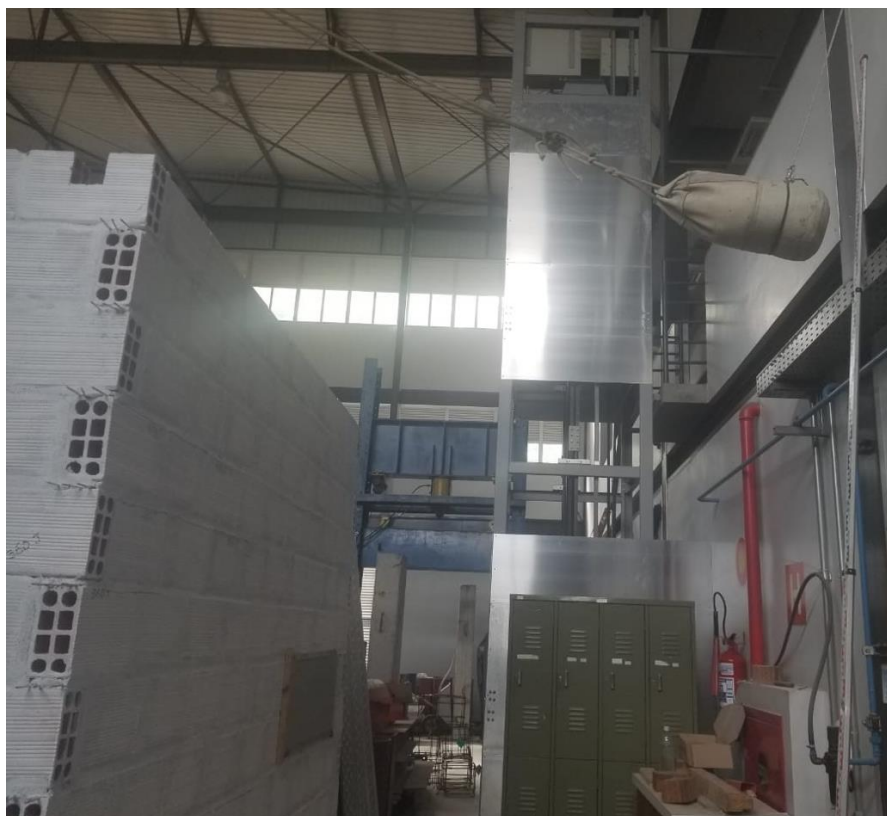
O ensaio seguiu até a energia de 720 J, vide preparação evidenciada na Figura 95, abaixo.

Figura 95 – Preparação antes da realização do ensaio de impacto de corpo mole de 720

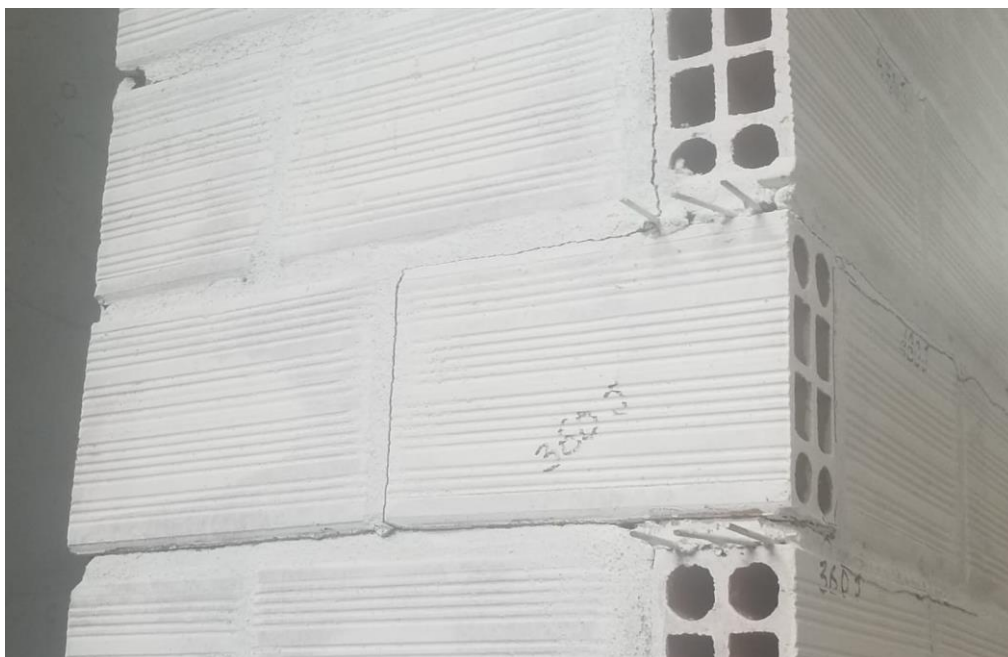
O impacto de 720 J ocasionou a ocorrência de fissuras generalizadas na alvenaria, ocorrendo a ruína da mesma, evidenciando-se fissuras nas laterais (lado frontal e posterior), porém, com aberturas inferiores, se comparadas às alvenarias sem armadura ou com armadura em fiadas alternadas, vide Figuras 96, 97, 98 e 99.

Figura 96 – Fissura lateral localizada à esquerda da alvenaria

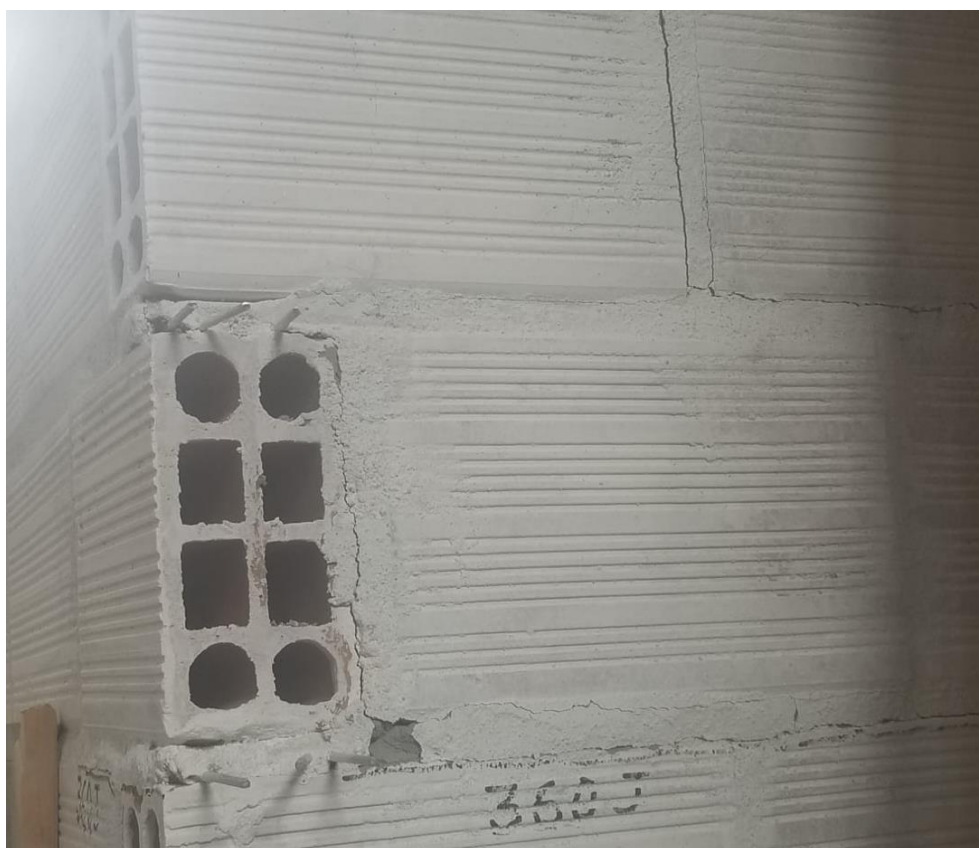
Figura 97 – Fissura frontal localizada à esquerda da alvenaria

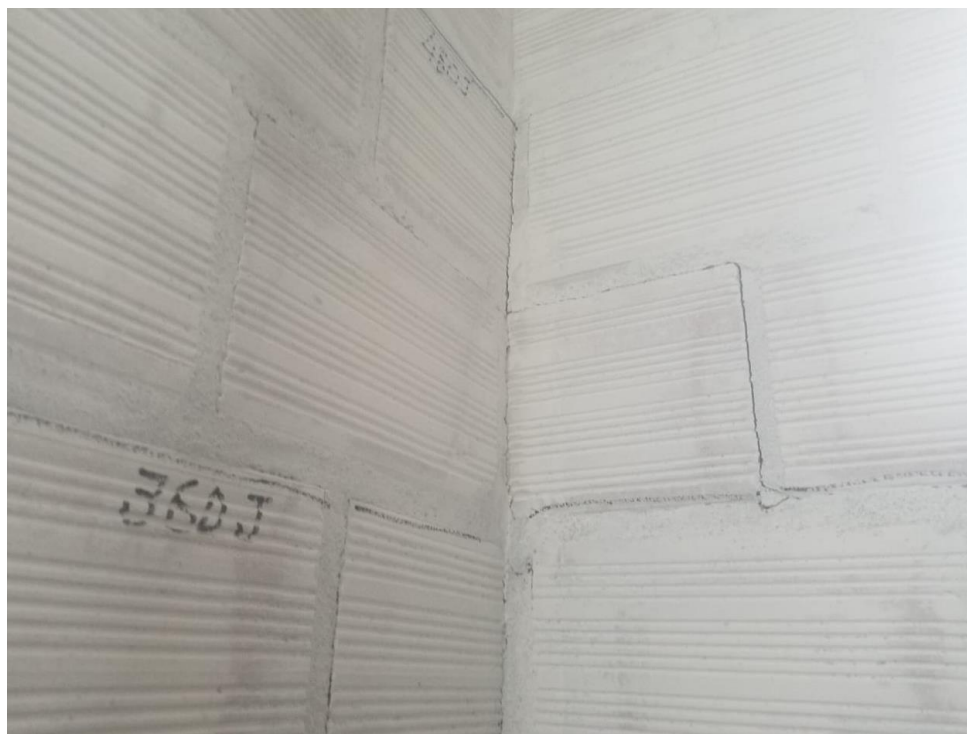
Figura 98 – Fissuras localizadas no lado posterior da alvenaria à esquerda com vista ampliada

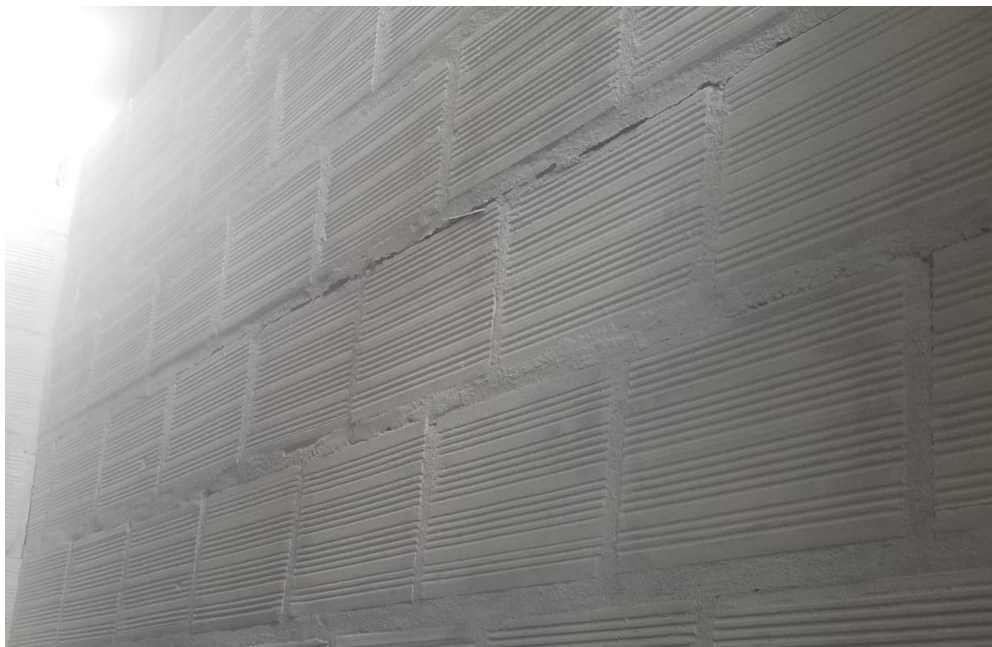
Por fim, o impacto de 720 J ocasionou a ruptura completa da alvenaria, evidenciando-se o deslizamento da alvenaria na direção da sua própria junta horizontal, vide Figuras 100 e 101.

Figura 100 – Deslocamento lateral da alvenaria localizado no lado posterior da alvenaria

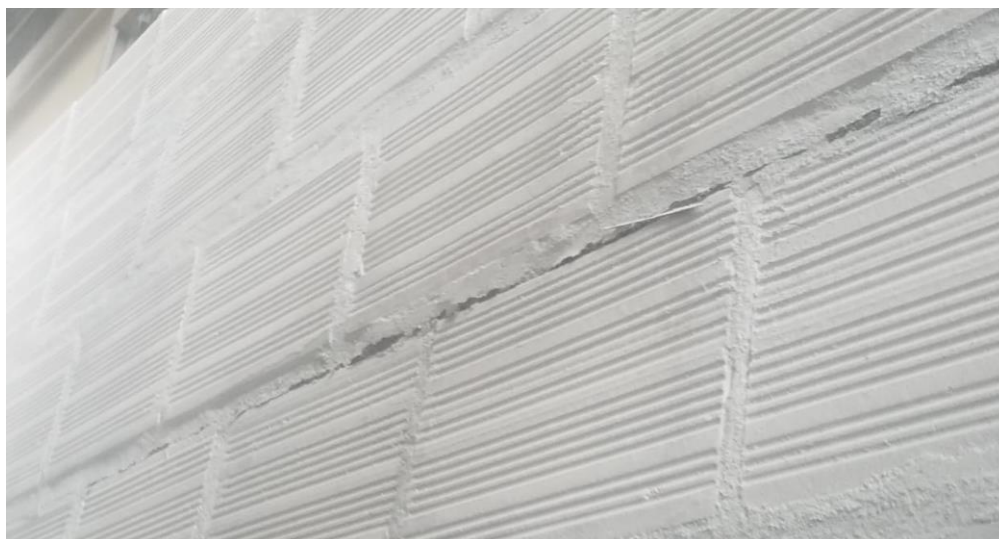
Figura 101 – Deslocamento lateral da alvenaria localizado no lado posterior da alvenaria em vista ampliada

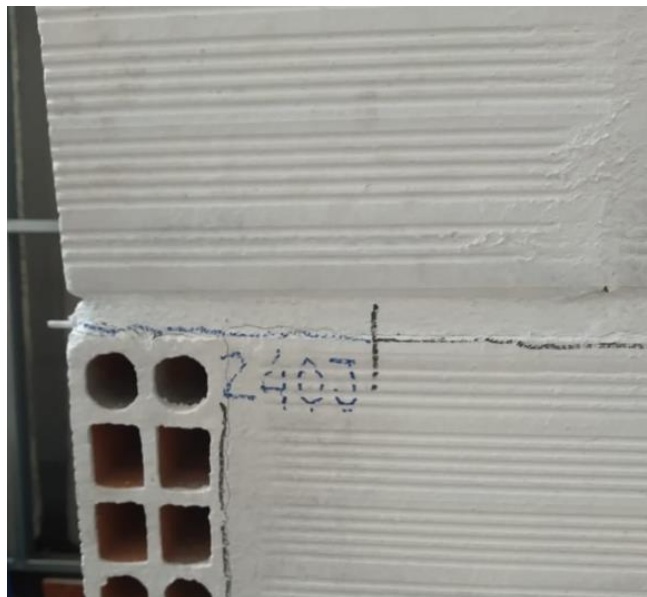
Foi possível perceber duas fissuras após o impacto de 240 J, localizadas nas vinculações entre as miniparedes, no lado frontal e posterior, vide Figuras 102 e 103, abaixo:

Figura 102 – Fissura frontal em azul após o impacto para a energia de 240 J

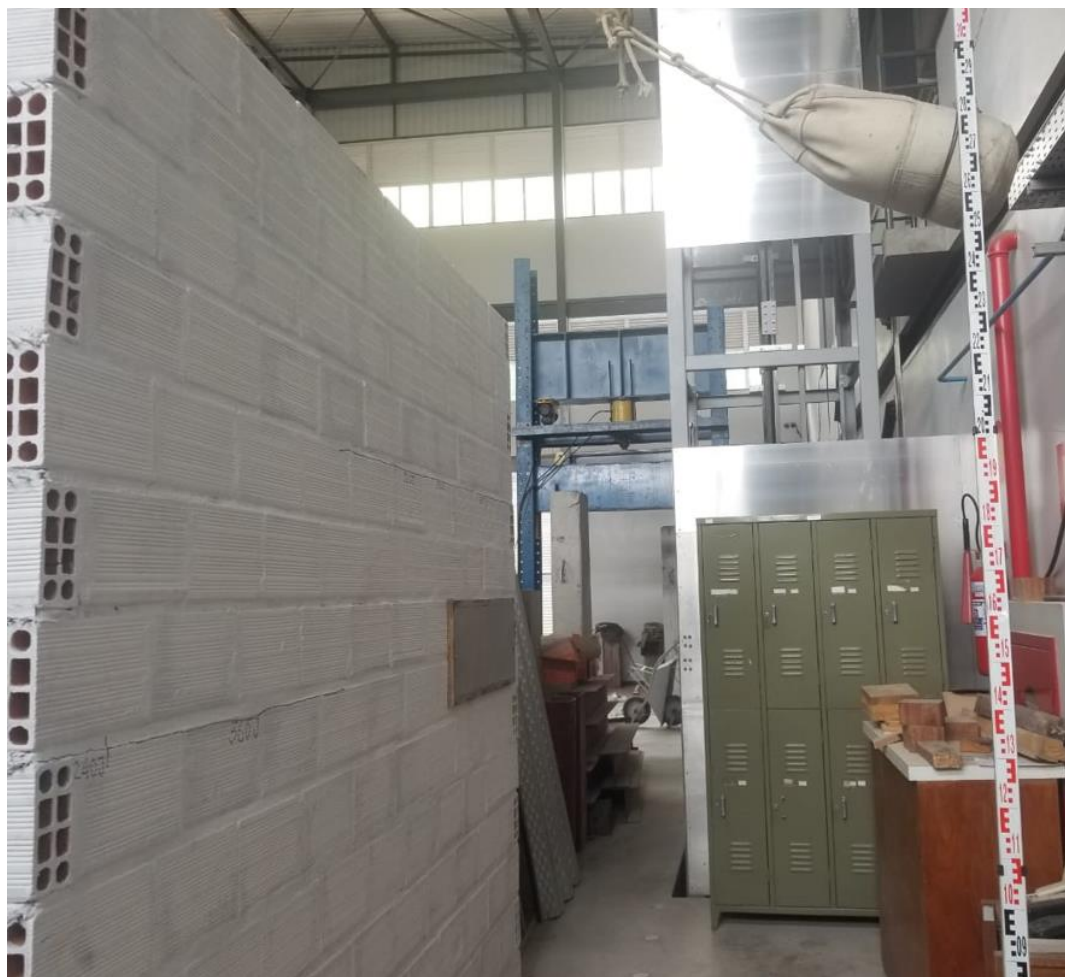
A Figura 104, abaixo, evidencia a segunda alvenaria tipo ALV – 6 após o impacto de 360 J e prestes a receber o impacto de 480 J. Ressalta-se que após o ensaio com carga de 360 J, houve a ocorrência de fissuras lateralizadas.

Figura 104 – Vista lateral da segunda ALV – 6 antes da realização do ensaio de impacto de corpo mole para a energia de 480 J

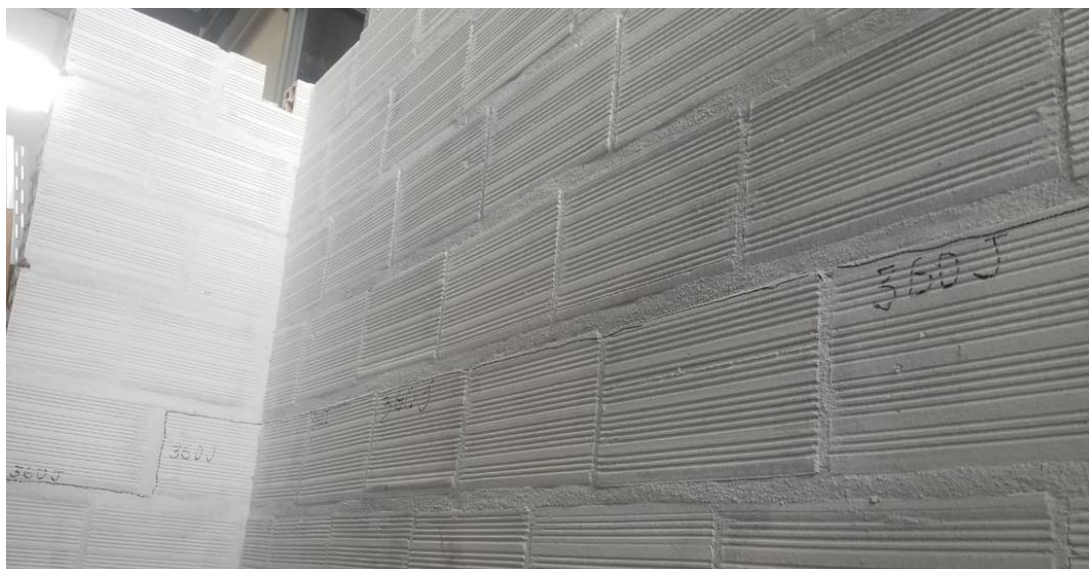
A Figura 105, abaixo, evidencia a segunda alvenaria tipo ALV – 6 após o impacto de 360 J, quando houve a ocorrência de fissuras, localizadas no lado posterior, paralela à junta de assentamento horizontal e estendendo-se perpendicularmente ao plano principal.

Figura 105 – Fissuras localizadas no lado posterior da alvenaria e à esquerda

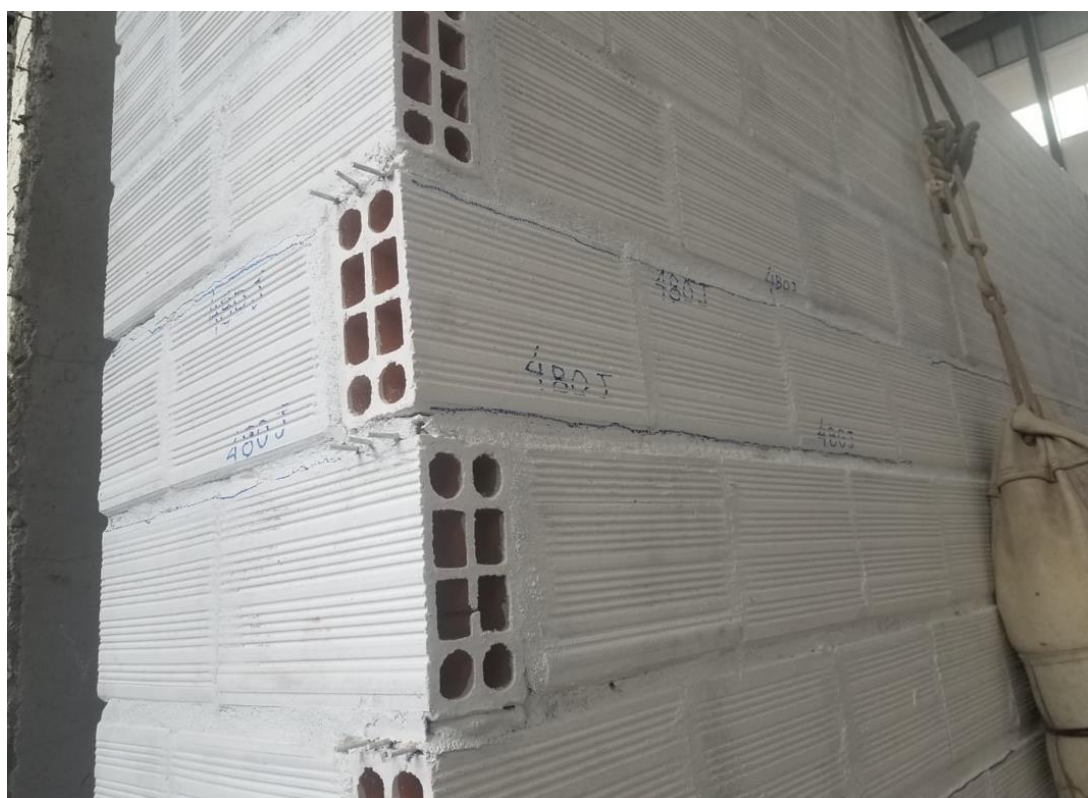
Na sequência, após a realização do impacto de 480 J, houve a ocorrência de fissuras no lado frontal e posterior, vide Figuras 106, 107 e 108, abaixo.

Figura 106 – Fissuras no lado frontal da alvenaria após o impacto de 480 J

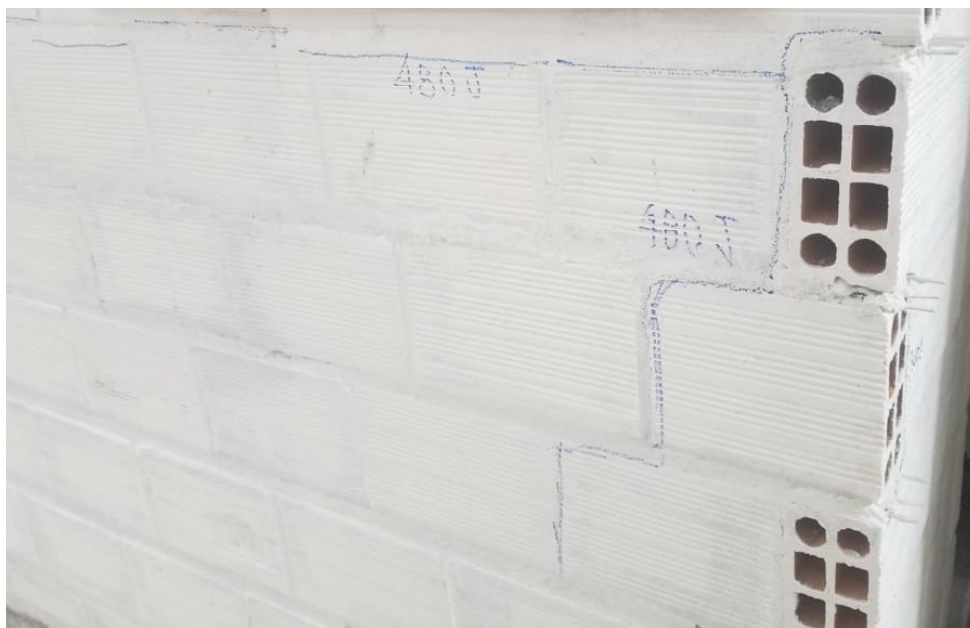
As fissuras continuaram perpendicularmente ao plano principal, seja no lado frontal ou no lado posterior, acompanhando as juntas.

Figura 107 – Fissuras no lado frontal da alvenaria e à direita após o impacto de 480 J

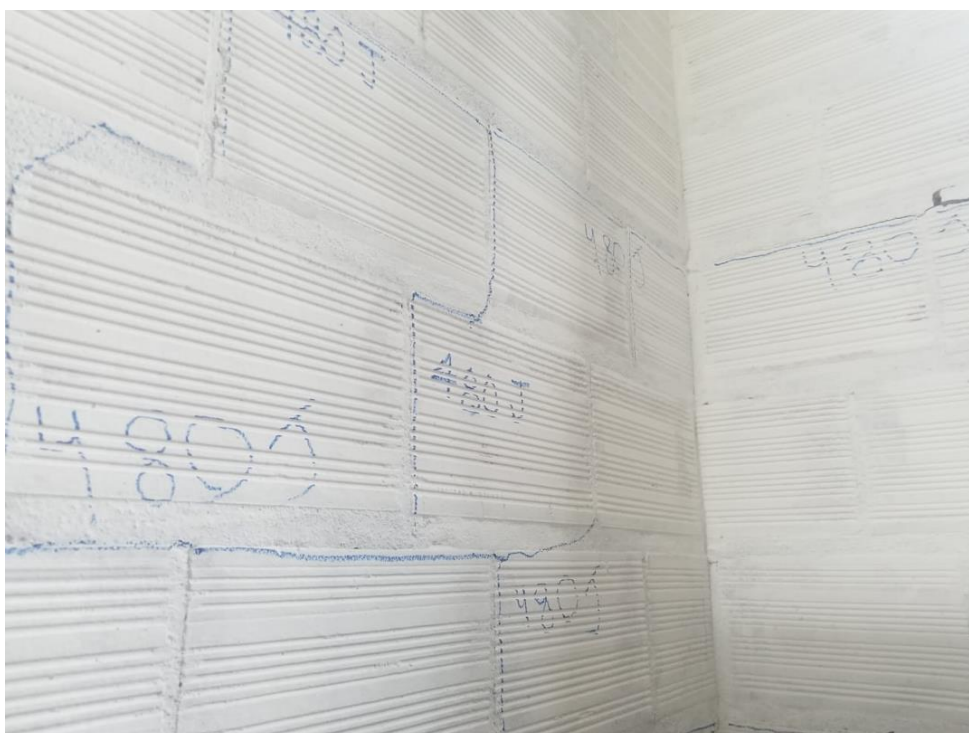
Figura 108 – Fissuras no lado posterior da alvenaria à direita após o impacto de 480 J

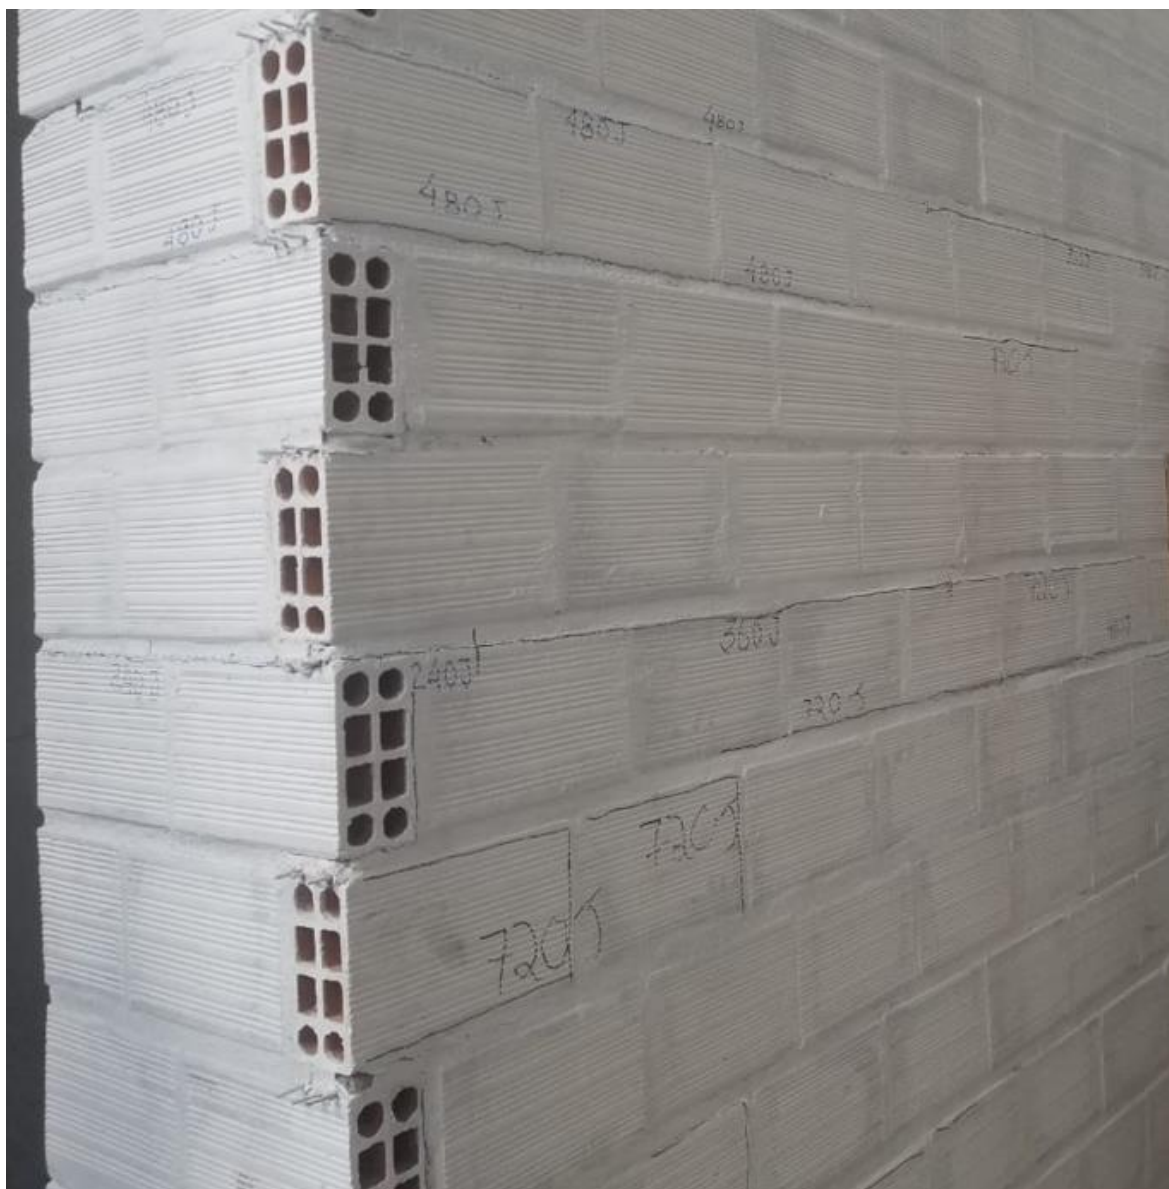
O ensaio seguiu até a energia de 720 J, quando houve a ocorrência de fissuras generalizadas na alvenaria e, também, a ruína da mesma, porém, com ruptura menos abrupta se comparada às alvenarias sem a armadura ou parcialmente reforçadas com a treliça plana aramada, evidenciando-se aberturas de fissuras ou trincas em menor grau. Estes fatos podem ser vistos nas Figuras 109, 110, 111 e 112.

Figura 109 – Vista ampliada da segunda ALV- 6 após os impactos

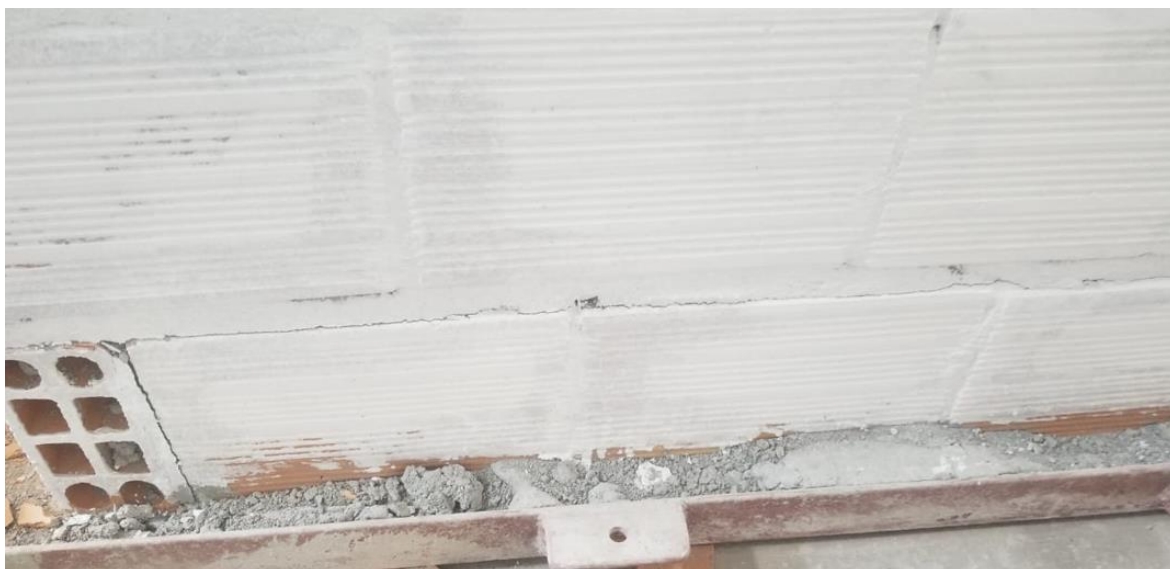
Figura 110 – Ruína na base da segunda ALV- 6 após o impacto de 720 J

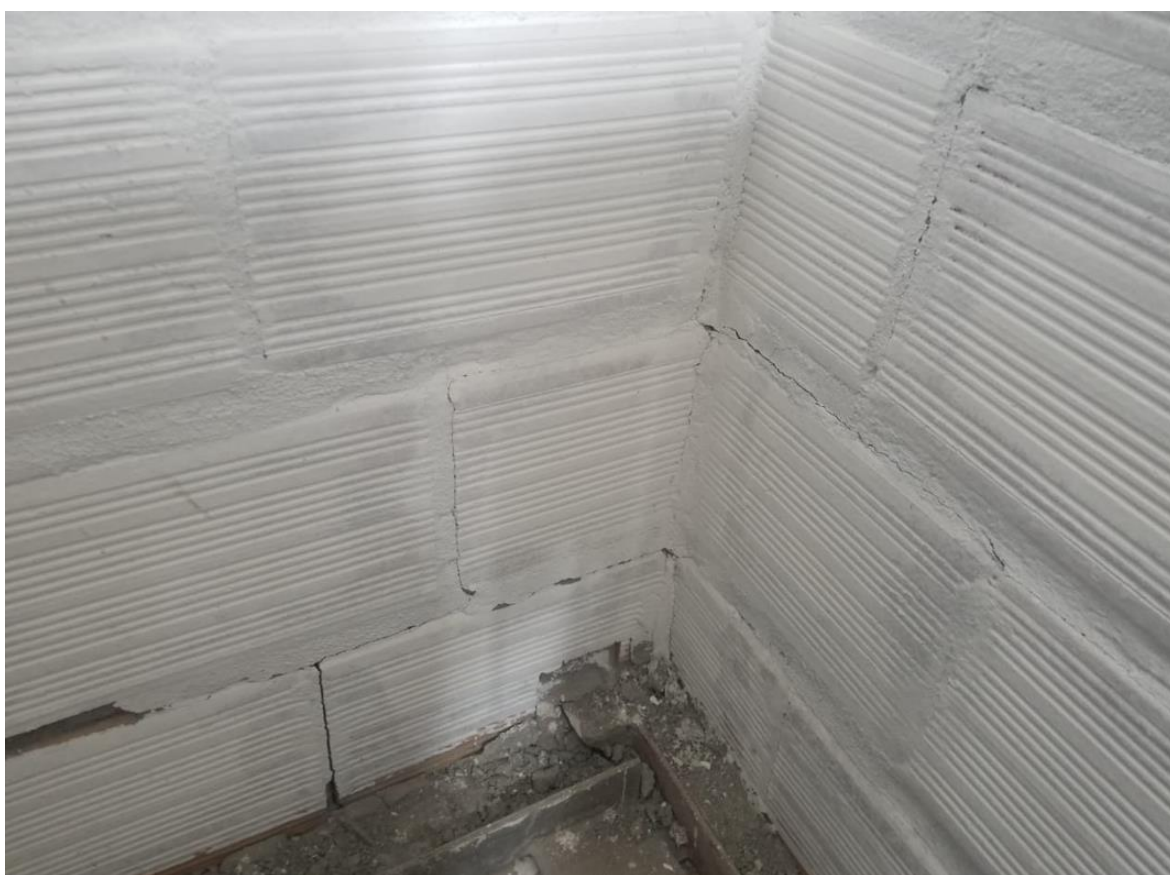
Figura 111 – Ruína no lado posterior da segunda ALV- 6 após o impacto de 720 J

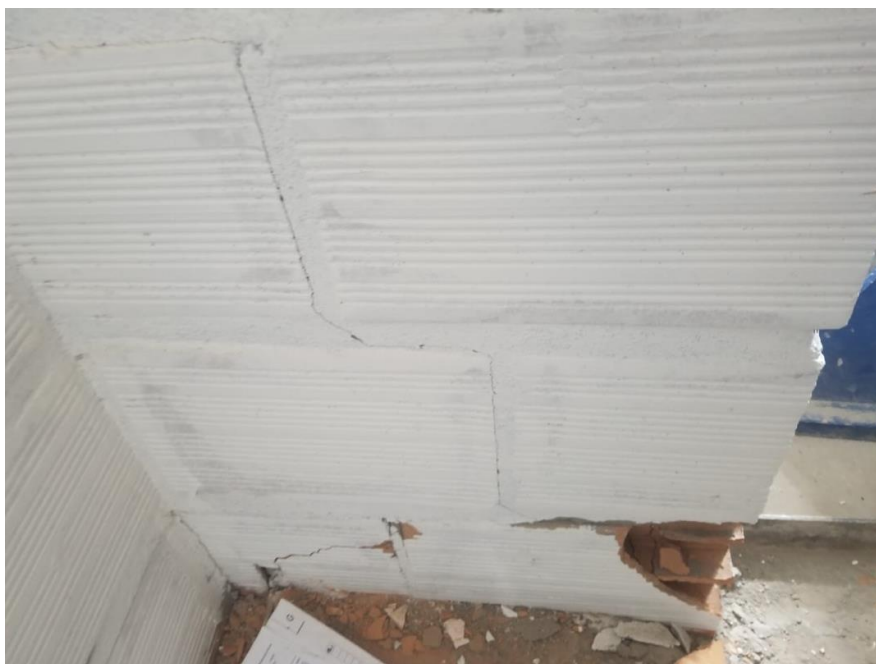
Figura 112 – Ruína na parede lateral da segunda ALV- 6 após o impacto de 720 J

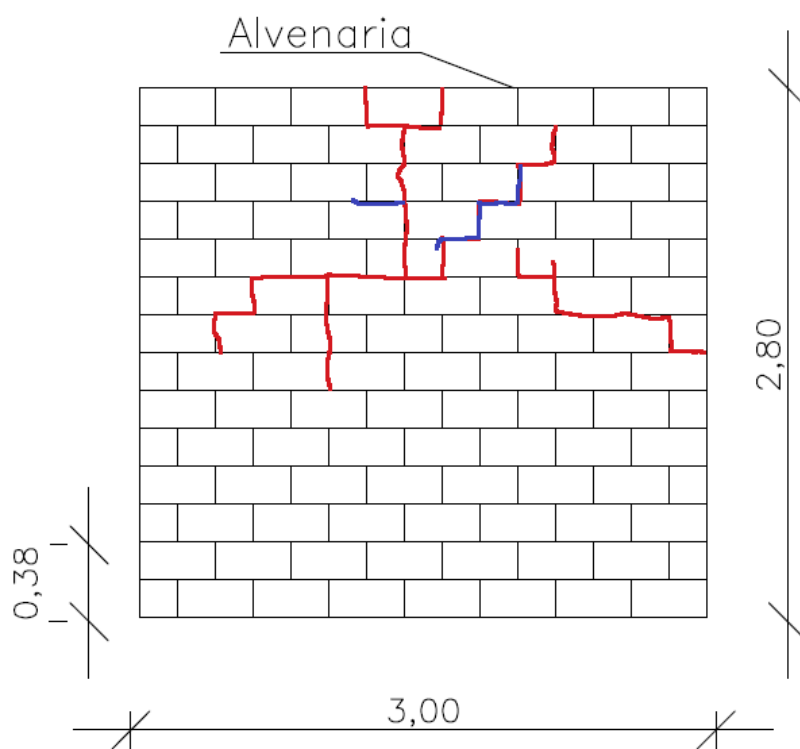
A alvenaria de referência com espessura de 14 cm e sem a armadura de junta apresentou o seguinte mapeamento de fissuras na região frontal (Figura 113):

Figura 113 – Mapeamento de fissuras da ALV – 1 (Vista frontal)

Em azul, estão as fissuras após o impacto de 480 J e, em vermelho, após o impacto de 720 J. O ensaio iniciou-se em 120 J, seguindo até 720 J, onde houve a ruína geral da parede. Destaca-se que a primeira fissura ocorreu em 480 J, com predominância perpendicular às juntas de assentamento horizontal.

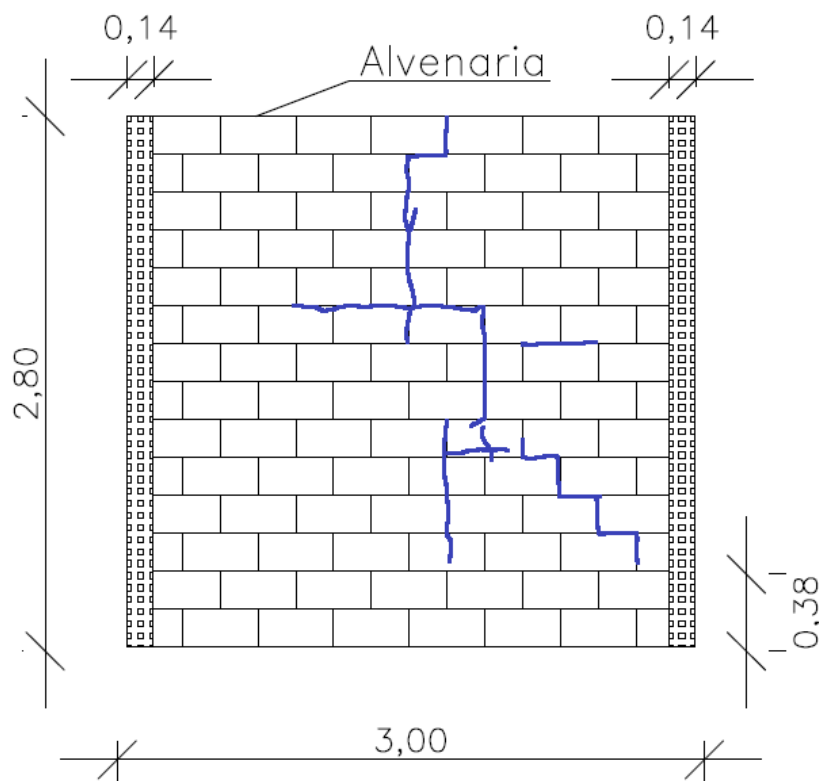
Na região posterior a alvenaria de referência teve o seguinte mapeamento de fissuras (Figura 114):

Figura 114 – Mapeamento de fissuras da ALV – 1 (Vista posterior)

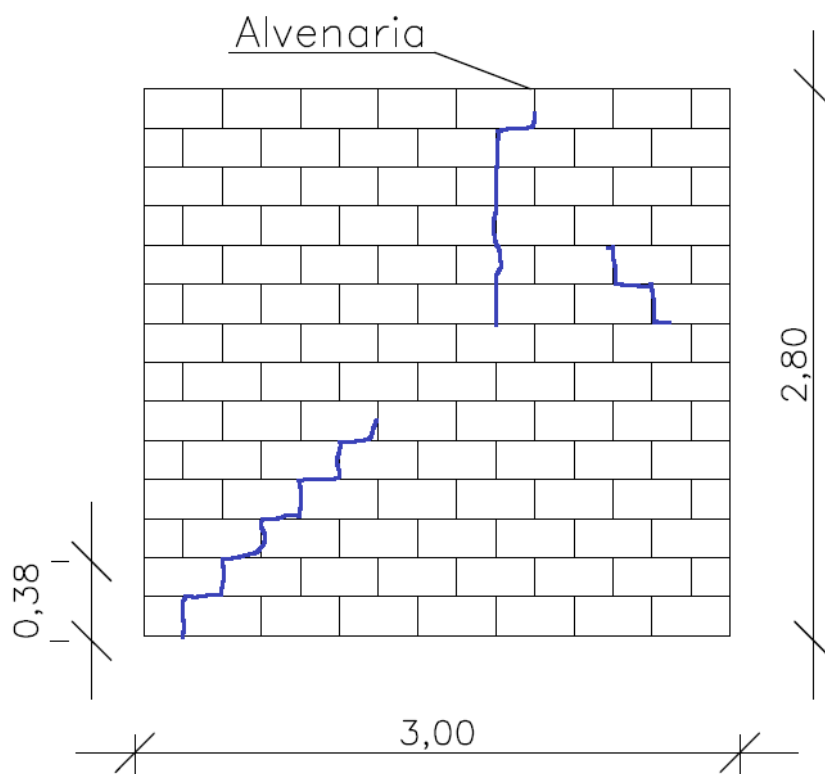
A alvenaria de referência com espessura de 9 cm e sem a armadura de junta apresentou o seguinte mapeamento de fissuras para a região frontal (Figura 115):

Figura 115 – Mapeamento de fissuras da ALV – 2 (Vista frontal)

Em azul, estão as fissuras após o impacto de 360 J. O ensaio iniciou-se em 60 J, seguindo até 480 J, onde houve a ruptura brusca da alvenaria. Destaca-se que assim como a alvenaria ALV - 1 as fissuras foram com predominância perpendicular às juntas de assentamento horizontal.

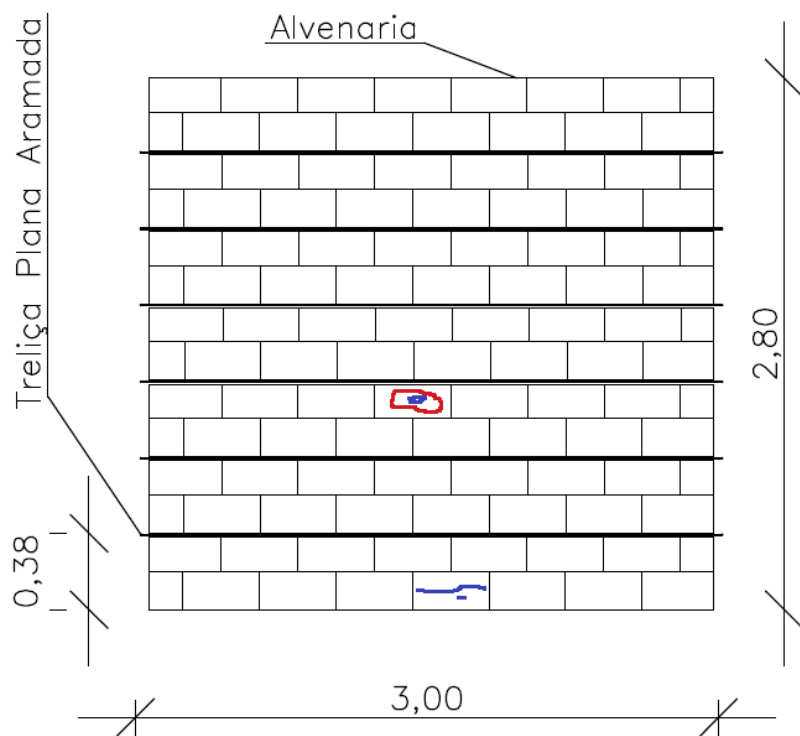
A primeira alvenaria com treliça plana aramada em fiadas alternadas com espessura de 14 cm apresentou o seguinte mapeamento de fissuras, apenas para a região frontal (Figura 117):

Figura 117 – Mapeamento de fissuras da primeira alvenaria ALV – 3 (Vista frontal)

Em azul, após o impacto de 720 J, houve a ruptura localizada no bloco no local de aplicação do impacto e, em vermelho, após o impacto de 960 J, houve uma continuidade da mesma ruptura localizada anteriormente. O ensaio iniciou-se em 120 J, seguindo até 960 J (última energia de impacto). Destaca-se que não houve a ruína, nem mesmo a ruptura brusca desta alvenaria, observando que a mesma atende os requerimentos de desempenho quanto ao ensaio de impacto de corpo mole para alvenarias autoportantes, mesmo com o uso de blocos cerâmicos para vedação.

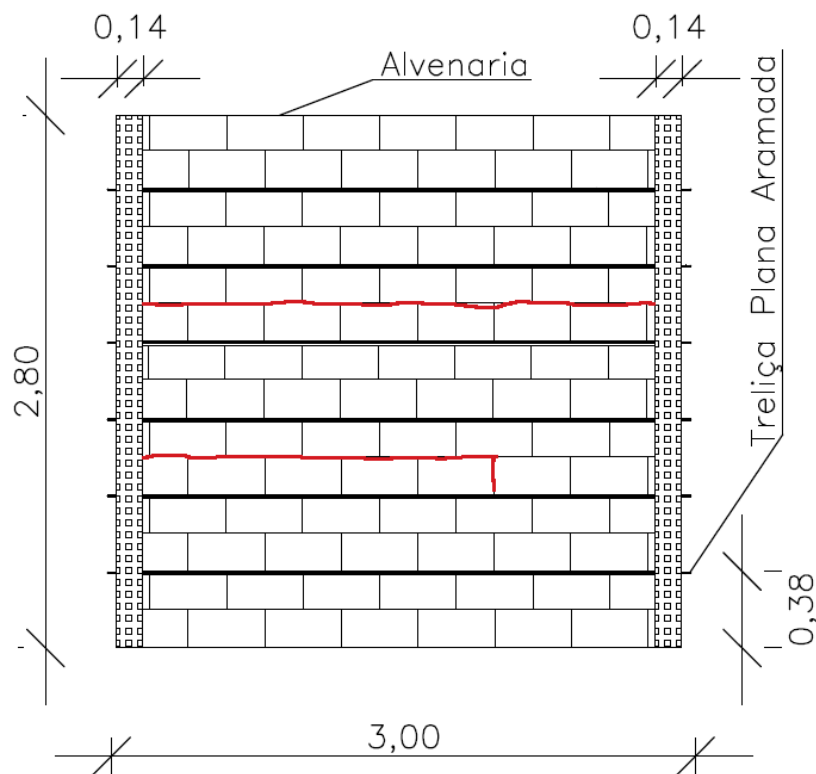
A segunda alvenaria com treliça plana aramada em fiadas alternadas com espessura de 14 cm apresentou o seguinte mapeamento de fissuras, apenas para a região posterior (Figura 118):

Figura 118 – Mapeamento de fissuras da segunda alvenaria ALV – 3 (Vista posterior)

Esta alvenaria foi ensaiada com a carga de impacto sendo realizada na face posterior, ou seja, no sentido de menor contribuição das amarrações provenientes dos apoios laterais (menor enrijecimento).

Em vermelho, após o impacto de 960 J, ocorreu o aparecimento de fissuras horizontais nas interfaces argamassa-bloco ocorridas na 6ª e 10ª fiadas prolongando ao longo de aproximadamente 2,0m (6ª fiada). Essas fissuras se propagaram para o trecho de parede transversal (apoios laterais).

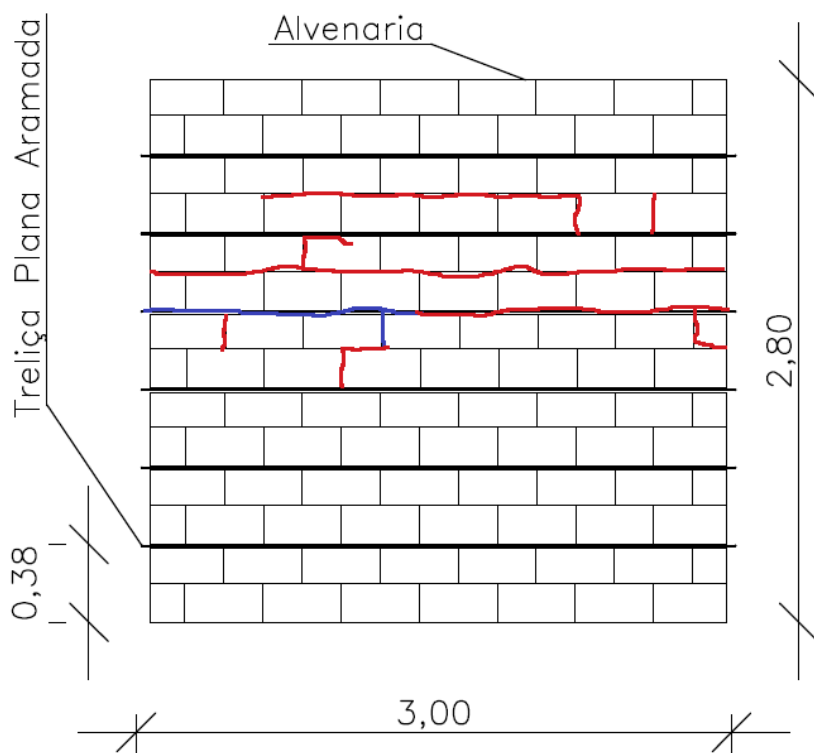
A primeira alvenaria com treliça plana aramada em fiadas alternadas com espessura de 9 cm apresentou o seguinte mapeamento de fissuras para a região frontal (Figura 119):

Figura 119 – Mapeamento de fissuras da primeira alvenaria ALV – 4 (Vista frontal)

Ambas as alvenarias tipo ALV – 4 apresentaram desempenhos próximos, com a ocorrência de fissuras iniciando-se, em azul, após o impacto de 360 J, e ocorrendo a ruptura em 480 J. No entanto, ao contrário da alvenaria referência de 9 cm (ALV – 2), não houve a ruptura brusca da alvenaria, o que proporcionaria, em tese, maior segurança ao usuário, em situações de aplicabilidade real.
