**UNIVERSIDADE FEDERAL DE MINAS GERAIS**  
PROGRAMA DE PÓS-GRADUAÇÃO EM CONSTRUÇÃO CIVIL

**AVALIAÇÃO MECÂNICA DE ALVENARIAS DE VEDAÇÃO ARMADAS NAS  
JUNTAS HORIZONTAIS SUBMETIDAS À FLEXÃO LATERAL**

Dissertação apresentada à Escola de Engenharia da Universidade Federal de Minas Gerais como parte dos requisitos para obtenção do título de Mestre em Construção Civil. Área de concentração: Tecnologia na Construção Civil. Linha de pesquisa: Materiais de Construção Civil.

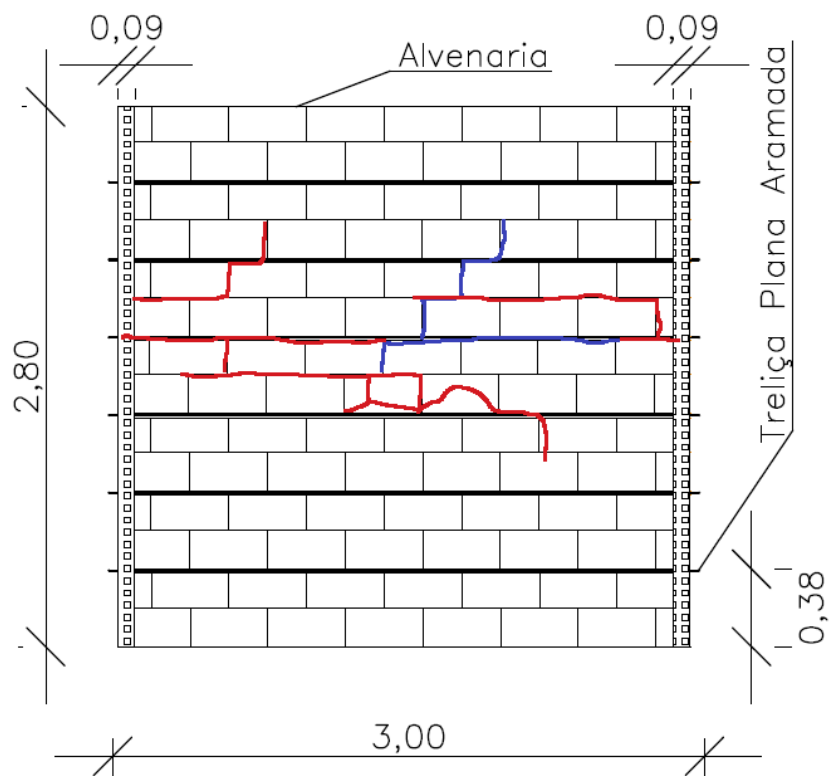
Na região posterior, a primeira alvenaria com treliça plana aramada em fiadas alternadas com espessura de 9 cm apresentou o seguinte mapeamento de fissuras (Figura 120):

Figura 120 – Mapeamento de fissuras da primeira alvenaria ALV – 4 (Vista posterior)

Ambas as alvenarias tipo ALV – 4 apresentaram desempenhos próximos, com a ocorrência de fissuras iniciando-se, em azul, após o impacto de 360 J, e ocorrendo a ruptura em 480 J. No entanto, ao contrário da alvenaria referência de 9 cm (ALV – 2), não houve a ruptura brusca da alvenaria, o que proporcionaria, em tese, maior segurança ao usuário, em situações de aplicabilidade real.

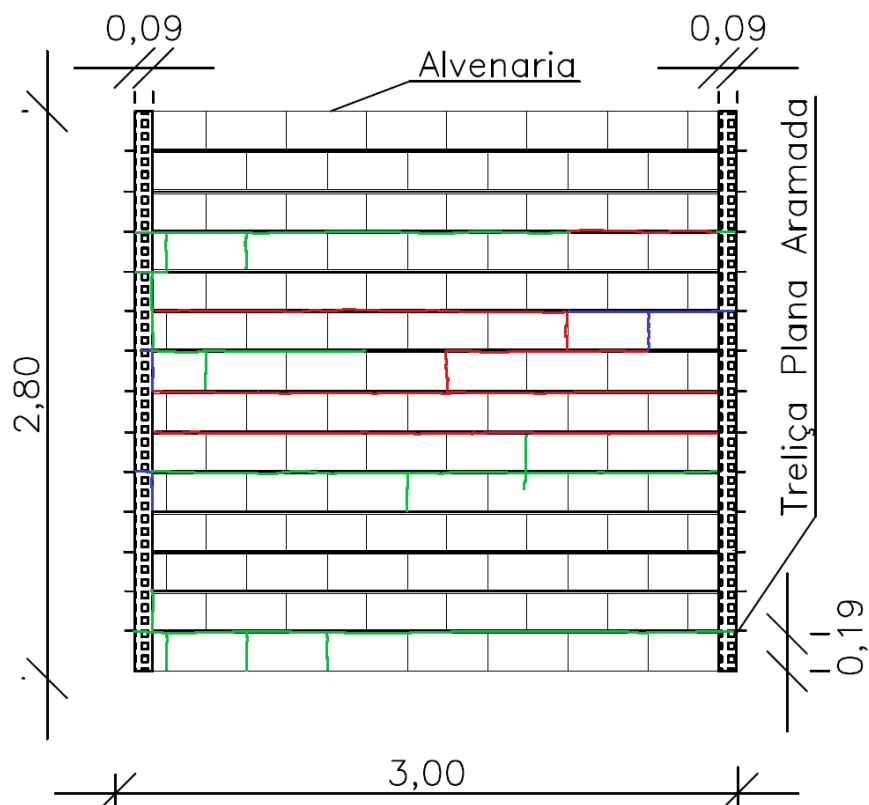
Na região posterior, a primeira alvenaria com treliça plana aramada em todas as fiadas e com espessura de 9 cm apresentou o seguinte mapeamento de fissuras (Figura 124):

Figura 124 – Mapeamento de fissuras da primeira alvenaria ALV – 6 (Vista posterior)

Ambas as alvenarias tipo ALV – 6 apresentaram desempenhos próximos, com a ocorrência de fissuras iniciando-se, em azul, após o impacto de 360 J, mas ocorrendo a ruptura em 720 J (fissuras mapeadas em verde) e não 480 J (fissuras mapeadas em vermelho), tal como evidenciou-se nas alvenarias ALV - 4 (com treliça plana em fiadas alternadas). E, ao contrário da alvenaria referência de 9 cm (ALV – 2), não houve a ruptura brusca, o que proporcionaria, em tese, maior segurança ao usuário, em situações de aplicabilidade real.

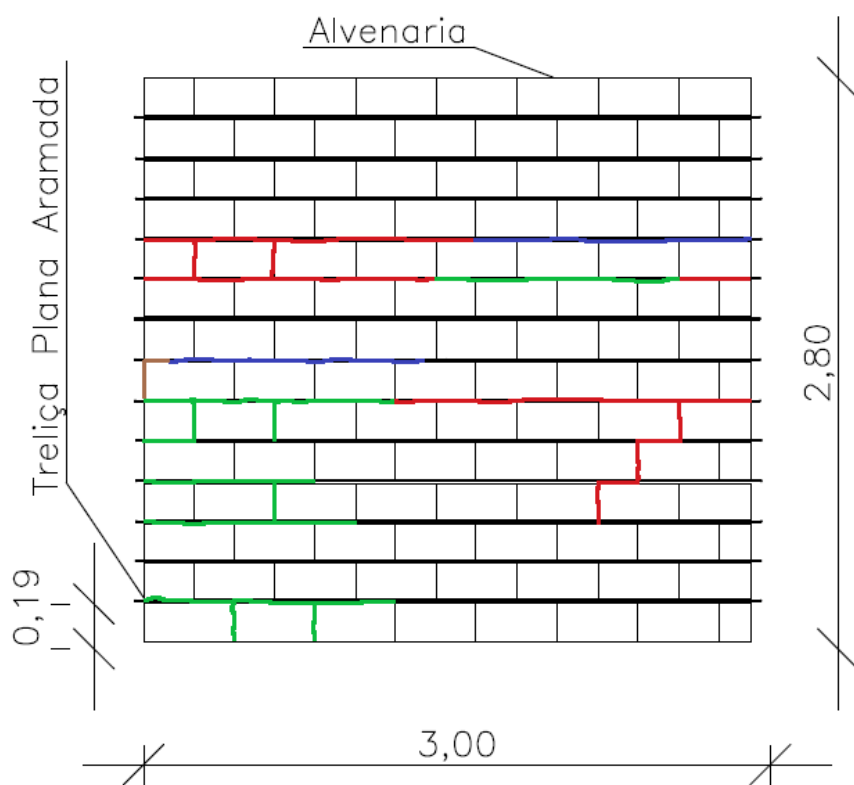
A segunda alvenaria com treliça plana aramada em todas as fiadas e com espessura de 9 cm apresentou o seguinte mapeamento de fissuras na região frontal (Figura 125):

Figura 125 – Mapeamento de fissuras da segunda alvenaria ALV – 6 (Vista frontal)
