Estudo das condições de obtenção do filme viniltriétoxisilano na proteção contra a corrosão do aço galvanizado

Study of the Obtaining Conditions of Vinyltretoxysilane Film as Corrosion Protection of the Galvanized Steel

Tarcilla Silva dos Santos¹, Fernando Cotting²,
Vera Rosa Capelossi¹

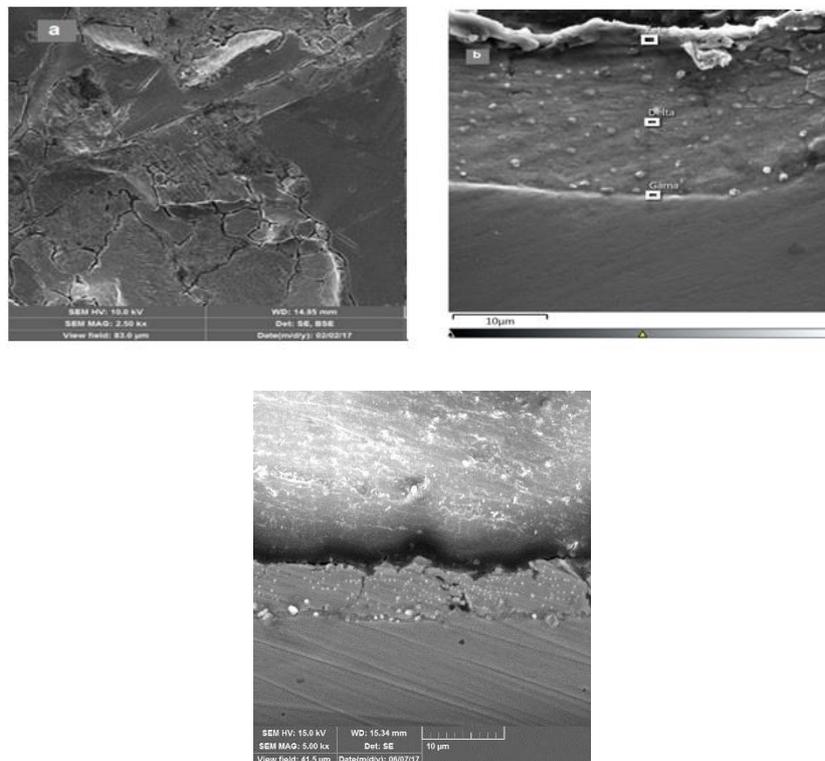
A caracterização morfológica e microestrutural das amostras foram obtidas por microscopia eletrônica de varredura (MEV), seguida de espectroscopia dispersiva em energia (EDS). A Figura 1 mostra as imagens de MEV com vista de topo da superfície (Figura 1a) e de secção transversal do aço galvanizado (Figuras 1b e 1c).

Na Figura 1a está apresentada a imagem da superfície de uma amostra de aço galvanizado a quente, como recebida. Como observado pela morfologia apresentada, durante o processo de solidificação há a formação de grãos e são formadas trincas intergranulares de deformação [4, 25].

Figura 1: Imagens de MEV da superfície do aço galvanizado: (a) vista de topo e (b) e (c) secção transversal.

Três fases intermetálicas distintas foram encontradas (Figura 1b): a fase zeta (FeZn_{13}) mais externa e rica em zinco, a fase delta (FeZn_{10}) mais espessa e a fase gama ($\text{Fe}_5\text{Zn}_{21}$ - $\text{Fe}_3\text{Zn}_{10}$) constituída por uma fina camada entre a camada de revestimento de zinco e o aço carbono [4, 25]. Como o zinco fundido não foi supersaturado com ferro e não houve nucleação suficiente de novos cristais, não houve a formação da fase eta (η) [25]. Pode ser observada a heterogeneidade do recobrimento quanto à espessura da camada de zinco no que diz respeito à distribuição de fases intermetálicas Fe-Zn. A espessura da camada galvanizada é de aproximadamente $(10,39 \pm 1,42) \mu\text{m}$, conforme especificações da USIMINAS [26] para placas do aço galvanizado por imersão à quente (Figura 1c).

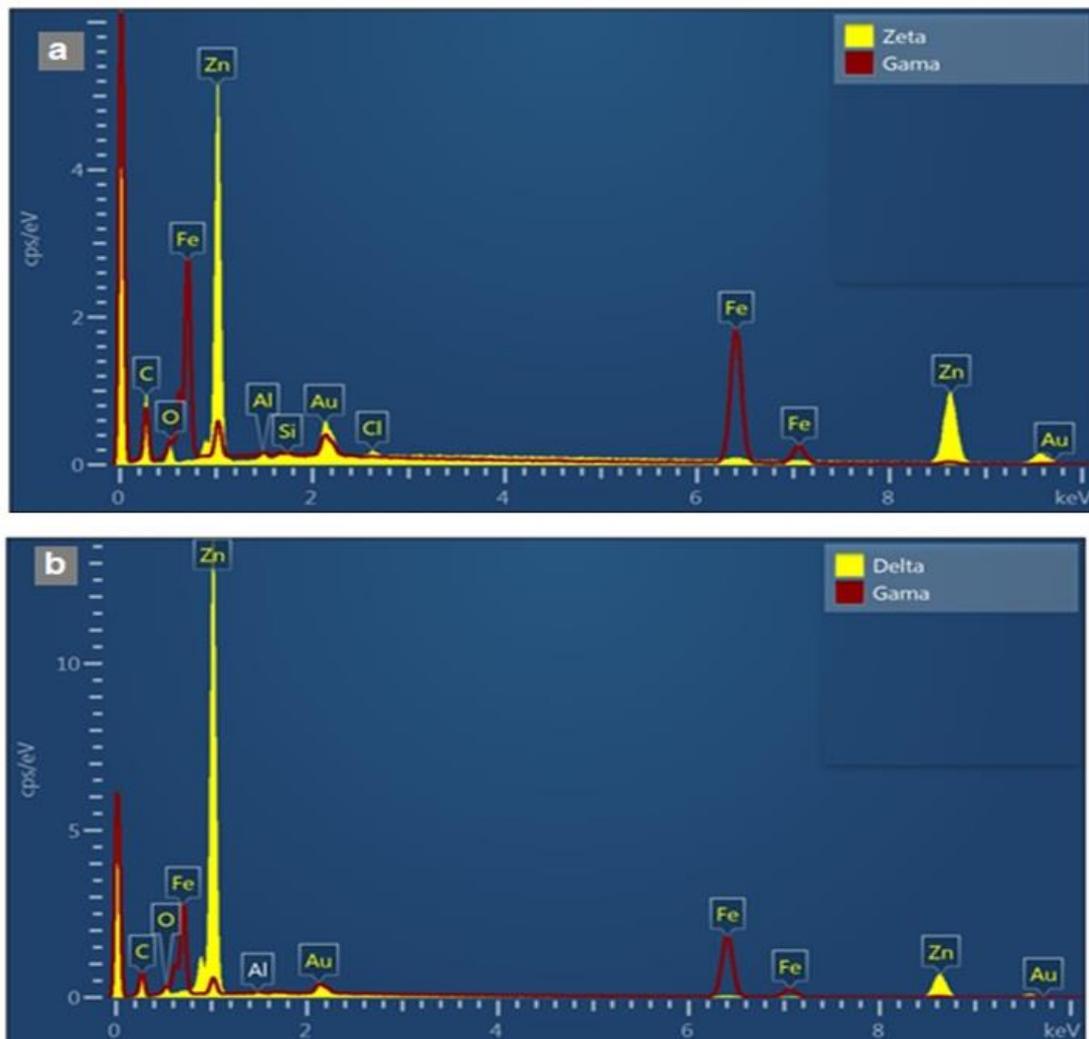
A Figura 2 mostra as imagens de EDS obtidas da imagem de MEV da seção transversal (Figura 1b) relativo às três fases intermetálicas zeta (Figura 2a), delta (Figura 2b) e gama (Figura 2c) presentes na superfície do aço galvanizado. Observa-se que, embora o decréscimo no teor de Zn da superfície para o substrato seja relatado por PARANHOS *et. al* (2011) e MARDER (2000), os picos de Zn nos diagramas de EDS não apresentam esta tendência (Figura 2). Isto pode ser justificado pelo tempo e a temperatura do tratamento térmico e a cinética de deposição dos elementos [27, 28, 29].

Ao observar a (Figura 2c), nota-se que a fase gama apresenta teor elevado de Fe, com uma presença maior de picos de Fe no EDS, indicando ser esta a fase metálica do aço. Um percentual de alumínio é verificado em sua camada de zinco, sendo este adicionado durante o processo de galvanização com a finalidade de melhorar a qualidade dos aços galvanizados [29, 30, 31, 32].

Figura 2: Espectros de EDS das fases intermetálicas do aço galvanizado: gama (a), delta (b) e zeta (c).

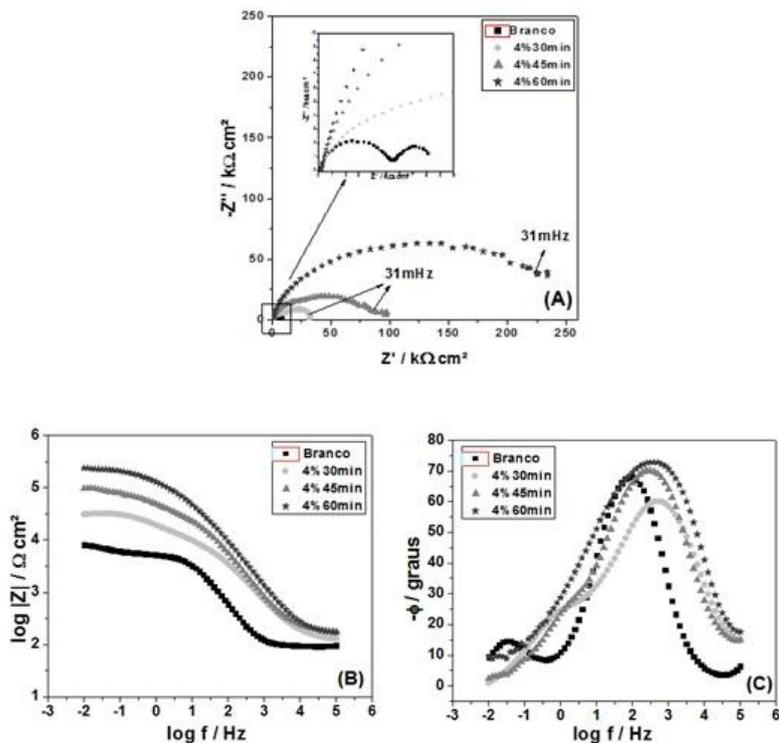
Na condição do aço galvanizado tratado com a condição de preparo contendo 4% de VS, o maior valor da impedância total foi obtido para a condição utilizando 60 min de hidrólise (Figura 5A). O aumento da concentração de silano para 4%, na solução de partida, exigiu um maior tempo de hidrólise em relação às outras concentrações estudadas (2% e 3%), . Analisando os diagramas de impedância para esta condição, nota-se que com o aumento do tempo de hidrólise há um aumento no desempenho anticorrosivo do filme estudado. Esse comportamento revela que, utilizando a concentração de 4 %, ao contrário das outras duas concentrações estudadas, é necessário um tempo de hidrólise superior aos 30 minutos para que todos os grupos silanóis sejam formados no silano de partida. Conseqüentemente, essa maior quantidade de grupos silanóis favorece durante o processo de dip-coating a adsorção de uma película heterogênea e espessa sobre o substrato metálico, resultando em um filme com propriedades anticorrosivas superiores aos observados pelas menores concentrações. O melhor desempenho do filme formado utilizando 4 % de VS pode ser confirmado analisando a impedância total de todas as amostras estudadas, pois há um aumento de uma ordem de grandeza para essa melhor condição.

No diagrama de Bode módulo de Z (Figura 5B), observa-se que todas as amostras tratadas com filme de VS apresentam um valor de |Z| superior ao valor do aço galvanizado sem tratamento, com destaque para a condição do aço galvanizado tratado com 4% de VS e 60 min de hidrólise, indicando que o tratamento com silano aumenta a resistência à corrosão. Observa-se que, para 60 min de hidrólise, o ângulo de fase (Figura 5C) mantém-se por uma larga faixa de frequência indicando um melhor efeito barreira na interface filme/galvanizado revelando uma melhor propriedade de resistência à corrosão para essa condição se comparada às demais (Figuras 3C e 4C).

Figura 5: Diagramas de Nyquist (A), Bode módulo de Z (B) e Bode ângulo de fase (C) do aço galvanizado pré-tratado com 4% de VS em diferentes tempos de hidrólise, obtidos após 90 min de imersão em solução de NaCl 0,1 mol.L⁻¹.

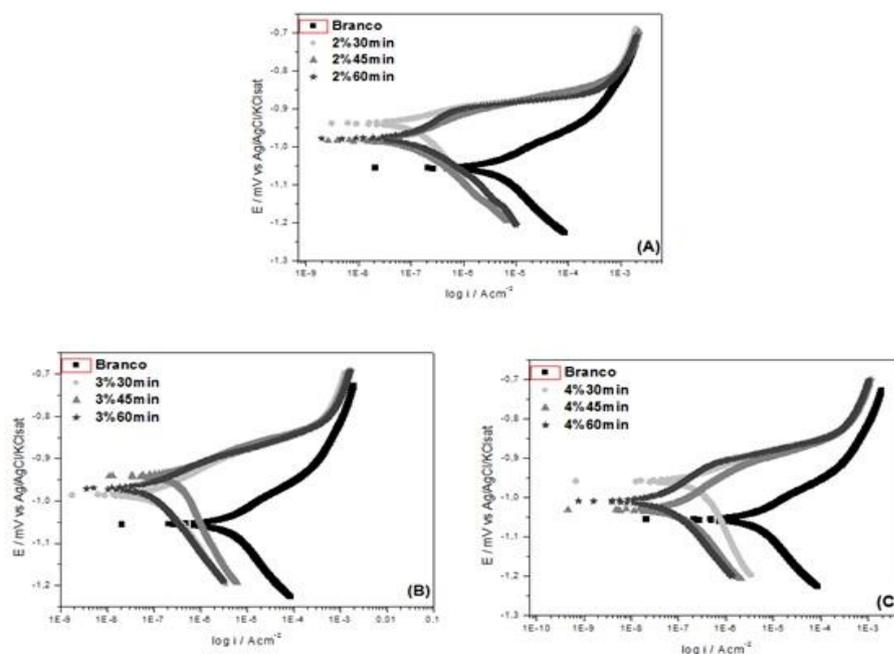
As curvas de Tafel (Figura 6) do aço galvanizado com e sem revestimento de silano foram obtidas após o ensaio de Rp e 120 min de imersão em solução de NaCl 0,1 mol.L⁻¹. Em todas as condições estudadas com filme de VS, os valores das densidades de corrente anódica e catódica são menores do que o valor para o aço galvanizado provocando a inibição da redução do oxigênio na superfície e a dissolução do substrato. No entanto, para a condição de 2%, potenciais acima de aproximadamente -850 mV levam a dissolução do filme de silano formado. Os potenciais de corrosão obtidos para as amostras com filme de VS estão deslocados para valores mais nobres, quando comparados ao potencial do aço galvanizado. Esse comportamento revela que o filme formado sobre a superfície diminui a cinética do processo corrosivo devido a redução das áreas ativas do substrato metálico [22, 39].

O menor valor de corrente de corrosão (Figura 6C) é observado para a amostra tratada com o filme de silano preparado com 4% de VS e 60 min de hidrólise, corroborando com os resultados de EIE. Também é possível observar que, para essa condição, o filme de silano não foi totalmente degradado na faixa de potenciais aplicada, confirmando a sua melhor proteção anticorrosiva entre as condições empregadas nesse estudo.

Figura 6: Curvas de Tafel do aço galvanizado com e sem pré-tratamento com (A) 2%, (B) 3% e (C) 4% filme de VS, em diferentes tempos de hidrólise, obtidos após 120 min de imersão em solução de NaCl 0,1mol.L⁻¹. Velocidade de varredura igual a 0,5 mV.s⁻¹.

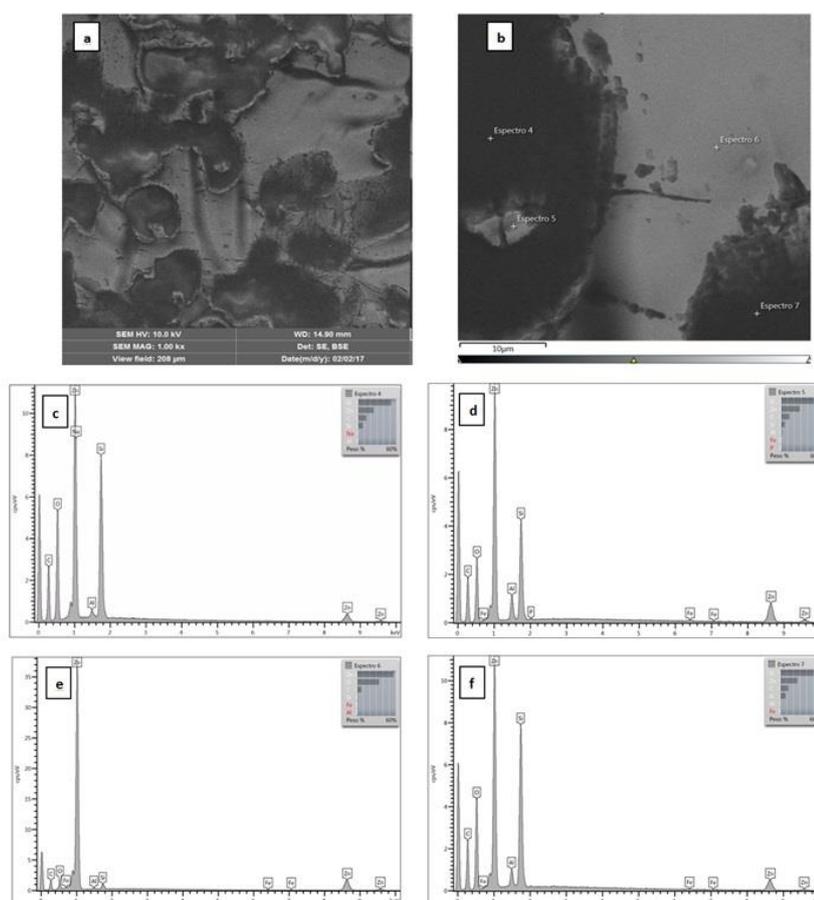
A Figura 8 apresenta as imagens de MEV e os espectros de EDS da superfície do aço galvanizado tratado com filme de silano VS (4% de silano e 60 min de hidrólise). As imagens de MEV mostram a presença do filme de silano na superfície do galvanizado. No entanto, é possível perceber a presença do filme de silano nas regiões mais escuras (Figura 8 c e f) revelando que a formação do filme não é homogênea ao longo da superfície (Figura 8). Isto provavelmente ocorre devido à formação de grãos nas fases intermetálicas do galvanizado (Figura 1A) que torna a superfície irregular dificultando a adsorção e reticulação do filme na superfície [4, 23, 29]. Isto se confirma com os espectros de EDS obtidos nas regiões escuras (espectros 4 e 7- Figura 8 c e f) e nas regiões claras (espectros 5 e 6- Figura 8 d e e), que revelam um pico maior de Si nos espectros 4 e 7 (regiões escuras) e um pico muito menor no espectro 6 (região clara). No entanto, a região 5 que é uma região clara, apresenta um pico de Si maior que o espectro 6 indicando ser uma falha na região do espectro 4. Esta falha se deve à má formação da fase delta, que apresenta trincas, grãos e heterogeneidades (Figura 1b) [4, 29], dificultando a adsorção e reticulação do filme. O resultado dessas análises possibilita afirmar que o filme de silano tem maior facilidade de adsorção na fase intermetálica delta (região escura) do galvanizado.

Figura 8: Imagens de MEV (a e b) e os espectros de EDS (c, d, e, f) da superfície do aço galvanizado tratado com filme de silano VS (4% de silano e 60 min de hidrólise)

As amostras com e sem pré-tratamento com filme de silano VS (4% e 60 min de hidrólise) foram imersas por 24 h em solução de NaCl 0,1 mol.L⁻¹ e as imagens de MEV são apresentadas na Figura 9. O aço galvanizado sem tratamento com filme de VS após ataque eletrolítico de 24 h apresenta produtos de corrosão de forma generalizada na superfície do galvanizado (Figura 9a), enquanto que a amostra tratada com filme de VS apresenta produtos de corrosão nas regiões claras (Figura 9b) onde a quantidade de filme é menor, representado pelo pico de Si (Figura 8d e e). Na região escura, não há formação de produtos de corrosão devido à presença de um filme fino, nanométrico [43], heterogêneo, representado pelo pico de Si (Figura 8c e

f), dificultando a penetração do eletrólito e retardando a evolução do processo corrosivo nesta região.

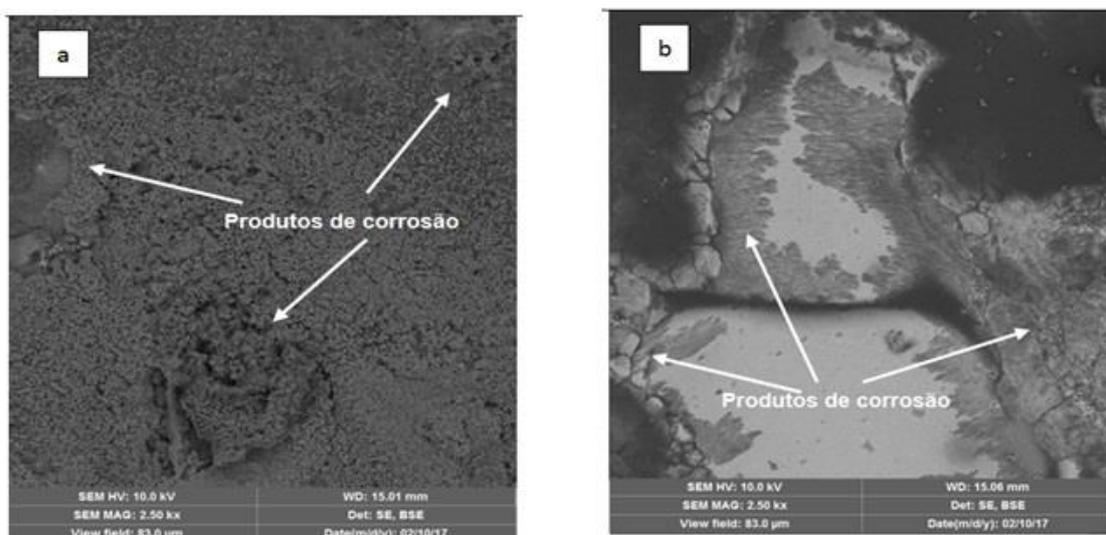
Figura 9: Imagens de MEV da (a) superfície do aço galvanizado sem tratamento e (b) da superfície do aço galvanizado tratado com filme de silano VS (4% de silano e 60 min de hidrólise).
