ANAIS DO II CONGRESSO NACIONAL PARA SALVAGUARDA DO PATRIMÔNIO CULTURAL
PATRIMÔNIO CULTURAL E GLOBALIZAÇÃO:
as problemáticas da preservação do patrimônio cultural no século XXI
Volume I: Intervenção no Patrimônio Cultural

VOLUME 1: INTERVENÇÃO NO PATRIMÔNIO CULTURAL

EIXO A: INTERVENÇÃO NO PATRIMÔNIO CULTURAL

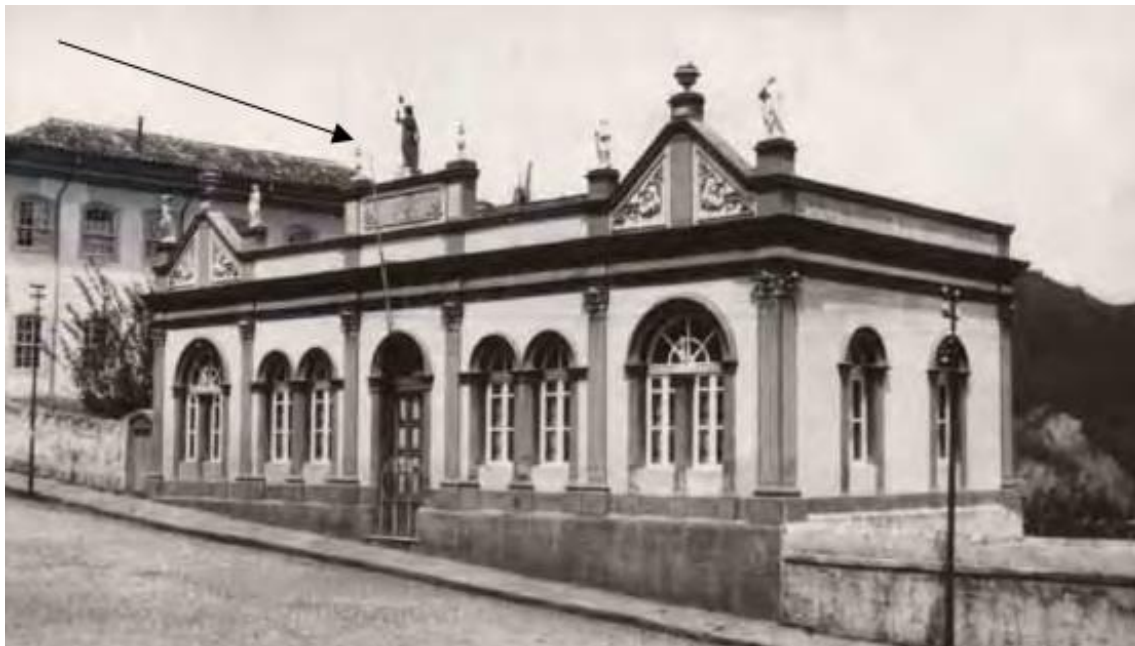
Figura 1 - Antigo Liceu de Artes e ofícios, antes da obra de restauro.
Fonte: OLIVEIRA, 2006, p. 59.

Um exemplo destas intervenções é o caso da “restauração estilística e corretiva” do antigo Liceu de Artes e Ofícios (construído em 1889) (figura 1) ocorrida em meados de 1950. Lúcio Costa propôs a adaptação da edificação, para o uso de Cinema - Cine Vila Rica (figura 2), segundo os cânones da arquitetura colonial. A intervenção modificou completamente a edificação, eliminando os elementos neoclássicos e imprimindo uma linguagem colonial, visando uma pureza estilística no contexto do sítio histórico.

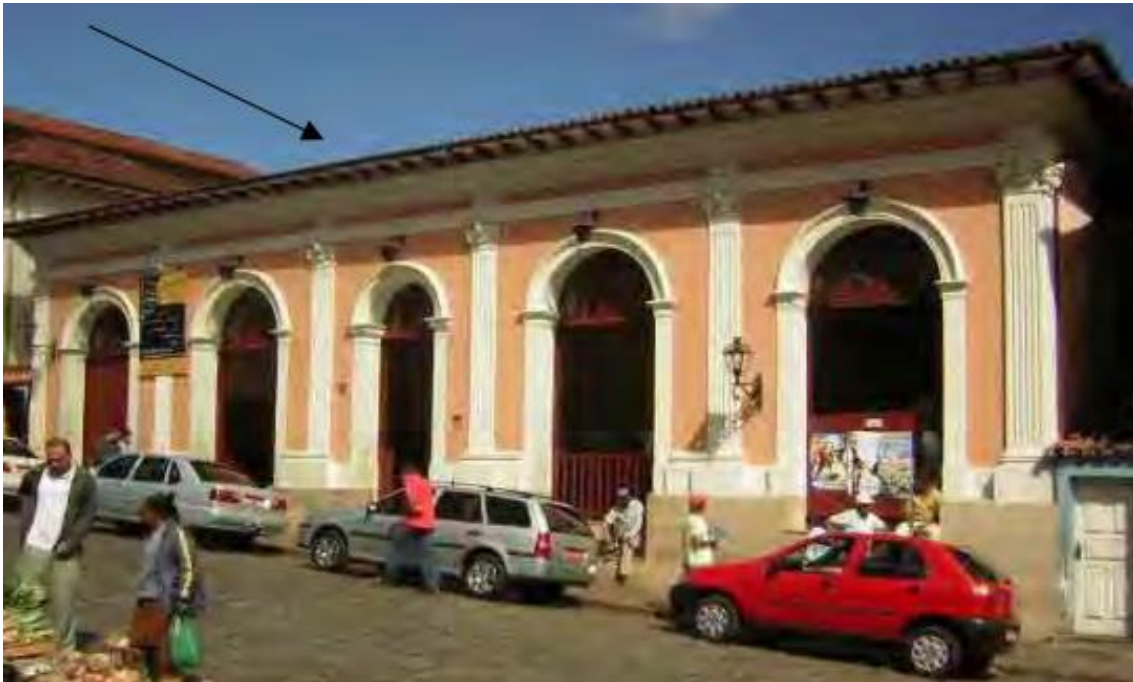
Figura 2 - Antigo Liceu de Artes e ofícios, depois da obra de restauro, atual Cine Vila Rica.
Fonte: OLIVEIRA, 2006, p. 59.

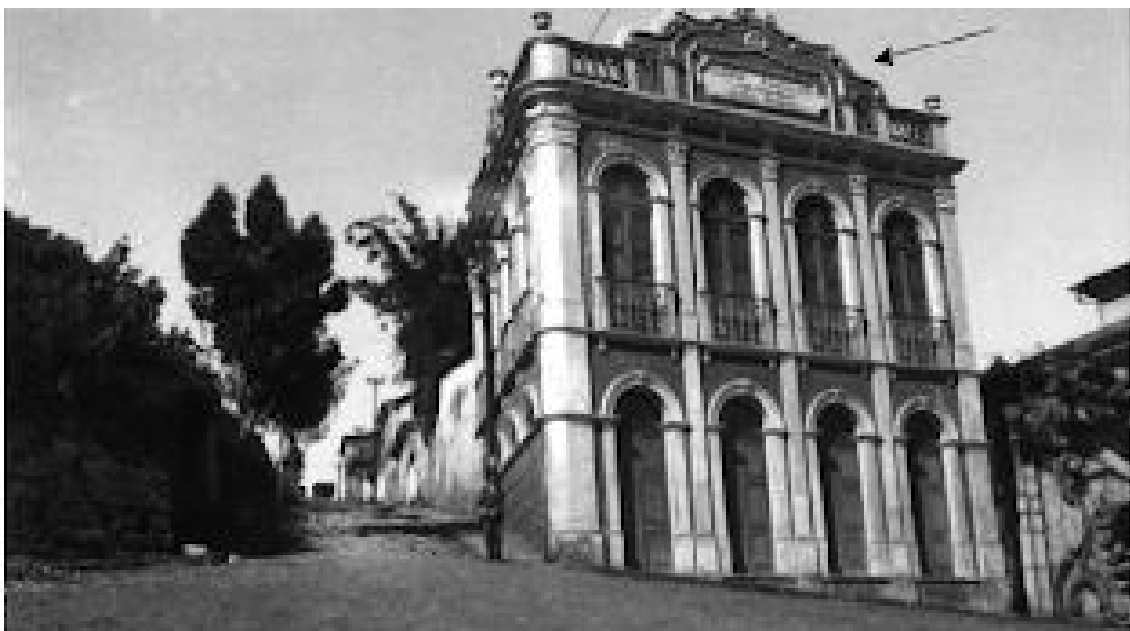
Figura 3 - Antigo Banco do Comércio e Indústria de Minas Gerais. Década de 1940.
Fonte: OLIVEIRA, 2006, p. 60

Outro caso foi o do antigo Banco do Comércio e Indústria de Minas Gerais (figuras 3 e 4) que também sofreu uma intervenção na década de 1960 por iniciativa do IPHAN.

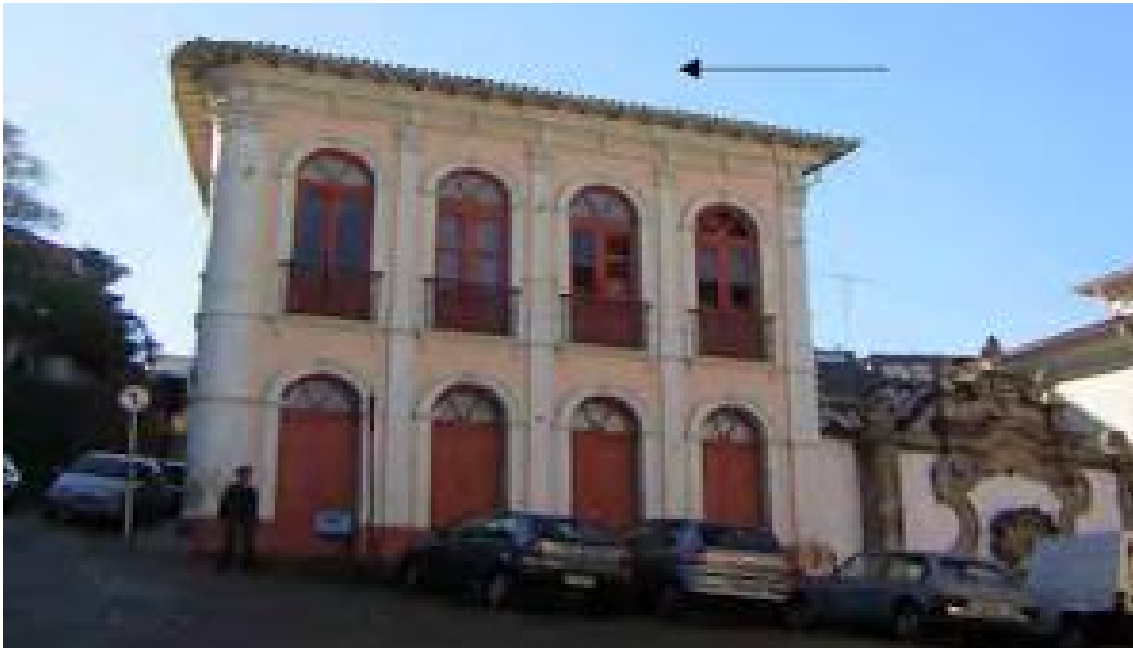
Figura 4 - Fachada do edifício após restauração na década de 1960, foto de 2006.
Fonte: OLIVEIRA, 2006, p. 60

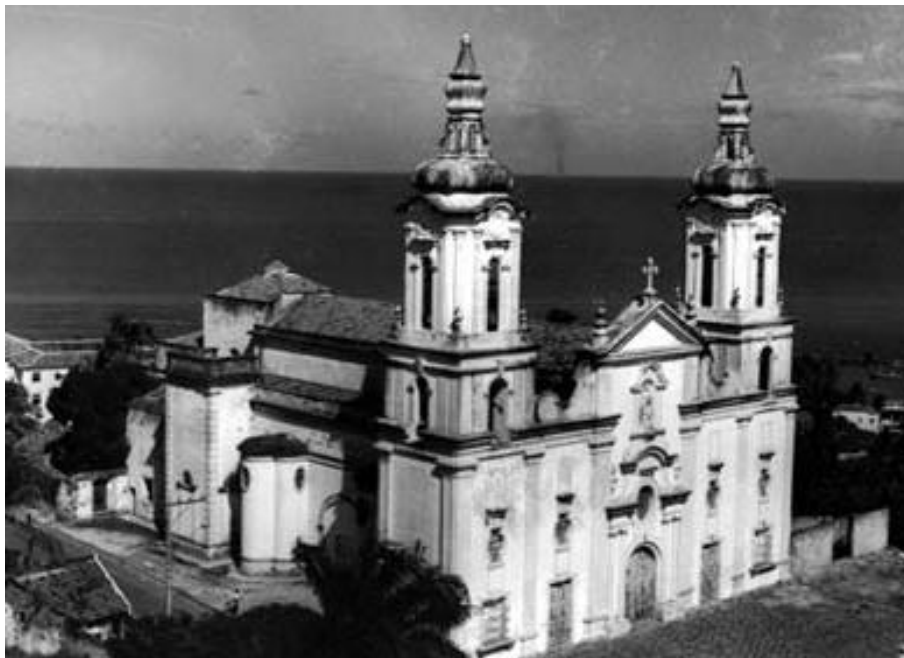
Figura 5 - Igreja de São Salvador do Mundo, com imagem neobarroca, a partir de 1930, antes da restauração da década de 1970.

Não só Ouro Preto foi protagonista destas intervenções, da mesma forma isto aconteceu em outros locais tais como Tiradentes e São João Del Rei/MG, e em Olinda/BA. E ainda acontece em diversas cidades como é o caso da Igreja de São Salvador do Mundo, em Olinda/PE, que ao ser restaurada na década de 1970 retornou à uma feição colonial (figuras 5 e 6).

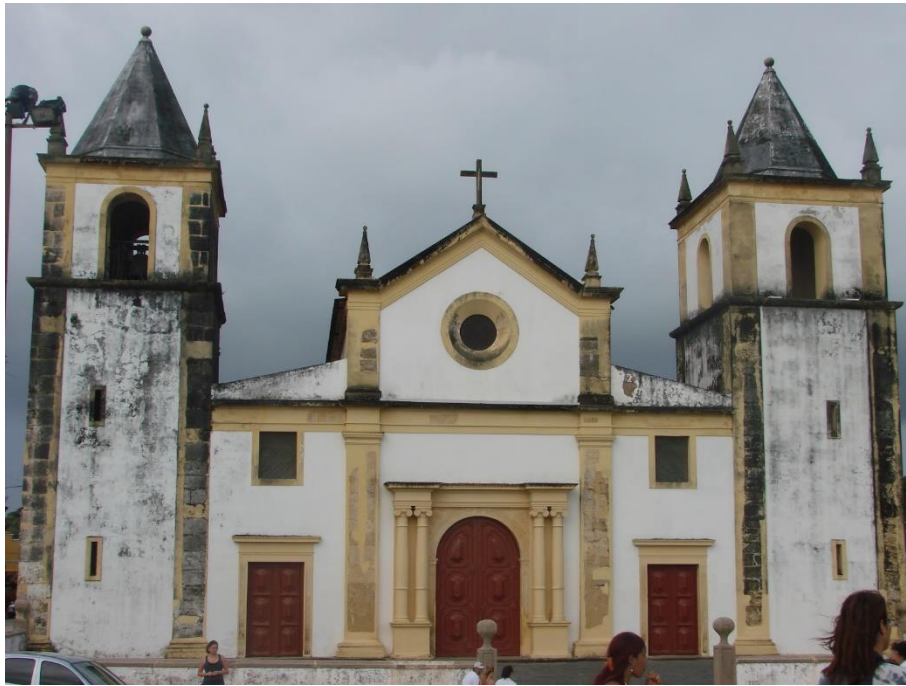
Figura 6 - Igreja de São Salvador do Mundo, após a restauração da década de 1970.
Fonte: <http://pernambucanear.blogspot.com/2011/08/historia-da-se-em-olinda.html>.
Acesso em: out./2019

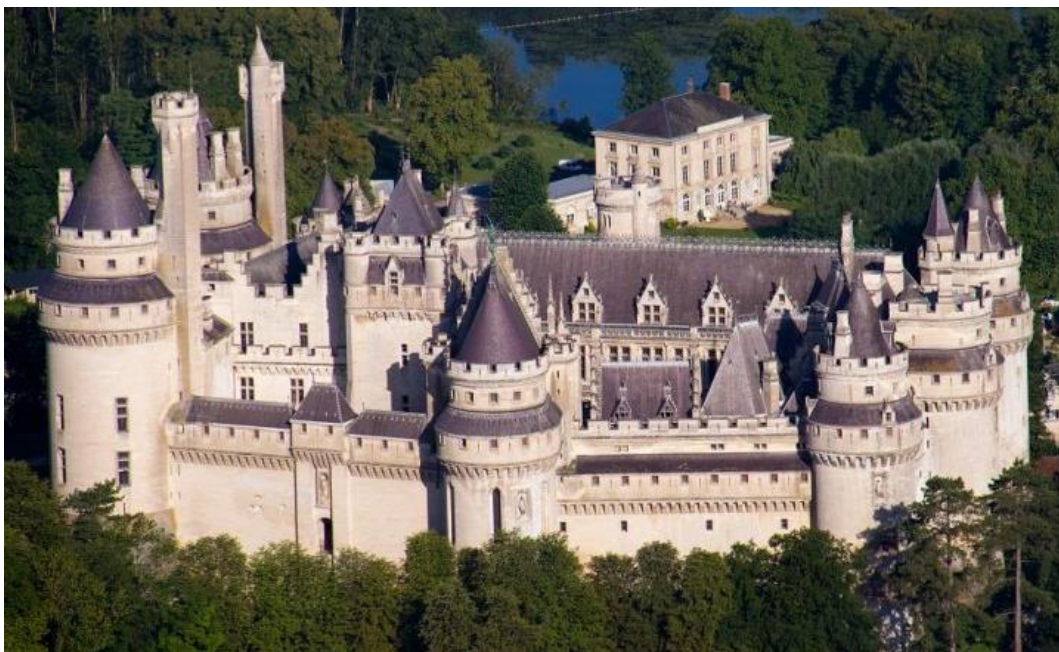
Figura 8 - Castelo de Pierrefonds depois da restauração realizada entre 1857 e 1885.
Fonte: <http://quarantotto.altervista.org/48/scienza.htm>. Acesso em: 07/03/ 2012

e através de informações obtidas, conseguiu reconstruir a planta do edifício original, assim como as oito estátuas em cada uma das torres. A reconstrução abrangeu desde a estrutura, totalmente nova, ao mobiliário. As obras duraram 12 anos. O autor introduziu inúmeras alterações em relação ao original, configurando a intenção de Viollet-Le-Duc em devolver o estado completo, ideal e absoluto ao edifício.

Na realidade, Viollet-Le-Duc extrapola o conceito de reconstrução pois acrescenta elementos em suas obras que não existiam originalmente, mas que considerava o estado ideal da arquitetura.

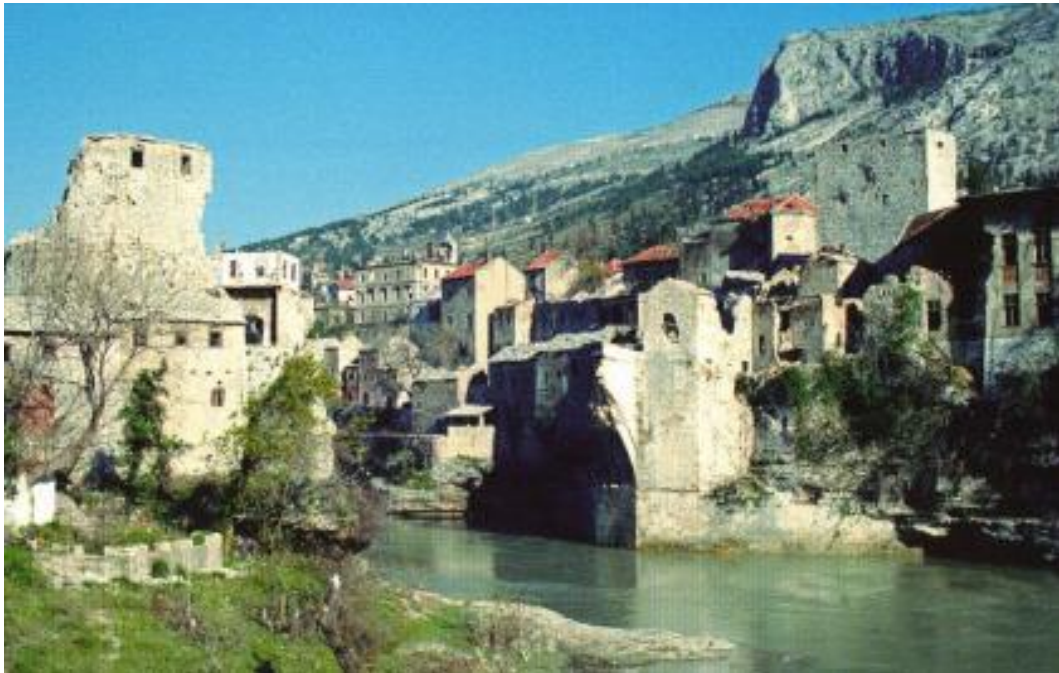
Figura 9 - Ponte de Mostar logo após o bombardeio.
Fonte: <https://efemeridesdoefemello.com/2013/11/09/ponte-velha-de-mostar-na-bosniaherzegovina-e-destruida/>

A Ponte Velha do Centro Histórico de Mostar (figuras 9 e 10), na Bósnia e Herzegovina, construída inicialmente no século XVI, foi destruída como um ato político, em 9 de novembro de 1993. A ponte foi reconstruída no início deste século (XXI) e reaberta em 23 de julho de 2004. As partes originais da ponte que permaneceram após o bombardeio foram mantidas e o arco central foi totalmente reconstruído. O Centro histórico também foi destruído e posteriormente reconstruído. Segundo Jukka Jokilehto, o Comitê do Patrimônio Mundial inscreveu o sítio na Lista do Patrimônio,

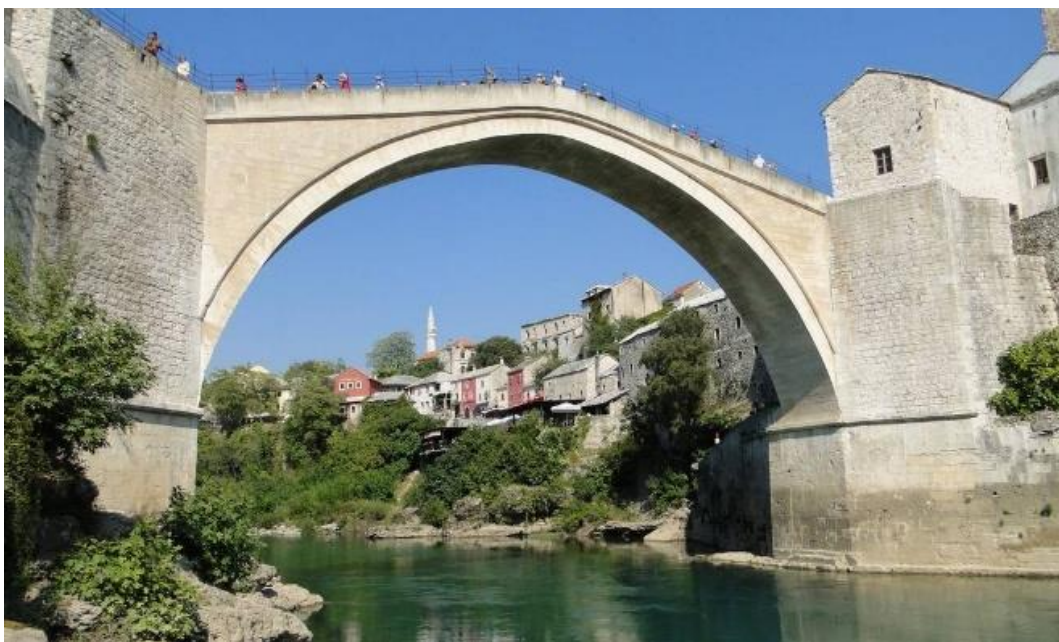
Figura 10 - Ponte após a reconstrução.
Fonte: <https://oglobo.globo.com/boa-viagem/mostar-na-herzegovina-uma-joia-medieval-que-simbolo-da-vitoria-3307796>

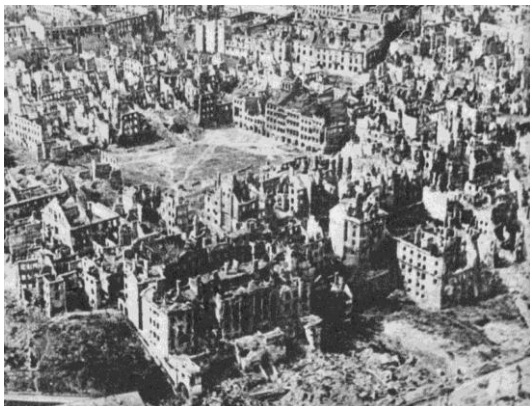
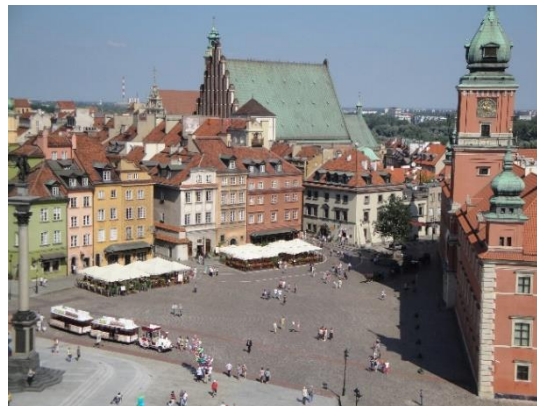
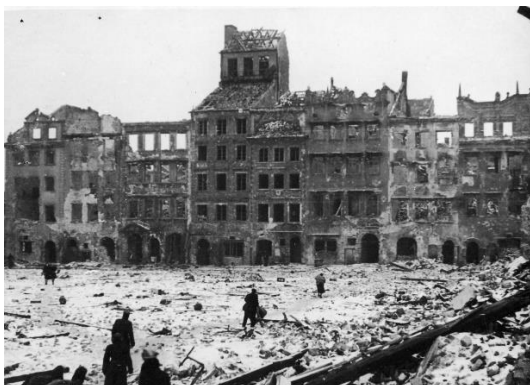
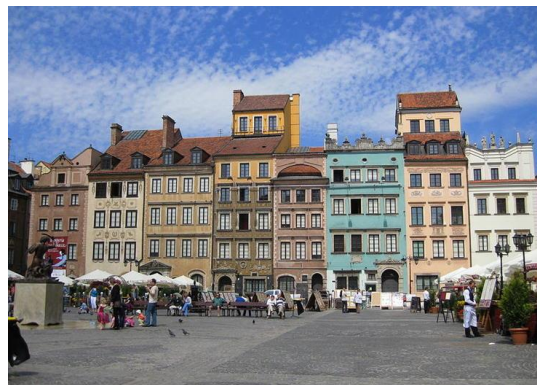
Figura 11 - Varsóvia em jan./1945.
Fonte: <https://viagens.sapo.pt/viajar/viajar-mundo/artigos/dez-cidades-que-foram-destruidas-e-reconstruidas-lisboa-faz-parte-da-lista>

Figura 12 - Varsóvia reconstruída – Praça do Castelo Real.
Fonte: <https://onossograndequintal.com/2013/03/16/varsovia-polonia-renascida-das-cinzas/>

Figura 13 - Aspecto da Praça arruinada.
Fonte: <https://outroblog.com/2018/08/cidade-velha-de-varsovia-stare-miasto.html>

Figura 14 - A Praça reconstruída.
Fonte: <https://www.viator.com/pt-PT/Warsaw-attractions/Warsaw-Old-Town-Square-Market/d528-a3266>

do centro de Varsóvia, Polônia (Figs. 11 a 14). Os fragmentos das casas da Praça do Castelo que restaram foram consolidados. Todas as casas foram reconstruídas externamente semelhantes ao que eram antes, com materiais modernos, e aproveitando os restos de construção que foi possível recuperar nos andares térreos.

As reconstruções aconteceram no período de 1949 a 1963, tendo como base os destroços do próprio sítio destruído e também através de documentação iconográfica. Tratava-se de réplicas, ou seja, da execução de um falso histórico, mas que era perfeitamente justificável em função do período crítico que as cidades e sua população tinham passado.

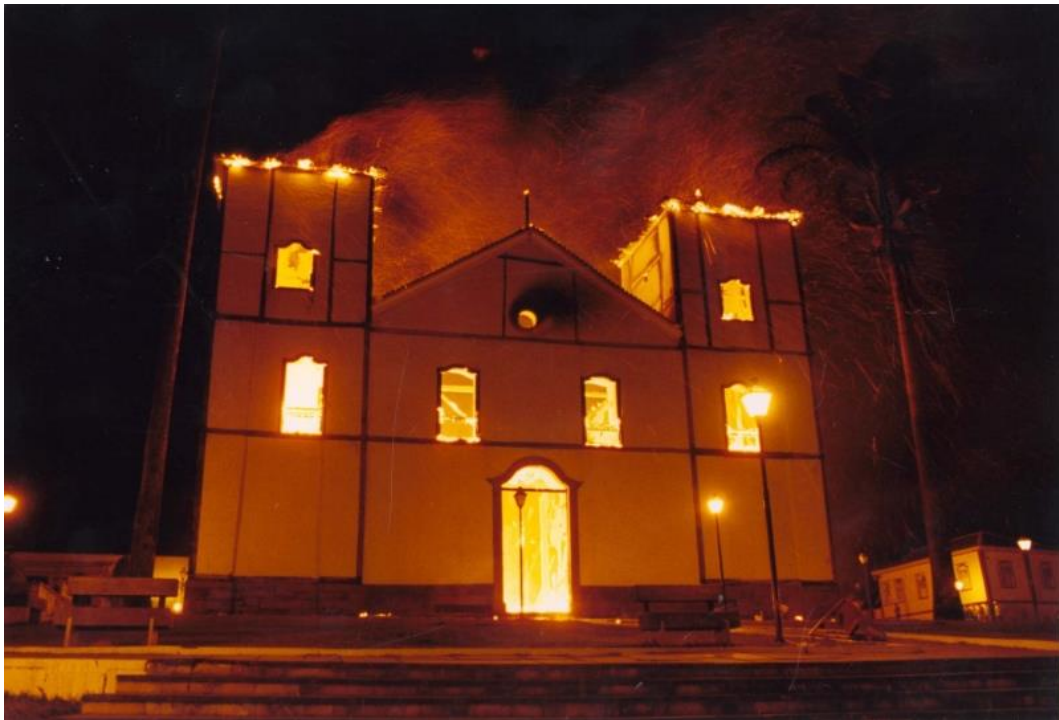
Figura 15 - Incêndio na Igreja Matriz de N. S. do Rosário, Pirenópolis/GO.

Dois anos depois a igreja sofre um incêndio (figura 15) e fica toda destruída (figura 16).

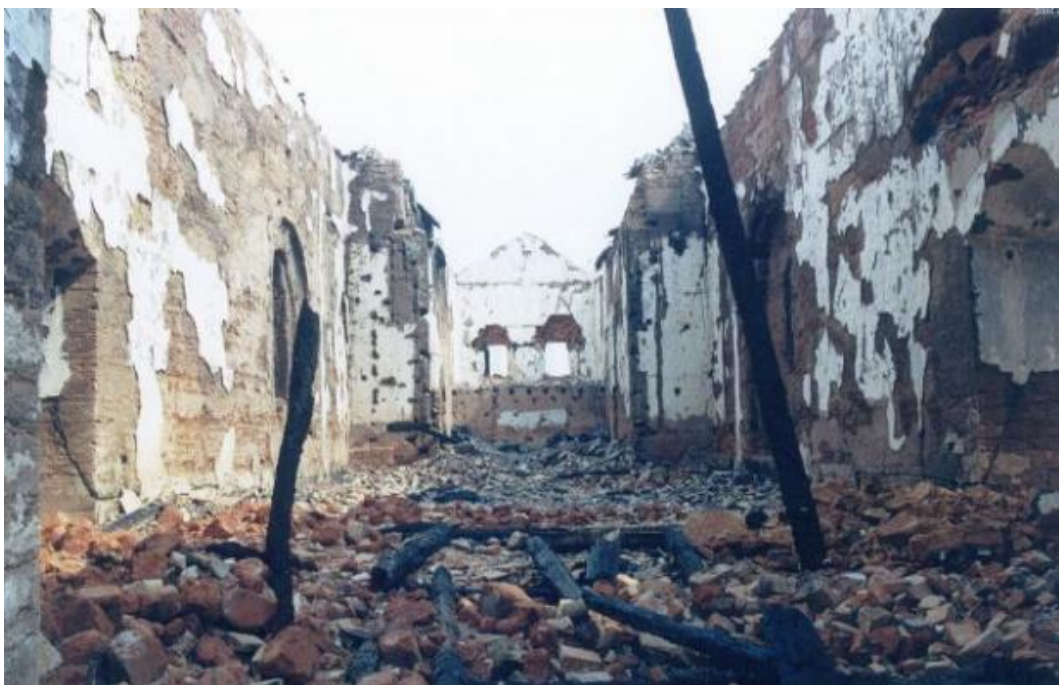
Figura 16 - Igreja após a destruição pelo incêndio.

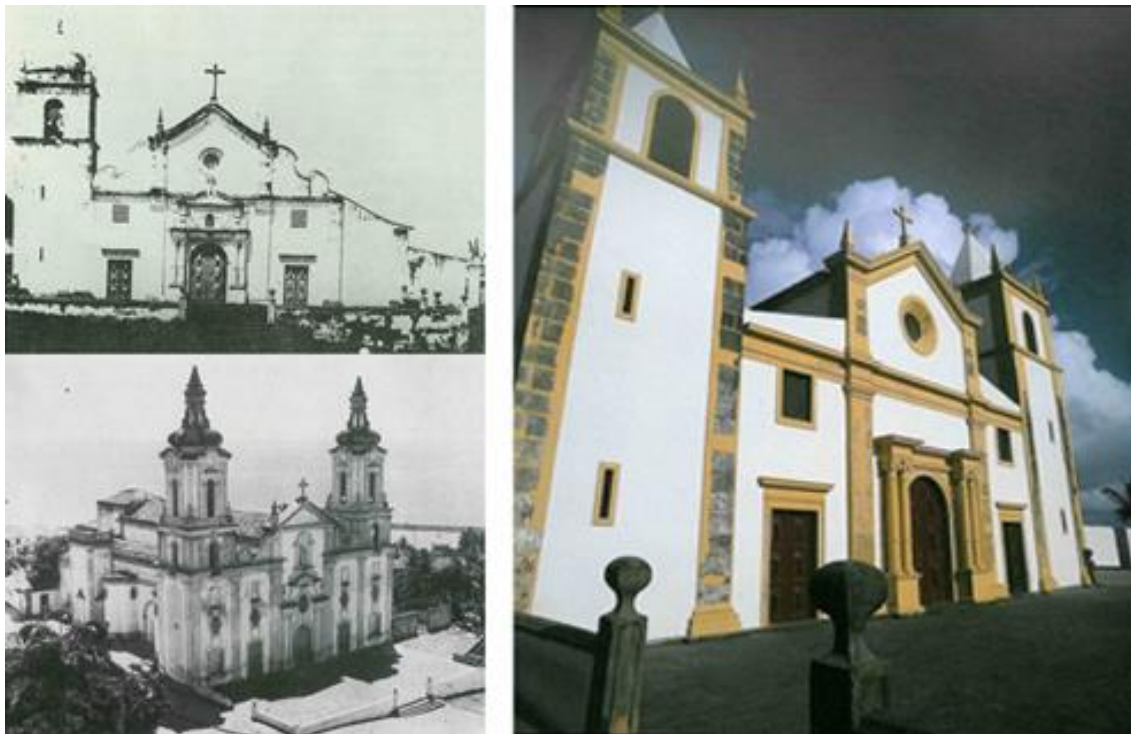
Figura 3 - A Sé de Olinda no início do século XX, com a roupagem neobarroca acrescentada em 1930 e após a restauração do IPHAN.

adotando uma solução idealizada – não referendada em nenhuma documentação – e na qual, segundo Cabral, opta-se por “concretizar na restauração um paradigma de igreja luso-brasileira minuciosamente montado através de inúmeros modelos do período, de mesmo partido: igreja matriz de três naves” (CABRAL. 2016. s/p) (figura 3).

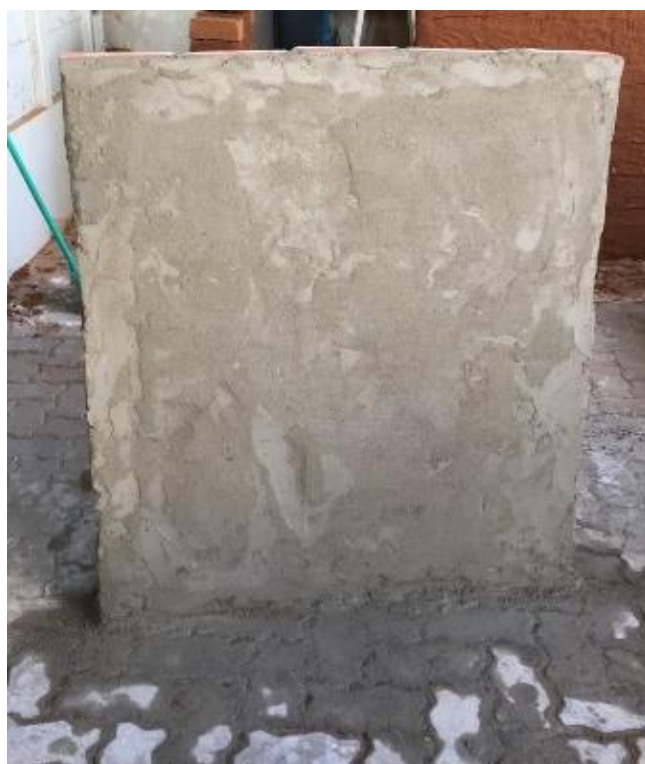
Na sequência foi feito a camada de emboço, com traço 1:2:8 (cimento, cal e areia média). No início do processo foi molhado a parede afim de melhorar a aderência do emboço no chapisco. A massa foi preparada na betoneira com o traço indicado. Nessa etapa, foram utilizadas as taliscas, para nivelar a camada de argamassa, geralmente entre 2 e 4 cm de espessura. Após alguns minutos esperando a massa “puxar” foi usado a régua para tirar o excesso de massa da parede e depois a desempenadeira para deixar a parede mais lisa (Figura 6). Após algumas horas de secagem o processo foi repetido, uma vez que foi necessário tapar alguns buracos encontrados na superfície da parede.

Figura 6 - Finalização da primeira camada de emboço, Conjunto II da Universidade Franciscana, Santa Maria – RS.
Fonte: Acervo do acadêmico Alex Scherer Porporatti.

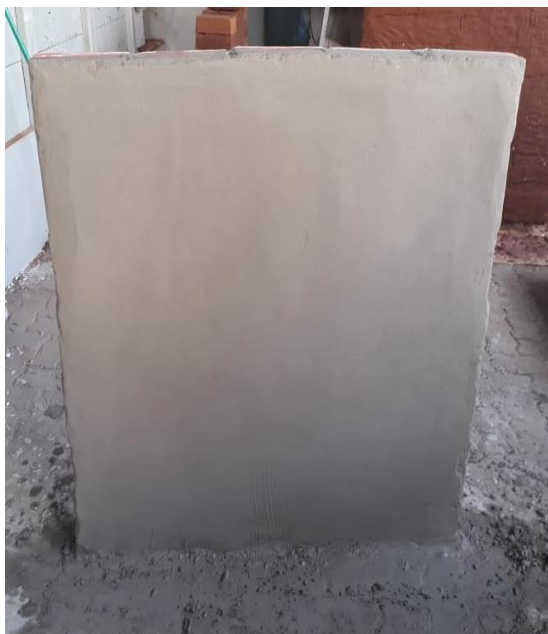
Nessa camada, foi realizado o reboco, no qual a camada anterior também foi molhada afim de melhorar a aderência da massa fina e melhorar o deslizamento da desempenadeira pela superfície afim de garantir uma camada lisa e nivelada, que tem como principal a impermeabilização da alvenaria e das demais camadas para que posteriormente receba a finalização, que no caso é a camada constituída de pó de vidro e vidro moído.

Figura 7 - Finalização do processo de reboco, Conjunto II da Universidade Franciscana, Santa Maria – RS. Fonte: Acervo da acadêmica Bruna de Cássia C. Gonçalves.

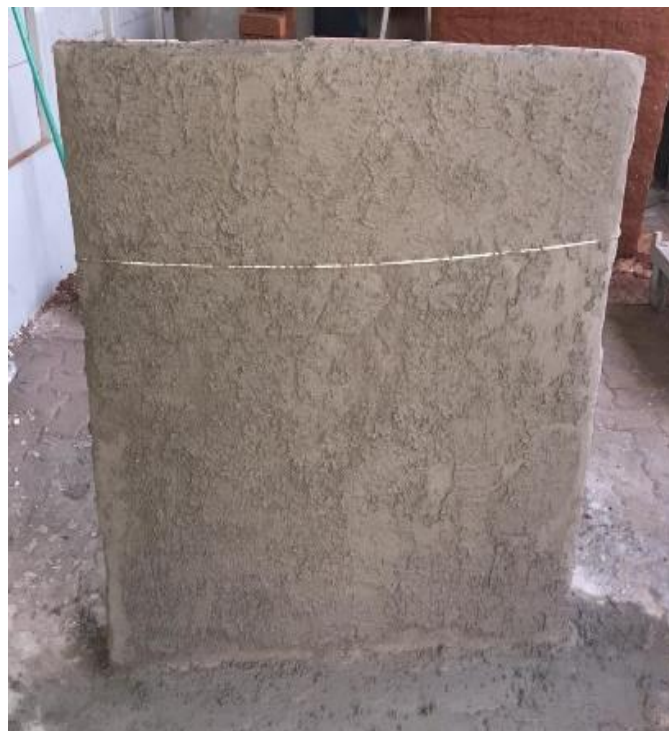
Após a homogeneização dos materiais, a massa foi despejada em um balde e levada até a o local onde se encontrava a parede para a devida aplicação, na parte inferior o processo foi realizado com o uso da desempenadeira, sendo depositado nela um pouco da massa e aplicado na parede com movimentos de baixo para cima com intensidade média de força afim de colar a massa a parede, e na parte superior foi usado o pincel afim de se comparar seu uso ao pente de aço durante a aplicação. Após finalizado o processo (Figura 8), obteve-se uma parede arrepiada e sem brilho, uma vez que esta não foi lavada com ácido após a finalização do processo.

Figura 8 - Parede finalizada com vidro moído como substituição do pó de mica, Conjunto II da Universidade Franciscana, Santa Maria – RS.
Fonte: Acervo da acadêmica Taissa Kulmann Werlang.

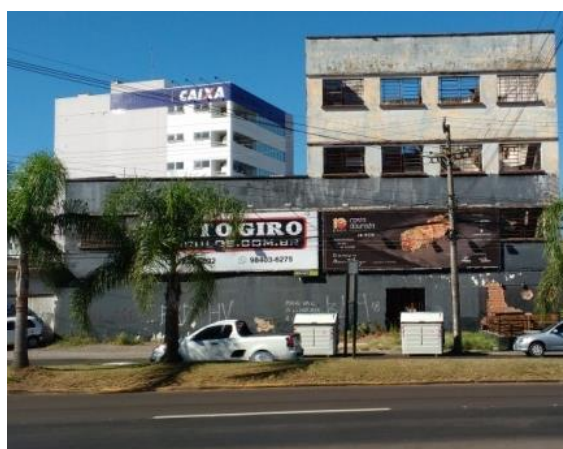
Figura 2 - Fachada do Moinho Antoniazzi. Fonte: Acervo pessoal, 2019.

O antigo Moinho Antoniazzi, da empresa Antoniazzi e Cia. LTDA, trata-se de um edifício em estado de ruína implantado junto da Avenida Nossa Senhora das Dores (Figura 1 e 2), no bairro de mesmo nome. Sua localização privilegiada, em via de fácil acesso no eixo urbano denominado Corredor de Urbanidade segundo o Plano Diretor de Desenvolvimento Territorial (PDDT – Santa Maria, 2018), o coloca em evidência na paisagem construída do bairro.

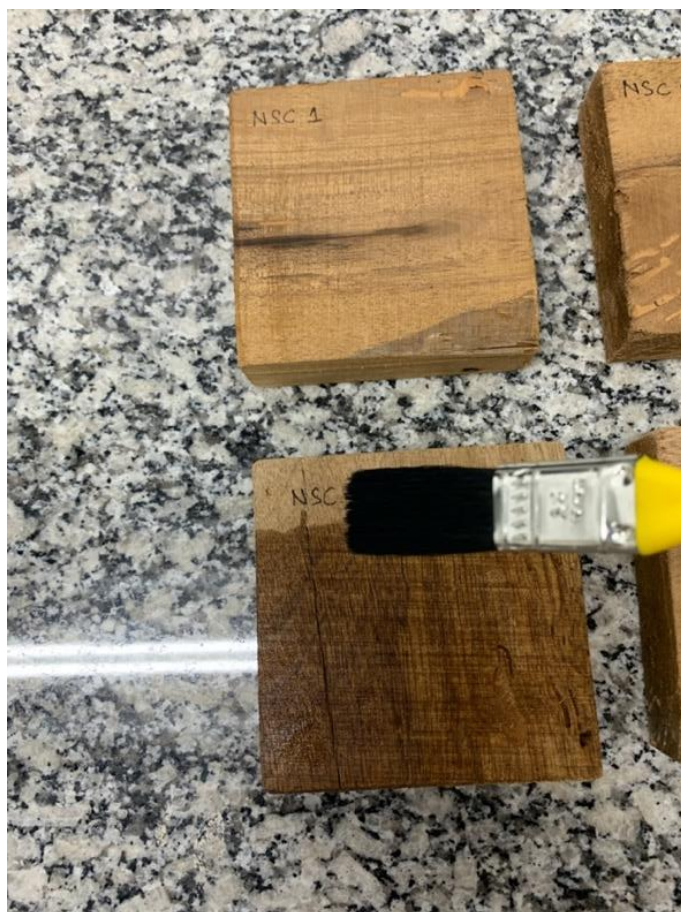
As madeiras cortadas em peças de 10 cm de largura, 10 cm de comprimento e 2 cm de espessura e divididas em dois grupos: um contendo 03 amostras com tratamento e 03 amostras sem tratamento. O tratamento foi realizado através da aplicação superficial de querosene (destilado leve de óleo combustível) da marca SOLRAF, ou seja, um preservador oleossolúvel. A aplicação foi realizada por um pincel de ¾ polegada, através de duas aplicações e, respeitando um tempo de cura mínimo de 2 horas até a realização do ensaio no CCPM, como pode ser observado na figura 2.

Figura 2 - Aplicação superficial de querosene nas amostras. Fonte: Os autores.

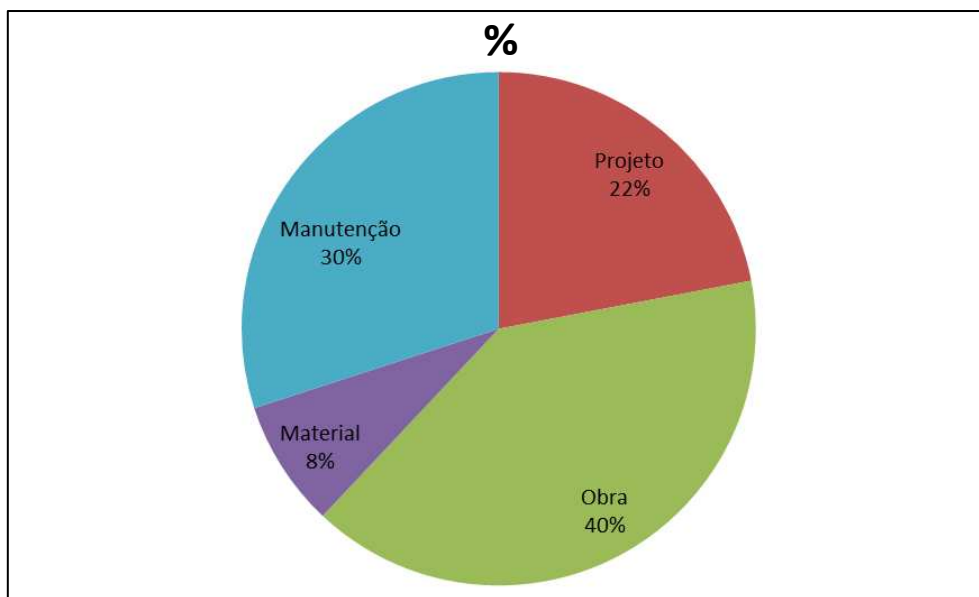
Figura 5 - Gráfico comparativo dos danos quanto sua origem.

Os números mostram a relevância que a manutenção exerce e que o prédio exige uma conservação periódica. O índice projeto é coerente com valores de outros estudos, apresentado na pesquisa, sendo mais uma confirmação no afastamento dos projetistas no processo construtivo, a importância do procedimento na durabilidade, indica falhas na contratação, concepção, detalhamento e fiscalização. A origem do dano em obra é um indício da qualidade da construção, no caso confirma o dito da obra ser mais bruta que brutalista. A fabricação da estrutura de concreto armado de acordo com os procedimentos adequados no projeto e construção tem uma vida útil garantida e econômica.

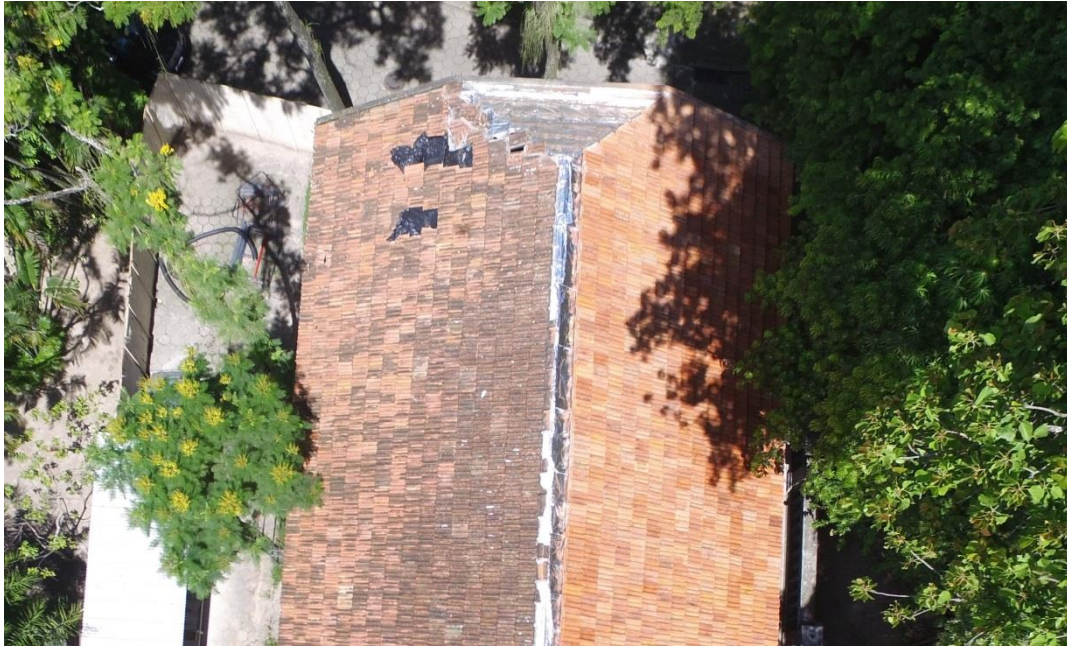
Figura 7 - Telhado do Anexo. Lado esquerdo telhas antes da intervenção, lado direito telhas recolocadas após tratamento. Foto aérea tirada em voo de drone. Fonte: DPH/COC.

As telhas cerâmicas de Marseille do Anexo, outro elemento relevante na participação da valorização e autenticidade do bem e, portanto havendo o entendimento que seria importante mantê-las, não ofereciam mais estanqueidade e também havia a necessidade e trocar as que se encontravam quebradas. As telhas foram retiradas e feito um ensaio de permeabilidade em algumas peças escolhidas de forma aleatória, para se entender se existia a possibilidade de elas voltarem ao seu lugar. Trata-se de um teste simples realizado no próprio canteiro da obra que indicou o quanto a telha deixava ou não passar água através dela. Este ensaio foi realizado duas vezes: com as telhas no estado em que se encontravam e após receberem um tratamento de limpeza e aplicação de hidrofugante. Os resultados mostraram que as telhas após serem tratadas passavam a ter grau de estanqueidade suficiente para serem reutilizadas. Assim, se conseguiu que voltassem ao telhado aproximadamente 65% do total das telhas, após serem descartadas as quebradas ou fissuradas, que cobriram três das quatro águas do telhado (Figura 7).

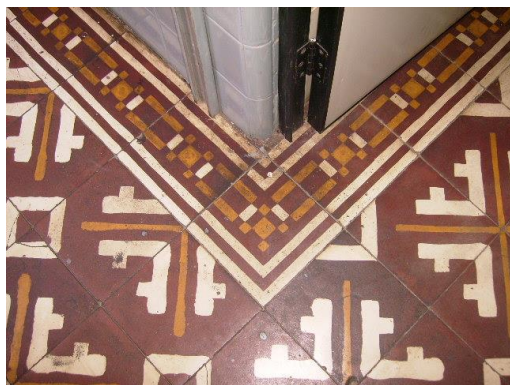
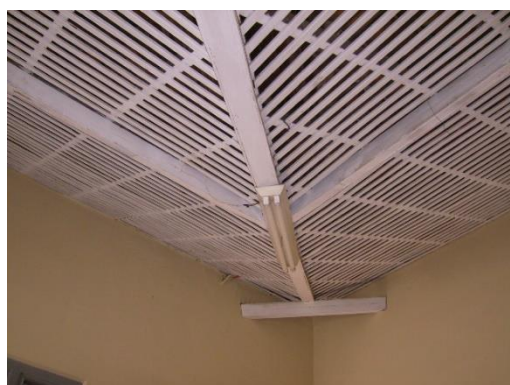
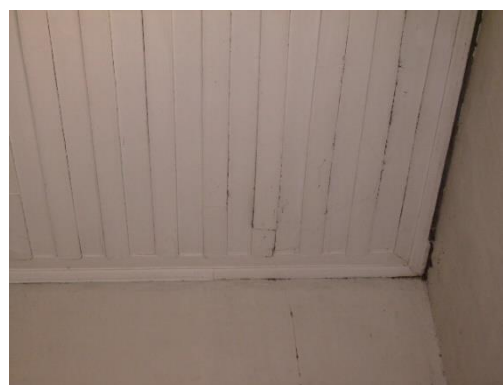
Detalhe de piso em ladrilho hidráulico da edificação.

Detalhe de piso em tabuado de madeira da edificação.

Forro ripado da cozinha da residência.

Forro em saia e camisa de cômodo da residência.

Figura 2 - Detalhes do interior da Casa da Rua Elizeu Martins, 1373, Teresina.

A edificação, construída em um lote de estreito e comprido, de aproximadamente 8,60 por 36,5 metros e área construída de 235,60m², está implantada ainda no limite frontal e lateral esquerdo do lote, com recuo na segunda lateral, por onde se faz a entrada à casa e permite a ventilação e a iluminação de grande parte dos cômodos da edificação. Ainda como estratégia na busca de higiene e salubridade, possui um porão, muito característico das residências construídas na cidade nesse período. Sua fachada é marcada pela platibanda decorada com forma geométrica e motivo floral, além das janelas em venezianas com bandeiras em formas derivadas de arcos. O interior caracteriza-se, principalmente, pelo emprego do ladrilho hidráulico e tabuado de madeira nos pisos e de forro ripado e também em saia e camisa, que são as principais características possivelmente originais ainda reconhecíveis na edificação (Figura 2).

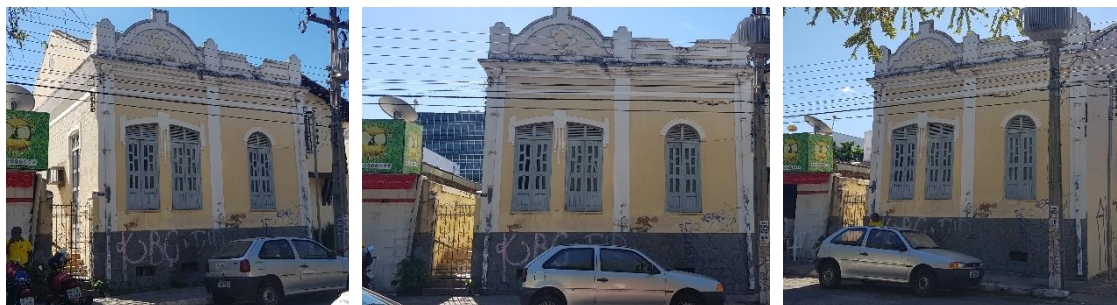
Figura 3 - Imagens escolhidas para o desenvolvimento da ortofoto.
Fonte: Acervo pessoal das autoras.

O primeiro passo foi o registro fotográfico da edificação: teríamos que obter três imagens da mesma – uma frontal e duas laterais convergentes, segundo um ângulo de, em média, 45° (Figura 3). Nesse momento, encontramos a primeira dificuldade para o desenvolvimento do trabalho: apesar da opção de ir em vários horários não-comerciais, enfrentamos problemas diversos para a obtenção da imagem, desde o mau-tempo (extremamente incomum na cidade) ao grande fluxo de pessoas. Finalmente, capturamos as imagens que precisávamos mesmo com um veículo estacionado em

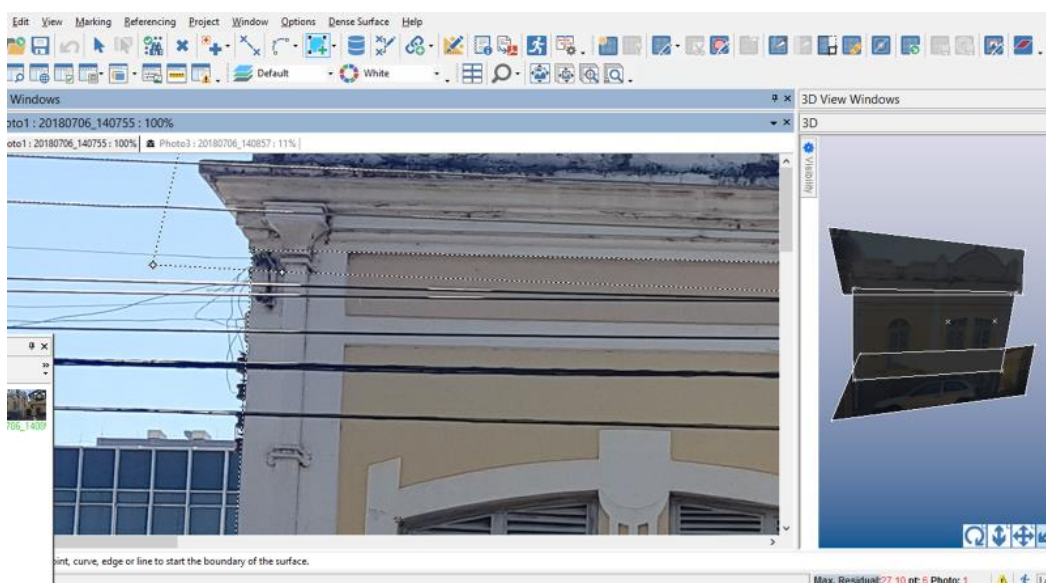
Figura 6 - Inserção de novas superfícies na superfície original.
Fonte: Acervo pessoal das autoras.

Após este processo, carregamos a textura da imagem e então criamos mais duas superfícies para que fosse englobada toda a fachada do nosso objeto. Fizemos isso a partir da opção *mark surface points/line mode*, marcação da superfície nova – em sentido horário – seguida de visualizar e processar. O resultado desse processo é evidenciado na figura a seguir (Figura 6):

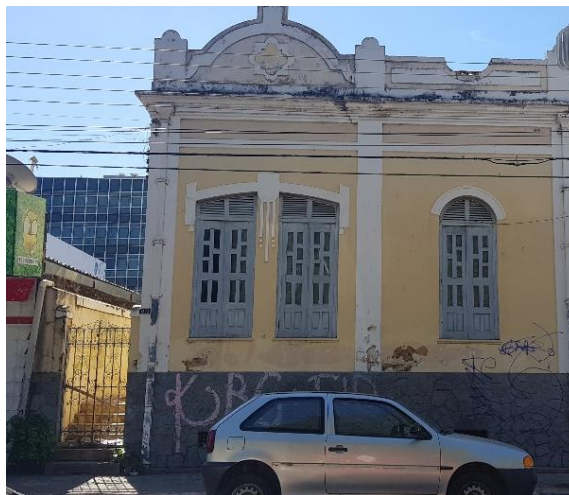
Figura 7.2 - Imagem frontal da edificação, com deformações.

Findado esse processo, geramos o nosso primeiro produto: a ortofoto (Figura 7.1), que, comparando com a imagem frontal inicial (Figura 7.2), corrigiu uma série de deformações de perspectiva visíveis a olho nu.

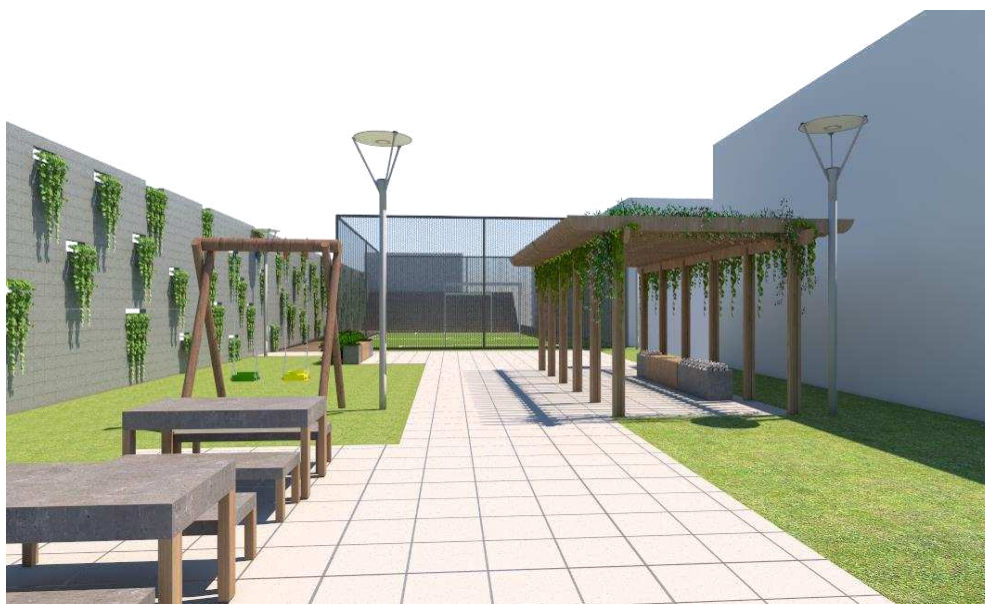
Figura 5 - Apresentação dos novos bancos e mesas, cuja função pode ser a de receber a atividade de estar e interação, assim como a de alimentação. O pergolado propicia momentos agradáveis à sombra e ao sol; em frente, há um balanço, equipamento para brincadeiras infantis.

Além da quadra, foi adicionada a ela grades de proteção e uma nova pintura de piso; uma arquibancada de madeira foi proposta de onde seria possível assistir os jogos. A arquibancada também foi pensada como lugar de estar, onde as pessoas poderiam sentar e interagir entre si. Para o estar, ainda foi proposto um conjunto de bancos espalhados pela praça, alguns sob uma estrutura de pergolado, proporcionando sol e sombra em diversos momentos.

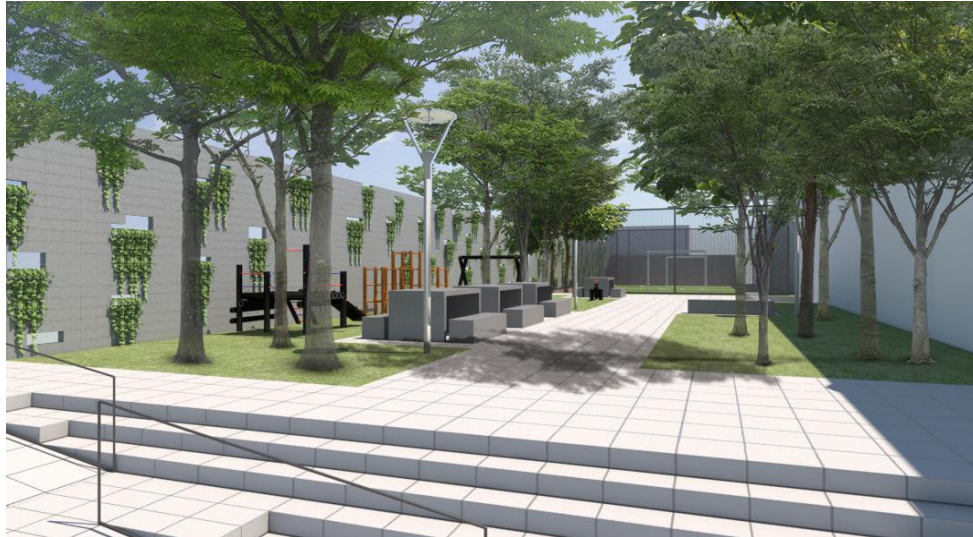
Figura 6 - Proposta projetual, apresentando bancos, equipamentos e a quadra ao fundo. Fonte: Produção de Giovanna Barbosa, Izamara Oliveira, Marina Silva e Thais C. S. Souza.

Para a pavimentação, o projeto traz a proposta de piso de granito drenante, intercalado com deck de madeira próximo da quadra. Para as áreas infantis e nos arredores, a escolha é de grama; o muro que separa a praça da movimentada avenida foi projetado para comportar plantas de pequeno porte e complementar a arborização.

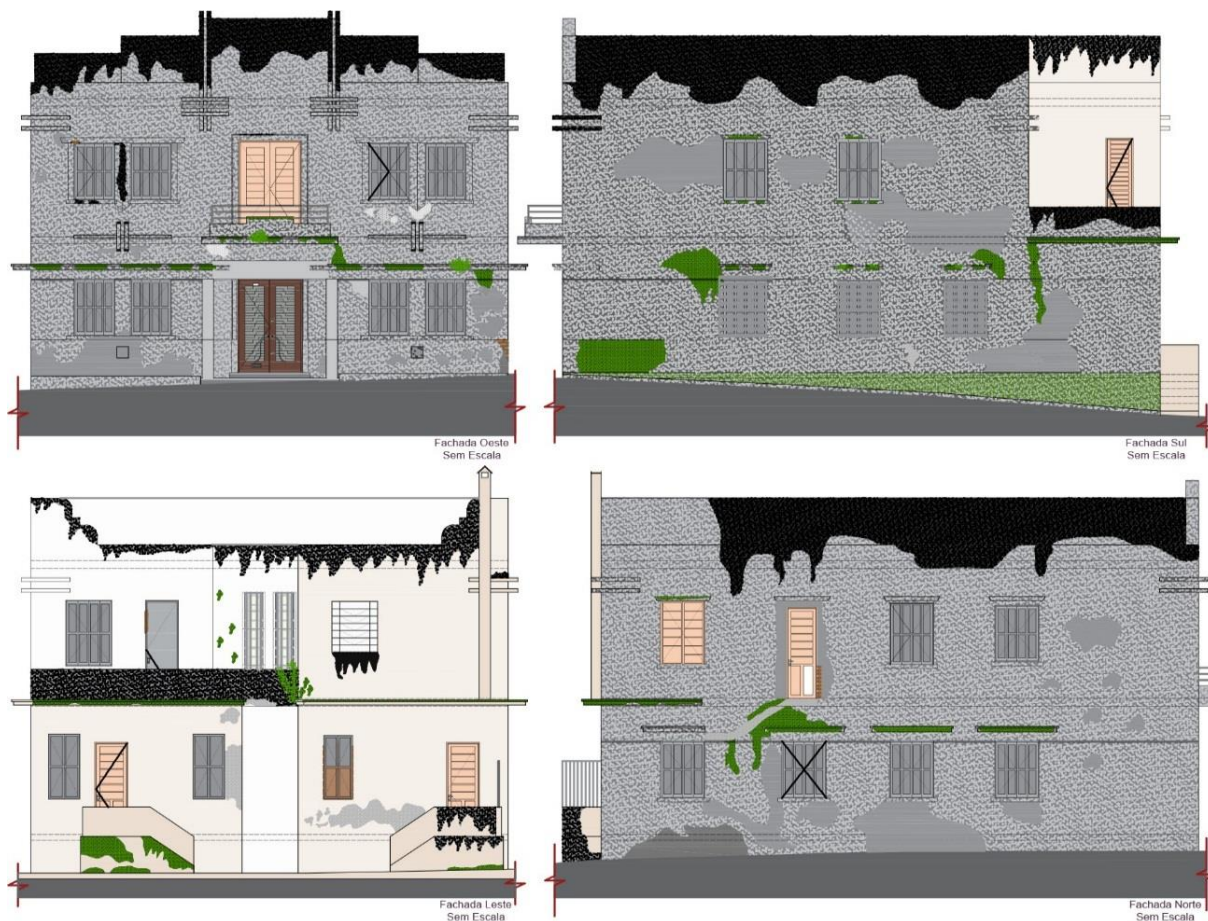
Figura 8 - Fachadas da Residência com patologias. Fonte: Arquivo elaborado pela autora com base no levantamento realizado em 2016 por Jéssica Bortoluzzi e Thaís Ferreira, 28 de abril de 2019.

Além disso, a edificação está inserida na lista do decreto executivo número 84, de 27 de julho de 2018, para proteção do patrimônio. Esse documento traz 135 edificações que estão em processo provisório de tombamento e podem ser protegidas em breve. A figura 8 é um desenho das fachadas demonstrando o estado atual da Residência, o qual está em situação de abandono. O telhado está ruindo, o piso interno está muito danificado e as fachadas possuem patologias como mofo, empolamento, vegetação, partes desgastadas ou sem reboco, entre outros.

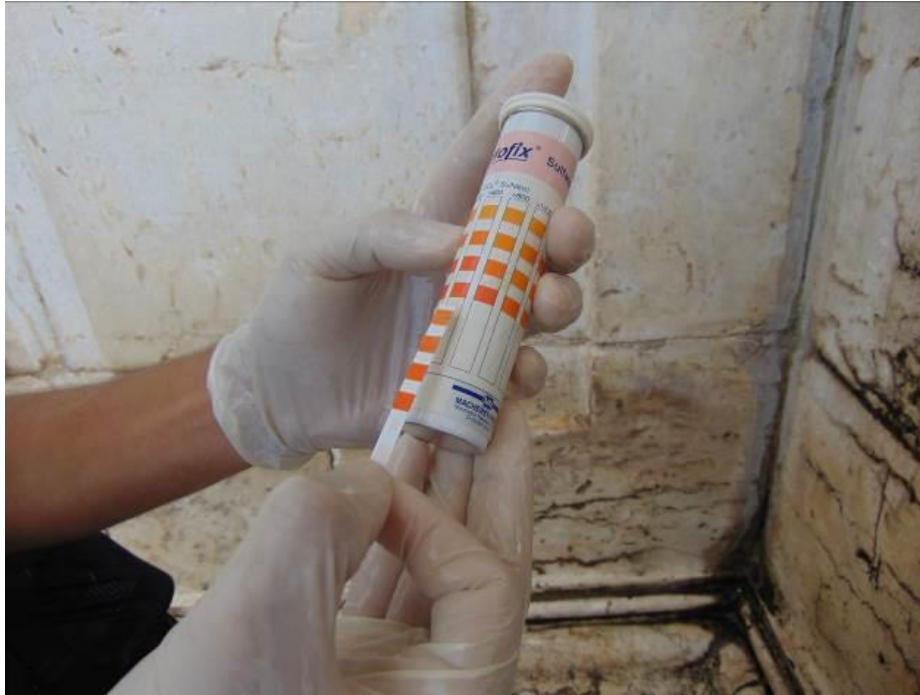
Figura 3 - Testagem da contaminação por sais solúveis *in loco*. Fonte: acervo dos autores.

A testagem da contaminação por sais solúveis foi realizada nas fachadas da Catedral Basílica do Salvador em onze pontos distintos. Conforme relatado, essas testagens foram realizadas tanto a partir de testes rápidos realizados *in loco* – e para tanto foram utilizados os indicadores Quantofix®, produzidos pela empresa alemã Macherey-Nagel – quanto a partir de amostras coletadas e procedimentos de testagem qualitativas e semi-quantitativas laboratoriais. A imagem que segue, ilustra os procedimentos de testagem da contaminação por *sais solúveis in loco* (Figura 3).

Em todos os pontos testados foi detectada a presença do íon cloreto (Cl^-) em concentrações constantes, possivelmente, esse íon é oriundo dos sais depositados pelo aerossol marinho salitroso soteropolitano. Foram detectados íons sulfatos (SO_4^{2-}) em todos os pontos e amostras analisados, sendo que, esses íons foram encontrados em maiores concentrações nas amostras das argamassas de capeamento das cimalthas e de rejuntamento analisadas; depreendeu-se que a contaminação por sulfatos deve ter ocorrido tanto pelo emprego de materiais cimentícios nessas argamassas (resultado ratificado pelos resultados obtidos com os ensaios de traço provável realizados em amostras de argamassas) quanto pela solubilização dos componentes dos carbonatos do calcário (identificados na análise petrográfica realizada) decorrente do ataque químico da atmosfera poluída e sulfurosa da capital baiana. Os nitratos (NO_3^-) foram verificados nos pontos de menor visibilidade e mais próximos da base da fachada; a incidência localizada desses íons aponta para a contaminação por sais solúveis oriundos da decomposição de material orgânico. A origem deste material pode está ligada aos excrementos de pombos ou ao hábito pouco civilizado que alguns transeuntes ainda conservam de urinar nas ruas.
