ANAIS DO II CONGRESSO NACIONAL PARA SALVAGUARDA DO PATRIMÔNIO CULTURAL
PATRIMÔNIO CULTURAL E GLOBALIZAÇÃO:
as problemáticas da preservação do patrimônio cultural no século XXI
Volume I: Intervenção no Patrimônio Cultural

VOLUME 1: INTERVENÇÃO NO PATRIMÔNIO CULTURAL

EIXO A: INTERVENÇÃO NO PATRIMÔNIO CULTURAL

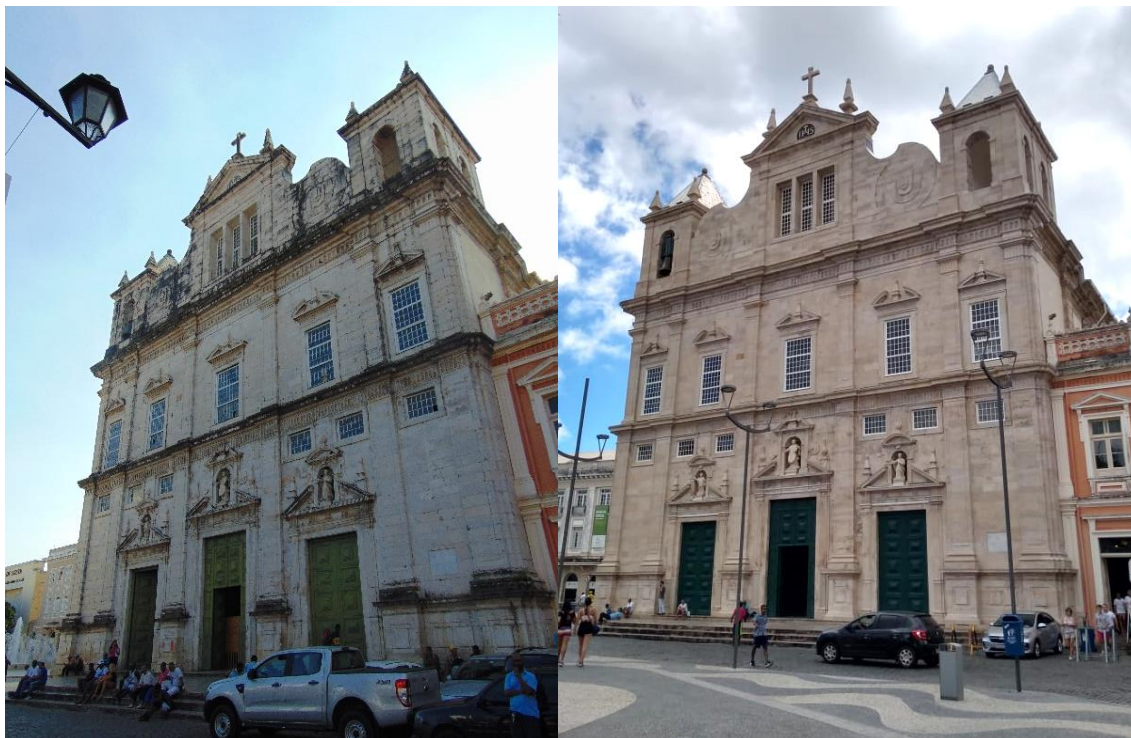
subprodutos degradantes; estabilidade química; estabilidade aos raios UV; permeabilidade aos vapores d'água; mínima influência nas propriedades óticas da rocha e reversibilidade. O resultado obtido após a execução da intervenção de restauro pode ser conferido na figura que segue (Figura 8).

Figura 8 - Antes e depois da fachada frontal da Catedral Basílica do Salvador.
Fonte: acervo dos autores.

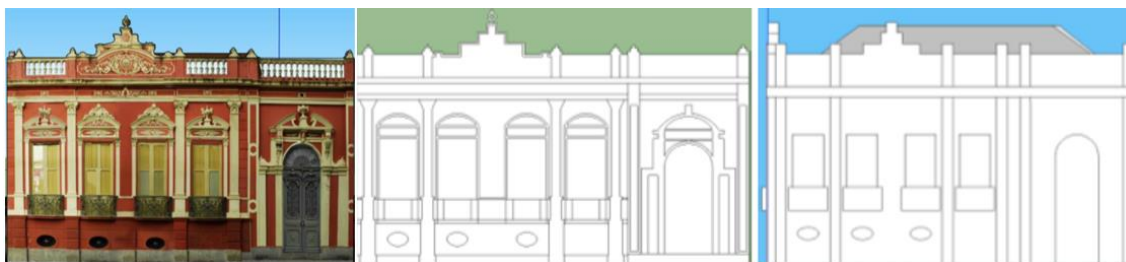
Dessa maneira, o projeto tem buscado aprofundar os estudos concernentes à eficácia da compreensão de objetos táteis, tridimensionais, desde os experimentos que delimitaram o método da adição gradual da informação (AGI) (DALLA VECHIA et al., 2015) aos estudos de Pereira (2017), identificando a necessidade de simplificação de alguns detalhes dos modelos produzidos. Isto se deve, segundo os estudos citados, a que tais peças devem apresentar somente a ampliação de detalhes extremamente relevantes, sendo esse processo de suma importância para que a percepção tátil seja clara e nunca poluída de informações. Na Figura 1, tal processo de simplificação das formas pode ser mais bem compreendido. Trata-se da ilustração com o caso de uma fachada, tendo-se duas camadas de informação. A primeira com mais detalhes, para informar o grau de rugosidade da fachada, de difícil compreensão tátil. A segunda, mais apropriada para informar sobre a localização, quantidade e formato das aberturas. Para a representação dos adornos, faz-se necessário a geração de outras camadas de informação, ampliando a escala de representação e particularizando cada elemento.

Figura 1 - Simplificações realizadas no Casarão da Família Assumpção. À esquerda, modelo simplificado para a escala 1:75. À direita, modelo simplificado para a escala 1:500.
Fonte: NUNES, 2018.

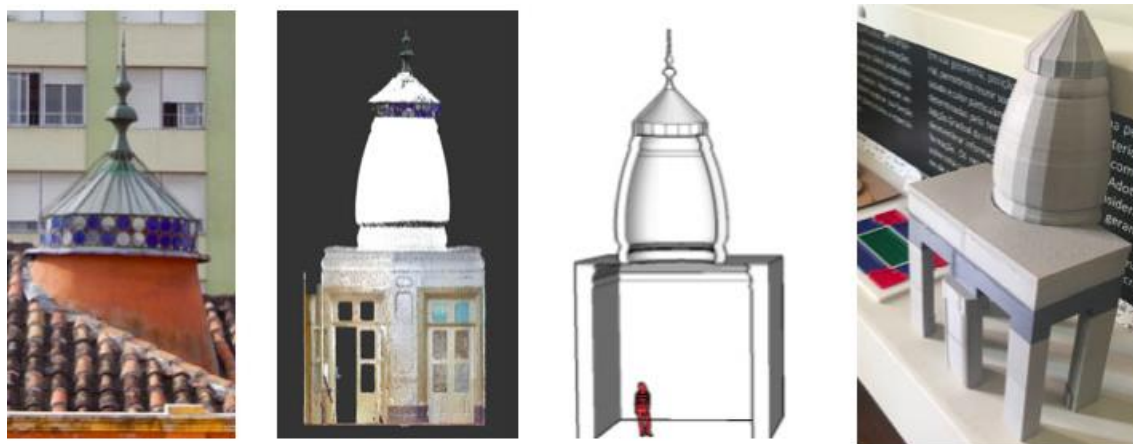
Da mesma maneira, a Figura 5 ilustra como parte importante da edificação, uma grande clarabóia, que muitas vezes não é percebida nem mesmo pelo visitante sem problemas de visão. O ambiente que contém esta clarabóia foi estudado e representado – por meio de nuvem de pontos e impressão 3D - para compor a narrativa tátil que explica a sua forma, proporções com a figura humana e os efeitos perceptivos que provoca.

Figura 5 - Ilustração das etapas do processo de geração de um modelo tátil por impressão 3D. Na sequência, da esquerda para direita: foto do objeto; nuvem de pontos; modelagem 3D; objeto tátil. Fonte: Arquivo Gegradi.

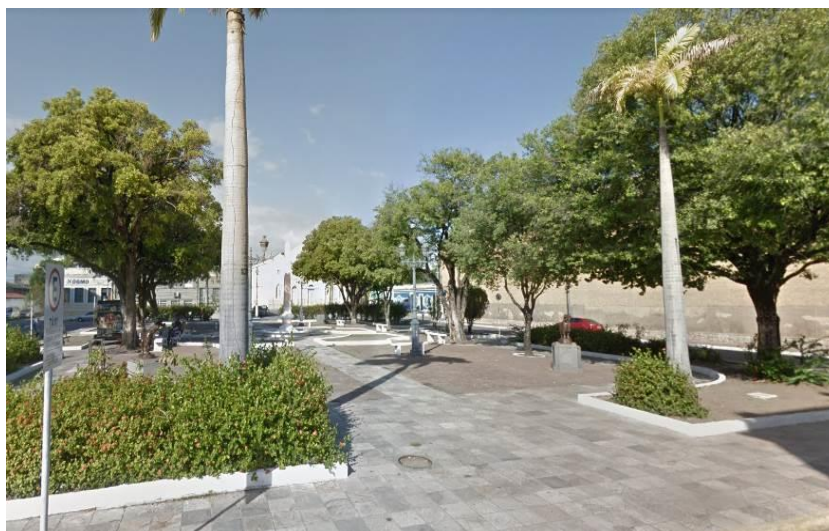
Figura 4 - Praça Dois Leões, Jaraguá, Maceió- AL. Fonte: Elaboração autoral, 2019

Após visita técnica realizada, foi possível constatar que o desenho francês ainda é predominante característico na praça. A obra ainda mantém seu traçado simétrico, seu espelho d'água central, suas luminárias e esculturas, como mostra a figura 4.

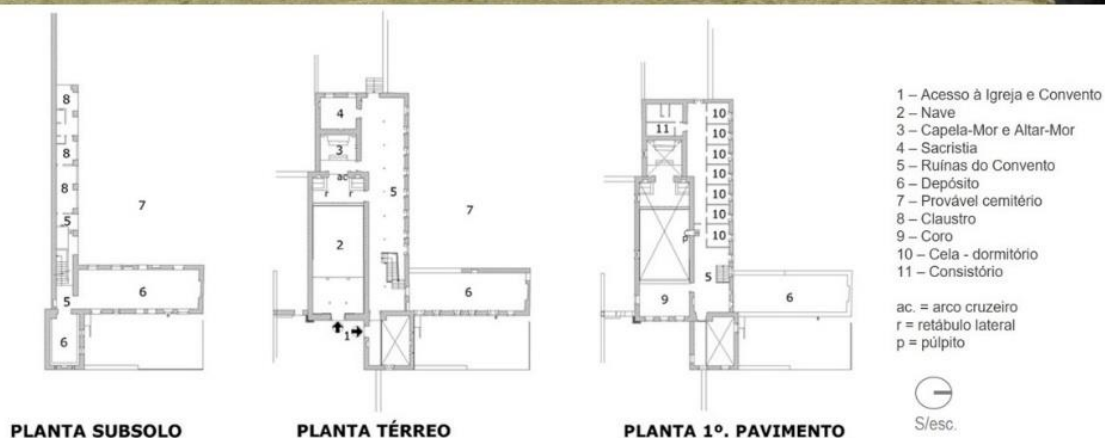
Figura 3 - Fachada frontal da Igreja e Convento da Nossa Senhora da Conceição de Itanhaém, 2017. Foto: Gabriele Tedesco. Plantas do conjunto arquitetônico da Igreja e Convento de Nossa Senhora da Conceição de Itanhaém. Levantamento métrico realizado pelos arquitetos: Adélia Brandão, Carolina Tonacci, Gilson Braga e Regina Helena Vieira Santos, em 2005.

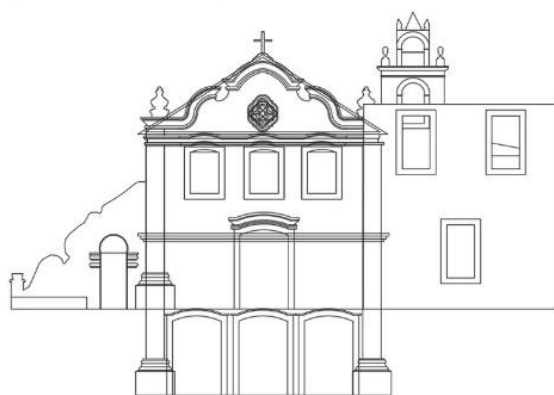
Figuras 7 - Fachada de Igreja da Nossa Senhora da Conceição de Itanhaém desenhado por José Custódio de Sá e Faria, em c. 1776. Fachada da Igreja de Nossa Senhora da Conceição de Itanhaém desenhada no AutoCAD por Regina Helena Vieira Santos, em 2005.

Sobreposição das fachadas Igreja e do Convento de Nossa Senhora da Conceição de Itanhaém, do levantamento métrico in loco feito em 2005 com desenho feito por José Custódio de Sá e Faria em 1775c. Fonte: Desenho da sobreposição Regina Helena Vieira Santos.

Como metodologia foi feita comparação das plantas do Conjunto da Conceição métrico *in loco* realizado em 2005, com o digital feito em 2017, a sobreposição das plantas confirma que a medição feita com seriedade confere com a feita com nova tecnologia. Outra análise realizada se refere a fachada principal atual da Igreja da Conceição com a desenhada por José Custódio de Sá e Faria em c.1775. Foi feito o desenho em AutoCAD de ambas, e depois sobrepostos, observa-se que as envasaduras das janelas de coro e da porta central são correspondentes (ver figura 7).

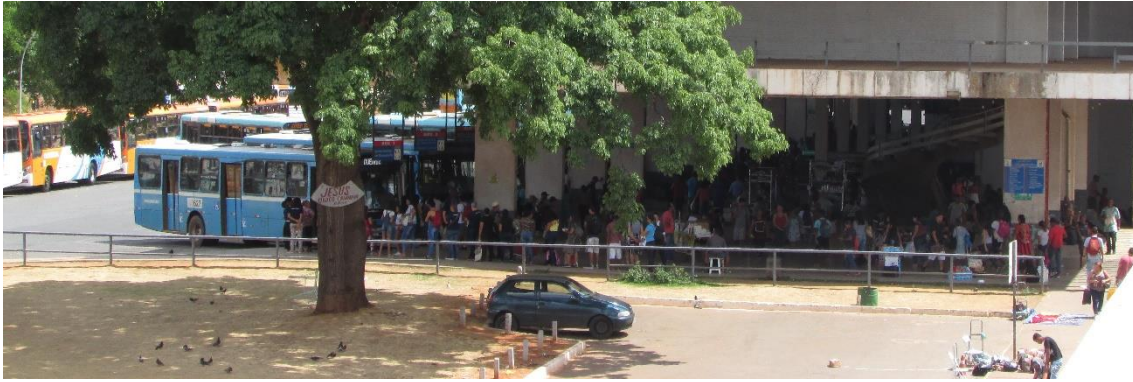
Figura 7 - Térreo do Edifício Touring utilizado como terminal de passageiros em Brasília-DF.
Fonte: Fotografia de Rafael Martins, 26 de outubro de 2019.

Entretanto, o prédio do Touring enquanto terminal rodoviário não cumpre sua função de apenas embarque/desembarque de passageiros e apoio operacional. Enquanto Niemeyer previa no Touring a fluidez entre a plataforma e a Esplanada, por meio da solução do pavimento térreo, livre de obstáculos, a realidade nos dias atuais é bem distinta daquela almejada pelo arquiteto carioca.

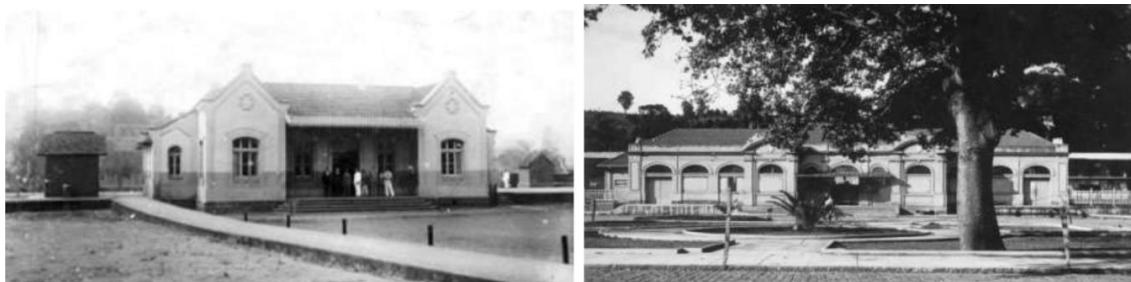
Figura 1 - Fotomontagem mostrando a primeira Estação, de pequeno porte, no ano de 1914, e a segunda Estação, em 1941, de médio porte, com a arquitetura que permanece até os presentes dias. Fonte: < <https://www.facebook.com/groups/650069448426880/photos/> >

Tal período coincidiu com a fase de prosperidade econômica da Companhia Sorocabana, proporcionada pelo alto volume de carga transportada de café até 1930, o que permitiu a realização de um grande programa de renovação, com retificações de linhas, reformas e construções de novas estações. (MARQUES, 2009, pp. 71-73; SOUZA, 2015, p. 53). Assim, em 1933 houve a autorização para a substituição da Estação de pequeno porte por uma de médio porte, implantada no mesmo local, em estilo eclético e finalizada em 1939 (figura 1). (BOCCI, 1983; SOUZA, 2015).

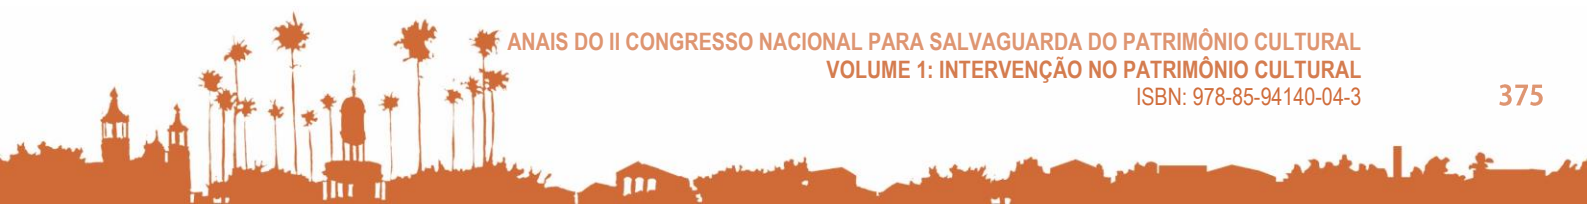
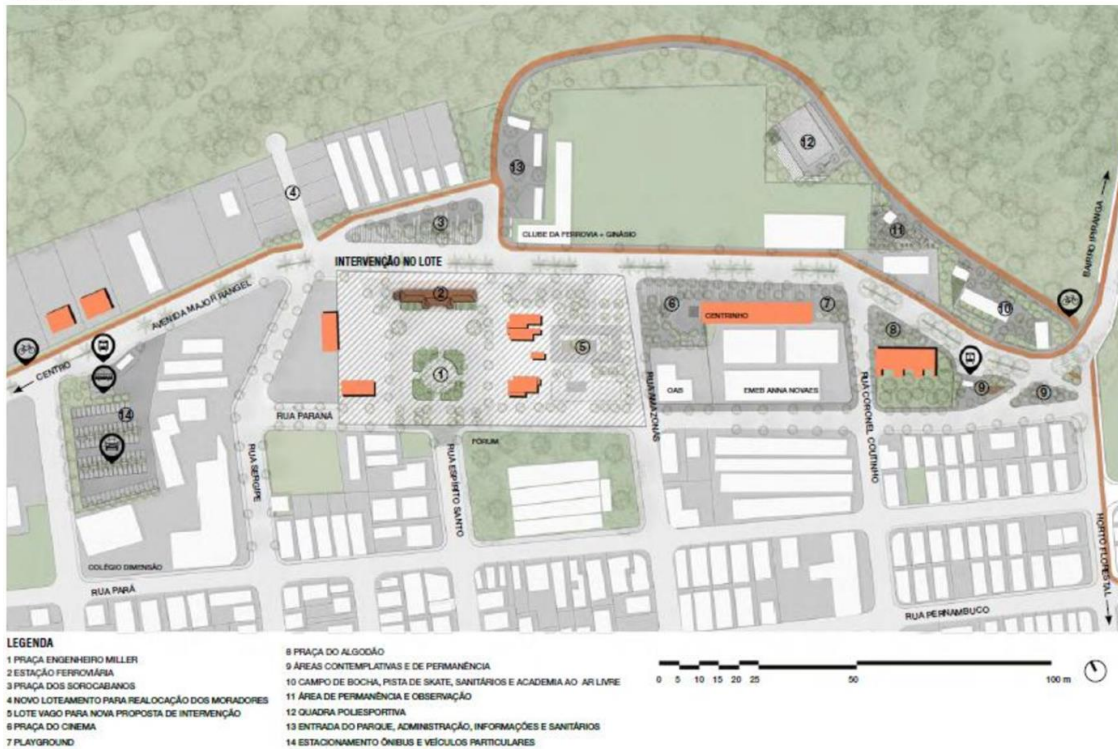
Figura 5 - Proposta de intervenção para o entorno. Fonte: Elaborado pela autora.

TIPOLOGIAS FERROVIÁRIAS: RECONECTAR E REARTICULAR
 1. casas de turma 4. armazém - atualmente com uso institucional
 2. casas dos engenheiros 5. vila ferroviária
 3. estação

ARTICULAÇÃO ESPAÇOS PÚBLICOS PARA CRIAR O MUSEU A CÉU ABERTO

Como as tipologias ferroviárias encontram-se dispostas à uma certa distância umas das outras ao longo da Avenida Major Rangel, propôs-se a elaboração de um museu aberto, ou seja, a recuperação da memória ocorreria tanto na escala do lote da Estação, quanto na escala urbana, através de um sistema articulado de espaços públicos de qualidade. Estes espaços públicos, ajardinados e com equipamentos, promoveriam a conexão entre os espaços existentes com as novas intervenções, com o patrimônio ferroviário e com o Ribeirão Lajeado, num corredor que culminaria no Horto Florestal, importante parque existente da cidade (figura 5 e figura 6).

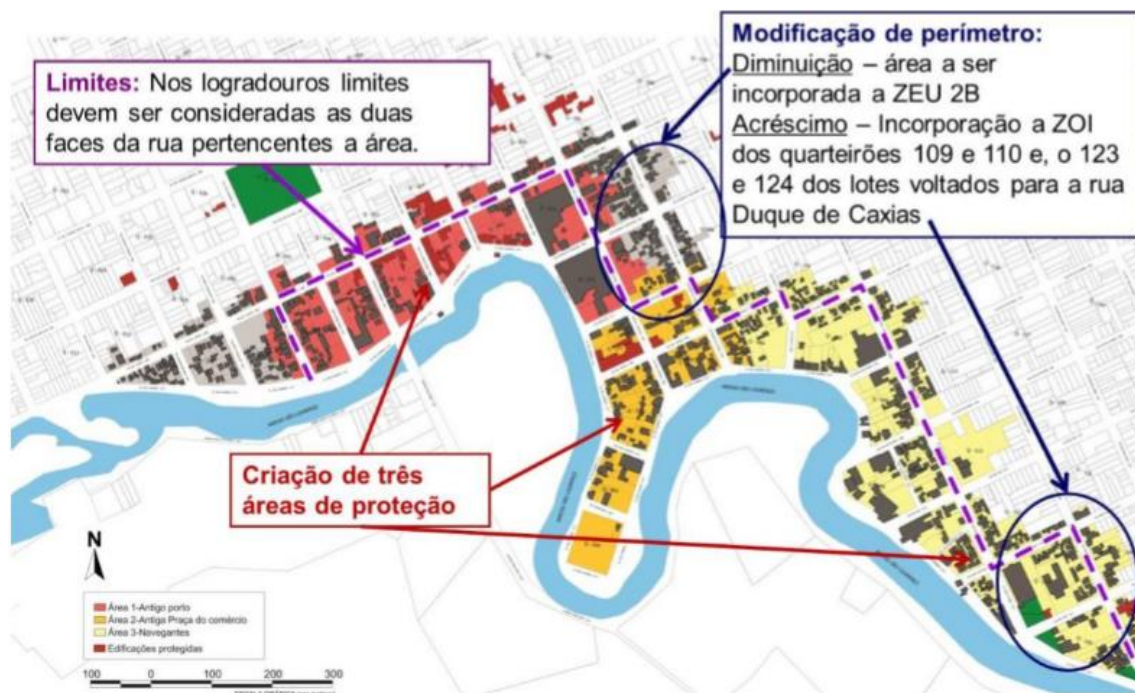
Figura 5 - Mapa feito pela arquiteta Daniele Luckow para o trabalho citado em conjunto com a UFPEL. Fonte: LUCKOW, Daniele, 2016, p. 23.

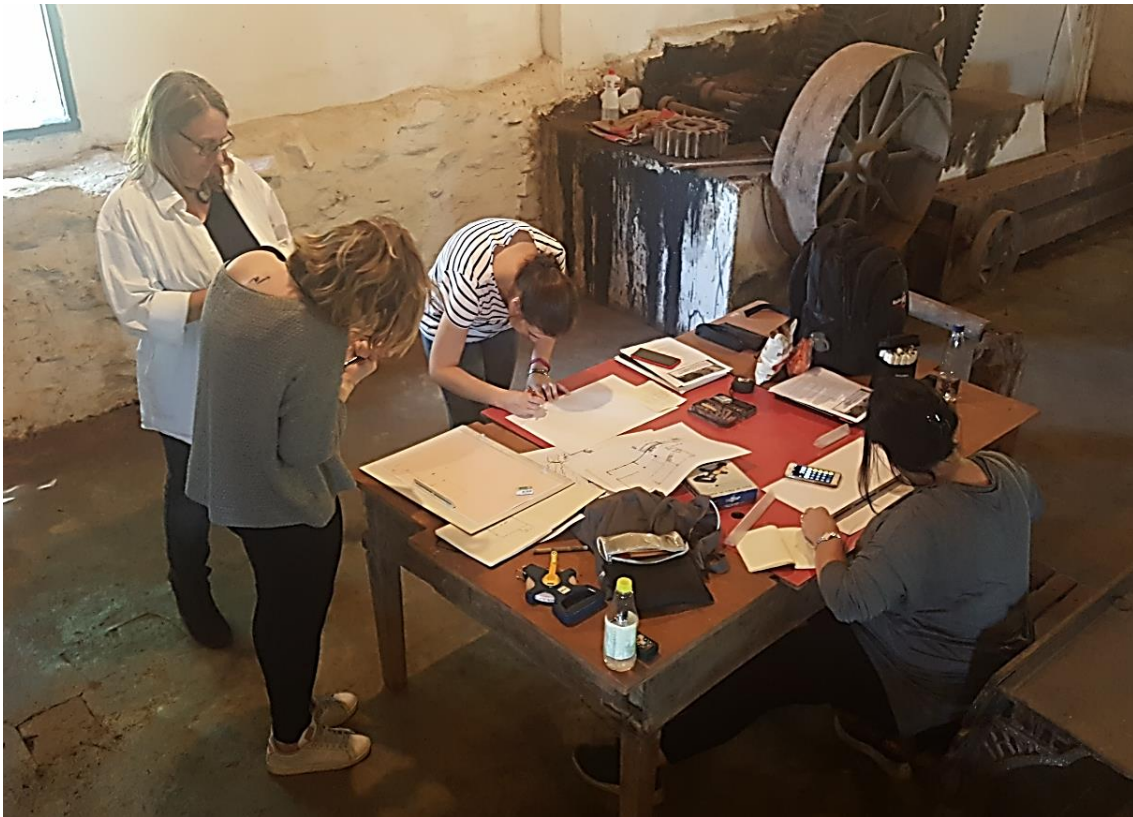
Figura 6 - Fazenda Espírito Santo do Atibaia, Tulha de Taipa, equipe de estudantes realizando o mapeamento de danos da fachada sudoeste.

Nas atividades de campo os estudantes puderam empregar as metodologias de caracterização e diagnóstico promovidas durante a disciplina 3, como o mapeamento de danos de elevações edificadas, a mensuração de componentes construtivos usando os padrões moderno (o metro) e antigo (o palmo), como matérias tijolos, revestimentos, janelas e portas, e construir um dossiê fotográfico de caracterização das três tulhas históricas da Fazenda, respectivamente construídas ao longo das décadas em pedra, taipa de mão e tijolos cerâmicos.

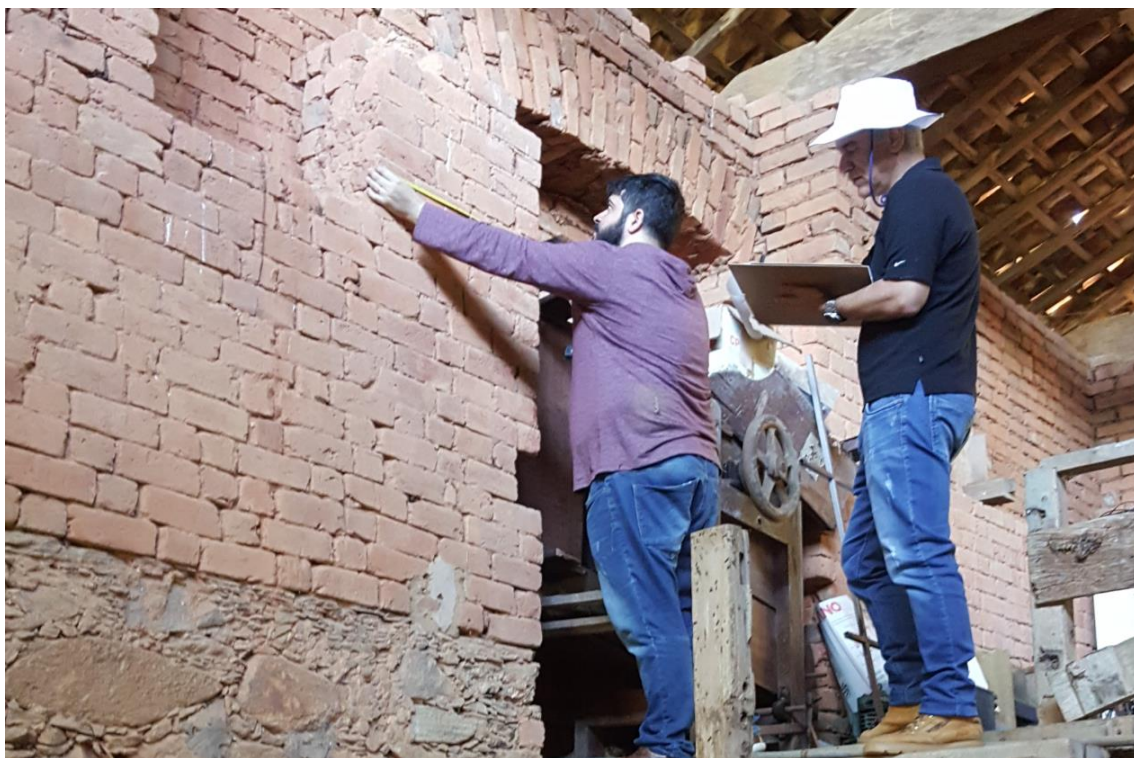
Figura 8 - Fazenda Espírito Santo do Atibaia, Tulha de Pedra, mensuração dos componentes construtivos da alvenaria oeste.
