**INSPEÇÃO E REPARO EM CALDEIRAS DE RECUPERAÇÃO QUÍMICA EM  
SERVIÇO**

Monografia de especialização apresentada à Escola de Engenharia da Universidade Federal de Minas Gerais, como requisito parcial à obtenção do título de Especialista em Engenharia de Soldagem.

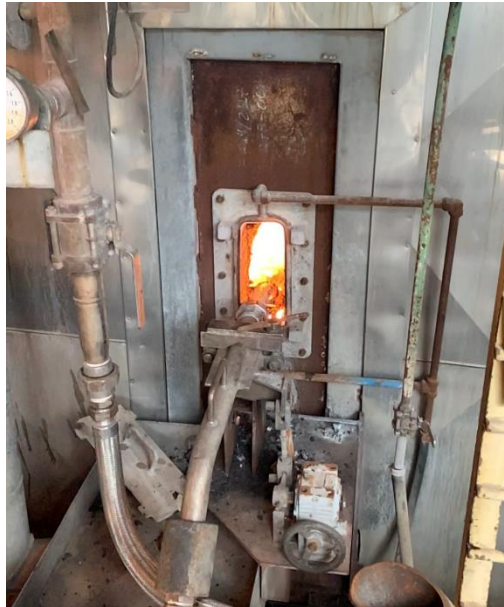
Figura 1 – Pulverizador de licor preto.

Pode-se dividir a caldeira entre o circuito dos gases e o circuito água/vapor (designada como parte de pressão). No circuito dos gases o licor preto é pulverizado em gotículas na fornalha através de pulverizadores localizados em cada uma das quatro paredes da fornalha, que se depositam no fundo da fornalha formando um leito de combustão. Durante o voo essas gotículas passam pelo processo de secagem (evaporação do residual de água) e pirólise. As gotículas expandem-se e formam partículas em forma de “pipoca”, reduzindo o seu tamanho à medida em que a pirólise/combustão avança, reduzindo o seu tamanho até formarem o *smelt*.

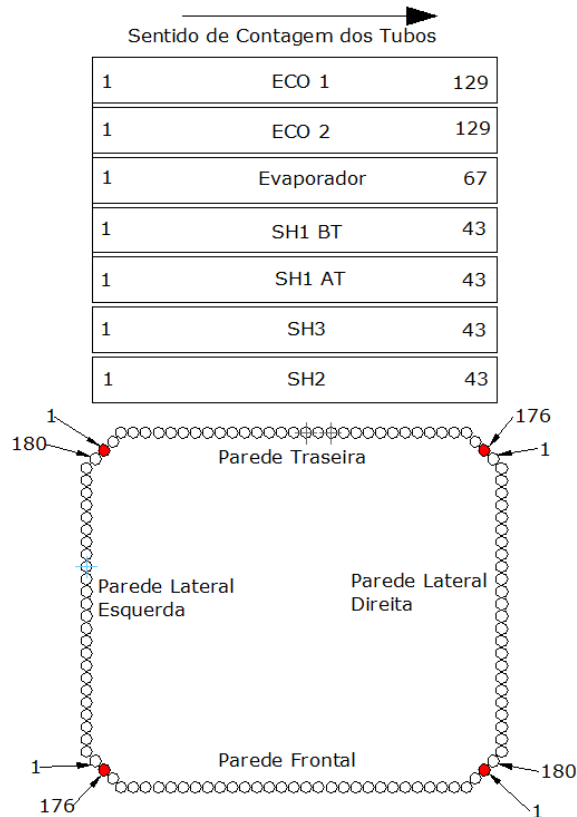
Figura 3 - Esquema típico de contagem de tubos e identificação das paredes da fornalha de uma caldeira de recuperação.

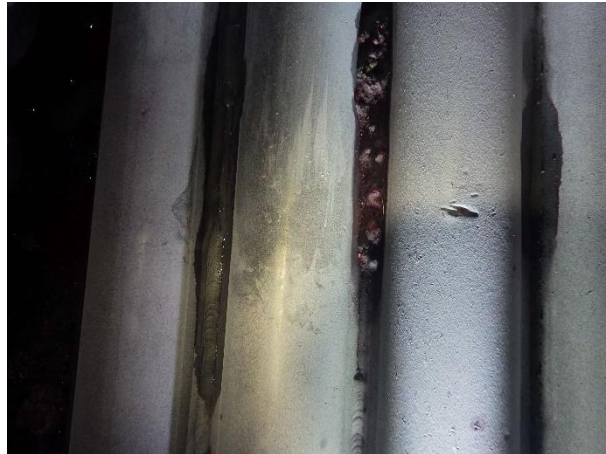
Figura 5 – Dano em tubo composto do fundo da caldeira decorrente de queda de material.

O fundo das caldeiras de recuperação pode ser inclinado ou plano (de decantação), sendo o primeiro com inclinação de 4 a 6 graus para promover a drenagem do *smelt* em direção às canaletas e o segundo mantém uma piscina de *smelt* na fornalha baixa (STEAM, 2015). Os tubos do fundo estão sujeitos ao impacto de pedras de sulfato que se acumulam nas partes mais altas da caldeira, em elevações de até 40m em relação ao fundo. Essas pedras podem atingir centenas de quilogramas de massa e frequentemente se desprendem, liberando grande quantidade de energia ao se chocar com o fundo. Algumas medidas como a instalação de um feixe de tubos denominado *screen*, que sai da região do nariz em direção à parede frontal, serve como um “picador de pedras”, reduzindo o seu tamanho e, conseqüentemente, a violência do impacto no piso. Além do risco de queda de pedras, os tubos do fundo estão sujeitos a queda de vestígios de acessórios operacionais da caldeira como limpadores das aberturas e ponteiros de lanças de sopradores de fuligem, podendo causar danos severos e até a ruptura de tubos (WENSLEY, 2004).

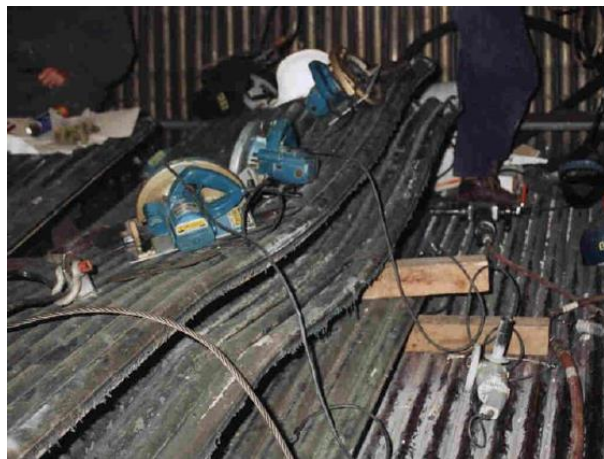
Figura 6 - Substituição de trechos do fundo de uma caldeira de recuperação deformados por queda de pedras de sulfato.

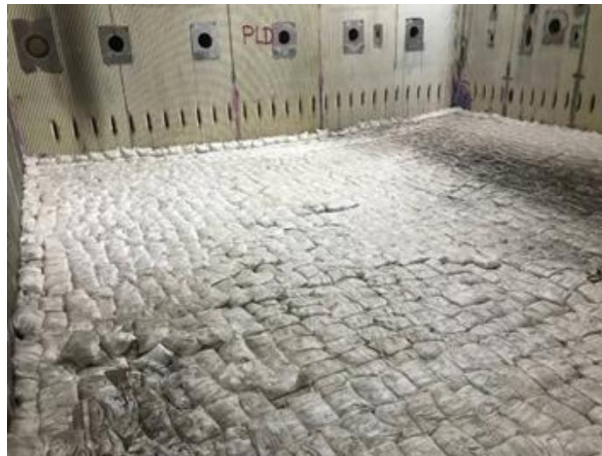
Figura 7 - Fundo de uma caldeira de recuperação coberto por sacos contendo sulfato de sódio.

fundo junto às paredes laterais, por ser uma zona de estagnação de *smelt*. As outras regiões do fundo são fabricadas em tubos lisos de aço carbono, conforme indicado na Figura 8. A proteção do fundo é feita pela aplicação de sulfato de sódio em sacos ou em solução antes da partida da caldeira. O sulfato de sódio possui temperatura de fusão de 884°C e é de fácil obtenção, por ser um produto de uso corrente da fábrica. Acredita-se que o contato do licor negro não queimado com os tubos durante a partida da caldeira pode formar uma solução alcalina forte, podendo causar corrosão severa nos tubos (FLOOR...,2019).

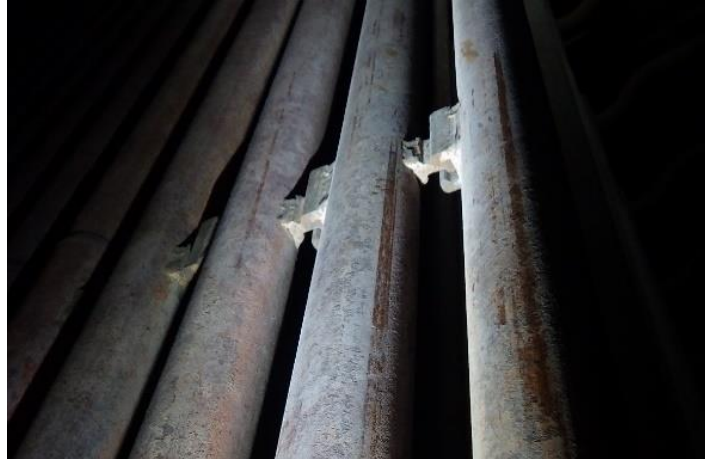
Figura 10 - Exemplo de cliques deslizantes de um painel do superaquecedor.

Nos superaquecedores são utilizados diversos materiais de acordo com a temperatura de cada parte do componente e a susceptibilidade à corrosão, com atenção especial às curvas inferiores. Os materiais mais comuns são os de aço carbono baixa liga como SA-213 T12, T22, T24, com ou sem revestimento de *weld overlay* em 309L e tubos compostos. Atenção especial é dada à diferença do coeficiente de expansão desses materiais, o que exige a instalação de cliques deslizantes entre os tubos para que seja garantida a forma da serpentina, sem ocorrência de deformações plásticas. Esses cliques são pontos susceptíveis à nucleação de trincas devido aos esforços a que são submetidos, sendo um componente sensível para inspeção. Algumas caldeiras apresentam barras antivibração que conectam as serpentinas do superaquecedor entre si, evitando que a excitação desses painéis pelo fluxo de gás e pelo vapor de sopragem induzam vibrações que podem resultar em trincas de fadiga na porção superior desses componentes, onde os tubos estão soldados com a caixa de refratário na passagem pelo teto da caldeira em direção ao *penthouse*.

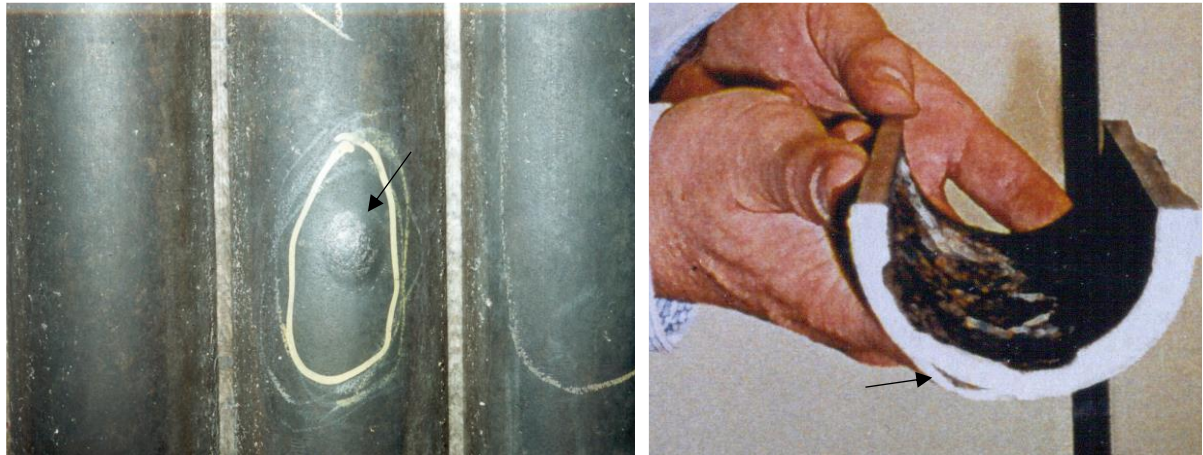
Figura 11 - Blister formado em tubo composto por dano por hidrogênio.

a concentração do meio. Sob esse depósito o hidrogênio atômico não consegue evoluir e aumenta a sua concentração, proporcionando a sua condição de entrada no aço. O hidrogênio então se combina com o carbono do aço formando gás metano,  $\text{CH}_4$ , que cria alta pressão interna e promove a descarbonetação do aço, levando à formação de *blisters* e de trincas que podem levar à fratura frágil do tubo. Este fenômeno é também conhecido por *Hot Water Oxidation* (HWO).

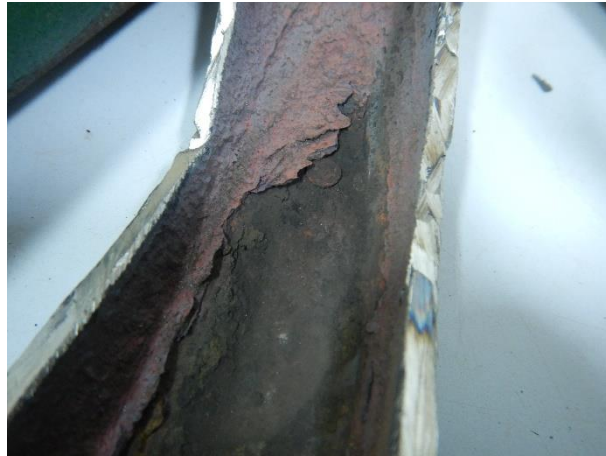
Figura 12 - Corrosão sob depósitos em curvas inferiores de um feixe de economizador de uma caldeira de recuperação anos após uma ocorrência de contaminação da água por licor preto.

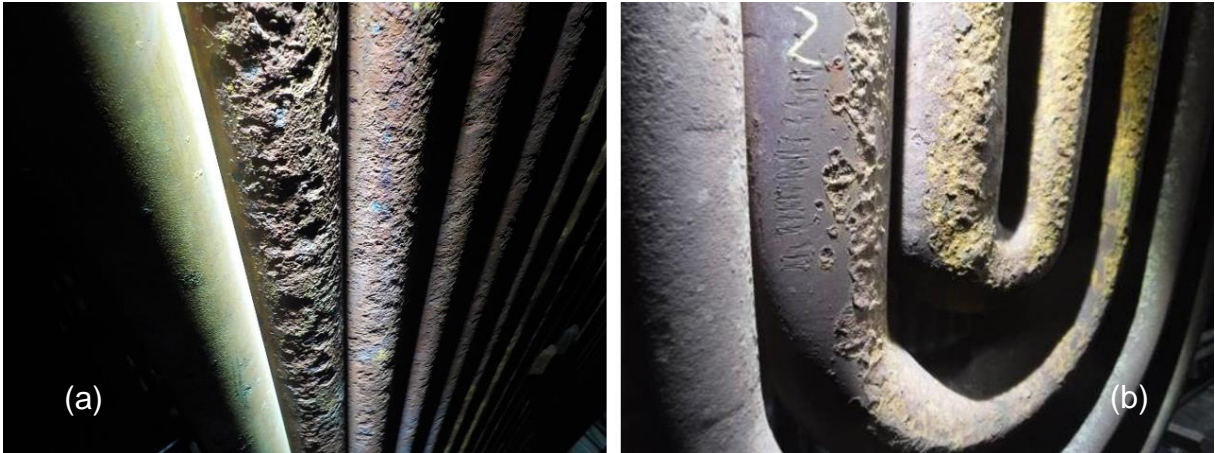
Figura 15 - Corrosão observada em um superaquecedor de caldeira de recuperação após 15 anos de operação (a) região de ação do soprador de fuligem (b) curvas inferiores.

Além da sulfidação, os superaquecedores são susceptíveis a oxidação a alta temperatura, oxidação ativa e corrosão a quente. A oxidação a alta temperatura é o mecanismo mais frequente e afeta o aço carbono em temperaturas superiores a 540°C, mas aços de baixa liga e inoxidáveis da série 300 também são susceptíveis, embora as taxas de corrosão reduzam com a elevação do percentual de Cr do material (API RP 571, 2021). O oxigênio presente nos gases reage com o aço carbono e outras ligas a alta temperatura, convertendo o metal em óxidos e provocando a perda de espessura do componente. A oxidação ativa é um processo que ocorre mediante a condensação de cloretos alcalinos sob os tubos, formando depósitos. Esses cloretos reagem com o aço formando cloreto de ferro, que por sua vez reage com o oxigênio. O produto dessa reação regenera o cloro, que volta a participar da reação, levando a taxas de corrosão extremamente elevadas (MALKOW *et. al.*, 2004). Já na corrosão a quente, a camada de óxido protetora é dissolvida pelos processos de oxidação, que são afetados por depósitos de sais fundidos. Um fenômeno designado por *smelt dripping* afeta os tubos do nariz e *screen* localizados abaixo das curvas inferiores dos superaquecedores. O sulfato líquido goteja nessas regiões, provocando corrosão localizada.

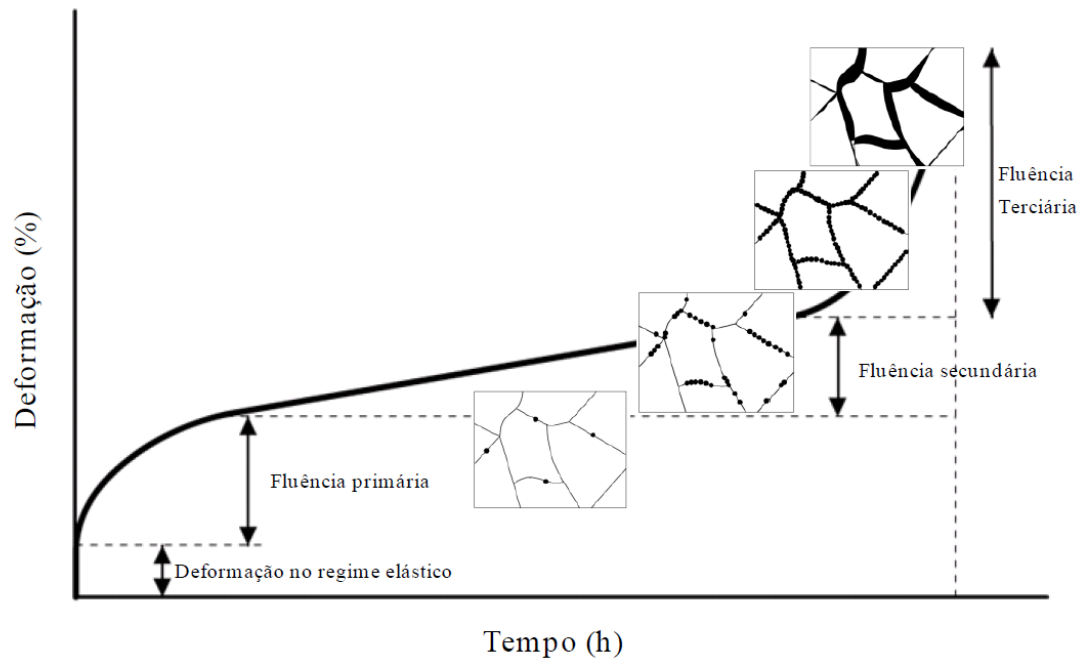
Figura 17 - Curva típica de fluência e representação gráfica da evolução da microestrutura

inicial, verifica-se um aumento da resistência do material e uma consequente redução das taxas de deformação. A segunda fase é caracterizada por uma taxa de deformação constante, decorrente do equilíbrio entre os processos de encruamento e recuperação, em que parte da energia interna de deformação é reduzida através do rearranjo das deslocações mediante o fornecimento de energia térmica suficiente. Na fluência terciária a taxa de fluência aumenta continuamente até a ruptura em decorrência da redução da seção transversal ocasionada por mudanças microestruturais, como formação de micro vazios e trincas internas.

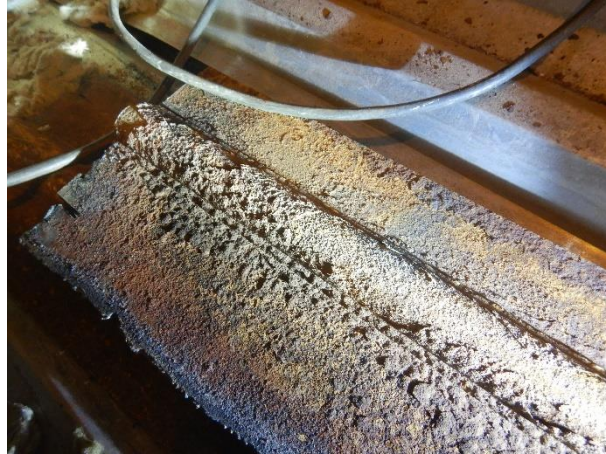
Figura 18 - Corrosão verificada em tubos de aço carbono de um economizador

A corrosão ácida ocorre tipicamente na região dos economizadores, quando a temperatura do metal atinge valores inferiores ao ponto de orvalho do ácido sulfúrico presente nos gases. Essa condição é agravada na eventualidade de haver aberturas indesejadas no invólucro da caldeira, permitindo a entrada de ar frio e úmido, acelerando a reação, que ocorre abaixo dos 175°C, a depender da concentração de trióxido de enxofre e umidade presente nos gases.

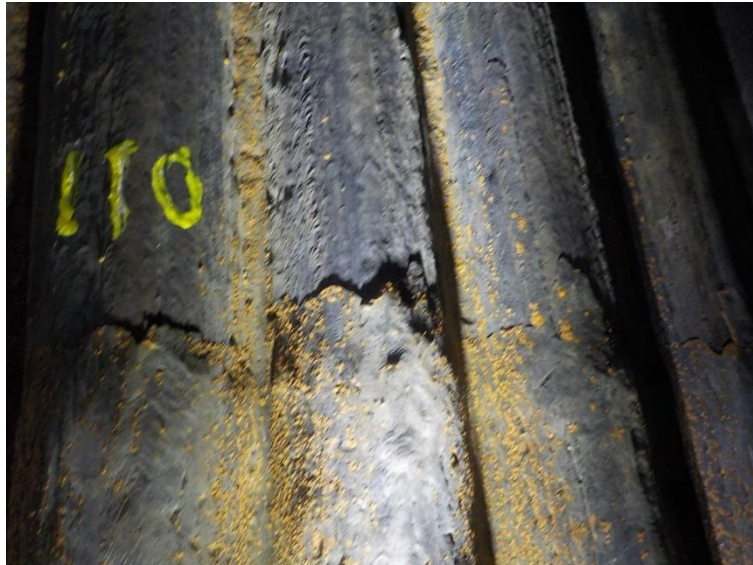
Figura 20 - Corrosão galvânica na zona de transição entre tubos protegidos com *weld overlay* com 25%Cr e 18%Cr.

A corrosão galvânica ocorre na união de dois metais dissimilares na presença de um eletrólito. Observa-se a corrosão galvânica na união de tubos compostos Sanicro® 38 com os tubos em aço carbono do fundo e na transição dos tubos compostos em 304L/SA-210 com os tubos em aço carbono na elevação do ar terciário. Fornalhas com zona protegida em *weld overlay* apresentam menores taxas de corrosão dos tubos em aço carbono, decorrentes de um menor potencial eletrolítico entre o aço carbono e o inoxidável ferrítico utilizado no *weld overlay*.

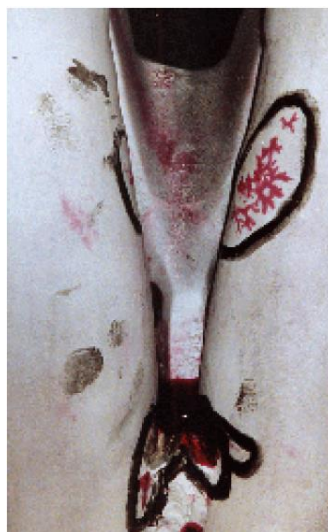
Figura 21 - Trincas de corrosão sob tensão cáustica em tubo de abertura de ar primário com revestimento em 304L reveladas pelo ensaio de líquido penetrante.

A literatura reporta a ocorrência de SCC em tubos compostos com revestimento em 304L, quando eram utilizados na altura das aberturas de ar primário e no fundo das caldeiras (KEISER, 2003). As trincas podem se propagar paralelamente às juntas soldadas ou transversalmente. Nos tubos podem se manifestar de forma difusa, em um padrão denominado “*craze crack*”.

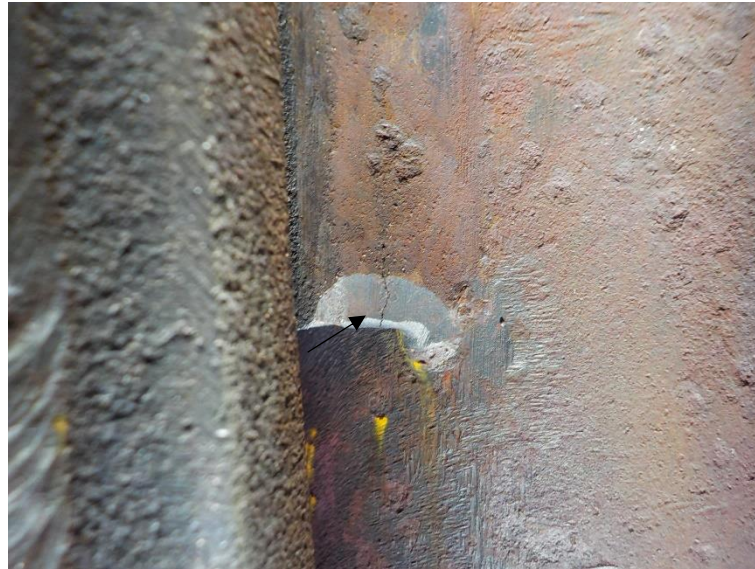
Figura 23 - Trinca de fadiga térmica em clipe de união dos tubos de um painel de superaquecedor.

O trincamento por fadiga térmica ocorre devido aos ciclos de ~~diferença de expansão térmica~~ dilatação e contração dos componentes nas partidas e paradas, ou decorrentes de processos transientes durante a operação da caldeira. Essas tensões térmicas podem ainda ter relação com a diferença dos coeficientes de expansão térmica de materiais diferentes empregados em tubos compostos ou devido a um elevado grau de restrição de um determinado componente, como ocorre nas aberturas do ar primário ou em cliques fixos dos painéis dos superaquecedores.

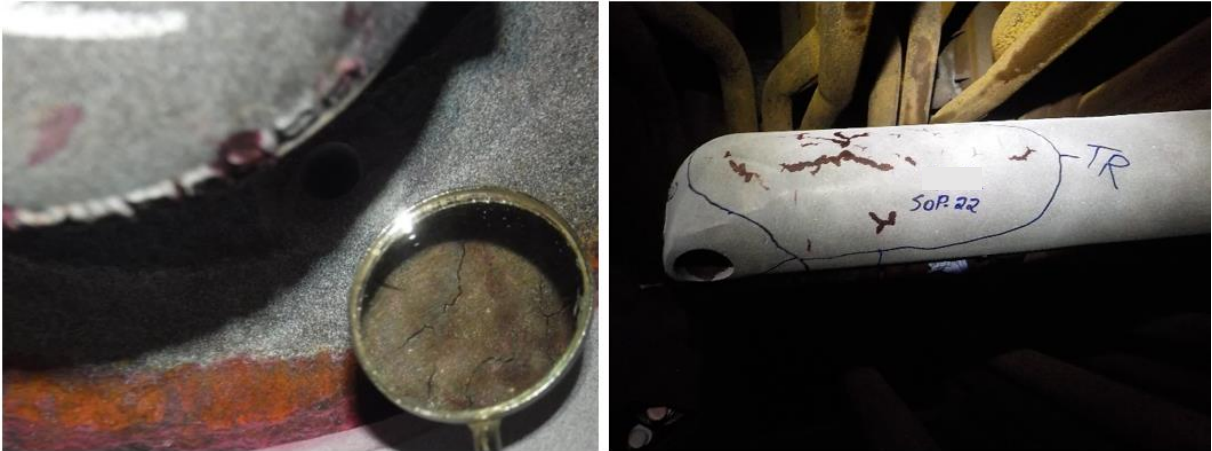
Figura 26 - Trincas de fadiga térmica em lanças de sopradores de fuligem reveladas pelo ensaio de líquido penetrante.

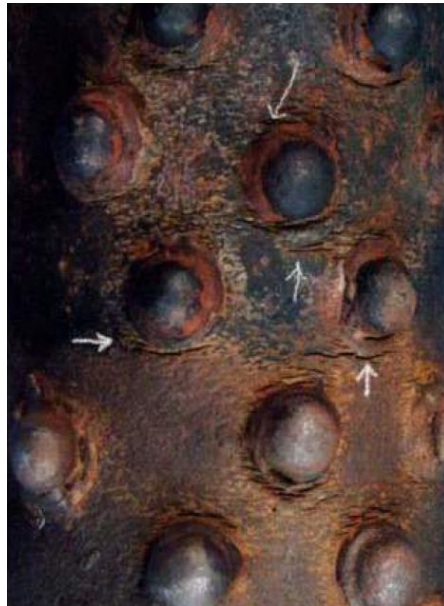
Figura 27 - Trincas de fadiga térmica junto aos tubos pinados da fornalha.

Nas fornalhas com tubos pinados pode haver trincamento por fadiga térmica, muitas vezes associada à oscilação dos queimadores de licor (ABTCP, 2005).

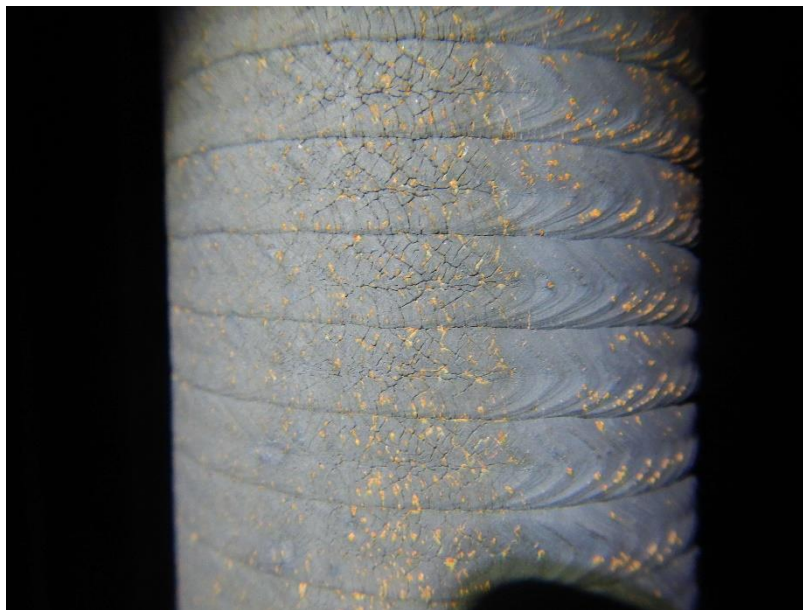
Figura 28 - Corrosão fadiga em tubo de painel de superaquecedor quaternário em SA 213 T22 com *weld overlay* em 309L por ação do soprador de fuligem.

As aberturas dos sopradores de fuligem retráteis da parede d'água na altura dos superaquecedores, nas caldeiras que ainda possuem essa configuração, são muito susceptíveis à trincamento por fadiga térmica. Os condensados que se acumulam na lança dos sopradores, em virtude de deficiência do sistema de drenagem ou de uma inclinação inadequada da lança, são aspergidos para o interior da caldeira durante a sopragem. Essas gotículas a baixa temperatura se chocam com a superfície dos tubos e das aletas, acumulando dano por fadiga térmica a cada ciclo de sopragem, o que é agravado pela corrosão promovida pela presença de umidade e pelas tensões residuais da soldagem das aletas com os tubos. Esse mesmo fenômeno pode afetar os tubos dos superaquecedores próximos das paredes laterais, que apresentam um aspecto superficial denominado “*elephant hide*”, que podem evoluir para falha do componente.

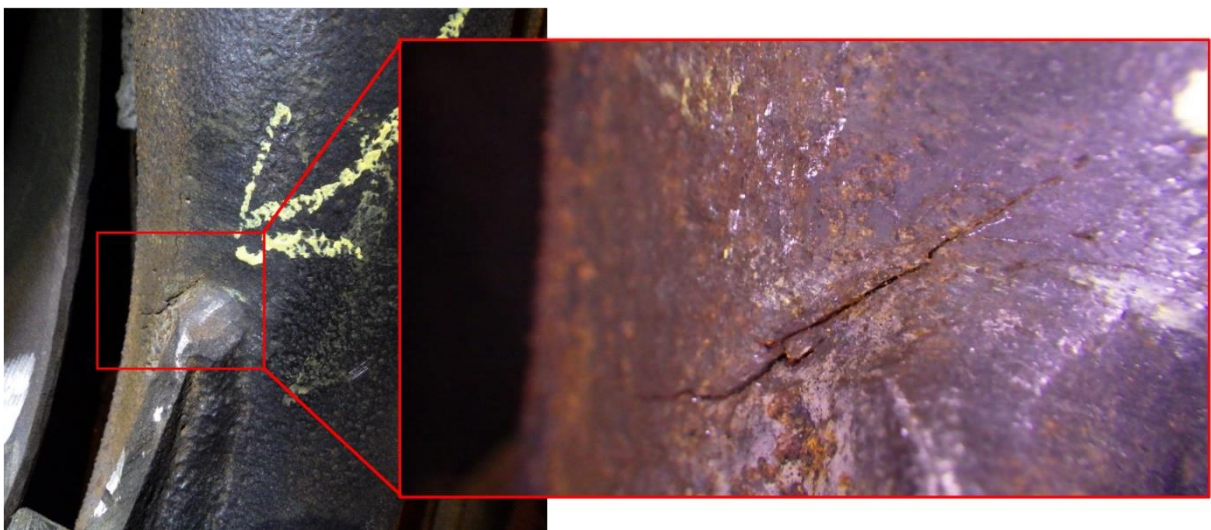
Figura 30 - Trinca de corrosão fadiga junto a aleta em tubo curvado de abertura de soprador de fuligem de uma caldeira de recuperação.

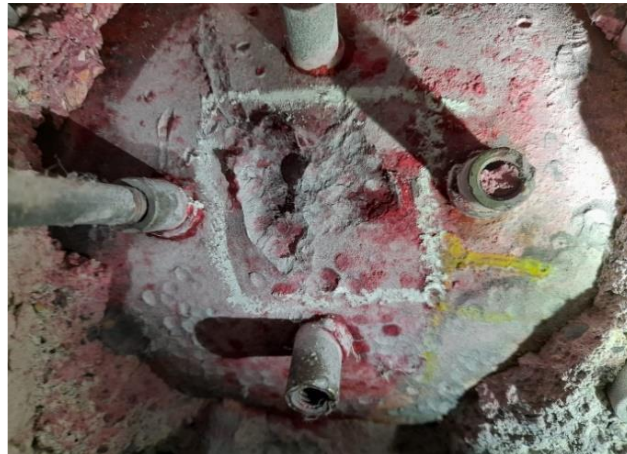
Figura 35 - Exemplo de dano mecânico por ação de martetele pneumático em coletor de parede d'água de uma caldeira de biomassa.

pedras podem causar deformações severas em tubos do nariz, *screen* e no piso, podendo causar o rompimento dos tubos. A ação de terceiros durante as manutenções também é uma fonte comum de danos em tubos como: ação de martetele pneumático ou hidrojateamento para remoção de refratário e ação de limpadores de aberturas da fornalha desalinhados.

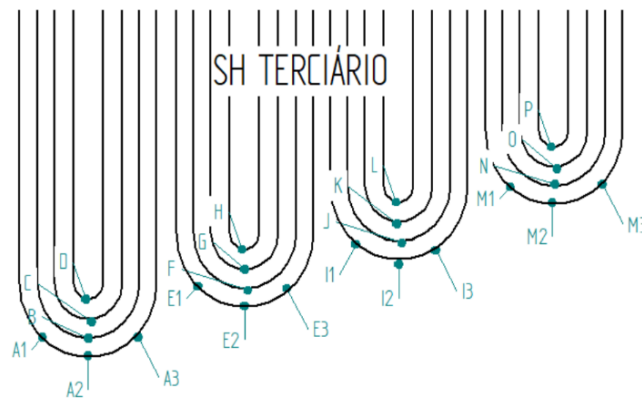
Figura 36 - Layout de pontos medidos em uma serpentina de um superaquecedor terciário de uma caldeira de recuperação química.

A possibilidade de criação de planilhas customizadas em software para PC, capazes de registrar os mais diversos layouts das medições, reduzem o tempo de preparação das equipes durante as paradas, tornando uma ferramenta essencial para um grande volume de dados a serem coletados. A Figura 36 apresenta o layout de uma serpentina de um superaquecedor terciário de uma caldeira de recuperação química com uma quantidade expressiva de pontos a serem controlados.

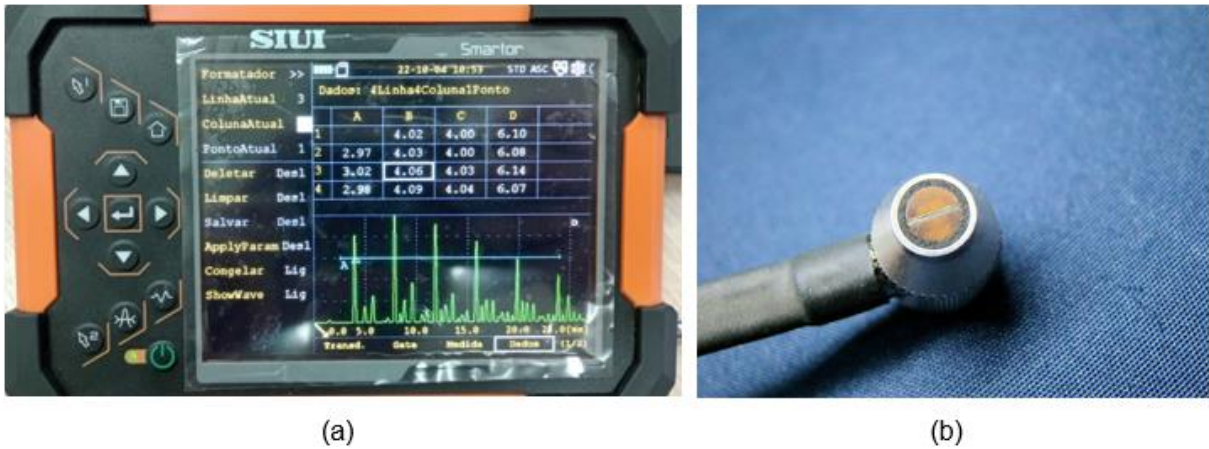
Figura 37 -Aparelhagem utilizada para medição de espessura em caldeiras: (a) aparelho de ultrassom com display A-Scan e (b) transdutor miniatura duplo cristal.

Os aparelhos devem obrigatoriamente apresentar display com o ecograma *A-Scan*, de forma que seja possível avaliar os ecos medidos e discernir o eco de fundo com clareza, principalmente em tubos com camadas de óxido muito aderentes ou com superfícies irregulares, favorecendo o acúmulo de acoplante que poderia inadvertidamente ser medido como a parede do tubo. Outra função importante é a possibilidade de ajuste do ganho do aparelho, extremamente útil para garantir um adequado acoplamento em superfícies corroídas, como tubos de superaquecedores. Os transdutores a serem utilizados devem ser duplo cristal com frequências entre 5MHz e 7,5MHz de banda larga, possibilitando uma maior resolução e diâmetro em torno de 5mm de diâmetro, permitindo um acoplamento adequado com a curvatura dos tubos.

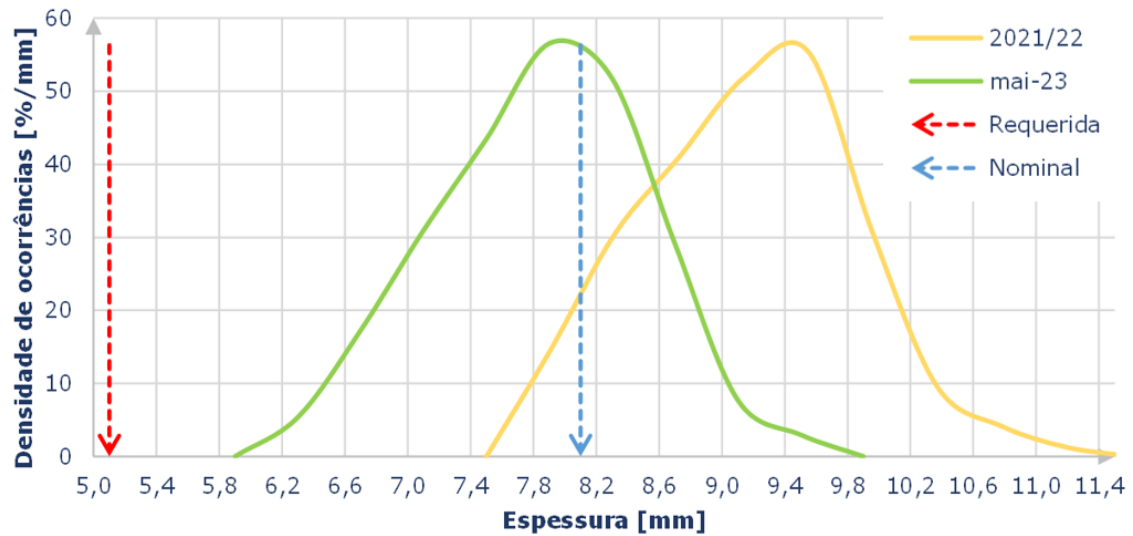
Figura 38 – Distribuição de espessuras de tubos na região de queimadores de carga de uma caldeira de recuperação.

A Figura 38 apresenta dois eventos de medição de espessura separados por um intervalo de 15 meses realizados sob supervisão deste autor. Verifica-se uma evolução da perda de espessura que não foi decorrente de uma taxa de corrosão severa, mas sim de uma alteração da metodologia de medição, que passou da coleta de pontos fixos para uma pesquisa de mínimos de acordo com a inspeção visual. Os tubos medidos compõem as aberturas dos queimadores de partida de uma caldeira protegida por *weld overlay*, cuja morfologia da área afetada pela corrosão é apresentada na Figura 39.

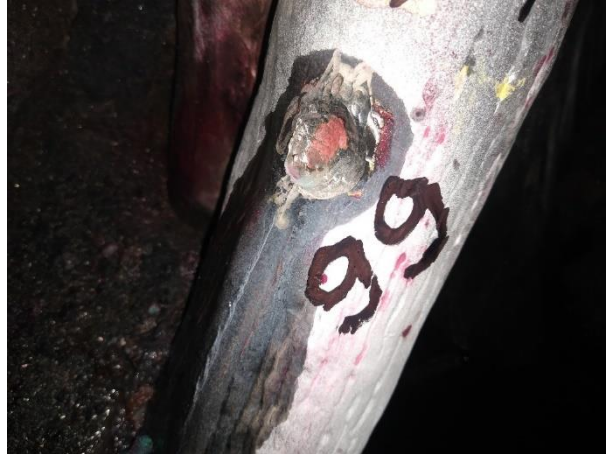
Figura 40 – Reação do aço carbono ao sulfato de cobre de tubo com *weld overlay* ferrítico em um tubo da abertura de uma canaleta de *smelt* durante reparo.

inoxidável, quando esse é austenítico, pode ser feita pelo princípio das correntes parasitas, em ensaio denominado MLO (*magnetic lift off*).

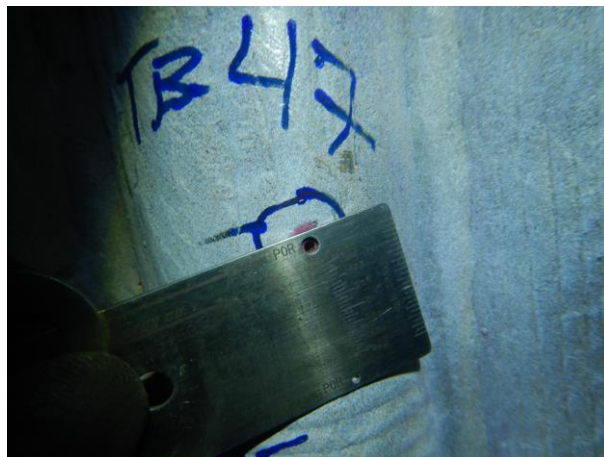
Figura 44 - Exemplo de calibre para dimensionamento de poro.

qualquer indicação linear é considerada reprovada e deve ser removida. No caso de poros o critério é menos restritivo, devendo haver um julgamento do engenheiro de inspeção sobre sua criticidade. Normalmente poros decorrentes do processo de fabricação que ocorre nas aletas ou nos tubos com *weld overlay* da zona protegida (quando a zona protegida for em *weld overlay*) são aceitáveis, em que é realizado o acompanhamento dessas indicações a cada inspeção. Nesse caso não é observado o tamanho do manchamento, mas o do poro propriamente dito, com a utilização de calibres específicos. Uma boa prática é limitar o tamanho dos poros a 3mm, mas não há um requisito específico para este critério, em se tratando de um equipamento em serviço.

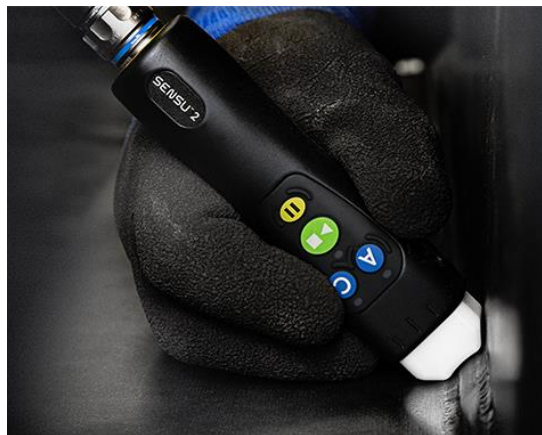
Figura 47 - Inspeção de junta soldada com uma sonda ACFM tipo caneta.

O ensaio de ACFM (*Alternate Current Field Measurement*) é uma técnica ainda pouco utilizada em inspeção em serviço de caldeiras de recuperação, mas apresenta um grande potencial de uso. A técnica eletromagnética detecta e dimensiona trincas

superficiais em materiais condutores, através da indução de um campo magnético no condutor, que é alterado na presença de um defeito. As extremidades do defeito são facilmente identificadas através da elevação da densidade do fluxo magnético, permitindo o dimensionamento e localização do defeito, inclusive sua profundidade. A maior vantagem reside no fato de não necessitar preparação de superfície e ser menos sensível ao *lift off*, que é a variação da impedância da sonda ao trepidar quando arrastada pelo condutor devido às irregularidades superficiais, muito comum ao ensaio de correntes parasitas. Uma aplicação extremamente produtiva da técnica em caldeiras de recuperação é em juntas soldadas de tubulões, por serem soldas de grande comprimento e sem interferências que possam impedir a passagem da sonda.

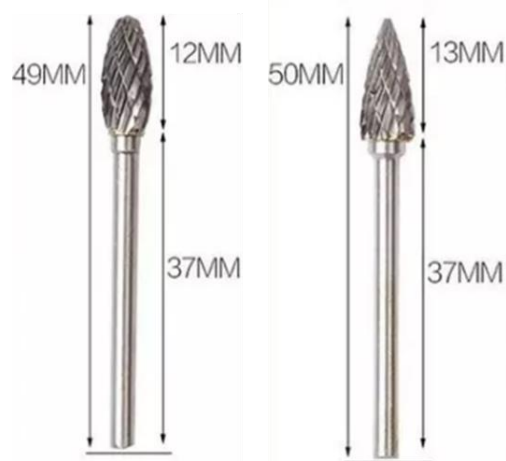
Figura 49 - Exemplos de pontas montadas utilizadas para remoção de trincas em tubos de caldeiras.

A quantidade de variáveis associadas, o pouco tempo disponível e o elevado risco operacional tornam inviáveis quaisquer tentativas de se realizar estudos de mecânica da fratura para avaliação de criticidade de trincas superficiais, que devem obrigatoriamente ser removidas. Normalmente a remoção é realizada por desbaste com a utilização de uma “ponta montada” instalada em uma retífica, preferencialmente pneumática, por pessoal experiente, com cuidado para remover o mínimo de material possível. A seguir são apresentados os procedimentos adequados a cada componente da caldeira.

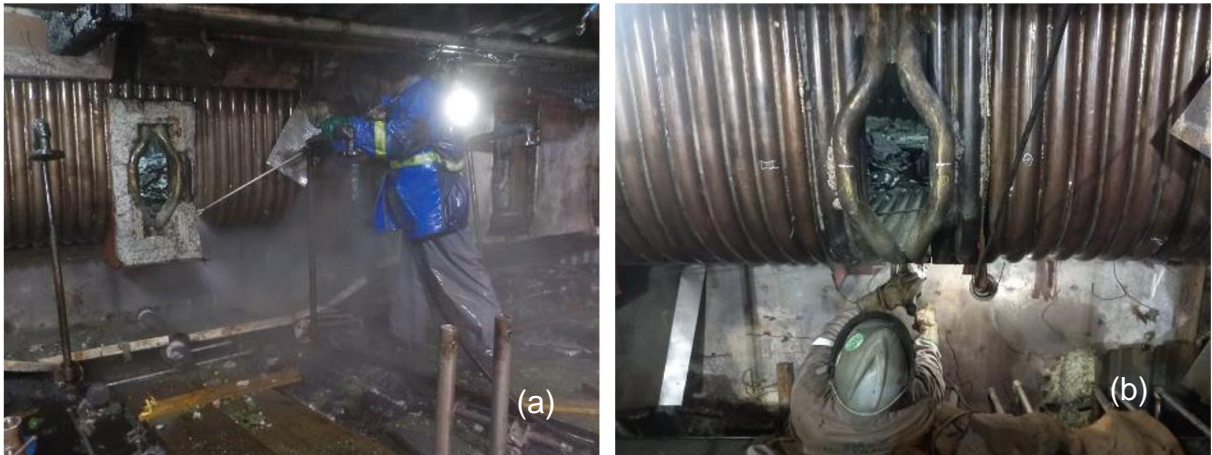
Figura 52 - (a) Remoção de refratário na abertura de uma canaleta de *smelt*. (a) Início da atividade e (b) término da atividade.

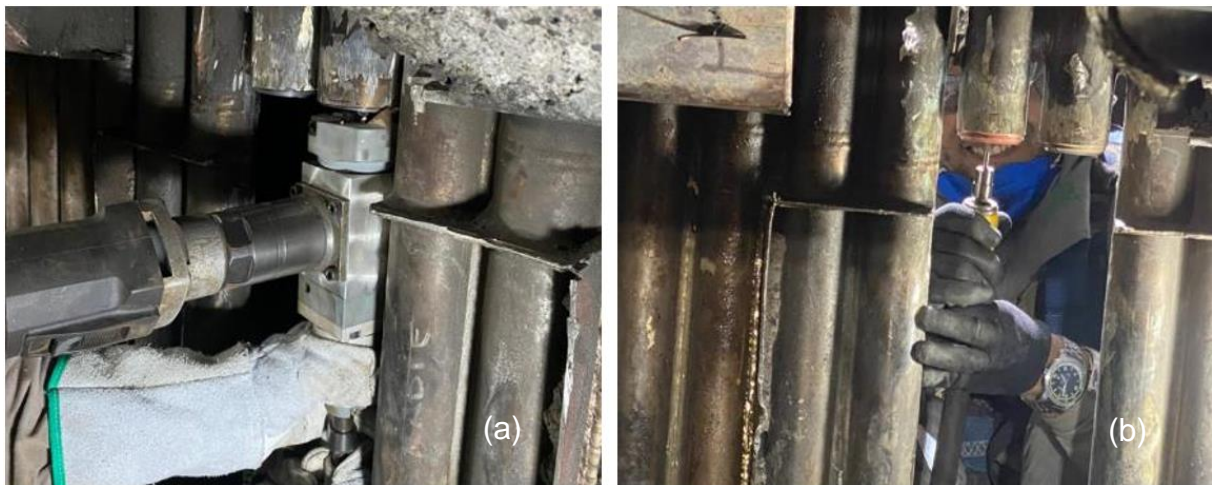
Figura 53 - Preparação do bisel em tubo composto com (a) biseladeira e (b) ajuste do bisel e remoção de pontos contaminados.

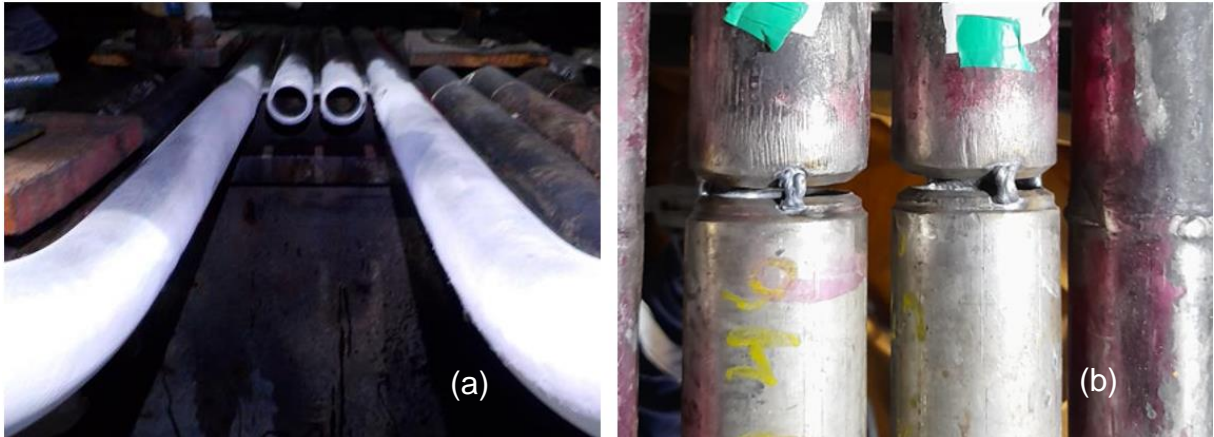
Figura 54 - (a) LP nos flancos e (b) ponteamento dos tubos.

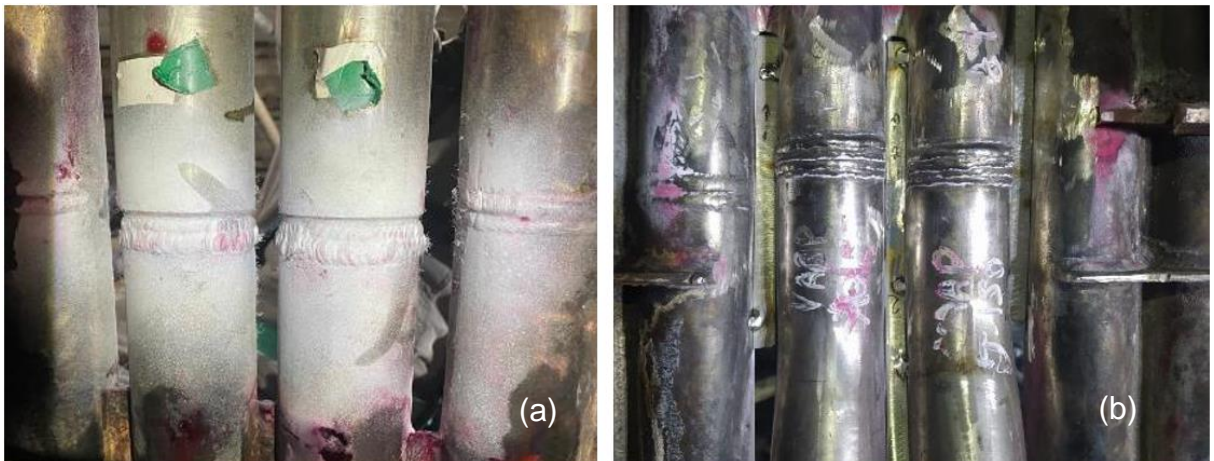
Figura 55 - (a) Soldagem de enchimento concluída e inspecionada por LP e (b) solda de revestimento concluída e montagem ponteamento das aletas.

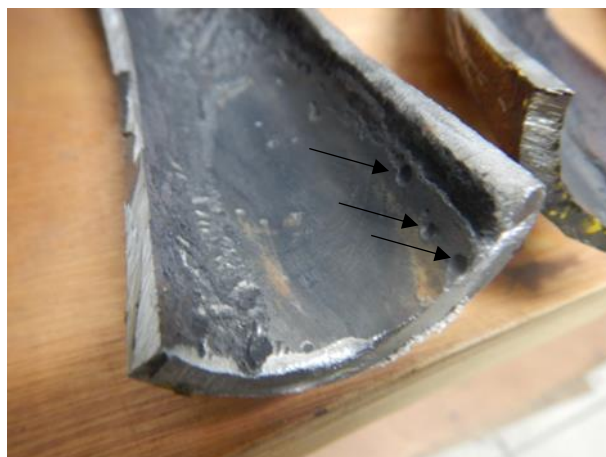
Figura 58 - Foto ilustrativa de uma curva inferior de um economizador sujeito a corrosão interna por *pitting* por contaminação da água de alimentação
