UNIVERSIDADE FEDERAL DE MINAS GERAIS
Instituto de Geociências
Programa de Pós-graduação em Geografia

**INCOMPATIBILIDADES ENTRE BARRAGENS DE REJEITO DE MINÉRIO E
ABASTECIMENTO PÚBLICO DE ÁGUA NA REGIÃO METROPOLITANA DE
BELO HORIZONTE: o caso do manancial de Bela Fama, bacia do alto Rio das
Velhas, MG**

Tese apresentada ao Programa de Pós-graduação em Geografia da Universidade Federal de Minas Gerais, como requisito parcial para obtenção do título de Doutor em Geografia.

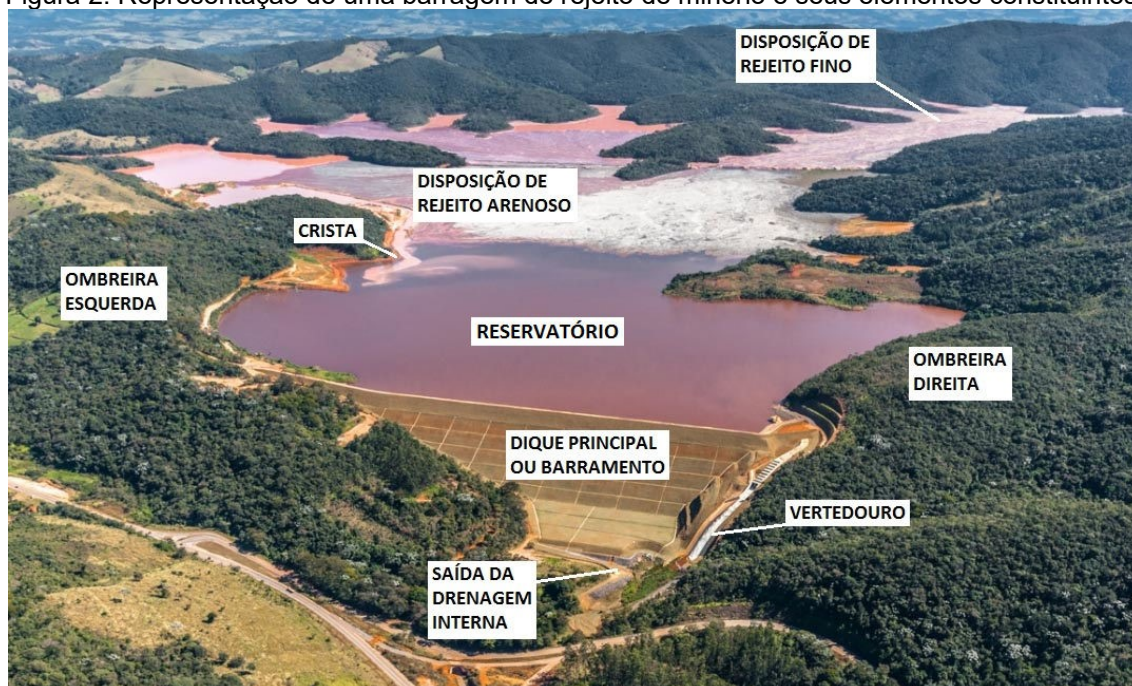
Figura 2: Representação de uma barragem de rejeito de minério e seus elementos constituintes.

Segundo Soares (2010), o modo de construção das estruturas pode ser feito por terra compactada, com estéril ou utilizando o próprio material resultante do processo de beneficiamento. Normalmente se pensa barragens de rejeito de minério somente como o dique que retém o material armazenado, no entanto, os barramentos devem ser compreendidos como uma estrutura ampla, que envolve o reservatório, ombreiras, vertedouro, e outras características. A Figura 2 apresenta uma representação de uma barragem para retenção de rejeitos.

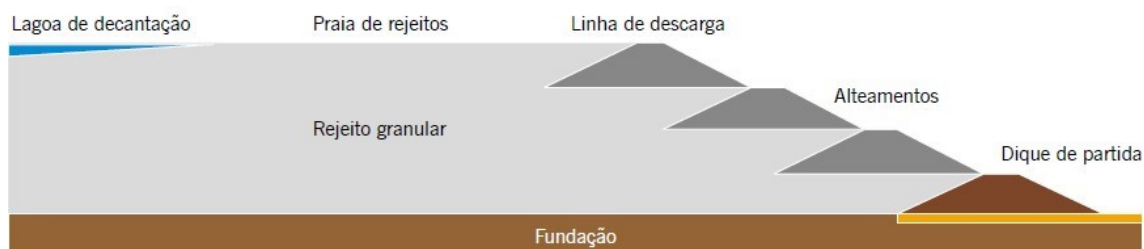
Figura 3: Representação de uma barragem com alteamento para montante.

O método de construção de barramentos à montante é o mais difundido no Brasil e no mundo por ser mais simples e econômico, consistindo basicamente no alteamento da estrutura sobre o rejeito já depositado (SOARES, 2010; CARDOZO *et al.*, 2016; IBRAM, 2016) (Figura 3).

É notório dentro da engenharia que as estruturas construídas à montante são menos seguras do que os métodos à jusante e de linha de centro. Apesar de serem as mais utilizadas, tendo em vista o seu custo de construção, bem como a facilidade no processo de alteamento, as estruturas à montante podem apresentar significativos problemas associados à sua drenagem (SOARES, 2010).

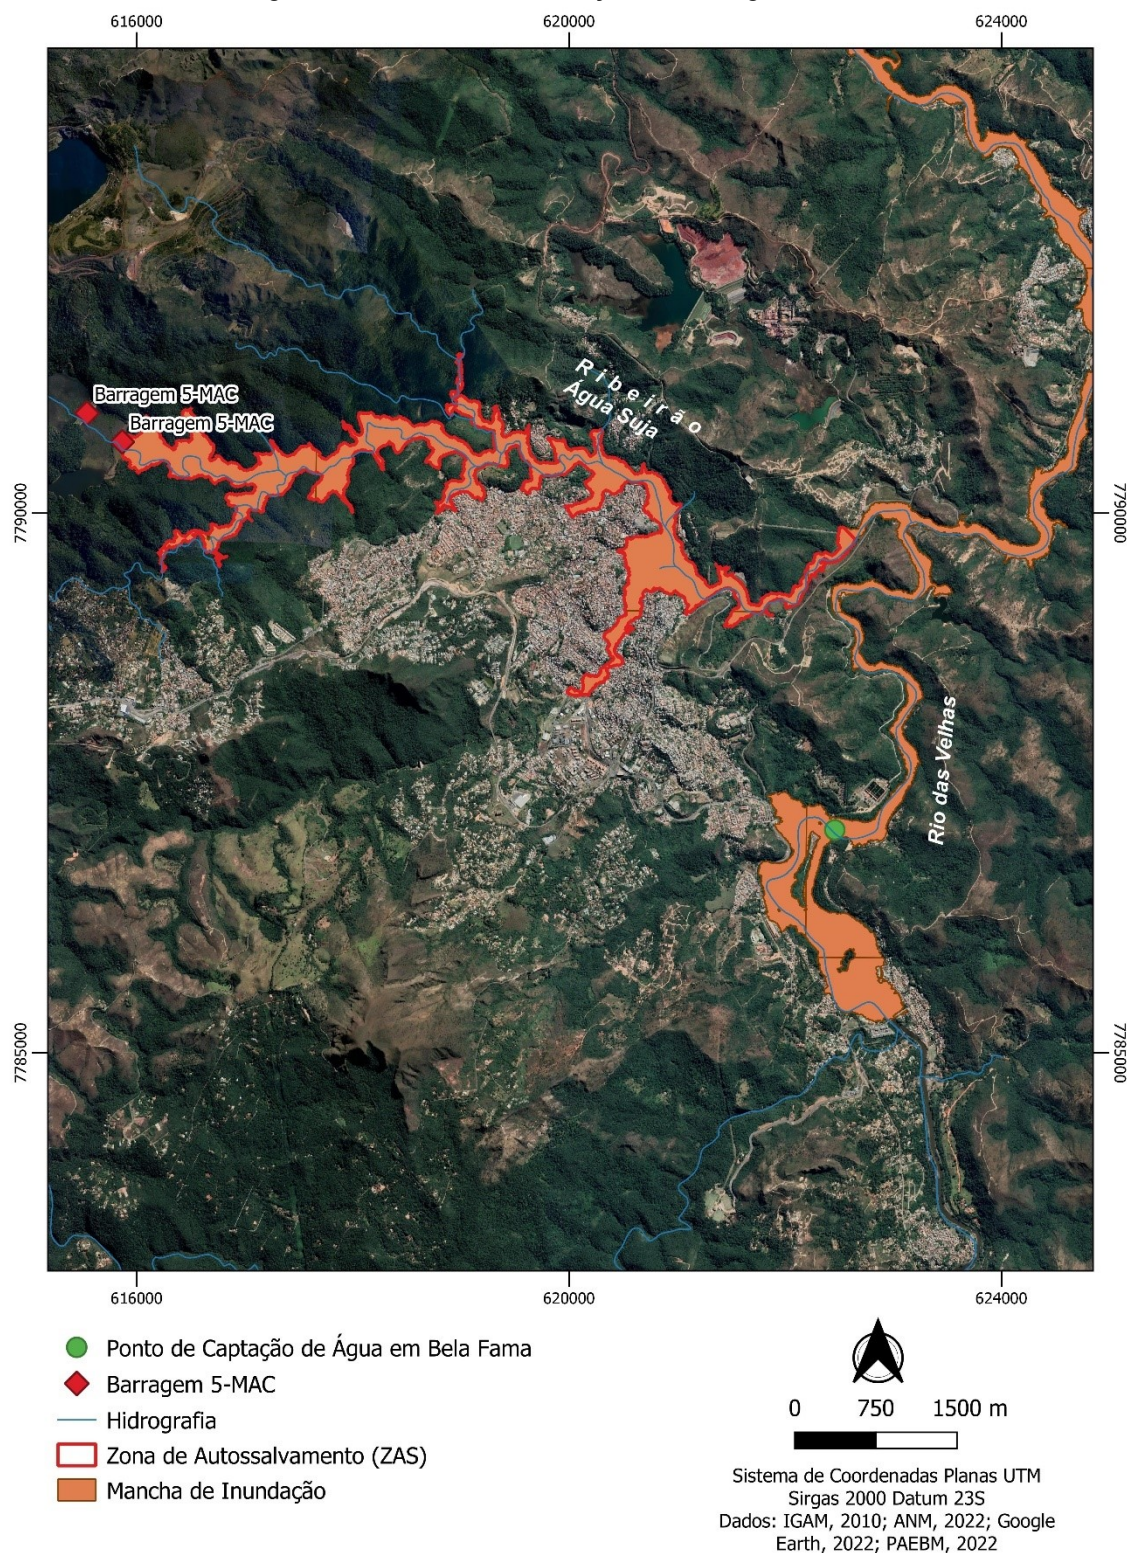
Figura 17: Mancha de Inundação da Barragem 5-MAC.

A barragem 5-MAC é constituída por dois diques e se localiza à jusante de Bela Fama, no vale do Ribeirão Água Suja. No entanto, sua mancha de inundação indica que o rejeito proveniente de um hipotético rompimento iria percorrer remontante o Rio

das Velhas na confluência com o Ribeirão Água Suja, atingindo o manancial de Bela Fama (Figura 17).

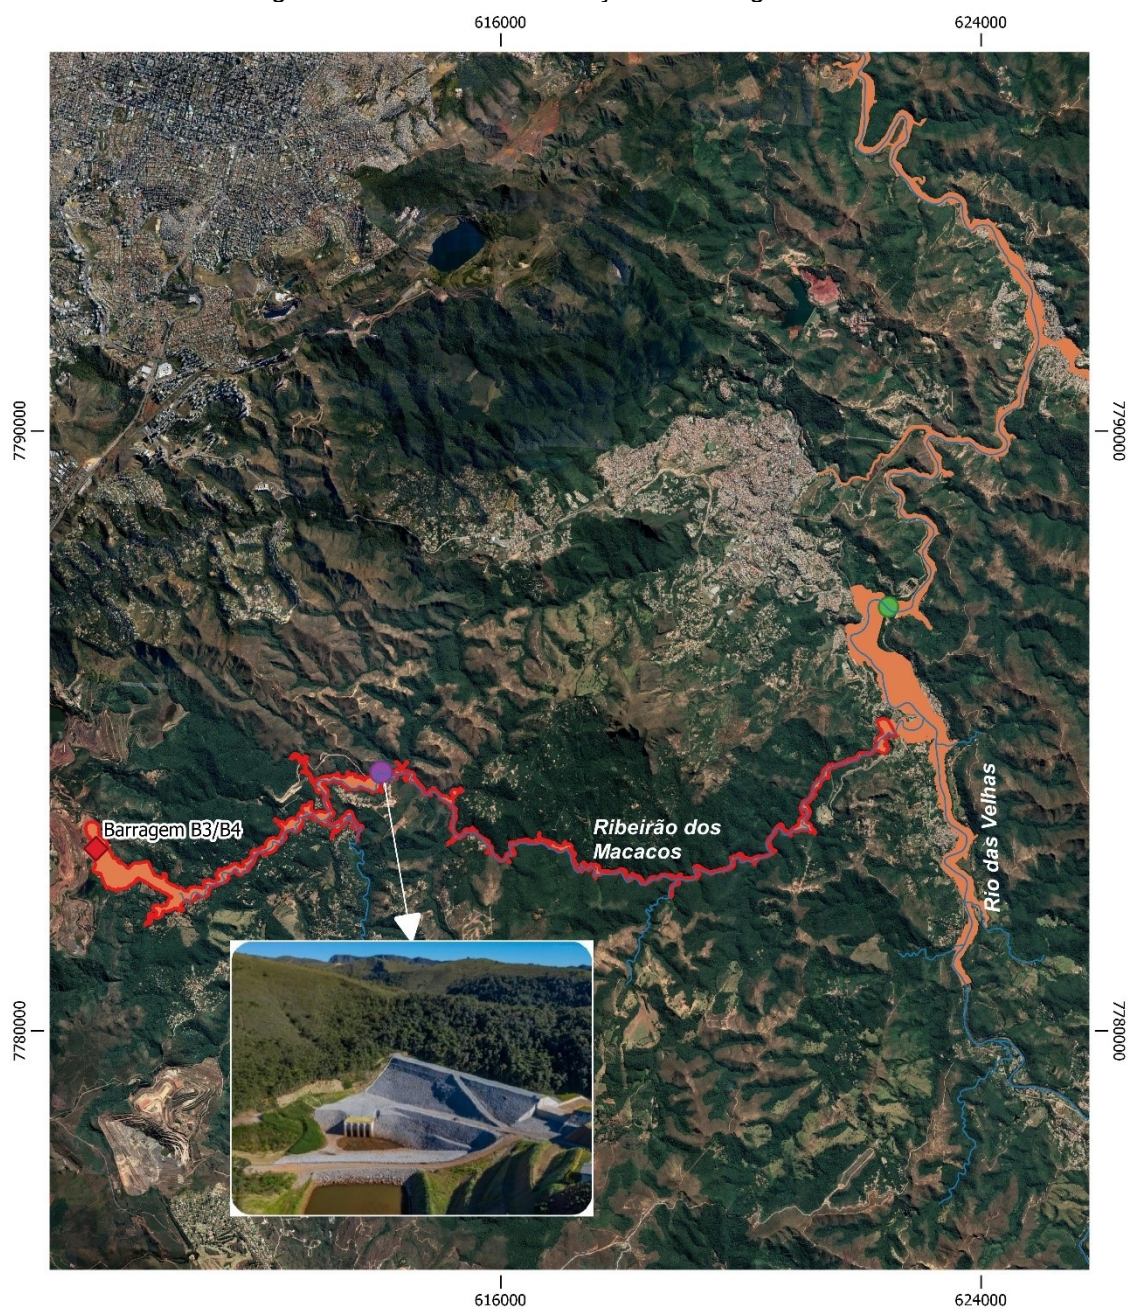
Figura 21: Mancha de Inundação da Barragem B3/B4.

A barragem B3/B4 e Forquilha III apresentam nível de emergência III que indica, segundo a Resolução da ANM nº 95/2022, fator de segurança baixo ou que a ruptura é inevitável ou está ocorrendo. Considerando este contexto, foram construídas ECJs para essas estruturas (Figuras 21 e 22), sendo que para Forquilha III a ECJ serve também para reter o material proveniente do rompimento hipotético de outras barragens pertencentes ao complexo da mina de Fábrica, a saber: Forquilha I, Forquilha II, Forquilha IV, Grupo, Área IX e Dique de Pedra.

- Ponto de Captação de Água em Bela Fama
- Estrutura de Contenção de Jusante (ECJ)
- ◆ Barragem B3/B4
- Hidrografia
- Zona de Autossalvamento (ZAS)
- Mancha de Inundação

A mancha de inundação das referidas barragens, segundo seus PAEBMs, se limita às ECJs. Assim, não há referência a cenários decorrentes do rompimento das ECJs, somente a exigência de DCE, conforme descrito no capítulo 3. Não obstante, a

Assim, foram encontrados nos PAEBMs a mancha de inundação das ECJs, incluindo suas ZAS, que foram espacializadas nas Figuras 21 e 22. Todavia, não há referência aos impactos da ruptura das ECJs e sua respectiva mancha de inundação nos PAEBMs, sendo disponibilizados somente os mapas. Consoante, mesmo as manchas de inundação atingindo Bela Fama, isso não é considerado, sendo negligenciado dentro do diagnóstico de abastecimento público de água.
