**INTERAÇÃO EM EROSÃO E CORROSÃO DE AÇOS INOXIDÁVEIS, AO  
CARBONO E DE ALTA RESISTÊNCIA EM AMBIENTES LIVRE E CONTENDO  
CLORETOS PARA APLICAÇÃO NO AGRONEGÓCIO**

Dissertação apresentada ao Programa de Pós-Graduação em Engenharia Química da Escola de Engenharia da Universidade Federal de Minas Gerais, como requisito parcial para obtenção do Grau de Mestre em Engenharia Química.  
Linha de Pesquisa: Materiais.

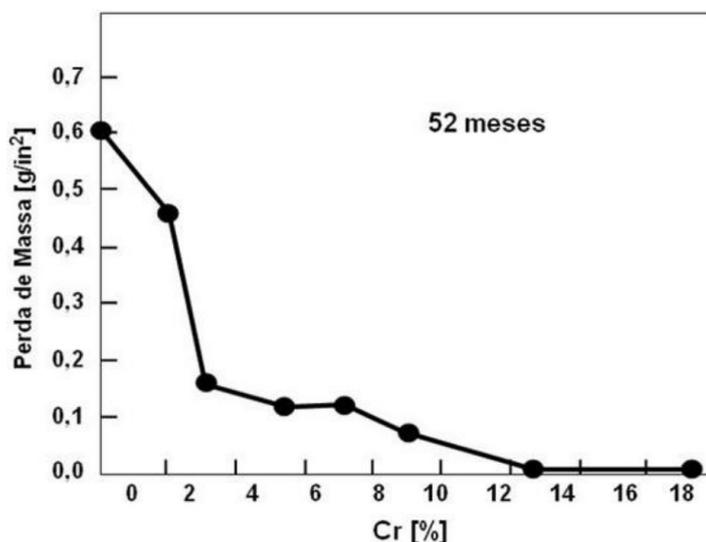
**Figura 1** – Influência do teor de Cromo em um aço baixo Carbono em ensaio de corrosão atmosférica em atmosfera rural.

É aceito na literatura que um teor mínimo de Cromo em solução sólida é necessário para classificação de uma liga inoxidável. Esta premissa é baseada no teor mínimo deste elemento para que a liga adquira um comportamento de passividade para uma ampla variedade de meios (YU *et al.*, 2018). Sieradzki e Newman (1979), estudando ligas a base de Cromo, já apontavam um teor mínimo de 12% Cr para a obtenção desta passividade. Mais tarde, Davis (1994) estabeleceria um teor de aproximadamente 11% com o critério de prevenir a formação de ferrugem na superfície de um aço em atmosferas não-poluídas, para assim ser chamado inoxidável. Atualmente, aços consagrados como o UNS S40900 no setor automotivo são amplamente comercializados com um teor de Cromo da ordem de 10,5 %, assegurando uma boa resistência à corrosão a um menor custo. Na Figura 1 é mostrado o impacto da adição de Cromo na resistência à corrosão atmosférica de um aço baixo Carbono, onde se observa que a perda de massa decresce continuamente com o aumento do teor deste elemento.

Para o material apresentado no gráfico, apenas com adições superiores a 12% de Cromo é atingido um regime de estabilidade ou comportamento de passividade no meio em específico (SEDRIKS, 1996). No entanto, é possível verificar que com adições de 1% a liga já apresenta redução de aproximadamente 20% em sua perda de massa. Quanto maior o percentual e mais uniforme for sua distribuição na matriz, mais positivo tende a ser o efeito do Cromo na resistência à corrosão, visto a característica deste elemento de se concentrar no filme passivo formado pela superfície (MCGUIRE, 2008; SUN *et al.*, 2020). Além de um teor mínimo médio da

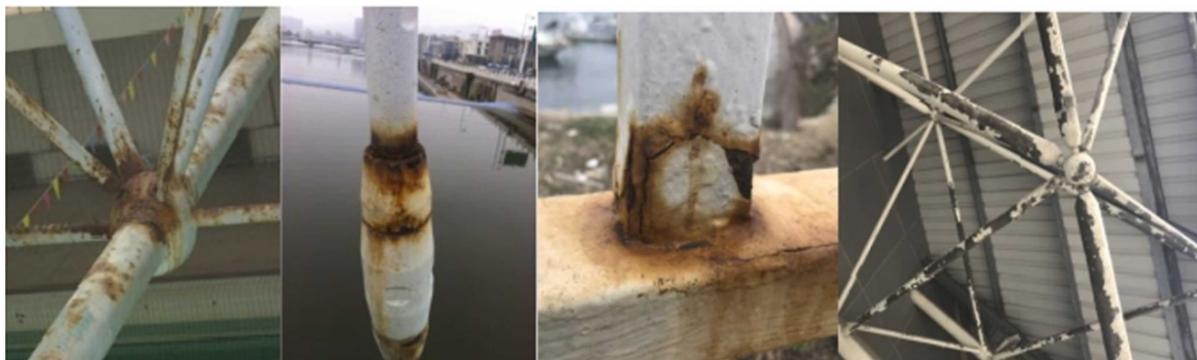
**Figura 2** – Corrosão em componentes de aço empregados em projetos estruturais.  
Fonte: Wang *et al.* (2022).

Estruturas de aço são amplamente utilizadas com base nas vantagens decorrentes de suas propriedades, como projetos mais leves, alta resistência, rápida velocidade de construção e boa trabalhabilidade (WANG, HUAJIE *et al.*, 2022). Devido a falhas de projeto, defeitos de construção e danos no revestimento da superfície durante o serviço, muitos componentes estruturais confeccionados em aço carbono são severamente afetados pela corrosão (YANG *et al.*, 2016). De forma agravada, estes danos normalmente ocorrem antes que a vida útil seja alcançada, afetando a estabilidade estrutural e a segurança de um projeto conforme pode ser visto na Figura 2 (ZHAO, ZHONGWEI *et al.*, 2021). A corrosão é um processo natural,

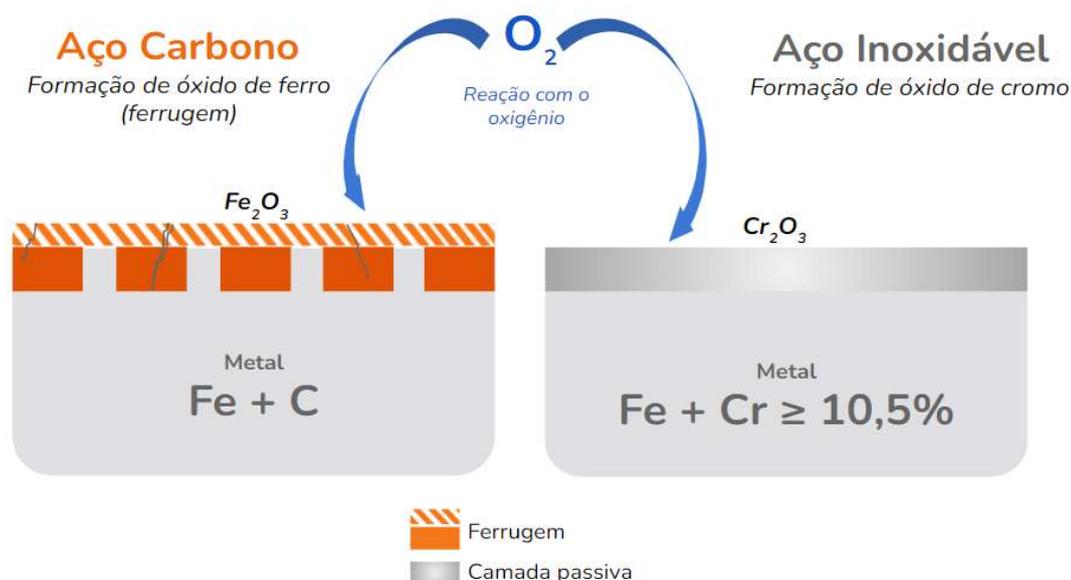
**Figura 3** – Esquema ilustrativo simplificado da distinta natureza do filme de óxido formado sobre a superfície de aços carbono e inoxidáveis.

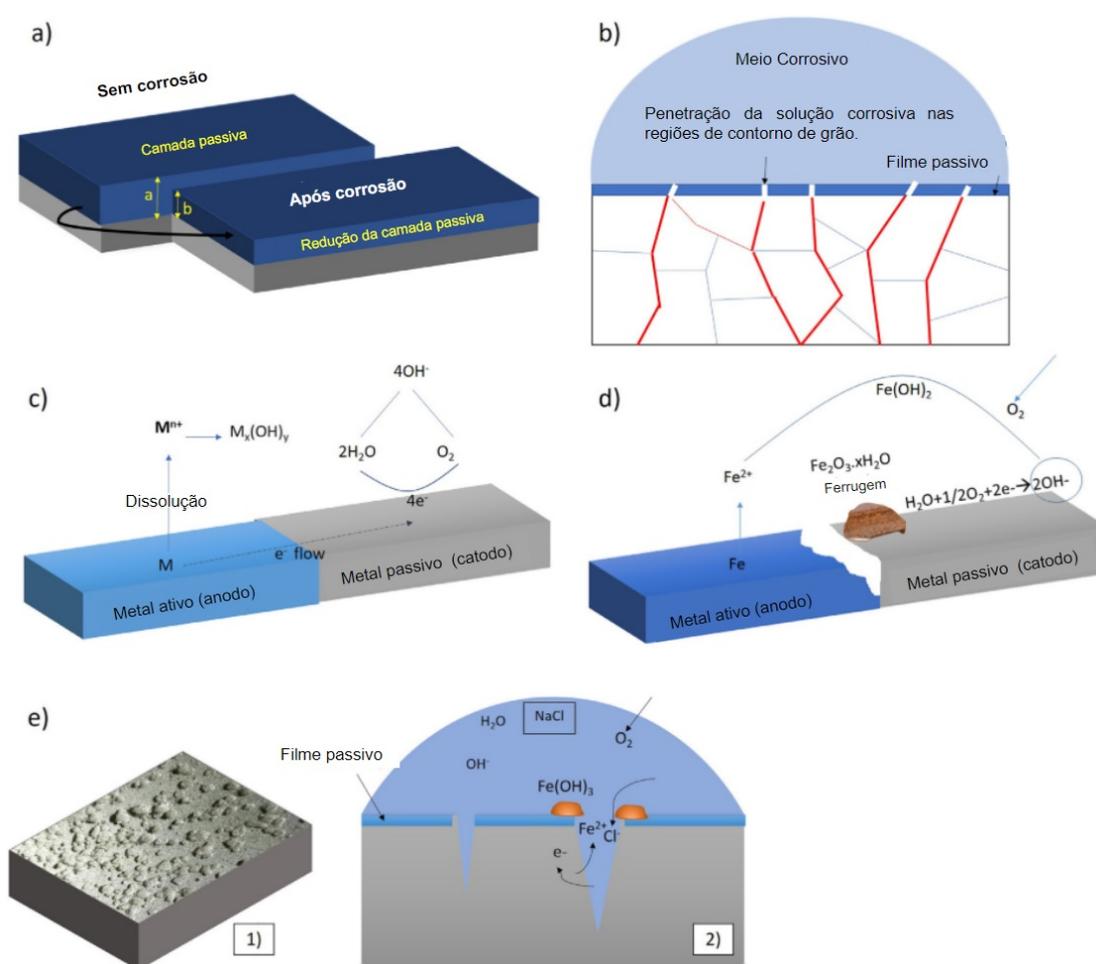
**Figura 4** – Principais formas de apresentação da corrosão: (a) corrosão uniforme, (b) corrosão intergranular, (c) corrosão galvânica, (d) corrosão galvânica de metais Ferrosos e (e) corrosão localizada ou por pites – 1) seção transversal e 2) mecanismo de formação do pite.

De maneira esquemática, na Figura 4 é ilustrada a forma de apresentação de quatro dos mecanismos de corrosão mais comumente observados para os materiais metálicos.

Segundo Maher et al. (2021), em linhas gerais, pode-se pensar em dois principais tipos de dano: corrosão uniforme e corrosão localizada. A corrosão generalizada (Figura 4.a) é a forma mais comum de apresentação da corrosão e ocorre comumente em materiais pouco resistentes à corrosão, ou quando não há locais

A corrosão localizada (Figura 4.e), mais frequentemente observada em ligas passivas, trata-se de um modo de falha menos comum quando comparado à corrosão a generalizada e tem origem na interação destrutiva de íons agressivos com o filme superficial. Estes eventos manifestam-se em velocidades mais elevadas, devido à dissolução concentrar-se em uma pequena área da superfície, podendo vir a causar falhas catastróficas em componentes estruturais (ZHAO, ZHONGWEI *et al.*, 2021). Caso a região danificada não seja restaurada a tempo (repassivação), um pite metaestável nucleado pode evoluir para um pite estável ameaçando a integridade estrutural do aço (LI; WANG; ZHENG, 2019). O início da corrosão localizada pode ser consequência de uma fissura na camada passiva, que pode ser causada pelo impacto de partículas sólidas como se observa em erosão-corrosão (MAHER *et al.*, 2021). As regiões preferenciais para o anodo e catodo se mantêm fixas e a corrosão segue evoluindo em uma pequena porção de área. Além da corrosão por pites, a corrosão por frestas e a CST também são exemplos deste modo de dano.

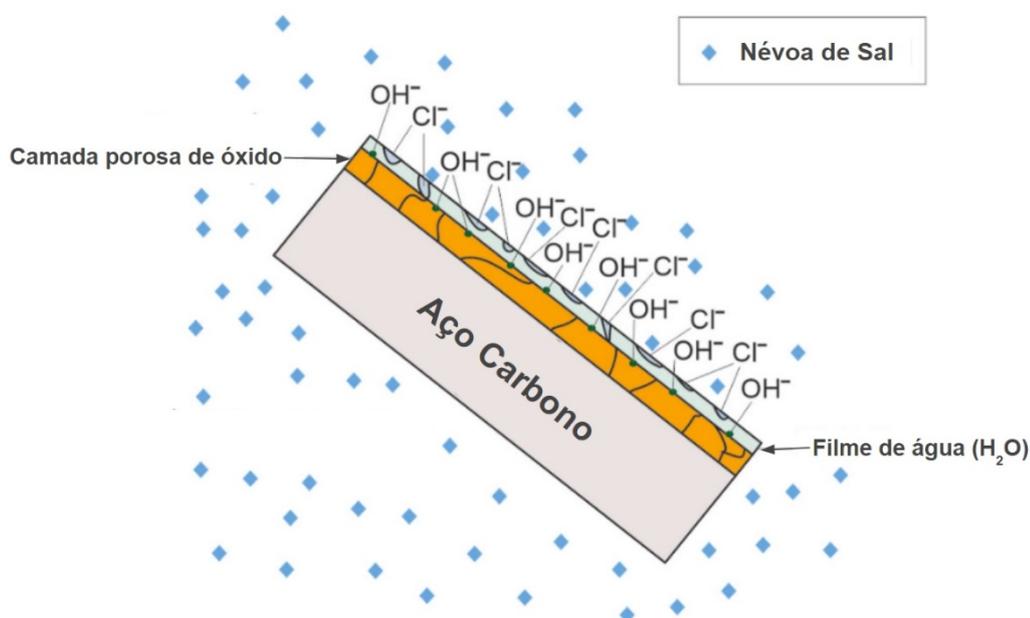
**Figura 5** – Efeito dos hidróxidos e cloretos na dissolução anódica do aço carbono.  
Fonte: Adaptado de Seechurn et al. (2022).

Segundo Tamura (2008), nos estágios iniciais da corrosão, a superfície do aço é recoberta por uma fina camada de óxido ( $\text{Fe}_3\text{O}_4$ ) logo após sua exposição ao ar. De forma sintética, em presença de água ou Oxigênio, o Ferro da superfície do metal ( $\text{Fe}$ ) é oxidado em uma região anódica se dissolvendo em íons  $\text{Fe}^{2+}$ . O Oxigênio dissolvido é reduzido no catodo para formar íons  $\text{OH}^-$ . Estes íons se combinam e depositam hidróxidos de Ferro ( $\text{Fe}(\text{OH})_2$ ) na superfície. Este processo é acelerado pela presença de ânions agressivos como os cloretos (exemplo: eletrólitos contendo  $\text{NaCl}$ ). A Figura 5 ilustra as interações iônicas na superfície úmida do aço quando sujeito à deposição de sais.

Ao atingirem a superfície, as partículas de sal se dissolvem em um filme fino de água e os hidróxidos de Ferro adsorvidos podem se desenvolver em compostos mais complexos, levando a um processo de dissolução anódica mais rápido (SEECHURN; WHARTON; SURNAM, 2022). Todavia, a ação de partículas sólidas pode interromper este processo.

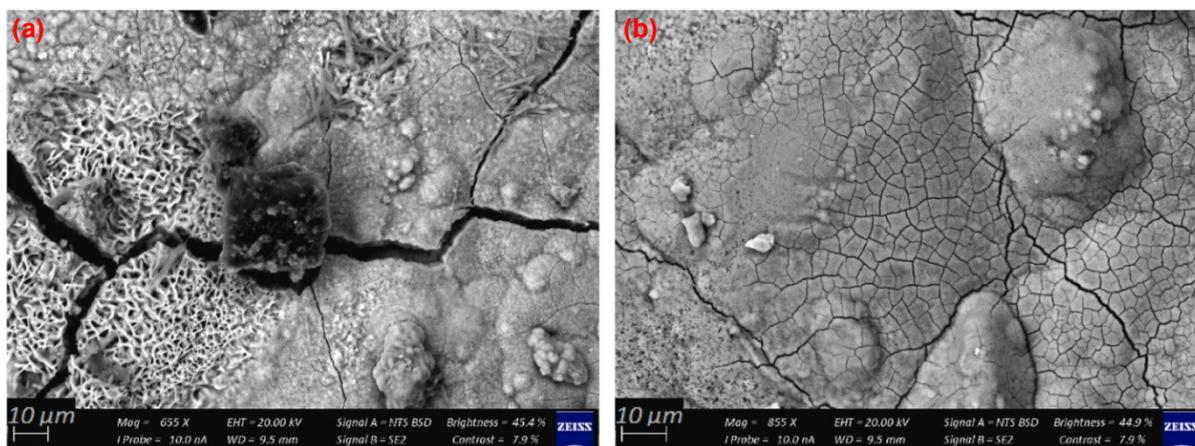
**Figura 6** – Trincas observadas na superfície de um aço carbono S235 após 11 meses de exposição atmosférica a (a) 200 e (b) 350 metros de distância do mar.  
Fonte: Seechrun et al. (2022).

Na Figura 6 é apresentada a superfície de um aço carbono S235 (0,17% C) estudado por Seechurn e demais autores (2022) via MEV após 11 meses de exposição a uma atmosfera com presença de sais. Segundo os autores, a presença de trincas confirma a natureza porosa e frágil na superfície do material.

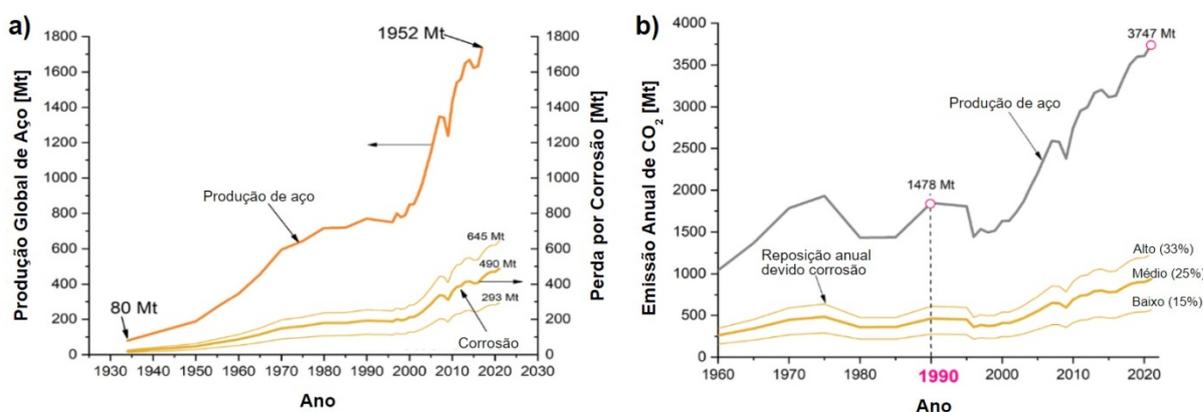
**Figura 7** – Impacto da produção de aço e sua corrosão na emissão de  $\text{CO}_2$ : (a) produção global de aço e fração destinada à reposição do aço destruído pela corrosão e sua influência na (b) emissão global de  $\text{CO}_2$  (o ano de 1990 foi grifado em rosa pelos autores por ser o alvo de emissões na união européia).

Já existem registros de estudos indicando que as maiores economias nas emissões de gases de efeito estufa causadas pela fabricação de tratores agrícolas vêm do aumento do uso de aço recicláveis, o que aponta para um caminho de maior sustentabilidade mediante a utilização de materiais mais duráveis. Iannuzzi e Frankel (2022) correlacionaram as perdas por corrosão do aço com a emissão de gases poluentes como o dióxido de Carbono ( $\text{CO}_2$ ), conforme é mostrado na Figura 7. Com base em valores médios, os autores apresentam os resultados das análises em faixas inferiores e superiores aceitáveis para as projeções de aço destruído pela corrosão perante o montante global (Figura 7.a) e suas respectivas contribuições nas emissões (Figura 7.b). As faixas são representadas pelas curvas em amarelo nos gráficos, identificadas como baixo, médio e alto na Figura 7.b.

A indústria global do aço foi responsável por emissões da ordem de 3,8 Gt de CO<sub>2</sub> em 2021 (Figura 7.a), das quais até 1.200 Mt podem ser associadas à produção direcionada diretamente à reposição da fração de aço destruída pela corrosão (Figura 7.b). Neste contexto, além da maior durabilidade, aços “verdes” como o caso de aços inoxidáveis produzidos a partir de fontes renováveis de energia e pegada neutra de Carbono (LABIAPARI *et al.*, 2022) podem contribuir também com a redução do impacto ambiental da corrosão no setor agrícola.

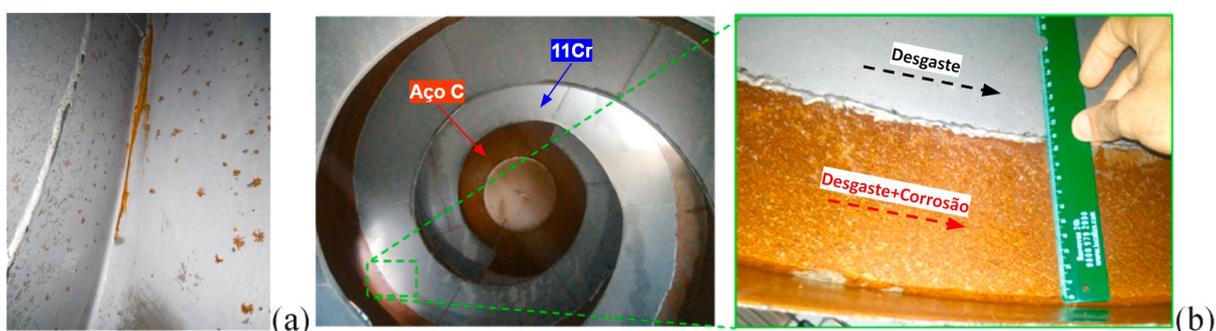
**Figura 8** – Corrosão nas facas internas de aço carbono em um balão betoneira utilizado no transporte de concreto após período de (a) 14 e (b) 72 horas de pausa na operação para manutenção. Fonte: Labiapari et al. (2021).

Nos últimos anos tem se tornado comum na literatura estudos tribocorrosivos *in situ*, ou seja, com monitoramento dos eventos de desgaste e corrosão ocorrendo ao mesmo tempo na superfície do metal (LABIAPARI, 2015; MAINARDI *et al.*, 2024). Entretanto, observa-se que a rotina operacional de diversos segmentos, como no setor agrícola, frequentemente se divide em períodos de parada e de operação. De forma similar ao esclarecido por Labiapari e demais autores (2021) em estudo laboratorial e de campo para uma aplicação do setor de construção civil, nos períodos de parada dos equipamentos agrícolas produtos de corrosão também são formados sobre a superfície de aços carbono, conforme mostrado na Figura 8 para um caminhão betoneira operando em meio úmido.

Em sequência, com a retomada da produção, estes produtos de corrosão são removidos pela ação de deslizamento ou de impacto das partículas sólidas de areia (sílica) e brita (gnaisse) envolvidas. Desta forma, a degradação da superfície do metal se dá gradativamente, ao longo de um tempo de operação, onde sucessivos ciclos de corrosão e desgaste compõem a rotina operacional do equipamento.

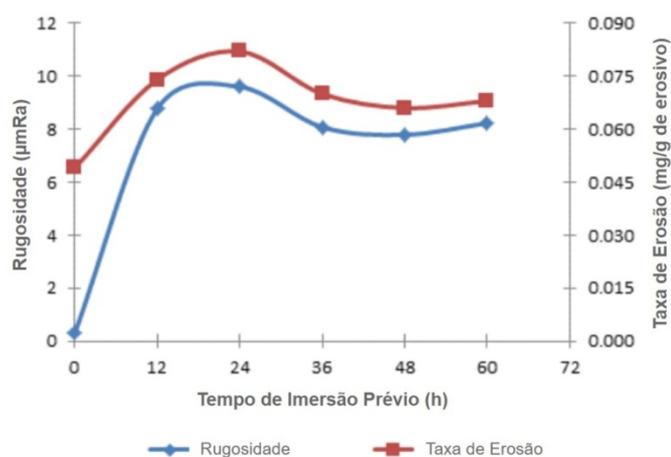
**Figura 9** – Evolução da rugosidade da superfície e da taxa de erosão ( $v = 60$  m/s e ângulo de impacto de  $90^\circ$ ) do aço AISI 1020 para diferentes tempos de imersão em solução de 10% de cloreto férrico ( $\text{FeCl}_3$ ).

tubulações para transporte de fluidos. Corpos de prova primeiramente foram submetidos a diferentes tempos de imersão (0, 12, 24, 36, 48, 60 e 72 horas) em solução ácida de 10% de cloreto férrico ( $\text{FeCl}_3$ ). Posteriormente, estes foram submetidos à erosão por partículas angulares de alumina com tamanho médio de 50  $\mu\text{m}$ . Os autores investigaram, entre outros parâmetros, a modificação da rugosidade da superfície e a taxa de perda de massa por erosão. Na Figura 9 são mostrados os resultados encontrados para estes dois parâmetros.

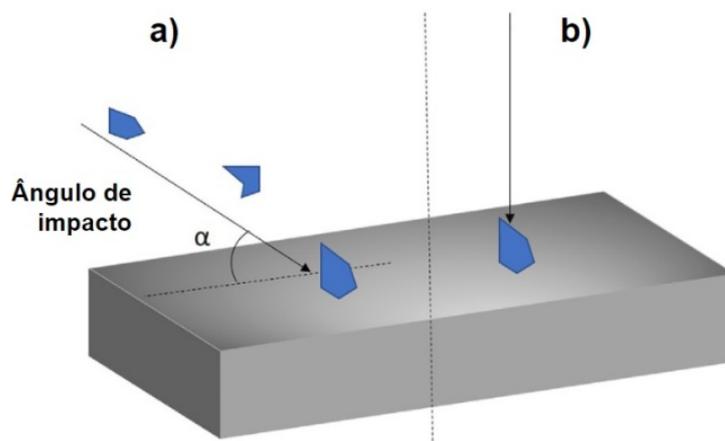
**Figura 10** – Diferentes ângulos de impacto em erosão: impacto oblíquo e (b) impacto normal.  
Fonte: Adaptado de Maher et al. (2021)

Maher *et al.* (2021) sugere a existência de dois mecanismos de erosão, que se apresentam de acordo com o ângulo de incidência da partícula conforme ilustrado na Figura 10. Esta variável desempenha papel importante na taxa de dano erosivo de um material, de acordo com sua natureza mecânica mais dúctil ou frágil. O gráfico proposto por Hutchings (1992), apresentado na Figura 11, ilustra este comportamento para diferentes materiais em função do ângulo de impacto mais reto ou rasante.

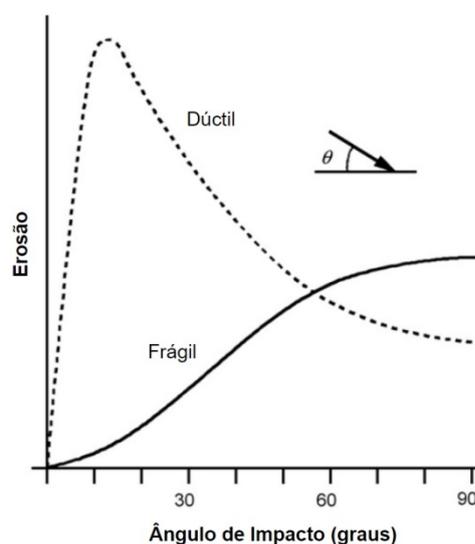
**Figura 11** – Taxa de desgaste erosivo para materiais dúcteis e frágeis em função do ângulo de impacto.  
Fonte: Adaptado de Hutchings (1992).

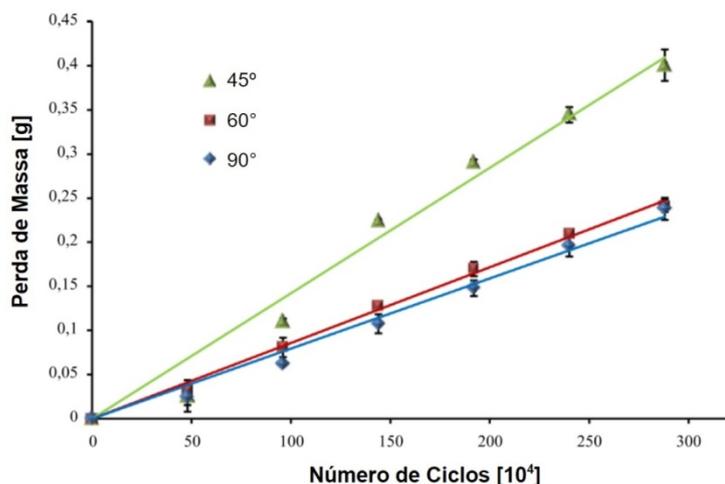
**Figura 12** – Curvas de perda de massa do aço AISI 304L para diferentes ângulos de impacto (45, 60 e 90°) em função do número de ciclos em ensaio de erosão com sementes de azeitona. Fonte: Adaptado de Bahri et al. (2016).

Bahri e demais autores (2016) estudaram a erosão por sementes de azeitona de um aço AISI 304 com o objetivo de elucidar a falha precoce de paletas de um triturador operando em alta rotação (1500 – 3000 rpm) confeccionadas neste material. Devido ao impacto com as sementes de azeitona em alta energia, o aço apresentava desgaste acentuado precoce. Os autores conduziram ensaios erosivos utilizando partículas com diâmetro médio de 5 mm atingindo a superfície do aço a uma velocidade de impacto entre 10 e 20 m/s em diferentes ângulos de incidência. Na Figura 12 são mostrados os resultados de perda de massa obtidos para o aço AISI 304L em função do número de ciclos realizados.

É observado que a perda de massa aumenta continuamente com o número de ciclos erosivos e que ângulos mais rasos de incidência das partículas acarretam em maiores remoções de massa para o material, uma liga com característica dúctil, bem como baixa dureza. Este resultado é confirmado por outros autores para este mesmo aço em condições similares de teste (JAVAHERI; PORTER; KUOKKALA, 2018).

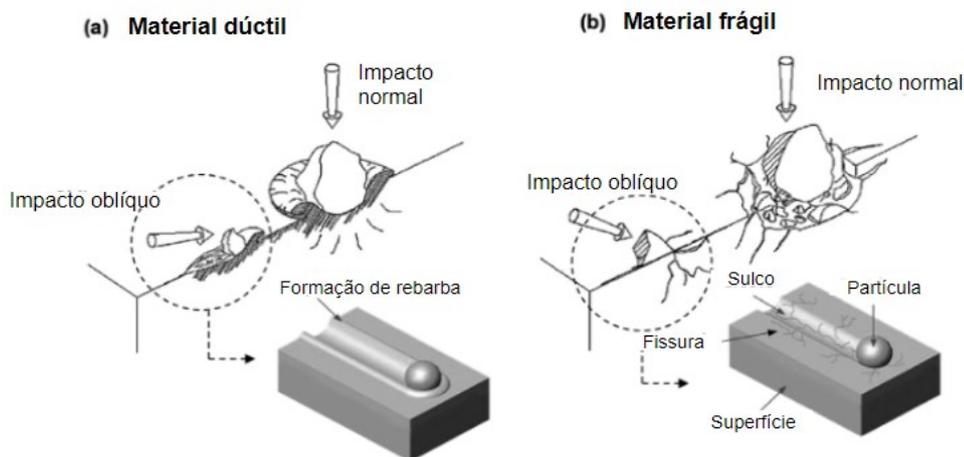
**Figura 13** – Representação esquemática da erosão causada pelos mecanismos de corte por impacto oblíquo e de deformação por impacto normal em (a) material dúctil e (b) frágil.  
Fonte: Adaptado de Javaheri et al. (2018).

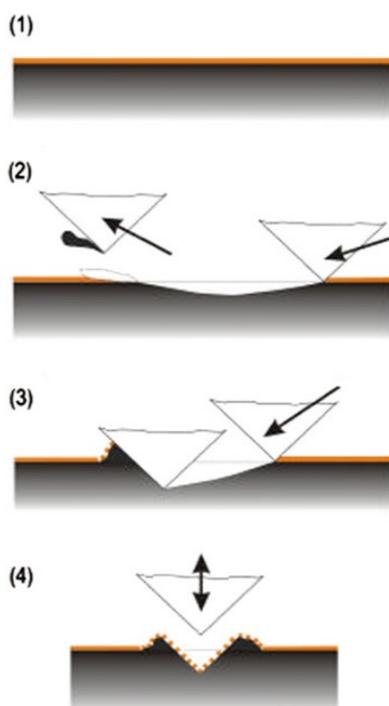
**Figura 14** – Quebra local do filme passivo de acordo com o ângulo de impacto erosivo: (1) Superfície passivada inicialmente sem dano, (2) impacto de baixo ângulo resultando em corte e remoção de filme passivo bem como material base, (3) impacto com ângulo intermediário resultando em corte e levando à formação de regiões de deformação plástica e fratura do filme passivo.  
Fonte: Wood (2007).

No caso dos aços inoxidáveis, além do dano mecânico puro, o impacto nocivo das partículas sólidas em diferentes ângulos de incidência também é atribuído à quebra localizada do filme passivo, conforme pode ser observado na Figura 14, tornando a liga mais suscetível a um mecanismo de corrosão localizada.

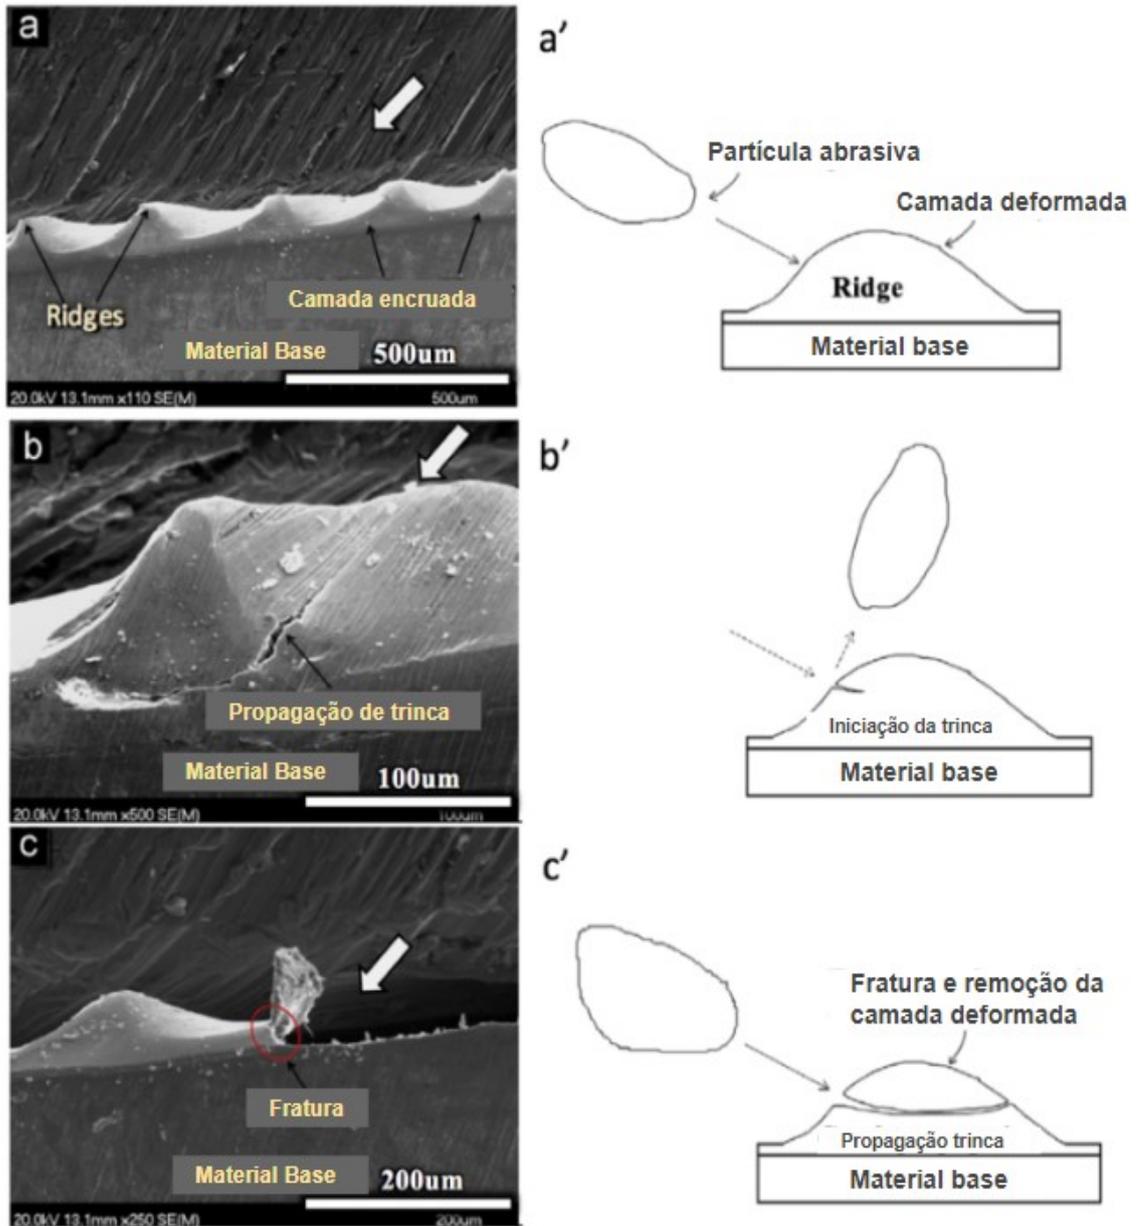
**Figura 15** – Etapas de remoção de metal por erosão em materiais dúcteis: (a) camada deformada pelo impacto, (b) propagação de trincas sub-superficiais, (c) fratura da camada deformada. a', b' e c' representam um esquema ilustrativo das etapas de remoção de material. As setas brancas indicam a direção do fluxo de partículas.

Devido ao impacto repetido das partículas, a superfície pode ser endurecida por trabalho a frio e se torna parcialmente frágil, vulnerável à formação de trincas, como ilustrado na Figura 15. Na construção deste esquema, o autor realizou ensaios de erosão por jateamento com partículas de alumina (JAVAHERI; PORTER; KUOKKALA, 2018).

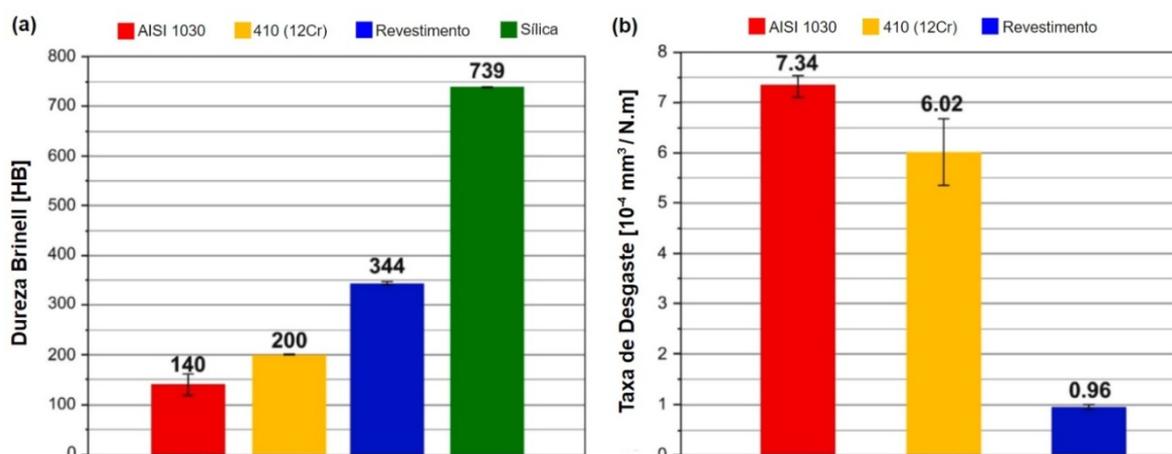
**Figura 16** – Resultados de (a) dureza Brinell e (b) taxa de desgaste específico em ensaio de desgaste por Roda de Borracha com areia seca (ASTM G65, procedimento D) para os aços carbono AISI 1030, inoxidável 410 e revestimento de Cromo duro. A dureza da sílica (quartzo) também foi inserida pelos autores para fins de referência.  
Fonte: Adaptado de Sasso et al. (2022).

Sasso e demais autores (2022) investigaram o mecanismo de falha apresentado por um moinho de martelo confeccionado em aço AISI 1030 (0,3 % C), utilizado em uma usina agrícola de produção de açúcar e álcool. O componente original é revestido por uma camada superficial rica em Cromo (22,2 % Cr) para maior resistência às severas condições imprimidas pela aplicação, todavia, falhou apresentando indícios de corrosão e desgaste. Os autores avaliaram, separadamente, o material base em aço carbono e o revestimento de Cromo duro de forma comparativa a um aço inoxidável AISI 410 recozido (12,3% Cr). Na Figura 16 são apresentados os resultados de dureza e taxa de desgaste encontrados pelos autores para os diferentes materiais.

Em ensaio de desgaste abrasivo por Roda de Borracha (ASTM G65) com areia seca, o principal ensaio adotado pela literatura quando se deseja mensurar a resistência ao desgaste de um material, verifica-se que a dureza é o parâmetro governante no desempenho dos materiais. Os aços carbono 1030 e inoxidável 410 apresentaram elevadas taxas de desgaste quando comparados ao revestimento de Cromo duro, o que se mostra coerente com os níveis de dureza mais baixos apresentados por estes materiais base. A severa condição de desgaste imposta aos materiais em parte se deve à alta dureza das partículas abrasivas de sílica (quartzo). A avaliação comparativa da resistência ao desgaste por meio deste ensaio segue representando um método importante de seleção de materiais para diversas

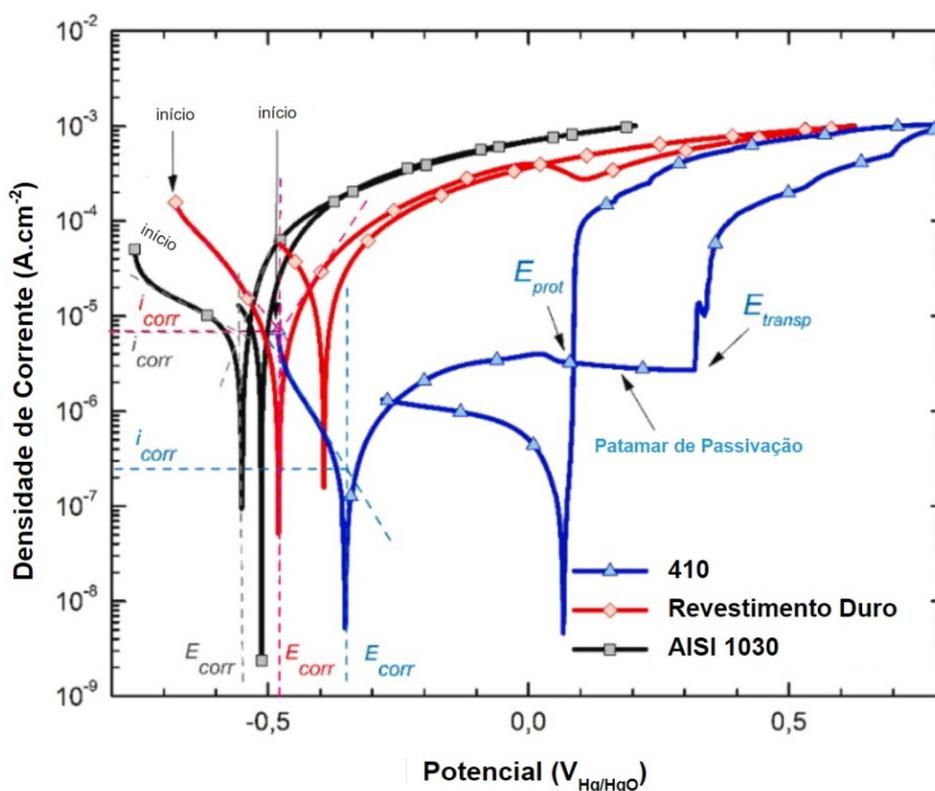
**Figura 17** – Curva de polarização cíclica obtida para o aço inoxidável 410, Carbono AISI 1030 e revestimento de Cromo duro em solução de caldo de cana contendo cloretos (150 – 300 ppm).  
Fonte: Adaptado de Sasso et al. (2022).

Na Figura 17 é apresentada a resistência à corrosão dos materiais através de curvas de polarização cíclica realizadas pelos autores em solução ácida de caldo de cana (pH = 5,5) contendo cloretos (até 300 ppm) bem como presença de ácidos orgânicos.

Verifica-se neste ensaio um comportamento muito diferente do observado em desgaste puro, onde o revestimento duro, apesar do alto teor de Cromo, apresentou um desempenho muito próximo ao do aço carbono. O aço inoxidável 410, por sua vez, mostrou um melhor desempenho, apresentando um potencial de corrosão 200 mV (- 264 mV<sub>Hg/HgO</sub>) mais alto quando comparado ao aço carbono AISI 1030 e revestimento de Cromo (- 552 e - 477 mV<sub>Hg/HgO</sub>, respectivamente). Nas curvas

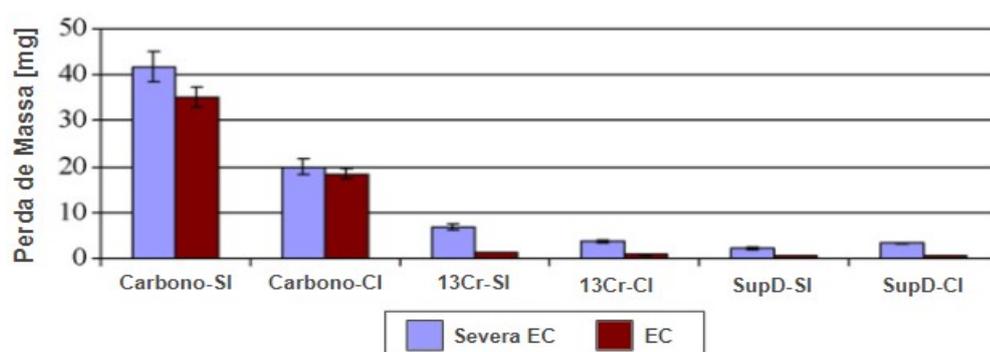
**Figura 18** – Perda de massa em erosão-corrosão com 100 (EC) e 500 ppm (Severa EC) de sílica, presença (CI) e ausência (SI) de inibidor de corrosão para um aço carbono, inoxidável martensítico (13Cr) e Superduplex (SupD).

Foi observado pelos autores que em erosão-corrosão o inibidor de corrosão reduziu em até 50% a perda de massa do aço carbono, enquanto a transição de 100 para 500 ppm de sílica não foi muito sensível, evidenciando o maior potencial de impacto da variável corrosiva nestes materiais. No aço inoxidável martensítico a componente corrosiva foi responsável por cerca de 25% do dano total, enquanto no aço inoxidável superduplex esta teve influência pouco significativa. Apesar das taxas de perda de massa consideravelmente menores, proporcionalmente, um maior dano foi evidenciado nos aços inoxidáveis na condição de Severa EC. Isto sugere maiores danos provocados ao filme passivo destes materiais nesta condição com maior concentração de partículas de sílica. Os autores concluíram que o aço inoxidável

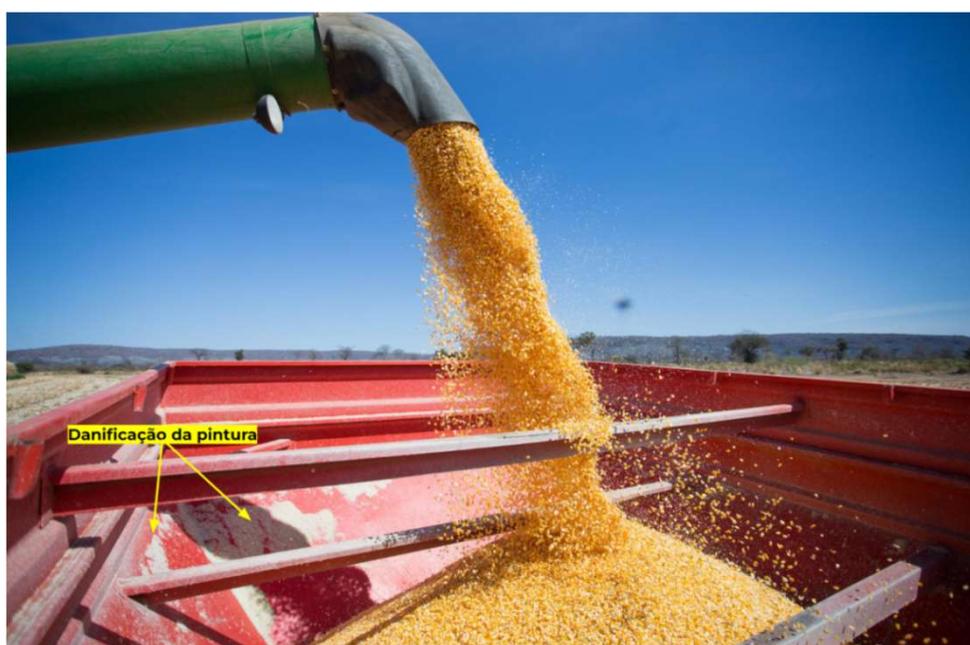
**Figura 20** – Implemento agrícola utilizado para o transporte de grãos apresentando desgaste da pintura devido ao impacto de grãos de milho contra a superfície do aço.  
Fonte: Adaptado de CNA (2019), disponível em: <[canalrural.com.br/agricultura/milho/producao-milho-conab-2](http://canalrural.com.br/agricultura/milho/producao-milho-conab-2)>.

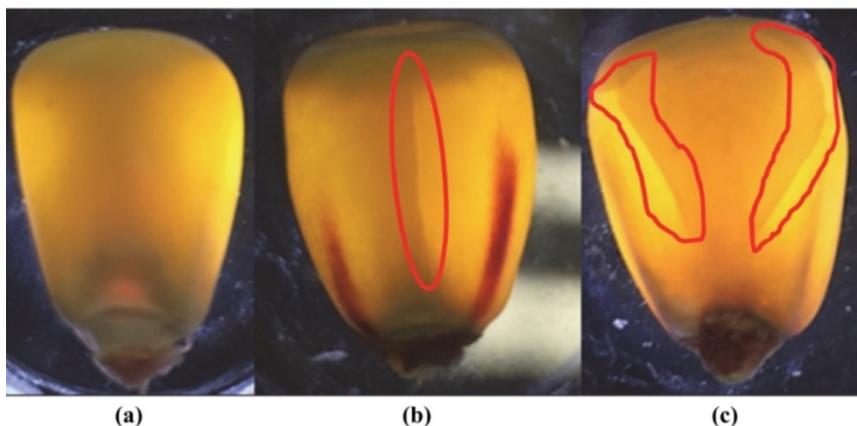
**Figura 21** – Grãos de milho (a) sem dano, (b) apresentando trinca e (c) múltiplas trincas em sua estrutura em fotografia por luz de fundo.  
Fonte: Adaptado de Chen et al. (2020).

Desta forma, uma lacuna é identificada na literatura acerca da erosão-corrosão pela ação de partículas macias como grãos de milho conjugada a ambientes característicos do setor agrícola, sendo uma das principais motivações para o presente trabalho. Em contrapartida, estudos tratando o dano mecânico causado aos grãos pelo seu contato com as superfícies metálicas de equipamentos e estruturas são mais comuns (CHEN, Z; WASSGREN; AMBROSE, 2020; CHEN, ZHENGPU *et al.*, 2023; HAN *et al.*, 2021), uma vez que este se trata de um tópico de maior sensibilidade e relevância social. Segundo Chen *et al.* (2020), estudando a integridade de grãos de milho nas etapas de beneficiamento, os sucessivos impactos sofridos pelos grãos durante seu processamento pode gerar trincas em sua estrutura, devendo portanto ser minimizados (Figura 21).

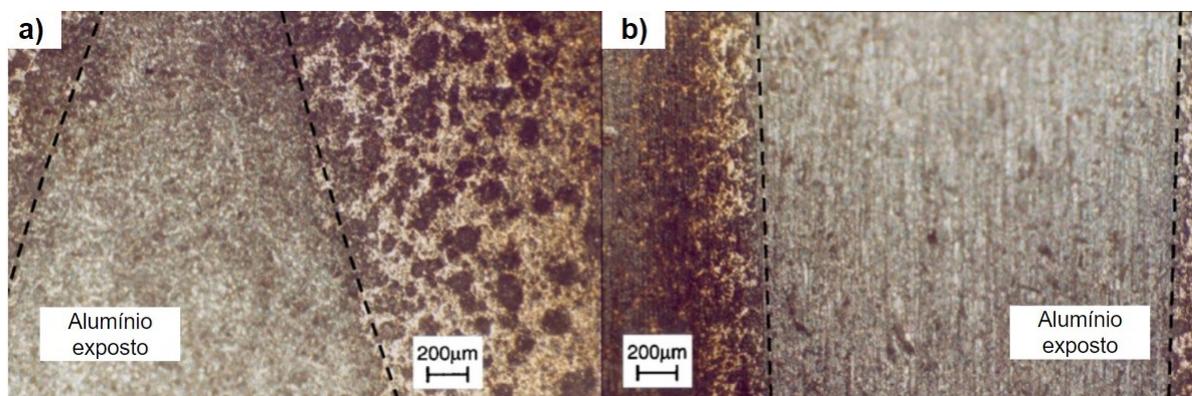
**Figura 22** – Micrografia da superfície de uma calha classificadora em alumínio anodizado apresentando predominância de (a) eventos erosivos na parte superior da estrutura e (b) eventos abrasivos na parte inferior.  
Fonte: Adaptado de Camacho et al. (2007)

Na análise, os autores identificaram a presença de eventos mecânicos de erosão e abrasão na superfície do metal, conforme pode ser visto na Figura 22. Na parte superior do equipamento, onde as partículas fazem o primeiro contato com a superfície do equipamento, o modo de desgaste predominante foi erosão, enquanto no meio e fim da calha a abrasão foi mais evidente.

A observação de fortes arranhões decorrentes do deslizamento das partículas de arroz é evidenciado, todavia, as partículas também interagem com a superfície através do rolamento. Observa-se na Figura 22 que a camada anodizada foi totalmente removida nas regiões de desgaste, expondo o metal base ávido à oxidação.

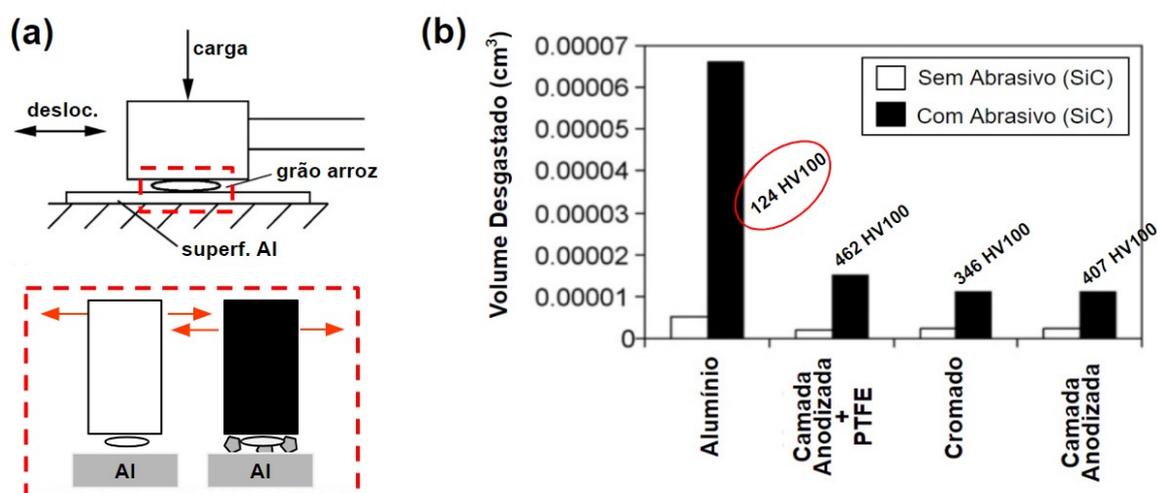
**Figura 23** – Ensaio de desgaste abrasivo (*Reciprocating*) por dois corpos com partículas de arroz e SiC contra a superfície de amostras de alumínio com diferentes tratamentos superficiais: (a) representação esquemática do ensaio e (b) resultados de volume desgastado.  
Fonte: Adaptado de Camacho et al. (2007).

Os autores também realizaram ensaios de desgaste abrasivo utilizando técnica de deslizamento (*Reciprocating*) de alta frequência (150 Hz) para investigar o impacto de diferentes revestimentos no aumento de resistência da superfície. O ensaio foi realizado sob uma carga normal de 120 g e tempo de 30 minutos, produzindo uma pista de desgaste de 5 mm de comprimento. Apenas um grão de arroz foi colocado no contato com o metal, de modo a aumentar a pressão de contato e acelerar o desgaste, sendo este avaliado pela dimensão da cratera formada na superfície. Todavia, partículas abrasivas de SiC (0,03 g,  $\varnothing$  0–1  $\mu$ m) foram adicionadas na área de contato de modo a simular o impacto da presença da casca do grão, conforme pode ser melhor visualizado na representação esquemática na Figura 23.a. Os resultados encontrados no ensaio realizado são mostrados na Figura 23.b.

Primeiramente, de maneira interessante, observa-se que os volumes de desgaste obtidos para as diferentes superfícies se apresentaram de forma evidente apenas com a adição das partículas de SiC no contato. O deslizamento da superfície metálica contra o grão de arroz por si só, ocasionou volumes de desgaste muito baixos ( $< 0,00001 \text{ cm}^3$ ) e o ganho com endurecimento da superfície não foi evidenciado.

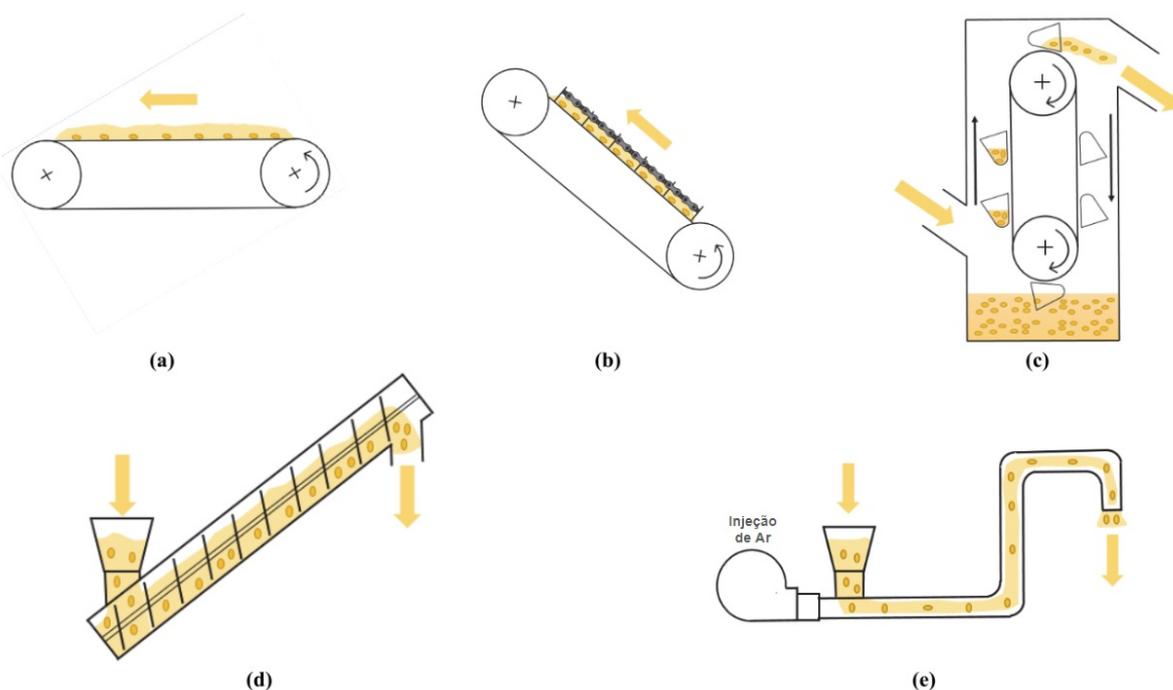
**Figura 24** – Equipamentos movimentadores de grãos característicos de usinas beneficiadoras: (a) transportadores de correia, (b) de caçambas, (c) de canecas, (d) de rosca e (e) pneumáticos. Fonte: Adaptado de Chen et al. (2020).

Na Figura 24 são apresentados diferentes concepções de equipamentos utilizados para a movimentação de grãos nas usinas beneficiadoras. É possível observar que na maioria dos equipamentos o processo envolve o choque periódico dos grãos em movimento contra a superfície de equipamentos e estruturas, majoritariamente confeccionados em aço baixo carbono convencionais (CHEN, ZHENGPU; WASSGREN; AMBROSE, 2021).

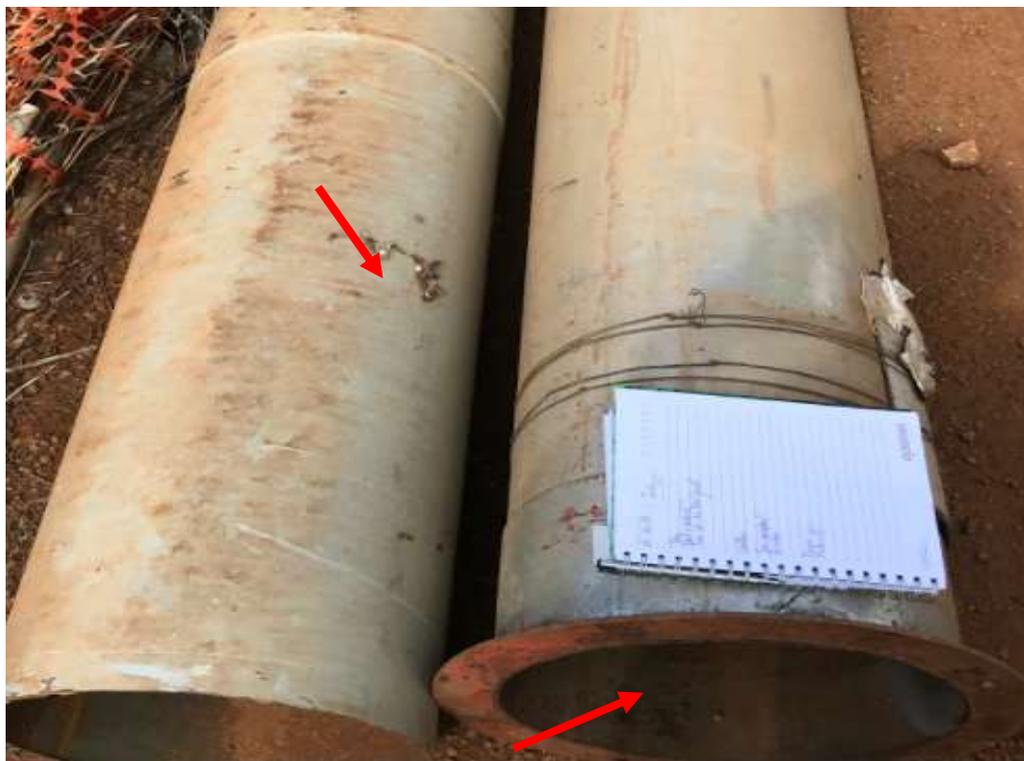
**Figura 25** – Tubo para transporte de grãos confeccionados em aço carbono apresentando corrosão interna por exposição atmosférica prévia ao início de operação.  
Fonte: O autor (2022).

Em casos de maior desgaste operacional dos equipamentos, a recomendação dada pelos fabricantes é que sejam utilizadas chapas de aço SAE-1345 ou ASTM A242, aços de maior resistência mecânica. No entanto, esta medida não considera o impacto do fenômeno corrosivo neste processo de degradação. Na Figura 25 são mostrados tubos de aço carbono utilizados no escoamento de grãos como o milho nas plantas de processamento apresentando corrosão previamente à sua instalação.

Uma superfície recoberta por produtos de corrosão pode ser observada no interior dos tubos, bem como presença de danos prematuros à própria pintura externa aplicada. O progresso da corrosão favorece a apresentação de uma superfície sempre rugosa, irregular e mais propícia à adesão de material, podendo gerar agarramentos de carga bem como favorecer a formação e proliferação de

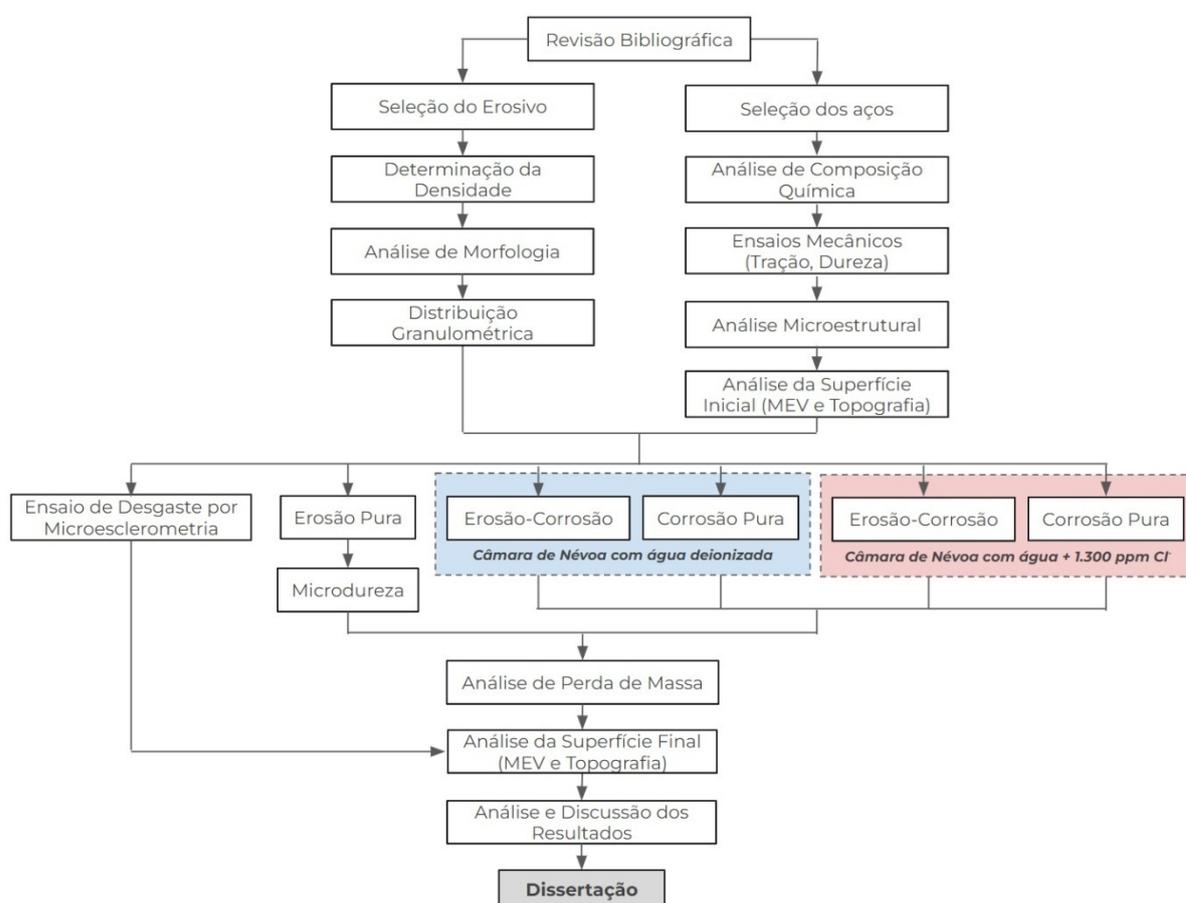
**Figura 26** - Fluxograma da metodologia e atividades desenvolvidas no trabalho.

Em sinergia, foram estudados dois meios corrosivos característicos deste segmento industrial, explorando a presença constante de água nos processos agrícolas e também a presença de íons cloreto ambos em meio neutro. Foram realizados portando dois ensaios, variando a solução presente na câmara de névoa úmida. Na Figura 26 é apresentado o fluxograma das atividades desenvolvidas no presente trabalho.

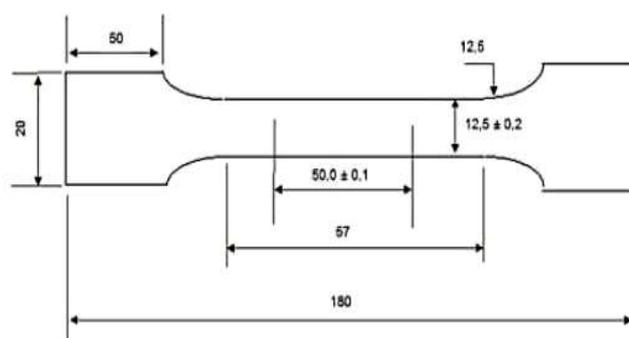
**Figura 27** - Dimensões em milímetros do corpo de prova para o ensaio de tração (ASTM E8/E8M-11).

Ensaio de tração e dureza foram realizados para determinar as propriedades mecânicas dos aços. Os corpos de prova para os ensaios de tração foram preparados em equipamento de corte por eletroerosão (Electrical Discharge Machining - EDM), de acordo com as especificações de dimensão determinadas pela norma ASTM E8/E8M-11 (2010), conforme mostrado na Figura 27.

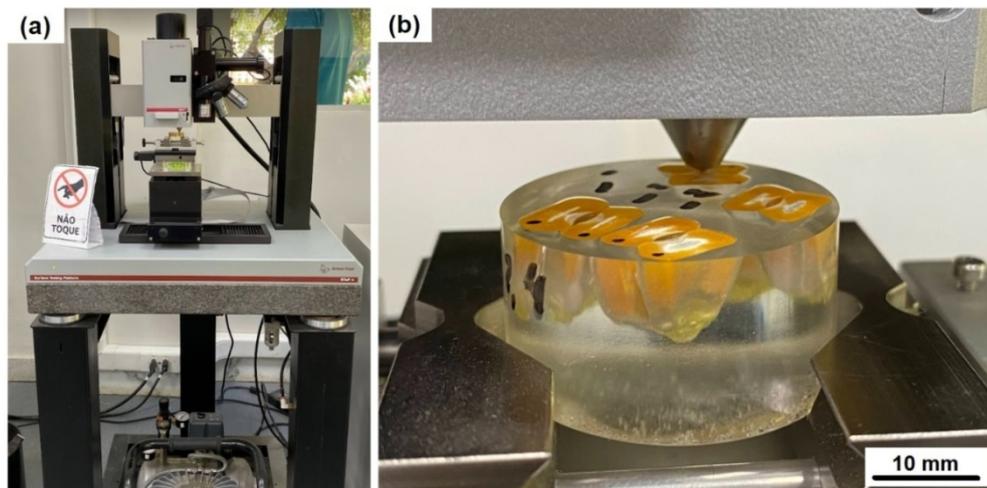
**Figura 28** – Microesclerômetro MCT<sup>3</sup> (Micro Scratch Tester) do fabricante Anton Paar utilizado para realização dos ensaios de desgaste e (b) grãos de milho embutidos sendo riscados.

O ensaio consistiu na aplicação de uma carga constante de 10 N com deslocamento a uma velocidade de 2 mm por minuto e um comprimento de risco de 3 milímetros. As amostras foram riscadas no sentido longitudinal à direção de laminação. Na Figura 28 é mostrado o tribômetro disponível no Centro de Pesquisa da Aperam utilizado nos ensaios.
