**INTERAÇÃO EM EROSÃO E CORROSÃO DE AÇOS INOXIDÁVEIS, AO  
CARBONO E DE ALTA RESISTÊNCIA EM AMBIENTES LIVRE E CONTENDO  
CLORETOS PARA APLICAÇÃO NO AGRONEGÓCIO**

Dissertação apresentada ao Programa de Pós-Graduação em Engenharia Química da Escola de Engenharia da Universidade Federal de Minas Gerais, como requisito parcial para obtenção do Grau de Mestre em Engenharia Química.  
Linha de Pesquisa: Materiais.

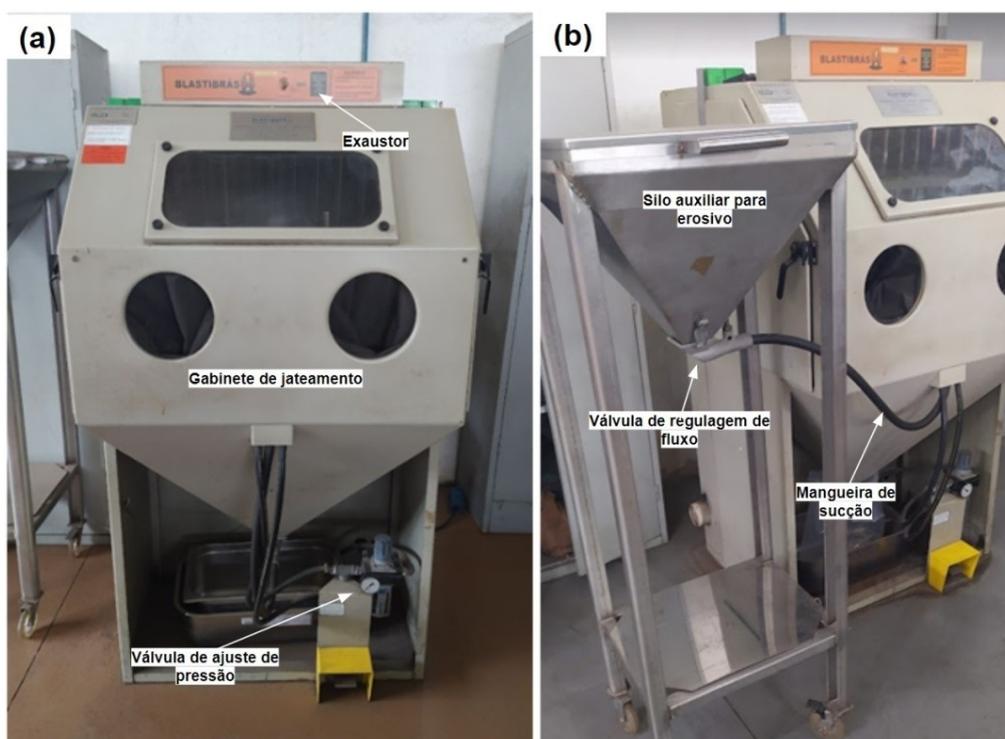
**Figura 29** – Sistema utilizado nos ensaios erosivos composto por (a) cabine de jateamento por ar comprimido e (b) silo auxiliar adaptado para alimentação constante de erosivo sem recirculação.

Um gabinete de jateamento do fabricante CMV, modelo 9075X, originalmente projetado para operação com granalhas de aço, foi adaptado para operação com partículas de milho. A pressão de ar comprimido foi mantida em 5 bar para todos os ensaios, como sendo a máxima pressão possível de ser fornecida de forma constante pela rede industrial de ar comprimido disponível. A válvula reguladora de fluxo de erosivo foi mantida totalmente aberta para padronizar a vazão máxima em todos os ensaios. Para eliminar a possibilidade de recirculação de erosivo, um silo auxiliar foi adaptado à estrutura do equipamento e o sistema de recirculação disponível não foi utilizado, de modo que todo o volume de grãos jateados saísse do circuito em seguida. O sistema descrito é mostrado na Figura 29.

O sistema é equipado com suportes de fixação ajustáveis, desenvolvidos de forma a possibilitar o ajuste da altura, ângulo e profundidade do bocal da pistola em relação à superfície da amostra. Um dispositivo gabarito foi confeccionado como porta-amostra para acomodar os corpos de prova, de modo a garantir a reprodutibilidade de reposicionamento dos mesmos ao longo dos ensaios, bem como evitar fenômenos de amortecimento ou deslocamento do espécime pelo impacto das partículas. O dispositivo foi fixado à estrutura da cabine de jateamento e nivelado com o assoalho de forma a manter o paralelismo com a horizontal.

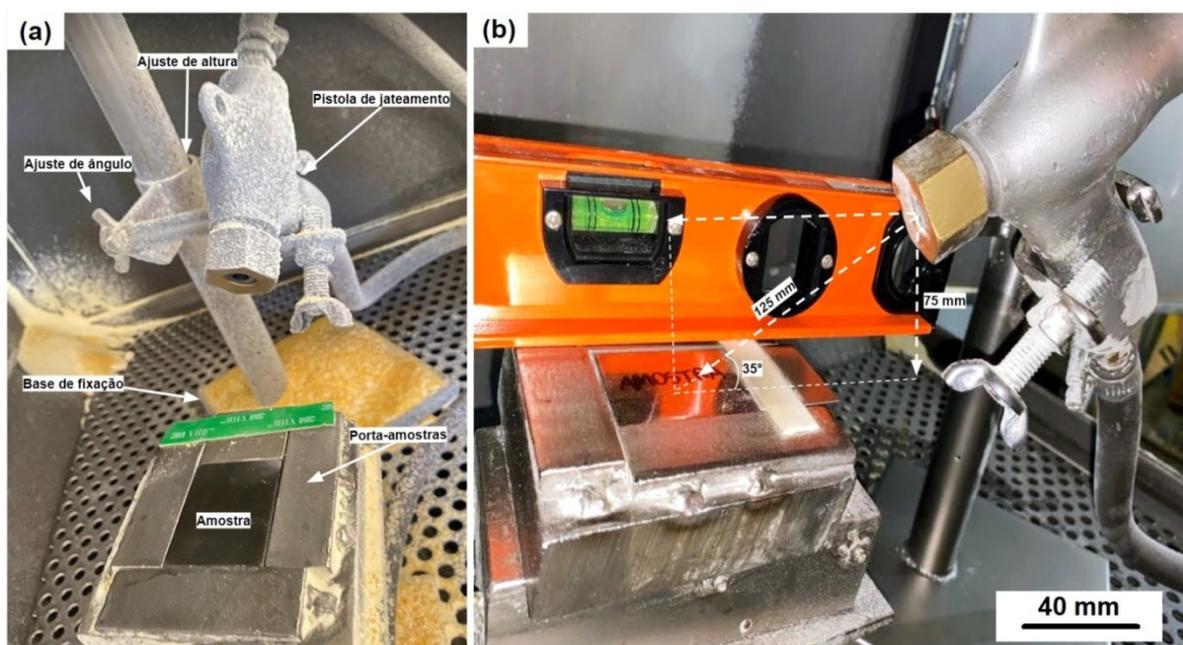
O ângulo de inclinação da pistola em relação à amostra foi fixado em aproximadamente  $35^\circ$ , como um ângulo de incidência de partículas mais agressivo de acordo com vários autores, especialmente no caso de materiais dúcteis (ANDERSON; KARIMI; SHIRAZI, 2021; CAMACHO; LEWIS; DWYER-JOYCE, 2009). A altura e distância do bocal da pistola em relação à superfície da amostra também foram fixadas em 75 e 127 mm, respectivamente. O sistema descrito pode ser visualizado na Figura 30.

**Figura 30** - Interior da cabine de jateamento com destaque para (a) pistola com configurações ajustáveis e (b) parâmetros de altura, distância e ângulo de incidência de partículas adotados.

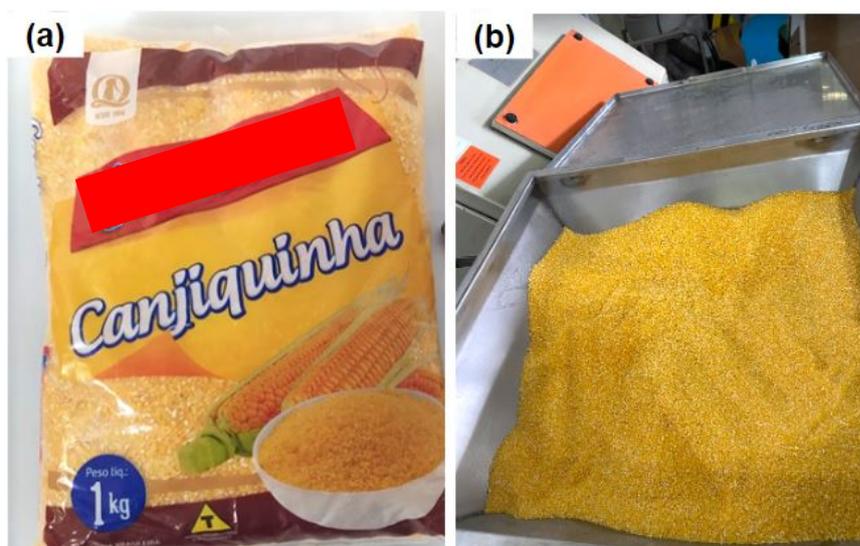
grãos. O objetivo foi estudar a influência do impacto destas partículas contra a superfície de materiais metálicos aplicados em estruturas e equipamentos agroindustriais, como chutes, transportadores e distribuidores de grãos aplicados. Na Figura 31 é mostrado o produto adquirido e o silo do equipamento de jateamento abastecido com o erosivo. As partículas apresentaram características como tamanho médio, densidade e fluidez de escoamento favorável à utilização no equipamento de jateamento.

**Figura 31** – Quirera de milho adquirida (a) do fabricante Anchieta Alimentos para realização dos ensaios de erosão e (b) silo do equipamento de jateamento carregado com o erosivo.

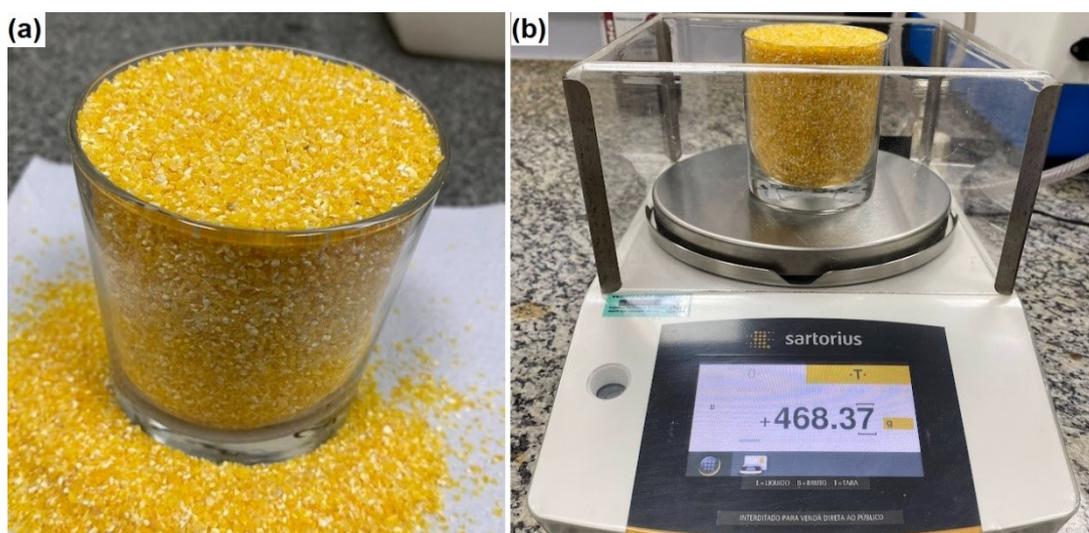
A massa específica dos grãos também foi determinada experimentalmente através do cálculo da densidade aparente. O procedimento adotado foi baseado no que orienta a norma ASTM D1895, utilizando um copo medidor com volume conhecido, régua niveladora e balança analítica de precisão (Figura 32). A fórmula utilizada é apresentada na Equação (1), onde  $\rho$  representa a densidade ( $\text{g}/\text{cm}^3$ ),  $m$  a massa (g) e  $v$  o volume (ml).

**Figura 32** – Determinação da densidade aparente das partículas de milho baseado na norma ASTM D1895 utilizando (a) recipiente de volume conhecido e (b) balança analítica.

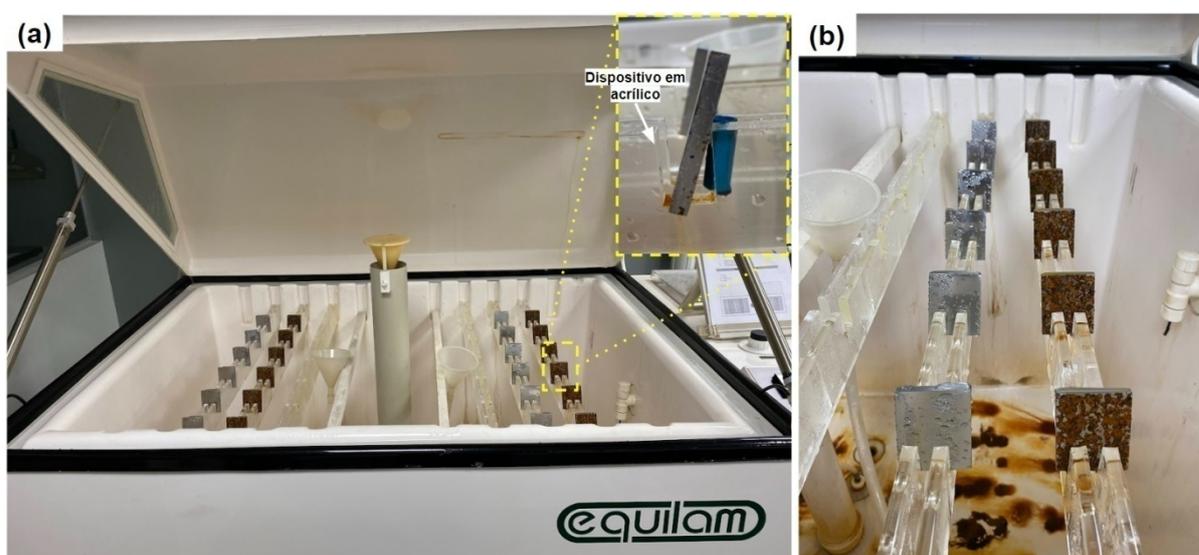
Para a reprodução da componente corrosiva nos ensaios de erosão-corrosão e corrosão pura foi utilizada uma câmara de névoa salina (*Salt-Spray Test*) do fabricante *Equilam*, modelo SS1000e, projetada conforme o que especifica a norma ASTM B117 (2003). A temperatura da câmara foi fixada em  $35^{\circ}\text{C}$  e a umidade relativa em 95% para todos os ensaios. Um dispositivo em material acrílico foi utilizado e um padrão de posicionamento estabelecido para a disposição dos corpos de prova no interior da câmara. Na Figura 33 é mostrado o equipamento utilizado bem como o suporte acrílico desenvolvido para acomodação dos corpos de prova.

**Figura 33** – Câmara de névoa úmida (a) (*Salt-spray test*) e (b) dispositivo em acrílico utilizado para posicionamento dos corpos de prova nos ensaios de corrosão.

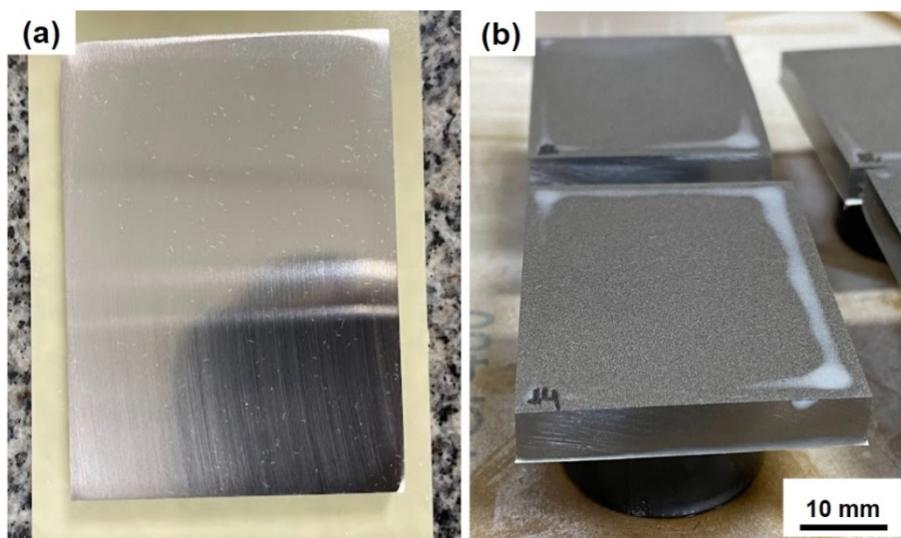
atmosfera da câmara de névoa. Uma resina acrílica aerossol *SmartColor* (verniz orgânico) do fabricante G8 foi utilizada. A face superior foi coberta com fita adesiva *Scotch<sup>MR</sup>* do fabricante 3M para proteção contra respingos e escorrimento do verniz durante a aplicação (Figura 34.a). Foram aplicadas duas camadas de proteção, com intervalo de secagem de 10 minutos entre demãos, seguido de 72 horas de cura em exposição atmosférica (Figura 34.b).

**Figura 34** – Isolamento da face inferior e bordas com (a) fita adesiva *Scotch<sup>MR</sup>* do fabricante 3M e corpos de prova em processo de secagem ao ar após (b) aplicação do verniz protetivo.

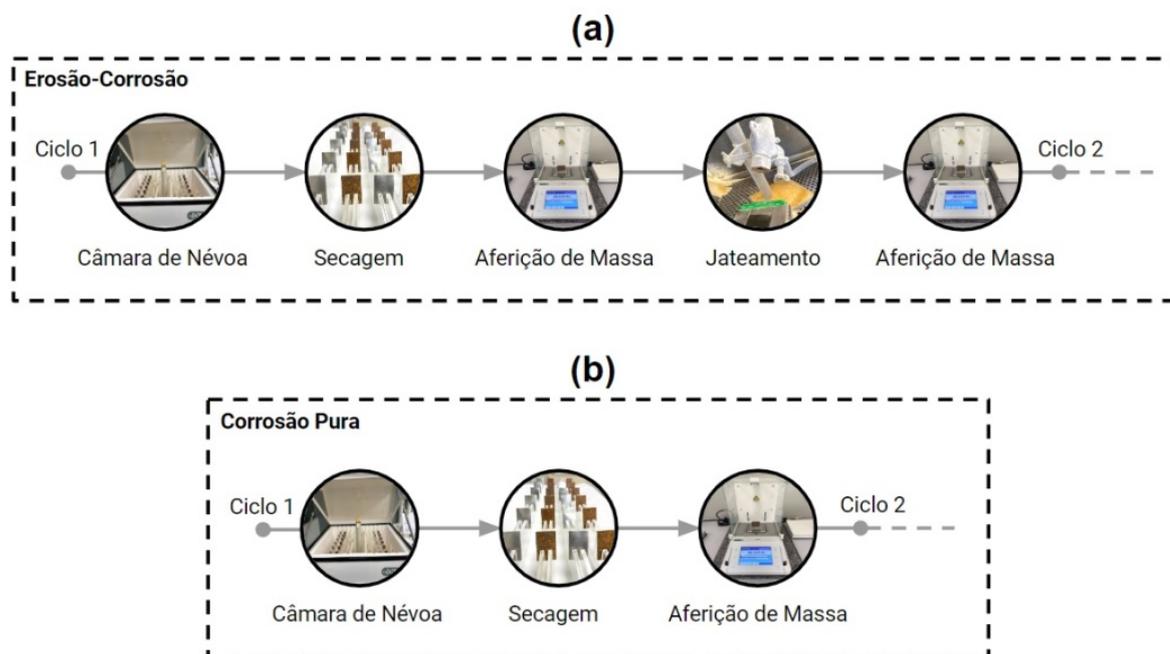
atmosfera atmosférica, o que poderia influenciar na formação de óxidos e conseqüentemente na variação de massa. Na Figura 35 é apresentado fluxograma esquemático das etapas envolvidas em cada ciclo de erosão-corrosão (Figura 35.a) e corrosão pura (Figura 35.b).

**Figura 35** – Fluxograma esquemático das etapas envolvidas nos ciclos diários de erosão-corrosão e corrosão pura.

A estrutura desenvolvida para os ensaios de erosão-corrosão e corrosão pura foi definida com base em ciclos de 24 horas, de modo a reproduzir condições operacionais próximas à dos equipamentos agrícolas em campo. Foram executados 10 ciclos de ensaio, totalizando 240 horas para cada solução corrosiva (água deionizada e 1.300 ppm de cloretos). Em erosão pura um ciclo único de jateamento por 600 segundos foi realizado, de modo a minimizar a exposição das amostras à

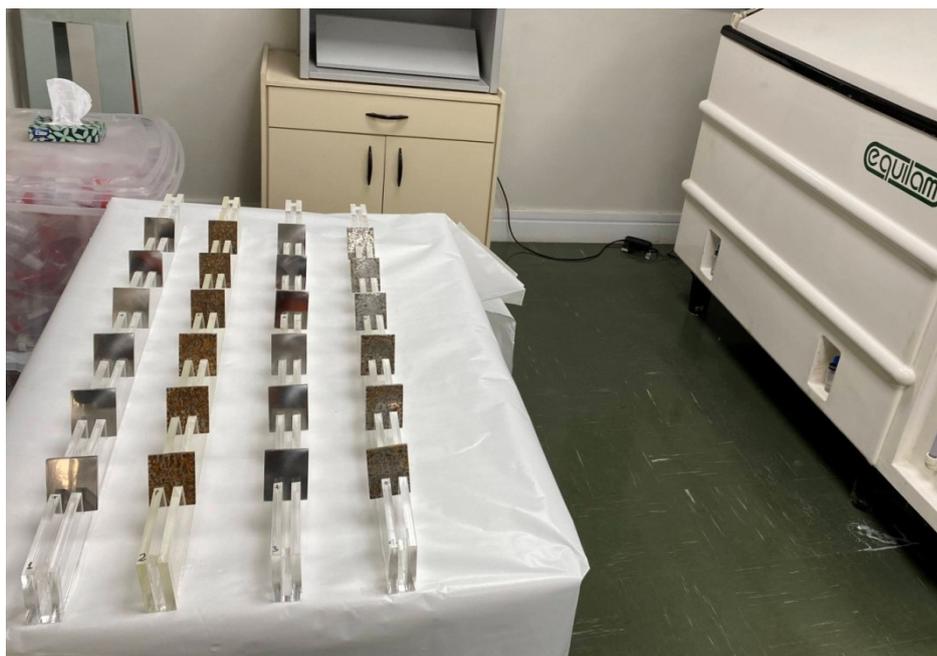
Logo que retirados da câmara a cada ciclo, os corpos de prova foram acomodados em suporte confeccionado em material acrílico e mantidos em exposição ao ar por 5 horas para secagem do excesso de umidade armazenado na superfície (Figura 36).

**Figura 36** – Corpos de prova em processo de secagem ao ar após ciclo na câmara de névoa.

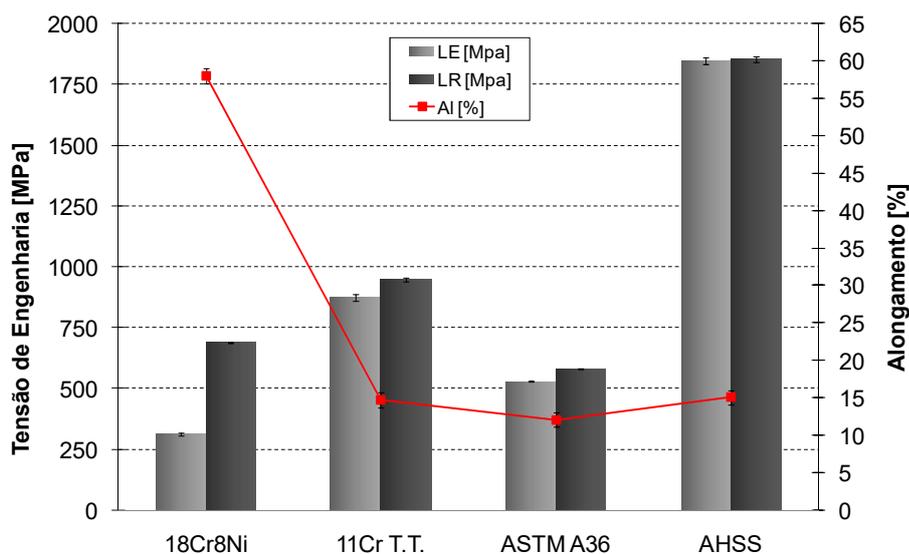
Na Figura 37 são apresentados os resultados de limite de escoamento (LE), limite de resistência (LR) e alongamento (Al) obtidos em ensaio de tração dos materiais. Na Figura 38 são apresentados os resultados de dureza Brinell (HB).

**Figura 37** – Comparativo de propriedades mecânicas dos materiais.

O aço 18Cr8Ni apresenta o menor LE dentre os materiais (313 MPa), bem como o maior alongamento (58%), entretanto, apresenta LR e dureza (680 MPa e 178 HB, respectivamente) superiores ao do aço baixo Carbono A36 (580 MPa e 152 HB,

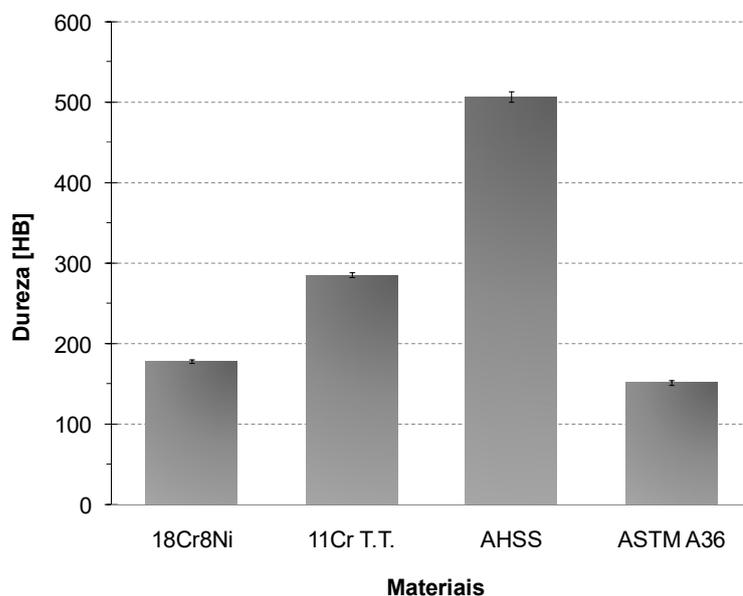
**Figura 38** – Resultados de dureza Brinell encontrados para os materiais.

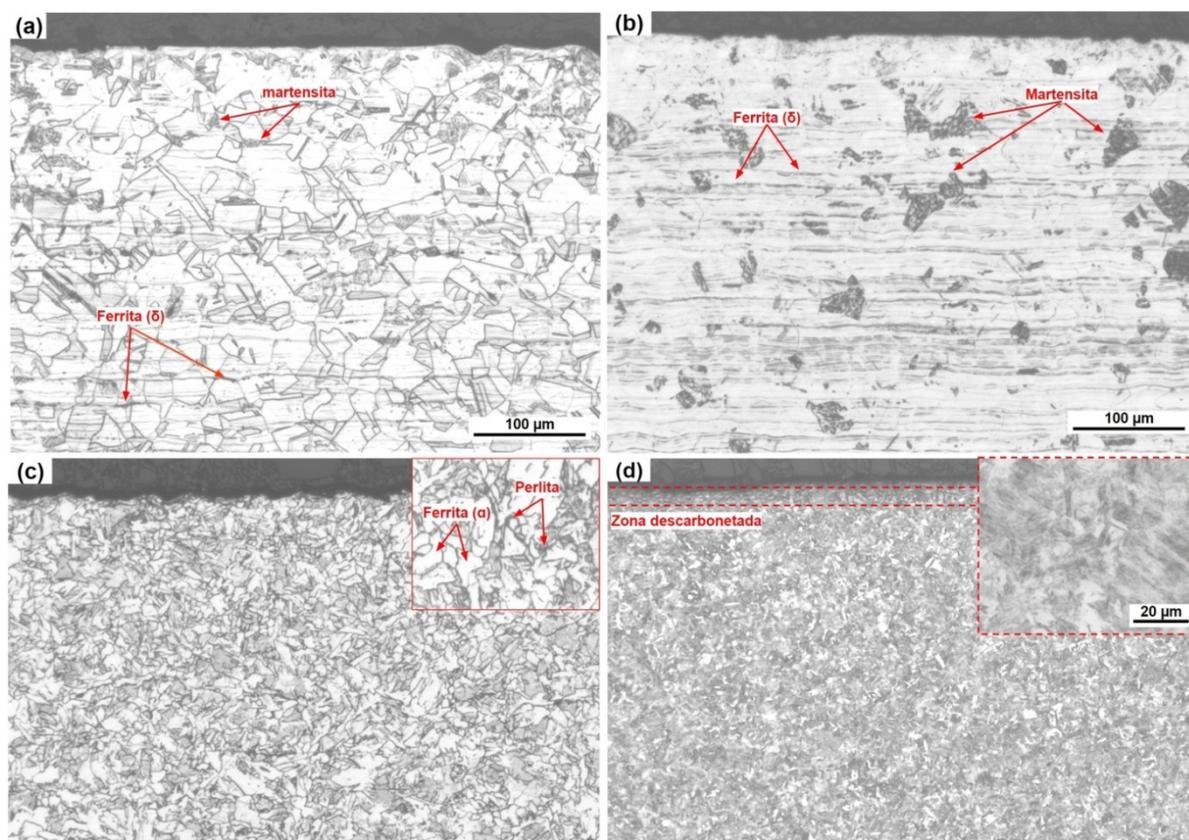
Na Figura 39 são apresentadas as micrografias obtidas para cada material via microscopia ótica.

**Figura 39** – Microestrutura dos aços (a) 18Cr8Ni, (b) 11Cr TT, (c) ASTM A36 e (d) AHSS em região próxima à superfície via microscópio ótico. Ataques químicos com Água régia, Villela e Nital.

Para o aço 18Cr8Ni (Figura 39.a), é revelada uma microestrutura de grãos austeníticos poligonais bem recristalizados, com ocorrência de linhas de ferrita delta ( $\delta$ ) alinhadas, mais intensas próximo ao centro da espessura. Normalmente, esta ferrita provoca perda de ductilidade nos aços inoxidáveis austeníticos (LABIAPARI, 2015). Ilhas de martensita também podem ser visualizadas, induzidas pela deformação plástica provocada pelas lixas abrasivas durante o polimento mecânico da superfície. No aço 11CrTT observa-se uma estrutura bifásica (*dual-phase*) obtida após tratamento térmico de têmpera. Verifica-se uma estrutura com ilhas de martensita na forma de ripas dispersas na matriz ferrítica deformada. De forma similar ao observado para o aço austenítico, podem ser identificadas linhas de ferrita delta alinhadas. O percentual de ferrita não transformada na matriz é positivo para a manutenção de boas propriedades mecânicas como ductilidade e tenacidade (FARIA *et al.*, 2020).

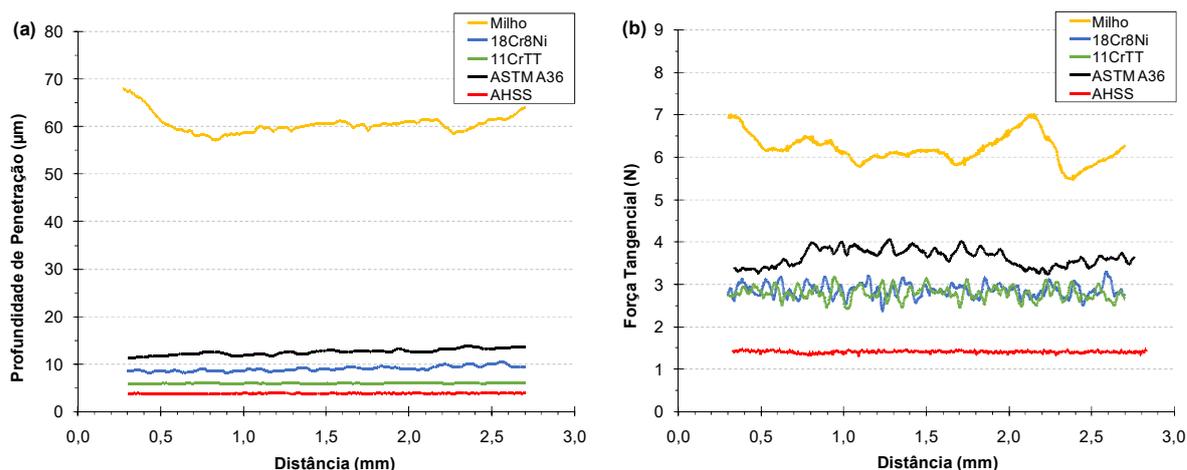
Na Figura 40 são apresentados os resultados de profundidade de penetração (Figura 40.a) e força tangencial (Figura 40.b) obtidos para o de milho e materiais metálicos ensaiados. Para uma carga constante de 10 N aplicada, a profundidade média de penetração da ponta de diamante no milho (60  $\mu\text{m}$ ) foi aproximadamente seis vezes superior à observada no aço A36 (11  $\mu\text{m}$ ), o material metálico mais macio dentre os estudados.

**Figura 40** – Comparativo entre (a) profundidade de penetração do risco e (b) força tangencial para amostras de milho e materiais metálicos, obtido após ensaio de desgaste por deslizamento com carga constante de 10N e ponta de diamante com raio de 100 µm.

O aço carbono de alta resistência (AHSS) apresentou a menor profundidade de penetração (4 µm) e largura de risco, mostrando a maior resistência ao desgaste entre os materiais nas condições testadas. Com relação à força tangencial, medida da resistência oferecida pelo material ao deslocamento da partícula dura, diante da profundidade de penetração consideravelmente maior no milho, naturalmente uma maior massa precisou ser deslocada pela ponta, quando comparado aos metais. No entanto, apesar de próxima, a força tangencial resultante verificada no riscamento do milho foi ainda menor em relação ao A36.

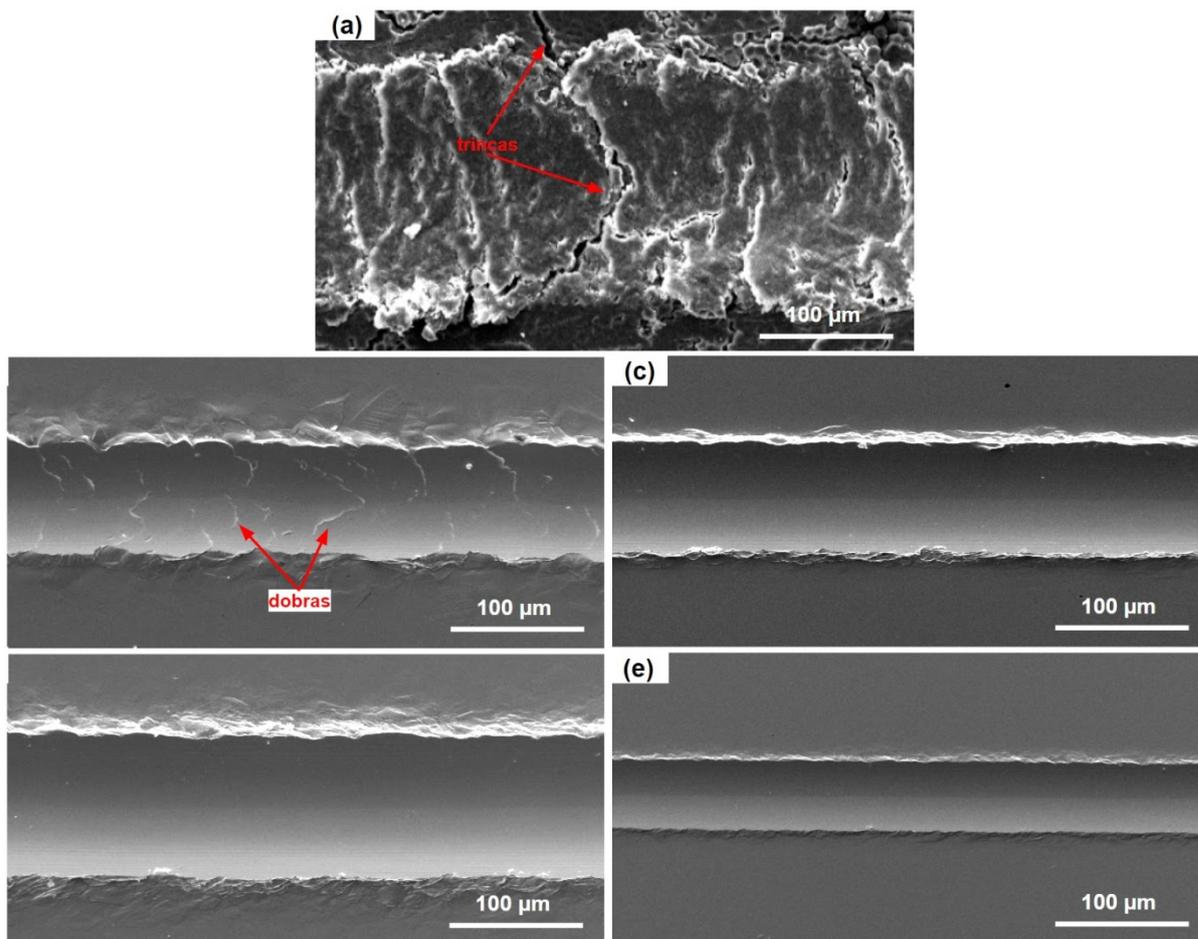
Verifica-se para os aços a presença de uma área sulcada e o deslocamento de material para as bordas do risco, fenômeno de desgaste conhecido como *pile-ups* que sinaliza uma natureza dúctil para a superfície (ROVANI *et al.*, 2017).

**Figura 41** – Morfologia do risco na superfície do (a) milho e aços (b) 18Cr8Ni, (c) 11CrTT, (d) A36 e (e) AHSS via MEV após ensaio de riscamento com carga constante de 10N e ponta de diamante com raio de 100 µm.

Os resultados observados evidenciam o caráter muito menos resistente de um grão de milho frente ao aço. Em termos de resistência ao desgaste puro, verifica-se uma relação direta entre a resistência ao desgaste abrasivo com as propriedades mecânicas apresentadas pelo material, a exemplo da dureza, como largamente já difundido na literatura (OJALA *et al.*, 2014; ROVANI *et al.*, 2017; VALTONEN *et al.*, 2019). A análise de morfologia dos riscos foi realizada via MEV e é apresentada na Figura 41.

Isso é associado à fração de metal deformado plasticamente que não se desprende da superfície e se acumula na periferia da pista de desgaste. Para acomodar as tensões impostas pelo avanço da ponta de diamante, trincas pré-existentes na superfície do milho foram evoluídas, aliviando energia. Desta forma, diante do expressivo maior dano provocado à superfície do milho, observa-se uma menor fração de material deslocado para as laterais do risco. O aço inoxidável 18Cr8Ni apresentou uma característica de dobras no fundo do risco, associado ao acomodamento das ondas de deformação propagadas na matriz pelo deslocamento da ponta de diamante.

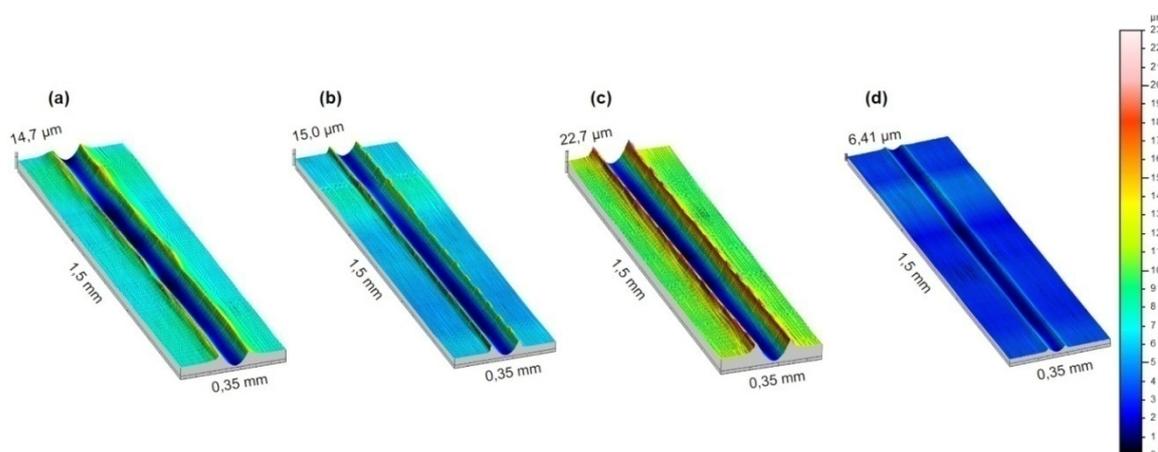
Na Figura 42 é mostrada a perfilometria 3D do risco produzido na superfície de cada aço, onde melhor visualiza-se o fenômeno de deslocamento de material observado via MEV, bem como sua maior protuberância nos aços de menor dureza.

**Figura 42** – Perfilometria 3D do risco para os aços (a) 18Cr8Ni, (b) 11CrTT, (c) A36 e (d) AHSS, obtido após ensaio de desgaste por deslizamento com carga constante de 10N e ponta de diamante com raio de 100  $\mu\text{m}$ .

Esta massa de metal deformado não-desprendida da matriz (*pile-ups*) durante o ensaio pode ser facilmente destacada em campo pela ação de uma partícula sólida que interaja em movimento relativo com a superfície. Observa-se que a área sulcada na superfície do aço 18Cr8Ni foi similar à observada no aço 11CrTT, de maior dureza, o que pode estar associado ao endurecimento já comentado para a liga austenítica decorrente do efeito TRIP. Sugere-se que esta martensita induzida deformação, apesar da fragilidade resultante, tenha de certo modo ancorado o avanço da ponta de diamante reduzindo a área desgastada. Ainda que se trate de um ensaio de desgaste abrasivo por deslizamento de uma partícula dura, este método se mostrou adequado à referência que se desejou estabelecer entre as

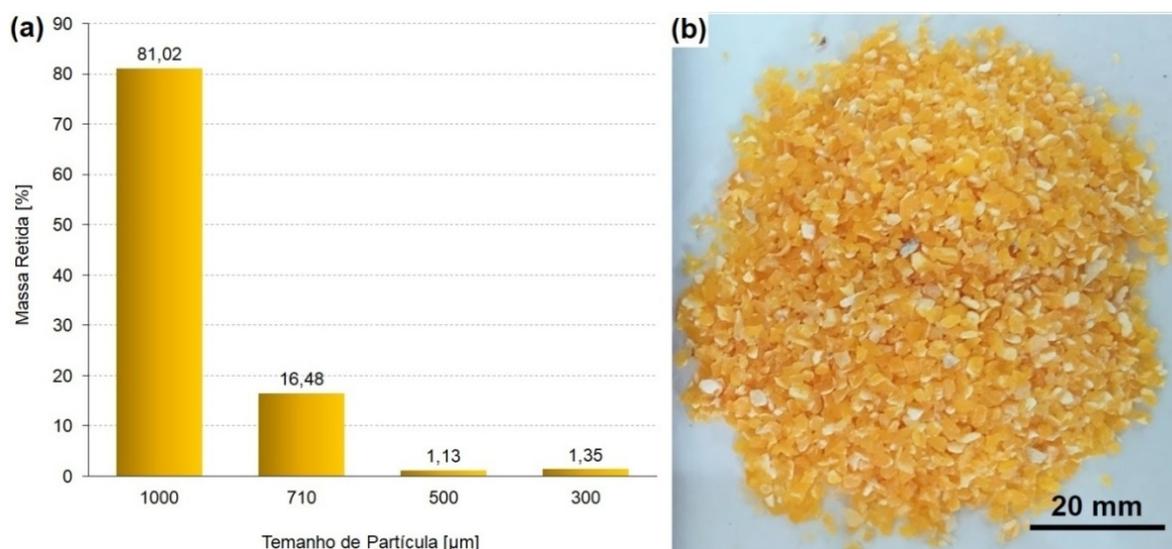
Na Figura 43 é apresentada a distribuição granulométrica analisada para amostra dos grãos utilizados como erosivo. Observa-se que mais de 97% das partículas se encontram entre 710 e 1000  $\mu\text{m}$  de diâmetro, apresentando uma boa uniformidade granulométrica e baixo percentual de finos. Estas características tornaram possível a

**Figura 43** – Resultados de (a) distribuição granulométrica (percentual de massa) e (b) aspecto das partículas de milho utilizadas como erosivo.

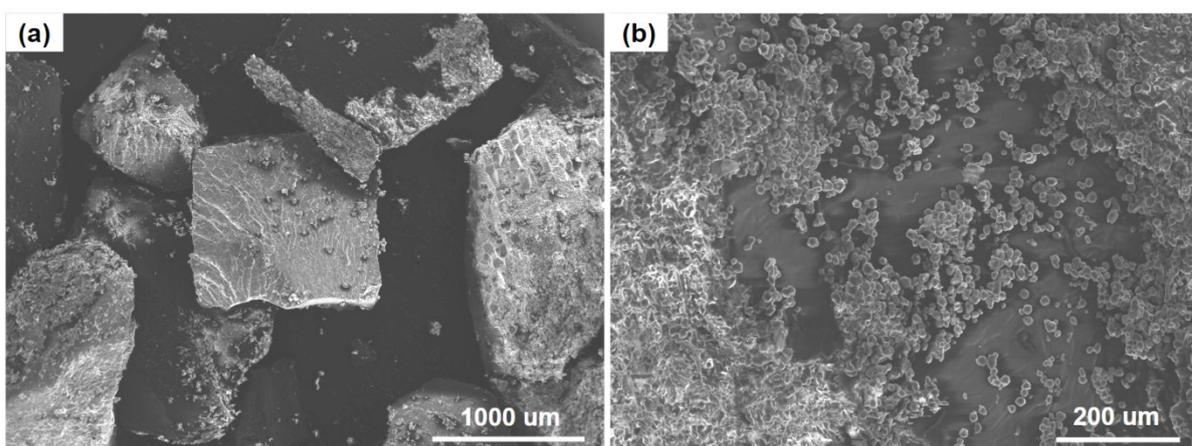
Na Figura 44 é mostrada a morfologia dos grãos via MEV, onde é possível se observar a presença de partículas com forma cúbica, similar a grãos de areia, mas também partículas com forma angular.

**Figura 44** – Morfologia das (a) partículas de milho e (b) aspecto da superfície do grão via MEV.

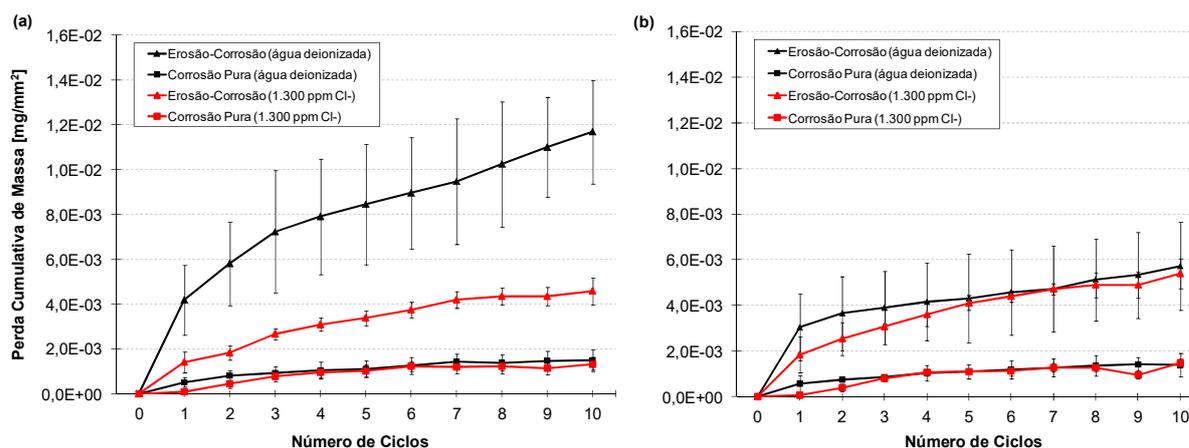
Na Figura 45 é apresentada a curva de perda de massa obtida para amostras dos aços inoxidáveis 18Cr8Ni e 11CrTT revestidas com verniz, acompanhada ao longo de 10 ciclos cumulativos de corrosão pura e erosão-corrosão nos meios de água deionizada (Figura 45.a) e 1.300 ppm de cloretos (Figura 45.b).

**Figura 45** – Evolução da perda de massa em amostras com verniz dos aços inoxidáveis (a) 18Cr8Ni e (b) 11CrTT ao longo de 10 ciclos cumulativos de erosão-corrosão e corrosão pura nos meios de água deionizada e 1.300 ppm de cloretos.

Em primeira análise, observa-se que perdas de massa da ordem de  $10^{-3}$  mg/mm<sup>2</sup> foram medidas, para ambos os meios e mecanismos de dano, o que era inesperado. Entretanto, apesar da muito baixa ordem de grandeza das perdas, constatou-se que as variações de massa se tratavam do processo de degradação do próprio verniz orgânico aplicado nas bordas e face inferior dos corpos de prova. Sugere-se que a camada de verniz aplicada apresentou grau de permeabilidade ao interagir principalmente com a atmosfera úmida da câmara de névoa, possibilitando algum contato do metal ávido à corrosão com o meio externo. Este fenômeno já é um processo de certo modo previsto na literatura para exposição de vernizes orgânicos a meios com elevados percentuais de umidade e temperatura acima da ambiente. O processo de secagem desta camada é um fenômeno importante e complexo, que depende de diversos fatores como umidade, temperatura, fluxo de ar, composição química, entre outros, podendo influenciar diretamente no desempenho protetivo da camada aplicada (NISKANEN *et al.*, 2019).

Uma das réplicas de aço 18Cr8Ni apresentou comportamento fora da média na condição de erosão-corrosão em meio de água deionizada, apresentando perdas mais altas ( $10^{-2}$  mg/mm<sup>2</sup>), o que explica a alta dispersão dos resultados neste grupo de amostras. Este comportamento pode estar associado à condição de superfície da borda da réplica em específico ou a possível falha no processo de envernização, como espessura da camada aplicada ou danificação do filme protetivo durante manuseio no início do ensaio. Na Figura 46.a é mostrado um corpo de prova de aço 18Cr8Ni apresentando falha e destacamento localizado da camada de verniz nas regiões de borda.

De forma interessante, no meio de água deionizada os corpos de prova de aço 11CrTT apresentaram ganho de massa da ordem de 1 a  $2 \times 10^{-4}$  mg/mm<sup>2</sup>, fato que além de reforçar a baixa significância das perdas de massa reais apresentadas por estes materiais, sugere também a formação e retenção de produtos de corrosão na superfície. As perdas de massa encontradas para o aço 18Cr8Ni foram em torno de duas vezes menores em comparação ao aço 11CrTT, o que é coerente devido à sua maior resistência à corrosão. A observação das curvas de comportamento idênticas para diferentes ligas em dois meios com graus de corrosividade distintos (Figura 45)

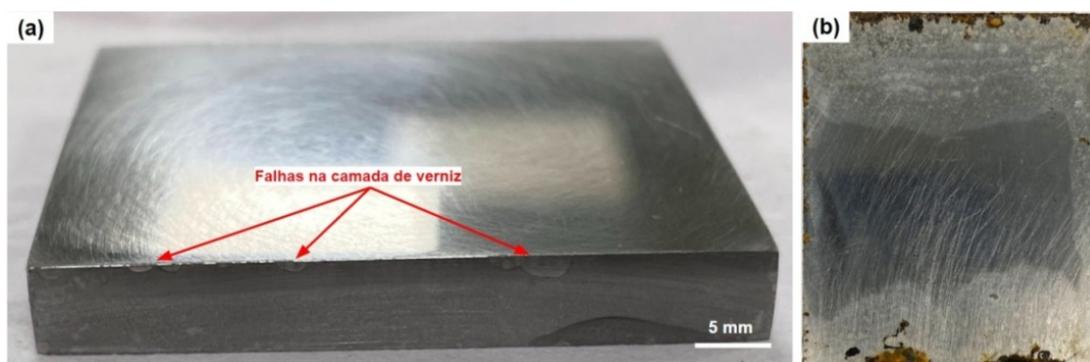
**Figura 46** – Corpo de prova de aço 18Cr8Ni apresentando (a) falha e destacamento localizado da camada de verniz na região de borda e (b) verso de corpo de prova de aço A36 apresentando óxidos nas bordas.

Na Figura 46.b é mostrada a face inferior de um corpo de prova de aço carbono após 10 ciclos de erosão-corrosão no meio contendo cloretos. Apesar da camada de verniz aplicada nesta região, o espécime apresentou corrosão nas bordas ao longo dos ciclos neste meio mais agressivo. Regiões de borda ou de contorno são regiões naturalmente de maior vulnerabilidade, seja pela natureza descontínua das arestas e

acabamento superficial mais rugoso, seja pelo atrito com a parede do porta amostras ao longo dos ciclos de erosão.

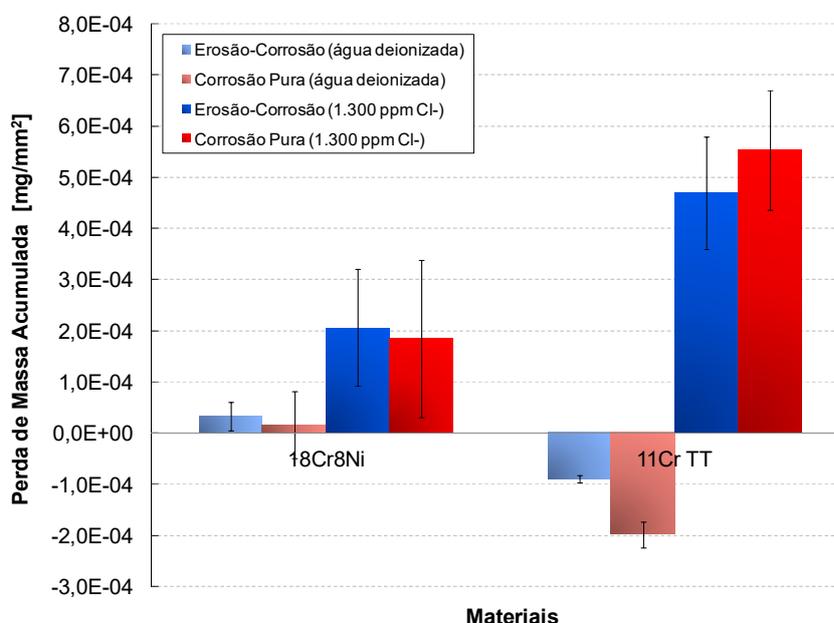
**Figura 47** – Taxa de perda de massa real após remoção do verniz em amostras dos aços inoxidáveis 18Cr8Ni e 11CrTT em erosão-corrosão e corrosão pura para os meios de água deionizada e 1.300 ppm de cloretos.

Ao fim dos ciclos de corrosão pura e erosão-corrosão, após remoção da camada de verniz aplicada, observou-se para os aços inoxidáveis perdas reais muito inferiores ( $10^{-4}$  mg/mm<sup>2</sup>) às aferidas ao longo dos ciclos diários de ensaio. Portanto, é conveniente discutir a perda de massa absoluta obtida para estes materiais. Na Figura 47, é mostrada a taxa de perda de massa acumulada para os aços 18Cr8Ni e 11CrTT após ensaios de corrosão pura e erosão-corrosão nos meios de água deionizada e 1.300 ppm de cloretos.

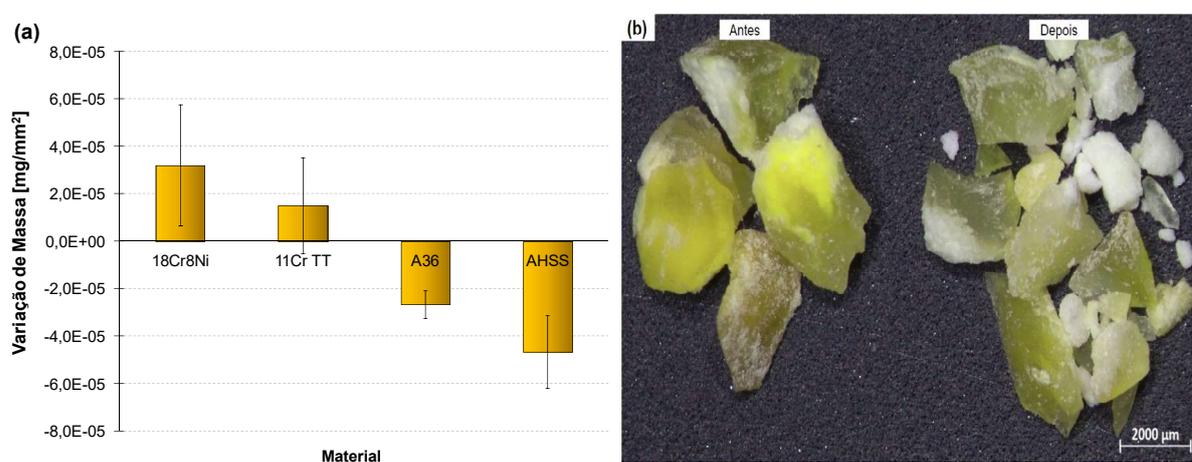
**Figura 48** – Resultados de (a) variação de massa dos materiais em erosão pura e (b) degradação das partículas de milho após impacto com a superfície metálica.

Na Figura 48.a é apresentada a variação de massa dos materiais após erosão pura, mediante ciclo único de jateamento com partículas de milho por 600 segundos. Na Figura 48.b é mostrado o aspecto das partículas de milho antes e após sua utilização nos ensaios de erosão.

É possível verificar, pela baixa ordem de grandeza das variações de massa medidas ( $10^{-5}$  mg/mm<sup>2</sup>), que as partículas de milho não adquiriram energia suficiente para remover uma quantidade significativa de massa da superfície dos materiais. Estas partículas, conforme já discutido nos resultados de microesclerometria, não apresentam propriedades mecânicas tais para superar a resistência elástica das superfícies metálicas em um evento de impacto mecânico. Verifica-se ainda a quebra das partículas iniciais após colisão com as superfícies metálicas, gerando grãos menores e também finos. Sugere-se com isso que parte da energia cinética acumulada pelas partículas de milho na trajetória do bocal da pistola à superfície da amostra tenha sido dissipada no corpo das próprias partículas. Desta forma, não comportando a energia liberada, esta foi aliviada pelos grãos através da quebra em partículas menores (BABIÆ *et al.*, 2013; CHEN, ZHENGPU; WASSGREN; AMBROSE, 2021).

O aço inoxidável 11CrTT apresentou menor variação de massa em relação ao aço 18Cr8Ni, o que pode ser associado à sua maior dureza. Os aços carbono A36 e AHSS apresentaram ganho de massa da ordem de 2 a  $4 \times 10^{-5}$  mg/mm<sup>2</sup>, o que por sua vez já reforça uma perda de massa por erosão pura muito próxima de zero. Apesar da conservação dos corpos de prova em recipiente dessecador com sílica gel até instantes antes do ensaio, sugere-se que este ganho de massa esteja relacionado ao período de exposição à atmosfera externa durante o manuseio. Na Figura 49 é mostrada a superfície dos aços A36 e AHSS via MEV após o ensaio de erosão pura. É possível visualizar diversos pontos escuros na superfície, associados à formação de produtos de corrosão. O aço AHSS apresentou maior ganho de massa quando comparado ao aço A36, o que se mostra coerente com maior frequência de pontos apresentando óxidos observados na superfície deste material.

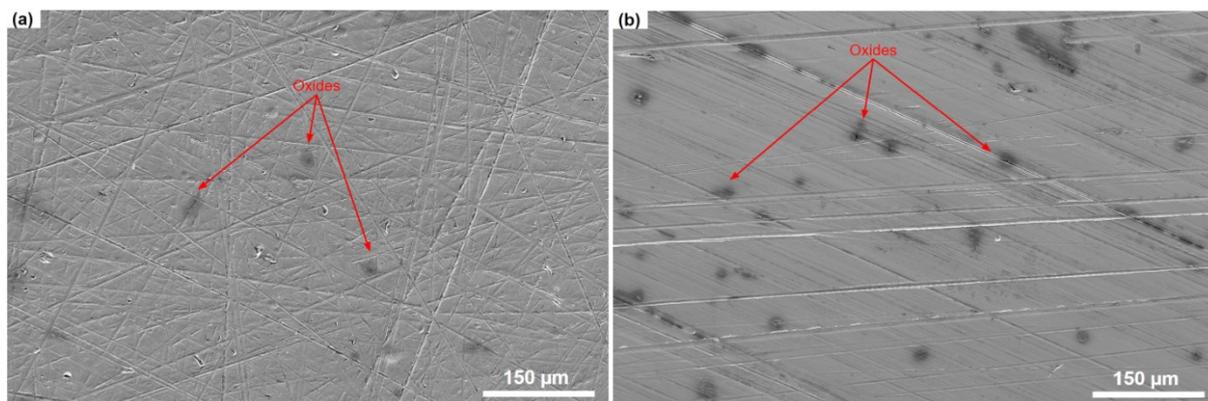
**Figura 49** – Superfície polida dos aços carbono (a) A36 e (b) AHSS via MEV após ensaios de erosão pura apresentando pontos com formação de óxidos.

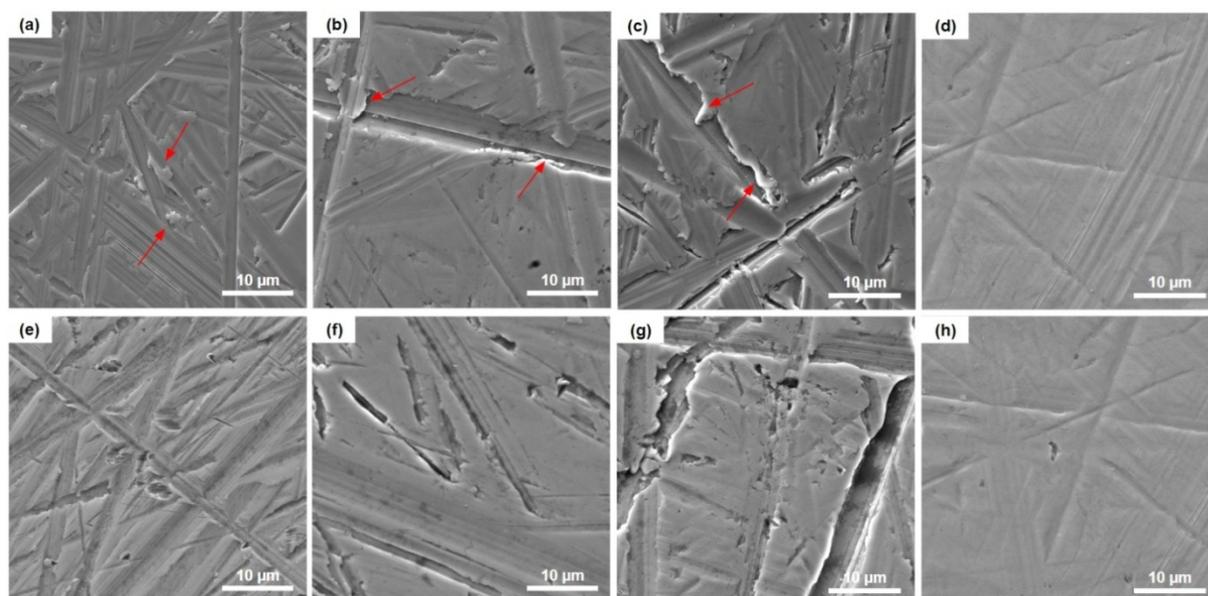
**Figura 50** – Superfície dos aços (a,e) 18Cr8Ni, (b,f) 11CrTT, (c,g) A36 e (d,h) AHSS via MEV antes e após erosão com partículas milho, respectivamente, revelando uma superfície final com aspecto suavizado.

Apesar do dano mecânico incipiente, o impacto das partículas de milho ocasionou alterações sutis na superfície dos materiais mais dúcteis. A análise das superfícies via MEV revelou um efeito de suavização após a erosão, provocado por um leve polimento. Na Figura 50 é possível notar a presença de rebarbas na superfície dos aços 18Cr8Ni (Figura 50.a), 11CrTT (Figura 50.b) e A36 (Figura 50.c).

As rebarbas são caracterizadas por produtos rígidos de deformação, que se acumulam no fim de pistas de desgaste percorridas por partículas duras. Neste caso, formadas pela ação abrasiva de sulcamento das partículas de carbeto de silício (SiC) presentes nas lixas utilizadas na preparação das superfícies. Após o jateamento verifica-se que, apesar da ação erosiva branda das partículas de milho, grande parte rebarbas não-desprendidas foi removida. Na superfície do aço AHSS não foi observada este fenômeno, provavelmente associado à natureza mais dura e pouco dúctil desta liga. Na Figura 51 são comparados os resultados de rugosidade das superfícies antes e após a erosão.

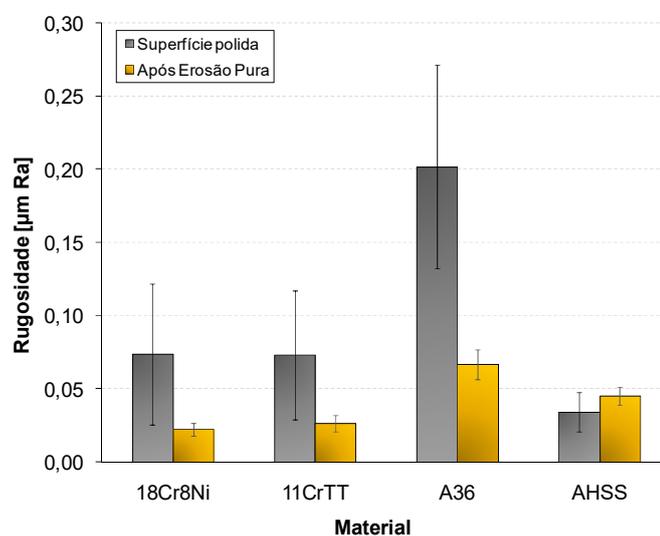
**Figura 51** – Rugosidade dos materiais antes (superfície polida) e após 600 segundos de erosão pura com partículas de milho.

Os aços inoxidáveis 18Cr8Ni e 11CrTT apresentaram as superfícies menos rugosas após erosão. O aço A36, mais macio, teve sua superfície mais sulcada pelas lixas durante a preparação inicial, resultando em uma maior rugosidade de partida e também uma maior redução. De maneira análoga, o aço AHSS, de maior dureza dentre os materiais, apresentou a menor rugosidade inicial. Após os ensaios de erosão, com exceção do aço AHSS, todos os materiais apresentaram uma superfície aproximadamente três vezes menos rugosa, bem como considerável redução na dispersão dos resultados.

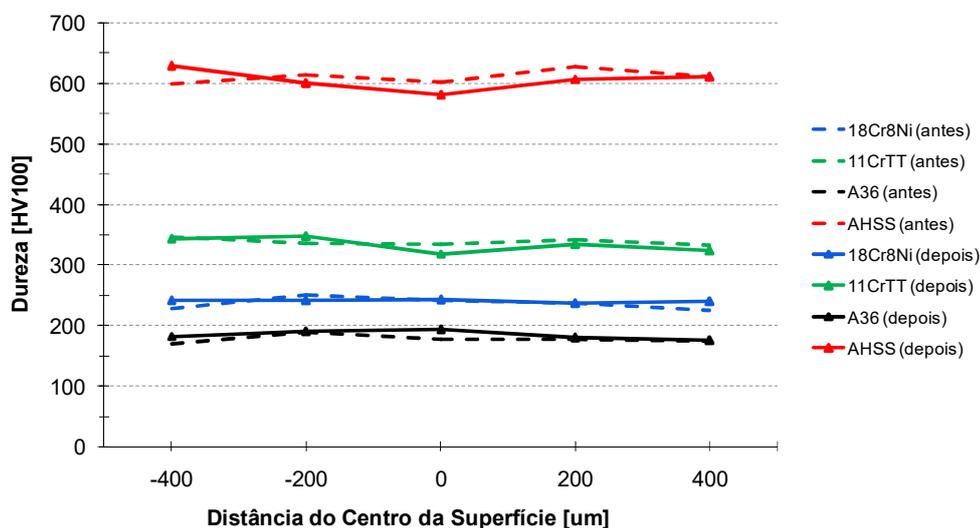
**Figura 52** – Ensaios de microdureza realizados no centro da superfície de amostras dos aços 18Cr8Ni, 11CrTT, A36 e AHSS antes e após erosão pura.

De forma complementar às análises de variação de massa e superfície realizadas, com o objetivo de investigar possíveis alterações de dureza decorrentes do impacto das partículas de milho, ensaios de microdureza também foram realizados antes e após a erosão. Conforme pode ser visualizado na Figura 52, os resultados não indicaram correlação entre o evento de erosão com alterações de dureza da superfície dos materiais, indicando a ausência de mecanismos de endurecimento por deformação, mesmo para o aço 18Cr8Ni, mais sensível a este fenômeno.

Estes dados confirmam que as partículas de milho não foram capazes de deformar a superfície dos aços, de modo a remover massa por desgaste puro ou provocar

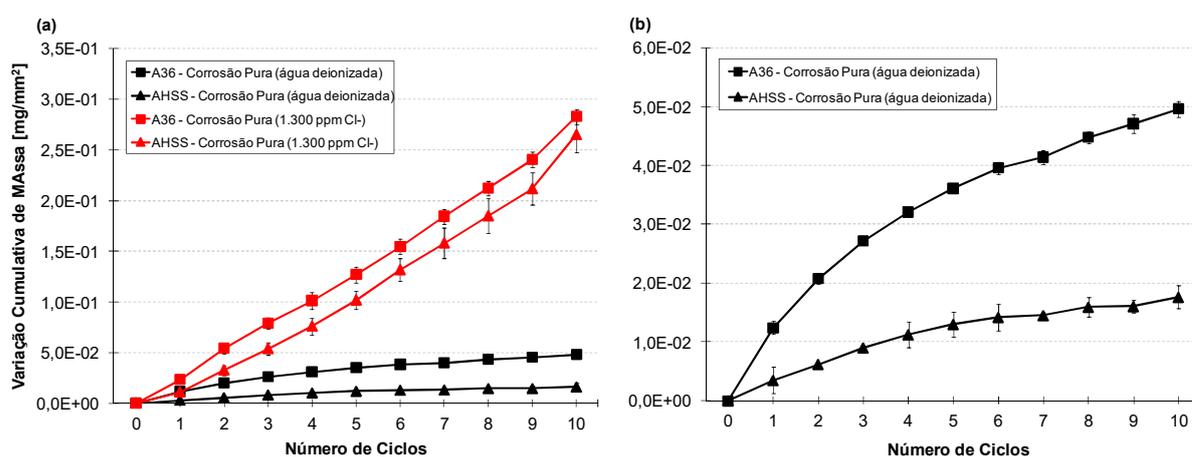
**Figura 53** – Evolução da variação de massa dos aços carbono A36 e AHSS em corrosão pura: (a) comparativo entre meios de água deionizada e 1.300 ppm de cloretos e (b) detalhe do meio de água deionizada. Curvas com variação de massa da camada de verniz já corrigida.

Conforme já introduzido anteriormente em análise de comportamento do verniz orgânico, os aços inoxidáveis 18Cr8Ni e 11CrTT apresentaram taxas de variação de massa absolutas muito pouco relevantes ao fim dos ensaios de corrosão pura, bem como erosão-corrosão. Estes resultados serão mais bem abordados à frente quando da discussão das taxas de corrosão obtidas para os diferentes materiais. Na Figura 53 é mostrada a curva de evolução da taxa de variação de massa para os aços carbono A36 e AHSS ao longo de 10 ciclos cumulativos de corrosão pura nos meios de água deionizada (Figura 53.a) e 1.300 ppm de cloretos (Figura 53.b). As curvas apresentadas já se encontram ajustadas com relação à variação de massa quantificada para a camada de verniz, conforme já esclarecido.

Em primeira análise, um ganho progressivo de massa é observado para ambos os aços nos meios investigados, fato que pode ser diretamente atribuído à formação de óxidos de Ferro na superfície destes materiais. Contudo, se todo o incremento de

massa observado para estes materiais for associado à formação de produtos de corrosão, este ganho momentâneo naturalmente poderá ser convertido em perda efetiva de massa em futuro próximo. Nesta linha, o aço AHSS exibiu taxa de ganho de massa aproximadamente 2,68 vezes menor em relação ao aço A36 no meio de água deionizada (0,019 e 0,051 mg/mm<sup>2</sup>, respectivamente), sugerindo um superior desempenho. O aço de alta resistência ainda mostra uma maior tendência à estabilização da variação de massa a partir do 6º ciclo de corrosão pura, o que pode ser associado à presença de Cromo na liga e possivelmente também no filme de óxidos formado (SUN *et al.*, 2020). Este comportamento pode ser melhor observado na Figura 53.b, onde é mostrado em detalhe a curva de comportamento no meio de água deionizada. García e demais autores (2008) reportaram, após estudo da natureza constitutiva dos óxidos formados por um aço carbono de baixa liga (0,23% C) e aço patinável (0,13 – 0,47% C), que apenas 21% do Ferro consumido na corrosão se converte completamente em óxidos aderentes, enquanto de 45 a 47% dos produtos de corrosão formados na superfície são perdidos. Estes resultados foram mais tarde também confirmados por outros autores (PÉREZ; BARRERO; GARCÍA, 2010).

Diferente do observado no meio de água deionizada, em 1.300 ppm de cloretos as taxas de ganho de massa dos aços A36 e AHSS foram expressivamente mais elevadas e muito similares (0,268 e 0,286 mg/mm<sup>2</sup>, respectivamente). Este comportamento já era esperado, visto se tratar de um meio com maior grau de corrosividade. Os resultados verificados neste meio indicam uma piora de desempenho de aproximadamente 14,10 vezes para o aço AHSS e de 5,61 para o aço A36, quando comparado ao meio de água pura. Em presença de cloretos a variação de massa segue crescendo rapidamente a cada ciclo, o que mostra a dificuldade dos aços em atingir um regime de estabilidade, apesar da superfície totalmente recoberta por produtos de corrosão (Figura 54.b). Esta observação ressalta a natureza pouco protetora dos óxidos de Ferro formados sobre a superfície dos aços carbono em exposição a atmosfera salina, conforme será melhor discutido a seguir (SEECHURN; WHARTON; SURNAM, 2022).
