**INTERAÇÃO EM EROSÃO E CORROSÃO DE AÇOS INOXIDÁVEIS, AO  
CARBONO E DE ALTA RESISTÊNCIA EM AMBIENTES LIVRE E CONTENDO  
CLORETOS PARA APLICAÇÃO NO AGRONEGÓCIO**

Dissertação apresentada ao Programa de Pós-Graduação em Engenharia Química da Escola de Engenharia da Universidade Federal de Minas Gerais, como requisito parcial para obtenção do Grau de Mestre em Engenharia Química.  
Linha de Pesquisa: Materiais.

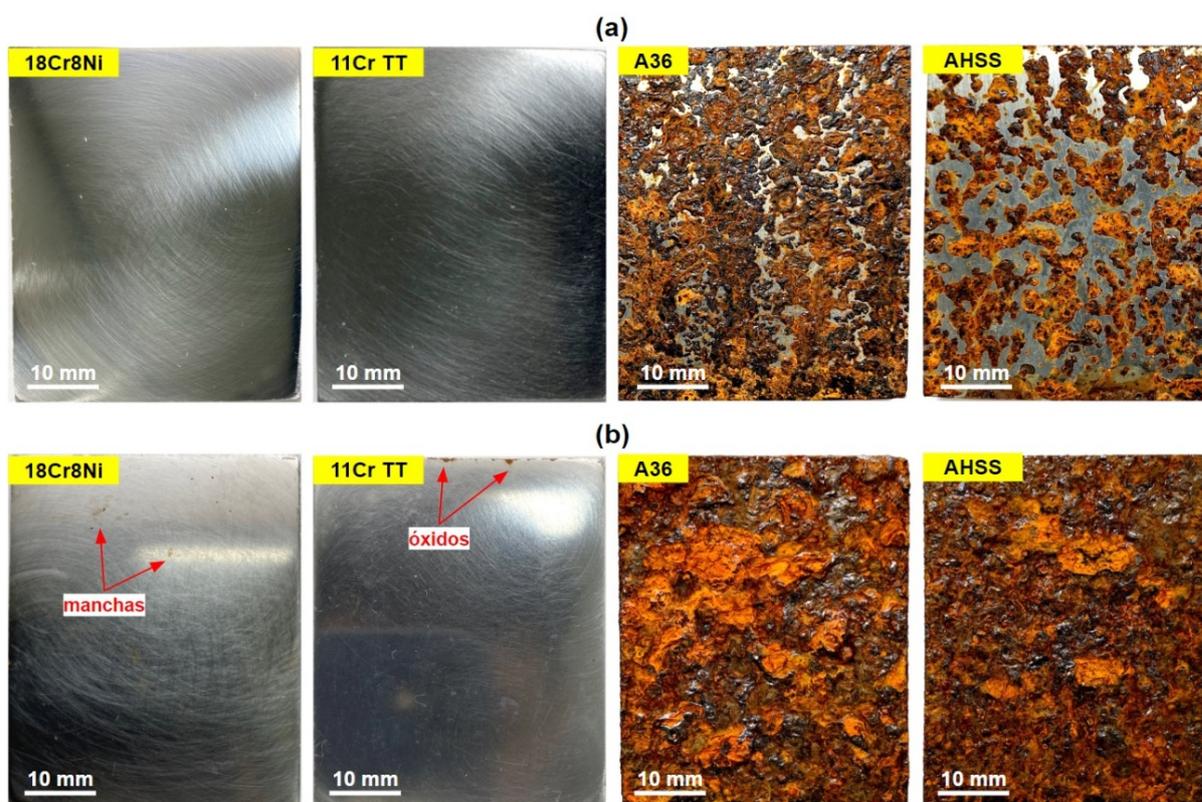
**Figura 54** – Superfície dos materiais após 10 ciclos de corrosão pura em meio de (a) água deionizada e (b) 1.300 ppm de cloretos.

A Figura 54 mostra a superfície dos materiais após 10 ciclos (240 h) de corrosão pura nos meios de água deionizada (Figura 54.a) e 1.300 ppm de cloretos (Figura 54.b). A superfície dos aços inoxidáveis 18Cr8Ni e 11CrTT se mantém totalmente preservada no meio de água deionizada, como esperado. Na solução contendo sal, todavia, ambos os aços apresentaram uma superfície com aspecto amarelado, com presença de manchas de oxidação, o que indica a formação de óxidos de Ferro. Na superfície do aço 11CrTT pode ser observado também a presença de produtos de corrosão aderidos nas bordas do corpo de prova.

Com relação à característica dos óxidos formados, é possível observar uma maior fração de áreas da superfície inicial ainda exposta no aço AHSS quando comparado ao aço A36 no meio de água deionizada (Figura 54.a). Isto pode ser melhor

Em água deionizada é possível notar a formação de duas camadas principais com características distintas, porém aspecto muito semelhante em ambos os aços. Já no meio contendo cloretos (Figura 54.b) os aços apresentaram superfícies totalmente recobertas por espessas camadas de óxido.

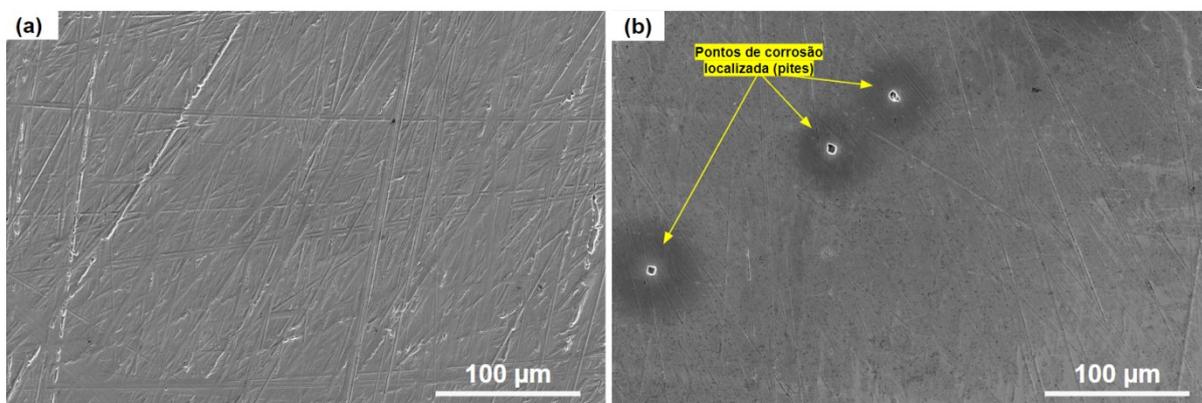
**Figura 55** – Superfície dos aços inoxidáveis (a) 18Cr8Ni e (b) 11CrTT via MEV após 10 ciclos de corrosão pura em meio de 1.300 ppm de cloretos.

As bordas são áreas mais propícias à estagnação de solução corrosiva, devido a seu posicionamento na câmara de névoa, além de serem regiões de mais alta energia em relação ao centro da amostra. A análise via MEV indica ausência de produtos de corrosão aderidos à superfície do aço 18Cr8Ni (Figura 55.a), apesar do aspecto amarelado visualizado na inspeção visual. Em contrapartida, pontos de

corrosão localizada já em estágio avançado (pites) são visualizados na superfície do aço 11CrTT (Figura 55.a).

O pior desempenho do aço 11CrTT é coerente com seu baixo teor de Cromo (11%), que tende a ser corroído mais rapidamente em comparação à uma liga com 18% de Cromo em um ambiente contendo alto teor de cloretos. Em ambientes úmidos e contendo cloretos, o Ferro e o aço corroem-se formando óxidos de coloração amarronzada (TAMURA, 2008), conforme foi possível verificar na superfície dos aços A36 e AHSS na Figura 54. Verifica-se que esta camada interna amarronzada apresenta aspecto aderente e mais compacto. Acima desta camada, é formada outra distinta, com aspecto menos denso, não-aderente e coloração alaranjada, recorrentemente associada ao termo ferrugem ( $\text{FeOOH}$ ) (TAMURA, 2008). Esta camada não-aderente visualizada no meio rico em cloretos se assemelha à formada no meio de água deionizada, entretanto com estrutura mais quebradiça e porosa. No caso de aços patináveis, a camada de óxidos formada é constituída por produtos de corrosão aderentes capazes de estancar o processo corrosivo em determinadas condições, evitando a degradação completa do aço. Todavia, estes se mostram soluções frágeis quando se tem interação do metal com partículas sólidas em movimento.

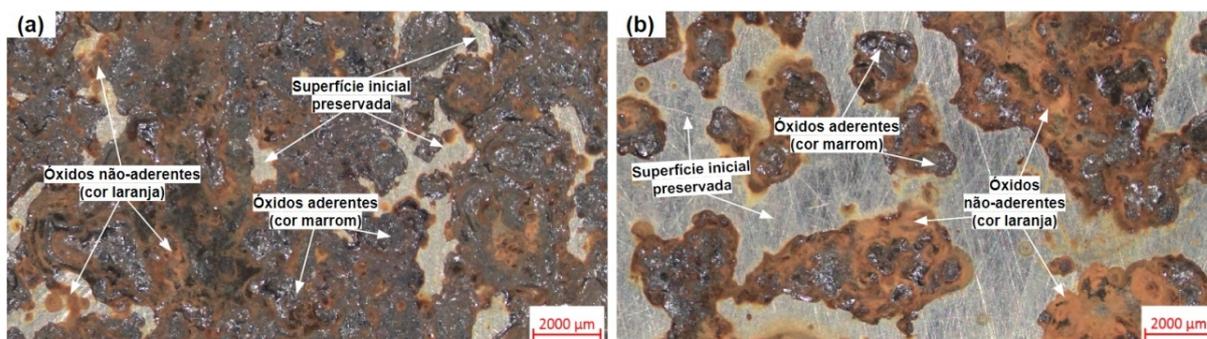
**Figura 56** – Superfície dos aços carbono (a) A36 e (b) AHSS via microscópio estéreo após 10 ciclos de corrosão pura em meio de água deionizada.

discutido na Figura 56, onde é mostrada a morfologia das camadas de óxido formadas neste meio através de um microscópio estéreo. Esta característica impactou diretamente nas taxas de variação de massa observadas e provavelmente tem ligação direta com o teor de Cromo presente no aço AHSS.

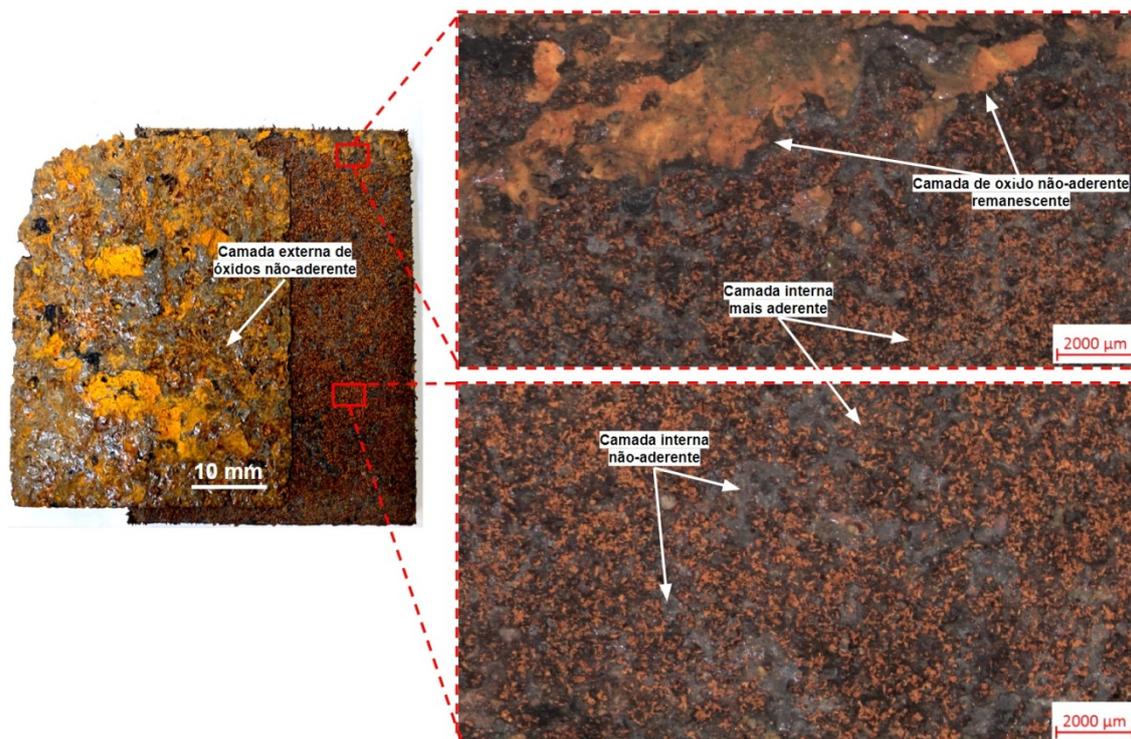
**Figura 57** – Superfície do aço AHSS após 10 ciclos de corrosão pura em meio de 1.300 ppm de cloretos apresentando destacamento de camada externa de óxidos não-aderente.

Em corrosão atmosférica, a camada de óxidos formada nos aços carbono é pouco compacto, poroso e composto por diferentes camadas, sem as propriedades necessárias para isolar e proteger o aço do ambiente, como observado no caso dos aços inoxidáveis (GARCÍA *et al.*, 2008; TAMURA, 2008). De acordo com diferentes autores (GARCÍA *et al.*, 2008, 2006; PÉREZ; BARRERO; GARCÍA, 2010), óxidos de característica não-aderente são compostos por lepidocrocita, goethita, hematita e traços de akaganéita, independente dos tempos de exposição e concentrações de cloreto estudadas. Camadas de óxido que apresentam característica aderente integram ainda uma fase espinélio. Na Figura 57 é mostrado um corpo de prova de aço carbono AHSS apresentando um destacamento completo da camada mais externa de óxidos ao ser manuseado ao final do ensaio de corrosão pura em meio contendo cloretos.

De acordo com a literatura, quando o aço é constantemente exposto a um ambiente úmido, a camada de óxidos mais externa continua crescendo e em determinado momento pode se desprender como flocos ou placas da interface (TAMURA, 2008), o que corrobora com a análise anterior sobre a natureza não aderente desses produtos de corrosão.

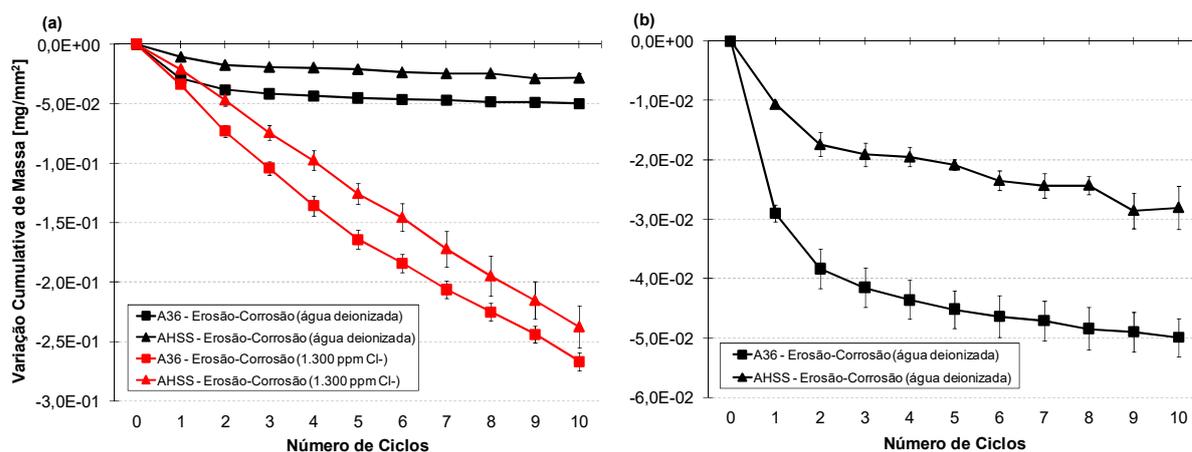
**Figura 58** – Evolução da taxa de variação de massa dos aços carbono A36 e AHSS em erosão-corrosão: (a) comparativo entre meios de água deionizada e 1.300 ppm de cloretos e (b) detalhe do meio de água deionizada. Curvas com variação de massa da camada de verniz já corrigida.

Na Figura 58 é mostrada a curva de variação de massa dos aços A36 e AHSS ao longo de 10 ciclos cumulativos de erosão-corrosão nos meios de água deionizada e 1.300 ppm de cloretos.

Em ambos os aços a massa removida em erosão-corrosão foi muito próxima daquela ganha no ensaio de corrosão pura, reproduzindo um formato de curva muito semelhante. Essa observação está alinhada com as discussões estabelecidas anteriormente, nas quais a hipótese de remoção direta de massa pelo impacto isolado das partículas de milho foi considerada de baixa relevância. Desta forma, ainda que em desgaste-corrosão, a corrosão se apresenta como o mecanismo de dano dominante.

Em erosão-corrosão verifica-se uma maior facilidade dos materiais alcançarem um nível de estabilidade no meio de água deionizada, como pode ser observado na Figura 58.b. O AHSS apresentou variação de massa 2,23 vezes menor em comparação ao aço A36 (0,017 e 0,038 mg/mm<sup>2</sup>, respectivamente). No entanto, seja em corrosão pura ou erosão-corrosão, o aço de alta resistência apresenta claramente um desempenho severamente prejudicado em ambientes mais corrosivos (HACISALIHÖĞLU; YILDIZ; ÇELIK, 2018). Em meio de 1.300 ppm de cloretos, ambos apresentaram variações muito próximas (0,227 e 0,256 mg/mm<sup>2</sup>, respectivamente). Estes resultados representam uma piora de desempenho de aproximadamente 6,74 vezes para o aço A36 em relação ao meio de água deionizada, enquanto para o aço AHSS o impacto foi de 13,35 vezes.

Sugere-se que a maior parte da massa perdida por esses aços em cada ciclo de erosão-corrosão seja atribuída à remoção de óxidos não-aderentes, estabelecendo uma condição de erosão intensificada pela corrosão (*corrosion enhanced erosion*). Também pode ser observado que após o primeiro ciclo na câmara de névoa (Figura 59.a), a superfície dos aços carbono se apresenta com grande parte de sua área recoberta por óxidos. Entretanto, com o decorrer dos ciclos, observa-se a continuidade deste fenômeno de formação e recobrimento com produtos de corrosão apenas em pequenas áreas localizadas da superfície (Figura 60.a). Sugere-se que os pontos apresentando contínua re-formação com óxidos estejam restritos a regiões onde ocorreu o desprendimento localizado de óxidos aderentes devido ao impacto das partículas sólidas, onde o metal base mais ávido à oxidação foi exposto. Regiões onde o depósito de óxidos aderentes não foi removido tenderam a se estabilizar com o tempo. Dessa forma, é esclarecida a tendência de estabilização da variação de massa atingida pelos aços A36 e AHSS logo a partir do 3º ciclo de erosão-corrosão mostrado na Figura 58.

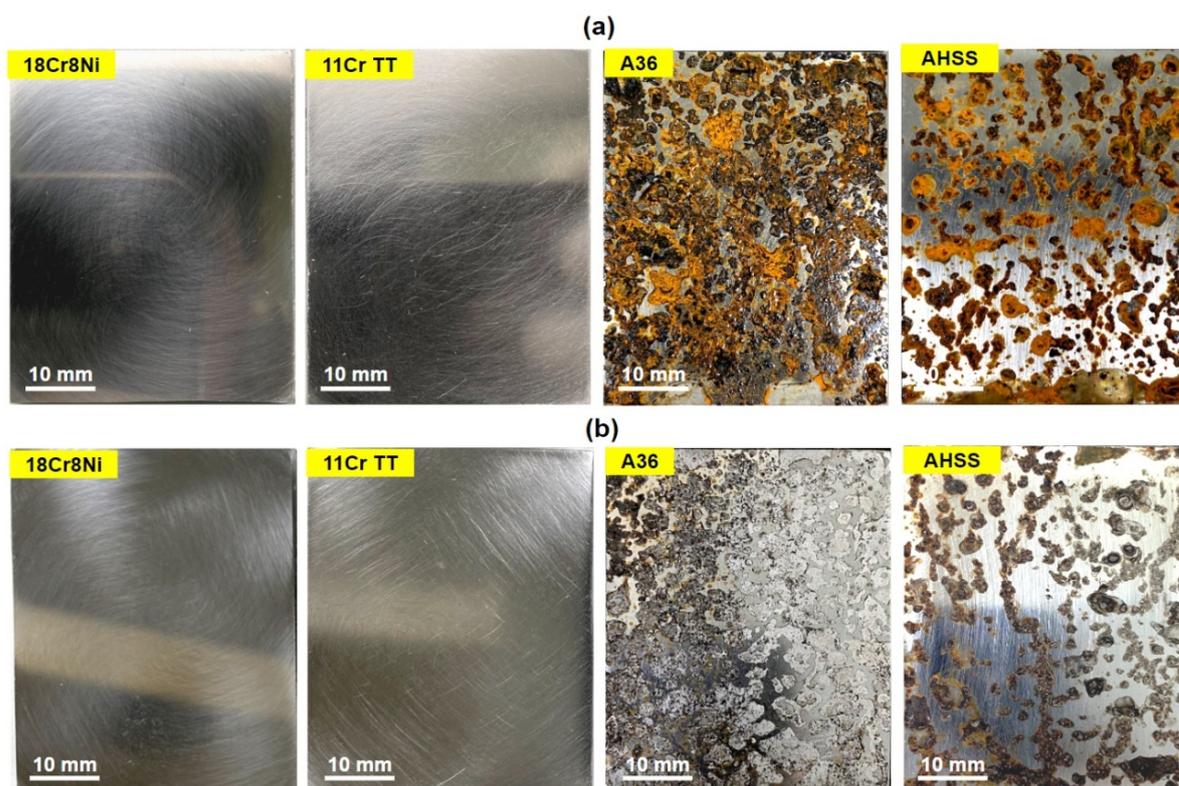
**Figura 59** – Superfície dos materiais no primeiro ciclo de erosão-corrosão: (a) após 15,5 h na câmara de névoa com água deionizada e mesmas superfícies após (b) 60 segundos de erosão com partículas de milho.

Na Figura 59 é mostrada a superfície dos aços 18Cr8Ni, 11CrTT, A36 e AHSS durante o primeiro ciclo de erosão-corrosão no meio de água deionizada: superfícies após 15,5 horas na câmara de névoa (Figura 59.a) e após 60 segundos de erosão com partículas de milho (Figura 59.b).

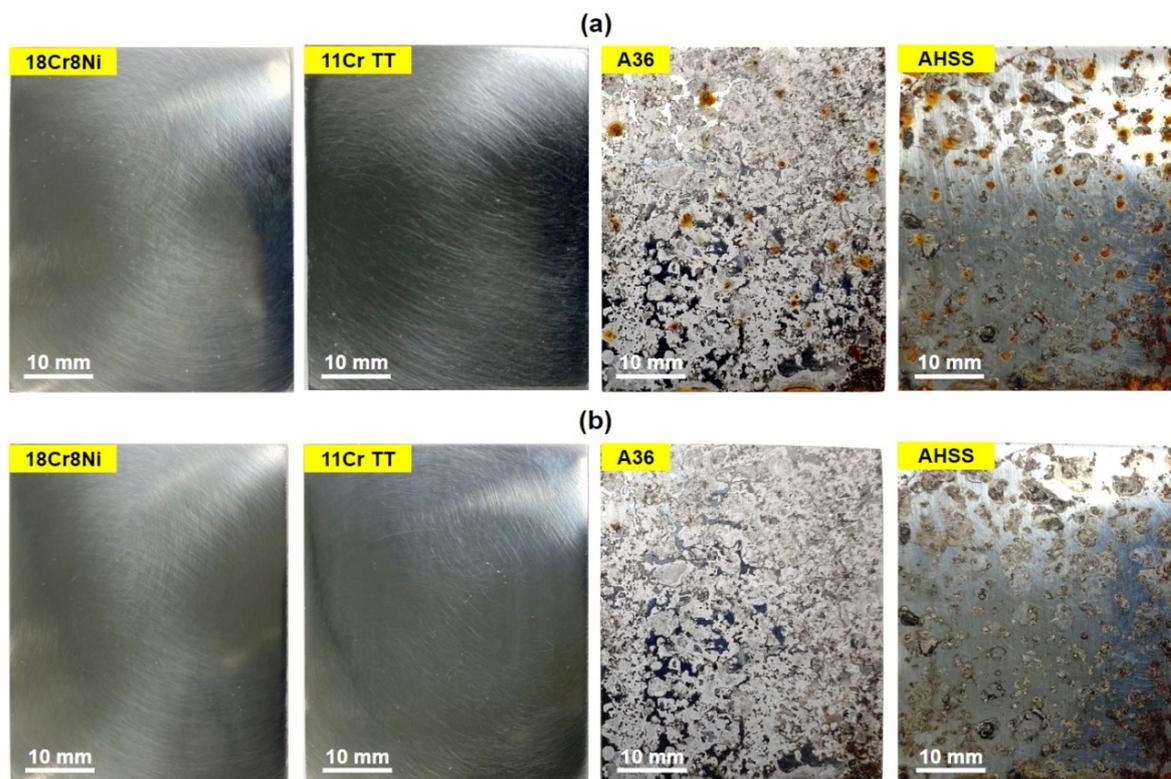
**Figura 60** – Superfície dos materiais no 10º ciclo de erosão-corrosão: (a) após 15,5 h na câmara de névoa com água deionizada e mesmas superfícies após (b) 60 segundos de erosão com partículas de milho.

Na Figura 60, as mesmas superfícies são mostradas durante o 10º ciclo de erosão-corrosão. As superfícies dos aços inoxidáveis 18Cr8Ni e 11CrTT se mantêm intactas, mantendo seu brilho e aspecto espelhado iniciais. Observando-se a superfície dos aços carbono A36 e AHSS, verifica-se que as partículas de milho removem com facilidade as camadas externas de óxido não-aderentes formadas (coloração alaranjada), todavia, não foram capazes de remover as camadas internas mais aderentes (coloração amarronzada).

A cor esbranquiçada observada na superfície das amostras de A36 no meio de água deionizada (Figura 60.a) pode ser atribuída a finos de milho (amido) gerados na quebra dos grãos devido ao impacto com a superfície metálica. O pó gerado foi se aderindo e sendo continuamente compactado na estrutura porosa das camadas externas de óxido, ao longo dos ciclos de erosão. No caso do aço AHSS, isso não foi observado, possivelmente devido à menor extensão e natureza menos porosa dos óxidos formados na superfície. Na Figura 61 é mostrada a superfície dos aços carbono após erosão-corrosão observada via microscópio estéreo e MEV (Figura 61.a e Figura 61.b, respectivamente).

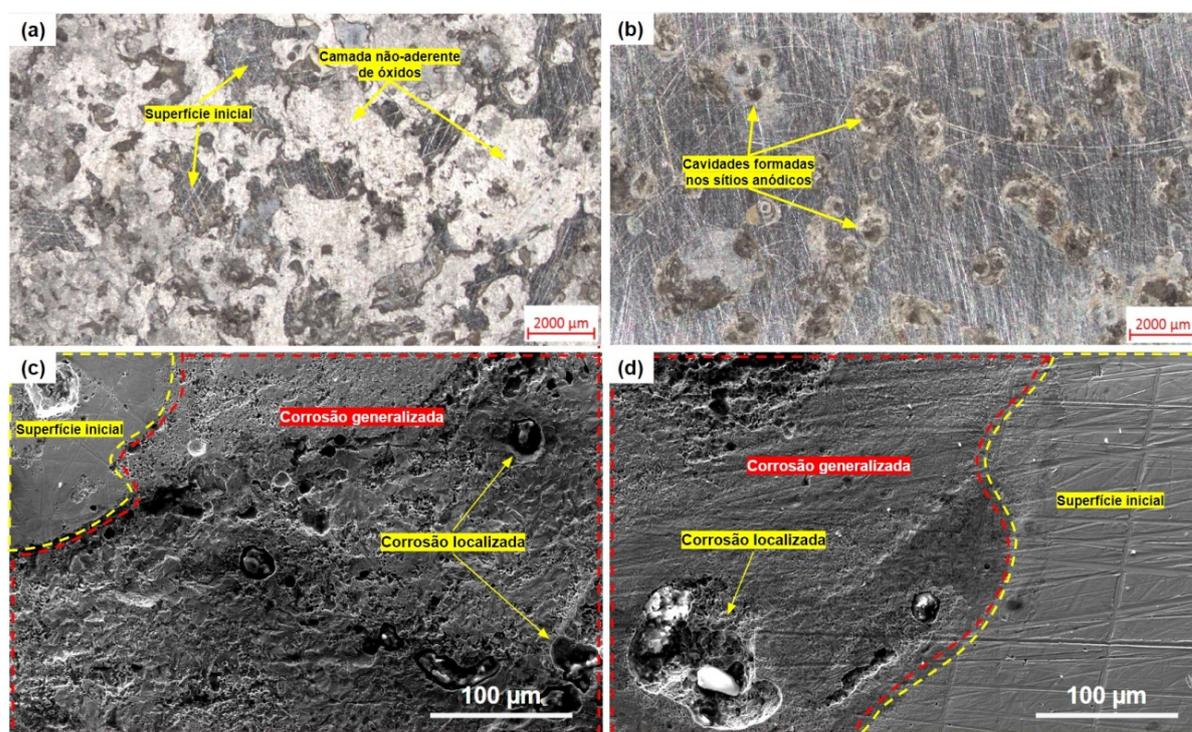
**Figura 61** – Superfície dos aços carbono A36 e AHSS, respectivamente, via microscópio (a) estéreo e (b) eletrônico de varredura (MEV) após 10 ciclos de erosão-corrosão em meio de água deionizada

É possível visualizar para o aço AHSS um comportamento de dano com característica mais localizada, bem como menor formação de produtos de corrosão. Verifica-se a formação de cavidades profundas e relativamente espaçadas bem como grande parte da superfície inicial ainda sem ataque, similar ao que se observa em um evento de corrosão localizada (pite) para ligas passivas. Em contrapartida, para o aço A36 visualiza-se claramente um mecanismo de corrosão generalizada, mais característico de materiais pouco resistentes à corrosão. Pequenas cavidades também podem ser identificadas na superfície do aço A36, bem como áreas com a

superfície inicial ainda exposta, todavia, em extensões muito reduzidas. Nas imagens via MEV (Figura 61.c e Figura 61d.) isto pode ser melhor visualizado. Sugere-se que esta transição de mecanismo observada para o aço AHSS esteja novamente relacionada ao conteúdo de 1% de Cromo presente nesta liga (ABREU; ARDILA; DE MELLO, 2021; SUN *et al.*, 2020).

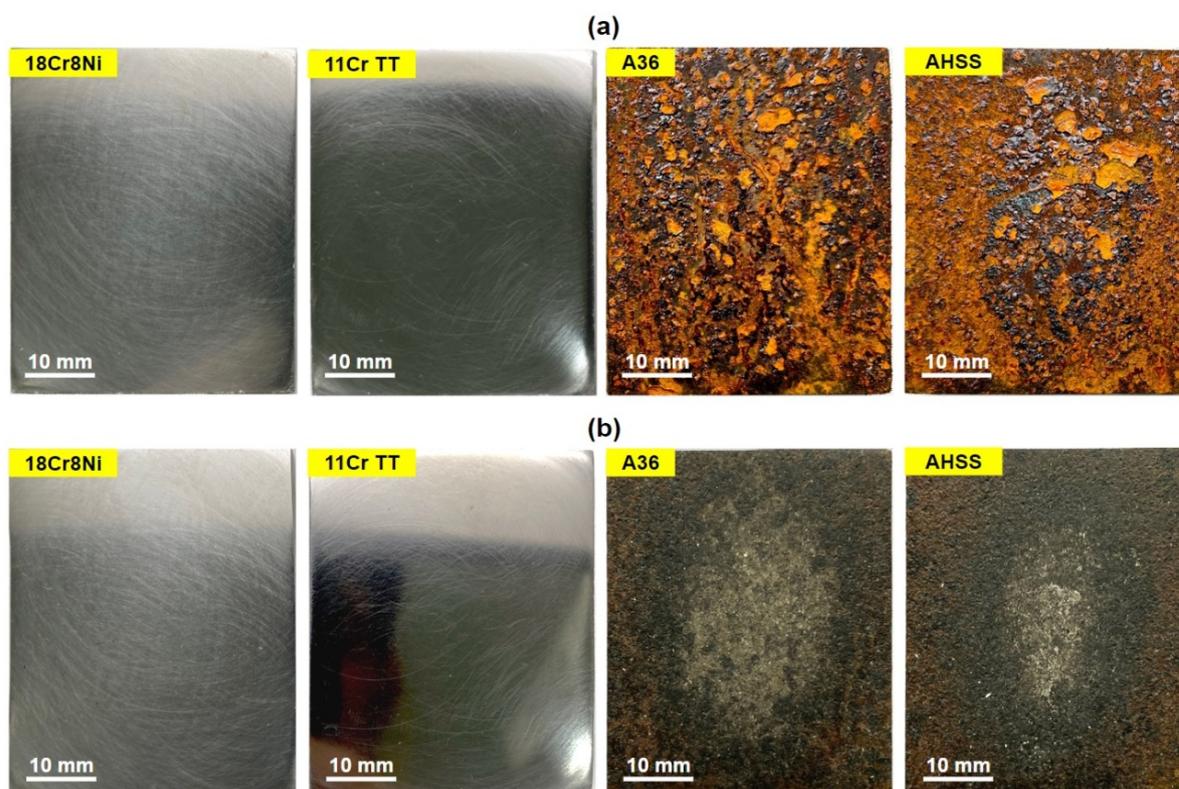
**Figura 62** – Superfície dos materiais no 10º ciclo de erosão-corrosão: (a) após 15,5 h na câmara de névoa com 1.300 ppm de cloretos e mesmas superfícies após (b) 60 segundos de erosão com partículas de milho.

De maneira semelhante ao observado no meio de água deionizada, a superfície dos aços 18Cr8Ni e 11CrTT manteve seu aspecto brilhante, sem adesão de produtos de corrosão visíveis a olho nu, entretanto, em análise via MEV foram observadas regiões com formação de óxidos na superfície do aço 11CrTT (Figura 63).

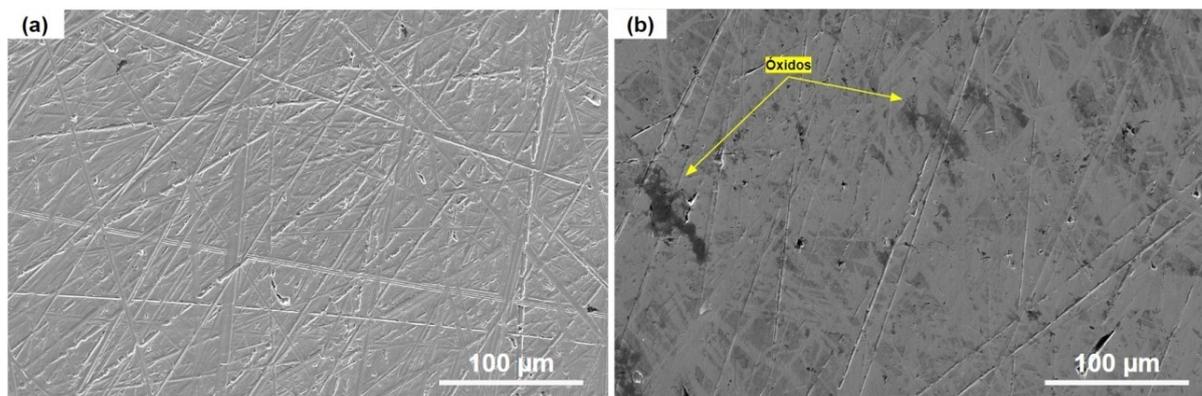
**Figura 63** – Superfície dos aços (a) 18Cr8Ni e (b) 11CrTT após 10 ciclos de erosão-corrosão em meio de 1.300 ppm de cloretos.

Em corrosão pura, este aço apresentou pontos de corrosão por pites em estágio avançado no meio contendo cloretos. De forma interessante, provavelmente devido ao polimento e limpeza periódica da superfície pelas partículas sólidas de milho, em erosão-corrosão essa condição foi atenuada restringindo-se a manchas e óxidos superficiais. O impacto dos grãos impediu o progresso de mecanismos de corrosão sob depósito, mantendo a superfície livre de incrustações e produtos de corrosão. Por outro lado, é conhecido que o impacto de partículas sólidas pode danificar o filme passivo dos aços inoxidáveis, tornando a superfície mais suscetível à corrosão localizada em ambientes agressivos, como na presença de íons de cloreto (KARAFYLLIAS; GALLOWAY; HUMPHRIES, 2019; MAHER et al., 2021).

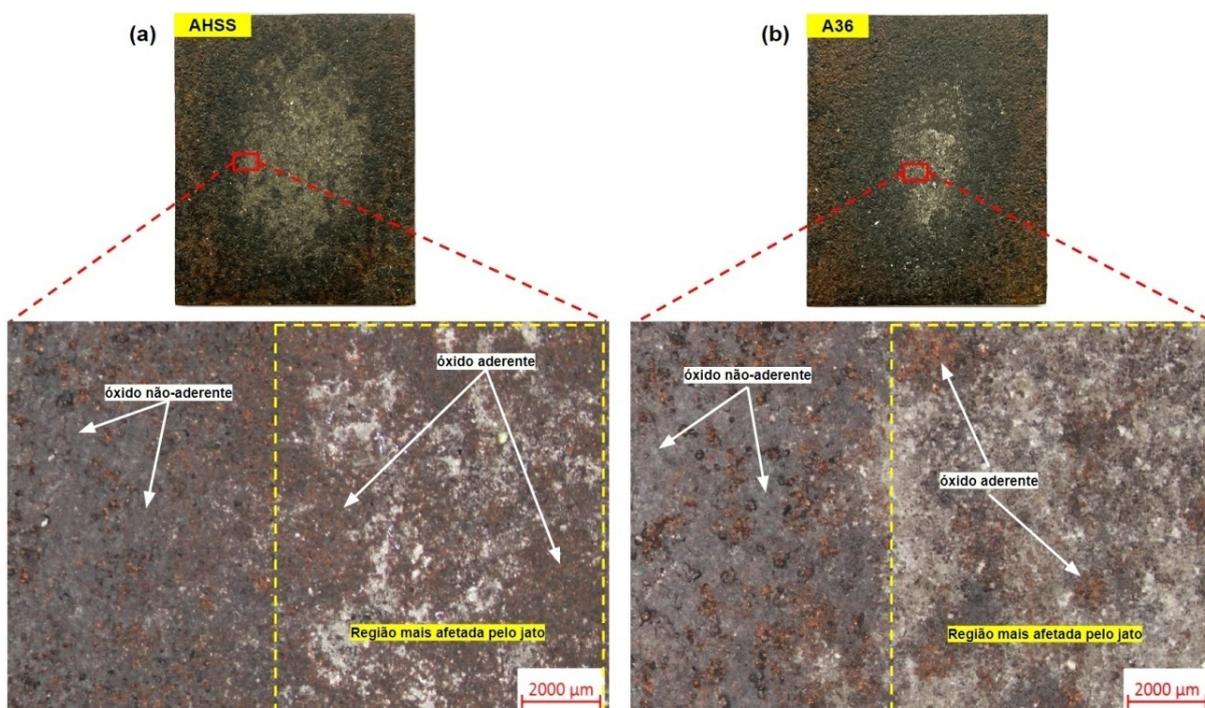
**Figura 64** – Superfície dos aços carbono (a) A36 e (b) AHSS via microscópio estéreo após 10 ciclos de erosão-corrosão em meio de 1.300 ppm de cloretos.

incidência de partículas foi mais intensa. Na Figura 64 é mostrada a superfície dos aços A36 e AHSS após erosão-corrosão no meio de 1.300 ppm de cloretos via microscópio estéreo.

distância deslocada pela partícula arremessada até atingir a superfície da amostra. Na região central, mais afetada pelo jato, verifica-se presença apenas de óxidos aderentes, que resistiram à ação de limpeza das partículas de milho. Nesta região, observa-se na superfície do aço A36 (Figura 64.a) uma maior extensão de área recoberta com estes óxidos, enquanto no aço AHSS (Figura 65.b) visualiza-se apenas ilhas. Na Figura 65 é mostrada a superfície dos aços A36 e AHSS observada no MEV após erosão-corrosão no meio de 1.300 ppm de cloretos.

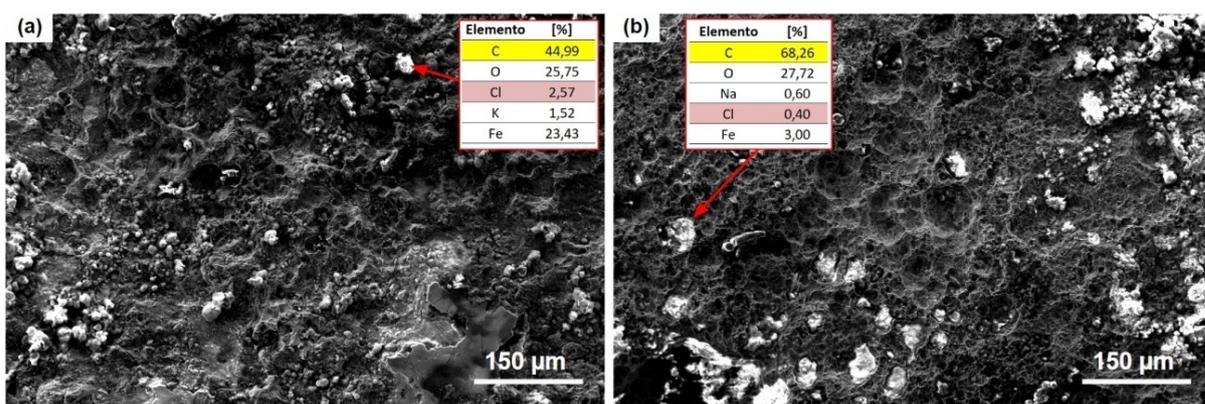
**Figura 65** – Superfície dos aços carbono (a) A36 e (b) AHSS via MEV após 10 ciclos de erosão-corrosão em meio de 1.300 ppm de cloretos.

Ambos os aços apresentaram topografias muito semelhantes após erosão-corrosão e um efeito de intensa corrosão galvânica pode ser percebido. A troca contínua que ocorre entre áreas anódicas e catódicas na superfície do aço é o mecanismo associado à ocorrência deste tipo de fenômeno. Em estudos recentes, autores sugerem que em aços carbono a presença de redes ou ilhas de cementita ( $\text{Fe}_3\text{C}$ ) conectadas leva à maior facilidade de dissolução da ferrita (anodo) em regiões próxima a estas ilhas, induzindo a este aspecto (HAO *et al.*, 2021; SEECHURN; WHARTON; SURNAM, 2022; XU, YUNZE *et al.*, 2022, 2023). Conforme pode ser visto na Figura 65, a análise via MEV-EDS revelou presença de resíduos incrustados nas cavidades da superfície de ambos os aços, apresentando altos teores de Carbono e Cloro em sua composição. Esses elementos podem estar associados a resíduos de milho (à base de Carbono), que uma vez retidos na superfície, devido à sua natureza porosa e higroscópica, foram gradativamente sendo “encharcados” pela solução corrosiva contendo cloretos.

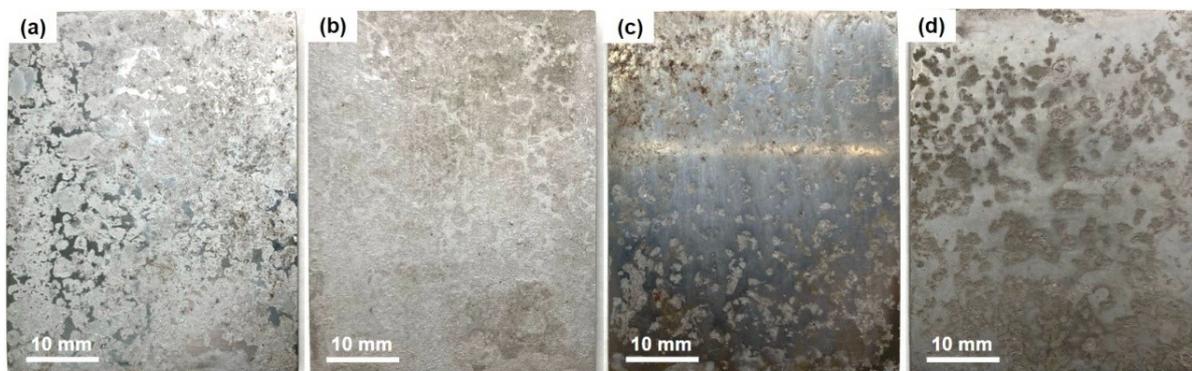
**Figura 66** – Superfície decapada (HCl 50% m/v) dos aços carbono (a,b) A36 e (c,d) AHSS após 10 ciclos de erosão-corrosão e corrosão pura, respectivamente, em meio de água deionizada.

Na Figura 66 é mostrada a superfície dos aços carbono A36 e AHSS após processo de decapagem dos óxidos gerados nos ensaios de erosão-corrosão e corrosão pura

Em linha com os resultados de superfície já discutidos previamente à remoção dos óxidos, de modo geral, após decapagem as superfícies apresentaram um aspecto mais grosseiro, ressaltando depressões geradas pela propagação dos produtos de corrosão. Os corpos de prova de aço AHSS adquiriram coloração mais escura em relação aos de A36, o que pode ser atribuído a um maior tempo de imersão em banho ácido necessário para limpeza dos óxidos. Isto sugere uma maior dificuldade de penetração do ácido nas cavidades formadas pela superfície. O procedimento de limpeza química com inibidor de corrosão utilizado, conforme orienta a norma ASTM G1, assegura a ausência de ataque ao metal base.

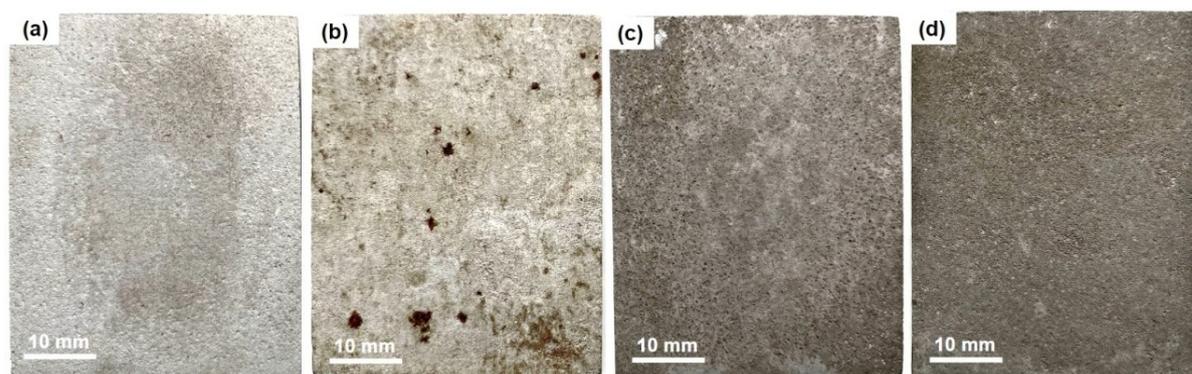
**Figura 67** – Superfície decapada (HCl 50% m/v) dos aços carbono (a,b) A36 e (c,d) AHSS após 10 ciclos de erosão-corrosão e corrosão pura, respectivamente, em meio de 1.300 ppm de cloretos.

para o meio de água deionizada. Na Figura 67 são mostradas as superfícies referentes ao ensaio em meio de 1.300 ppm de cloretos.

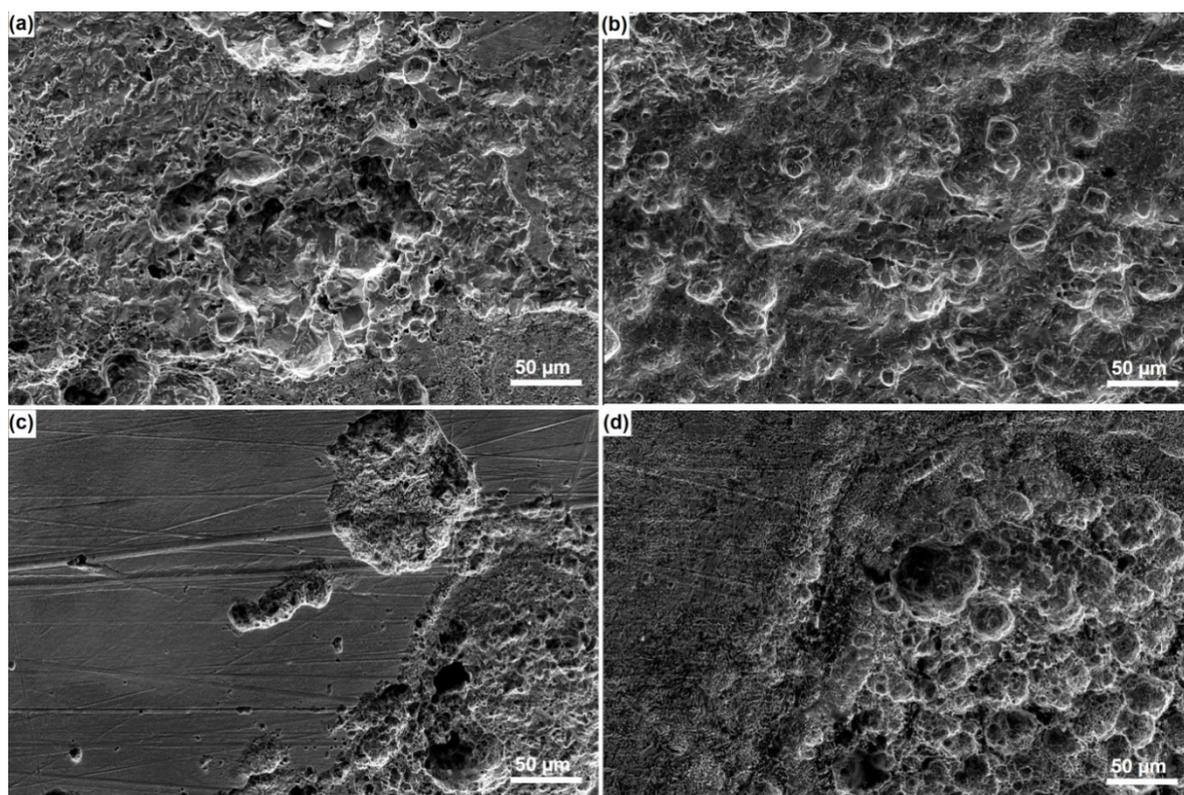
**Figura 68** – Superfície dos aços carbono (a,b) A36 e (c,d) AHSS após corrosão pura e erosão-corrosão, respectivamente, observada via MEV após 10 ciclos de erosão-corrosão em meio de água deionizada.

Na Figura 68 são mostradas as superfícies dos aços carbono A36 e AHSS via MEV após ciclos de (a,c) corrosão pura e (b,d) erosão-corrosão, respectivamente, para o

meio de água deionizada. Na Figura 69 são mostradas as superfícies referentes ao ensaio com 1.300 ppm de cloretos. As superfícies após remoção dos óxidos revelam o caráter destrutivo da corrosão para estes materiais, evidenciando novamente a melhor performance do aço AHSS em erosão-corrosão no meio de água (Figura 68.c), conforme já discutido, associado a um mecanismo localizado de dano.

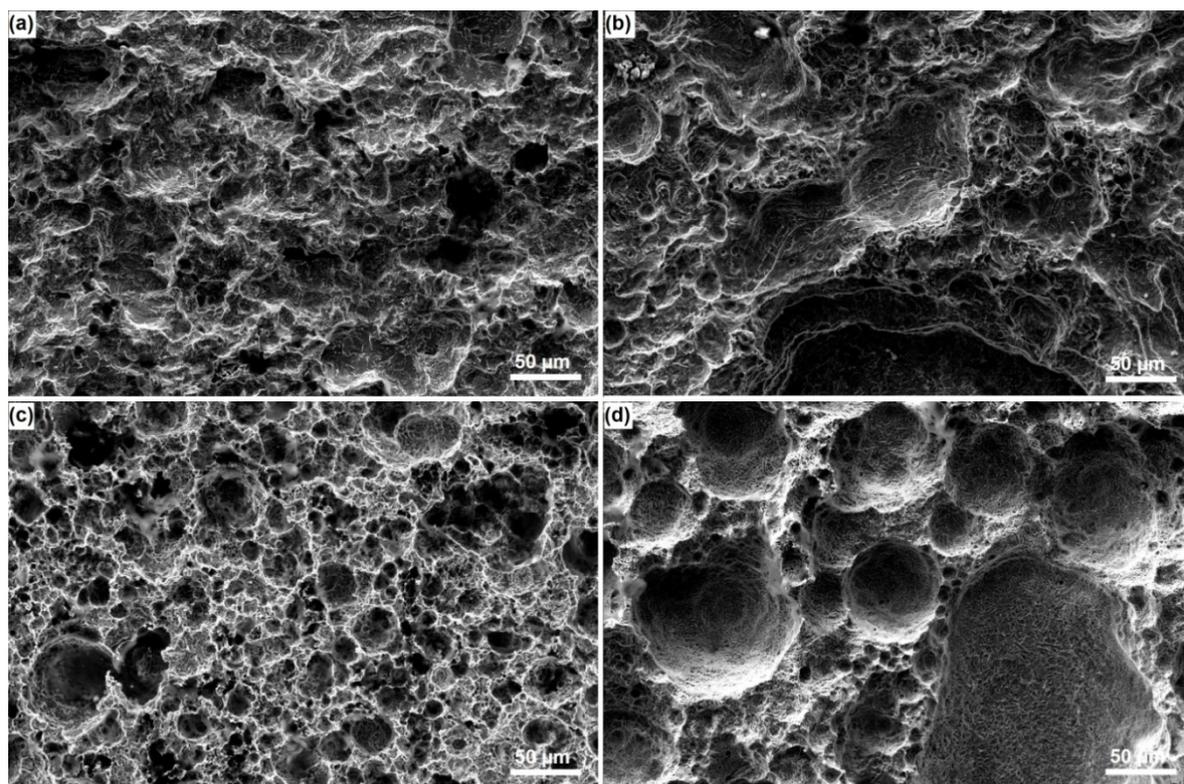
**Figura 69** – Superfície dos aços carbono (a,b) A36 e (c,d) AHSS após corrosão pura e erosão-corrosão, respectivamente, observada via MEV após 10 ciclos de erosão-corrosão em meio de 1.300 ppm de cloretos.

No meio contendo cloretos, por sua vez, este comportamento não é observado, sendo visualizada inclusive uma superfície mais agredida pela corrosão em comparação ao aço A36 mediante formação de crateras mais profundas na superfície. As análises de rugosidade e topografia das superfícies via perfilometria atestam o observado nas superfícies via MEV. Na Figura 70 é mostrada a rugosidade das superfícies para os diferentes meios.

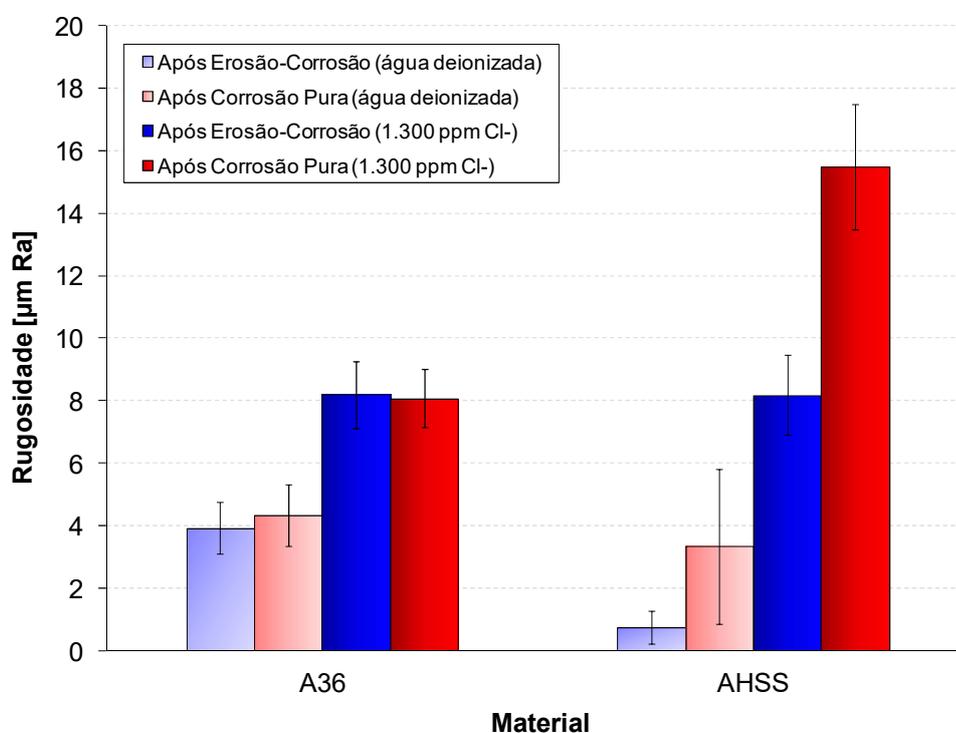
**Figura 70** – Rugosidade superficial dos aços carbono A36 e AHSS após 10 ciclos de erosão-corrosão e corrosão pura em meio de água deionizada e 1.300 ppm de cloretos.

Se comparada com a condição de partida, a rugosidade dos aços A36 e AHSS aumentou drasticamente (0,202 e 0,034  $\mu\text{m}$  Ra, respectivamente), o que em desgaste-corrosão pode representar perda expressiva de performance (SAJJAD *et al.*, 2021). Isto se deve, entre outros fatores, ao aumento dos gradientes de

superfície (ARDILA *et al.*, 2019), favorecendo a perda de massa pela ação de partículas duras. O desempenho superior do aço AHSS em erosão-corrosão no meio de água deionizada é refletido em sua superfície através de uma menor rugosidade. Além disso, fica mais evidenciado o impacto positivo do mecanismo de dano localizado apresentado pelo aço AHSS nesta condição ao analisar-se as diferentes topografias mostradas na Figura 71. Em contrapartida, sua vulnerabilidade em meios contendo cloretos é destacada.

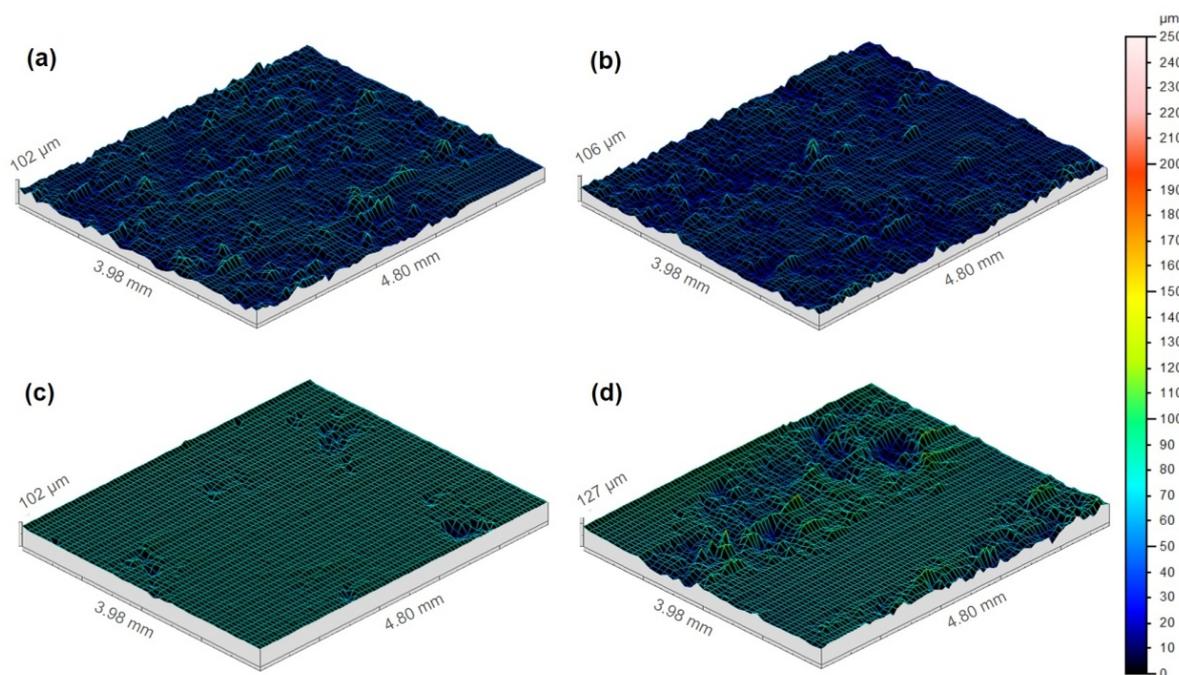
**Figura 71** – Topografia 3D dos aços carbono (a,b) A36 e (c,d) AHSS após 10 ciclos de erosão-corrosão e corrosão pura, respectivamente, em meio de água deionizada.

Na Figura 71 e Figura 72 são mostradas também as topografias destes materiais.

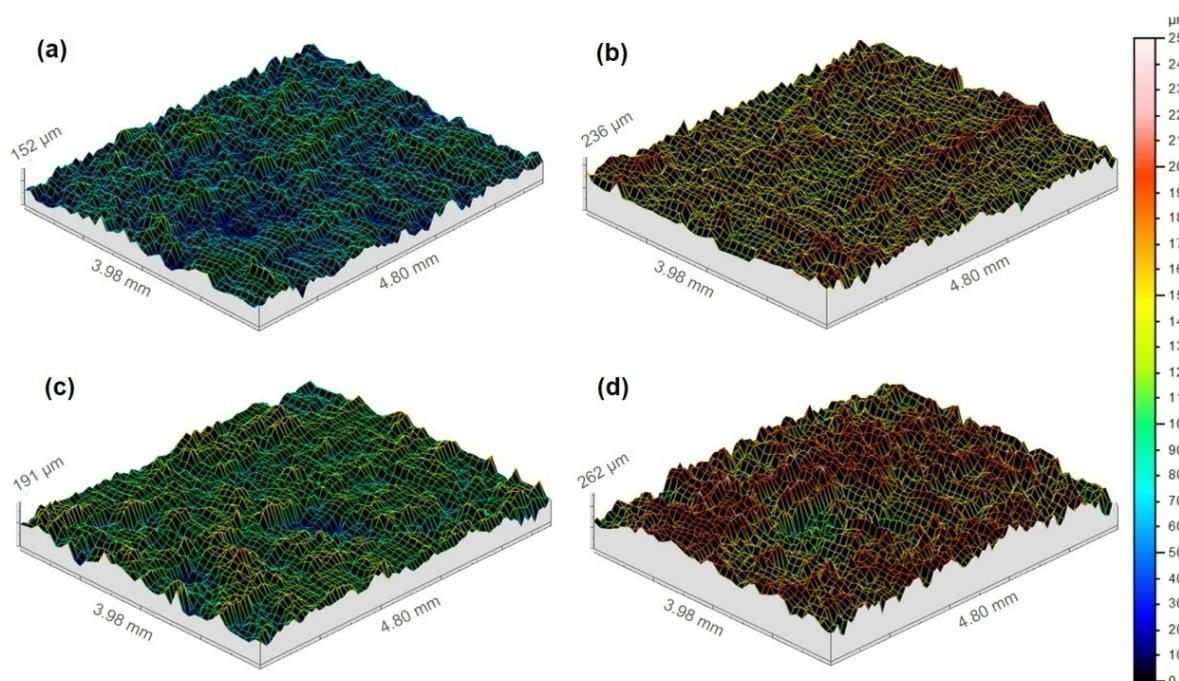
**Figura 72** – Topografia 3D dos aços carbono (a,b) A36 e (c,d) AHSS após 10 ciclos de erosão-corrosão e corrosão pura, respectivamente, em meio de 1.300 ppm de cloretos.

No meio de 1.300 ppm de cloretos os aços A36 e AHSS apresentam superfícies similares após erosão-corrosão (Figura 72), apesar das diferentes durezas (152 e 500HB, respectivamente), evidenciando o caráter mais destrutivo da corrosão em detrimento do desgaste nas condições testadas (TAN; QIAO; WANG, 2023). Os maiores níveis de desvio verificados para os valores de rugosidade neste meio mais agressivo indicam superfícies mais heterogêneas e irregulares. O aumento da rugosidade, ocasionado pela formação e remoção periódica do filme de óxidos da superfície provoca um aumento na taxa de corrosão por erosão-corrosão, principalmente em presença de partículas duras (XU, YUNZE *et al.*, 2022).

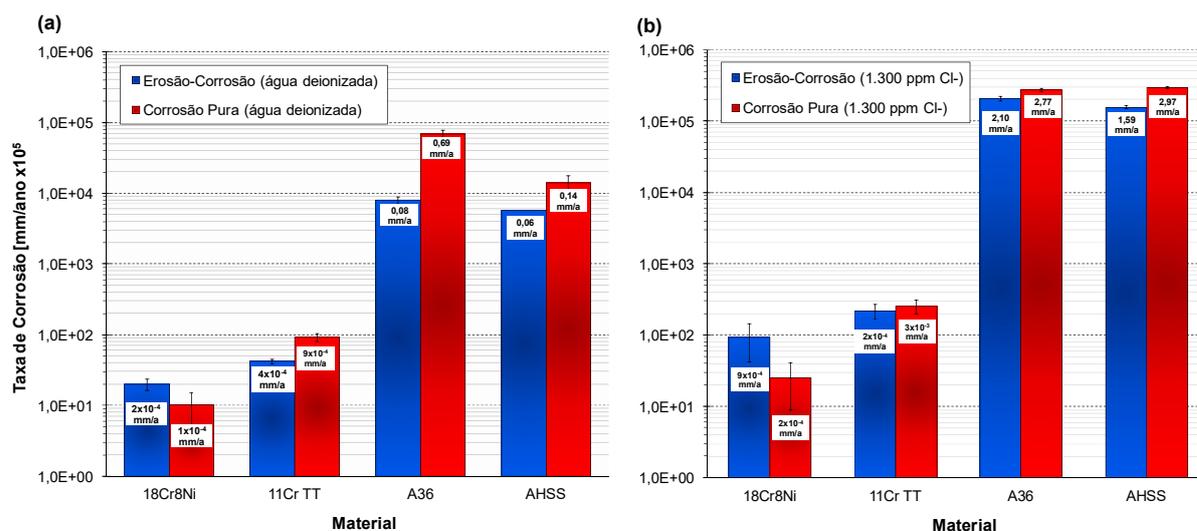
**Figura 73** – Taxa de corrosão dos aços 18Cr8Ni, 11CrTT, A36 e AHSS após 10 ciclos de erosão-corrosão e corrosão pura em meio de (a) água deionizada e (b) 1.300 ppm de cloretos (após remoção da camada de verniz e limpeza química para os aços carbono).

Na Figura 73 são apresentadas as taxas de corrosão (mm/ano) encontradas para os aços 18Cr8Ni, 11CrTT, A36 e AHSS nos ensaios de corrosão pura e erosão-corrosão nos meios de água deionizada e 1.300 ppm de cloretos. Obviamente, após a limpeza química dos óxidos, os aços carbono perderam uma quantidade adicional de massa em relação ao contabilizado nos ciclos diários de ensaio, que pode ser associada às camadas de óxidos aderentes não removidas pela ação das partículas de milho. De forma interessante, a condição de corrosão pura foi responsável pelas

maiores taxas de corrosão, mais evidenciada no meio de água deionizada. O processo de suavização da superfície em erosão-corrosão reduziu as taxas de corrosão, uma vez que uma superfície menos rugosa é menos eletroquimicamente ativa (SOARES *et al.*, 2022). Uma exceção a esse comportamento foi o aço 18Cr8Ni, cujas taxas de corrosão, todavia, foram as mais baixas dentre os materiais (inferior a  $9 \times 10^{-4}$  mm/ano).

Os óxidos porosos e não-aderentes formados na superfície dos aços A36 e AHSS não desempenharam um papel protetor nos meios estudados, uma vez que sua periódica remoção da superfície em erosão-corrosão representou melhora significativa de desempenho. O revestimento da superfície com óxidos no caso do aço carbono, ao contrário de efeito protetor do metal contra a corrosão, pode ser promotor (TAMURA, 2008). No caso de operação em meios agressivos, esses óxidos podem reter elementos agressivos, criando condições de corrosividade ainda mais severas na interface, contudo, em erosão-corrosão o impacto desse fenômeno atenuado. Kayali e demais autores (2013) constataram para aços ferrita-perlita taxas de corrosão inferiores em comparação a um aço dual-phase com boro (0,15% C; 0% Cr) em solução de NaCl a 3,5%. Segundo os autores, a resistência à corrosão regrediu com o aumento da fração de martensita, resultado este que foi verificado no presente trabalho. O aço AHSS apresentou maior taxa de corrosão (2,97 mm/ano) em relação ao aço A36 (2,77 mm/ano) em condição de corrosão pura, todavia, em

erosão-corrosão este apresenta desempenho consistentemente superior, exibindo taxas de corrosão em torno de 30% mais baixas em relação ao A36.

O aço inoxidável 11CrTT de baixo teor de Cromo, apesar de taxas de corrosão drasticamente mais baixas em comparação com os aços carbono, apresentou taxas de corrosão mais altas na condição de corrosão pura (até  $2,57 \times 10^{-3}$  mm/ano em 1.300 ppm de cloretos). De forma interessante, para o aço 18Cr8Ni observou-se taxas de corrosão mais elevadas em erosão-corrosão, o que se associa ao maior dano já observado em erosão pura para esta liga mais macia. A literatura que o impacto de partículas sólidas pode provocar danos à camada passiva deste material, todavia, se tratando de partículas macias sugere-se que os danos sejam pouco significativos (ANDREWS *et al.*, 2015; GIOURNITAS; HODGKIESS; GALLOWAY, 2015; WOOD, R. J.K. *et al.*, 2013).
