Impactos do rompimento da barragem de Fundão (Mariana - MG) na geometria hidráulica do Rio Gualaxo do Norte

RESUMO

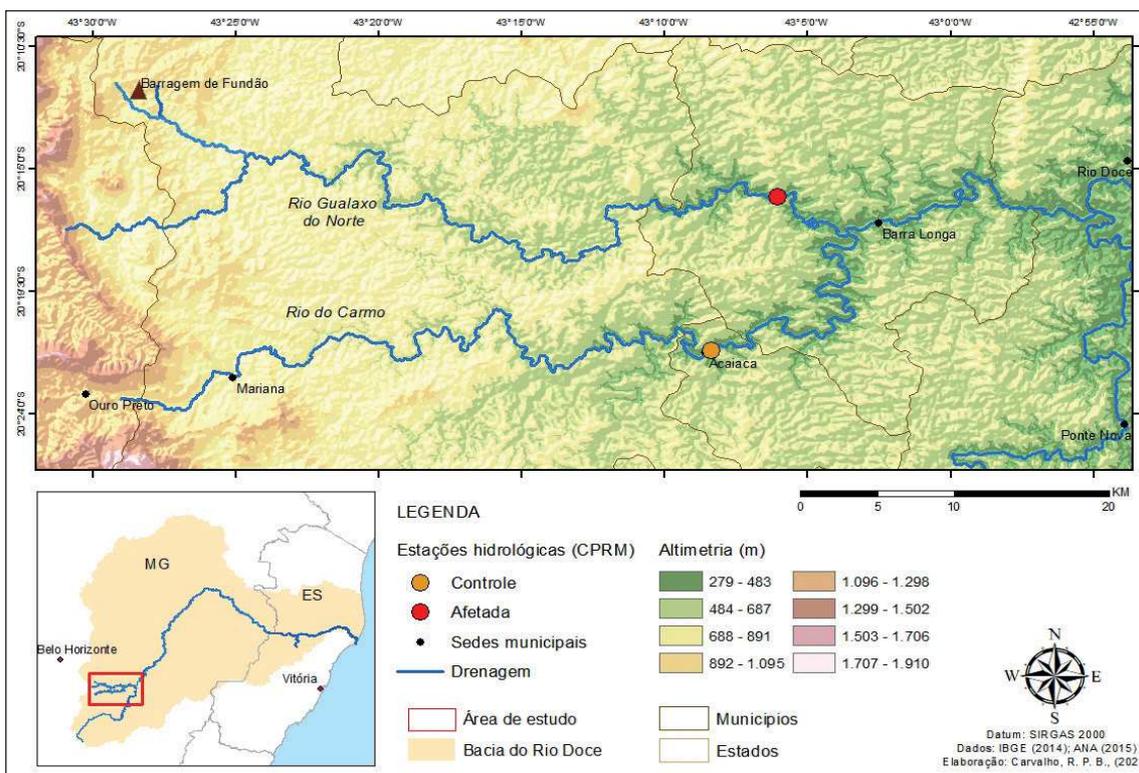
Figura 1. Rios Gualaxo do Norte e do Carmo e estações hidrológicas (fontes de dados).

O rio Gualaxo do Norte é um dos principais afluentes do Alto rio Doce (bacia com cerca de 561,55 km²), e foi o curso d'água de maior porte mais afetado pelo rompimento (DA CUNHA RICHARD, 2020; SANTANA, 2021). Os rejeitos entulharam de imediato os córregos Ferrugem e Santarém, atingindo o Gualaxo do Norte até a confluência com o Rio do Carmo em Barra Longa. Este último foi utilizado como sistema de referência para comparação pois não foi atingido diretamente pelo desastre e possui porte semelhante ao Gualaxo do Norte, ambos de 6^a ordem (*sensu* Strahler). Além disso, as estações hidrológicas que são fontes dos dados utilizados nos dois rios estão situadas nas mesmas declividades (4°) e faixas altimétricas (279 a 483m) - Fig. 1. No Gualaxo do Norte, a distância entre a nascente e a estação (afetada) é em torno de 78,13 km, com desnível topográfico de 636m. Já a distância

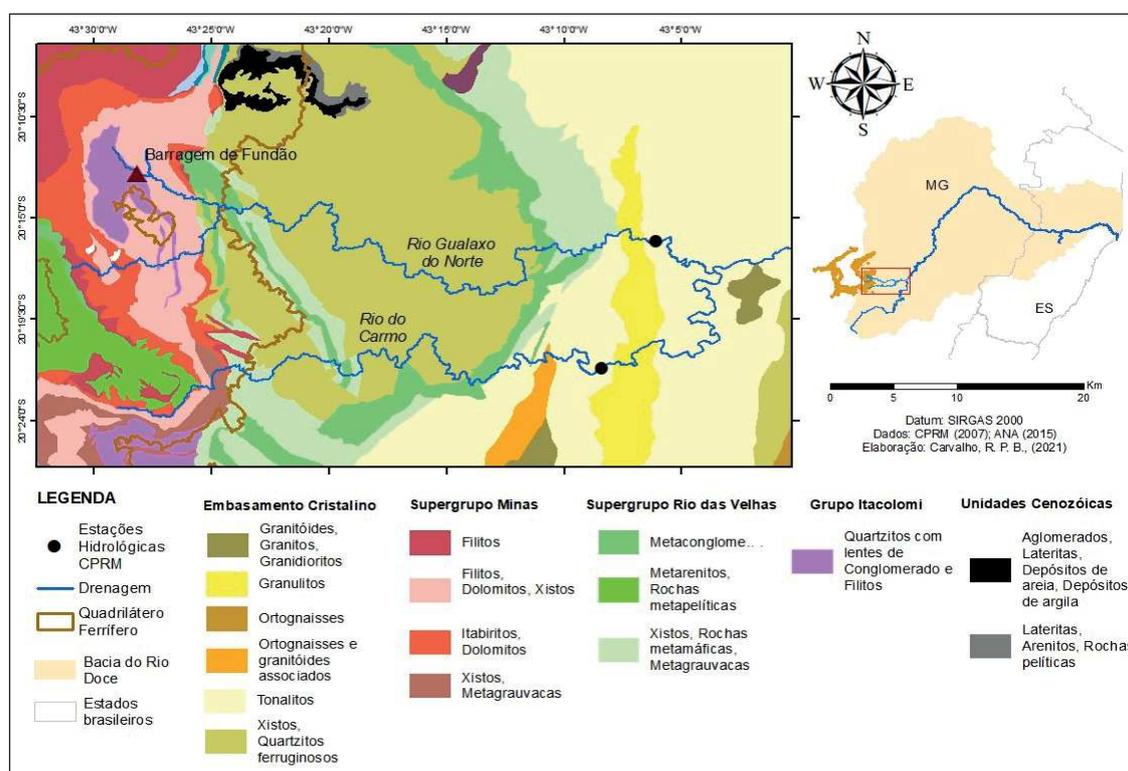
Figura 2. Geologia regional.

Conforme a Figura 2, pode-se observar que a drenagem do rio Gualaxo do Norte possui condicionamento litológico semelhante ao Rio do Carmo, o qual foi utilizado para fins de comparação dos dados hidrológicos. O Alto vale dos rios Gualaxo do Norte e do Carmo assenta-se em litologias do Supergrupo Minas (filitos, dolomitos, itabiritos e xistos) e, parcialmente (a partir de tributários), quartzitos e filitos do Grupo Itacolomi, onde também está localizada a barragem de Fundão. A maior parte dos médio-baixos vales de ambos os rios atravessa as rochas proterozóicas do Embasamento Cristalino, basicamente xistos, quartzitos ferruginosos, tonalitos e granitóides. Em segmentos específicos, os vales são cortados por rochas do Supergrupo Rio das Velhas (xistos, conglomerados, filitos) e por granulitos do Embasamento Cristalino (CPRM, 2007).

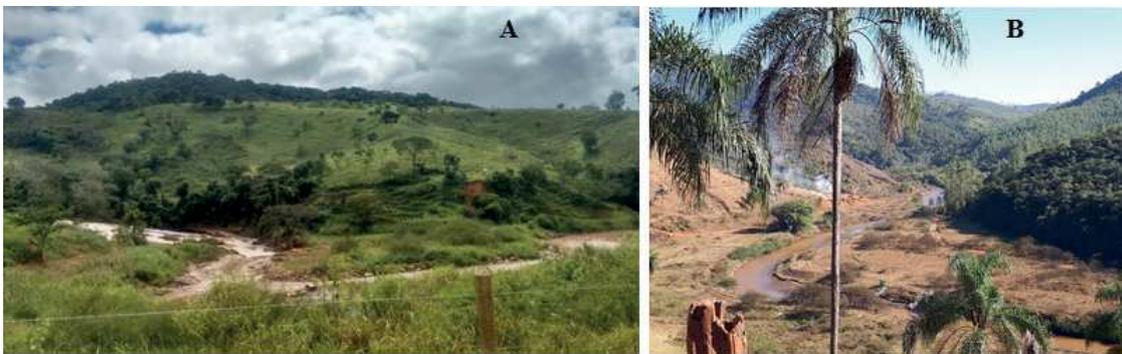
Figura 3. Fundo do vale do rio Gualaxo do Norte em Barra Longa (A) e Ponte do Gama (B).

A passagem da onda de rejeito pelo fundo do vale do Gualaxo do Norte afetou trechos de confluências com tributários a jusante, ora erodindo ora se acumulando ao longo das calhas fluviais (Fig. 3 e 4). Outra parte do fluxo continuou se deslocando e alcançou o rio Doce (CPRM/ANA, 2015a; 2015b; VERVLOET, 2016). No Gualaxo, a lama seguiu a direção preferencial da drenagem com elevada energia. Já nos tributários houve duas ondas de passagem: na primeira, os sedimentos lamosos invadiram as confluências em processos de fluxos remontantes, ocupando a maior parte dos leitos e reduzindo as seções disponíveis para a circulação da água; como consequência, os processos de inundação que se seguiram removeram parte dos depósitos gerados pela primeira onda, formando planícies de rejeito de minério de ferro (VERVLOET, 2016).

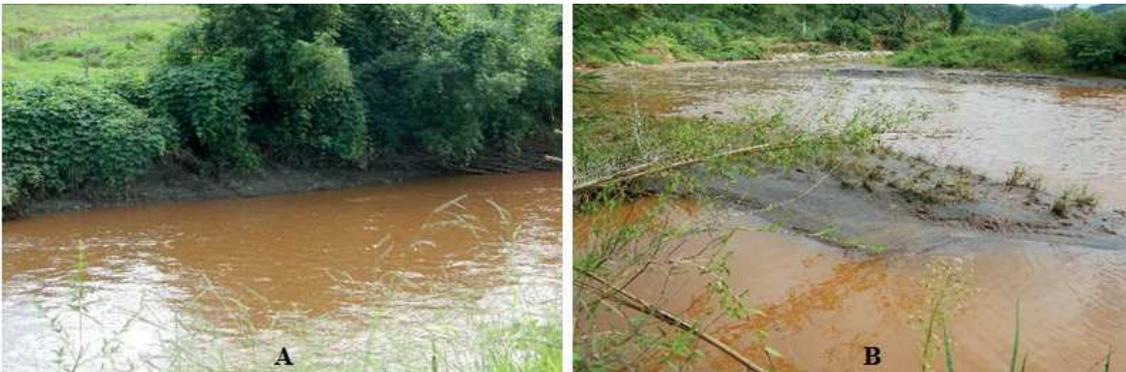
Figura 4. Deposição de rejeito nas margens (A) e leito (B) do rio Gualaxo do Norte.

A deposição do rejeito na planície deve ter modificado a resistência dos ambientes marginais aos processos de recuo e à migração lateral do Gualaxo do Norte. Porém, os dados da Figura 4 não mostram que os depósitos silto-arenosos tenham facilitado a abertura da seção transversal do canal pela erosão marginal ou pela desestabilização das margens (quedas, desbarrancamentos), já que o mesmo tornou-se mais estreito. Este fato pode estar associado à maior resistência conferida pelos demais materiais das margens, em relação ao rejeito (o qual é removido por processos predominantemente pluviais), a saber: o substrato rochoso e o antigo material aluvial da planície (areno-argiloso). Porém, é importante lembrar que o intervalo temporal de análise é relativamente curto para a confirmação destas hipóteses, exigindo um maior período de monitoramento.

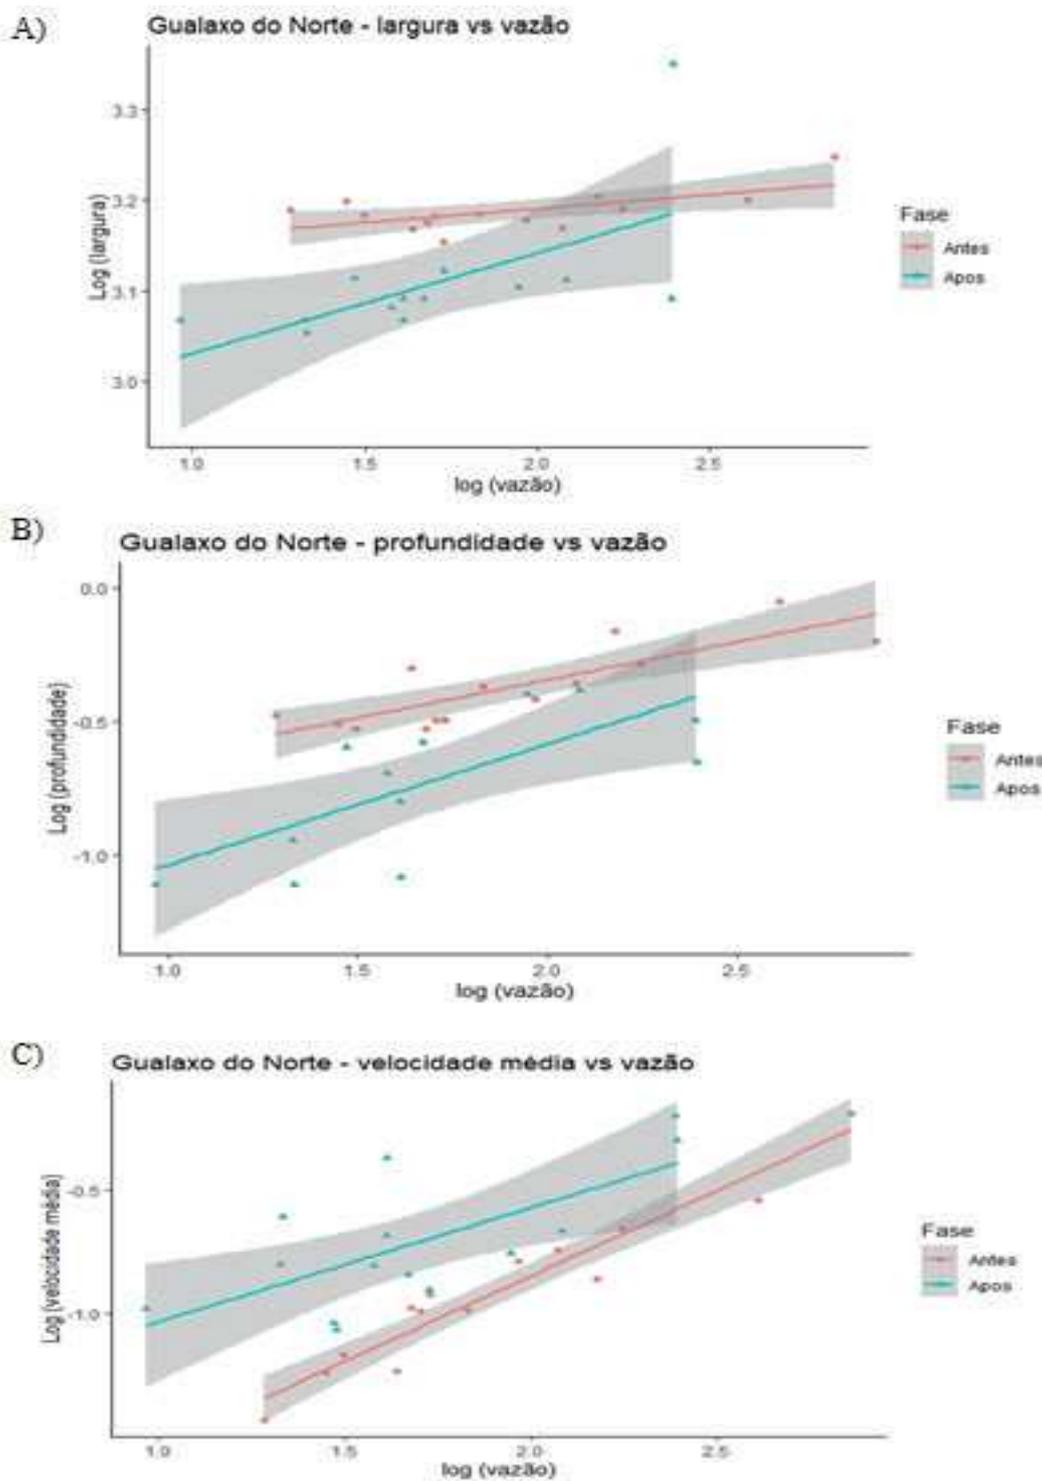
Figura 5. Relações entre variáveis geométricas do rio Gualaxo do Norte nos períodos pré (2011-2015) e pós-rompimento (2016-2020). O sombreado indica o erro-padrão relativo ao ajuste das retas de regressão.

A Figura 5 mostra a dinâmica de ajuste do Gualaxo do Norte após o rompimento da barragem em 2015. Os resultados indicam que o rio teve a largura, profundidade e velocidade da água alterados (representado pelo valor do intercepto ou β_0), no entanto a inclinação das retas são similares (coeficiente β_1). Além disso, o momento após o rompimento possui um maior erro-padrão, ou seja, o ajuste da equação possui um maior erro em relação ao valor médio estimado.

A redução da largura e a diminuição da profundidade do canal do rio Gualaxo do Norte (estreitamento da seção fluvial) condicionaram o aumento da velocidade do fluxo no trecho estudado, mostrando ajustes característicos de trechos fluviais de porções superiores das bacias, onde há a tendência de maiores declividades e energia de transporte (STEVAUX; LATRUBESSE, 2017; MAGALHÃES JÚNIOR *et al.*, 2020). Por outro lado, o canal do Rio do Carmo não apresentou modificações significativas, conforme o esperado, pois os depósitos de rejeitos ficaram restritos à zona de confluência com o Gualaxo do Norte (fluxos remontantes) – Fig. 6.

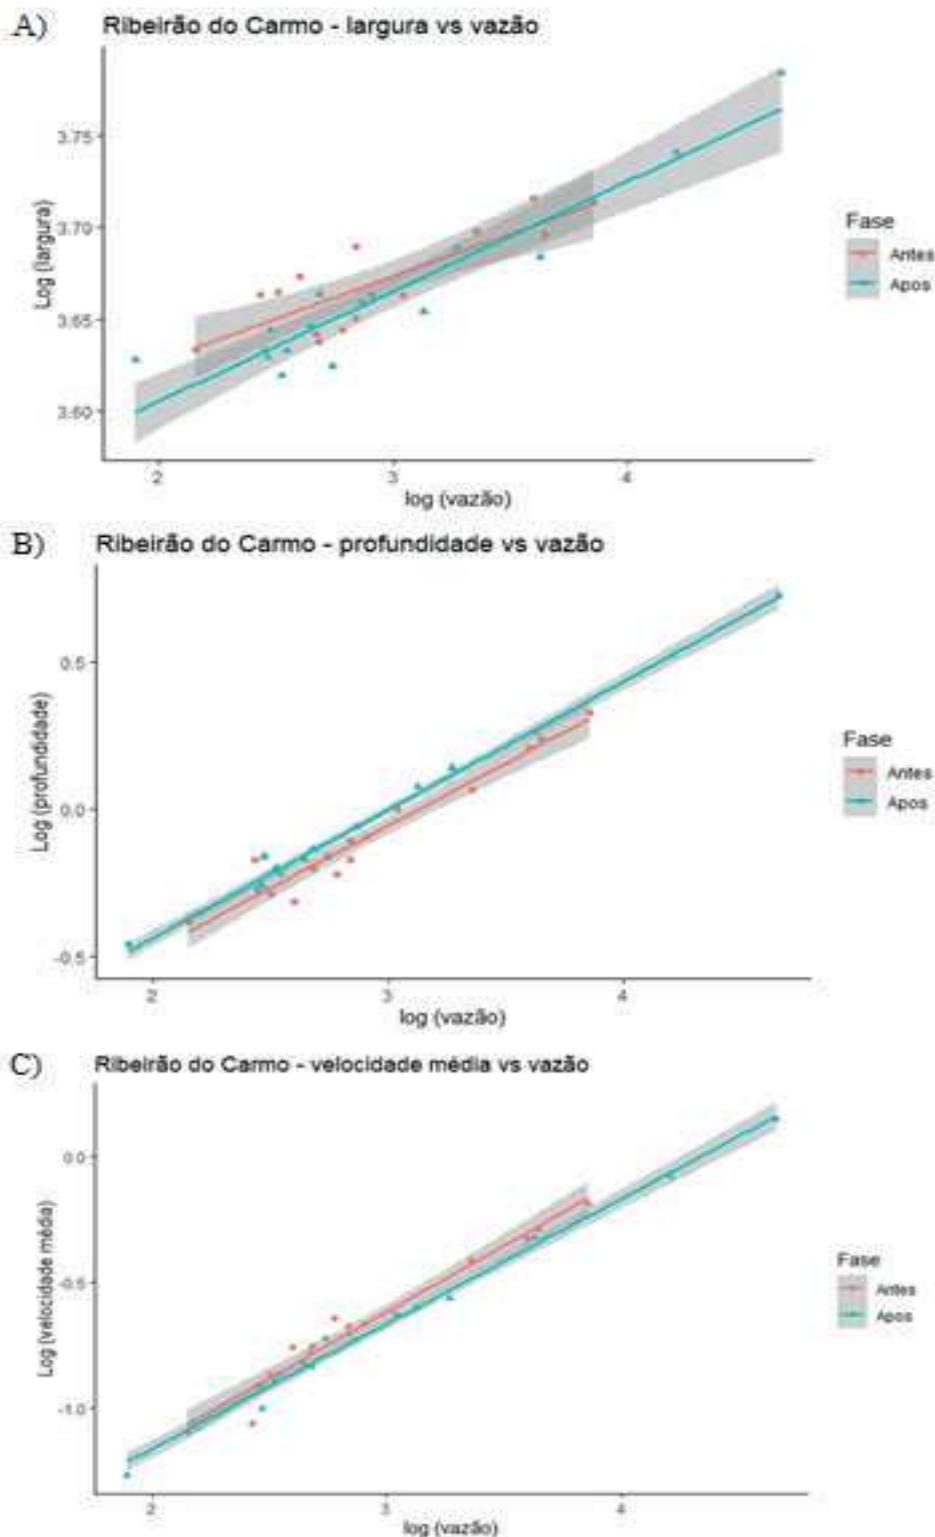
Figura 6. Relações entre variáveis geométricas do Rio do Carmo nos períodos pré (2011-2015) e pós-rompimento (2016-2020). O sombreado indica o erro-padrão relativo ao ajuste das retas de regressão.

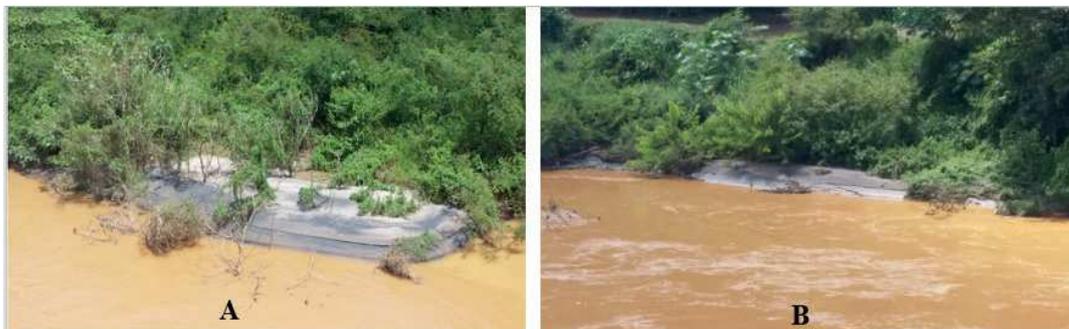
Figura 7. Depósitos de rejeito remobilizado no rio Gualaxo do Norte.

ferro, alumínio, manganês e cromo. Estas características conferem propriedades bastante diferentes ao material entre os estados úmido e seco no que se refere à plasticidade e à resistência à erosão. Sulcos erosivos na planície recoberta por rejeito mostram que, quando seco, o material silto-arenoso pode ser removido durante as chuvas e levado para a calha fluvial, o que ressalta a importância do monitoramento do rejeito ao longo do tempo (Figura 7).

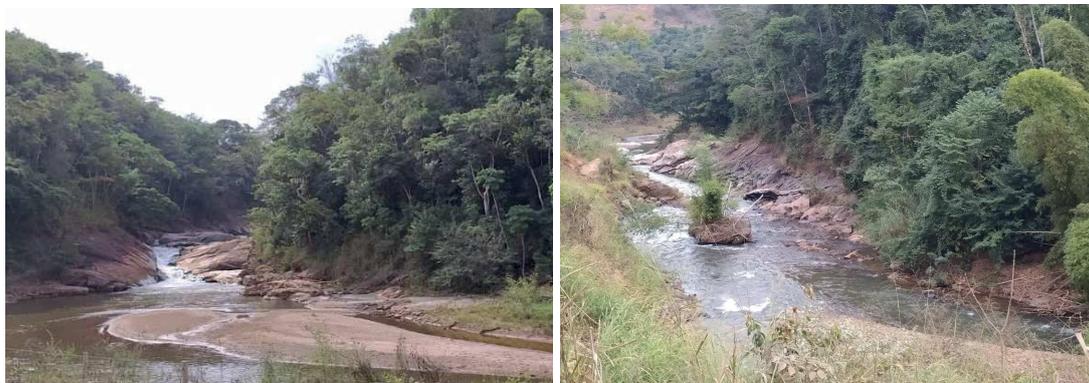
Figura 8. Trecho do rio Gualaxo do Norte com corredeira em leito rochoso ao fundo e leito aluvial em primeiro plano (A) e trecho com leito rochoso (B).

em substrato rochoso que, frequentemente, coincidem com corredeiras já existentes antes do rompimento (Figura 8).
