UNIVERSIDADE FEDERAL DE MINAS GERAIS
ESCOLA DE ENGENHARIA DA UFMG
CURSO DE MESTRADO EM GEOTECNIA E TRANSPORTES

PROPOSTA DE UM MODELO DE GERÊNCIA DE PAVIMENTOS URBANOS
PARA CIDADES DE GRANDE PORTE

Dissertação apresentada ao Curso de Mestrado em Geotecnia e Transportes da Universidade Federal de Minas Gerais, como requisito parcial à obtenção do título de Mestre em Geotecnia e Transportes.

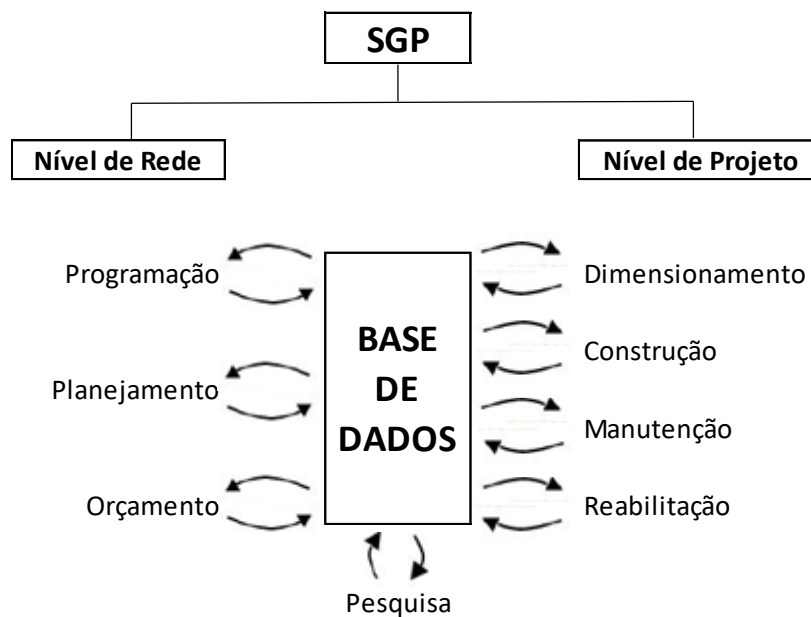
Figura 1: Níveis de análise

Tradicionalmente, existem dois níveis de análise na gerência de pavimentos: nível de rede e nível de projeto, conforme Figura 1.

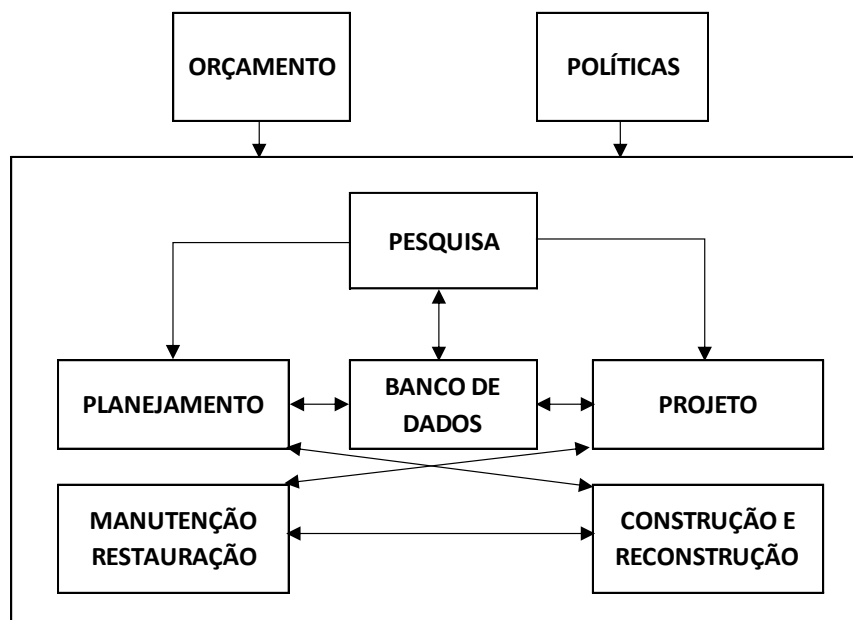
Figura 3: Estruturação de um SGP

A implementação de um sistema de gerência de pavimentos bem estruturado contribui para a tomada de decisões mais eficazes, prolongando a vida útil e garantindo a sustentabilidade técnica e econômica de toda a malha viária considerada. De acordo com DNIT (2011), um Sistema de Gerência de Pavimentos deve ter componentes que se interagem, como o planejamento, o projeto, a construção e a manutenção dos pavimentos, conforme Figura 3.

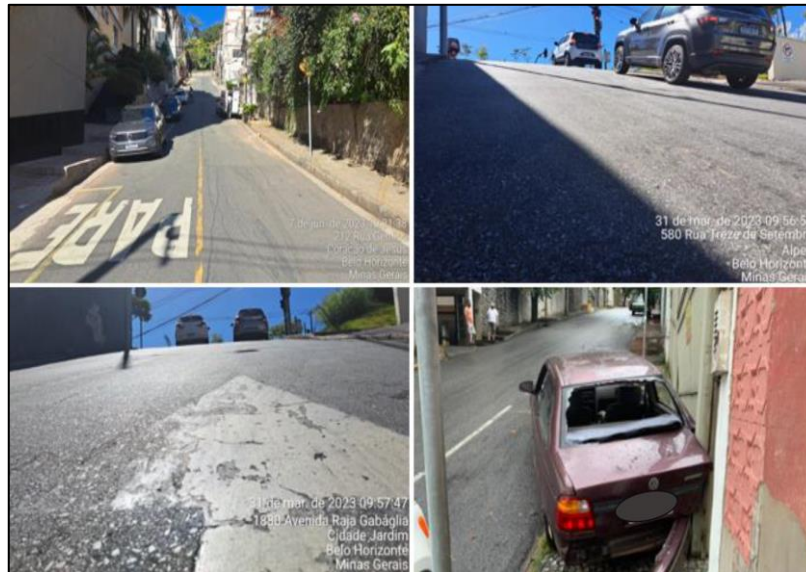
Figura 12: Exemplos de Rampas de Alta Declividade em Belo Horizonte

Para os pavimentos viários, o relevo acidentado é um fator geométrico restritivo para viabilidade de projetos. Após implantados, dependendo das características do revestimento, as vias possuem problemas de atrito pneu-pavimento com risco de acidentes por escorregamentos e derrapagens. Outros problemas ocorrem devido à formação de enxurradas quando na incidência de chuvas fortes que, pela velocidade, produzem o carregamento de materiais provenientes dos deslocamentos de revestimentos asfálticos, sobretudo aqueles com trincamento interligado com erosão nos bordos. As chuvas chegam aos fundos de talvegues com muita velocidade, obstruindo os dispositivos de drenagem pluvial e ocasionando problemas hidrológicos como alagamentos e inundações, acelerando assim a deterioração dos pavimentos. Nas Figura 12, é possível observar as características do relevo acidentado de Belo Horizonte e perceber os problemas de macrotextura do revestimento asfáltico, aplicado com misturas asfálticas densas convencionais em vias de alta declividade, prejudicando o atrito pneu-pavimento pela deterioração natural do revestimento e polimento dos agregados, comprometendo a funcionalidade do pavimento, sobretudo a segurança.

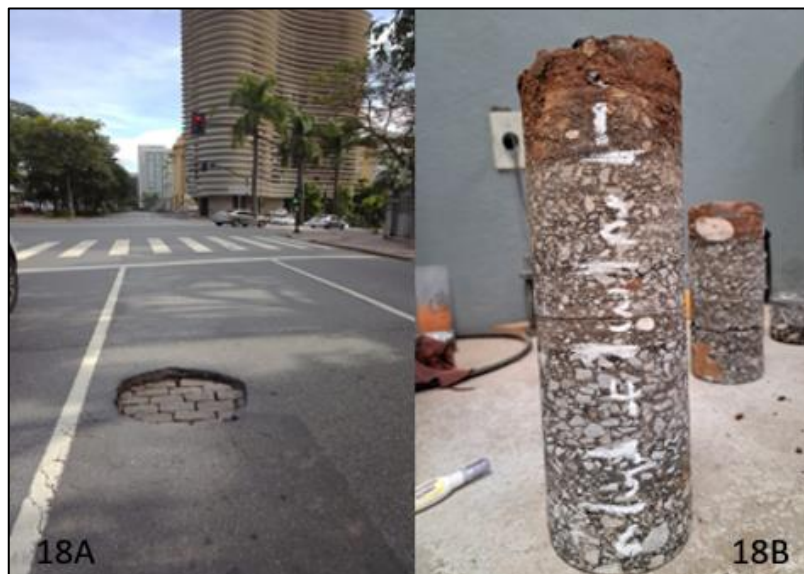
Figura 19: Revestimentos Asfálticos Sobre Pavimentos Existentes em Belo Horizonte

Com a indisponibilidade das cangas ferruginosas ao longo dos anos, fruto das atividades mineradoras, os materiais britados, cimentados e reciclados foram amplamente utilizados na concepção dos pavimentos viários do município. A partir da década de 1940, com a expansão demográfica e o aumento do tráfego, ações de M&R para reforço dos pavimentos foram necessárias para garantir o desempenho necessário, sendo aplicadas sucessivas camadas de CBUQ sobre os pavimentos existentes. Hoje, tem-se uma rede heterogênea com pavimentos com múltiplas camadas de CBUQ aplicadas sobre os revestimentos originais, conforme Figura 19.

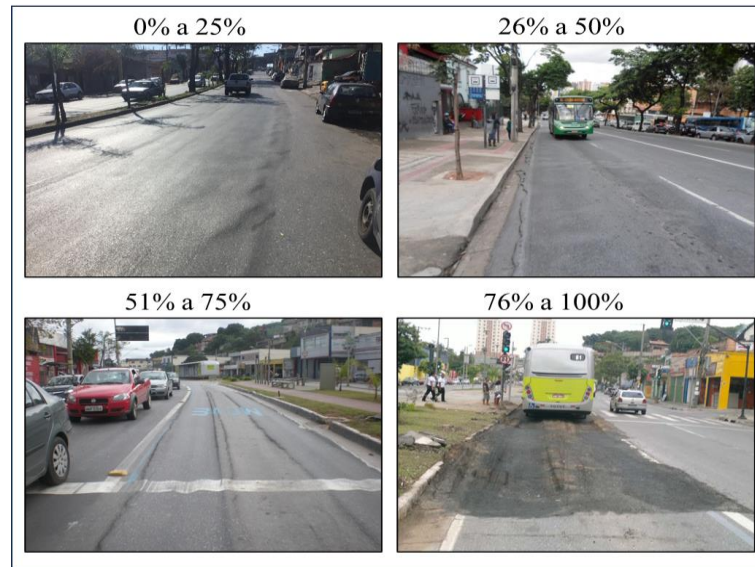
Figura 28: Intervalos de abrangência de afundamentos nas trilhas de roda

4. **Afundamentos nas trilhas de roda:** É uma deformação permanente caracterizada por depressão da superfície do pavimento, acompanhada, ou não, de solevamento, podendo apresentar-se sob a forma de afundamento plástico, causado pela influência plástica de uma ou mais camadas do pavimento ou de subleito, e afundamento de consolidação, causado pela consolidação diferencial de uma ou mais camadas de pavimento ou de subleito. Nas trilhas de roda são caracterizados por extensões contínuas superiores a 6 metros (DNIT 2006). As considerações sobre os intervalos de abrangência encontram-se ilustradas na Figura 28.

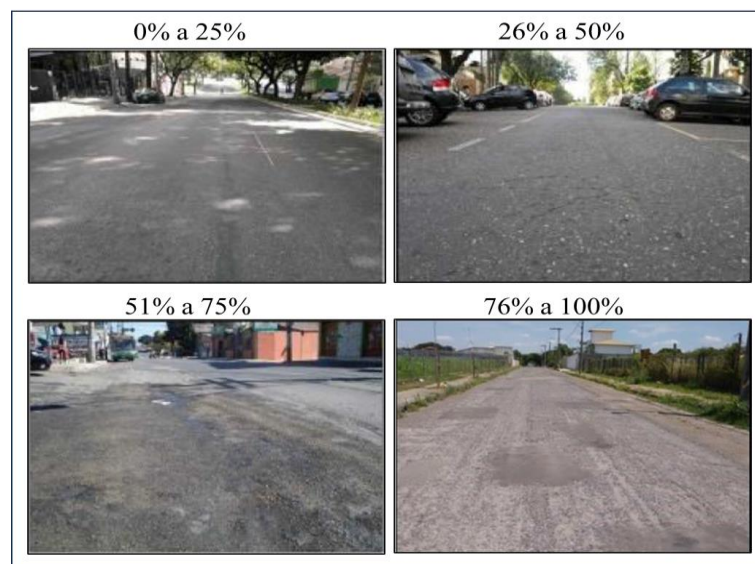
Figura 31: Intervalos de severidade de desgaste

6. Desgaste: Desgaste é a perda de agregados e/ou argamassa fina do revestimento asfáltico e caracteriza-se pela aspereza superficial anormal, com perda do envolvimento betuminoso e arrancamento progressivo dos agregados (DNIT 2006). As considerações sobre os intervalos de severidade encontram-se ilustradas na Figura 31.

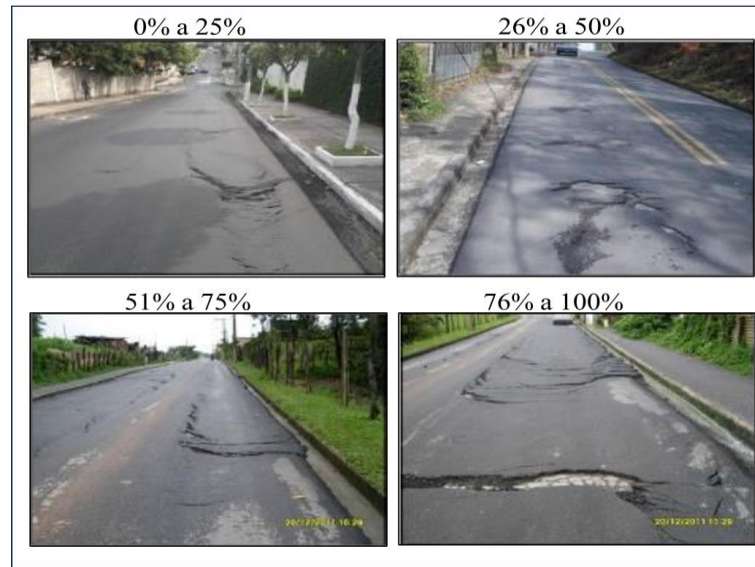
Figura 34: Intervalos de abrangência de escorregamentos

9. Escorregamento: É um movimento horizontal do revestimento ocasionado pelos esforços tangenciais transmitidos pelos eixos dos veículos (frenagem e aceleração) ou pela força centrípeta e que produzem uma ondulação curta e abrupta na superfície do pavimento em forma de meia lua. Pode ser encontrado nas regiões de aceleração e de desaceleração, como rampas acentuadas (aclives ou declives), curvas horizontais de raio pequeno, interseções e próximo a paradas de ônibus ou obstáculos (lombadas ou sonorizadores) (DNIT 2006). As considerações sobre os intervalos de abrangência encontram-se ilustradas na Figura 34.

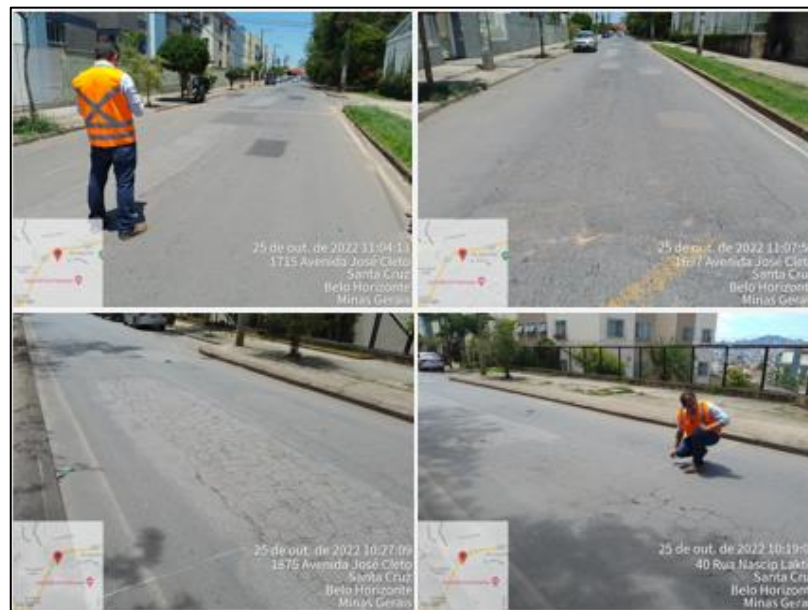
Figura 36: Vistorias de campo para avaliação dos métodos do IGG, PCI e ICP-SUDECAP

Após aplicação dos métodos de avaliação dos pavimentos flexíveis em campo, em segmentos viários com condições distintas de conservação, tem-se que os métodos do IGG e PCI apresentam-se mais conservadores comparativamente ao método do ICP. Isso ocorre, possivelmente, por serem concebidos para avaliação de pavimentos aeroportuários e rodoviários, em que se têm velocidades praticadas mais elevadas e ponderação mais severa para determinados defeitos que em meio urbano não são tão relevantes, seja pela tipologia ou característica do tráfego. Outro fator a ser considerado é o tempo dispendido para as avaliações de campo, em que o ICP se mostra muito mais ágil em relação aos demais métodos de avaliação, possibilitando uma varredura de malha viária bem mais abrangente, com resultados de caracterização, estimativa de serviços e custos de forma dinâmica. Na Tabela 13, tem-se um resumo das características observadas nas avaliações e nas Figuras 36 e 37 as avaliações de campo e os resultados comparativos dos métodos considerados.

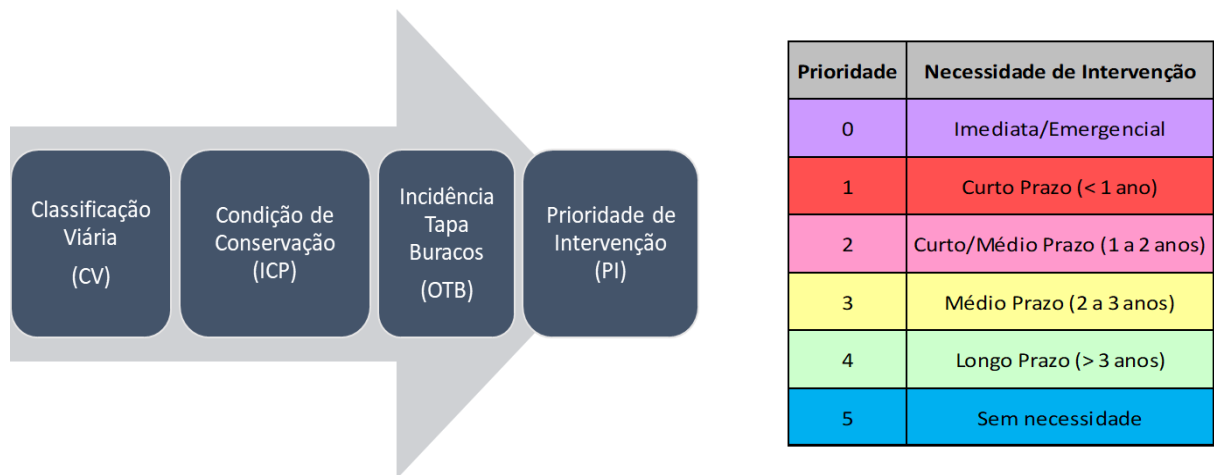
Figura 39: Escala de Prioridade de Intervenção

Para a priorização das intervenções de manutenção viária do município, após a determinação do ICP, tem-se o cruzamento com os dados de tráfego da malha viária e o histórico de manutenções corretivas (tapa buracos), determinando-se a prioridade de intervenção (PI). Com essa ferramenta, é possível a elaboração de programas de manutenção viária de forma setorizada, atendendo às principais demandas de cada região do município, simplesmente filtrando os dados de forma crescente de prioridade. Na Figura 39 e na Tabela 14, são apresentadas as escalas de prioridade de intervenção de acordo com a condição de conservação, o tráfego e o histórico de ações de manutenção corretiva.

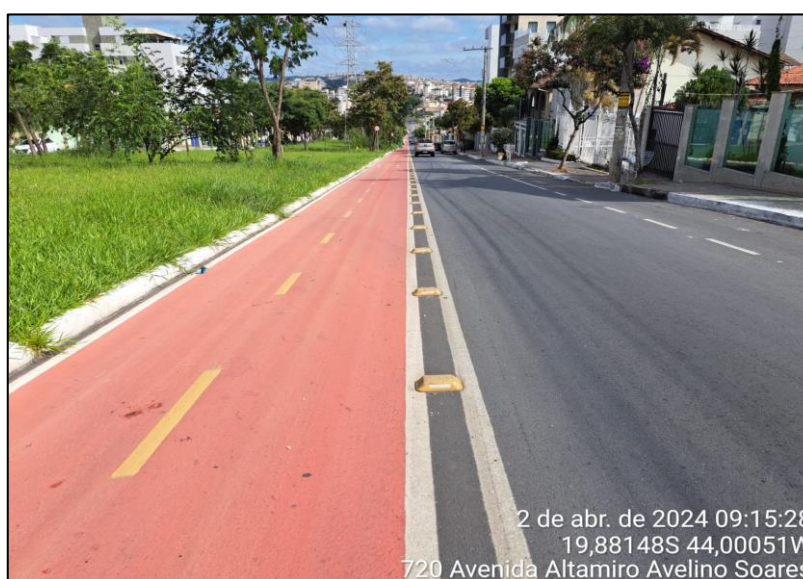
Figura 52: Pavimento íntegro sem necessidade de intervenção

Pavimento usufruindo de plenas condições funcionais, sem ocorrência de defeitos de superfície que demande qualquer intervenção de M&R, conforme Figura 52.

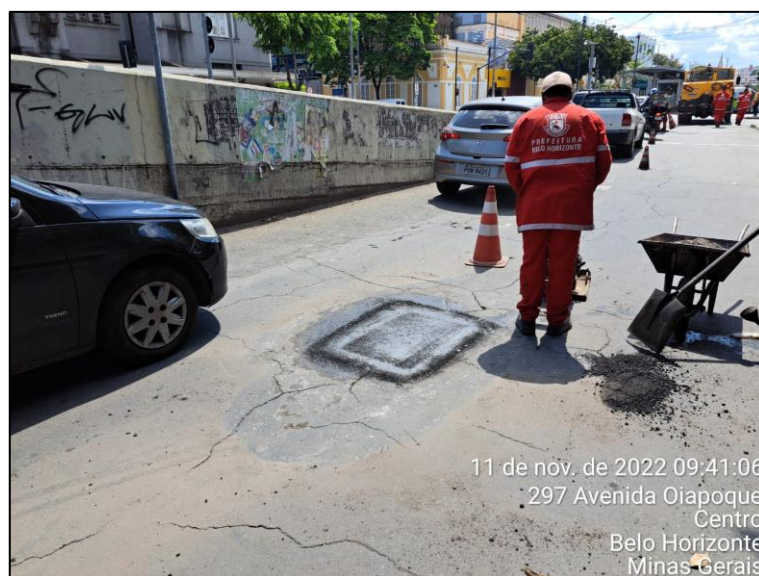
Figura 53: Reparo pontual no pavimento

Ações rotineiras de monitoramento através de inspeções regulares de campo, reparo de pequenos danos no pavimento através de intervenções pontuais visando garantir a sua funcionalidade. Tratam-se, portanto, de ações correntes de manutenção, conforme ilustrado na Figura 53.

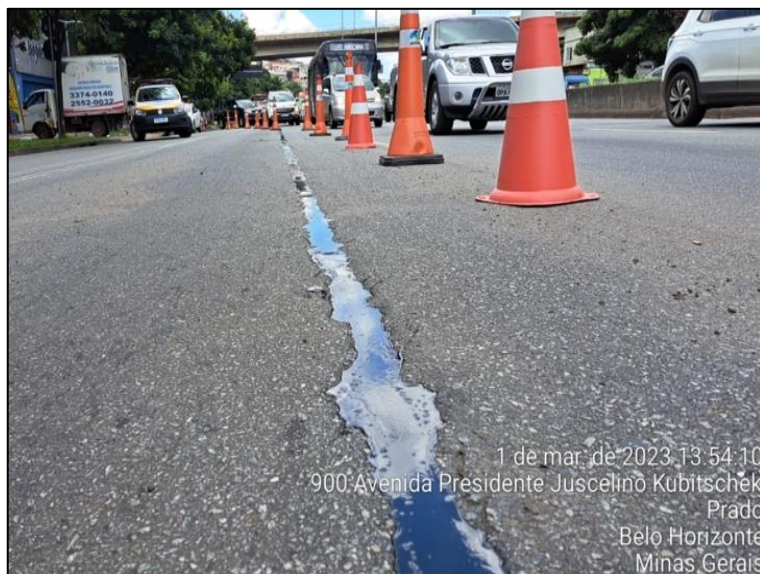
Figura 54: Selagem de trinca longitudinal

De acordo com DNIT (2006), a selagem de trincas consiste no enchimento de trincas e fissuras do revestimento com materiais como cimentos asfálticos, asfaltos diluídos, emulsões ou selantes especiais para impedir a penetração de água nas camadas inferiores (Figura 54). Segundo Silva (2008), no Brasil a vida útil média da selagem de trincas é de 4 a 5 anos.

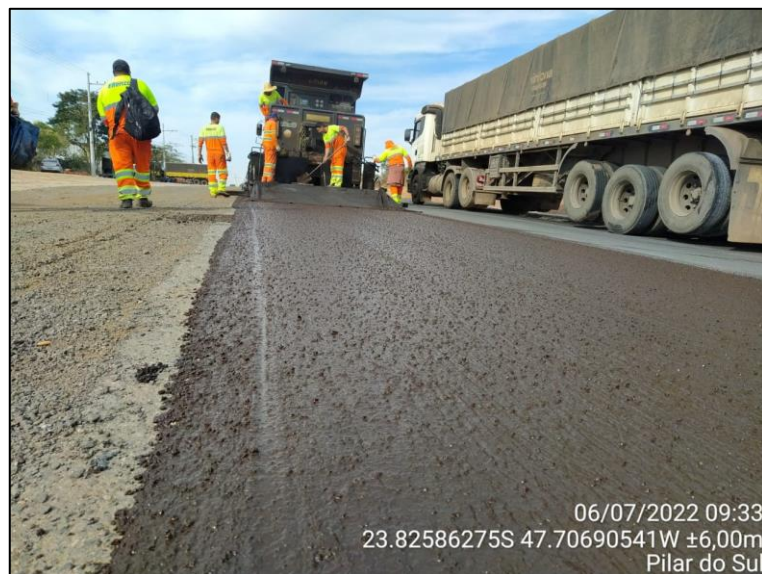
Figura 55: Aplicação de microrevestimento asfáltico a frio

Conforme define Branco et al. (2011), microrevestimento asfáltico a frio (MRAF) é constituído por uma mistura betuminosa fluida a frio com emulsão asfáltica, em geral modificada por polímero elastomérico de ruptura controlada, realizada “in situ” com equipamento apropriado e posteriormente espalhada sobre o pavimento existente, em estado fluido e numa camada bastante delgada. Ainda segundo o autor, os custos são satisfatórios, sendo, portanto, uma técnica em concorrência com as técnicas a quente, uma vez que consegue boas características de aderência dos pneus, rugosidade superficial e, principalmente, impermeabilização. De acordo com Silva (2008), o microrevestimento é recomendado para a manutenção em geral de vias urbanas e rodovias de tráfego médio e pesado. Segundo o autor, no Brasil a vida útil média do microrevestimento, para uma espessura de 1,2 cm, está compreendida entre 2 e 4 anos. É uma opção que visa prolongar a vida útil do pavimento a um custo relativamente baixo, com menor impacto no tráfego e sem comprometimento do greide do pavimento, conforme ilustrado na Figura 55.

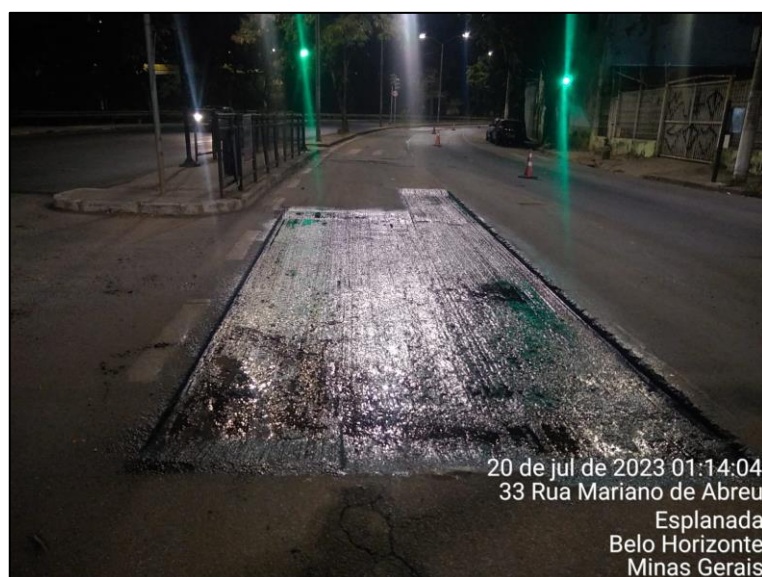
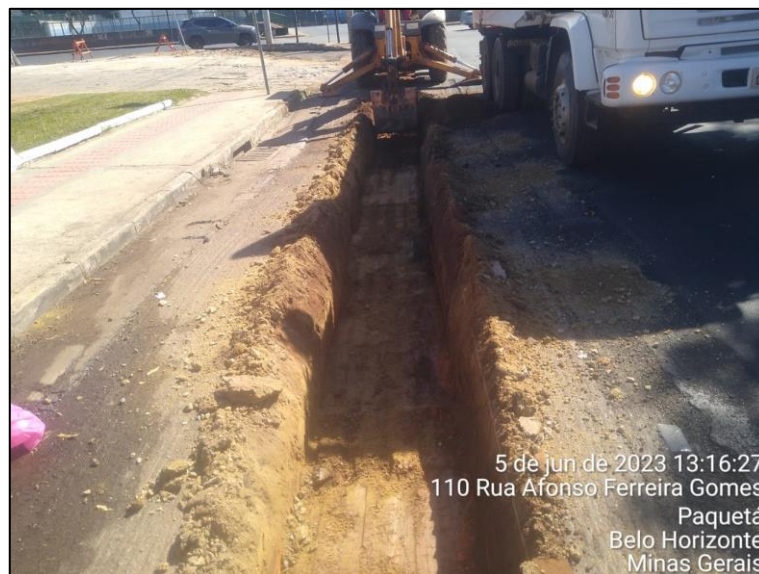
Os RP são ações para a recuperação funcional de pavimentos através de reparos parciais, geralmente remendos superficiais e profundos, corrigindo defeitos descontínuos, de caráter estrutural e funcional, manifestados através de trincamentos interligados, deformações, afundamentos e irregularidades, garantindo a funcionalidade do pavimento, isto é, o conforto ao rolamento com segurança aos usuários, conforme Figuras 56 e 57.

Figura 56: Recuperação funcional de pavimento através de remendo superficial

Figura 57: Recuperação estrutural de pavimento através de remendo profundo

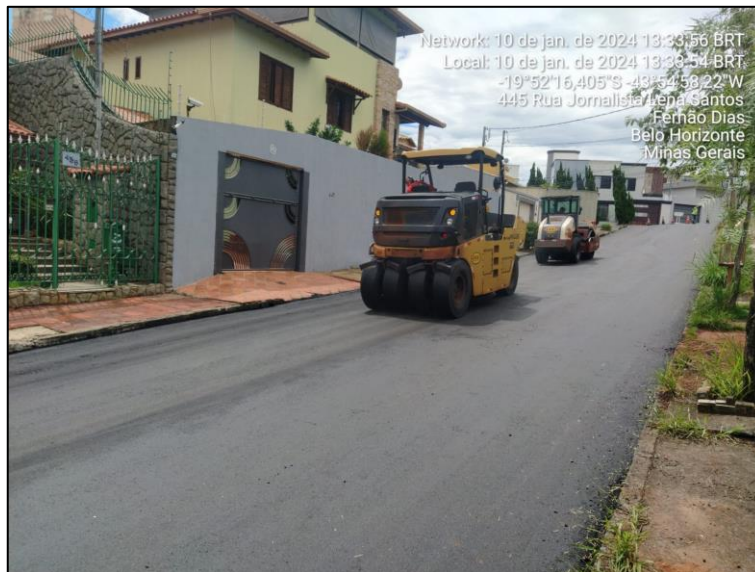
Figura 59: Recapeamento com CBUQ convencional faixa C CAP 50/70

Sobre os materiais considerados para a manutenção e reabilitação de pavimentos dentro do modelo proposto, cabe ressaltar que, para as vias locais, pelo desempenho satisfatório ao longo do tempo, são considerados revestimentos asfálticos convencionais com misturas asfálticas densas. É considerado o CAP 50/70, classificação tradicional no Brasil quanto à penetração norma DNIT 095/2006 – EM e as faixas granulométricas são: (i) faixa C para camada de rolamento e (ii) faixa D para reperfilamento (Norma DNIT 031/2006 – ES). Na Figura 59 tem-se o recapeamento asfáltico de uma via local com CBUQ faixa C CAP 50/70.

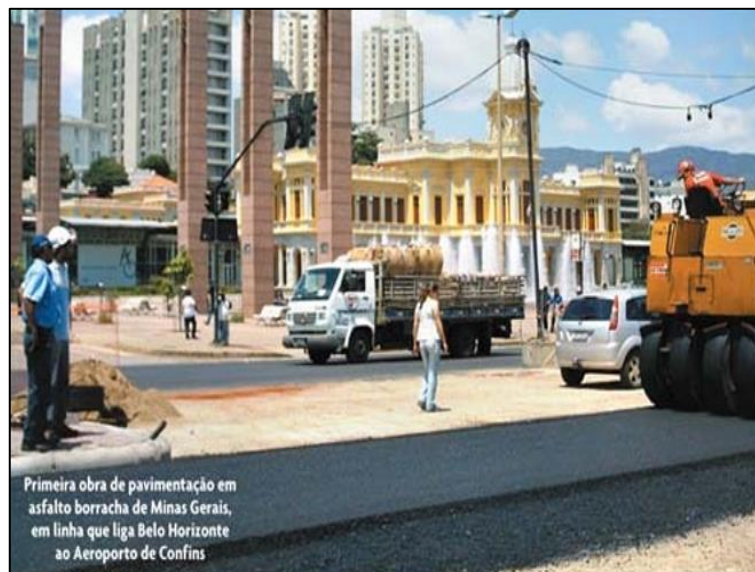
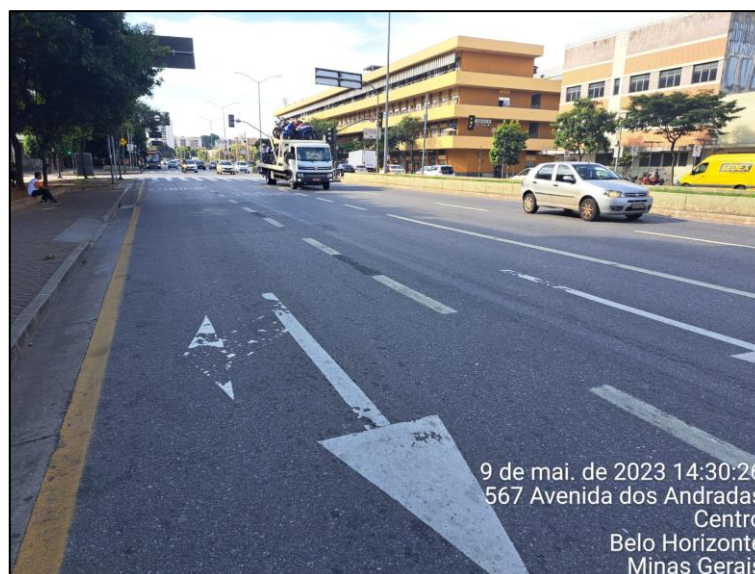
Para as vias coletoras, devido à maior solicitação de tráfego e dificuldades operacionais de intervenções de maior porte (reciclagem e reconstrução), são considerados revestimentos asfálticos de maior desempenho (misturas asfálticas com CAP modificado por borracha) para a camada de rolamento. Essa consideração se dá pela avaliação da condição funcional dos pavimentos restaurados com esse tipo de mistura e o seu respectivo desempenho. Um exemplo é a Avenida dos Andradas, que foi objeto de reabilitação em 2007 por recapeamento asfáltico, sendo a primeira obra de pavimentação com asfalto borracha em Minas Gerais, e que até 2023 vem desfrutando de uma condição funcional regular, conforme evidenciado nas Figuras 60 e 61.

Figura 60: Pavimentação em asfalto borracha - Avenida dos Andradas em 2007

Figura 61: Condição funcional do pavimento da Avenida dos Andradas em 2023

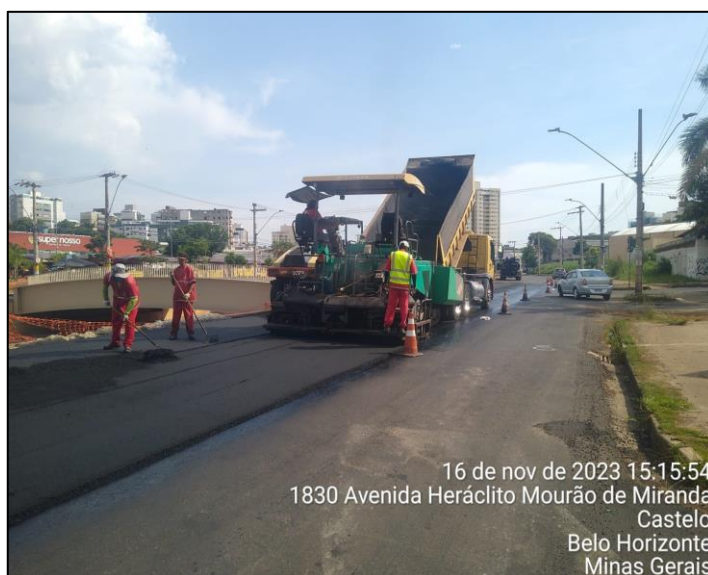
Figura 62: Execução de recapeamento asfáltico com asfalto borracha

Assim, pela condição atual da camada de rolamento, considera-se para as vias coletoras o CAP modificado por adição de borracha (Norma DNIT 112/2009 – ES), ilustrado na Figura 62, e para as camadas de reperfilamento e ligação o CAP 50/70, e as faixas granulométricas são: (i) faixa C para camada de rolamento e (ii) faixa D e B para as camadas de reperfilamento e ligação respectivamente (Norma DNIT 031/2006 – ES).

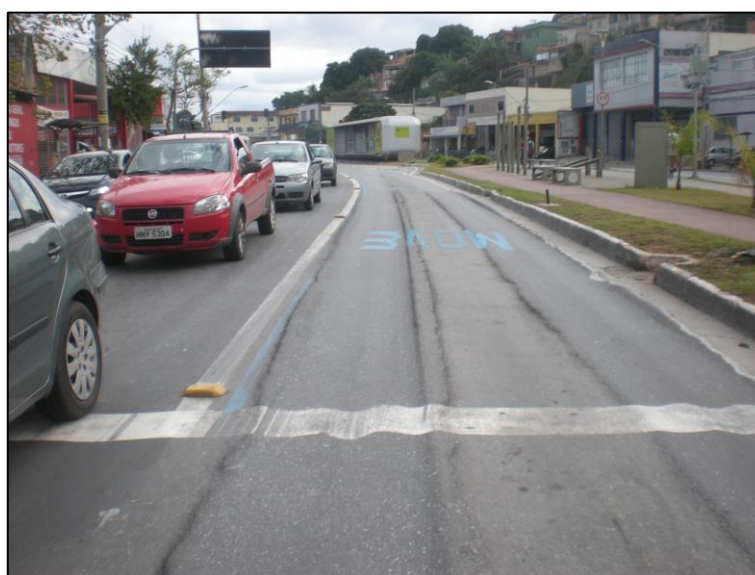
Figura 63: Afundamento nas trilhas de roda

Para as vias arteriais, considera-se a utilização de misturas asfálticas do tipo Stone Mastic Asphalt (SMA) devido, principalmente, à maior solitação de tráfego, principalmente afundamento nas trilhas de roda, e condições de segurança, devido à melhoria das condições de atrito pneu-pavimento. Na Figura 63, tem-se a ilustração de afundamento nas trilhas de roda numa faixa exclusiva de transporte coletivo.

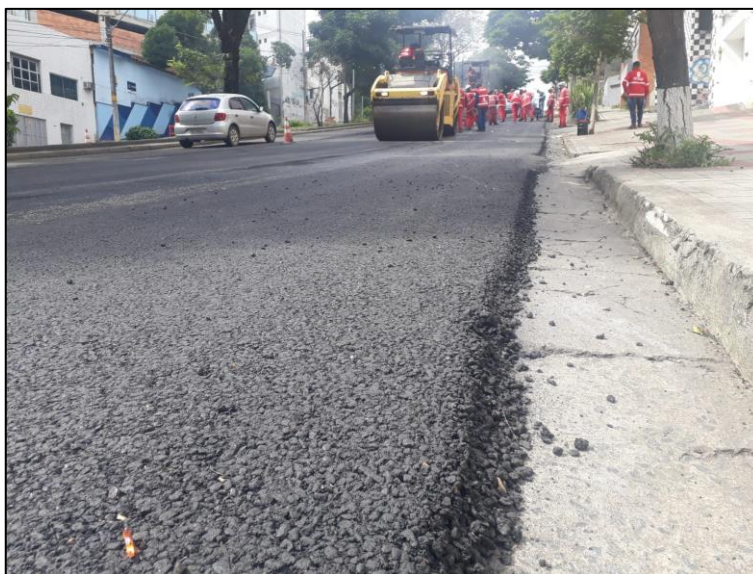
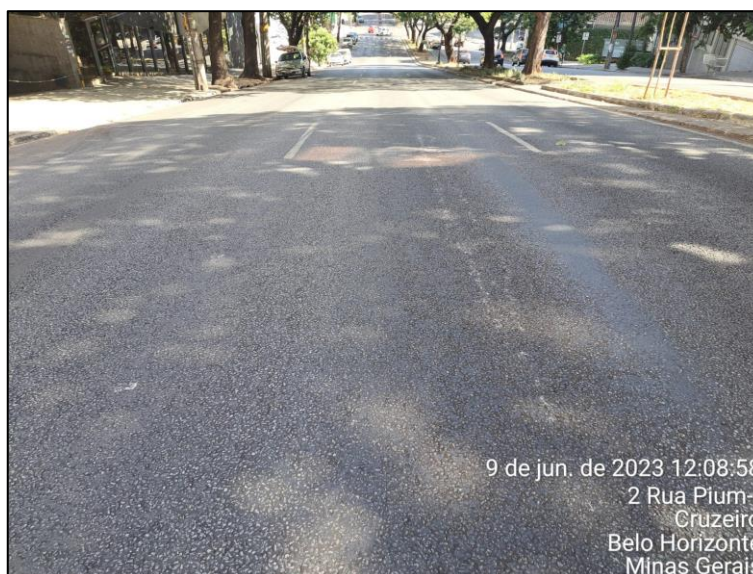
A aplicação de misturas asfálticas tipo SMA em Belo Horizonte é muito recente e, apesar de incipiente, o desempenho dessas misturas quanto à funcionalidade, sobretudo ocorrência de defeitos superficiais, são muito bons. Um exemplo é a Avenida do Contorno, que teve um segmento recapeado em SMA em 2020 e três anos depois apresenta-se em plenas condições de conservação, atendendo aos critérios de desempenho e segurança, conforme Figuras 64 e 65.

Figura 64: Aplicação de mistura asfáltica tipo SMA – Avenida do Contorno em 2020

Figura 65: Condição funcional do pavimento da Avenida do Contorno em 2023

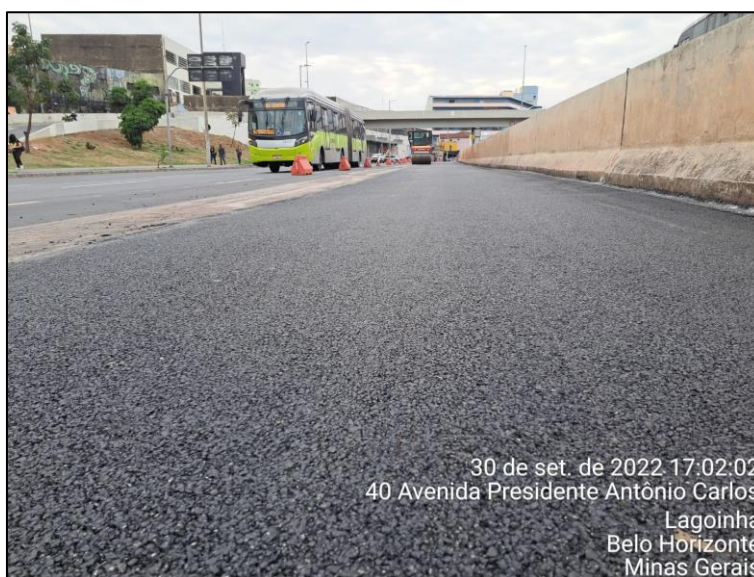
Figura 66: Aplicação de camada de SMA 0/11S

Dessa forma, para o concreto asfáltico da camada de rolamento das vias arteriais, considera-se o CAP modificado por polímero elastomérico (Estireno-Butadieno-Estireno - SBS) ANP tipo 60/85-E, norma DNIT 129/2010-EM, e para as camadas de reperfilamento e ligação o CAP 50/70, e as faixas granulométricas são: (i) SMA 0/11S pela norma alemã ZTV Asphalt StB 94/2001 (Figura 65) e (ii) faixa D e B para as camadas de reperfilamento e ligação respectivamente (Norma DNIT 031/2006 – ES). Na Figura 66 tem-se a aplicação de uma camada de rolamento composta de uma mistura tipo SMA 0/11S.

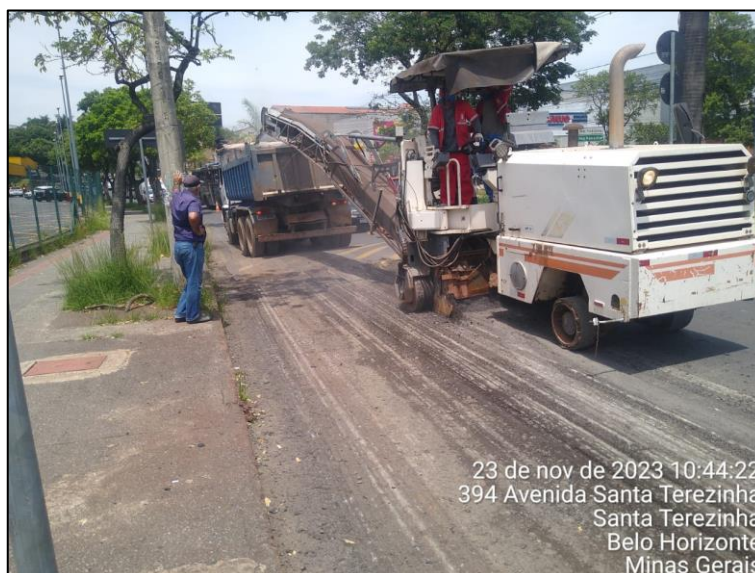
Figura 67: Fresagem a frio de revestimento asfáltico

A fresagem é feita por equipamentos denominados fresadoras. Em vias urbanas, geralmente utiliza-se equipamentos de médio porte (Wirtgen W1000 ou similar), pela versatilidade, acompanhados de vassouras mecânicas para a limpeza da superfície fresada. O resíduo gerado pela fresagem, chamado RAP “Reclaimed Asphalt Pavement”, é um material nobre de boas características estruturais, podendo ser reciclado a quente, em misturas asfálticas usinadas a quente, a frio, em misturas asfálticas usinadas a frio, ou utilizado, com ou sem mistura, como camada estruturante de pavimentos (base, subbase, reforço do subleito). A Figura 67 ilustra uma fresagem rasa padrão.

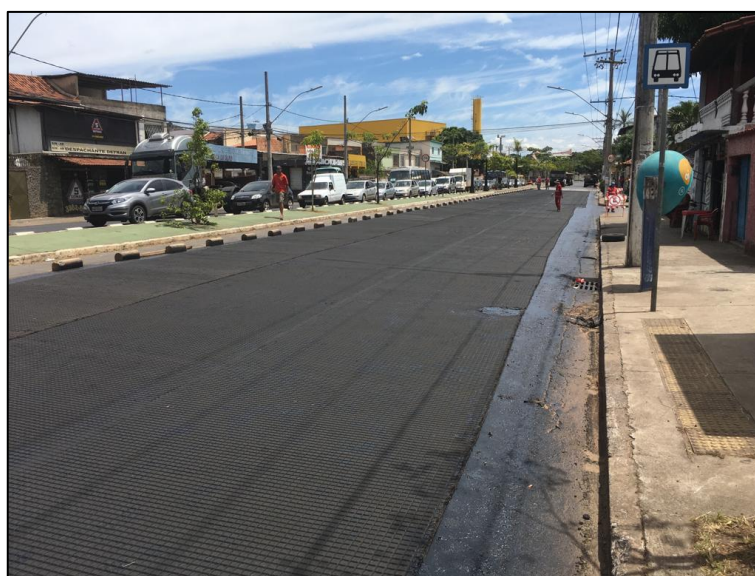
medidas inibidoras da propagação de trincas, têm-se o emprego dos geossintéticos ou geogrelhas como camada intermediária do revestimento. Segundo Bernucci et al. (2022), elas podem atuar de duas maneiras: desviando as trincas ou convertendo as trincas em microfissuras ao se propagarem, pois, uma vez que trabalha com tensões de tração, faz com que ocorra um retardo na reflexão das trincas por perda de energia de deformação neste material colocado na interface. Quando refletidas, a reflexão é atenuada e normalmente se desloca na direção horizontal. Na Figura 68 tem-se, de forma esquemática, a aplicação de geotêxtil em pavimentos e na Figura 69 a aplicação de geogrelha de poliéster em obra de recapeamento asfáltico.

Figura 68: Aplicação de geotêxtil em pavimento recapeado

Figura 69: Aplicação de geogrelha como camada inibidora da propagação de trincas

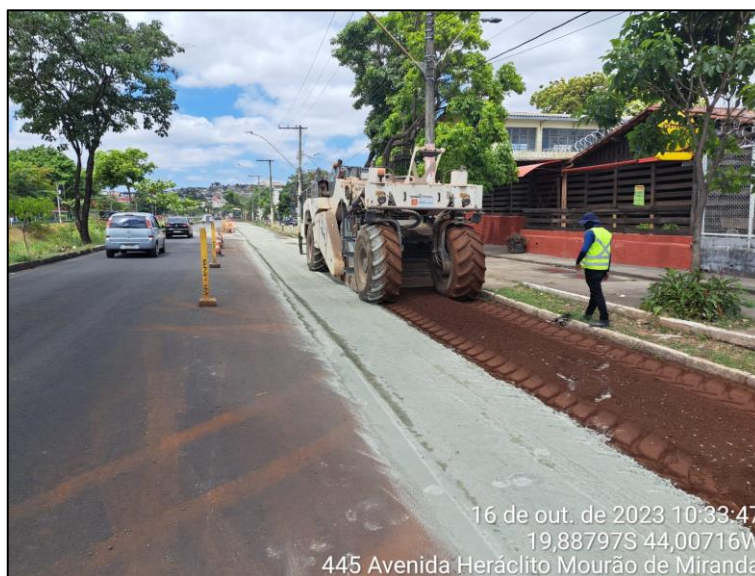
Figura 70: Reciclagem de pavimento com adição de cimento e agregados pétreos

É uma solução técnica e economicamente viável, sobretudo para vias urbanas, pela minimização dos impactos no trânsito em relação ao processo convencional de reconstrução de pavimentos. Uma das características é o reaproveitamento dos materiais constituintes da estrutura do pavimento existente, o que conseqüentemente leva à redução do consumo de recursos naturais, minimização de resíduos e agilidade operacional, conforme Figura 70.

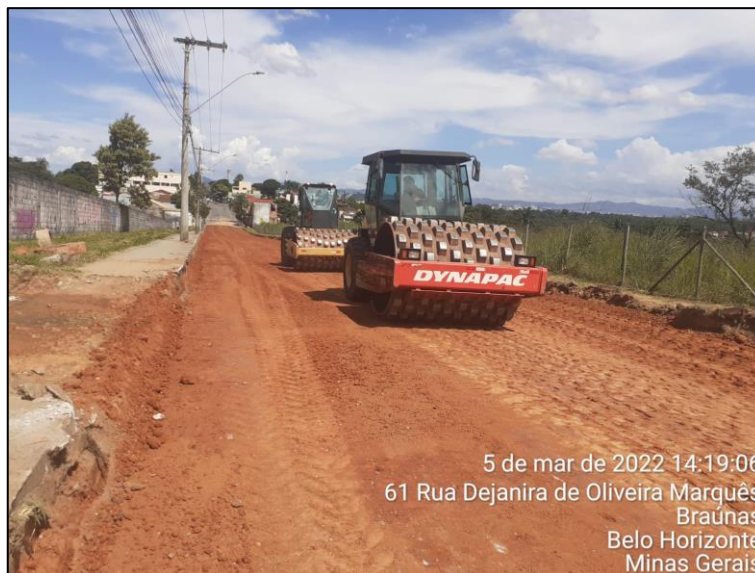
Figura 71: Reconstrução total de pavimento

De acordo com DNIT (2006), a reconstrução total do pavimento é uma modalidade de intervenção relacionada com a restauração do pavimento e/ou à reabilitação do pavimento. Consiste na remoção total da espessura do pavimento, podendo eventualmente atingir o subleito, e na posterior execução adequada de novas camadas estruturais, cujas naturezas, constituições e especificações devem guardar consonância com os atributos correspondentes das áreas adjacentes do pavimento remanescente. O novo revestimento executado sobre as camadas estruturais inferiores reconstruídas dispendo de necessário suporte formará assim o pavimento apto a exercer um novo ciclo de vida, de conformidade com premissas técnico-econômicas. Trata-se, portanto, de uma intervenção robusta, com grande impacto no trânsito (interdição total ou parcial), em pavimentos com alto grau de deterioração, que geralmente tem ultrapassado o seu período de vida útil. Para tal, é necessário um projeto específico com análise do tráfego, investigações geotécnicas, dimensionamento adequado e detalhamento dos materiais constituintes das camadas estruturantes do pavimento. Na Figura 71, tem-se a regularização e a compactação do subleito de um pavimento viário, uma das etapas construtivas da reconstrução total de pavimentos.

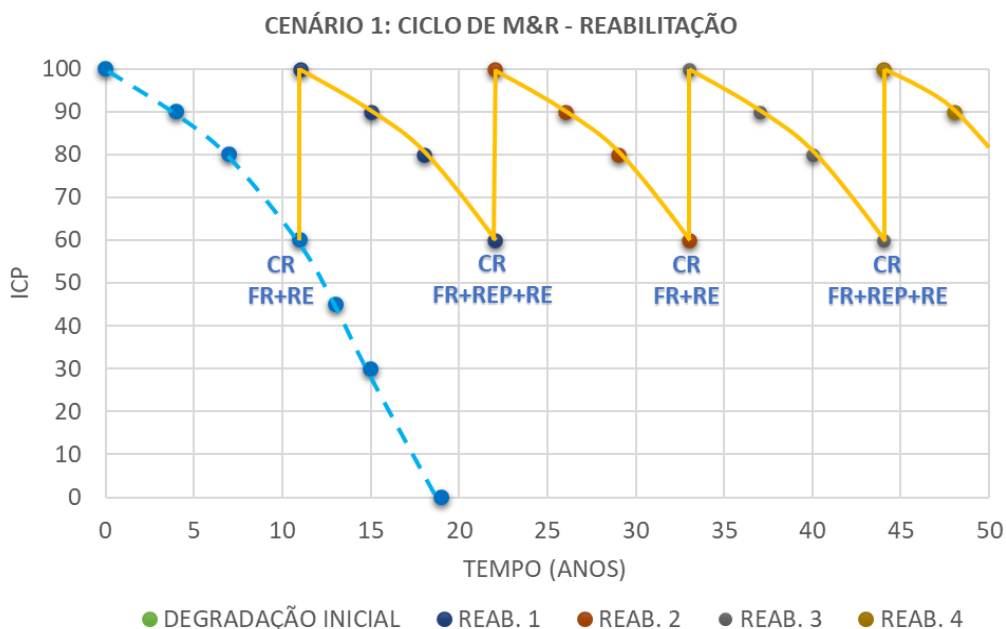
Figura 82: Análise de cenários para as vias coletoras: Cenário 1

Nas Figuras 82, 83 e Tabela 16, tem-se os resultados da análise dos cenários traçados para as vias coletoras, bem como as considerações sobre as estratégias de M&R definidas.

Para o cenário 1 das vias coletoras, considera-se a seleção de estratégias de reabilitação do pavimento por recapeamento asfáltico precedido da fresagem do revestimento antigo, com e sem reperfilamento nos anos 11, 22, 33 e 44. A consideração do reperfilamento se dá em função dos danos acumulados ao pavimento ao longo do tempo, gerando irregularidades que devem ser corrigidas periodicamente, especificamente nesse caso, através do fresagem e reperfilamento.

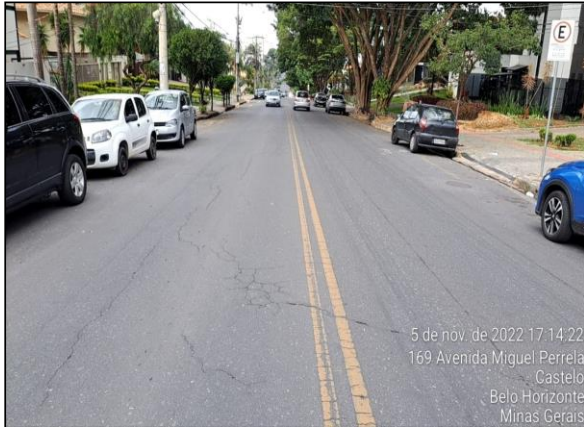
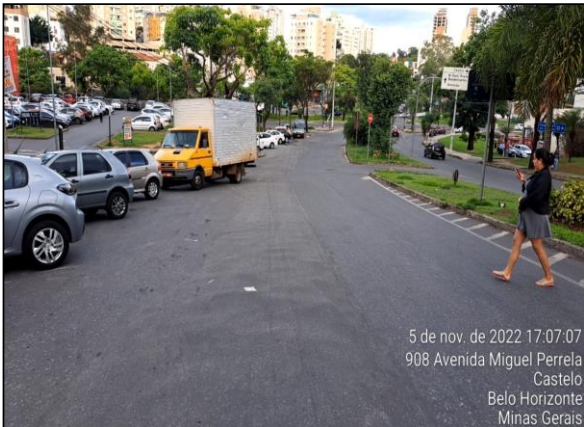
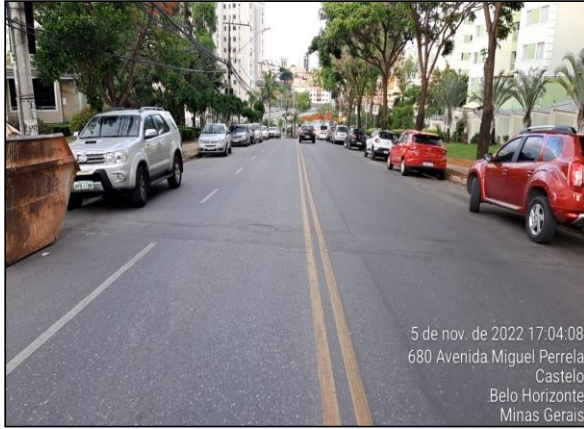
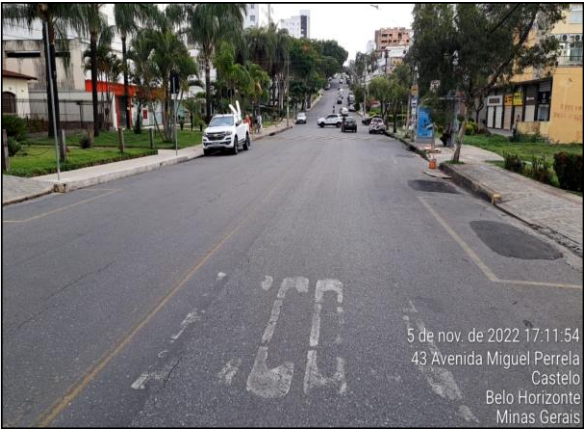
CARACTERIZAÇÃO DO PAVIMENTO	
RESPONSABILIDADE DA INFORMAÇÃO	
1 TÉCNICO RESPONSÁVEL: MAURÍCIO CANGUSSU MAGALHÃES	
IDENTIFICAÇÃO DO SUBTRECHO	
DATA: 05/11/2022	ÚLTIMA RESTAURAÇÃO: 2011
NOME DO LOGRADOURO: AVENIDA MIGUEL PERRELA	
TRECHO: ENTRE AVENIDA TANCREDO NEVES E AVENIDA ALTAMIRO AVELINO SOARES	
NOME DA REGIONAL: PAMPULHA	
TIPO DE VIA: V3; V4	
EXTENSÃO DO SUBTRECHO: 1.118,0 M	
BAIRRO DO LOGRADOURO: CASTELO	
REGISTRO FOTOGRÁFICO

5 de nov. de 2022 17:04:08 680 Avenida Miguel Perrela Castelo Belo Horizonte Minas Gerais	5 de nov. de 2022 17:11:54 43 Avenida Miguel Perrela Castelo Belo Horizonte Minas Gerais
DEFEITOS EXISTENTES	CAUSAS PROVÁVEIS
TRINCAMENTO LOCALIZADO INTERVENÇÕES DE CONCESSIONÁRIAS DESGASTE NATURAL ONDULAÇÃO / CORRUGAÇÃO	FADIGA / ENVELHECIMENTO REMENDOS DEFICIENTES ENVELHECIMENTO

ICP = 76,25
