**AVALIAÇÃO DA METODOLOGIA DE OBTENÇÃO
DE CUSTOS DE RECUPERAÇÃO DE DANOS
EM EDIFICAÇÕES CAUSADOS POR INUNDAÇÃO
EM RELAÇÃO À PROFUNDIDADE DE SUBMERSÃO**

Autor: Rodrigo Tavares Guabiroba
Orientador: Prof. Dr. Adriano de Paula e Silva

Dissertação apresentada a Escola de Engenharia da Universidade Federal de Minas Gerais como parte dos requisitos para obtenção do título de Mestre em Construção Civil. Área de concentração: Materiais de Construção Civil. Linha de pesquisa: Materiais cimentícios.

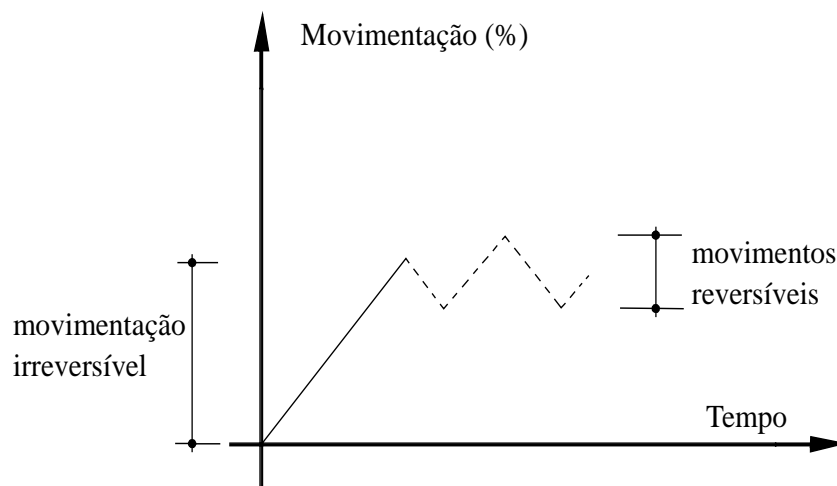
que acontecem logo após a fabricação do material e se originam pela perda ou ganho de água, chegando à umidade higroscópica de equilíbrio. As segundas ocorrem por mudanças do teor de umidade do material, ficando delimitadas a um determinado intervalo, mesmo ocorrendo a situação de secagem ou saturação completa do material. A figura abaixo ilustra os dois tipos, no caso o material é o concreto.

Figura 3.1 – Movimentações reversíveis e irreversíveis, em função da variação do teor de umidade (THOMAZ, 1996)

Conforme THOMAZ, 1996, para os materiais de construção civil que possuem contração inicial por secagem, no âmbito geral, os movimentos reversíveis são inferiores aos irreversíveis. Isso, porém, não pode ser aplicado para as madeiras, pois estas são suscetíveis a grandes variações dimensionais, em se tratando de seus teores de umidade presentes.
