"PATOLOGIAS NAS CONSTRUÇÕES: TRINCAS E FISSURAS EM EDIFÍCIOS"

Monografia apresentada ao Curso de Especialização em Construção Civil
da Escola de Engenharia UFMG

Ênfase: Gestão e Avaliações nas construções

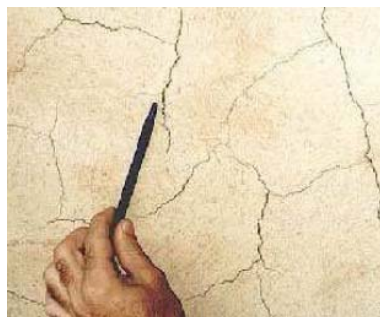
Apresentam-se como aberturas finas e compridas, mas de pouca profundidade. Normalmente são superficiais atingindo a massa corrida ou a pintura. Apresentam aberturas até 0,5mm.

Figura 2.1 – Fissura em argamassa de revestimento

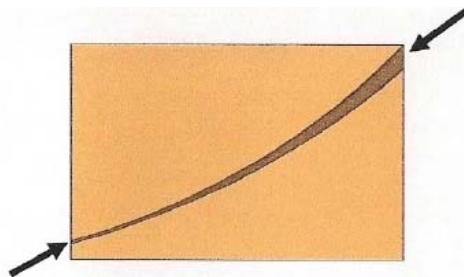
As fissuras podem se apresentar nas direções horizontal, vertical, diagonal, ou em uma combinação destas. Quando verticais ou diagonais, elas podem ser retas, atravessando unidades e juntas, ou podem ter aspecto escalonado, passando apenas pelas juntas. A forma da fissura é influenciada por vários fatores, incluindo a rigidez relativa das juntas com relação às unidades, a presença de aberturas ou outros pontos de fragilidade, as restrições da parede e a causa da fissura.

Figura 2.2 – Formação de fissura diagonal

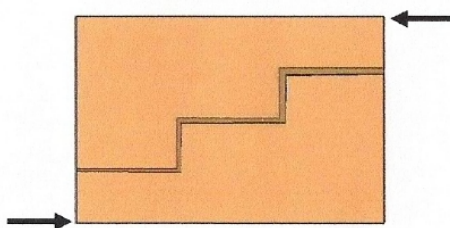
Figura 2.3 – Formação de fissura escalonada

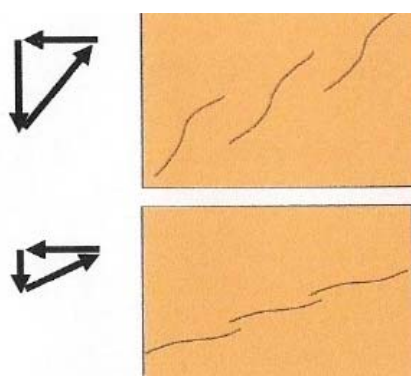
Figura 2.4 – Combinação de fissuras

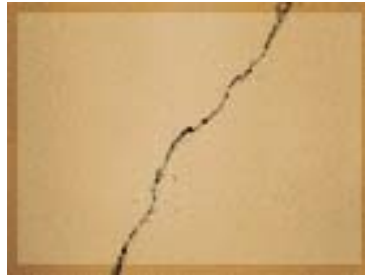
São mais acentuadas e profundas que as fissuras, provocando a separação das partes. Podem indicar que algo grave está ocorrendo e, portanto, requerem atenção. Apresentam aberturas de 0,5mm a 1,5mm.

Figura 2.5 - Trincas

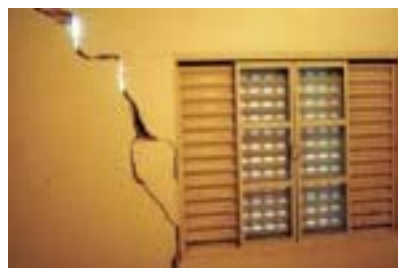
Abertura grande, acentuada e profunda, também com divisão das partes e de gravidade acentuada uma vez que afetando a alvenaria e elementos estruturais como vigas, colunas e laje, por exemplo, comprometem a estabilidade da edificação tornando-se um risco à segurança dos usuários. Apresentam aberturas de 1,5mm a 5,0mm.

Figura 2.6 - Rachaduras

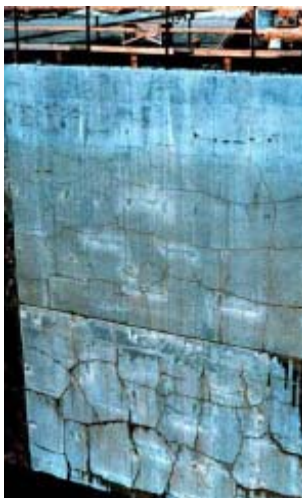
Figura 3.2 - Fissuras causadas por movimentações térmicas

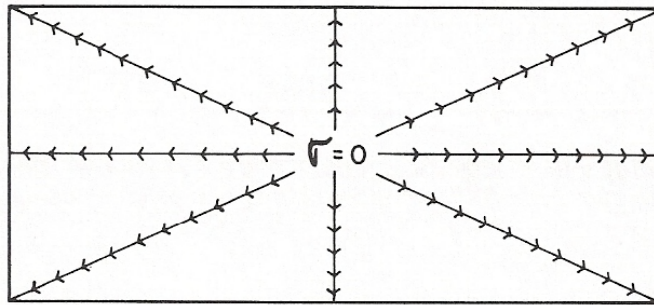
Figura 3.3 - Propagação das tensões numa laje de cobertura com bordos vinculados devido a efeitos térmicos. (Fonte: THOMAZ)

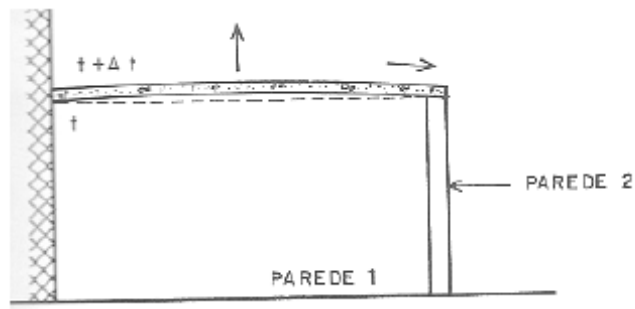
Figura 3.4 - Movimentações que ocorrem numa laje de cobertura, sob ação da elevação da temperatura (Fonte: THOMAZ)

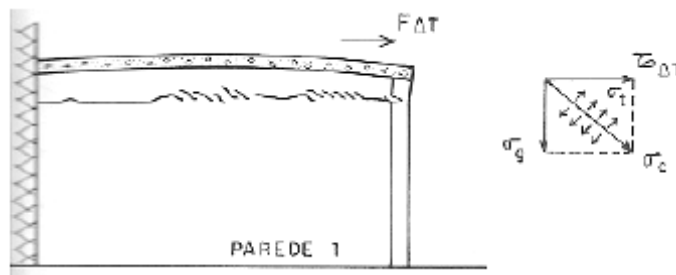
Figura 3.5 - Trinca típica presente no topo da parede paralela ao comprimento da laje; a direção das fissuras perpendiculares às resultantes de tração indica o sentido da movimentação térmica (no caso, da esquerda para a direita)

De um modo geral, as trincas se desenvolvem quase que exclusivamente nas paredes, apresentando configurações típicas, indicadas nas figuras 3.5 e 3.6. Isso ocorre devido à dilatação plana das lajes e o abaulamento provocado pelo gradiente de temperaturas ao longo de suas alturas, o que introduz tensões de tração e cisalhamento nas paredes das edificações.

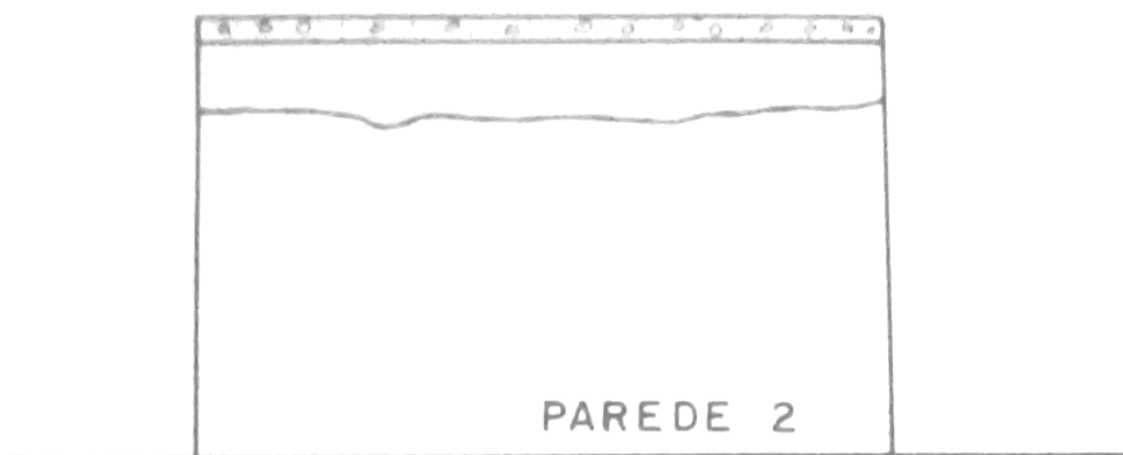
Figura 3.6 – Trinca típica presente no topo da parede paralela à largura da laje (Fonte: THOMAZ)

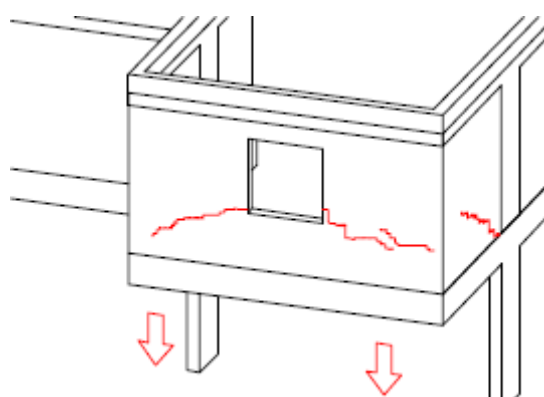
Figura 3.7 – Trincas no entorno de caixilhos/peitoris

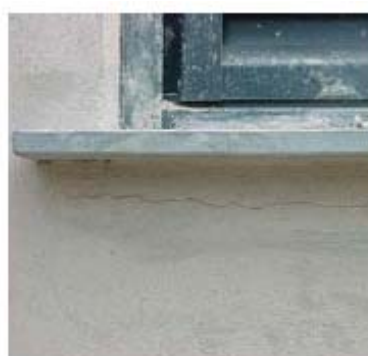
Figura 3.8 – Fissuras no entorno de janelas. (Fonte: Revista Técnica)

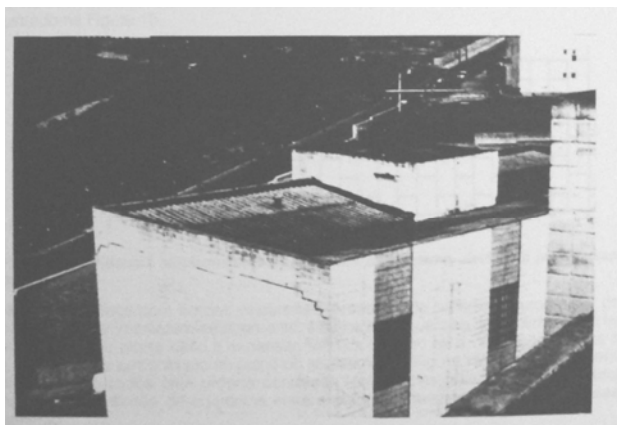
Mais comum, é a ocorrência do destacamento entre as alvenarias e o reticulado estrutural, assim como trincas de cisalhamento nas extremidades das alvenarias.

Figura 3.13 – Destacamento entre a alvenaria e estrutura, provocado por movimentações térmicas diferenciadas (Fonte: THOMAZ)

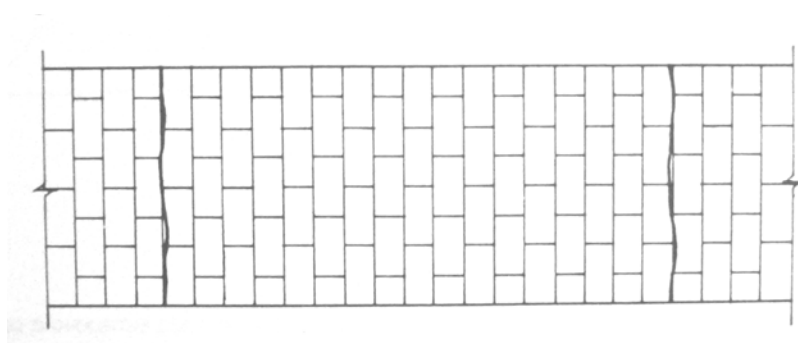
Figura 3.14 – Trincas de cisalhamento nas alvenarias, provocadas por movimentação térmica da estrutura (Fonte: THOMAZ)

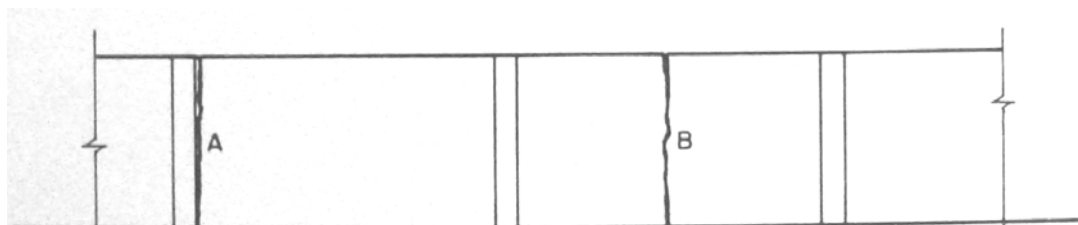
Nos muros extensos as fissuras são tipicamente verticais, manifestando-se a cada 4 ou 5m, podendo ocorrer nos encontros da alvenaria com os pilares, no corpo da alvenaria, acompanhando as juntas verticais de assentamento ou mesmo entendendo-se através dos componentes da alvenaria. A ordem de abertura de tais trincas é de 2 a 3mm. Geralmente iniciam-se na base do muro, devido as restrições que a fundação oferece à sua livre movimentação.

Figura 3.15 – Trincas verticais causadas por movimentações térmicas:
a) destacamento entre alvenaria e pilar, b) trinca no corpo da alvenaria (Fonte: THOMAZ)

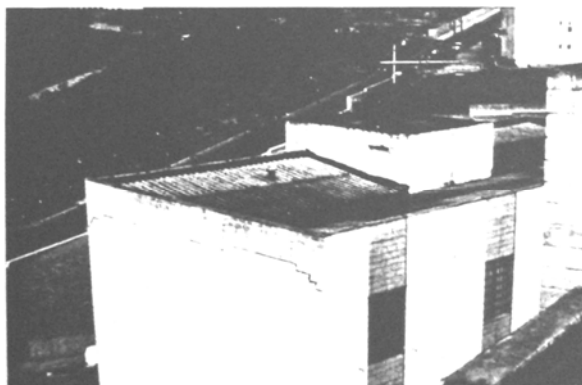
Figura 3.16 – Trincas inclinadas no topo da parede (em ambas as extremidades) e o destacamento da platibanda causados por movimentações térmicas. (Fonte: THOMAZ)

As platibandas se comportam como os muros de divisas, devido seu comprimento alongado. Pode ocorrer, também, o destacamento entre a platibanda e o corpo do edifício, formando, ainda, fissuras inclinadas nas extremidades desse corpo, como mostra a figura 3.16.

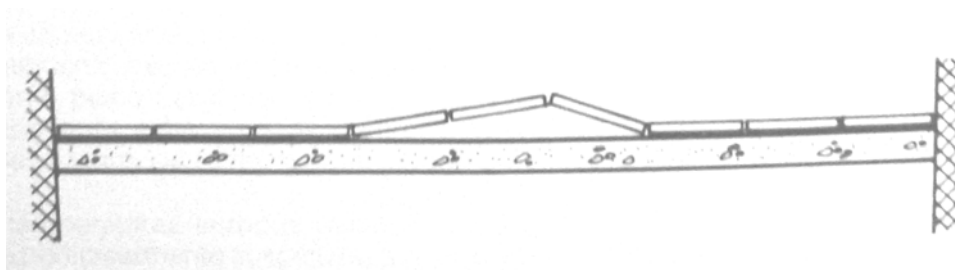
Figura 3.18 – Destacamento do revestimento do piso, sob ação de sua dilatação térmica ou da contração térmica da estrutura. (Fonte: THOMAZ)

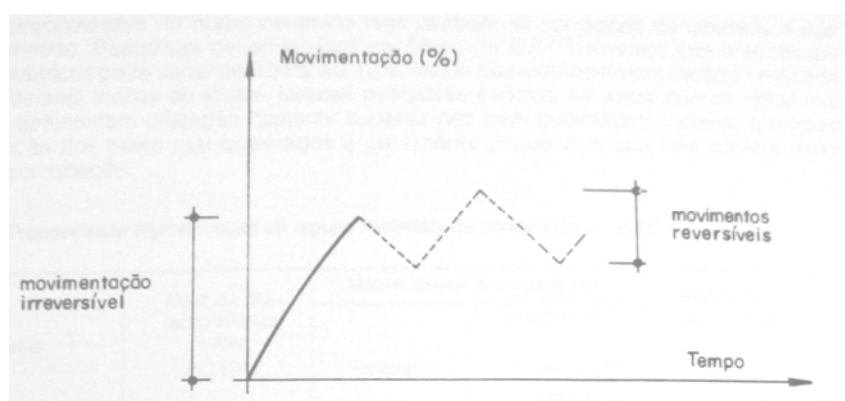
As variações no teor de umidade provocam movimentações de dois tipos: irreversíveis e reversíveis. As movimentações irreversíveis são aquelas que ocorrem geralmente logo após a fabricação do material e originam-se pela perda ou ganho de água até que se atinja a umidade higroscópica de equilíbrio do material fabricado. As movimentações reversíveis ocorrem por variações do teor de umidade do material, ficando delimitadas a certo intervalo, mesmo no caso de secar-se ou saturar-se completamente o material.

Figura 3.19 – Movimentações reversíveis a irreversíveis para um concreto, devidas à variação do seu teor de umidade. (Fonte: THOMAZ)

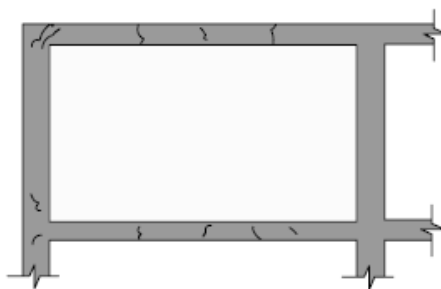
Quando a expansão da alvenaria solicita o concreto à tração, apresentam-se trincas nas peças estruturais, conforme figura 3.21.

Figura 3.21 – Trincas nas peças estruturais. (Fonte: THOMAZ)

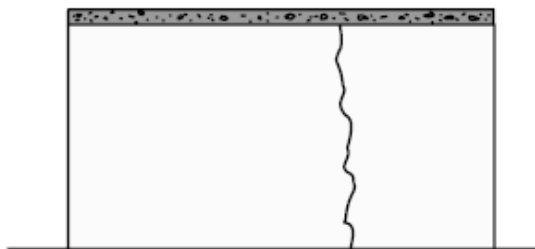
Movimentações higroscópicas de tijolos de solo-cimento geram trinca vertical no terço médio da parede (figura 3.23). Geralmente tais fissuras se apresentam em paredes relativamente longas, com 6 a 7 metros e podem ser causadas tanto pela contração de secagem do produto como por suas movimentações reversíveis.

Figura 3.23 – Trinca vertical no terço médio da parede. (Fonte: THOMAZ)

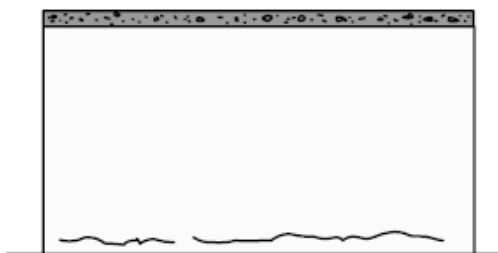
Figura 3.24 – Trinca horizontal na base da alvenaria por efeito da umidade do solo. (Fonte: THOMAZ)

Podem aparecer trincas horizontais na base de paredes, caso a impermeabilização dos alicerces tenha sido mal-executada. A alvenaria da parte inferior da parede absorve a umidade do solo, o que resulta em movimentações diferenciadas em relação ao restante da parede, já que as fiadas superiores recebem insolação direta e perdem água por evaporação (figura 3.24). Facilitando sua identificação, esse tipo de trinca costuma ser acompanhado por eflorescências.

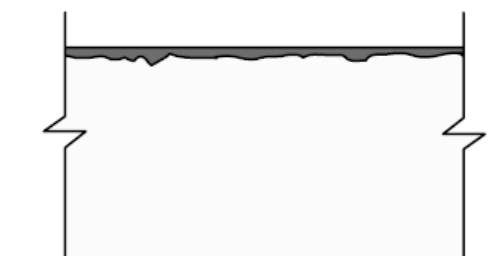
Figura 3.25 – Destacamento da argamassa no topo do muro. (Fonte: THOMAZ)

A absorção de umidade também gera fissuras na parte superior de muros, platibandas e peitoris, quando esses não são corretamente protegidos por rufos. Neste caso, a absorção de umidade (oriunda da chuva ou mesmo orvalho) de forma desigual ao resto da parede origina o destacamento do mesmo, conforme figura 3.25.

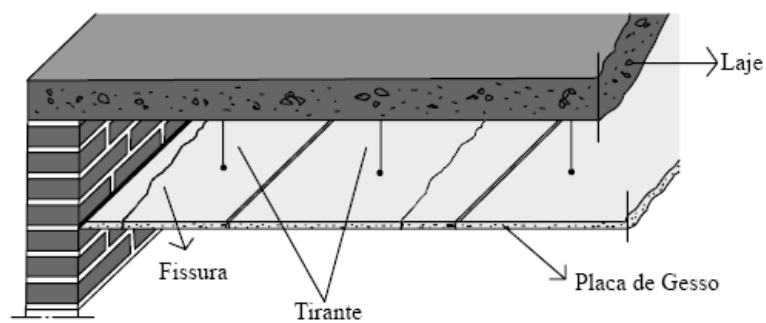
Outro material que também apresenta movimentações higroscópicas acentuadas é o gesso. Um problema específico neste caso que é observado é o fato de que nos edifícios ocorre o fissuramento de placas de gesso constituintes de forros, pela inobservância de juntas de movimentação entre as paredes e o forro.

Figura 3.27 – Fissuração de placas de gesso em forro rigidamente encunhado nas paredes.

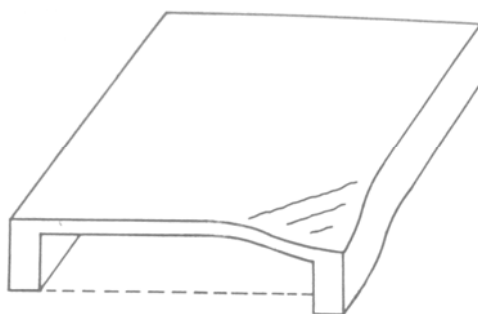
Recalques diferenciados das fundações ou deformabilidade da estrutura podem fazer com que as lajes sejam submetidas a solicitações de torções muito mais significativas do que as que ocorrem nas lajes fletidas. Nesse caso, as trincas apresentam-se inclinadas em relação aos bordos da laje (figura 3.37)

Figura 3.37 – Trincas inclinadas devidas à torção da laje. (Fonte: THOMAZ)

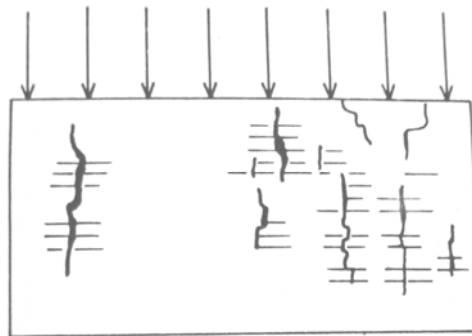
Trincas verticais são o caso mais típicos que ocorrem em alvenarias. São provenientes da deformação transversal da argamassa sob ação das tensões de compressão, ou da flexão local dos componentes de alvenaria (figura 3.40). Já as trincas horizontais são provenientes da ruptura por compressão dos componentes de alvenaria ou da própria argamassa de assentamento, ou ainda de solicitações de flexocompressão da parede (figura 3.41).

Figura 3.40 – Fissuração típica da alvenaria causada por sobrecarga vertical. (Fonte: THOMAZ)

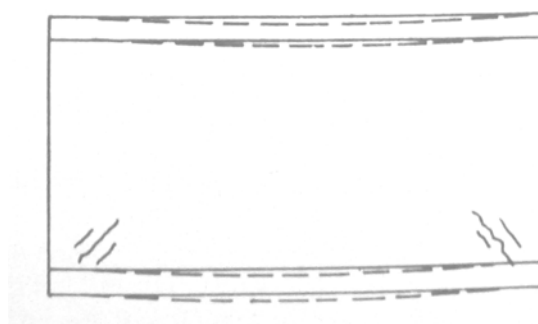
Figura 3.43 – Trincas em parede de vedação: deformação do suporte idêntica à deformação da viga superior. (Fonte: THOMAZ)

- a) Quando o componente de apoio deforma-se mais que o componente superior surgem trincas inclinadas nos cantos superiores da parede e horizontais na parte inferior (figura 3.42)
- b) Quando o componente de apoio deforma-se menos que o componente superior, a parede comporta-se como uma viga, resultando fissuras semelhantes àquelas apresentadas para o caso de flexão de vigas de concreto armado.
- c) Caso os componentes de apoio e o superior apresentem deformações aproximadamente iguais, a parede é submetida principalmente a tensões de cisalhamento, comportando-se de maneira idêntica àquela comentada para vigas de concreto deficientemente armadas contra o cisalhamento: as fissuras iniciam-se nos vértices inferiores do painel, propagando-se aproximadamente a 45°, conforme a figura 3.43.

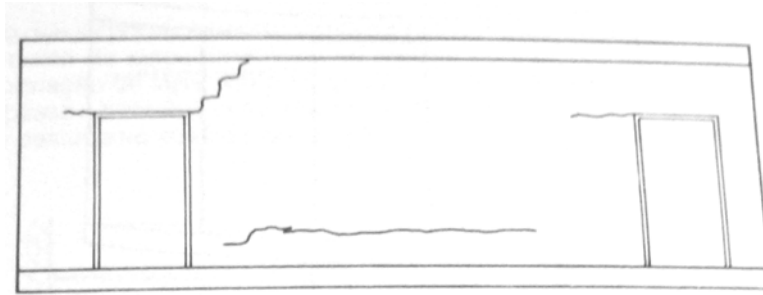
Nas alvenarias de vedação com presença de aberturas, as fissuras ganham configurações diversas, em função da extensão da parede, da intensidade da movimentação e do tamanho e da posição das aberturas. Em geral, podem ser observadas manifestações como as da figura 3.44.

Figura 3.44 – Trincas em parede com aberturas, causadas pela deformação dos componentes estruturais. (Fonte: THOMAZ)

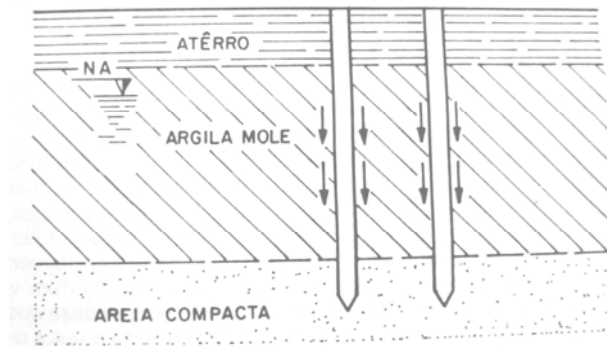
Até há pouco tempo, supunha-se não serem importantes os recalques diferenciados para as fundações profundas, mas tem-se observado situações bastantes desfavoráveis, com recalques significativos. MELLO (1975) cita como exemplo o efeito de estacas, as estacas flutuantes e as estacarias muito profundas. Outro fator importante é o atrito negativo, em construções que se assentam sobre seções mistas de cortes e aterro (figura 3.49).

Figura 3.49 – Atrito negativo em estacas, pelo amolgamento da camada de argila mole. (Fonte: THOMAZ)

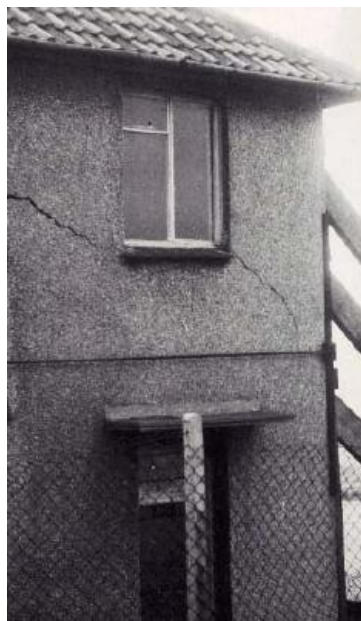
Figura 3.50 – Fissuras por recalque da fundação (Fonte: ELDRIDGE)

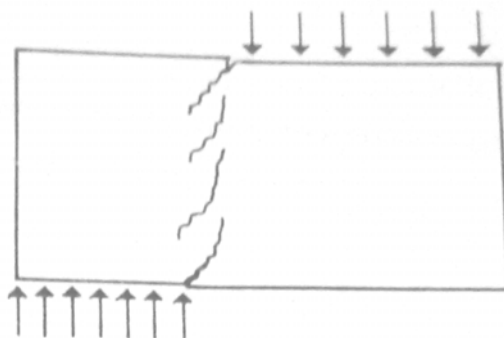
Figura 3.51 – Fundações contínuas solicitadas por carregamentos desbalanceados: o trecho mais carregado apresenta maior recalque, originando-se trincas de cisalhamento no painel. (Fonte: THOMAZ)

Os recalques diferenciados podem provir de carregamentos desbalanceados, conforme as figuras 3.51 e 3.52 e carregamentos uniformes, conforme as figuras 3.53 à 3.57.

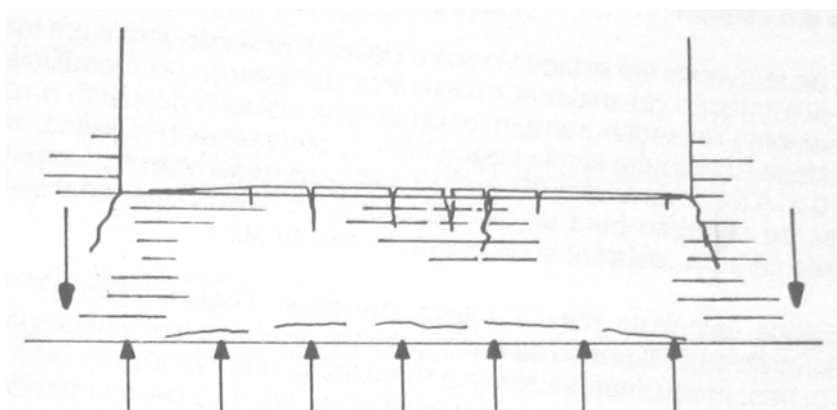
Figura 3.52– Fundações contínuas solicitadas por carregamentos desbalanceados: sob as aberturas surgem trincas de flexão. (Fonte: THOMAZ)

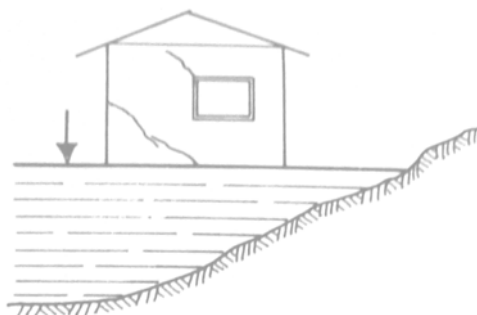
Figura 3.53 – Recalque diferenciado, por consolidações distintas do aterro carregado. (Fonte: THOMAZ)

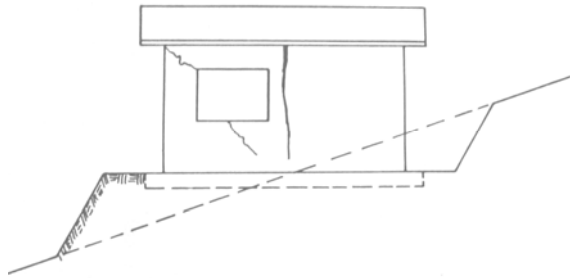
Figura 3.54 – Fundações assentadas sobre seções de corte e aterro; trincas de cisalhamento nas alvenarias. (Fonte: THOMAZ)

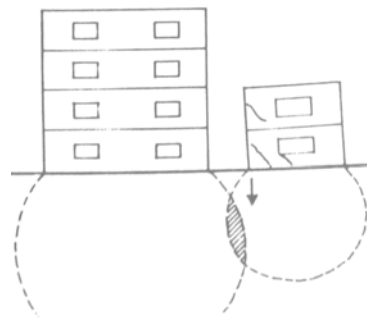
Figura 3.55 – Recalque diferenciado no edifício menor pela interferência no seu bulbo de tensões em função da construção do edifício maior. (Fonte: THOMAZ)

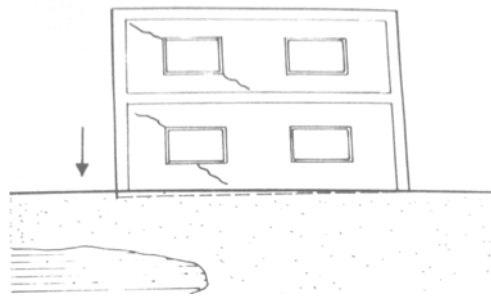
Figura 3.56 – Recalque diferenciado, por falta de homogeneidade do solo. (Fonte: THOMAZ)

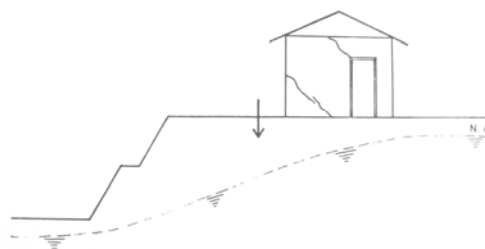
Figura 3.57 – Recalque diferenciado por rebaixamento do lençol freático; foi cortado o terreno à esquerda do edifício. (Fonte: THOMAZ)

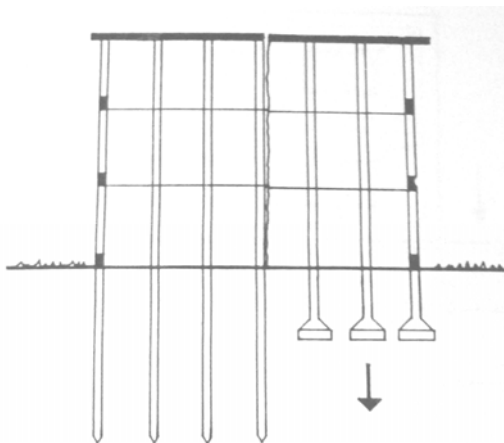
Edifícios com um corpo principal (mais carregado) e outro secundário (menos carregado), com mesmo sistema de fundação, assim como a adoção de diferentes sistemas de fundação numa mesma obra, provocam fissuras verticais entre as duas partes, além de fissuras inclinadas no corpo menos carregado (figura 3.58).

Figura 3.58 – Diferentes sistemas de fundação na mesma construção: recalques diferenciados entre os sistemas, com a presença de trincas de cisalhamento no corpo da obra. (Fonte: THOMAZ)

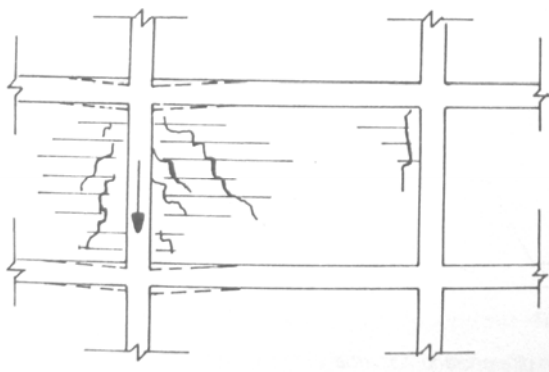
Nos edifícios com estrutura reticulada os recalques induzem a fissuração por tração diagonal das paredes de vedação: as trincas inclinam-se na direção do pilar que sofreu maior recalque (figura 3.59).

Figura 3.59 – Recalques diferenciados entre os pilares: surgem trincas inclinadas na direção do pilar que sofreu maior recalque. (Fonte: THOMAZ)

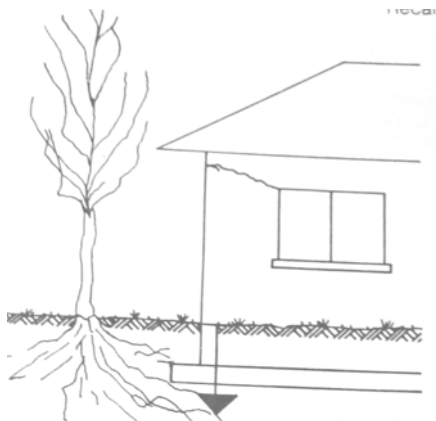
As variações de umidade do solo (principalmente argilas) provocam alterações volumétricas e no seu módulo de deformação, com possibilidade de ocorrência de recalques localizados. Esses recalques podem ocorrer também pela absorção de água por vegetação localizada próxima à obra (figura 3.60).

Figura 3.60 – Trinca provocada por recalque advindo da contração do solo, devida à retirada de água por vegetação próxima. (Fonte: THOMAZ)

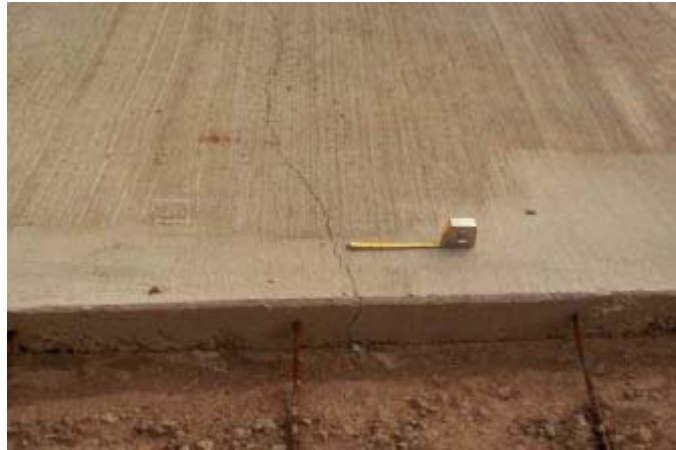
Figura 3.61 – Trincas causadas por retração de secagem

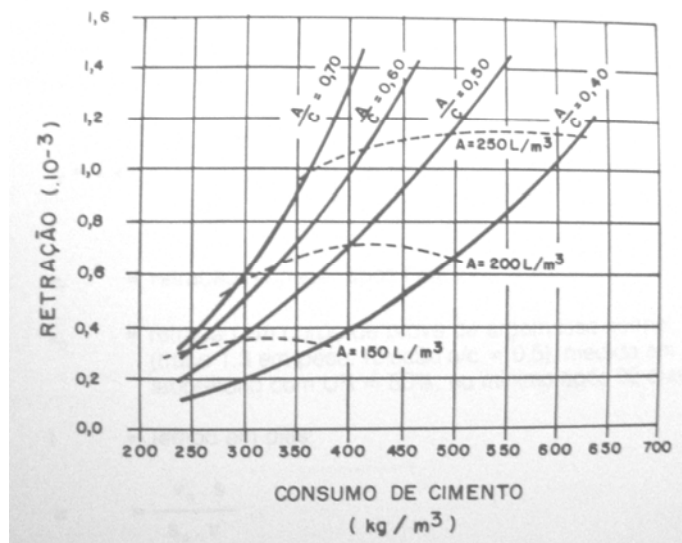
Figura 3.62 - Retração do concreto em função do consumo de cimento e da relação água/cimento (LNEC)

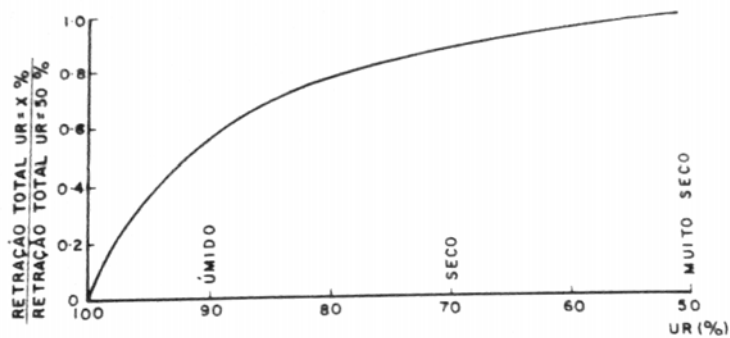
Figura 3.63 – Retração de concretos em função da umidade relativa do ar - BRS

Conforme se pode ver no gráfico acima, a retração de um concreto ou argamassa, mantida constante a umidade relativa do ar, é bem mais acelerada nas primeiras idades, atingindo-se cerca de 50% da retração total com apenas sete dias de condicionamento. Além dos fatores internos à massa e das condicionantes ambientais, a forma geométrica da peça influi decisivamente na grandeza da retração, sendo, portanto, quanto maior a relação área exposta da peça/volume da peça, maior a retração a ser desenvolvida.

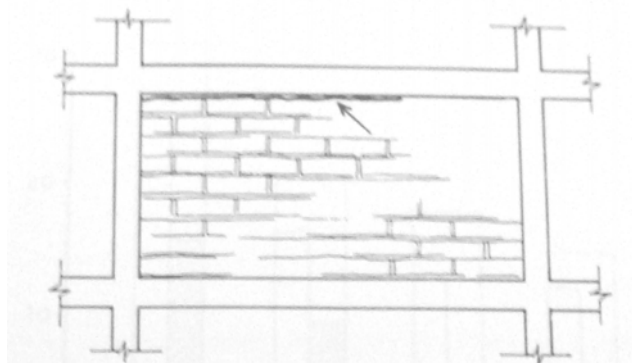
Figura 3.66 – Destacamento provocado pelo encunhamento precoce da alvenaria

O recalque plástico do concreto, segundo Johnson, poderá provocar o aparecimento de fissuras internas ao concreto, imediatamente abaixo de seções densamente armadas. O recalque plástico da argamassa de assentamento provocará o abatimento da alvenaria recém-construída. Caso o encunhamento da parede com o componente estrutural superior tenha sido executado de maneira precoce ocorrerá o destacamento entre a alvenaria e o componente superior (viga ou laje), como mostra a figura 3.66.

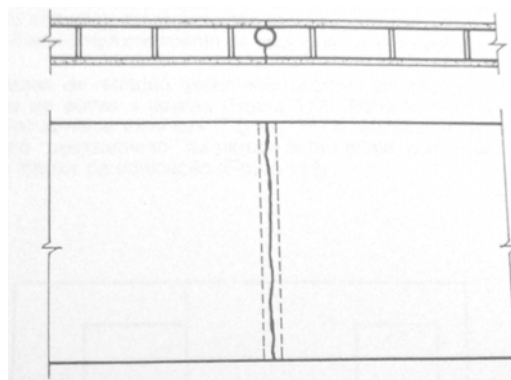
Figura 3.67 – Fissura de retração na alvenaria, em seção enfraquecida pela presença de tubulação

A retração de alvenarias induzirá a formação de fissuras no próprio corpo da parede, podendo ocorrer nos encontros entre paredes, no terço médio de paredes muito extensas, em regiões onde ocorra uma abrupta mudança na altura ou na largura da parede ou mesmo em seções enfraquecidas pela presença de tubulações (figura 3.67). Em casos excepcionais, onde se verifiquem a um só tempo acentuada retração dos próprios componentes de alvenaria (como blocos mal curados) e grande incidência de aberturas na parede, haverá a possibilidade de ocorrência de fissuração generalizada (figura 3.68).

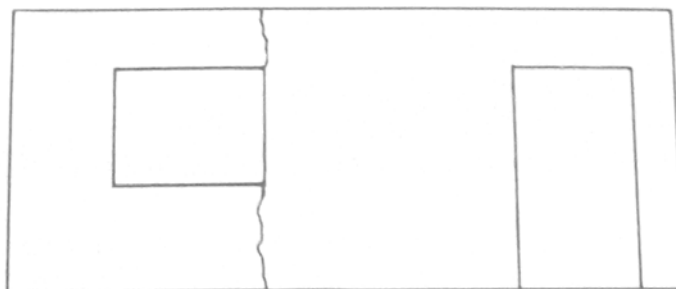
Fissura 3.69 – Fissura de retração em parede monolítica de concreto, na seção enfraquecida pela presença do vão da janela

Em edificações constituídas por paredes monolíticas de concreto, moldadas “in loco”, com fôrmas metálicas, tem sido comum a fissuração pela retração do concreto, com comprometimento da estanqueidade do edifício, conforme figuras 3.69, 3.70 e 3.71.

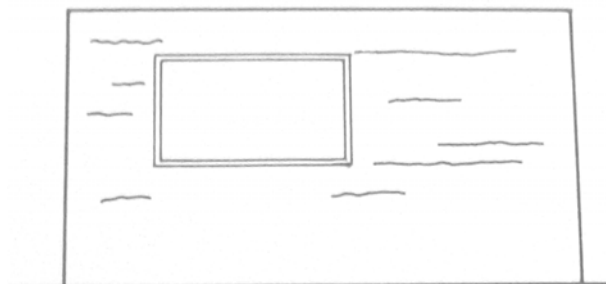
Figura 3.73– Fissuras horizontais no revestimento provocadas pela expansão da argamassa de assentamento

Na fabricação de componentes ou elementos com cales mal hidratadas, se ocorrer uma umidificação do componente ao longo de sua vida útil haverá tendência de que os óxidos livres venham a hidratar-se, apresentando, em consequência, um aumento do volume de aproximadamente 100%. Com essa expansão poderão ocorrer fissuras semelhantes as da dilatação térmica ou higroscópicas.

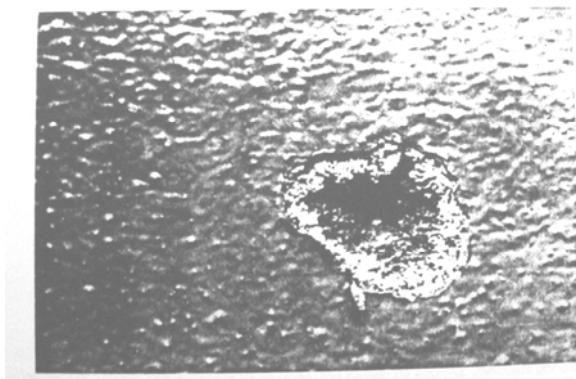
Figura 3.75 – Pequeno buraco (“pite”) no revestimento em argamassa, resultante de hidratação retardada de óxidos livres presentes no cal. (Fonte: THOMAZ)

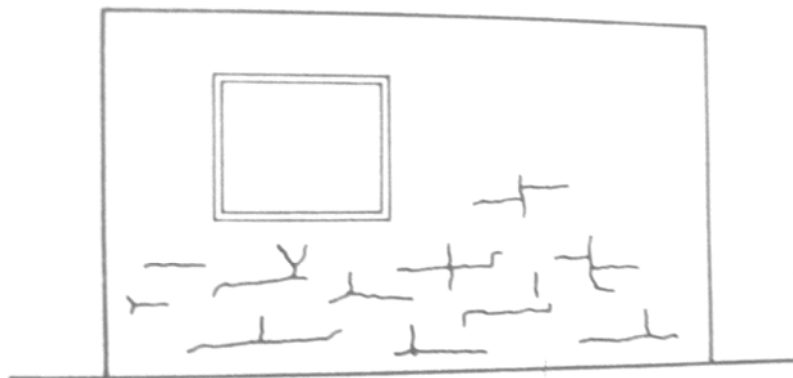
Figura 3.76 – Fissuras na argamassa de revestimento provenientes do ataque de sulfatos

O ataque por sulfatos se dá com a reação deste com o aluminato tricálcio, um constituinte normal dos cimentos, formando o sulfoaluminato ou etringita. Tal reação é acompanhada de grande expansão e para que ocorra é necessária a presença de cimento, água e sulfatos solúveis.

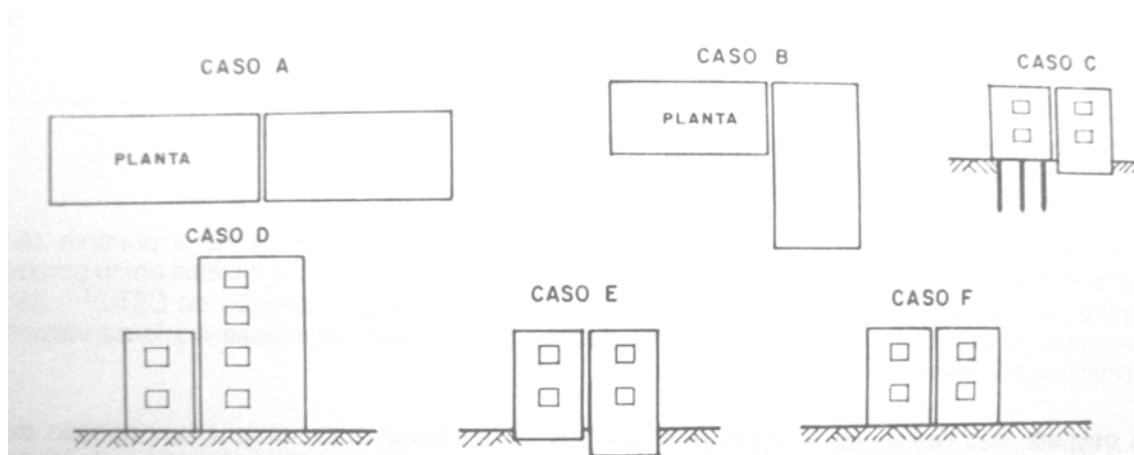
Figura 3.78 – Juntas na estrutura para evitar-se a ocorrência da danos por recalques diferenciados das fundações.

Caso A: edifícios muito longos

paredes etc). Diversas fontes recomendam a adoção de juntas de movimentação no corpo do edifício, como mostrado na figura 3.78.

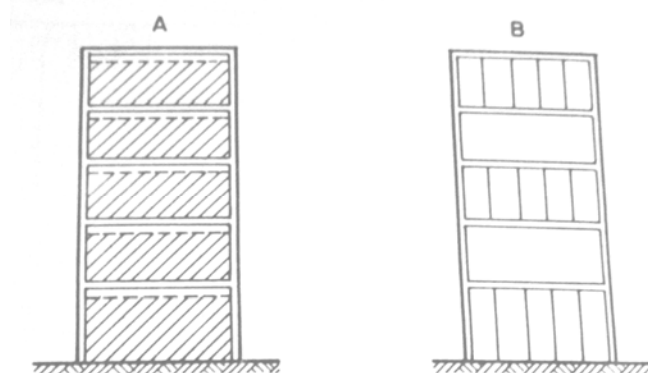
Figura 3.79 – Montagem recomendada para as paredes de vedação

A - Encunhamento “a posteriori” (indicado para alvenarias)

Um dos grandes problemas que se apresentam para as paredes de vedação é a deflexão de vigas e lajes. Neste caso, a melhor prevenção seria retardar ao máximo a montagem das paredes, para que as deflexões dos andares superiores não sejam repassadas aos andares inferiores. A montagem deve, portanto, ser feita do topo para a base do prédio; quando possível, o encunhamento deverá ser realizado “a posteriori” ou os fechamentos deverão ser feitos em pavimentos alternados (figura 3.79)

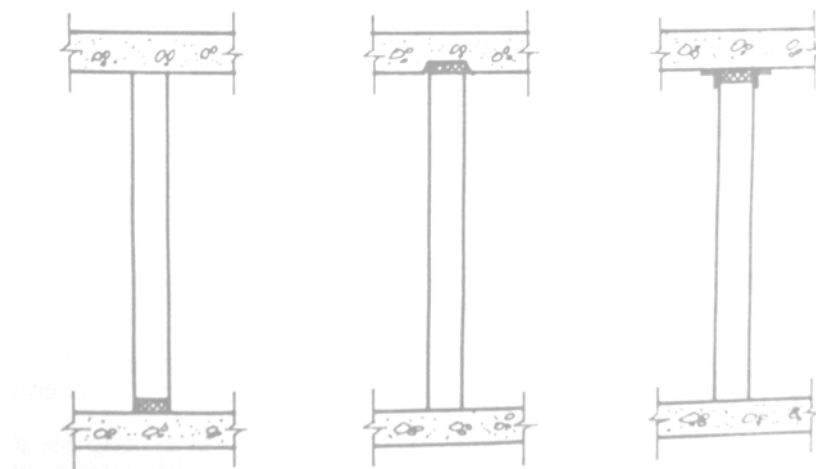
Figura 3.80 – Juntas dessolidarização entre a parede e a estrutura, com o emprego de material deformável

No caso de estruturas muito flexíveis ou parede muito rígidas, recomenda-se a introdução de material deformável (poliuretano expandido, feltro betumado etc) no topo ou na base

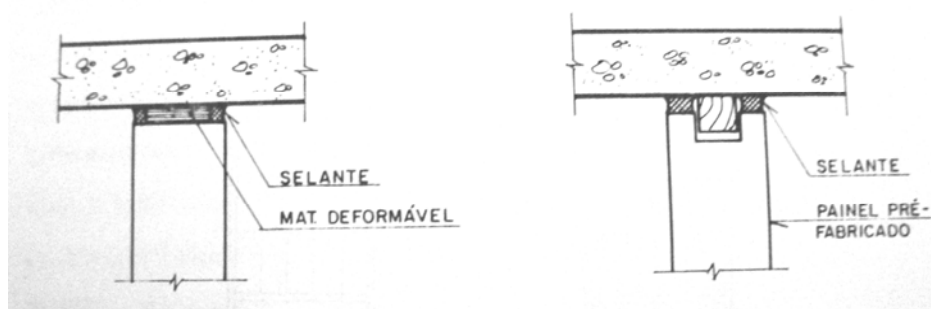
Figura 3.81 – Acabamento de juntas com selante flexível

da parede (figura 3.80). Os acabamentos dessas juntas podem ser feitos com moldura de gesso, selante flexível à base de resina acrílica, poliuretano, silicone etc (figura 3.81).

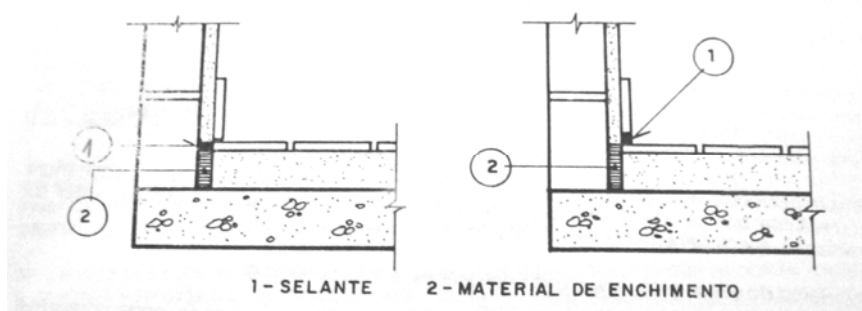
Figura 3.84 – Juntas de dessolidarização entre o piso cerâmico e parede

- emprego de argamassas não muito rígidas (traços 1:4 - cimento e areia; ou 1:0,25:5 – cimento, cal e areia);
- assentamento com o uso de folgas, variando de 1m a 5mm em função do tamanho dos ladrilhos e da localização do piso (ambiente interno ou externo);
- dessolidarização do piso cerâmico de pilares e de paredes laterais.

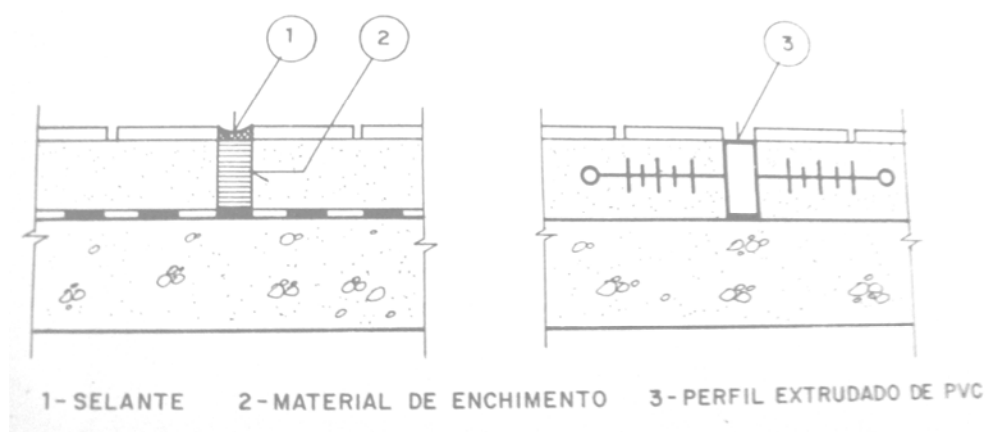
Figura 3.86 – Juntas de movimentação em piso cerâmico

Caso haja juntas de movimentação na estrutura, estas devem ser consideradas também no piso, podendo-se empregar perfis extrudados de PVC ou material deformável (estiropor, aglomerado de fibras de madeira etc) e selante flexível (figura 3.86).

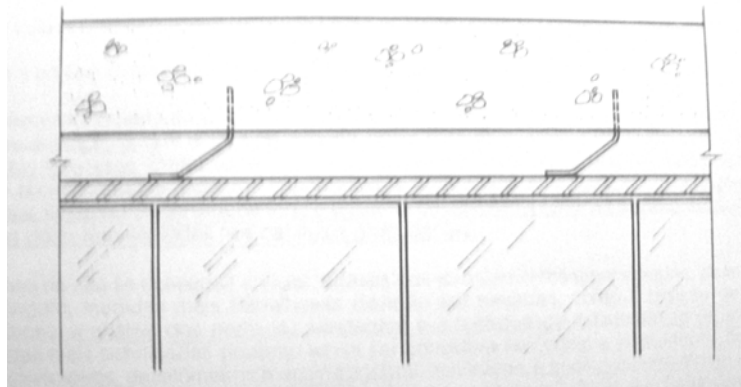
As placas de vidro podem também ser solicitadas por deflexões da estrutura de concreto armado. Nesse caso, pode-se utilizar folgas maiores ou caixilhos telescópicos, ou junta de movimentação entre a caixilharia e o componente estrutural superior, ligando um ao outro com ganchos chatos de metal, que funcionam como molas (figura 3.87).

Figura 3.87 – Junta de movimentação entre a estrutura e caixilharia, com gancho chatos de metal

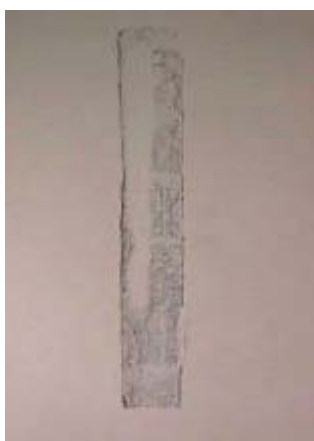
Figura 3.91 - Remoção do revestimento

As figuras 3.90, 3.91, 3.92 e 3.93 mostram a recuperação de fissuras médias na alvenaria. Neste caso, uma faixa do revestimento de gesso próxima à fissura foi desvinculada da base, ou seja, não houve aderência entre o gesso e a alvenaria/estrutura. Essa “ponte” sobre a fissura evita que a movimentação seja transmitida diretamente para apenas uma linha do revestimento, possibilitando que toda a faixa não aderida “absorva” a variação dimensional. Assim, a movimentação da fissura deixa de exercer um efeito de fendilhamento e passa a ser “absorvida” por uma faixa do revestimento. Tanto menores serão a deformação específica e a probabilidade de novas fissuras quanto maior for a largura da faixa sem aderência com a base.

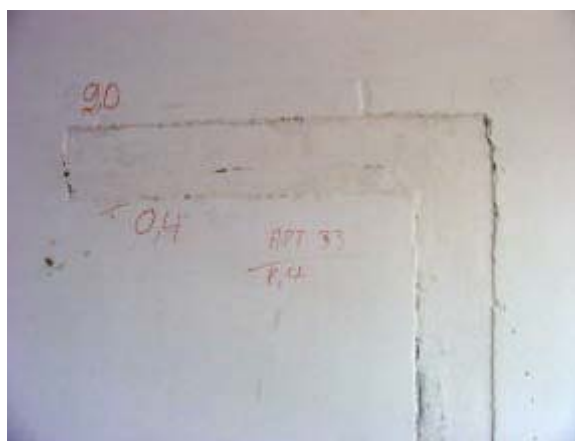
Figura 3.92 - Regularização do substrato

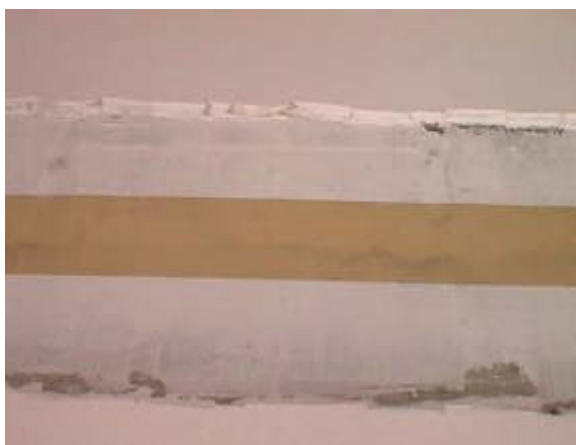
Figura 3.93 – Aplicação da fita plástica

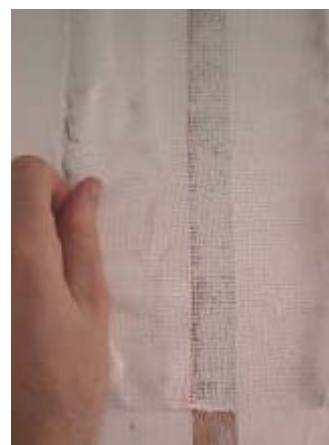
Figura 3.94 – Aplicação do véu

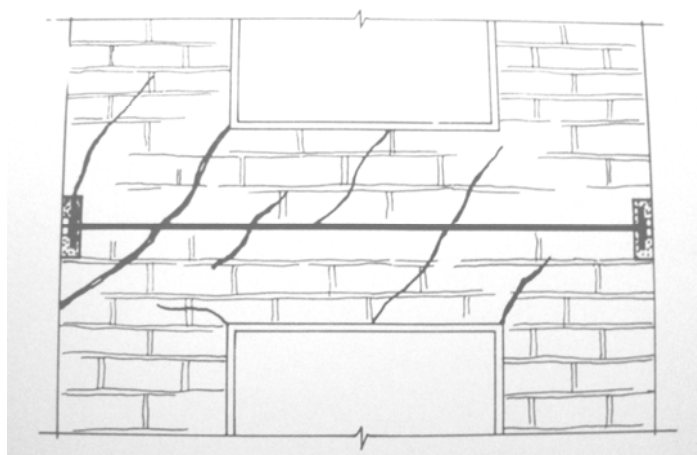
A recuperação das paredes trincadas e o reforço das alvenarias portantes poderão ser conseguidos introduzindo armaduras nas paredes, chumbadas com argamassas ricas em cimento e posicionadas perpendicularmente à direção das fissuras. Caso o fissuramento seja muito pronunciado pode-se recorrer ao atirantamento da alvenaria, como mostra a figura 3.97.

Figura 3.97 – Reforço de alvenaria portante com tirante de aço

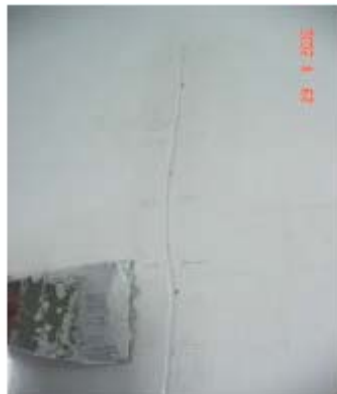
Esse tipo de fissura tem essa denominação por ser semelhante a um fio de cabelo. Sua maior abertura é de um ou dois décimos de milímetro e, por isso, muitas vezes é difícil sua percepção a olho nu. Pode ter caráter cíclico, desaparecendo em alguns períodos do dia. As figuras 4.1 e 4.2 mostram etapas da recuperação, na qual é feita a abertura da fissura para que seja feito o preenchimento do sulco com material flexível, como massa PVA.

Figura 4.1 – Abertura das fissuras (Fonte: Max Junginger)

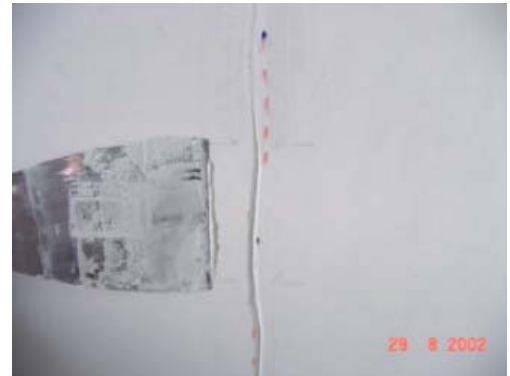
Figura 4.2 - Preenchimento das fissuras com argamassa aditivada (Fonte: Max Junginger)

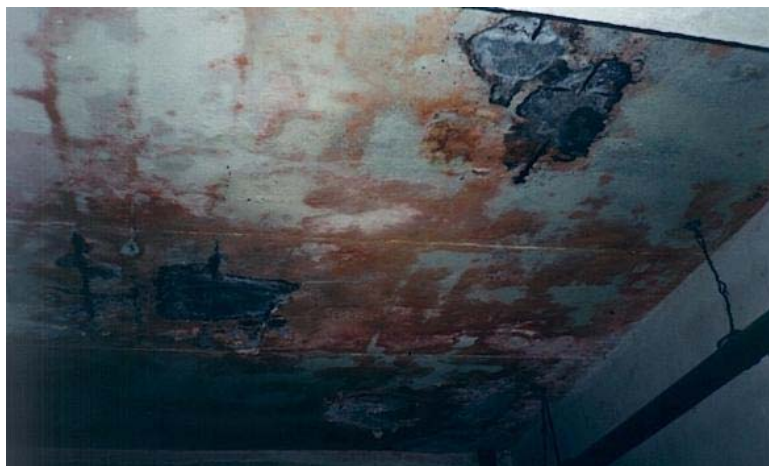
A figura 4.3 apresenta uma laje de concreto com trincas, o que a tornou altamente permeável, causando manchas de umidade em toda a superfície com infiltração presente nas proximidades dos ninhos de concretagem, provocando corrosão e expansão da seção das armaduras. A recuperação deve ser feita removendo o concreto solto, o óxido de ferro e a poeira aderente às barras, pintando-as com pintura anticorrosiva e, após bem seco, aplicando resina epóxi. Ainda no período de cura da resina deve-se aplicar argamassa de cimento e areia contra as armaduras e a cavidade do concreto, procedendo com a cura úmida da argamassa.

Figura 4.3 – Trinca em laje de concreto (Fonte: Jefferson Maia Lima)

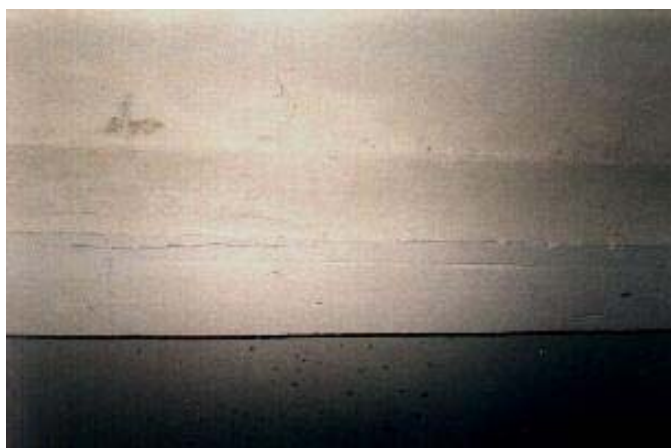
A figura 4.4 apresenta fissuras horizontais paralelas às armaduras longitudinais das vigas, em decorrência da má compactação do concreto ou devido a pequena distância entre barras, impedindo o concreto de passar entre elas. Este tipo de trinca, no entanto, não apresenta perigo de corrosão para as armaduras.

Figura 4.4 - Fissura na face inferior da viga (LIMA, J. M.)

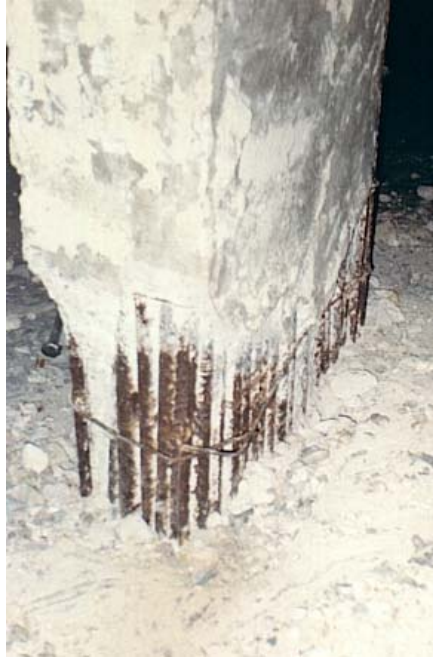
Na figura 4.5 a alta densidade de armadura com cobrimento insuficiente provocou fissuras paralelas à armadura, corrosão generalizada e expansão da seção das armaduras com posterior rompimento dos estribos. A recuperação pode ser efetuada com a aplicação de concreto projetado, com ou sem a utilização de formas.

Figura. 4.5 – Fissuras em pilares (Fonte: Jefferson Maia Lima)

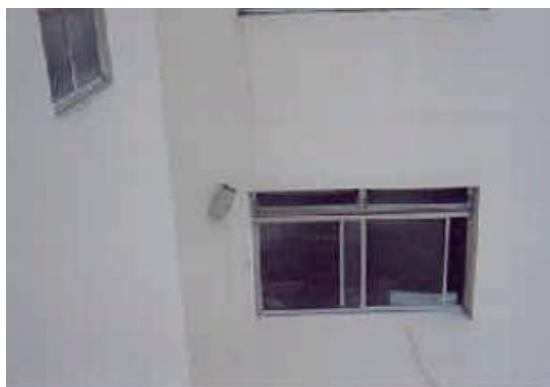
A figura 4.6 apresenta fissuras na relação alvenaria/viga, provavelmente causada por deficiência de encunhamento ou encunhamento prematuro das paredes de alvenaria junto à base da viga. A recuperação deve ser feita aplicando tela sobre a trinca, transpassando 20cm para cada lado, chapiscando a área e fazendo o acabamento com argamassa.

Figura 4.6 – Trinca alvenaria/viga (Fonte: Giorgio Olivari)

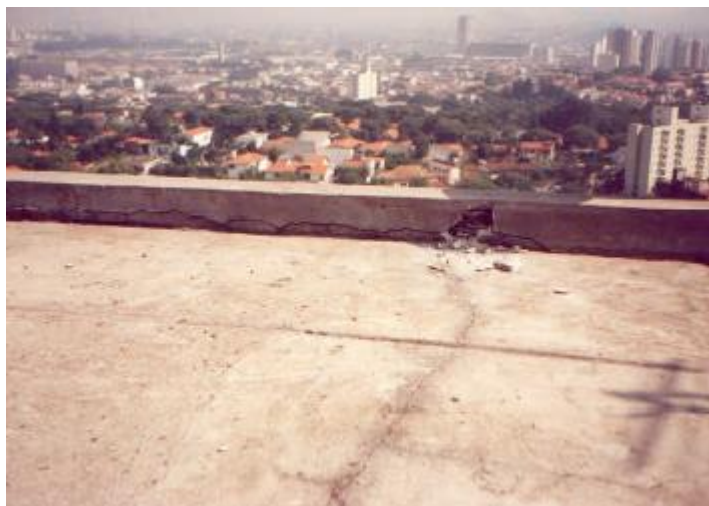
Na figura 4.7, podemos ver trincas horizontais na mureta da cobertura, provocada por movimentação térmica. O reparo deve ser feito como o mencionado acima, utilizando tela, aplicando chapisco e em seguida o revestimento com argamassa.

Figura 4.7 - Trinca horizontal na mureta da cobertura (Fonte: Giorgio Olivari)

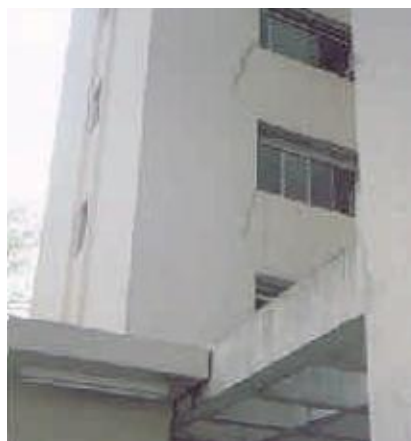
A figura 4.8 apresenta trincas na face inferior da janela devido a atuação de sobrecargas e a ausência de vigas e contra-vergas. Na recuperação deve-se abrir sulco com seção em V sobre a trinca, limpando-o com ar comprimido e preenchendo com produto elástico. O procedimento continua aplicando tela de nylon ou poliéster com 20 cm de altura.

Figura 4.8 - Trincas na face inferior da janela (Fonte: Giorgio Olivari)

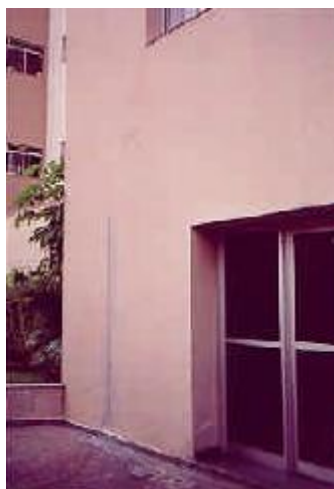
As trincas verticais na fachada da figura 4.9 foram ocasionadas pelas deformações por flexão de lajes e vigas que o sustentam, causando deslocamentos verticais de painéis de alvenaria. A sua reparação é feita abrindo o sulco em seção V, limpando-o com ar comprimido, aplicando produto elástico. Após isso aplicar tela de nylon ou poliéster e fazer o acabamento.

Figura 4.9 – Trinca vertical na fachada (Fonte: Giorgio Olivari)

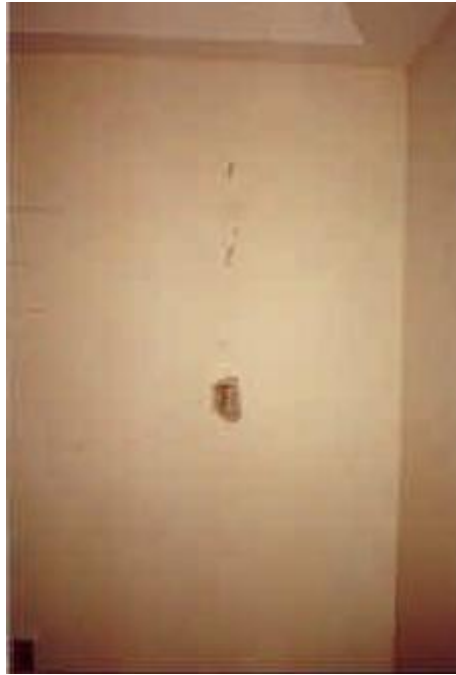
A trinca entre a ligação alvenaria/pilar da figura 4.10 foi causada por deficiência no método de amarração empregado nas ligações. O reparo é feito com a remoção do revestimento, aplicação de tela, transpassando 20 cm para cada lado, chapiscamento da área e execução do revestimento com argamassa.

Figura 4.10 -Trinca entre alvenaria/pilar (Fonte: Giorgio Olivari)
