UNIVERSIDADE FEDERAL DE MINAS GERAIS  
ESCOLA DE ENGENHARIA  
DEPARTAMENTO DE ENGENHARIA DE MATERIAIS E CONSTRUÇÃO

**INFLUÊNCIA DO REBOCO E DO REBOCO ARMADO COM TELA SOLDADA NA  
RESISTÊNCIA DE ALVENARIA DE VEDAÇÃO SUBMETIDA À COMPRESSÃO  
SIMPLES**

**Dissertação de Mestrado**

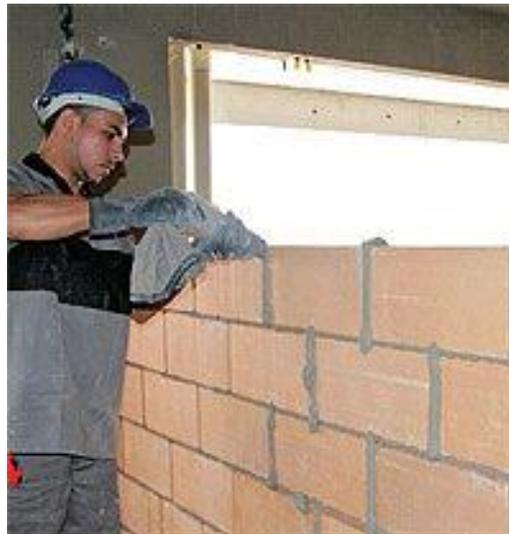
**Figura 5 - Execução de alvenaria de vedação utilizando blocos cerâmicos.<sup>6</sup>**

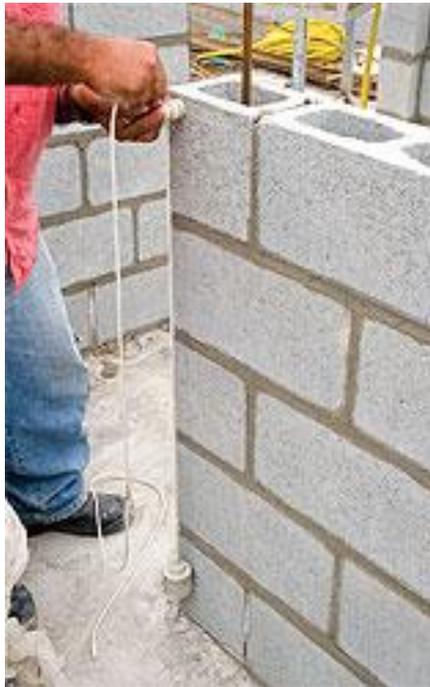
**Figura 6 - Execução de alvenaria estrutural utilizando bloco de concreto.<sup>7</sup>**

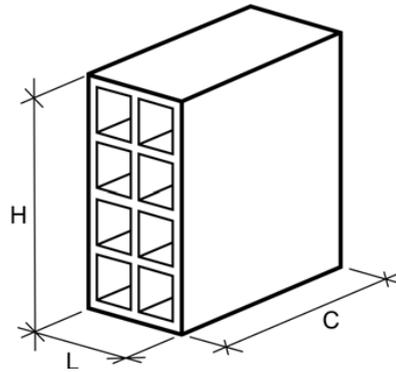
**Figura 7 - Blocos de vedação - Furos na Horizontal - Fonte NBR 15.270-1**

Por definição, a NBR 15.270-1:2005, informa que bloco cerâmico de vedação é o componente da alvenaria de vedação que possui furos prismáticos perpendiculares às faces que os contêm, conforme figura 7 a seguir, entretanto pode ser feito com furos na vertical, conforme indicado na figura 8.

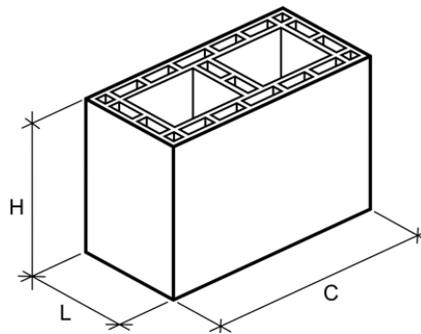
**Figura 8 - Blocos de vedação - Furos na Vertical - Fonte NBR 15.270-1**

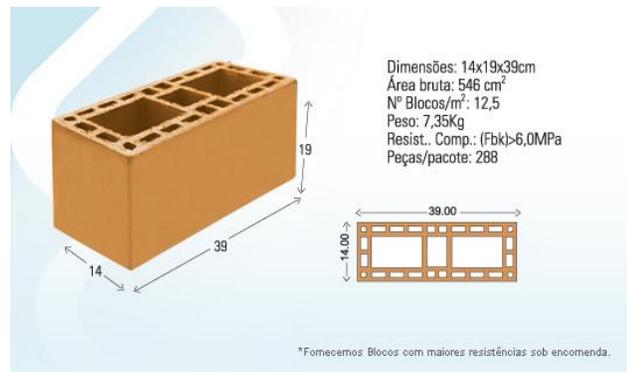
**Figura 9 - Modulação de 20 - Largura 14<sup>8</sup>**

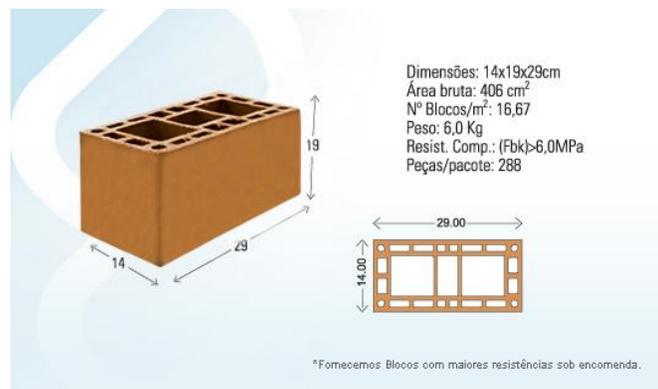
**Figura 10 - Modulação de 15 - Largura 14<sup>9</sup>**

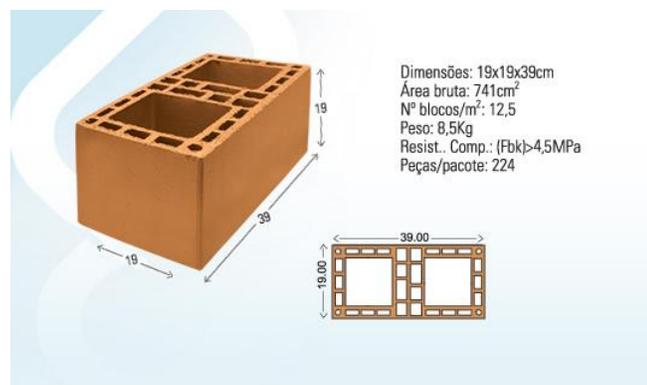
**Figura 11 - Modulação de 20 - Largura 19<sup>10</sup>**

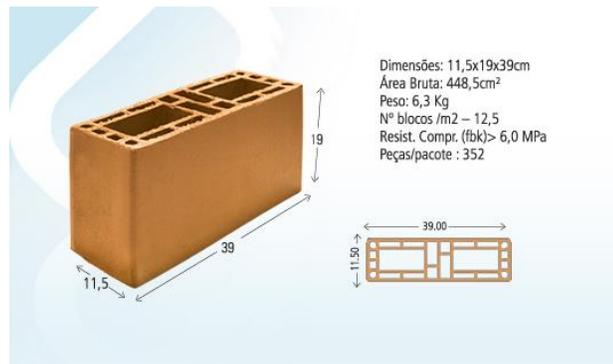
**Figura 12 - Modulação de 20 - Largura 11,5**

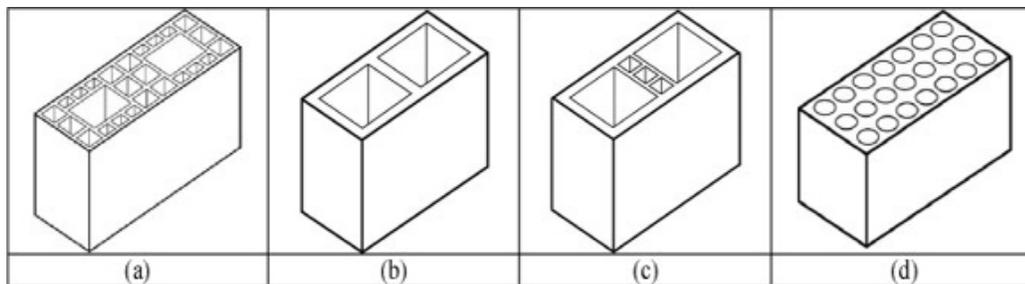
- Bloco de paredes vazadas;
- Bloco com paredes maciças (paredes internas também maciças);
- Bloco com paredes maciças (paredes internas vazadas);
- Bloco perfurado.

**Figura 13 - Blocos estruturais cerâmicos conforme formato - Fonte NBR 15.270-2**

A NBR 15.270-2 determina os formatos indicados na figura 13 abaixo da seguinte maneira:

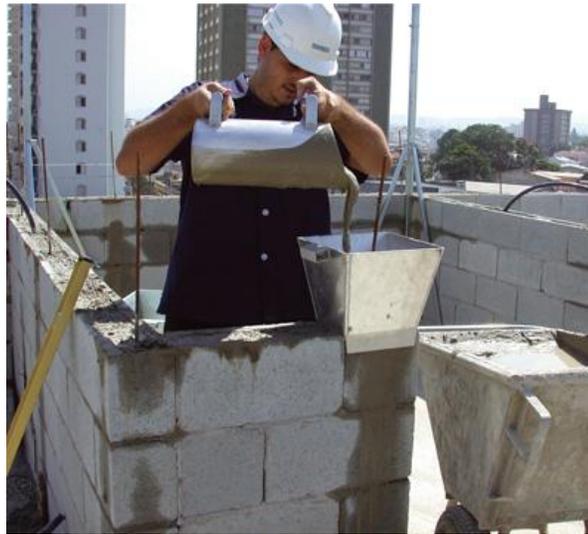
**Figura 17 - Grauteamento de alvenaria estrutural de blocos de concreto.**<sup>12</sup>

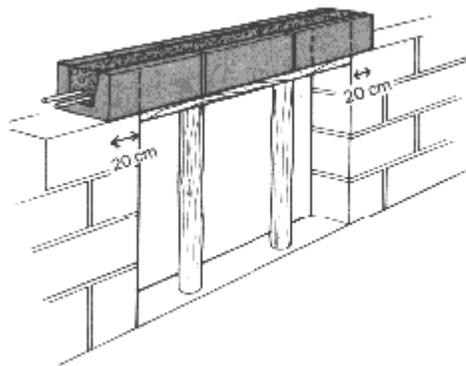
**Figura 18 - Exemplo de verga moldada no local<sup>14</sup>**

A verga visa a reforçar os cantos das aberturas, permitindo distribuição mais adequada do fluxo de cargas nas alvenarias, o que na prática elimina uma patologia muito comum que é a trinca que nasce nos cantos dos vãos.

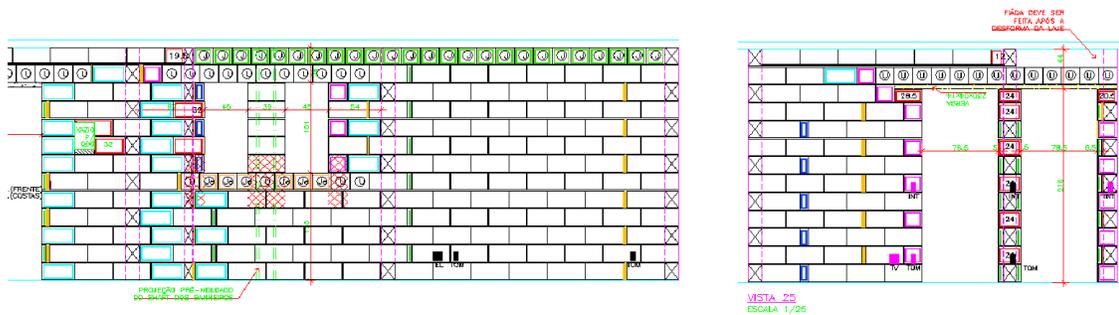
**Figura 19 - Exemplo de projeto de modulação de alvenaria<sup>15</sup>**

Atualmente, os blocos, independentemente dos materiais dos quais sejam fabricados, já são comercializados em uma medida a qual retira 1 cm de seu tamanho padrão, já contando com a espessura da junta, ou seja, os blocos comerciais de 30 cm, por exemplo, são vendidos com 29 cm, já que 1 cm será, a princípio a dimensão da junta de assentamento.

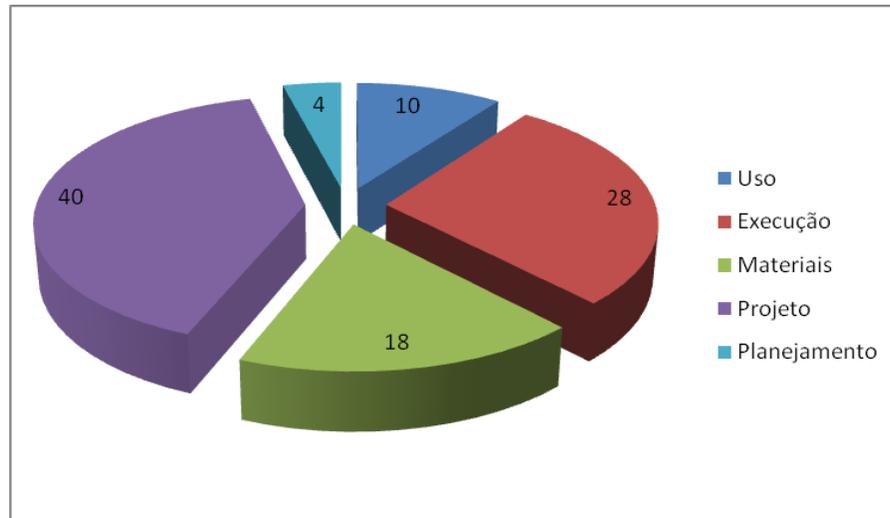
**Figura 20 - Origem dos problemas patológicos, considerando as etapas das obras civis. FONTE: GRUNAU**

Diversas são as fontes das patologias, mas GRUNAU (1981) demonstra por meio do gráfico abaixo os percentuais relativos a cada causa, o que facilita muito a entender o problema e tentar combatê-lo.

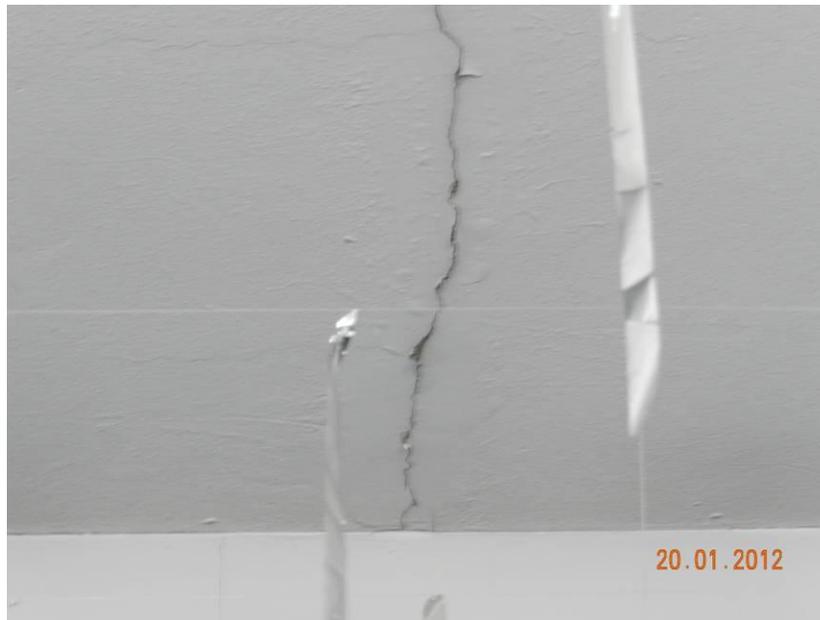
**Figura 21 - Trinca em laje ocasionada por dilatação térmica**

A figura 21 é um exemplo de como isso ocorre, ou seja, a laje representada é coberta por um telhado de amianto, indicado na figura 22, o qual, devido à ausência de ventilação, possui picos muito altos de temperaturas durante o dia e temperaturas muito amenas à noite. Esta variação de temperatura impôs à laje uma movimentação térmica cíclica e como a laje está engastada nas vigas, que possuem grande rigidez, o resultado foi o excesso de fissuração, como se pode perceber.

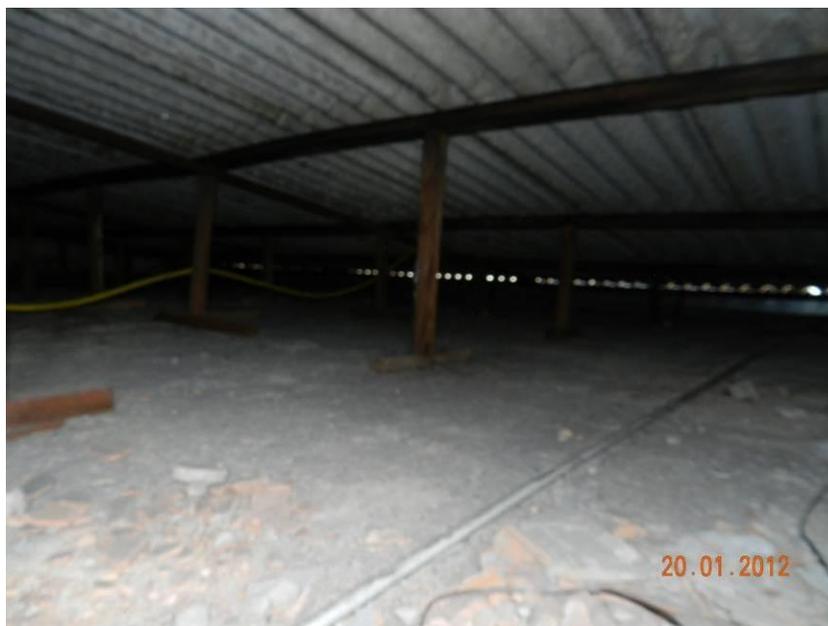
**Figura 22 - Telhado de amianto impondo à laje grande variação térmica**

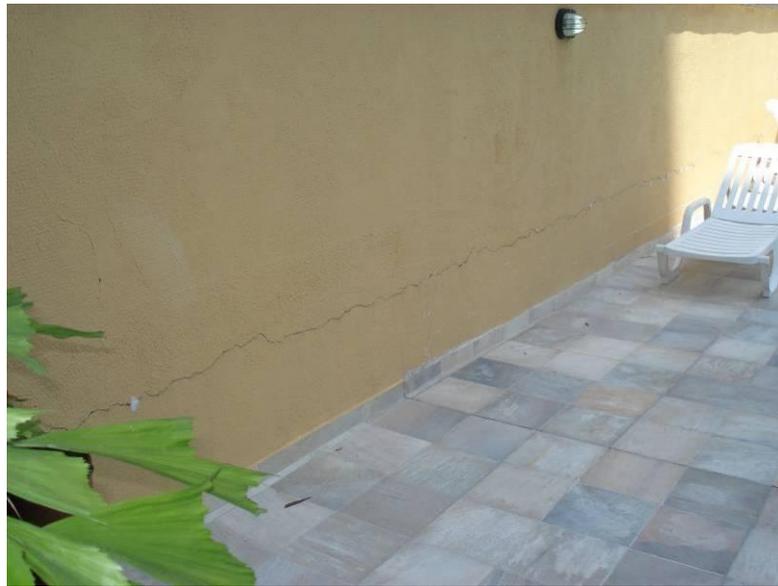
**Figura 23 - Trinca no muro resultante de dilatação térmica da laje**

Em geral, essas tensões tendem a não serem suportadas pelas alvenarias e há o rompimento do vínculo, com o aparecimento das fissuras, conforme pode ser visto nas Figuras 23 e 24, cada qual com suas configurações diferentes.

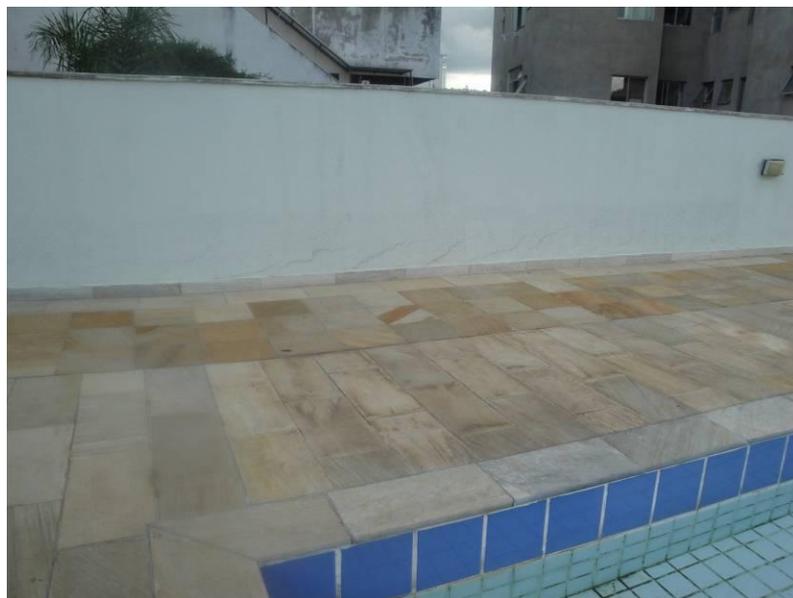
**Figura 24 - Trinca em forma de escama no muro, resultante de dilatação térmica da laje**

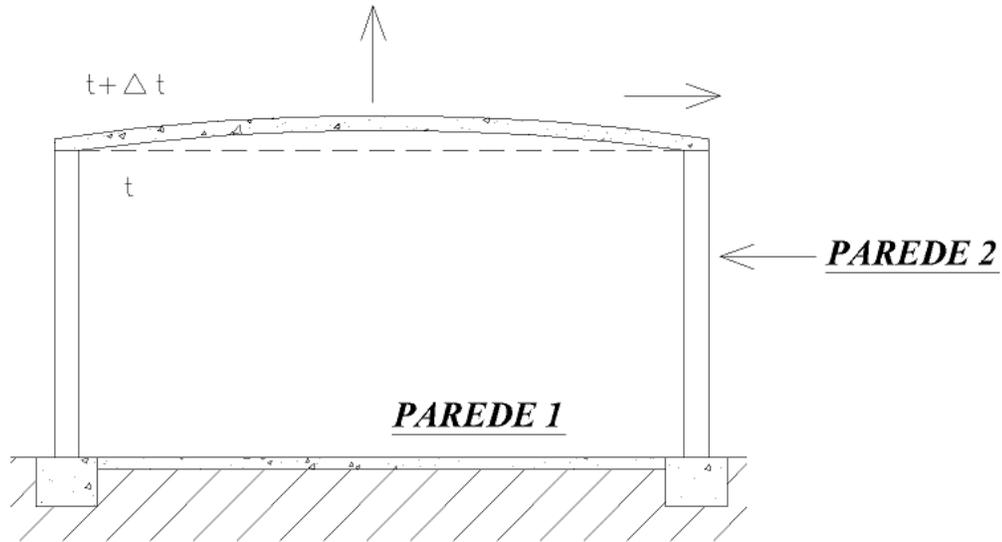
**Figura 25 - Movimentação de laje de cobertura devido a gradiente térmico - adaptada de THOMAZ (2007)**

THOMAZ (2007) observa a diferença de comportamentos das fissuras nas alvenarias nas diversas situações de incidência de calor. Quando há variação entre a temperatura interna e a externa de um ambiente, que está acrescida de um  $\Delta T$ , o formato da laje tende a ser remodelado, conforme figura 25 abaixo, ocasionando uma separação da laje em relação à alvenaria.

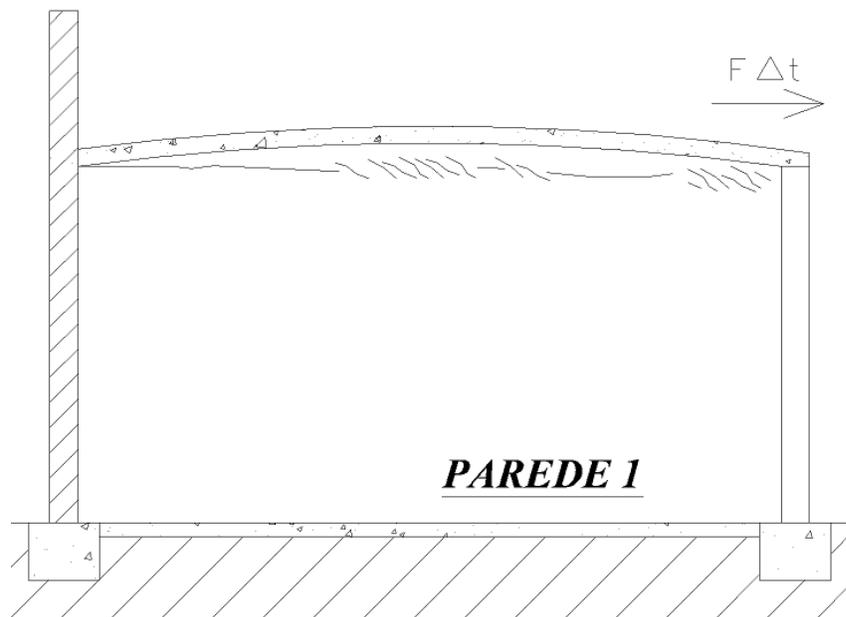
**Figura 26 - Movimentação de laje de cobertura cujos sentidos das trincas indicam direção da movimentação - adaptada de THOMAZ (2007)**

Outra configuração possível de trincas, conforme THOMAZ (2007) é a que está demonstrada na figura 26, que indica o modo típico de trinca que aparece na parede paralela ao comprimento da laje, apontando que as direções das trincas estão paralelas às resultantes de tração, indicando desta forma o sentido da peça na movimentação térmica.

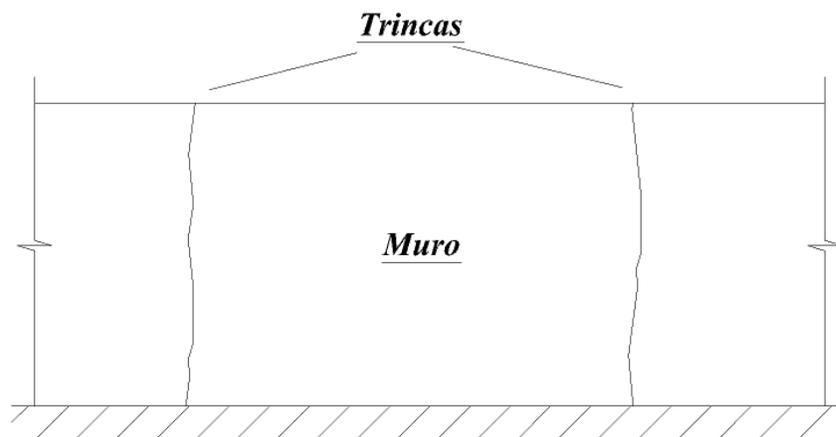
**Figura 27 - Formação de trincas verticais em muro de divisa devido à dilatação térmica - Adaptada de THOMAZ (2007)**

Em muros de divisa, por serem, geralmente, extensos, as movimentações térmicas são significativas, o que pode induzir ao aparecimento de trincas, em regra, verticais, como as indicadas na figura 27 abaixo. Caso a resistência da argamassa de assentamento do muro seja muito pequena, em relação à resistência à tração do bloco, é possível que a trinca tome a conformação das juntas verticais e de assentamento, conforme indicado na figura 27.

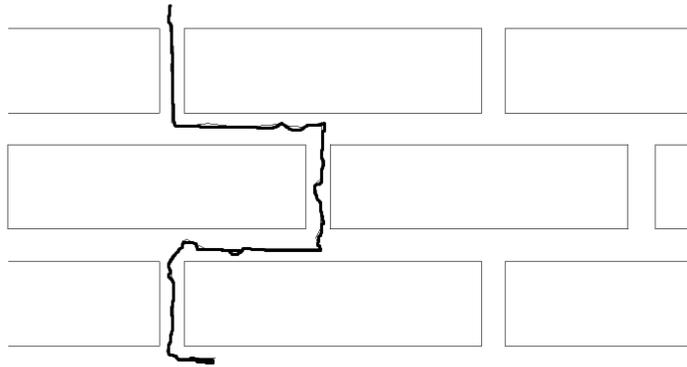
**Figura 28 - Conformação de trincas em muro devido à dilatação térmica quando a resistência da argamassa é menor que a do bloco.**

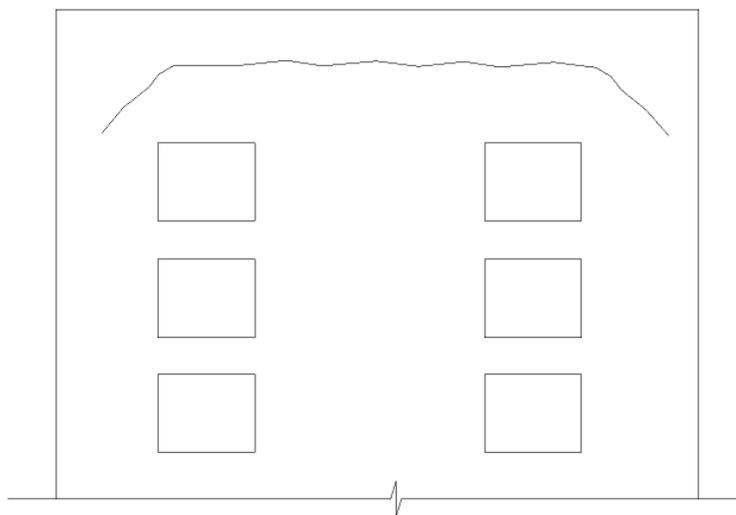
**Figura 29 - Trincas inclinadas nas extremidades da platibanda, além de destacamento em relação à laje.**

Em platibandas, que por sua conformação física se assemelham aos muros, pode-se ter o aparecimento de fissuras verticais, tais quais as apontadas no exemplo anterior. Além disso, devido à ligação com a laje de forro da edificação, que sofre com carga térmica resultante de insolação, a platibanda pode sofrer uma desconexão com aquele elemento estrutural, promovendo uma trinca que na região central assume conformação horizontal e próximo aos limites do prédio, toma a formação inclinada, conforme figura abaixo.

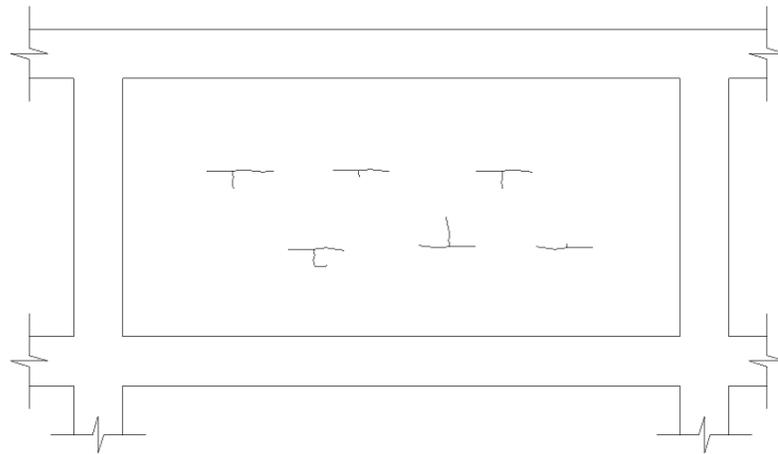
**Figura 30 - Trincas provenientes de expansão dos tijolos por movimentação higroscópica - adaptada de THOMAZ (2007)**

- Estrutura de grande rigidez na qual os esforços da dilatação da parede são resistidos pelos pilares e vigas, conforme indicado na figura 30:

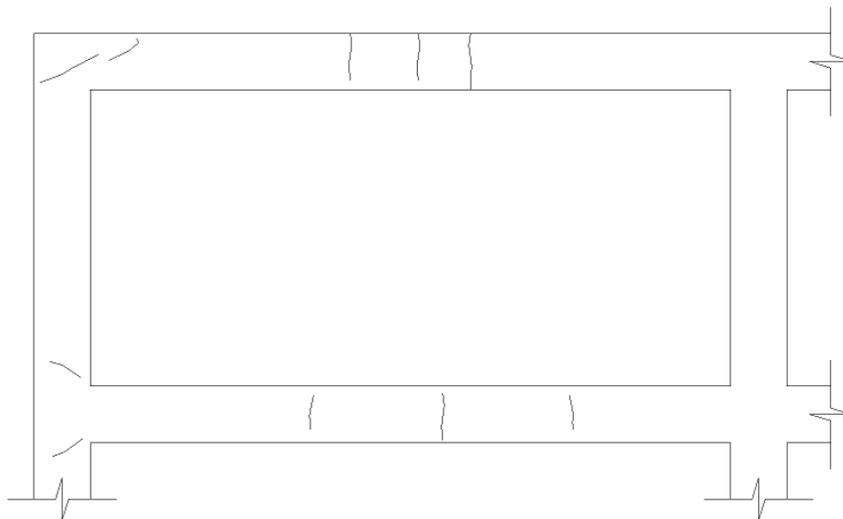
**Figura 31 - Trincas na estrutura devido ao esforço de expansão da alvenaria- Adaptada de THOMAZ (2007)**

- Estrutura de pequena rigidez na qual os esforços da dilatação da parede não são resistidos pelos pilares e vigas, conforme indicado na figura 31:

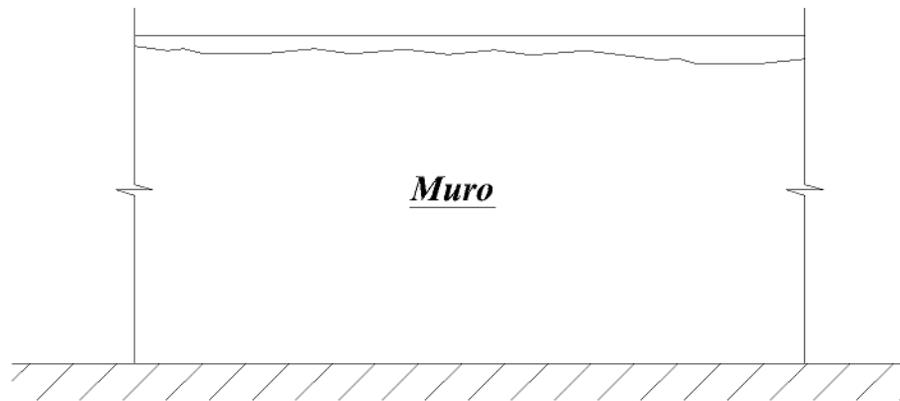
**Figura 32 - Trinca característica de absorção de umidade no topo do muro- Adaptada de THOMAZ (2007)**

Outra patologia de relevância relacionada à movimentação higroscópica é a que acontece no topo de muros expostos às intempéries e à umidade do solo. A falta de proteção por rufos faz com que a argamassa absorva água, causando movimentação diferencial (THOMAZ 2007)

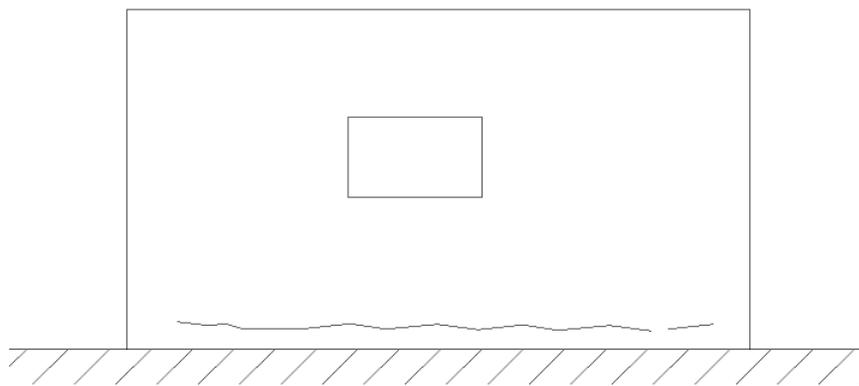
**Figura 33 - Trinca na base da alvenaria devido à umidade no solo- Adaptada de THOMAZ (2007)**

Da mesma forma, tem-se a formação de trincas no pé da alvenaria, devido à dilatação higroscópica de parte da alvenaria inferior, causando movimentação diferencial, com conseqüente formação da patologia.

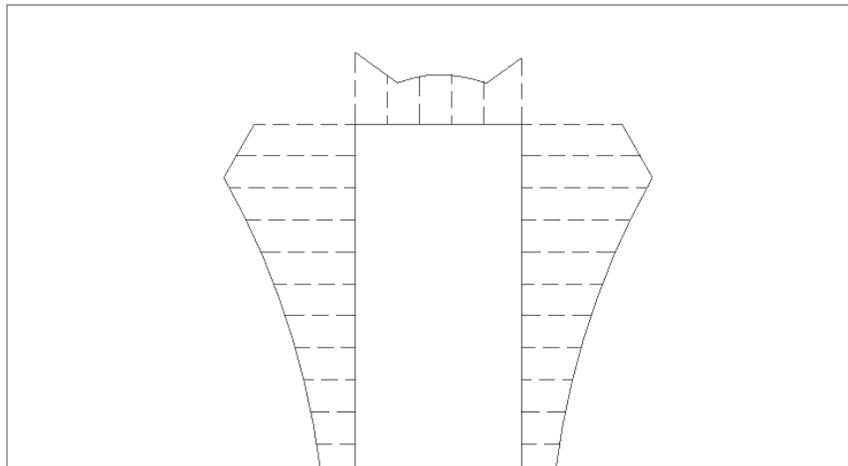
**Figura 34 - Curvas de tensão ao longo da porta em alvenaria. Observa-se concentração de tensões nos cantos- Adaptada de THOMAZ (2007)**

Conforme se pode verificar na figura 34, as tensões aplicadas aos elementos da alvenaria são bem maiores nos cantos, demonstrando o cuidado especial que se deve tomar na execução destas paredes, com a utilização, por exemplo de vergas e contra-vergas.

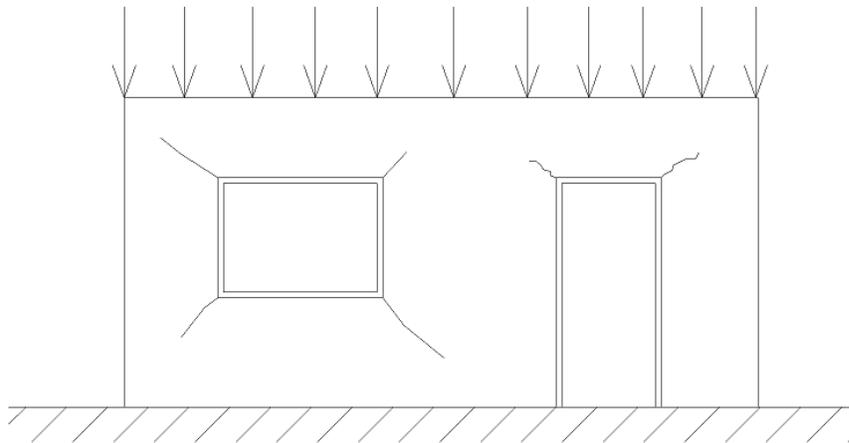
**Figura 35 - Fissuras ocasionadas por concentração de tensão nos cantos de aberturas em alvenarias- Adaptada de THOMAZ (2007)**

É justamente essa concentração de tensões nos cantos das aberturas, em alvenarias submetidas a esforços de compressão, que ocorrem um tipo muito comum de patologia na construção, a famosa trinca em 45° nos cantos de janelas e portas. A resultante disso é o aparecimento de trincas conforme indicado na figura 35 a seguir.

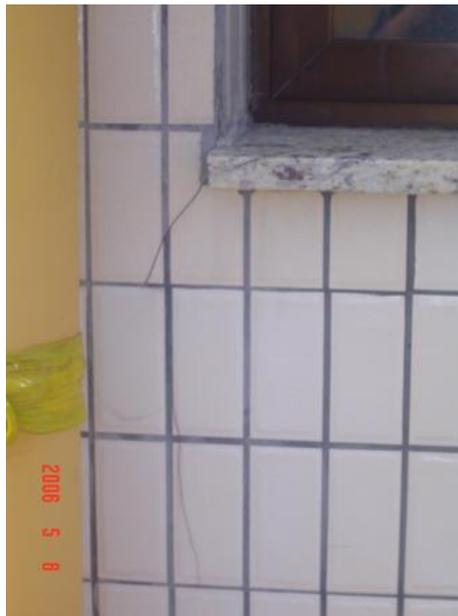
**Figura 36 - Fissura no canto da janela ocasionada pela ausência de vergas<sup>16</sup>.**

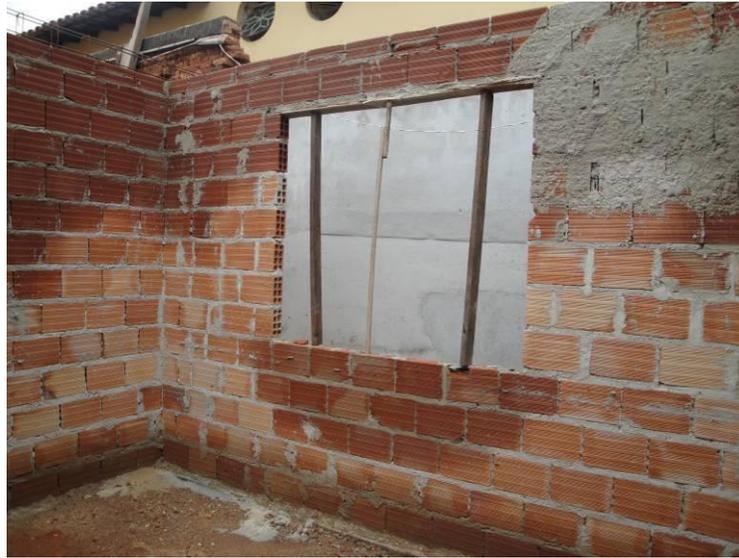
**Figura 37 - Vão de janela sem os devidos cuidados de execução de verga e contra-verga. Acervo próprio.**

Na figura 37, percebe-se a execução de vão de janela sem os devidos cuidados de instalação de verga e contra-verga, fadado certamente ao aparecimento de trincas nos cantos.

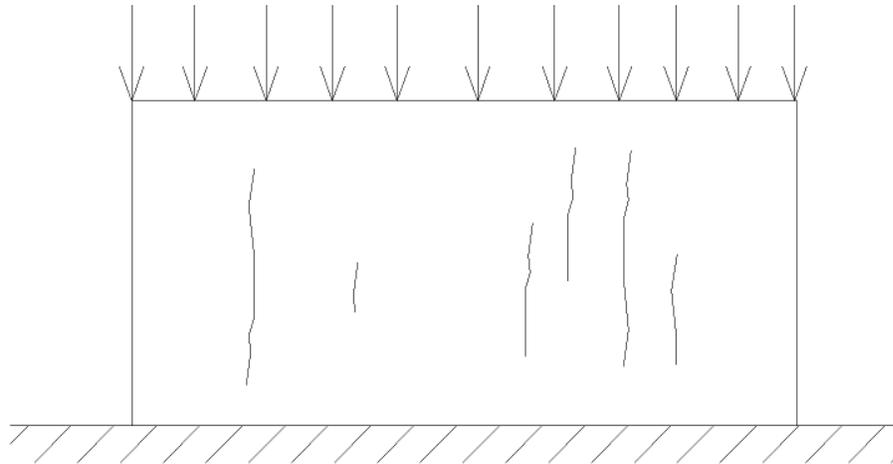
**Figura 38 - Formação de trincas na alvenaria devido à carga distribuída no topo - Adaptada de THOMAZ (2007)**

Sua configuração típica é a que está demonstrada na figura 38 a seguir.

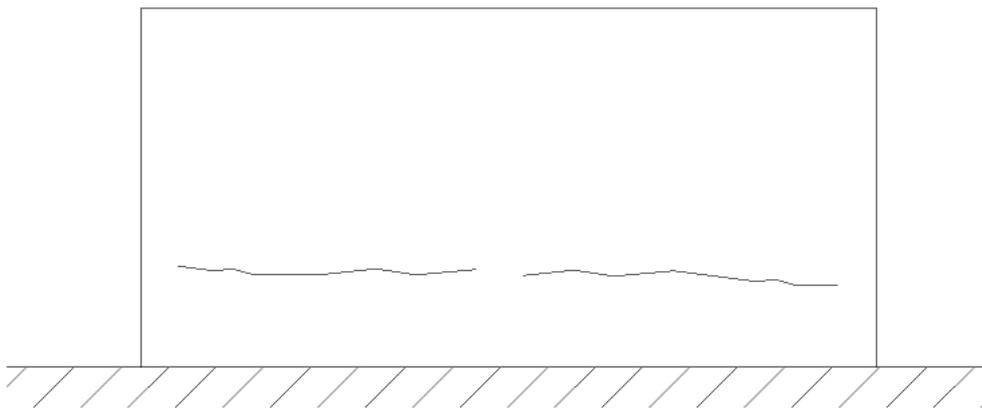
**Figura 39 - Formação de trincas na alvenaria na horizontal devido a sobrecarga - Adaptada de THOMAZ (2007)**

Por outro lado, as trincas horizontais provenientes de sobrecarga se devem à ruptura por compressão dos componentes da alvenaria, ou argamassa de assentamento.

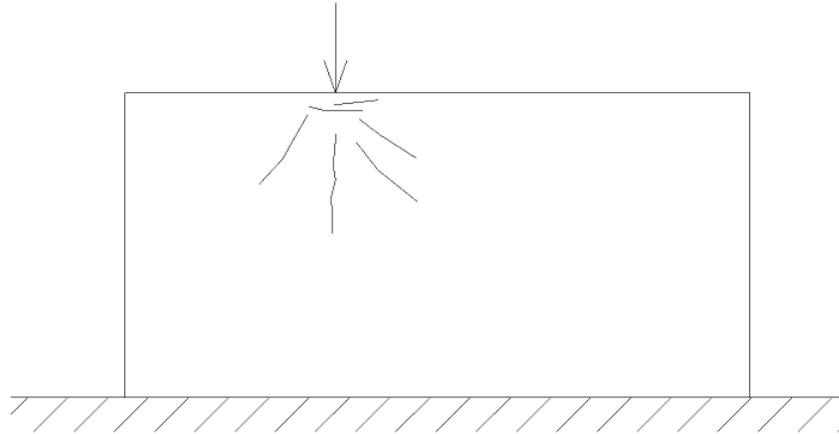
**Figura 40 - Formação de trincas devido à ruptura por esforço concentrado na alvenaria - Adaptada de THOMAZ (2007)**

Interessante observar, conforme indicado na figura 40, abaixo, que as fissuras aparecem no sentido do fluxo de carga, dando a entender que ocorreram devido aos esforços de tração resultantes.

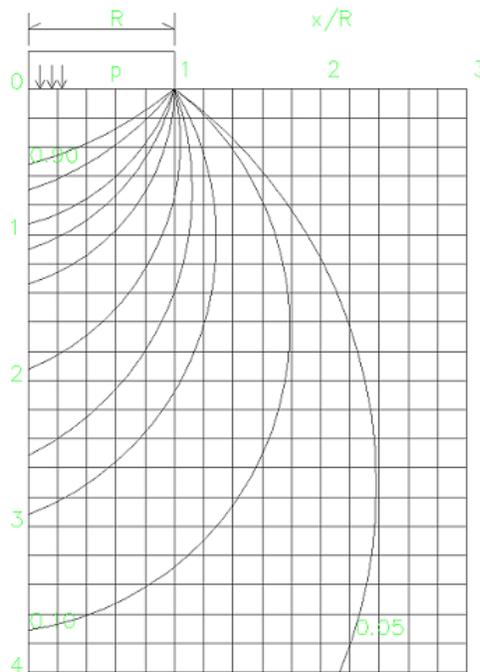
**Figura 41 - Ábaco para determinação de acréscimo de tensões devido a carregamento circular no solo**

Quando submetido a esforços de compressão, o solo forma abaixo da camada de contato com a fundação uma série de isóbaras de pressão. Estas isóbaras podem ser expostas conforme a figura 41. Dentre elas tem-se a isóbara correspondente a  $\Delta\sigma_v/p = 0,10$ , que recebe a parcela mais significativa do carregamento, logo, sujeita a deformações. Esta isóbara é chamada de bulbo de pressões (ORTIGÃO, 2007).

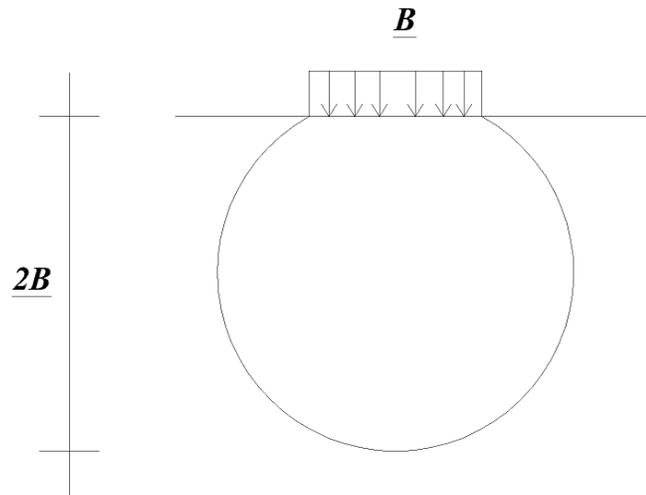
**Figura 42 - Isóbara relativa ao bulbo de pressão em solo.**

Normalmente a profundidade atingida pelo bulbo de pressões é proporcional à largura ou diâmetro do carregamento. Essa proporcionalidade, em geral é a do dobro do comprimento do carregamento, ou seja, sendo B, o comprimento, será de 2B a profundidade do bulbo (ORTIGÃO, 2007).

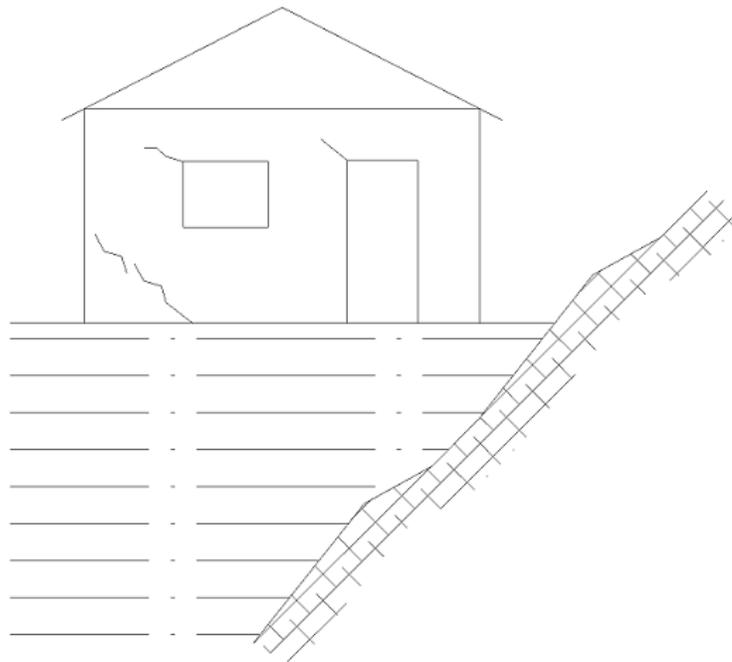
**Figura 43 - Formação de fissuras devido a recalque diferenciado pela presença de solos distintos - Adaptada de THOMAZ (2007).**

O caso a seguir indica quando se tem formação de solo lindeira à existência de um maciço rochoso. Como o solo é compressível e a rocha se mantém estável, conseqüentemente há o aparecimento de trincas, resultantes da acomodação do terreno.

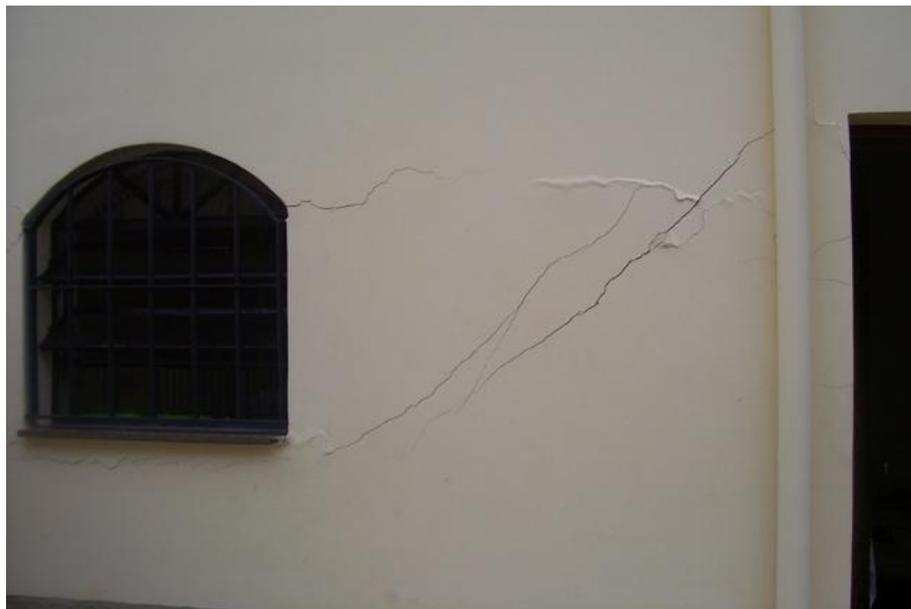
**Figura 44 - Formação de fissuras devido a recalque diferencial<sup>17</sup>.**

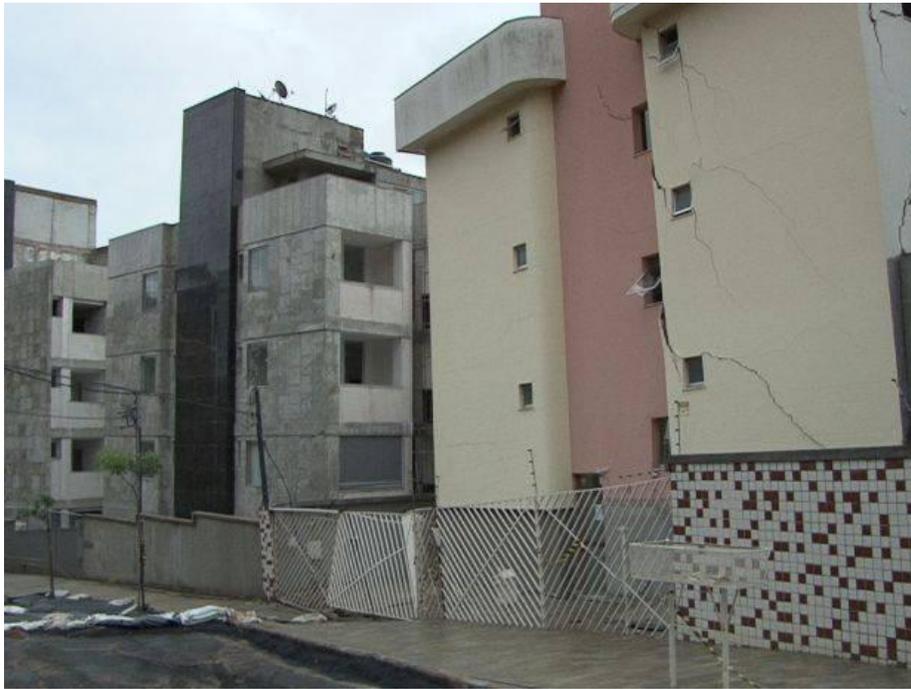
**Figura 45 - Formação de rachaduras devido a recalque diferencial de fundação.<sup>18</sup>**

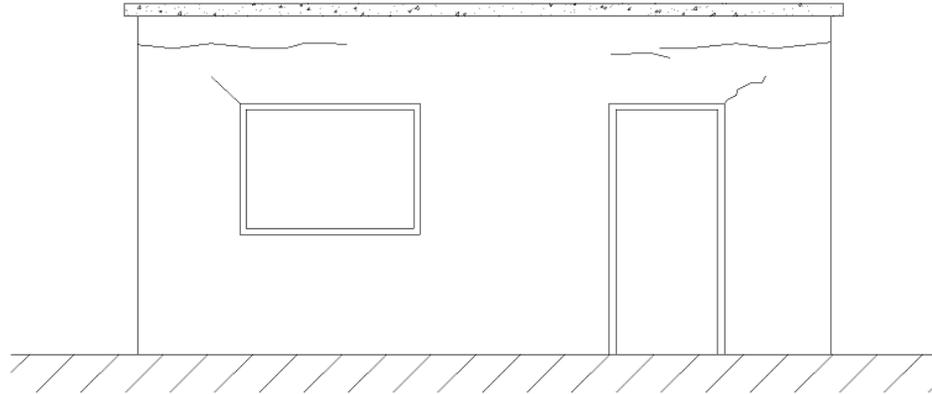
**Figura 46 - Trincas decorrentes da retração da laje. Adaptada de THOMAZ (2007)**

o resultado de sua retração pode aparecer na forma de trinca, indicando o seu descolamento em relação à alvenaria, como mostrado a seguir.

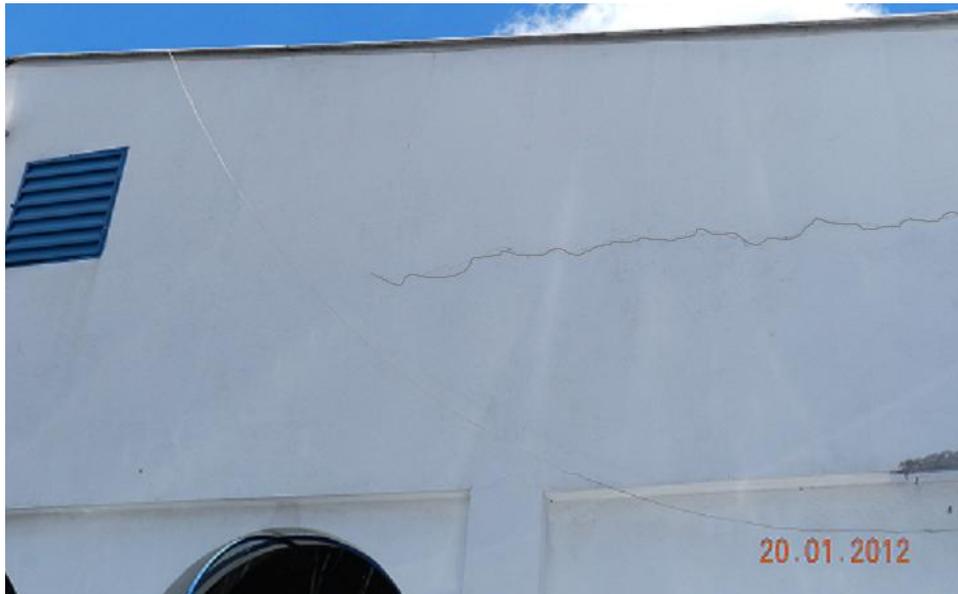
**Figura 47 - Trinca (realçada digitalmente) indicando retração de laje, que foi executada posteriormente - Acervo próprio.**

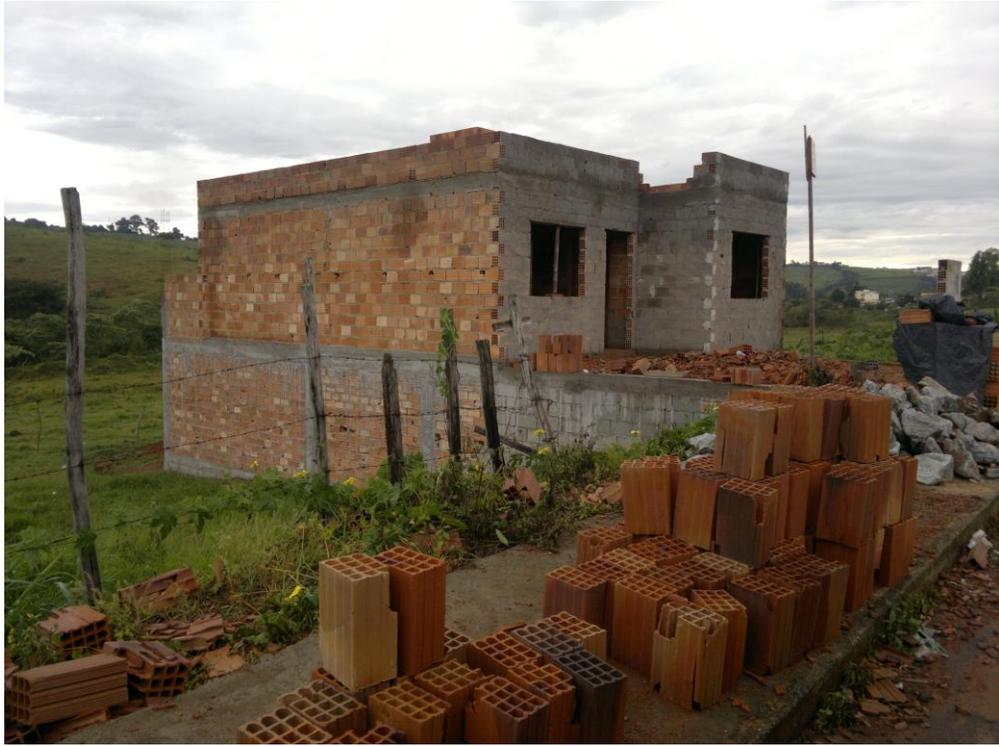
**Figura 48 - Edificação utilizando bloco cerâmico de vedação como elemento estrutural.**

Abaixo, têm-se exemplos de uma construções que utilizam blocos cerâmicos de vedação recebendo cargas das lajes. Não há construção de vergas e nem contravergas.

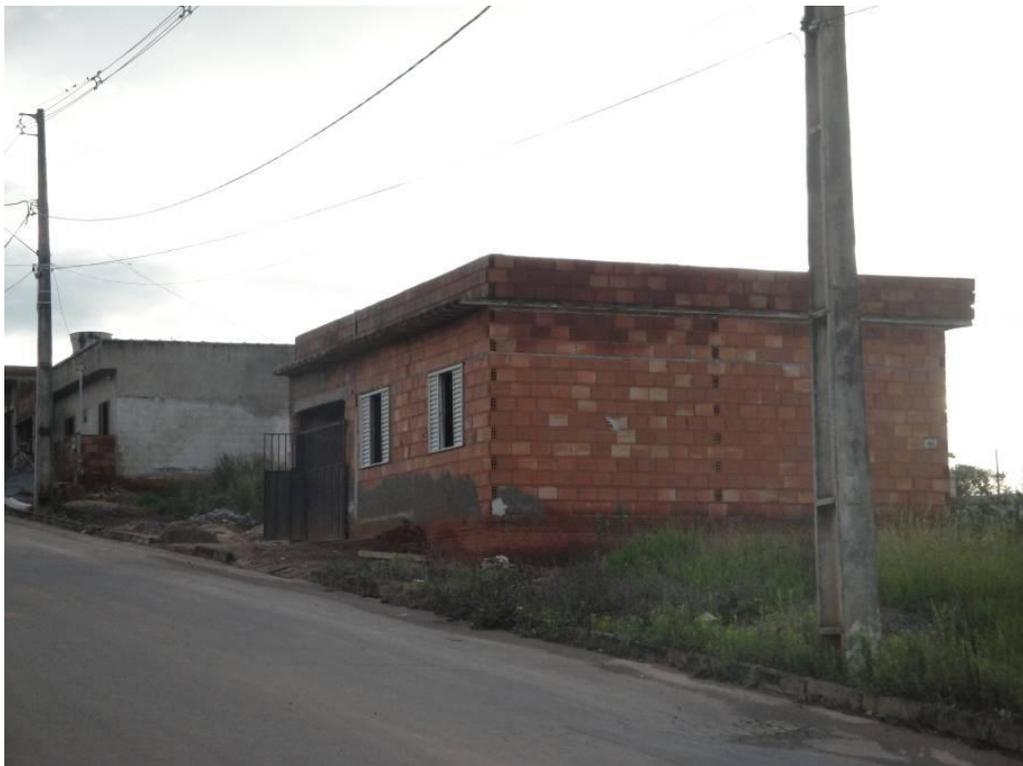
**Figura 49 - Outro exemplo de edificação utilizando bloco cerâmico de vedação como elemento estrutural.**

Neste caso, certamente, após alguns anos de utilização, haverá o aparecimento de patologias, como trincas nos cantos das janelas e em vãos diversos, além de outras. É possível também que haja movimentação térmica da laje, com conseqüente fissuração na alvenaria, já que pela conformação da platibanda, provavelmente não haverá telhado, ou este será de telhas de amianto, o que concentrará calor ao longo do dia, favorecendo a dilatação da laje.

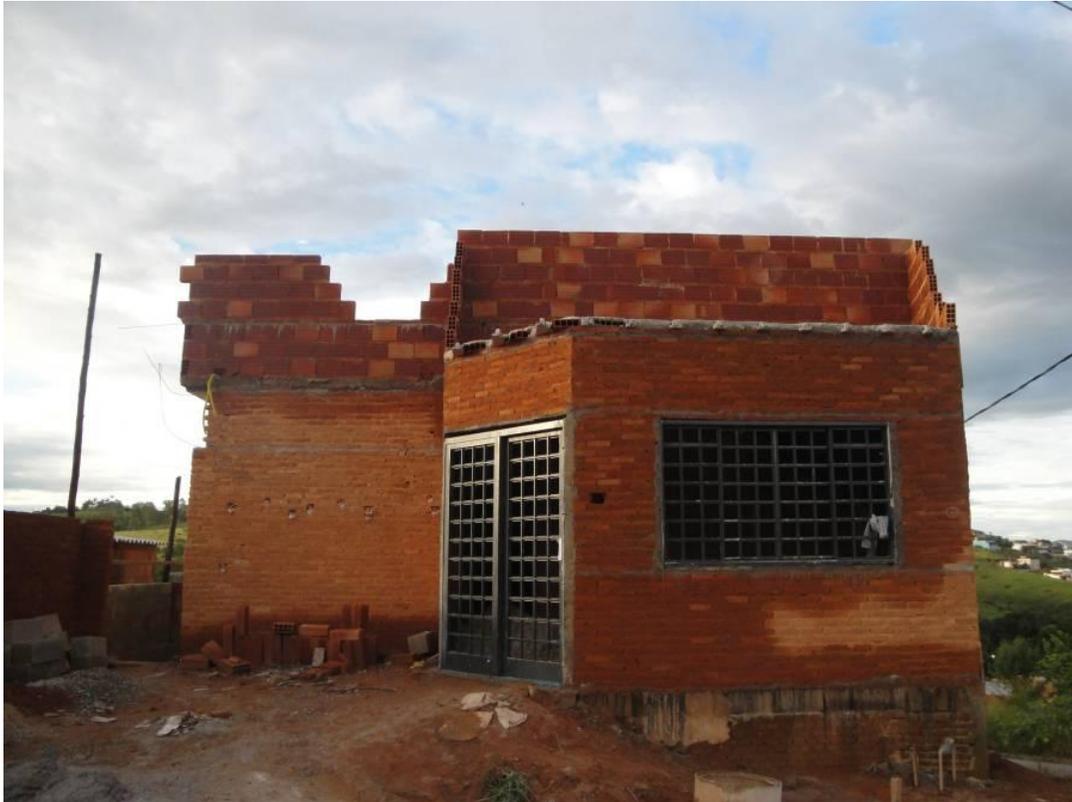
**Figura 50 - Construção utilizando tijolo maciço como elemento de alvenaria estrutural. Acervo próprio.**

O exemplo da Figura 50 destaca uma casa que terá dois pavimentos. Equivocadamente, o construtor considera que o tijolo maciço, pela sua aparência mais sólida, teria mais resistência que o tijolo furado, o que é um erro por si só. A própria norma da ABNT 7170:1983 estabelece um valor mínimo de 1,5 MPa para o tijolo maciço, ou seja, valor mínimo idêntico ao que a NBR 15270-2:2005 estabelece para o bloco cerâmico de vedação. Entretanto, por uma questão executiva, os critérios de produção do tijolo maciço têm sido mais rudimentares, o que induz a pensar que não há controle regular em sua produção, de forma a garantir a resistência mínima.

Além disso, da mesma forma que o exemplo anterior, esta casa não possui vergas e contravergas. Foi usada, no assentamento da fiada superior à janela, uma argamassa mais rica em cimento, com a colocação de uma barra de aço de 5 mm<sup>2</sup> de seção, o que certamente não impedirá o aparecimento de trincas nos cantos dos vãos.

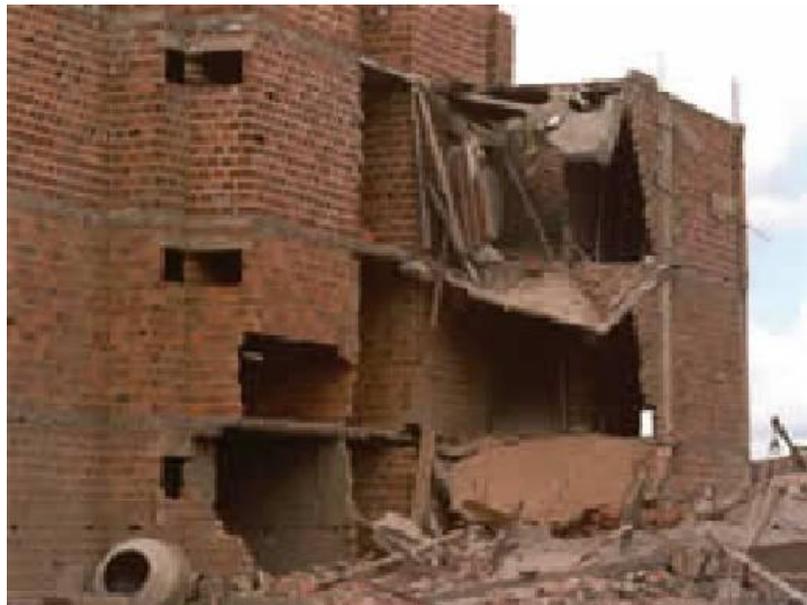
**Figura 51 - Ruína de edificação devido ao uso de bloco cerâmico de vedação com função estrutural: Revista Técnica<sup>19</sup>**

O resultado é o que pode ser demonstrado na execução do edifício mostrado na figura 51, localizado na cidade de Recife. Utilizando bloco cerâmico de vedação, quando deveria utilizar blocos estruturais, a edificação ruiu por motivos óbvios, já que a capacidade resistiva deste elemento está muito aquém daquela norteadas pelas normas próprias.

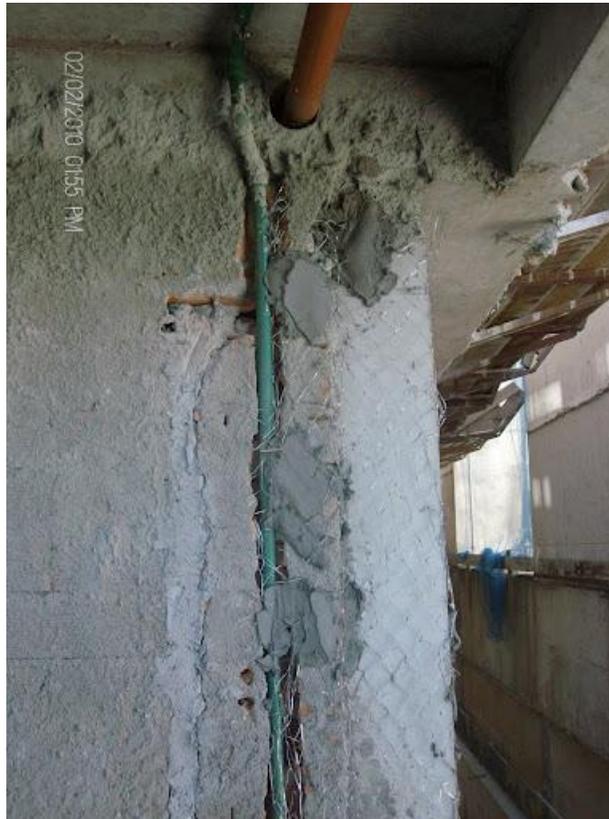
**Figura 52 - Revestimento usando tela com o objetivo de reforçar a conexão entre parede e pilar.** <sup>20</sup>

Nesse sentido, THOMAZ (2007) sugere a utilização de tela metálica, inserida no revestimento, como forma de reforçar a conexão entre a parede e o elemento estrutural.

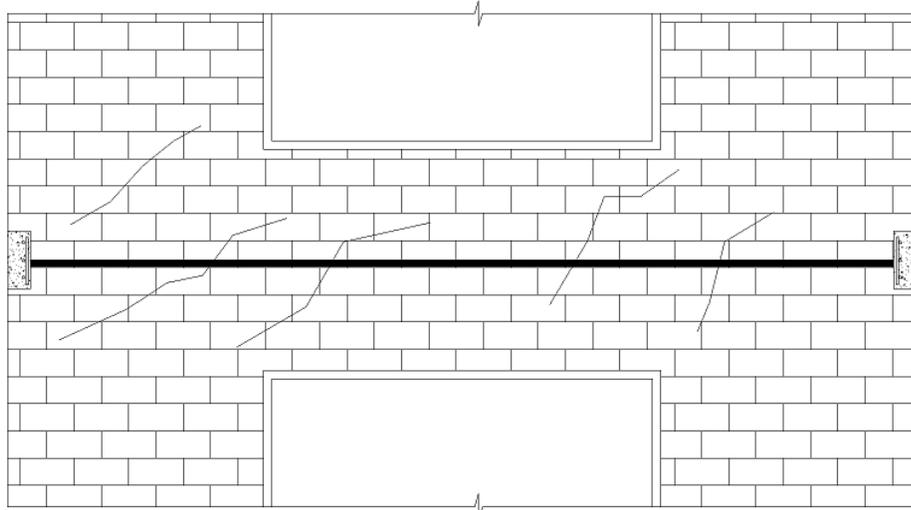
**Figura 53 - Reforço de alvenaria estrutural com tirante de aço. Adaptada de THOMAZ**

conforme figura, onde o rosqueamento de porcas faz a protensão da peça, ajudando a alvenaria a combater os esforços de tração.

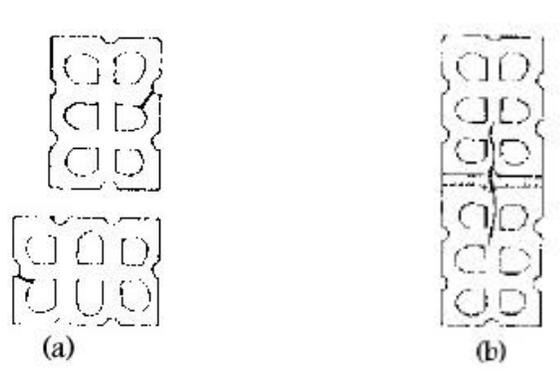
CAVALHEIRO & MULLER (1991), baseados na informação de que os blocos comuns de vedação têm sido usados em prédios de baixa altura, analisam o efeito do revestimento nos esforços de compressão axial. Na conclusão de seus ensaios, citando análise de OLIVEIRA (2001), verificaram que, nas paredes não revestidas, a fissuração se iniciava, normalmente, a partir de um furo em direção ao vinco lateral mais próximo.

**Figura 54 - Formação de trincas nas alvenarias não revestidas. Extraída de CAVALHEIRO & MULLER (1991)**
