UNIVERSIDADE FEDERAL DE MINAS GERAIS  
ESCOLA DE ENGENHARIA  
DEPARTAMENTO DE ENGENHARIA DE MATERIAIS E CONSTRUÇÃO

**INFLUÊNCIA DO REBOCO E DO REBOCO ARMADO COM TELA SOLDADA NA  
RESISTÊNCIA DE ALVENARIA DE VEDAÇÃO SUBMETIDA À COMPRESSÃO  
SIMPLES**

**Dissertação de Mestrado**

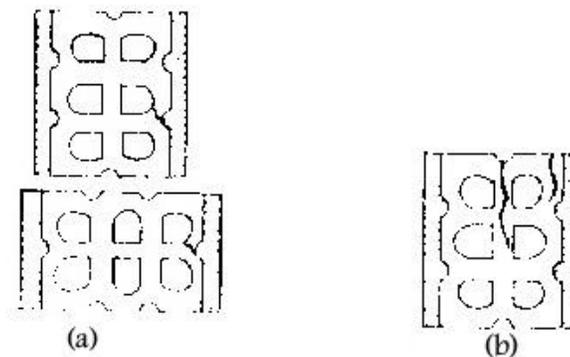
No caso das paredes revestidas, houve descolamento do revestimento, seguindo o formato abaixo:

**Figura 55 - Formação de trincas nas alvenarias revestidas. Extraída de CAVALHEIRO & MULLER (1991)**

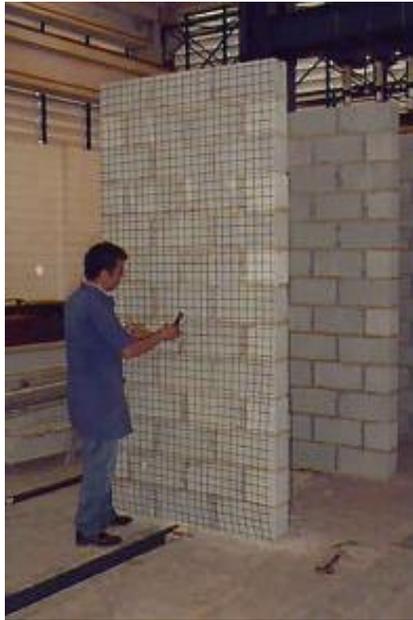
A figura 56 foi extraída do estudo de OLIVEIRA (2001) e mostra a instalação de tela em uma parede de blocos de concreto armado, antes de ser rebocada.

**Figura 56 - Utilização de tela com o objetivo de reforçar o reboco da parede. Extraído de OLIVEIRA (2001).<sup>21</sup>**

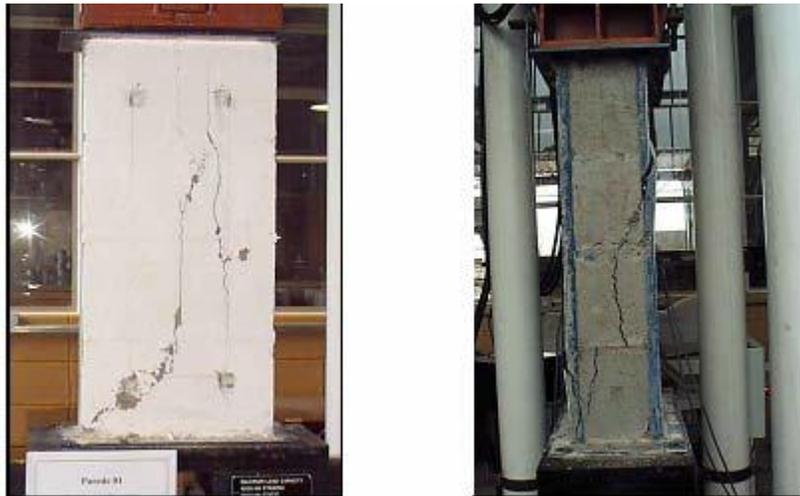
**Figura 57 - Fissuras após ensaio. A foto da esquerda indica a parede sem revestimento e a da direita a parede com argamassa armada. Extraído de OLIVEIRA (2001).**

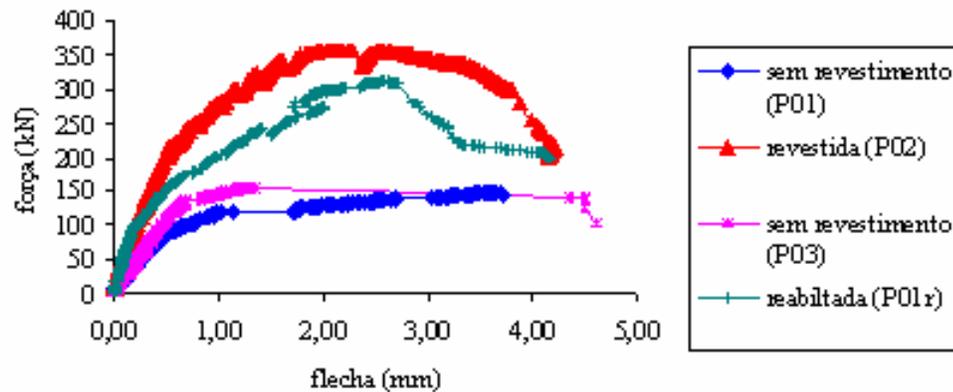
Figura 58- Gráfico representando os ensaios realizados por OLIVEIRA (2001).

Do gráfico extrai-se que a parede revestida alcançou uma capacidade de resistência à compressão muito superior à da parede sem revestimento. Não obstante isso, a parede reabilitada, ou seja, que sofreu esforços até adquirir pequenas fissuras e posteriormente foi revestida, também apresentou grande capacidade de carga, revelando a excelente recuperação agregada pelo revestimento.

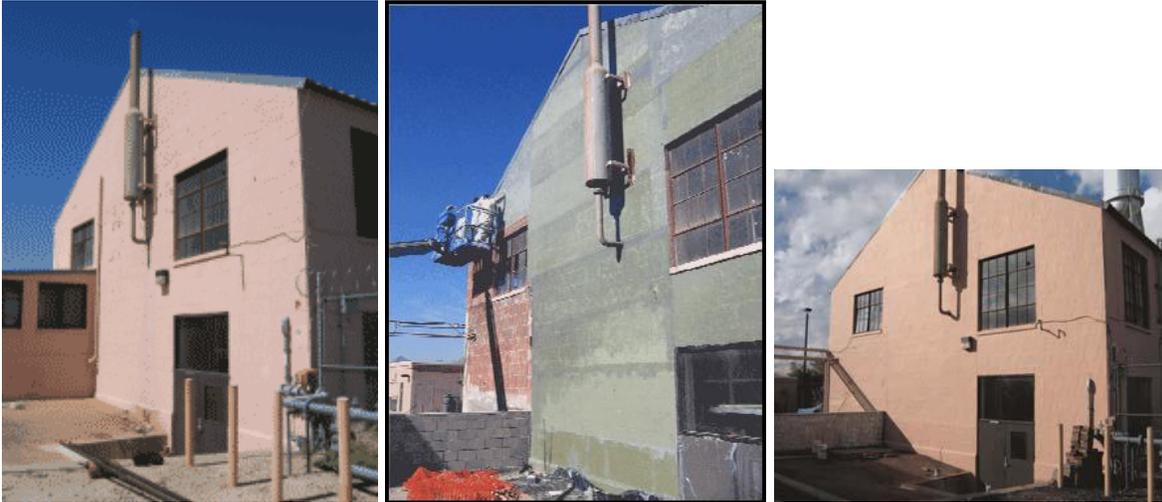
**Figura 59 - Recuperação de ala do Medical Center, Tucson, Arizona, com a utilização de fibras e epóxi. Extraído de ESHANI (2005)**

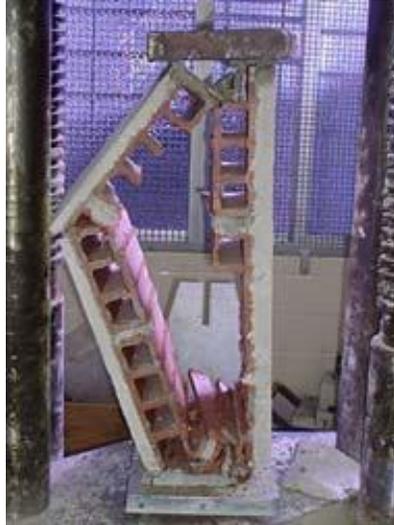
**Figura 60 - Ensaio de compressão axial de miniparede, rebocada com espessura de 2 cm. Extraído de MOTA (2006)**

Percebe-se, após análise das fotos, que o rompimento das paredinhas se deu devido à ruptura dos septos internos e que o revestimento rompeu por flambagem.

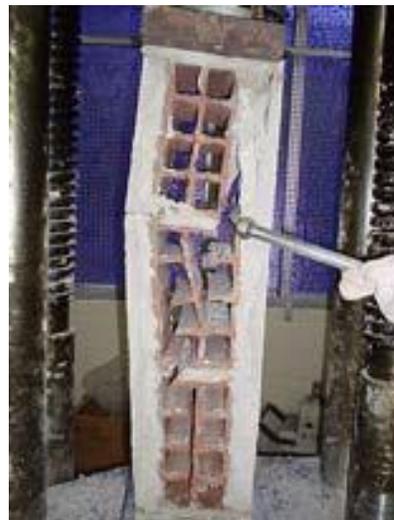
**Figura 61 - Ensaio de compressão axial de miniparede, rebocada com espessura de 3 cm. Extraído de MOTA (2006)**

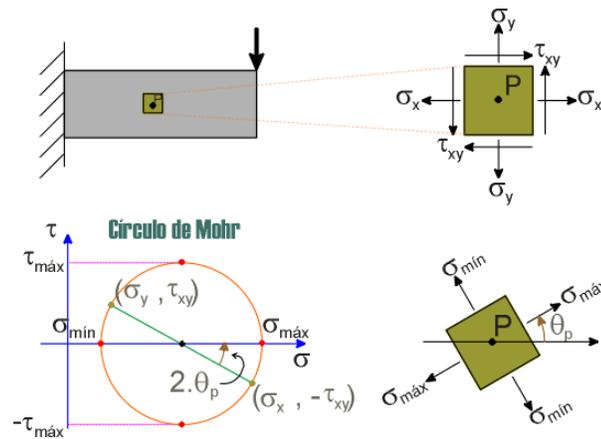
Em relação ao estado plano de tensões, pode-se dizer que um ponto é representado pela combinação de dois componentes de tensão normal  $\sigma_x$  e  $\sigma_y$ , além de um componente de tensão de cisalhamento,  $\tau_{xy}$ , que atua sobre as quatro faces do elemento.

Figura 62 - Estado plano de tensões.<sup>22</sup>

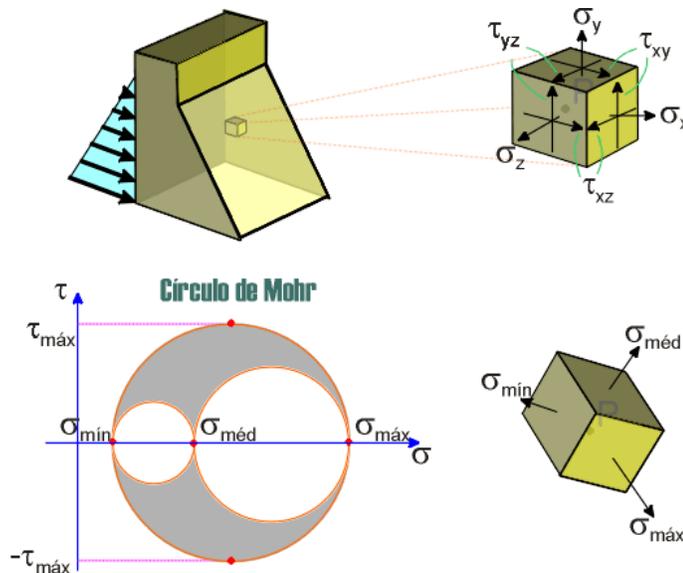
Figura 63 - Estado tridimensional de tensões.<sup>23</sup>

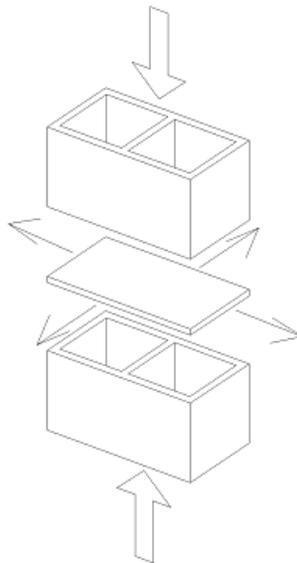
O confinamento da argamassa pelos blocos é o que define a forma da ruptura do prisma, devido ao surgimento de tensões de tração lateral na junta. Em um corpo de prova, o material está livre para se deformar lateralmente, devido ao coeficiente de Poisson. Considerando a diferença deste coeficiente, tanto no bloco, quanto na argamassa, a deformação na argamassa tende a ser maior do que a do bloco. Como o bloco tende a confinar essa deformação lateral, há nele um esforço na horizontal, o que determina o formato de sua ruptura. Logo, conclui-se que, em um carregamento vertical, o bloco se rompe por tração lateral. (PARSEKIAN, 2010)

**Figura 64 - Demonstrativo da resultante de tração na argamassa quando os blocos estão submetidos à compressão.**

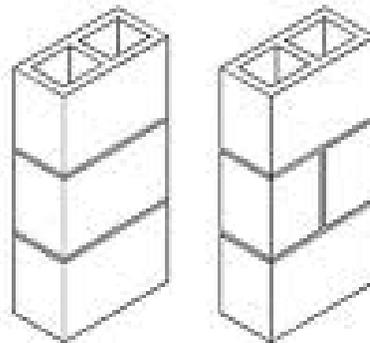
A título de esclarecimento, prismas são elementos obtidos sobrepondo-se dois ou três blocos, assentados sobre argamassa.

**Figura 65 - Prismas**

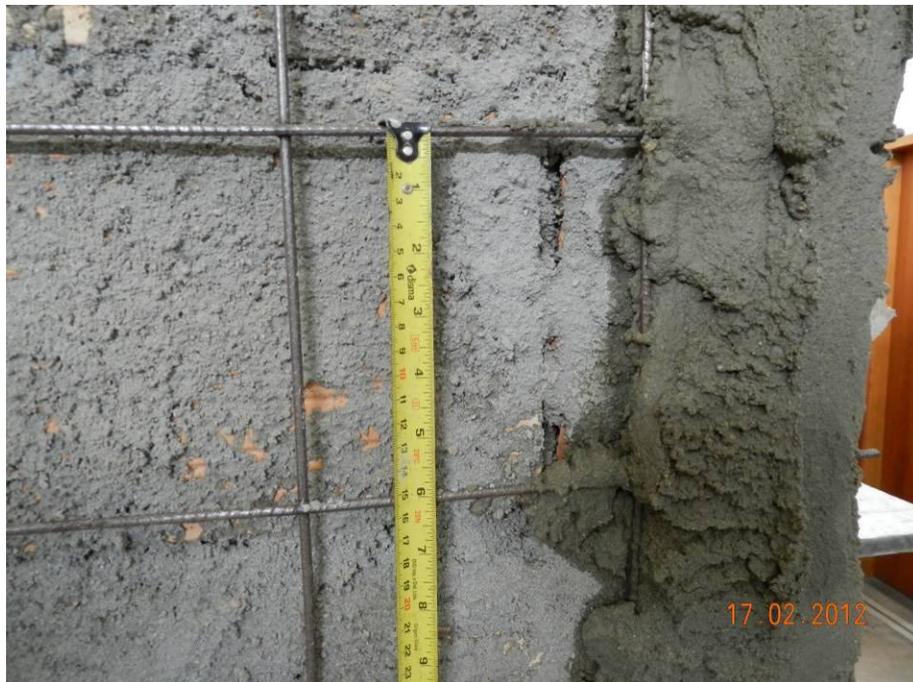
Dessas duas paredes rebocadas, uma foi reforçada, em ambos os lados, utilizando tela soldada com malha de 150 mm de trama, com barras de aço de 3,8 mm de diâmetro, conforme figura abaixo. A escolha da malha foi aleatória.

**Figura 66 - Detalhe da tela inserida na argamassa de revestimento do corpo de prova - PAR-3.**

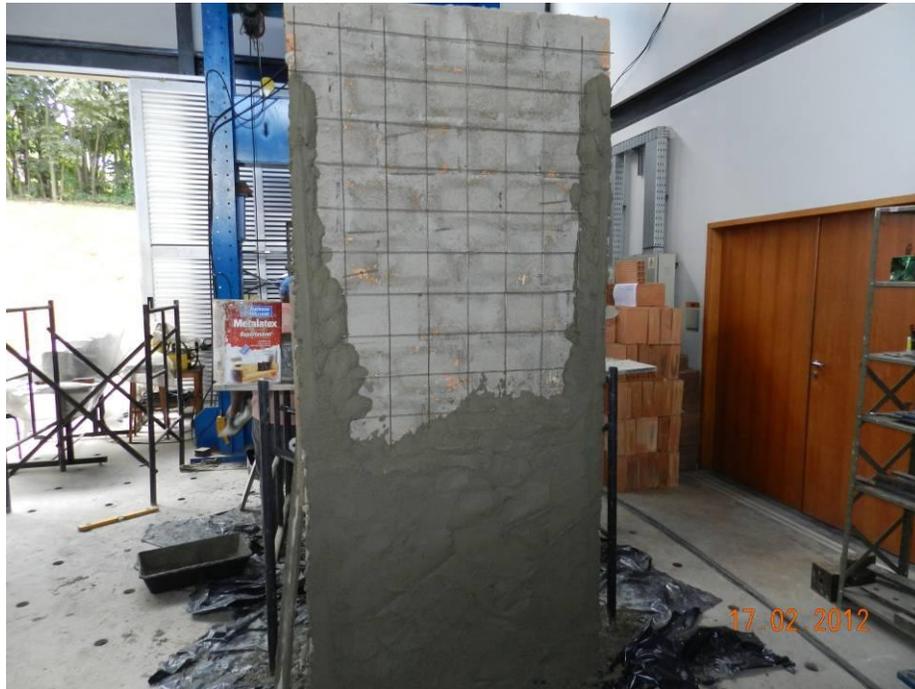
**Figura 67 - Visão geral da parede cujo revestimento ganhou reforço de tela em ambos os lados. PAR-3**

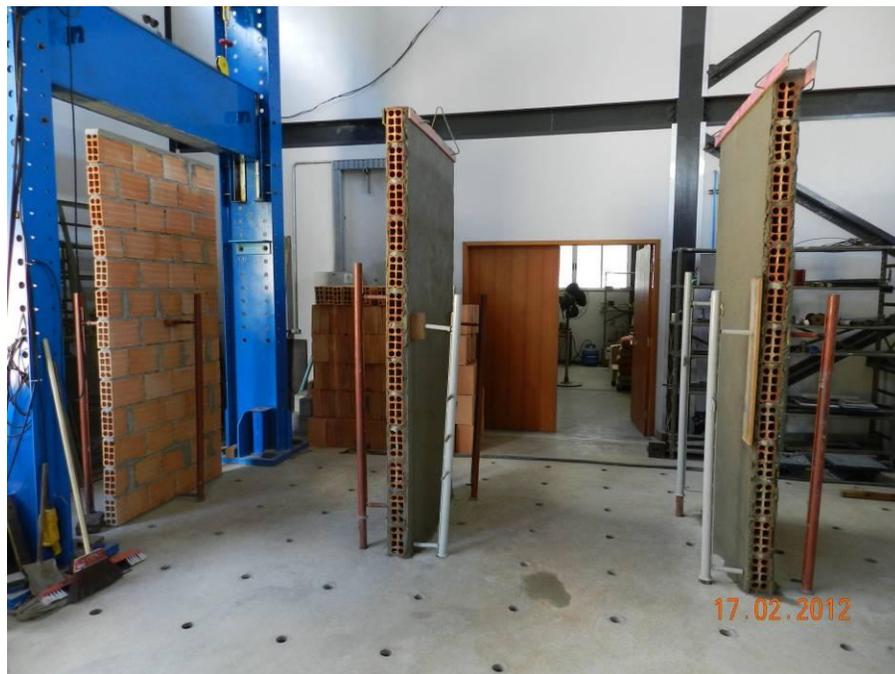
**Figura 68 - Visão das três paredes maiores. Da esquerda para a direita - PAR-1, PAR-2 e PAR-3.**

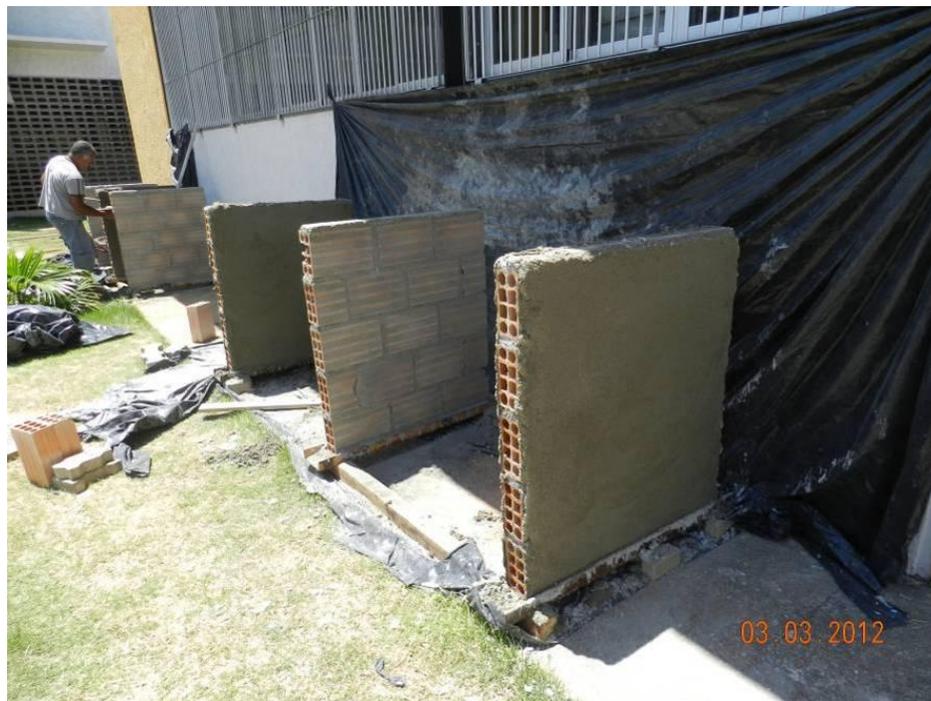
- MPAR-1a e 1b : Parede de dimensões 0,90 m x 1,04 m, não rebocada e não chapiscada;
- MPAR-2a e 2b : Parede de dimensões 0,90 m x 1,04 m, chapiscada e rebocada;
- MPAR-3a e 3b: Parede de dimensões 0,90 m x 1,04 m, chapiscada e rebocada com reforço de tela inserida na argamassa de revestimento.

**Figura 69 - Visão geral das seis paredes menores.**

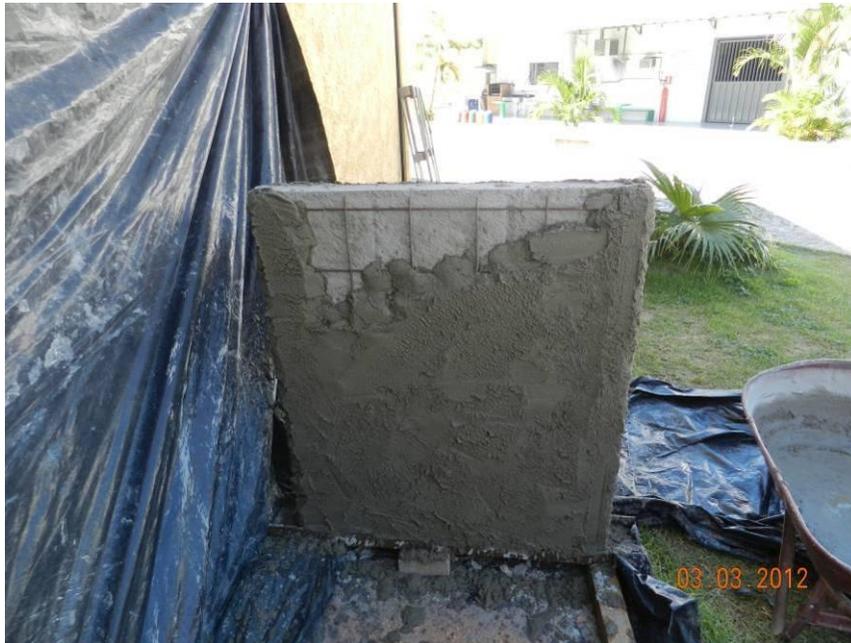
**Figura 70 - Tela soldada imersa no reboco.**

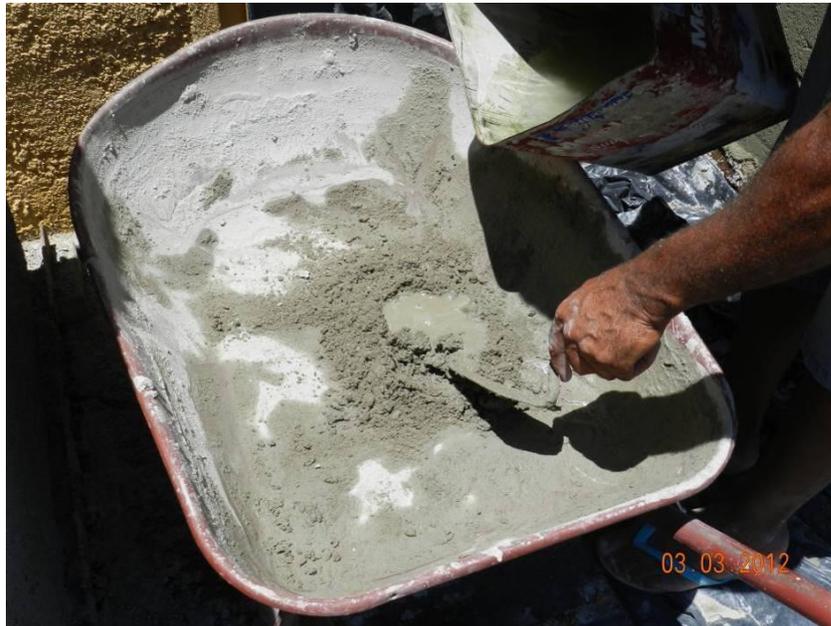
Entretanto, durante a aplicação da argamassa, esta ia "secando" no carrinho antes de ser utilizada, exigindo do aplicador o acréscimo de mais água, de forma que a trabalhabilidade ficasse mais adequada. Isso pode alterar a resistência final da argamassa, entretanto se faz necessário lembrar que o objetivo do trabalho é reproduzir o mais fielmente a execução do serviço no canteiro de obras.

**Figura 71 - Necessidade de acréscimo de água na argamassa.**

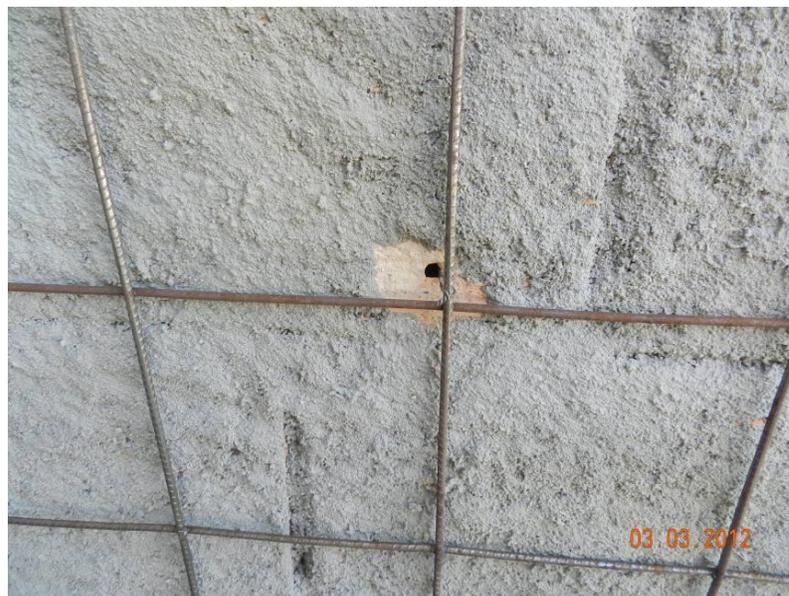
A aplicação da tela soldada não envolveu nenhuma técnica avançada ou necessidade de utilização de mão de obra especializada, o que é um dos objetivos da pesquisa. Para fixar a tela na alvenaria, foram executados pequenos furos que atravessavam a parede, nos quais eram passados arames do tipo PG7, normalmente utilizados nas armações e que facilitaram sobremaneira o trabalho.

**Figura 72 - Detalhe do furo na alvenaria pelo qual era passado o arame que fixa as telas.**

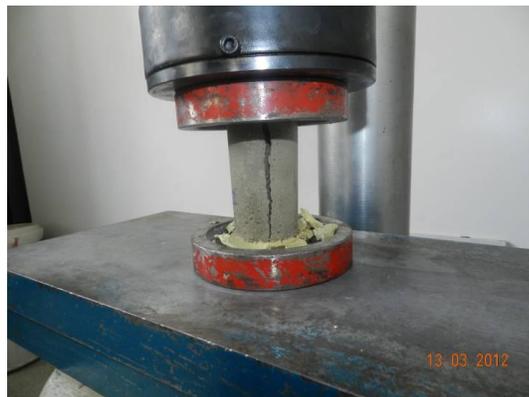
Os ensaios de compressão foram realizados no laboratório do DEMC - UFMG utilizando-se uma prensa Emic PC200, conforme demonstrado na figura 73.

**Figura 73 - Ensaio de ruptura da argamassa de assentamento.**

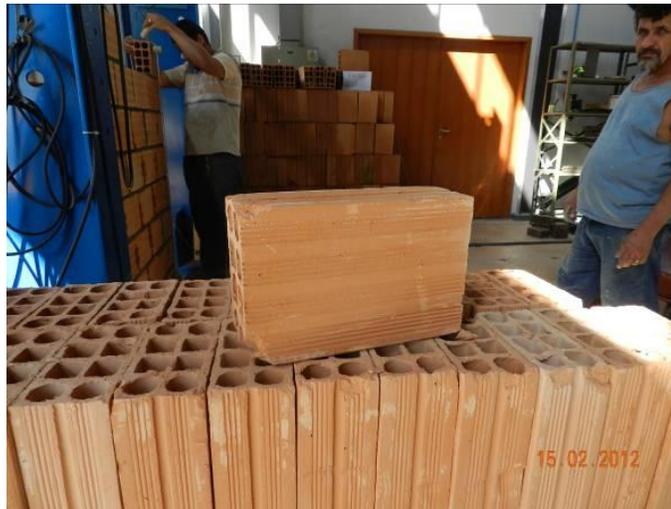
As dimensões dos blocos cerâmicos, com furos na horizontal, de uso para vedação é de (9 x 19 x 29) cm.

**Figura 74 - Bloco de vedação usado nos ensaios.**

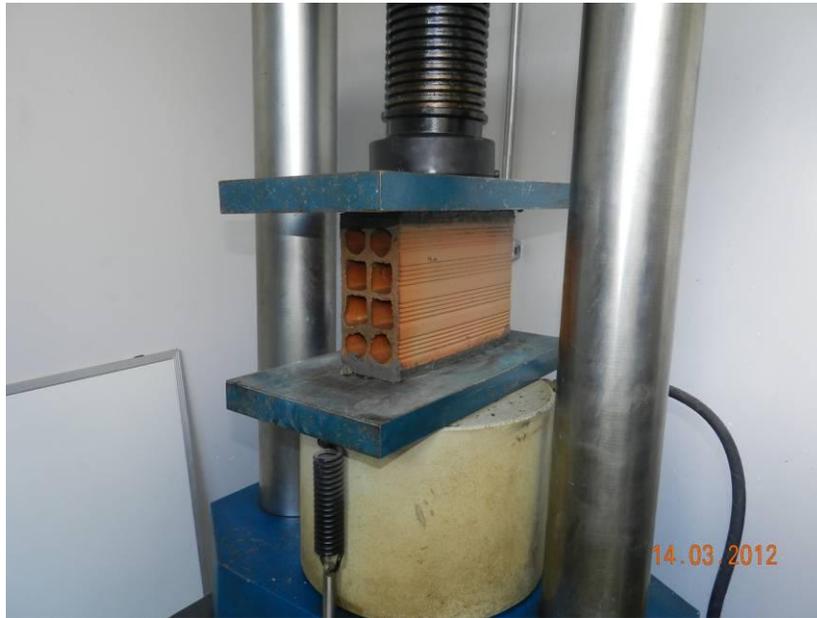
Para o ensaio, foram utilizados 3 amostras, ao invés das 06 recomendadas pela norma, extraídas aleatoriamente do monte de blocos, capeadas nas faces superior e inferior com pasta de cimento, com o objetivo de regularizar sua superfície.

**Figura 75 - Ensaio de ruptura dos blocos cerâmicos.**

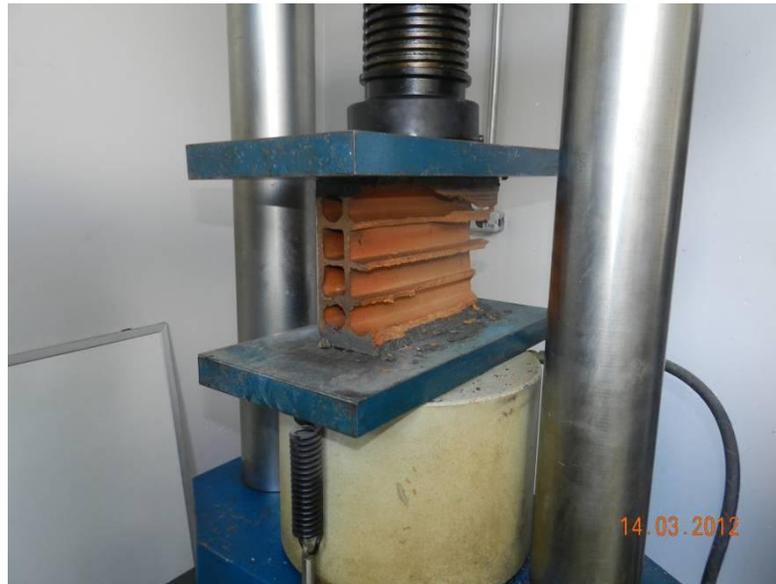
Em análise aos ensaios dos blocos, conforme se observa nas figuras 76 e 77, verificou-se que houve o destacamento das faces laterais, devido à ruptura dos septos internos. Percebeu-se também que a ruptura, em todos os blocos, se deu de forma brusca.

**Figura 76 - Destacamento da lateral do bloco durante o ensaio de compressão - Bloco BI 01.**

Em nenhum dos ensaios verificou-se a formação de trincas ou fissuras verticais, a princípio esperadas. O formato padrão do rompimento se deu pelo deslocamento das faces dos blocos, o que leva a deduzir que a flambagem das laterais dos blocos, aliada à pouca resistência à tração dos septos, foi o que determinou a ruptura.

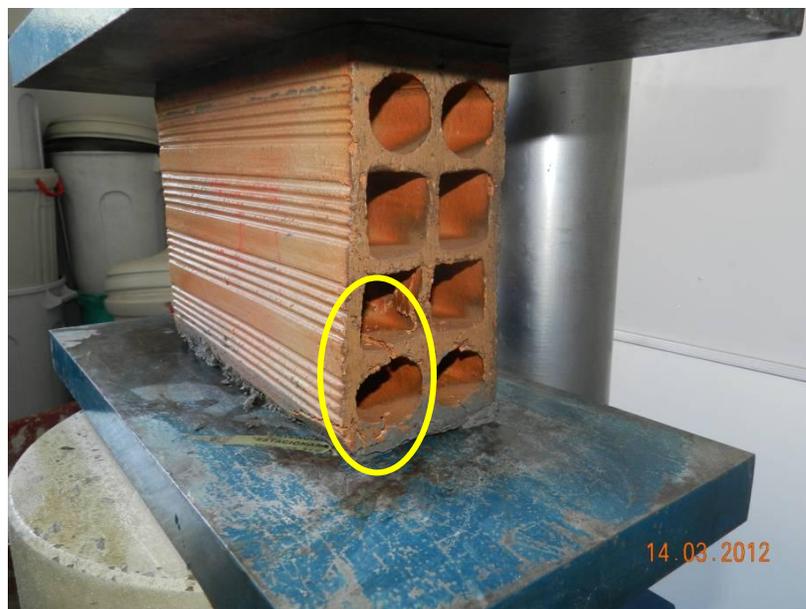
Na figura 77, percebe-se os septos horizontais internos do bloco BI 02 rompidos por tração.

**Figura 77 - Destaque ao rompimento do septo horizontal por tração - Bloco BI 02.**

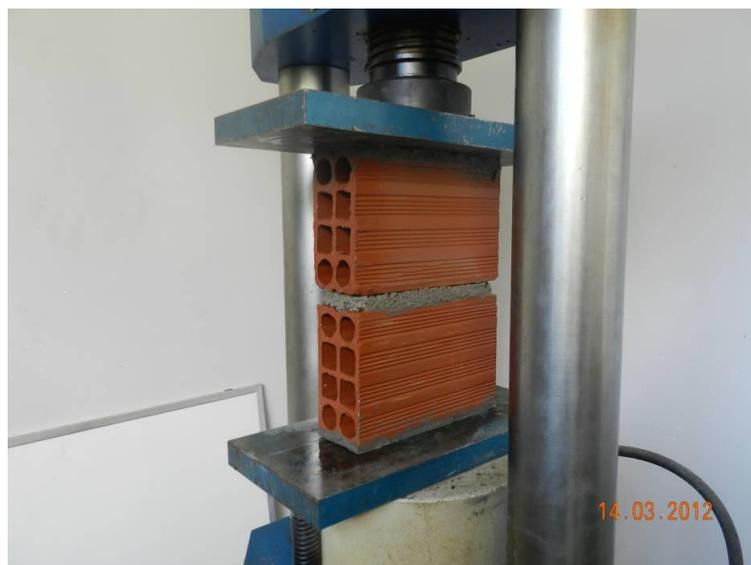
Figura 78 - Ensaio à compressão simples do Prisma Pr 01.

O prisma Pr 01 rompeu apresentando apenas ruptura dos septos horizontais internos do bloco, sem desmoronamento do corpo de prova.

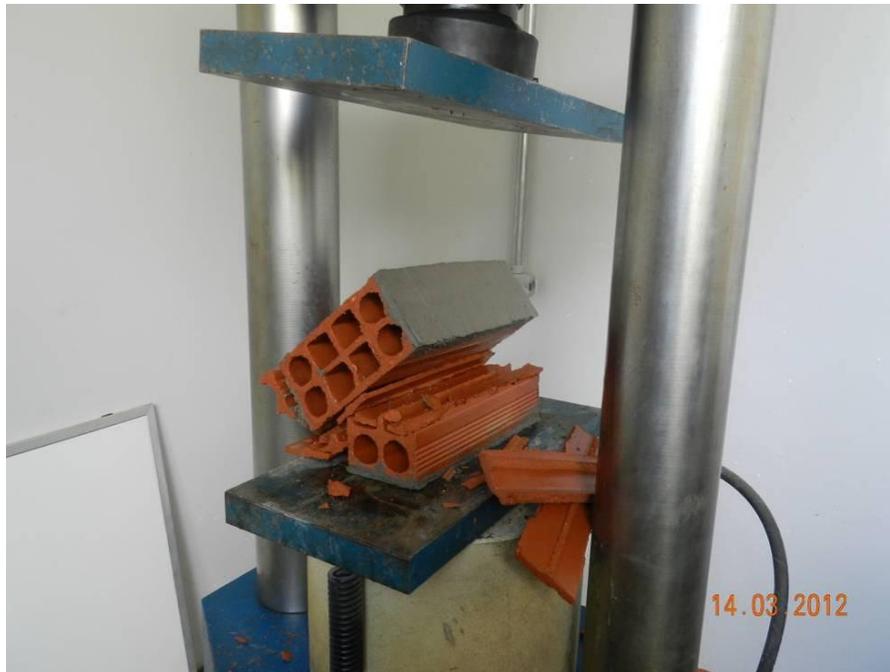
O prisma Pr 02 rompeu por deslocamento de uma das faces laterais, incorrendo em desmoronamento do corpo de prova, conforme figura 79.

**Figura 79 - Ensaio à compressão simples do Prisma Pr 02.**

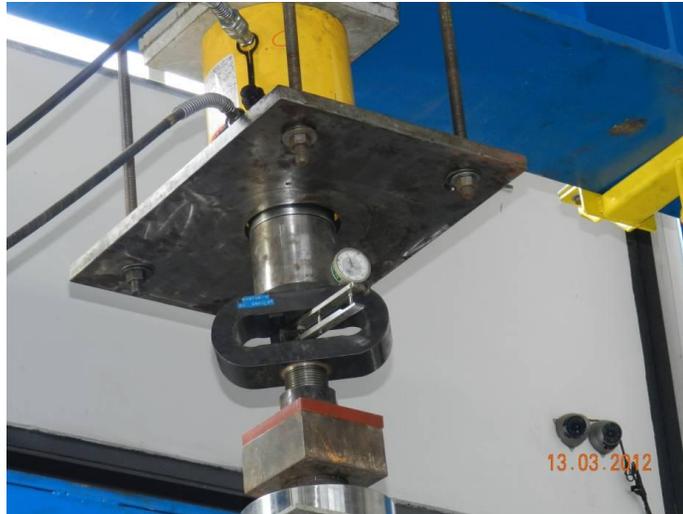
A princípio, foram utilizados três medidores para aferir a força aplicada na parede: um transdutor de pressão, um anel dinamométrico e uma célula de carga. O primeiro é ligado diretamente à bomba hidráulica e faz a verificação por meio da pressão aplicada pelo equipamento. Já a célula de carga possui o formato cilíndrico e é ligada logo abaixo do ponto de aplicação da pressão pelo pistão hidráulico. O anel dinamométrico nada mais é que uma peça em

forma de anel elíptico que possui um aferidor em sua parte central, conforme se pode verificar na figura 80.

**Figura 80 - Detalhe do anel dinamométrico (cor preta) e da célula de carga (cromada, na parte inferior).**

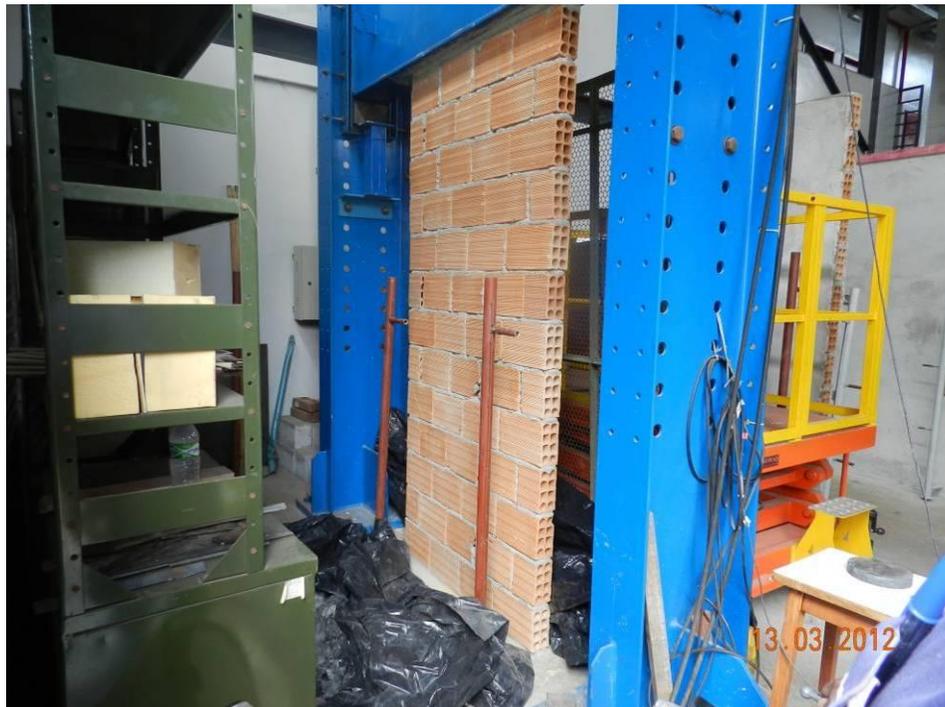
No dia 13 de março de 2012 ocorreu o ensaio da PAR-1, que é a parede executada apenas com assentamento de bloco e argamassa, no traço de 1:6 em volume.

**Figura 81 - Ensaio de compressão da parede PAR-1.**

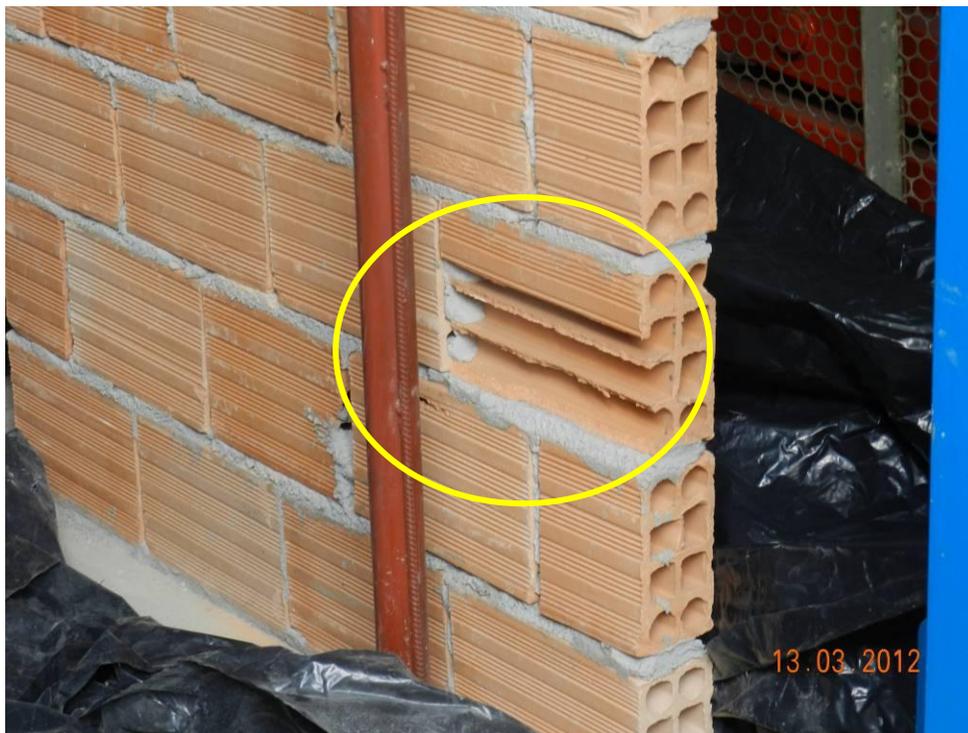
Aos 5.917 kgf aplicados, houve o lascamento do bloco da 3ª fiada, conforme demonstrado na figura 82. Percebe-se que a ruptura se deu seguindo o que foi observado nos ensaios dos blocos individualmente.

**Figura 82 - Lascamento do bloco da 3ª fiada durante o ensaio. Parede ainda sob compressão.**

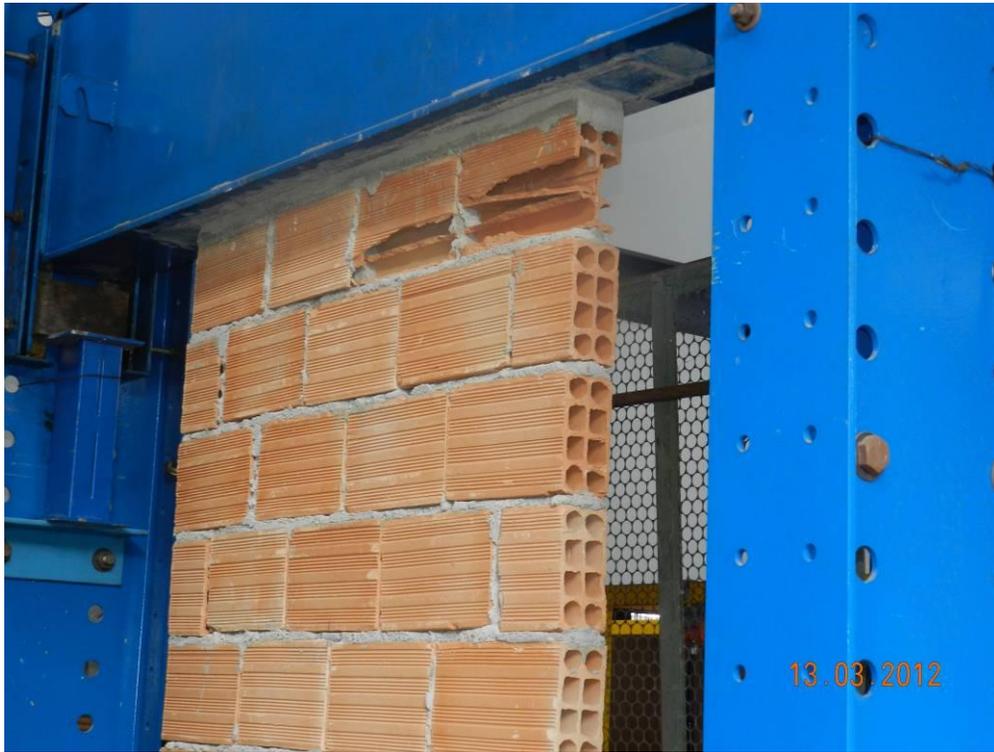
Aos 6.488 kgf aplicados, houve rompimento generalizado dos blocos da última fiada da parede, conforme indicado na figura 83.

**Figura 83 - Rompimento dos blocos da última fiada - PAR-1.**

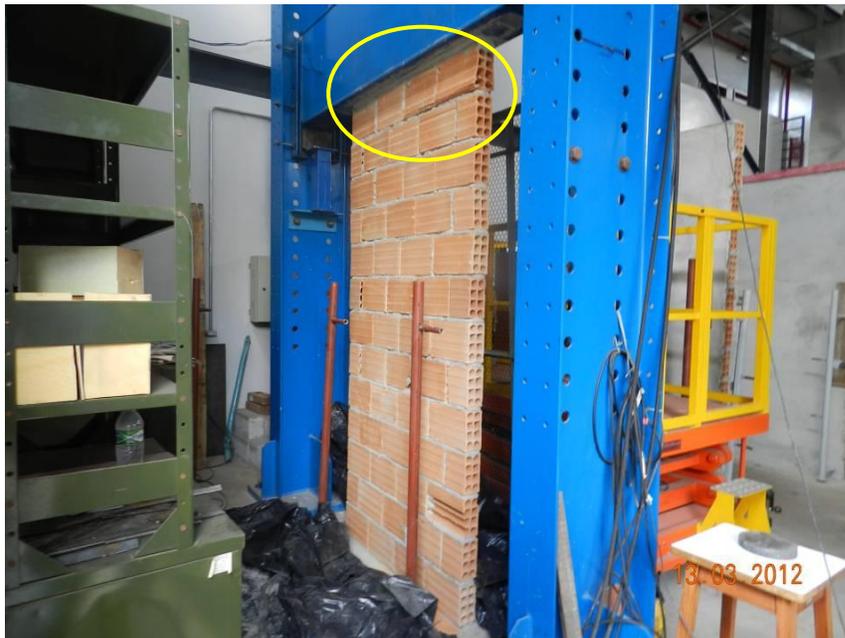
Na figura 84, tirada exatamente no momento da ruptura, percebe-se a flexão da lateral do primeiro bloco da última fiada. Observa-se que os septos horizontais dos blocos rompidos estavam sendo submetidos a esforços de tração, e sua pouca resistência a esses esforços pode ter contribuído para o colapso.

**Figura 84 - Momento exato da ruptura do bloco da última fiada - PAR-1.**

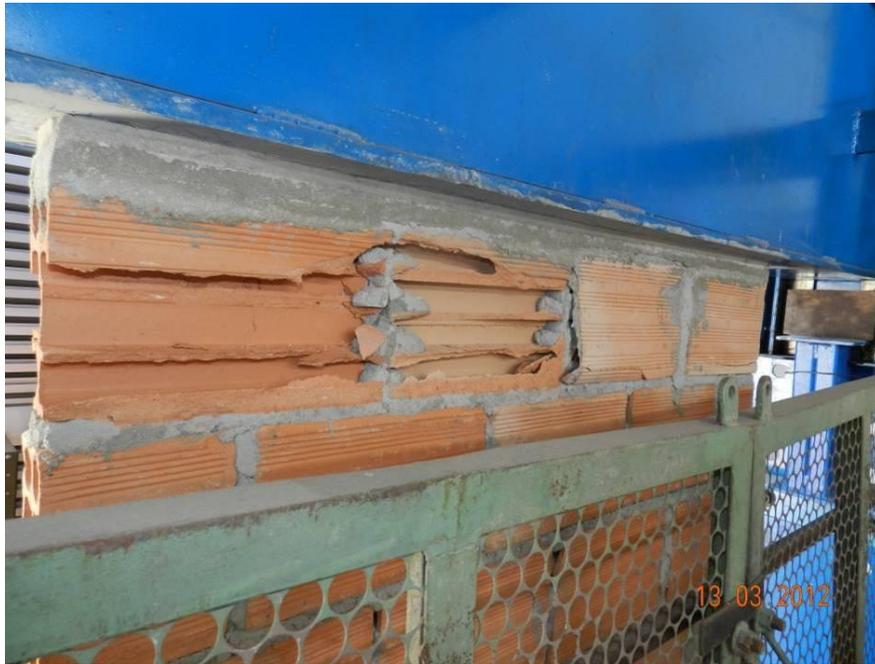
**Figura 85 - Face oposta à da parede indicada na figura anterior - PAR-1.**

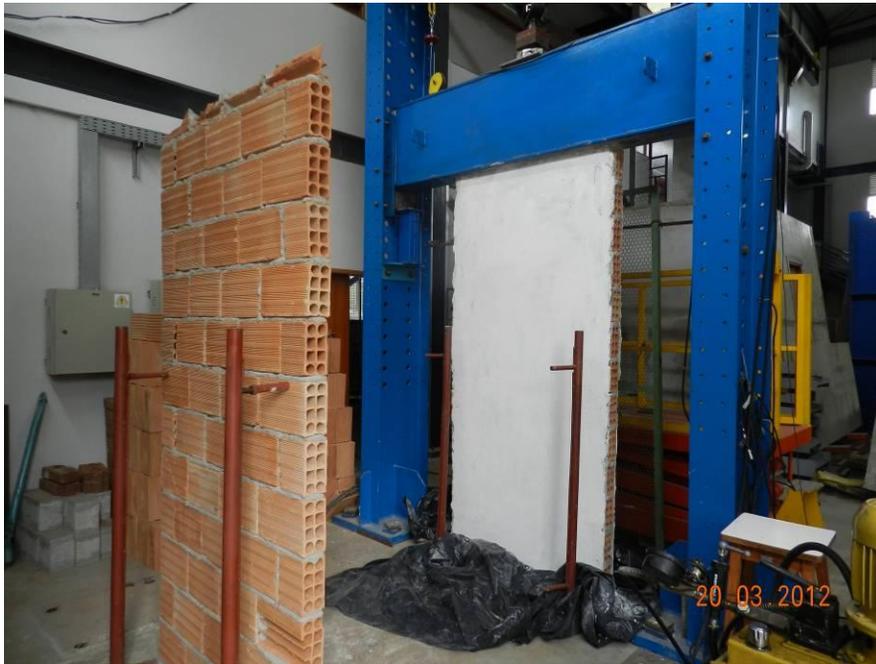
Trata-se de uma parede com dimensões de 1,20 m x 2,60 m, executada utilizando-se bloco cerâmico de vedação, conforme já especificado anteriormente, com argamassa de assentamento de 1:6 (cimento:areia) em volume. Todo o cimento usado foi de Alta Resistência Inicial, visando a acelerar sua resistência e adequar os ensaios ao cronograma do LAEES (Laboratório de Análise Experimental de Estruturas da UFMG).

Por se tratar de parede rebocada, optou-se por cair a parede na expectativa de melhor visualizar as possíveis fissuras e trincas durante os ensaios.

**Figura 86 - Visão geral da parede PAR-2 (Caiada).**

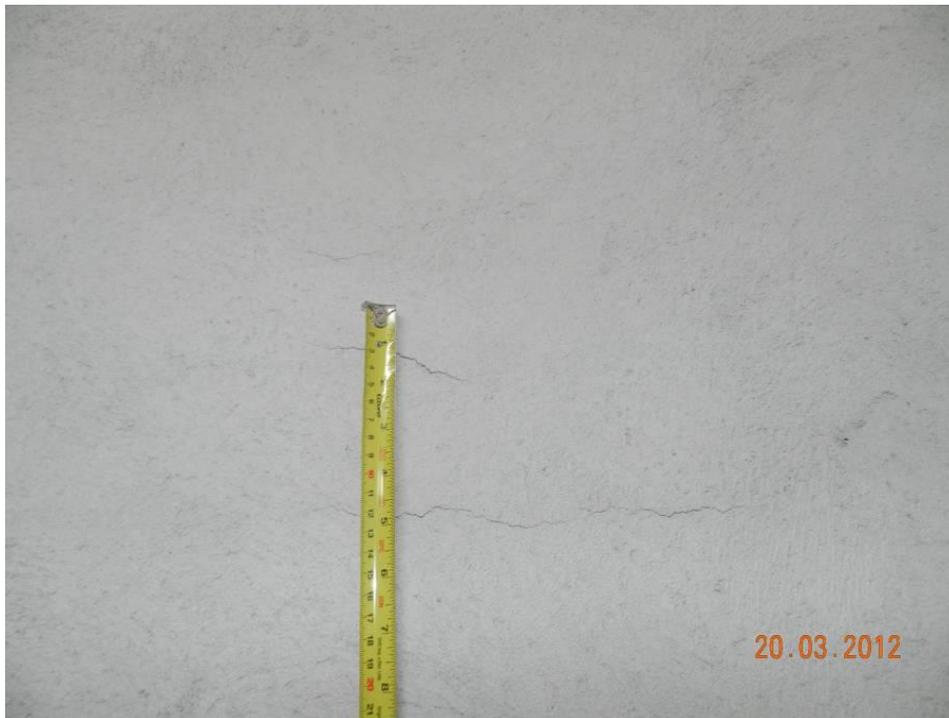
Acontece que o cimento usado, qual seja o CPV-ARI, possui um calor de hidratação muito alto, além do fato de o traço ser um traço mais forte que o usual e não conter cal, que reteria água, facilitando a cura. Com isso, apareceram algumas pequenas fissuras decorrentes de retração no reboco, aparentemente superficiais e que não comprometeriam o ensaio.

**Figura 87 - Fissuras de retração após a execução do reboco da parede PAR-2.**

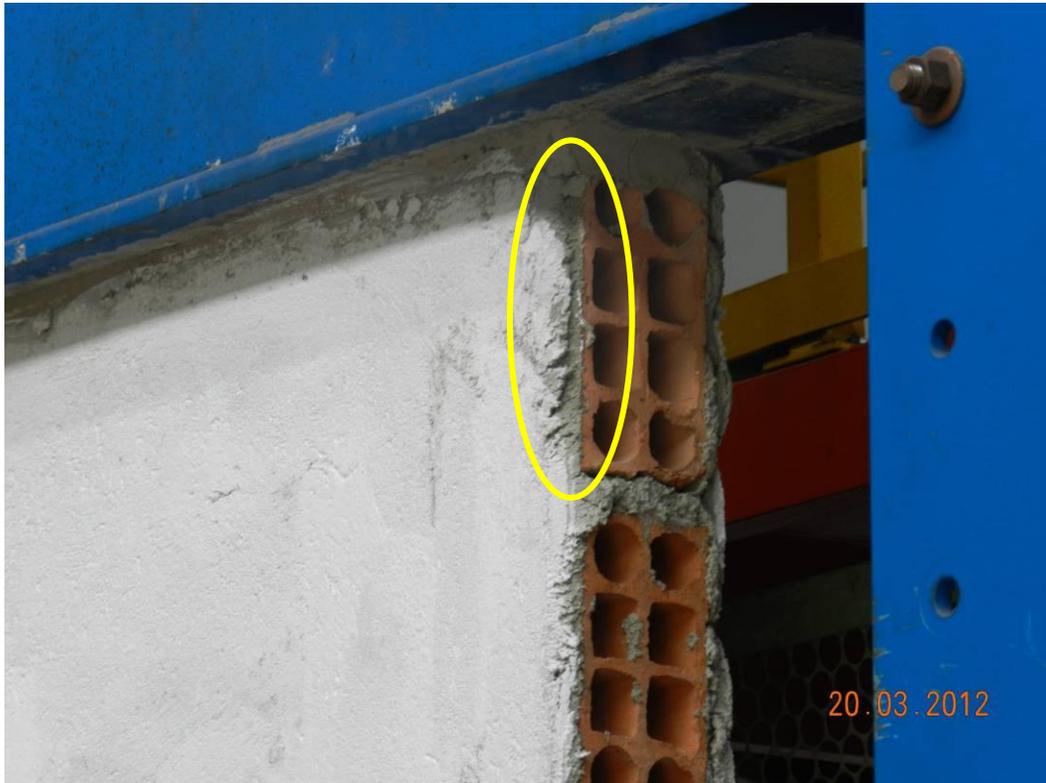
Ao se alcançar aproximadamente a força de 300 KN, houve um pequeno deslocamento do reboco na parte superior da parede, conforme visto na figura 88.

**Figura 88 - Deslocamento de parte do reboco da parede PAR-2.**

Como narrado acima, no ensaio do dia 20 de março houve, em um canto superior da parede, a separação do reboco em relação ao bloco, conforme figura 88. Entretanto, neste novo ensaio, essa situação não se agravou quando a carga ultrapassou os 300 KN, que foi a carga lida quando houve o aparecimento da patologia.

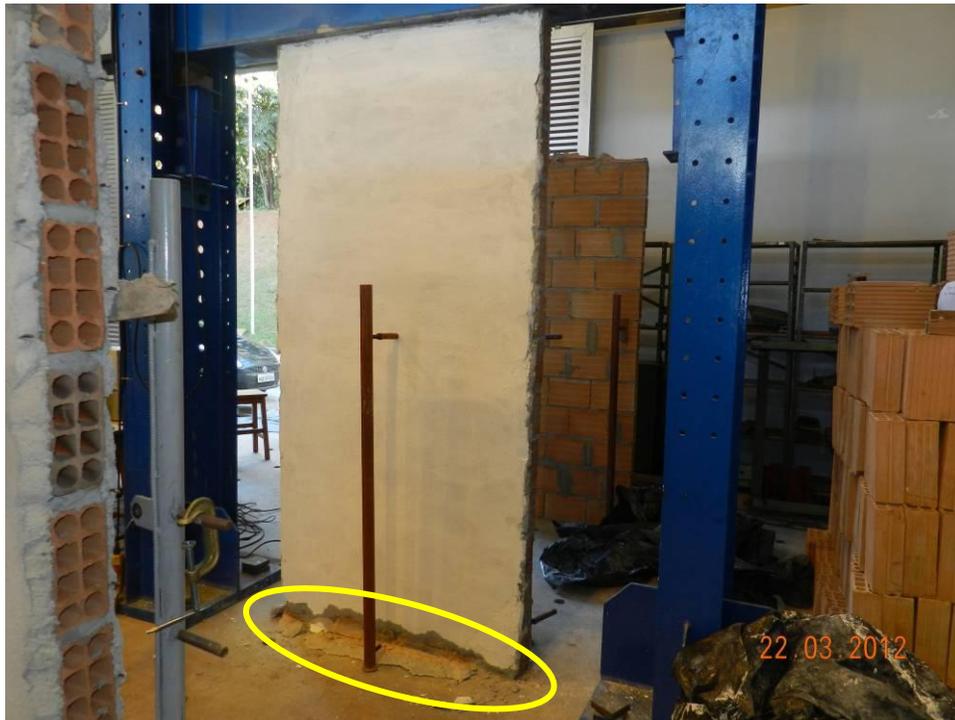
**Figura 89 - Deslocamento de parte do reboco no pé da parede PAR-2.**

Em análise visual, não se constatou mais nenhuma trinca ou fissura decorrente do ensaio. O rompimento se deu exclusivamente no pé e na cabeça do pilar, com a "abertura" do reboco em relação à alvenaria.

O rompimento se deu conforme indicado nas figuras 89, 90 e 91.

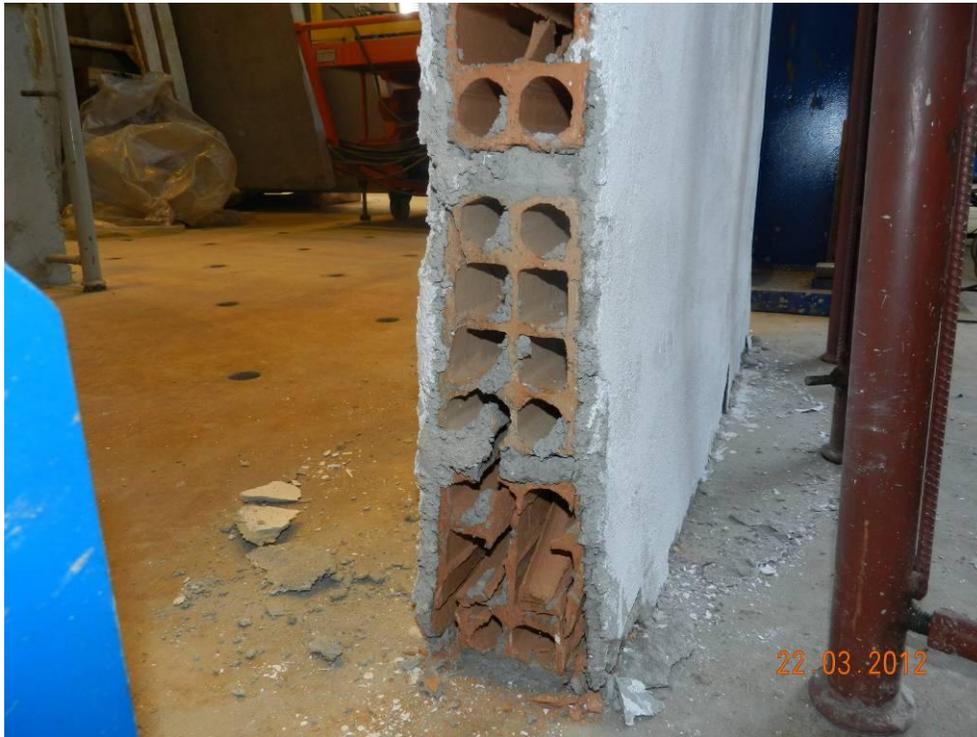
**Figura 90 - Rompimento dos septos dos blocos com distanciamento dos rebocos entre si. Parede PAR-2.**

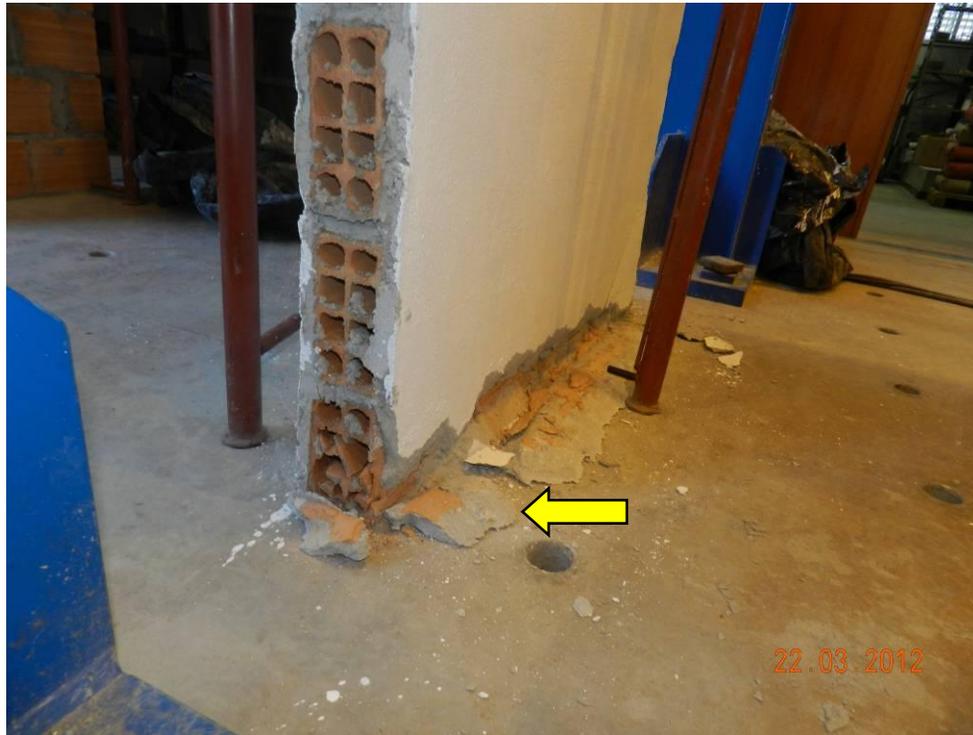
Outro ponto interessante do ensaio foi a percepção de que a aderência do bloco com a argamassa era perfeita e que, pelo formato das placas de reboco que se soltaram, a parede teria rompido mais por esforços de cisalhamento no reboco do que por compressão. Isso pode ser observado quando se analisa a placa de reboco indicada na figura 91 a seguir. O rompimento se deu em um ângulo aproximado de 45°.

**Figura 91 - Reboco deslocado da parede. Configuração inclinada sugere rompimento por cisalhamento.**

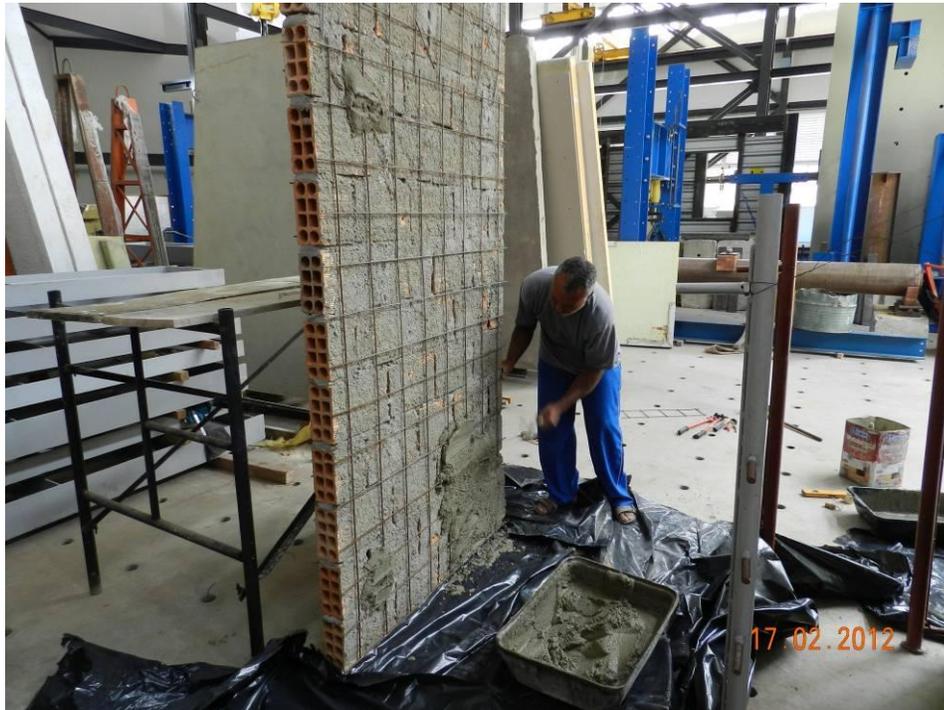
A parede PAR-3 foi executada utilizando-se tela soldada no interior do reboco. Considerando que fora rebocada no mesmo dia da PAR-2, apesar de serem pedreiros diferentes, a argamassa utilizada era a mesma, o que traria bons parâmetros de comparação posterior.

**Figura 92 - Execução da parede PAR-3, com tela na argamassa.**

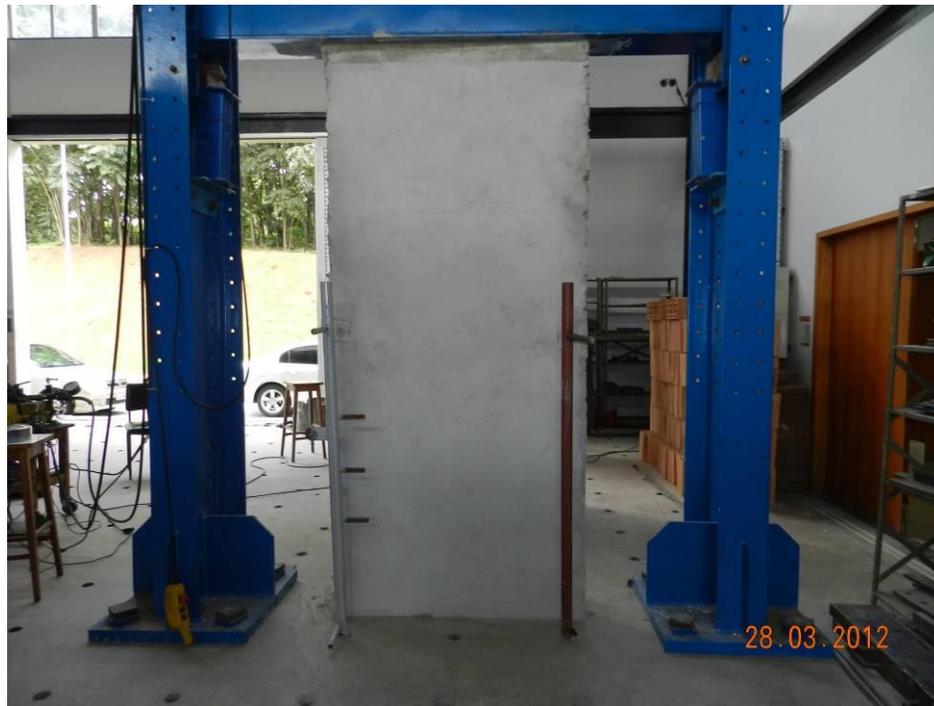
**Figura 93 - Parede PAR-3, antes do ensaio.**
