UNIVERSIDADE FEDERAL DE MINAS GERAIS  
ESCOLA DE ENGENHARIA  
DEPARTAMENTO DE ENGENHARIA DE MATERIAIS E CONSTRUÇÃO

**INFLUÊNCIA DO REBOCO E DO REBOCO ARMADO COM TELA SOLDADA NA  
RESISTÊNCIA DE ALVENARIA DE VEDAÇÃO SUBMETIDA À COMPRESSÃO  
SIMPLES**

**Dissertação de Mestrado**

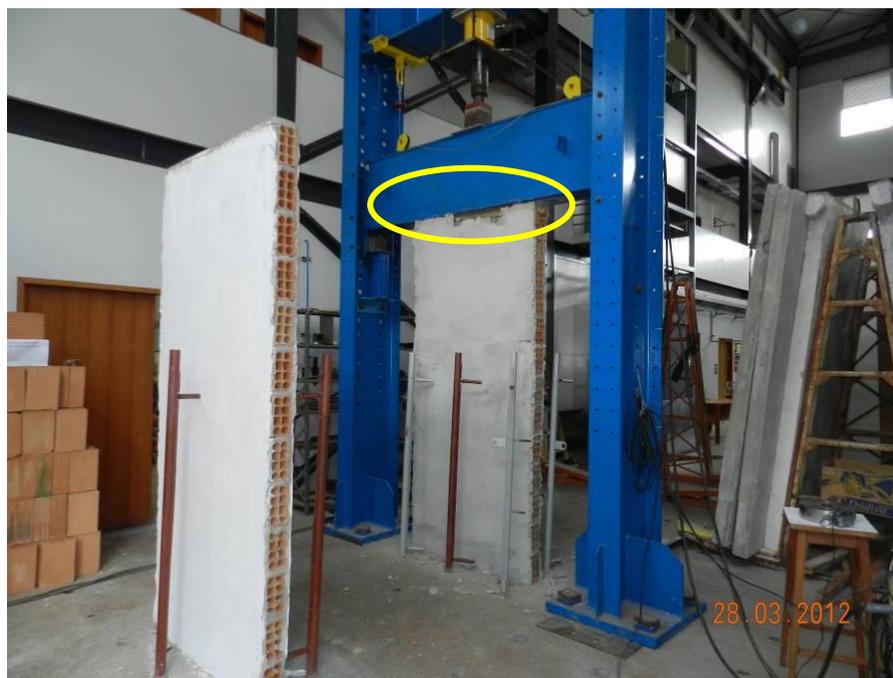
Inesperadamente, ao se atingir 410 kN, a parede se rompeu, conforme será descrito a seguir. Isto significa um valor 31 % menor do que a parede PAR-2.

**Figura 94 - Rompimento da Parede PAR-3, apenas na parte superior.**

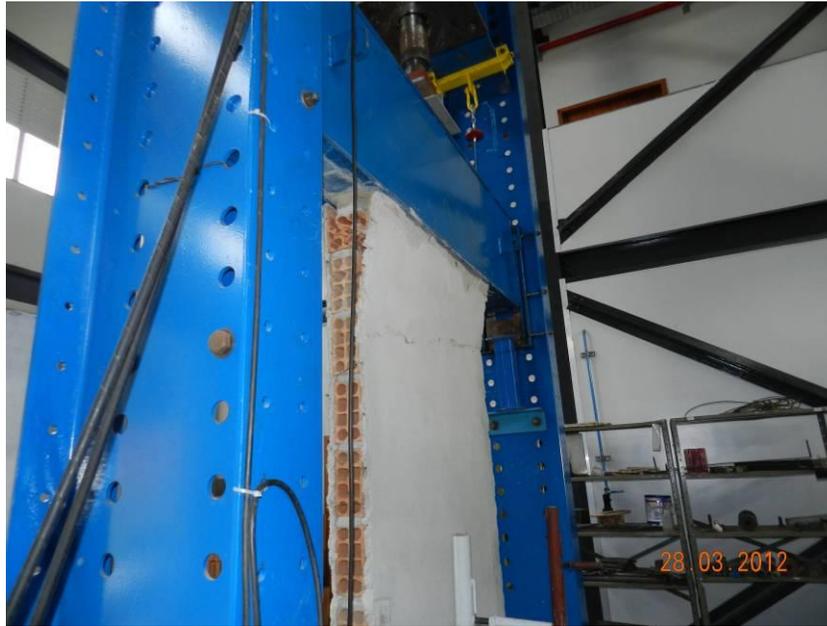
O rompimento se deu pela separação do reboco armado da alvenaria, tal qual ocorreu com a PAR-2 (somente reboco). Entretanto, a presença da tela no reboco induziu a um deslocamento mais acentuado já que uniformizava mais o revestimento. Isso pode ser melhor visualizado nas figuras 95 a 97.

**Figura 95 - Deslocamento do reboco na parte superior da PAR-3.**

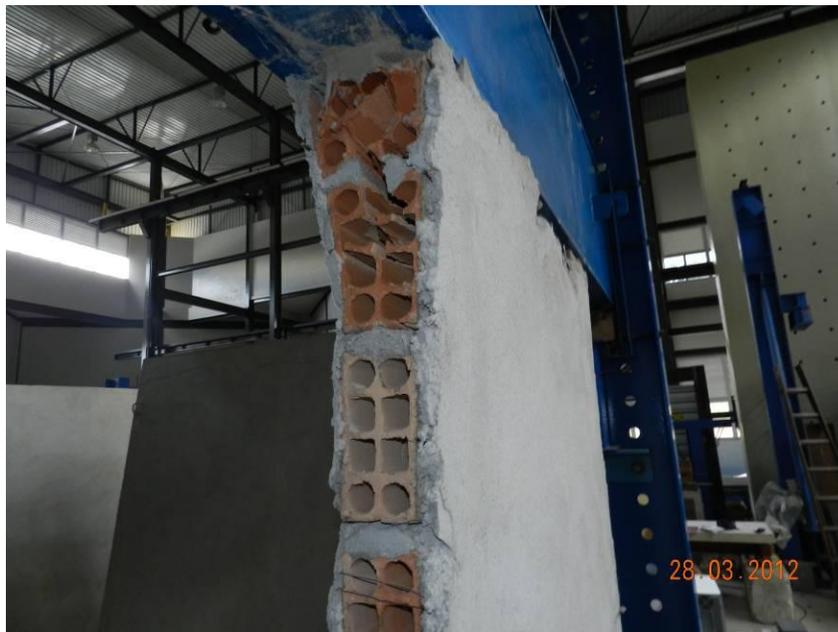
**Figura 96 - Formato do rompimento dos septos dos blocos na PAR-3.**

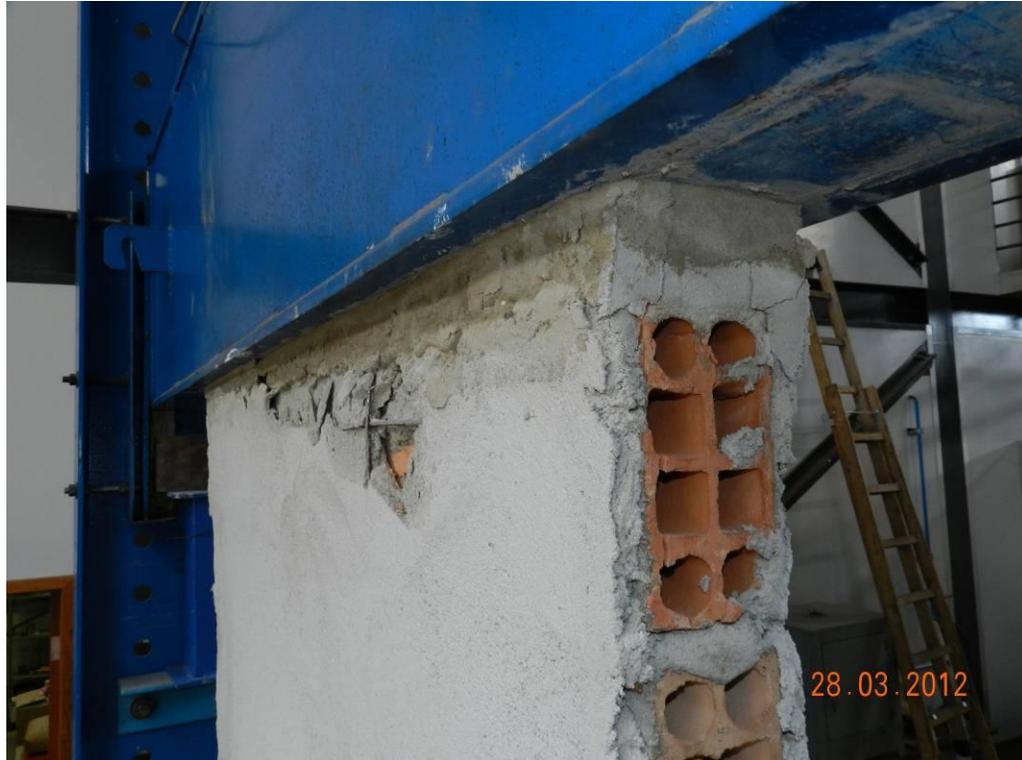
Além do formato da ruptura, percebeu-se também que parte da ferragem flambou dentro do reboco e foi expulsa, conforme pode ser constatado na figura 97.

**Figura 97 - Flambagem da tela soldada, que induziu ao deslocamento do reboco na PAR-3.**

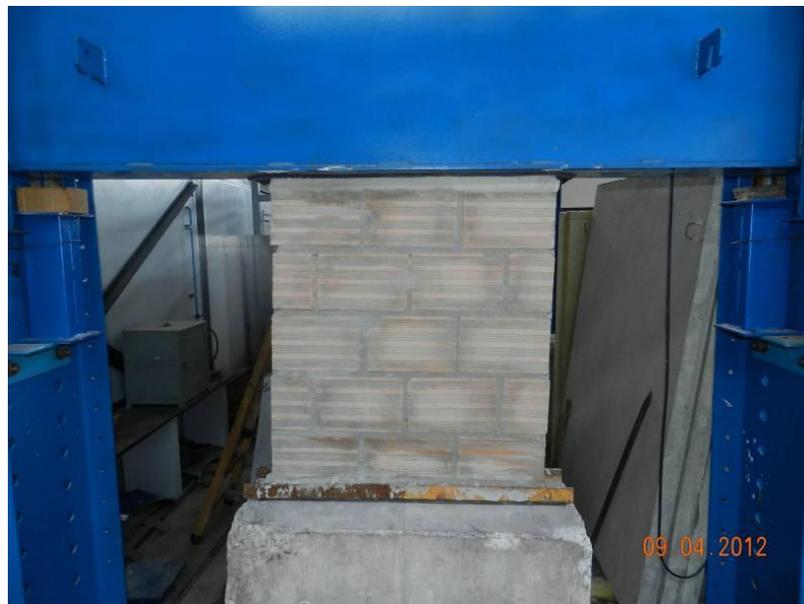
A primeira parede sem revestimento foi levada ao pátio para o ensaio utilizando-se uma peça de neoprene na parte superior, com o objetivo de homogeneizar as tensões do pátio sobre a peça. Ou seja, o neoprene visou a substituir o capeamento de argamassa de cimento e areia, pois o objetivo era romper todas as miniparedes no mesmo dia.

A parede foi executada apoiada em um perfil "U", o que facilitou o transporte até o local do ensaio. Evitando assim a possibilidade de engastamento inferior, já que não haveria argamassa de capeamento no pé da parede.

**Figura 98 - Miniparede sem reboco antes do ensaio.**

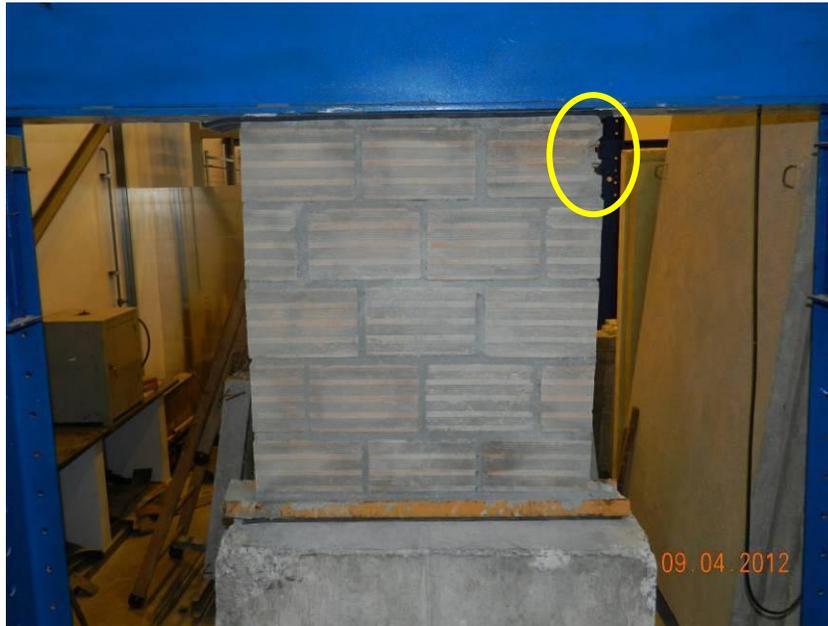
A segunda parede sem revestimento a ser ensaiada apresentava um defeito em um dos tijolos, localizado na fiada superior. Além disso, como as paredes foram armazenadas na parte externa do laboratório e havia uma obra ao lado, os funcionários desta obra inadvertidamente usaram as paredes como cavalete para corte de aço, o que prejudicou o capeamento e lascou um dos blocos desta parede, conforme pode ser visto na figura 99. De qualquer forma, a parede foi levada a ensaio, conforme descrito a seguir.

**Figura 99 - Miniparede sem reboco antes do ensaio. No detalhe, pequeno defeito do bloco.**

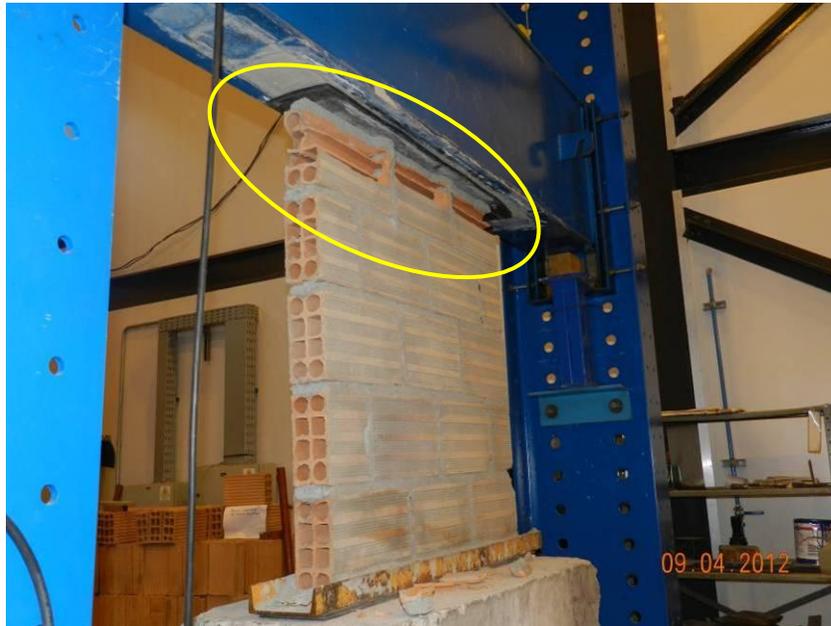
O rompimento se deu com o destacamento de parte da lateral de uma fileira inteira de blocos. Muito provavelmente a deficiência do bloco citado tenha comprometido o ensaio, já que a área resistiva foi alterada.

**Figura 100 - Miniparede MPar-1b após ensaio.**

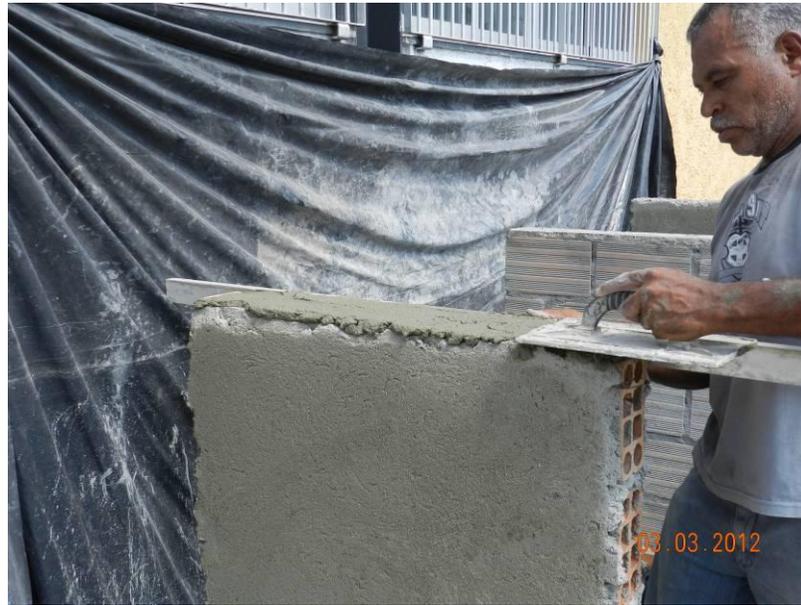
A primeira miniparede rebocada a ser ensaiada também seguiu os mesmos critérios de ensaio das anteriores, quando um capeamento de argamassa foi realizado na parte superior para melhor distribuir as tensões.

**Figura 101 - Confeção de capeamento nas paredes visando a distribuir melhor as tensões.**

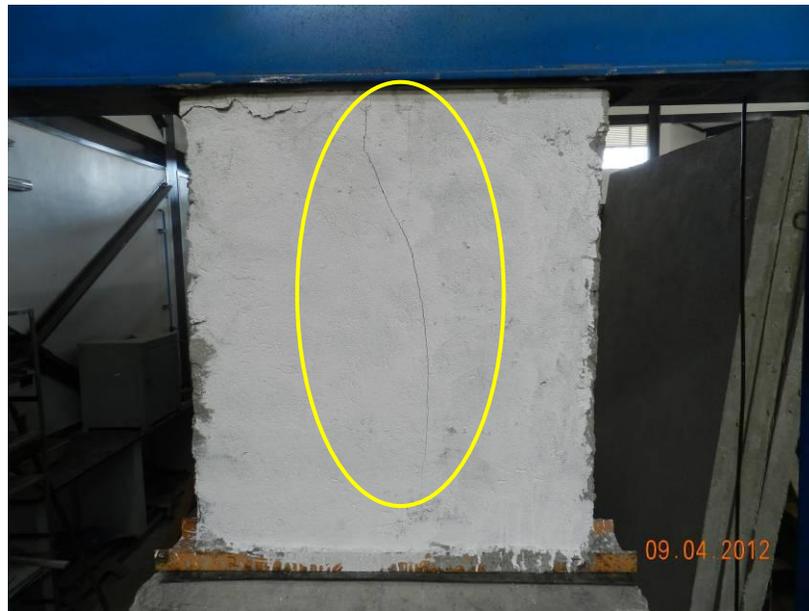
Aos 8.049 kgf houve o rompimento, com o aparecimento da fissura em um dos lados, indicada na figura 102, e o destacamento do reboco na fiada superior no outro lado, conforme indicado na figura 103.

**Figura 102 - Fissura vertical após rompimento da parede.**

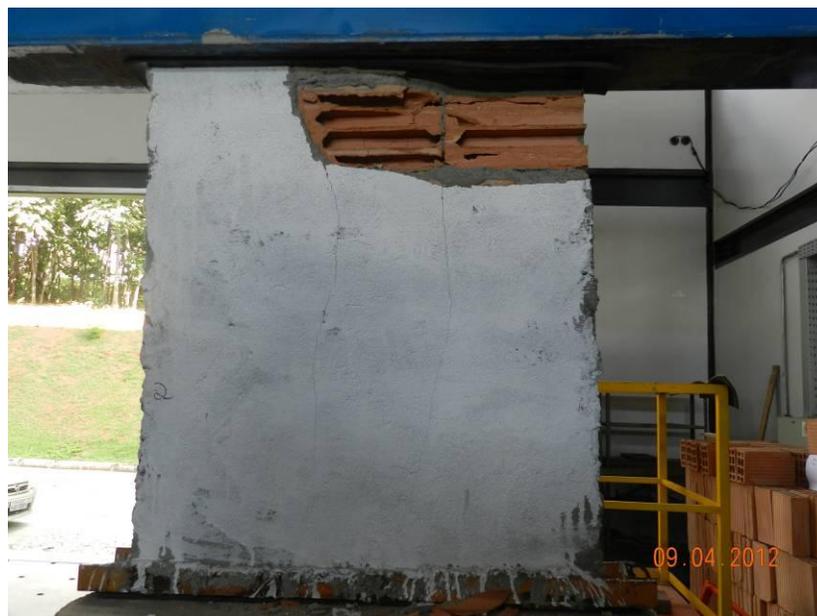
**Figura 103 - Miniparede com reboco após ensaio (Verso da parede indicada na Figura 104)**

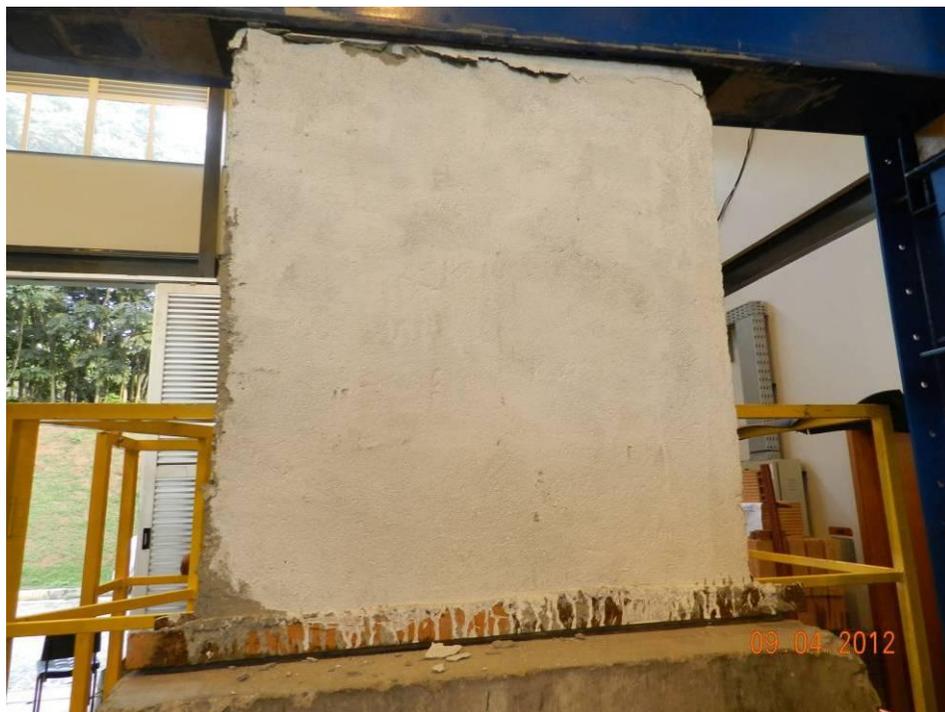
É possível observar nas figuras 105 e 106, que, na etapa 4, houve o aparecimento de fissuras horizontais justamente na região do capeamento.

**Figura 105 - Miniparede com reboco após ensaio - Trinca horizontal na região do capeamento.**

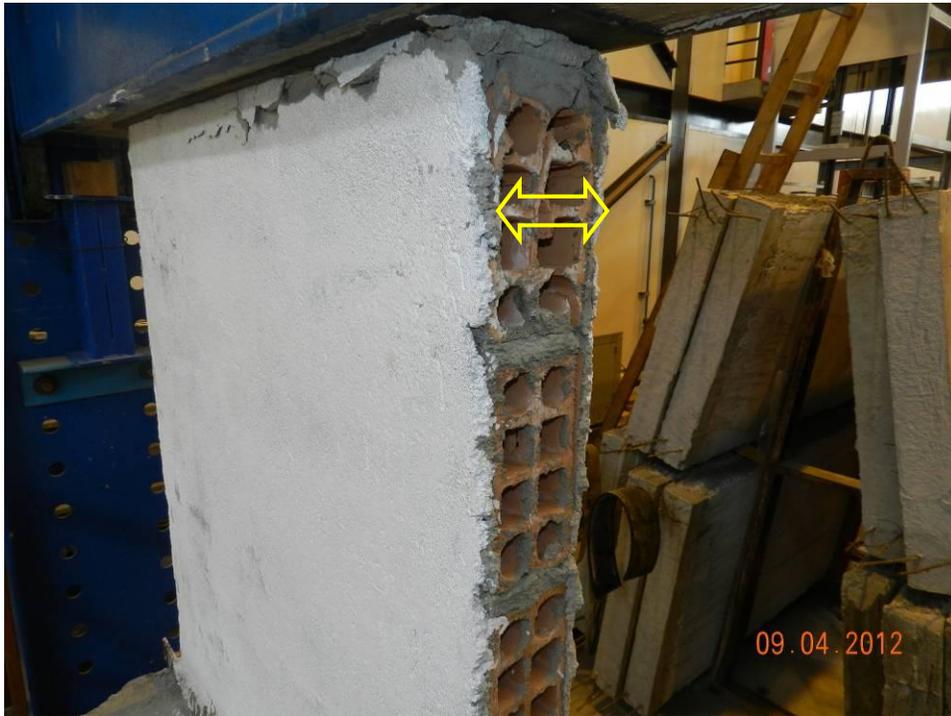
Observa-se também o rompimento dos septos internos dos blocos, fazendo com que o reboco fosse "expulso" da parede.

**Figura 106 - Abertura do septo do bloco superior. Seta indica sentido da movimentação.**

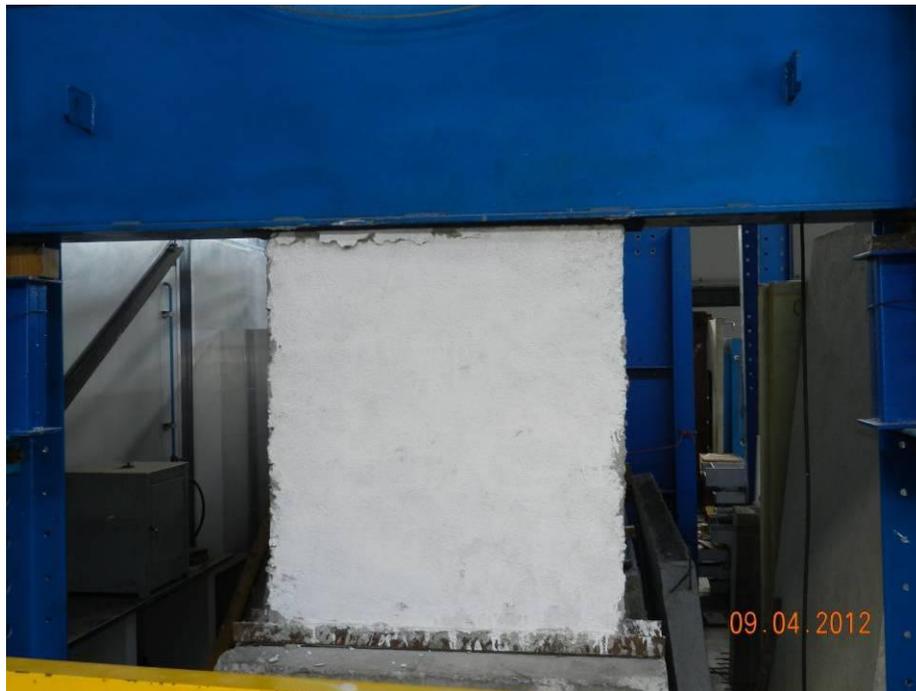
Durante o ensaio, percebeu-se, conforme indicado na figura 107, o aparecimento de trincas e fissuras na horizontal, justamente na região do capeamento.

**Figura 107 - Rompimento do capeamento.**

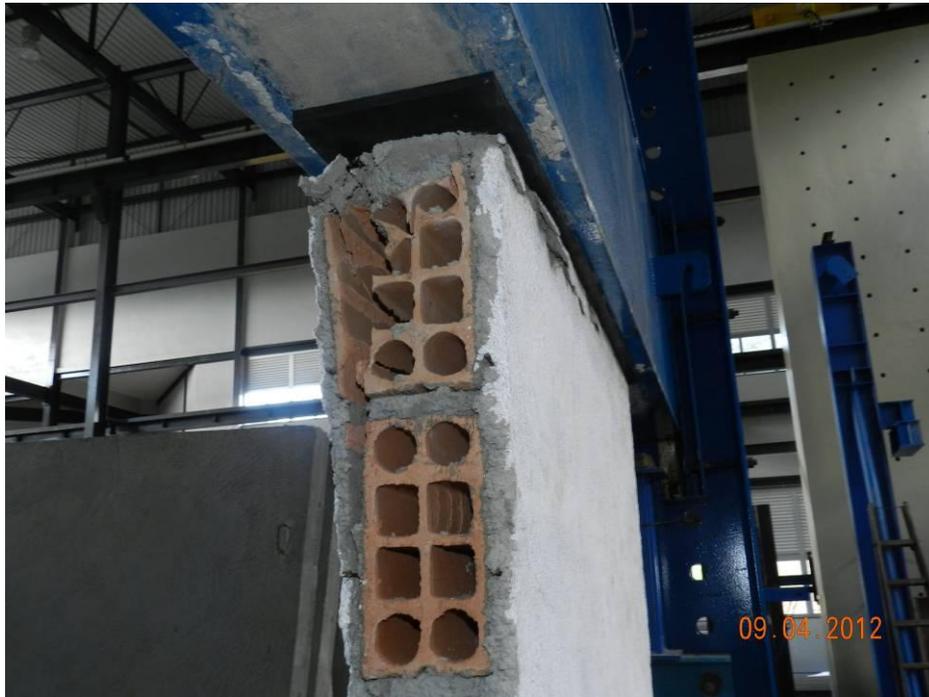
Continuando o ensaio, constatou-se o deslocamento completo do reboco em relação à parte central da alvenaria. Como se pode observar na figura 108, houve completa aderência entre o reboco e a lateral do bloco superior da parede.

**Figura 108- Separação do reboco armado da parte central da alvenaria.**

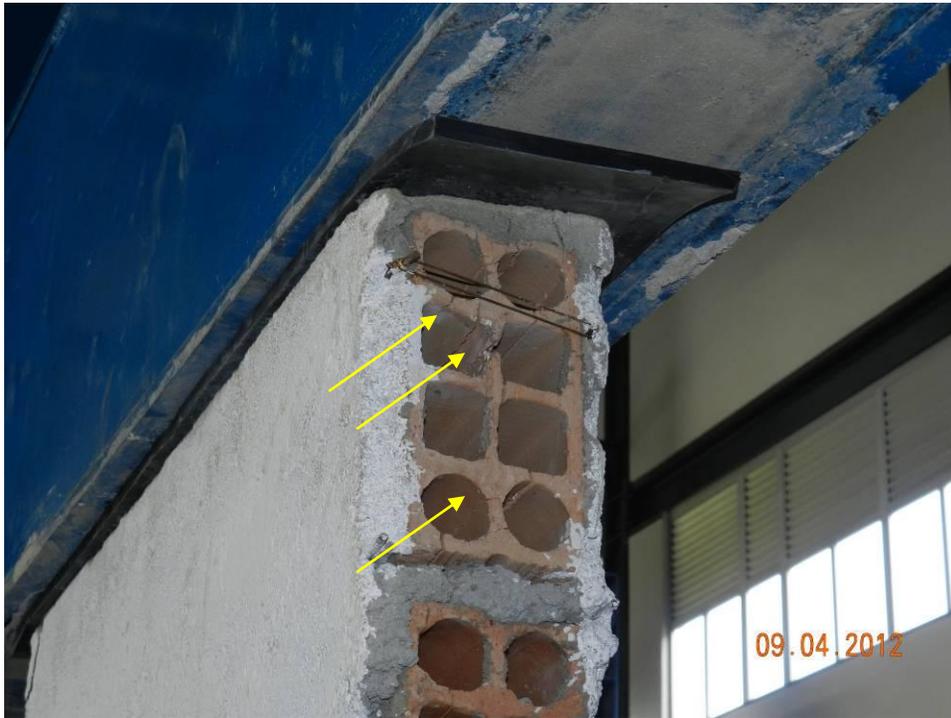
**Figura 109 - Aparecimento de fissuras nos septos centrais do bloco durante a etapa 3.**

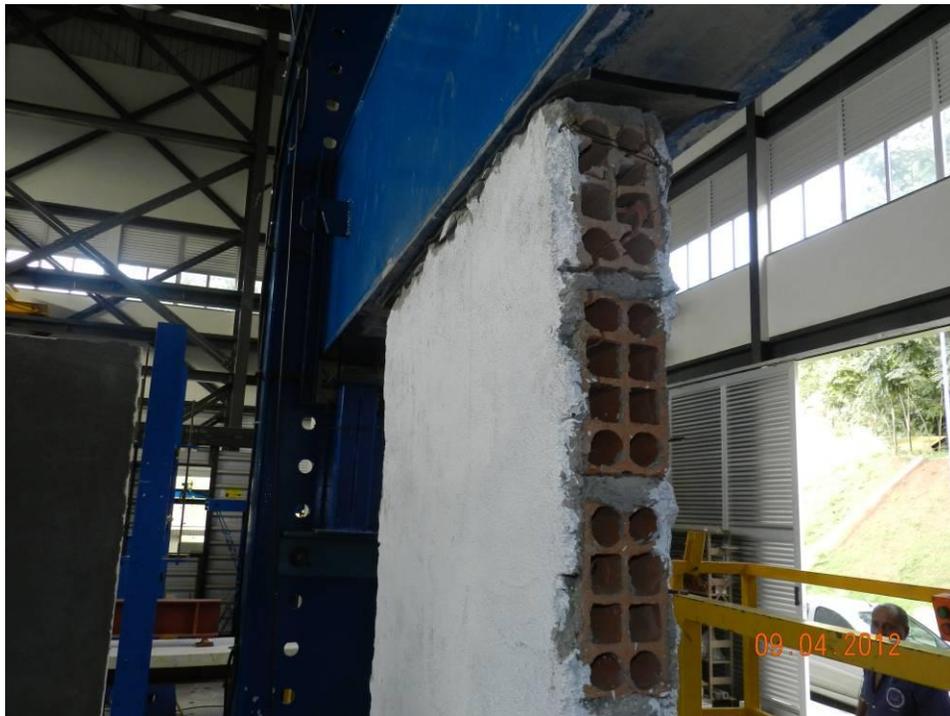
**Figura 110 - Momento da ruptura - Separação dos septos dos blocos com destacamento do reboco.**

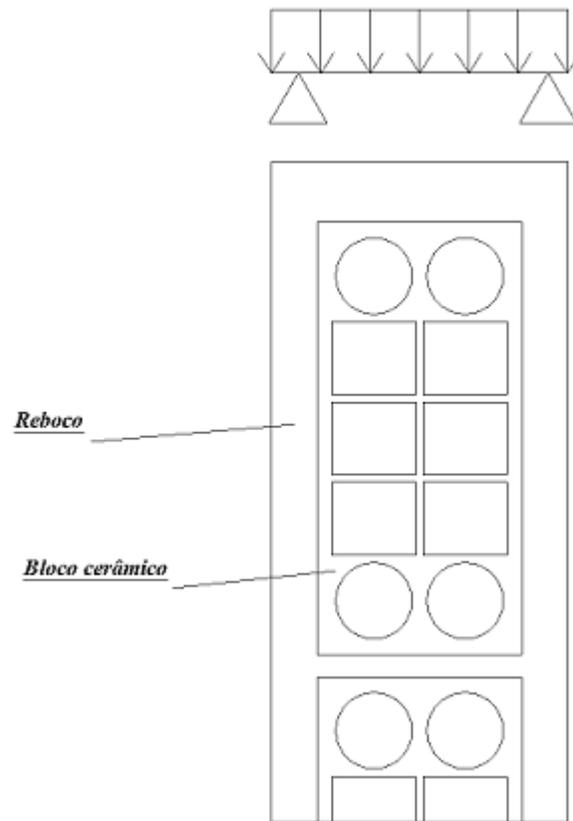
- Pela formatação das peças após o rompimento, verifica-se que, a princípio, nenhuma das paredes chegou realmente à sua tensão de ruptura máxima, já que os rompimentos se deram, ou nos pés, ou na parte superior das paredes, e não foi constada nenhuma fissura vertical, a não ser na MPar-2a, a qual foi atribuída a uma falha do perfil onde estava apoiada;
- Pressupõe-se que o capeamento realizado nas paredes rebocadas, sem tela ou com tela, induziam à formação de uma pequena laje, que ficava apoiada nos rebocos. Como o miolo da parede, ou seja, a alvenaria de bloco, tinha uma resistência à compressão muito menor do que o reboco, e tal capeamento não era armado, esta pequena laje rompia por flexão, empurrando a alvenaria para baixo e o reboco para os lados, conforme as ilustrações abaixo.

Figura 111 - Representação do modelo estrutural do caapeamento superior da parede, apoiado no reboco.

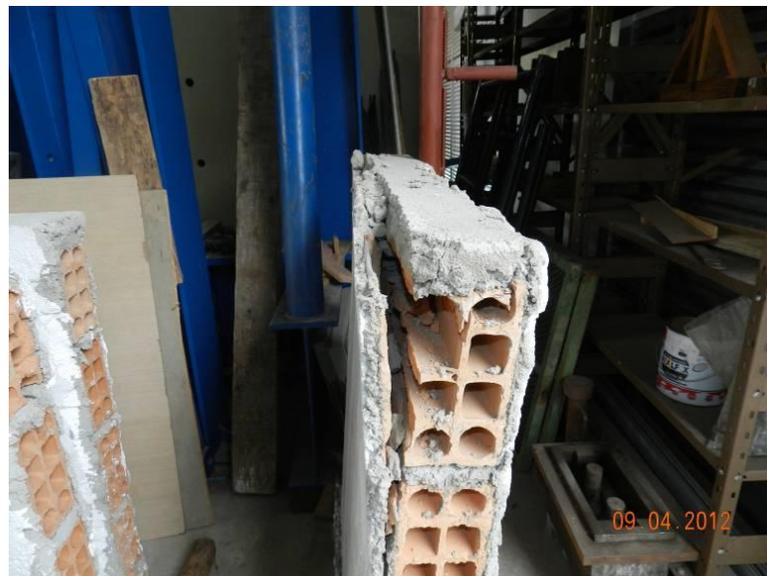
Figura 112 - Parede rompida por esmagamento da parte central devido à flexão do caapeamento que estava apoiado nos rebocos.

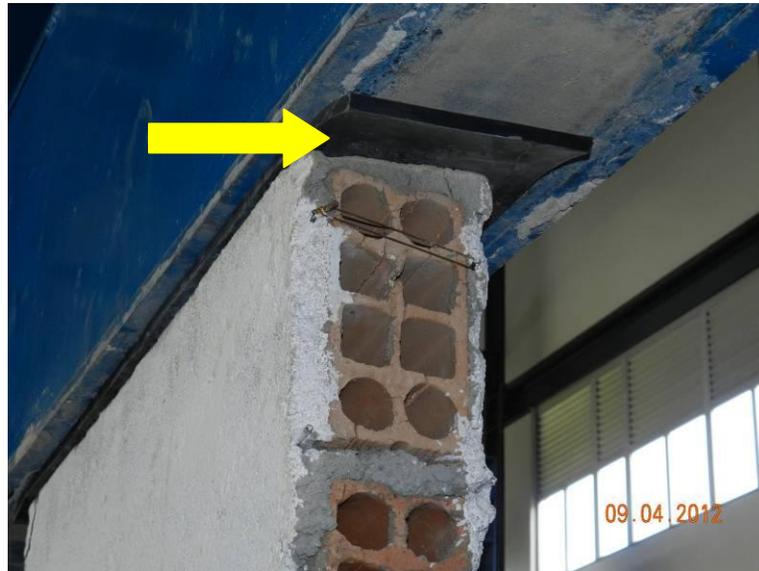
- Outro fator que pode ter comprometido os ensaios nas miniparedes, que apresentaram resistência muito menores do que o esperado, foi a utilização de uma faixa de neoprene como apoio, pois, na compressão ele tende a expandir para as laterais, impondo esforços de tração horizontal nos septos dos blocos;

**Figura 113 - Utilização de neoprene na parte superior da parede.**

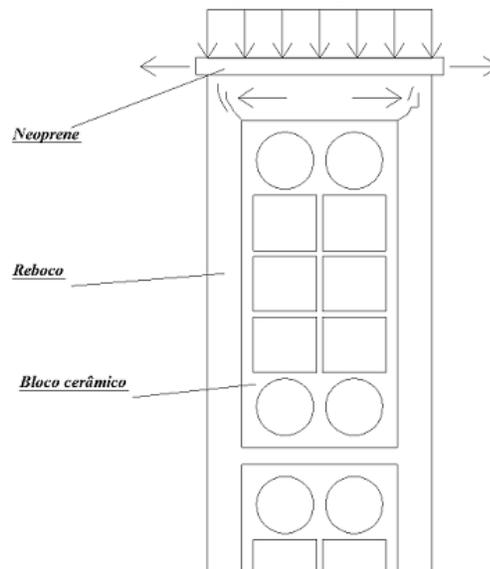
**Figura 114 - Compressão do neoprene provoca tensões de tração na parede.**

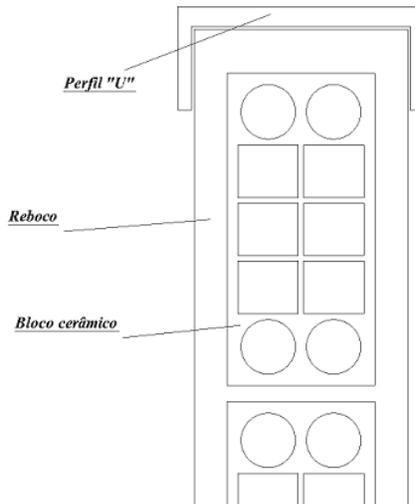
- Para se obter um resultado mais apropriado dos ensaios de compressão de parede, visando a distribuir melhor as forças no topo, além de evitar o engastamento do pórtico com a parede devido ao capeamento, o correto seria apoiar o topo com um perfil "U", assim como foi feito com os pés das miniparedes.

Figura 115 - Utilização de perfil "U" no topo da parede durante os ensaios.

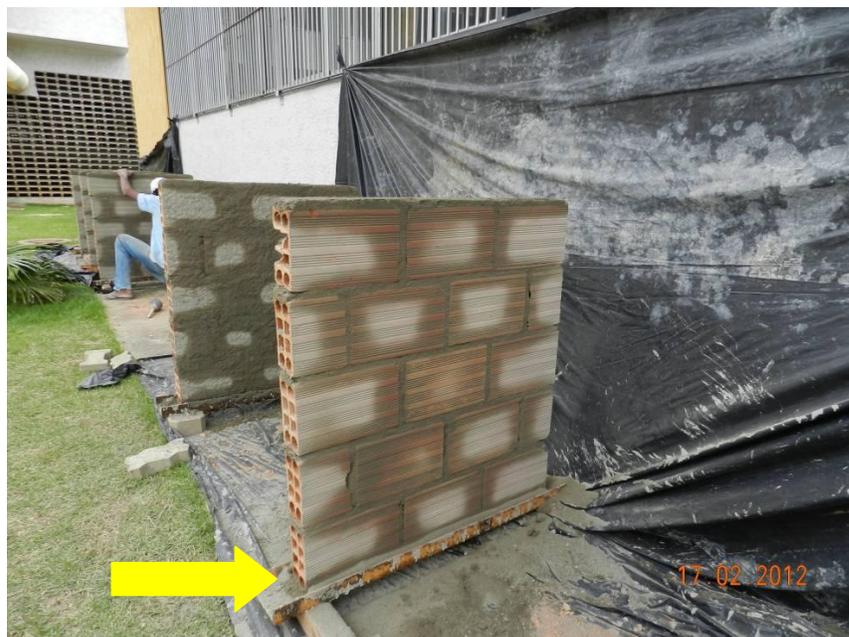
Figura 116 - Utilização de perfil "U" na parte inferior da parede.
