UNIVERSIDADE FEDERAL DE MINAS GERAIS
Curso de Pós-Graduação em Engenharia Metalúrgica e de Minas

DISSERTAÇÃO DE MESTRADO

**AVALIAÇÃO DA RESISTÊNCIA À CORROSÃO
DE AÇOS IF REVESTIDOS COM ZINCO
E LIGAS DE ZINCO-FERRO DESTINADOS
À INDÚSTRIA AUTOMOBILÍSTICA**

maio de 2008

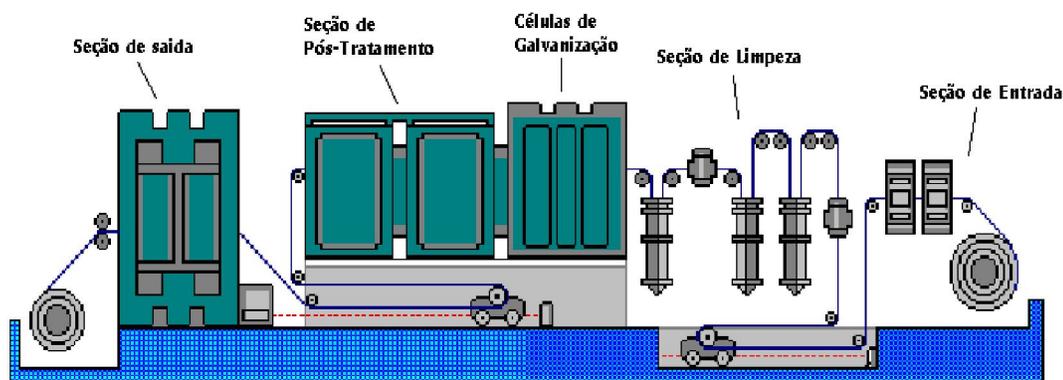
Figura 3.1 – Esquema do processo de galvanização eletrolítica da Usiminas⁽¹⁶⁾.

O processo de eletrogalvanização utiliza como matéria-prima bobinas de aço já recozidas e encruadas, que são soldadas umas às outras, de forma a manter a sua continuidade. Em seguida, a tira é submetida a um processo de limpeza antes de ser revestida para retirar os resíduos de óleo de laminação e/ou oxidação presentes na superfície, que podem afetar a aderência do revestimento. Na linha de eletrogalvanização da Usiminas (figura 3.1), a etapa de limpeza é composta seqüencialmente por uma limpeza alcalina por pulverização com escovamento, de limpeza eletrolítica e lavagem com água desmineralizada. Concluindo a etapa de limpeza, o material passa por tanques verticais de decapagem eletrolítica com solução de ácido sulfúrico para remover quaisquer vestígios de óxidos e ativar a superfície, seguida de nova lavagem com água desmineralizada⁽¹⁶⁾.

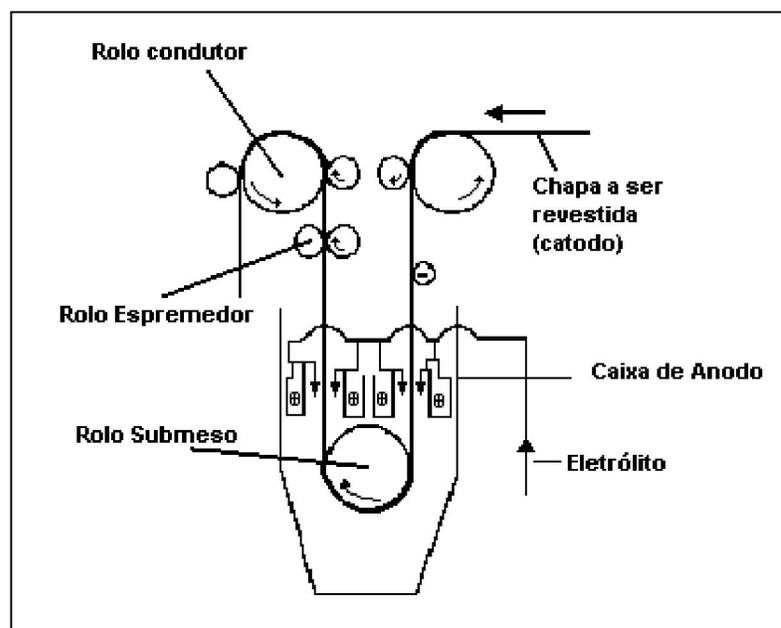
Figura 3.2 – Esquema de uma célula vertical de eletrodeposição GRAVITEL⁽¹⁶⁾.

Na etapa de recobrimento, a massa de camada depositada na chapa é função da intensidade de corrente e do tempo de eletrodeposição (lei de Faraday), ou seja, do tempo em que a chapa fica em contato com o eletrólito, que é controlado pela velocidade da linha. O processo utilizado pela Usiminas é do tipo GRAVITEL (figura 3.2), com vinte células verticais que funcionam na condição não inundada. Cada célula possui quatro caixas de ânodo, nas quais o eletrólito escoá sobre a chapa por um vertedouro existente no topo de cada uma delas. Os íons de zinco presentes no eletrólito são reduzidos a zinco metálico na superfície da chapa. Após passar pela última célula de eletrodeposição a tira é lavada com água desmineralizada e, se for o

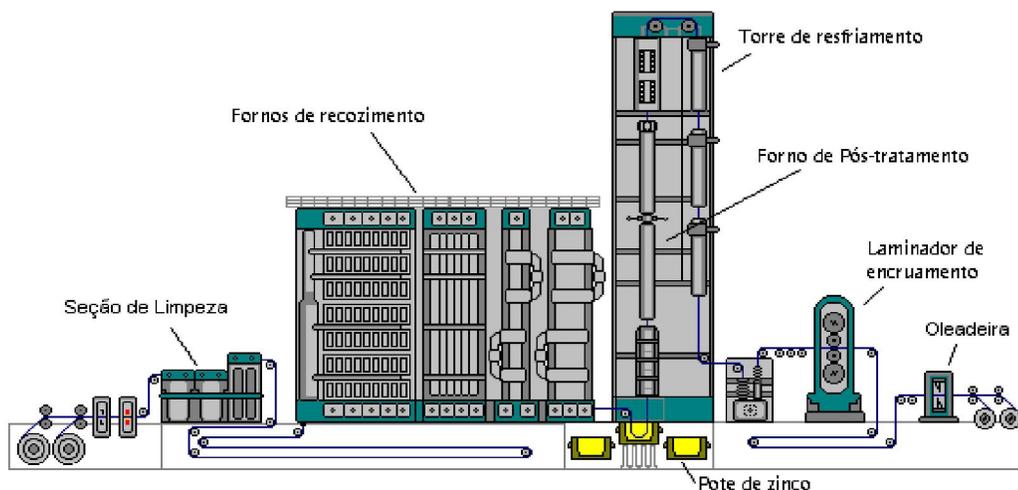
Figura 3.3 – Esquema da linha de galvanização por imersão a quente da Unigal⁽¹⁷⁾.

A matéria-prima usada no processo contínuo de galvanização por imersão a quente da Usiminas/Unigal são bobinas laminadas a frio sem recozimento (*full hard*). Essas bobinas são soldadas na entrada da linha e seguem continuamente para a seção de lavagem/limpeza e de recozimento contínuo (figura 3.3). Em seguida ao recozimento, a tira é imersa em um pote de zinco fundente. Após alguns segundos de imersão, a tira recoberta passa por jatos de ar ou nitrogênio a alta pressão para remover o excesso de zinco e controlar a espessura da camada depositada sobre a superfície da tira. Se o revestimento desejado for GI, o material é resfriado em uma torre com ar e névoa de água até atingir a temperatura de aproximadamente 320°C , permitindo a solidificação completa da camada de revestimento. Quando o revestimento desejado for GA, a tira recoberta entra em um forno vertical de aquecimento por indução e

A produção de revestimento GI e GA é, portanto, realizada na mesma linha de produção sendo que para material GI os fornos de indução e elétrico permanecem desligados e o teor de alumínio no pote de zinco fundido é alterado.

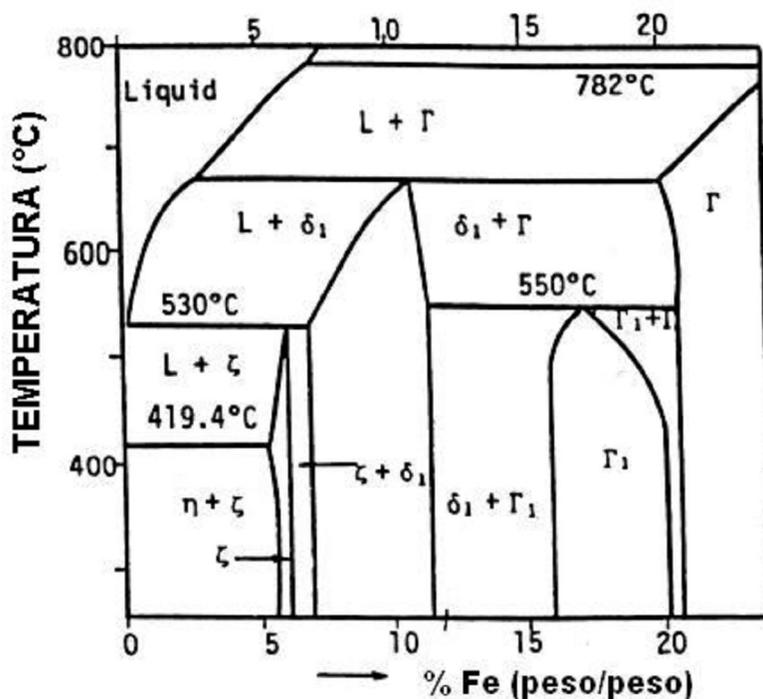
Figura 3.4 – Detalhe do diagrama Fe-Zn, para região acima de 70% de zinco⁽²⁰⁾.

O tipo de camada presente e sua distribuição no revestimento são funções das condições empregadas no processo de galvanização. Observa-se no diagrama Fe-Zn, apresentado na figura 3.4, que a camada zeta (ζ) é instável acima de 530°C. Para concentrações da ordem de 12% de ferro, as soluções sólidas intermetálicas intermediárias delta (δ_1), gama 1 (Γ_1) e gama (Γ) predominam para um grande domínio de temperaturas. As propriedades das principais soluções sólidas intermetálicas do sistema Fe-Zn estão apresentadas na tabela III.1^(18,19).

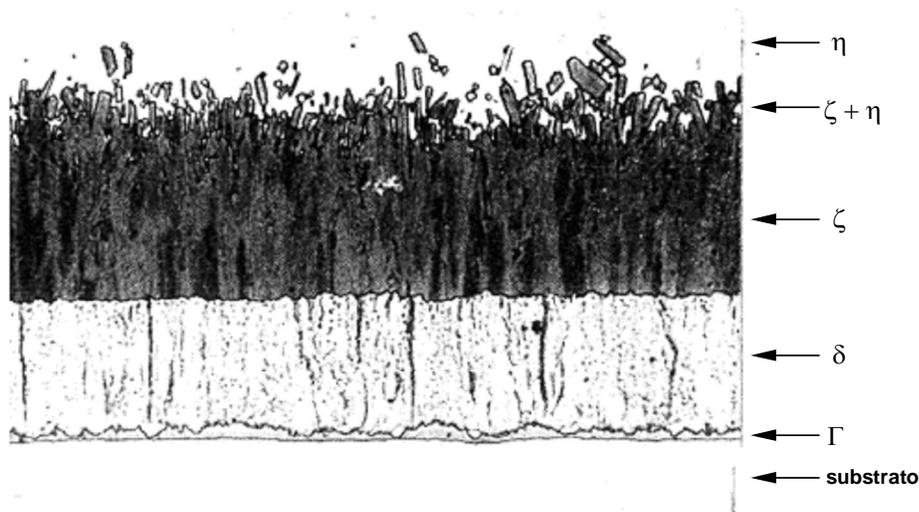
Figura 3.5 – Seção transversal de um aço galvanizado por imersão a quente (GA), com tempo de imersão de um minuto em banho de zinco fundente a 450°C⁽²⁴⁾.

De um modo geral, as diversas camadas de ligas Zn-Fe presentes em um revestimento obtido por galvanização a quente apresentam-se de forma estratificada, de acordo com o enriquecimento de ferro na camada de revestimento metálico. Na figura 3.5 apresenta-se a microestrutura de uma seção transversal de uma chapa de aço galvanizada em condições normais, com temperatura de zinco fundente na faixa de 440°C a 480°C. A solução sólida intermetálica intermediária representada pela fase Γ , que contém maior teor de ferro, forma-se na interface com o substrato. A seguir, é formada uma camada mais espessa de ligas Zn-Fe, representada pela fase δ_1 e outra pela fase ζ e, finalmente, uma camada de zinco hexagonal, tendo como principal constituinte a fase η ⁽²⁴⁾. As camadas Γ e Γ_1 são de difícil distinção sendo usual o emprego somente da camada Γ para descrever suas características, propriedades e efeitos.

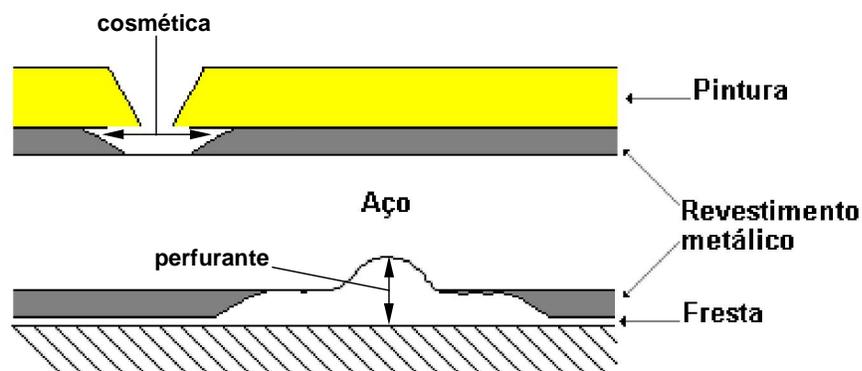
Figura 3.6 – Exemplos de corrosões cosmética e perforante .

O termo corrosão cosmética é aplicado a um ataque que é iniciado na superfície externa, usualmente em regiões onde a pintura foi danificada. Embora esse tipo de corrosão possa eventualmente levar à perfuração, a principal preocupação é com a aparência. A corrosão cosmética é normalmente relacionada com: (1) corrosão vermelha – mancha avermelhada e esfoliação na região do risco na pintura; (2) deterioração da tinta – corrosão sob a película de tinta e perda de aderência na região do risco e (3) perfurações – remoção da pintura devido aos efeitos combinados de corrosão e danos causados por impactos por pedras e pequenos fragmentos presentes nas vias de rodagem. Em resumo, a direção de propagação das corrosões cosmética e perforante pode ser descrita como sendo paralela e perpendicular à superfície, respectivamente, como mostrado na figura 3.6 .

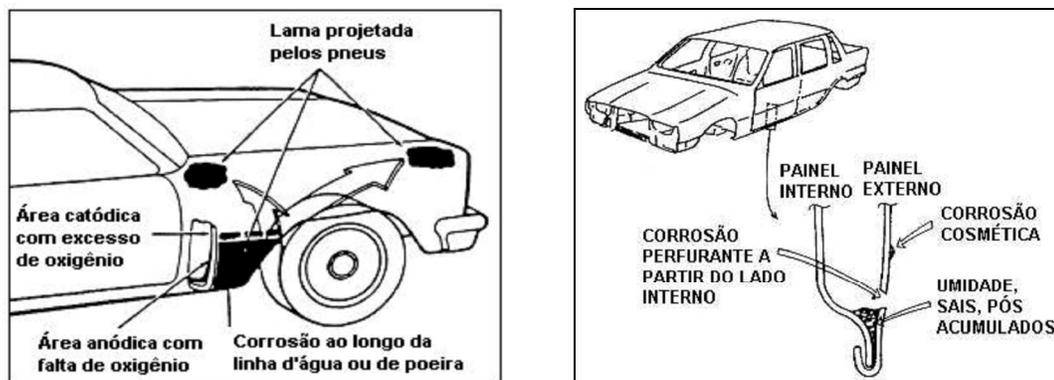
Figura 3.7 – Localização da corrosão perfurante e cosmética na carroceria⁽³⁵⁾.

A corrosão interna causa grandes danos nos veículos e geralmente ocorre em locais de difícil acesso e invisíveis aos usuários até que ocorra a perfuração da chapa, figura 3.7 . Para minimizar esse problema de corrosão, as chapas de aço utilizadas para a confecção das carrocerias eram pintadas na parte interna apenas com tinta rica em zinco. No entanto, essa medida era insuficiente, pois durante a conformação, a tinta era danificada e nesses locais, a corrosão desenvolvia-se rapidamente. As regiões soldadas também são susceptíveis à corrosão como qualquer outra parte metálica. A umidade, as borras, os pós, as lamas que entram pela região inferior das portas, pelas junções dos painéis e por pequenos orifícios, podem causar a corrosão interna. Ao se acumularem nas partes internas dos veículos fazem com que o eletrólito corrosivo permaneça em contato íntimo com a superfície do metal e ao mesmo tempo retardam ou previnem a evaporação da água, provocando o processo corrosivo.

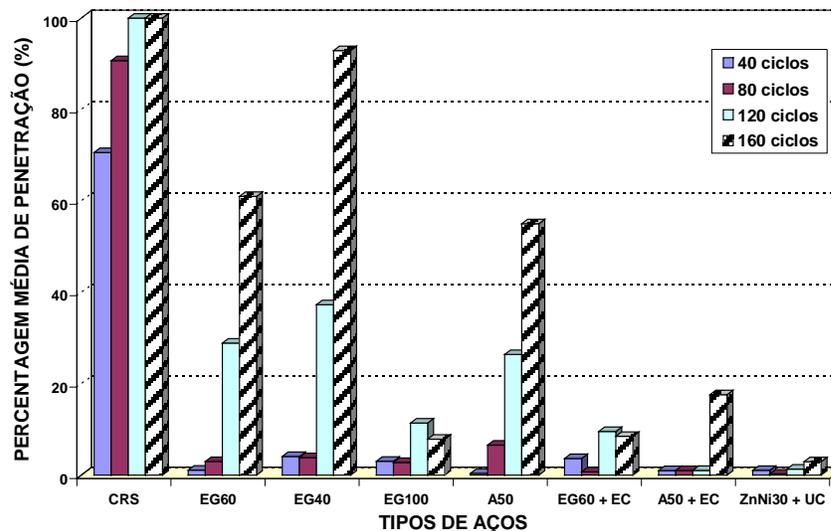
Figura 3.8 – Porcentagem média de penetração da corrosão para 40, 80, 120 e 160 ciclos de teste acelerado cíclico de corrosão SAE J2334⁽³⁶⁾.

A resistência à corrosão perfurante de um material pintado é usualmente avaliada pela profundidade da penetração. Nas figuras 3.8 e 3.9 mostra-se a penetração média relativa da corrosão para 8 tipos de materiais após os testes acelerados cíclicos de corrosão SAE J2334 e GM 9540P⁽³⁵⁾, respectivamente:

- CRS: aço laminado a frio;
- EG40, EG60 e EG100 (aço eletrolgalvanizado com camadas de 40 g/m², 60 g/m² e 100 g/m², respectivamente);
- A50 (aço *galvannealed* com camada de 50 g/m²);
- EG60-EC e A50-EC (aço eletrolgalvanizado e aço *galvannealed* com pintura eletroforética, E-coat, de 3µm) e
- aço ZnNi30 + UC (aço eletrolgalvanizado, ZnNi, com revestimento orgânico).

Conforme figura 3.8, na maior parte dos casos, os resultados obtidos para os oito materiais testados, segundo o teste acelerado cíclico de corrosão SAE J2334, mostram um aumento da perfuração média relativa com o aumento do tempo de exposição. O material EG100 e os materiais revestidos com zinco e suas ligas e com revestimento orgânico, demonstraram melhor desempenho.

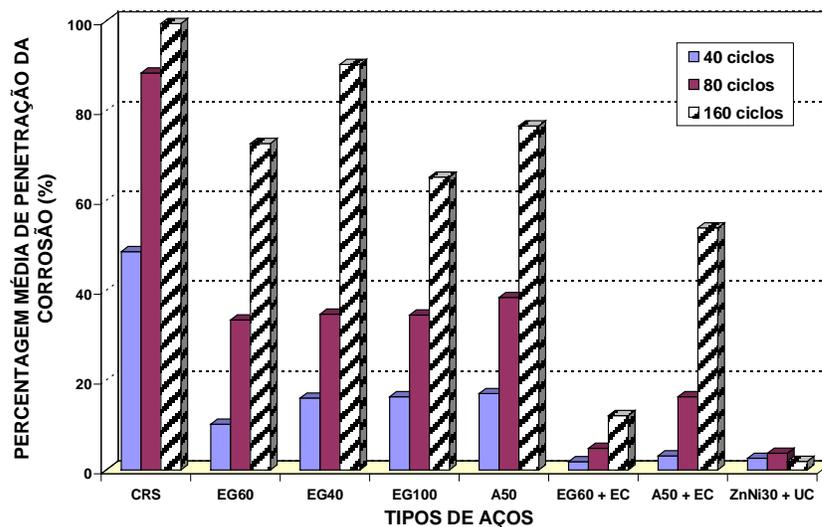
Figura 3.9 – Porcentagem média de penetração da corrosão para 40, 80 e 160 ciclos do teste acelerado cíclico de corrosão GM 9540P⁽³⁶⁾.

Verifica-se na figura 3.9 que com exceção do material ZnNi30+UC, que apresentou um ataque muito pequeno em todos os três ciclos, os outros sete materiais mostram um aumento da penetração média com o aumento do tempo de exposição, no teste GM.

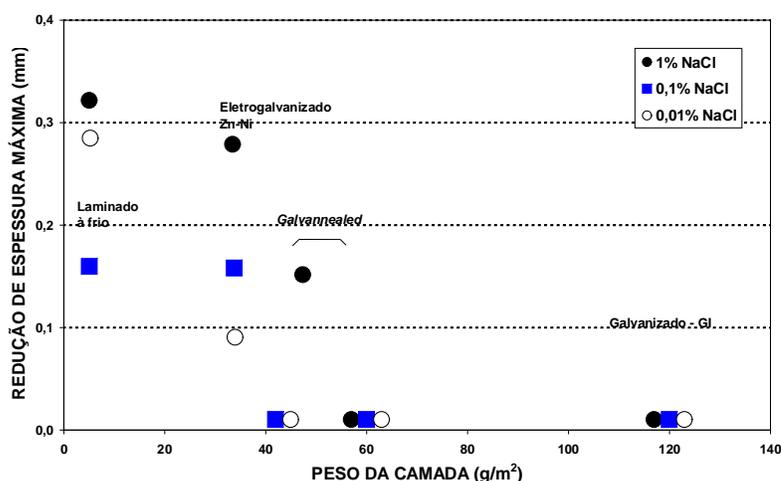
Figura 3.10 – Resultados do teste de corrosão perfurante para amostras de aços eletro galvanizados seguido de aplicação de primer (Fosfato por imersão, pintura eletroforética, 20 μm)⁽³⁸⁾.

A penetração da corrosão em locais onde a tinta é danificada, tais como na região do risco, pode ser comparada à corrosão de uma superfície não pintada. Na figura 3.10 mostra-se que a penetração da corrosão de amostras pintadas com um *primer* (*e-coat*) é reduzida com o aumento do peso da camada e a composição da solução de aspersão também exerce um efeito significativo na taxa de corrosão.

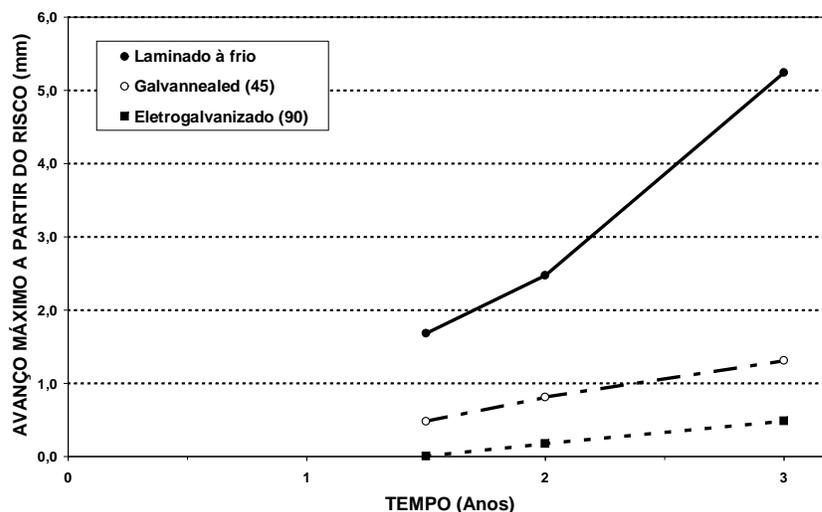
Figura 3.11 – Crescimento da corrosão cosmética sob filme de tinta para chapas de aço laminado a frio, *galvannealed* e eletro galvanizado usados em painel externo da carroceria de veículos de teste⁽³⁸⁾.

A corrosão cosmética, na maioria das vezes, é avaliada pela medida do avanço médio da corrosão. Muitos fatores tais como composição do revestimento, espessura do revestimento, tratamento da superfície, condição do teste, tipo de danificação mecânica da tinta e tipo de tinta, podem afetar a corrosão cosmética dos aços pintados. Dados coletados em pesquisas de campo, figura 3.11, mostraram que, em geral, painéis de aço revestidos com zinco ou ligas de zinco apresentam um avanço da corrosão sob a pintura muito mais lento do que os aços laminados a frio⁽³⁸⁾.

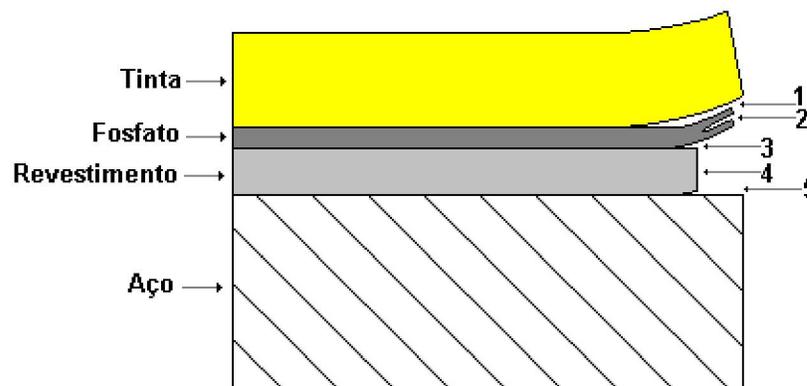
Figura 3.12 – Modos de delaminação possíveis em um aço com revestimento metálico, fosfatizado e pintado.

- 1) interface fosfato/tinta - devido a perda de aderência;
- 2) dentro da camada de fosfato - devido a fratura mecânica;
- 3) interface fosfato/revestimento - devido a dissolução do fosfato;
- 4) dissolução do revestimento e
- 5) interface aço/revestimento - devido a falhas mecânicas.

Esses possíveis modos de delaminação da película de tinta encontram-se esquematizados na figura 3.12 .

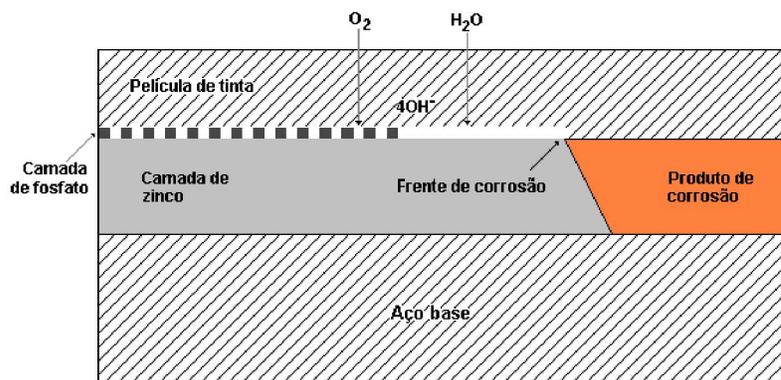
Figura 3.13 – Representação esquemática da deterioração sob película de tinta⁽³⁹⁾.

A delaminação catódica tem sido identificada como causa comum do progresso da frente de corrosão^(40,42). Em uma célula local de corrosão, na região do risco, o revestimento metálico (zinco) serve como ânodo e a área da superfície pintada ao redor serve como cátodo. Devido a reação catódica ser primariamente a redução do oxigênio difundindo através da pintura ou dos produtos de corrosão, a alta alcalinidade resultante dessa reação catódica pode causar a dissolução da camada de fosfato, ocasionando a delaminação da pintura. A delaminação catódica da pintura pode ser produzida pela passagem de uma corrente catódica no aço galvanizado fosfatizado. Quando a película de tinta é fina ou de natureza porosa, o oxigênio e a água podem facilmente penetrar nessa película de tinta e reagir com o revestimento, causando com isso a dissolução da camada de fosfato. A redução do oxigênio na frente de delaminação é considerada a etapa controladora do processo de delaminação. Na figura 3.13 representa-se esquematicamente o processo de corrosão causado pela delaminação catódica.

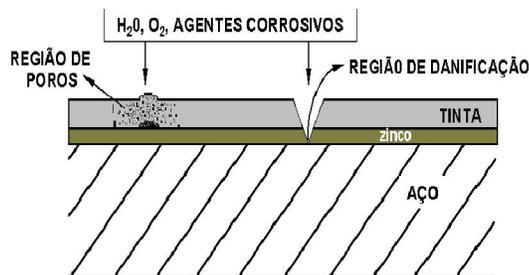
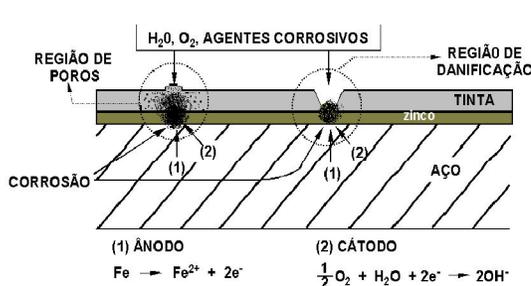
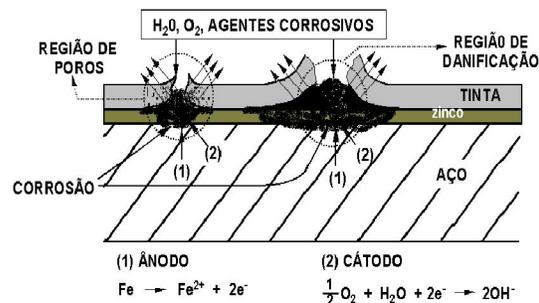
Figura 3.14 – Representação esquemática das interações de um aço revestido com zinco, fosfatizado e pintado, com o meio ambiente, principalmente se contém íons cloreto (Cl^-) e metais alcalinos (Na^+ , Ca^{+2})⁽⁵²⁾.

a) Corpo-de-prova com poros e danificação mecânica na película seca de tinta.

b) Início do processo corrosivo nas regiões de poros e de danificação mecânica e da película seca de tinta.

c) Efeito cunha do produto de corrosão, criando novas frentes de corrosão sob a película seca de tinta.

Assim, o mecanismo de corrosão nos aços revestidos com zinco em que essa camada de revestimento foi danificada, figura 3.0a, pode ser descrito como uma complexa combinação da corrosão anódica do aço exposto próximo ao defeito com a delaminação catódica que ocorre logo na frente da corrosão anódica, figura 3.0b. No início da delaminação todo o aço é protegido catodicamente pelo zinco, como consequência do par galvânico formado na zona anódica. Com o aumento do tempo de corrosão, o papel do cátodo local passa a ser assumido cada vez mais pela zona delaminada catodicamente, deixando o metal desprotegido. O produto de corrosão formado irá depender do metal base, do revestimento de zinco e do ambiente no qual o material foi exposto. O produto de corrosão passa a ter um efeito importante na propagação da corrosão, pois à medida que vai se formando e crescendo exerce uma ação mecânica, semelhante ao de uma cunha, sobre a interface metal/película de tinta, figura 3.0c. O efeito cunha provoca a delaminação da película de tinta, expondo novas superfícies ao eletrólito. O melhor desempenho apresentado pelos aços revestidos com zinco, comparativamente aos aços carbono comuns, é atribuído à geração de óxidos de menor volume sob a película de tinta, à proteção por barreira proporcionada pelos óxidos e à proteção catódica conferida pela camada de zinco ao aço.

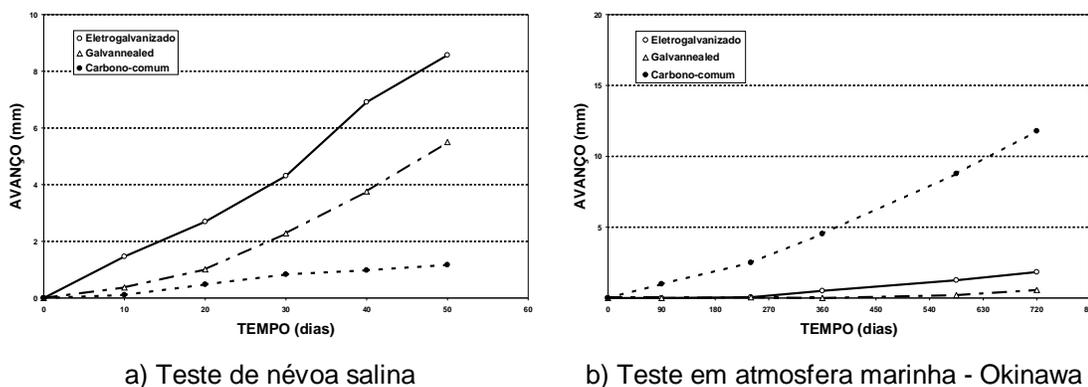
Figura 3.15 – Avanço da corrosão em teste não-acelerado (atmosfera marinha) e teste de névoa salina (SST)⁽⁴⁵⁾.

A corrosão sob pintura depende fortemente das condições do teste tais como temperatura, taxa de secagem, nível de impurezas, seqüência e freqüência do ciclo e tipo e duração da umidade (água ou vapor), conforme mostrado por Miyoshi⁽⁵⁴⁾. Têm sido também reportado por diversos autores^(5,42,47) que em testes de corrosão em ambiente real ou cíclico a taxa de corrosão sob pintura dos aços revestidos com zinco é muito menor do que a dos aços laminados a frio. O inverso pode ser observado quando o teste de corrosão é o de exposição em câmara de névoa salina como mostrado na figura 3.0⁽⁴⁵⁾. O teste de névoa salina contínuo acelera o processo de corrosão, mas geralmente seus resultados não refletem o desempenho quanto à corrosão de aços pintados expostos ao intemperismo natural, pois os óxidos formados são continuamente solubilizados.

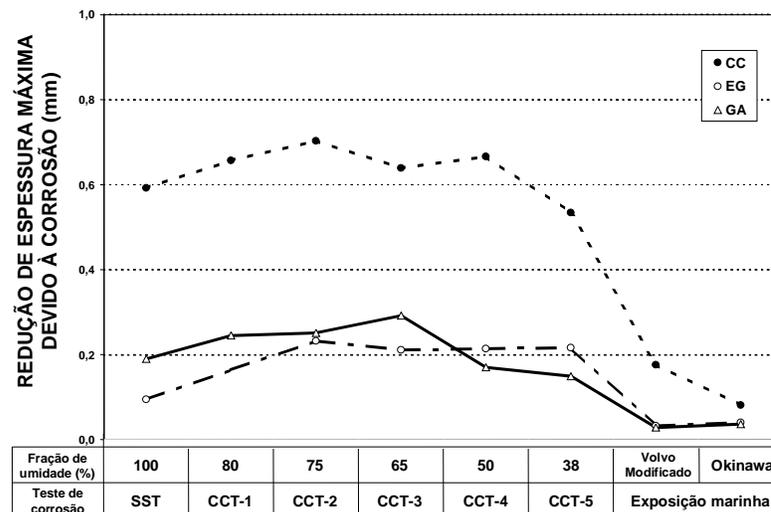
Figura 3.16 – Redução de espessura após um mês de exposição em várias condições de teste. CC: aço laminado a Frio; EG: aço eletro galvanizado; GA: aço *galvannealed*⁽⁴⁵⁾. Volvo Modificado: aspersão de água do mar duas vezes por semana.

Embora os valores de redução de espessura variem com as condições dos testes, em todas as situações, a maior redução de espessura foi observada na amostra de material laminado a frio (CR). Essa tendência não depende do nível de umidade. A penetração da corrosão varia com a porcentagem do tempo de umidificação no tempo total do teste⁽⁴⁵⁾.

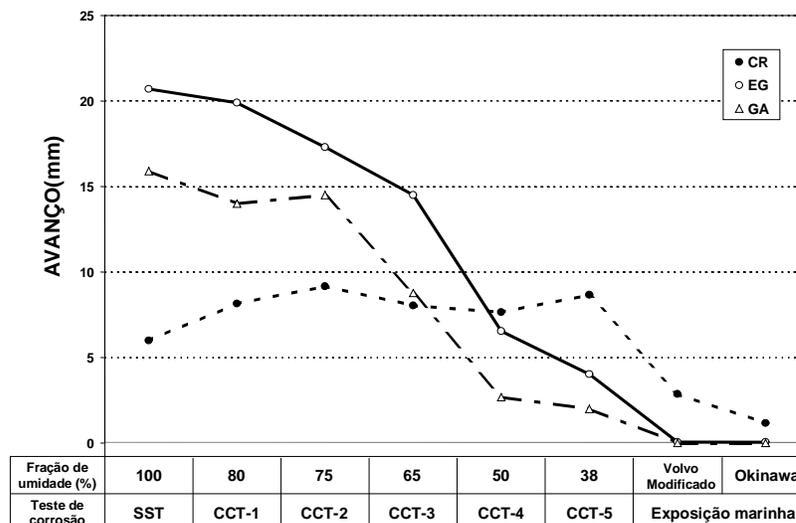
Figura 3.17 – Avanço da corrosão em amostras com pintura eletroforética após três meses de exposição em vários testes de corrosão. Mesmos materiais da figura 3.16⁽⁴⁵⁾. Volvo Modificado: aspersão de água do mar duas vezes por semana.

Na figura 3.17 ilustra-se o efeito da fração de umidade no avanço da corrosão em amostras pintadas⁽⁴⁵⁾. Foi verificado que para um dado tempo total de umidade, a taxa de corrosão de aços revestidos com zinco é muito maior quando as amostras são continuamente umedecidas do que quando são periodicamente secadas.

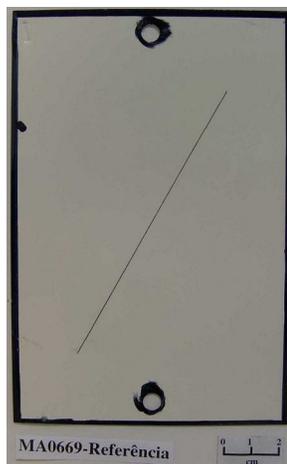
Figura 4.1 – Aspecto do corpo-de-prova antes do teste de corrosão.

Após o processo de pintura na linha industrial e antes dos testes acelerados de corrosão, as bordas e as regiões de furos dos corpos-de-prova, bem como as áreas contendo marcas de identificação foram protegidas por uma demão de tinta bicomponente epóxi poliamida. Em seguida, as películas de tinta das superfícies dos corpos-de-prova em análise foram danificadas mecanicamente com ferramenta de usinagem, com ponta de carbetto de tungstênio, até atingir o metal base, formando um ângulo interno de $60^\circ \pm 15^\circ$. O entalhe foi feito na diagonal dos corpos-de-prova, observando-se uma distância da extremidade do risco até as suas bordas de, aproximadamente, 20 mm, norma NBR 8754⁽⁵⁷⁾, figura 4.1.

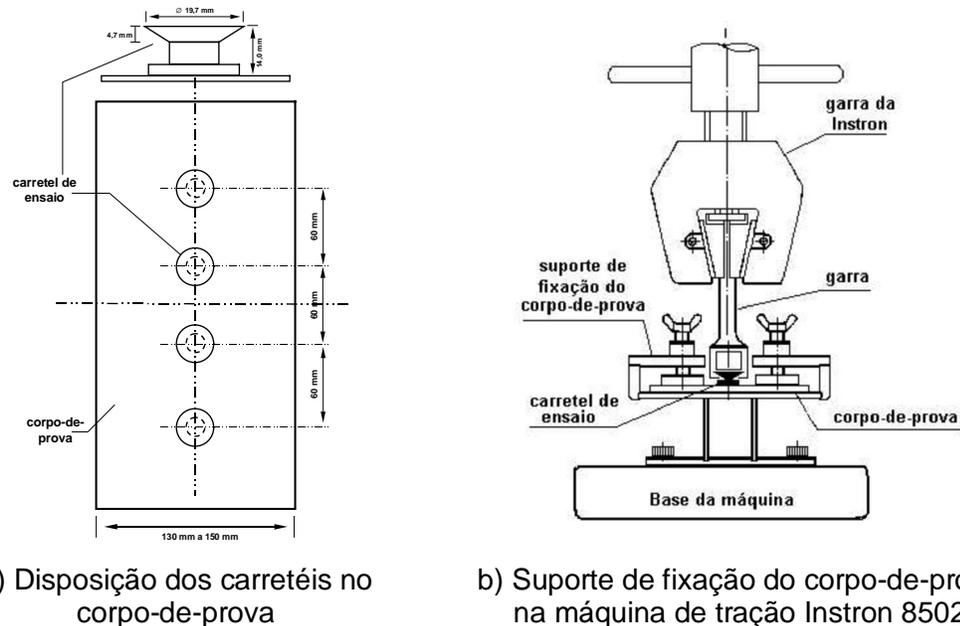
Figura 4.2 – Desenho esquemático do arranjo dos carretéis no corpo-de-prova e seu suporte de fixação para o teste de aderência da película seca de tinta por tração.

Para a determinação da aderência pelo método da tração, foi colado sobre a película seca de tinta um carretel de aço de diâmetro médio 19,0 mm (figura 4.0a), utilizando-

se para isso uma mistura na proporção 1:1 de dois adesivos bicomponentes estruturais a base de resina acrílica modificada (SGA 3925 e SGA 3930, lote P08A01, validade: janeiro/08 a abril/08) da Threebond. A cura do adesivo foi feita à temperatura ambiente por um período de 24 horas. Após a cura do adesivo, os carretéis de aço foram destacados, utilizando-se uma máquina de tração do tipo Instron 8502 de 10 toneladas, com velocidade de tração de 5 mm/min até a ruptura, figura 4.0b.

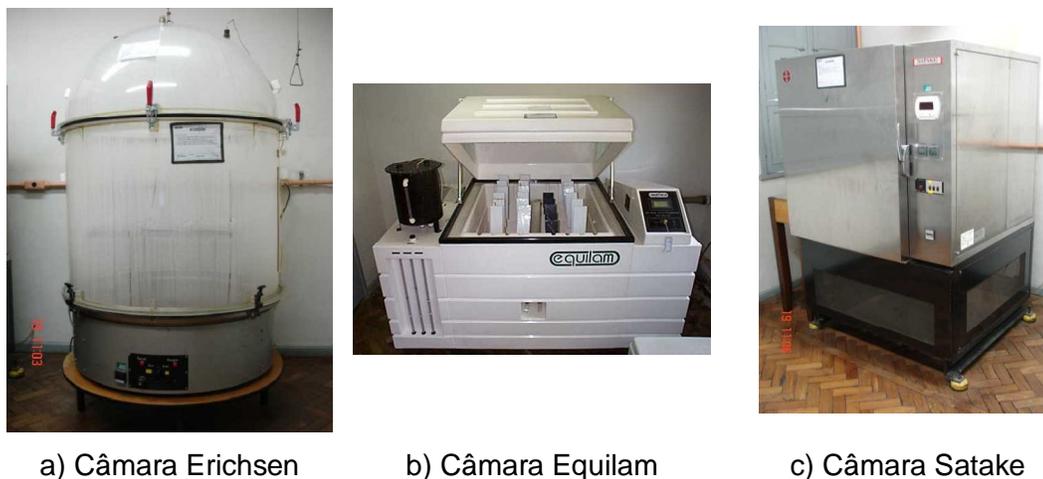
Figura 4.3 – Câmaras utilizadas no teste acelerado cíclico de corrosão SAE J2334/Modo manual.

Aos sábados e domingos os corpos-de-prova permanecem em câmara com umidade relativa de 50% ± 5% à temperatura de 60°C ± 2°C. Nesse teste, empregou-se três câmaras, conforme figura 4.0, sendo uma fabricada pela Erichsen (umidade saturada); outra pela Equilam (pulverização de solução salina) e a última pela Satake (umidade e temperatura controladas). O período de superfície úmida desse teste, calculado de acordo com a equação (19), foi de 18%.

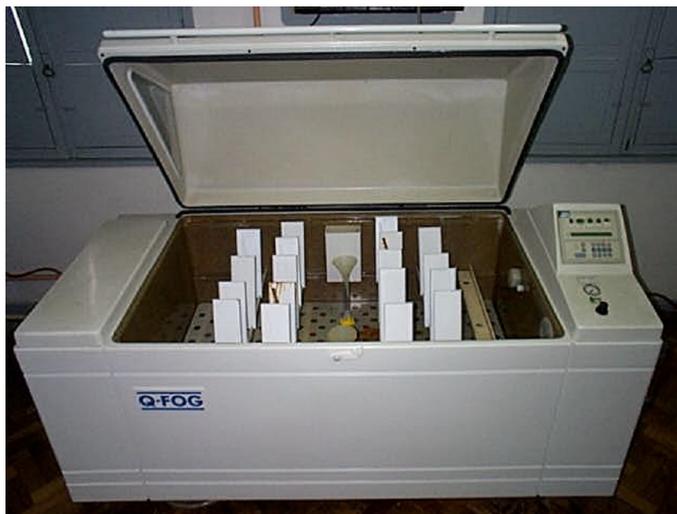
Figura 4.4 – Câmara Q-Fog fabricado pela The Q-Panel Company.

O período de superfície úmida desse teste, calculado segundo a equação (19) foi de 37%. Para realização do teste GM 9540P foi utilizado o equipamento para testes cíclicos de corrosão Q-Fog da Q-Panel Company, com volume de 1.100 litros, figura 4.4 .

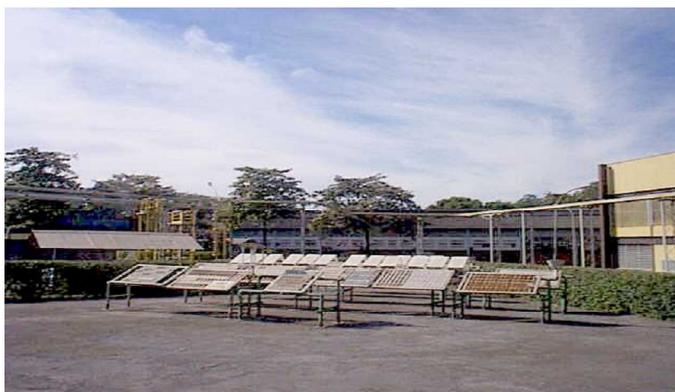
Figura 4.5 – Miniestação de Corrosão da Usiminas para a realização de testes de campo com aspersão de solução salina, segundo norma ISO 11474⁽⁶⁶⁾.

O teste de campo com aspersão de solução salina foi realizado de acordo com a norma ISO 11474⁽⁶⁶⁾. Neste estudo foram feitas aspersões duas vezes por semana (terça e sexta) com solução 3% p/v de cloreto de sódio (NaCl). Os corpos-de-prova foram expostos na Miniestação de Corrosão da Usiminas, figura 4.5 . Essa estação está localizada dentro e no mesmo nível da planta industrial da Usiminas (247 m), na latitude 19°29'09"S e longitude 32°32'01"O, em Ipatinga-MG.

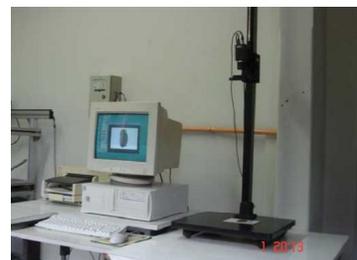
c) Equipamento utilizado para determinação do avanço

Figura 4.6 – Detalhe do equipamento utilizado para determinação do avanço médio da corrosão.

Para medir o avanço médio de corrosão, inicialmente removeu-se com espátula a película seca de tinta não aderente nas regiões ao longo do risco, figura 4.0. Em seguida, o avanço da corrosão foi medido empregando-se a técnica de análise de imagem. Essa técnica foi desenvolvida na Usiminas e consiste de uma câmara CCD (*couple charge device*) monocromática, uma placa para aquisição de imagem modelo PCI 1407 e software de aquisição e processamento desenvolvido na Usiminas, fazendo-se uso da linguagem de programação LabVIEW 6.1 da National Instrument, figura 4.0.

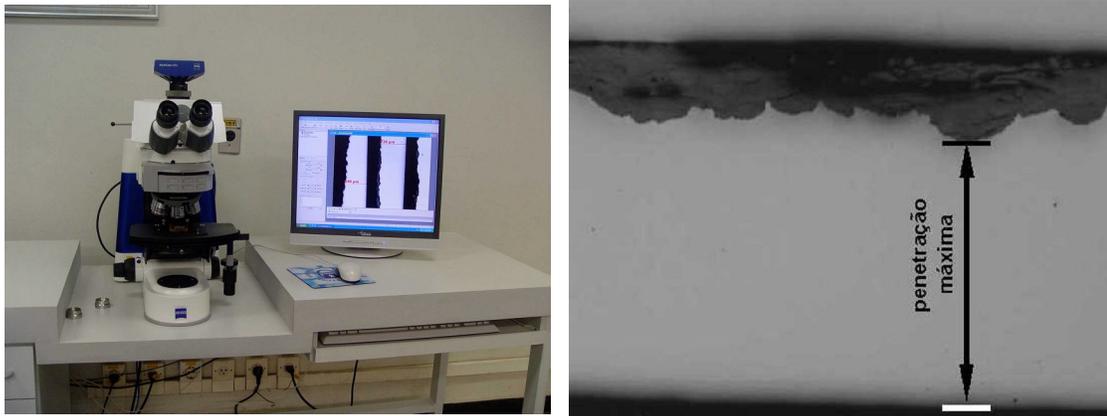
a) Sistema utilizado para determinação da penetração da corrosão

b) Penetração máxima da corrosão

A penetração máxima de corrosão, ao longo do risco e no sentido perpendicular à superfície, foi medida utilizando-se técnica metalográfica e o analisador de imagens *Axio Imager A1m* da *Zeiss*, figura 4.0a. Para cada corpo-de-prova, embutiu-se quinze seções transversais. Em cada uma dessas seções transversais realizou-se dois lixamentos/polimentos (iniciando com lixa #100 e na seqüência lixas #320, #800 e #1200 e, por último polimento grosso e fino com pastas de diamante com partículas de 4 μm e 1 μm , respectivamente). Para cada lixamento/polimento mediu-se a penetração máxima de corrosão, obtendo-se um total de 30 medidas por corpo-de-prova/período de teste, figura 4.0.

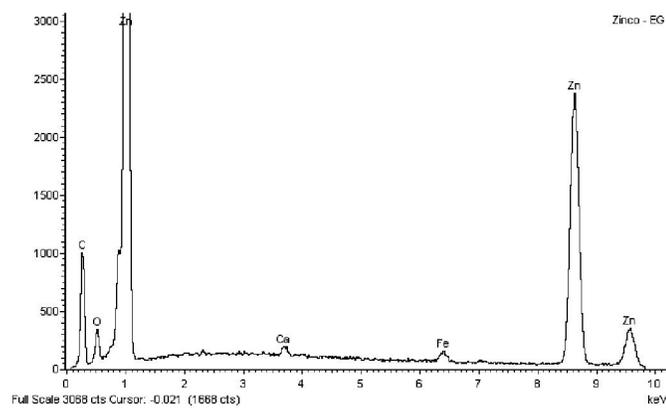
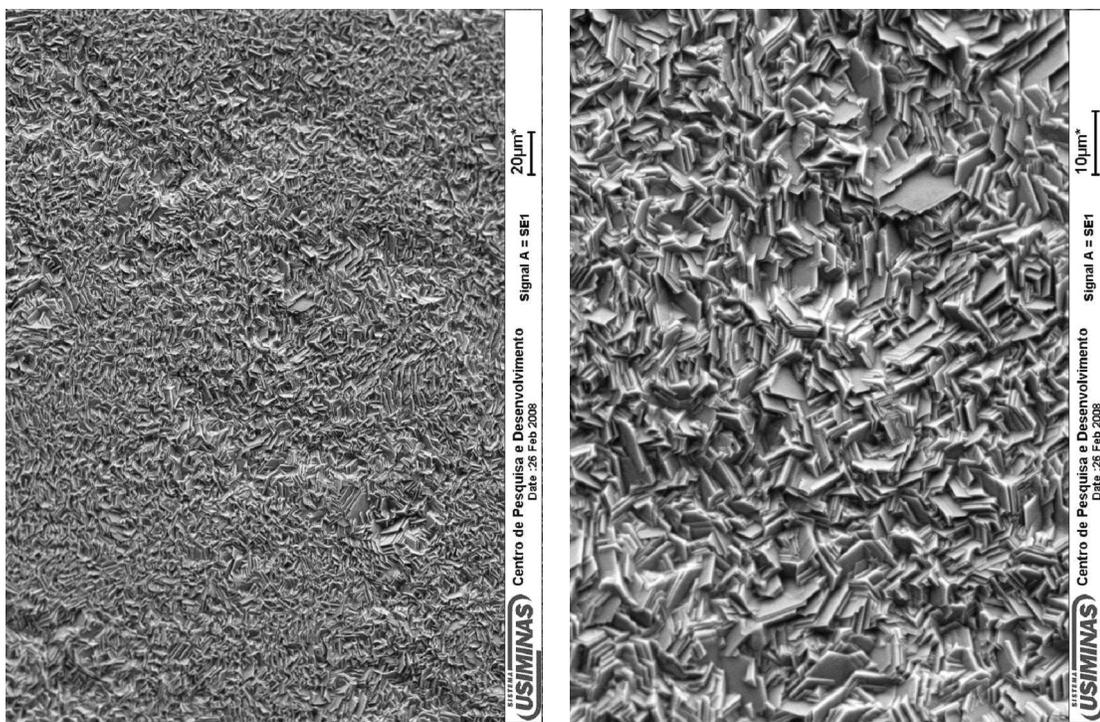
a) Microanálise por espectrometria de raios-X por dispersão de energia

b) Aspecto geral 1000x

c) Detalhes da superfície 3000x

Figura 5.1 – Morfologia da camada de zinco do aço EG60, observada por microscopia eletrônica de varredura.

Observações do aspecto superficial dos revestimentos metálicos em estudo, analisados via microscopia eletrônica de varredura e por espectrometria de raios-X por dispersão de energia, são apresentadas nas figura 5.0 a 5.0. Pode-se observar que os revestimentos metálicos são compactos, a camada de revestimento metálico possui morfologia e composição típica, variando conforme o processo de fabricação empregado.

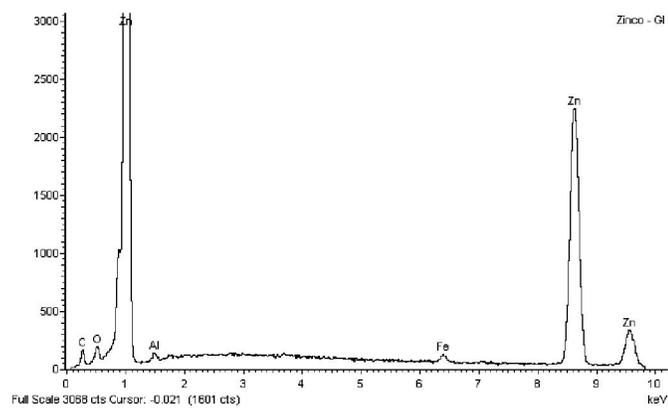
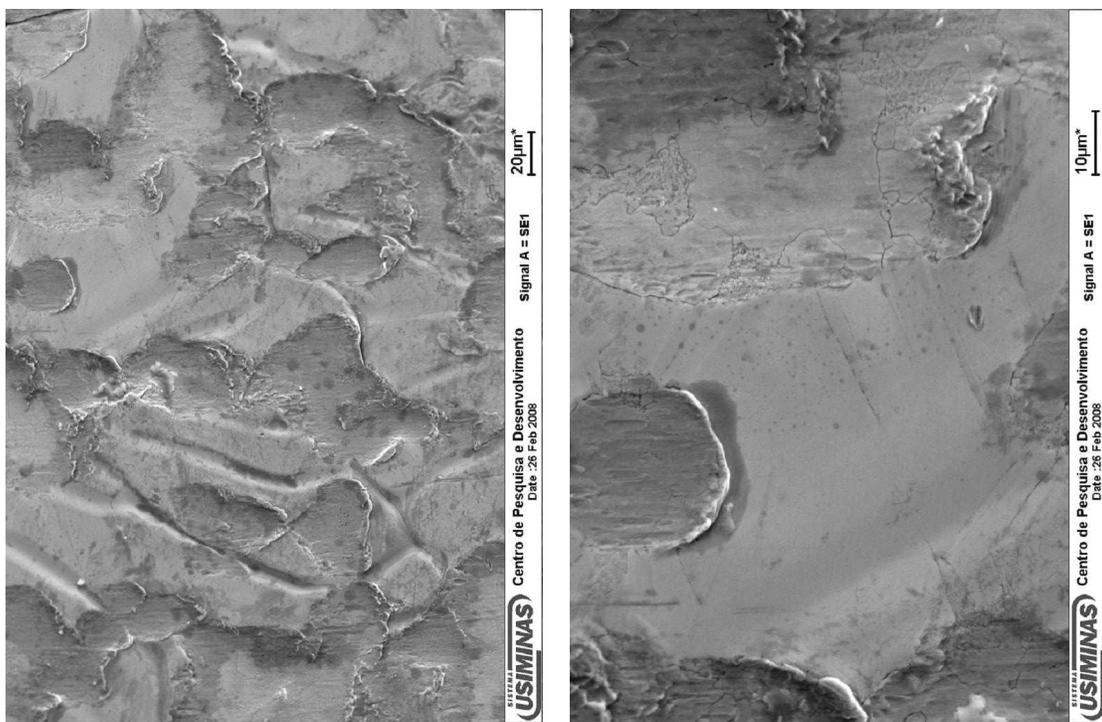
a) Microanálise por espectrometria de raios-X por dispersão de energia

b) Aspecto geral

Figura 5.2 – Morfologia da camada de zinco do aço GI60, observada por microscopia eletrônica de varredura.

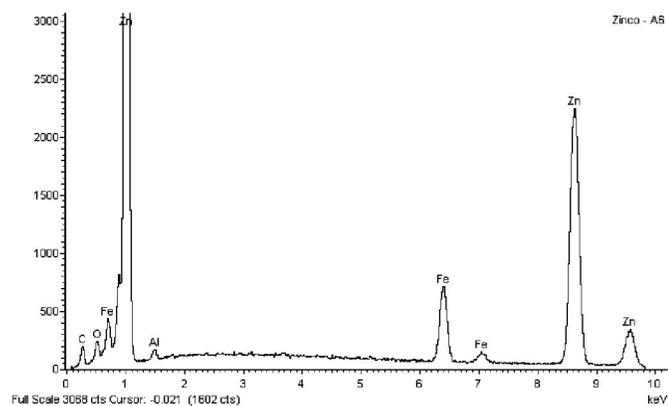
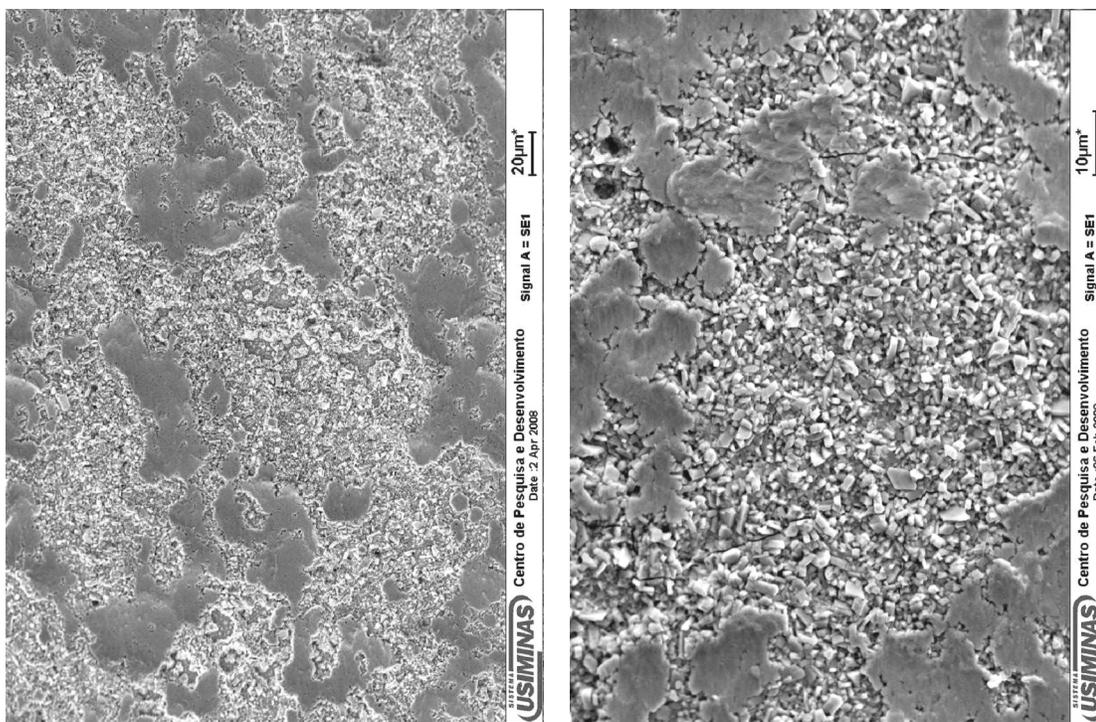
a) Microanálise por espectrometria de raios-X por dispersão de energia

b) Aspecto geral 1000x

c) Detalhes da superfície 3000x

Figura 5.3 – Morfologia da camada de Zn-Fe do aço GA60, observada por microscopia eletrônica de varredura.

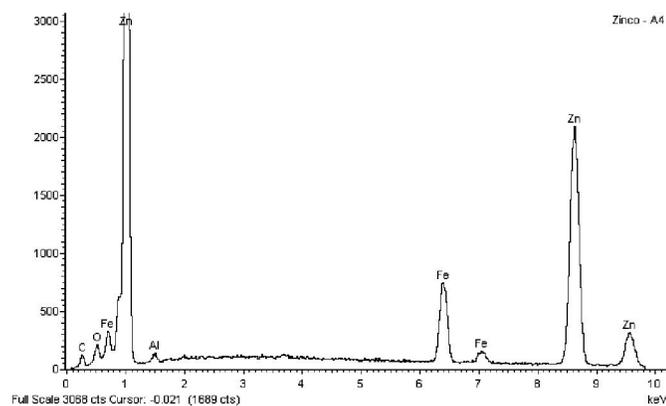
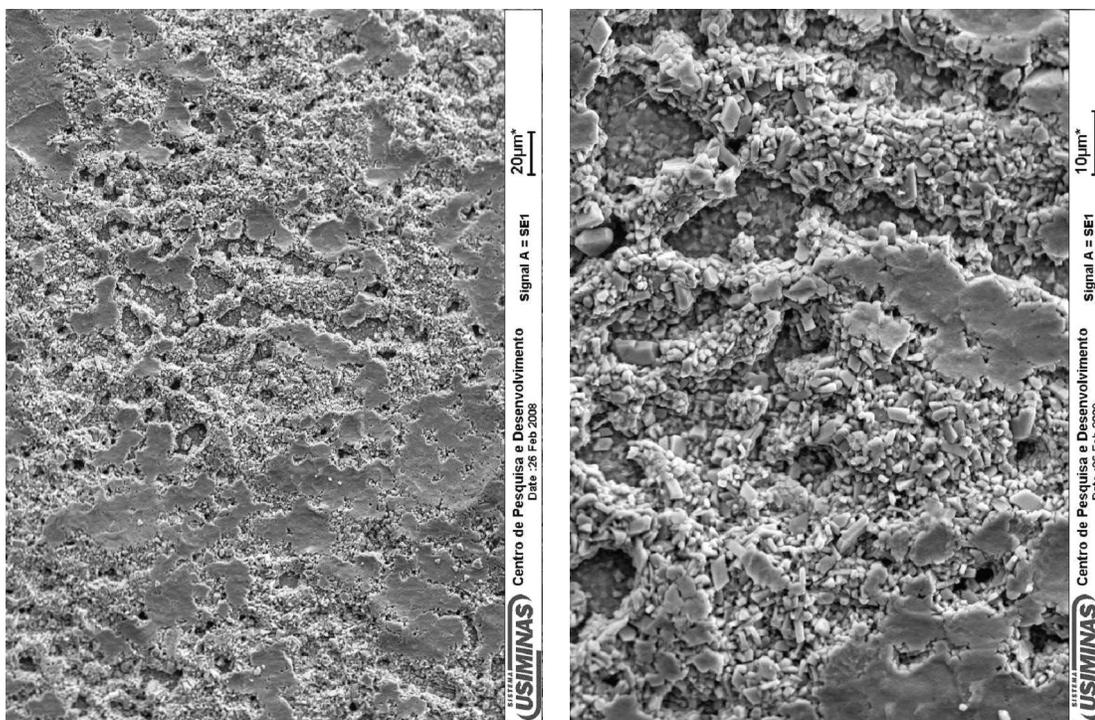
a) Microanálise por espectrometria de raios-X por dispersão de energia

b) Aspecto geral 1000x

c) Detalhes da superfície 3000x

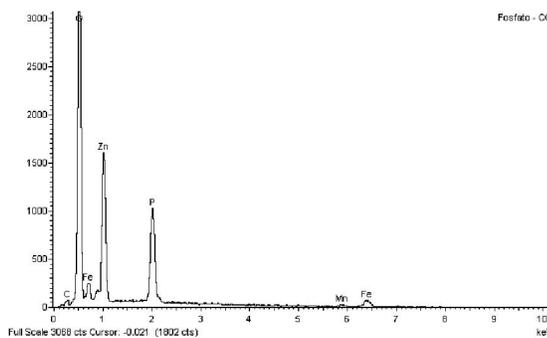
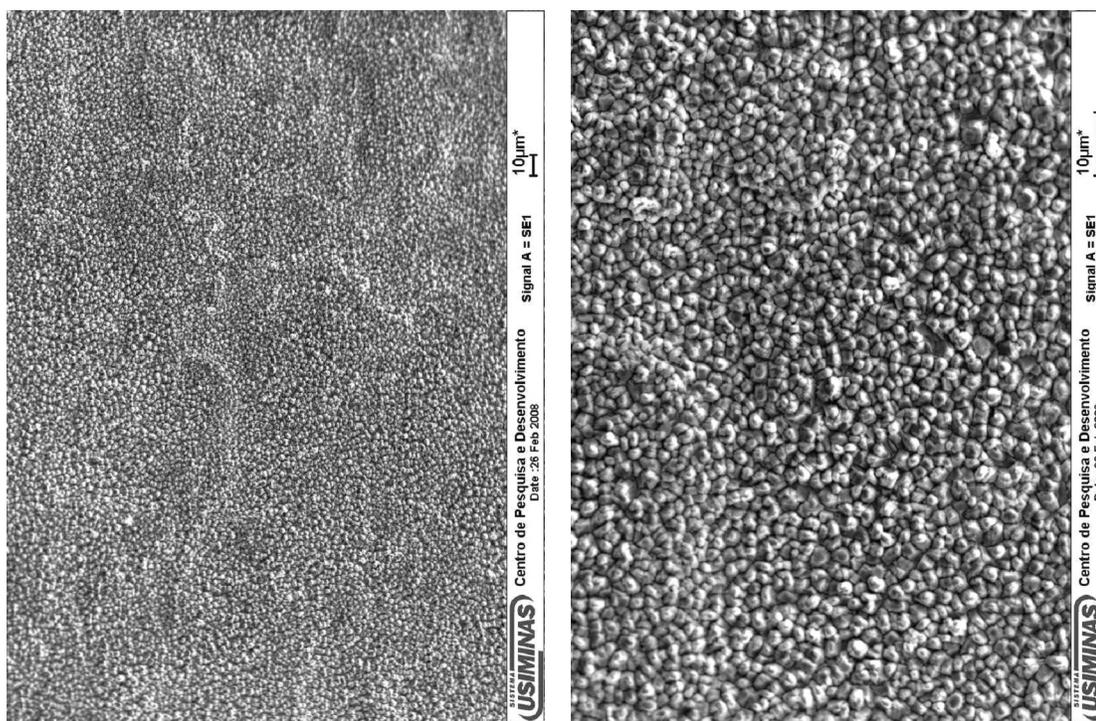
a) Microanálise por espectrometria de raios-X por dispersão de energia

b) Aspecto geral 1000x

c) Detalhes da superfície 3000x

Figura 5.5 – Morfologia da camada de fosfato do aço IFNR, observada por microscopia eletrônica de varredura.

Quanto aos aços EG60, GI60, GA60 e GA40, seus cristais de fosfato também são uniformes e cristalinos, mas apresentaram aparência variando daquela de uma agulha a de uma pétala, figuras 5.0 , 5.0 , 5.0 e 5.0 . A principal fase cristalina encontrada na camada de fosfato dos aços EG60 e GI60 foi a hopeíta [Zn₃(PO₄)₂.4H₂O], anexo II. Enquanto nos aços GA60 e GA40, além da hopeíta, observou-se traços de fosfofilita, confirmados por análise química (tabela V.4), difratometria de raios-X (anexo II) e

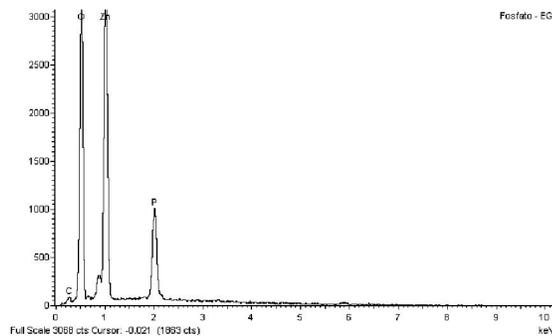
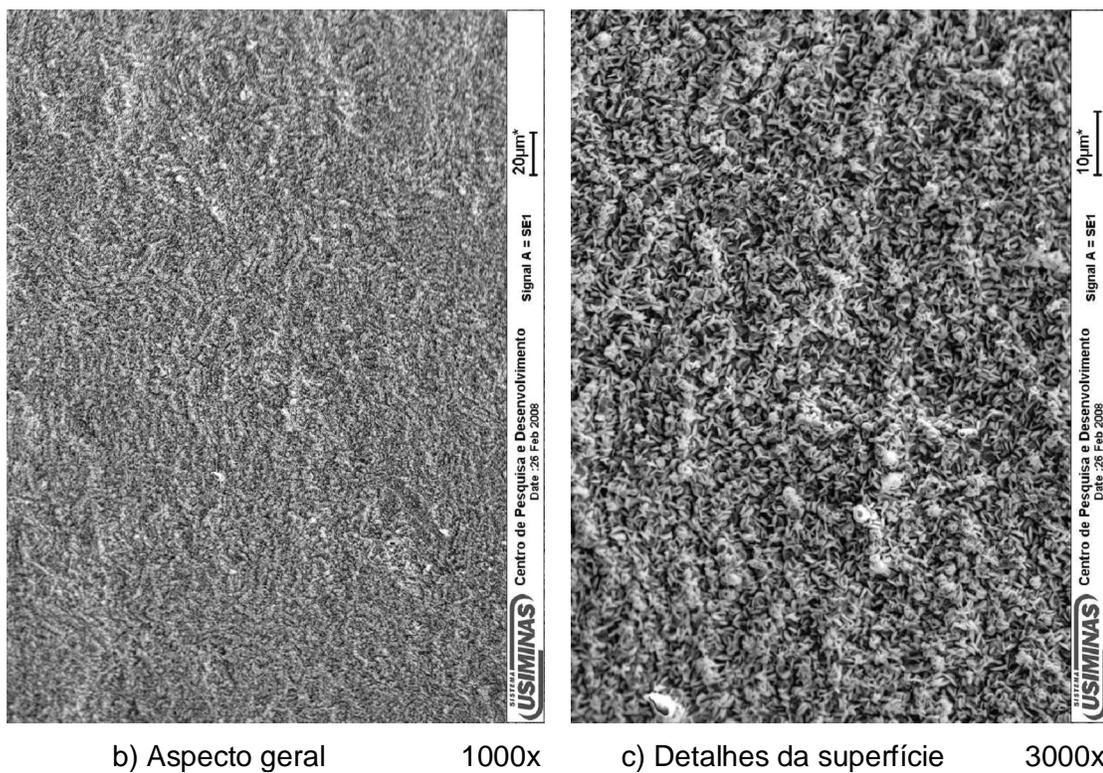
a) Microanálise por espectrometria de raios-X por dispersão de energia

Figura 5.6 – Morfologia da camada de fosfato do aço EG60, observada por microscopia eletrônica de varredura.
