UNIVERSIDADE FEDERAL DE MINAS GERAIS
Curso de Pós-Graduação em Engenharia Metalúrgica e de Minas

DISSERTAÇÃO DE MESTRADO

**AVALIAÇÃO DA RESISTÊNCIA À CORROSÃO
DE AÇOS IF REVESTIDOS COM ZINCO
E LIGAS DE ZINCO-FERRO DESTINADOS
À INDÚSTRIA AUTOMOBILÍSTICA**

maio de 2008

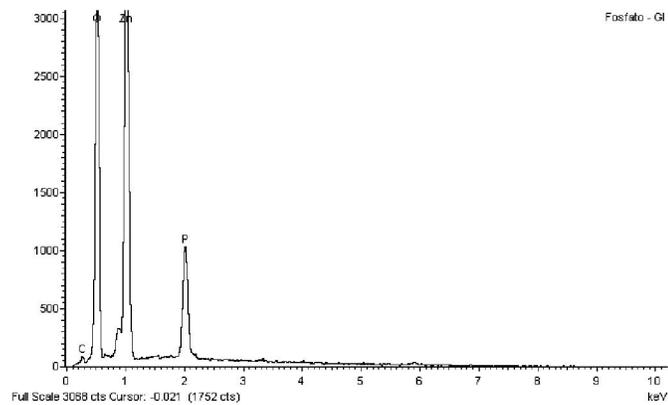
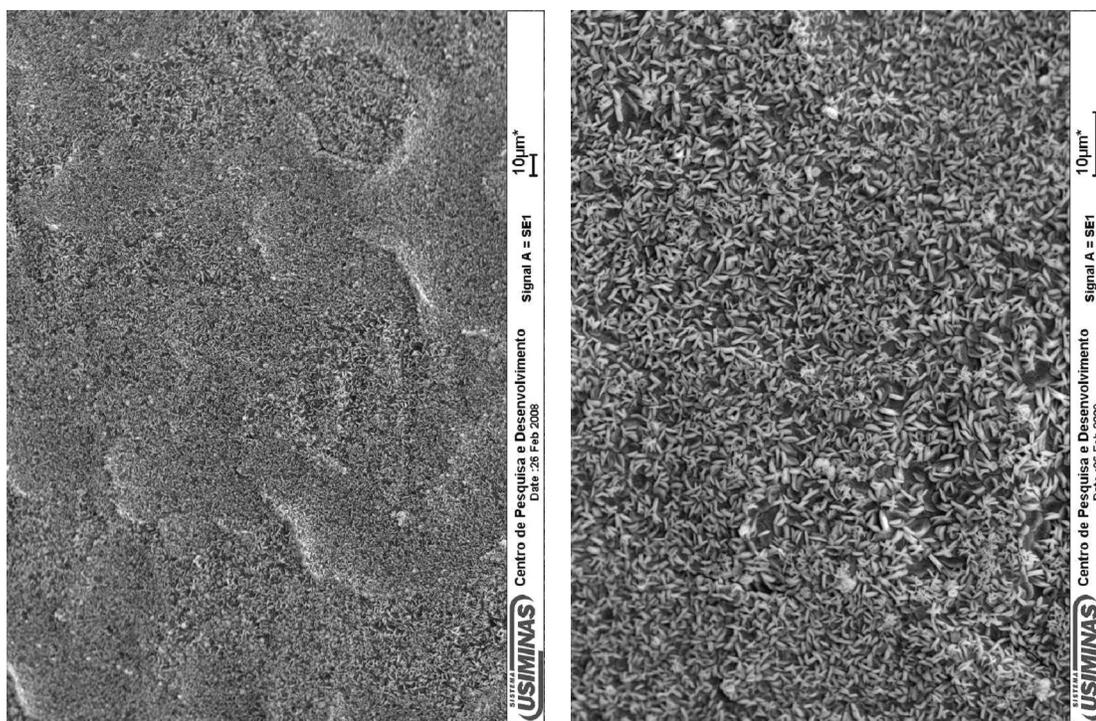
a) Microanálise por espectrometria de raios-X por dispersão de energia

b) Aspecto geral 1000x

c) Detalhes da superfície 3000x

Figura 5.7 – Morfologia da camada de fosfato do aço GI60, observada por microscopia eletrônica de varredura.

Quanto aos aços EG60, GI60, GA60 e GA40, seus cristais de fosfato também são uniformes e cristalinos, mas apresentaram aparência variando daquela de uma agulha a de uma pétala, figuras 5.0 , 5.0 , 5.0 e 5.0 . A principal fase cristalina encontrada na camada de fosfato dos aços EG60 e GI60 foi a hopeíta [Zn₃(PO₄)₂.4H₂O], anexo II. Enquanto nos aços GA60 e GA40, além da hopeíta, observou-se traços de fosfofilita, confirmados por análise química (tabela V.4), difratometria de raios-X (anexo II) e

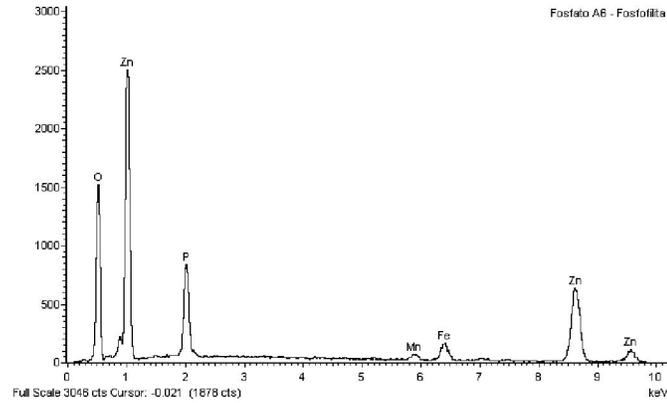
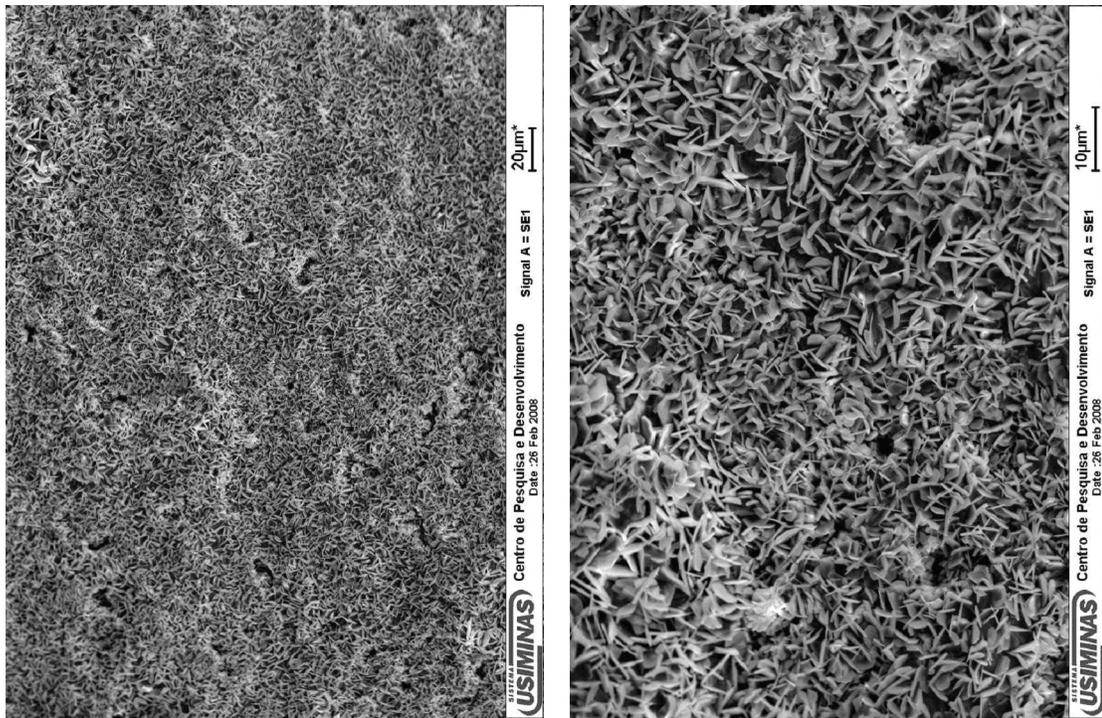
a) Microanálise por espectrometria de raios-X por dispersão de energia

b) Aspecto geral 1000x

c) Detalhes da superfície 3000x

Figura 5.8 – Morfologia da camada de fosfato do aço GA60, observada por microscopia eletrônica de varredura.

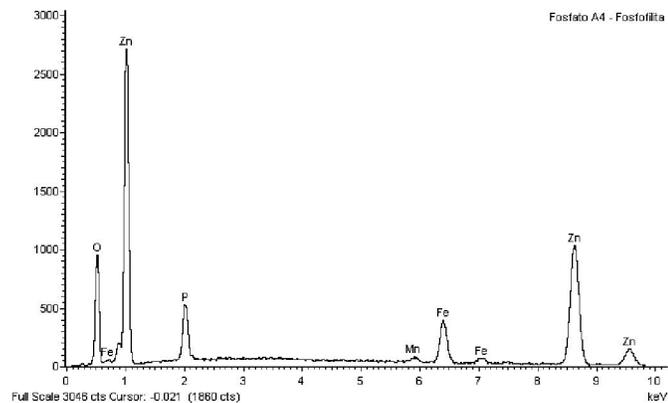
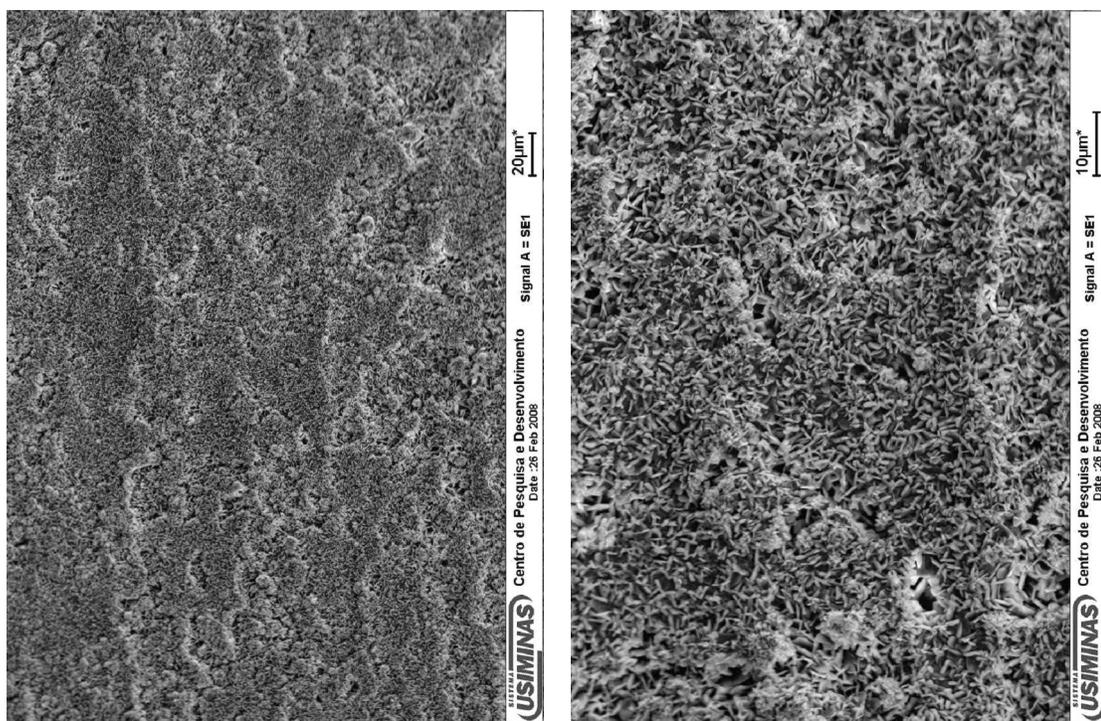
a) Microanálise por espectrometria de raios-X por dispersão de energia

b) Aspecto geral 1000x

c) Detalhes da superfície 3000x

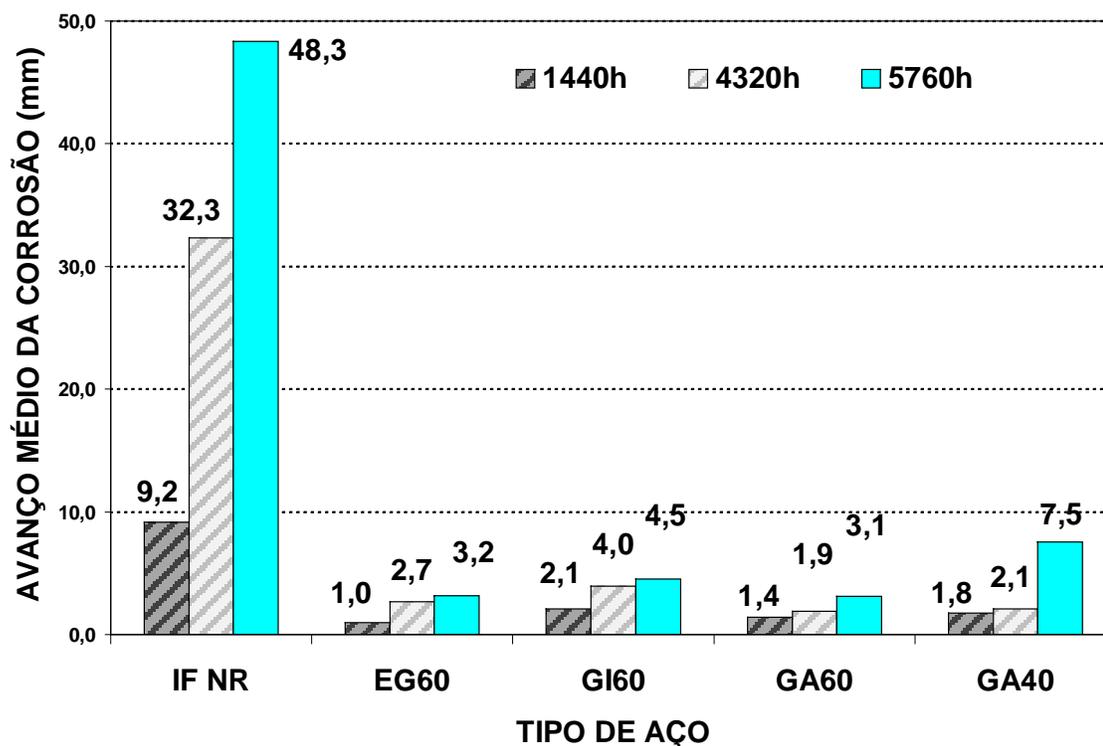
Figura 5.10 – Resultado de avanço médio de corrosão do teste acelerado cíclico de corrosão SAE J2334/Modo manual, realizado com aços EG60, GI60, GA60 e GA40, após 1440h, 4320h e 5760h, comparativamente ao aço IFNR.

Os resultados de avanço médio e de penetração máxima de corrosão do teste acelerado cíclico de corrosão SAE J2334/Método manual, após 1440h (60 ciclos), 4320h (180 ciclos) e 5760h (240 ciclos), encontram-se na tabela V.7 e nas figuras 5.10 a 5.14. O aspecto dos corpos-de-prova após os testes pode ser visto nas figuras 5.0 a 5.0.

Conforme tabela V.7 e figura 5.10, o avanço médio da corrosão de todos os aços aumentou com o tempo de duração dos testes, sendo mais rápido para o aço IFNR, como esperado.

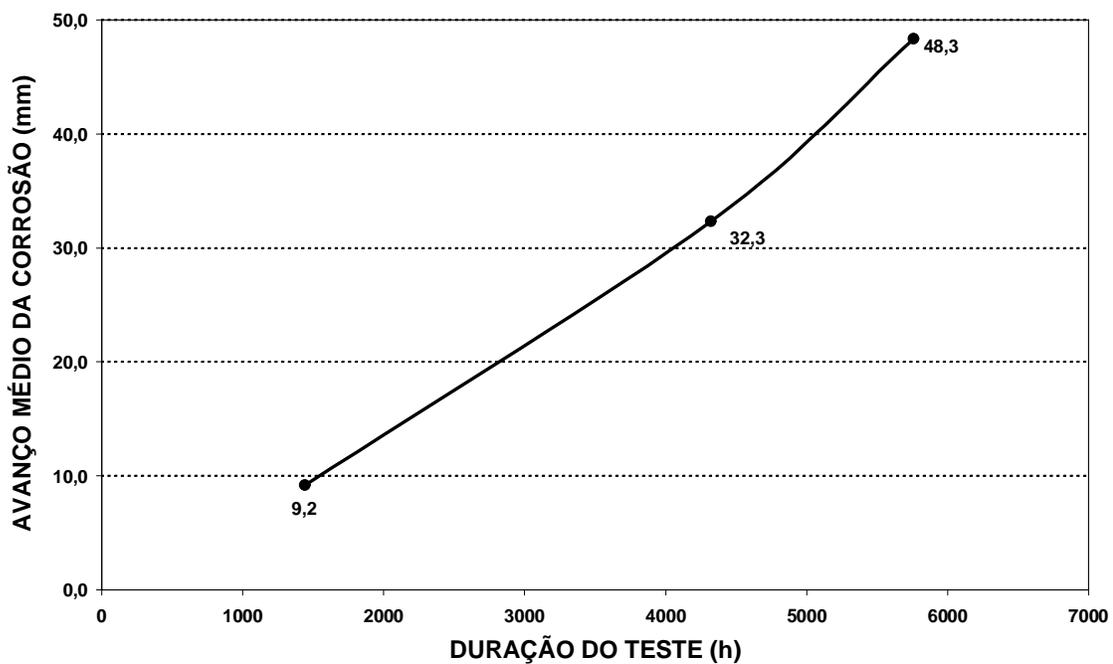
Figura 5.11 – Avanço médio de corrosão versus duração do teste acelerado cíclico de corrosão SAE J2334/Modo manual, realizado com aço IFNR, após 1440h, 4320h e 5760h.

Por outro lado, após 4320h de teste acelerado cíclico de corrosão SAE J2334 já foi possível distinguir melhor os aços em estudo. O aço IFNR apresentou o maior avanço médio da corrosão dentre os aços avaliados, como esperado, tabela V.7, figuras 5.11. Dentre os aços com revestimento metálico, o melhor resultado de avanço médio de corrosão foi obtido pelo aço GA60, seguido dos aços GA40, EG60 e GI60, figura 5.12.

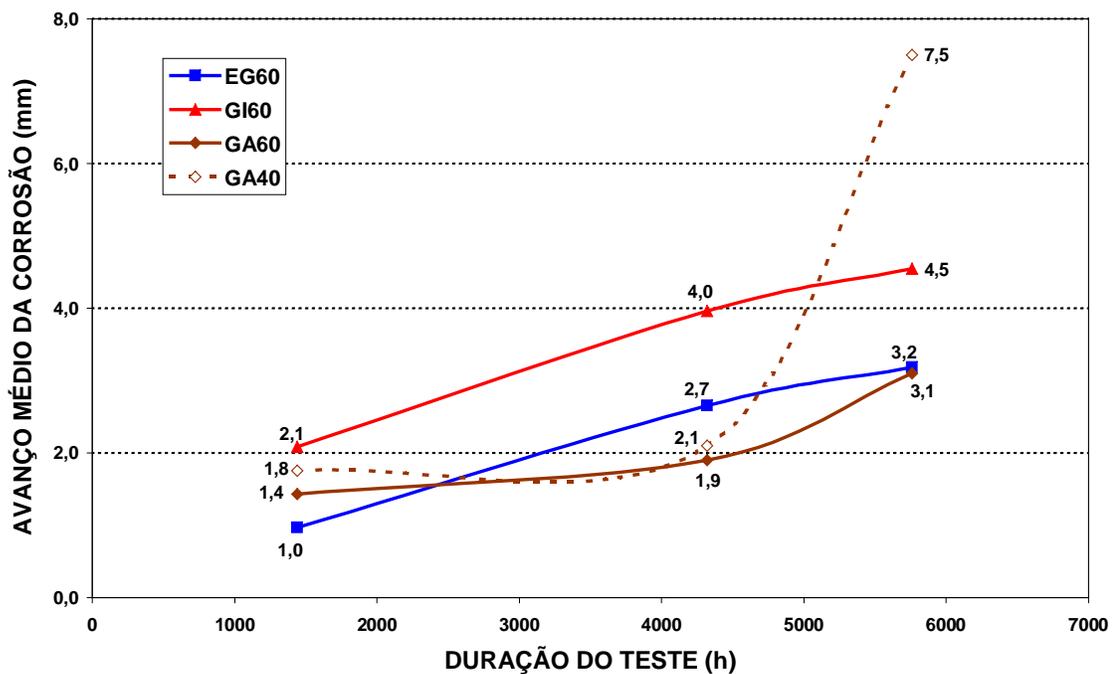
Figura 5.12 – Avanço médio de corrosão versus duração do teste acelerado cíclico de corrosão SAE J2334/Modo manual, realizado com aços EG60, GI60, GA60 e GA40, após 1440h, 4320h e 5760h.

Observa-se pela figura 5.12 que no transcorrer do teste SAE J2334 houve uma inversão nos resultados de avanço médio da corrosão dos aços EG60 e GA60, o que não se confirmou nos testes GM 9540P e ISO 11474 mostrados a seguir. Essa inversão nos resultados desses dois aços com o tempo de teste SAE J2334 pode ter sido ocasionada pela baixa agressividade desse teste. No modo manual os corpos-de-prova passam 48 horas (finais de semana) praticamente secos, permitindo que a camada de fosfato e a película seca de tinta recuperem, grosso modo, suas condições físico-químicas iniciais. Com o decorrer do tempo de teste essa recuperação já não é tão eficiente, devido à formação de óxidos e ao seu efeito cunha^(22,42,52). Além disso, como as condições superficiais dos aços EG60 e GA60 são diferentes, zinco hexagonal e soluções sólidas intermetálicas intermediárias de zinco-ferro respectivamente, as fases presentes na camada de fosfato também são diferentes. Sobre o zinco hexagonal formou-se apenas a hopeíta $[Zn_3(PO_4)_2 \cdot 4H_2O]$, (anexo II), e sobre as soluções sólidas de zinco-ferro formaram-se tanto a hopeíta como certa quantidade de fosfilita $[Zn_2Fe(PO_4)_2 \cdot 4H_2O]$, confirmados por análises químicas (tabela V.4), por difratometria de raios-X (anexo II), espectroscopia em infravermelho (anexo III) e microanálise por espectrometria de raios-X por dispersão de energia (figuras 5.0 e 5.0). A fosfilita é mais resistente à desidratação e a meios alcalinos do que a hopeíta, destacando-se, a longo prazo, sua melhor condição como superfície de ancoragem para esquemas de pintura, o que viria a favorecer o aço GA60.

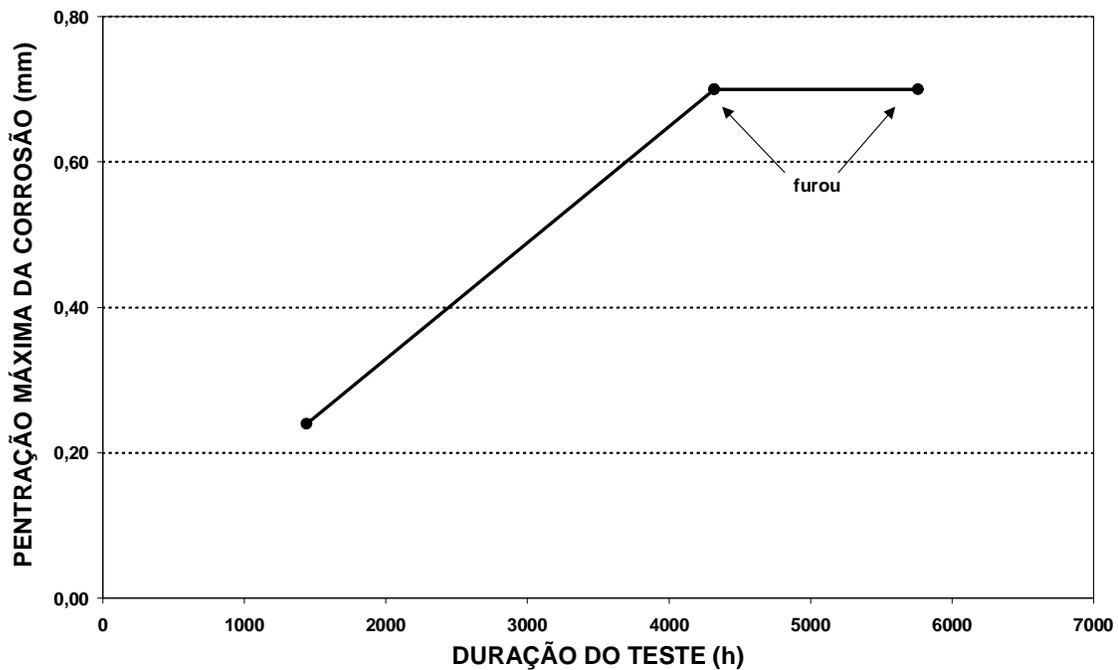
Figura 5.13 – Penetração máxima de corrosão versus duração do teste acelerado cíclico de corrosão SAE J2334/Modo manual, realizado com aço IFNR, após 1440h, 4320h e 5760h.

Quanto à penetração máxima da corrosão, o aço IFNR apresentou perfuração, com 4320h de teste e o aço GA40 com 5760h, tabela V.7 e figuras 5.13 e 5.14. Descartando-se os resultados de 1440h de teste por não terem sido neste estudo suficientes para distinguir os aços com revestimentos metálicos em termos de avanço médio da corrosão, constata-se que com 4320h de teste os aços EG60 e GI60 apresentaram valores de penetração máxima da corrosão muito próximos, ou seja, 0,11 mm e 0,12 mm, enquanto o do aço GA60 foi um pouco maior, ou seja, 0,14 mm e o do aço GA40 o maior entre os aços com revestimento metálico, isto é, 0,37 mm. Esses resultados confirmam o comentário anterior sobre o aparente melhor resultado do aço GA40 em relação aos aços EG60 e GI60, em termos de avanço médio da corrosão. A análise de desempenho de determinado sistema de pintura tem que levar em conta o tipo de teste, o avanço médio e a penetração máxima da corrosão.

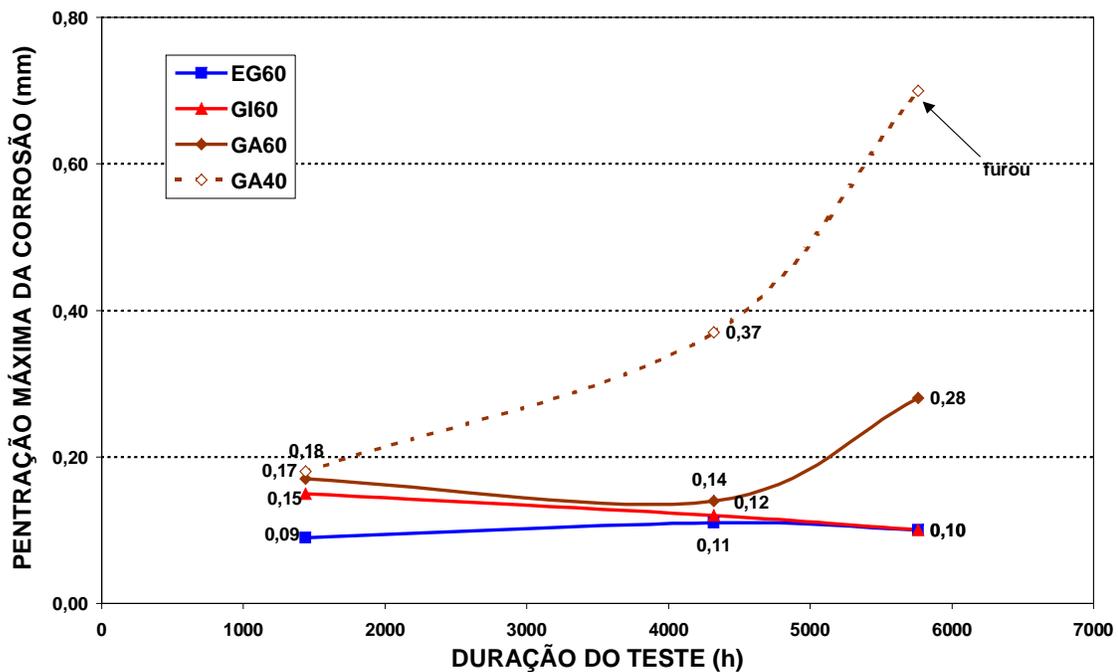
Figura 5.14 – Penetração máxima de corrosão versus duração do teste acelerado cíclico de corrosão SAE J2334/Modo manual, realizado com aços EG60, GI60, GA60 e GA40, após 1440h, 4320h e 5760h.

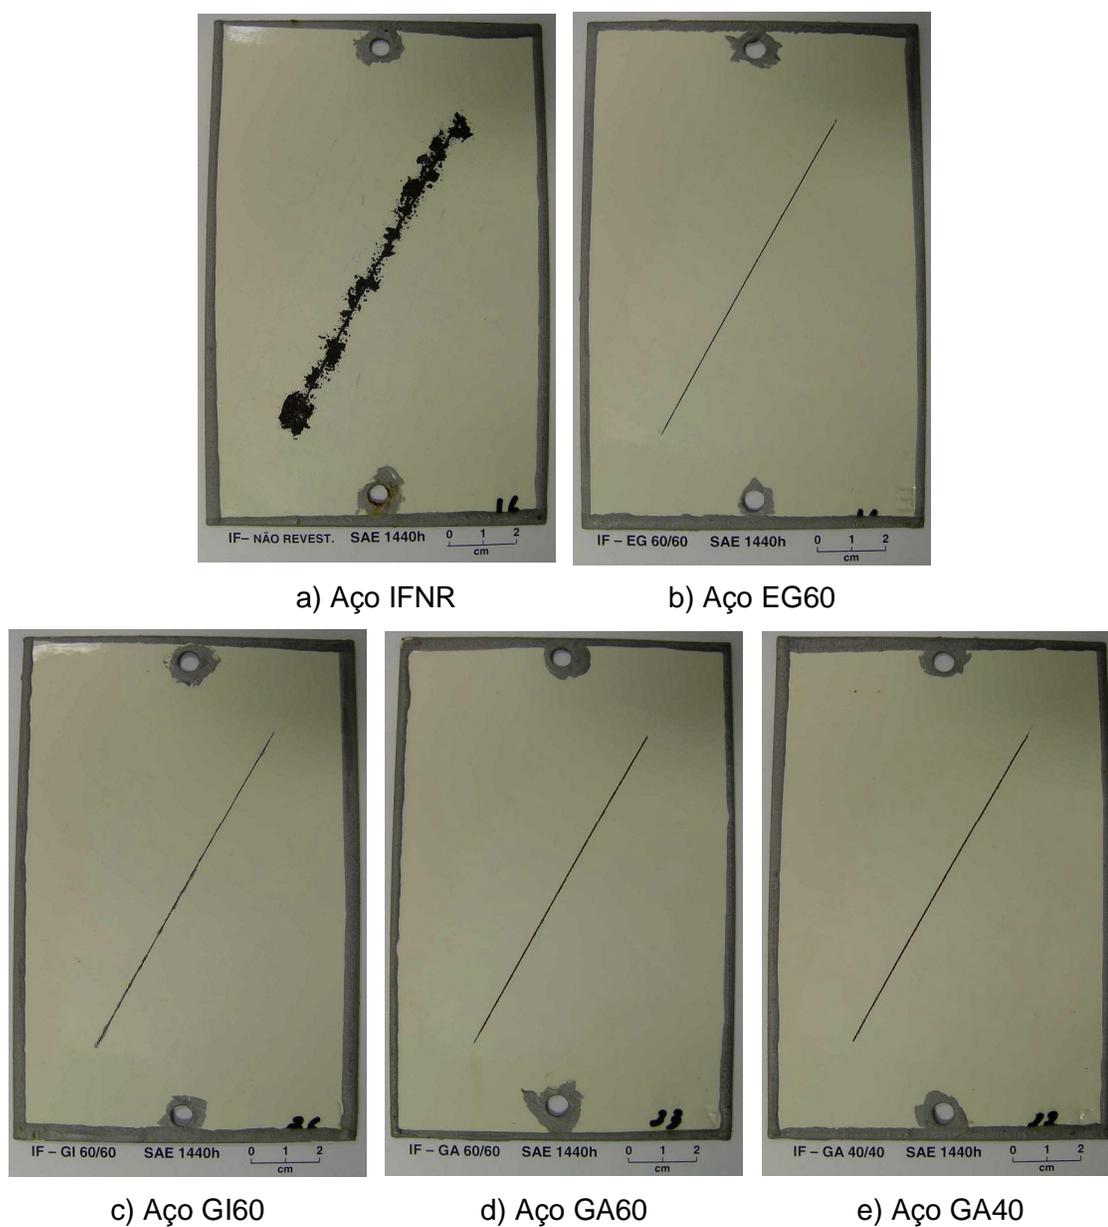
Figura 5.15 – Aspecto dos corpos-de-prova dos aços IFNR, EG60, GI60, GA60 e GA40 após 1440 horas de teste acelerado de corrosão SAE J2334/Modo manual.

Pelos aspectos dos corpos-de-prova após cada etapa do teste SAE J2334 avaliada, nota-se que o processo corrosivo desenvolveu-se apenas na região de danificação mecânica da película seca de tinta, figuras 5.0 a 5.0. Esses resultados evidenciam uma homogeneidade na aplicação do esquema de pintura e a adequação na proteção de bordas e furação.

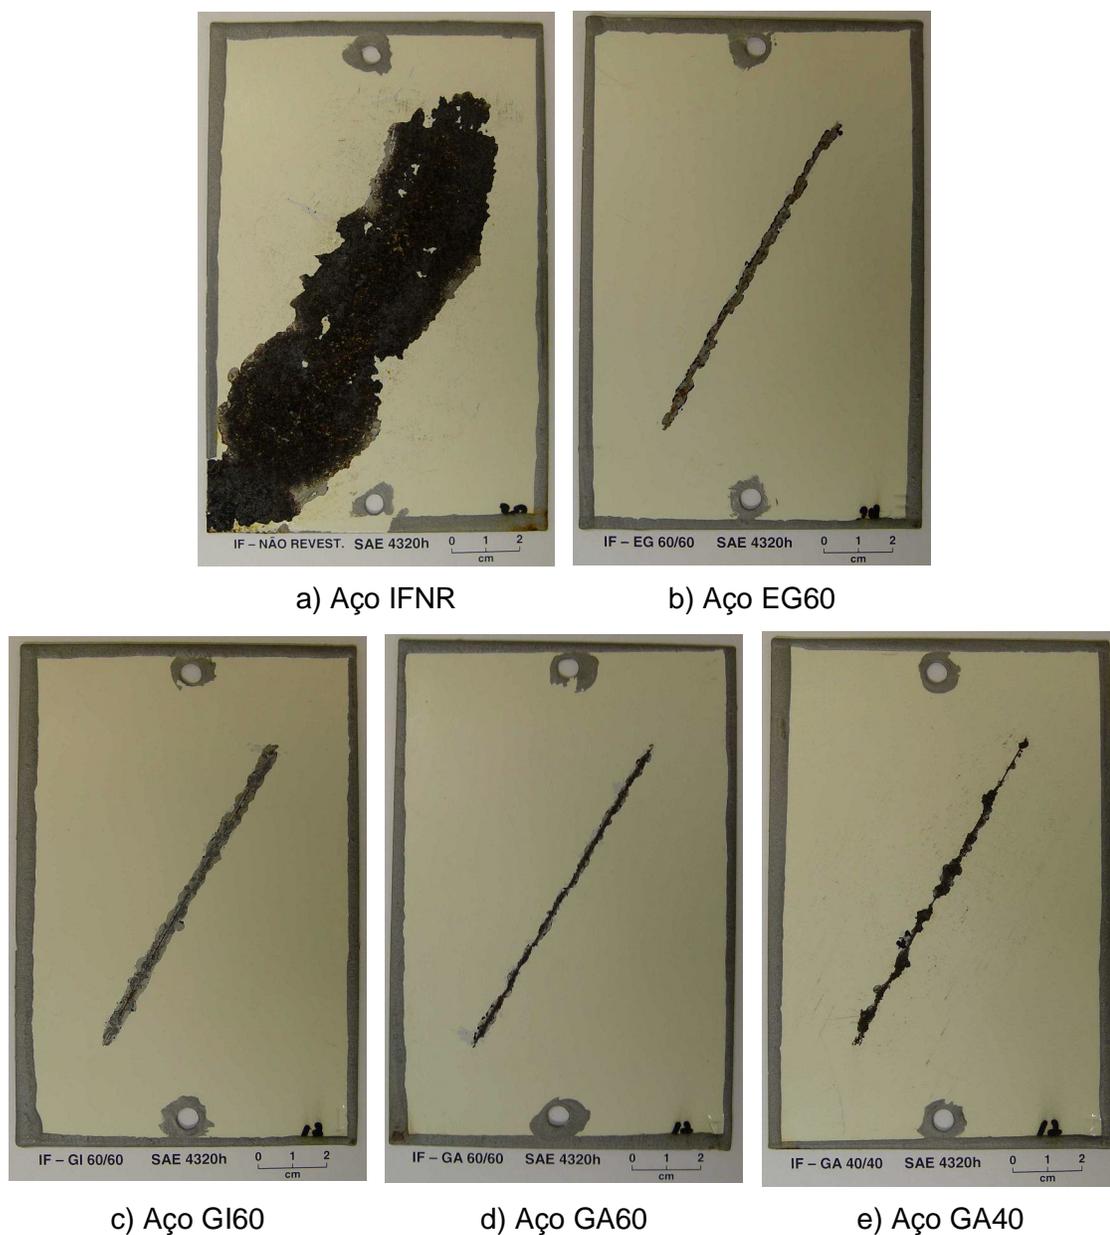
Figura 5.16 – Aspecto dos corpos-de-prova dos aços IFNR, EG60, GI60, GA60 e GA40 após 4320 horas de teste acelerado de corrosão SAE J2334/ Modo manual.

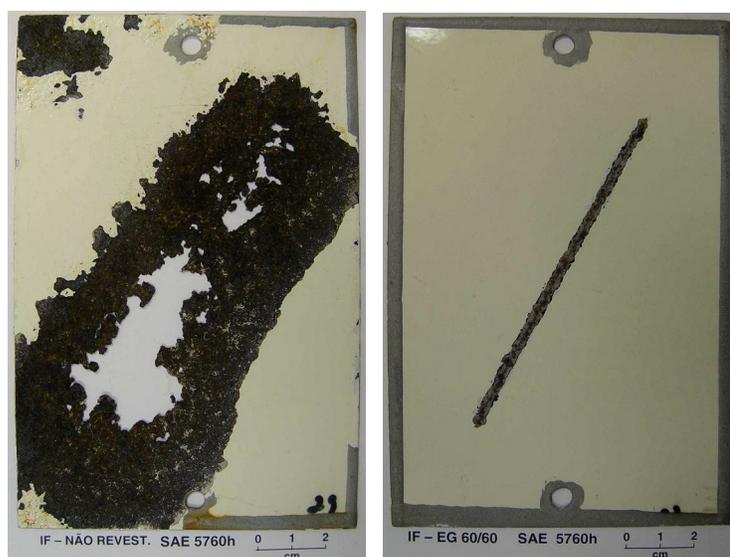
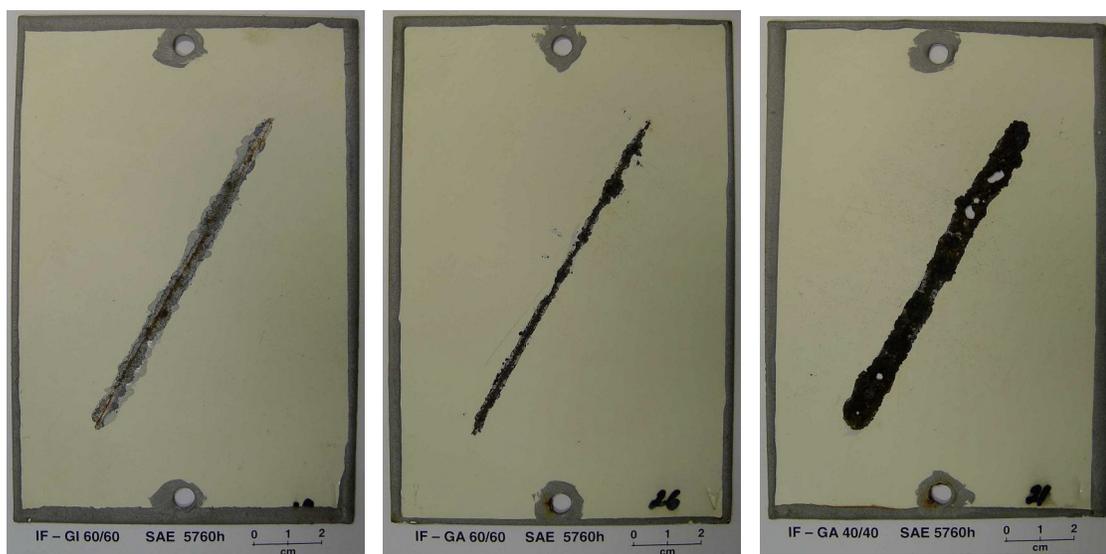
a) Aço IFNR

b) Aço EG60

c) Aço GI60

d) Aço GA60

Figura 5.17 – Aspecto dos corpos-de-prova dos aços IFNR, EG60, GI60, GA60 e GA40 após 5760 horas de teste acelerado de corrosão SAE J2334/ Modo manual.

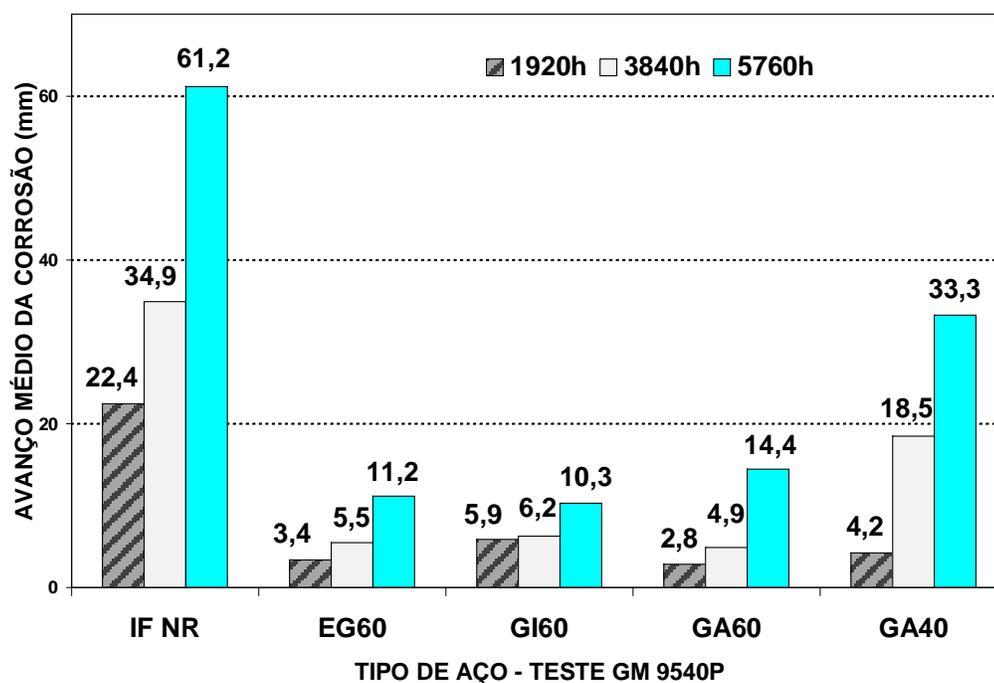
Figura 5.18 – Resultado de avanço médio de corrosão do teste acelerado cíclico de corrosão GM 9540P, realizado com aços EG60, GI60, GA60 e GA40, após 1920h, 3840h e 5760h, comparativamente ao aço IFNR.

Os resultados de avanço médio e de penetração máxima de corrosão do teste acelerado cíclico GM 9540P, após 1920h (80 ciclos), 3840h (160 ciclos) e 5760h (240 ciclos), encontram-se na tabela V.8 e figuras 5.18 a 5.22. O aspecto dos corpos-de-prova após os testes pode ser visto nas figuras 5.0 a 5.0.

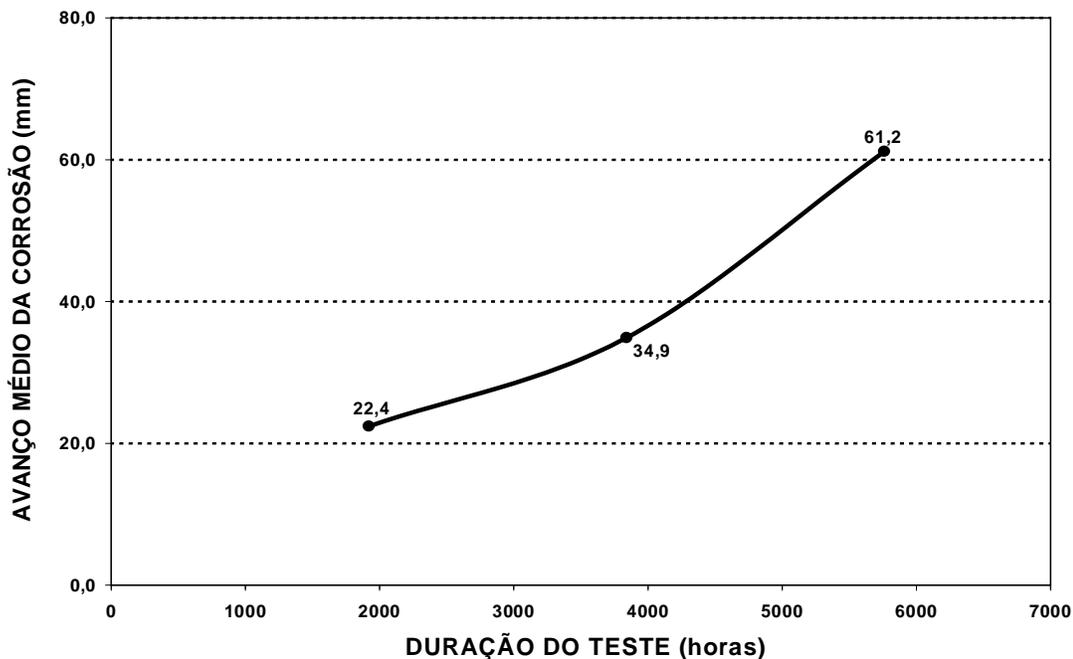
Figura 5.19 – Avanço médio de corrosão versus duração do teste acelerado cíclico de corrosão GM 9540P, realizado no aço IFNR, após 1920h, 3840h e 5760h.

Da mesma forma que o observado no teste SAE, o avanço médio e a penetração máxima da corrosão evoluíram com o tempo de duração do teste GM 9540P para todos os materiais, sendo que para o aço IFNR essa evolução se deu a uma taxa mais elevada, tabela V.8 e figura 5.19.

Conforme apresentado na tabela V.8 e nas figuras 5.19 e 5.20, com apenas 1920h (80 ciclos) ou no máximo 3840h (160 ciclos) de teste GM 9540P, ou seja um ou dois testes completos, já foi possível classificar os aços quanto à resistência à corrosão. Com 1920 h de teste, o melhor resultado de avanço médio da corrosão foi o do aço GA60, seguido pelos aços EG60, GA40, GI60 e IFNR. Essa classificação foi semelhante à obtida no teste SAE J2334 com 4320h de duração descrito no item 5.2.2

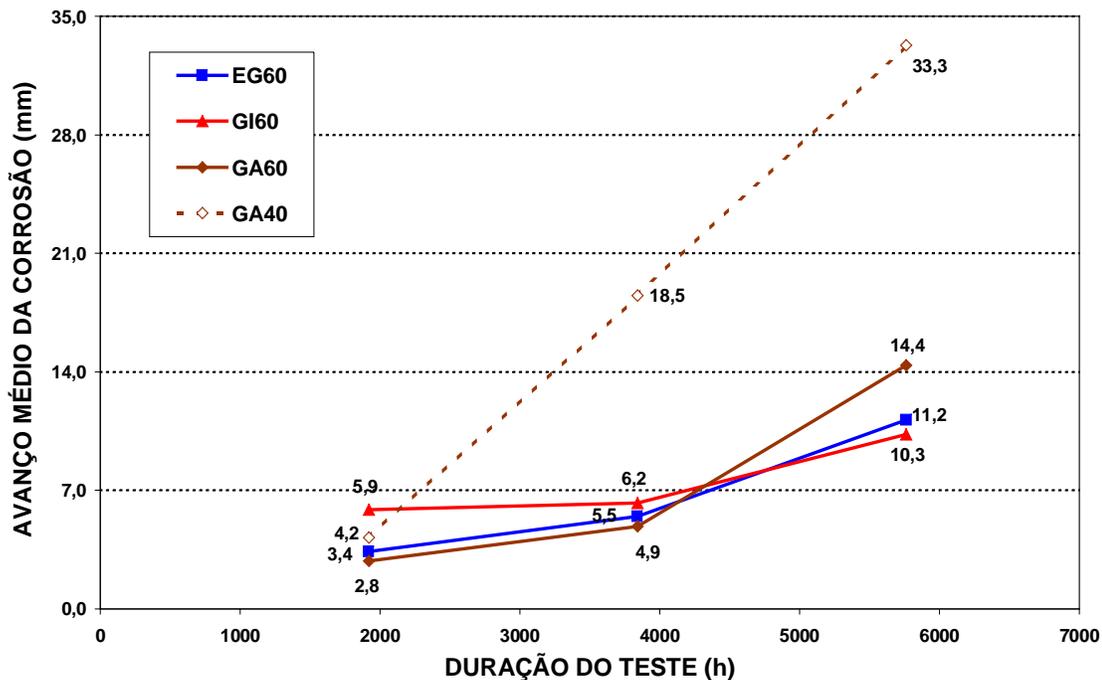
Figura 5.20 – Avanço médio de corrosão versus duração do teste acelerado cíclico de corrosão GM 9540P, realizado com aços EG60, GI60, GA60 e GA40, após 1920h, 3840h e 5760h.

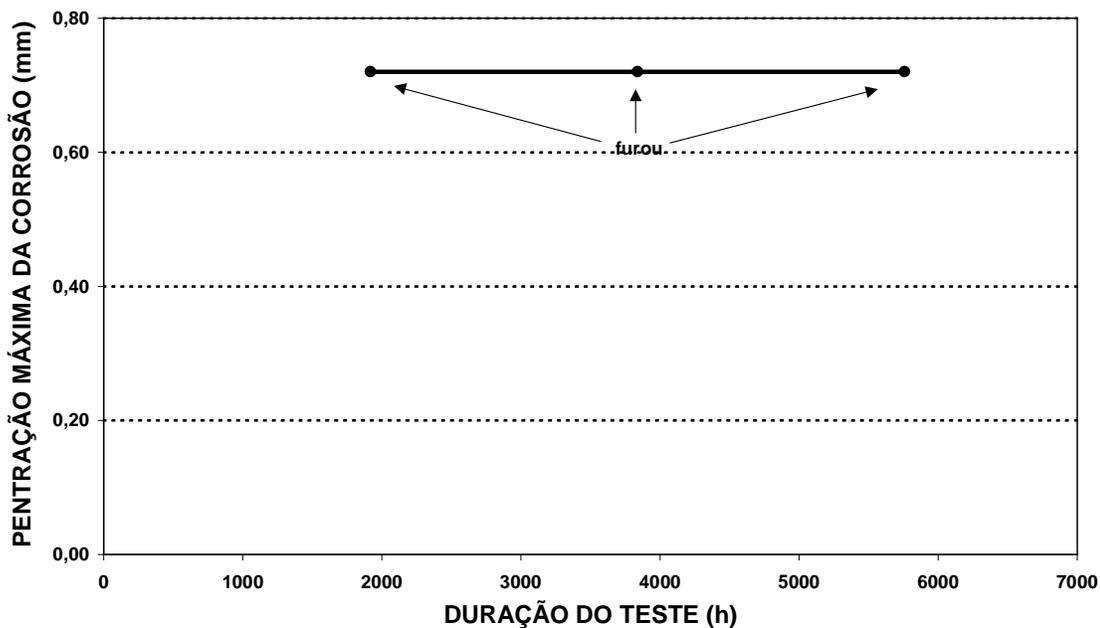
Figura 5.21 – Penetração máxima de corrosão versus duração do teste acelerado cíclico de corrosão GM 9540P, realizado no aço IFNR, após 1920h, 3840h e 5760h.

Quanto à penetração máxima da corrosão, com 1920h de teste GM 9540P o aço IFNR já apresentou perfuração, tabela V.8 e figura 5.21. Dentre os aços revestidos, somente o aço GA40 apresentou perfuração total e mesmo assim após 5760h (240 ciclos), figura 5.22. Por esse resultado constata-se a importância da massa de revestimento metálico na resistência à corrosão dos aços.

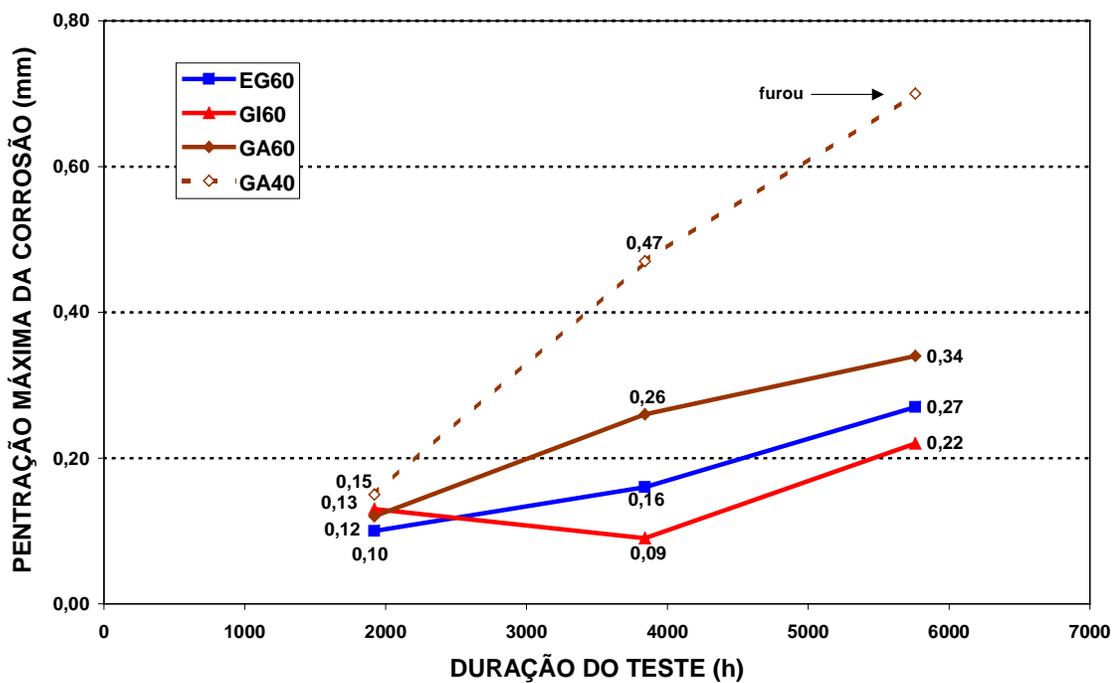
Figura 5.22 – Penetração máxima de corrosão versus duração do teste acelerado cíclico de corrosão GM 9540P, realizado com aços EG60, GI60, GA60 e GA40, após 1920h, 3840h e 5760h.

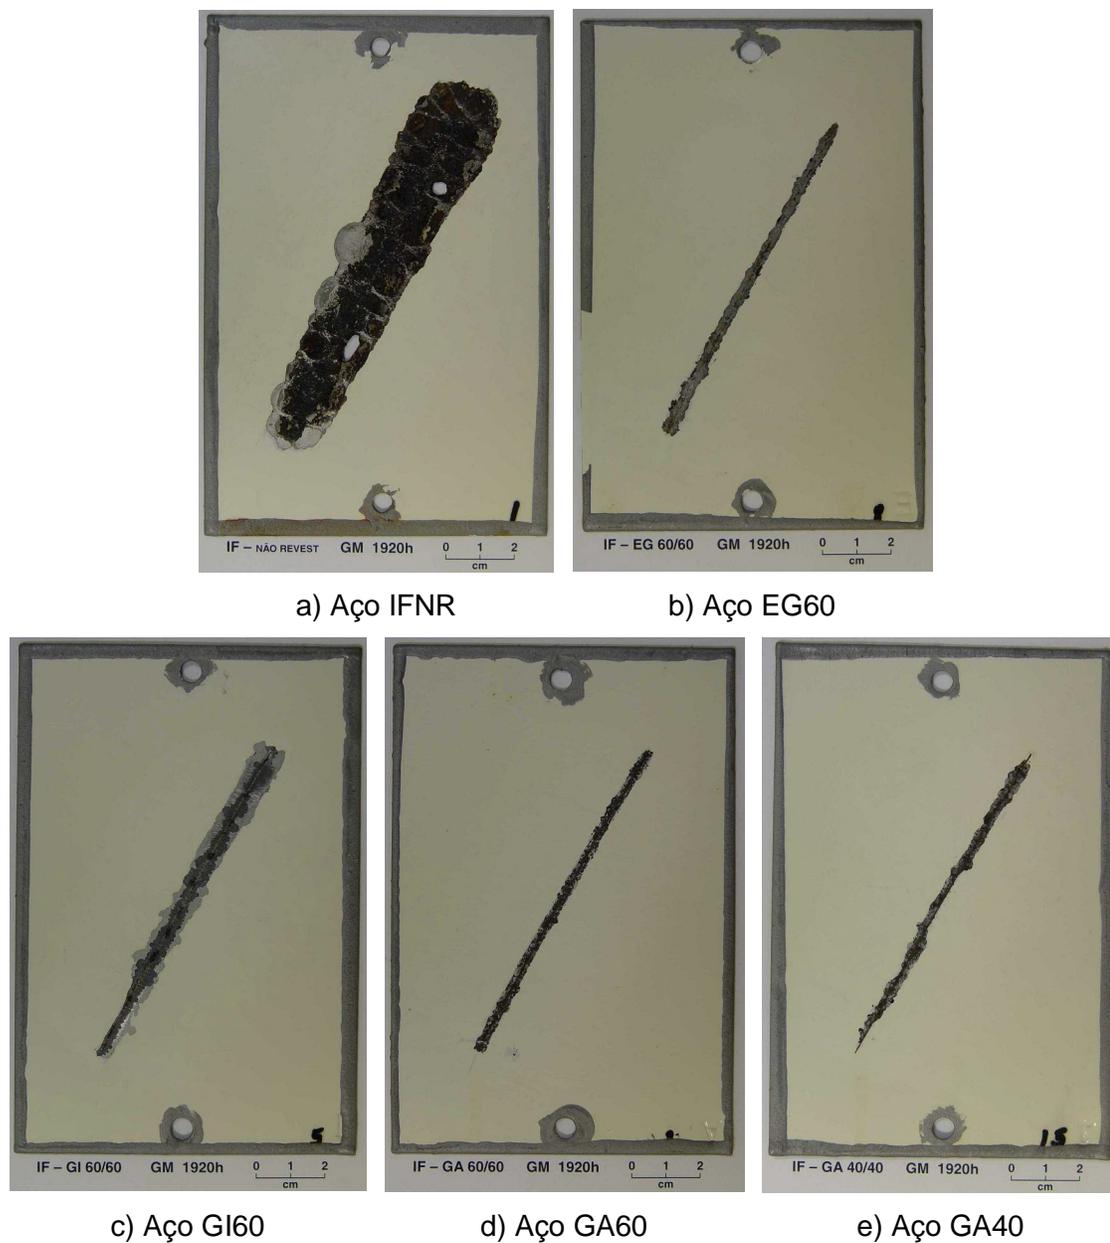
Figura 5.23 – Aspecto dos corpos-de-prova dos aços IFNR, EG60, GI60, GA60 e GA40 após 1920 horas de teste acelerado de corrosão GM 9540P.

O aspecto dos corpos-de-prova após o presente teste confirma as classificações mencionadas anteriormente, figuras 5.0 a 5.0. Por essas figuras verifica-se, semelhantemente ao teste SAE J2334/Modo manual, que houve processo corrosivo apenas no entorno da região de danificação mecânica da película seca de tinta, mostrando a uniformidade do esquema de pintura e a adequação das proteções de bordas e furação. Pode-se notar, também, o aspecto dos aços que sofreram perfuração total na região do risco.

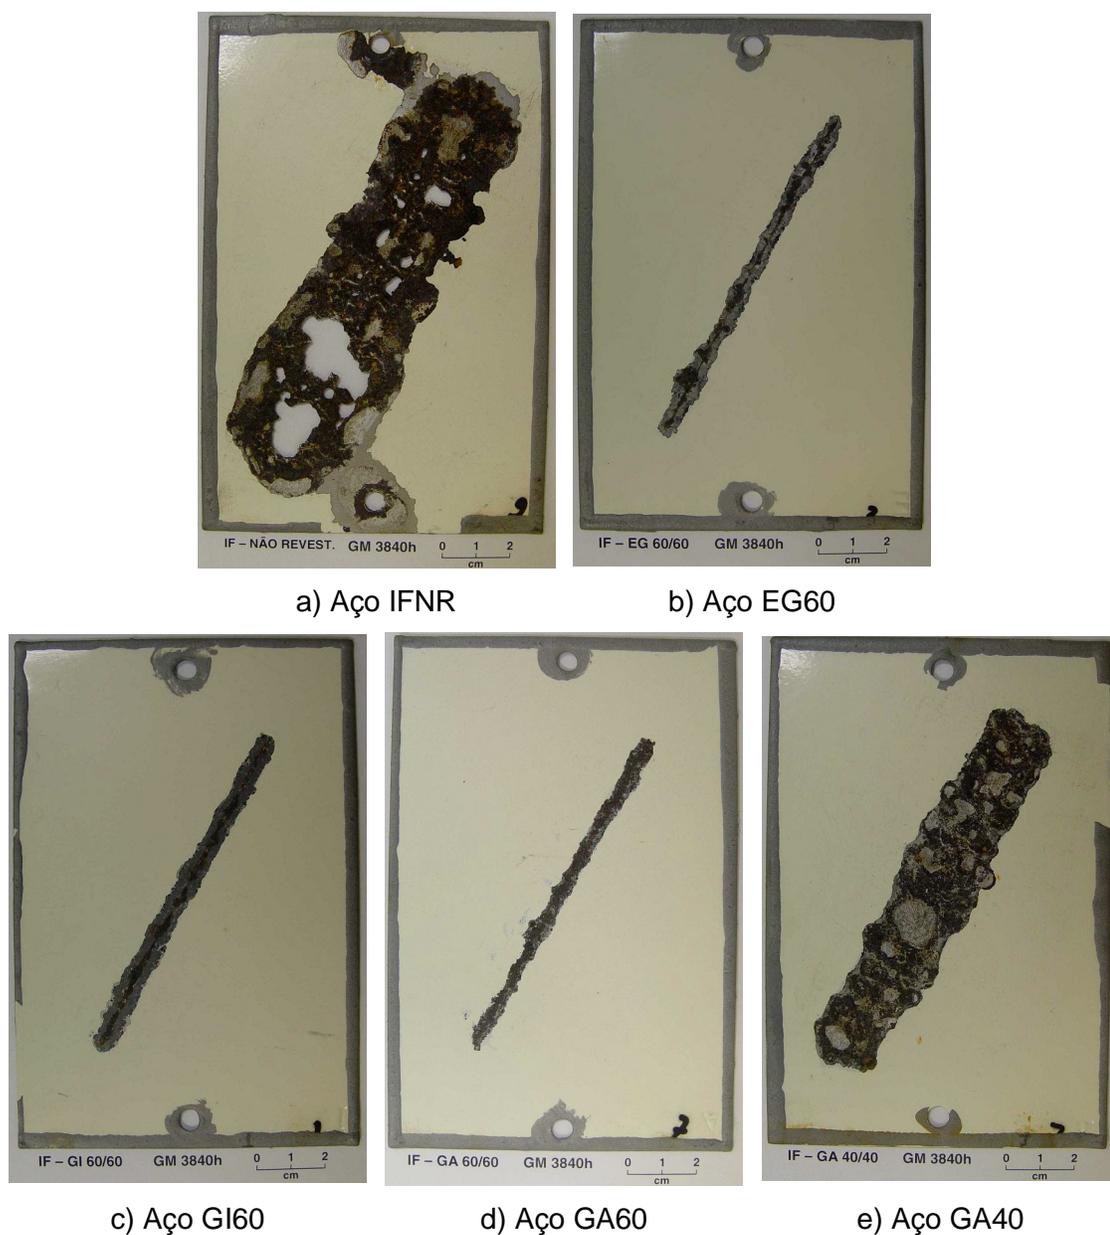
Figura 5.24 – Aspecto dos corpos-de-prova dos aços IFNR, EG60, GI60, GA60 e GA40 após 3840 horas de teste acelerado de corrosão GM 9540P.

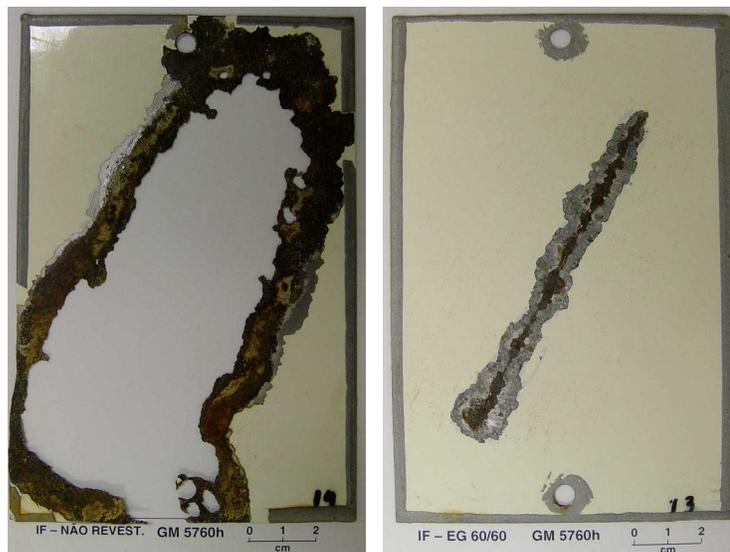
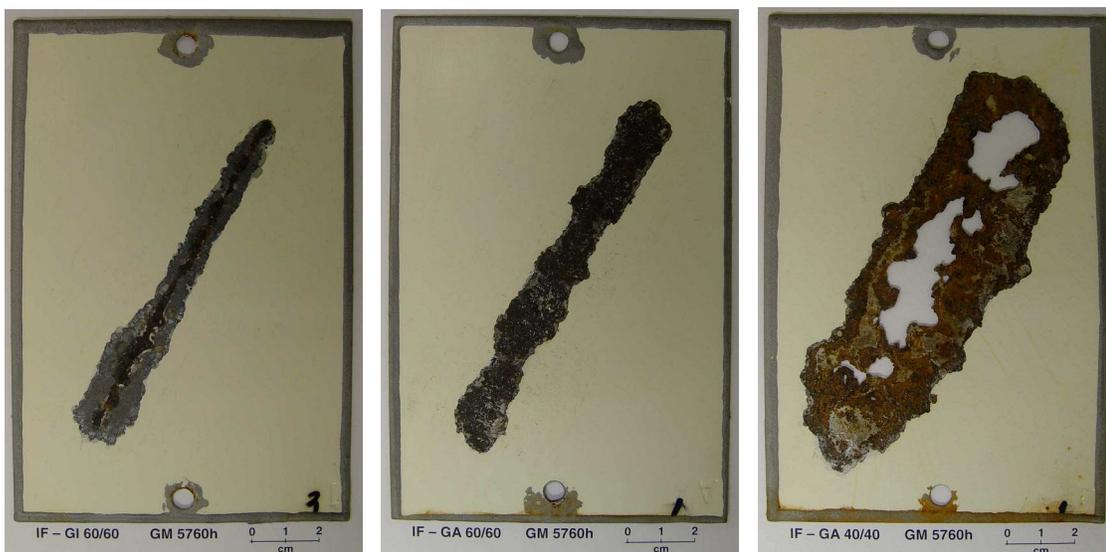
a) Aço IFNR

b) Aço EG60

c) Aço GI60

d) Aço GA60

Figura 5.25 – Aspecto dos corpos-de-prova dos aços IFNR, EG60, GI60, GA60 e GA40 após 5760 horas de teste acelerado de corrosão GM 9540P.

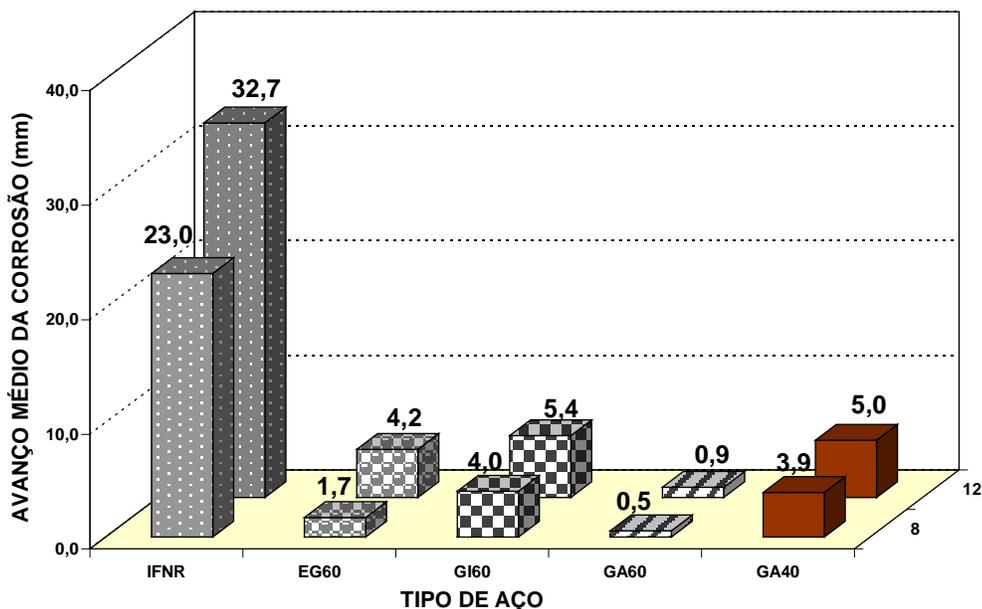
Figura 5.26 – Resultados de avanço médio de corrosão do teste de campo com aspersão de solução salina, ISO 11474, realizado com os aços IFNR, EG60, GI60, GA60 e GA40, após 8 e 12 meses.

Segundo os dados apresentados na tabela V.9 e figura 5.26, o aço GA60 obteve o melhor resultado de avanço médio da corrosão dentre os aços avaliados para 8 e 12 meses de exposição. Em seguida, vieram os aços EG60, GI60/GA40 e IFNR. Essa seqüência de classificação confirma os resultados mencionados anteriormente nos testes acelerados cíclicos realizados em laboratório. Destaca-se que o desempenho do aço GA40 comparativamente ao aço GI60 foi, estatisticamente⁽⁵⁸⁾, ao nível de significância de 5% (anova), semelhantes, para 8 meses e 12 meses duração, respectivamente.

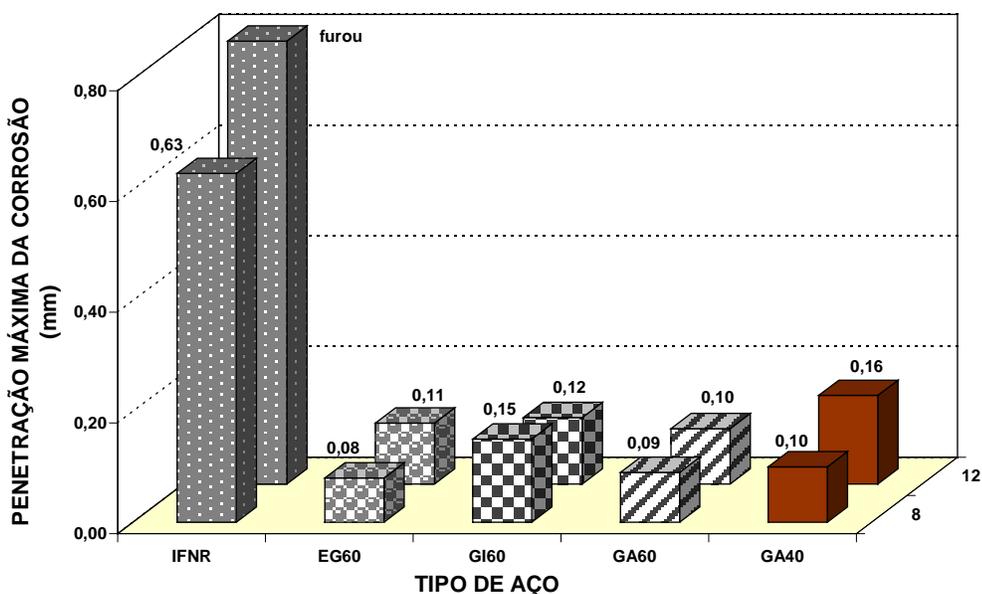
Figura 5.27 – Resultados de penetração máxima de corrosão do teste de campo com aspersão de solução salina, ISO 11474, realizado com os aços IFNR, EG60, GI60, GA60 e GA40, após 8 e 12 meses de exposição.

Pelos dados de penetração máxima da corrosão verifica-se que os valores dos aços EG60 e GA60 foram os melhores. Depois tem-se os dos aços GA40, GI60 e IFNR, tabela V.9 e figura 5.27.
