UNIVERSIDADE FEDERAL DE MINAS GERAIS
Curso de Pós-Graduação em Engenharia Metalúrgica e de Minas

DISSERTAÇÃO DE MESTRADO

**AVALIAÇÃO DA RESISTÊNCIA À CORROSÃO
DE AÇOS IF REVESTIDOS COM ZINCO
E LIGAS DE ZINCO-FERRO DESTINADOS
À INDÚSTRIA AUTOMOBILÍSTICA**

maio de 2008

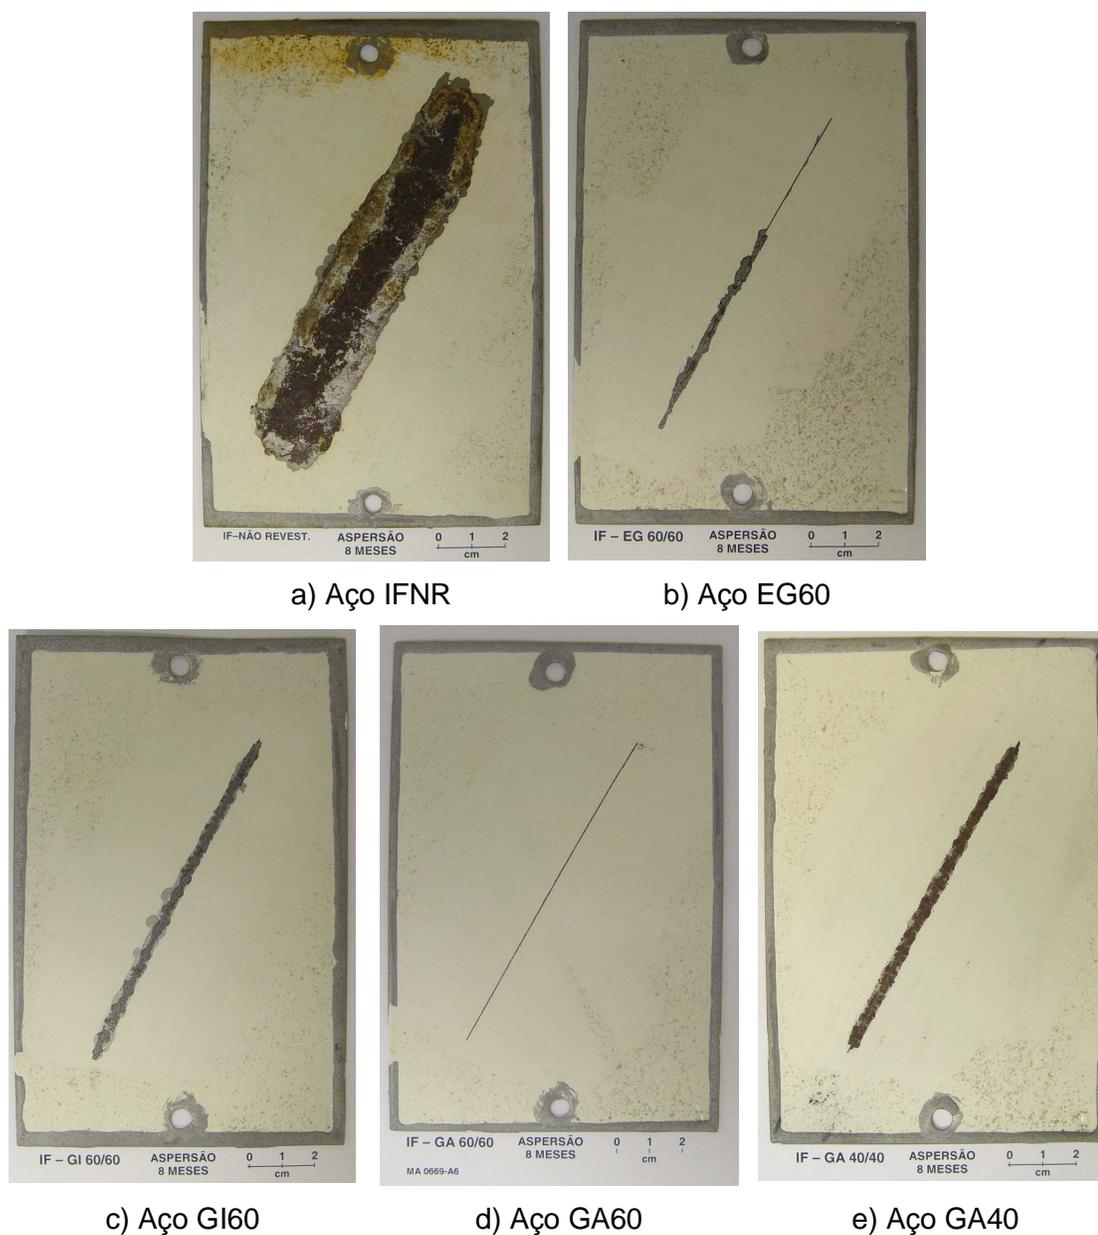
Figura 5.28 – Aspecto dos corpos-de-prova dos aços IFNR, EG60, GI60, GA60 e GA40 após 8 meses de teste de campo com aspersão de solução salina, ISO 11474.

Conforme apresentado nas figuras 5.0 e 5.0, o processo corrosivo também ocorreu somente na região de danificação mecânica da película seca de tinta e, neste caso, houve perfuração apenas no aço IFNR, após 12 meses de exposição.

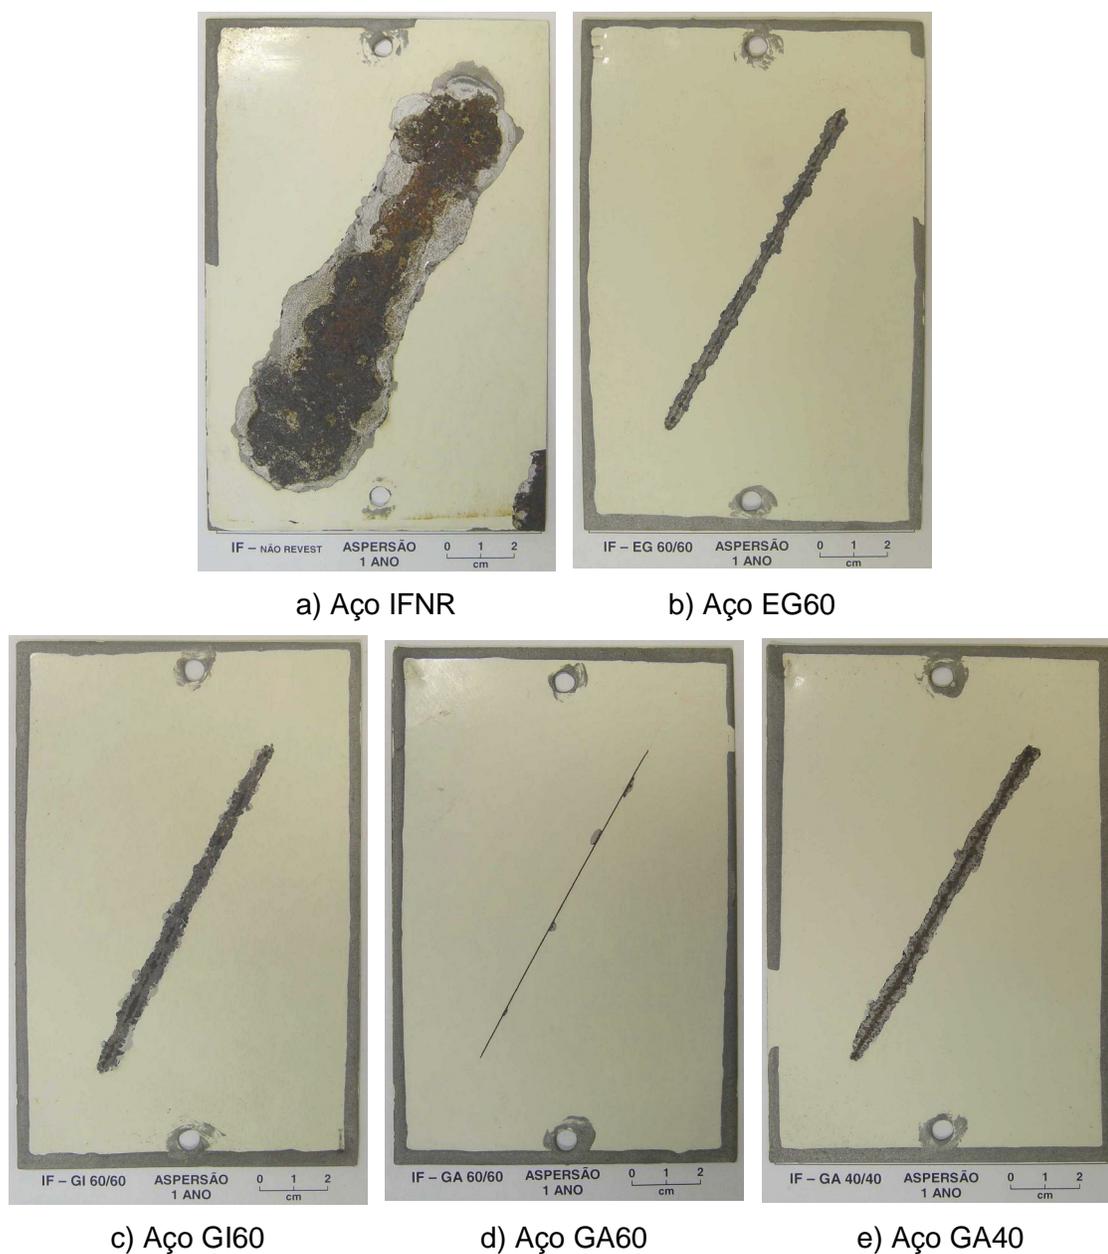
Figura 5.29 – Aspecto dos corpos-de-prova dos aços IFNR, EG60, GI60, GA60 e GA40 após 12 meses de teste de campo com aspersão de solução salina, ISO 11474.

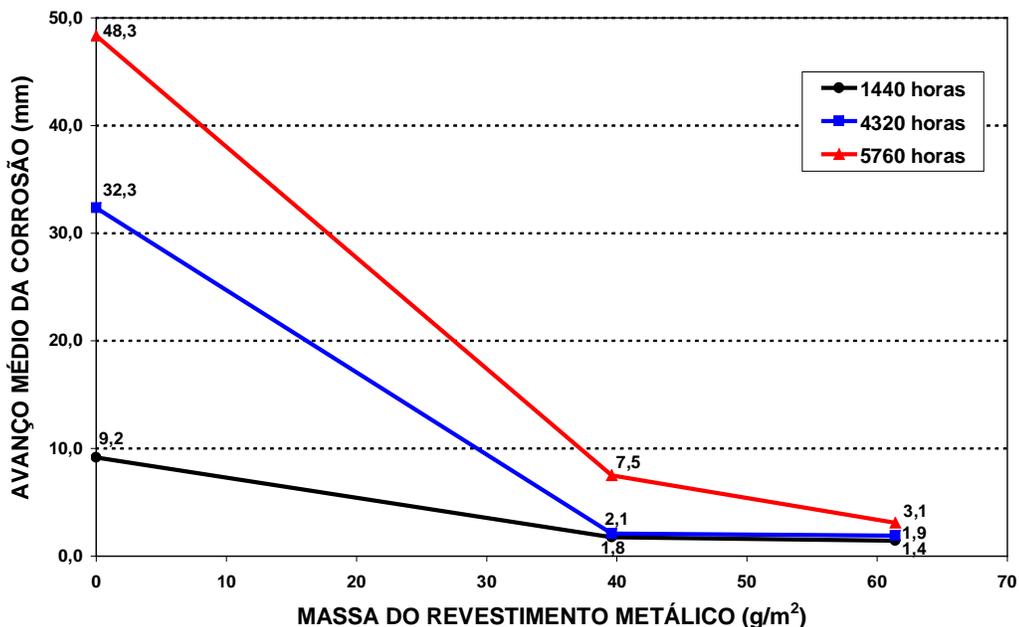
Figura 5.30 – Influência da massa de revestimento metálico na resistência ao avanço médio de corrosão do aço Usigal-GA (GA40 e GA60) após 1440h, 4320h e 5760h do teste SAE J2334/Modo manual.

Nas figuras 5.30 a 5.32 apresenta-se a análise da influência da massa de revestimento metálico na resistência à corrosão dos aços GA40 e GA60, referentes aos testes realizados neste estudo.

Pela análise das figuras mencionadas anteriormente, à medida que a massa de revestimento metálico aumentou houve uma redução do avanço médio de corrosão, conforme esperado, independentemente do tipo de teste e de sua duração.

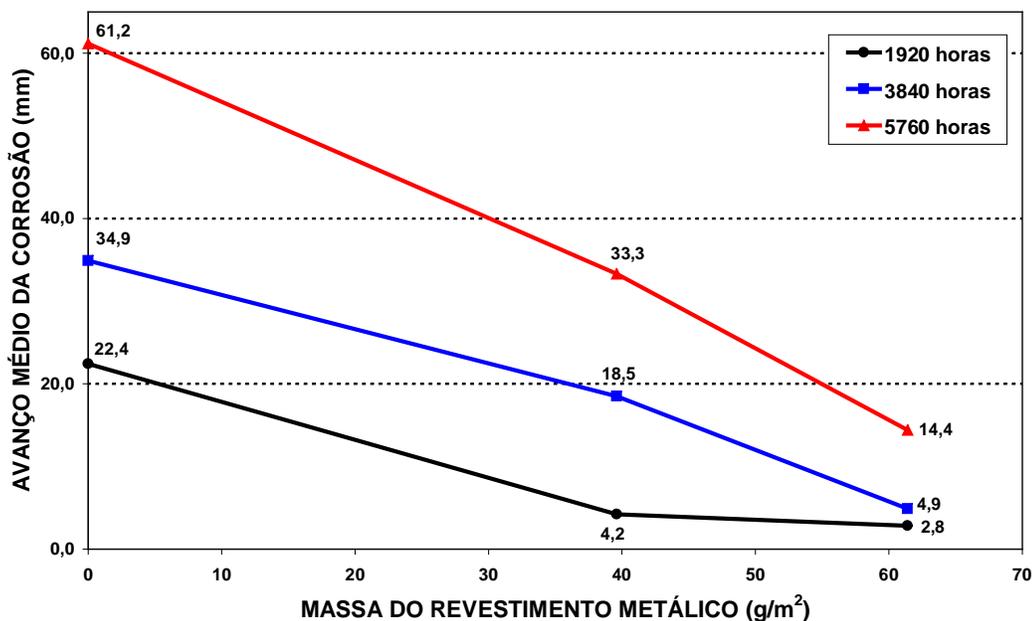
Figura 5.31 – Influência da massa de revestimento metálico na resistência ao avanço médio de corrosão do aço Usigal-GA (GA40 e GA60) após 1920h, 3840h e 5760h de teste GM 9540P.

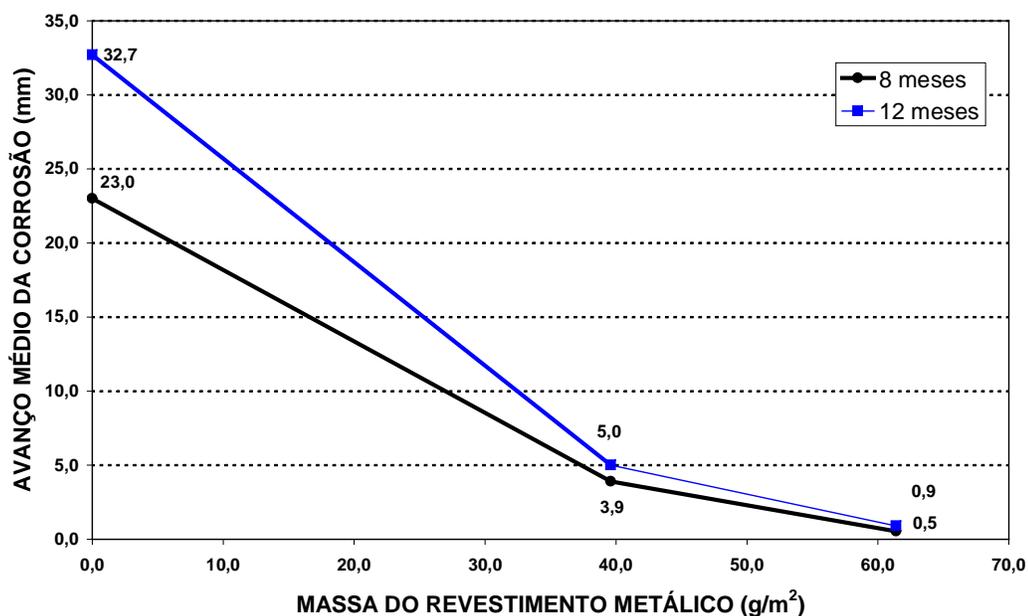
Figura 5.32 – Influência da massa de revestimento metálico na resistência ao avanço médio de corrosão aço Usigal-GA (GA40 e GA60) após oito e doze meses de teste de campo com aspensão de solução salina, ISO 11 474.

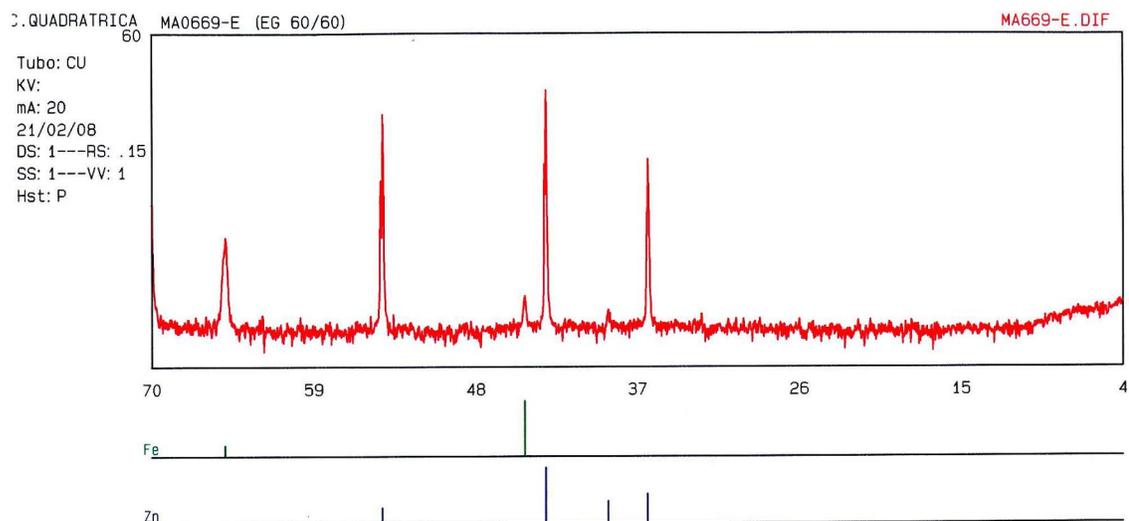
Figura A1.1 - Resultado de determinação de fases na camada de zinco do aço EG60 por difratometria de raios-X.

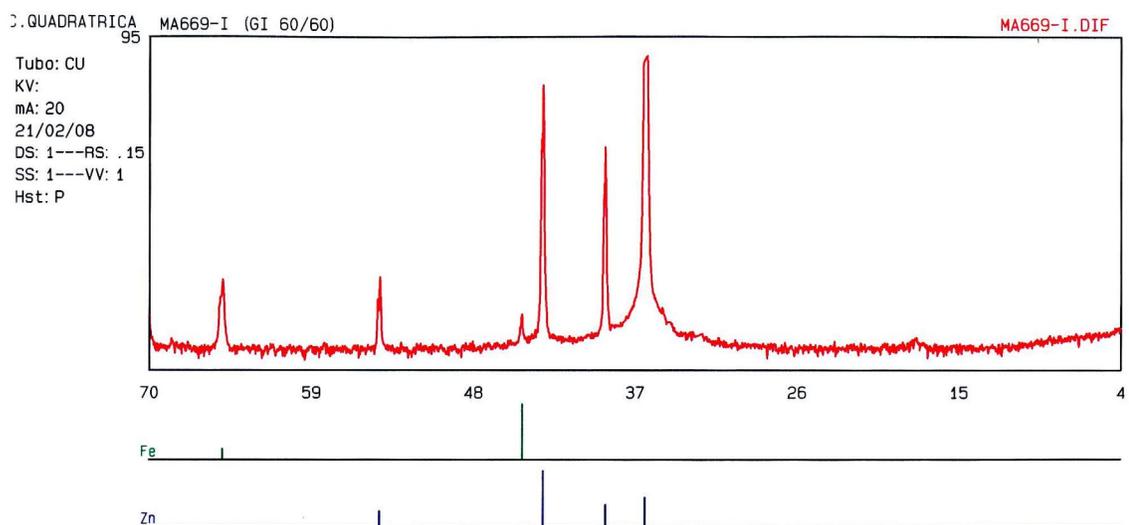
Figura A1.2 - Resultado de determinação de fases na camada de zinco do aço GI60 por difratometria de raios-X.

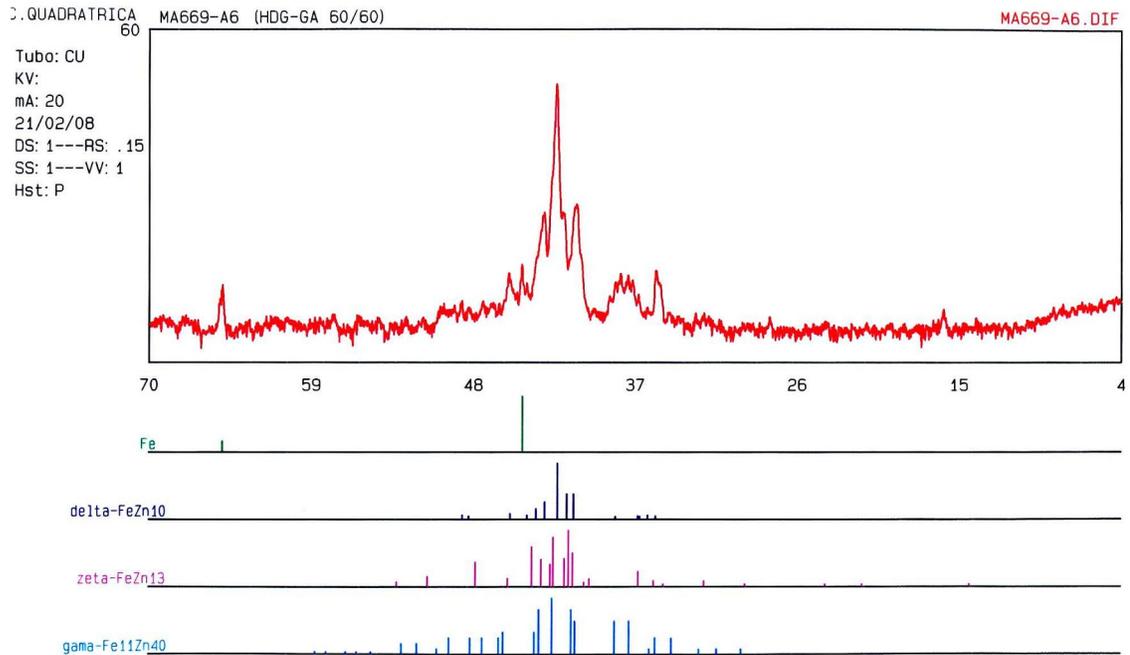
Figura A1.3 - Resultado de determinação de fases (soluções sólidas intermetálicas intermediárias) na camada de zinco do aço GA60 por difratometria de raios-X.

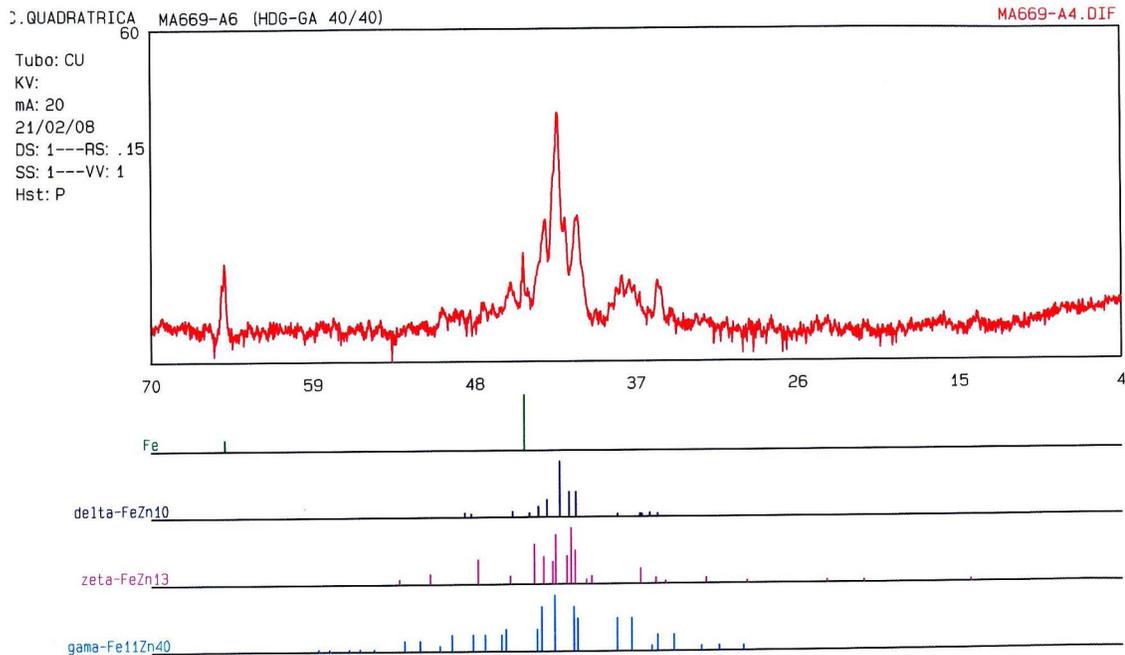
Figura A1.4 - Resultado de determinação de fases (soluções sólidas intermetálicas intermediárias) na camada de zinco do aço GA40 por difratometria de raios-X.

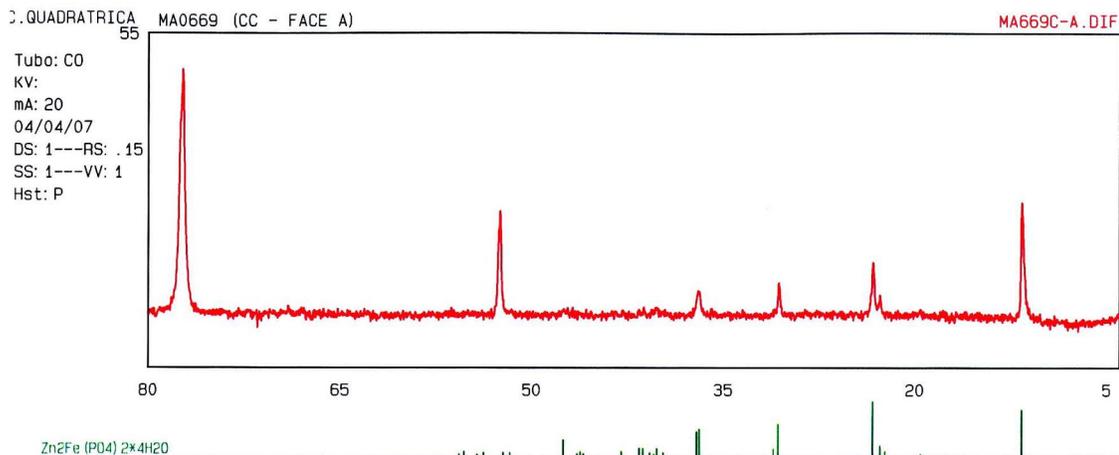
Figura AII.1 - Resultado de determinação de fases na camada de fosfato do aço IFNR por difratometria de raios-X.

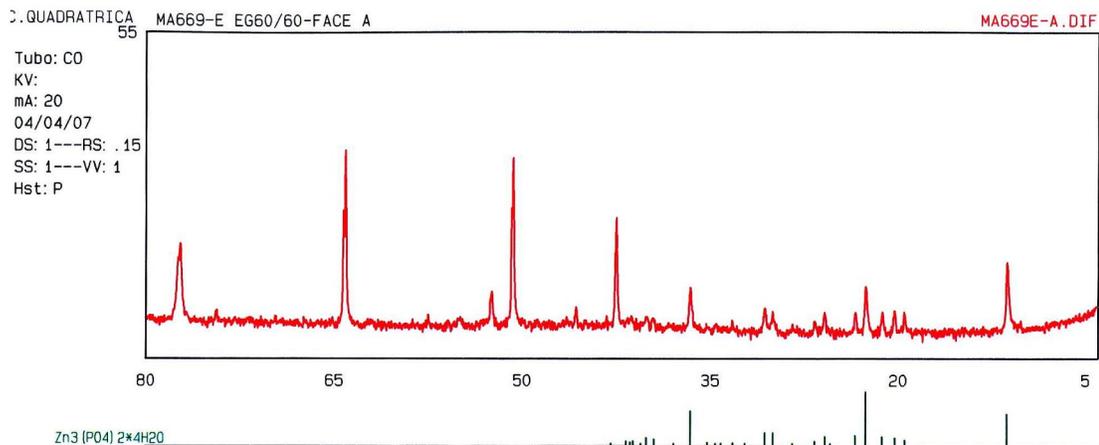
Figura AII.2 – Resultado de determinação de fases na camada de fosfato do aço EG60 por difratometria de raios-X.

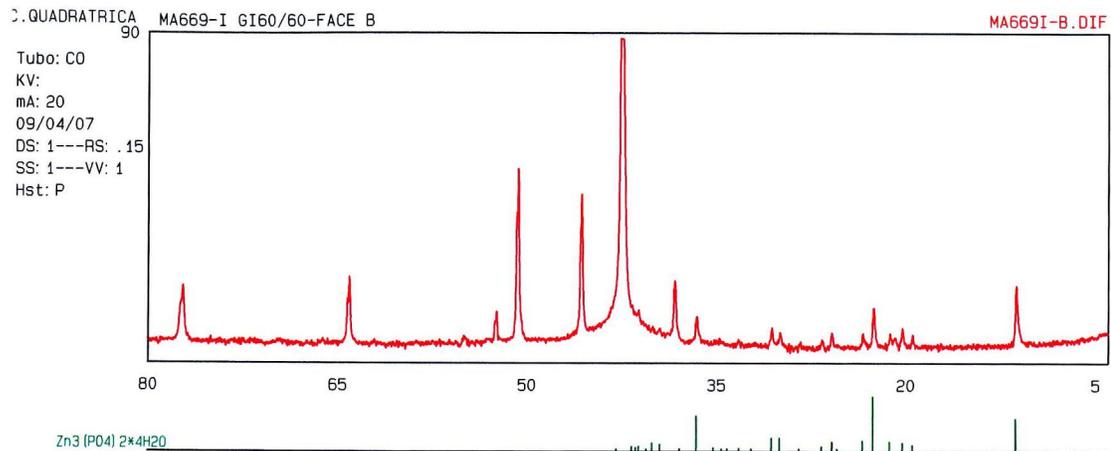
Figura AII.3 – Resultado de determinação de fases na camada de fosfato do aço GI60 por difratometria de raios-X.

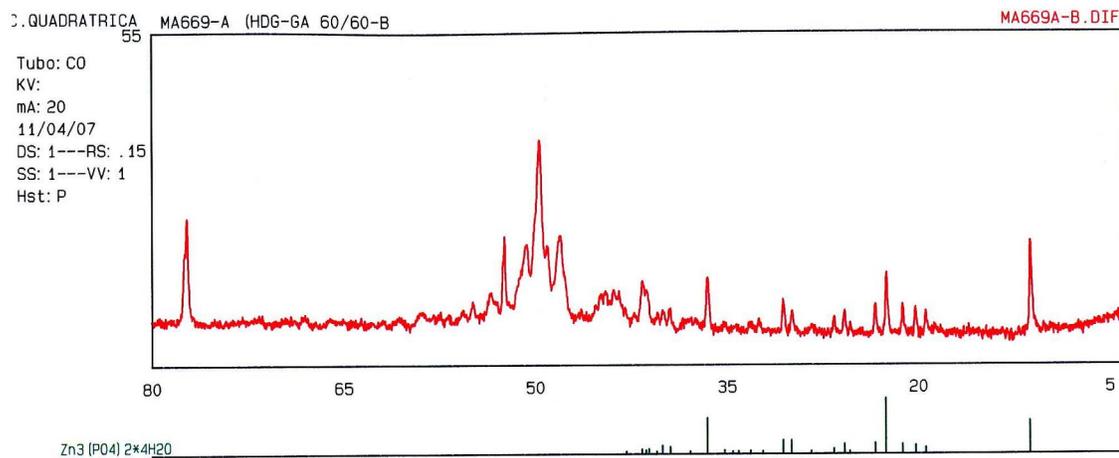
Figura AII.4 – Resultado de determinação de fases na camada de fosfato do aço GA60 por difratometria de raios-X.

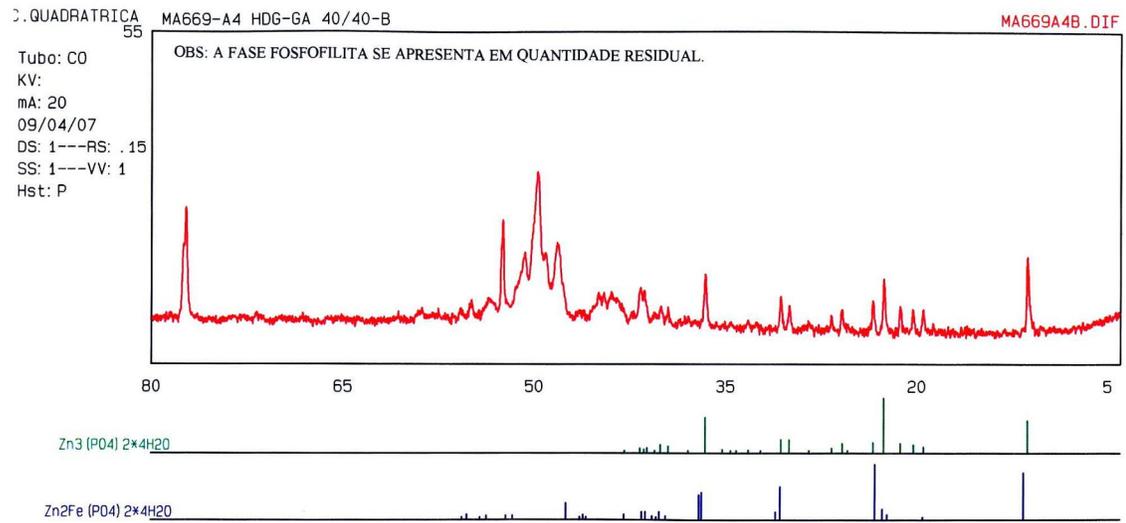
Figura AII.5 – Resultado de determinação de fases na camada de fosfato do aço GA40 por difratometria de raios-X.

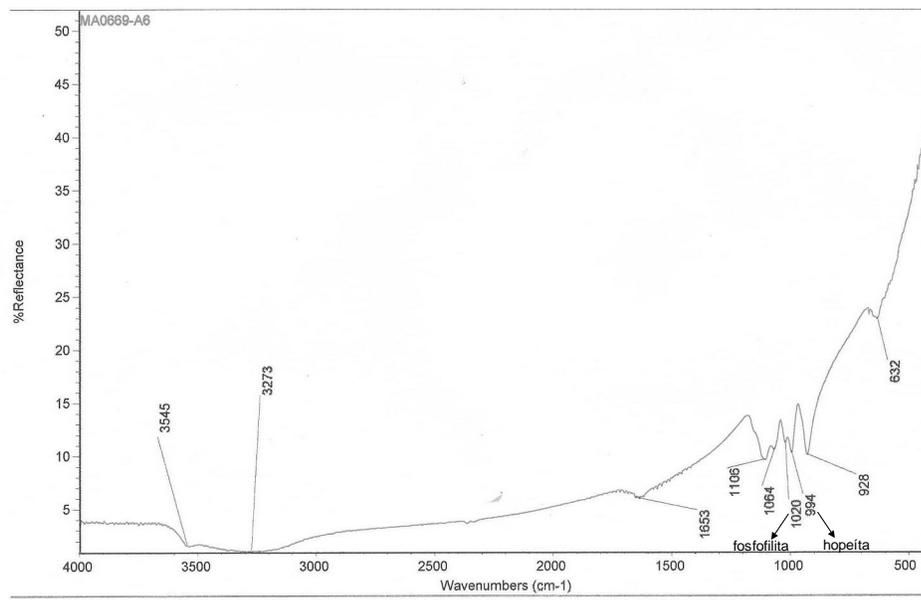
Figura AIII.1 – Resultado do espectro em infravermelho da camada de fosfato do aço GA60.

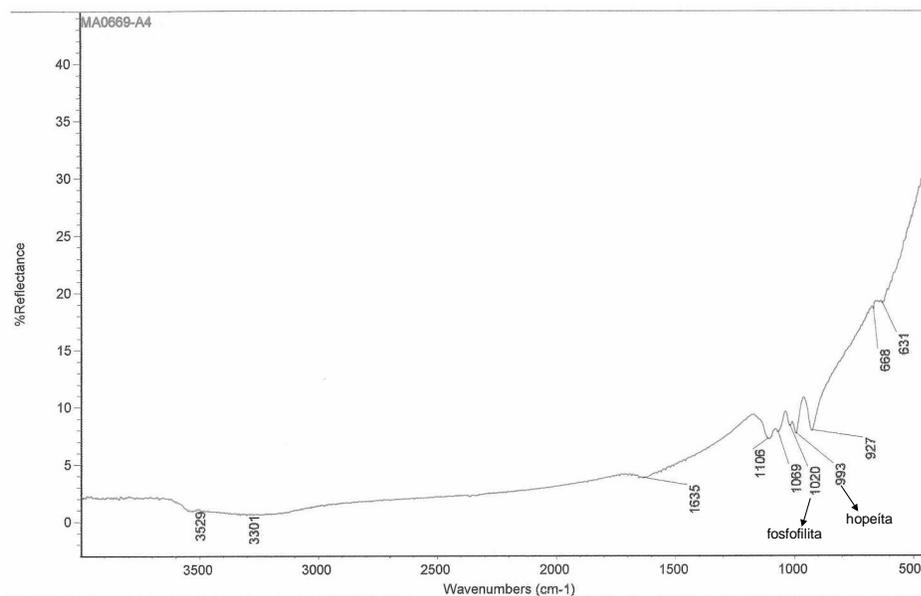
Figura AIII.2 – Resultado do espectro em infravermelho da camada de fosfato do aço GA40.
