Tese de Doutorado

**INFLUÊNCIA DO SUBSTRATO
METÁLICO E DA CAMADA DE ZINCO
NA RESISTÊNCIA À CORROSÃO DE
AÇOS ELETROGALVANIZADOS
FOSFATIZADOS E PINTADOS**

Autor: Evandro de Azevedo Alvarenga
Orientador: Prof. Vicente Tadeu Lopes Buono

fevereiro/2007

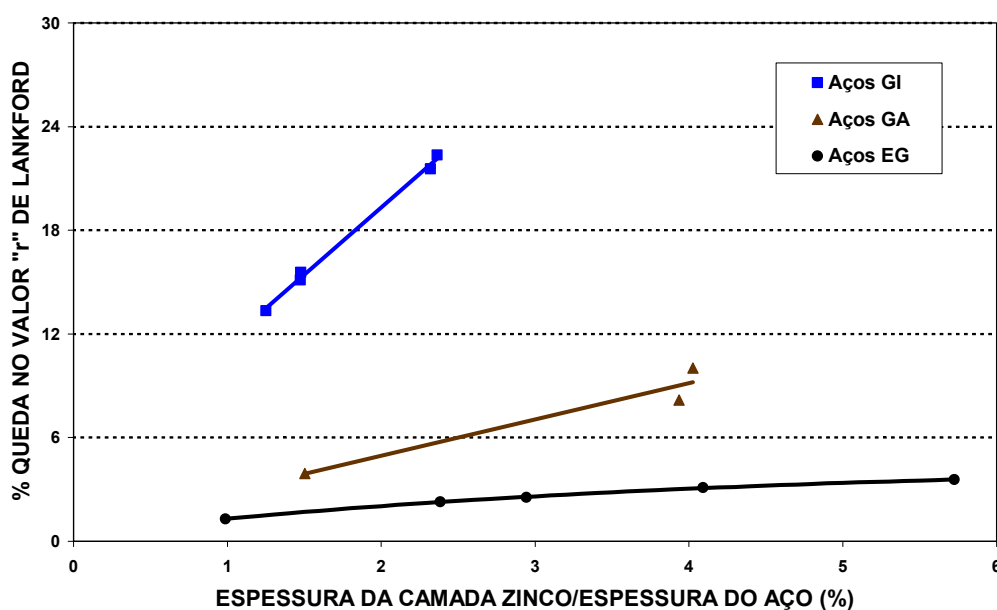
Estudos realizados por Pereira et alii⁽¹⁰⁾ mostraram que a massa de zinco influencia no valor "r" de Lankford de aços laminados à frio mais utilizados pela indústria automobilística. Conforme observado na figura 9, o valor "r" diminui com o aumento da razão entre a espessura do revestimento e a espessura do aço base. Em outras palavras, isso significa que para uma mesma espessura de camada de zinco, aplicada em uma mesma qualidade de aço, mas com espessuras diferentes, a queda no valor "r" será maior naquele aço base de menor espessura.

FIGURA 9 - Efeito da massa de revestimento na queda do valor "r" de Lankford de aços revestidos com zinco⁽¹⁰⁾.

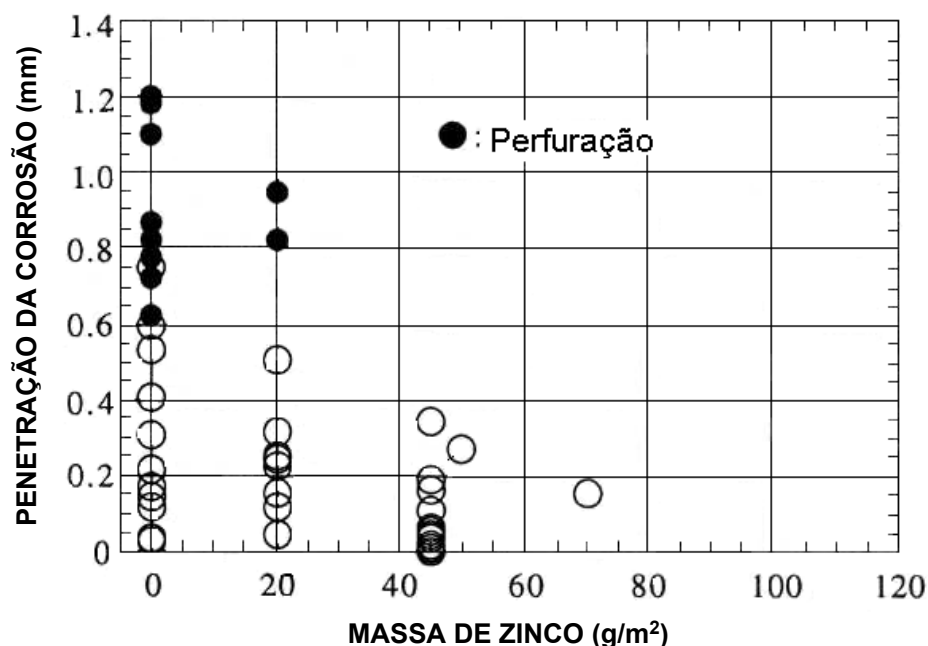
A redução da camada de zinco deve seguir um critério técnico fundamentado não só no benefício obtido durante a conformação, como no da resistência à corrosão. Ao se reduzir demasiadamente a massa de zinco, pode-se comprometer a resistência à corrosão oferecida pelo material, conforme ilustrado na figura 10. Nessa figura nota-se que ao se aumentar a massa de zinco a penetração da corrosão diminuiu nas regiões de dobramento e sob o efeito de baixa umidade.

FIGURA 10 - Efeito da massa de zinco em regiões de dobramento e de baixa umidade na resistência à penetração da corrosão. Veículos submetidos a teste de campo durante 5 anos⁽¹¹⁾.

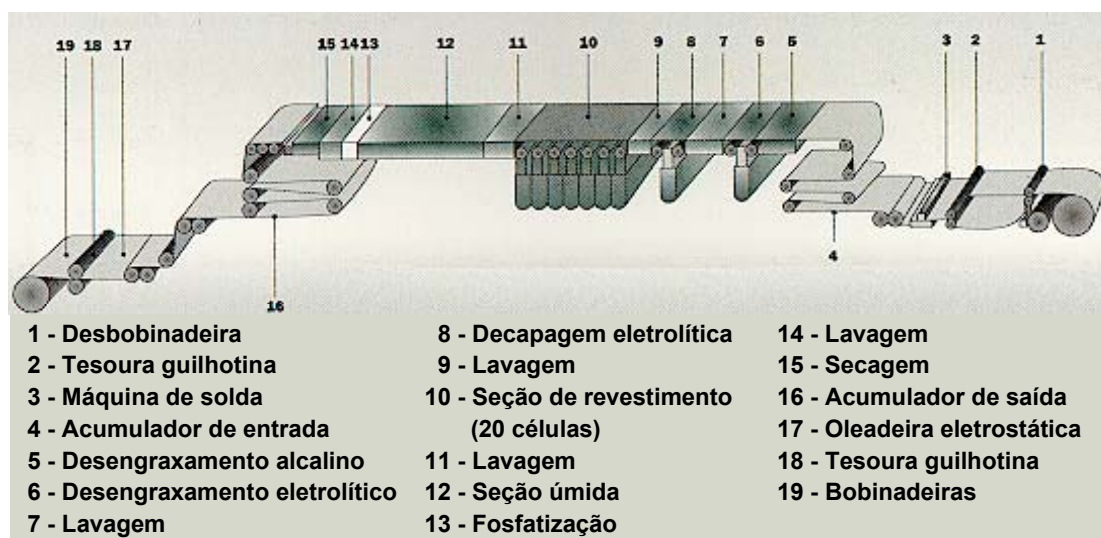
O aço Usigalve é um produto laminado a frio da Usiminas, revestido eletroliticamente com zinco, cujo substrato metálico é o aço carbono para estampagem. O processo utilizado na produção dos aços Usigalve foi desenvolvido pela empresa austríaca Andritz/Ruthner-Division e utiliza células eletrolíticas do tipo Gravitel⁽¹⁴⁾. Os aços Usigalve/Plus são, também, aços eletrogalvanizados via processo Gravitel; tendo, entretanto, como substrato metálico um aço resistente à corrosão atmosférica, como o aço USI-R-COR-III. O fluxograma do processo de produção dos aços Usigalve pode ser visto na figura 11.

FIGURA 11 - Fluxograma simplificado do processo de galvanização eletrolítica utilizado na produção dos aços Usigalve⁽³⁾.

O processo de galvanização eletrolítica mostrado na figura 11 é, praticamente, a frio. Durante a eletrodeposição do zinco, a tira laminada a frio é submetida a temperaturas de aproximadamente 50°C, não alterando, portanto, as propriedades mecânicas do metal base. Nessa linha de galvanização eletrolítica podem ser revestidos todos os produtos laminados a frio da Usiminas, dentro do limite de espessura e de largura impostos pelo equipamento.

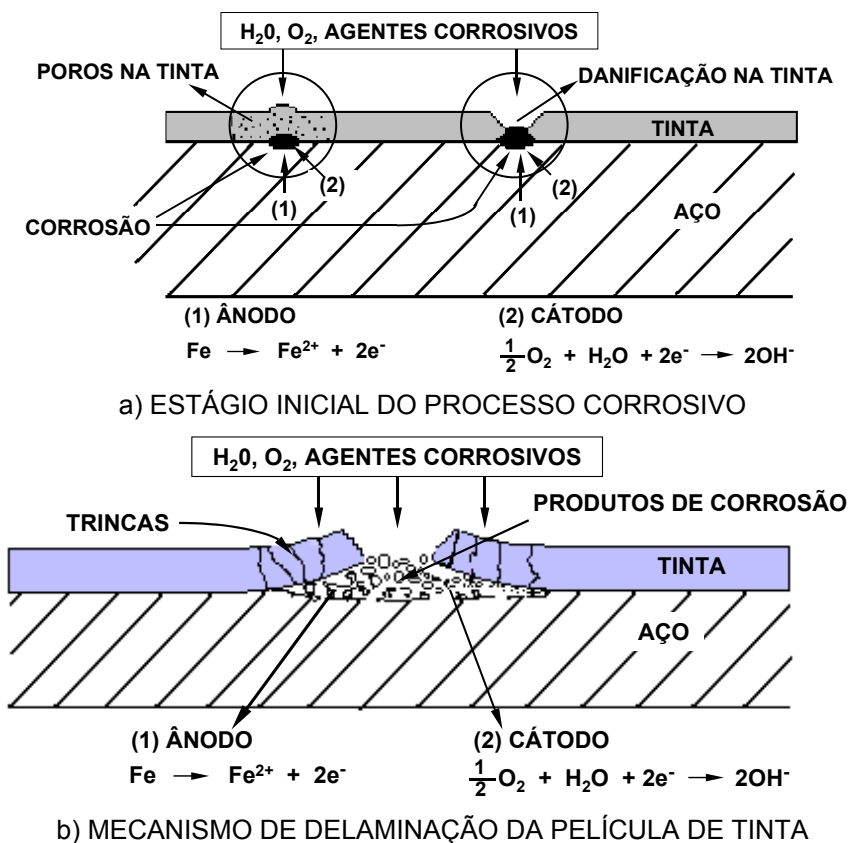
FIGURA 20 - Processo corrosivo sob a camada de tinta em um aço carbono para estampagem revestido por pintura, como resultado de sua corrosão atmosférica⁽³⁾.

Assim, quando o aço pintado é exposto ao intemperismo natural, no momento em que a pintura falha, seja pelos poros ou em locais de danificação mecânica da película de tinta, de modo que o substrato metálico fique exposto, inicia-se o processo corrosivo do aço, com a formação de produtos de corrosão e delaminação da película de tinta. Na seqüência, o processo corrosivo progride sob a película de tinta resultando na sua destruição, figura 20.

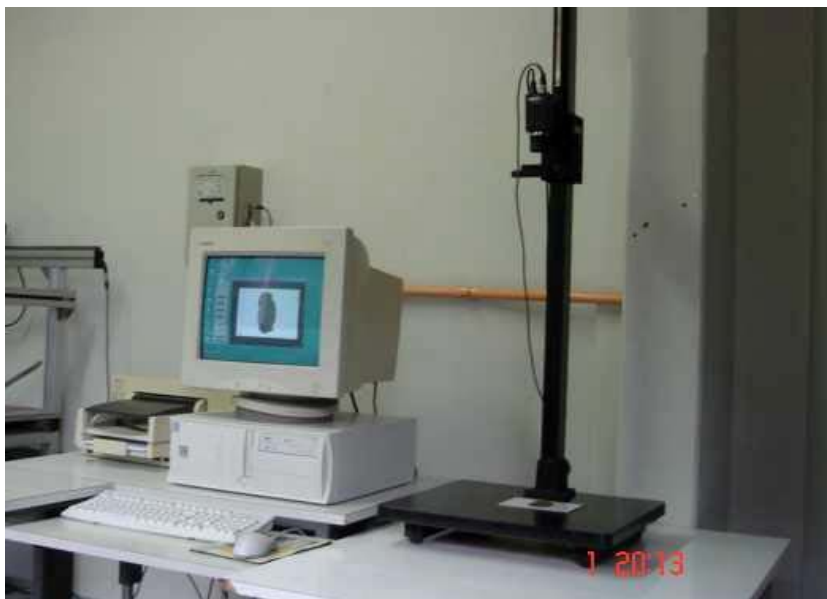
FIGURA 27 - Sistema utilizado para determinação do avanço médio da corrosão.

Para medir o avanço médio de corrosão, inicialmente removeu-se com espátula a película seca de tinta não aderente nas regiões riscadas, figura 26. Em seguida, o avanço da corrosão foi medido empregando-se técnica de análise de imagem. Essa técnica foi desenvolvida na Usiminas e consiste de uma câmara CCD (*couple charge device*) monocromática, uma placa para aquisição de imagem modelo

PCI 1407 e software de aquisição e processamento desenvolvido na Usiminas, fazendo-se uso da linguagem de programação LabVIEW 6.1 da National Instrument, figura 27.

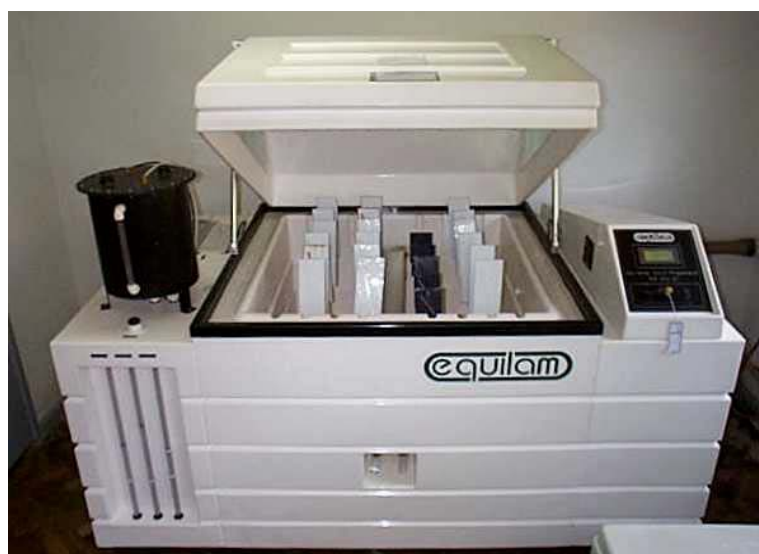
FIGURA 29 - Equipamento para testes de corrosão cíclicos Equilam - SSE 1000 Cíclico.

Para a realização do teste Ciclado I utilizou-se o equipamento Equilam - SSE 1000 Cíclico, com volume de 1000 L, fabricado pela Equilam Indústria e Comércio Ltda., mostrado na figura 29.

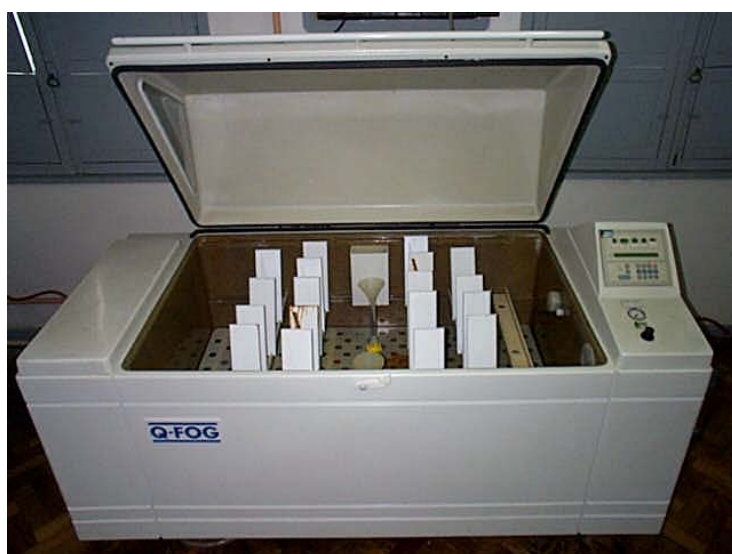
FIGURA 30 - Equipamento Q-Fog fabricado pela The Q-Panel Company.

Para a realização do teste GM 9540P/B, utilizou-se o equipamento para testes cíclicos de corrosão Q-Fog da Q-Panel Company, com volume de 1100 L, figura 30.

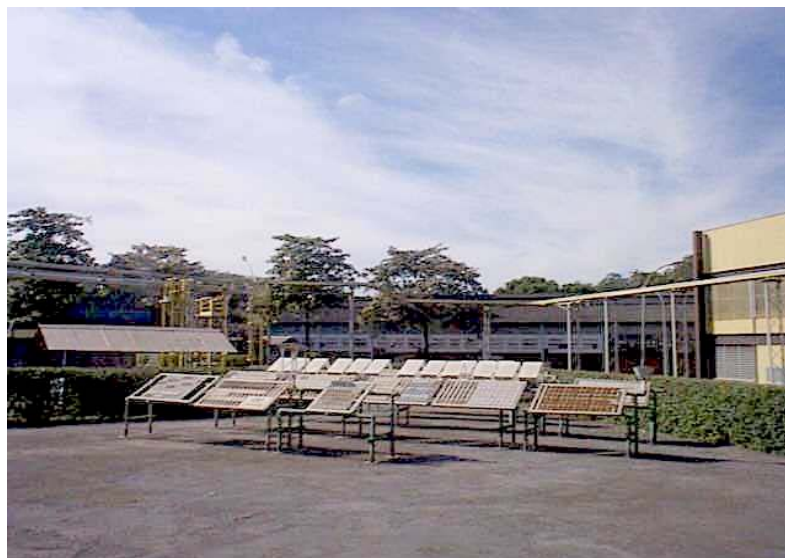
FIGURA 31 - Miniestação de Corrosão da Usiminas para a realização de testes de campo com aspersão de solução salina, segundo norma ISO 11.474⁽⁶²⁾.

O teste de campo com aspersão de solução salina foi realizado de acordo com a norma ISO 11474⁽⁶²⁾, expondo-se os corpos-de-prova na Miniestação de Corrosão da Usiminas, figura 31. Essa estação está localizada dentro e no mesmo nível da planta industrial da Usiminas (247 m), na latitude $19^{\circ}29'09''\text{S}$ e longitude $42^{\circ}32'01''\text{O}$, em Ipatinga-MG.

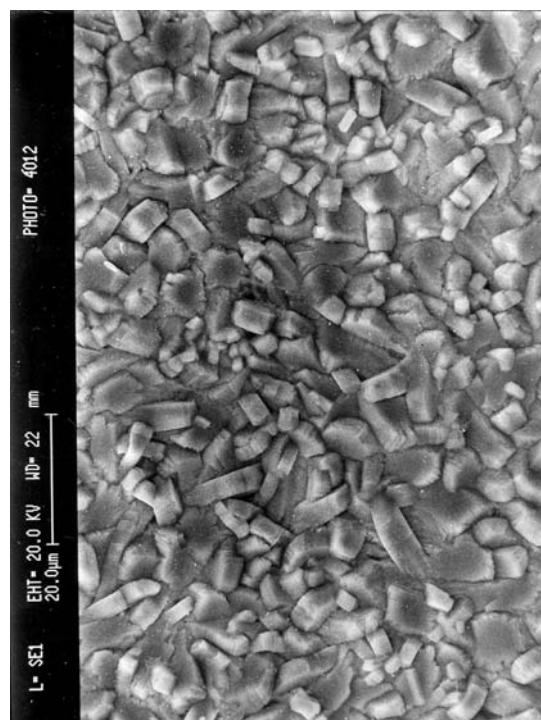
a) Microanálise por espectrometria de raios-X por dispersão de energia

b) Aspecto geral 1000x

As camadas de zinco dos aços Usigalve e Usigalve/Plus são formadas por cristais de zinco pequenos, hexagonais e orientados aleatoriamente, figuras 34 a 38. Pelas análises de difração de raios-X, apresentadas nas figuras A1 a A5 do anexo, identificou-se a fase η -eta (zinco puro) como a única fase cristalina presente na camada de zinco desses aços. Conforme mostrado na tabela A.I do anexo, confirma-se que não há uma textura cristalográfica preferencial para os cristais de zinco do revestimento face à baixa intensidade em praticamente todas as componentes analisadas. Essas características são peculiares ao processo Gravitel⁽¹⁴⁾ utilizado na produção desses aços. A microanálise semiquantitativa por espectrometria de raios-X por dispersão de energia realizada na superfície de zinco dos aços Usigalve e Usigalve/Plus detectou apenas a presença de zinco e ferro, que são comuns ao revestimento desses aços, figuras 34 a 38.

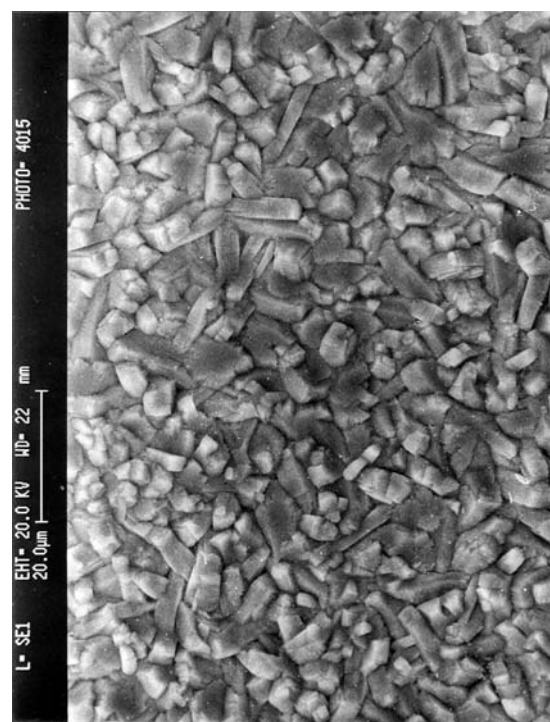
FIGURA 41 - Morfologia da camada de fosfato do aço Usigalve 35/35 g/m².

a) Microanálise por espectrometria de raios-X por dispersão de energia

b) Aspecto geral 1000x

Quanto aos aços eletrolgalvanizados, seus cristais de fosfato também são uniformes e cristalinos, mas apresentam aparência variando daquela de uma agulha a de uma pétala, figuras 41 a 45. Nenhuma porosidade aparente pôde ser vista na camada de fosfato desses aços, tendo como principal fase a hopeíta $[Zn_3(PO_4)_2 \cdot 4H_2O]$.

As microanálises por espectrometria de raios-X por dispersão de energia, realizadas nas camadas de fosfato dos aços em estudo, não mostraram a presença de elementos químicos estranhos à composição desses revestimentos (Zn, P, Fe, Mn e Ni), figuras 39 a 45.

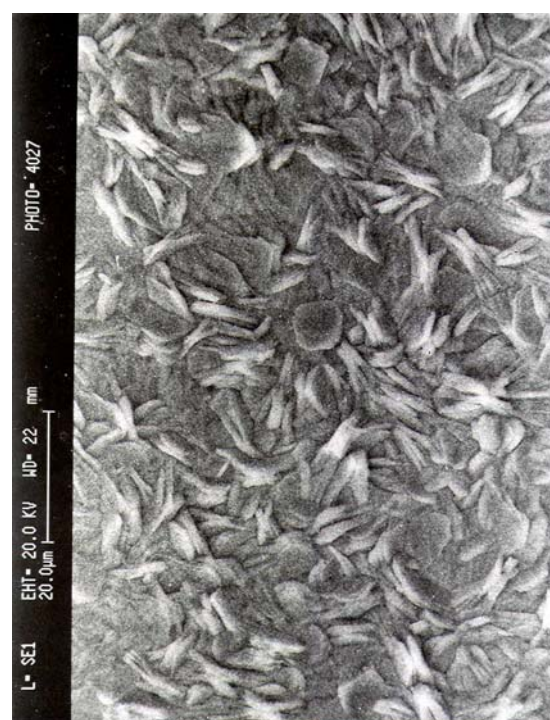
FIGURA 42 - Morfologia da camada de fosfato do aço Usigalve 60/60 g/m².

a) Microanálise por espectrometria de raios-X por dispersão de energia

b) Aspecto geral 1000x

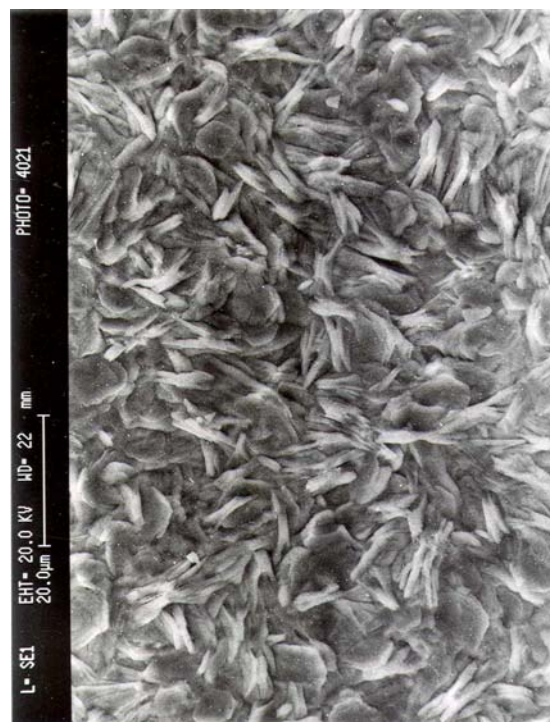
FIGURA 44 - Morfologia da camada de fosfato do aço Usigalve/Plus 30/30 g/m².

a) Microanálise por espectrometria de raios-X por dispersão de energia

b) Aspecto geral 1000x

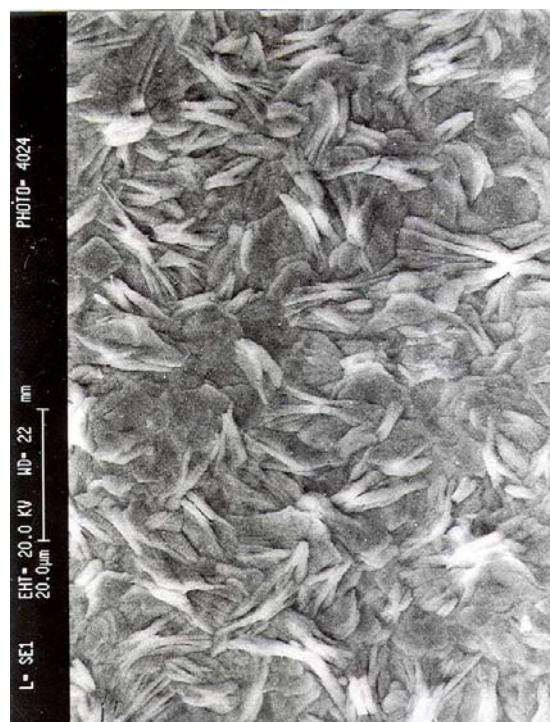
a) Microanálise por espectrometria de raios-X por dispersão de energia

b) Aspecto geral 1000x

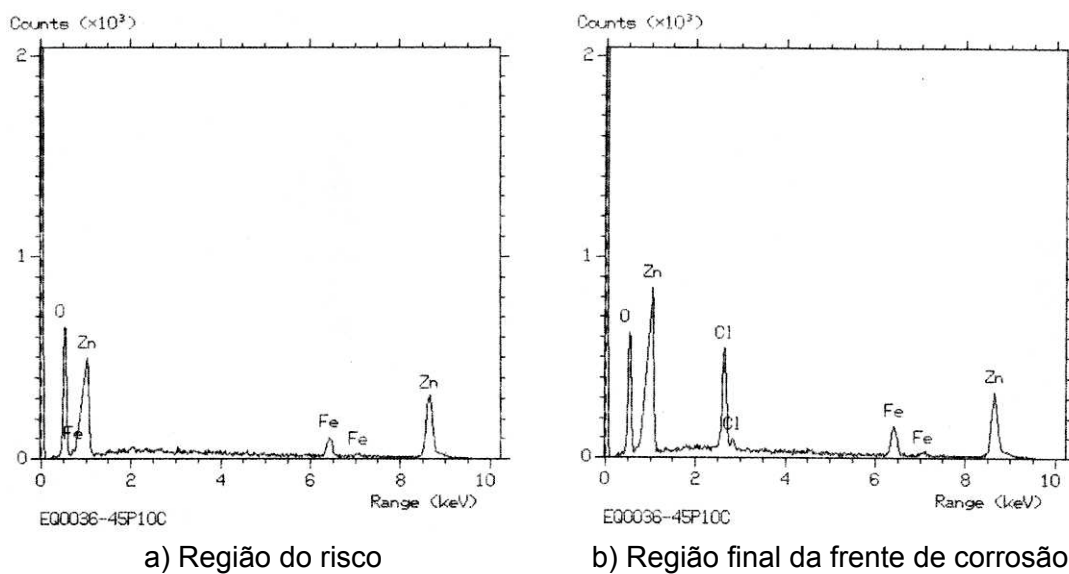
FIGURA 53 - Aspecto da seção do corpo-de-prova de aço Usigalve/Plus 40/40 g/m^2 após 1680h de teste acelerado cíclico de corrosão Ciclado I.

MICROANÁLISE POR ESPECTROMETRIA DE RAIOS-X POR DISPERSÃO DE ENERGIA

De acordo com os resultados mostrados nas figuras 47 a 53, referentes à análise da seção dos corpos-de-prova na região do risco por microscopia eletrônica de varredura, o mecanismo de corrosão do teste acelerado cíclico de corrosão Ciclado I segue aquele observado para os testes não-acelerados de corrosão com exposição ao intemperismo natural, descritos no item 3.7.3. Observa-se por essas figuras a presença de produtos de corrosão na região do risco e sob a película seca de tinta, além do efeito cunha provocado por eles, principalmente nos aços não revestidos com zinco. Além disso, detectou-se também a presença de íons cloreto na frente de corrosão. Como a película de tinta que cobre a região onde a frente de corrosão está localizada não apresentou trincas, bolhas ou outros defeitos que podem ser observados com o auxílio do microscópio eletrônico de varredura, concluiu-se que os íons cloretos migraram para essa região por um mecanismo de difusão, devido ao caráter catódico da frente de corrosão. Resultados semelhantes foram obtidos por Van Ooij e Jossic⁽⁶⁸⁾.

Os resultados do teste acelerado cíclico de corrosão Ciclado I, após 1680h e 3360h, encontram-se na tabela XIII e nas figuras 82 a 86. O aspecto dos corpos-de-prova após esses períodos de teste pode ser visto nas figuras 87 a 92; enquanto a análise de suas seções na região de danificação mecânica e na frente de corrosão após 1680h de teste estão nas figuras 47 a 53.

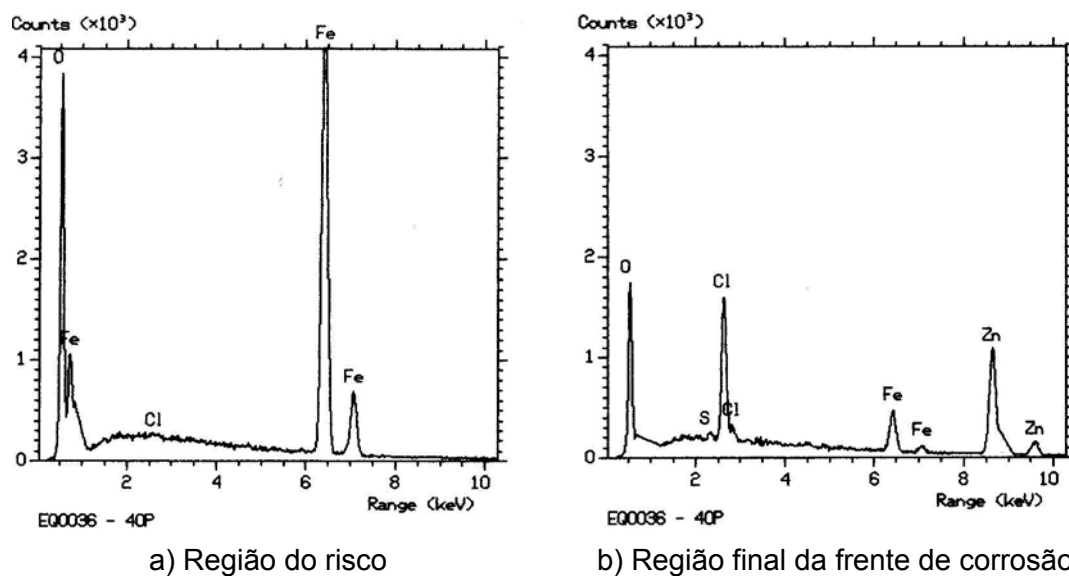
FIGURA 56 - Aspecto da seção de aço Usigalve 35/35 g/m^2 após 1920h de teste acelerado cíclico de corrosão GM 9540P/B.

MICROANÁLISE POR ESPECTROMETRIA DE RAIOS-X POR DISPERSÃO DE ENERGIA

Os resultados da análise da seção dos corpos-de-prova na região do risco, por microscopia eletrônica de varredura, mostraram que o mecanismo de corrosão do teste acelerado cíclico GM 9540P/B segue aquele dos testes de exposição ao intemperismo natural, figuras 54 a 60. Resultado semelhante foi relatado por Miyoshi⁽⁶⁵⁾.

Observa-se pelas figuras 54 a 60 que os produtos de corrosão na região do risco e sob a película seca de tinta atuam como uma cunha, provocando a delaminação da película seca de tinta, formando assim novas frentes de corrosão. Na frente de corrosão foi detectada a presença de íons cloreto, que migraram para essa região por difusão, já que a película de tinta nessa região não apresenta trincas, bolhas ou outros defeitos que podem ser observados por microscopia eletrônica de varredura. O teste acelerado GM 9540P/B é adequado para avaliar a resistência à corrosão de aços fosfatizados e pintados, revestidos ou não com zinco, porque segue um mecanismo de corrosão semelhante aos dos testes não-acelerados de corrosão com exposição ao intemperismo natural, descritos no item 3.7.3. Além disso, a taxa de corrosão do zinco em relação a do aço carbono convencional foi minimizada, comparativamente a de outros testes acelerados de corrosão⁽³⁾, tornando-a mais próxima dos resultados de campo. Para isso, íons HCO_3^- (0,25% p/v) foram adicionados à solução de aspersão para diminuir a taxa de corrosão do zinco e a agressividade da solução foi reduzida com a adição de apenas 0,9% p/v de NaCl mais 0,1% p/v de CaCl_2 (em geral utiliza-se somente NaCl, a 5% p/v). Em razão dessas características e por apresentar repetibilidade e reprodutibilidade boas, o teste GM 9540P/B tem sido recomendado em artigos publicados na literatura⁽⁴⁴⁻⁴⁶⁾.

visto nas figuras 97 a 102. O resultado da análise da seção dos corpos-de-prova após 1920h de teste encontra-se nas figuras 54 a 60.

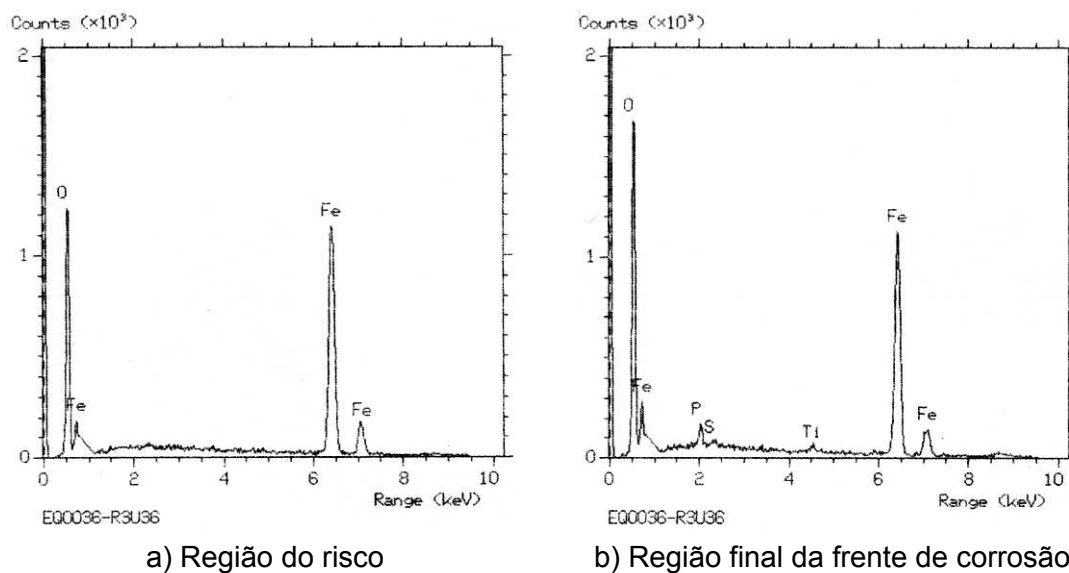
FIGURA 69 - Aspecto da seção do corpo-de-prova de aço USI-R-COR-III após 3 anos de teste não-acelerado de corrosão com exposição em atmosfera industrial.

Analisando as figuras 68 a 74, concluiu-se que o mecanismo de corrosão do teste não-acelerado de corrosão com exposição em atmosfera industrial é catódico, com delaminação da película seca de tinta nas interfaces metal/camada de fosfato/película de tinta, conforme descrito no item 3.7.3.

Na tabela XVI e nas figuras 116 a 119 têm-se os resultados de avanço médio e de penetração máxima de corrosão do teste não-acelerado de corrosão com exposição em atmosfera industrial durante 6 anos. A aparência típica dos corpos-de-prova após o teste pode ser vista nas figuras 120 a 125. As análises das seções dos corpos-de-prova após 3 anos de teste encontram-se nas figuras 68 a 74.

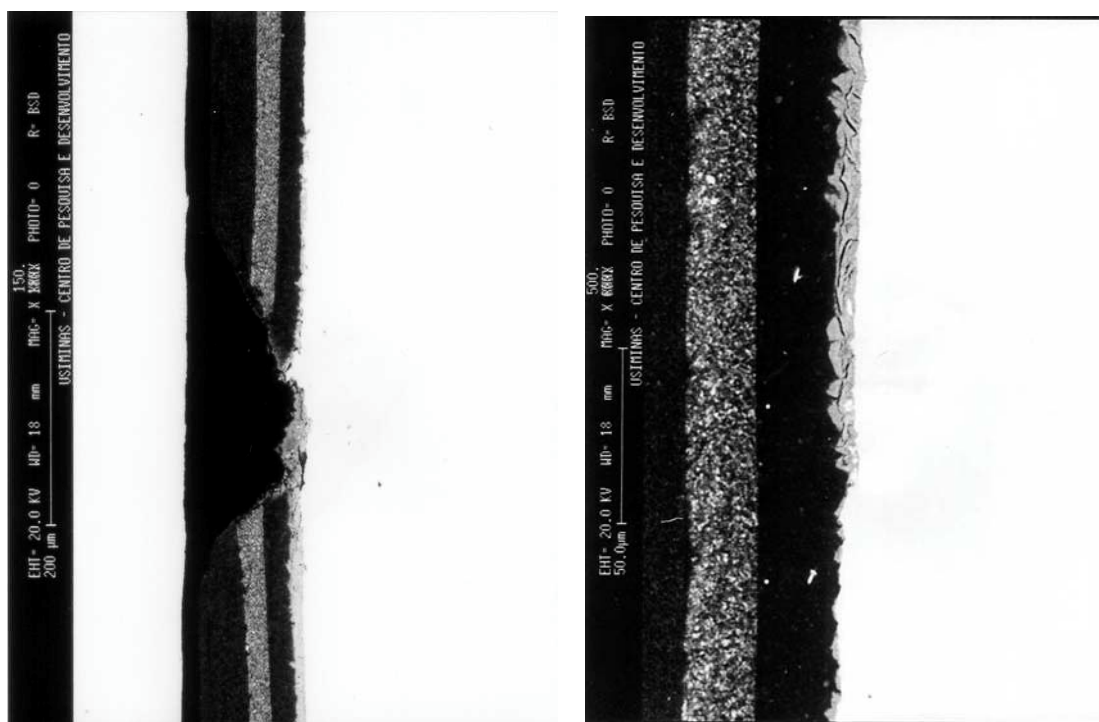
a) Região do risco

b) Região final da frente de corrosão

c) Região do risco 150x

d) Frente de corrosão 500x

FIGURA 73 - Aspecto da seção do corpo-de-prova de aço Usigalve/Plus 30/30 g/m² após 3 anos de teste não-acelerado de corrosão com exposição em atmosfera industrial.

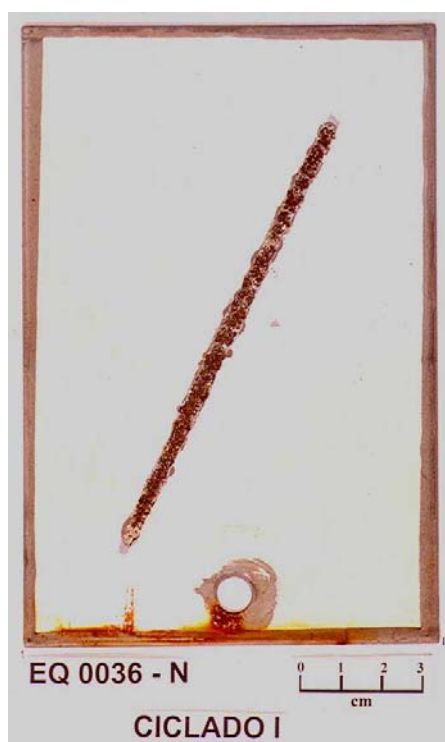
a) Carbono para estampagem

b) USI-R-COR-III

FIGURA 87 - Aspecto dos aços carbono para estampagem e USI-R-COR-III após 1680h de ensaio acelerado cíclico de corrosão Ciclado I.

Os aspectos dos corpos-de-prova mostrados nas figuras 87 a 92 indicam que o processo corrosivo após 1680h de teste Ciclado I ficou restrito à região de danificação mecânica da película seca de tinta; enquanto após 3360h, além dessa região, existem indícios de ataque corrosivo nos locais de furos, indicando a progressão da corrosão com o tempo de teste. As influências da massa de zinco e do substrato metálico também podem ser facilmente constatadas por meio dessas figuras.

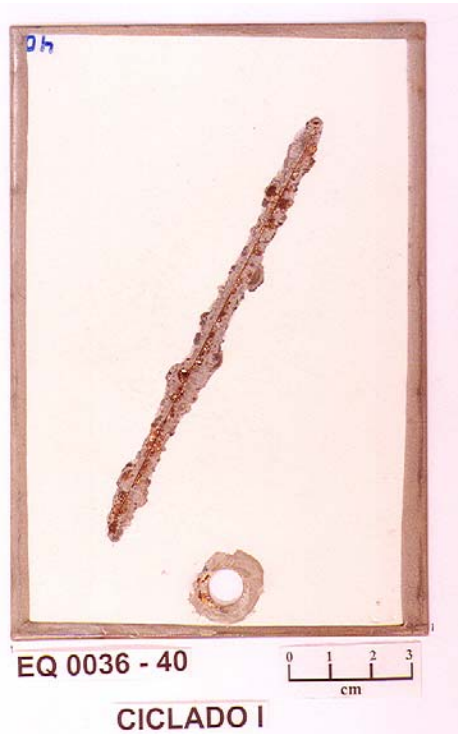
a) Usigalve 35/35 g/m²

b) Usigalve 60/60 g/m²

FIGURA 88 - Aspecto dos aços Usigalve 35/35 g/m² e Usigalve 60/60 g/m² após 1680h de teste acelerado cíclico de corrosão Ciclado I.

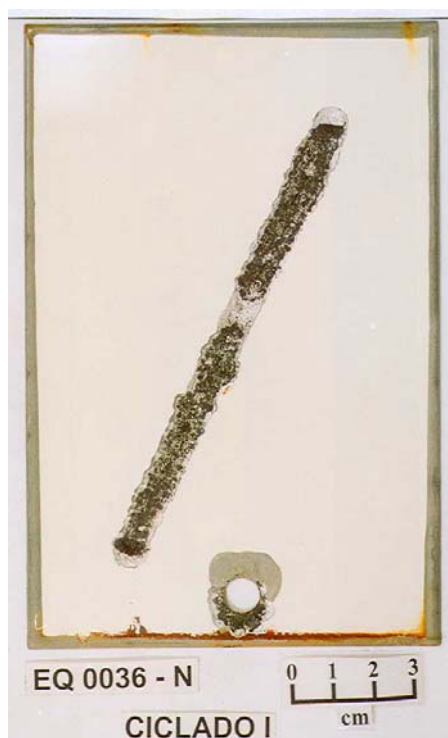
a) Carbono para estampagem

b) USI-R-COR-III

FIGURA 90 - Aspecto dos aços carbono para estampagem e USI-R-COR-III após 3360h de teste acelerado cíclico de corrosão Ciclado I.

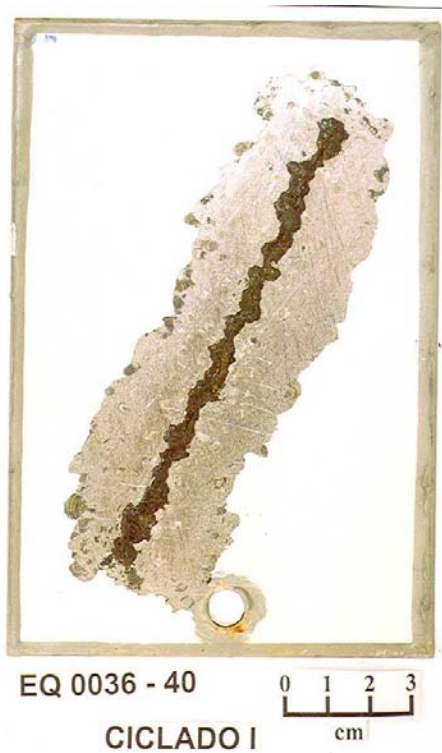
a) Usigalve 35/35 g/m²

b) Usigalve 60/60 g/m²

FIGURA 91 - Aspecto dos aços Usigalve 35/35 g/m² e Usigalve 60/60 g/m² após 3360h de teste acelerado cíclico de corrosão Ciclado I.

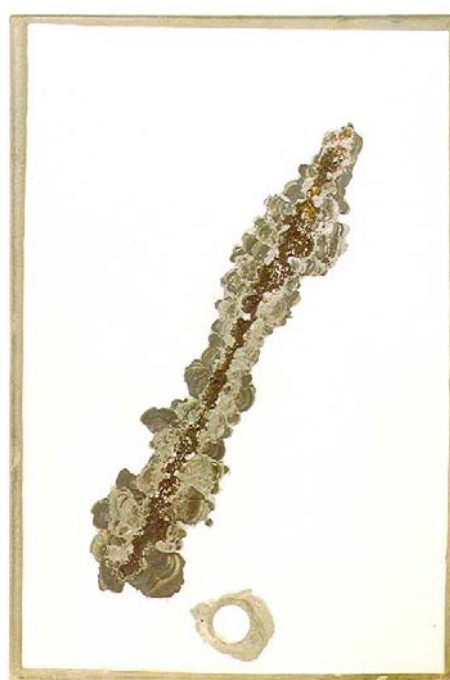
a) Usigalve/Plus 20/20 g/m²

b) Usigalve/Plus 30/30 g/m²

c) Usigalve/Plus 40/40 g/m²

FIGURA 92 - Aspecto dos aços Usigalve/Plus 20/20 g/m², Usigalve/Plus 30/30 g/m² e Usigalve/Plus 40/40 g/m² após 3360h de teste acelerado cíclico de corrosão Ciclado I.

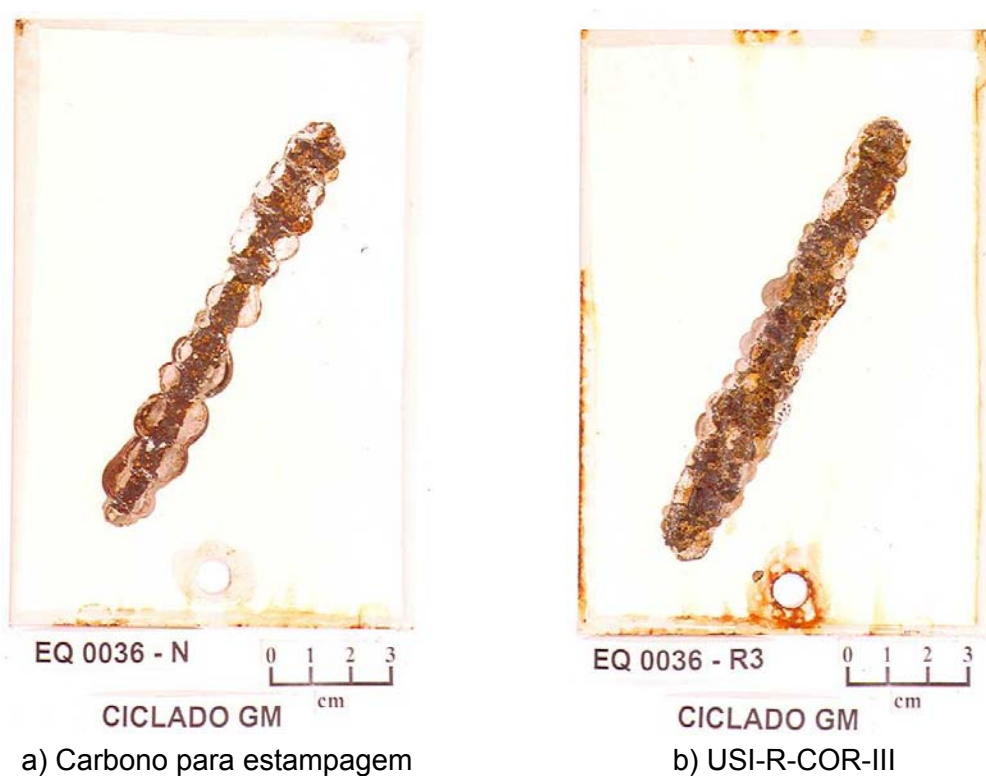
FIGURA 97 - Aspecto dos aços carbono para estampagem e USI-R-COR-III após 1920h de teste acelerado cíclico de corrosão GM 9540P/B.

Pelo aspecto dos corpos-de-prova após o teste acelerado cíclico de corrosão GM 9540P/B, constata-se também a influência da massa de zinco e do substrato metálico na resistência à corrosão dos aços em estudo, figuras 97 a 102. De um modo geral, à medida que a massa de zinco aumentou a resistência à corrosão dos aços também aumentou. Para 1920h de teste, o processo corrosivo dos aços revestidos com zinco ficou restrito à danificação mecânica (risco) feita intencionalmente na película seca de tinta. Para os aços carbono para estampagem e USI-R-COR-III, além da área de danificação mecânica também ocorreu corrosão na região de furo e nas bordas dos corpos-de-prova, mostrando a maior suscetibilidade à corrosão desses aços em relação aos aços revestidos com zinco. Para 5760h de teste houve corrosão tanto na região de danificação mecânica como na de furo, de bordas e outras partes dos corpos-de-prova. Esses resultados mostram a importância da massa de zinco na proteção de bordas e furos e a influência do tempo de duração do teste na avaliação da resistência à corrosão dos materiais.

Conforme mostrado nas figuras 97 e 100, a proteção contra a corrosão nas regiões de furo e de bordas do aço com adições de cobre e cromo não foi efetiva no presente caso, comparativamente ao aço carbono para estampagem. Pela análise dos corpos-de-prova após o teste, concluiu-se que houve algum problema com a proteção suplementar normalmente feita nessas regiões antes do teste de corrosão, pois a aderência da tinta utilizada para esse fim estava muito ruim. Destaca-se que foi a primeira vez que isso ocorreu com os aços da série USI-R-COR.

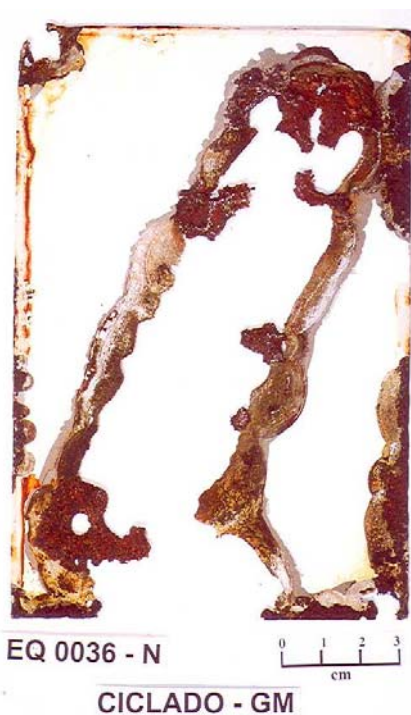
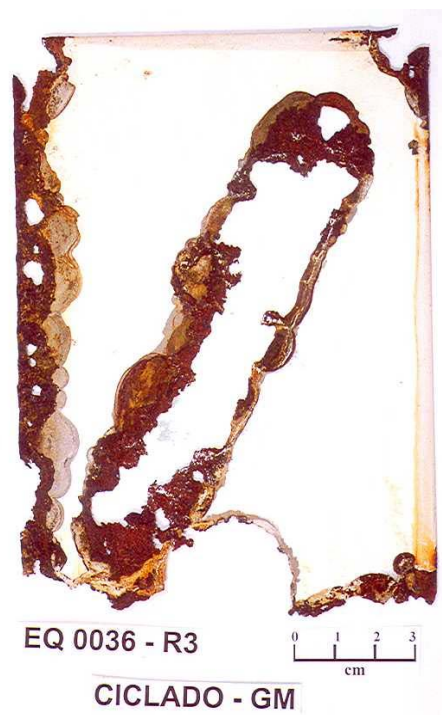
a) Carbono para estampagem

b) USI-R-COR-III

FIGURA 100 - Aspecto dos aços carbono para estampagem e USI-R-COR-III após 5760h de teste acelerado cíclico de corrosão GM 9540P/B.

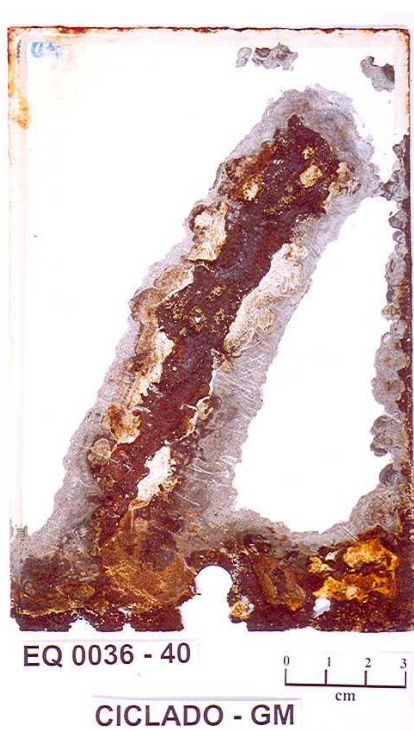
a) Usigalve 35/35 g/m²

b) Usigalve 60/60 g/m²

FIGURA 101 - Aspecto dos aços Usigalve 35/35 g/m² e Usigalve 60/60 g/m² após 5760h de teste acelerado cíclico de corrosão GM 9540P/B.

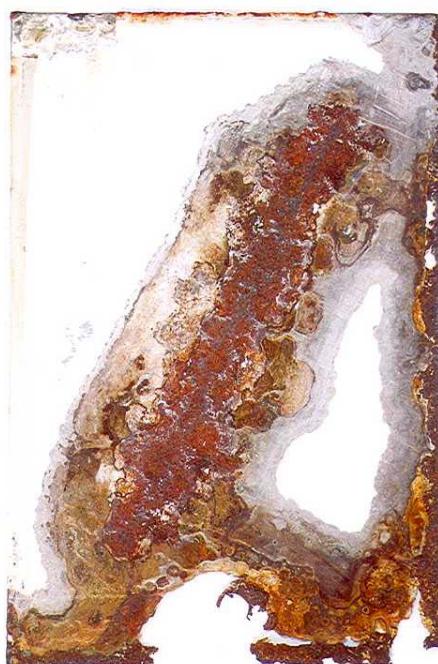
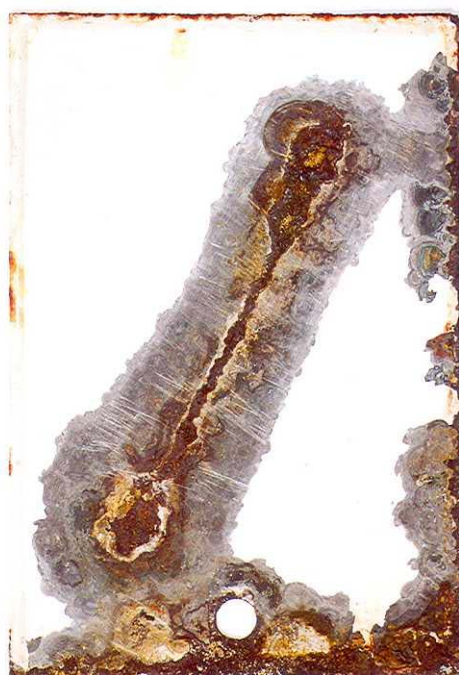
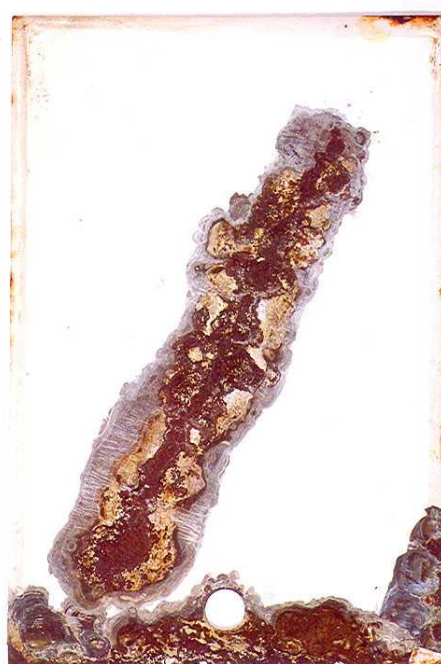
FIGURA 102 - Aspecto dos aços Usigalve/Plus 20/20 g/m², Usigalve 30/30 g/m² e Usigalve 40/40 g/m² após 5760h de teste acelerado cíclico de corrosão GM 9540P/B.

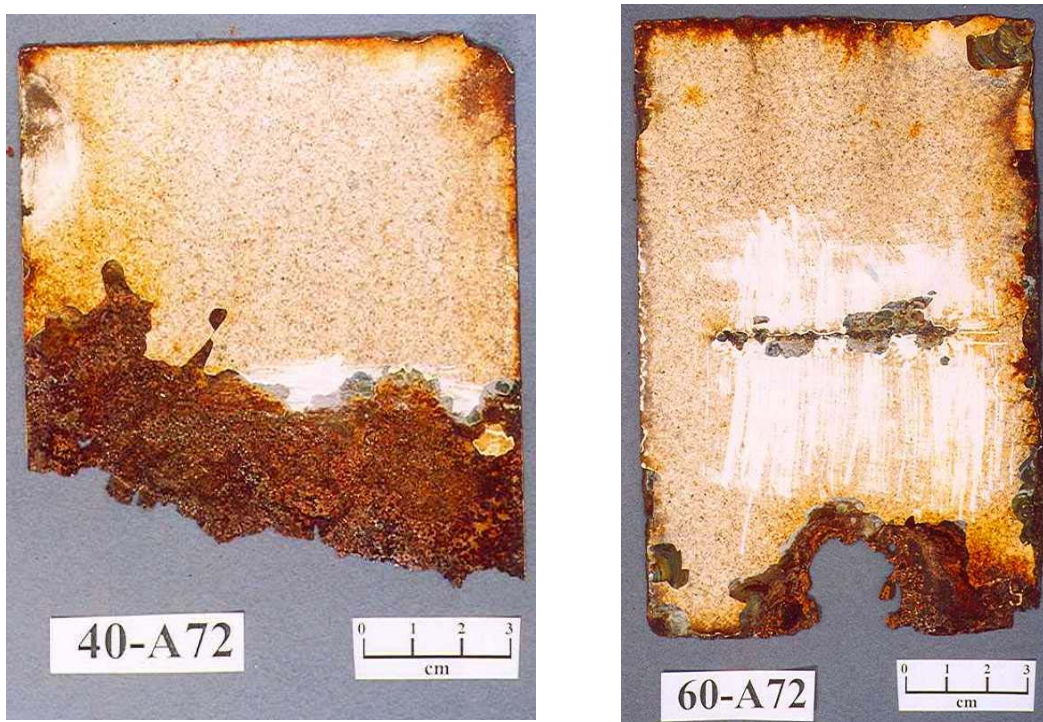
a) Usigalve 35/35 g/m²b) Usigalve 60/60 g/m²

FIGURA 113 - Aspecto dos aços Usigalve 35/35 g/m² e Usigalve 60/60 g/m² após 6 anos de teste acelerado de campo com aspersão de solução salina.

Os aspectos dos corpos-de-prova mostrados nas figuras 109 a 114 enfatizam a influência da massa de zinco e do substrato metálico na resistência à corrosão dos aços Usigalve e Usigalve/Plus. Observa-se que a resistência à corrosão atmosférica do aço com adições de cobre e cromo, após 3 anos e 6 anos de teste, é muito melhor que a do aço carbono para estampagem, figuras 109 e 112. No caso dos aços eletrolgalvanizados constata-se o mesmo, ou seja, a resistência à corrosão atmosférica dos aços Usigalve/Plus é superior a dos aços Usigalve, destacando-se as regiões de bordas e de furo, figuras 110, 111, 113 e 114.

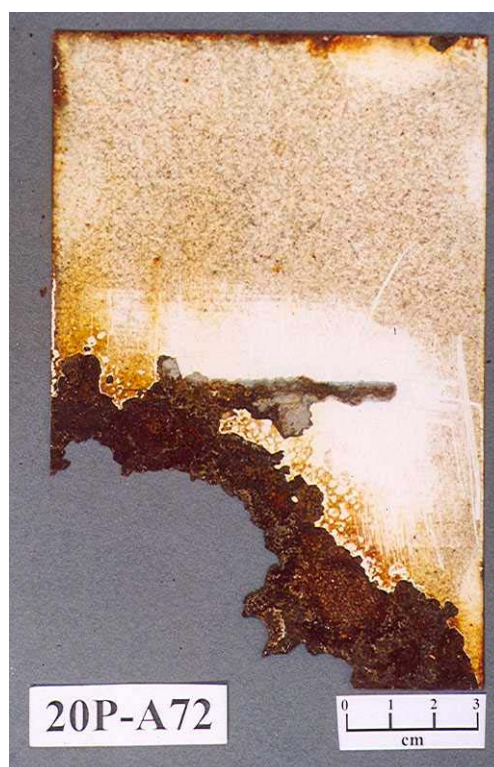
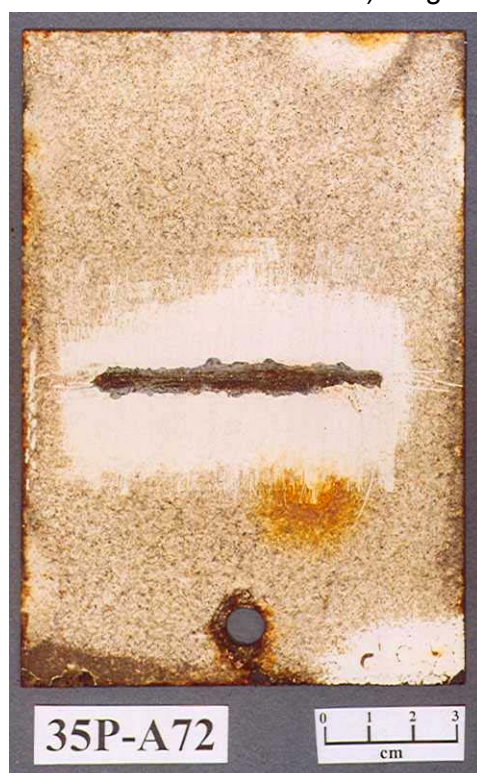
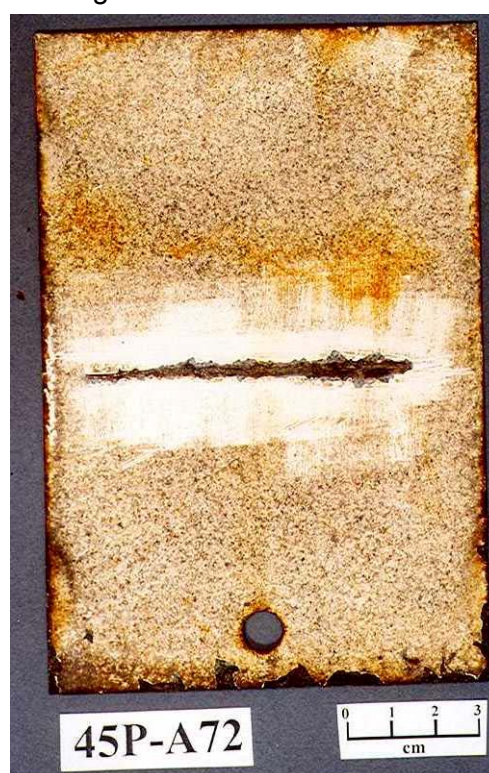
FIGURA 114 - Aspecto dos aços Usigalve/Plus 20/20 g/m², Usigalve/Plus 30/30 g/m² e Usigalve/Plus 40/40 g/m² após 6 anos de teste acelerado de campo com aspersão de solução salina.

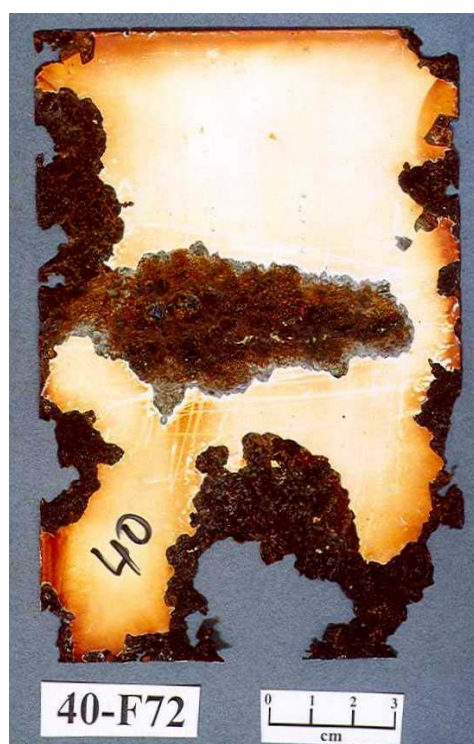
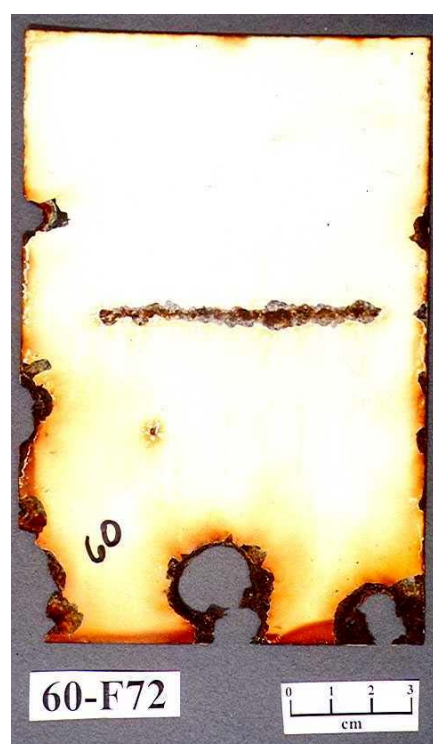
FIGURA 134 - Aspecto dos aços Usigalve 35/35 g/m² e Usigalve 60/60 g/m² após 6 anos de teste não-acelerado de corrosão em atmosfera marinha.

Conforme mostrado nas figuras 134 e 135, após seis anos de exposição em atmosfera marinha e com exceção do aço Usigalve/Plus 20/20 g/m², o desempenho geral dos aços Usigalve/Plus foi melhor que o dos aços Usigalve. Novamente, atribuiu-se esse melhor desempenho ao substrato metálico dos aços, uma vez que, comparativamente, os aços Usigalve/Plus possuem massa de zinco menor. No caso específico do aço Usigalve/Plus 20/20 g/m², sua massa de zinco é muito baixa para proteger o aço durante tanto tempo em atmosfera marinha.

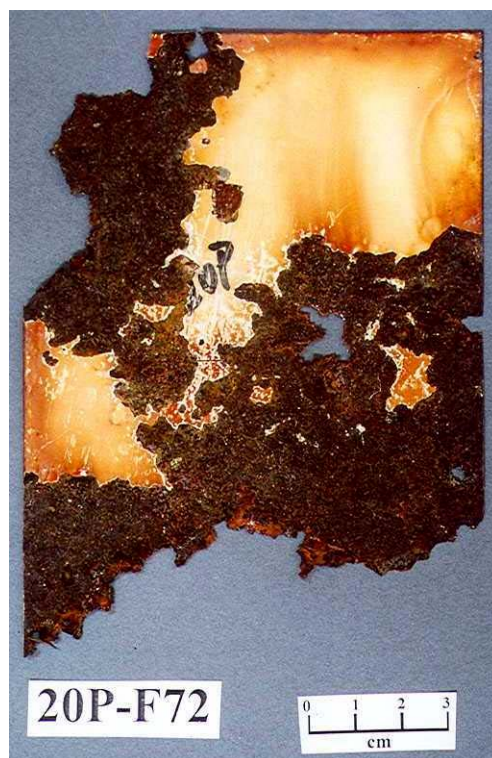
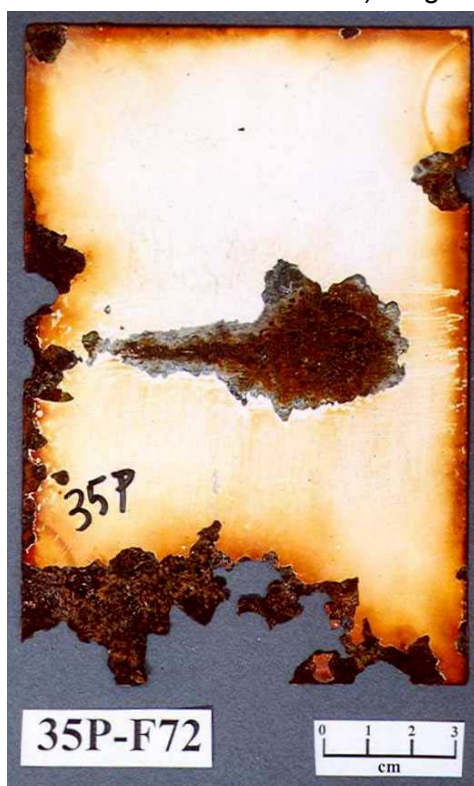
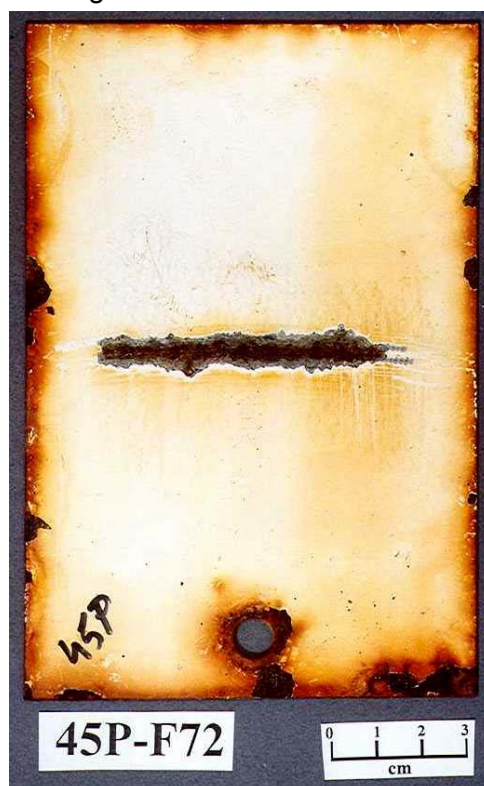
FIGURA 135 - Aspecto dos aços Usigalve/Plus 20/20 g/m², Usigalve/Plus 30/30 g/m² e Usigalve/Plus 40/40 g/m² após 6 anos de teste não-acelerado de corrosão em atmosfera marinha.
