**UNIVERSIDADE FEDERAL DE MINAS GERAIS  
INSTITUTO DE GEOCIÊNCIAS**

# **TESE DE DOUTORADO**

**ESTUDO DO Aqüífero Carbonático da Cidade de Barroso  
(MG) - Uma Contribuição à Gestão do Manancial subterrâneo**

Tese apresentada ao Instituto de Geociências da Universidade Federal de Minas  
Gerais como requisito parcial à obtenção do título de Doutor em Geologia.  
Área de Concentração: Geologia Econômica e Aplicada.

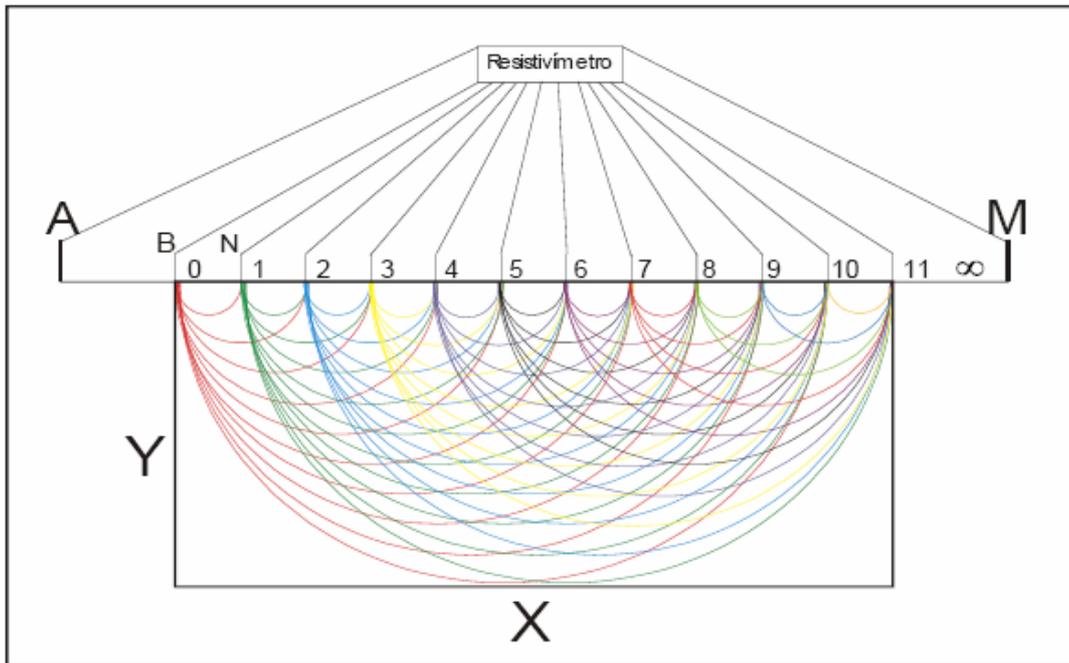
**Figura 2** - Representação da execução de uma seção geofísica pelo método “Cacau”, segundo Pinheiro *et al*, 2005. De acordo com a montagem dos equipamentos pode-se atingir a profundidade Y que se deseja estudar dentro de uma área subvertical determinada. A corrente elétrica é introduzida pelos eletrodos A e M, no exemplo desta figura, supondo que os eletrodos foram colocados de 10 em 10 metros, A está a 50 metros da posição 0 e M está a 50 metros da posição 11. O eletrodo B permanece fixo em 0 enquanto N se desloca até a posição 10, sendo que em cada deslocamento faz-se uma leitura. Terminada esta permuta inicia-se outra, Onde o eletrodo B se desloca para a posição 1 e N desloca-se de 2 até 11, e assim sucessivamente até atingir o final da linha, com B em 10 e N em 11.

Vários arranjos podem ser utilizados para os eletrodos, tais como: Schlumberger, Wenner, Lee, Dipolo\_dipolo, Pólo-Dipolo e outros. No trabalho de Barroso foi empregado o Método Eletro-Resistivo Normal (método Cacau) (in: Pinheiro et al, 2005), desenvolvido pelo geofísico Antônio Cláudio Foscolo Nery (que participou da pesquisa geofísica). Tal método oferece maior precisão, com a utilização de uma quantidade bem maior de medidas de resistividade. A Figura 2 representa a execução das seções geofísicas por este método.

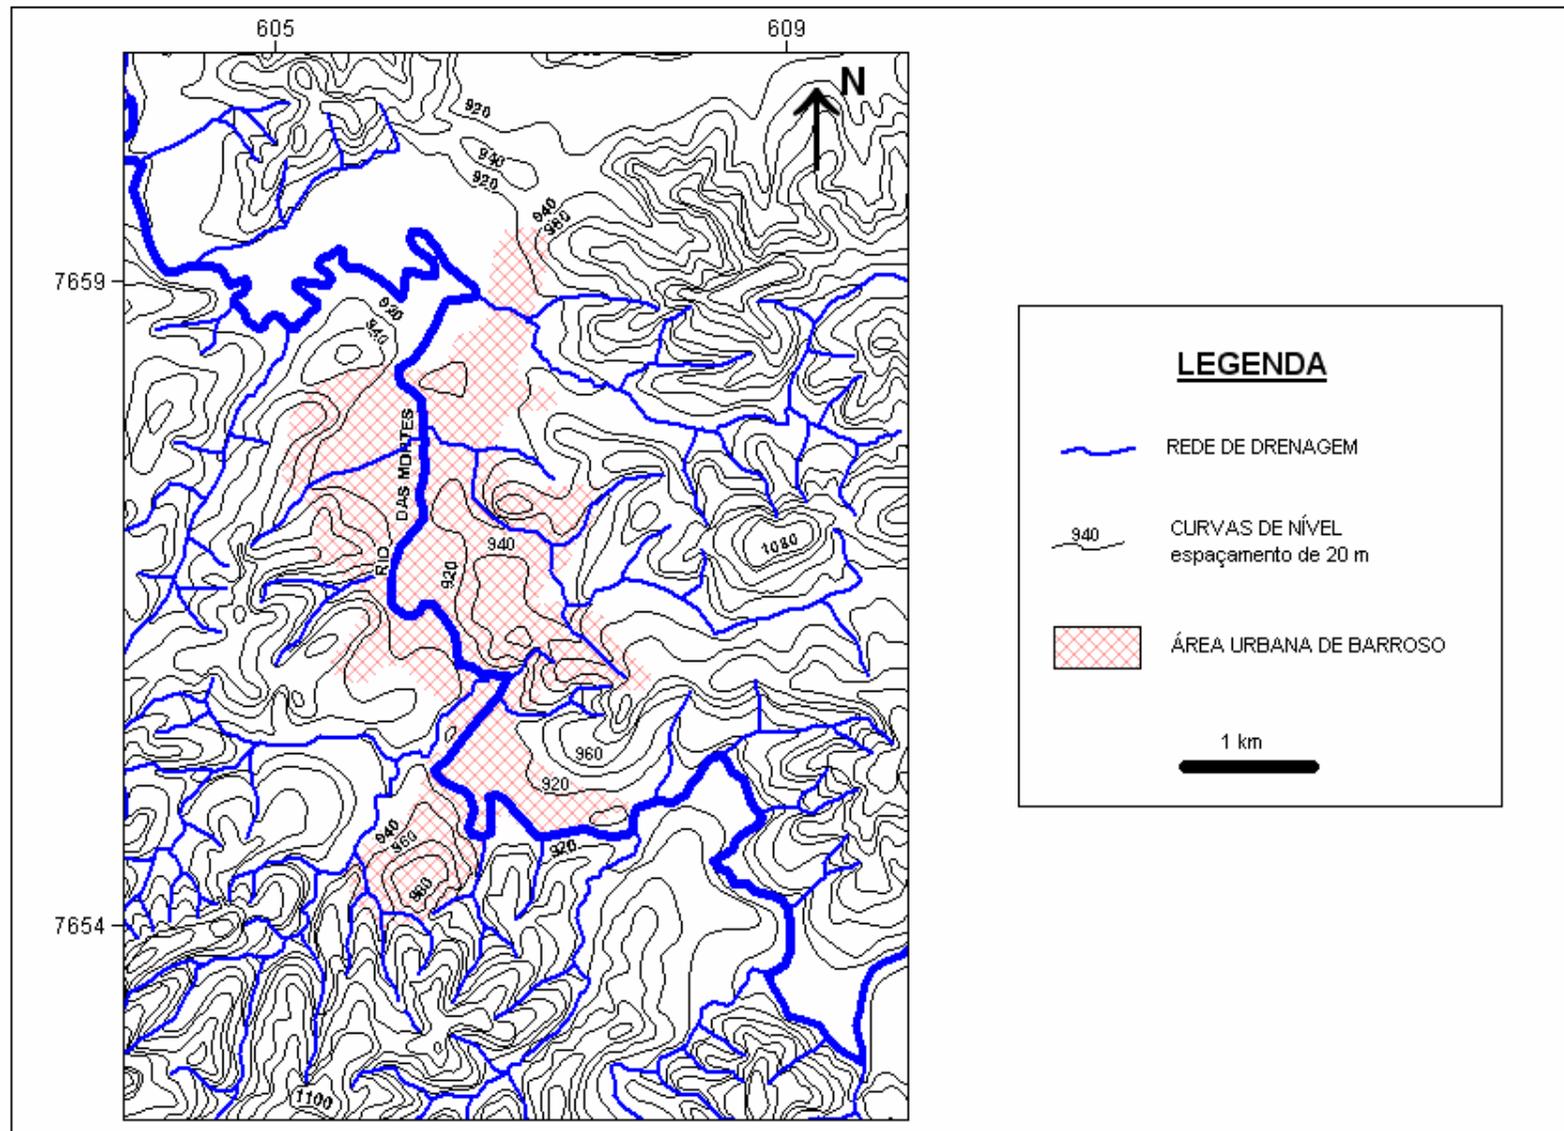
Figura 3 – Mapa topográfico e hidrográfico. Baseado no Banco de Dados GEOMINAS.

Em Barroso as cotas altimétricas variam de cerca de 900 metros, junto às margens do Rio das Mortes, até cerca de 1100 metros nos pontos mais elevados a sul e leste da área. A leste da cidade ocorrem escarpas granito-gnáissicas, que constituem encostas íngremes. Ao sul as encostas estão instaladas em xistos e se elevam de forma marcante, exibindo um relevo acidentado (Figura 3). As áreas cársticas aparecem como faixas rebaixadas com ondulações suaves.

A área de estudo apresenta um padrão de drenagem dentrítico com elevado grau de paralelismo, principalmente das direções N30-50E, N25-50W e N-S, sendo claramente controlado pelas estruturas rúpteis que cortam a área, havendo locais com drenagem nitidamente retangular. O Rio das Mortes apresenta freqüentes curvas abruptas e angulosas entre seguimentos retilíneos, mostrando a grande influência que têm as estruturas das rochas e a tectônica na hidrografia local.

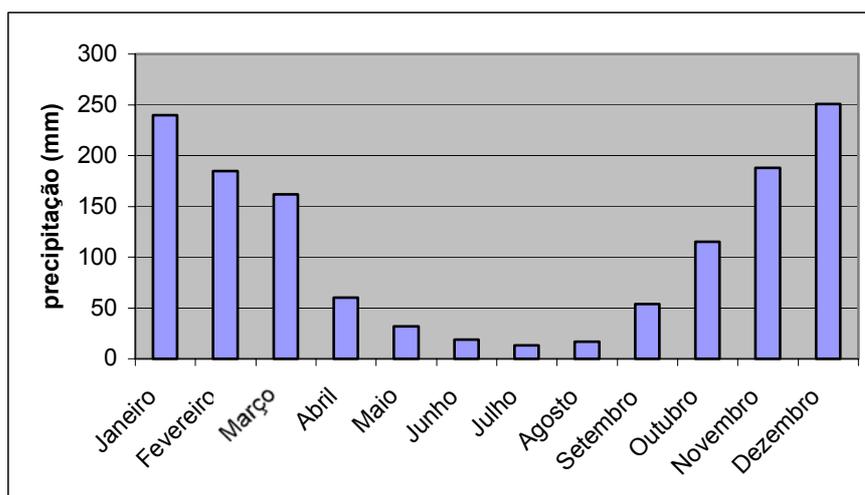
Figura 4- Precipitações médias mensais (série histórica 1941-1999), segundo Hidrovia (2003).

A medida das precipitações pluviométricas na cidade de Barroso só teve início a menos de quatro anos. Uma série histórica para a região foi obtida por Hidrovia (2003) a partir de dados da ANA (Agência Nacional de Águas) para a estação climatológica de Rio das Mortes, posicionada na localidade homônima (Figura 4). A média anual de precipitação é de 1337 mm, irregularmente distribuídos ao longo do ano. Há uma estação seca, de abril a setembro, e uma chuvosa, de outubro a março.

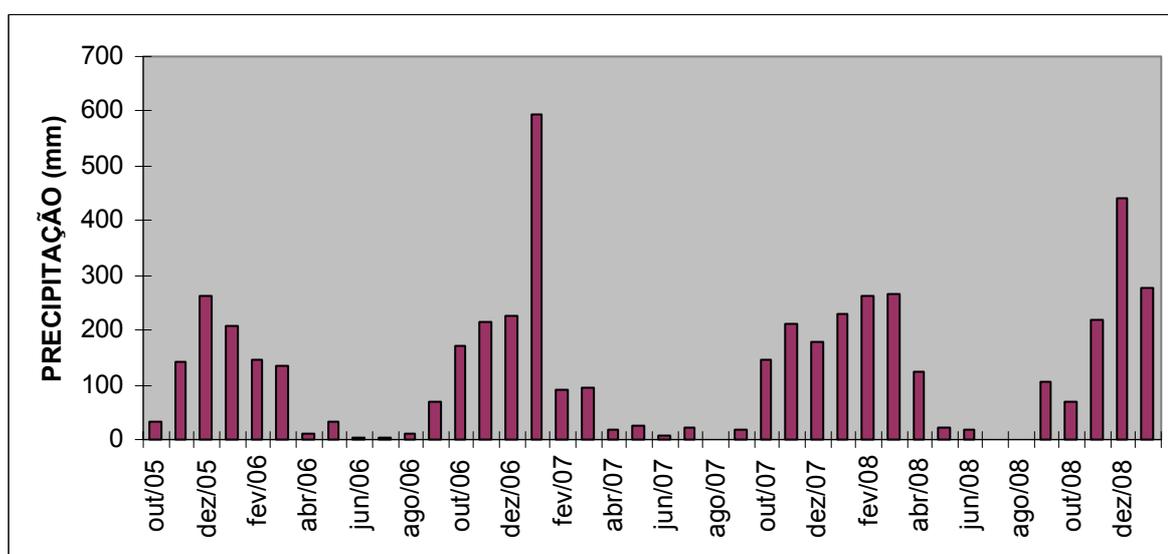
Figura 5- Chuvas mensais em Barroso (2005-2009), dados da COPASA.

A partir de outubro de 2005 teve início o monitoramento pluviométrico em Barroso, executado pela COPASA em sua estação de tratamento de água. A Figura 5 apresenta os resultados deste monitoramento até janeiro último, que se mostram compatíveis com os resultados da série histórica.

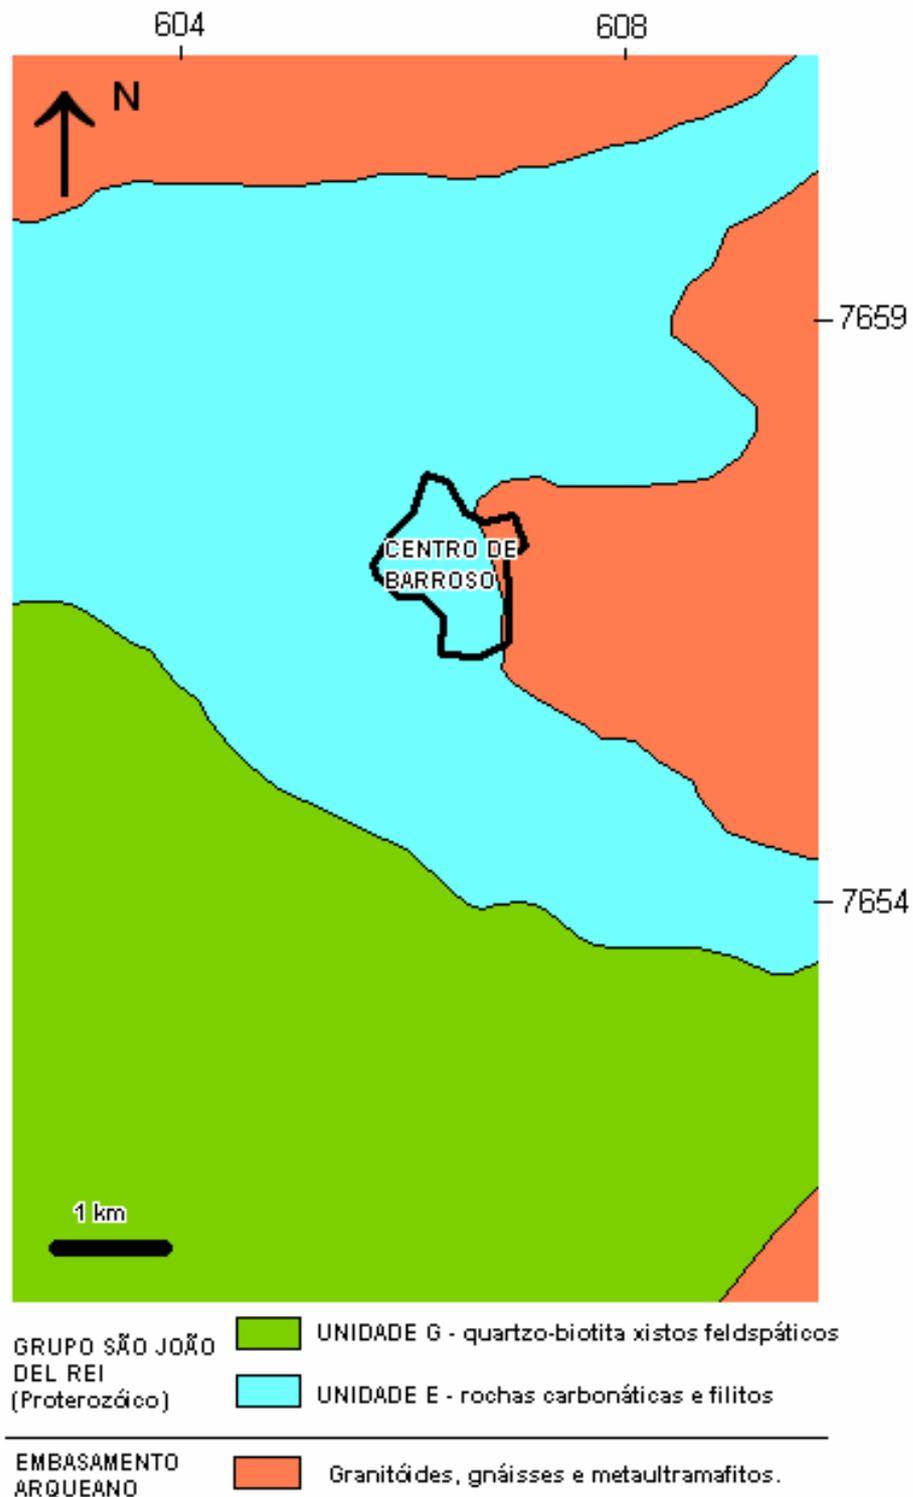
**Figura 6** – Mapa geológico dos arredores de Barroso, modificado de Noce (1987).

Ribeiro *et al* (2003) mostra uma separação das rochas da região em megasseqüências, sendo que na região de Barroso ocorre a Megasseqüência Carandaí, formada, da base para o topo, pelas seqüências Barroso (metadiamicrito, metacalcário, calcifilito) e Prados (matapelitos). A Tabela 1 mostra algumas colunas estratigráficas propostas para a região e a Figura 6 traz um mapa geológico, modificado de Noce (1987).

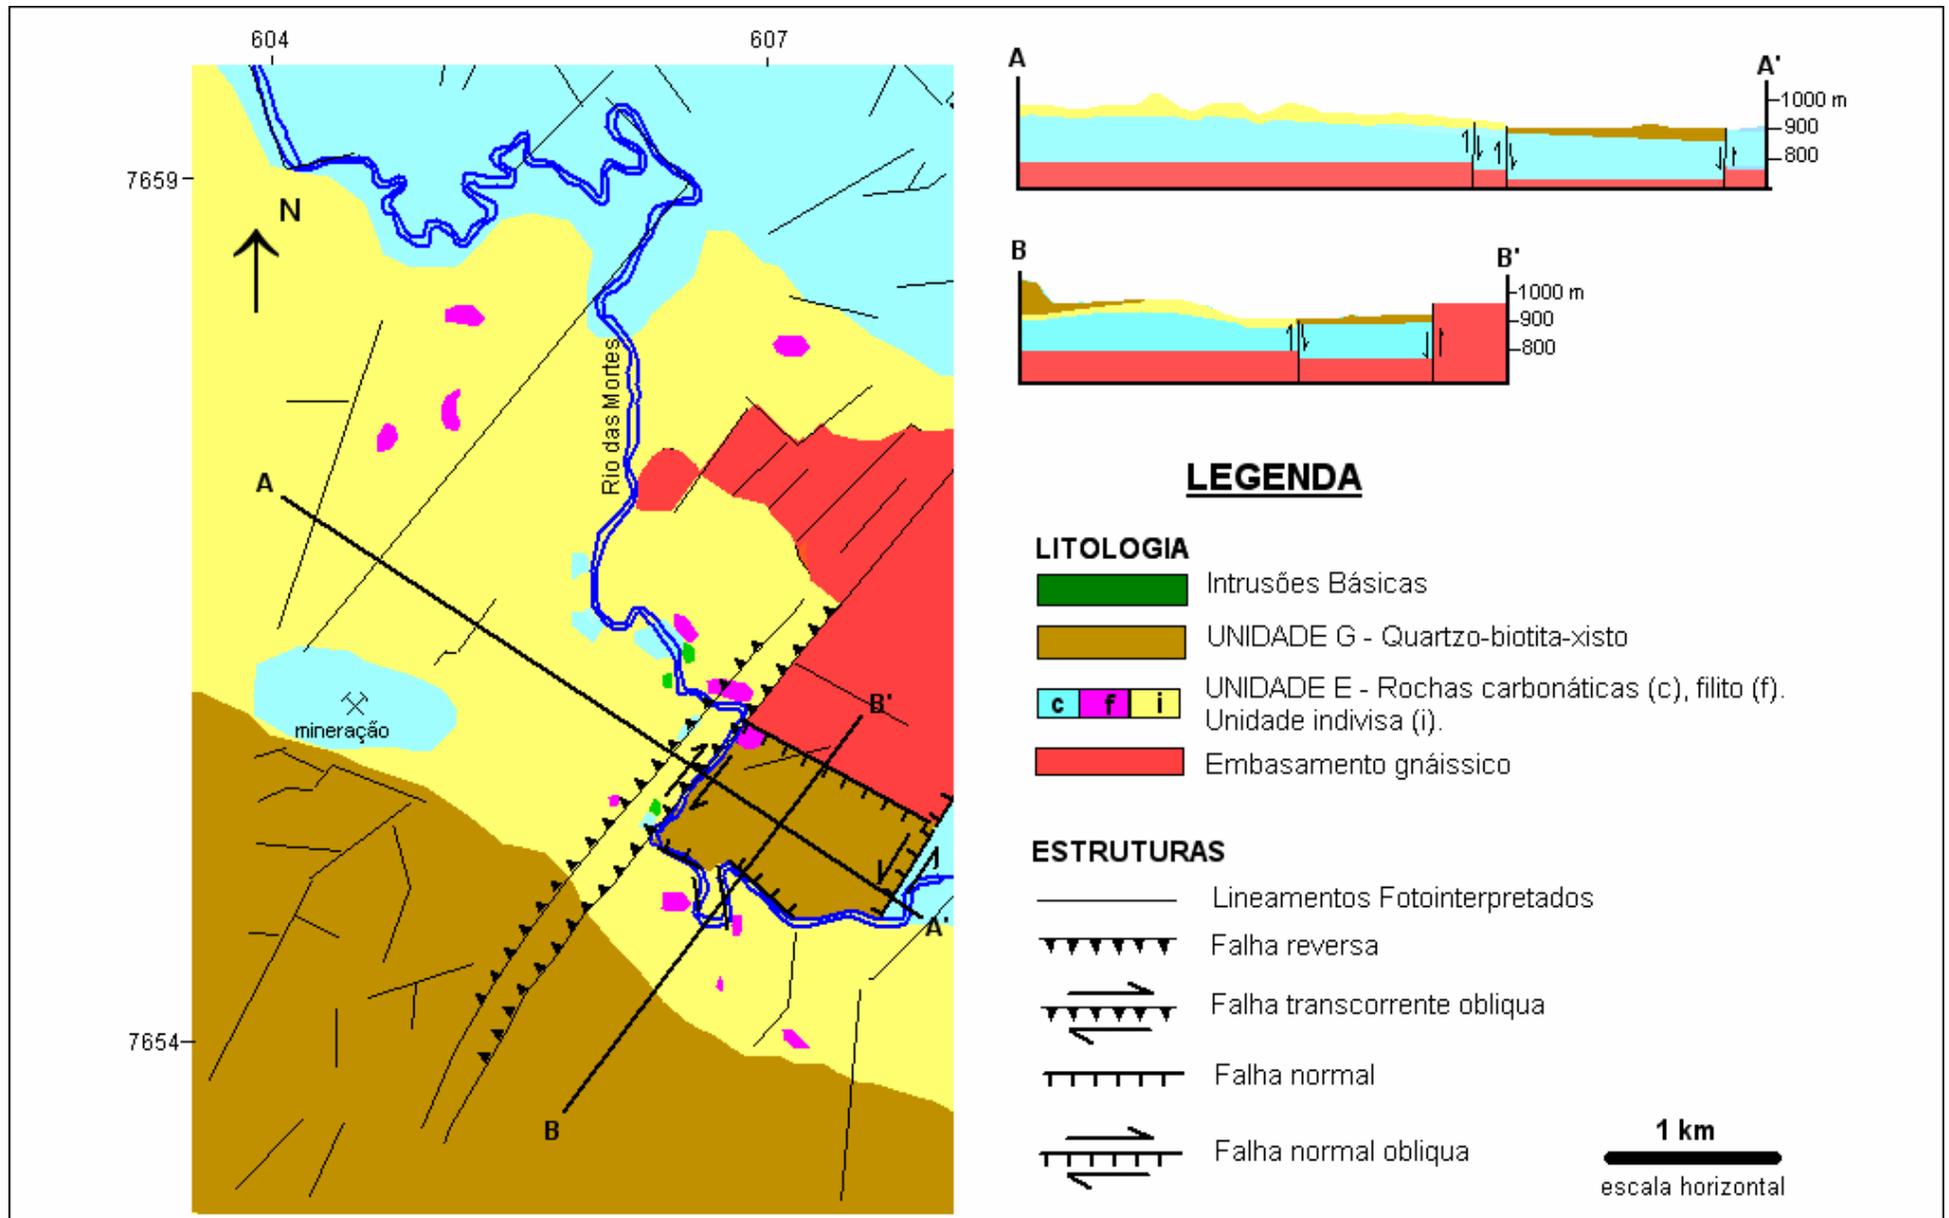
Figura 7 – Mapa geológico local

Sobreposto às rochas carbonáticas ocorre um quartzo-biotita-xisto feldspático, de coloração cinzenta e granulação grossa, contendo muitos veios de quartzo. Esta rocha encontra-se geralmente alterada, quando adquire coloração marrom (mapa geológico local na Figura 7).

A falha geológica mais antiga na área de estudo é a que posicionou as rochas carbonáticas do Grupo São João Del Rei em cota inferior ao gnaiss do embasamento cristalino, a sudeste da área de estudo (ver perfil B-B' na Figura 7), e tal falha é cortada por estruturas cenozóicas.

1º- falhas normais de direção N60-70W, como apresentado no perfil B-B' (Figura 7), que se relacionam a um esforço que resultou em um tensor principal na direção aproximada das falhas. Tal esforço se relaciona provavelmente a uma tectônica cretácea oriunda da abertura do Atlântico (Riccomini, 1989);

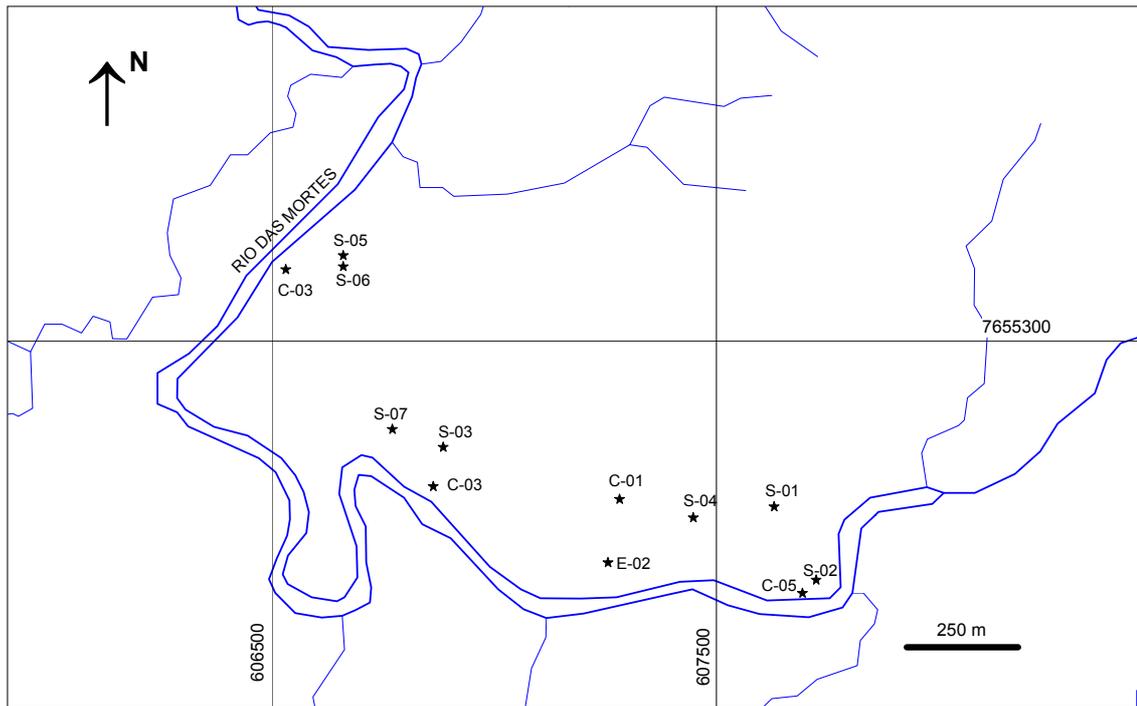
**Figura 8** – Posicionamento das perfurações (poços e sondagens de pesquisa) no bairro Jardim Bandeirantes.

Em parte da área de estudo, no bairro Jardim Bandeirantes, foi feita uma pesquisa do subsolo através de sondagem mecânica (sete furos) e da utilização de perfis de poços tubulares existentes na área (cinco poços com perfis). A Figura 8 mostra a posição das perfurações e a Figura 9 traz perfis simplificados das mesmas. Nesta área foi constatada a ocorrência do embasamento gnáissico recoberto por rocha carbonática, e esta por quartzo-biotita-xisto. Toda a área do bairro Jardim Bandeirantes é recoberta por sedimentos recentes.

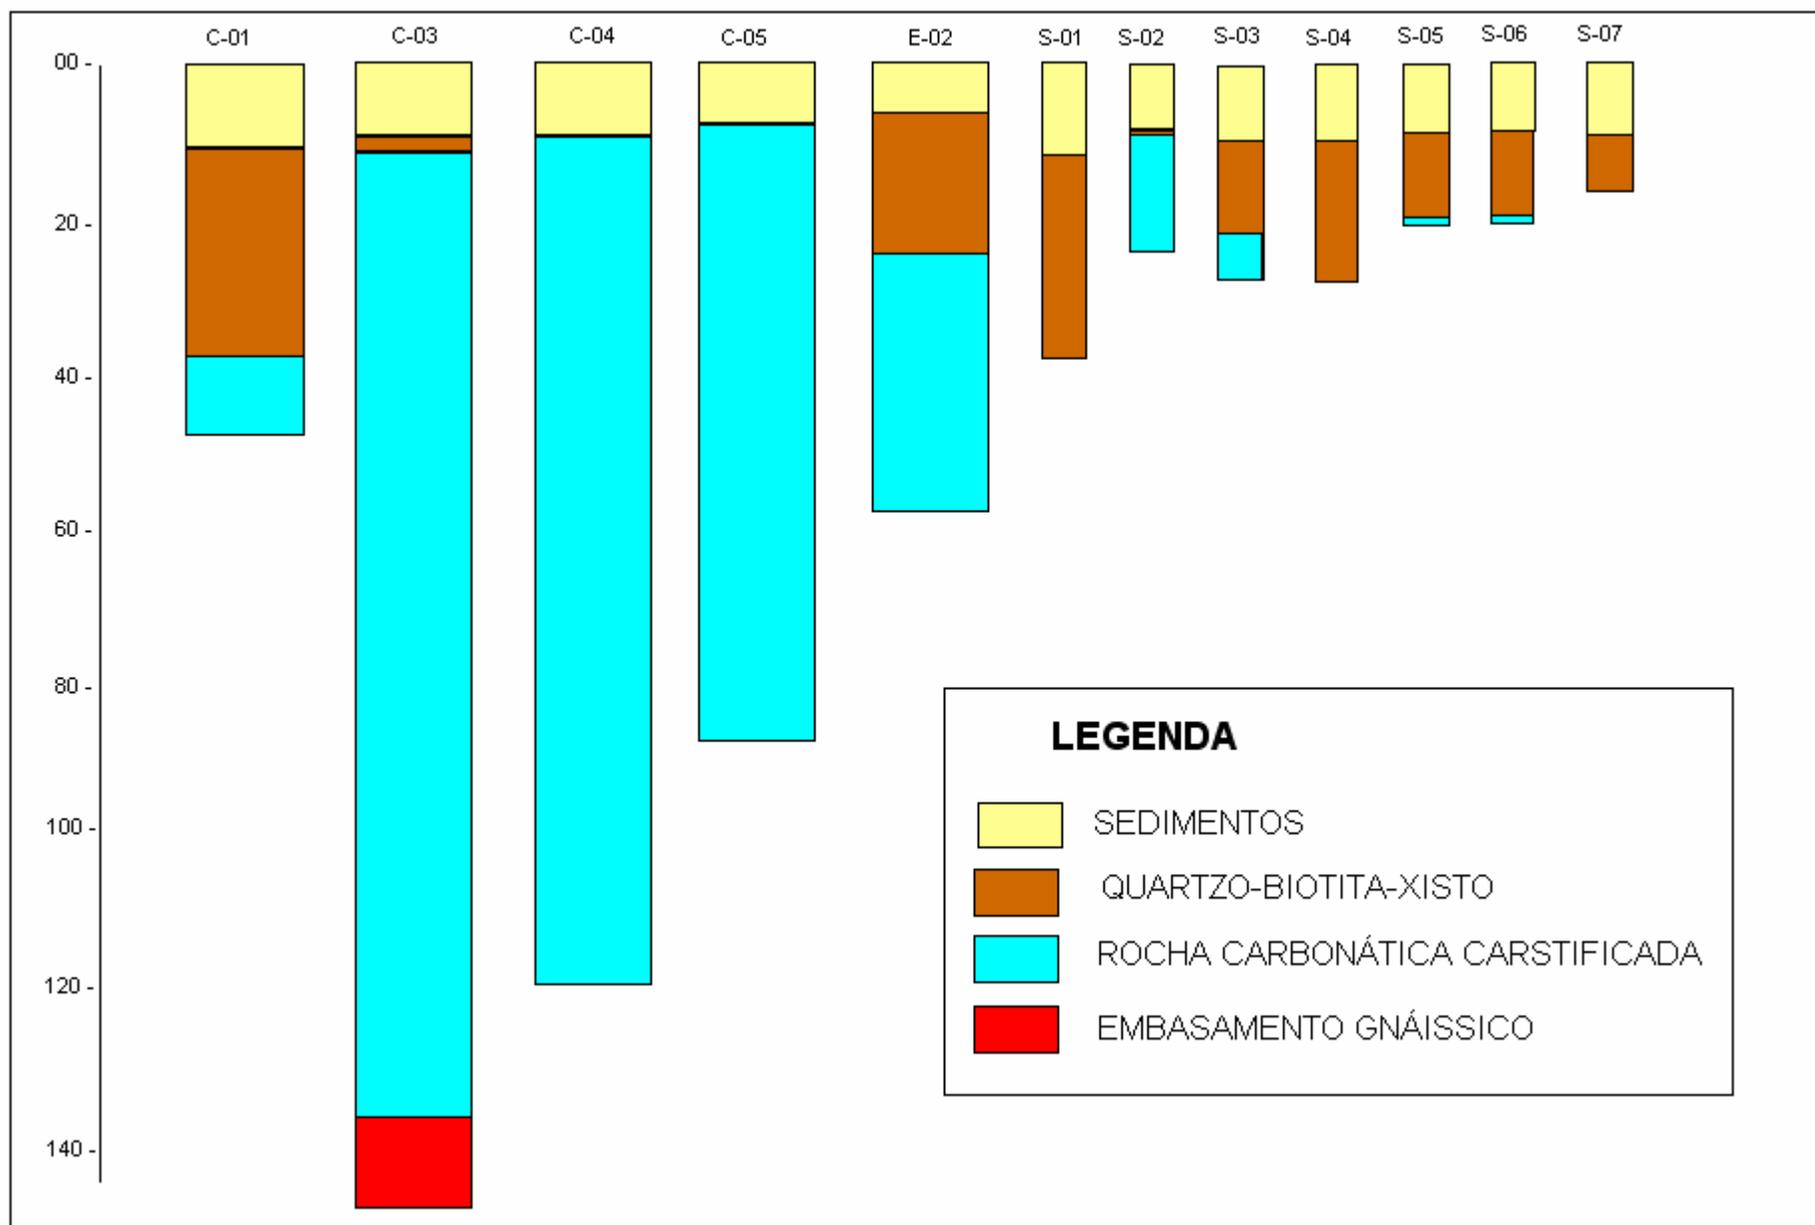
Figura 9 – Perfis simplificados das perfurações no Bloco Jardim bandeirantes.

Na única perfuração que atravessou toda a coluna de rocha carbonática (C-03), esta tem uma espessura de 126m. Há uma grande variação na espessura de xisto (podendo mesmo estar ausente, possivelmente devido à ação tectônica) que pode atingir os 40m de espessura na parte leste do bairro. A cobertura sedimentar mostrou espessura mais homogênea nos perfis de sondagem, da ordem de dez metros, com pequenas variações.

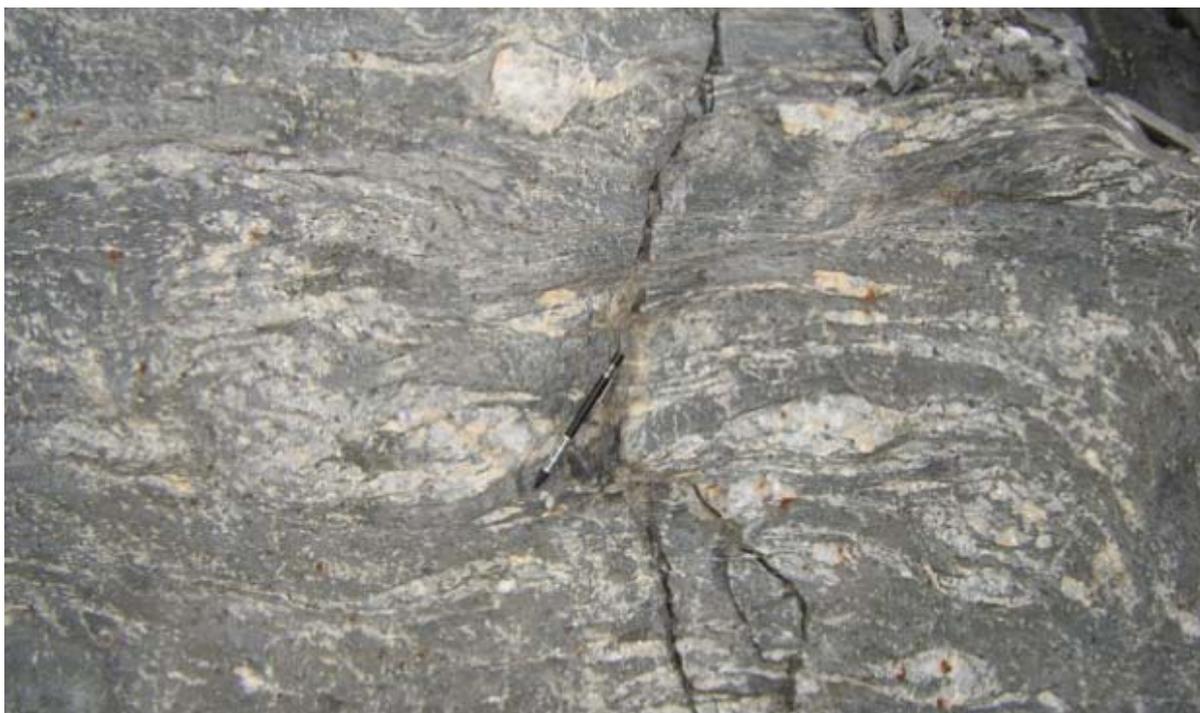
**Figura 10** - Aspecto do cálcio-xisto, rocha carbonática predominante em Barroso.

A cobertura sedimentar é argilo-arenosa, mal selecionada, de coloração castanha, com predomínio de areia fina a média. A partir de uma profundidade de seis a oito metros aparecem níveis de cascalho quartzoso, arredondado a semi-arredondado que, na base do pacote, atingem dimensões decimétricas. Sotoposto a tal cobertura sedimentar encontra-se o quartzo-biotita-xisto, de granulação grossa, alterado, com coloração castanho escura, contendo muitos veios e vênulas de quartzo. Abaixo do xisto alterado ocorre a rocha carbonática carstificada. Em todos os furos de pesquisa tal rocha se apresenta como um cálcio-xisto, de granulação grossa, composta principalmente por calcita, contendo filmes biotíticos e vênulas de quartzo que dão a rocha um aspecto listrado e movimentado (Figura 10).

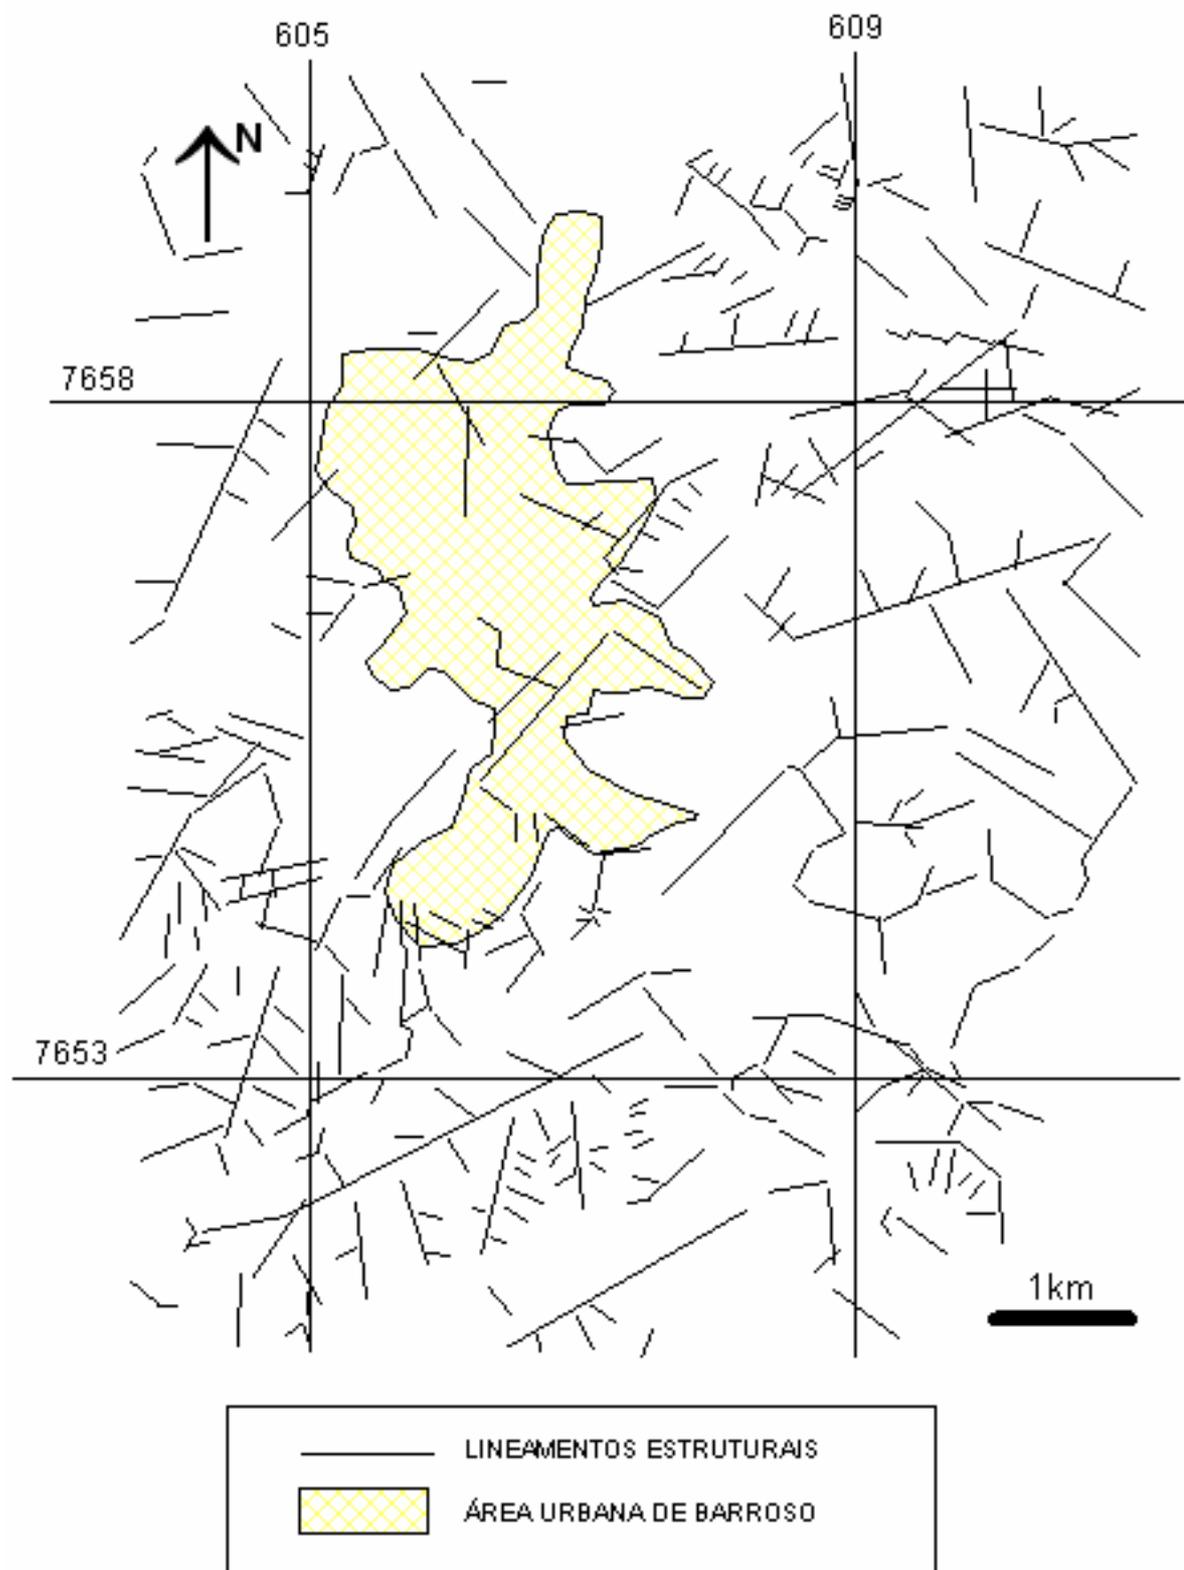
**Figura 11** – Mapa de lineamentos estruturais fotointerpretados. A fotointerpretação foi feita através de fotografias aéreas na escala 1: 30.000.

Foi feito um estudo estatístico dos lineamentos estruturais fotointerpretados com uso de fotografias aéreas em escala 1: 30.000 (Figura 11). Este estudo, envolvendo a cidade de Barroso e seus arredores, resultou em 292 lineamentos, medidos em uma área de aproximadamente 54km<sup>2</sup>. Os comprimentos variaram de 90 a 2130 metros e a soma dos comprimentos de todos os lineamentos é de aproximadamente 102 quilômetros. A média de comprimento de tais lineamentos é de cerca de 351 metros e a mediana é de apenas 270 metros, indicando que a grande maioria dos valores é inferior à média. A distribuição estatística dos comprimentos dos lineamentos apresenta elevado desvio padrão, já sugerido pela grande diferença entre os valores máximo e mínimo e entre média e mediana (Tabela 2).

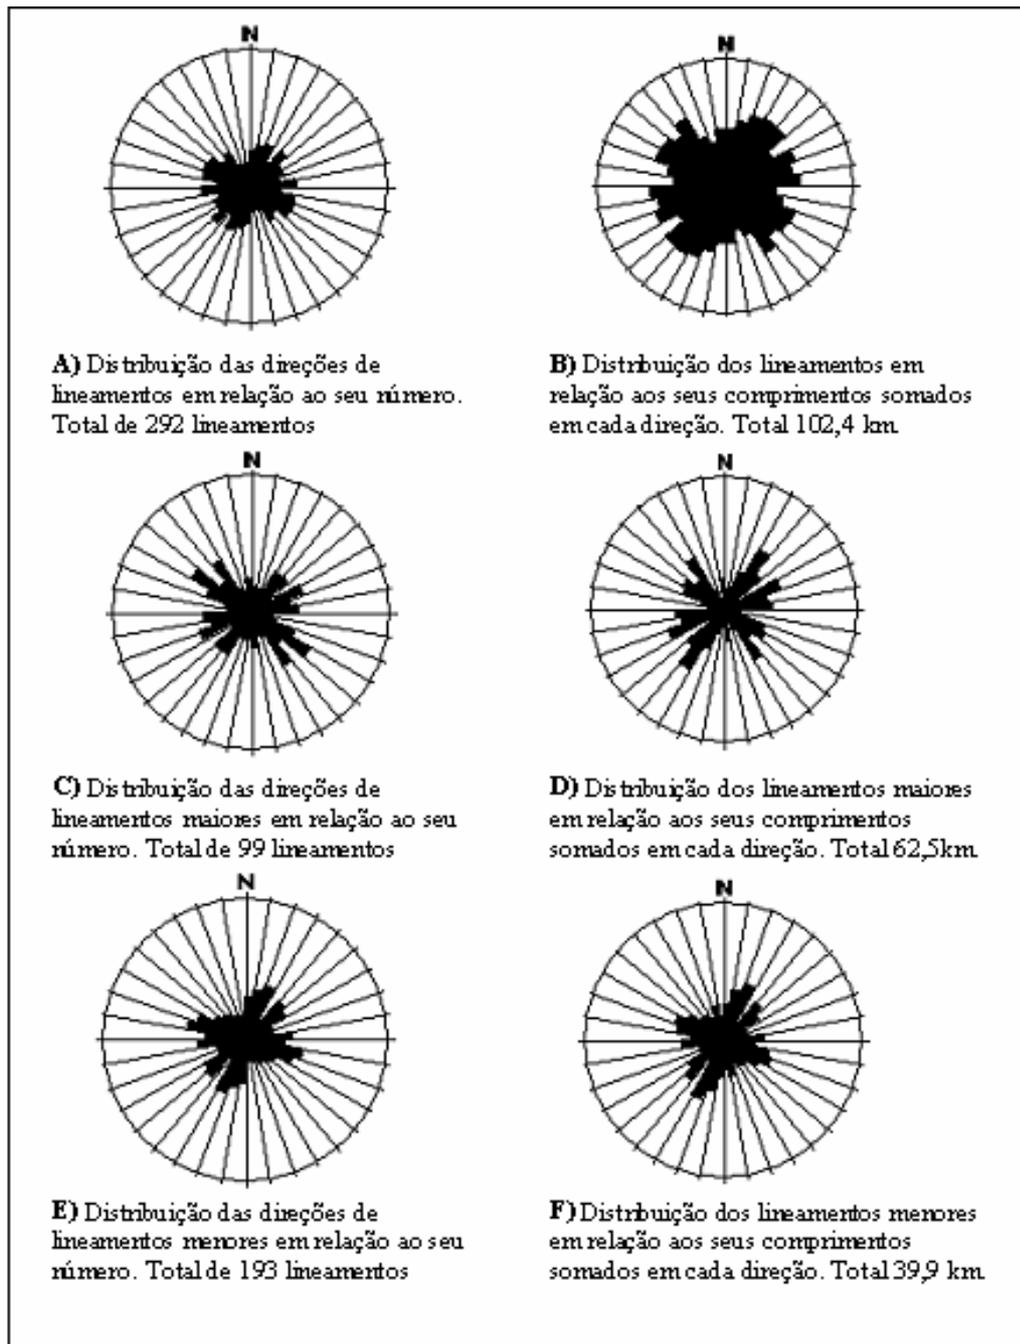
**Figura 12** - Rosetas representativas dos lineamentos fotointerpretados.

As direções de lineamentos estruturais foram representadas em rosetas nas quais a população em estudo se distribui em 36 conjuntos com dez graus de intervalo (Figura 12). Levando-se em conta o número de lineamentos em cada direção (Figura 12-A), nota-se concentrações principalmente nas direções N20-30E, N40-50E, N80-90E e N50-80W.

Quando se observa a distribuição dos lineamentos pelos seus comprimentos somados em cada direção (Figura 12-B), nota-se configuração semelhante à anterior, embora o destaque observado na Figura 12-B para as direções N30-40E e N60-70E não se repete na Figura 12-A. Esta diferença indica que nas direções N30-40E e N60-70E existem relativamente poucos lineamentos com grandes comprimentos. Em ambos os casos, ocorre uma grande dispersão nas direções de lineamentos estruturais, que se distribuem amplamente, apesar dos destaques observados, especialmente quando se trata do estudo dos comprimentos somados.

Quando se leva em conta o número de lineamentos maiores por direção, têm-se nítidas concentrações nas direções N50-60W, N30-40W e N60-70E; com menos destaque ocorrem concentrações nas direções N30-50E, N80-90E e N60-70W (Figura 12-C). Levando-se em conta os comprimentos somados em cada direção observam-se concentrações evidentes nas direções N30-40E, N30-40W e N60-70E. Com menos destaque ocorrem concentrações nas direções N40-50E, N80-90E e N50-70W (figura 12-D).

As diferenças mais marcantes entre as rosetas das figuras 12-C e 12-D estão na direção N30-40E, concentração de importância secundária na primeira e principal na segunda; e na direção N50-60W, principal concentração da primeira roseta (Figura 12-C) e secundária na segunda (Figura 12-D). Tais diferenças, notadas nos lineamentos maiores, indicam que, na direção N30-40E, ocorrem poucos lineamentos e com grande comprimento somado, enquanto que na direção N50-60W ocorrem muitos lineamentos e com menor comprimento somado. Apesar destas diferenças, as mesmas direções gerais podem ser observadas em ambas as rosetas que tratam dos lineamentos maiores.

Outro par de rosetas foi construído para os lineamentos menores que o valor médio de comprimento destes (351 m.), aqui denominados de lineamentos menores. Constam 193 lineamentos menores na área de estudo, com comprimento médio de 206 metros. Neste caso, levando-se em conta o número de lineamentos por direção, têm-se nítidas concentrações nas direções N70-80W e N20-30E; com menos destaque ocorrem concentrações nas direções N10-20E, N40-60E, N70-80W e N80-90E (Figura 12-E). Levando-se em conta os comprimentos somados em cada direção observam-se concentrações evidentes nas direções N10-30E, N40-50E e N60-70W. Com menos destaque ocorrem concentrações nas direções N70-80W, N80-90E e N50-60E (Figura 12-F). De modo geral estas rosetas se assemelham, indicando que não existe uma direção na qual se concentre maior proporção de lineamentos anômalos (muito diferentes da média dos mínimos).

A observação das rosetas mostra que os lineamentos menores têm direcionamentos nitidamente diferentes daqueles observados nos lineamentos maiores. Isto explica a grande dispersão observada nas rosetas que trataram do total dos lineamentos estruturais fotointerpretados.

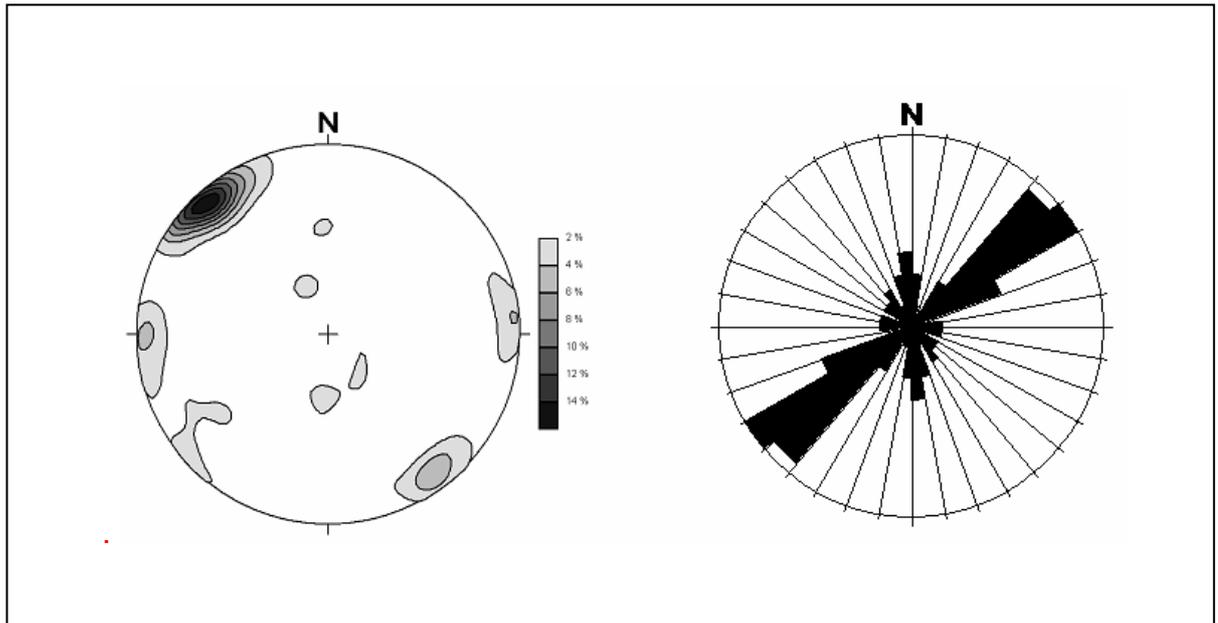
**Figura 13** – Estereograma polar e roseta das diáclases no maciço da mina Capoeira Grande. Noventa medidas.

Na área da Mina Capoeira Grande, a sudoeste da cidade, foi possível medir, em amplos afloramentos pertencentes a um mesmo bloco rochoso, grande quantidade de diáclases e alguns planos estriados. As diáclases neste maciço carbonático apresentam forte predomínio de mergulhos sub-verticalizados e é evidente a concentração na direção geral N40-60E (Figura 13).

permite indicar as posições possíveis para o vetor compressivo principal. O método foi empregado com auxílio do programa *Stereonet*, e o resultado aponta para um tensor principal nos quadrantes NE-SW (Figura 14). Assim, as estruturas contidas no maciço da mina Capoeira Grande são compatíveis com a ação de um campo de tensões com esforço principal ( $\sigma_1$ ) na direção geral N40-60E, gerando as diáclases de tração verticalizadas nesta direção (Figura 13).

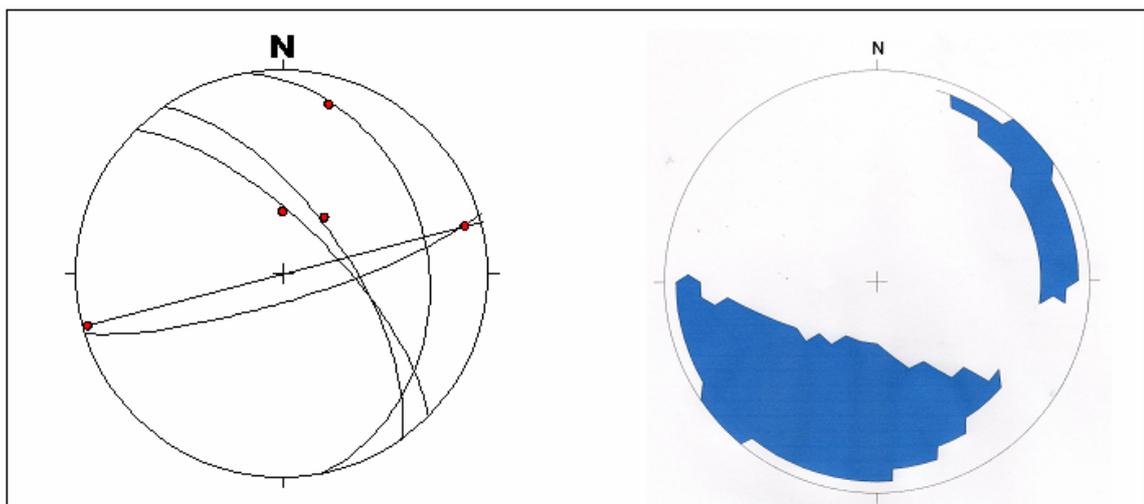
**Figura 14** – À esquerda os planos estriados no maciço da mina Capoeira Grande e a direita as posições possíveis para o tensor principal (em azul), obtidas pelo método dos diedros retos. Cinco planos medidos.

Ainda na área da mina, foram identificados e medidos cinco planos estriados, no mesmo maciço carbonático, tais planos têm dimensões métricas contendo nítidas estrias. Para tratamento dos dados, foi utilizado o Método dos Diedros Retos, proposto por Angelier & Mechler (1977). Trata-se de um método gráfico, para análise do campo de tensões, que

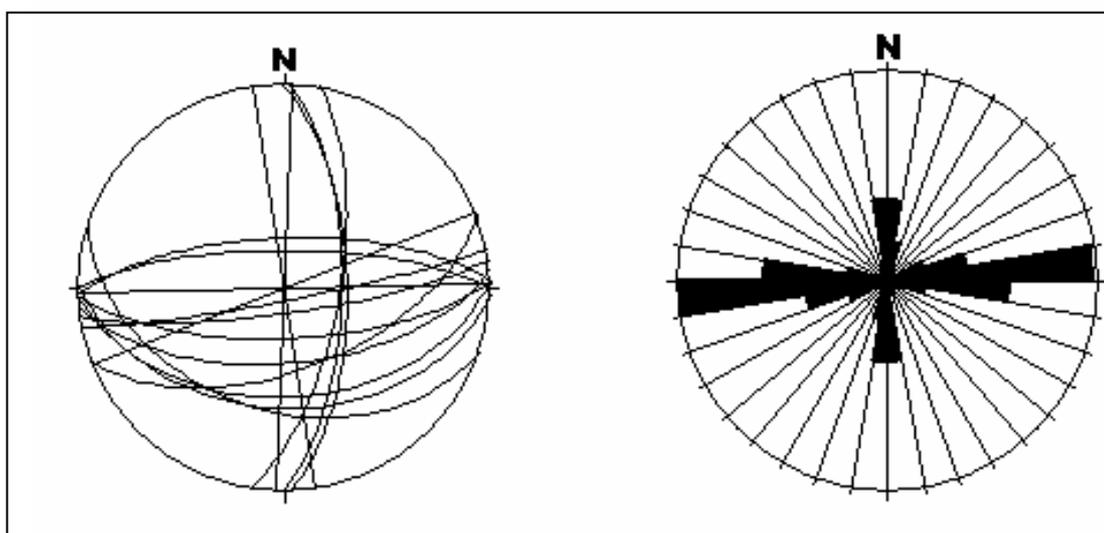
**Figura 15** – Diáclases em intrusão básica. Atitude e roseta representativa das direções. 17 medidas.

Outras medidas de diáclases foram tomadas em uma intrusão básica posicionada entre duas falhas e junto a uma delas, que é uma falha oblíqua, sendo a componente transcorrente dextral e direção a N40E. Esta falha, sobre a qual corre o Rio das Mortes, corta a intrusão, que não aflora no lado oposto. A atitude destas diáclases e a roseta representativa das direções são apresentadas na Figura 15, onde se percebe evidente concentração na direção geral leste-oeste. Esta direção é compatível com fraturas de tração relacionadas à movimentação oblíqua da falha adjacente (N40E). Uma falha reversa, também de direção N40E, movimentou material aluvionar e coluvionar cenozóico. Possivelmente estas falhas reativaram estruturas mais antigas.

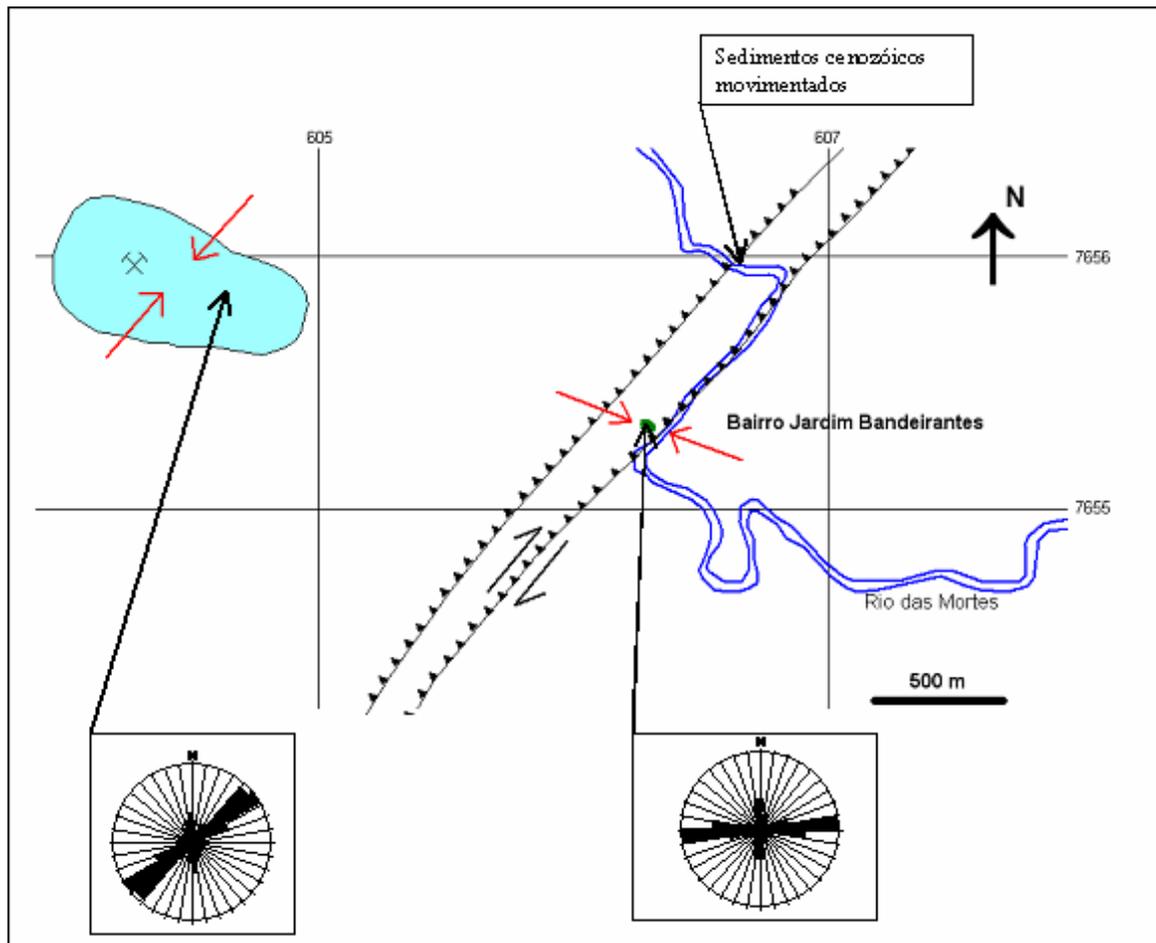
**Figura 16** – Posicionamento das diáclases estudadas e de sedimentos recentes movimentados. As setas vermelhas indicam a posição dos tensores principais envolvidos. Primeiro um campo de tensões com sigma-1 NE-SW, seguido de outro com sigma-1 NW-SE.

Na Figura 16 temos a localização espacial dos dois conjuntos de diáclases e das falhas mencionadas, com a posição dos tensores principais envolvidos no desenvolvimento destas estruturas. A posição de tais tensores é compatível com os resultados obtidos por Leite (1997), que estudou os campos de tensão nesta mesma bacia, cerca de 25 km a jusante.

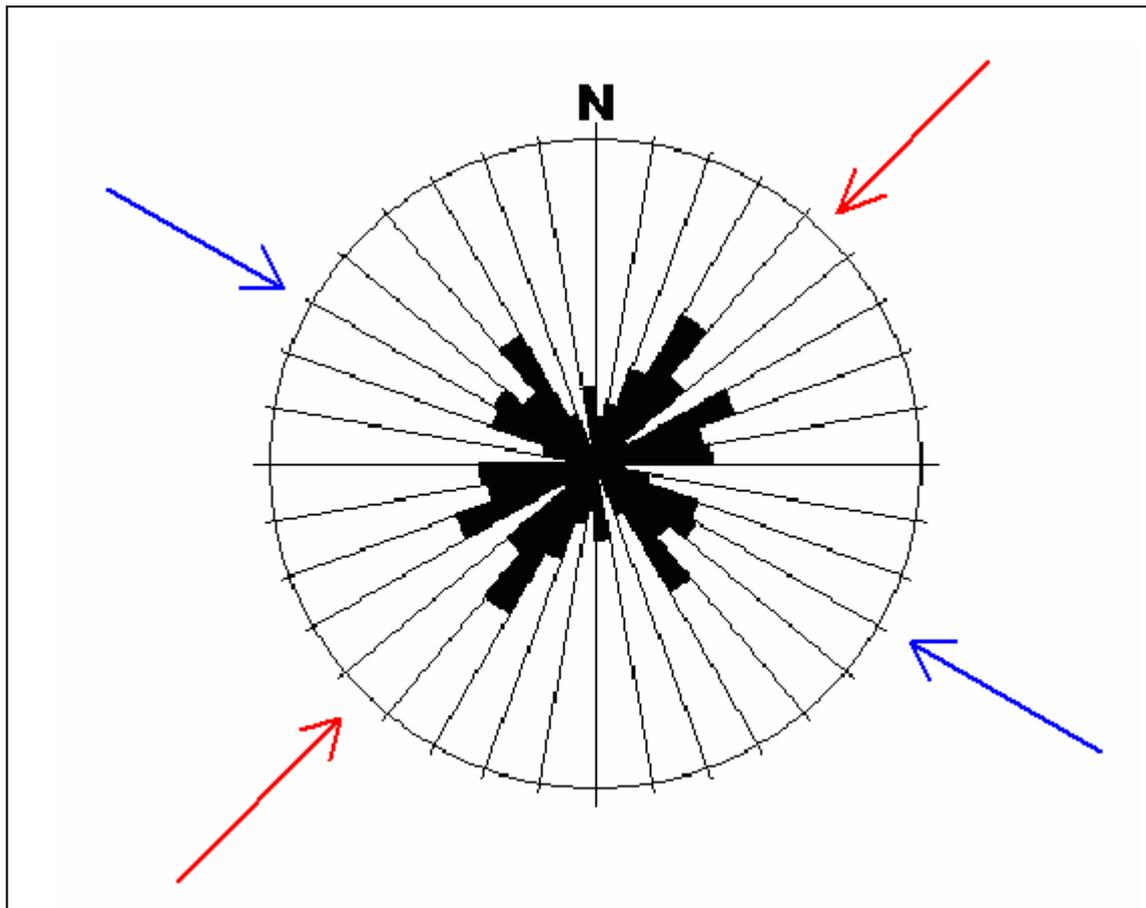
**Figura 17** – Lineamentos maiores fotointerpretados e os tensores principais atuantes no cenozóico. Primeiramente ocorreu o esforço representado em vermelho, posteriormente o esforço representado em azul.

Se compararmos o posicionamento destes tensores com a roseta dos lineamentos maiores, obtidos por fotointerpretação (que expõem os reflexos geomorfológicos dos campos de tensão), temos que a maioria das concentrações não coincide com os posicionamentos de tais tensores (Figura 17). Com exceção da direção N40-50E, que é compatível com fraturas de tração para o esforço NE-SW, e de direções em torno de N60W, alinhadas com o esforço de mesma direção, temos principalmente concentrações relacionadas a cisalhamentos, que são N60-70E, N30-40W e N80-90E. A direção principal, N30-40E, contém as falhas da Figura 16 e é compatível com estruturas compressivas relacionadas ao esforço NW-SE. Este predomínio de estruturas de cisalhamento no desenvolvimento geomorfológico é indicativo da posição subhorizontal dos tensores  $\sigma_1$  e  $\sigma_3$ , característica de regimes transcorrentes. Indica, ainda, que a maioria das estruturas marcadas no relevo não corresponde a fraturas trativas, que são as diáclases mais adequadas para condução hídrica.

Outra consequência dos últimos campos de tensão a atuar sobre a área está no predomínio das estruturas de cisalhamento nos lineamentos fotointerpretados (Figura 17), indicando que a maioria das estruturas marcadas no relevo não corresponde a fraturas trativas, que são as diáclases mais adequadas para condução hídrica. As estruturas de cisalhamento também podem conduzir água, porém com mais dificuldade (exceto os cataclastos, que podem ser bons condutores). Diáclases compressivas são as menos adequadas para condução hídrica e posicionam-se ortogonalmente em relação à direção do esforço principal.
