**UNIVERSIDADE FEDERAL DE MINAS GERAIS  
INSTITUTO DE GEOCIÊNCIAS**

# **TESE DE DOUTORADO**

**ESTUDO DO Aqüífero Carbonático da Cidade de Barroso  
(MG) - Uma Contribuição à Gestão do Manancial subterrâneo**

Tese apresentada ao Instituto de Geociências da Universidade Federal de Minas  
Gerais como requisito parcial à obtenção do título de Doutor em Geologia.  
Área de Concentração: Geologia Econômica e Aplicada.

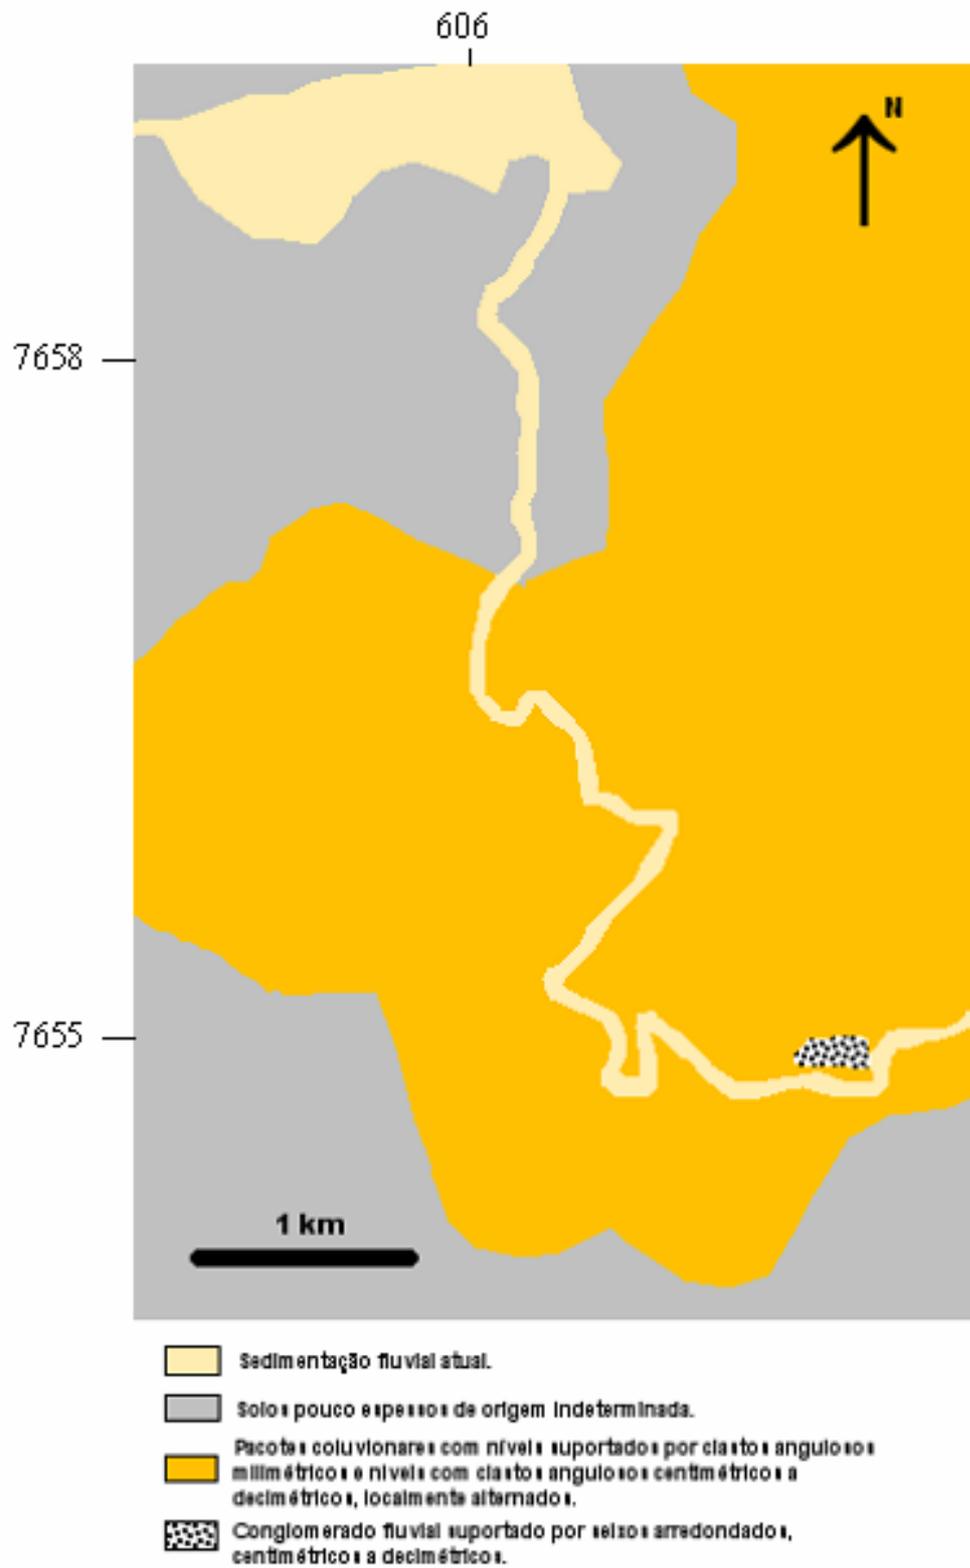
**Figura 18** – Mapa mostrando a distribuição dos sedimentos recentes. Não foram representados os afloramentos rochosos.

Esta evolução tectônica gerou pacotes sedimentares geologicamente recentes, com composição, granulometria e graus de arredondamento e seleção distintos (Figura 18). Um exemplo está no banco de seixos, depositado a sudeste da área, junto à atual margem direita do Rio das Mortes. Suas dimensões indicam que foi depositado por um rio com energia muito maior que o atual, tem 110 metros de largura e 7 metros de altura visível (está parcialmente enterrado), enquanto o Rio das Mortes tem apenas 12 metros de largura neste ponto. Este banco de seixos é subitamente interrompido, em um ponto em que o rio sofre uma brusca inflexão (Figura 19). Trata-se de um pacote aluvionar composto essencialmente por material conglomerático, suportado por seixos de quartzo centimétricos (seixos decimétricos ocorrem em menor quantidade), arredondados a subarredondados. Tal depósito conglomerático expressa a mais antiga sedimentação fanerozóica da área.

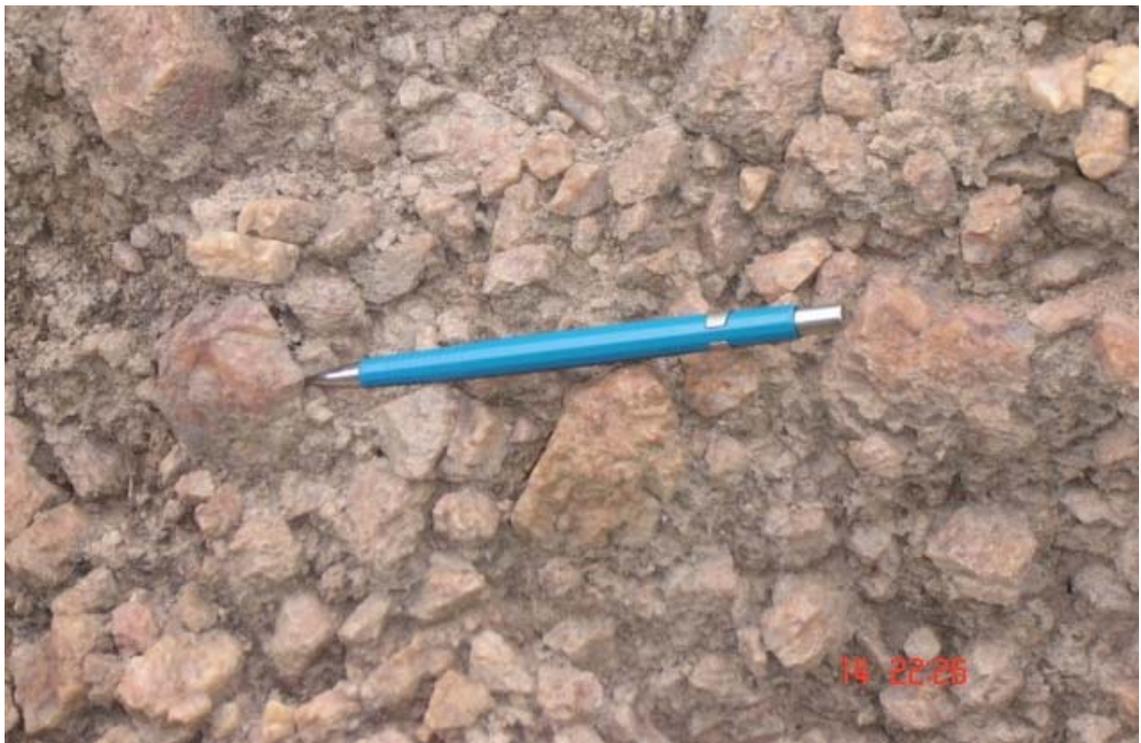
**Figura 20** – Detalhe de pacote coluvionar, com seixos angulosos, posicionado no alto de um morro.

No bairro Jardim Bandeirantes e seus arredores vastas áreas são encobertas por tal material coluvionar, com granulometria predominantemente arenosa e grãos angulosos, contendo material siltoso-argiloso. Contém muitos grãos de quartzo angulosos de dimensões milimétricas, mal selecionados. Este material soterra parcialmente o pacote conglomerático aluvionar descrito acima. Ocorreu mais de um ciclo de deposição de tais sedimentos, pois colúvios grossos aparecem também sobre os mais finos. Pacotes coluvionares com seixos angulosos grossos ocorrem inclusive no topo das áreas mais elevadas (Figura 20), indicando a grande movimentação ocorrida no relevo em virtude do tectonismo recente.

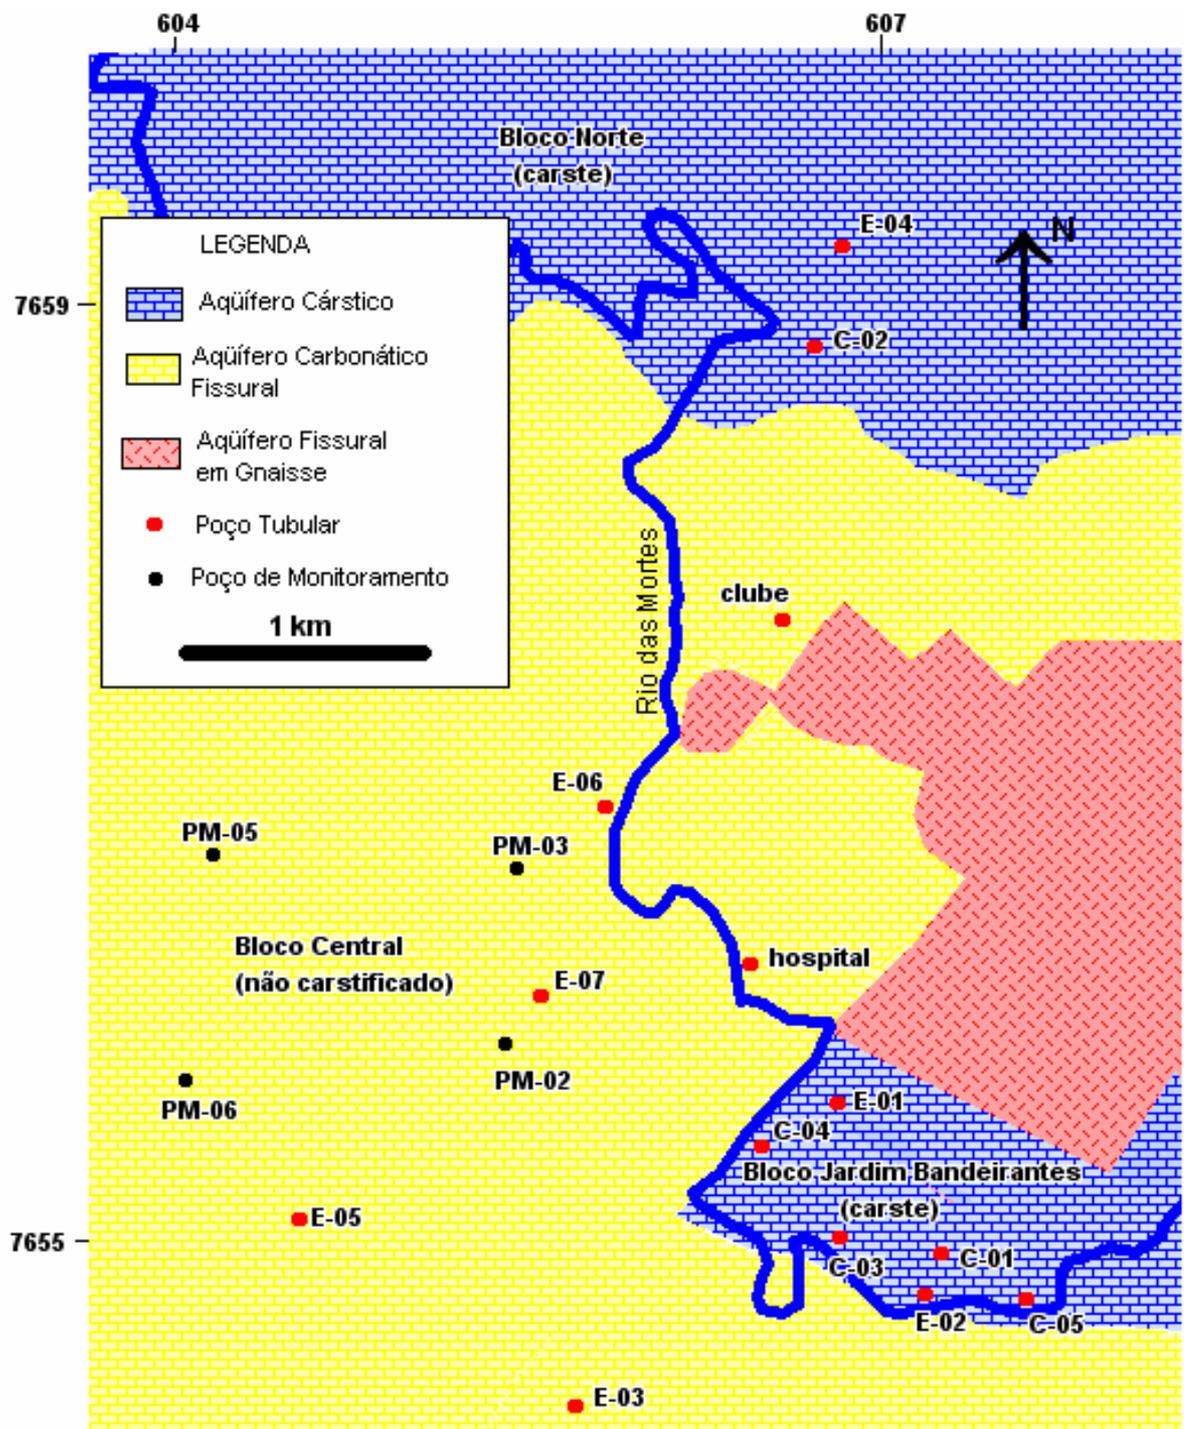
Figura 21 – Mapa hidrogeológico da área estudada.

Na cidade de Barroso ocorre um aquífero carbonático que apresenta dois blocos carstificados, separados por um terceiro bloco sem carstificação (Figura 21). Tal aquífero é constituído por rochas carbonáticas com características homogêneas em todos os blocos (Unidade E, descrita por Noce, 1987).

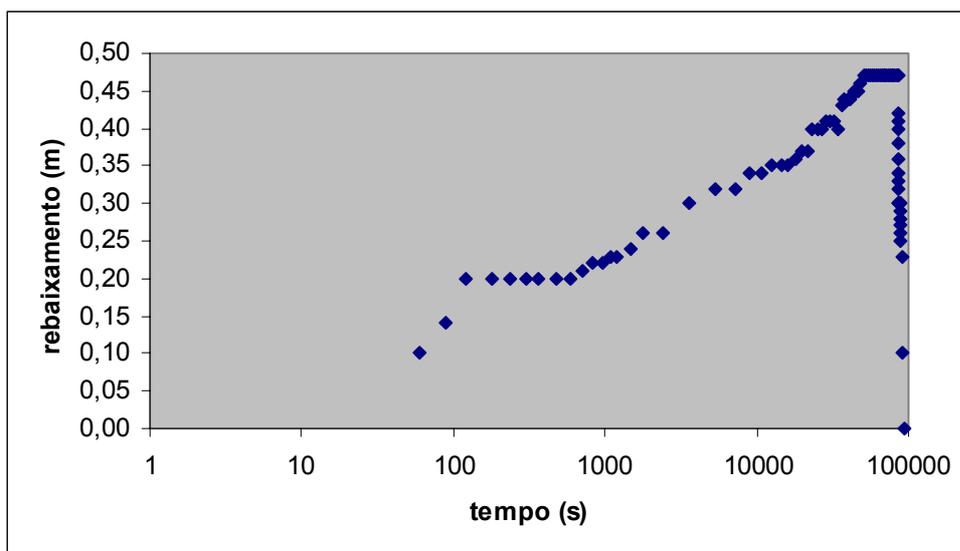
**Figura 22** – Gráfico *rebaixamento x tempo* para o poço C-02 (Bloco Norte), com vazão de bombeamento de  $59,76\text{m}^3/\text{h}$ . Após 24 horas (86400 s) o bombeamento foi interrompido e ocorreu rápida recuperação.

No Bloco Norte estão disponíveis dois testes de bombeamento, com medida de nível nos próprios poços bombeados: C-02 e E-04, com vazões de bombeamento de 59,76m<sup>3</sup>/h e 23,76m<sup>3</sup>/h, respectivamente. As Figuras 22 e 23 mostram as curvas *rebaixamento x tempo* para estes testes. Apesar das elevadas vazões os rebaixamentos foram muito pequenos, de modo que os programas computacionais disponíveis (programa AquiferTest e a planilha Excel elaborada por Rodrigues *et al*, 2004) não foram capazes de determinar os parâmetros hidrodinâmicos.

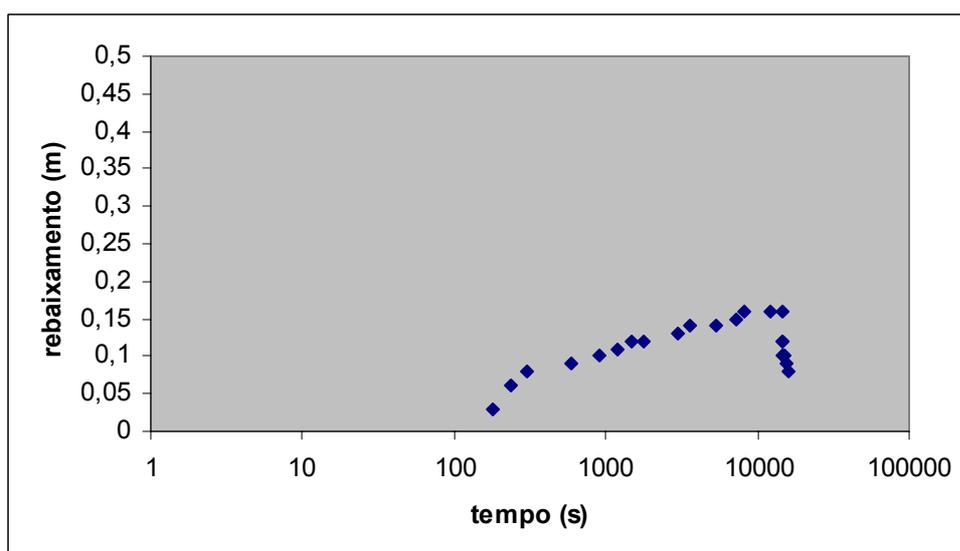
**Figura 23-** Gráfico *rebaixamento x tempo* para o poço E-04 (Bloco Norte), com vazão de bombeamento de  $23,76\text{m}^3/\text{h}$ . O rebaixamento é muito pequeno e a recuperação é rápida com a interrupção do bombeamento.

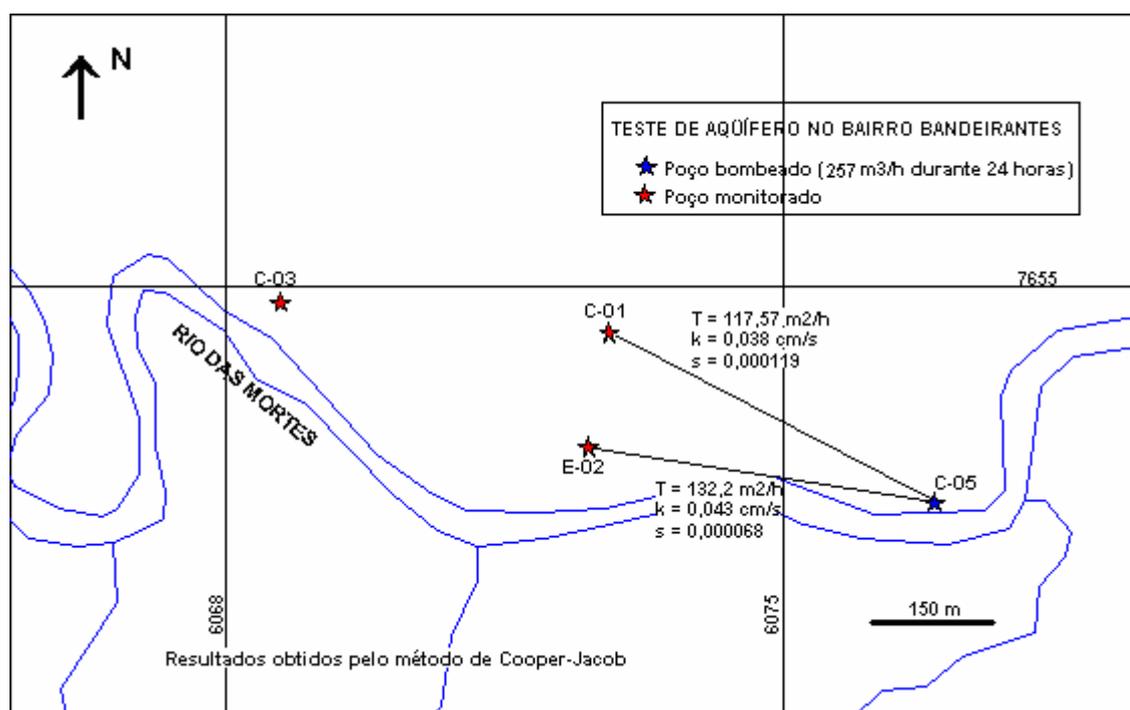
**Figura 24-** Teste de aquífero a partir do poço C-05, Bloco Jardim Bandeirantes. Os parâmetros hidráulicos avaliados foram Transmissividade (T), Condutividade Hidráulica (K), e Coeficiente de armazenamento (s).

No Bloco Jardim Bandeirantes os parâmetros hidrodinâmicos foram estimados através de dois testes de aquífero, feitos em outubro de 2005, envolvendo quatro diferentes poços. No primeiro teste, foi bombeado o poço C-05 durante 24 horas, a uma vazão constante de  $257\text{m}^3/\text{h}$ , e monitorados os poços C-01 e E-02, posicionados NW e WNW, respectivamente, do poço bombeado (Figuras 24, 25 e 26).

Usando a planilha Excel desenvolvida por Rodrigues *et al* (2004), da Secretaria de Recursos Hídricos da Bahia, obteve-se elevados valores para os parâmetros hidrodinâmicos (Tabela 4), que, neste contexto geológico, só podem ser explicados por carstificação bem desenvolvida. O método utilizado foi o de Cooper-Jacob (1946) e, embora este e outros métodos, utilizados para estimar parâmetros hidrodinâmicos, não tenham sido desenvolvidos para aplicação em aquíferos cársticos, os resultados demonstram a grande capacidade de transmitir água do aquífero para as direções envolvidas no teste.

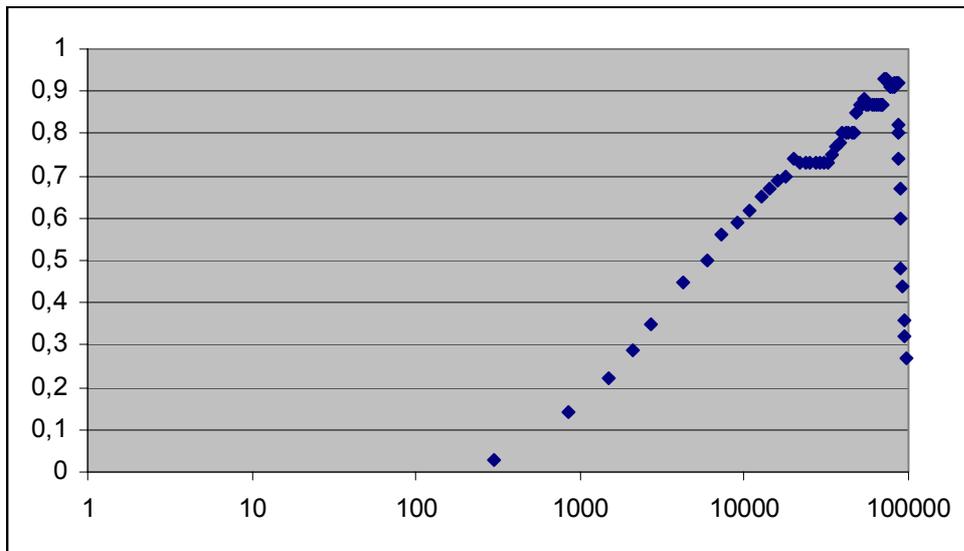
**Figura 25** – Gráfico rebaixamento x tempo medidos no poço C-01, com o bombeamento no poço C-05. Após 24 horas (86400 s) o bombeamento foi interrompido e ocorreu rápida recuperação.

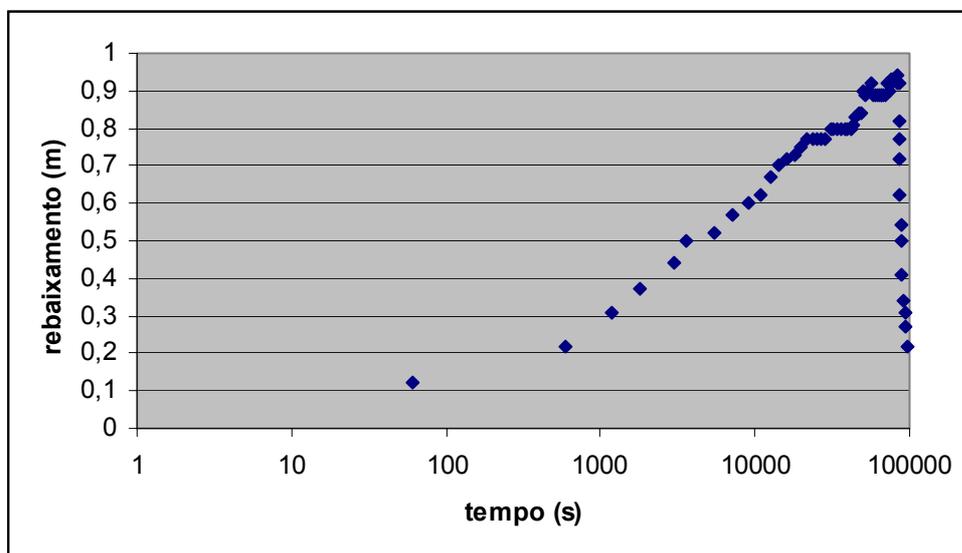
**Figura 26** - Gráfico rebaixamento x tempo medidos no poço E-02, com o bombeamento no poço C-05. Após 24 horas (86400 s) o bombeamento foi interrompido e ocorreu rápida recuperação.

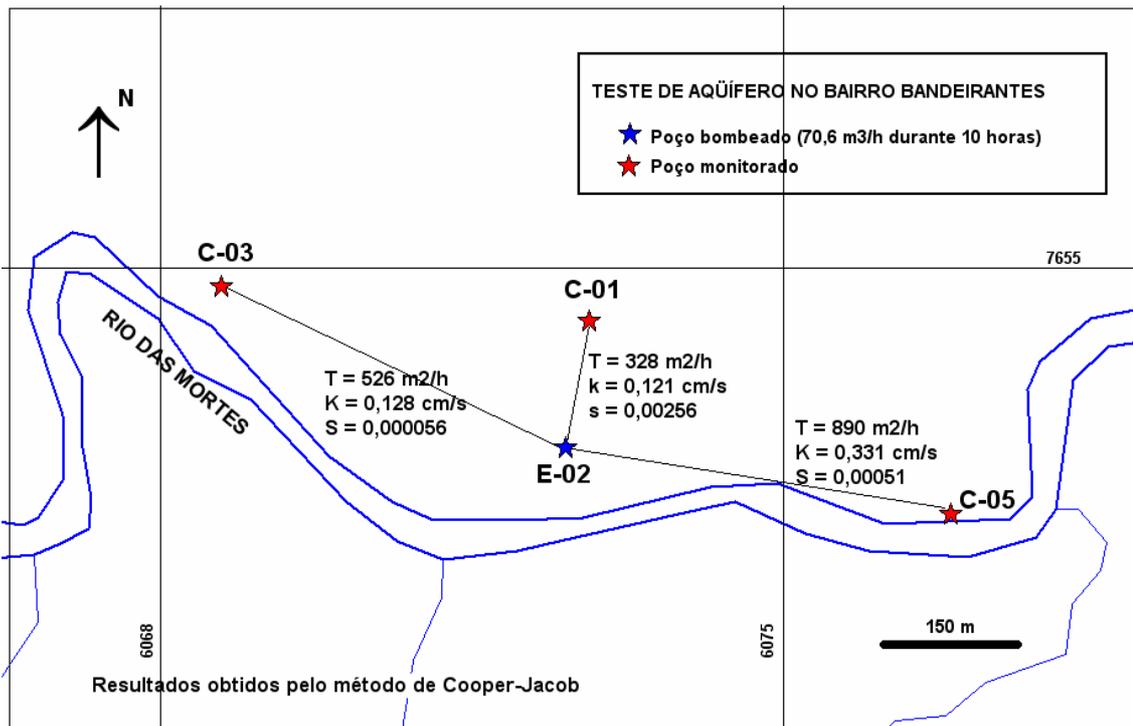
**Figura 27** - Teste de aquífero a partir do poço E-02, Bloco Jardim Bandeirantes. Os parâmetros hidráulicos avaliados foram Transmissividade (T), Condutividade Hidráulica (K), e Coeficiente de armazenamento (s).

Outro teste de aquífero foi feito com o bombeamento do poço E-02 durante 10 horas, a uma vazão constante de  $70,6\text{m}^3/\text{h}$ , e monitorados os poços C-01 e C-03 e C-05, posicionados a NNE, WNW e ESE, respectivamente, do poço bombeado (Figuras 27 a 30).

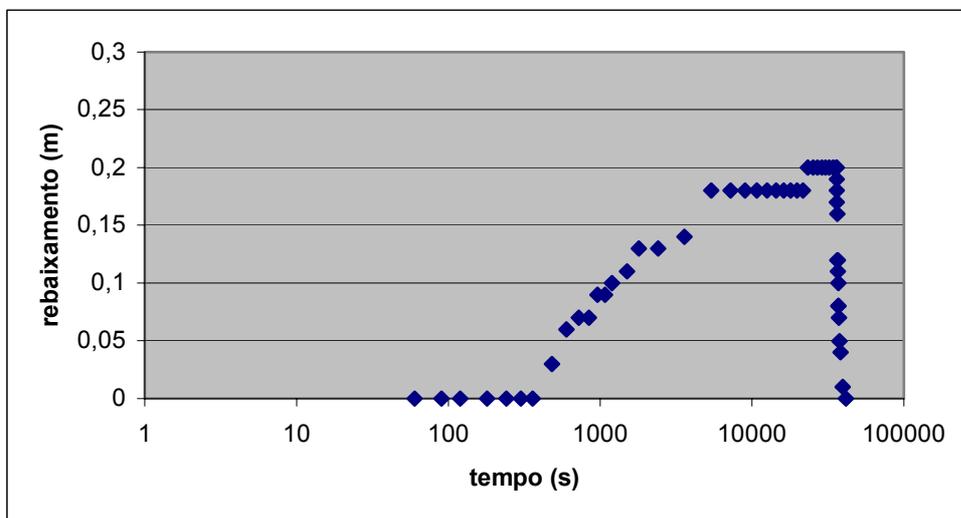
**Figura 28** - Gráfico rebaixamento x tempo medidos no poço C-01, com o bombeamento no poço E-02, no Bloco Jardim Bandeirantes. Após 10 horas (36000s) o bombeamento foi interrompido e ocorreu rápida recuperação.

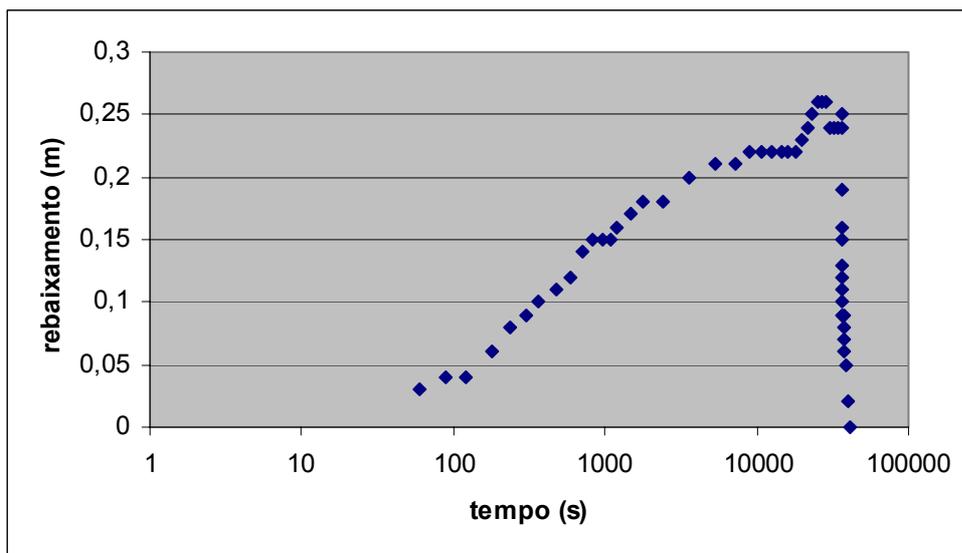
**Figura 29** - Gráfico rebaixamento x tempo medidos no poço C-03, com o bombeamento no poço E-02, no Bloco Jardim Bandeirantes. Após 10 horas (36000s) o bombeamento foi interrompido e ocorreu rápida recuperação.

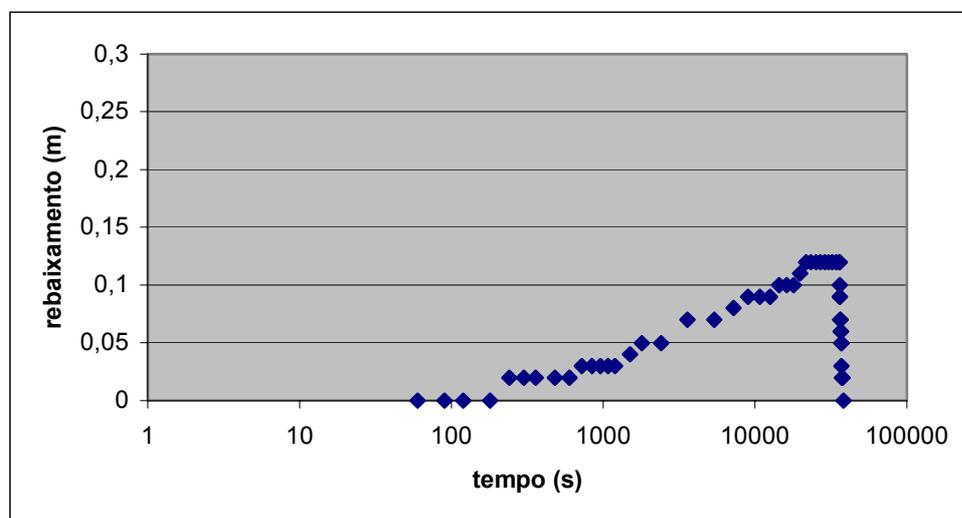
**Figura 30** - Gráfico rebaixamento x tempo medidos no poço C-05, com o bombeamento no poço E-02, no Bloco Jardim Bandeirantes. Após 10 horas (36000s) o bombeamento foi interrompido e ocorreu rápida recuperação.

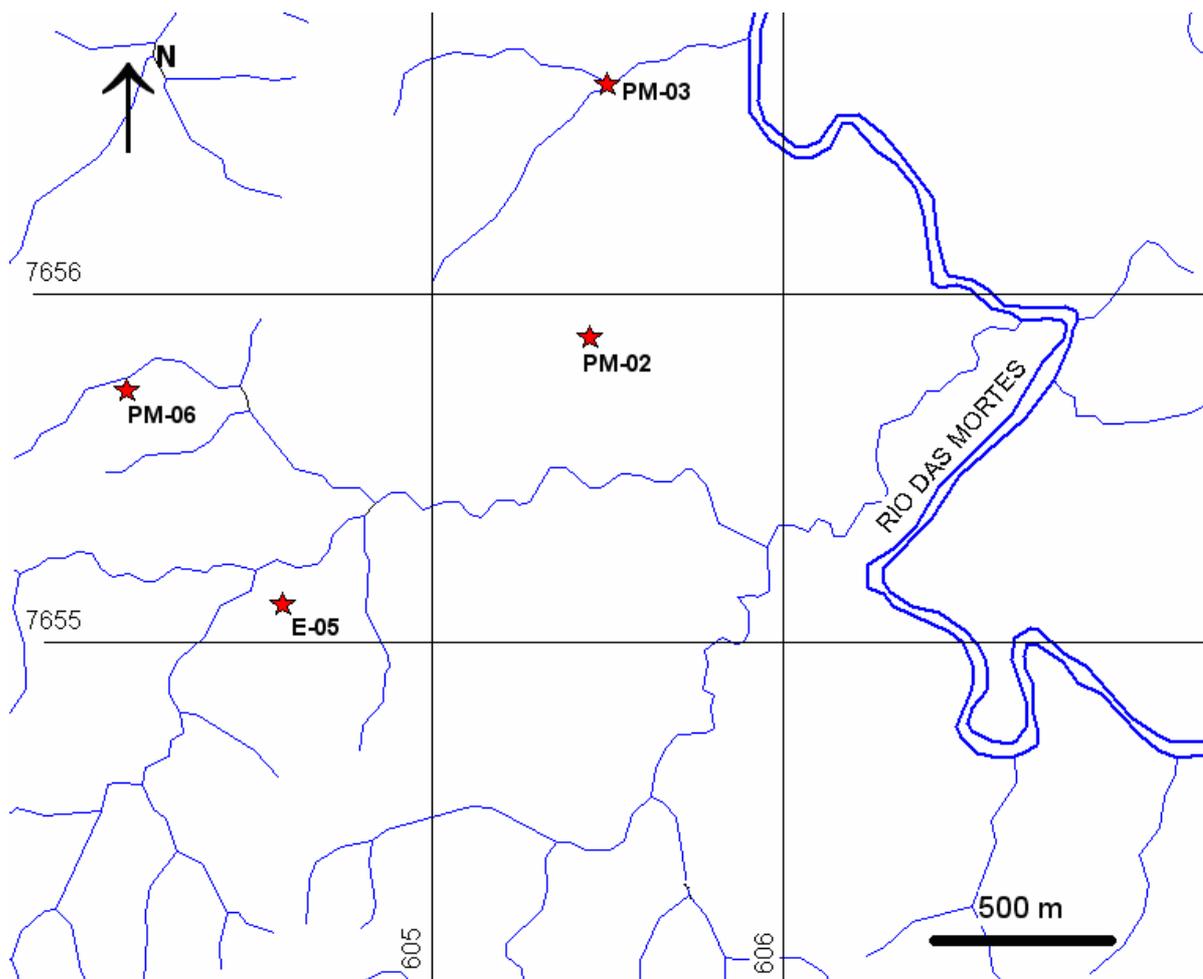
**Figura 31** - Posicionamento dos poços com ensaios de permeabilidade no Bloco Central.

Quanto ao Bloco Central, não carstificado, a empresa Hidrovia (2003) fez um estudo dos parâmetros hidrodinâmicos através de quatro ensaios de permeabilidade (slug tests), envolvendo três poços de monitoramento (PM-2, PM-3 e PM-6) e um poço tubular profundo (E-05), todos perfurados em rocha carbonática (Figura 31). A metodologia utilizada nos ensaios de permeabilidade seguiu os princípios apontados de elaboração de ensaios de Hvorslev (1951). Os resultados destes testes podem ser observados na Tabela 5. Notam-se valores muito inferiores aos obtidos para os aquíferos cársticos.

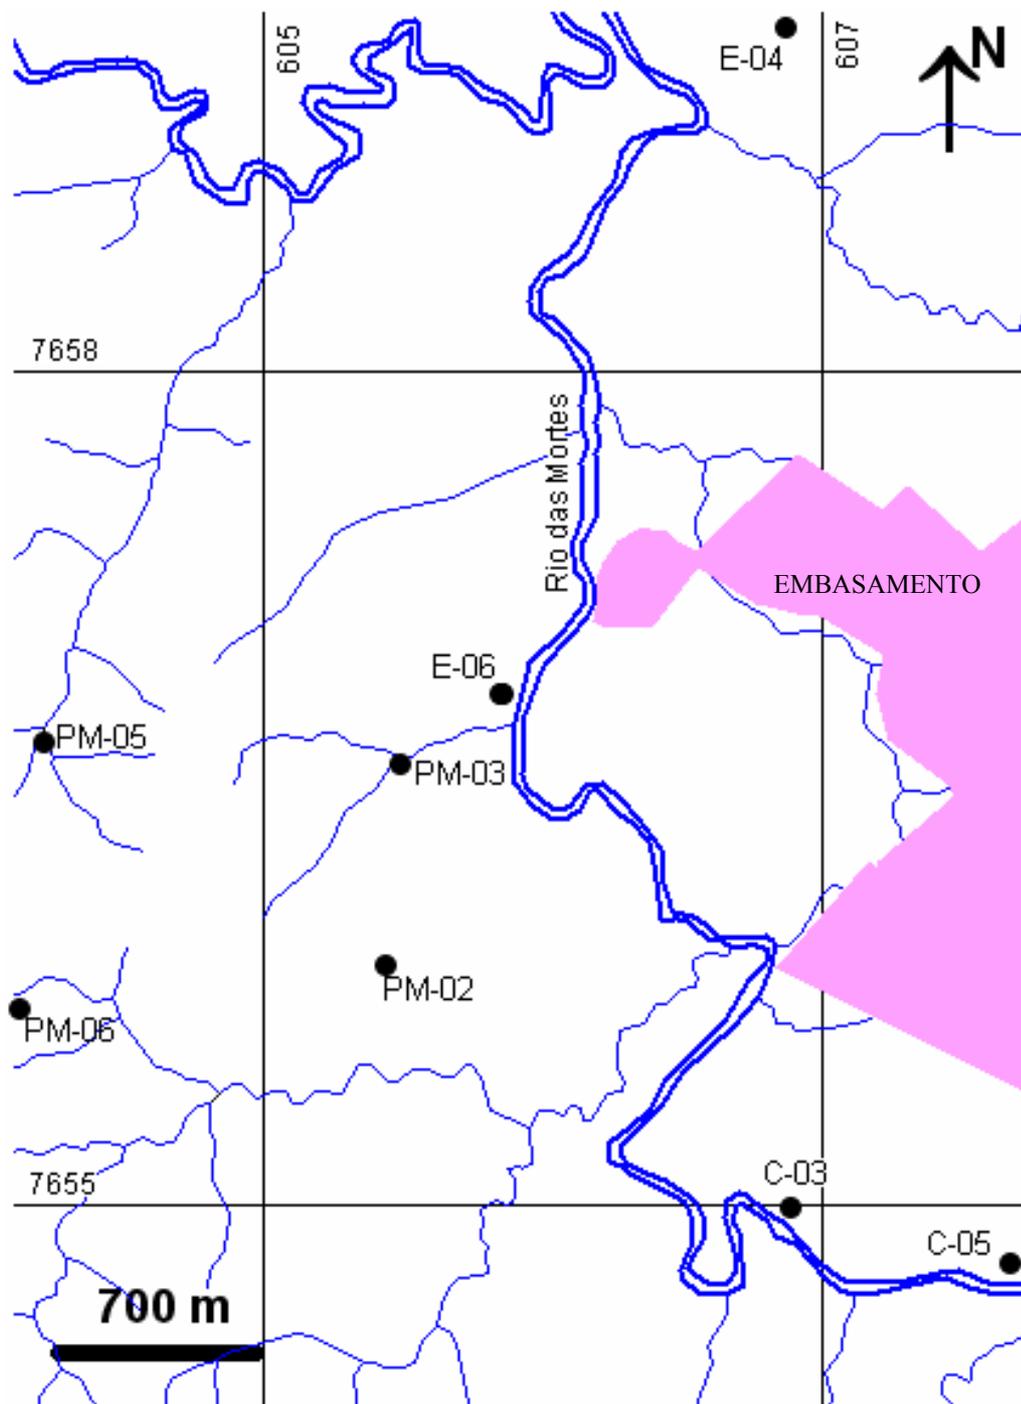
**Figura 32** - Posicionamento dos poços com níveis monitorados

Para se definir o nível potenciométrico em diferentes pontos do aquífero e sua variação ao longo do ano foram utilizados estudos disponibilizados pela empresa Holcim (Hidrovia, 2005) no Bloco Central, e monitorados os níveis potenciométricos em três poços nos blocos cársticos da área, assim como um poço do Bloco Central. A Figura 32 mostra o posicionamento dos poços monitorados.

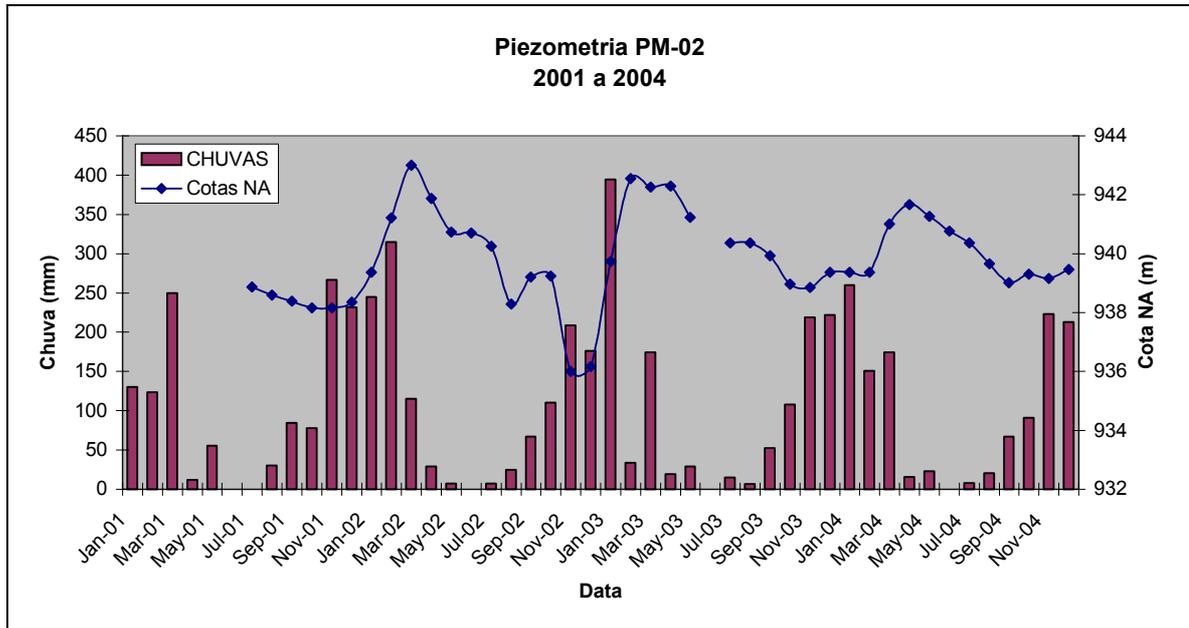
**Figura 33-** Variação do nível potenciométrico com a precipitação no poço PM-02 (2001-2004), segundo Hidrovia (2005).

Os resultados obtidos por Hidrovia (op. cit.), no Bloco Central, são apresentados nas Figuras 33 a 36. Pode-se notar que o poço PM-06 (Figura 36) apresenta uma diminuição progressiva do nível potenciométrico, que Hidrovia (2005) atribui à drenagem realizada no desaguamento da Mina Capoeira Grande, que foi em média de  $29\text{m}^3/\text{h}$  entre 2001 e 2004. Mesmo assim há variação sazonal. Nos demais poços de monitoramento (PM-02, PM-03 e PM-05), verifica-se a variação sazonal relacionada ao regime de chuvas, com rápidas respostas às precipitações. Tal reação rápida ao regime de chuvas no Bloco Central é confirmada pelo resultado do monitoramento do poço E-06 (Figura 37), realizado pelo autor de fevereiro de 2007 a janeiro de 2009.

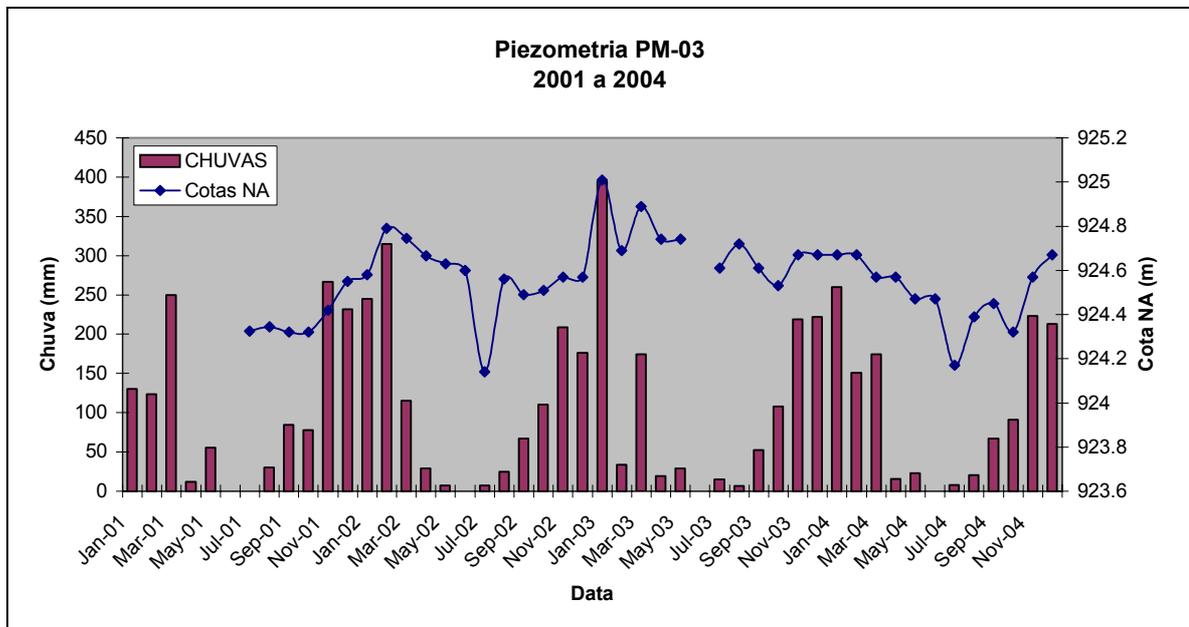
**Figura 34-** Variação do nível potenciométrico com a precipitação no poço PM-03 (2001-2004), segundo Hidrovia (2005).

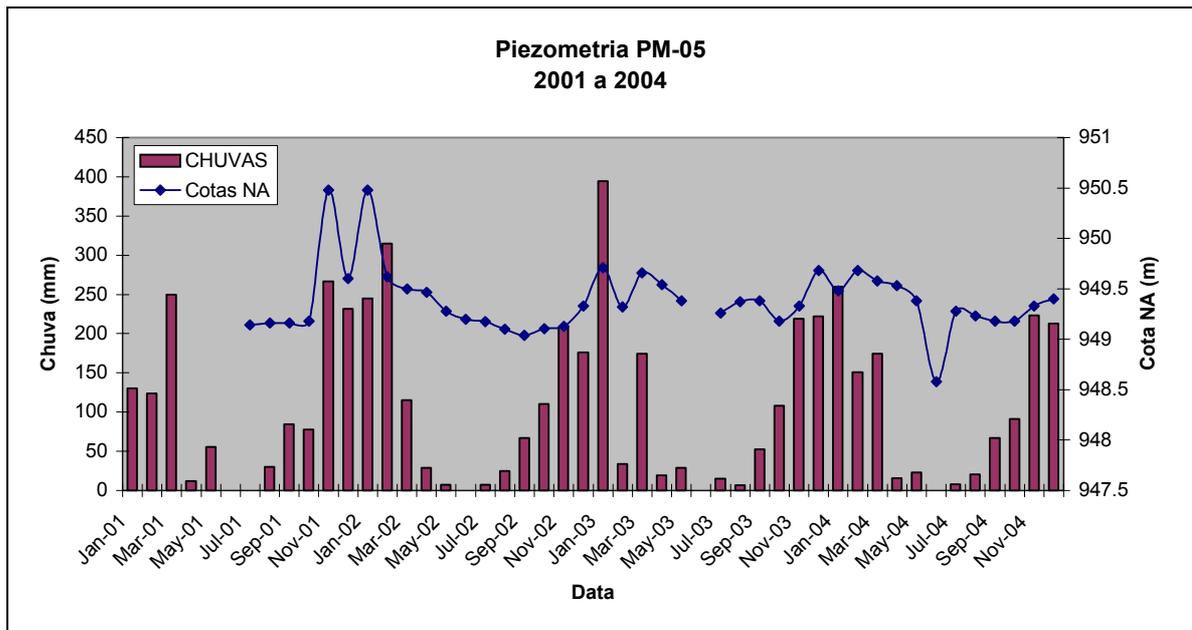
**Figura 35-** Variação do nível potenciométrico com a precipitação no poço PM-05 (2001-2004), segundo Hidrovia (2005).

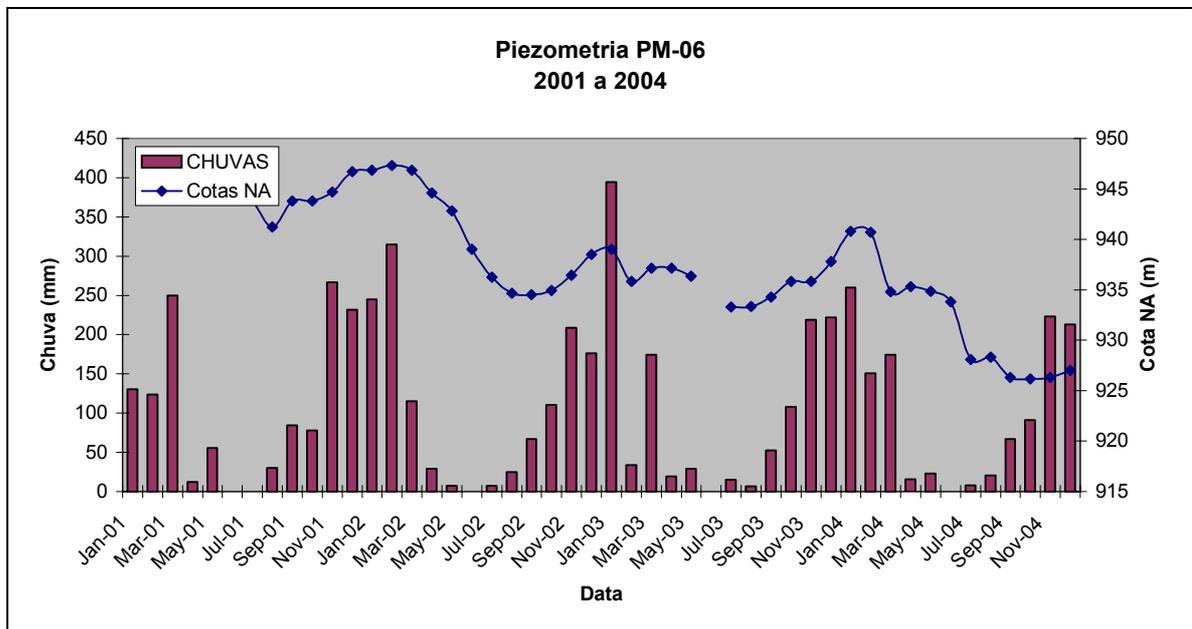
**Figura 36-** Variação do nível potenciométrico com a precipitação no poço PM-06 (2001-2004), segundo Hidrovia (2005).

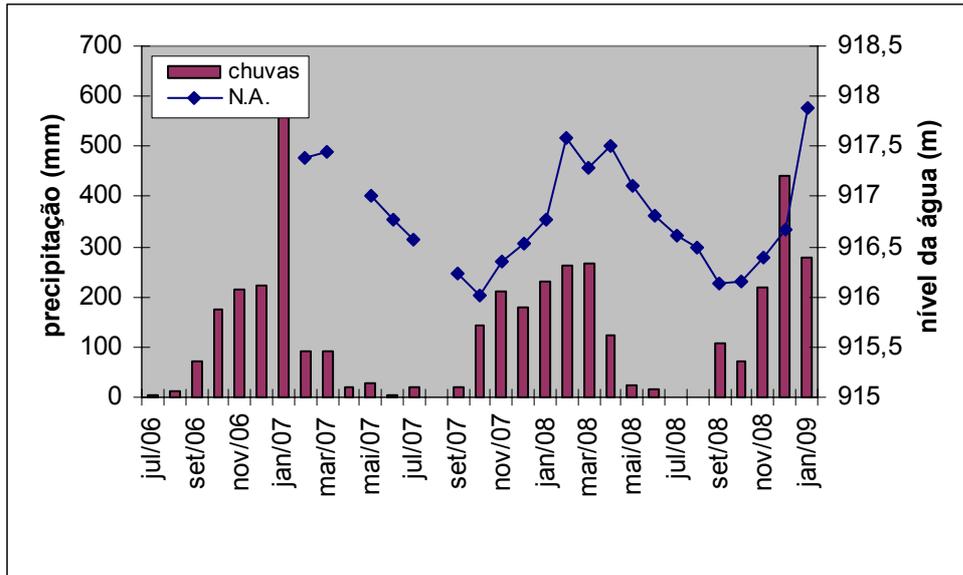
Figura 37- Variação do nível potenciométrico com a precipitação no poço E-06, no Bloco Central.

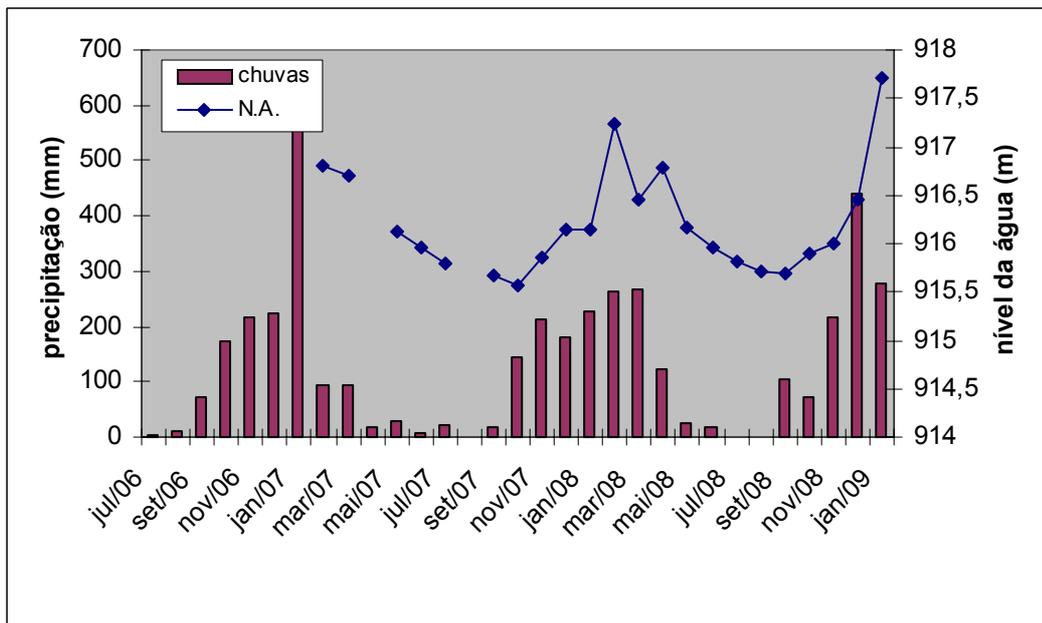
Figura 38- Variação do nível potenciométrico com a precipitação no poço C-03, no Bloco Jardim Bandeirantes.

No Bloco Jardim Bandeirantes, o monitoramento do nível potenciométrico foi feito, entre fevereiro de 2007 e janeiro de 2009, nos poços C-05 e C-03; e no Bloco Norte, no poço E-04. Os resultados deste monitoramento podem ser vistos nas figuras 38 a 40, onde aparecem associados ao registro pluviométrico (Estação Pluviométrica de Barroso).

No Bloco Jardim Bandeirantes, os dois poços monitorados apresentam grande semelhança na variação sazonal do nível potenciométrico ( $1,59\text{m}$  em média), sendo rápida a reposta do aquífero cárstico às variações pluviométricas. A resposta do nível potenciométrico às chuvas, verificada no Bloco Norte (através do poço E-04) é muito semelhante à observada no Bloco Jardim Bandeirantes.

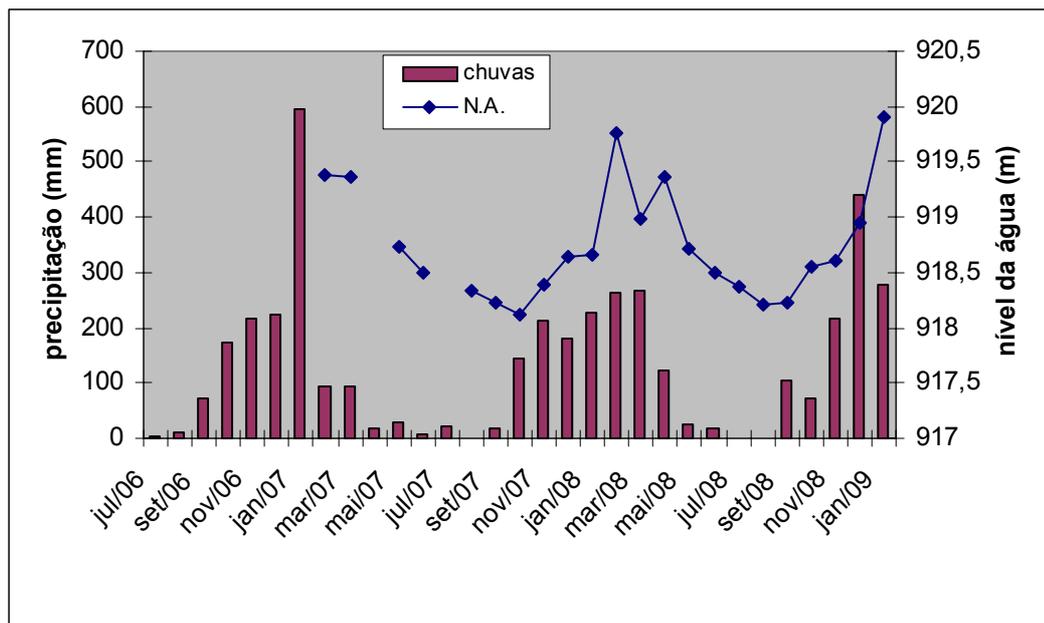
**Figura 39-** Variação do nível potenciométrico com a precipitação no poço C-05, no Bloco Jardim Bandeirantes.

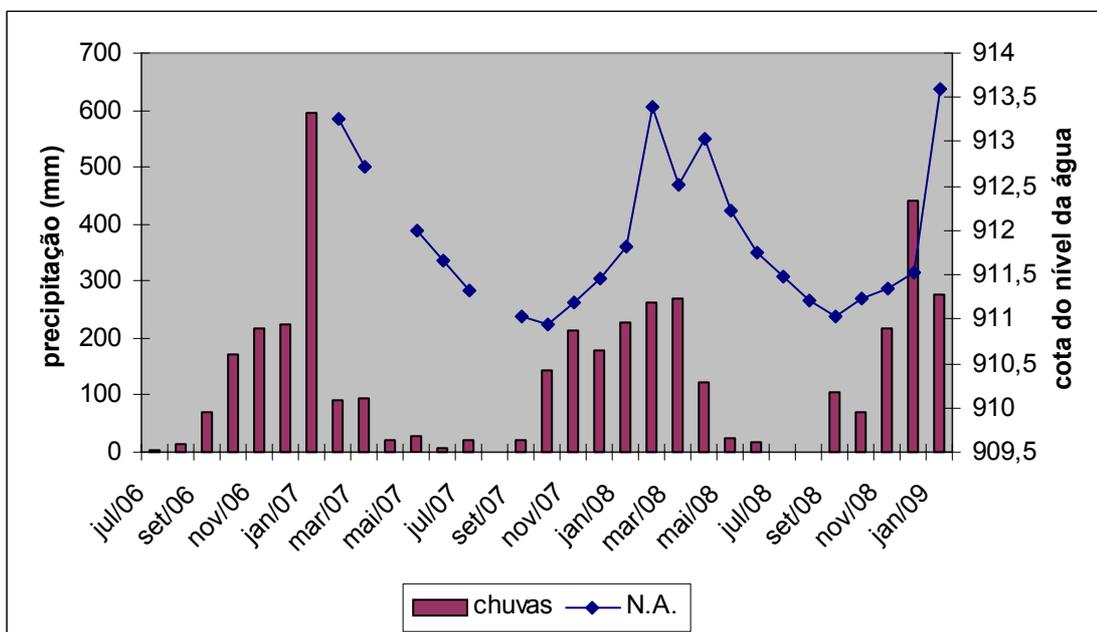
**Figura 40-** Variação do nível potenciométrico com a precipitação no poço E-04, no Bloco Norte.

O poço E-04 foi o único que estava em operação durante o período de monitoramento. Tal poço funciona sete horas por dia, entre 7:00h e 11:00h e entre 16:00h e 19:00h, com vazão de  $23,76\text{m}^3/\text{h}$ . Para minimizar os efeitos desta exploração no resultado do monitoramento, as medidas foram feitas sempre no mesmo horário, às 14:30h, três horas e meia depois do poço ser desligado. Como o rebaixamento produzido pelo bombeamento é muito pequeno (Figura 23) e a recuperação é rápida, não foi produzido efeito significativo na variação sazonal do nível potenciométrico.

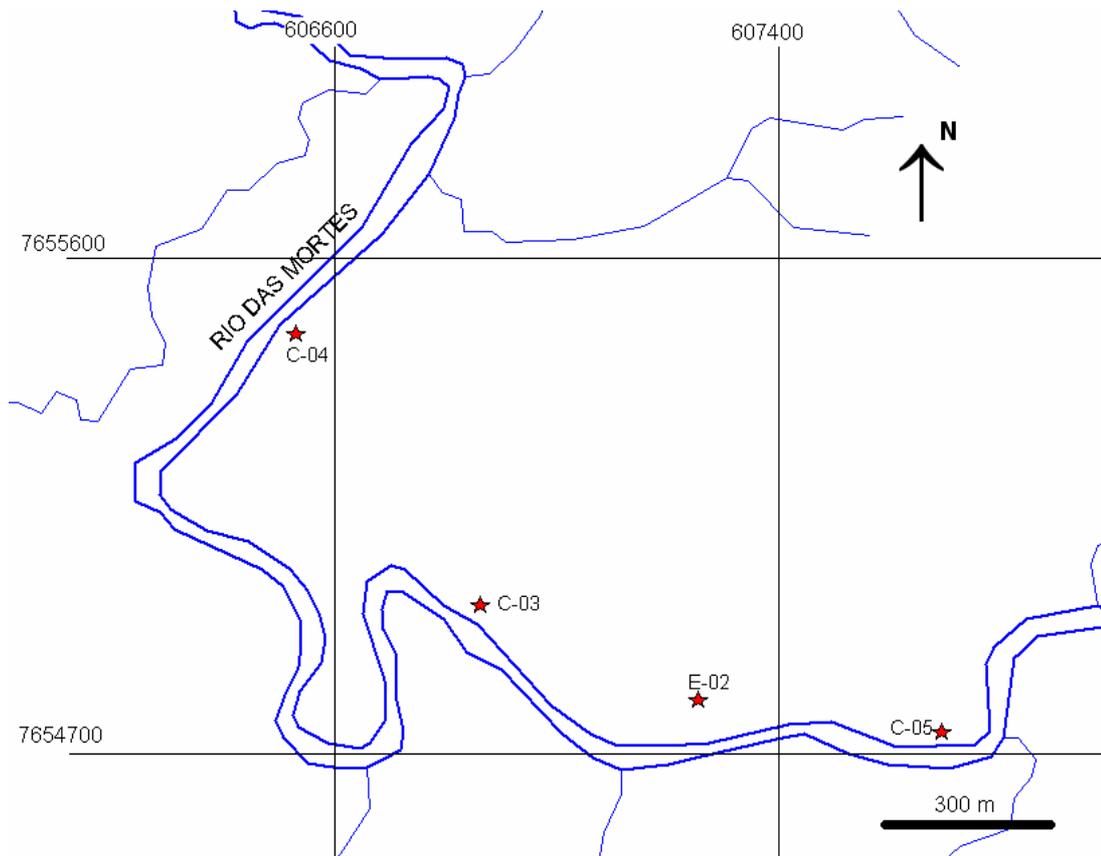
**Figura 42** – Posicionamento dos poços usados para determinar a relação entre aquífero e rio.

Com o objetivo de verificar a influência do Rio das Mortes sobre o aquífero, foi feito, no dia 6 de julho de 2005 (período de seca), a medida do desnível entre a superfície da água no rio e superfície potenciométrica no aquífero. Para se obter tal desnível foi feita a medida do nível de água (usando medidor elétrico) em três poços (C-03, C-04 e C-05) localizados às margens do rio (Figura 42). Tais poços não estavam em operação quando as medidas foram realizadas. Foi feita também a medida do desnível entre os poços e a superfície da água no rio, por método topográfico com uso de teodolito. Os desníveis encontrados estão representados na Tabela 6, e indicam que a superfície potenciométrica do aquífero no Bloco Jardim Bandeirantes se encontra em cota superior ao nível da água no rio. Tal resultado é ainda mais expressivo ao se levar em conta que as medidas foram feitas com o poço E-02 em funcionamento, com uma vazão de exploração de 70,6 m<sup>3</sup>/h, o que rebaixa o nível no aquífero (ver Figuras 27 a 30). Esta pode ser a razão pela qual no poço C-04, o mais distante (986 m) do poço bombeado (E-02) o desnível é bem maior.

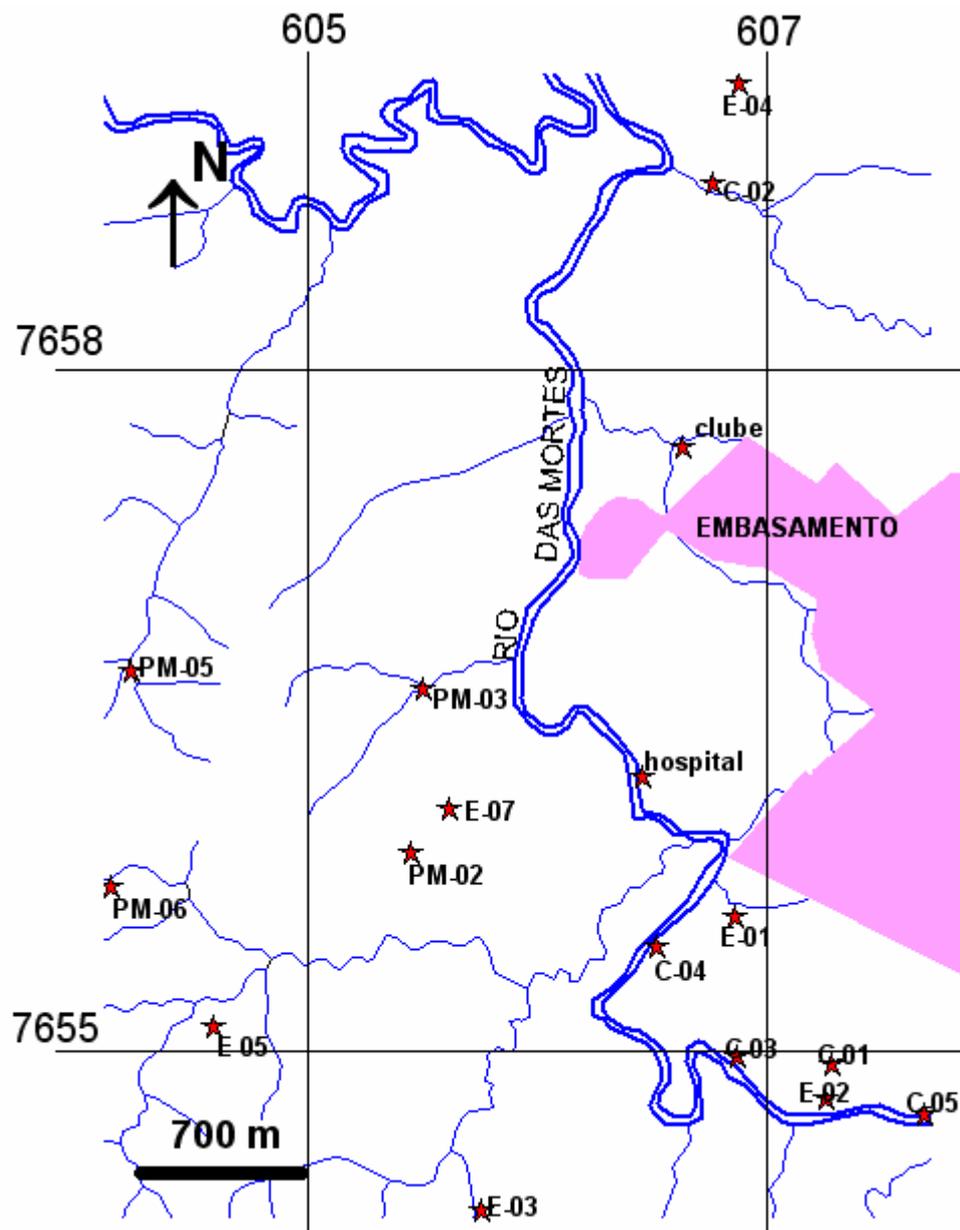
Figura 43– localização dos poços com análises de água.

Para classificar as águas e avaliar sua qualidade para abastecimento público e para uso industrial foram utilizadas dezessete análises químicas. Os parâmetros utilizados foram: Alcalinidade total, de carbonatos e de bicarbonatos,  $\text{SO}_4^-$ ,  $\text{NO}_3^-$ ,  $\text{Ca}^{++}$ ,  $\text{Na}^+$ ,  $\text{K}^+$ ,  $\text{Mg}^{++}$ ,  $\text{Cl}^-$ , F, Fe total, Mn total, dureza total, pH, condutividade elétrica e Turbidez. Entretanto, em algumas análises estão faltando alguns destes parâmetros. A distribuição espacial dos poços com análises de água é indicada na Figura 43.
