**UNIVERSIDADE FEDERAL DE MINAS GERAIS  
INSTITUTO DE GEOCIÊNCIAS**

# **TESE DE DOUTORADO**

**ESTUDO DO Aqüífero Carbonático da Cidade de Barroso  
(MG) - Uma Contribuição à Gestão do Manancial subterrâneo**

Tese apresentada ao Instituto de Geociências da Universidade Federal de Minas  
Gerais como requisito parcial à obtenção do título de Doutor em Geologia.  
Área de Concentração: Geologia Econômica e Aplicada.

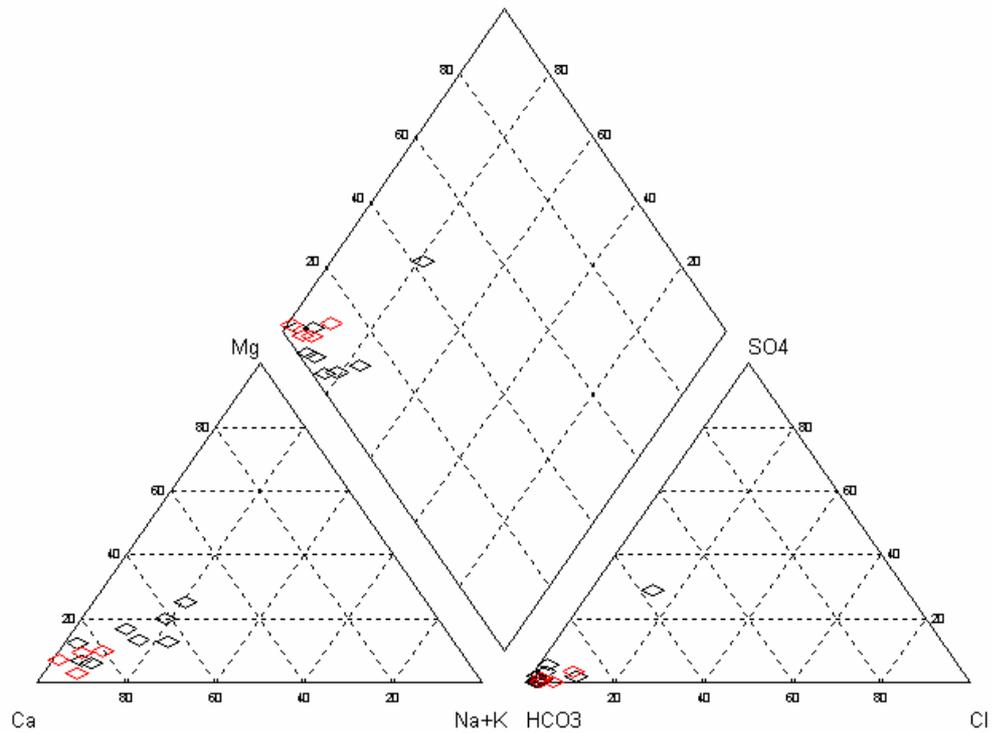
**Figura 44**– Digrama de Piper para 12 dos poços da área. Em vermelho estão quatro dos poços de blocos cársticos, os demais estão em área de aquífero carbonático fissural.

Nos demais doze poços os balanços iônicos indicam uma boa qualidade para as análises químicas, com erros inferiores a 10%. Tais análises foram utilizadas para classificar as águas subterrâneas, através do Diagrama de Piper (Figuras 44), que indicou forte predomínio (83,3 %) de águas bicarbonatadas cálcicas ( $\text{Ca-HCO}_3$ ), como era de se esperar para aquíferos carbonáticos. Ocorrem também águas bicarbonatadas com tendências mais sódicas, magnesianas e sulfatadas, entretanto, três das quatro análises que se diferenciam nitidamente das demais são provenientes de poços de monitoramento (Figura 45).

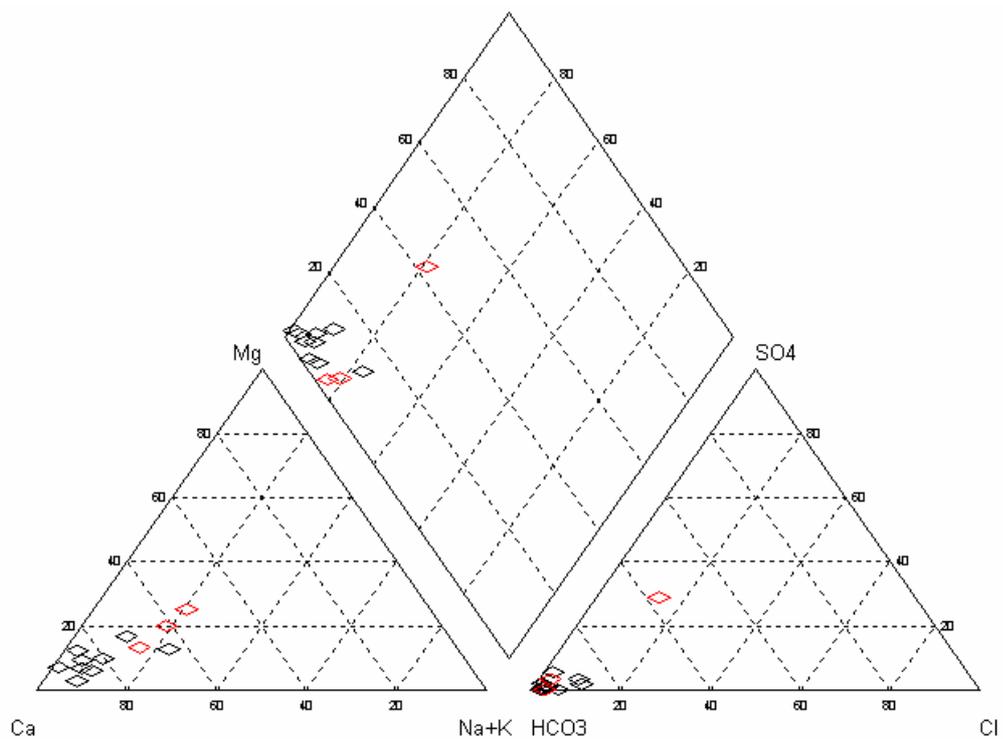
**Figura 45** – Diagrama Piper indicando, em vermelho, as águas provenientes dos poços de monitoramento, com características químicas que se diferenciam da maioria das águas obtidas em poços tubulares de produção, em preto.

A maioria das análises foi feita a partir de poços tubulares de produção de água, com 150 mm de diâmetro e equipados com bomba submersa, que permite coletar realmente a água que circula no aquífero. Entretanto, três das quatro análises com resultados anômalos (principalmente pelos teores em sódio), são provenientes de poços de monitoramento pertencentes à Mina Capoeira Grande, de pequeno diâmetro (perfurados com 100 mm revestidos com 38 mm), nos quais é coletada a água acumulada no poço. Há possivelmente contaminação por água proveniente da cobertura (xisto alterado e solo), que tem entre 20 e 28 metros de espessura.

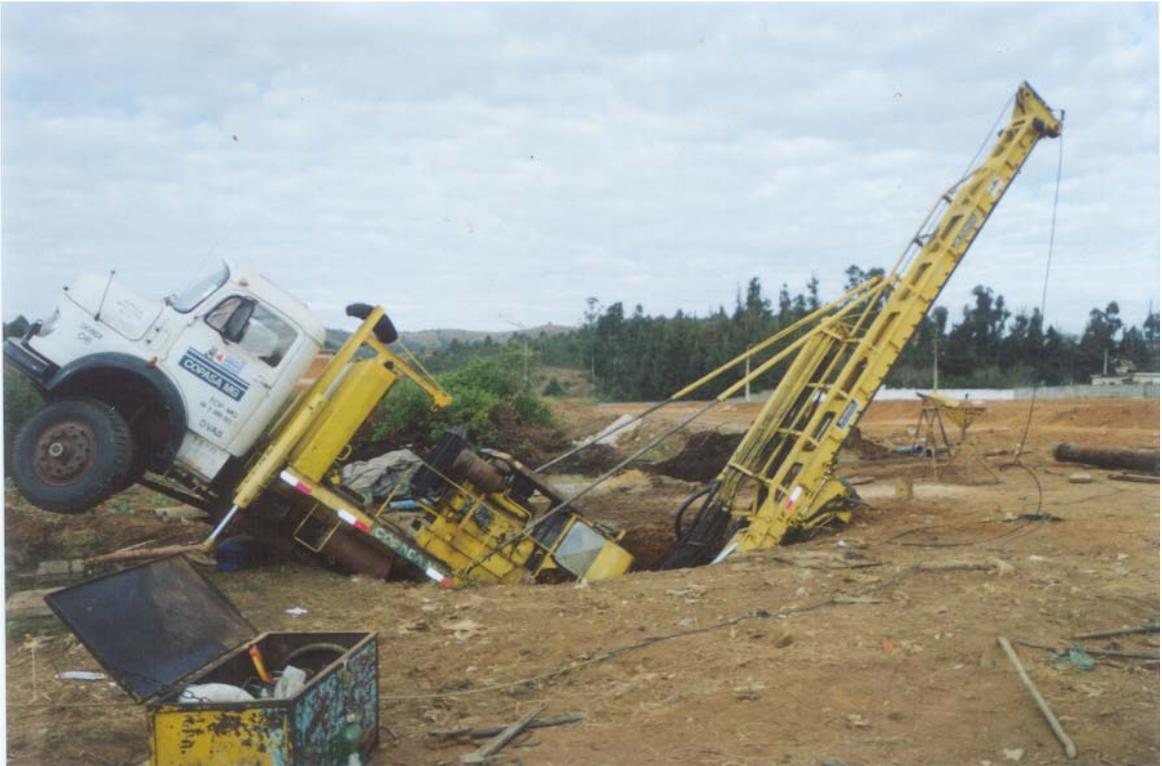
**Figura 47**– Sonda atingida por colapso na cobertura do carste durante perfuração do poço C-01 (foto dos arquivos da DVAS/COPASA).

Em 2002, durante a perfuração do poço C-01 (pelo método rotativo, com broca tricônica de 12”), e após a sondagem atravessar a camada de xisto alterado, aos 38 metros de profundidade, ocorreu um abatimento com a formação repentina de uma dolina (Figura 47) com seis metros de diâmetro e aproximadamente quatro metros e meio de profundidade, sem surgência de água. Tal perfuração se realizava em uma área que na época não estava urbanizada. Posteriormente muitas casas populares foram construídas junto ao local do abatimento. Este abatimento ocorreu devido à pressão exercida pela broca de perfuração sobre a rocha carstificada.

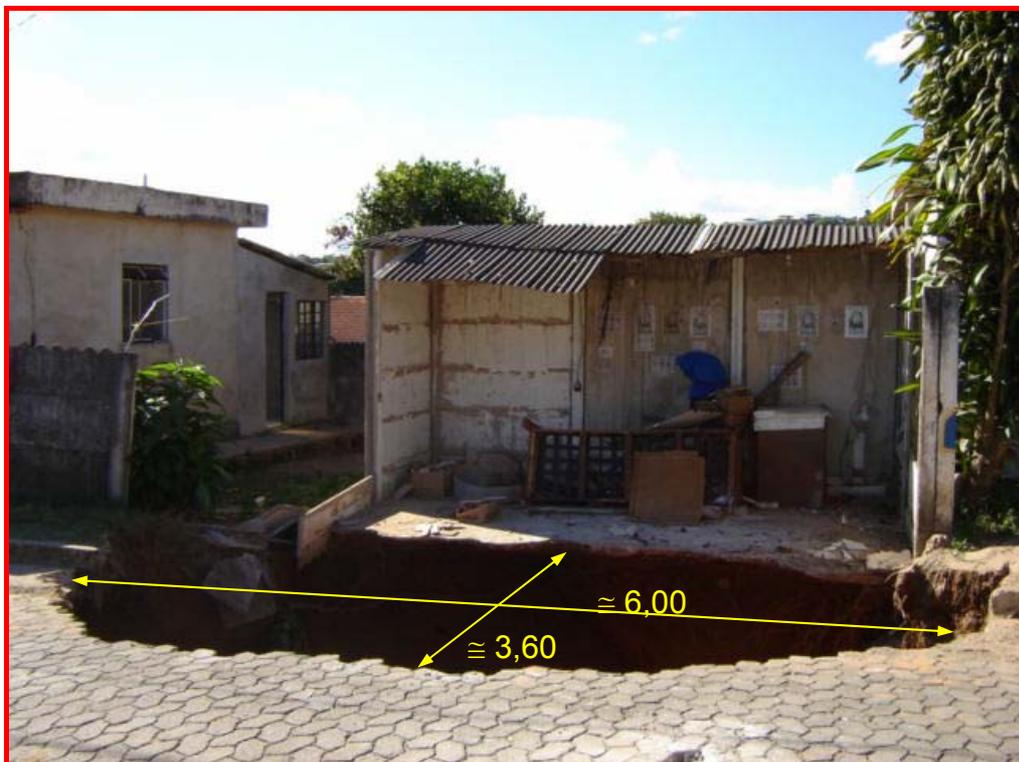
**Figura 48**- Dolina formada pelo bombeamento do poço C-04 (Foto: Dias & Martins, 2005).

Tal abatimento gerou uma dolina com forma elipsoidal, com cerca de seis metros no eixo maior, três metros e sessenta centímetros no eixo menor e quatro metros e meio de profundidade (Figura 48). O eixo maior tinha a direção aproximada leste-oeste. A dolina tinha paredes verticalizadas e não apresentava surgência de água. Este abatimento ocorreu devido à redução da pressão hidrostática que o bombeamento provocou no aquífero cárstico.

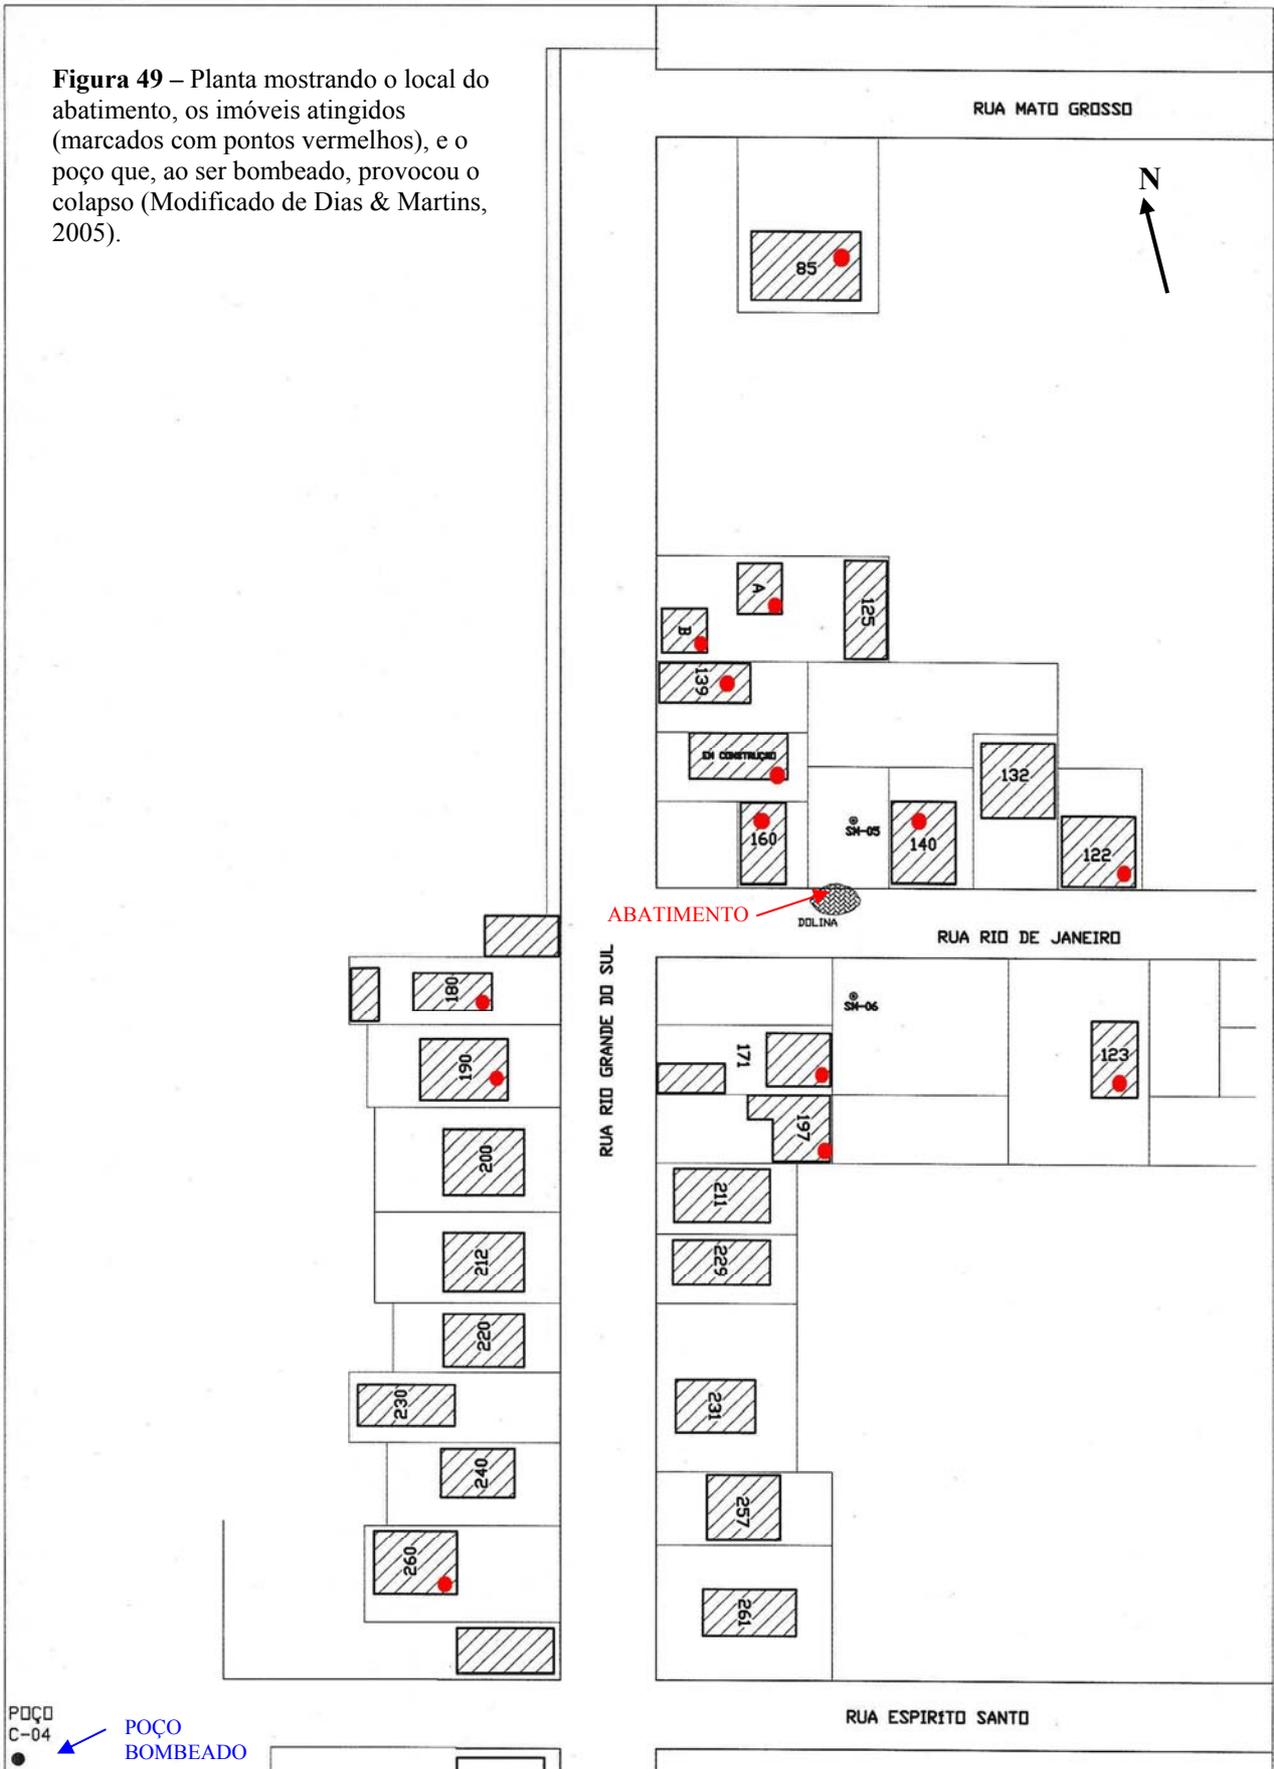
**Figura 49** – Planta mostrando o local do abatimento, os imóveis atingidos (marcados com pontos vermelhos), e o poço que, ao ser bombeado, provocou o colapso (Modificado de Dias & Martins, 2005).

POÇO C-04  
 ● POÇO BOMBEADO

No dia 11 de maio de 2005, a COPASA deu início ao inventário dos imóveis afetados por trincas (Tabela 11 e Figura 49). Na inspeção de campo foram observadas algumas trincas na superfície do terreno próximo ao abatimento. Tais trincas eram principalmente alinhadas com a Rua Rio de Janeiro, aproximadamente leste-oeste, ou radiais em relação ao abatimento (Figura 50).

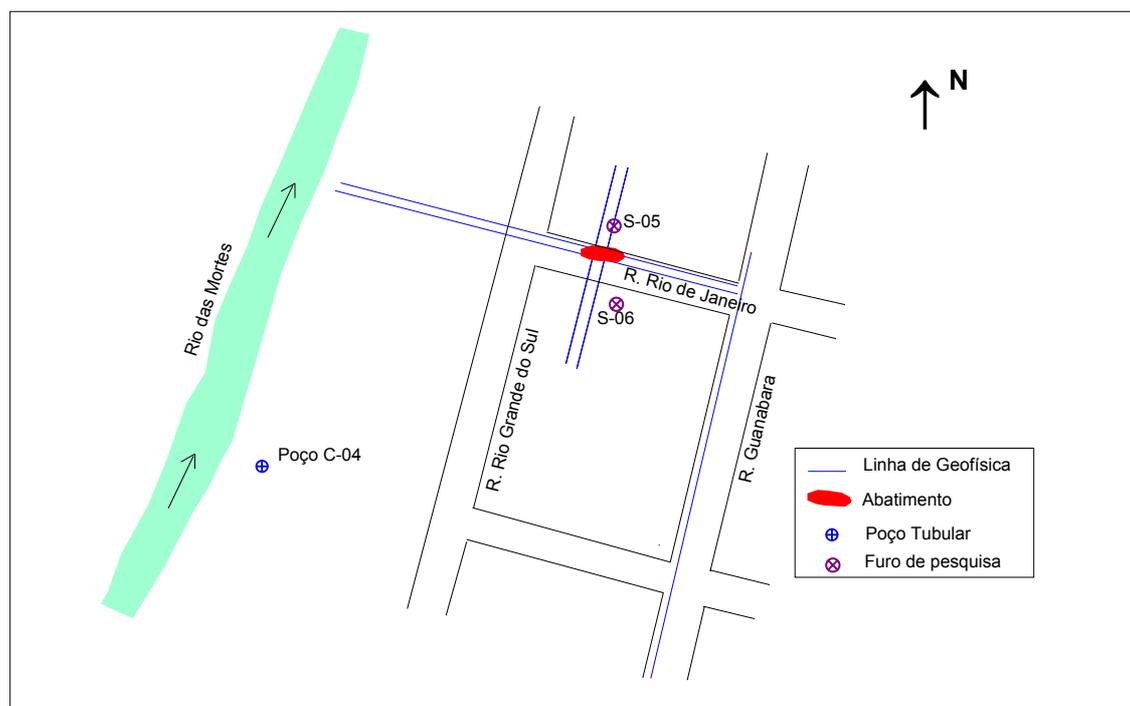
**Figura 51-** Representação esquemática do local do abatimento e das sondagens realizadas.

Tais sondagens mostraram que a rocha carbonática é recoberta por uma camada de quartzo-mica-xisto alterado e esta por solo coluvionar e aluvionar. O carste, no local do abatimento, fica a cerca de 20 metros de profundidade, sobreposto por aproximadamente 10 metros de xisto alterado e 10 metros de material sedimentar. O nível freático na época da perfuração (setembro de 2005), encontrava-se a seis metros de profundidade. A Figura 52 mostra um desenho esquemático do perfil geológico local, os perfis dos poços estão sintetizados na Figura 9.

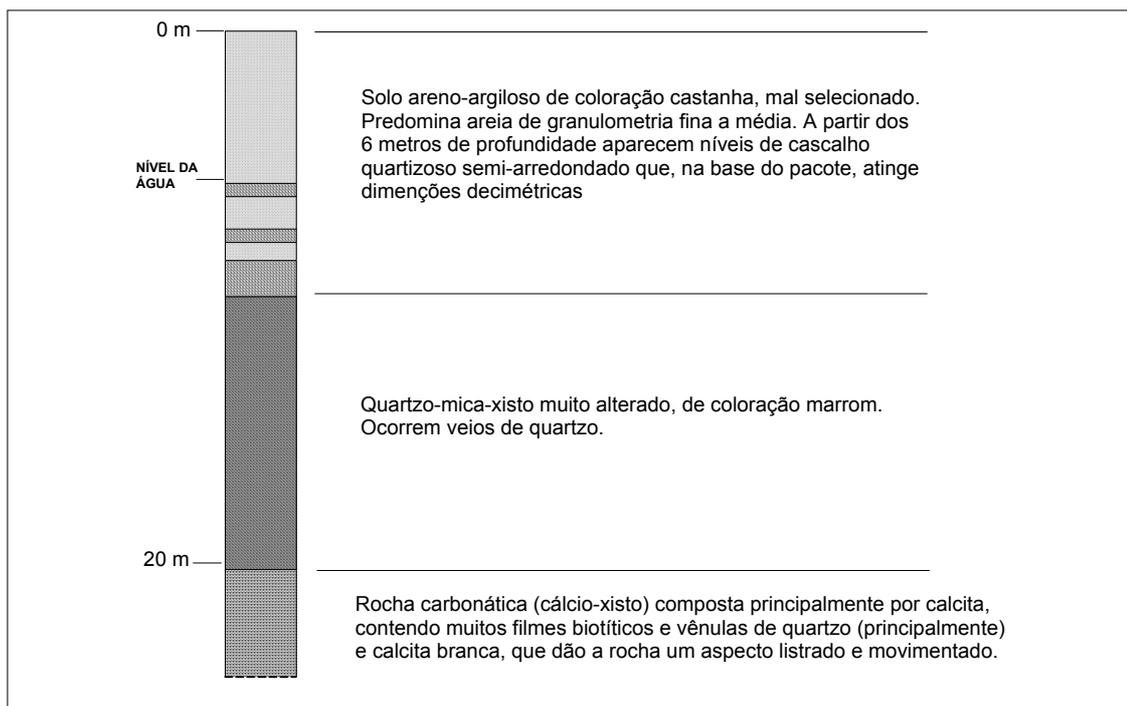
Um fator agravante neste quadro geotécnico é o fato do carste ser encoberto por uma camada de xisto alterado com comportamento plástico, que, neste local, sofreu colapso e foi parcialmente carregado para o interior da camada carbonática, gerando um ponto de menor resistência no local abatido.

**Figura 52-** Representação esquemática da cobertura do carste no local do abatimento.

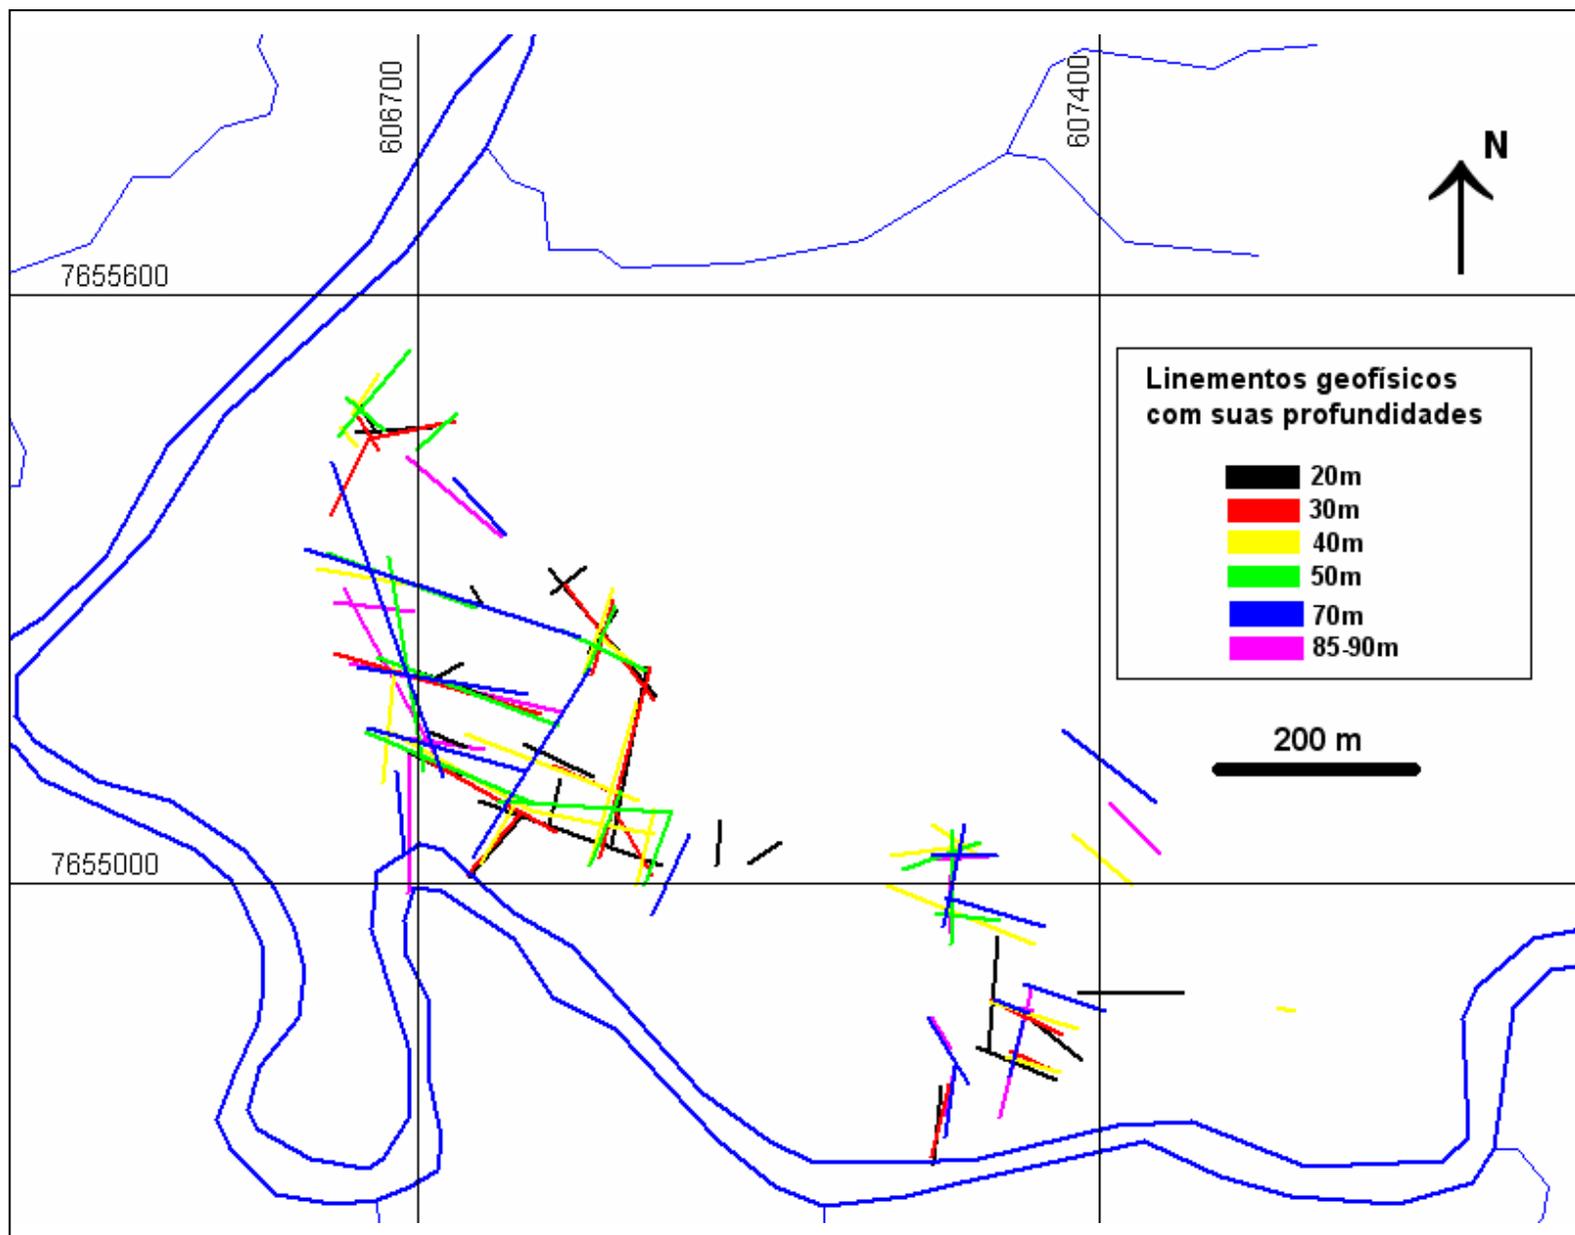
Figura 53 – Lineamentos geofísicos no Bloco Jardim Bandeirantes

Nesta área, onde não há afloramentos carbonáticos, as principais direções de carstificação foram determinadas através de estudos geofísicos (eletrorresistividade). Os lineamentos geofísicos definidos neste estudo estão sintetizados na Figura 53 e as rosetas representativas das principais direções de lineamentos são apresentadas na Figura 54. Nota-se nítida concentração na direção geral N60-70W, e concentrações secundárias nas direções N10-20E e N70-80W. Os testes de aquífero realizados na área também indicam elevados parâmetros hidrodinâmicos (compatíveis somente com aquíferos cársticos) para as direções supracitadas, como o teste mostrado na Figura 55.

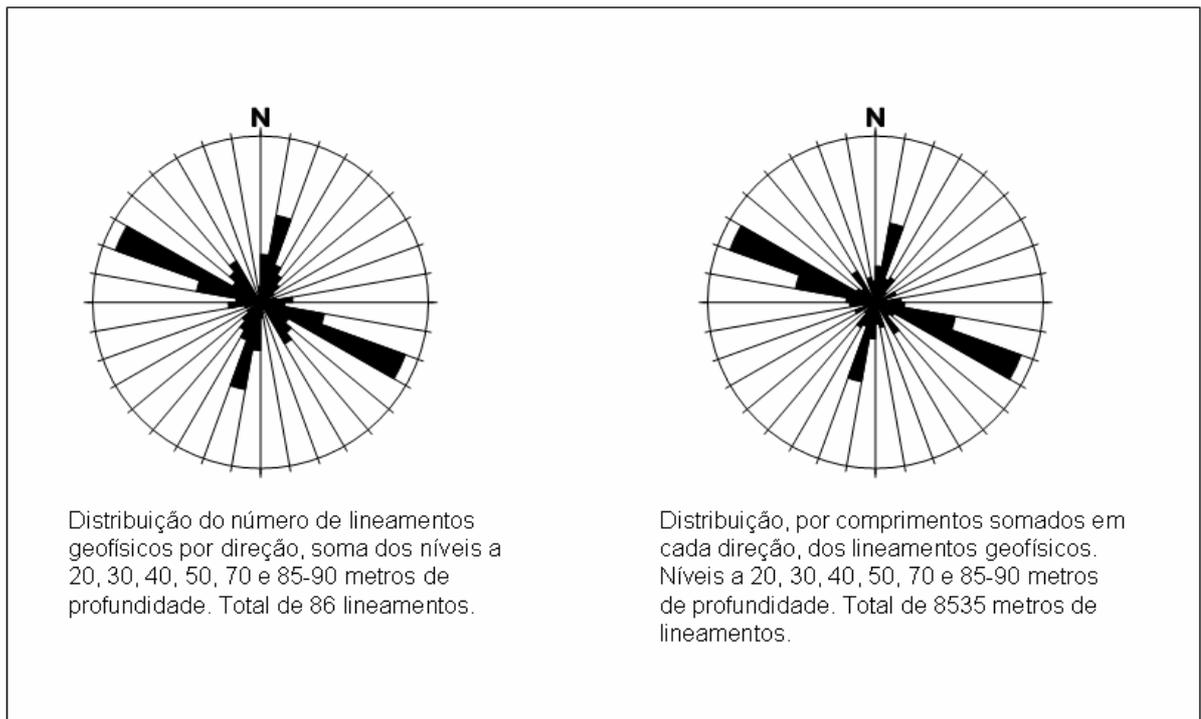
**Figura 54-** Distribuição dos lineamentos geofísicos por direção, no Bloco Jardim Bandeirantes.

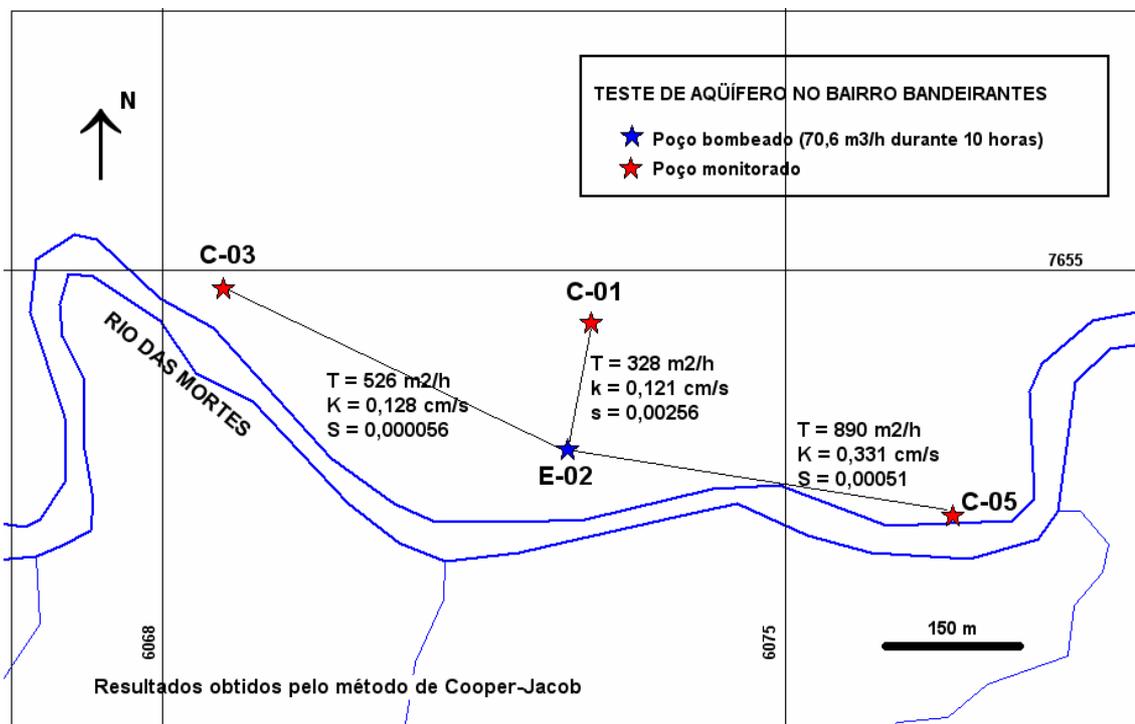
**Figura 55-** Teste de aquífero mostrando elevados valores dos parâmetros hidrodinâmicos para as direções WNW e NNE, no Bloco Jardim Bandeirantes.

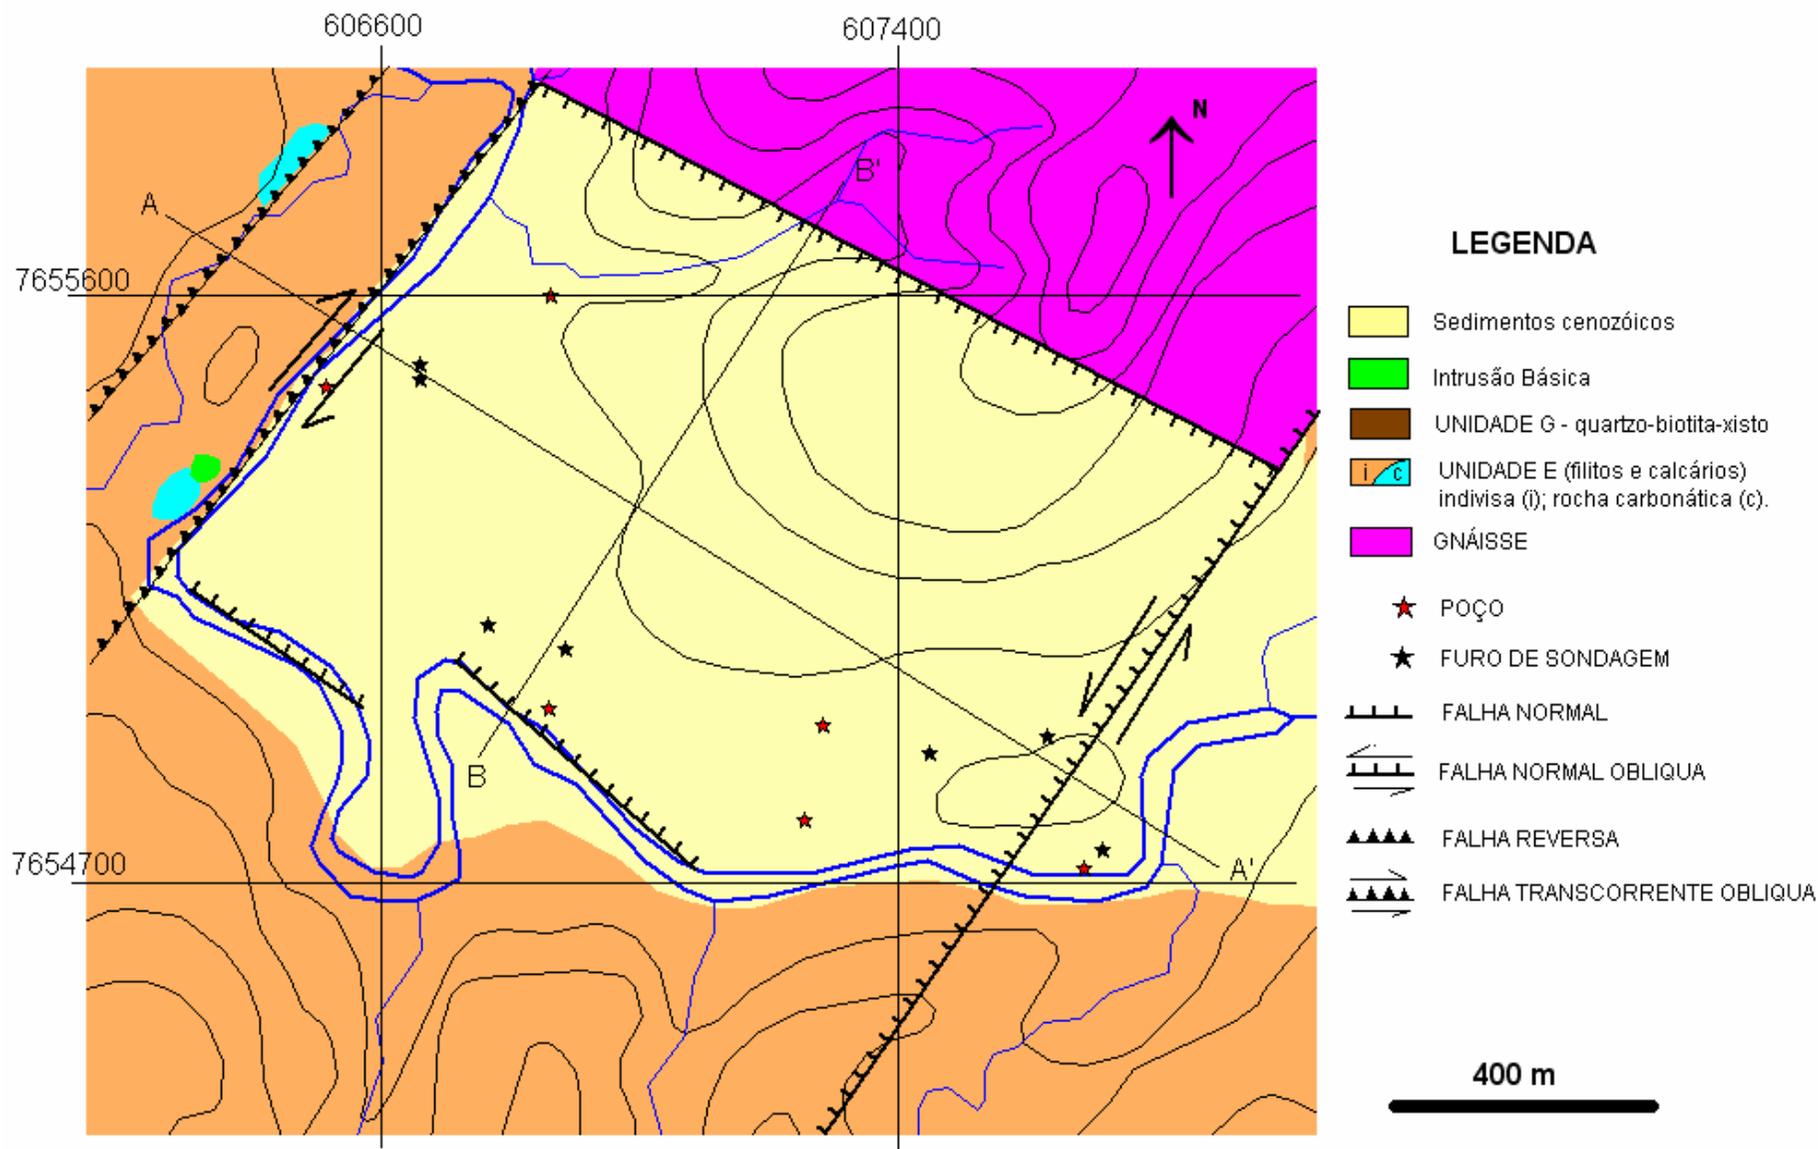
Figura 56 – Mapa geológico do Bloco Jardim Bandeirantes.

Conforme os estudos estruturais realizados, a primeira manifestação tectônica gerou (ou reativou) a falha normal que coloca o calcário topograficamente abaixo do gnaisse do embasamento (mapa da Figura 56 e perfil B-B' da Figura 57). O esforço que a gerou resultou em um tensor principal ( $\sigma_1$ ) na direção aproximada N60-70W, originando estruturas abertas nesta direção, facilitando a circulação hídrica e a dissolução. Possíveis estruturas de cisalhamento se posicionaram aproximadamente nas direções leste-oeste e NW-SE. As fraturas compressivas têm direção NNE\_SSW.

Um segundo esforço teve  $\sigma_1$  na direção NE-SW. Como resultado ocorreu a falha normal oblíqua a leste do bloco (mapa da Figura 56 e perfil A-A' da Figura 57), e diáclases abertas nesta direção.

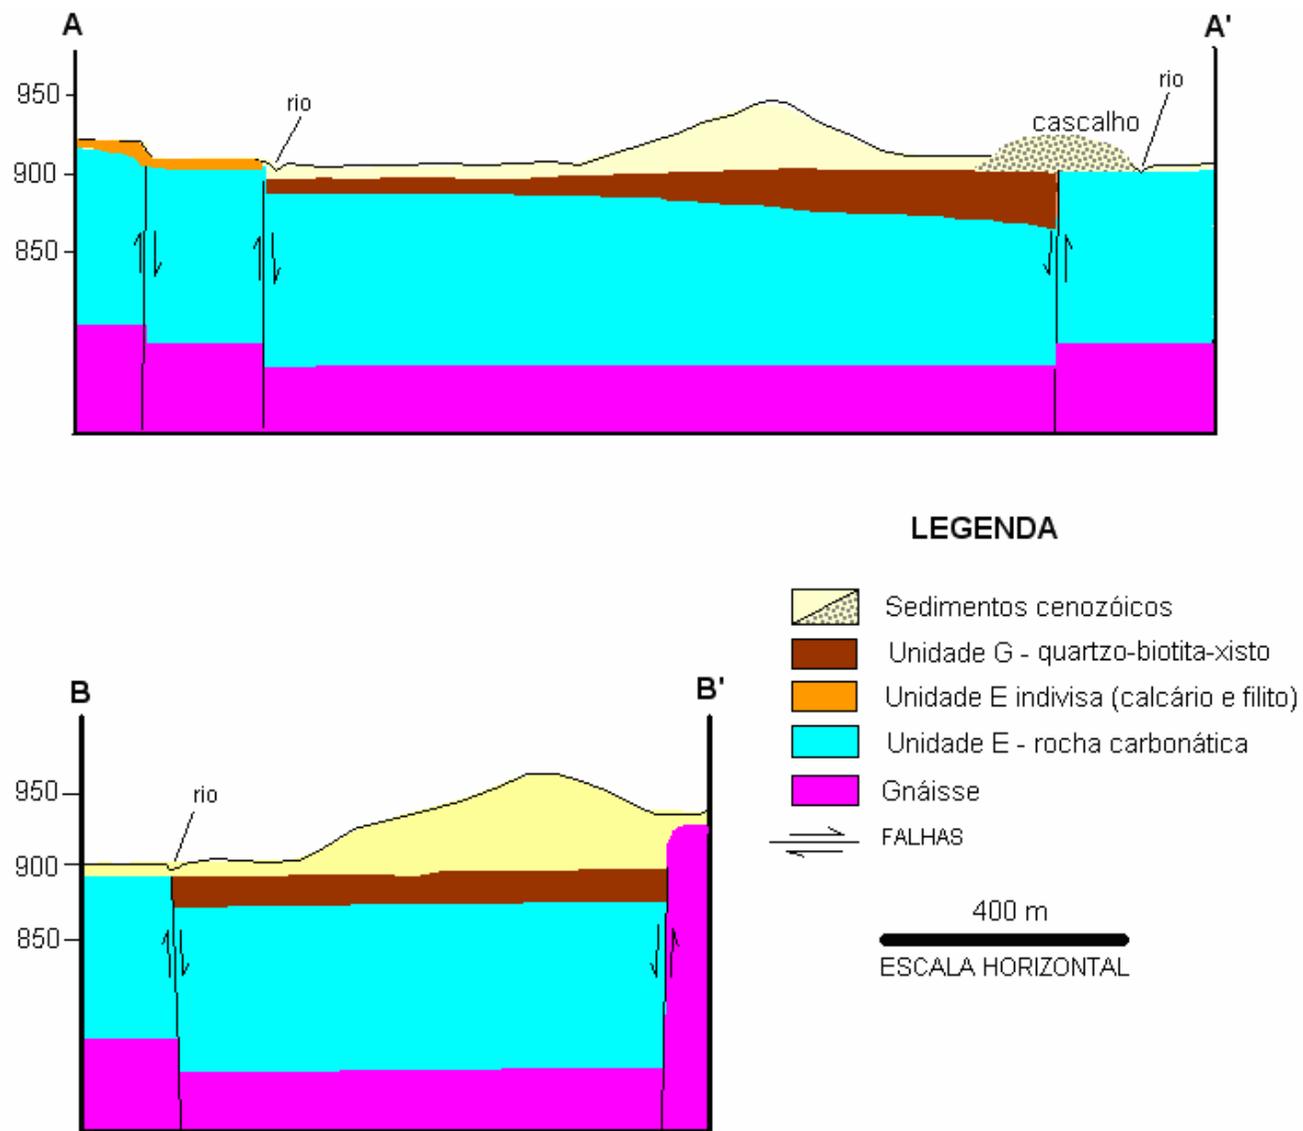
**Figura 57** – Perfis geológicos no Bloco Jardim Bandeirantes.

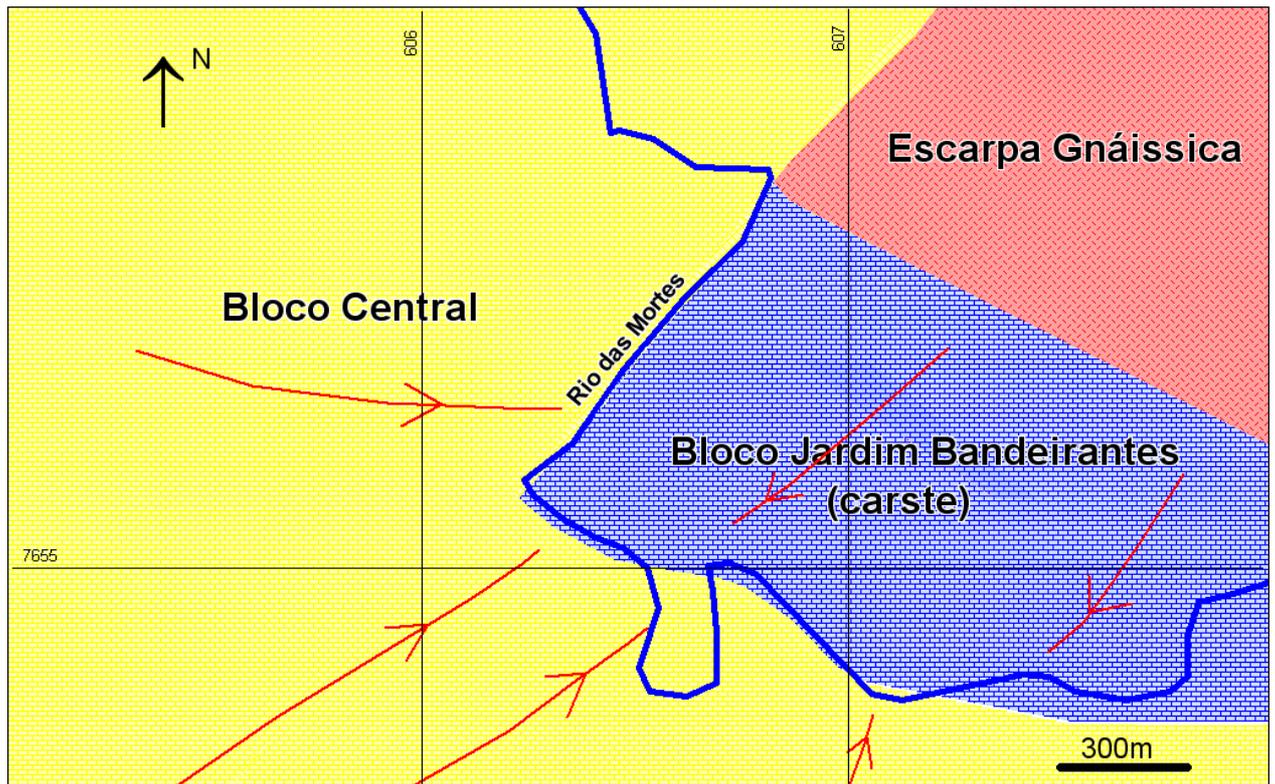
**Figura 58-** Posição isolada do carste do Bloco Jardim Bandeirantes. Em vermelho estão as linhas de fluxo do aquífero carbonático.

O desenvolvimento de uma área carstificada junto à outra sem carstificação, dentro de uma mesma unidade carbonática, homogênea e submetida a um mesmo conjunto de esforços tectônicos, só pode ser explicado por variações na energia cinética ou na composição química da água subterrânea, que a torne mais agressiva nas áreas carstificadas. Entretanto as análises químicas realizadas (Tabela 7) não apontam qualquer diferença hidroquímica capaz de justificar a brusca e acentuada variação nos parâmetros hidrodinâmicos. O pH, por exemplo, que influencia fortemente a capacidade da água dissolver carbonatos (tal capacidade é inversamente proporcional ao pH), é mais elevado no Bloco Jardim Bandeirantes que no Bloco Central que o cerca, sendo em média de 7,9 no primeiro e 7,5 no segundo.

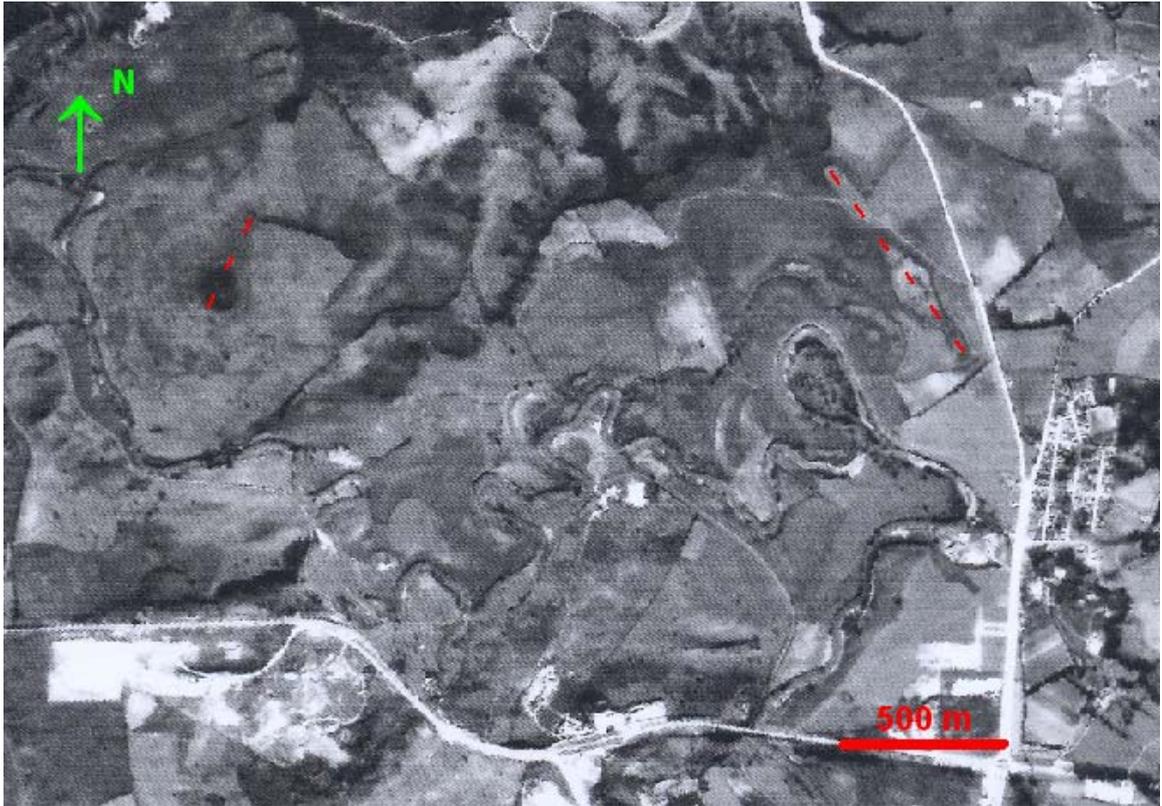
**Figura 59** – Dolinas no Bloco Norte. As linhas tracejadas em vermelho indicam as direções de alongamento (foto aérea da CEMIG, 1:30.000).

Para este carste não se dispõem de estudos geofísicos para determinar as direções de circulação do fluxo subterrâneo, porém os trabalhos de campo e a fotointerpretação permitiram identificar duas dolinas, sendo que uma delas tem forma elipsoidal, com eixo maior na direção NW-SE, e outra, em forma de pês, com direção de alongamento para NNE-SSW (Figura 59). Tais orientações representam direções locais de carstificação.
