UNIVERSIDADE FEDERAL DE MINAS GERAIS
Programa de Pós-Graduação em Engenharia Mecânica

**AVALIAÇÃO DO COMPORTAMENTO À FADIGA, CORROSÃO E DESGASTE DO
AÇO ESTRUTURAL ABNT 8620 REVESTIDO POR DIAMOND LIKE CARBON**

Tese apresentada ao Programa de Pós-Graduação em Engenharia Mecânica da Universidade Federal de Minas Gerais como requisito parcial para obtenção do título de Doutor em Engenharia Mecânica.

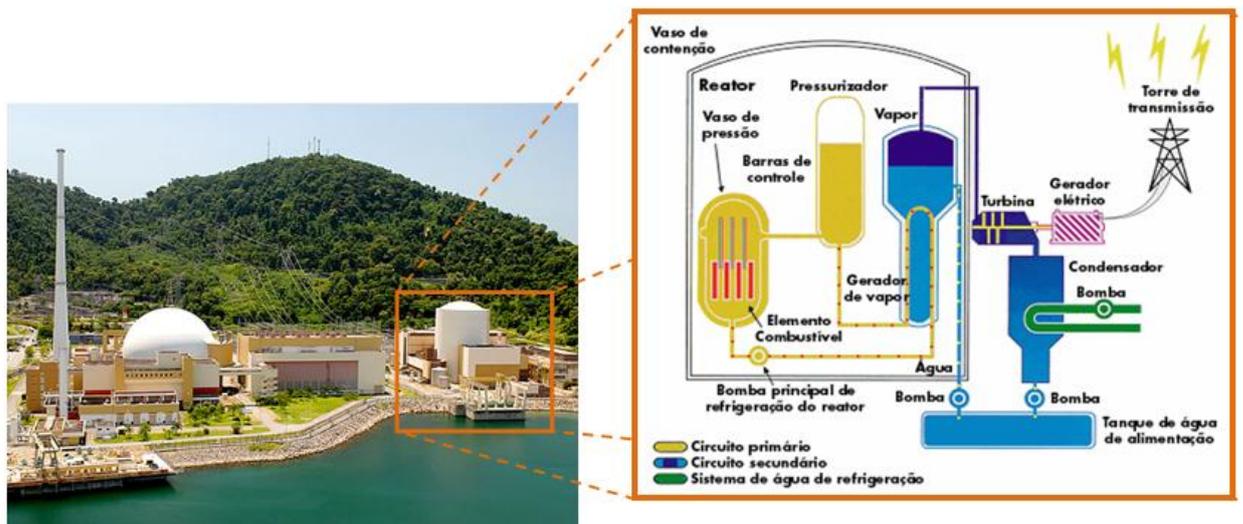
Figura 1: (a) Usinas de Angra I e II, (b) esquema de funcionamento dos circuitos primário e secundário de um reator PWR.

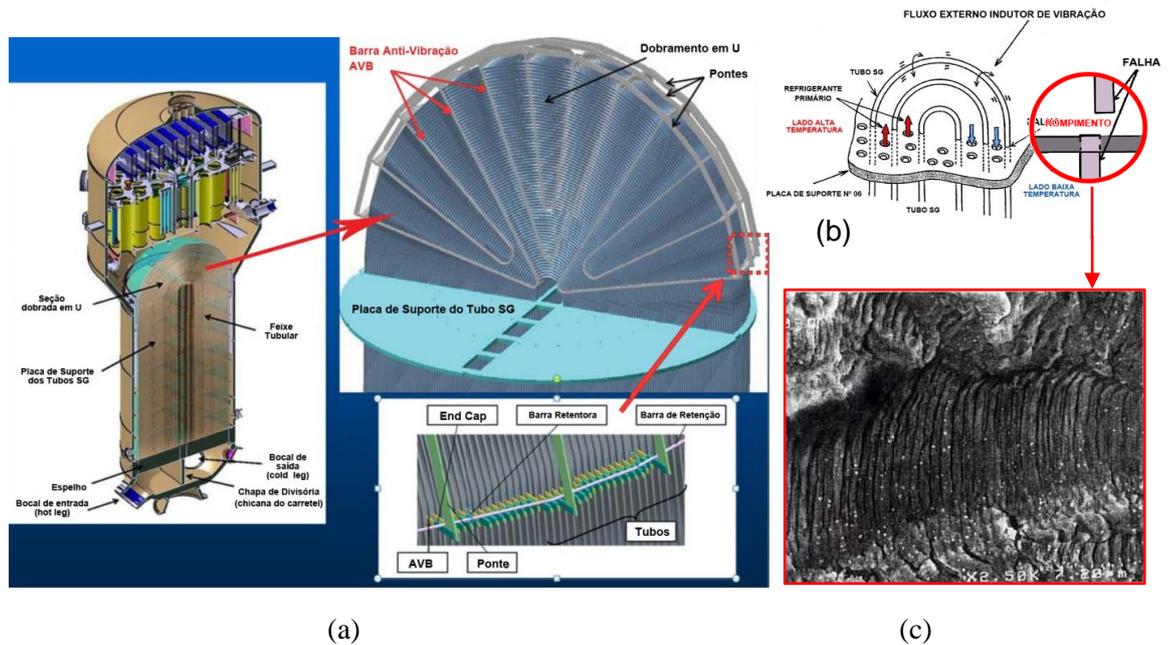
Um exemplo ocorreu na usina de Mihama, Japão, onde um tubo de transferência de calor do (GV) rompeu, possibilitando o vazamento de aproximadamente 55 toneladas de água do circuito primário. A falha ocorrida no feixe de tubos foi causada por fadiga resultante do contato da tubulação com a placa suporte. Durante a passagem do fluxo de água quente pelo GV a mesma provoca vibrações, Figura 2 (b), sendo necessário o posicionamento de varias barras anti-vibratórias, Figura 2 (a). Algumas dessas barras foram acopladas incorretamente, permitindo a indução de vibração do fluxo para os tubos [20].

Figura 2: (a) Gerador de vapor, (b) detalhamento das placas suporte e barra anti-vibração, (c) falha na tubulação provocada por fadiga, superfície de fratura ocorrida por fadiga.

A vibração induzida promoveu atrito e esforços mecânicos na região de contato tubo-placa de suporte de modo que os tubos do GV foram desgastados e tensionados durante vários ciclos, até a ocorrência da falha. Na Figura 2 (c) é possível visualizar a morfologia da superfície de fratura por fadiga, caracterizada por marcas de praia.

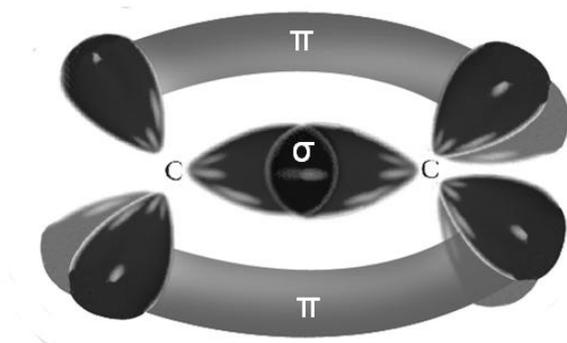
As propriedades físico-químicas desse elemento estão diretamente relacionadas com o tipo de hibridação ao formar ligações químicas. Quando ocorre uma interação forte e frontal de dois orbitais, o resultado são ligações do tipo sigma (σ). Para orbitais não híbridos com fraca interação paralela surgem ligações pi (π). As propriedades elétricas e mecânicas dos alótropos formados são determinadas pela configuração das ligações atômicas, sendo as propriedades eletrônicas relacionadas às ligações π e as propriedades mecânicas às σ , Figura 4.

Figura 4: Ligações pi e sigma entre dois átomos de carbono.

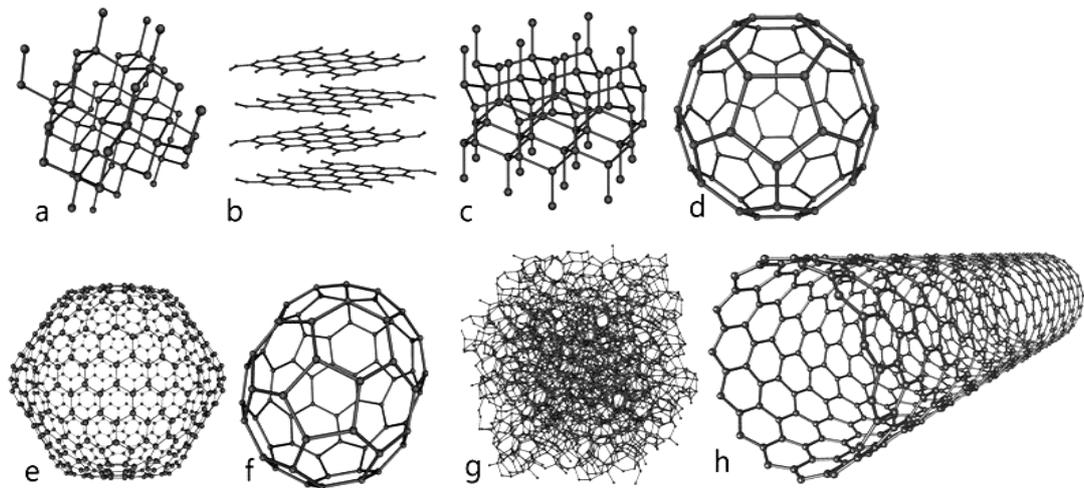
O polimorfismo desse elemento permite que ele se apresente em estruturas cristalinas distintas, como no grafite, diamante, fulerenos, lonsdaleíta, nanotubos de carbono, grafeno, fases amorfas e entre outras, como ilustrado na Figura 5 [27].

Figura 5: Alótropos de carbono. a - Diamante; b - Grafite composto por folhas de grafeno; c - Lonsdaleíta; d - C60 ou fulereno Buckminster; e - C540; f - C70; g - Carbono amorfo; h - Nanotubo de carbono.

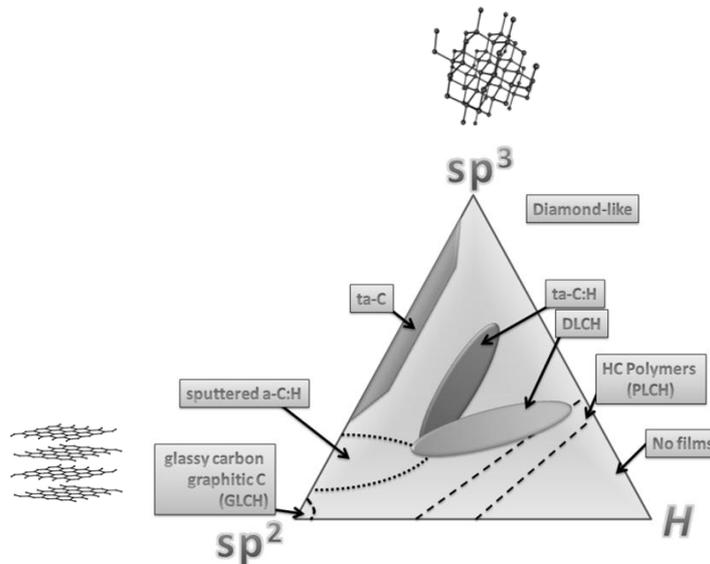
No diagrama ternário da Figura 6 encontram-se relacionados os estados de hibridação do carbono e o percentual de hidrogênio, bem como, a combinação e proporção desses elementos, os quais podem formar ou não os diferentes tipos de filmes. Estruturas com níveis elevados de ligações do tipo sp^3 são tetragonais (t). Para o carbono tetraédrico não hidrogenado (ta-C) e hidrogenado (ta-C:H) a parcela das ligações do tipo sp^3 são mais significativas.

Figura 6: Diagrama ternário carbono/ hidrogênio [5].

O grafite é composto por vários empilhamentos de folhas de grafeno, as quais consistem em um único plano de átomos de carbono, densamente compactados em uma grade em duas dimensões. No plano, as ligações formam uma estrutura hexagonal com forte ligação com hibridação sp^2 , como indicado no detalhe (a) da Figura 6 onde as camadas sobrepostas interagem entre si por forças de van der Waals. É o material com maior resistência mecânica e leve já encontrado, quase transparente, um excelente condutor de calor e eletricidade [28 a 31].

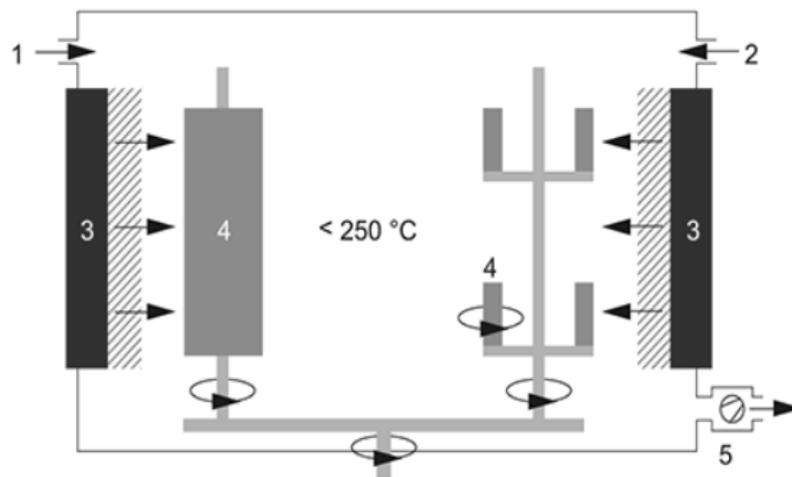
Após esta etapa é aplicada uma elevada tensão negativa às fontes de sputtering que contêm o material de revestimento (carbono). A descarga elétrica de gás resultante promove a formação de íons de argônio positivos que são acelerados na direção do material de revestimento, que por sua vez, é atomizado pelo bombardeio dando origem a espécies como íons, radicais neutros ou ionizados, átomos, moléculas e elétrons em estados excitados. As partículas evaporadas de carbono são depositadas sobre a superfície do material formando o revestimento. Durante todo o processo as peças são rotacionadas continuamente para obter-se a uniformização da camada depositada, Figura 7 [35].

Figura 7: Desenho esquemático do processo PVD por sputtering. 1) Argônio, 2) Gás reativo, 3) Fonte de evaporação por magnétron planar (Carbono), 4) Peças e 5) Bomba de vácuo.

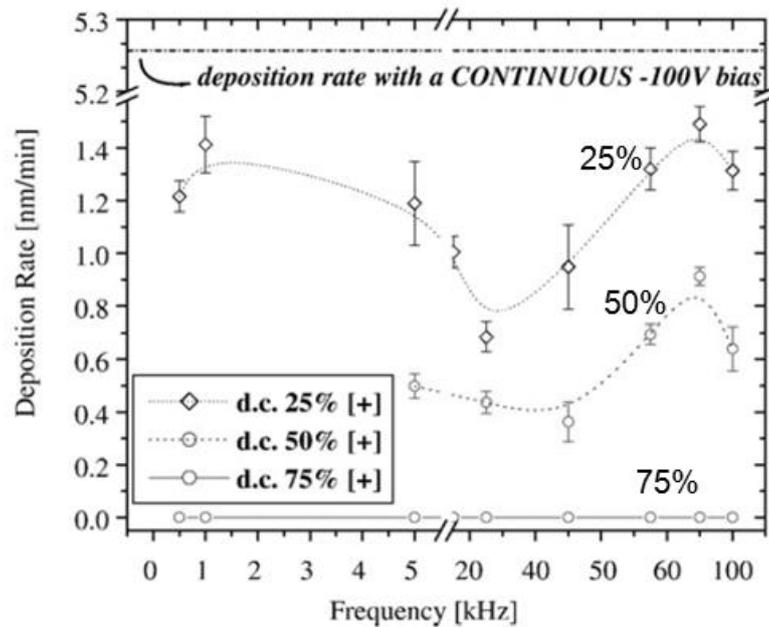
O tipo de estrutura formada no filme depende de diversos fatores, dentre eles, a frequência de excitação, potência, pressão, tipo e fluxo de gases, temperatura do substrato e nível de interação entre a superfície e as espécies formadas no plasma. Na Figura 8 é possível verificar os efeitos da variação da frequência de polarização na taxa de deposição. A influência das diferentes proporções de pulsos positivos (d.c) foi avaliada em várias faixas de frequência. Observa-se a tendência da formação de filmes mais espessos com polarização negativa. A faixa de frequência também altera a taxa de deposição [37,38,39].

Figura 8: Taxa de deposição em função da frequência de pulsos para três ciclos de trabalho com 25, 50 e 75% (+/- 100V). O valor da deposição com -100 V aplicado continuamente é dado como referência.

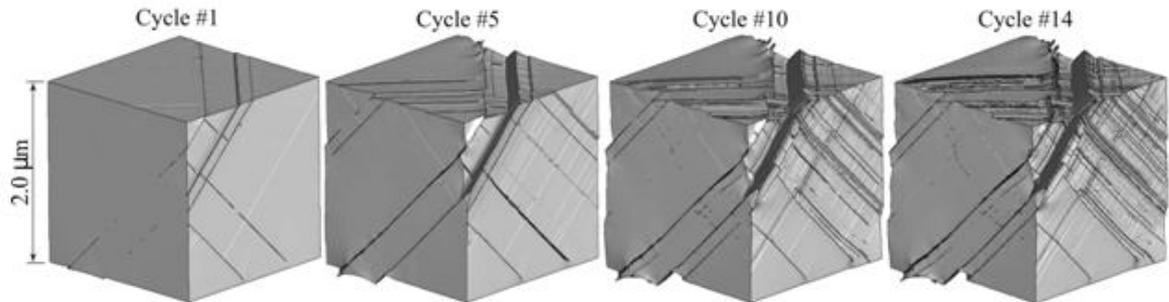
surgimento de extrusões e intrusões na superfície do material e eventual nucleação, com subsequente propagação de trincas. Esse comportamento pode ser observado na Figura 9 [40].

Figura 9: Evolução da rugosidade superficial com o aumento do número de ciclos.

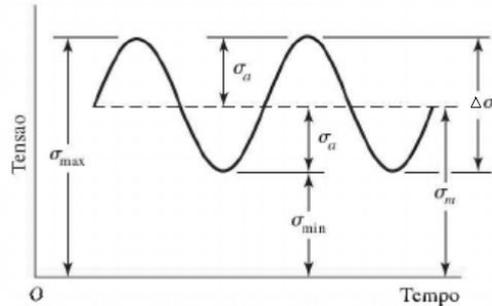
No caso de tensões com amplitude constante ou regulares (Figura 10), tem-se a variação da tensão ao longo do tempo, onde são definidas as tensões máxima (σ_{\max}) e mínima (σ_{\min}), as quais correspondem, respectivamente, aos picos máximo e mínimo de cada ciclo.

Figura 10: Parâmetros de ensaio de fadiga.

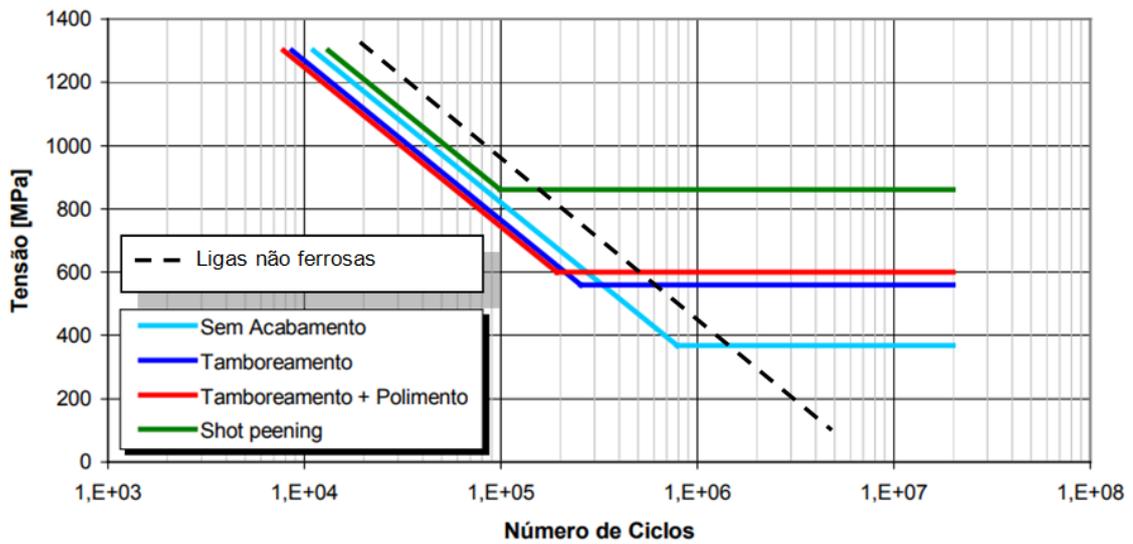
Figura 11: Comparação entre as curvas S-N médias.

O melhor resultado foi obtido para o acabamento com Shot peening possivelmente devido a maior magnitude das tensões residuais de compressão na superfície do material. A expressão analítica dos gráficos da Figura 11 é definida pela equação de Wöhler, conforme indicado na equação (4.5), sendo “b” o intercepto da reta com o eixo das tensões, “c” a inclinação da reta, N_i o número de ciclos e S_a a amplitude da tensão alternada [42].

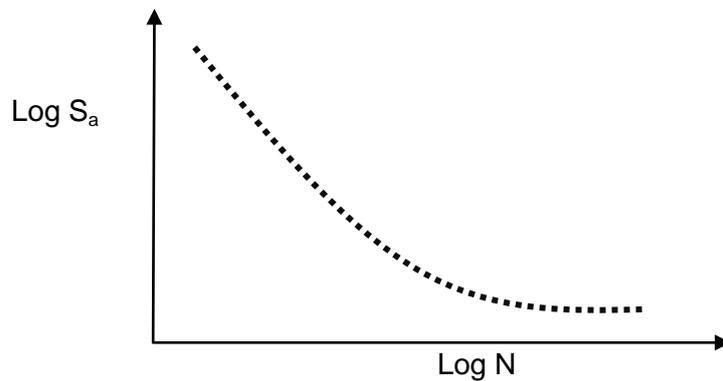
Esse Limite de resistência à fadiga representa o maior valor da amplitude da tensão alternada que não causará falha no material, considerando como o número de ciclos infinito o limite superior a $N \times 10^6$ para ligas ferrosas e $N \times 10^8$ para não ferrosas. Uma outra representação gráfica é indicada na Figura 12, onde a ordenada representa o logaritmo da amplitude da tensão alternada e a abscissa representa o logaritmo do número de ciclos até a falha, para os corpos de prova (CPs) testados [43,44].

Figura 12: Curva S-N-P típica em escala log-log.

A expressão analítica da Figura 12, conhecida como equação de Basquin, é descrita pela Equação 6.6. [42].

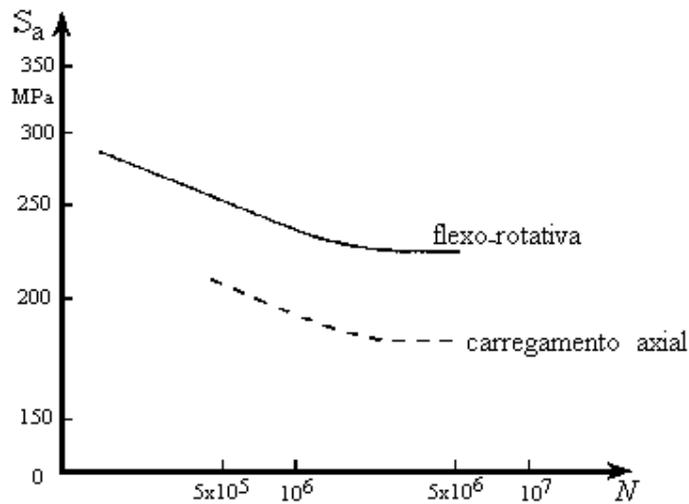
Os equipamentos e/ou materiais sob fadiga podem estar submetidos a ciclos de tensões tratativas, compressivas, torcionais de flexão ou a um estado complexo de tensões. O Limite de resistência à fadiga pode ser influenciado por esses modos de carregamento. Na Figura 13 pode-se verificar diferentes comportamentos nas curvas S-N para os ensaios flexo-rotativo e axial [44].

Figura 13: Curvas S-N para carregamento flexo-rotativo e axial.

O pior comportamento é para o carregamento axial possivelmente associado a uma parcela maior de tensões positivas. Na literatura, existem diversas metodologias para obtenção das curvas S-N. Para cada nível de tensão são testados um ou mais corpos de prova. Se o mesmo atingir a vida útil preestabelecida, o próximo é testado num valor de tensão mais elevado [43]. Os dados são plotados em um gráfico tensão-vida e uma curva média é ajustada através dos pontos obtidos. Na Figura 14 pode-se observar o ajuste realizado dos ensaios de fadiga flexo-rotativa para o aço 316L revestido por DLC em solução de NaCl 3%. No mesmo, percebe-se o aumento da vida útil devido à aplicação do revestimento. Isso ocorre porque a camada sobre o substrato possui boa estabilidade química e boa aderência suprimindo a iniciação de trincas ou fissuras na superfície do material [46].

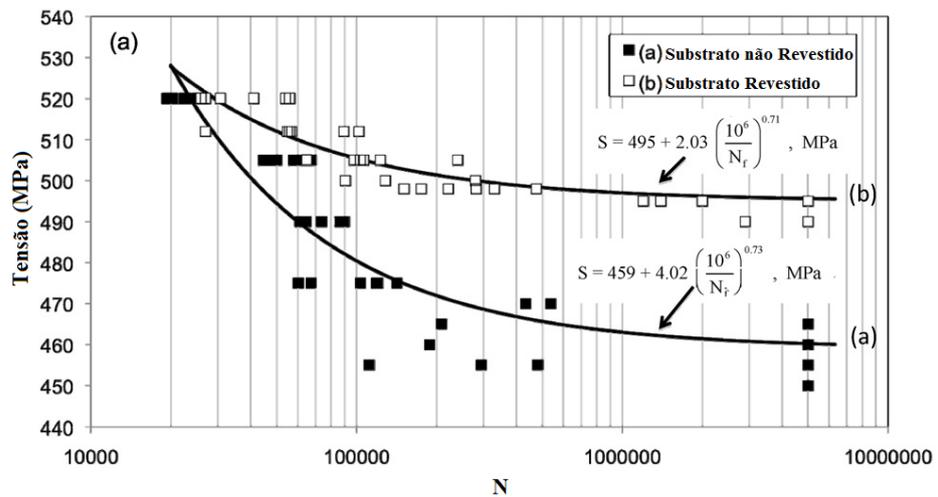
Figura 14: Curvas S-N para o aço 316L.

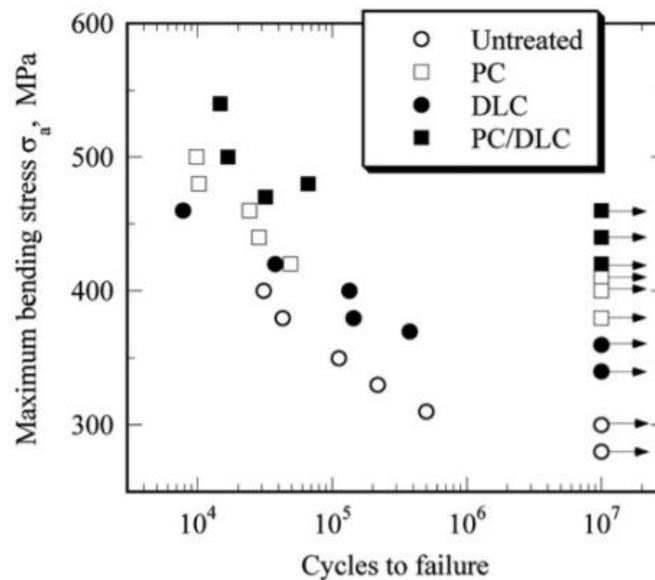
O incremento da vida em fadiga para o mesmo material também pode ser obtido quando o aço revestido por DLC é combinado a outros tratamentos superficiais. Na Figura 15 estão indicadas as curvas S-N para a liga 316L com diferentes tratamentos. Nota-se com a combinação de uma superfície cementada e revestida por DLC o aumento do limite de resistência à fadiga devido à ação combinada de dureza dos revestimentos e o aumento de adesão do filme DLC ao substrato promovido pela camada cementada [47].

Figura 15: Curva S-N para aço 316L sem tratamento, cementado (PC), revestido por (DLC), cementado e revestido por DLC (PC/DLC).

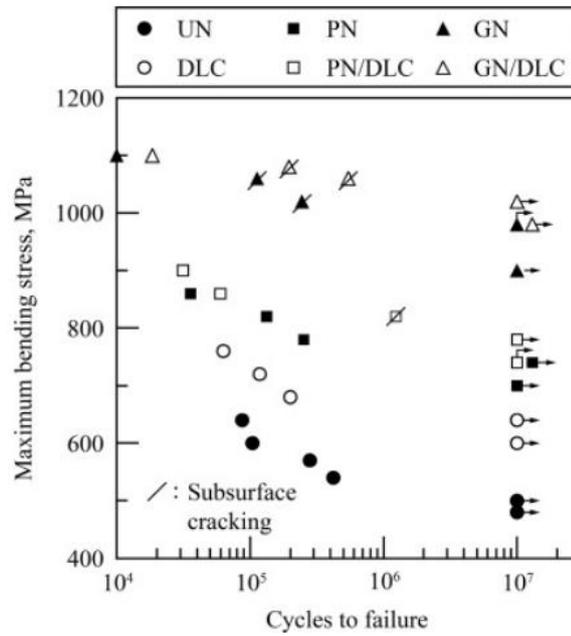
Na Figura 16 estão indicadas as curvas tensão-vida para diferentes combinações entre os revestimentos: material não revestido (UN), revestido por nitretação a plasma (PN) a gás (GN), revestido por DLC (DLC) e combinações PN/DLC e GN/DLC.

Figura 16: Curva tensão-vida para o aço JIS SCM440 revestido.

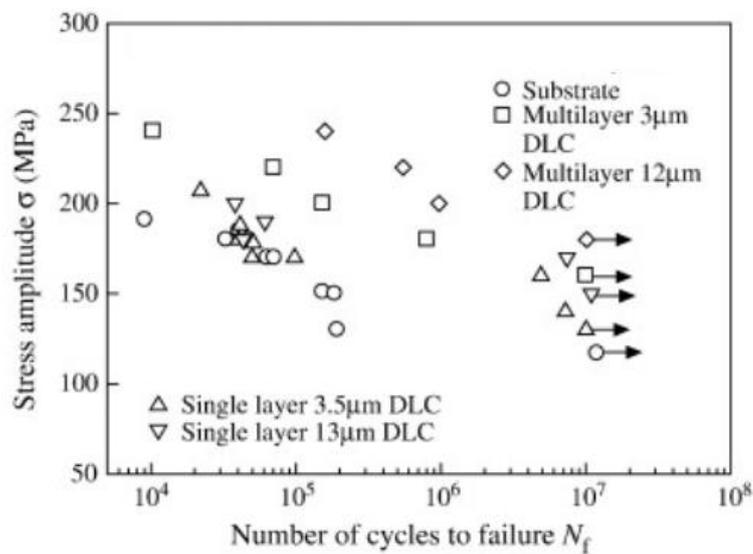
Os efeitos da espessura dos revestimentos DLC sobre o substrato têm sido investigados no comportamento em fadiga dos materiais. A Figura 17 representa o aumento da vida para ligas de magnésio com monocamadas de DLC de 3,5 e 13 μm de espessura, comparadas ao efeito de revestimentos DLC com multicamadas de 3 e 12 μm . O melhor comportamento foi para os filmes multicamadas destacados para a espessura de 12 μm . Esse revestimento apresentou menor quantidade de defeitos na estrutura do filme, espessura elevada e menor nível de tensões internas [49, 50].

Figura 17: Curva tensão-vida para liga de magnésio AZ80A revestida com diferentes espessuras de DLC.

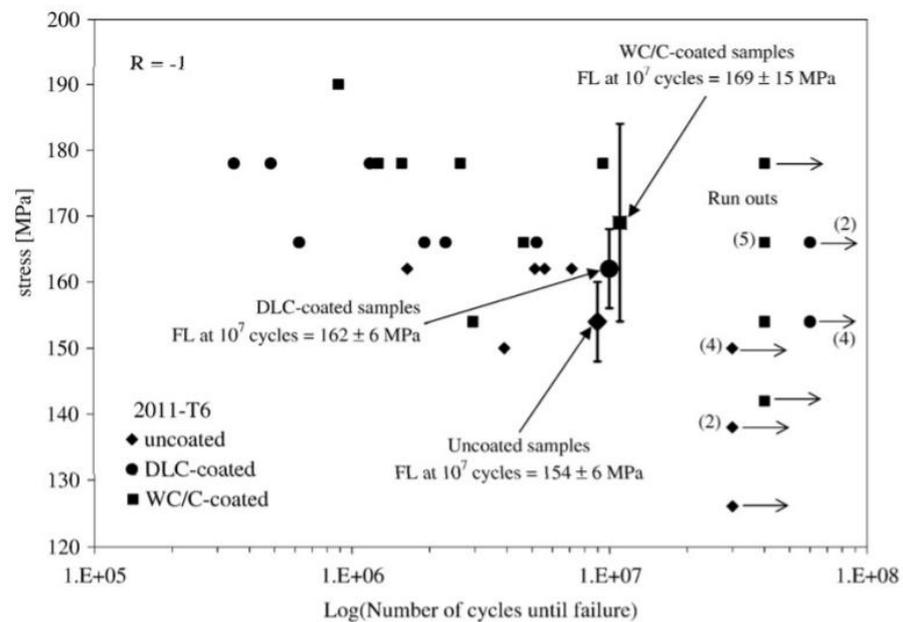
Outras pesquisas também evidenciam que a resistência à fadiga dos materiais é melhorada pela camada de DLC graças ao aumento da dureza superficial e das tensões residuais de compressão. Na Figura 18 esta indicado o comportamento em fadiga da liga de alumínio 2011-T6 revestida com por WC/C e DLC [51]. Foi observado que o revestimento aumentou a vida do material em comparação com a amostra não revestida e que este aumento estava intimamente relacionado à dureza e adesão entre o substrato/revestimento.

Figura 18: Curva tensão-vida para liga de alumínio 2011-T6 revestida por WC/C e DLC.

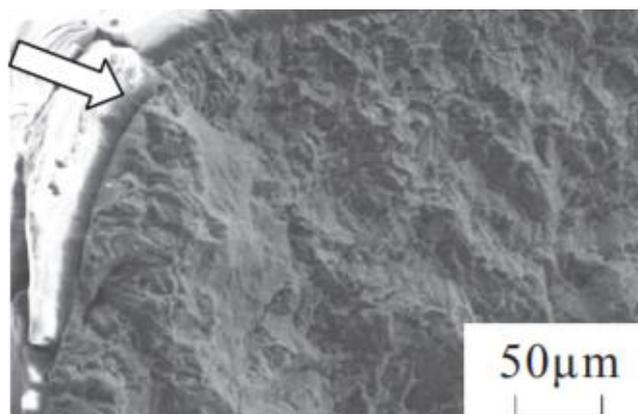
Comportamento semelhante foi observado para as ligas de titânio Ti-6Al-4V e alumínio A5052 [52,53]. Os efeitos do DLC sobre o substrato metálico retardam a nucleação de trincas durante o ciclo de tensões. Porém, descontinuidades presentes no revestimento podem ser a causa do início de falha nos materiais como indicado na Figura 19 [53].

Figura 19: Fratura por fadiga ocorrida na liga de alumínio A5052 revestido por DLC.

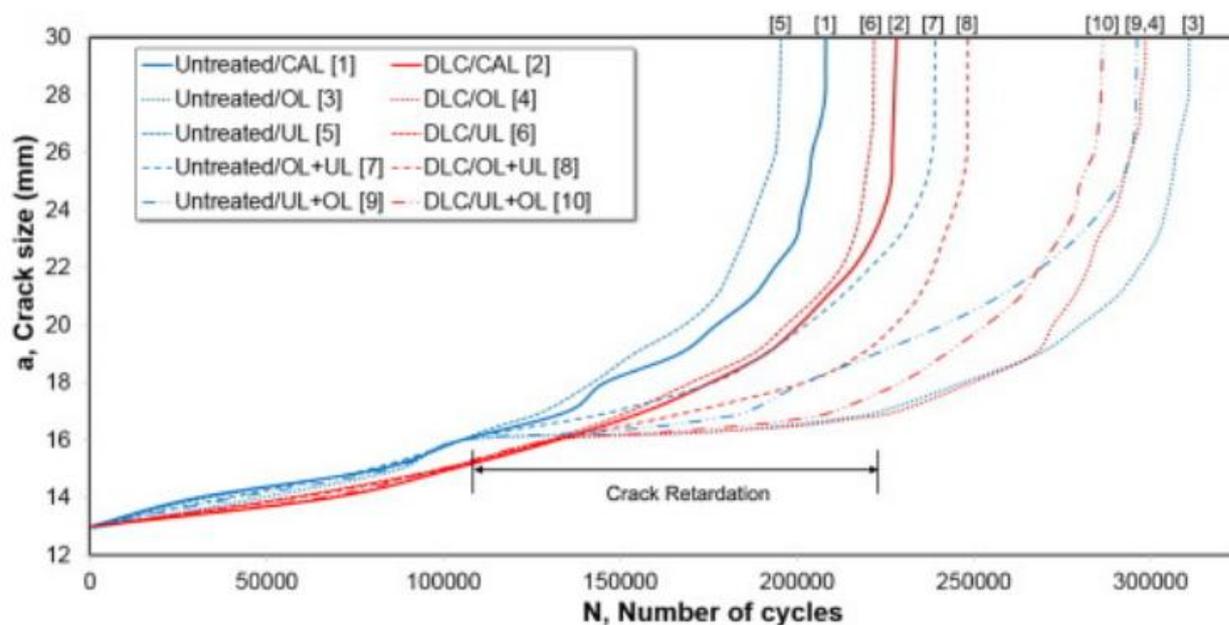
Figura 20: Tamanho de trinca vs. Número de ciclos para o aço AISI 4140, com e sem revestimentos, submetidos a ciclos de tensões constantes e variáveis.

Outros estudos se opõem aos resultados descritos anteriormente. Na Figura 20 estão indicados os resultados de vários ensaios de propagação de trinca para o aço AISI 4140 com e sem revestimento DLC, submetido a diferentes carregamentos. A melhor resposta foi obtida para o material não revestido indicado com a numeração (3), onde ocorreu um grande retardo no crescimento da trinca. O estado das tensões presentes e defeitos no revestimento na interface DLC/substrato podem contribuir para a aceleração e/ou iniciação do dano [54].

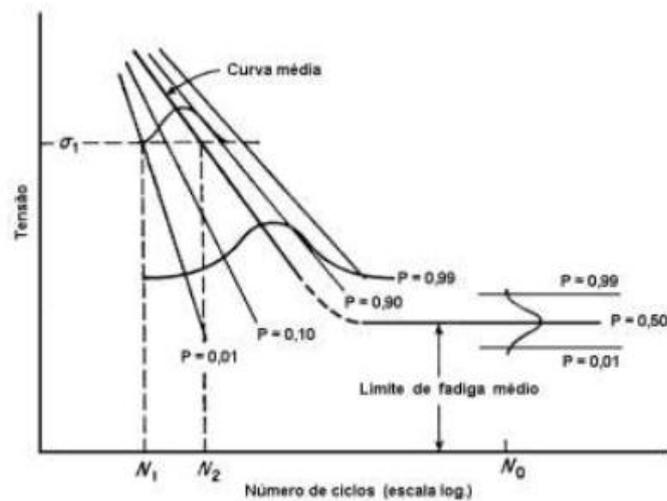
Figura 21: Curvas S-N-P

Os efeitos do revestimento sobre o comportamento em fadiga dos materiais estão associados à dureza do filme, adesão ao substrato, espessura da camada, estado de tensões internas do filme, tipo de carregamento, defeitos e ao estado de superfície do substrato. Todas essas variáveis podem provocar uma considerável dispersão dos resultados nos ensaios de fadiga, os quais são tratados estatisticamente, utilizando, geralmente, dois tipos de distribuição: log-normal e distribuição de Weibull. Para melhor análise dos resultados e determinação do limite de resistência à fadiga (S_e) dos ensaios faz-se necessário a construção de várias curvas ou curvas de probabilidade constantes, curvas S-N-P, sendo (P) o parâmetro definido como probabilidade de falha. As curvas S-N-P são representadas utilizando-se os dois eixos coordenados em escala logarítmica ou apenas a abscissa como logaritmo do número de ciclos, conforme indicado na Figura 21 [44].

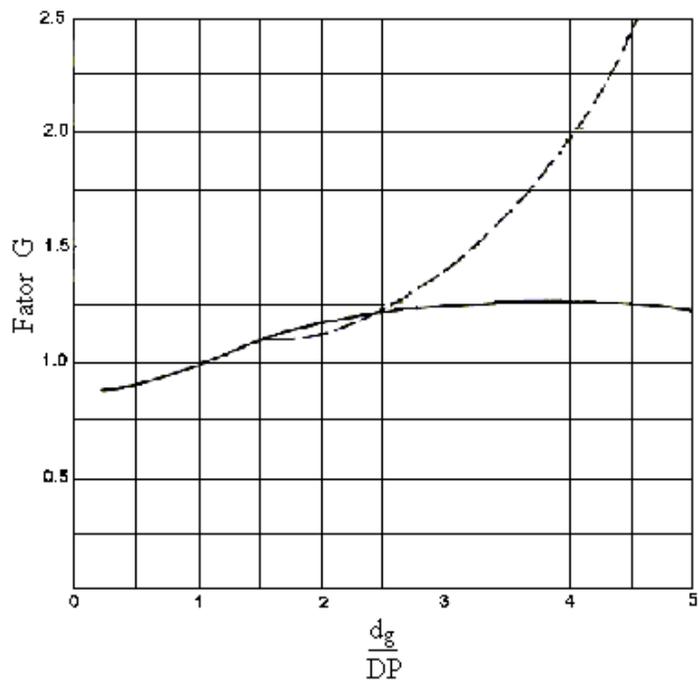
Figura 22: Fator G, Limite de confiança em função, de $\frac{d_g}{DP}$.

- Calcula-se $\frac{d_g}{DP}$. (6.11)
- Na Figura 22, a curva de linha contínua deve ser utilizada se \hat{S}_e coincidir ou estiver próximo dos níveis de Tensão da Coluna I da tabela do item g. A linha tracejada deve ser utilizada se \hat{S}_e estiver na metade do caminho entre dois passos da coluna I da tabela do item g.
- Se \hat{S}_e não se situar em nenhuma das tensões da coluna I, deve-se fazer uma interpolação entre as curvas tracejada e contínua.

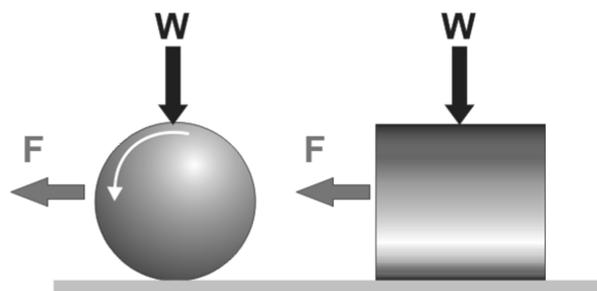
Figura 23: Força de atrito (F) nos mecanismos de rolamento e deslizamento.

Esses mecanismos de desgastes podem se manifestar de duas formas: através do deslizamento e do rolamento. O atrito por deslizamento é caracterizado por vários pontos de um corpo que ficam em contato com os pontos de outro corpo, enquanto no atrito através de rolamento, os pontos de contato estão limitados a uma região, Figura 23.

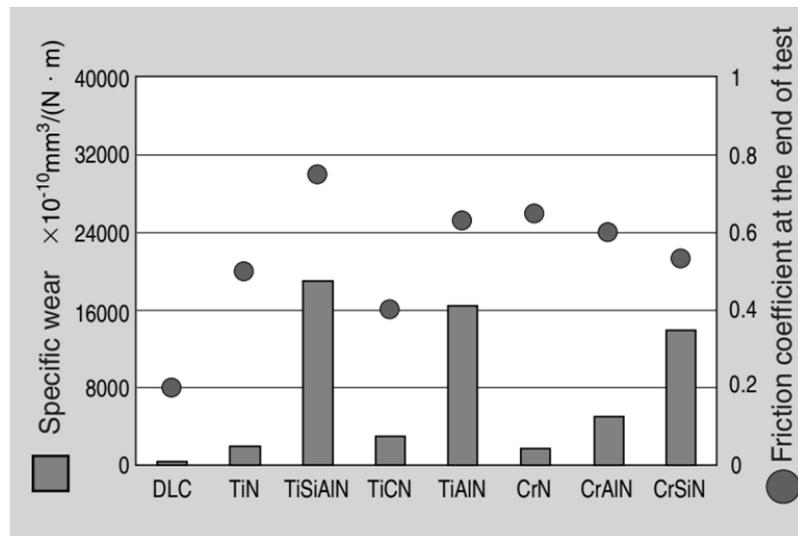
Figura 24: Desgaste específico e coeficiente de atrito para diversos revestimentos.

Os Filmes DLC apresentam alta dureza e módulo de Young, baixo coeficiente de atrito contra a maioria dos materiais, e como consequência, taxa de desgaste inferior quando comparados a outros tipos de revestimento [60]. Na Figura 24, é possível verificar os resultados de testes sobre o aço liga SUJ2 temperado e revenido. O desgaste específico do filme DLC é 1/6 ou menor em comparação ao de nitreto de titânio (TiN), um dos revestimentos de menor

coeficiente de atrito, muito utilizado para recobrir ferramentas de corte. O coeficiente de atrito do filme é cerca de 0,2, enquanto que para outros filmes duros os valores do coeficiente de atrito ficam próximos de 0,4 a 0,8 [77].

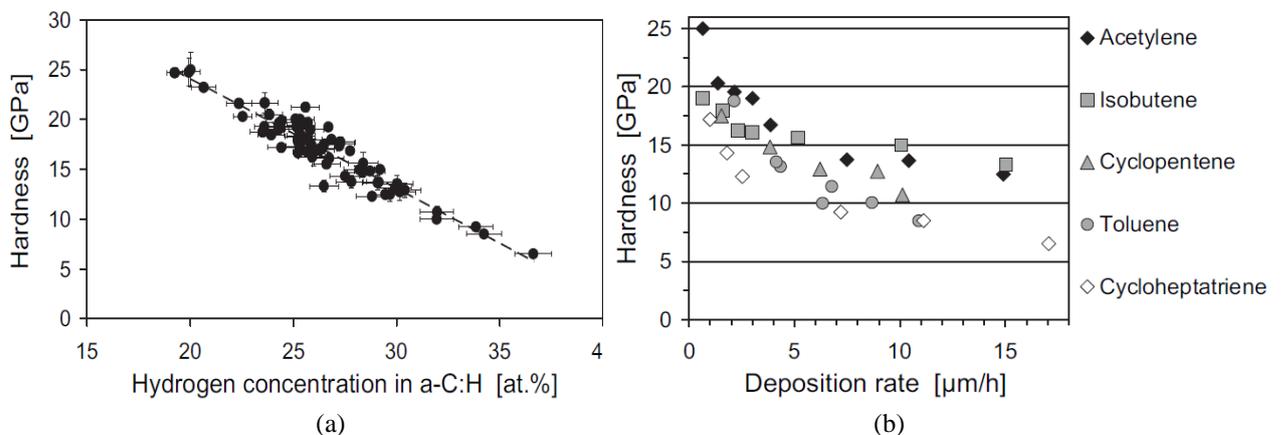
Figura 25: (a) Influencia da concentração de hidrogênio na dureza de filmes a-C:H, (b) dureza e taxa de deposição para diferentes gases.

A dureza de alguns filmes DLC pode estar relacionada com a concentração de hidrogênio presente no revestimento. Estudos indicam que a dureza é inversamente proporcional à concentração de H para filmes de carbono amorfo hidrogenado, Figura 25 (a). O hidrogênio tende a reduzir a formação de ligações sp^3 . A taxa de deposição também é um fator determinante. Para diferentes gases precursores analisados, elevadas taxas de deposição tendem a reduzir a dureza dos filmes, Figura 25 (b). Os maiores valores de deposição e dureza estão associados ao gás acetileno [79, 80].

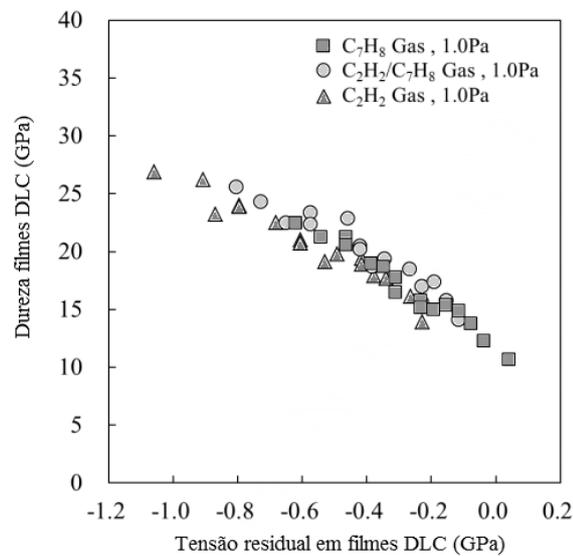
Figura 26: Relação das tensões residuais na dureza de filmes DLC para diferentes gases e misturas.

Filmes DLC apresentam elevadas tensões residuais, as quais surgem durante e após o processo de deposição. A contração térmica diferencial, tensões intrínsecas devido à presença de impurezas, ordenamento/reordenamento da estrutura, diferença de coeficientes de dilatação entre o filme e substrato e o bombardeamento de íons com alta energia são alguns dos mecanismos responsáveis por tais tensões. Particularmente, em substratos metálicos, essas podem chegar a ordem de GPa, podendo ser trativas ou compressivas. Tensões residuais compressivas tendem a elevar a dureza do filme como indicado na Figura 26 [69, 70].

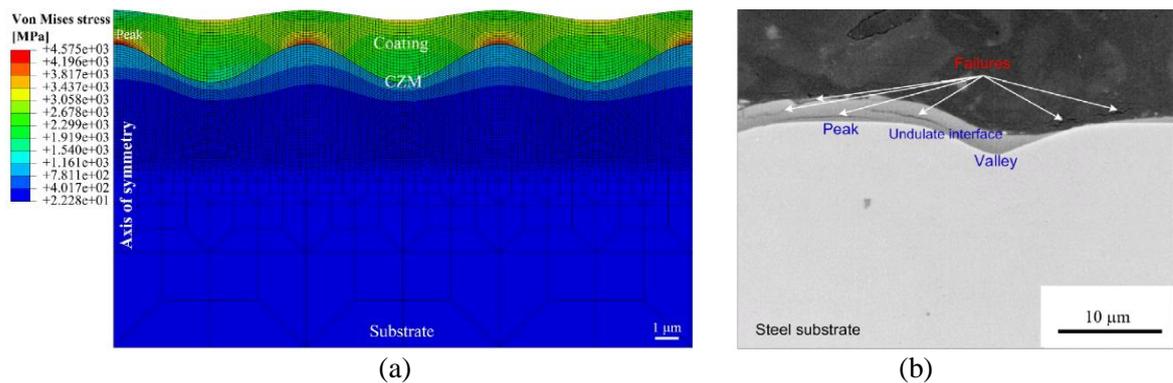
Figura 27: (a) Simulação da distribuição de tensões na interface filme/substrato, (b) falha na interface filme/substrato devido a tensões residuais.

Em revestimentos espessos surge uma forte força motriz que é expressa como a liberação de energia na forma de deformação, podendo provocar a delaminação. Outro efeito está relacionado ao acabamento superficial do substrato. A rugosidade elevada tende a criar regiões concentradoras de tensões na interface metal/revestimento (CZM), como indicado na Figura 27. Em regiões de pico, surgem tensões normais que exercem grande efeito na delaminação e nos vales surgem tensões compressivas de menor intensidade. A magnitude do valor dessas tensões pode provocar trincamentos e falhas na interface Figura 27 (b) [71, 72].

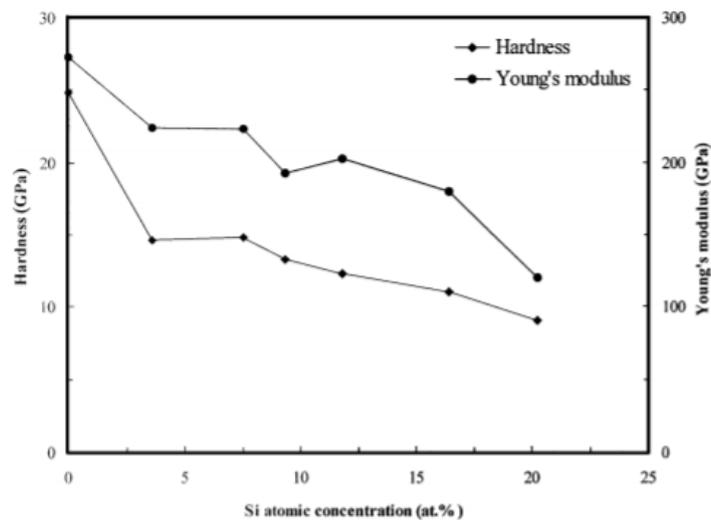
Figura 28: Efeito do silício na dureza e modulo de elasticidade de filme DLC.

A incorporação de silício exerce grande influência nas propriedades dos filmes de carbono amorfo como a estabilização das ligações sp^3 , reduz as tensões internas do filme e torna o coeficiente de atrito mais estável em ambientes úmidos, melhora a adesão ao substrato e estabilidade térmica. O mesmo também reduz a dureza e modulo de elasticidade como indicado na Figura 28 [84].

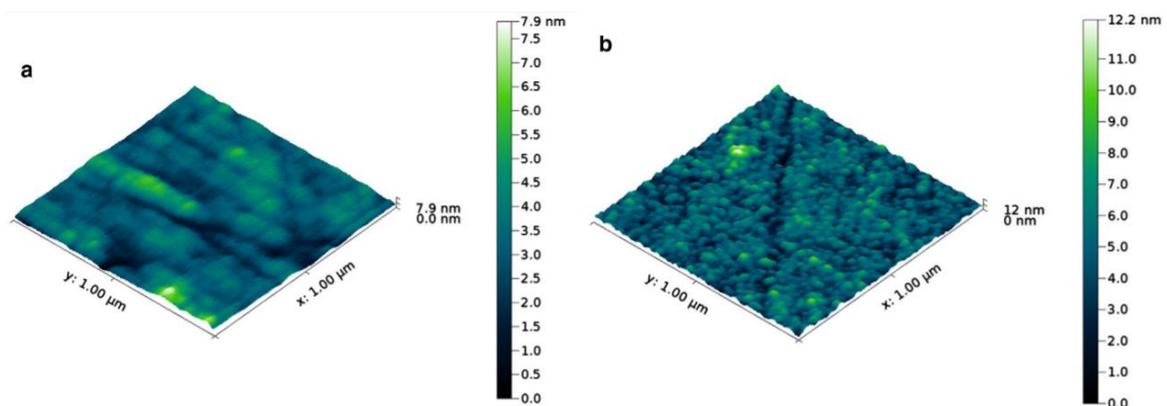
Figura 29: Imagens por AFM, (a) superfície sem a presença de oxigênio na mistura em (b) com oxigênio.

A rugosidade dos revestimentos também pode ser alterada em função dos tipos de gases presentes no plasma durante o processo de deposição, esta alteração modificaria a área real de contato. Na Figura 29 é indicado o perfil topográfico obtido por microscopia de força atômica de um filme de DLC depositado sobre um substrato metálico em (a) sem a presença de oxigênio na mistura dos gases e, (b) com oxigênio. Propriedades adicionais como ação bactericida podem ser obtidas em filmes dopados com prata [86, 87].

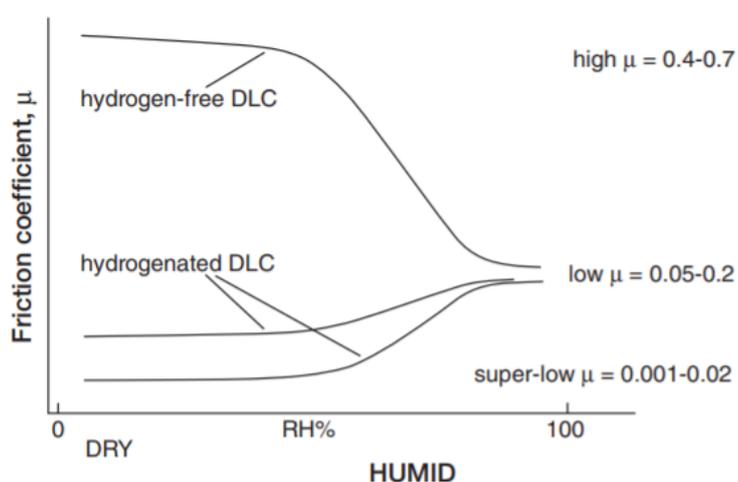
Figura 30: Efeito da umidade no coeficiente de atrito de filmes DLC hidrogenados e não hidrogenados.

O número de ligações do tipo sp_3 tende a aumentar de 70 a 80% sem a adição de hidrogênio na estrutura, possibilitando a obtenção de filmes com dureza e módulo de elasticidade próximo a 80% do diamante [88]. Um aumento na condutividade elétrica também pode ser obtido com adição de nitrogênio [89]. A dopagem com silício e oxigênio melhora a estabilidade térmica do filme [90, 91]. Revestimentos DLC exibem comportamentos tribológicos drasticamente diferentes dependendo de suas estruturas e ambientes aos quais estão expostos. Filmes de carbono amorfo altamente hidrogenado apresentam baixo coeficiente de atrito em ar seco ou atmosferas contendo gases inertes, atingindo valores na faixa de 0,001 – 0,02. Quando em atmosferas contendo umidade, o coeficiente de atrito tende a aumentar para faixas de 0,1 – 0,2. Valores semelhantes são obtidos para filmes não hidrogenados em atmosferas úmidas, porém, em ambientes secos, os mesmos apresentam aumento no coeficiente de atrito como indicado na Figura 30 [90,92].

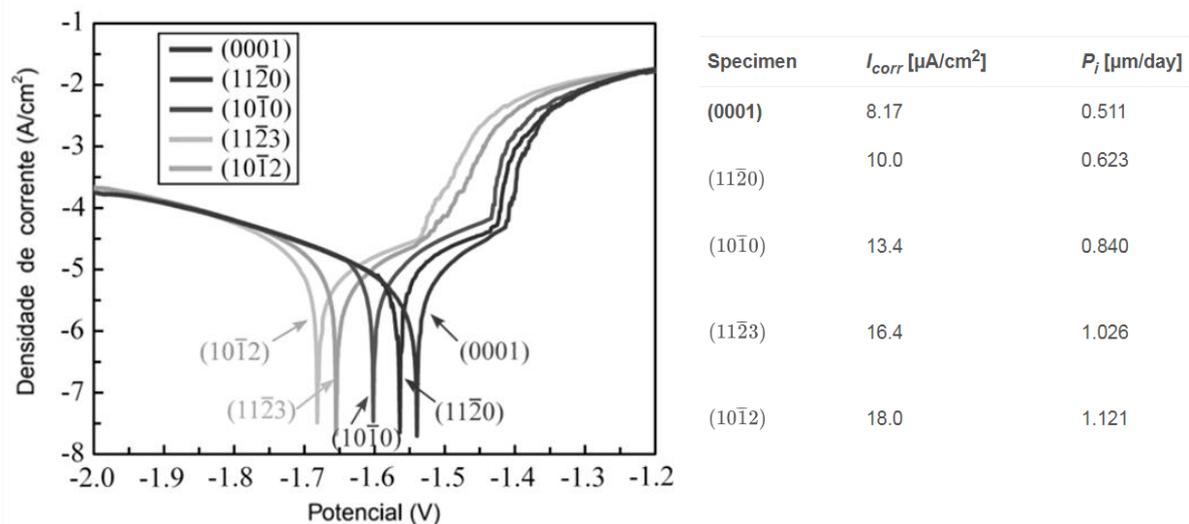
Figura 31: Curvas de polarização potenciodinâmicas para diferentes direções cristalinas de monocristais de Mg.

As diferenças de potenciais que ocorrem em áreas distintas de uma mesma superfície metálica dependem tanto de fatores internos quanto externos. Os fatores internos estão relacionados com a estrutura e a composição do material [93, 95]. Em metais puros e ligas, a orientação cristalina dos grãos individuais que compõem o metal policristalino pode ser uma fonte de diferença de potencial. Esse comportamento frente à corrosão pode ser verificado em monocristais de Mg, onde as taxas (P_i) e correntes (I_{corr}) de corrosão aumentam para as seguintes direções cristalinas: (0001) < (1120) < (1010) < (1123) < (1012). Valores esses obtidos a partir das curvas de polarização potenciodinâmicas, Figura 31 [99].

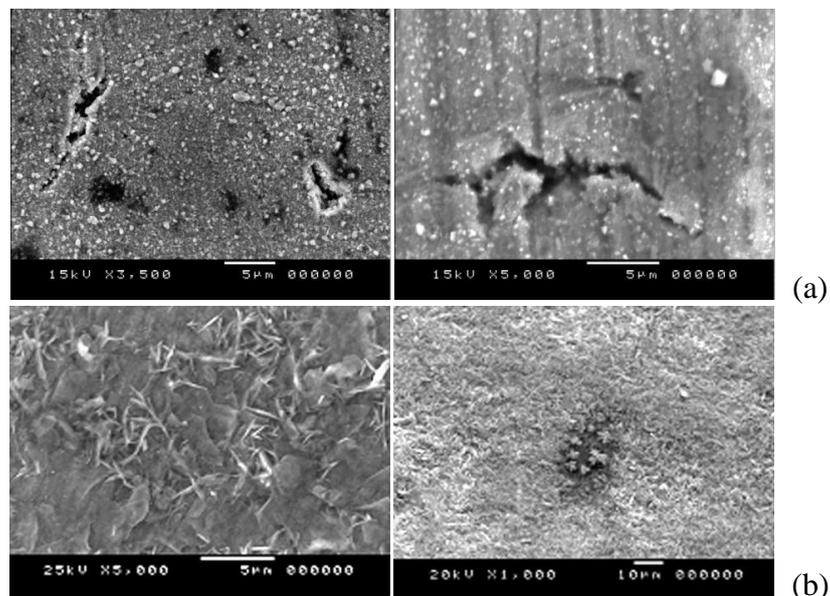
Figura 32: (a) Microtrincas na superfície da liga de níquel 600 expostas ao eletrólito sem adição de zinco, (b) superfície exposta ao eletrólito com adição de zinco.

O próprio eletrólito é uma fonte essencial de diferença de potencial. Cada metal ou liga possui seu potencial de solução característico, dependendo do tipo de íons e de sua concentração na solução com que está em contato. Outros fatores do meio que influem no mecanismo e na velocidade da corrosão são o pH e a presença de agentes complexantes, tanto de íons presentes no meio, quanto íons presentes oriundos de produtos da corrosão [93,95]. Um exemplo ocorre na liga de níquel 600 usado na construção de alguns componentes metálicos de reatores nucleares PWR. Após anos de operação, essa liga mostrou-se suscetível à corrosão sob tensão. Estudos indicam que a adição de zinco na água modifica a estrutura dos filmes óxidos e retarda o surgimento de trincas, Figura 32 [100].

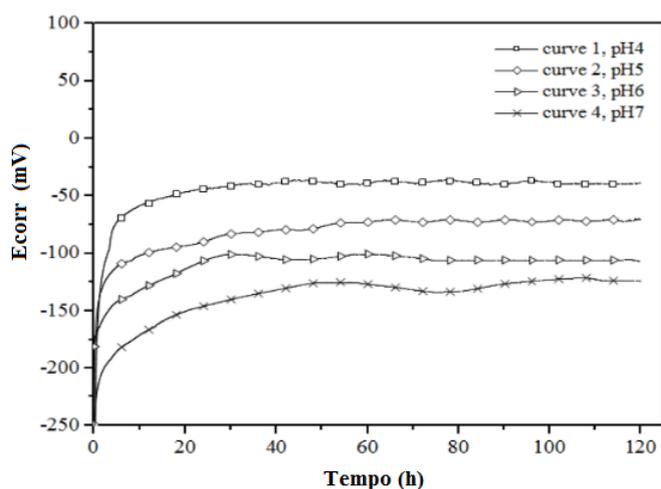
Figura 33: Variação do potencial de corrosão em função do tempo, para o aço AISI 304 em solução de 3,5 % NaCl com pH (4,5,6 e 7).

Em alguns meios, pode-se formar na superfície do metal uma película passiva. A formação dessa película, apesar de ocorrer quase instantaneamente, inicia-se somente após um tempo de imersão ou período de incubação. Durante essa etapa, o potencial de corrosão aumenta consideravelmente, podendo ter seu valor alterado em função do pH, conforme demonstrado na Figura 33 [103].

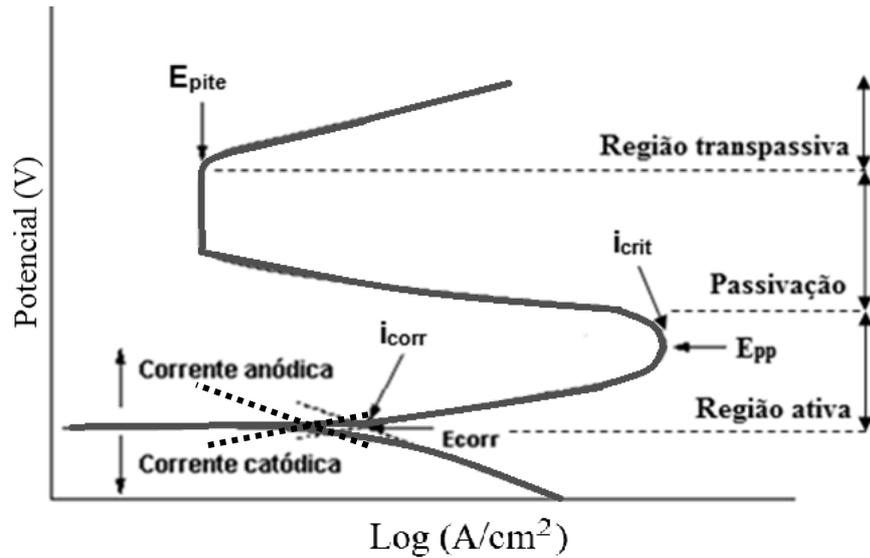
Figura 34: Curva de polarização potenciodinâmica.

Na Figura 34 é indicado uma curva de polarização potenciodinâmica para um metal que forma camada passiva. A curva é dividida em três regiões: ativa, passiva e transpassiva. A partir de certo ponto na curva, um aumento no potencial é seguido por um rápido decréscimo na corrente. Esse ponto corresponde ao início da passivação, na qual a corrente se mantém com pouca variação para uma pequena faixa de potencial. Posterior a esse ponto, a corrente aumenta de forma gradativa, indicando a região transpassiva, onde o filme óxido formado perde sua estabilidade.

A polarização anódica é utilizada para determinar a passividade dos metais e ligas em termos de potencial de corrosão (E_{corr}), corrente de corrosão (i_{corr}), potencial de passivação primário (E_{pp}), densidade de corrente crítica para passivação (i_{crit}) e potencial de pite (E_{pite}) [95, 101].

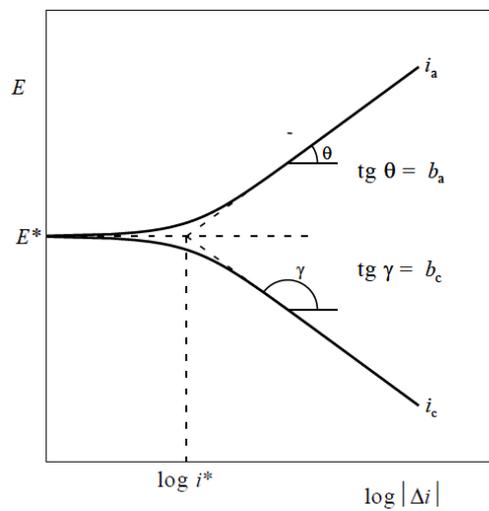
Figura 35: Representação da equação de Wagner-Traud num gráfico de E vs. $\log |\Delta i|$

Esse método é utilizado para determinar a taxa de corrosão, permitindo também, a partir das retas de Tafel, determinar os parâmetros b_a e b_c . Assim, se a inclinação da reta anódica for θ e da catódica γ , logo $b_a = \text{tg } \theta$ e $b_c = \text{tg } \gamma$. Onde i_a corresponde a densidade de corrente anódica e i_c a densidade de corrente catódica.

Verifica-se na Figura 35 a extrapolação das retas de Tafel para o potencial de corrosão E^* que determina o valor da densidade de corrente de corrosão i^* . A equação de Wagner-Traud, Equação 6.2, é definida por:

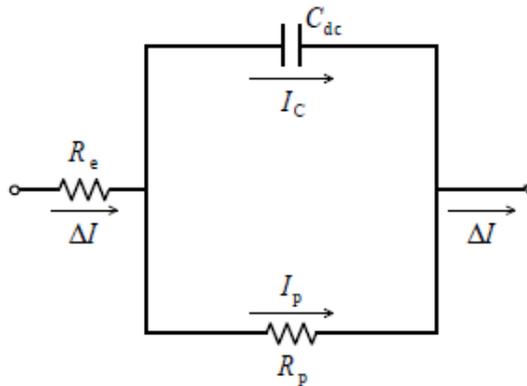
Figura 36: Circuito elétrico equivalente.

A espectroscopia de impedância possibilita analisar fenômenos que ocorrem na interface material/meio, como difusão e adsorção de íons, fazendo a associação das interfaces com os elementos de um circuito elétrico (indutores, resistores, bobinas e capacitores), o que gera um circuito equivalente em resposta ao sistema corrosivo, Figura 36.

O circuito indicado na Figura 36 tem larga aplicação em sistemas eletroquímicos. Nesse circuito, R_e representa a resistência do eletrólito, C_{dc} a capacitância da dupla camada elétrica resultante de íons e moléculas de água adsorvidos e R_p a resistência à polarização ou resistência à transferência de carga elétrica na superfície do eletrodo, que determina a taxa de reação de corrosão [101,108].

Logo, a impedância do circuito apresentado na Figura 36 pode ser expressa pela Equação 8.10.

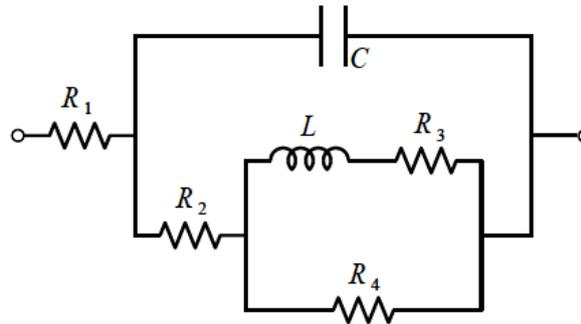
Existem outras variações de circuito que são função de processos corrosivos mais complexos como indicado na Figura 37.

Figura 37: Circuito equivalente de um processo corrosivo contendo resistências, um capacitor e um indutor.

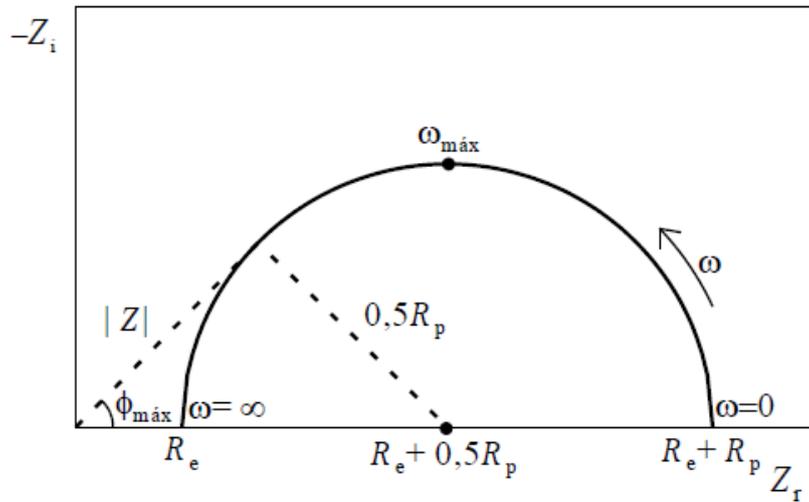
Na representação de Nyquist, os valores experimentais de impedância são plotados num gráfico onde a ordenada é $-Z_i$ e abscissas Z_r . Verifica-se, assim, que essa representação é um semicírculo de raio $0,5 R_p$ e centro em $R_e + 0,5 R_p$ Indicado na Figura 38.

Os pontos correspondentes aos baixos valores de ω estão no lado direito do semicírculo, sendo que o ponto correspondente a $\omega = 0$ está sobre o eixo Z_r e é igual a $R_e + R_p$. À medida que ω cresce, os pontos se deslocam para a esquerda, passam pelo ponto indicado por $\omega_{\text{máx}}$ e, para valores tendendo a ∞ , voltam a se aproximar do eixo Z_r no ponto indicado por R_e .

Figura 38: Representação de Nyquist dos valores de impedância de um processo corrosivo cujo circuito equivalente é indicado na Equação 6.10.
