UNIVERSIDADE FEDERAL DE MINAS GERAIS
Programa de Pós-Graduação em Engenharia Mecânica

**AVALIAÇÃO DO COMPORTAMENTO À FADIGA, CORROSÃO E DESGASTE DO
AÇO ESTRUTURAL ABNT 8620 REVESTIDO POR DIAMOND LIKE CARBON**

Tese apresentada ao Programa de Pós-Graduação em Engenharia Mecânica da Universidade Federal de Minas Gerais como requisito parcial para obtenção do título de Doutor em Engenharia Mecânica.

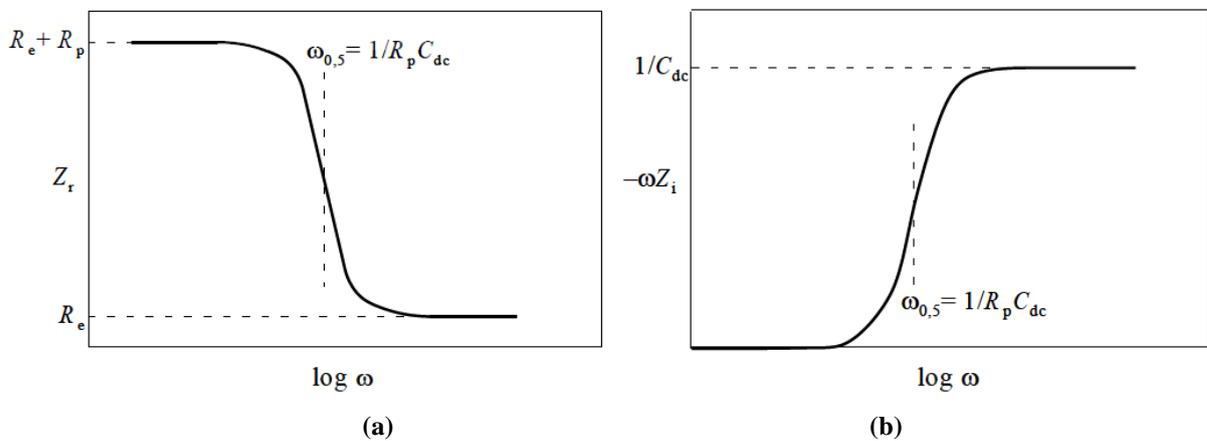
Na representação monologarítmica, constroem-se os gráficos de Z_r versus $\log \omega$ e de $-\omega Z_i$ versus $\log \omega$, resultando nos gráficos indicados na Figura 39 (a) e (b), respectivamente. Para baixos valores de ω , o valor de Z_i tende para $R_e + R_p$, enquanto para altos valores de ω o mesmo tende para R_e .

Figura 39: Representação logarítmica.

Dessa forma, determinam-se os valores de R_e e R_p . Quando ω tende para o infinito, o valor de $-\omega Z_i$ tende para $1/C_{dc}$. Assim, o valor de C_{dc} pode ser determinado a partir da Figura 39 (b).

Nas duas figuras, a inflexão da curva ocorre no valor de ω , designado como $\omega_{0,5}$ e, nos dois casos, ele é equivalente a $1/R_p C_{dc}$. O valor de C_{dc} poderia também ser eventualmente, determinado a partir desse parâmetro.

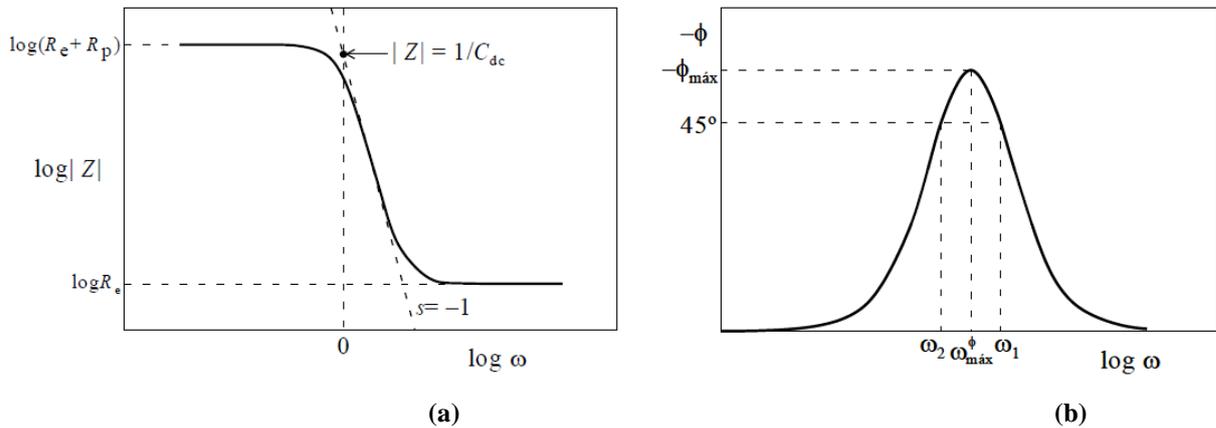
A Representações de Bode consiste na representação de $\log|Z|$ versus $\log \omega$ e de $-\phi$ versus $\log \omega$, resultando nos gráficos da Figura 40 (a) e (b) respectivamente. Pela Equação 8.11, é possível verificar que tanto para baixas quanto para altas frequências, o valor de $|Z|$ independe de ω .

Figura 40: Representação de Bode $\log|Z|$ versus $\log \omega$. e de $-\phi$ versus $\log \omega$.

Assim, de forma semelhante ao da representação monologarítmica, os valores de R_e e R_p podem ser determinados a partir dos patamares horizontais da Figura 40 (a). Para frequências intermediárias, $|Z|$ é inversamente proporcional a ω e, assim, obtém-se, na região de transição entre os patamares horizontais, uma reta com declive $s = -1$. O valor de C_{dc} pode ser determinado por meio da extrapolação dessa reta para $\omega = 1$ (ou $\log \omega = 0$), para esta condição $|Z| = 1/C_{dc}$.

Na Figura 40 (b), ϕ_{\max} é o máximo ângulo de fase mencionado na representação de Nyquist e o valor de ω que o determina é designado como ω_{\max}^{ϕ} . Os valores ω_1 e ω_2 são os valores de F correspondentes ao valor de $F = -45^\circ$, e eles podem ser determinados a partir da Equação 8.12.

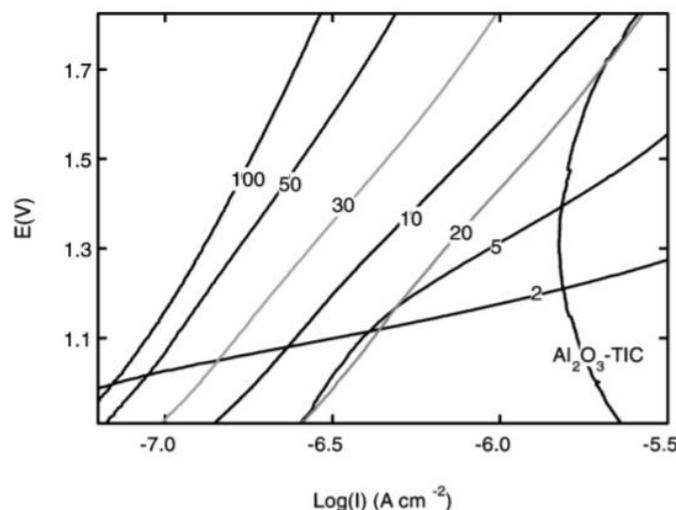
Os revestimentos a base de carbono têm sido aplicados com sucesso para o aumento da resistência à corrosão em diversos materiais. Essa resistência elevada pode ser obtida com aplicação de finas camadas. Estudos evidenciam que com o aumento da espessura do revestimento DLC tem-se o aumento na resistência à corrosão. Este fato pode ser observado na deposição de nanocamadas de DLC com espessuras de 2 nm a 100 nm sobre um substrato de alumina [105]. O deslocamento das curvas de polarização para esquerda, conforme demonstrado na Figura 41, indica uma menor densidade de corrente reduzindo as taxas de corrosão.

Figura 41: Curvas de polarização potenciodinâmica para diferentes espessuras de DLC depositados sobre alumina.

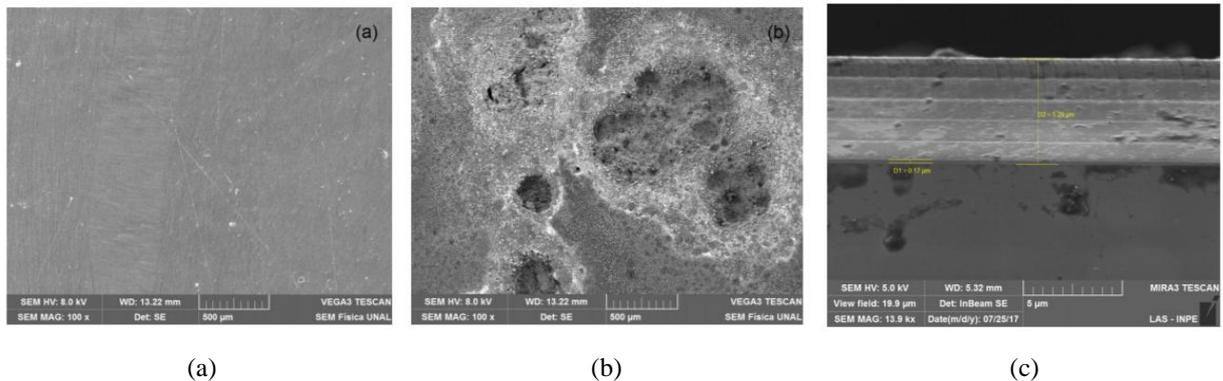
A resistência a corrosão também pode ser observada no comportamento eletroquímico de alguns aços quando imersos em soluções ricas em cloretos. Para uma espessura de camada com aproximadamente 5 microns Figura 42 (c), o material quando não protegido sofre uma rápida degradação em comparação ao material revestido, como mostrado na Figura 42 (c) [106].

Figura 42: Micrografia das superfícies do revestimento DLC (a) e da superfície do aço (b). Secção transversal das camadas depositadas (c).

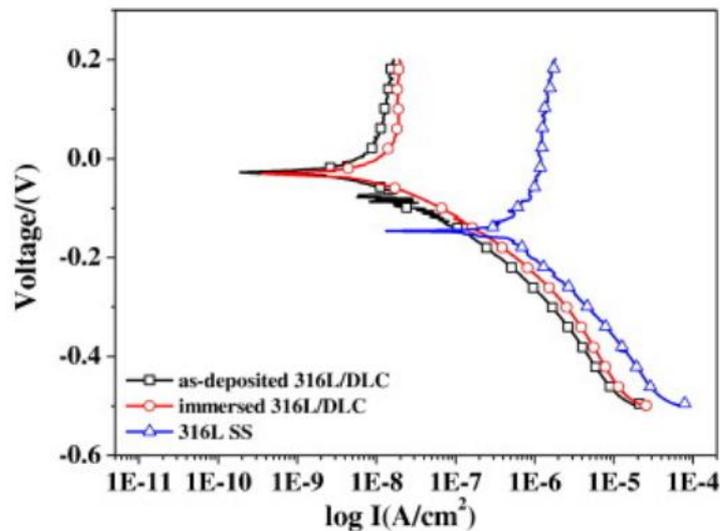
Comportamento semelhante pode ser observado pela análise dos resultados obtidos através das curvas de polarização para o aço AISI 316 L, revestido por DLC, em solução de 0,9% de NaCl. O potencial de corrosão aumenta, para potenciais mais positivos, devido à presença do revestimento na superfície, o qual cria uma barreira a transferência de carga Figura 43 [137].

Figura 43: Curvas de polarização para o aço AISI 316L não revestido e revestido por DLC em solução de NaCl 0,9%.

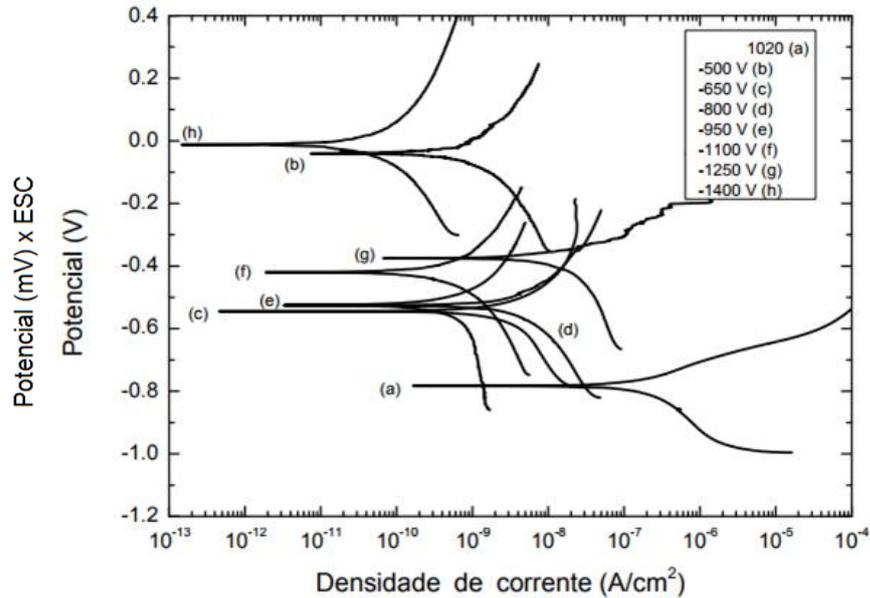
Filmes DLC apresentam elevada inércia química, parâmetro o qual pode ser modificado de diversas formas, dentre elas, alterando os valores da tensão de polarização utilizada durante o processo de deposição do filme. Na Figura 44, pode-se observar as curvas de polarização e os efeitos dos diferentes valores de tensões na resistência à corrosão dos filmes DLC depositados sobre o aço AISI 1020 em meio de NaCl 3%.

Figura 44: Curvas de Polarização potenciodinâmica de filmes DLC em aço 1020 no meio de NaCl 3,5%.

Nota-se o aumento do potencial de corrosão para todos os filmes formados, sendo os maiores valores para as tensões de -500V e -1400V. Os valores das densidades de corrente de corrosão também são modificados. Quanto mais deslocado para direita no gráfico, pior a eficiência do revestimento. A resistência à corrosão dos filmes DLC esta relacionada ao teor de hidrogênio e a hibridação sp^3 [109].

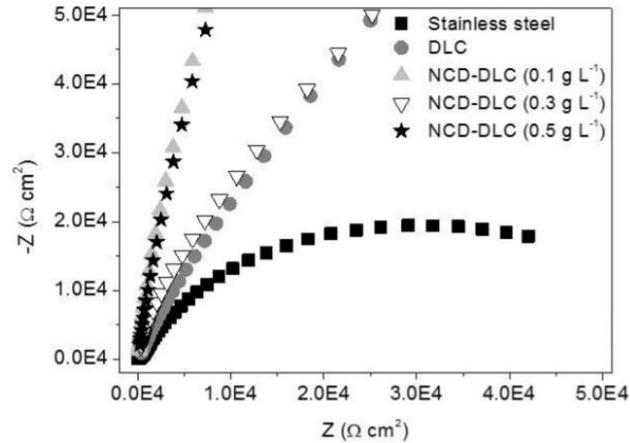
Figura 45: Diagrama de Nyquist para o aço 316 e revestimento DLC com diferentes concentrações de nanocristais de diamante.

As estruturas e propriedades dos filmes DLC também são substancialmente afetadas pelos métodos e condições de deposição como polarização, temperatura do substrato, pressão do gás, nível de dopagem e tipo de dopante [60]. O revestimento quando bem aderido ao substrato pode aumentar significativamente a resistência à corrosão inibindo a penetração de fluidos e íons [61,62]. Alguns estudos evidenciam o aumento da resistência à corrosão do revestimento DLC, em comparação ao aço. A adição de nanoestruturas com hibridização sp^3 em diferentes concentrações modifica os valores dos arcos capacitivos no Diagrama de Nyquist conforme indicado na Figura 45 [63].

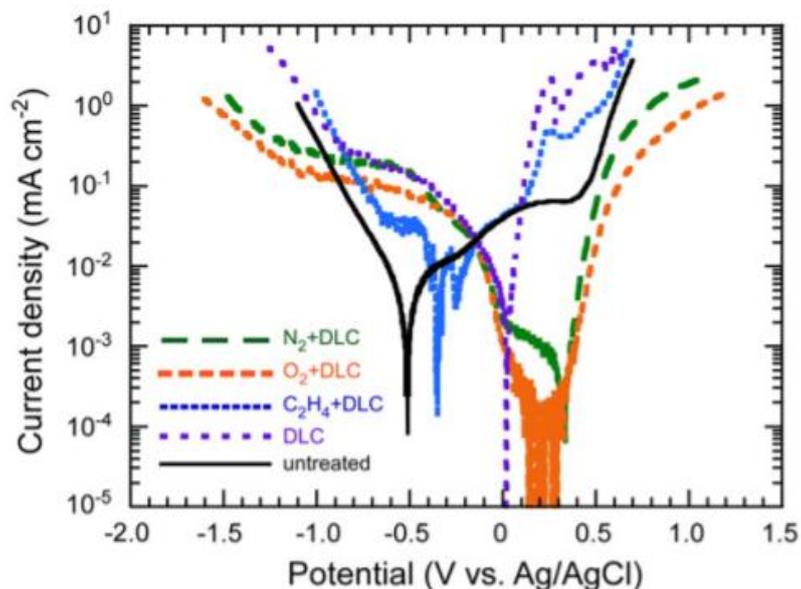
Na Figura 46 é indicado o comportamento eletroquímico de diferentes filmes DLC depositados sobre a superfície de um aço. Nota-se que com a incorporação de O_2 e N_2 no revestimento ocorre o deslocamento do potencial de corrosão para valores mais elevados devido a melhor adesão que esses elementos promovem entre o filme e substrato [68].

Figura 46: Curvas de polarização para revestimentos DLC depositados com diferentes misturas de gases sobre o aço em solução de NaCl 3,5%.

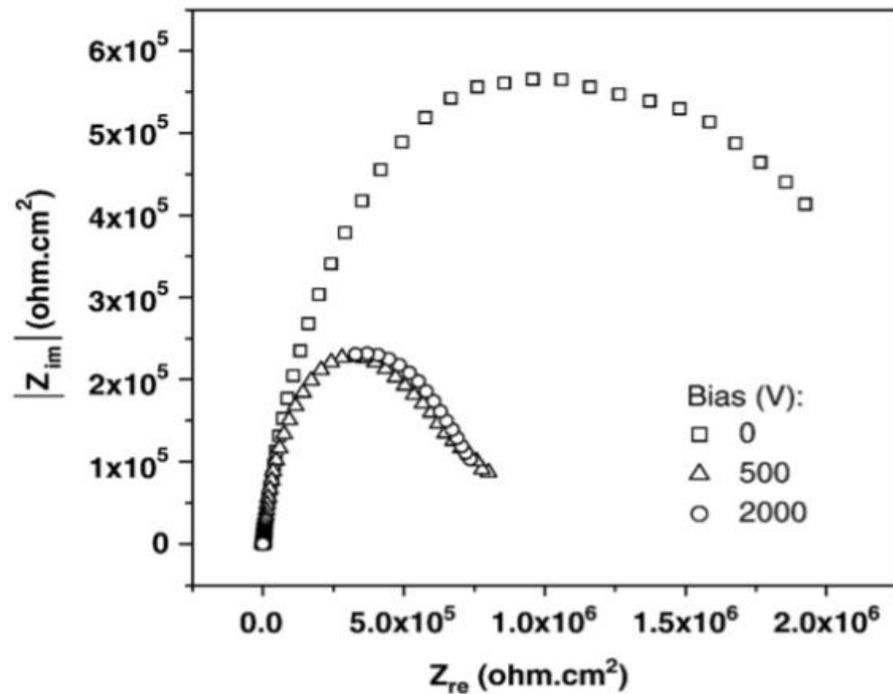
Alterando-se os valores da tensão durante o processo ocorrem modificações na estrutura do filme podendo alterar os valores da resistência à polarização como indicado no diagrama de Nyquist para filmes depositados com tensões variando de 0 V, 500 V e 2000 V [75].

Figura 47: Diagrama de Nysquist para revestimentos DLC depositados com tensões de 0 V, 500 V e 2000 V.

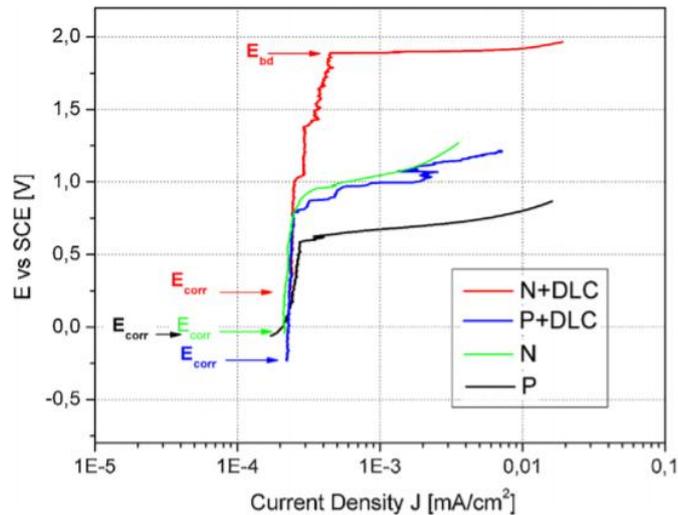
Tratamentos da superfície também modificam o comportamento eletroquímico dos materiais revestidos. Superfícies nitretadas antes da deposição do revestimento aumentam consideravelmente a resistência à corrosão. Os efeitos somados da camada nitretada com a camada de DLC são bem superiores quando comparados aos revestimentos de maneira isolada [76].

Figura 48: Curvas de polarização para (P) aço, (N) aço nitretado, (P+DLC) aço com revestimento DLC e (N+DLC) aço com camada nitretada mais revestimento DLC.

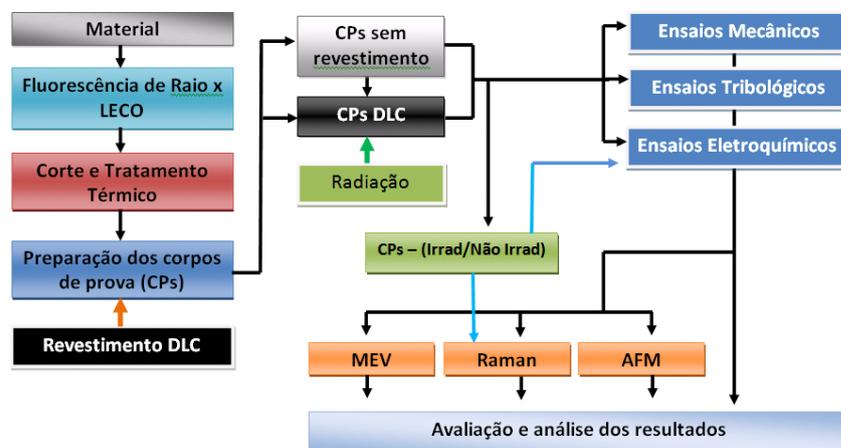
Na Figura 49 é indicado o planejamento experimental deste trabalho.

Figura 49: Fluxograma das atividades previstas para realização do trabalho.

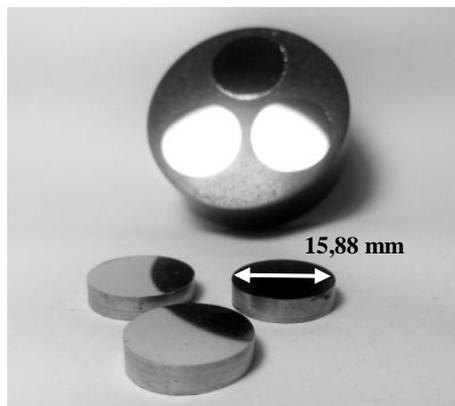
Os seguimentos das barras foram cortados no sentido transversal, com aproximadamente 5 mm de espessura, para posterior embutimento em resina baquelite, Figura 50. O acabamento superficial foi, inicialmente, realizado em uma politriz, utilizando-se lixas de carbeto de silício com granulometrias de 240, 320, 400, 600, 1200 e 2000 mesh. Em seguida, as amostras foram polidas com pasta de diamante com granulação de 1 μm .

Figura 50: Corte e embutimento das amostras.

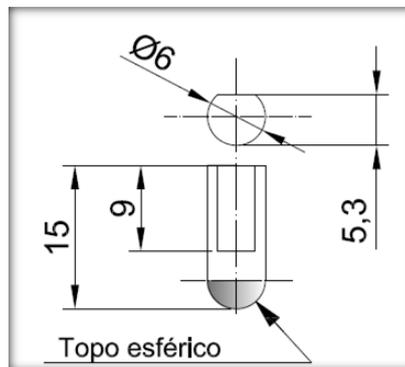
Para o ensaio pino sobre disco, tanto o pino quanto o disco foram confeccionados utilizando-se o aço ABNT 8620 normalizado. O disco foi retirado da seção transversal da barra, enquanto o pino foi usinado, conforme indicado esquematicamente na Figura 51.

Figura 51: Dimensões do pino para o ensaio pino sobre disco.

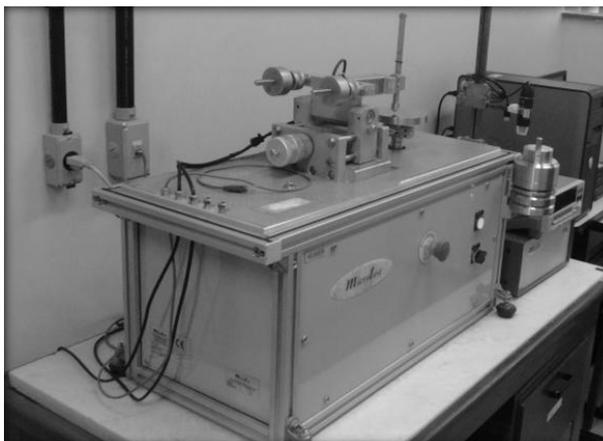
Para o estudo do desgaste e do coeficiente de atrito, os ensaios foram realizados no equipamento Microtest MT/60/NE do Laboratório de Tribologia do departamento de Engenharia Metalúrgica da UFMG, indicado na Figura 52, de acordo com a norma ASTM G99. Inicialmente, uma amostra teste estacionário pino ou esfera com uma força normal definida é pressionada contra a superfície plana de outra amostra em um disco rotacional.

A carga normal aplicada sobre o pino ou esfera é por meio de um conjunto de massas que pode variar de acordo com a carga desejada [111, 112].

Figura 52: Tribômetro Microtest modelo MT/60/NE

Para os ensaios no tribômetro com as cargas de 3 N e 5 N a pista de deslizamento foi de 14 mm. A rotação foi mantida em 450 rpm, com distância total de deslizamento de 150 m.

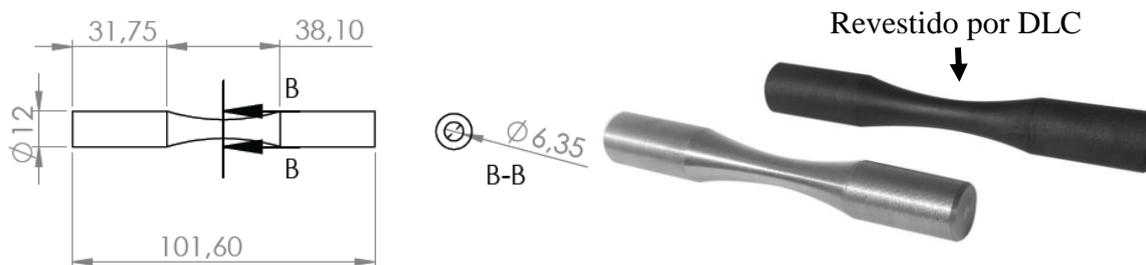
Neste ensaio, os CPs foram submetidos a carregamentos cíclicos com tensão média nula a uma frequência aproximada de (90 Hz), nos quais o número de ciclos até a falha ou censura (2×10^6 ciclos) foi registrado. Os CPs foram usinados em uma máquina com controle numérico computadorizado de acordo com a Norma DIN 50113 [113]. A geometria dos CPs é apresentada na Figura 53.

Figura 53: Corpos-de-prova para os ensaios de fadiga, dimensões em (mm).

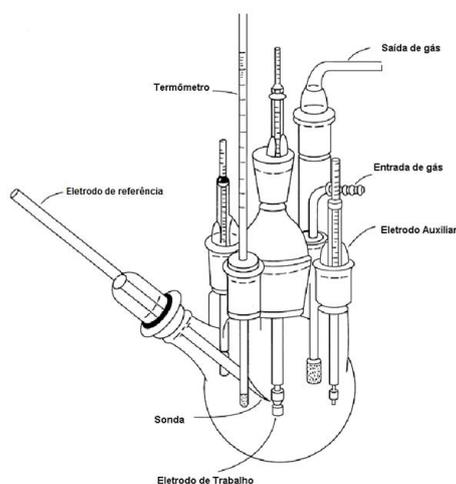
Para a realização dos ensaios foi utilizada uma célula eletroquímica composta por um eletrodo de trabalho com área exposta de $1,327 \text{ cm}^2$, contra-eletrodo de platina e eletrodo de referência de calomelano, conforme ilustrado esquematicamente na Figura 54. O potenciostato utilizado foi o modelo Autolab PGSTAT 100N. Os testes foram realizados em solução de NaCl 3,5% aerada, de acordo com as Normas (ASTM G 106, ASTM G 59) [114,115]. O ensaio foi realizado em parceria com o Laboratório de Corrosão e Engenharia de Superfície do Departamento de Engenharia Química da UFMG.

Figura 54: Célula eletroquímica utilizada. Fonte: ASTM G5, 2011 – modificada.

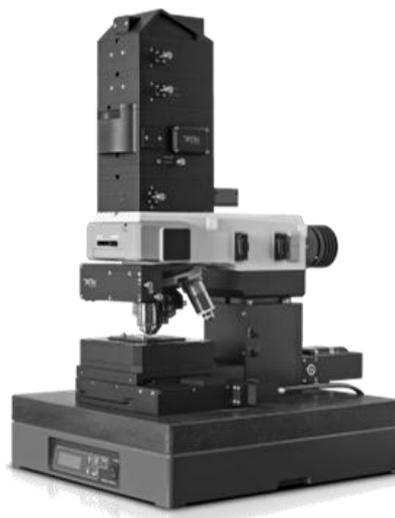
O Equipamento utilizado foi o Raman Imaging System, modelo alpha300, da WITec, Figura 55. As condições para as leituras foram:

- comprimento de onda do laser (532 nm);
- potência do laser (3 mW);
- tempo de integração ($0,5\text{ s}$);
- Lente $50\times$.

Figura 55: Raman Imaging System, modelo alpha300, da WITec.

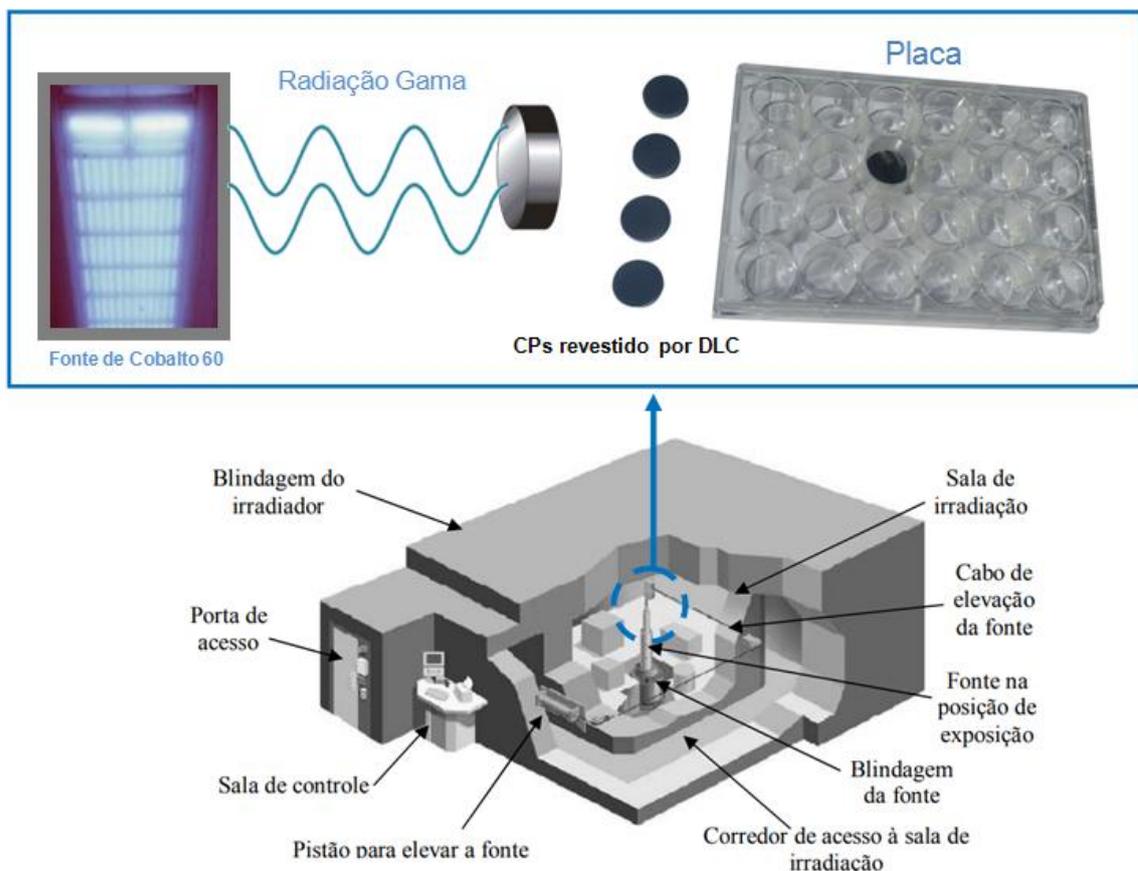
A irradiação dos CPs foi realizada no Laboratório de Irradiação Gama (LIG) do Centro de desenvolvimento da Tecnologia Nuclear (CDTN). O Irradiador é do tipo Panorâmico Multipropósito de Categoria II fabricado pela MDS Nordion, modelo/número de série IR-214 tipo GB-127, equipado com uma fonte de Cobalto-60 estocada a seco com atividade máxima de 2.200 TBq, Figura 56. A distância das amostras em relação à chaminé da fonte de Cobalto-60 foi de aproximadamente 1 cm, tendo como dose de radiação gama aplicada o valor de 1×10^6 Gy. Para garantir a fixação e o mesmo distanciamento das amostras em relação à chaminé do irradiador gama foi utilizada uma placa de acrílico como indicado no detalhe da Figura 56, a fim de que se garanta que todas as amostras recebam a mesma dose de radiação.

Figura 56: Irradiador gama de categoria II GammaBeam-127 [116].

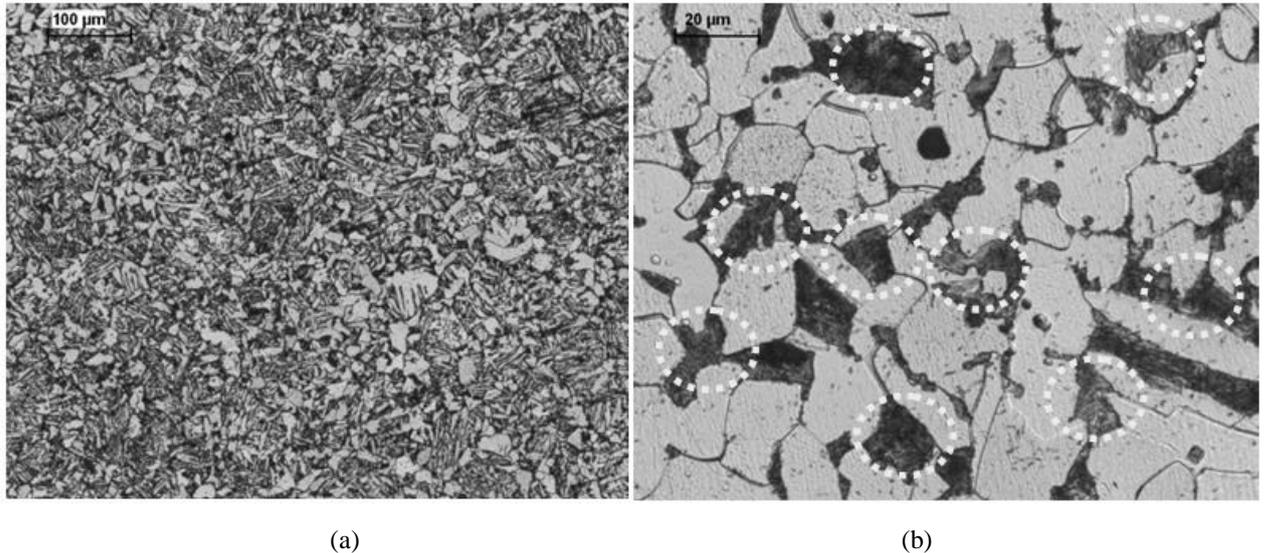
As amostras avaliadas exibiram uma microestrutura típica de aço perlítico composto pelos constituintes: perlita (fase escura) e ferrita (fase clara) Figura 57 (a), sendo a perlita em destaque na Figura 57 (b).

Figura 57: Microestrutura do aço ABNT 8620.

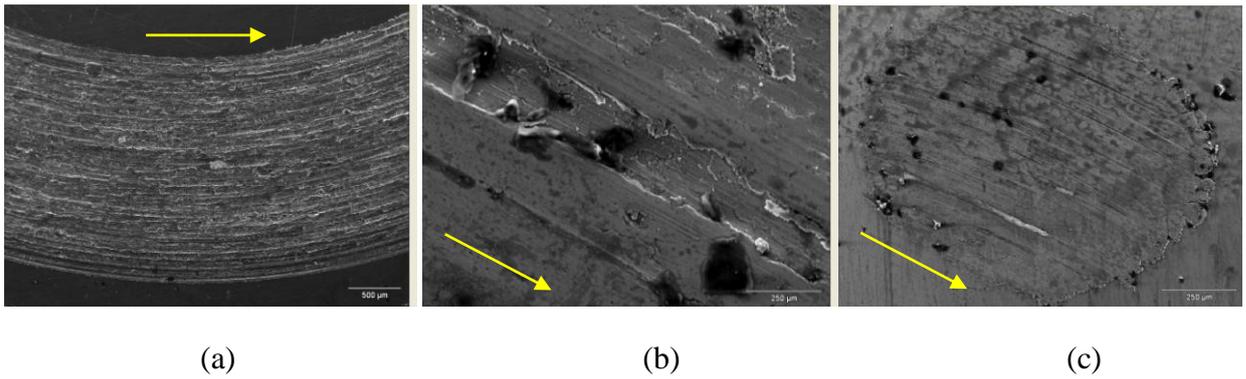
Nota-se a presença de áreas de arrancamento com fragmentos na direção de deslizamento do disco, indicados nas Figura 58 (b). Na Figura 59 (b) é possível verificar a ocorrência de adesão do material do pino sobre o disco. O perfil de desgaste foi o mesmo para os pinos, Figura 58 (c) e Figura 59 (c). As setas amarelas indicam o sentido de deslizamento do pino sobre o disco.

Figura 58: Microscopia eletrônica de varredura para o ensaio com carga de 5N, ampliação (a) 20X , (b) 500X e (c) 20X.

Pela análise das Figuras Figura 58 (a) e Figura 59 (a) foi observado uma maior proporção de regiões escuras na pista de deslizamento para o ensaio com carga de 3 N. Isto pode estar relacionado ao favorecimento da adesão do material do pino sobre o disco devido à aplicação de uma carga de menor magnitude. Esta camada de óxido, quando não fragmentadas, pode inibir o prolongamento dos sulcos reduzindo o processo de desgaste por abrasão na superfície dos discos. Na Figura 62 é possível verificar as duas pistas de deslizamento para o ensaio com pinos e discos das amostras revestidas por DLC, sendo o arco mais externo para a carga de 5N e o arco interno para a carga de 3N. Nota-se a presença de regiões mais claras e escuras em ambas as pistas de deslizamento.

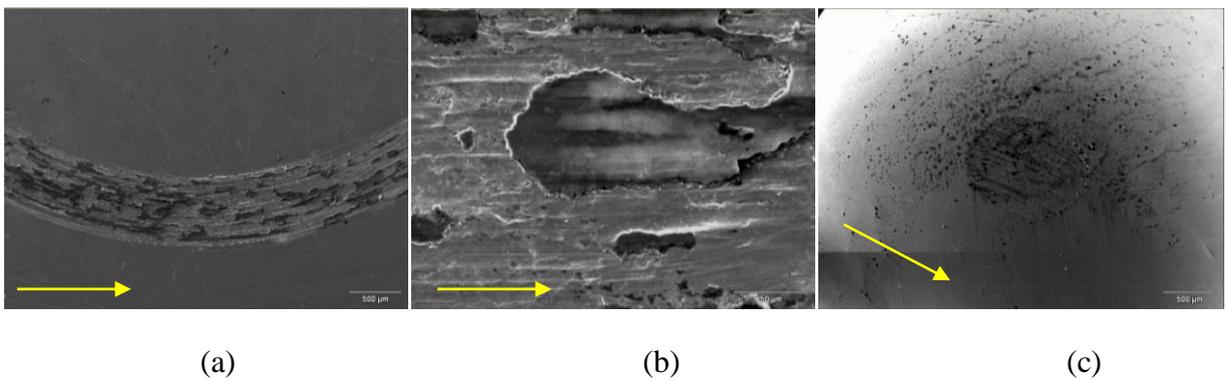
Figura 59: Microscopia eletrônica de varredura para o ensaio com carga de 3N, ampliação (a) 20X , (b) 500X e (c) 20X.

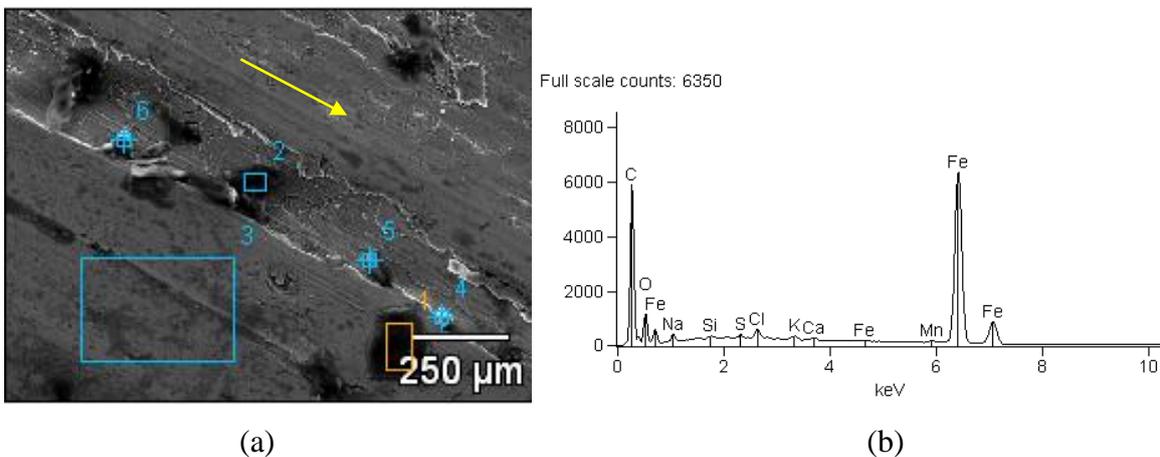
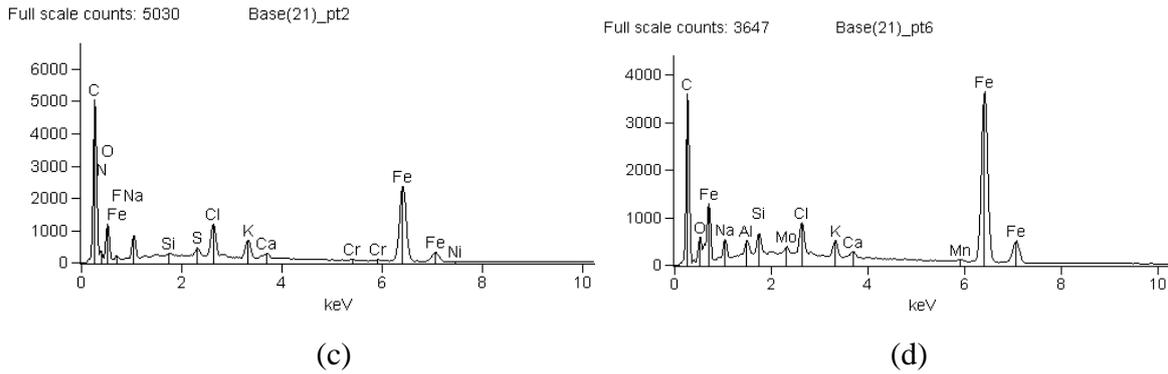
Figura 60: Micrografia (a) do aço ABNT, análise química por EDS da região 1(b), região 2 (c) e região 6 (d) para o ensaio com carga de 5 N, ampliação 500X.

Grande parte dos fragmentos aderidos na superfície dos discos na análise por EDS indicou para ambos os ensaios, estruturas ricas em carbono, ferro e oxigênio, conforme indicados nos espectros da Figura 60 e Figura 61. Para as amostras submetidas à carga de 3 N, os resultados indicaram a presença de fragmentos ricos em carbono e ferro e picos mais elevados para o oxigênio.

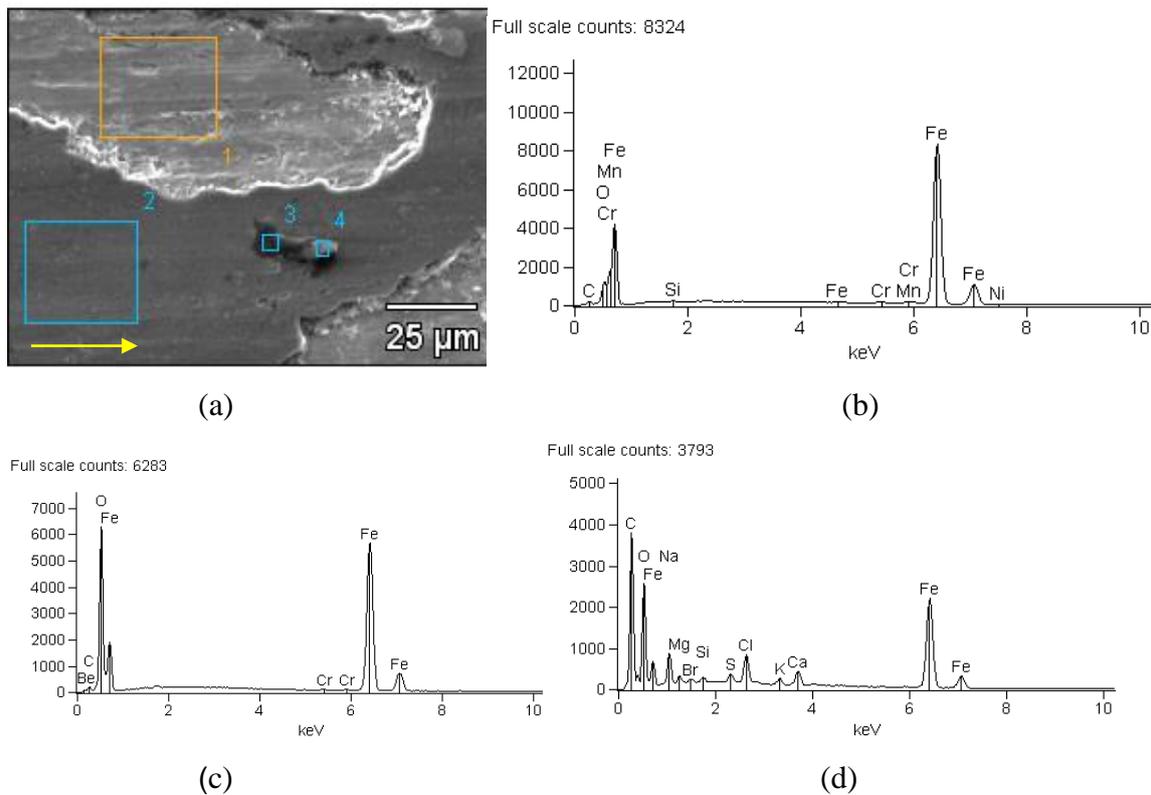
Figura 61: Micrografia (a) do aço ABNT, análise química por EDS da região 1(b), região 2 (c) e região 4 (d) Análise química por EDS para o ensaio com carga de 3 N, ampliação 1000X.

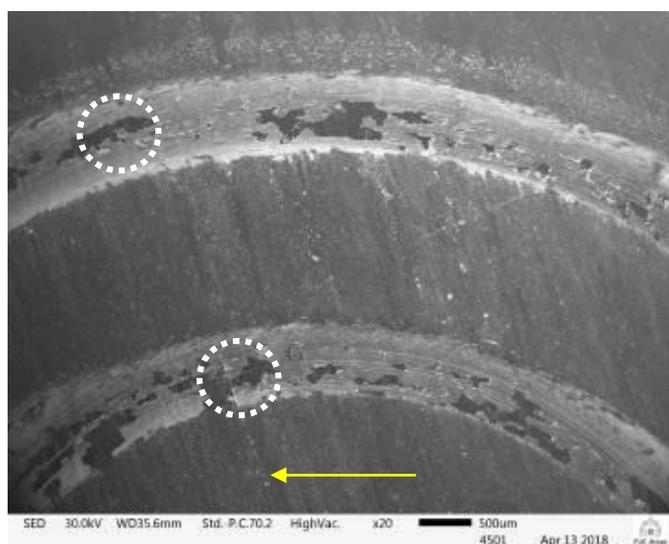
Figura 62: Microscopia eletrônica de varredura para o ensaio com carga de 3N e 5N, ampliação 20X.

Uma análise mais detalhada das pistas destacadas por círculos na Figura 62, indicou que essas regiões mais escuras são a superfície do disco revestida sob o material do pino desgastado. A exposição destas regiões está relacionada ao trincamento e posterior fragmentação do material do pino depositado sobre a pista, como pode ser observado na Figura 63.

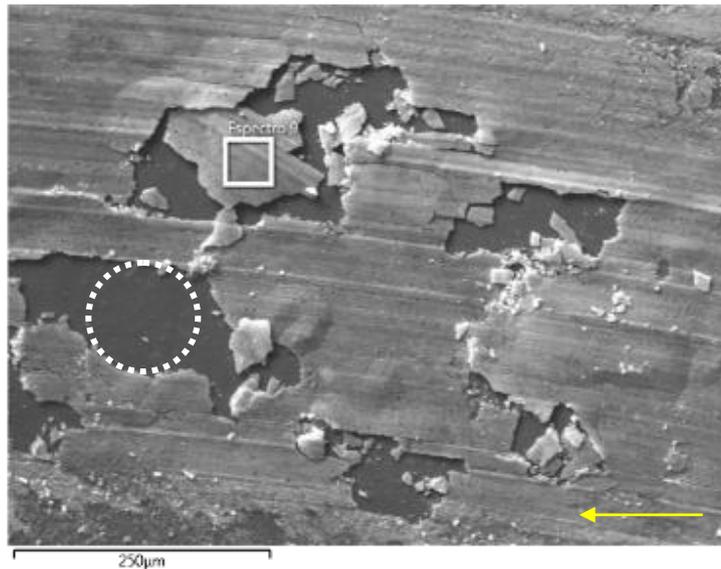
Verifica-se no detalhe “(círculo branco tracejado) branco pontilhado” que não existem indícios de formação de sulcos na superfície do disco dentro do perfil de deslizamento, indicando que o mesmo obteve boa resistência ao desgaste. Pequenos sulcos com perfil uniforme são observados apenas na camada oxidada. O comportamento foi similar para os dois carregamentos.

Figura 63: Material oxidado formado sobre a pista de deslizamento após teste de pino sobre disco do aço ABNT 8620 revestido com DLC.

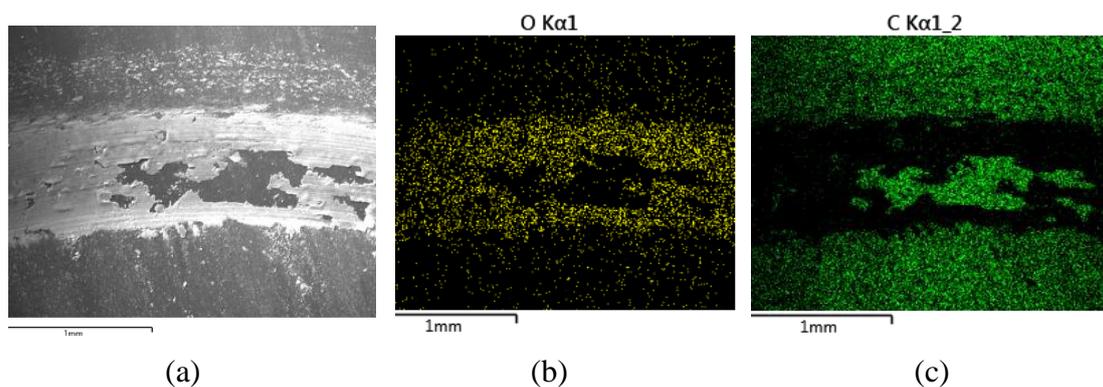
O mapa da composição química e distribuição dos elementos oxigênio estão mostrados na Figura 64. Além disto, pode-se observar carbono nas pistas de deslizamento do aço revestido. Na Figura 64 (b) é possível verificar uma maior concentração do elemento oxigênio (representado em amarelo), indicando um estado de oxidação do ferro nas regiões mais claras da Figura 64 (a). A distribuição do elemento carbono (representado em verde) indicado na Figura 64 (c) representa a superfície do disco revestido por DLC.

Figura 64: Micrografia da pista de deslizamento para carga de 5N (a) e mapa EDS da distribuição dos elementos oxigênio (b) e carbono (c).

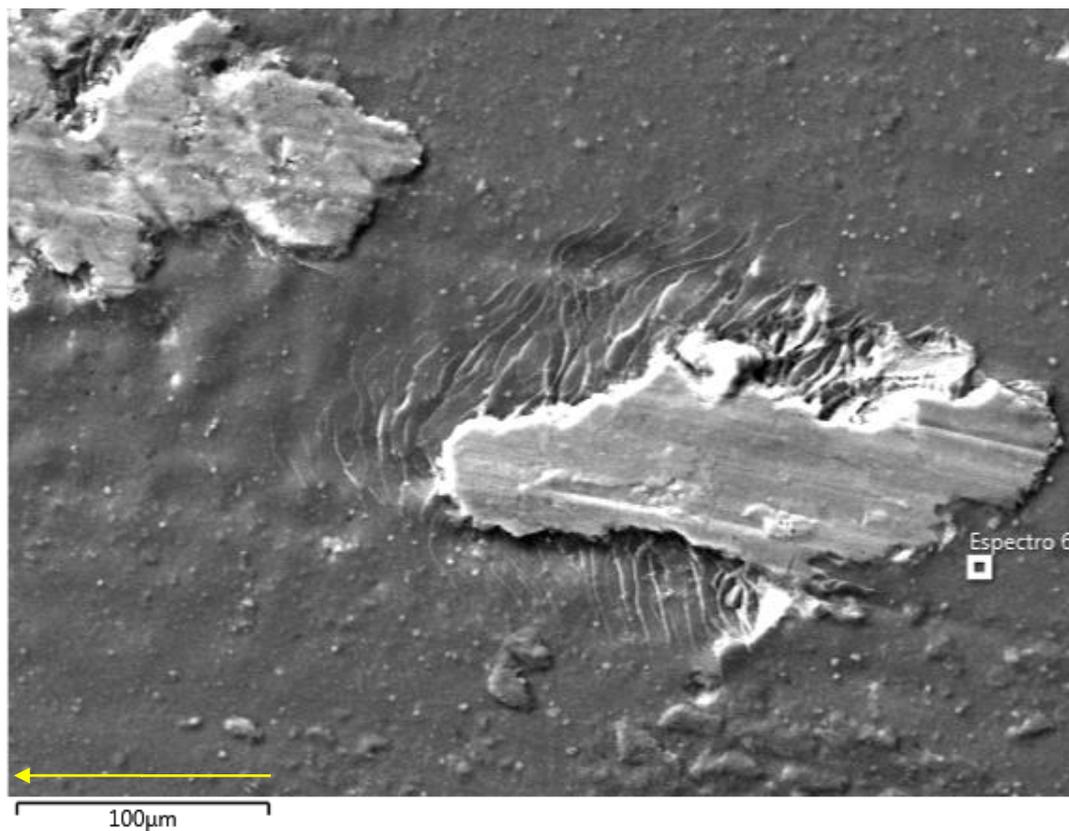
Para o ensaio com carga de 5 N foi possível identificar alguns pontos de falha no revestimento Figura 65. O mecanismo de falha pode estar associado ao óxido de ferro aderido à superfície. Este óxido não permite que haja uma distribuição uniforme das cargas entre o pino e a pista de deslizamento durante o ensaio.

Figura 65: Pontos de falha no revestimento DLC do disco de aço ABNT 8620 após teste de pino sobre disco com carga de 5 N.

Na Figura 66 é possível verificar a evolução de um ponto de falha no revestimento DLC indicado na (Figura 65). A falha foi iniciada sobre a superfície do revestimento “em azul” que esta sob a camada de óxido proveniente do material do pino e “em verde” que apresenta as fraturas. Com a fratura do revestimento, o material do disco “aço” foi exposto, conforme indicado pelas regiões em vermelho.

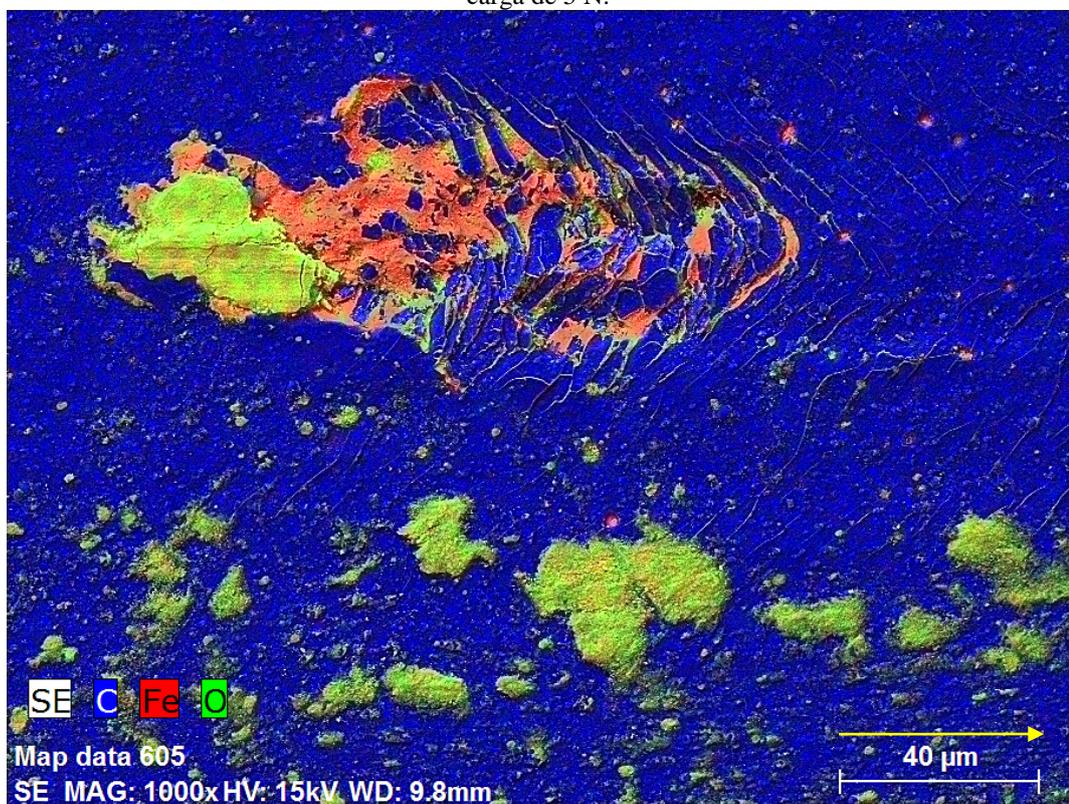
Figura 66: Mapa da composição química da superfície de falha do revestimento DLC do disco de aço ABNT 8620 após teste de pino sobre disco com carga de 5 N.

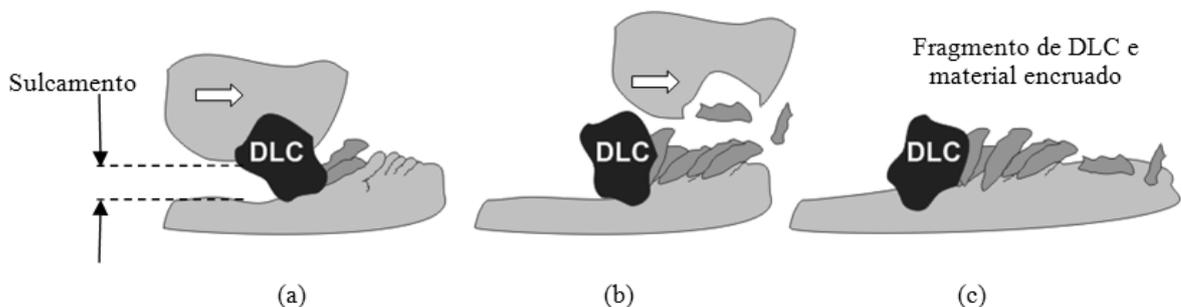
Na Figura 70 verificam-se os sulcos na superfície do pino provocado pelo arraste de fragmentos de óxido e/ou do revestimento DLC. Esses fragmentos arrancam, durante o deslizamento, material da superfície que fica altamente encruado, o qual poderá também atuar, posteriormente, como um elemento abrasivo. Na Figura 67 é possível verificar de forma esquemática este mecanismo.

Figura 67: Esquema do desgaste abrasivo com fraturas gerado por fragmentos de DLC na superfície do aço. Em (a) tem-se uma partícula de DLC aderida em uma das superfícies dando início ao sulcamento no outro corpo, em (b) ocorre à evolução do encruamento com o avanço da partícula de DLC provocando fraturas na superfície do material mais macio com geração de detritos, (c) a partícula se solta e aglomera aos detritos “material encruado”. [Autor]

No detalhe (A) da Figura 70 pode-se observar o final do processo, conforme indicado, esquematicamente, na Figura 67 (c). Os fragmentos do revestimento DLC quando aderidos à superfície e mantendo-se paralelos ao plano de deslizamento poderiam contribuir para a redução e estabilização do coeficiente de atrito.

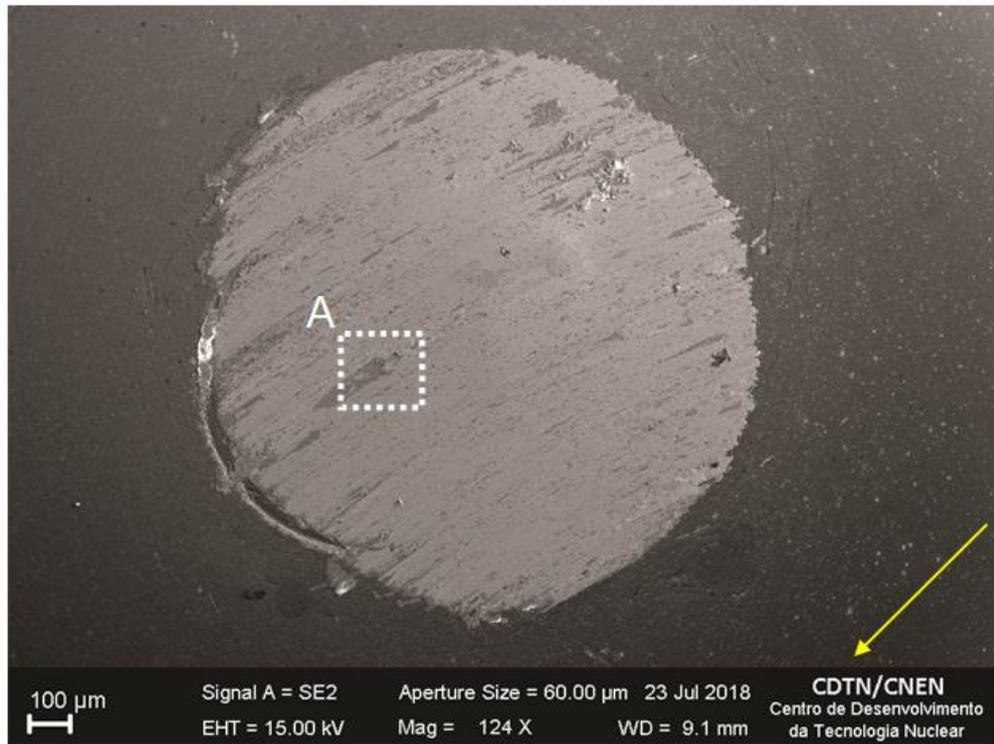
Na Figura 68 e Figura 69 estão indicadas as superfícies de desgaste do pino revestido. Verifica-se que ocorreu desgaste tanto por adesão quanto por abrasão. No detalhe (B) “pontilhado em amarelo” da Figura 69 é indicado uma área onde ocorreu adesão. Nessas regiões, durante o contato do pino sobre o disco, desenvolveram-se elevadas tensões, mesmo para pequenas cargas, resultando na deformação plástica, adesão e, conseqüentemente, a formação de junções que, posteriormente, sofrem abrasão, no decorrer do ensaio, devido aos fragmentos de óxidos e DLC [1, 28, 59].

Figura 68: Superfície de desgaste do pino de aço ABNT 8620 revestido por DLC utilizado no ensaio de pino sobre disco com carga de 5N.

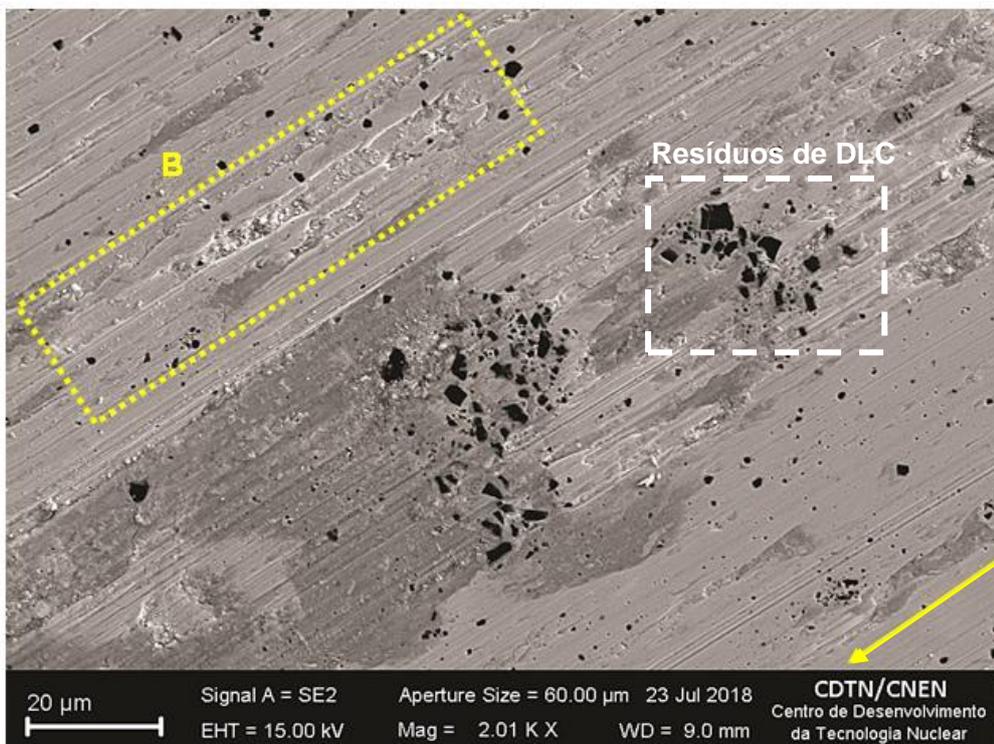
Figura 69: Ampliação da região (A) da superfície de desgaste do pino exibida na Figura 68, no detalhe (B) região de adesão.

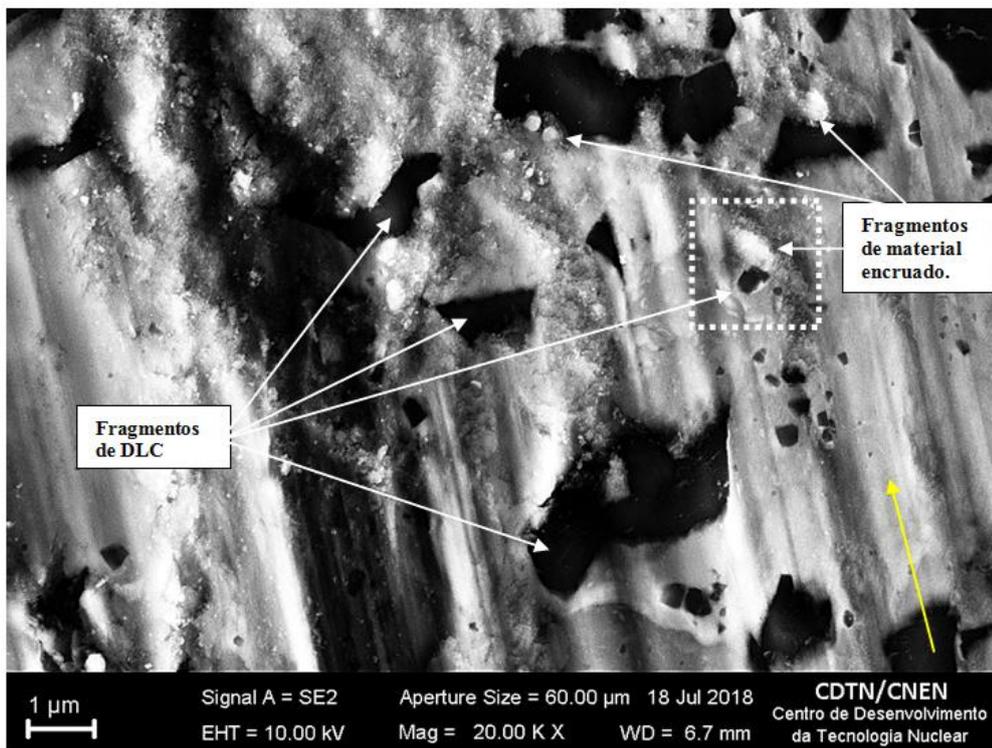
Figura 70: Sulcamento na superfície do pino provocado pelos fragmentos de óxido e DLC.

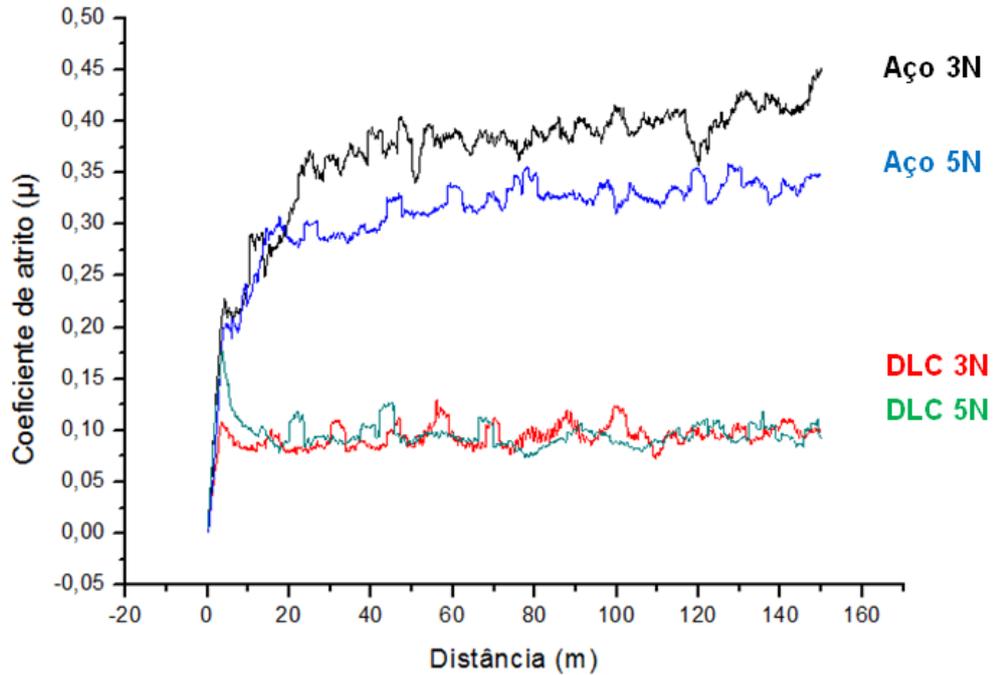
Nas Figura 71 são apresentados os gráficos dos ensaios de pino sobre disco realizados no tribômetro. Com aplicação de uma carga normal de 3 N a análise dos dados para o par tribológico aço x aço indicou um valor médio de coeficiente de atrito de 0,37 e para o par DLC x DLC de 0,1. Com carga de 5 N o par aço x aço indicou um valor médio de coeficiente de atrito de 0,33. Para o par DLC x DLC o coeficiente de atrito foi de 0,1. Os resultados estão indicados na Tabela 6.

Figura 71: Coeficiente de atrito x distância para os ensaios com carga de 3 e 5N do aço ABNT 8620 com e sem revestimento DLC.
